**Informe Técnico N° A7340**

# EVALUACIÓN DE PELIGROS GEOLÓGICOS POR DESLIZAMIENTO EN EL CASERÍO EL PARAÍSO

Departamento Cajamarca  
Provincia Hualgayoc  
Distrito Chugur

DICIEMBRE  
2022

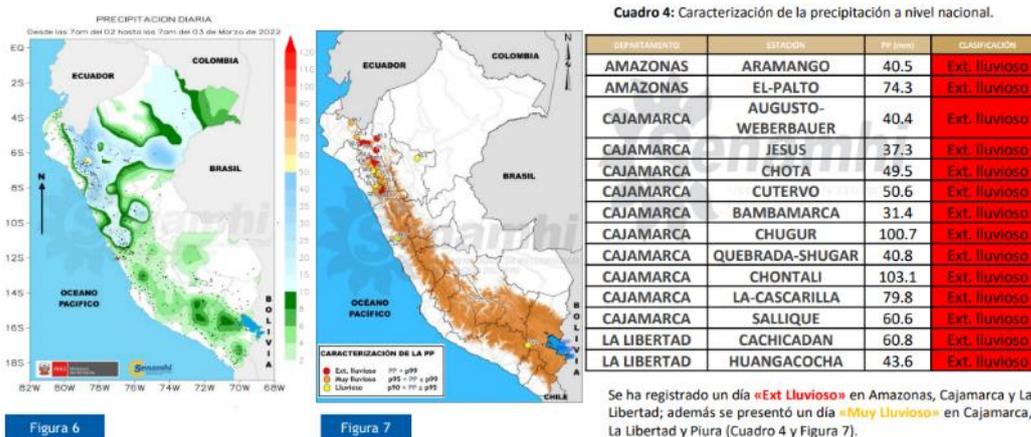
Figura 4. Reporte de lluvias entre los días 2 y 3 de marzo del 2022, marcando niveles de lluvia de intensidad extrema a lo largo de todo el departamento de Cajamarca.

En el mes de marzo del 2022, en el departamento de Cajamarca, se han registrado eventos extremos de precipitaciones (Figura 4), causando impactos en la población, viviendas, medios de vida, vías e infraestructuras públicas; por lo que se declaró el estado de emergencia (según Decretos Supremos 017 y 018 del 2022-PCM) a 81 distritos de este departamento. Localmente, en el distrito de Chugur, entre los días 02 y 03 del mes de marzo del 2022, se registraron lluvias de intensidad extrema, que desencadenaron el deslizamiento en el caserío el Paraíso.

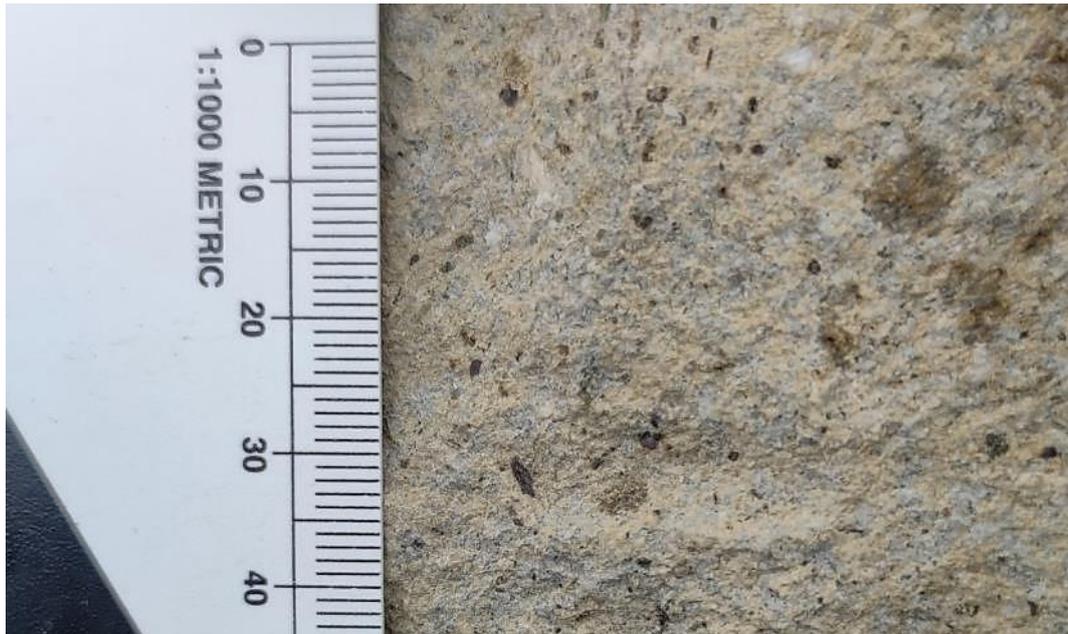
Conformada por flujos piroclásticos de pómez, rico en cristales de color gris rosado a blanquecino. Espesor aproximado de 180 m. (fotografía 1).

El macizo rocoso se muestra muy fracturado y altamente meteorizado, debido a las condiciones tectónicas de geodinámica, propias de la zona.

**Fotografía 1.** Muestra de mano de la unidad Centro Volcánico Tantahuatay compuesta por cristales alterados de plageoclasas y cuarzos; además de ferromagnesianos (biotitas y hornblendas).

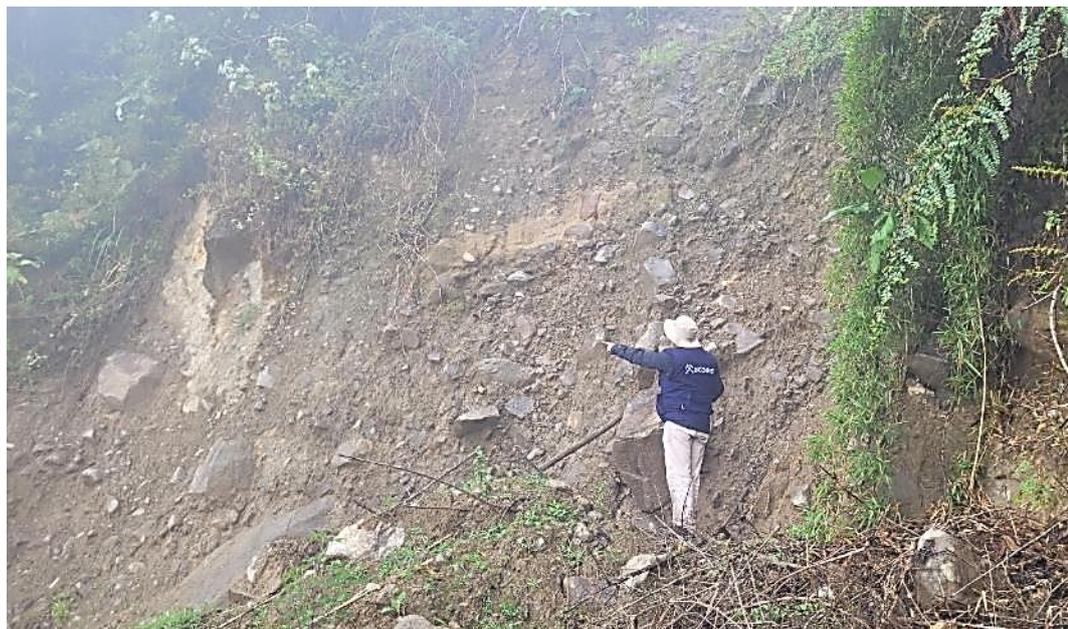
En el sector evaluado están conformados por gravas y bloques de forma subangulosos y subredondeados, dentro de una matriz arcillo – limosa, estos depósitos se encuentran sobre un basamento de origen volcánico (fotografía 2).

**Fotografía 2.** Deposito coluvio deluvial, compuestos por gravas y bloques de formas subangulosos y subredondeados, dentro de una matriz arcillo – limosa. (Coordenadas UTM WS-84 -17S, **Norte:** 9261458 – **Este:** 751795).

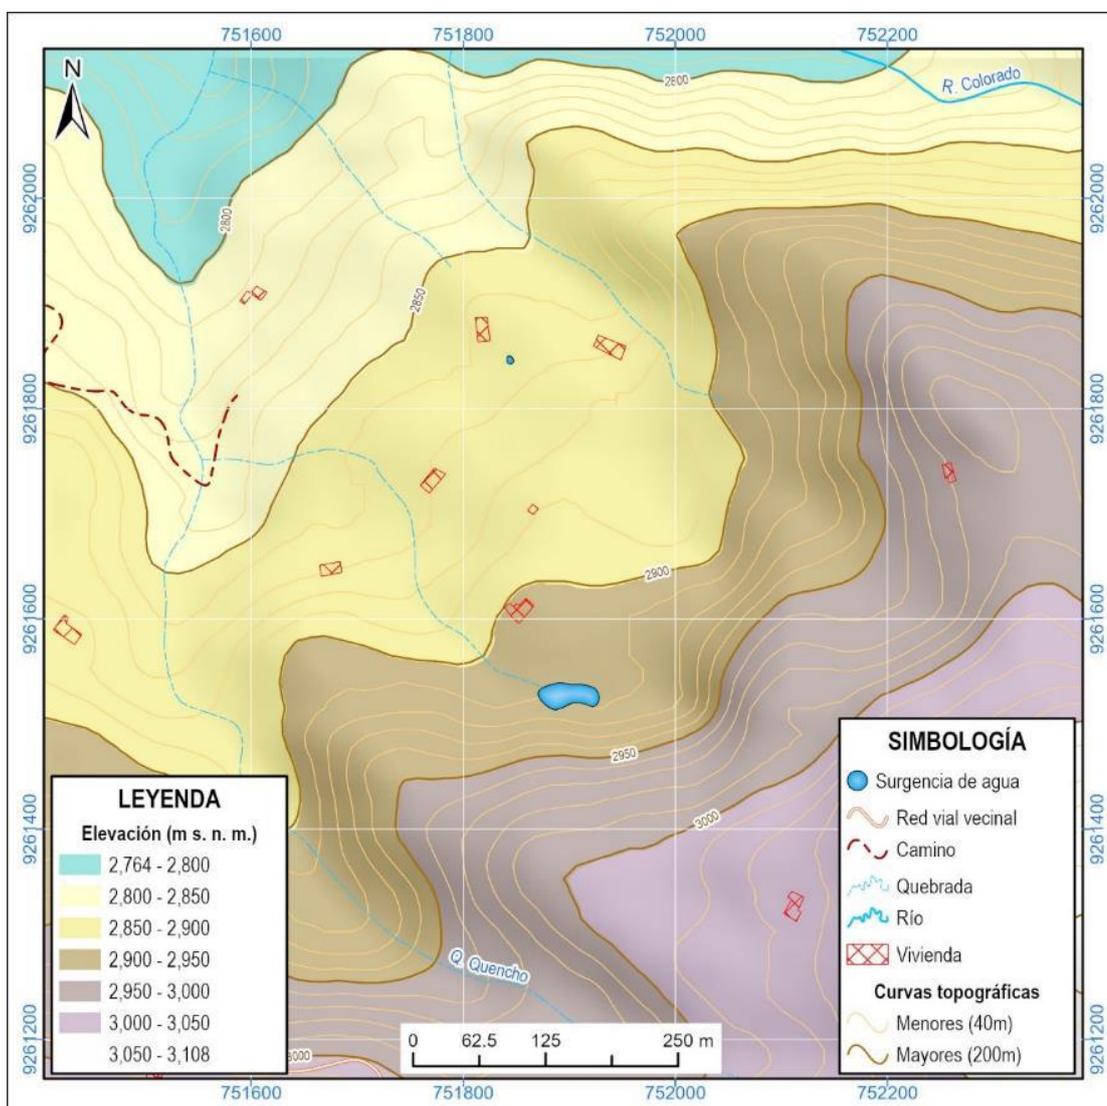
El sector evaluado comprende cotas que van de 2800 m s.n.m. hasta los 3000 m s.n.m., se clasificó en siete niveles altitudinales, con la finalidad de visualizar la extensión con respecto a la diferencia de alturas. El deslizamiento se encuentra entre 2810 m s.n.m. hasta los 2990 m s.n.m., es decir con un desnivel de 180 m. (figura 5).

Figura 5. Modelo digital de elevaciones, caserío EL Paraíso.

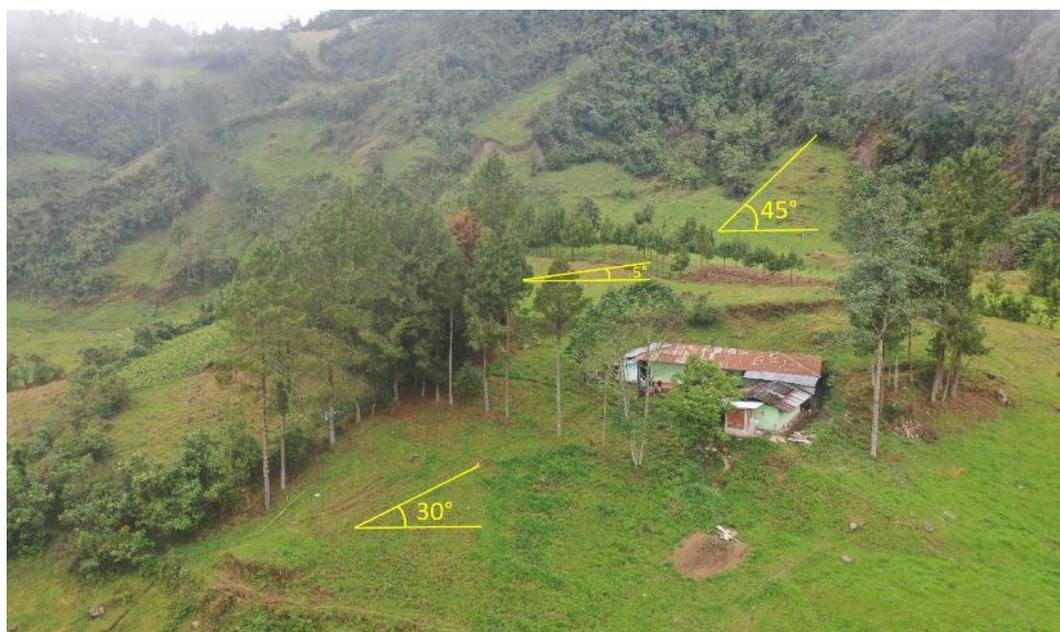
En la figura 6, se aprecia el terreno con pendiente variable (mapa 2), desde presenta pendiente suave ( $1^\circ$  a  $5^\circ$ ) y asciende a la parte superior, en dirección sureste muy fuerte ( $25^\circ$  a  $45^\circ$ ) y en dirección sur de fuerte a muy fuerte ( $15^\circ$  a  $45^\circ$ ).

**Figura 6.** Variación de pendientes (terrenos inclinados de  $1^\circ$  a  $5^\circ$  y fuerte de  $25^\circ$  a  $45^\circ$ ), en el caserío El Paraíso.

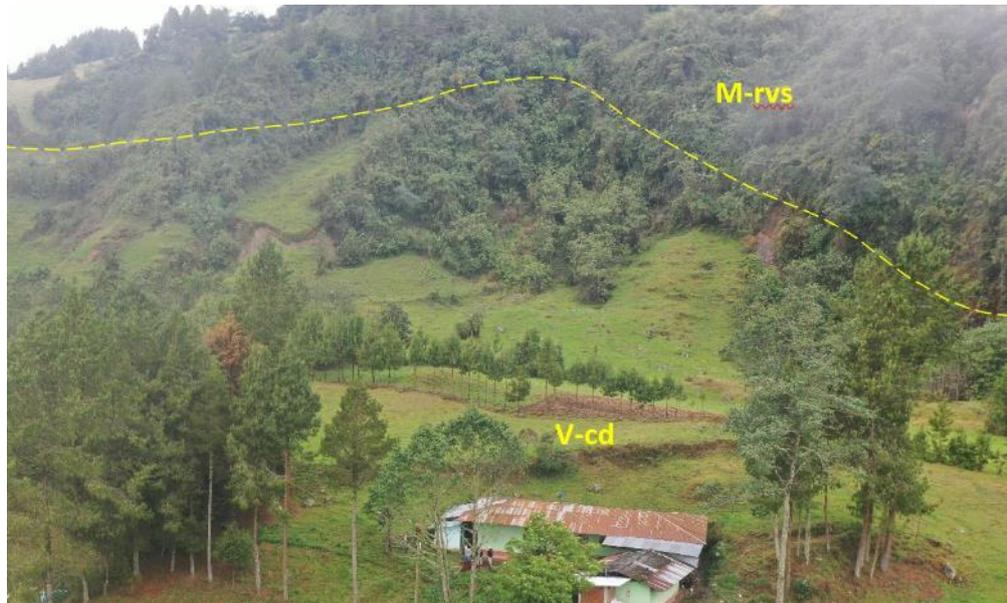
Su morfología es usualmente convexa y su disposición semicircular a elongada en relación a la zona de arranque o despegue del movimiento en masa, forma gran parte del sector evaluado en dirección nor oeste, se ubica bajo la Sub unidad de montaña en roca volcano – sedimentaria (figura 7).

**Figura 7.** En el caserío El Paraíso encontramos las subunidades de montaña estructural en roca volcano sedimentaria (ME-rvs) y vertiente coluvio – deluvial (V-cd).

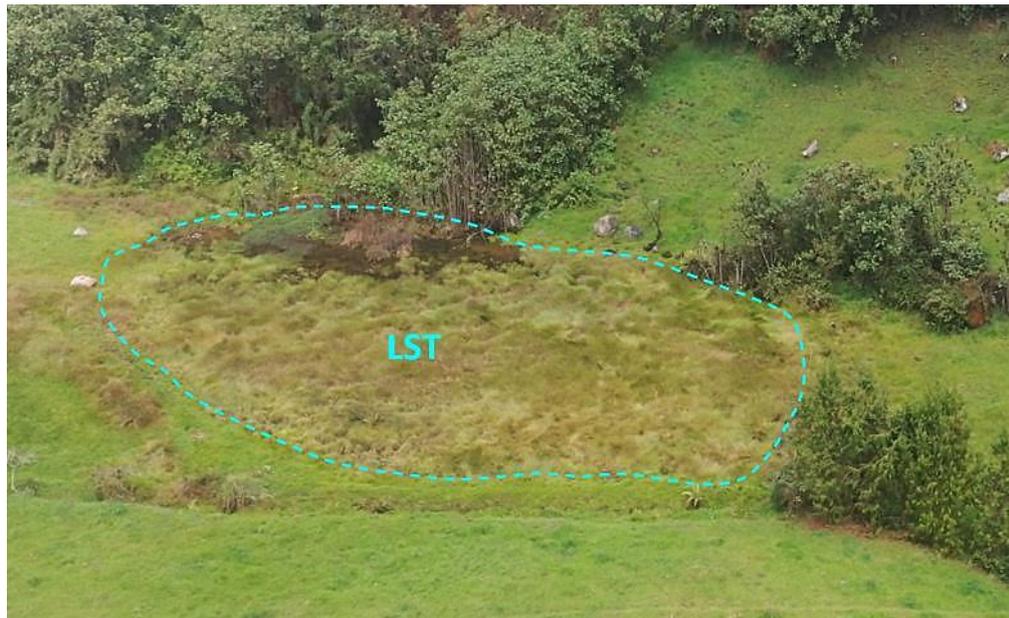
Esta geoforma comprende a las zonas con cuerpos de aguas temporales, formados en depresiones naturales del terreno con pendiente suave o llana (<5°). La vegetación abundante ha formado una gruesa capa de material orgánico sobre las rocas piroclásticas y suelos arcillosos infrayacentes (figura 8).

**Figura 8.** Laguna temporal o seca ubicada al sur este del sector evaluado.  
(Coordenadas UTM WS-84 -17S, **Norte:** 9261535 – **Este:** 751884).

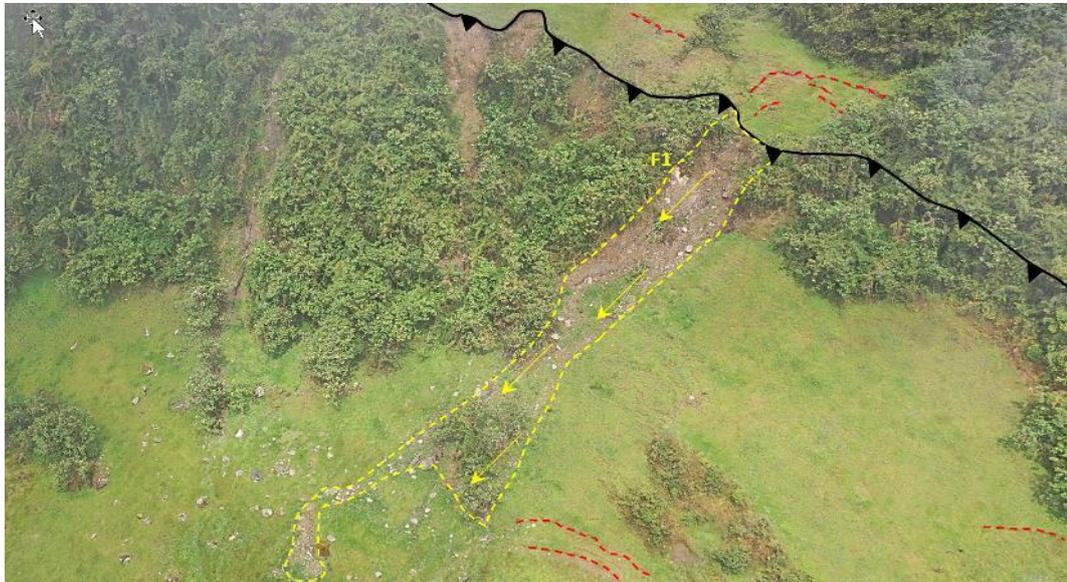
Los flujos de detritos son activados por lluvias continuas e intensas, el material está compuesto por bloques redondeados englobados en matriz arcillosa del deslizamiento. (figura 9 y 10).

**Figura 9.** Vista panorámica del flujo de detritos (líneas punteadas amarillas), ubicado dentro del cuerpo del deslizamiento; así mismo se observa agrietamientos (líneas punteadas rojo); sobre el escarpe del deslizamiento, nos indica un avance retrogresivo del movimiento.

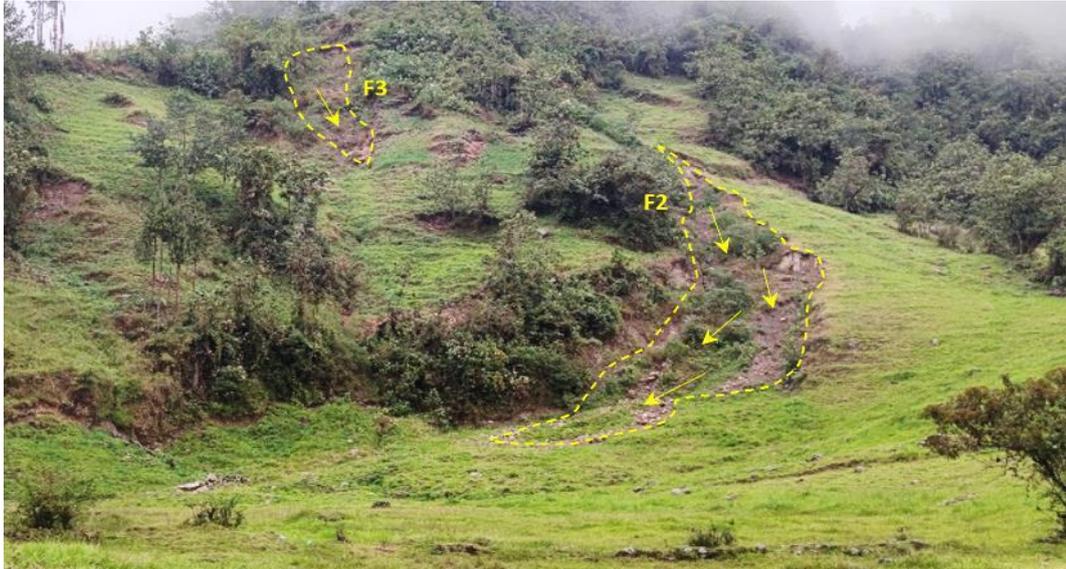
**Figura 10.** Vista panorámica de los flujos de detritos ubicados al sureste del deslizamiento.  
(Coordenadas UTM WS-84 -17S, Norte: 9261657 – Este: 752008).

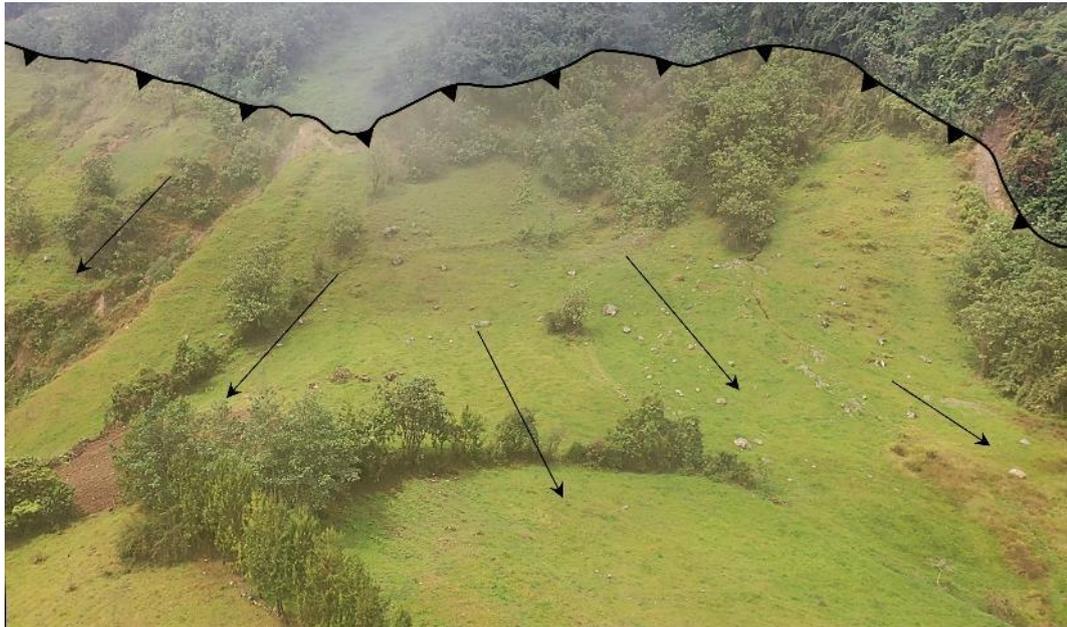
- Estado de actividad: activo.
- Forma de la escarpa: irregular (figura 11).
- Salto principal o desplazamiento vertical: 1.5 a 2 m (figura 12).
- Longitud de la escarpa: 584m.
- Desnivel entre la escarpa principal y el pie del deslizamiento: 270 m.
- Superficie de rotura inferida: rotacional.
- Longitud del eje principal del evento: 720 m.
- Ancho del evento: 309 m.
- Área del deslizamiento: 20 has.
- Avance del deslizamiento: retrogresivo.

**Figura 11.** Vista de parte de la corona, nótese que el escarpe principal tiene forma irregular. (Coordenadas UTM WS-84 -17S, Norte: 9261657 – Este: 752008).

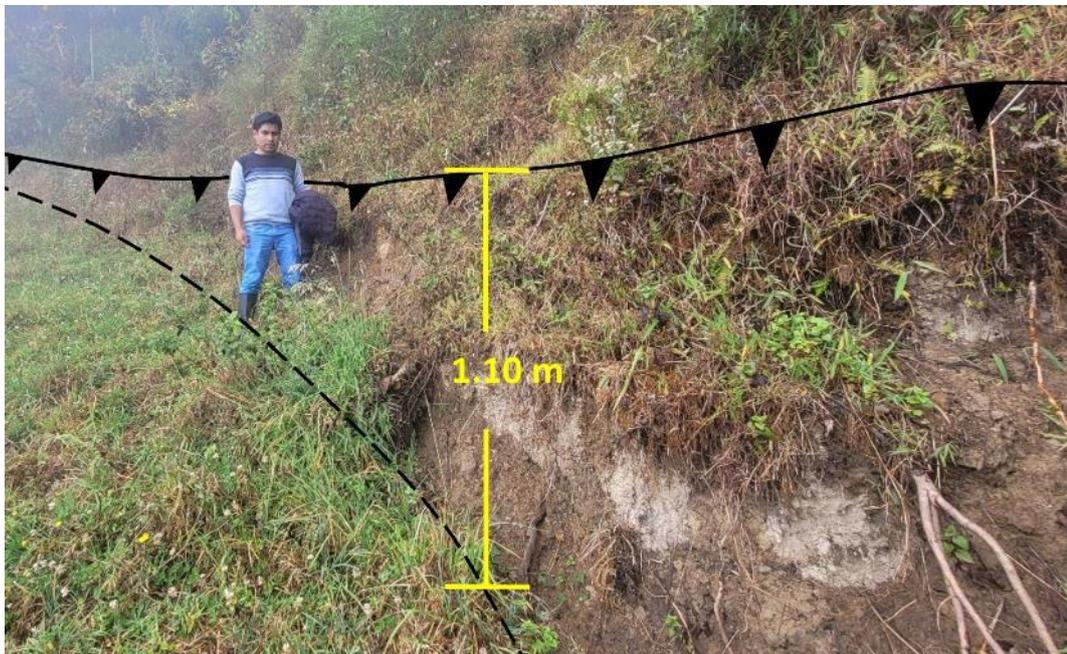
**Figura 12.** Salto de escarpe principal. (Coordenadas UTM WS-84 -17S, Norte: 9261468 – Este: 751753).

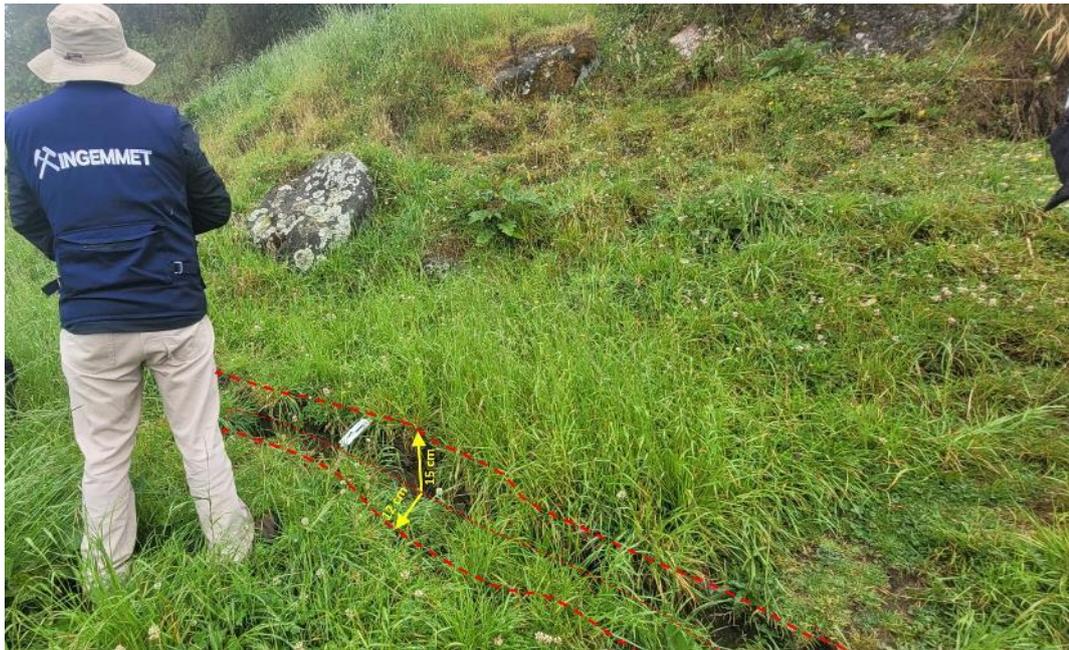
En el cuerpo del deslizamiento se identificó agrietamientos, actualmente ocupados por pastos y cultivos agrícolas, con longitudes hasta de 100 m, con aperturas de entre 10 y 40 cm, con desplazamiento vertical hasta de 20 cm (figuras 13 y 14).

**Figura 13.** Agrietamientos sobre el cuerpo de deslizamiento con longitud de 45 m y 10 a 15 cm de ancho, con desplazamiento vertical de 15 cm. (Coordenadas UTM WS-84 -17S, **Norte:** 9261648 – **Este:** 751658).

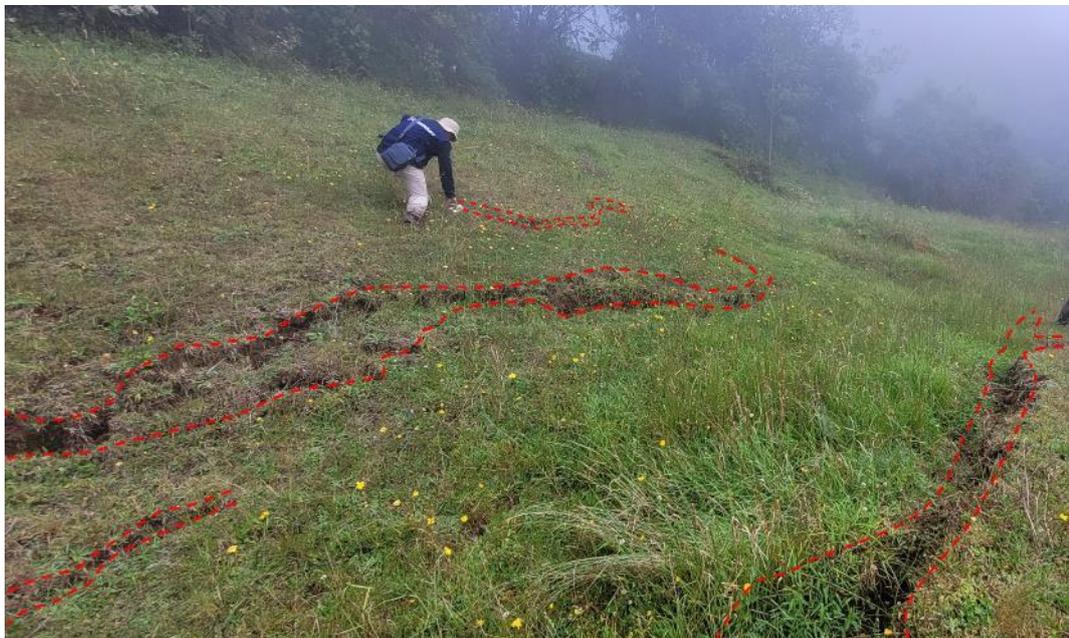
**Figura 14.** Agrietamientos en terrenos ocupados por pastos naturales, con longitudes de 4 a 15 m y ancho de 5 a 20 cm, con desplazamiento vertical de 5 a 10 cm. (Coordenadas UTM WS-84 -17S, **Norte:** 9261790– **Este:** 752075).

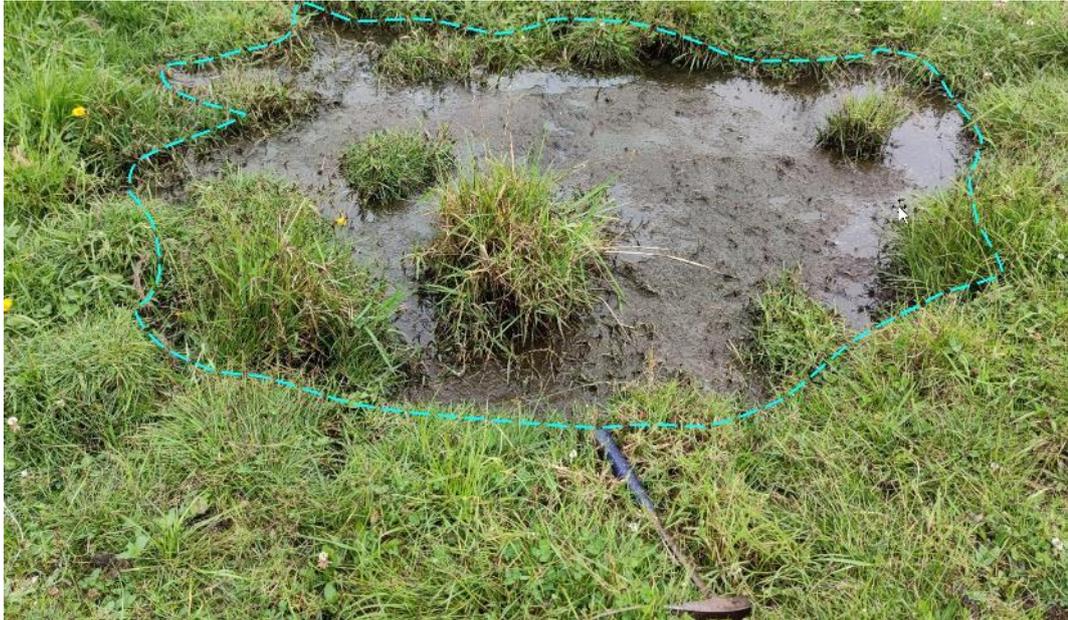
En los terrenos que se encuentran en la masa deslizada, se identificó zonas con surgencia de agua, indicador de terrenos muy saturados (figura 15).

**Figura 15.** Surgencia de agua, nos indica que los terrenos se encuentran saturados.  
(Coordenadas UTM WS-84 -17S, Norte: 9261851 – Este: 751838).

- d. Controlar y restringir el asentamiento urbano u otro tipo de instalación dentro y en el entorno del deslizamiento.
- e. Implementar un sistema de drenaje que permita la recolección de aguas superficiales, evitando su infiltración, llevándola a un sitio lejos del deslizamiento.

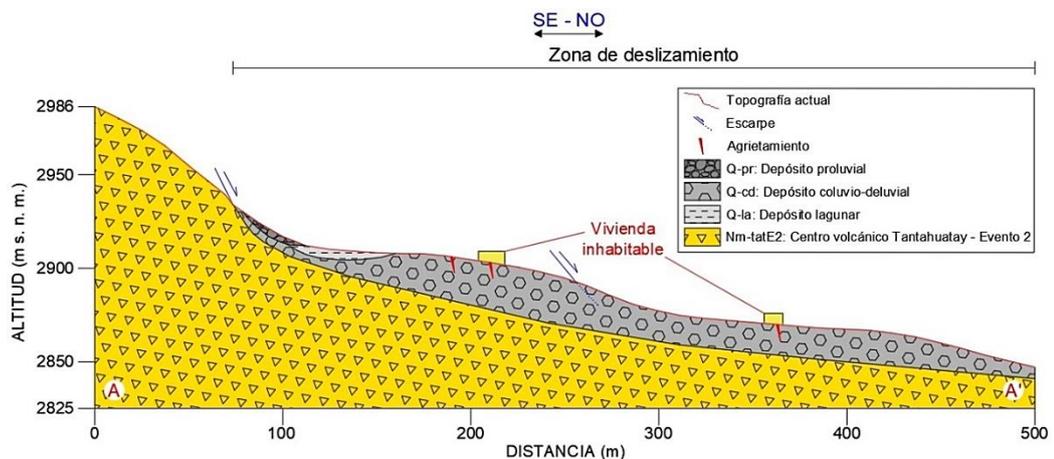
Se ha tomado el Perfil A'-A'' (Mapa 4) para poder analizar la cinemática del deslizamiento (Figura 114), donde se observa el basamento de rocoso volcánico (Neógeno – Mioceno), en la parte alta, corona del deslizamiento, se aprecia que es de tipo rotacional (figura 16), este movimiento, se activa debido a la saturación de los terrenos debido a las lluvias intensas acaecidas en marzo del 2022.

**Figura 1.** Perfil longitudinal A-A' del movimiento caserío El Paraíso.

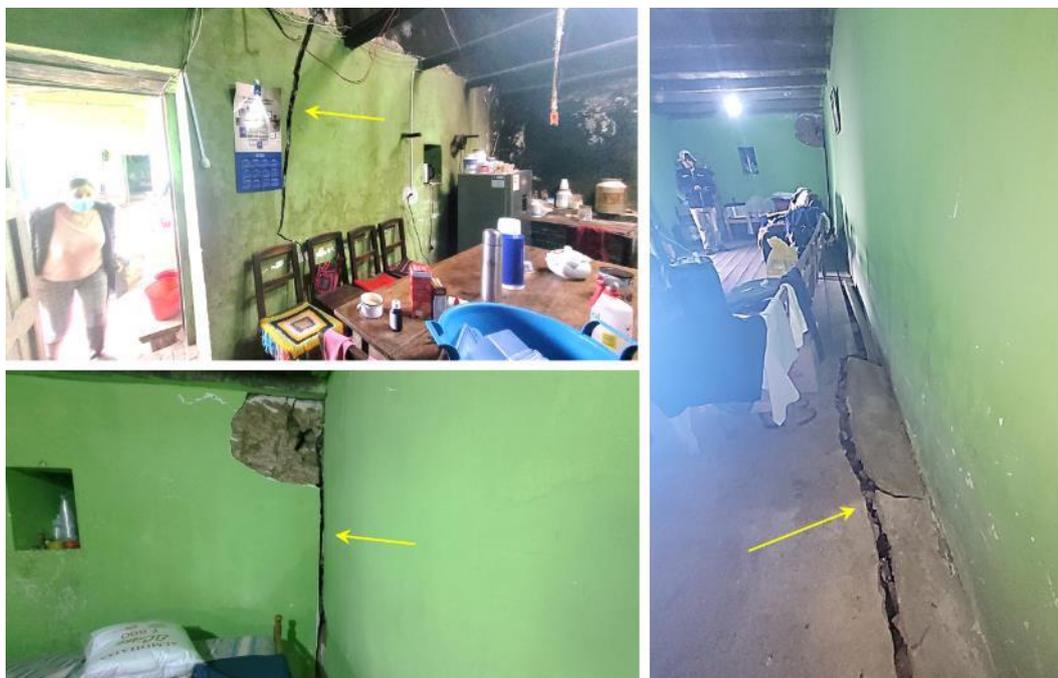
Fueron afectadas 05 viviendas de adobe, las cuales presentan grietas en las paredes y en los pisos, por lo que quedaron inhabitables (figuras 17, 18 y 19).

**Figura 17.** Piso y paredes de vivienda muy agrietados. (Coordenadas UTM WS-84 -17S, **Norte:** 9261759 – **Este:** 751766).

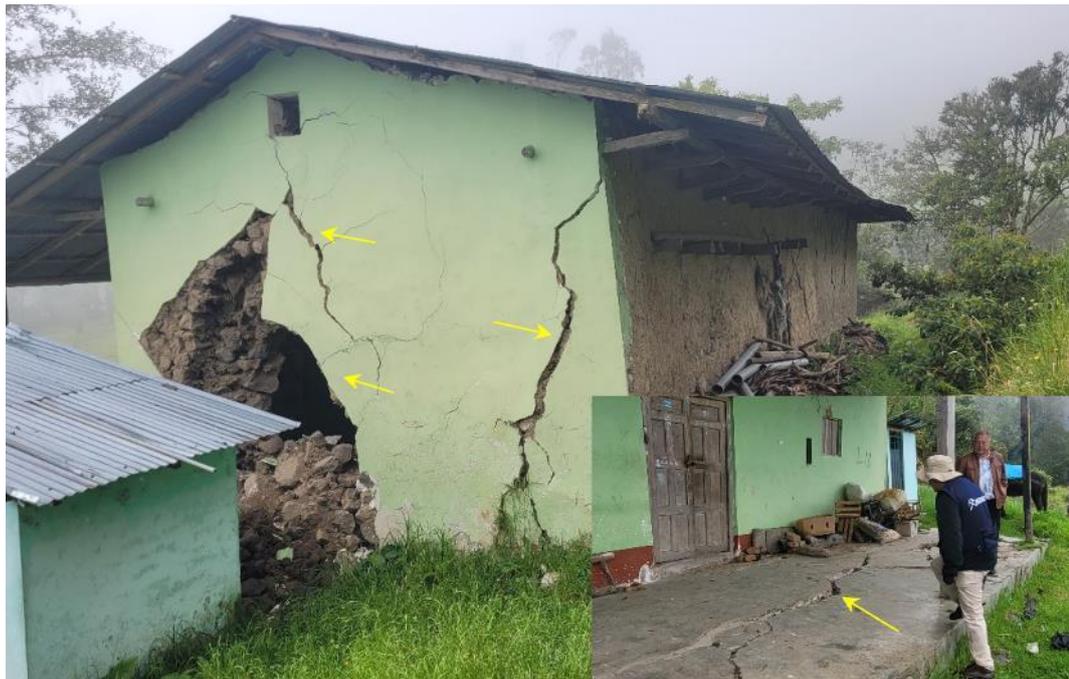
**Figura 18.** Agrietamientos de pisos del frontis de la vivienda y colapso de pared. (Coordenadas UTM WS-84 -17S, Norte: 9261650 – Este: 751661).

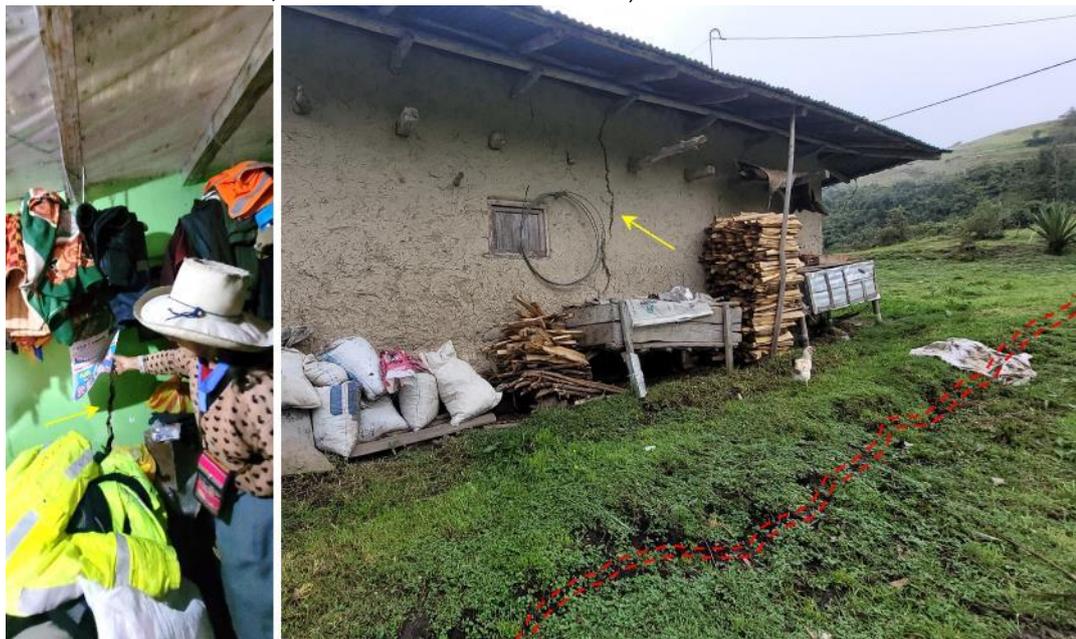
**Figura 19.** Agrietamientos de pared, parte posterior de la vivienda y a una distancia de 4m en el terreno. (Coordenadas UTM WS-84 -17S, Norte: 9261880 – Este: 751811).

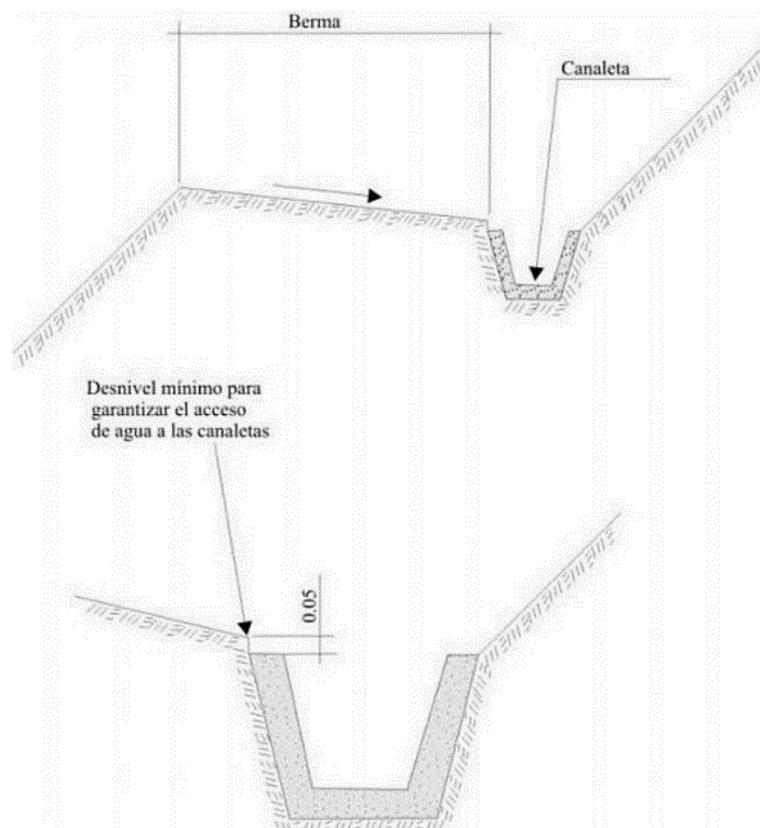
**Figura A1.** Detalle una canaleta de drenaje superficial (zanjas de coronación). Tomado de INGEMMET (2000).

Las zanjas construidas permiten la recolección de aguas superficiales, captan la escorrentía tanto de la ladera, como de la cuenca de drenaje arriba del talud y desvía el agua a las quebradas adyacentes al cuerpo de deslizamiento, evitando su infiltración, captando el agua de escorrentía, llevándola a un sitio lejos del deslizamiento. Éstas deben ser construidas en la parte superior al escarpe principal del deslizamiento (figura A1). En las obras construidas - zanjas de drenaje es necesario impermeabilizar la caja hidráulica captando y evitando totalmente la infiltración de las aguas de escurrimiento la ladera, según las imágenes adjuntas.

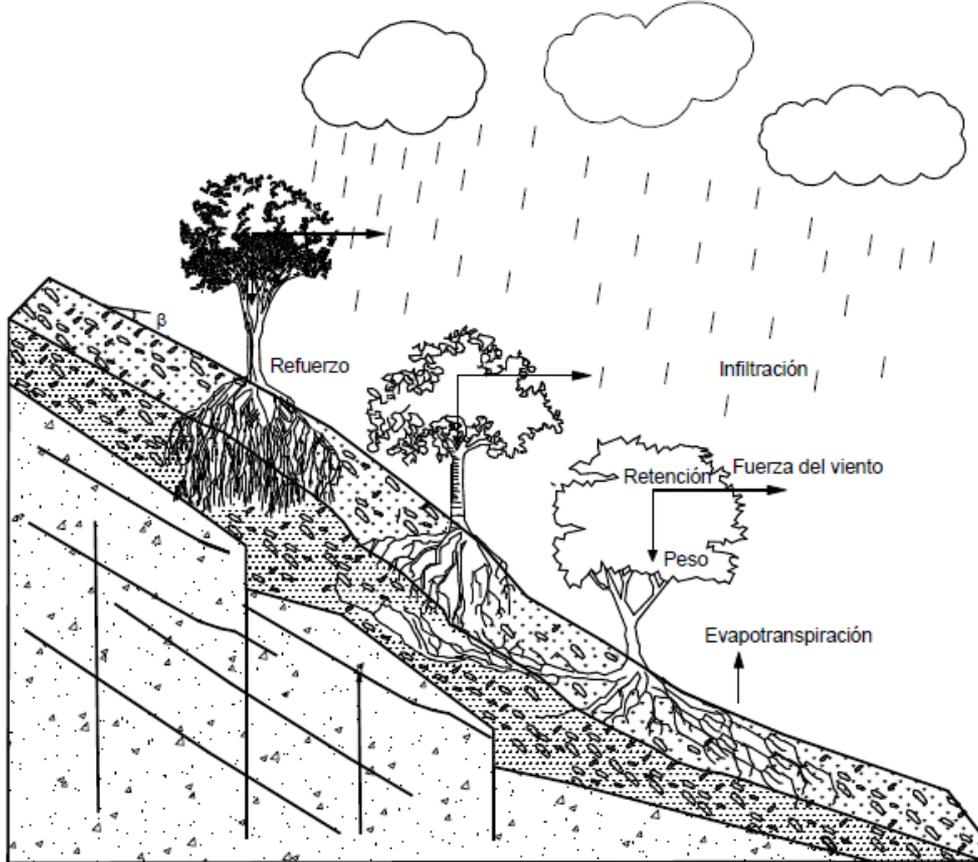
**Figura 2.** Estabilización de taludes utilizando vegetación. Fuente: Suarez, Díaz 2007.

Los árboles y arbustos de raíz profunda aportan una resistencia cohesiva significativa a los mantos de suelo más superficiales y al mismo tiempo, facilitan el drenaje subterráneo, (figura A2). reduciendo en esta forma la probabilidad de deslizamientos poco profundos (Suárez Díaz, 2007).
