Informe Técnico N° A7343

EVALUACIÓN DE PELIGRO GEOLÓGICO POR LAHARES (HUAYCOS) EN EL DISTRITO DE CERRO COLORADO

Departamento Arequipa
Provincia Arequipa
Distrito Cerro Colorado

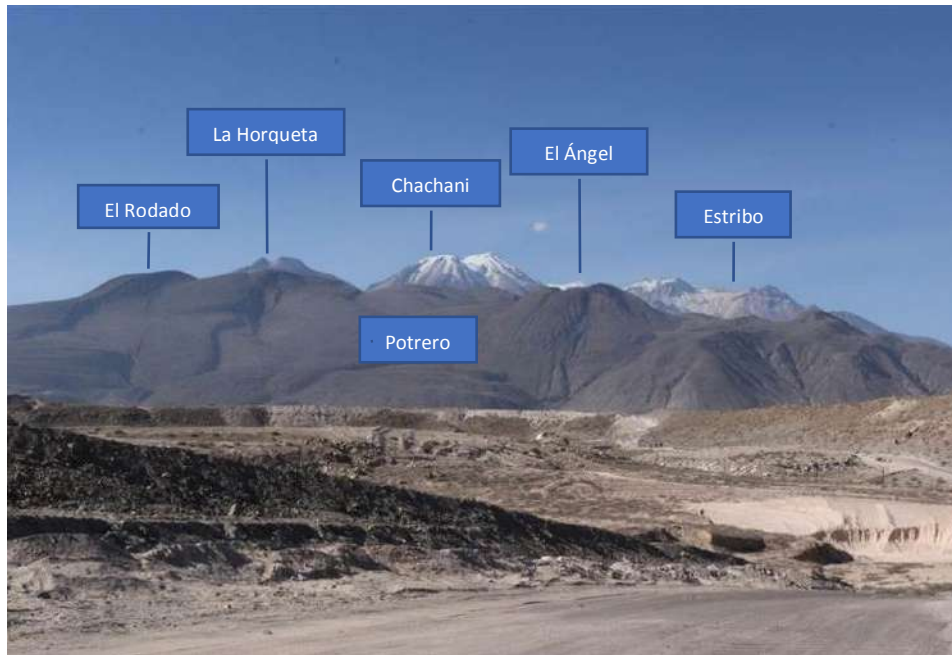
Figura 4. Edificios del sur del Complejo Volcánico Chachani.

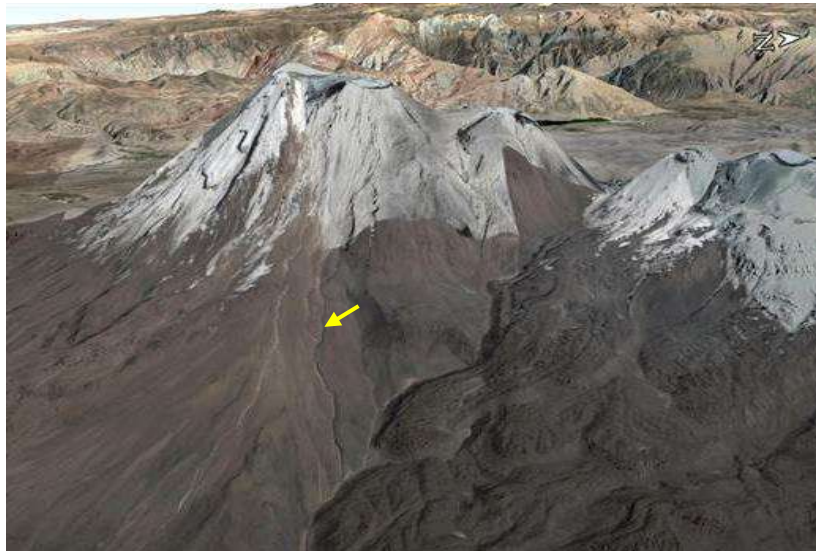
Los lahares primarios se originan durante erupciones de volcanes nevados (Fig. 6), son el resultado de la combinación de mecanismos físicos relacionados con el fenómeno eruptivo como la expulsión de ceniza, material piroclástico y flujos de lava incandescente que provocan el derretimiento súbito de una porción del glaciar (Vera et al, 2019).

Figura 6. Lahares primarios generados en el volcán Ampato. Fuente: Google Earth.

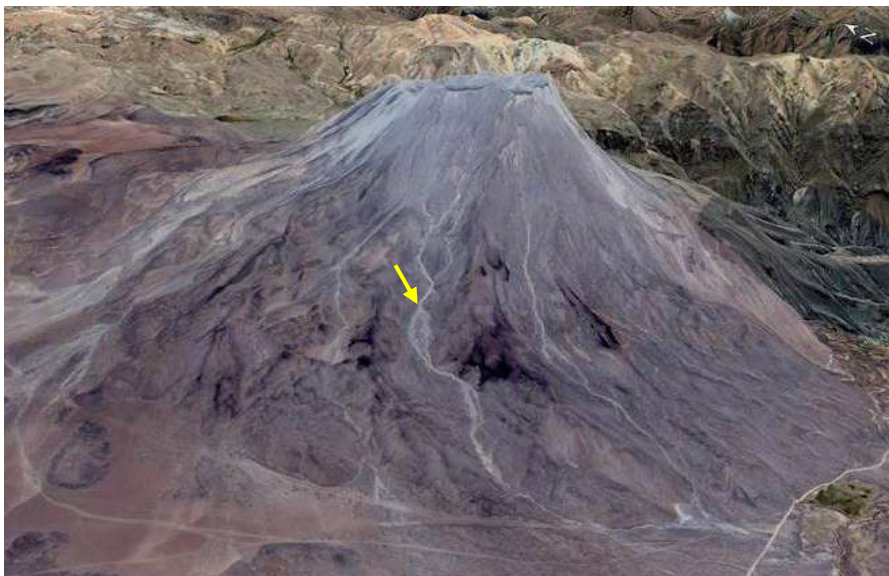
Los lahares secundarios son mezclas de fragmentos volcánicos (ceniza, lapilli y bloques) transportados por el agua (precipitación), fluyen rápidamente (10 - 20 m/s) por los flancos, quebradas y valles que descienden de un volcán (Fig. 7) Pueden destruir todo a su paso y alcanzar grandes distancias.

Figura 7. Lahares secundarios en el flanco oeste del volcán Ubinas. Fuente: Google Earth.

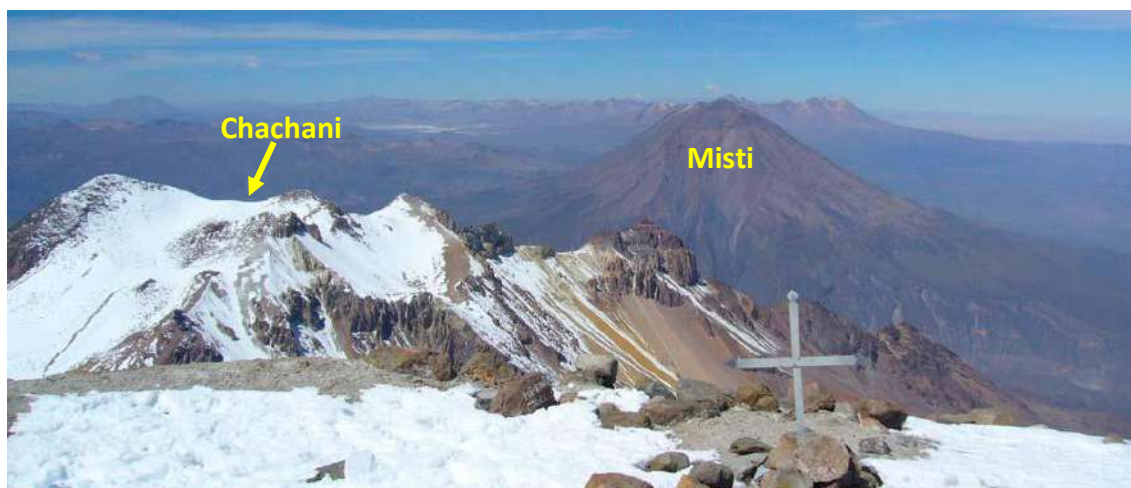
Representan a estratovolcanes que han sido afectados por la actividad glaciaria por encima de los 5550 m (Edificio Chachani) y 5230 m s.n.m. (Edificio Estribo), estos edificios presentan formas irregulares, poseen pendientes muy fuertes (25° a 45°) a muy escarpadas (>45°) (Fig. 8).

Figura 8. Estratovolcán Glaciado, edificio Chachani.

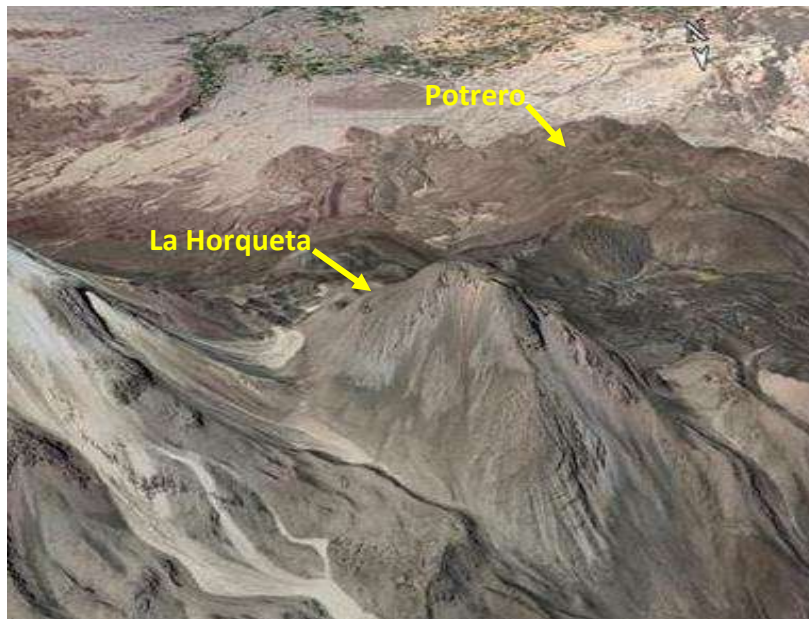
Al norte del distrito de Cerro Colorado se ubica los domos Potrero y La Horqueta (Fig. 9) a una altitud de 3860 y 5400 m s.n.m. poseen pendientes fuertes (15°-25°) a muy

fuertes (25° - 45°) respectivamente. Los domos Potrero ocupan un área de 20 km^2 y el domo la Horqueta 2.3 km^2 .

Figura 99. Domo La Horqueta y domos-colada Potrero.

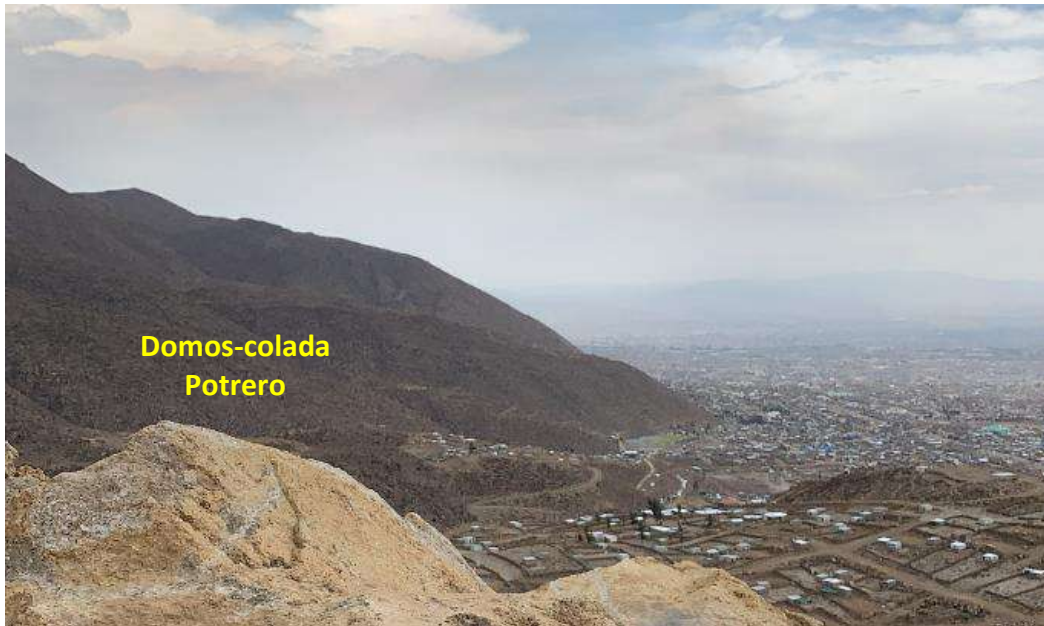
En el distrito de Yura se puede distinguir 2 zonas con este tipo de geformas. El domo-colada El Colorado se ubica en el sector NNO del Complejo Volcánico Chachani, ocupando un área aproximada de 10.2 km^2 . La cumbre de la misma se ubica a 4480 m s.n.m. Los domos de Potrero (Fig. 10), se ubican en el flanco suroeste del Complejo Volcánico Chachani, presentan una superficie suave y ondulada. La cima de estos domos está a 3830 m s.n.m. y cubren un área de 19.4 km^2 . Poseen pendientes de moderadas (5° - 15°) y las laderas pendientes fuertes (15° - 25°) a muy fuertes (25° - 45°).

Figura 1010. Domos-colada Potreros, ubicados al suroeste del Complejo Volcánico Chachani.

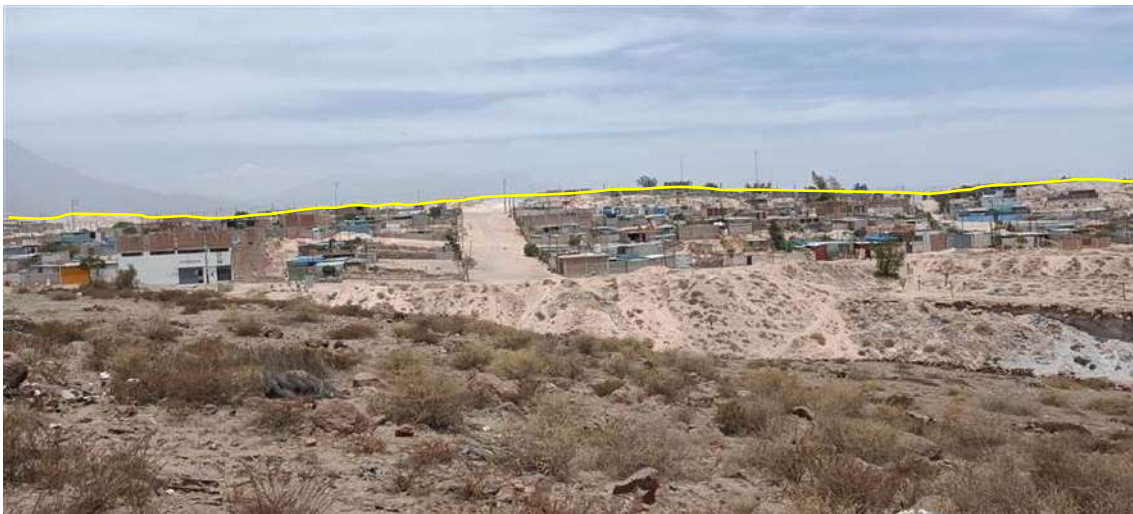
La planicie ignimbrítica es la geoforma que ocupa la mayor extensión (59 km²) en el distrito de Cerro Colorado, presenta altitudes entre > 2400 m s.n.m. posee pendientes suavemente inclinadas (1°-5°). Está conformada por depósitos de composición riolítica, surcada por quebradas que descienden del Complejo Volcánico Chachani (Fig. 11).

Figura 11. Planicie ignimbrítica surcada por quebradas.

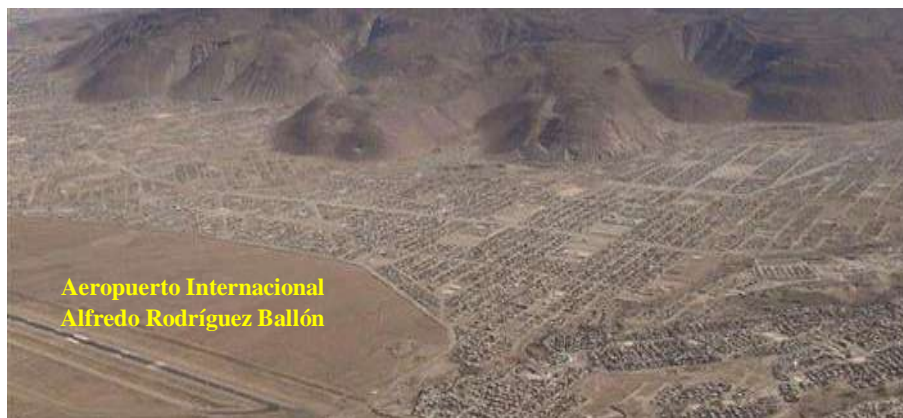
Se encuentra al extremo este del distrito de Cerro Colorado, esta geoforma presenta superficies planas con pendientes suavemente inclinadas (1° - 5°) (Fig. 12), formado por gravas de origen lávico de formas subredondeadas, inmersos en matriz arenosa y arcillosa. Los afloramientos expuestos llegan a alcanzar espesores de hasta 20 m.

Figura 12. El Aeropuerto Internacional Alfredo Rodríguez Ballón y las viviendas del distrito Cerro Colorado sobre la planicie aluvial.

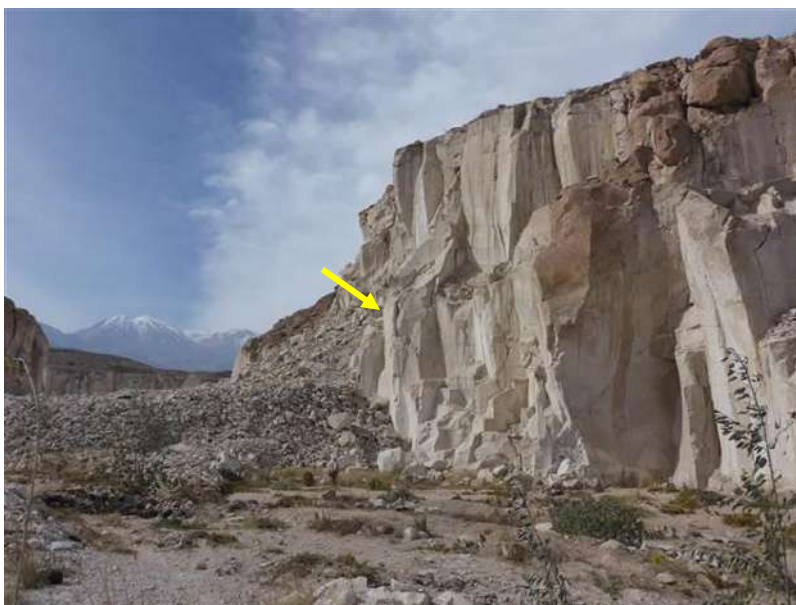
Esta ignimbrita posee una composición riolítica cuyos afloramientos se encuentran al sur y suroeste del Complejo Volcánico Chachani y la unidad de mayor extensión aflorante en el distrito de Cerro Colorado. Esta ignimbrita consta de dos unidades con edades medias ponderadas de 1.65 Ma para la unidad blanca inferior, y 1.63 Ma para la unidad rosa superior (Paquereau-Lebti et al., 2006) (Fig. 13).

Figura 13. Depósitos de ignimbrita Aeropuerto de Arequipa.

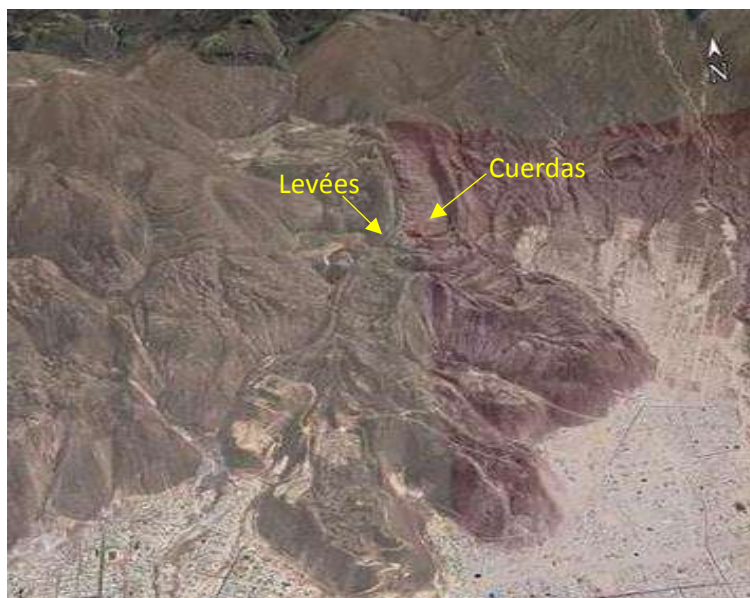
Los domos-colada Potrero son de composición andesítica y dacítica. Las rocas muestran una textura porfírica. Poseen entre 600 y 800 m de altura, representan un volumen entre 8-10 km³. El colapso de algunos de estos domos originó el emplazamiento de flujos piroclásticos de bloques y cenizas visibles en el sector oeste del distrito de Cerro Colorado. Mientras que los flujos de lava aún presentan sus estructuras como levées y cuerdas de flujo (Fig. 14).

Figura 14. Depósitos de flujos de lava Potrero, las que preservan bordes de encauzamiento (levées) y cordones o cuerdas de flujo.

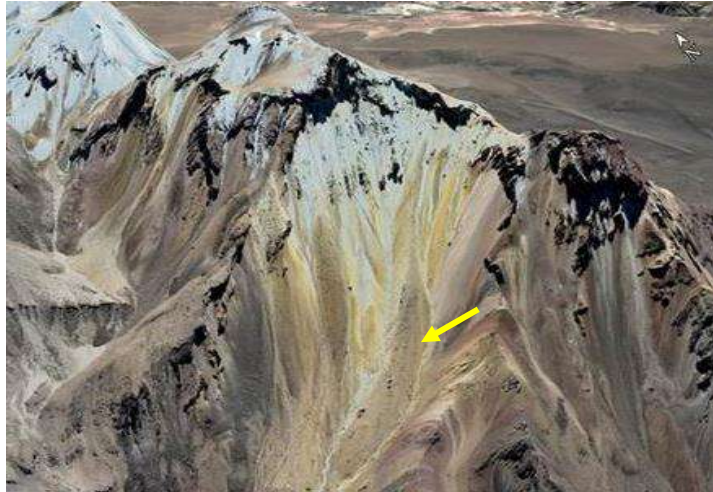
Estas morrenas se ubican al norte del distrito, cercanas a las cumbres del Complejo Volcánico Chachani (Fig. 15), poseen formas alargadas. Presenta una mezcla heterogénea de bloques de rocas esencialmente volcánicas, incluidos dentro de una matriz areno-limosa suelta.

Figura 15. Morrenas neoglaciales del estratovolcán Estribo.

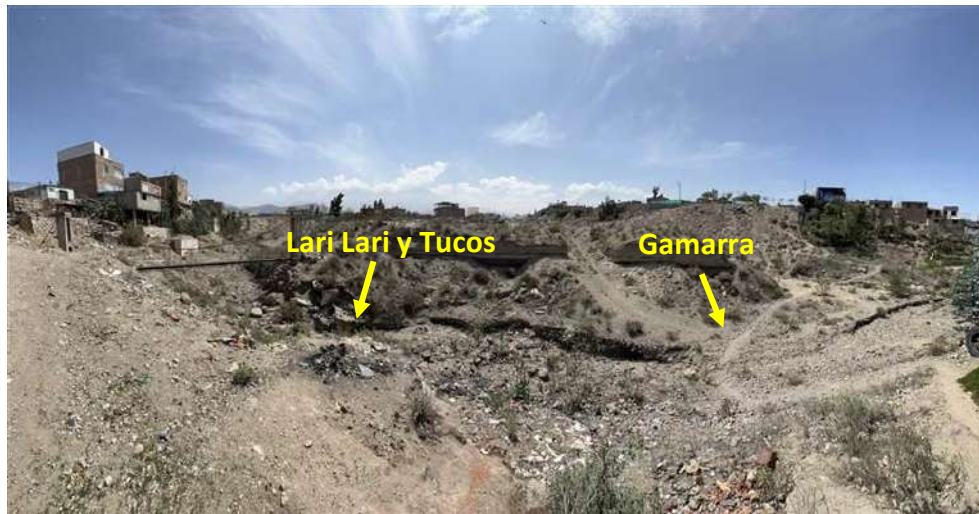
Figura 17. Quebrada Azufral, confluencia de Lari Lari y Tucos con Gamarra (Coordenadas UTM WGS84 227266 E, 8192430 N).

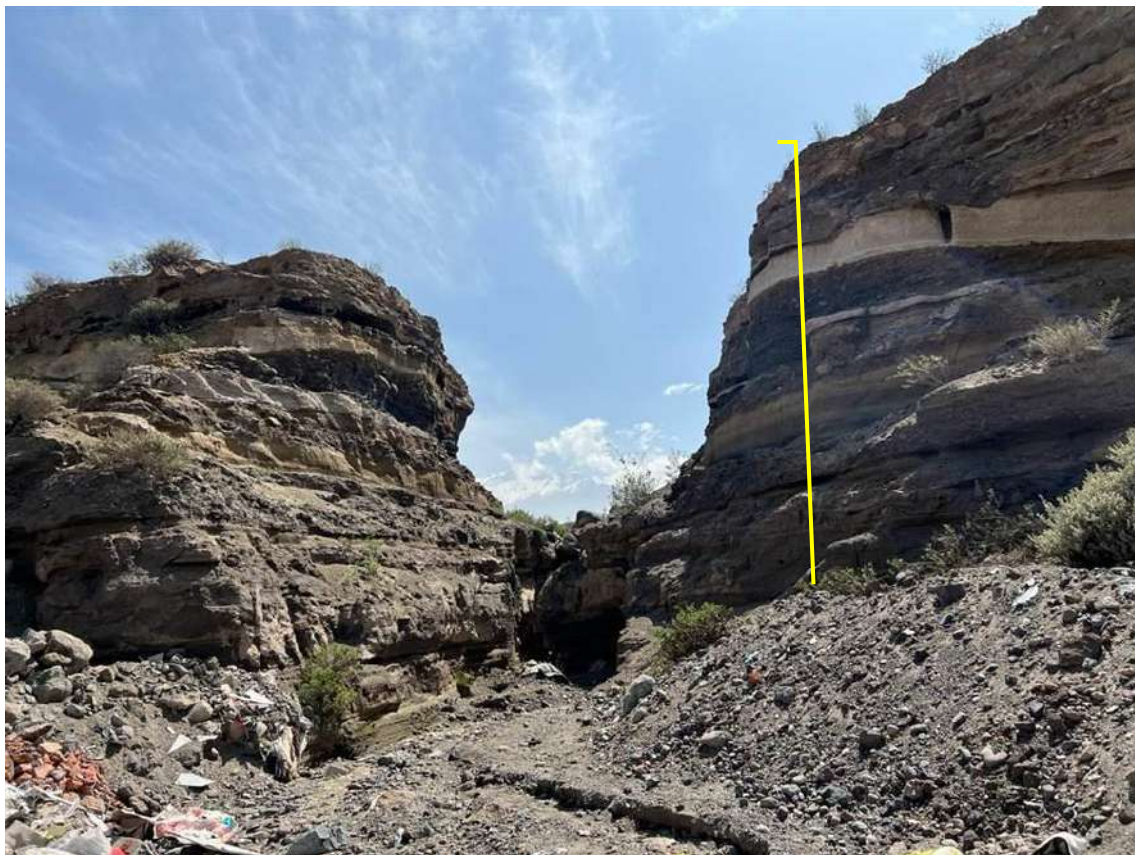
Figura 18. Quebrada Azufral, observándose los depósitos de PDC de bloques y ceniza intercalados con depósitos pómez retrabajado, con pendientes muy escarpadas (Coordenadas UTM WGS84 226924 E, 8191431 N).

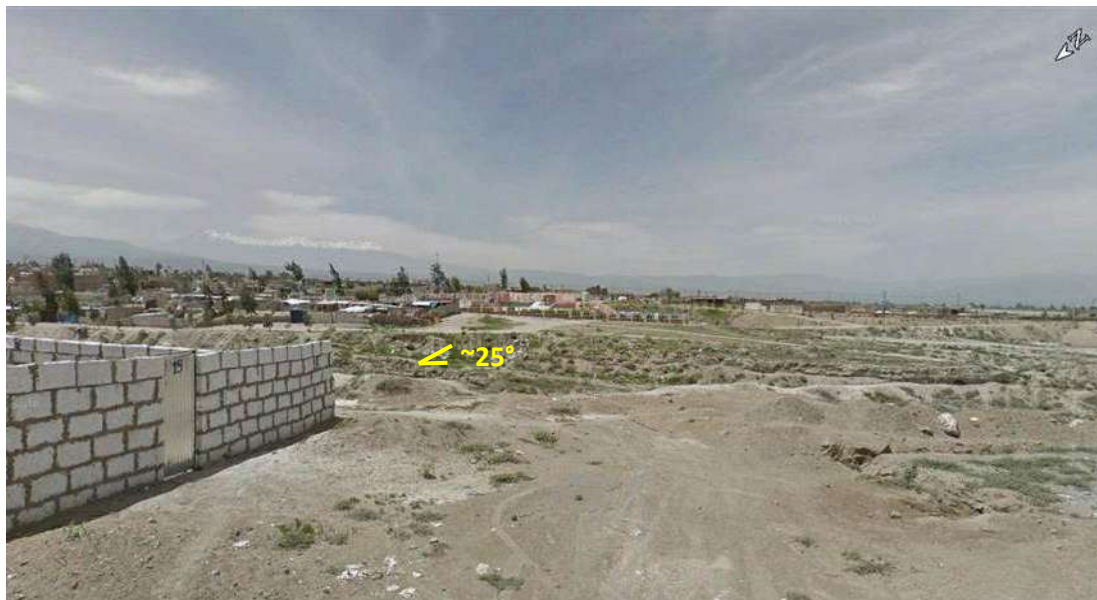
Figura 211. Quebrada El Azufral, se observa las laderas con pendiente fuerte (Coordenadas UTM WGS84 224598 E, 8192709 N).

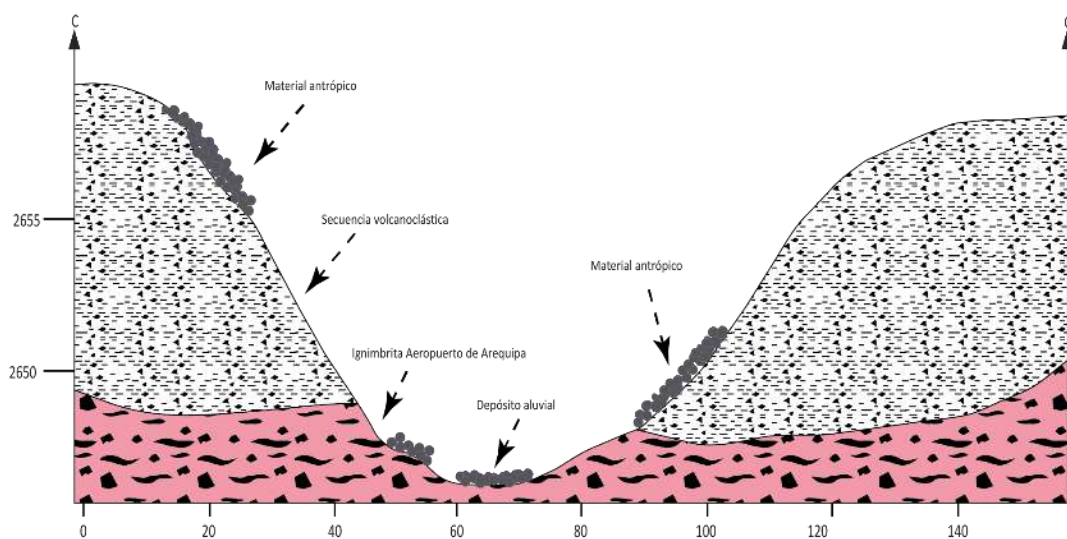
Figura 222. Perfil transversal de la quebrada El Azufral en dirección NE-SE (Coordenadas UTM WGS84 225903 E, 8193879 N).

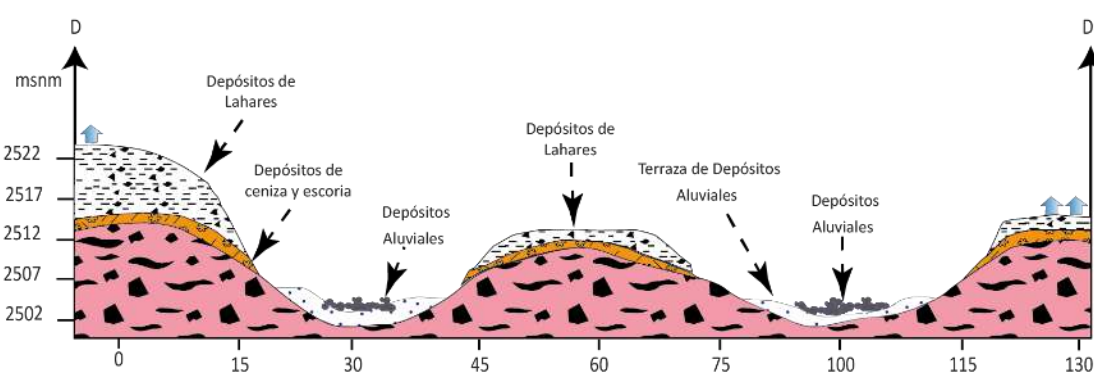
Figura 23. Perfil transversal de la quebrada Estanquillo en confluencia con la quebrada El Azufra (Coordenadas UTM WGS84 223540 E, 8191813 N).

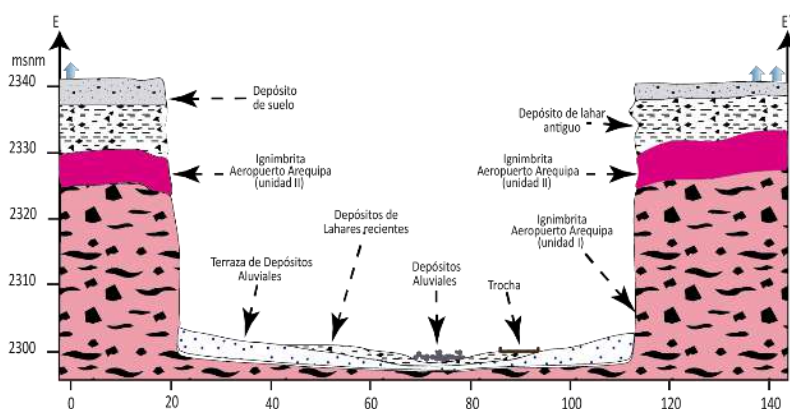
Figura 25. Perfil transversal de la quebrada Añashuayco (Coordenadas UTM WGS84 221479 E, 8189469 N).

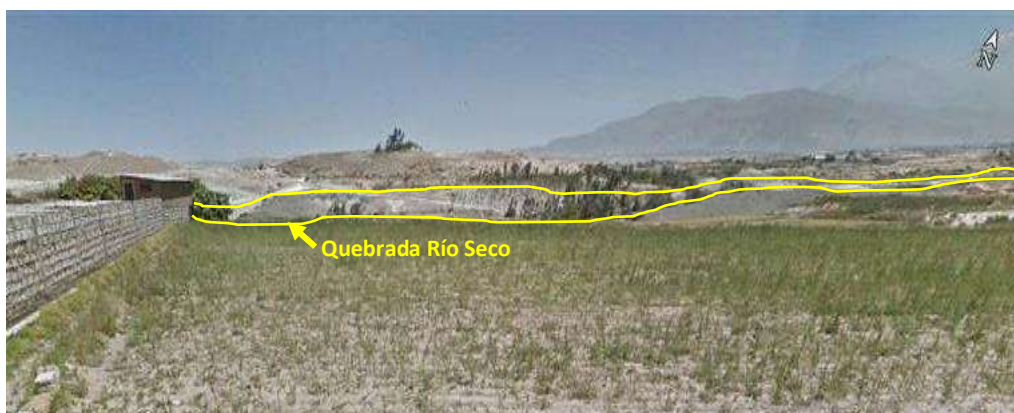
Figura 27. Quebrada Río Seco, aflorando en las laderas la Ignimbrita Aeropuerto Arequipa (Coordenadas UTM WGS84 221644 E, 8186795 N).

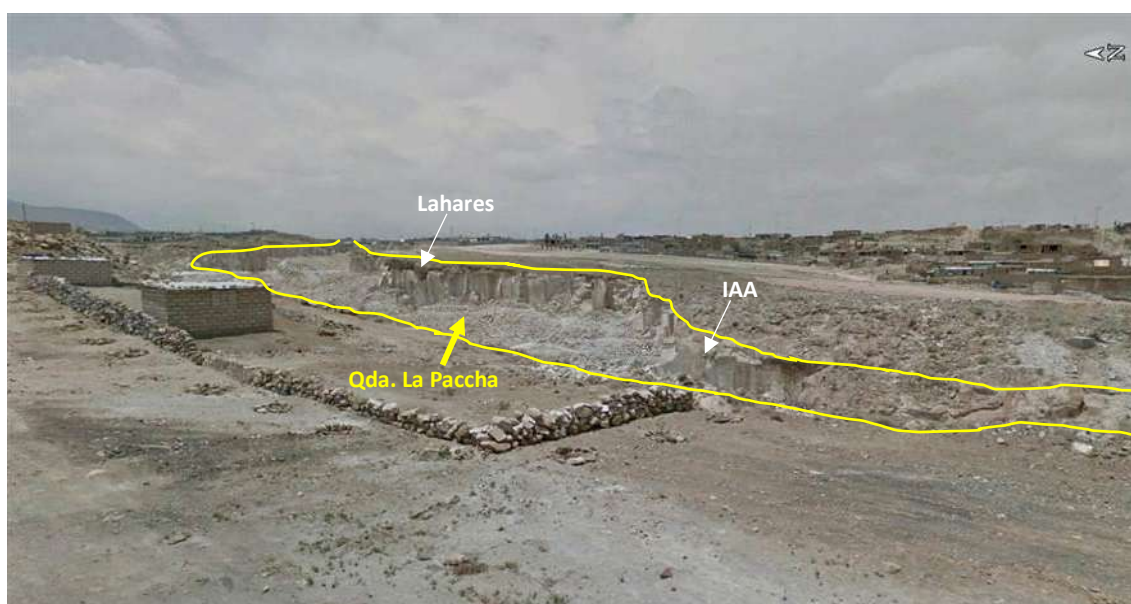
Figura 28. Quebrada La Paccha, afloramiento de la IAA, con depósitos de lahares en la parte superior (Coordenadas UTM WGS84 221813 E, 8191025 N).

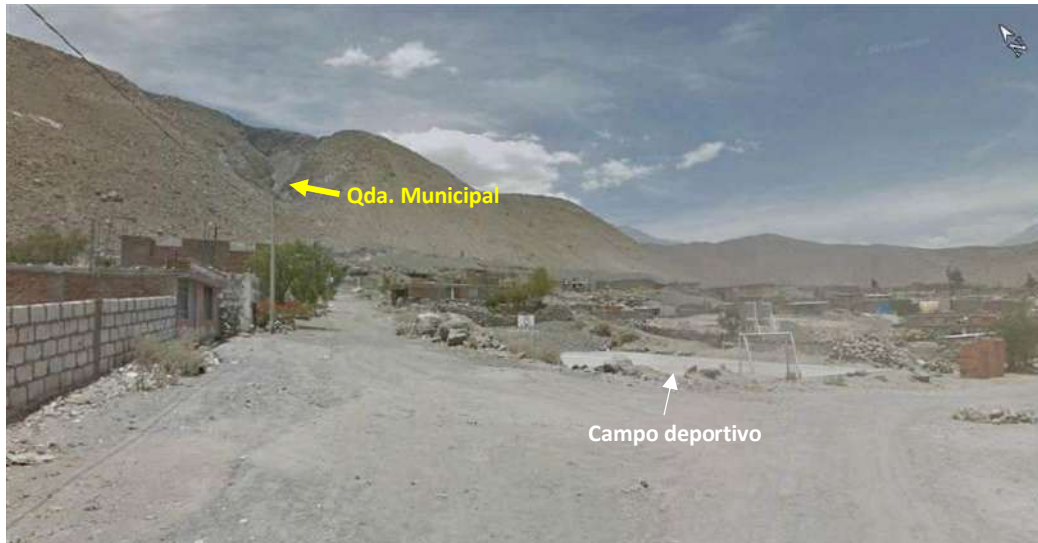
La quebrada Municipal se origina a 2980 m s.n.m. extendiéndose hasta 2550 m s.n.m. con un recorrido de 2,5 km, las laderas presentan pendientes fuertes (15° - 25°), con un cauce promedio de 20 m, alcanzando una profundidad de 40 metros en la parte más septentrional (norte). Litológicamente las laderas se encuentran depósitos de la Ignimbrita Aeropuerto Arequipa, mientras que en el cauce clastos decimétricos envueltos por arena y limos (Fig. 29).

Durante el trayecto de la quebrada Municipal atraviesa la A.V. Taller artesanía Jorge Basadre II, Asociación Pro Vivienda (A.P.V.) Guardia Republicana del Perú, A.V. Ciudad Municipal III, IV, V, VI.

Figura 29. Quebrada Municipal cerca al campo deportivo (Coordenadas UTM WGS84 222788 E, 8194220 N).

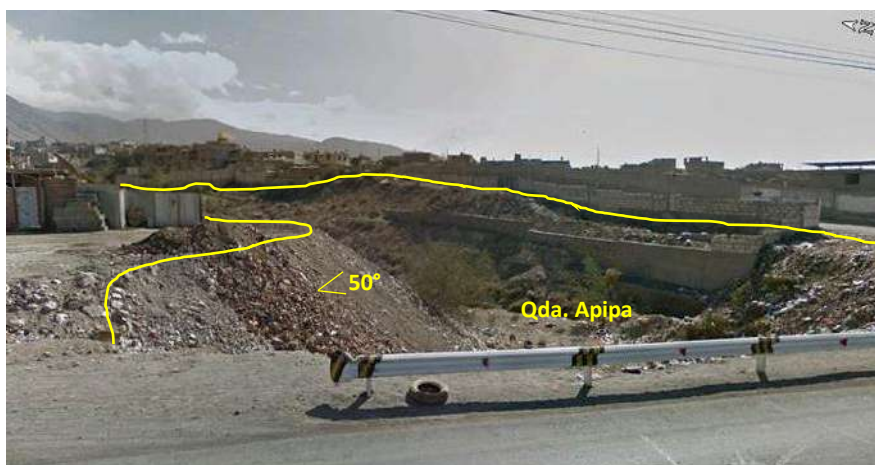
Figura 3030. Quebrada Apipa, observándose en el margen derecho muros, además la quebrada presenta pendientes fuertes a muy fuertes (~50 m) (Coordenadas UTM WGS84 222502 E, 8193528 N).

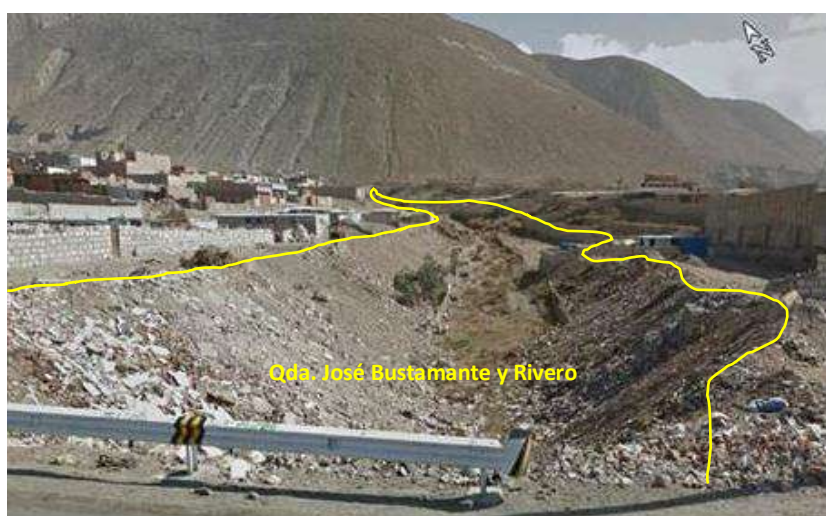
Figura 31. Quebrada José Bustamante y Rivero, laderas parcialmente cubiertas por material de desmote y basura (Coordenadas UTM WGS84 222124 E, 8193626 N).

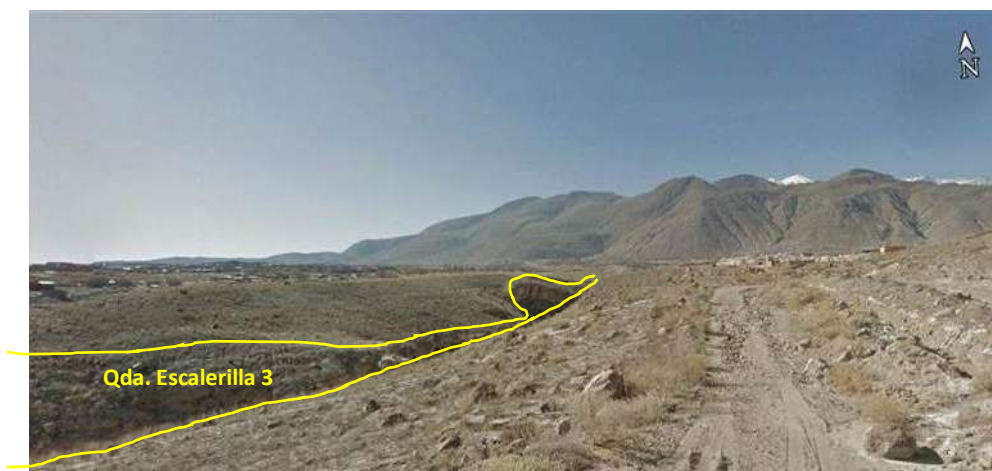
Figura 322. Quebrada Escalerilla 3 (parte alta), observándose laderas con pendientes muy fuertes con depósitos de bloques y ceniza (Coordenadas UTM WGS84 219998 E, 8192994 N).

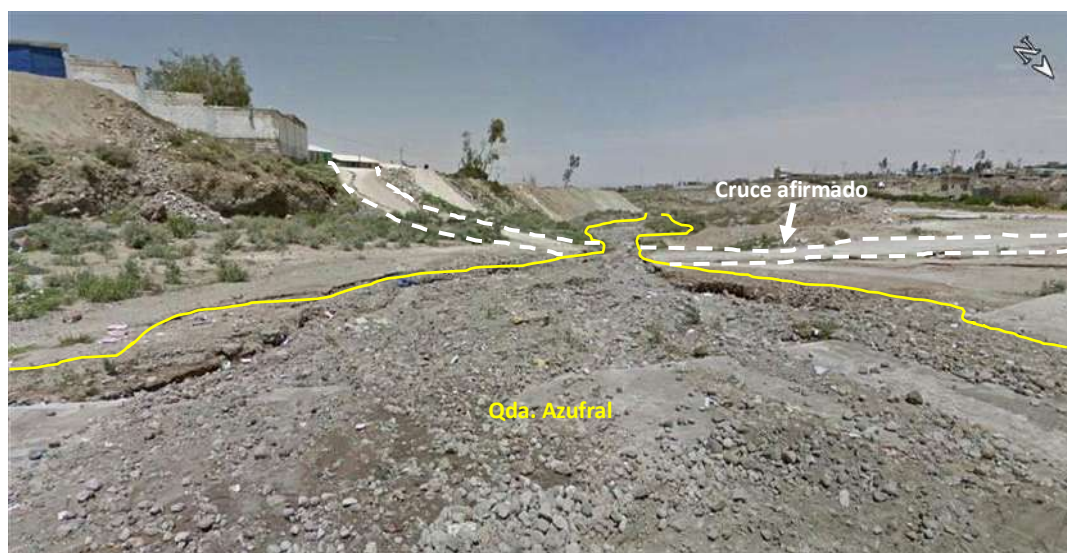
Figura 37. Cruce afirmado en el sector alto de la quebrada Azufral (Coordenadas UTM WGS84 227498 E, 8193323 N).

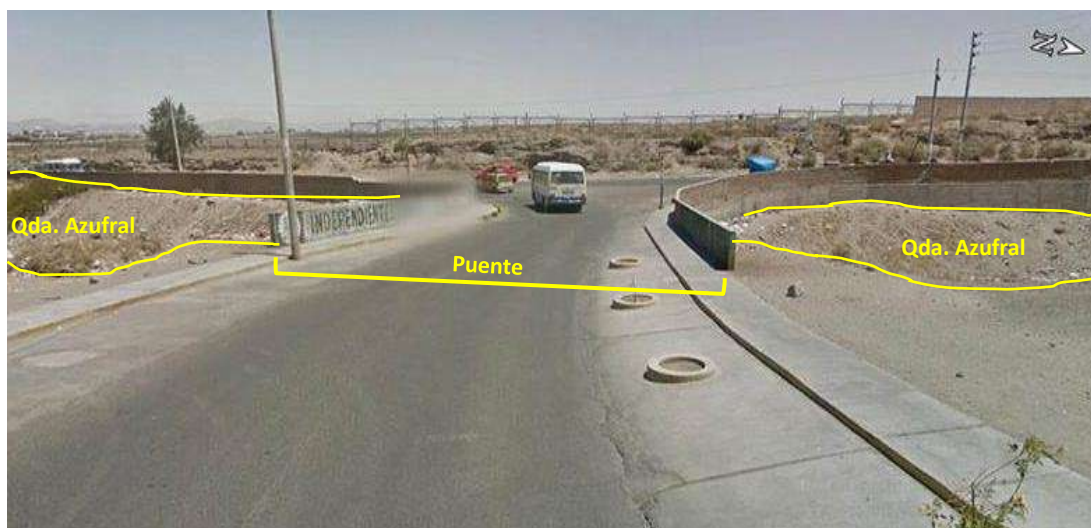
Figura 38. Puente (Punto crítico), construido sobre depósitos de desmonte, quebrada Azufral (Coordenadas UTM WGS84 226994 E, 8191713 N).

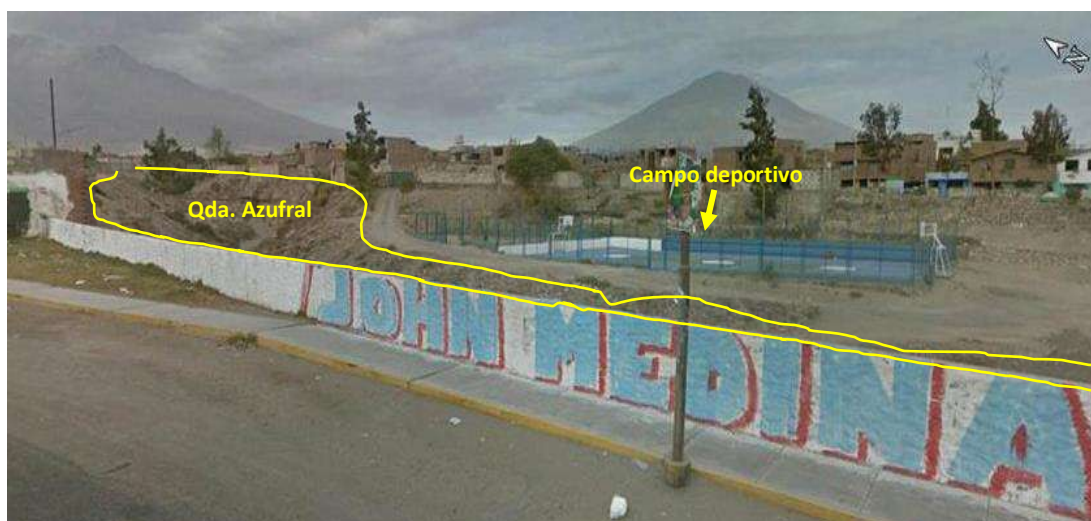
Figura 39. Campo deportivo (Punto crítico) cercano al margen izquierdo de la quebrada Azufral (Coordenadas UTM WGS84 227026 E, 8191806 N).

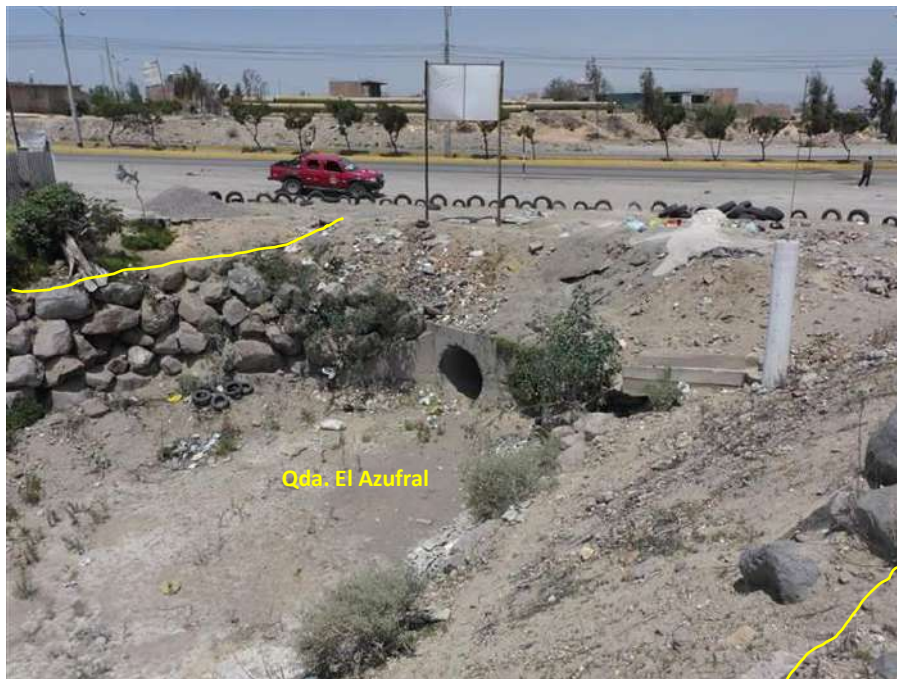
Figura 41. Cruce afirmado (punto crítico) en la quebrada El Azufra, alcantarillas o pontones parcialmente cubiertos por basura (Coordenadas UTM WGS84 225080 E, 8193159 N).

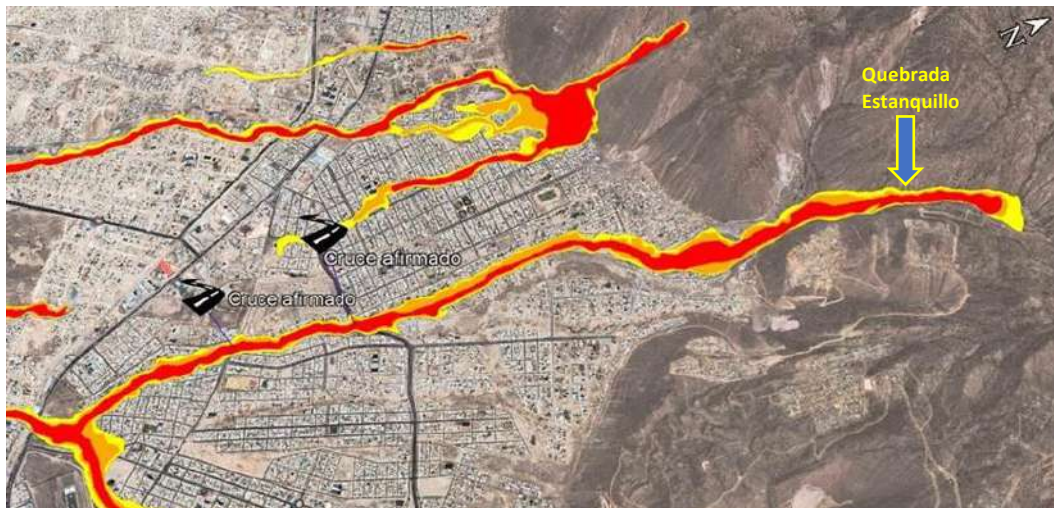
Figura 42. Simulación de lahares (peligro, bajo, moderado y alto) en la quebrada Estanquillo.

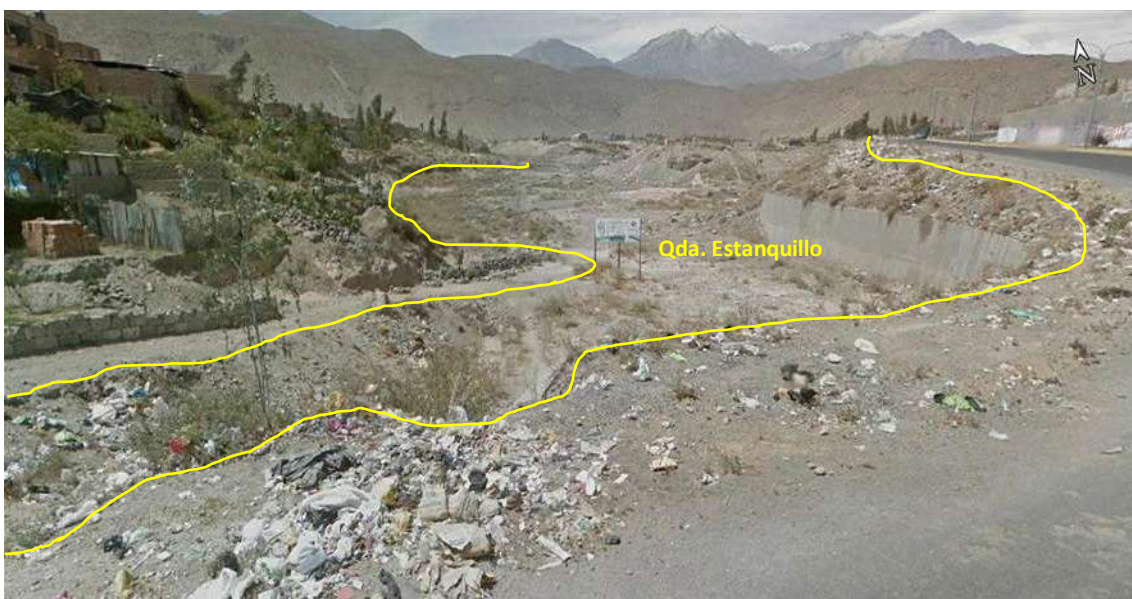
Figura 43. Cruce afirmado, observándose cerca al cauce viviendas prefabricadas y material de desmonte, quebrada Estanquillo (Coordenadas UTM WGS84 223655 E, 8193226 N).

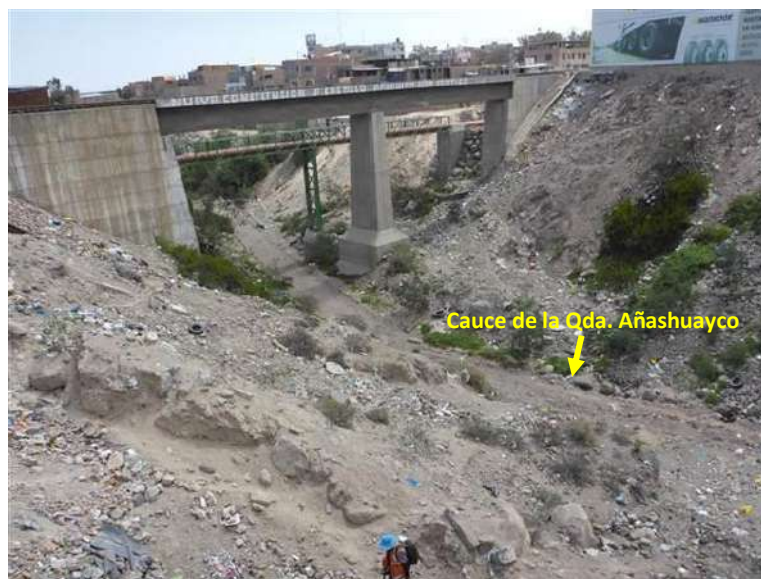
Figura 45. Puente Añashuayco (Punto crítico) con depósito de desmonte y basura en las laderas y lahares recientes en el cauce (Coordenadas UTM WGS84 223480 E, 8191634 N).

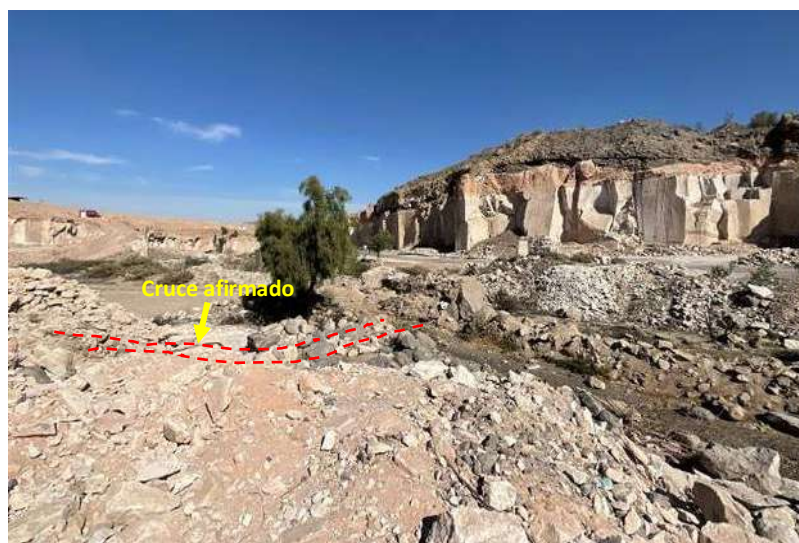
Figura 46. Cruce (punto crítico) en la Quebrada Añashuayco (Coordenadas UTM WGS84 221731 E, 8189604 N).

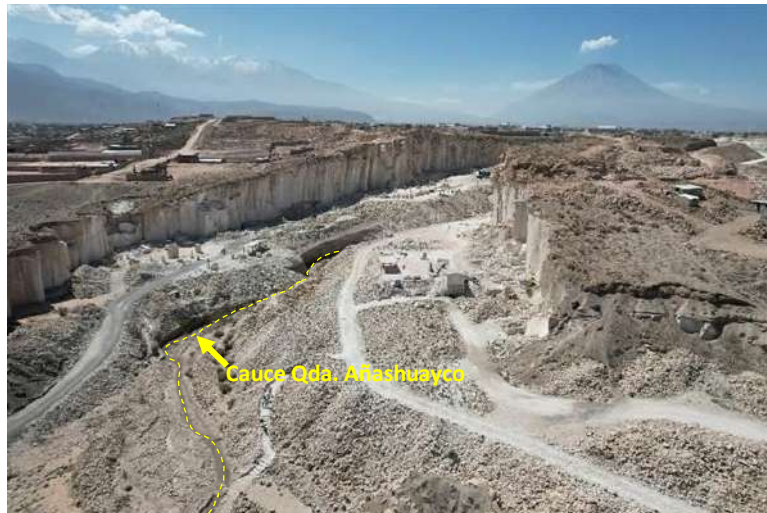
En la quebrada Añashuayco se han identificado 4 puntos críticos (Fig. 44) que podrían verse afectadas por un eventual flujo de detritos (lahares): 1 puente (Fig. 45), 2 cruces afirmados ubicados en la av. Industrial y en el sector medio-inferior de la quebrada (Fig. 46) y 1 sitio recreacional-turístico (Fig. 47), todos presentan un nivel de peligrosidad alto con precipitaciones de hasta 25 mm.

Figura 47. Cauce de la quebrada Añashuayco en el sitio recreacional-turístico (Coordenadas UTM WGS84 221337 E, 8189495 N).

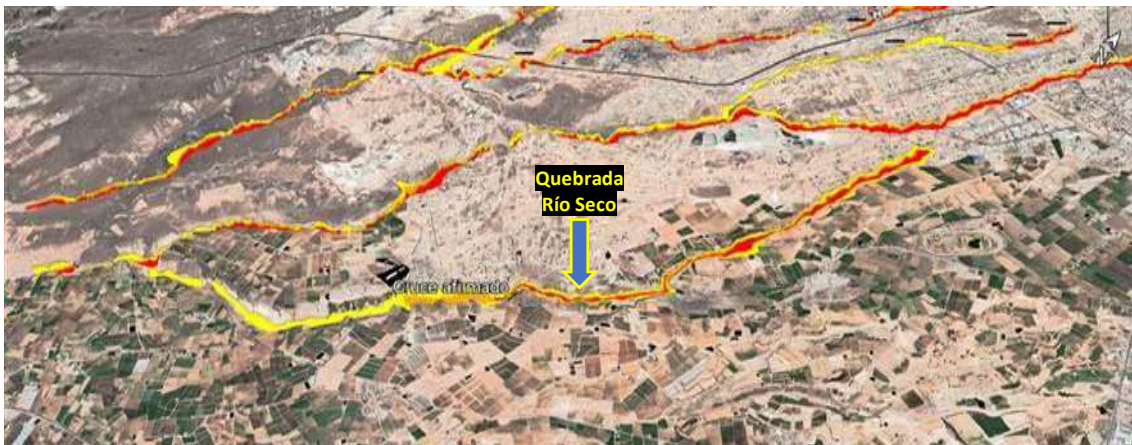
Figura 48. Simulación de lahares (peligro, bajo, moderado y alto) en la quebrada Río seco.

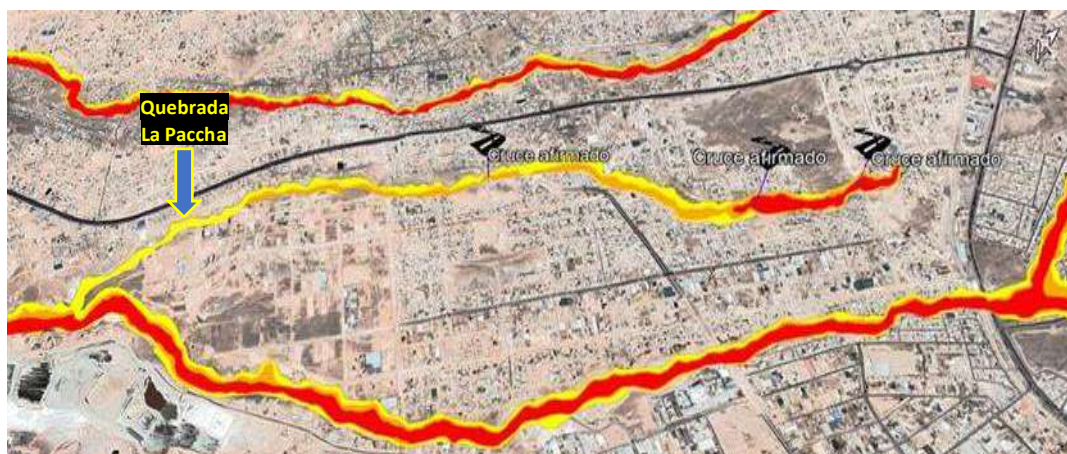
Figura 49. Simulación de lahares (peligro, bajo, moderado y alto) en la quebrada La Paccha.

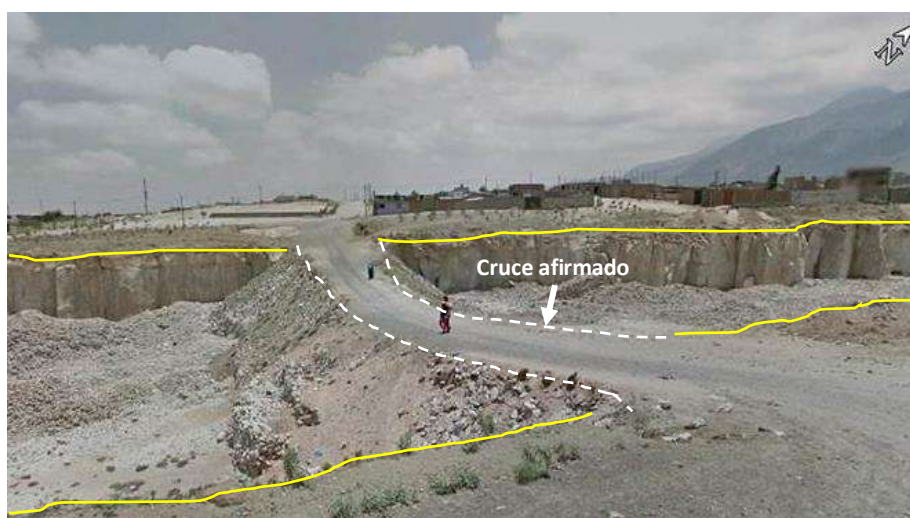
Figura 500. Punto crítico: Cruce afirmado construido sobre material de desmonte y relleno (Coordenadas UTM WGS84 222628 E, 8191407 N).

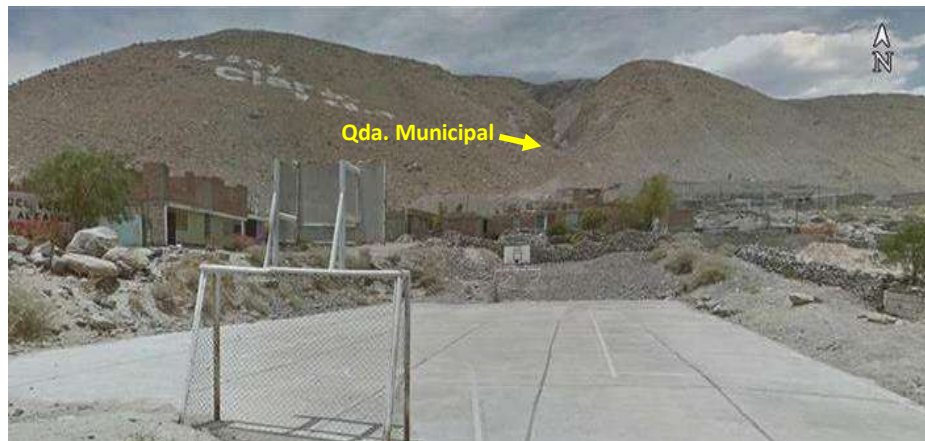
Figura 52. Campo deportivo (punto crítico) construido sobre una de las bifurcaciones de la quebrada Municipal, se encuentra con un nivel de peligrosidad moderado (Coordenadas UTM WGS84 222821 E, 8194247 N).

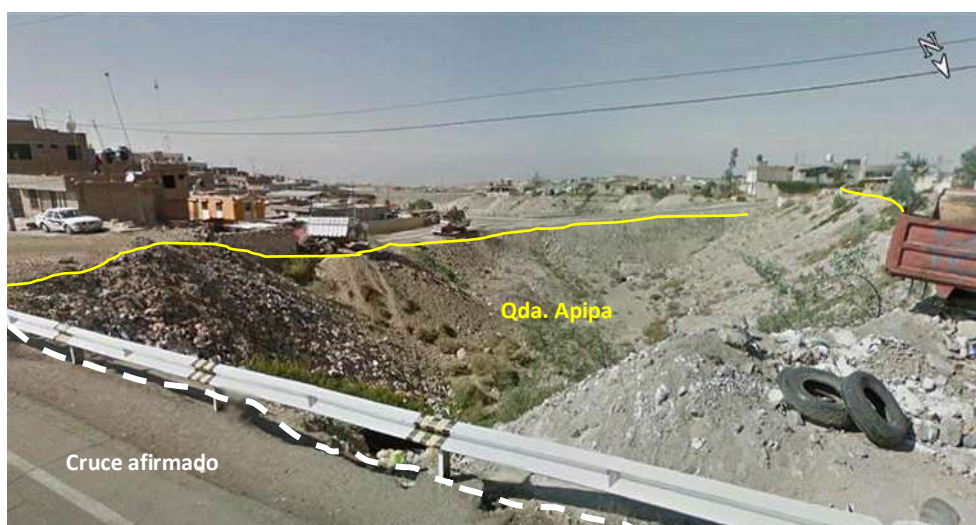
Figura 54. Cruce afirmado (punto crítico), se observa relleno por depósitos antrópicos (desmonte y basura) (Coordenadas UTM WGS84 222521 E, 8193501 N).

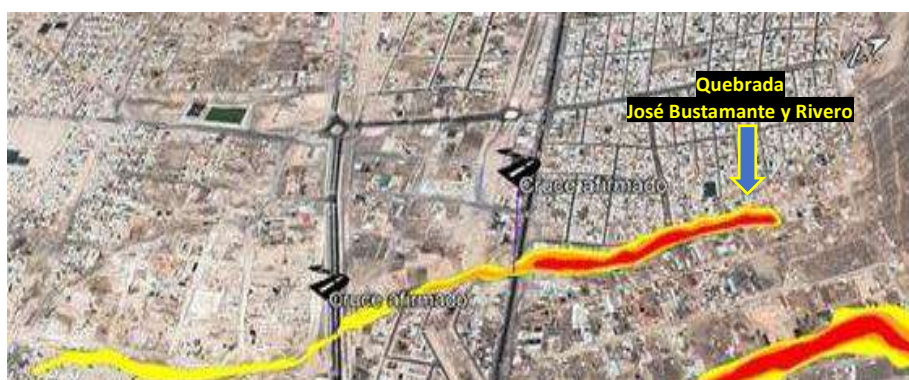
Figura 55. Simulación de lahares (peligro, bajo, moderado y alto) en la quebrada José Bustamante y Rivero.

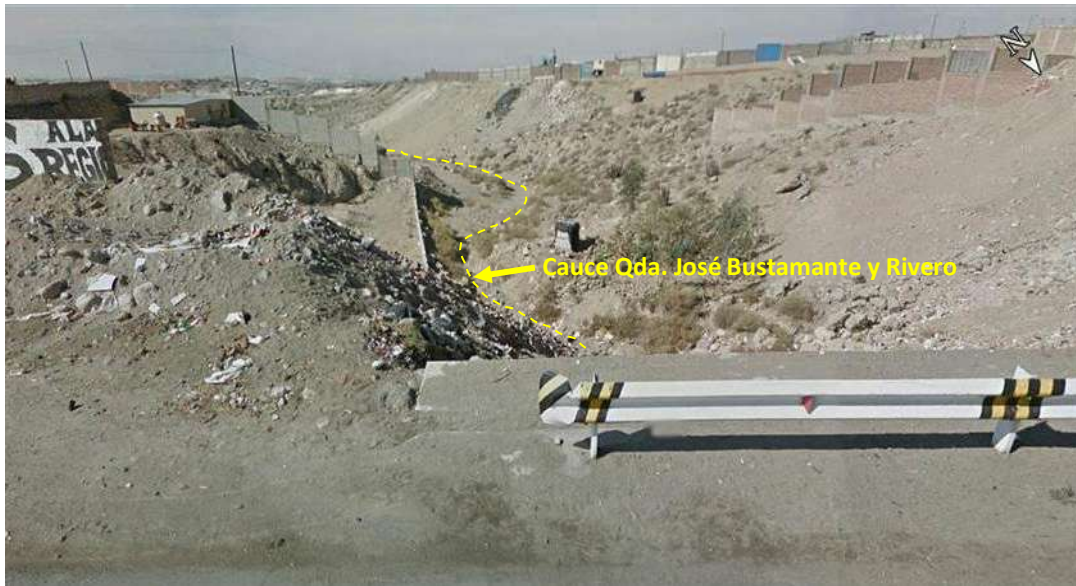
Figura 56. Punto crítico: Cruce afirmado en la quebrada José Bustamante y Rivero con muros que llegan hasta el cauce de la quebrada (Coordenadas UTM WGS84 222124 E, 8193626 N).
