Informe Técnico N° A7343

EVALUACIÓN DE PELIGRO GEOLÓGICO POR LAHARES (HUAYCOS) EN EL DISTRITO DE CERRO COLORADO

Departamento Arequipa
Provincia Arequipa
Distrito Cerro Colorado

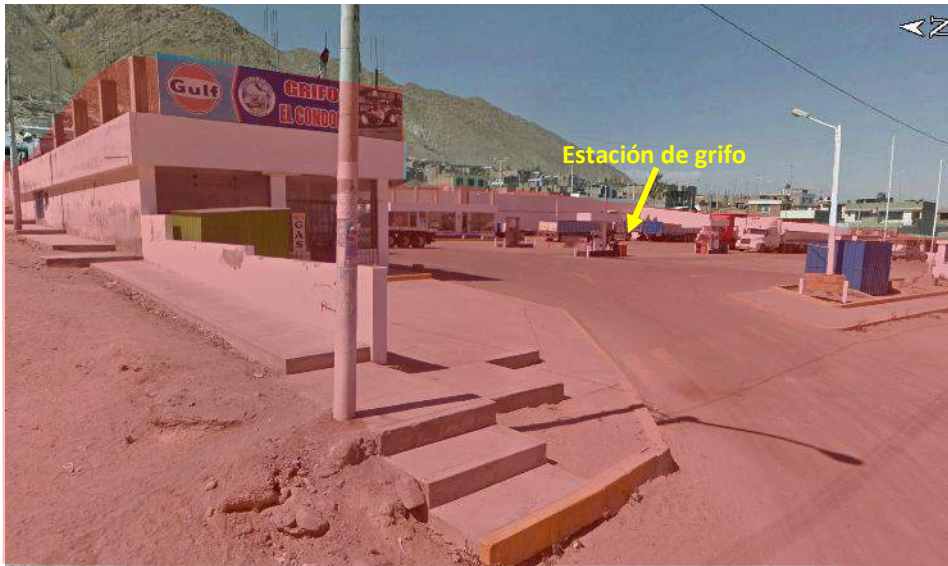
Figura 58. Estación de grifo, según la simulación se vería afectado por lahares con un nivel de peligrosidad alto (Coordenadas UTM WGS84 220859 E, 8195052 N).

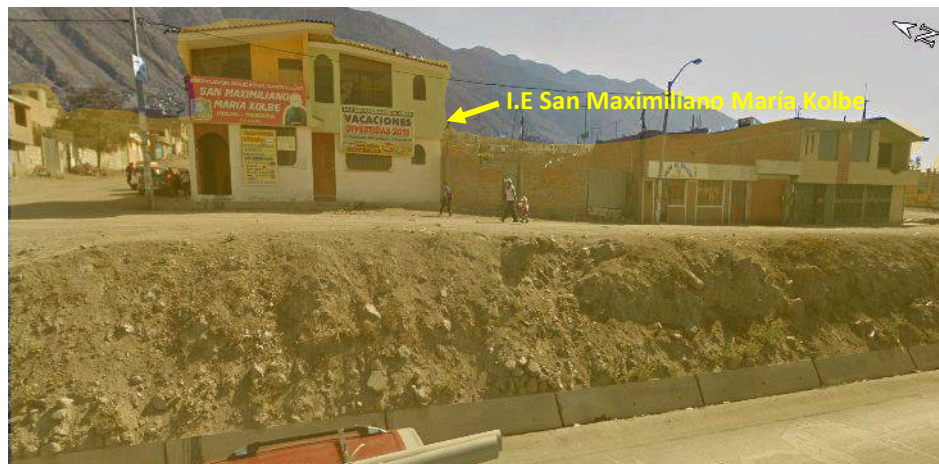
Figura 59. I.E. San Maximiliano María Kolbe, según la simulación se vería afectado por lahares con un nivel de peligrosidad moderado (Coordenadas UTM WGS84 220981 E, 8194921 N).

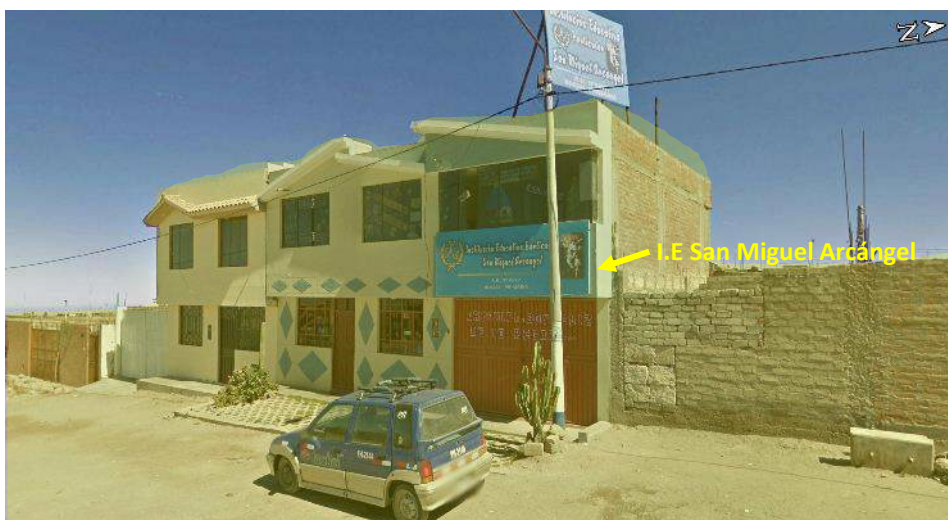
Figura 600. I.E. San Miguel Arcángel, según la simulación se vería afectado por lahares con un nivel de peligrosidad moderado (Coordenadas UTM WGS84 220921 E, 8194778 N).
