**Informe Técnico N° A7344**

# EVALUACIÓN DE PELIGROS GEOLÓGICOS POR MOVIMIENTOS EN MASA EN EL CERRO HUANOHUANO T'UQU

Departamento Cusco  
Provincia Calca  
Distrito Pisac

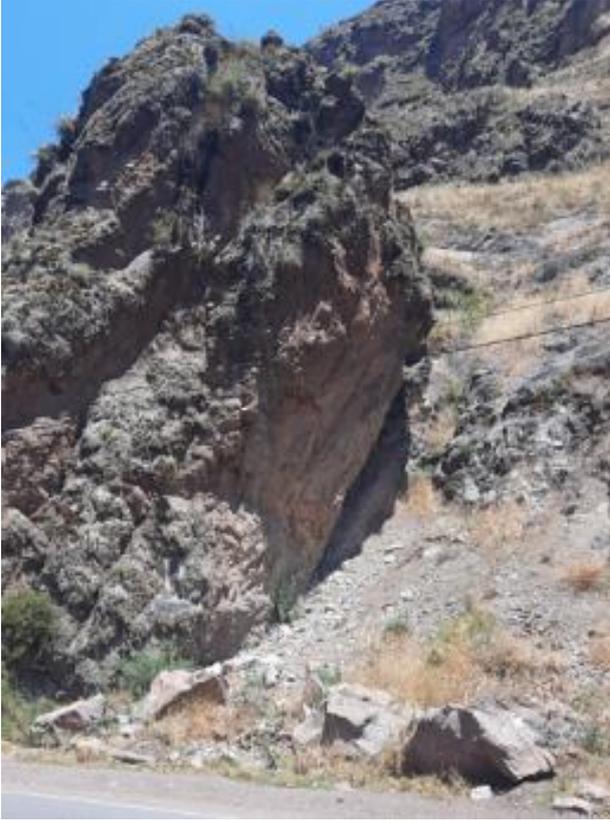
**Fotografía 1.** Vista de bloques de lavas andesíticas en un tramo de la carretera departamental CU112, sector Huanohuano T'uqu.

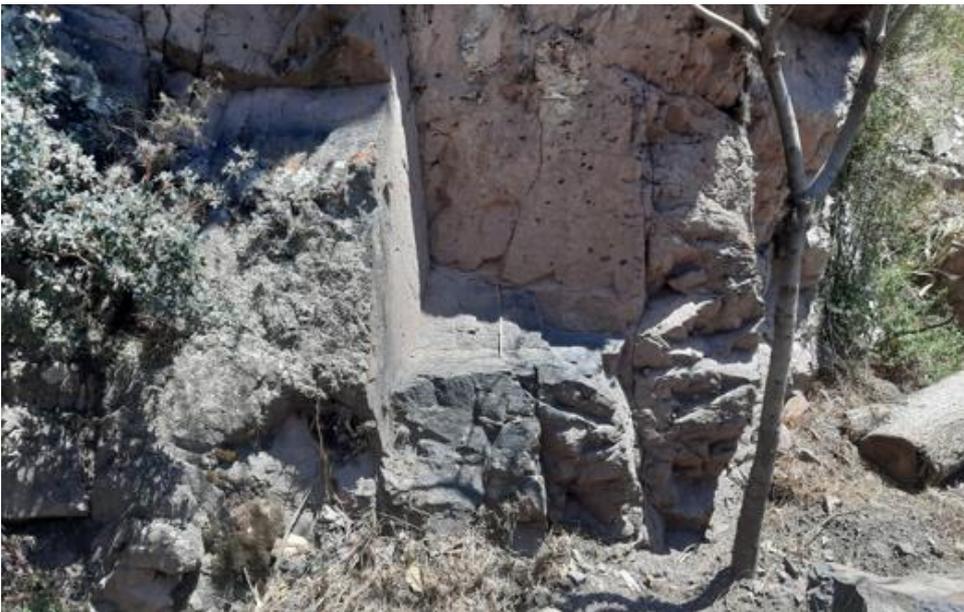
**Fotografía 2.** Vista de afloramientos masivos de lavas andesíticas con textura porfirítica.

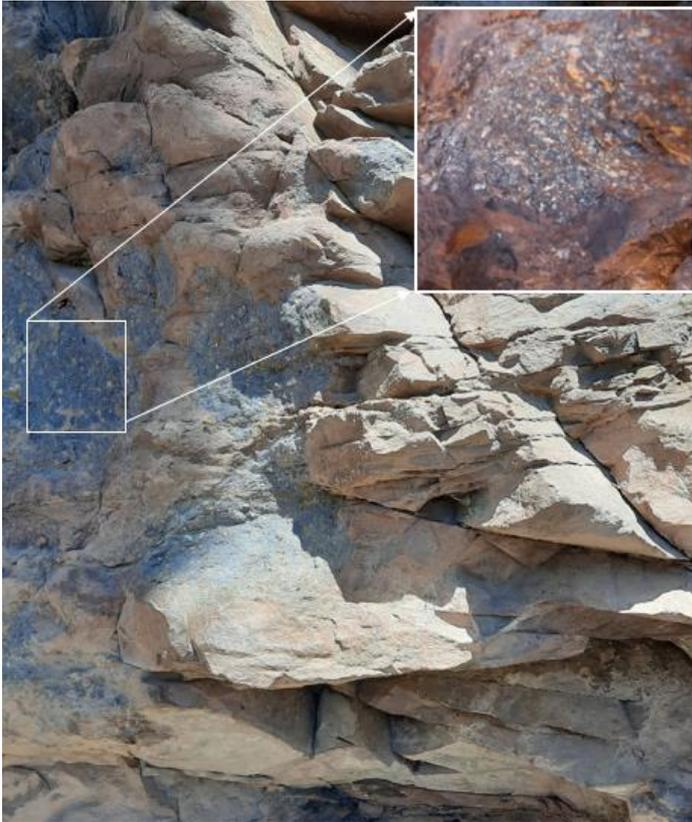
Este grupo también esta constituido por lavas porfíricas y lavas vesiculares de color gris oscuro, rellenas por calcita (figura 2), siguen 3 direcciones principales de fracturamiento N20° Bz N30°, N210° Bz N55°, N300° Bz N5°. Además de coladas basálticas en contacto con lavas andesíticas (figura 3).

**Figura 2.** Lavas porfíricas y vesiculares

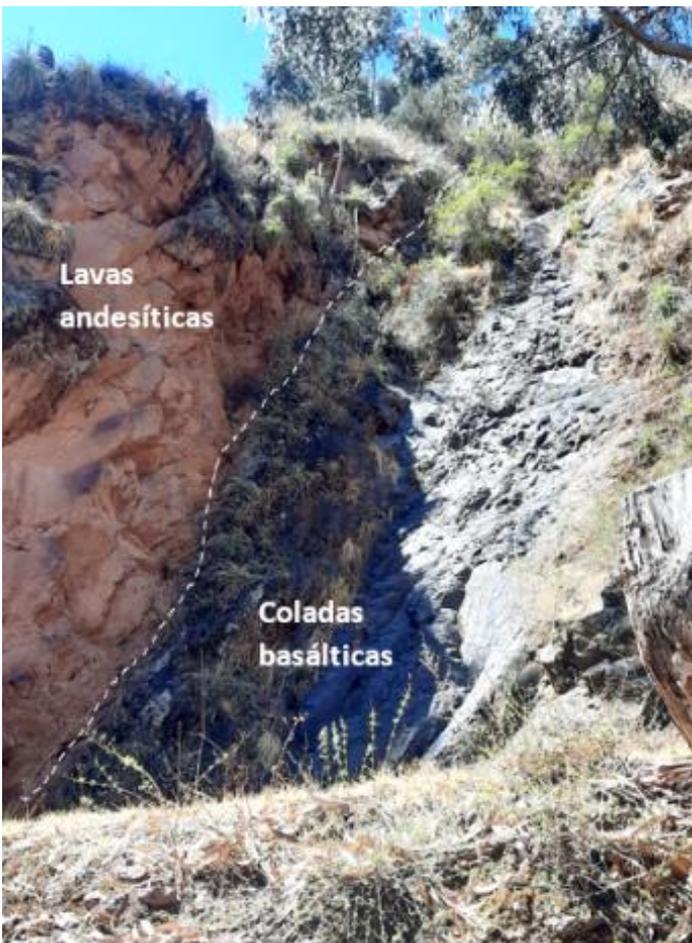
**Figura 3.** Contacto entre lavas andesíticas y coladas basálticas en las coordenadas UTM: X: 191421.259756; Y: 8514892.4125.

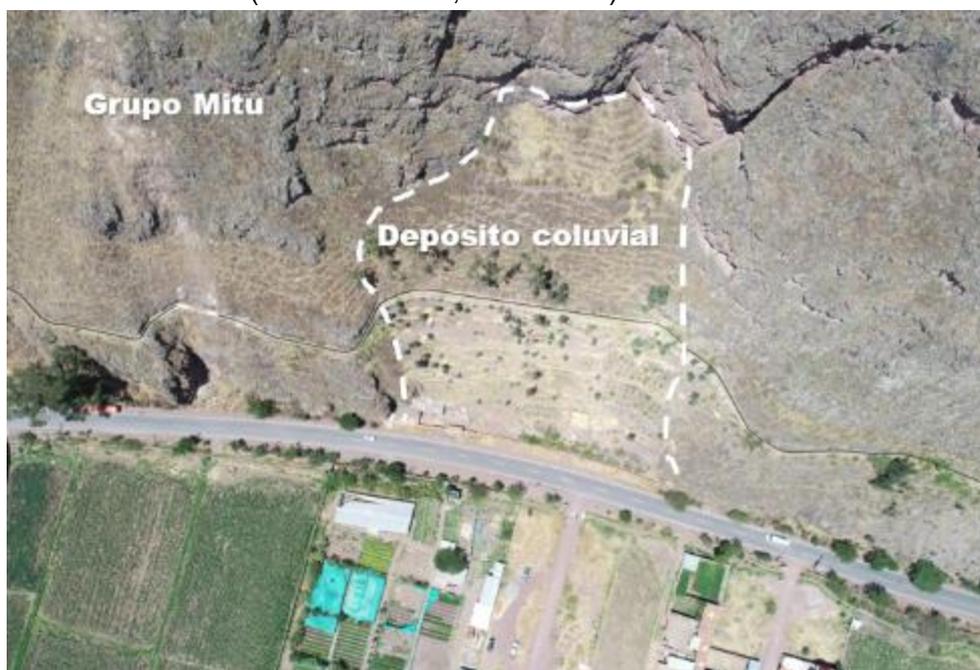
Se encuentran conformados por bloques rocosos heterométricos y de naturaleza litológica homogénea, acumulados al pie de taludes escarpados, en forma de conos cuando es un solo depósito. Forman piedemontes cuando hay varios depósitos ubicados consecutivamente.

Los bloques angulosos más gruesos se depositan en la base y los bloques menores disminuyen gradualmente hacia el ápice. Carecen de relleno, aunque puede encontrarse material fino de arena y limo entre los clastos. Son sueltos, sin cohesión y conforman taludes de reposo poco estables. También se consideran dentro de esta categoría a los depósitos formados por los materiales que fueron movilizados por algunos tipos de movimientos en masa como caída de rocas (figura 4), los cuales están conformados por fragmentos de tamaños heterométricos, mezclados de forma caótica. Pueden presentarse algo consolidados. Los principales agentes formadores son el fracturamiento, meteorización, la gravedad, movimientos sísmicos y otros movimientos en masa (caída de rocas, derrumbes).

**Figura 4.** Vista aérea de depósitos coluviales y afloramientos del Grupo Mitu en el sector Hunohuno T'uqu.

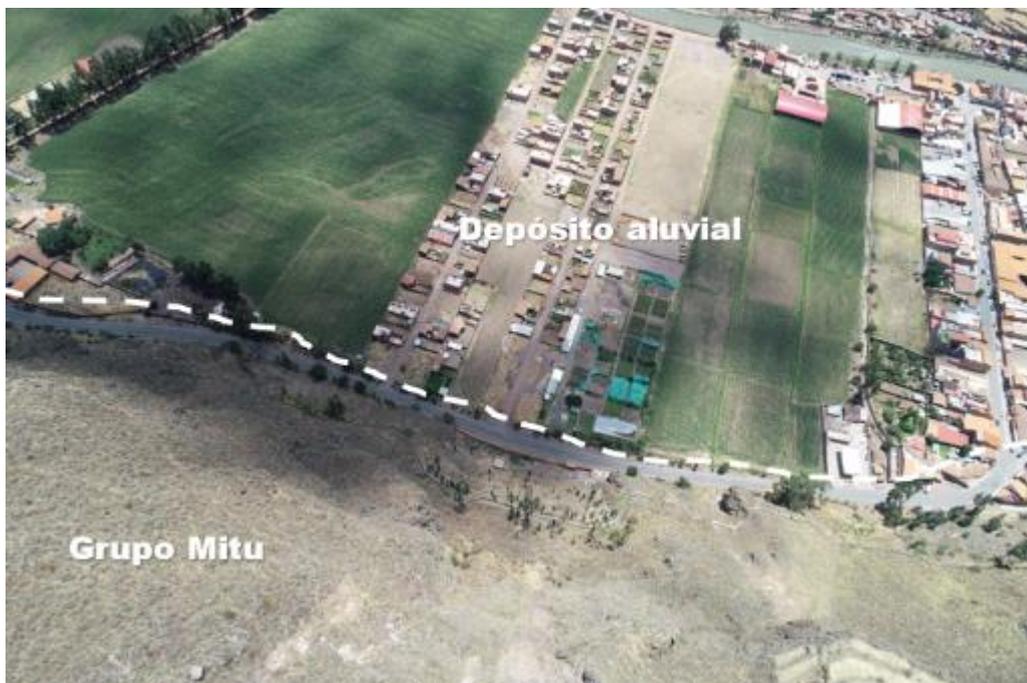
Está conformado por llanuras aluviales antiguas y/o niveles de terrazas adyacentes al valle principal del río Urubamba. Está compuesto por una mezcla de fragmentos heterométricos y heterogéneos (gravas 30 %, en matriz limo-arenosa de 70%), redondeados a subredondeados, transportados por la corriente de los ríos a grandes distancias. Además, conforman terrazas y abanicos aluviales extensos (figura 5).

**Figura 5 .** Vista aérea de depósitos aluviales sobre los que se asientan el C.P. de Pisac y San Luis.

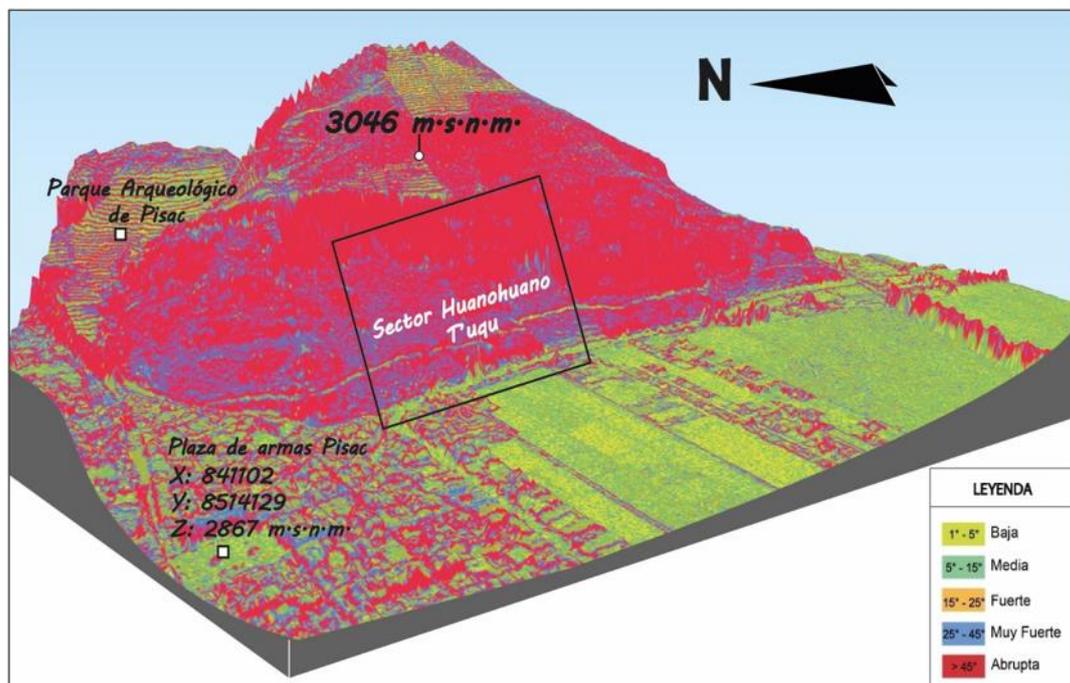
Figura 6. Disposición de pendientes en el C.P. Pisac.

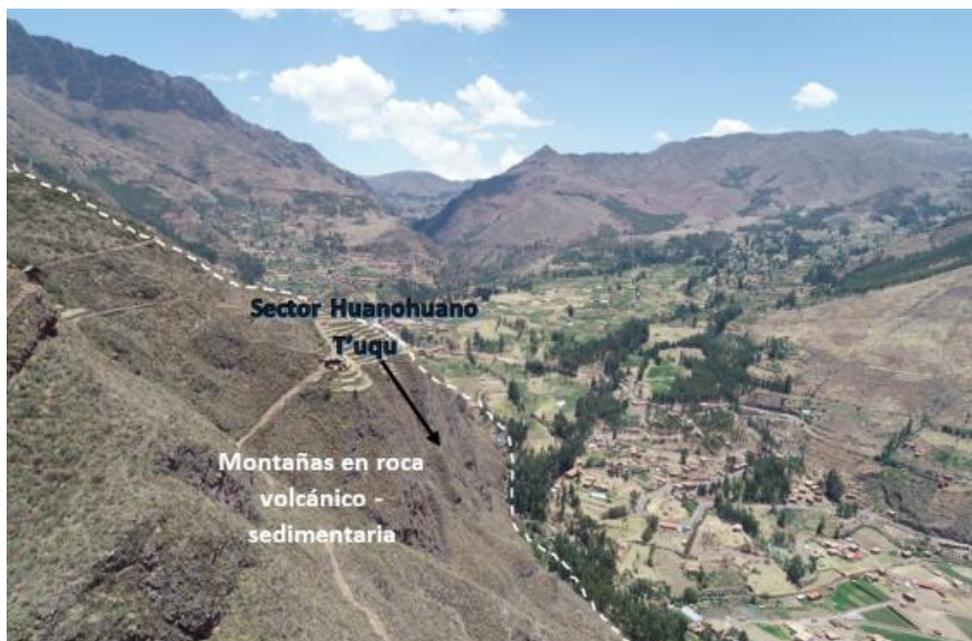
En esta subunidad geomorfológica se encuentran las elevaciones de terreno que hacen parte de las cordilleras levantadas por la actividad tectónica, cuya morfología actual depende de procesos exógenos degradacionales determinados por la lluvia de escorrentía, y agua de subsuelo, con fuerte incidencia de la gravedad. Esta unidad se cartografía como montañas en roca volcánico - sedimentaria por estar geológicamente constituida por afloramientos rocosos del Grupo Mitu (lavas volcánicas (andesíticas) y coladas basálticas) (figura 7), cuyas pendientes son abruptas (>45°).

Los procesos erosivos de estas geoformas generan movimientos en masa a través del tiempo, como caída de rocas, esto se debe al grado de fracturamiento y meteorización de la roca; influye además la pendiente del terreno (>80°) (figura 6), Por lo tanto da origen a geoformas de carácter deposicional como vertientes coluviales (ver Anexo - Mapa 3).

**Figura 7.** Vista aérea de montañas en roca volcánico – sedimentaria en la parte alta del sector Huanohuano T'uqu.

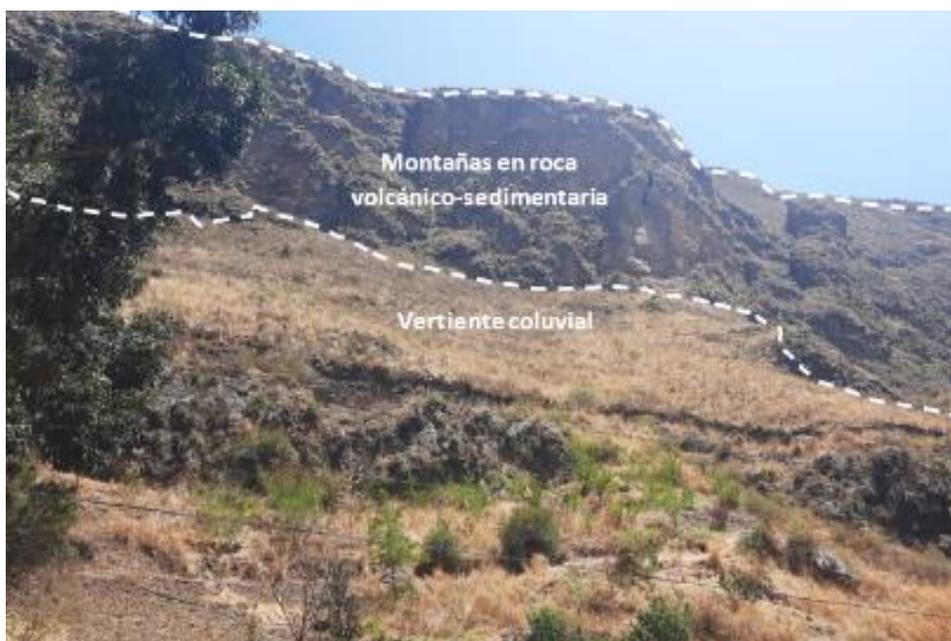
Estos depósitos se consideran inestables, ya que no existe cohesión entre sus fragmentos. Por esta razón, es fácil que un sobrepeso (caída de nuevos bloques) produzca desplazamiento de parte de los materiales. Cuando el talud o vertiente de detritos es relativamente antiguo y el clima es propicio, se pueden desarrollar suelo y cobertura vegetal estabilizadora (Villota, 2005).

**Figura 8.** Vista de vertientes coluviales al pie de montañas en roca volcánico – sedimentaria, en el sector Huanohuano T'uqu.

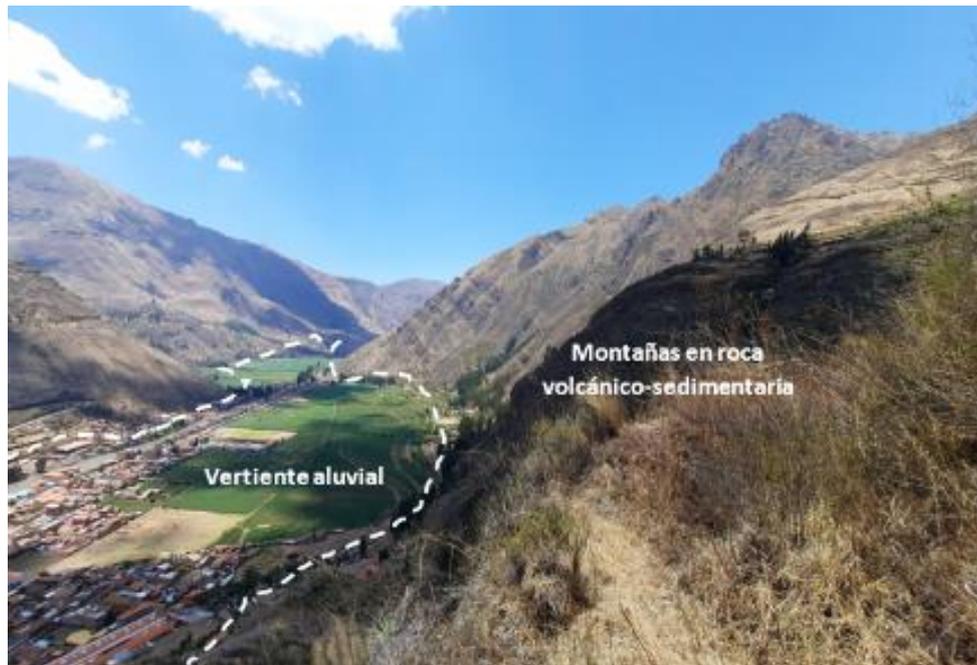
La pendiente de estos depósitos es de suave a moderada (1-15°). Sobre estos abanicos se pueden depositar también materiales provenientes de flujo.

**Figura 9.** Vertiente aluvial en la margen izquierda del río Urubamba.

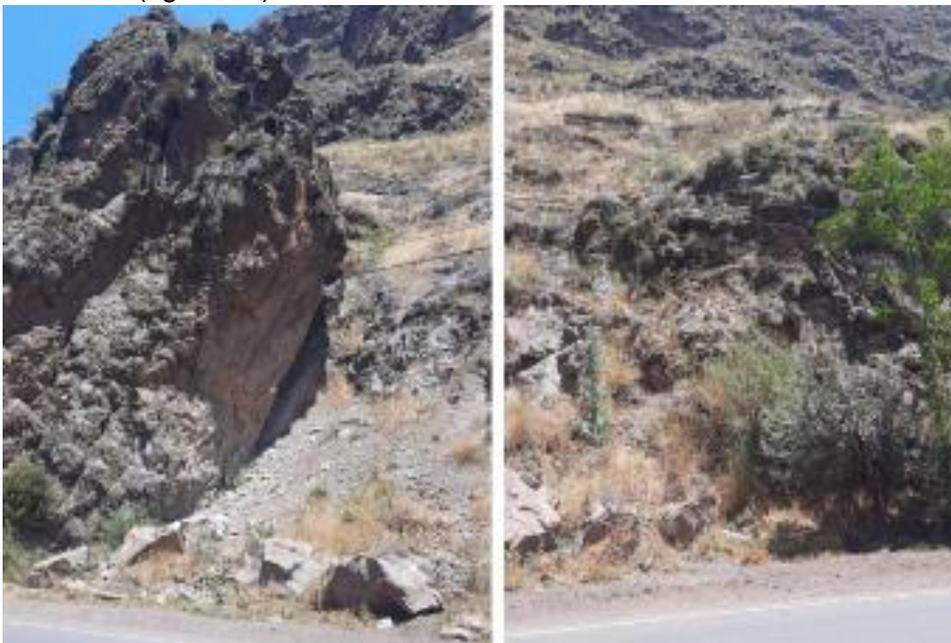
Según el testimonio de la población, en la última década se han observado caída de bloques de roca de pequeñas a medianas dimensiones que no afectaron infraestructura. Sin embargo, la presencia de bloques superpuestos de longitud 19 m y ancho 8 m, al pie del Talud, indicaría que históricamente grandes bloques de roca se desprendían a lo largo del talud (figura 10).

**Figura 10.** Bloques volcánicos de grandes dimensiones al pie del talud del cerro Huanohuano T'uqu, carretera departamental de Pisac a Paucartambo.

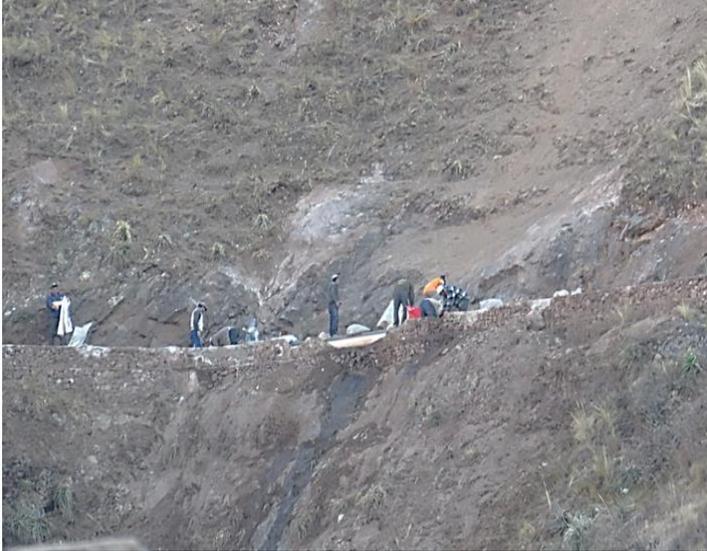
**Fotografía 3.** Tramos del canal de riego destruidos. Fotografía: Municipalidad distrital de Pisac. 2021).

Actualmente el canal de riego y el cableado eléctrico fueron restablecidos, los bloques de roca en el grifo y el tramo de la carretera departamental Pisac a Paucartambo fueron retirados. Sin embargo los bloques colgados muy fracturados en la parte alta amenazan

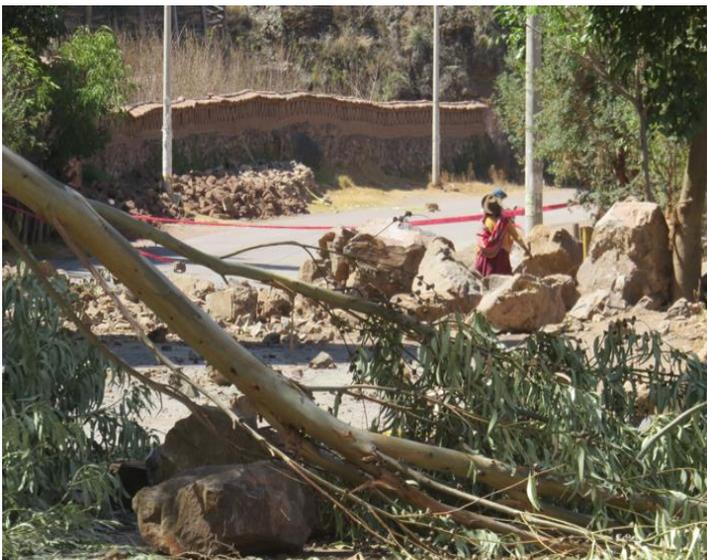
**Fotografía 4.** Bloques en la carretera departamental Pisac – Paucartambo. Fotografía: Municipalidad distrital de Pisac. 2021.

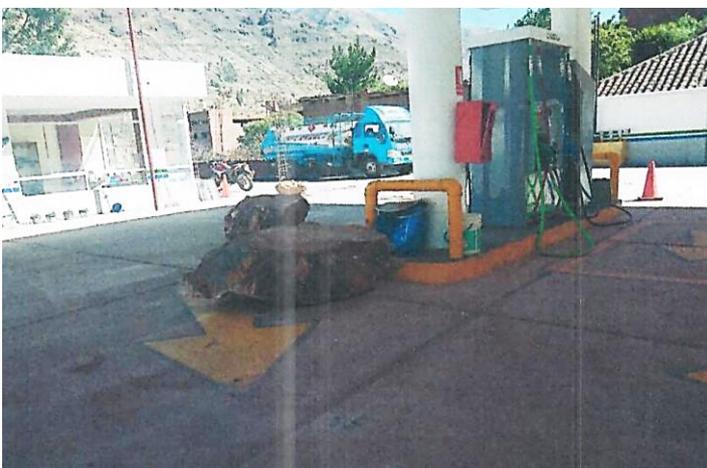
**Fotografía 5.** Bloques de roca en el grifo del sector Huanohuano T'uqu.

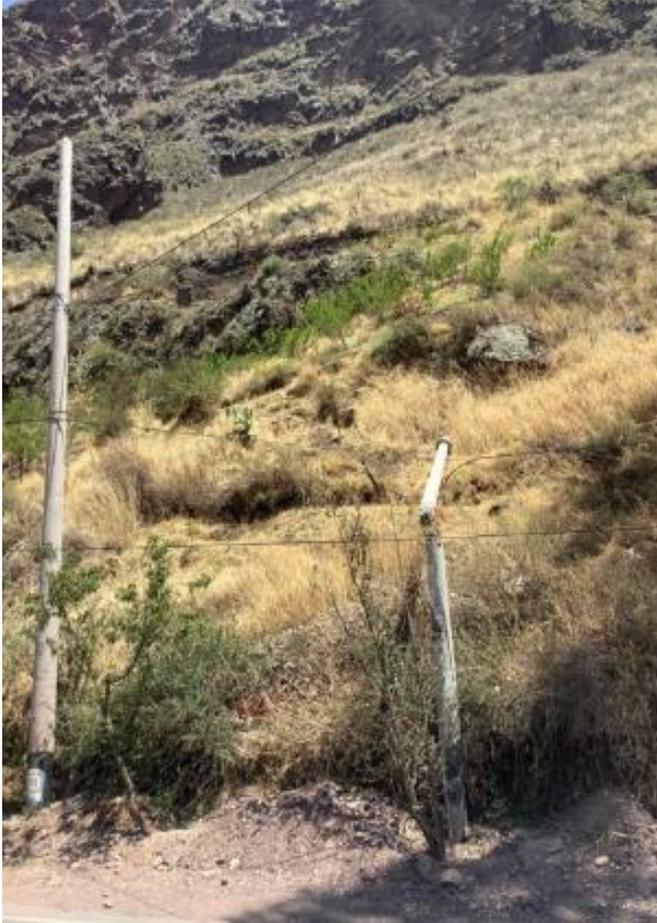
Aún se observa postes destruidos por la caída de rocas, que son usados como parte del cableado eléctrico (fotografía 6).

**Fotografía 6.** Postes afectados por la caída de rocas, aun son usados con el cableado eléctrico.

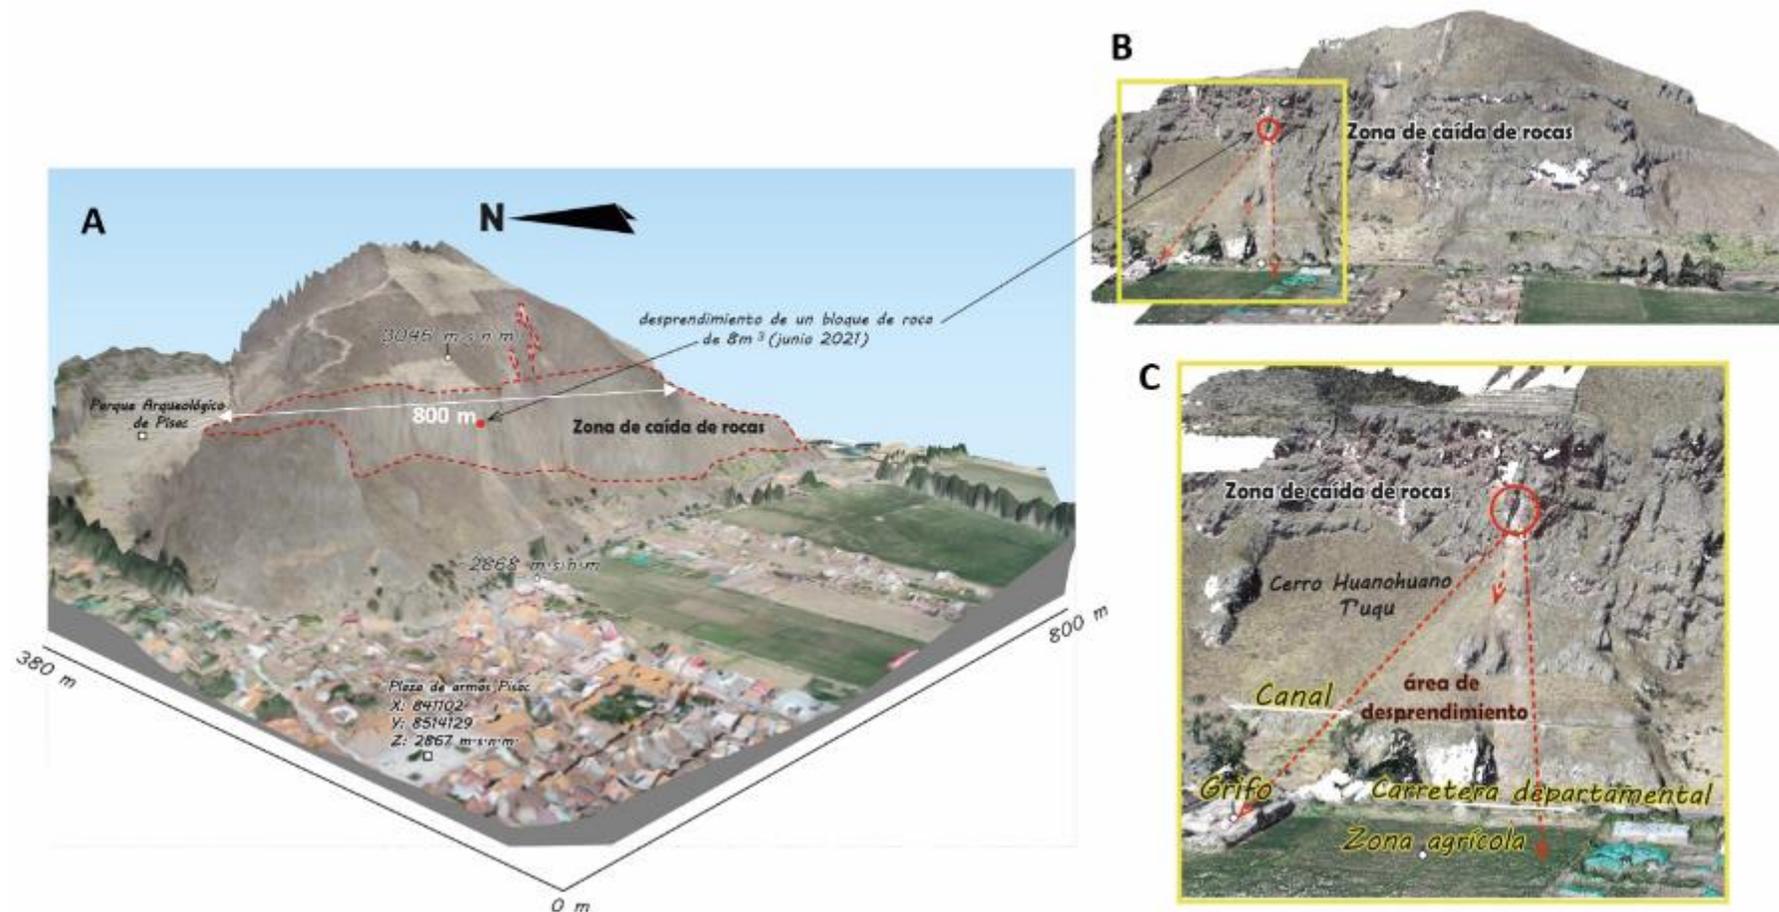
El 01 de junio del 2021, a 6:48 am, un bloque de ~8m<sup>3</sup> se desprendió del cerro Huanohuano T'uqu, 50 m pendiente abajo dicho bloque impactó en dos crestas rocosas de altura ~1.5 m, ocasionando la fragmentación del mismo y separación lateral de rocas que formaron un área de desprendimiento triangular (figura 11B).

Figura 11. Representación tridimensional de peligros geológicos en el cerro Huanohuano Tuqu (Pampa). Sobrevuelo dron en diciembre de 2022

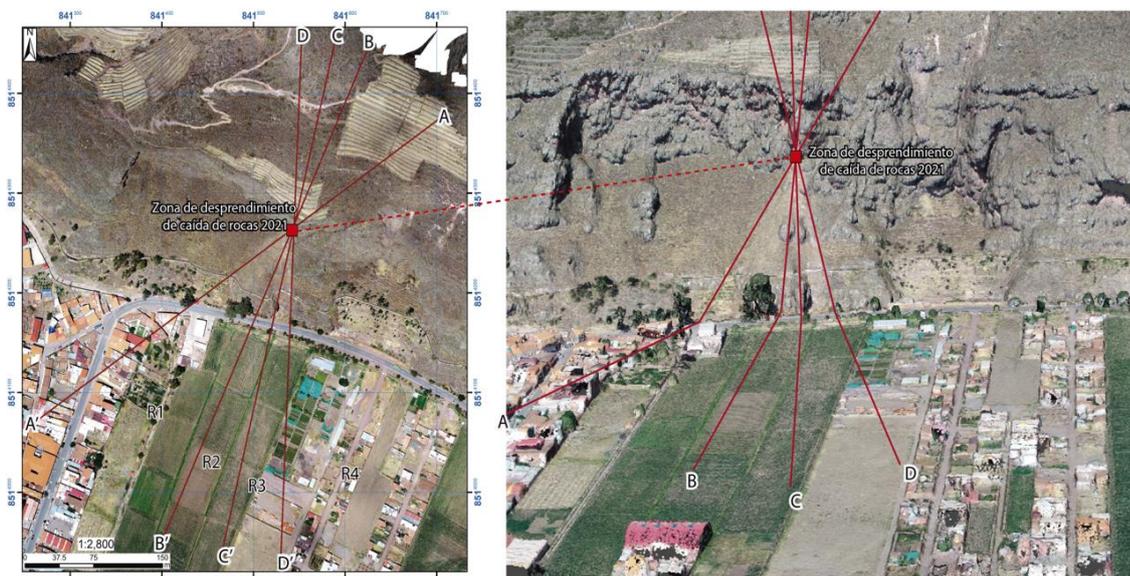
La simulación permitirá conocer el alcance de los bloques de roca a través de su velocidad, energía cinética, altura máxima de rebote y caída libre en 3 radiales (R1, R2 y R3)

La simulación de caída de rocas en los 04 perfiles, se dará en teniendo en cuenta dos posibles escenarios de ocurrencia: El primer escenario será con fragmentación de roca, es decir el bloque desprendido en la parte alta se dividirá a lo largo de su recorrido y el segundo escenario será sin fragmentación, es decir el bloque que se desprende en la parte alta llegará caerá con las mismas dimensiones.

**Figura 12.** Perfiles a ser considerados en las simulaciones

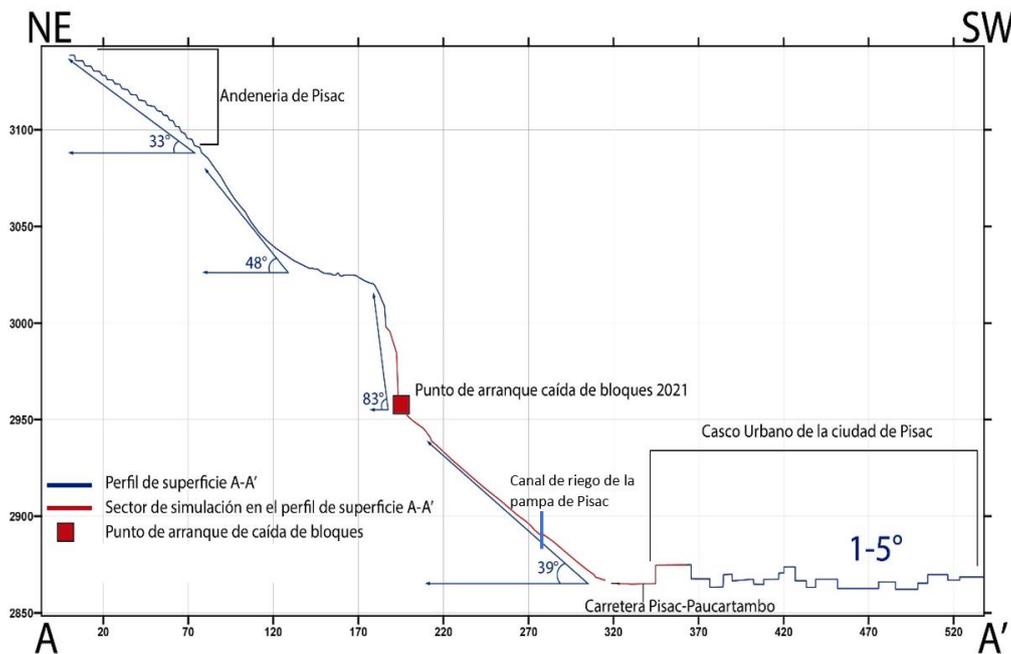
El bloque desprendido en junio de 2021 o punto de arranque para la simulación de caída de rocas, esta ubicada en una ladera de pendiente abrupta (83°), como parte de los afloramientos rocosos muy fracturados del Grupo Mitu, seguido de una ladera de fuerte pendiente (39°), que termina en la vía departamental que conectan los centros poblados de Pisac y Paucartambo, para finalmente extenderse sobre el casco urbano de Pisac (viviendas y grifo) (figura 13).

**Figura 13.** Perfil A – A'. Vista de cambio de pendientes e infraestructura.

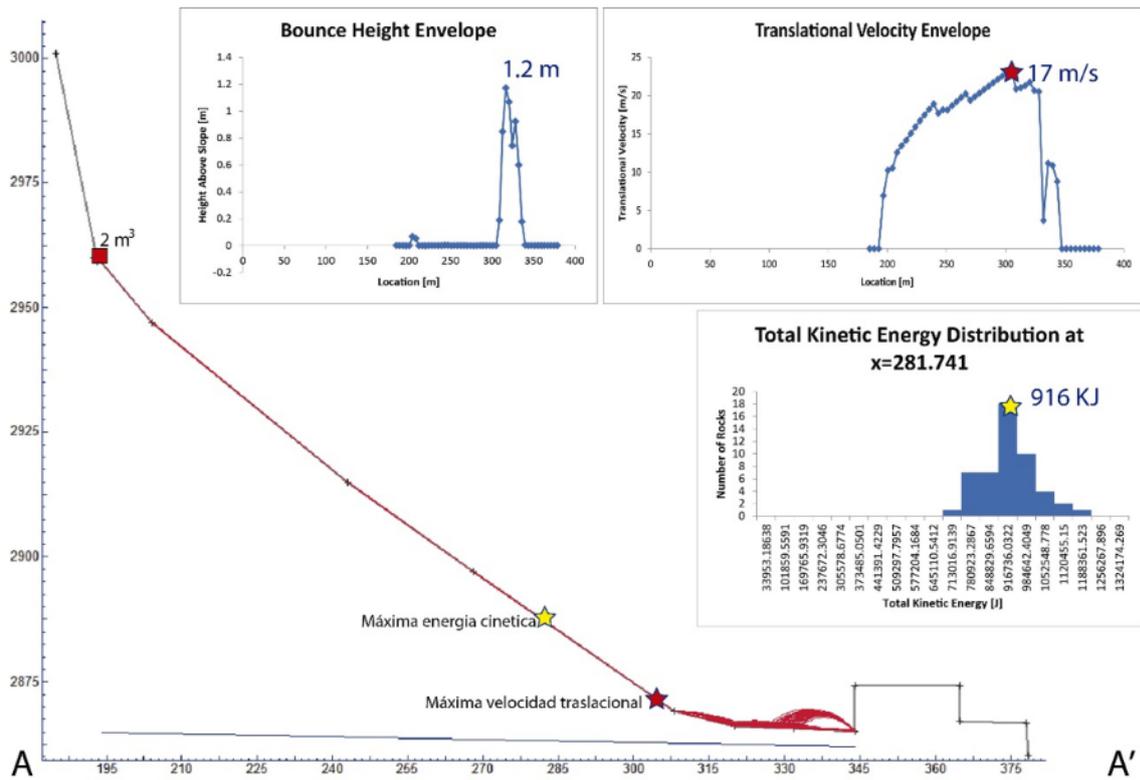
Figura 14. Primer escenario de simulación en el perfil A – A'

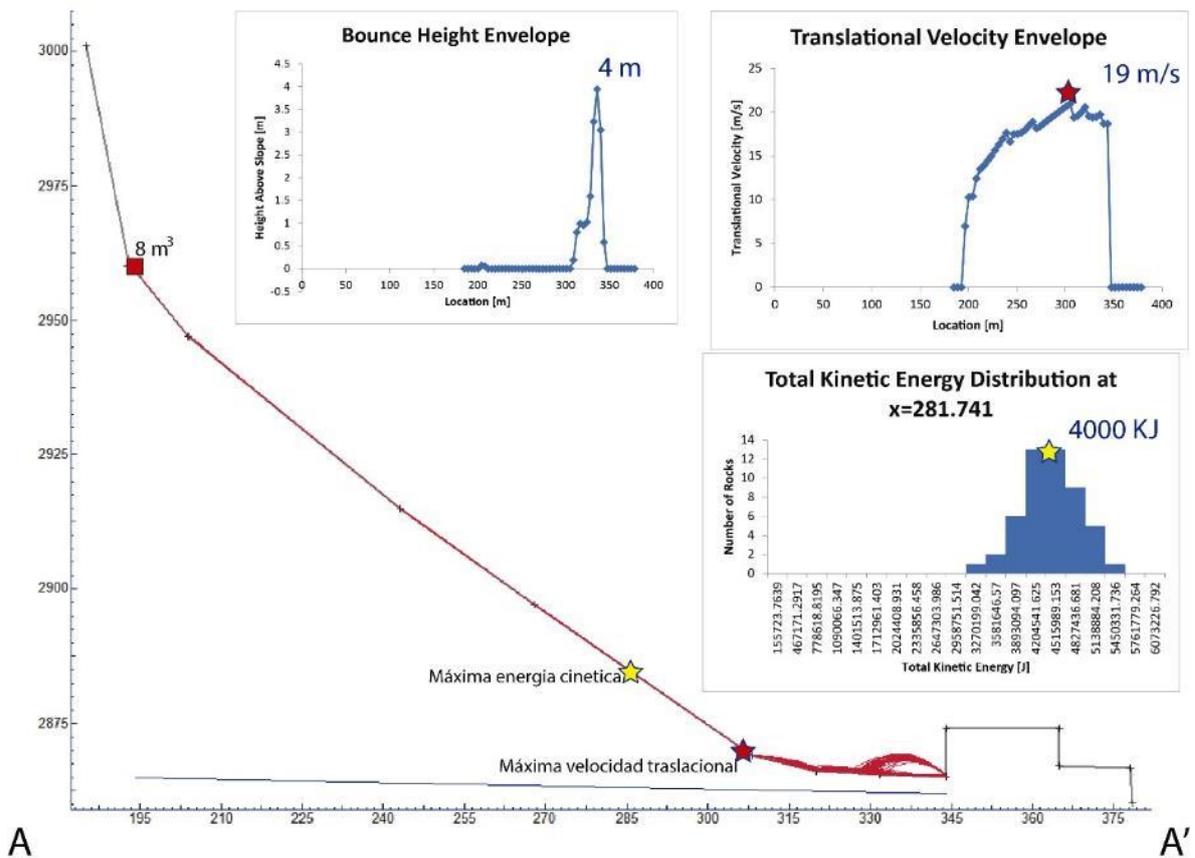
De considerar el valor total del bloque hipotético de  $8 \text{ m}^3$  (sin fragmentación), la caída del mismo generaría una energía cinética total de 4000 KJ, con una velocidad de 19/ms y altura de rebote de 4m. De igual manera el bloque pasaría por la carretera de Pisac a Paucartambo e generaría un efecto más destructivo en las viviendas de Pisac, sector Huanohuano T'uqu (figura 15).

Figura 15. Segundo escenario de simulación en el perfil A – A'

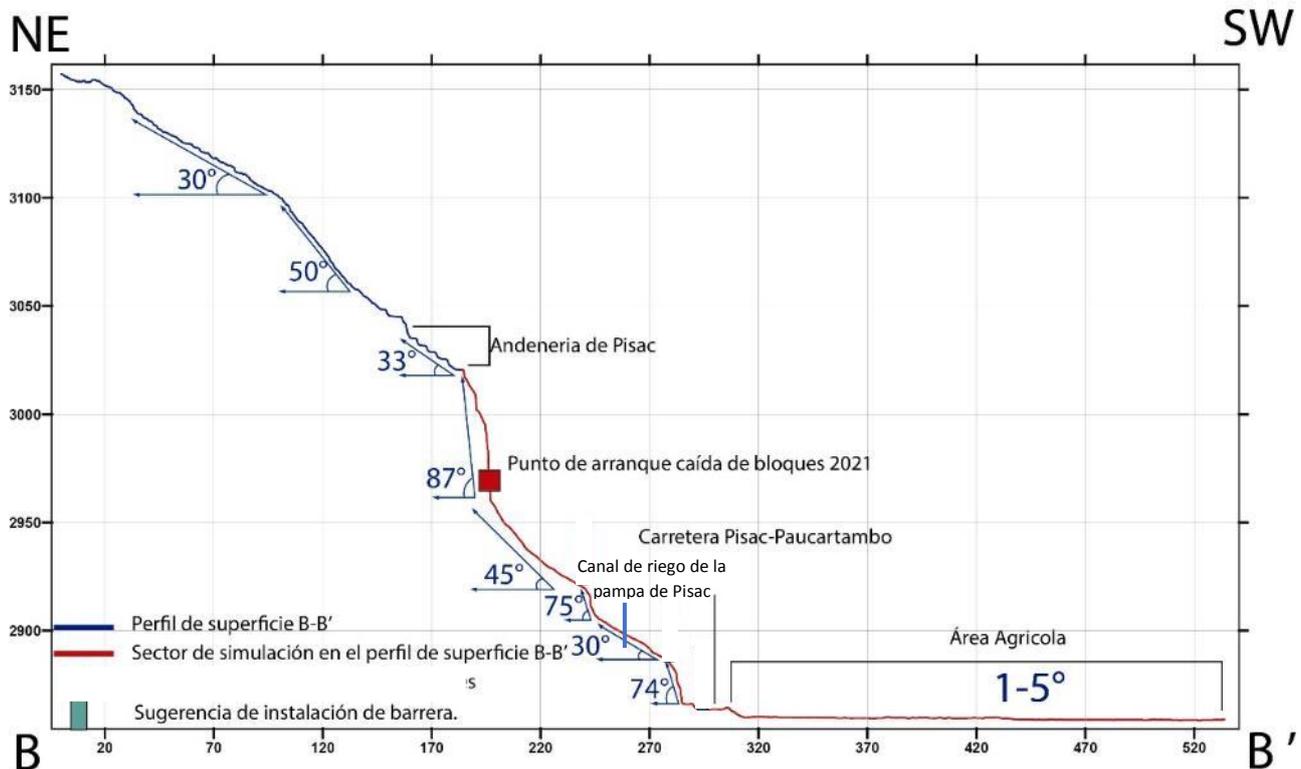
Este perfil muestra mayor variación en el cambio de pendientes, sin embargo, el punto de arranque de caída de bloques mantiene una pendiente abrupta de  $87^\circ$ . Además se presentan 02 rampas de pendientes fuertes de  $45^\circ$  y  $30^\circ$ , separadas con laderas de pendiente abrupta de  $75^\circ$  y  $74^\circ$  (figura 16), que pueden favorecer el salto de bloques desprendidos.

**Figura 16.** Perfil B – B'. Vista de cambio de pendientes e infraestructura

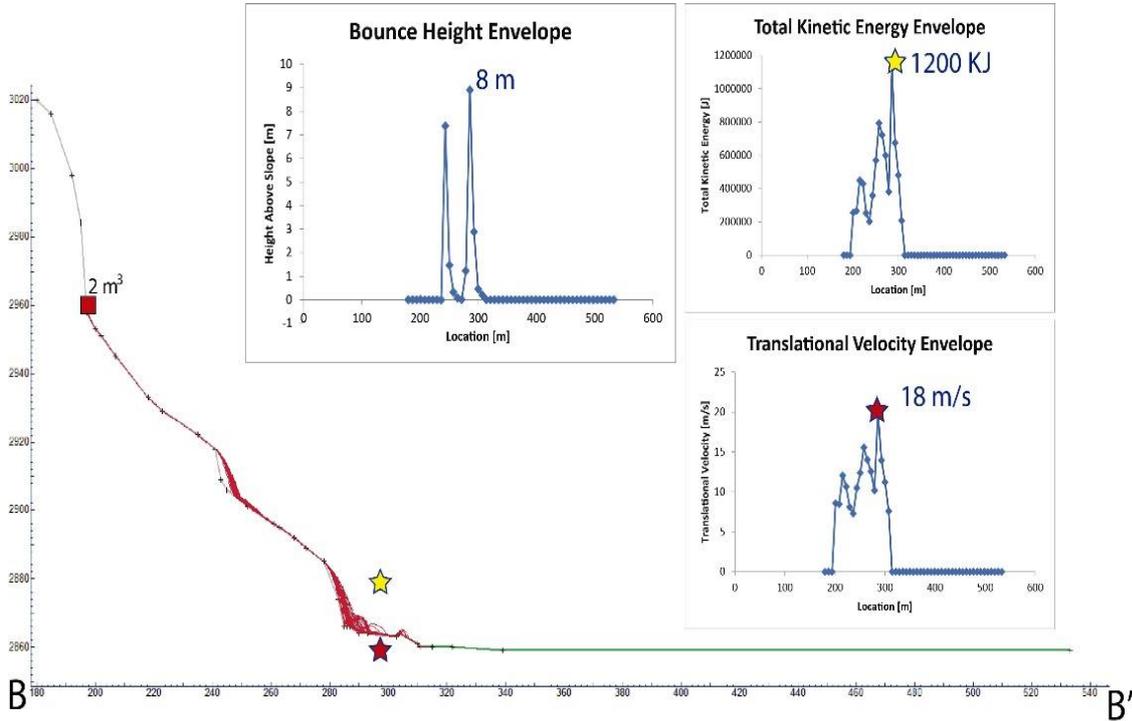
En ambos casos los bloques pasarían la carretera depositándose en los campos de cultivo.

Figura 17. Primer escenario de simulación en el perfil B – B'

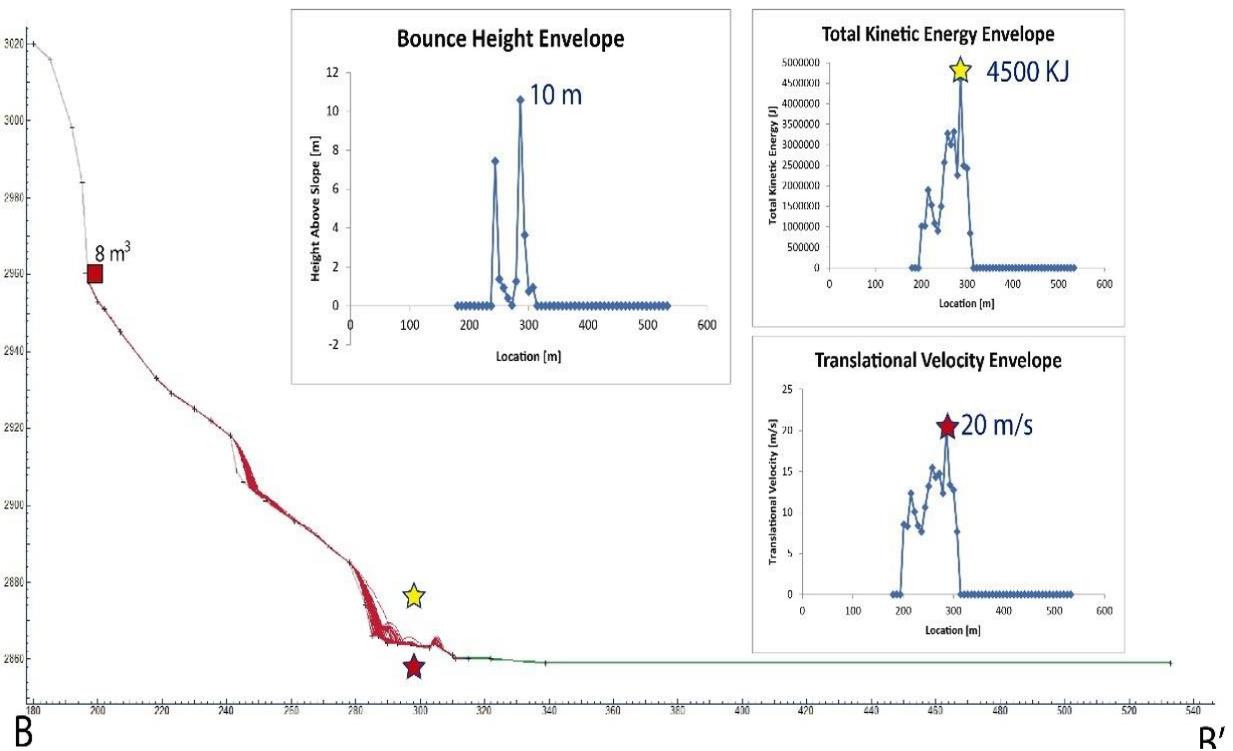
Figura 18. Segundo escenario de simulación en el perfil B – B'

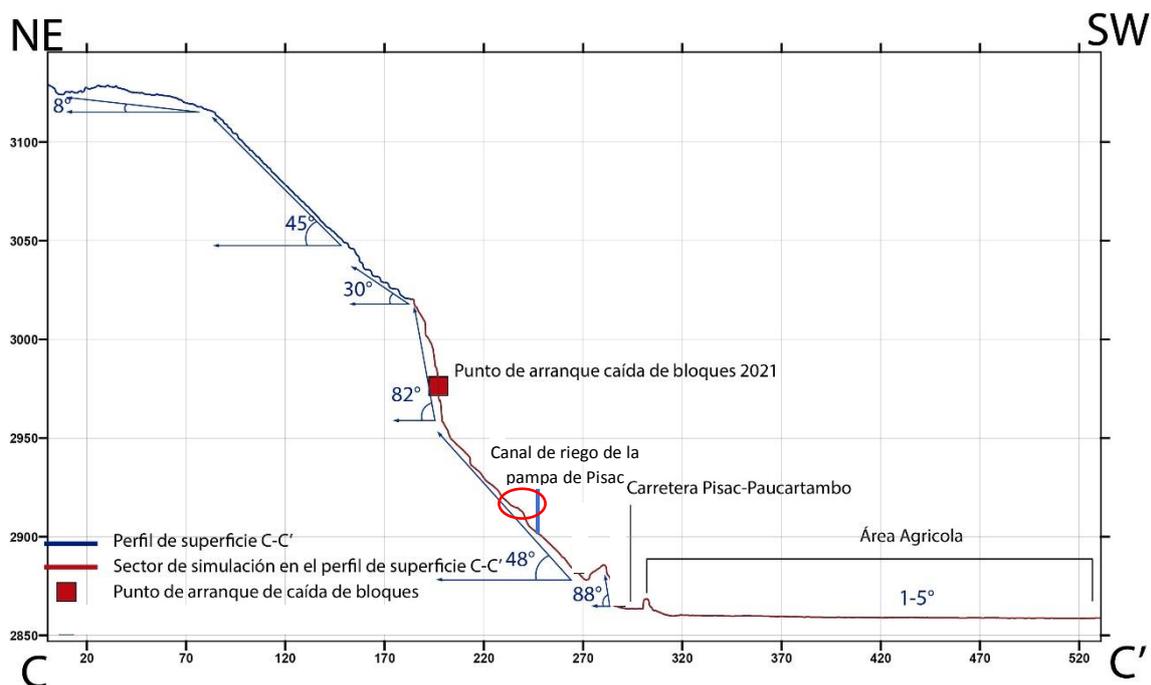
El bloque desprendido en junio de 2021 esta ubicada en una ladera de pendiente abrupta ( $82^\circ$ ) (figura 18). A 50 m del bloque se identificaron crestas de rocas que actúan como disipadores de energía, sin embargo el bloque que impacte en esta geoforma llegaría a dividirse en fragmentos de roca (círculo rojo de la figura 19), que continuarían su recorrido laterales a la cresta.

**Figura 19.** Perfil C – C'. Vista de cambio de pendientes e infraestructura

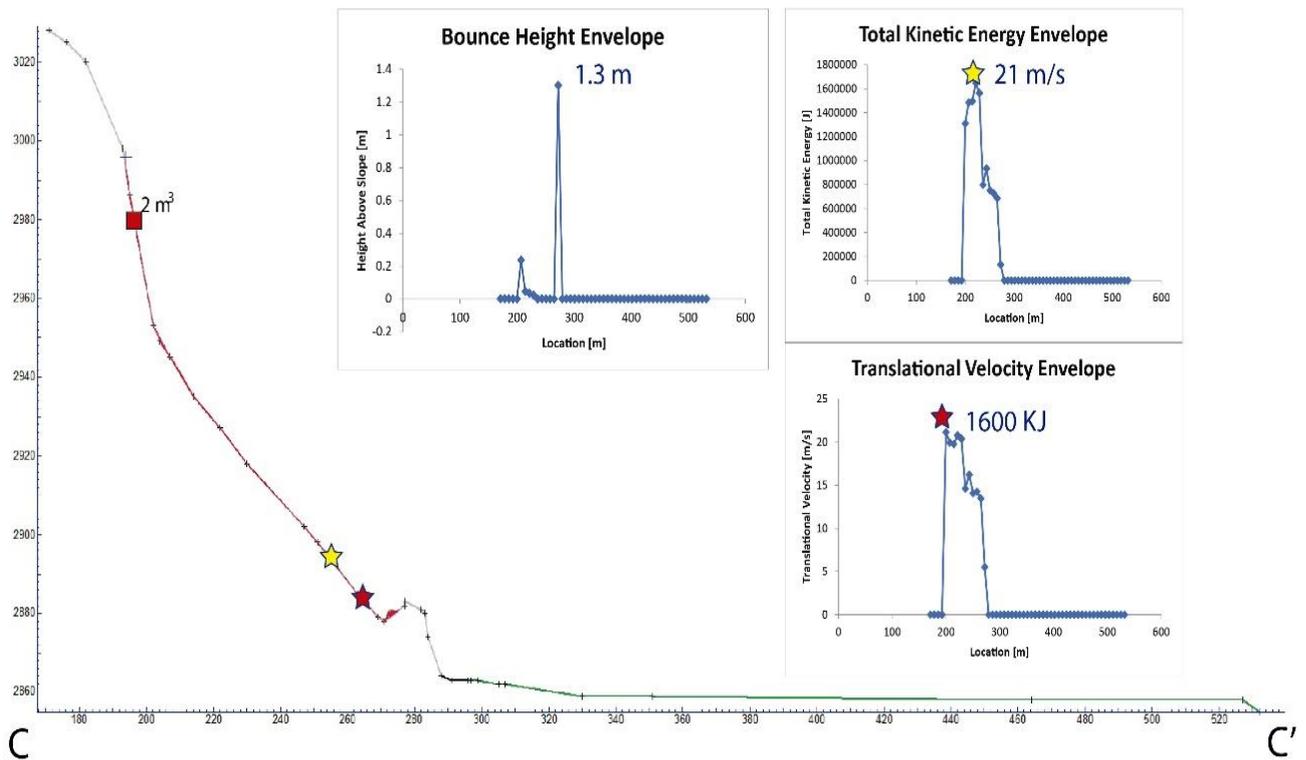
En ambos casos gran parte del impacto sería frenado y/o soportado por la saliente rocosa, sin embargo un pequeño porcentaje de rocas podría llegar a atravesar la cresta con un impacto menor hacia la carretera, a comparación de los otros perfiles.

Figura 20. Primer escenario de simulación en el perfil C – C'

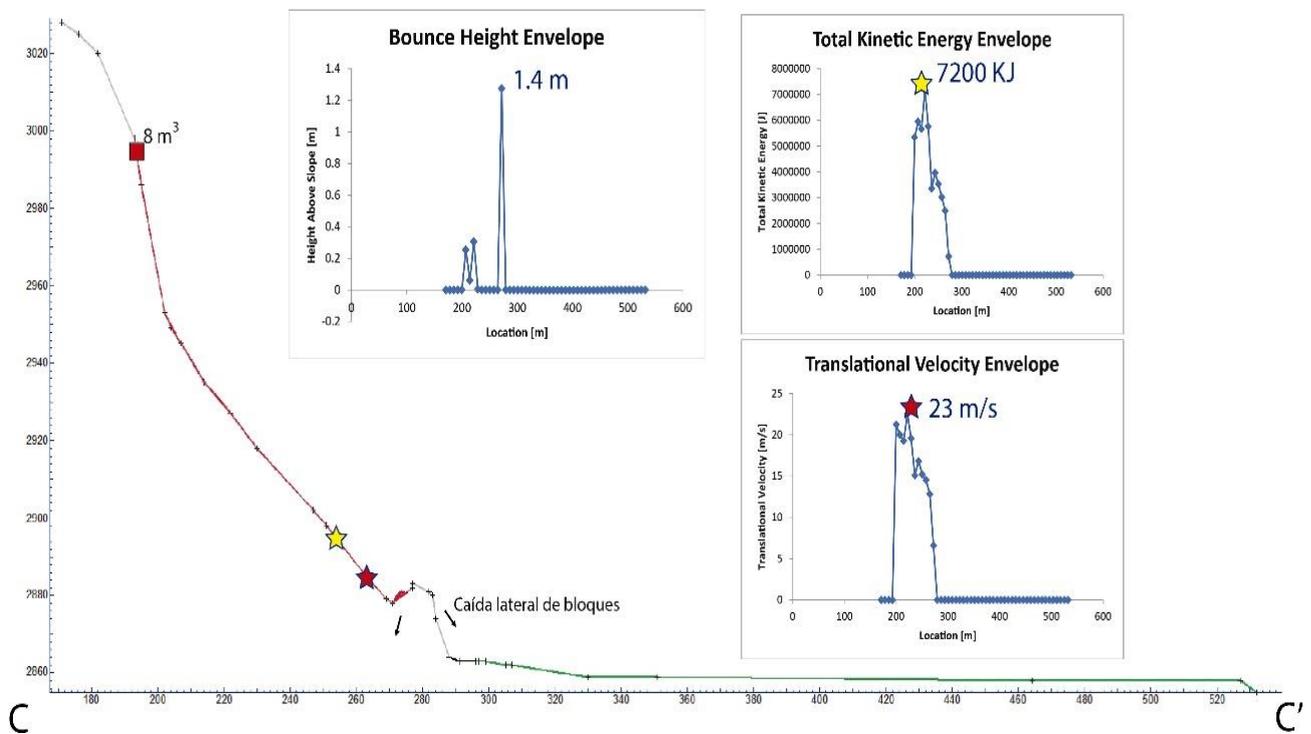
Figura 21. Segundo escenario de simulación en el perfil C – C'.

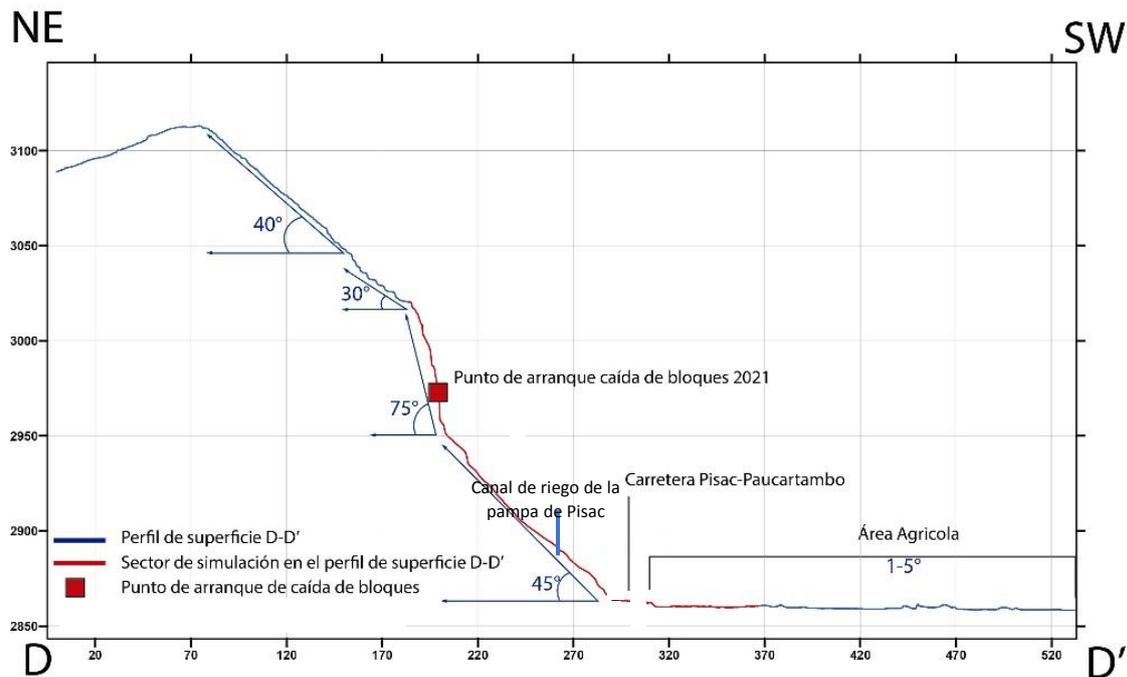
El bloque desprendido en junio de 2021 esta ubicada en una ladera de pendiente abrupta ( $75^\circ$ ) (figura 22), quien cambia su pendiente a  $45^\circ$  hasta llegar a la carretera Pisac a Paucartambo, para finalmente desembocar en áreas agrícolas de pendiente baja (figura 22).

**Figura 22.** Perfil D – D'. Vista de cambio de pendientes e infraestructura
