**Informe Técnico N° A7344**

# EVALUACIÓN DE PELIGROS GEOLÓGICOS POR MOVIMIENTOS EN MASA EN EL CERRO HUANOHUANO T'UQU

Departamento Cusco  
Provincia Calca  
Distrito Pisac

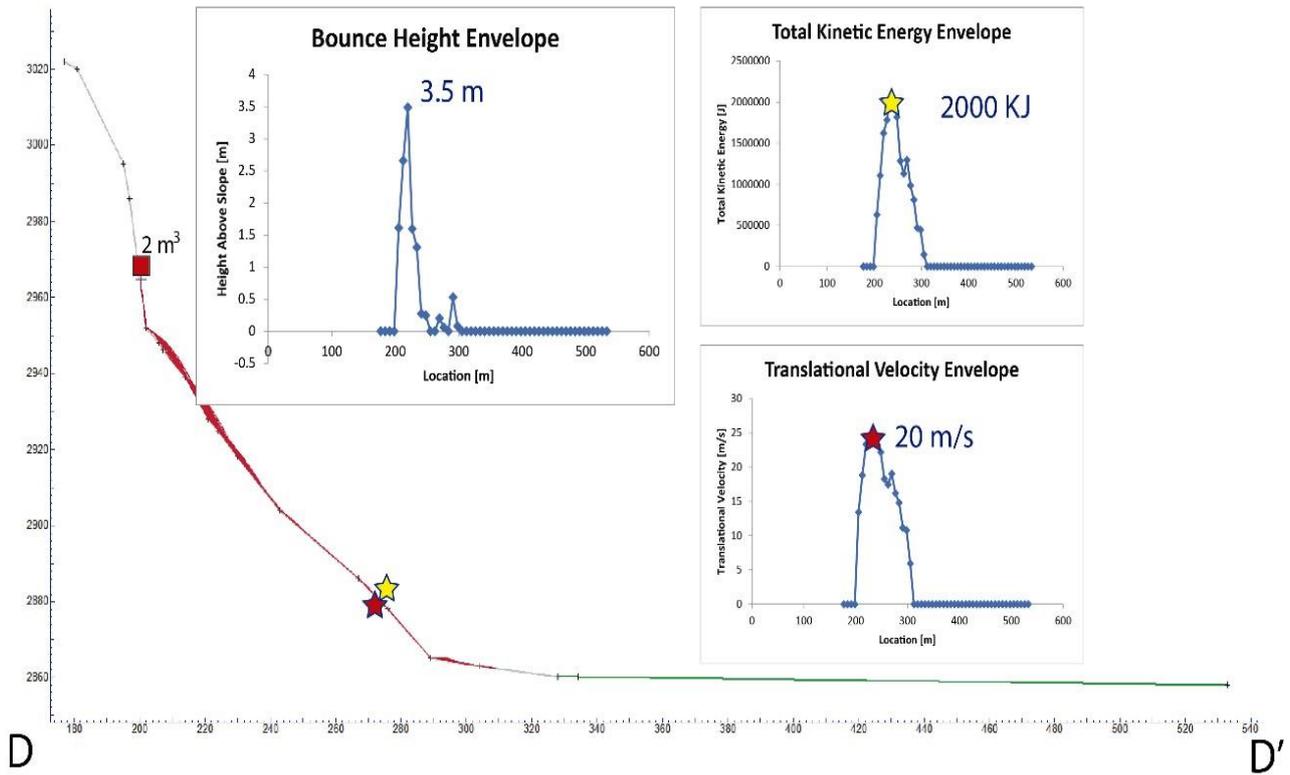
En ambos casos los bloques pasarían la carretera depositándose en los campos de cultivo.

Figura 23. Primer escenario de simulación en el perfil D – D'

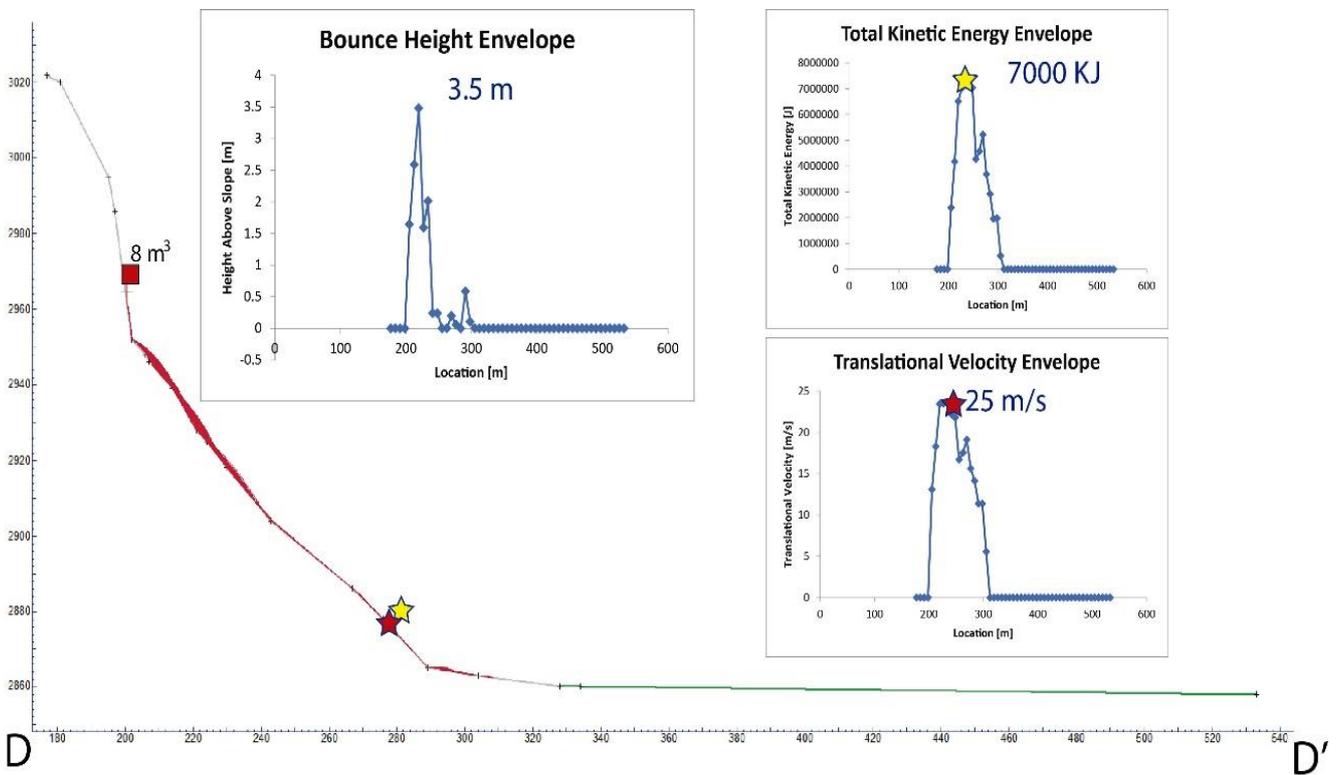
Figura 24. Segundo escenario de simulación en el perfil D – D'

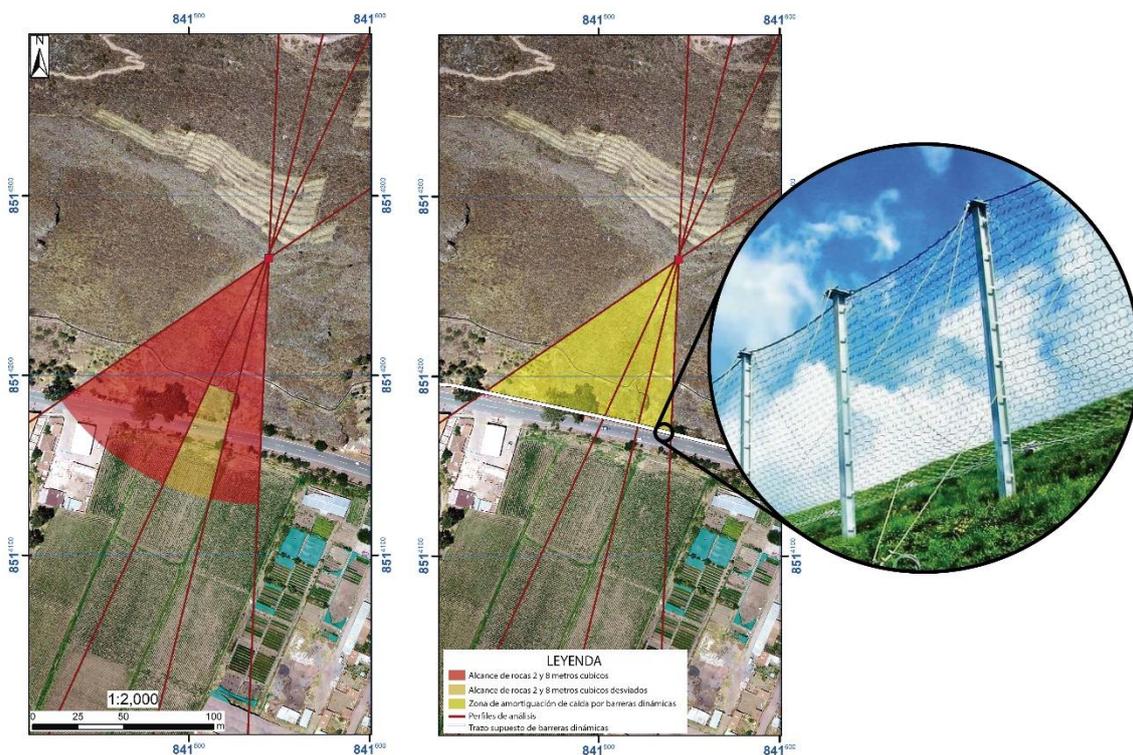
**Figura 25.** Área de influencia del bloque caído en el evento de junio 2021. Vista de barreras

Teniendo en cuenta las simulaciones de caída de rocas en los 4 perfiles, se estima que los bloques de roca se extenderían por lo menos 7 m después de la carretera con ruta Pisac a Paucartambo. Para mitigar los daños se recomienda la implementación de barreras dinámicas, ubicadas entre el final de la ladera o inicio de la carretera (figura 25).

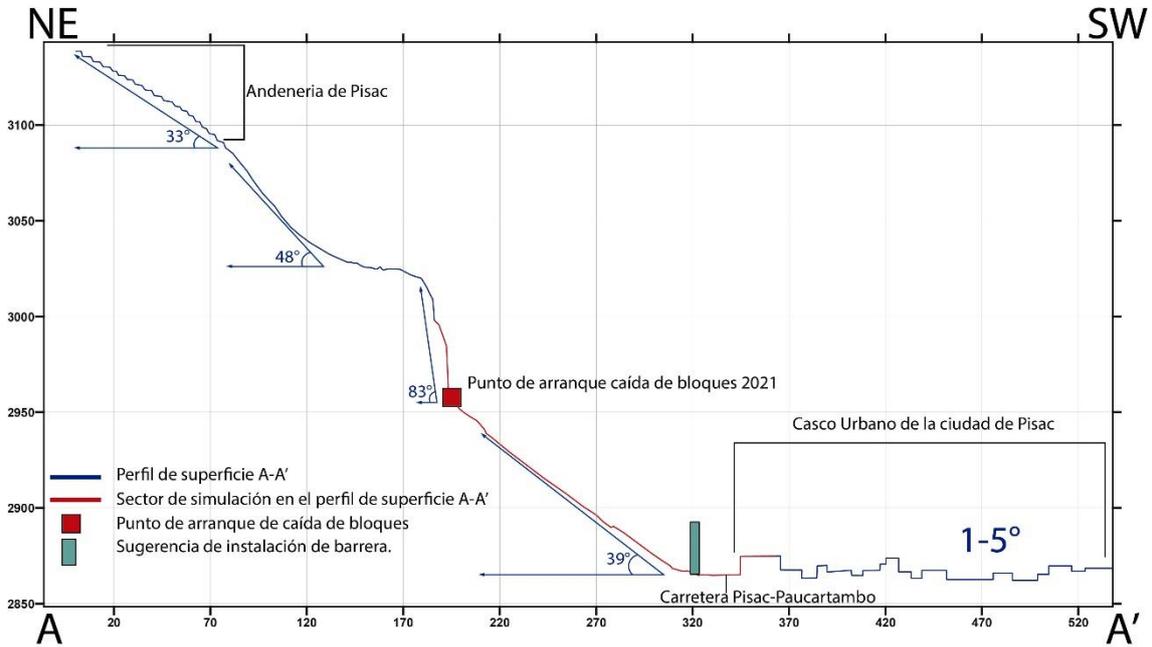
**Figura 26.** Ubicación de instalación de barreras según la simulación del Perfil A – A'

La mejor zona de instalación de barreras dinámicas es al pie del talud (figura 26).

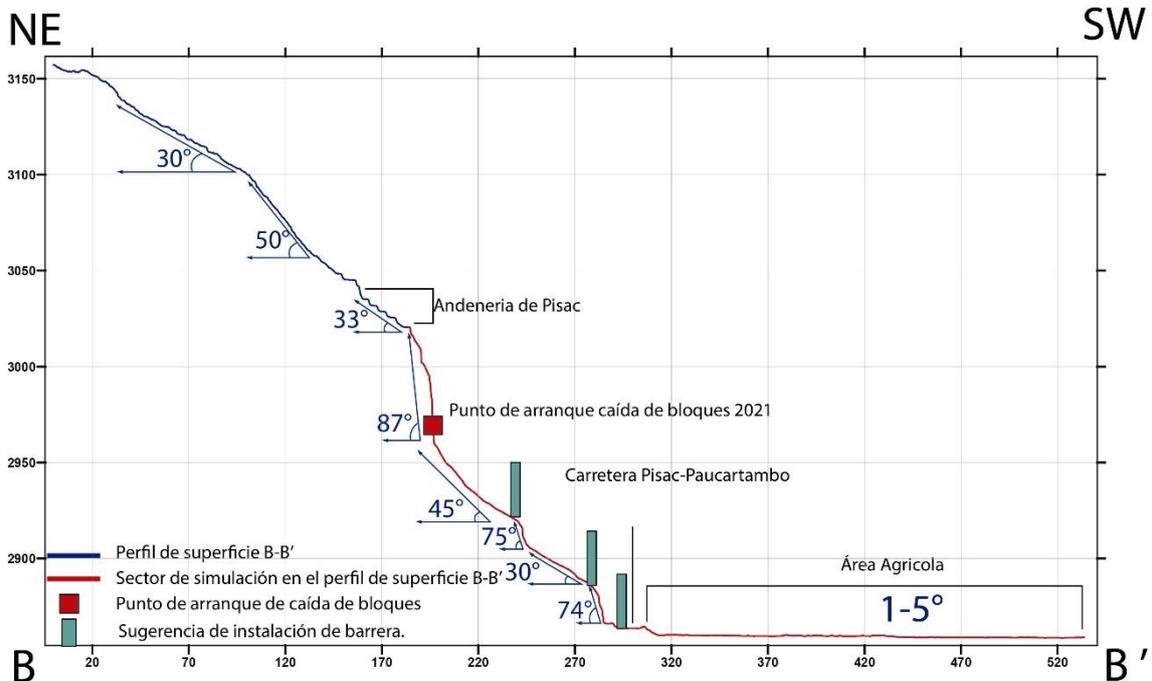
**Figura 27.** Ubicación de instalación de barreras según la simulación del Perfil B – B'

La instalación de barreras dinámicas y disipadores de energía entre las rampas observadas (figura 27).

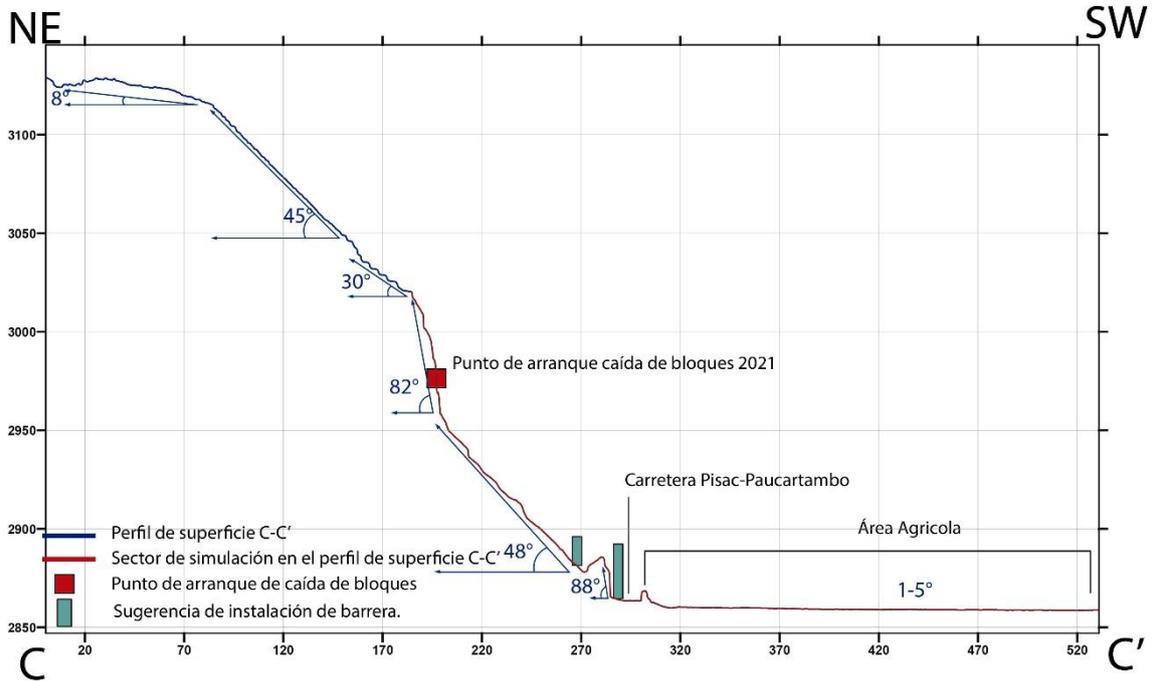
**Figura 28.** Ubicación de instalación de barreras según la simulación del Perfil C – C'

Instalación de barreras dinámicas al pie del talud (figura 28).

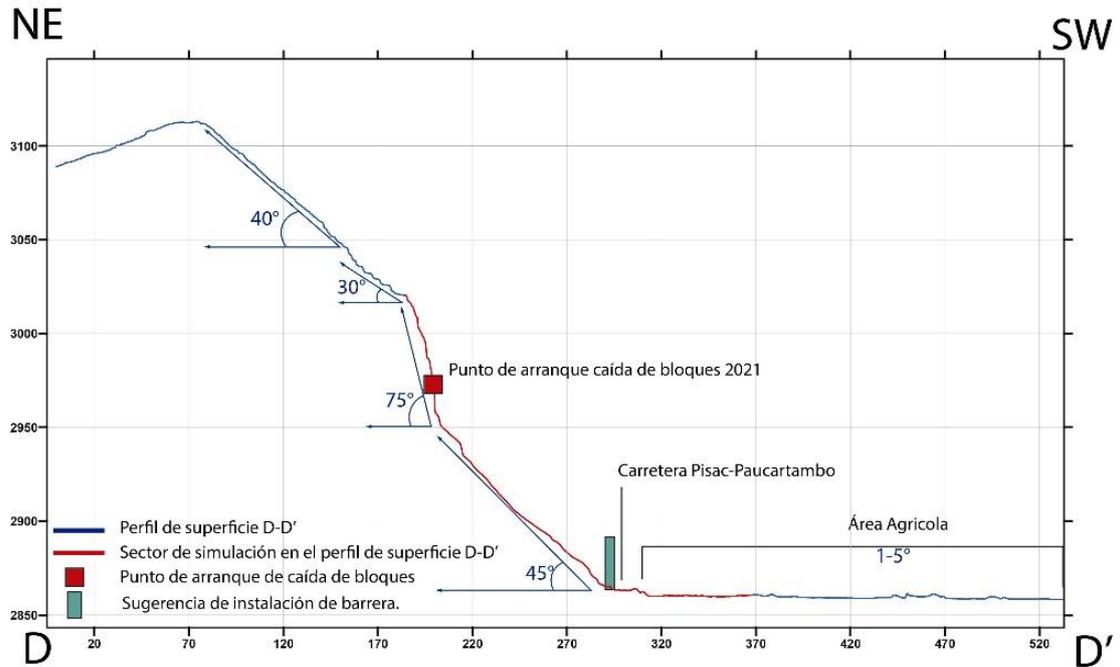
**Figura 29.** Ubicación de instalación de barreras según la simulación del Perfil D – D'

Instalación de barreras dinámicas al pie del talud (figura 29).

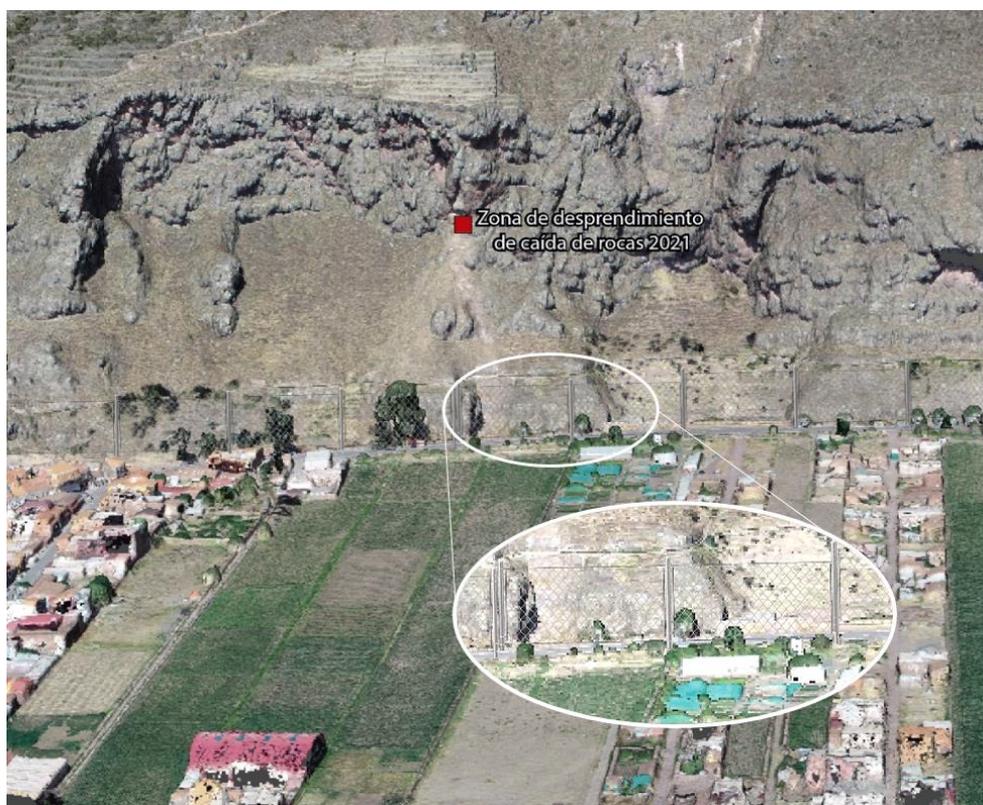
**Figura 30.** Vista de barreras al pie del talud de la ladera

En el mercado existen en la actualidad barreras cuyo rango de capacidad de absorción de energía varía entre 250 kJ y 3.500 kJ, con capacidades aún mayores que pueden llegar a 5.000 kJ, 8.600 kJ y 10.000 kJ, según normas internacionales. Teniendo en cuenta estos parámetros se realizó 4 simulaciones con infraestructura (barreras) que soportaron satisfactoriamente el impacto del volumen hipotético calculado.

Teniendo en cuenta los resultados de simulación en los 4 perfiles (cuadro 4), las barreras dinámicas deberían superar mínimos de 2000 KJ (figura 30), para amortiguar los impactos de bloques de hasta 2 m<sup>3</sup> (fragmentado), en cambio para bloques de 8 m<sup>3</sup> (sin fragmentar), las barreras deberían superar los 7000 KJ, si consideramos las condiciones anisotrópicas de la ladera y las diferencias de densidad de rocas se debe tener en cuenta los peores escenarios (>volúmenes de roca, > densidades de roca) diseñando barreras o el conjunto de ellas.

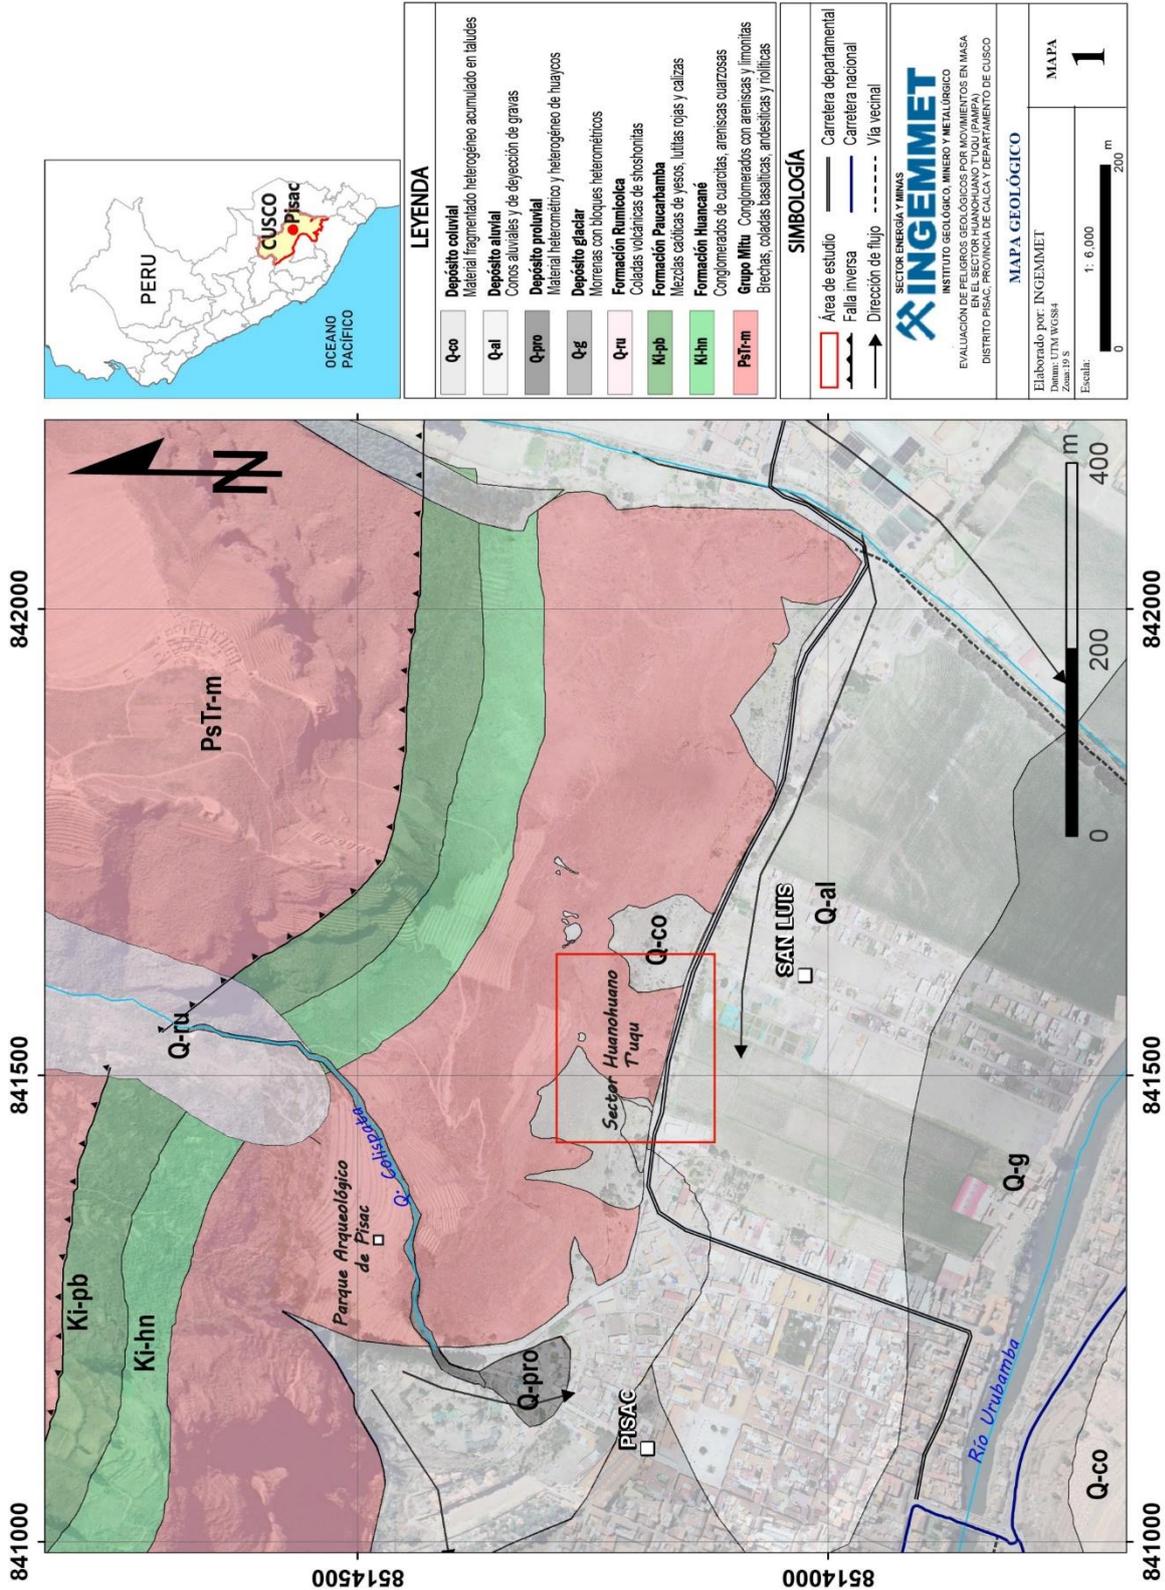
El sector de Huanohuano T'uqu esta constituida por una secuencia de volcánicos, que se encuentran en contacto con las areniscas cuarzosas de la Formación Huancané (Anexo – Mapa 1), y por sobre esta unidad siliciclástica (por control de falla) se tiene una serie de rocas volcánicas tanto efusivas (lavas) como piroclásticas (tobas y brechas) más antiguas que la base de la unidad.

Mapa 1. Mapa geológico. Fuente: Carlotto V, et al. 2005 y Soberón D., et al. 2021.

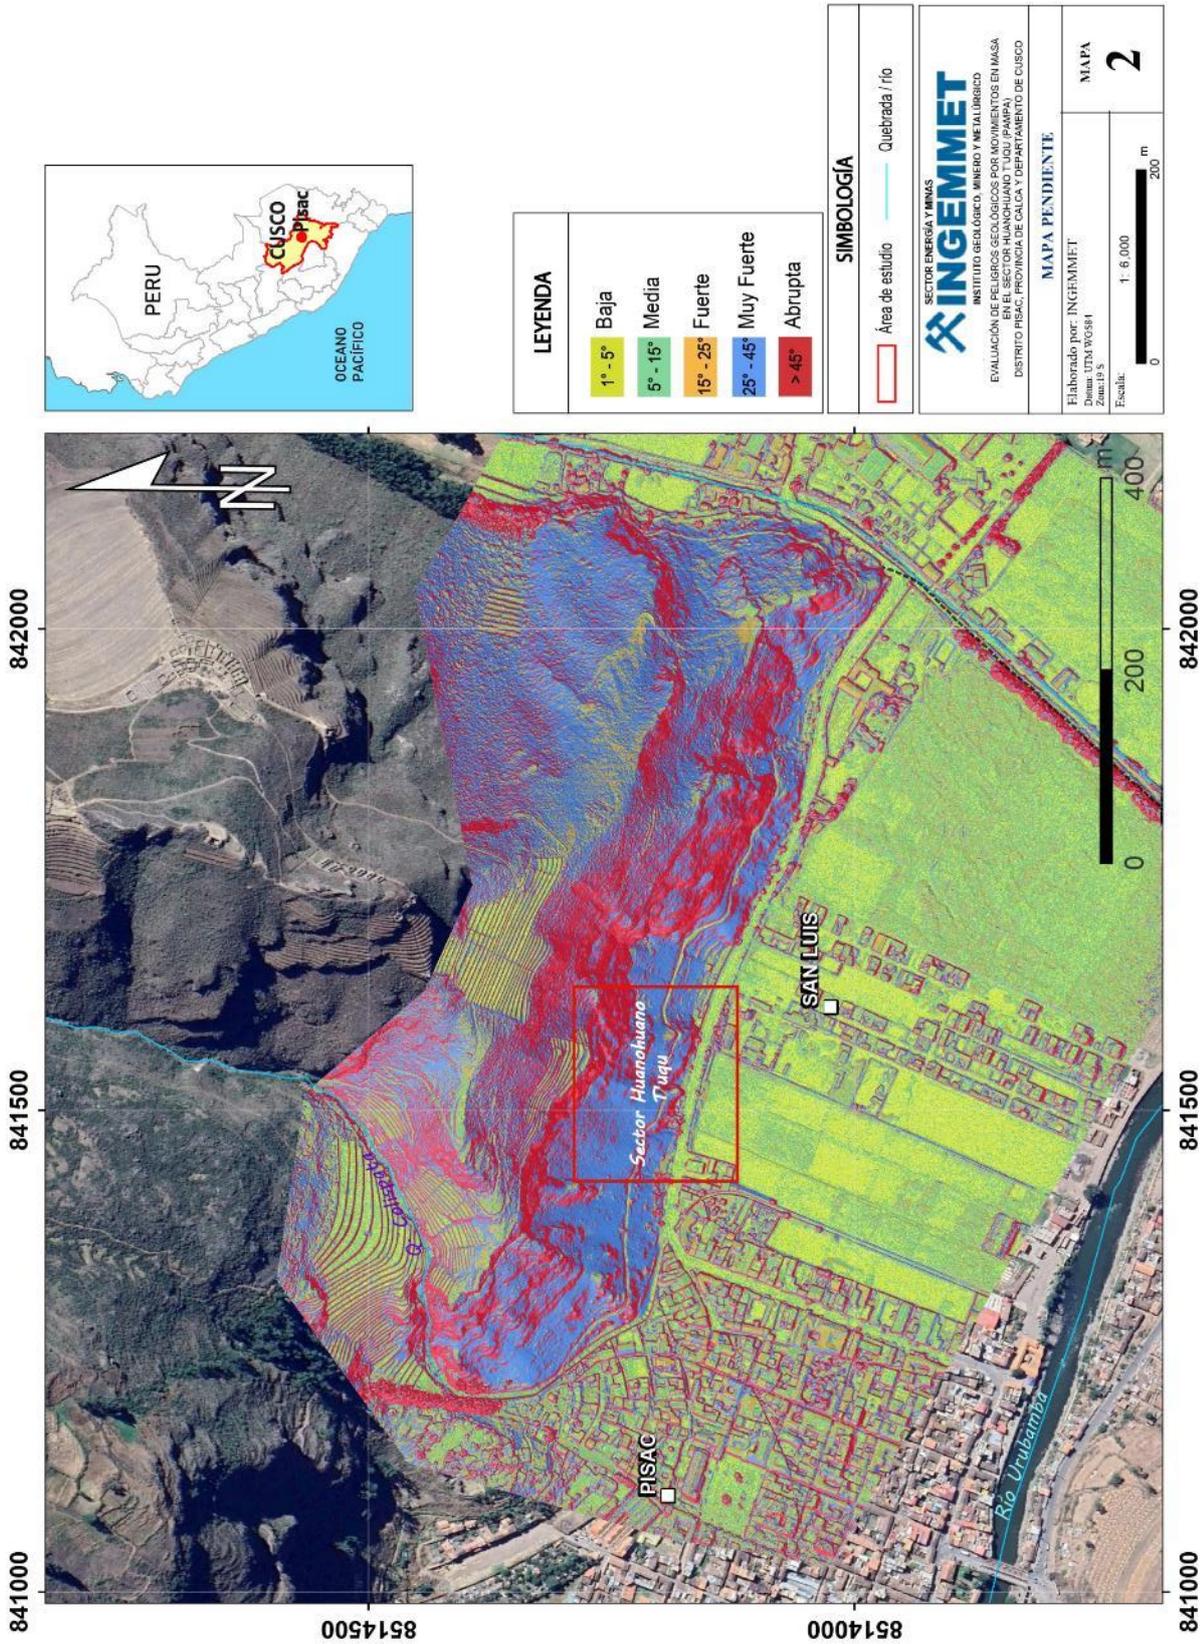
Mapa 2. Mapa de pendientes. Base. Dron diciembre 2022

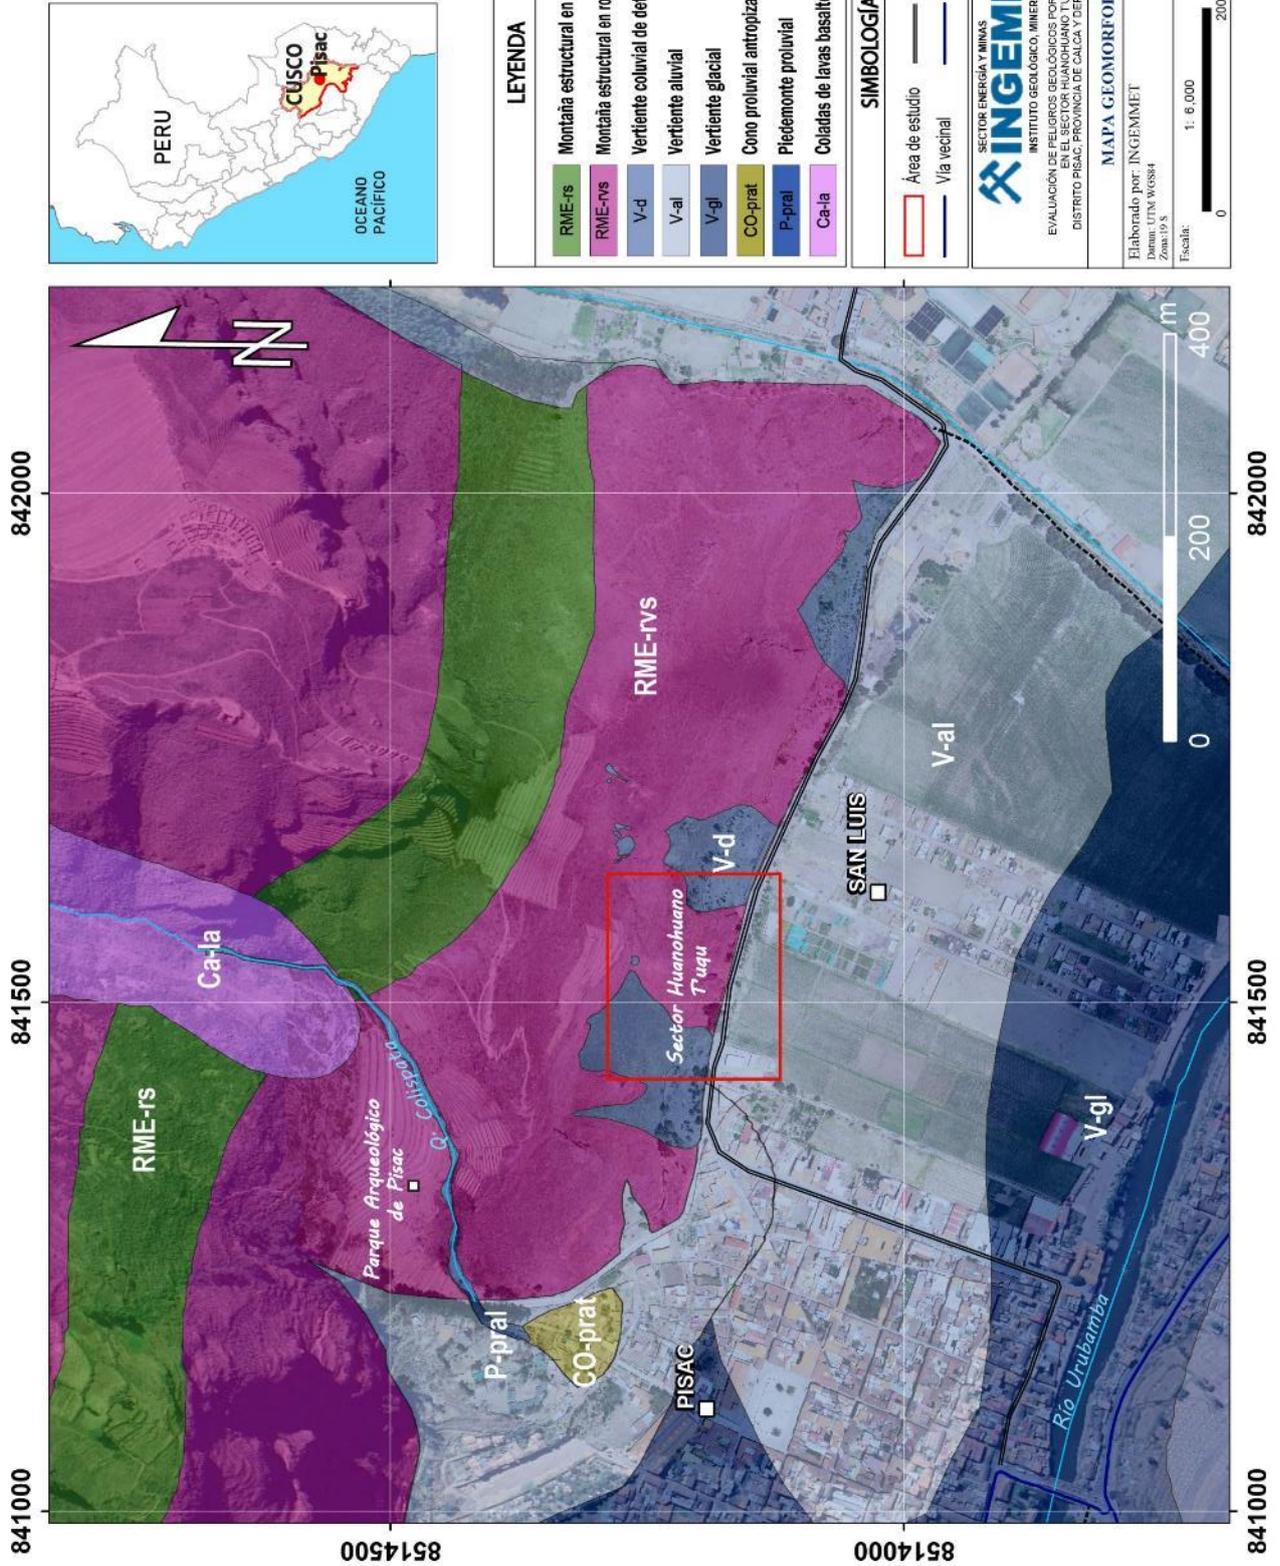
Mapa 3. Mapa geomorfológico en el área de estudio. Fuente: Modificado de Vilchez et al., 2020

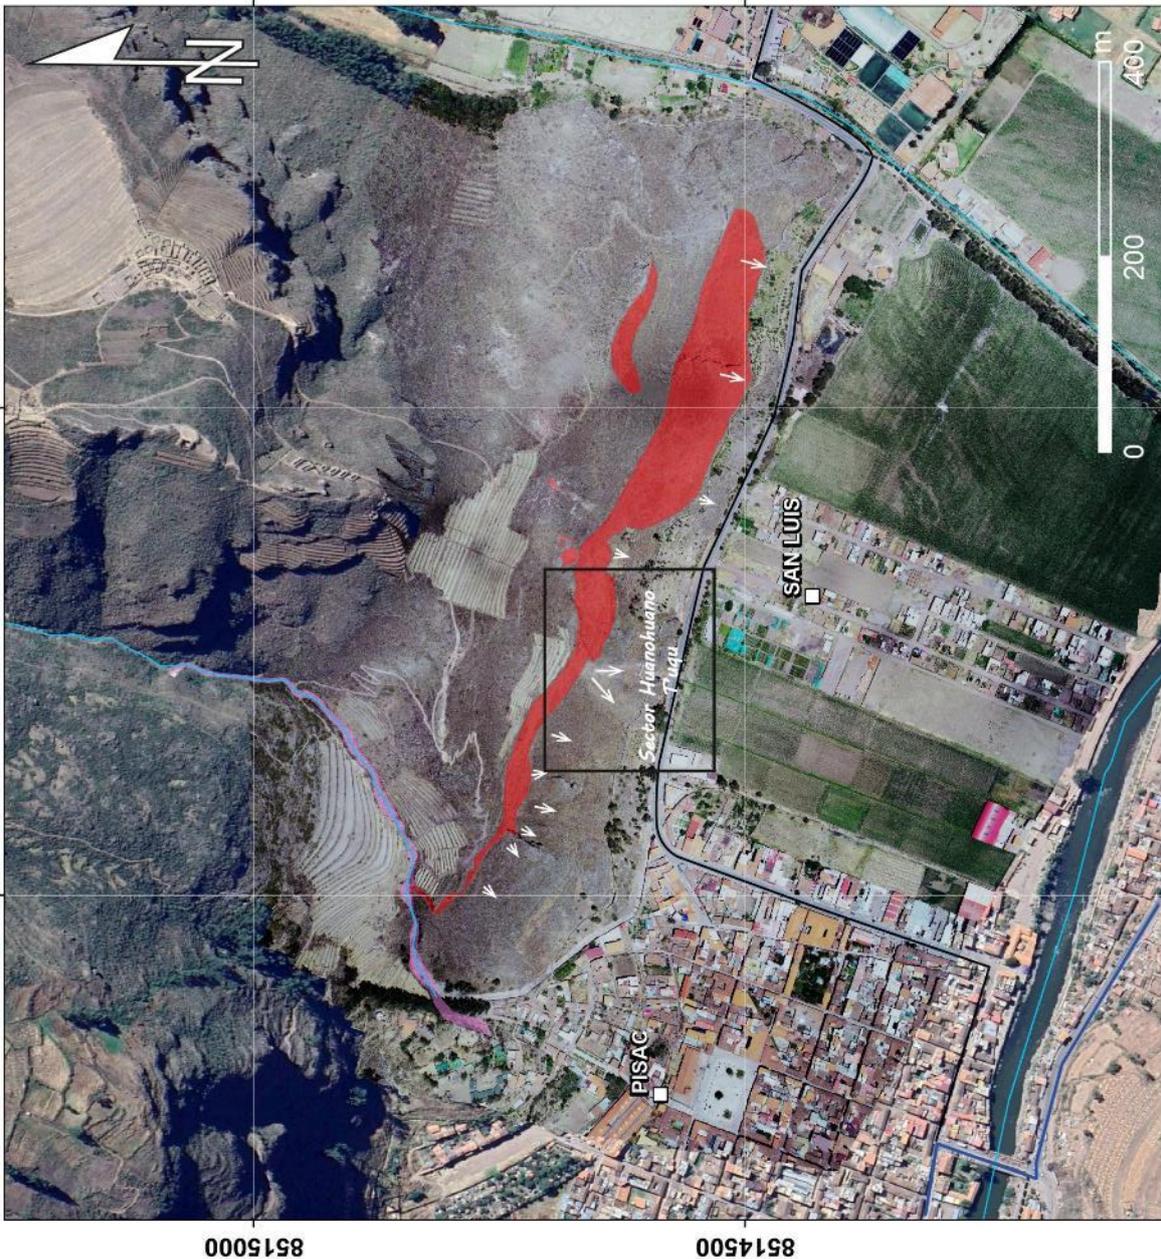
Mapa 4. Peligros geológicos por movimientos en masa en el sector Huanahuano T'uqu
