“ESTUDIO DE EVALUACION DE RIESGOS ORIGINADOS POR FENOMENOS NATURALES: POR INUNDACION FLUVIAL EN EL MARGEN DERECHO DEL RIO APURIMAC EN LA COMUNIDAD DE UNION AMERICA DEL CENTRO POBLADO CCATUNRUMI, EN EL DISTRITO DE PICHARI, PROVINCIA LA CONVENCION, DEPARTAMENTO DE CUSCO”.

MARZO - 2022

ECOINGENIEROS E.I.R.L.

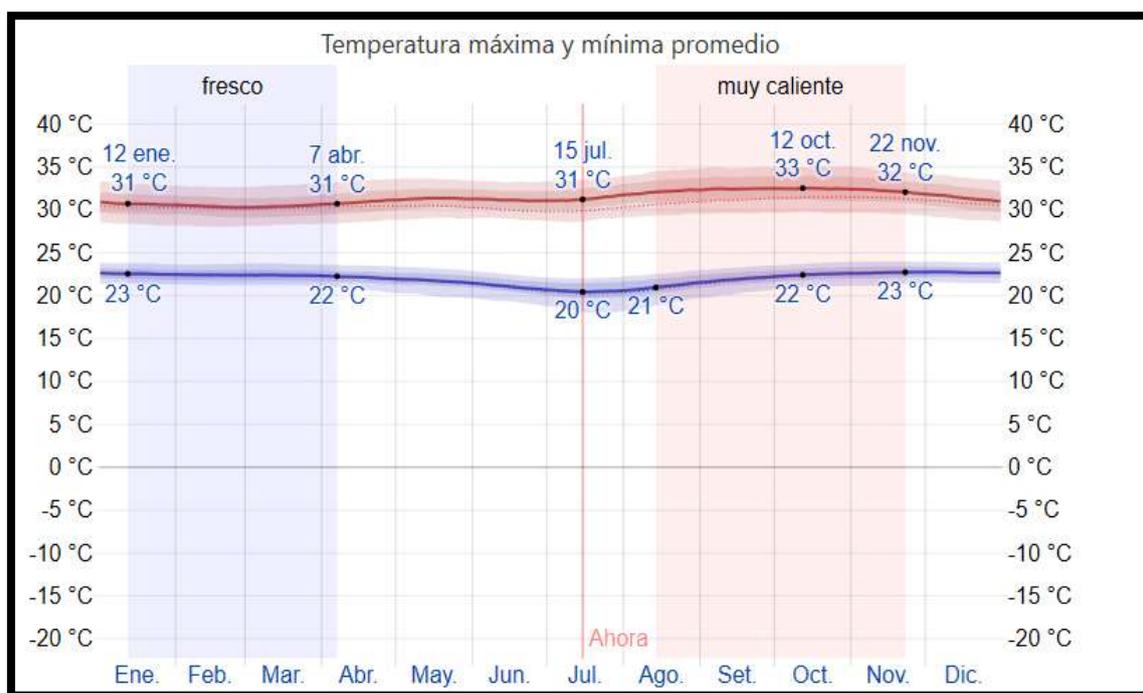
Grafico N° 1. temperatura máxima y mínima promedio de la comunidad Unión América.

Temperatura máxima y mínima en la comunidad Unión América del distrito de Pichari-La Convención-Cusco.

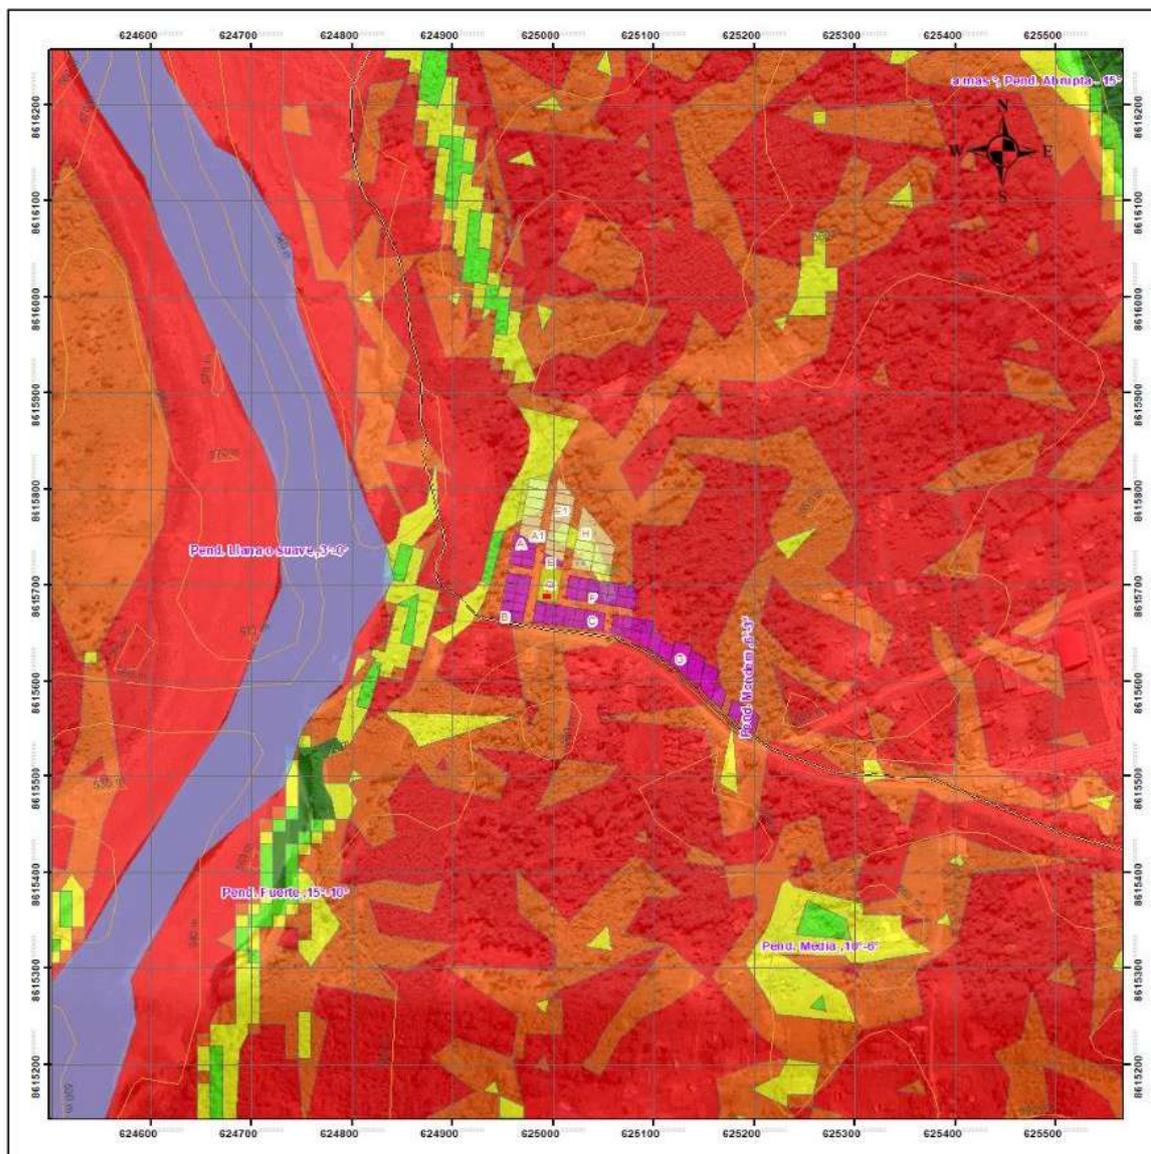
MAPA N° 6. Mapa de Pendiente

- **Pendiente fuerte:** Laderas con materiales poco fracturados, moderada a poca meteorización, parcialmente erosionados, no saturados, con pocas discontinuidades favorables, Laderas con algunas zonas de falla, erosión intensa o materiales parcialmente saturados, moderadamente meteorizados, laderas con pendientes entre 6° y 10°, donde han ocurrido algunos movimientos en masa y no existe completa seguridad de que no ocurran movimientos en masa. Estos pueden ser "detonados" por sismos y lluvias excepcionales.

- **Pendiente abrupta:** Laderas que tienen zonas de falla, masas de roca con meteorización alta o moderada, fracturadas con discontinuidades desfavorables; depósitos superficiales inconsolidados, materiales parcialmente a muy saturados, laderas con pendiente entre 10° a 15° donde han ocurrido movimientos en masa o existe la posibilidad de que ocurran.

- **Pendiente escarpada:** Laderas con zonas de falla, masas de roca intensamente meteorizadas, saturadas y muy fracturadas; con discontinuidades desfavorables, depósitos superficiales inconsolidados, laderas con pendientes mayor a 15°, movimientos en masa anteriores y/o antiguos. En estos sectores existe alta posibilidad de que ocurran movimientos en masa.

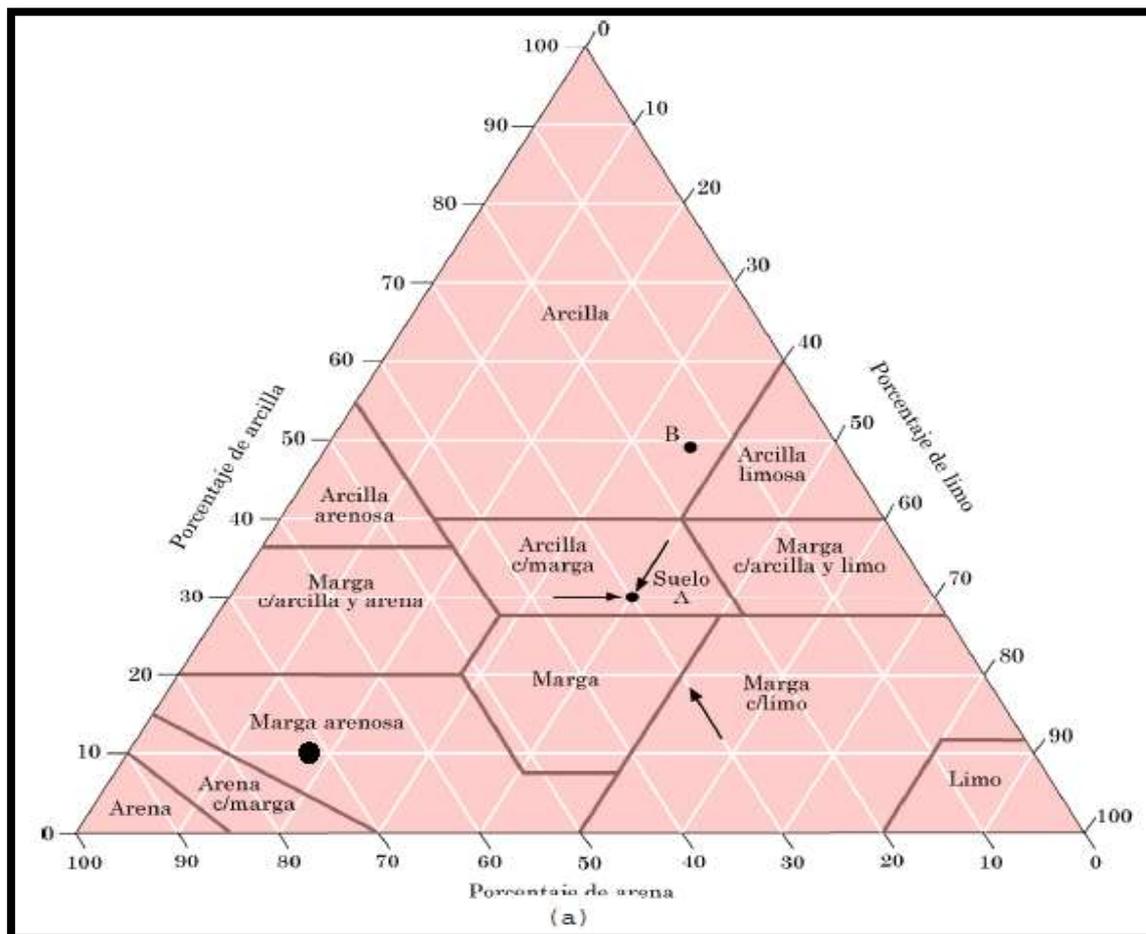
Grafico N° 6. Clasificación de suelo por textura

El tipo de suelo por la clasificación de su textura corresponde a un suelo de tipo Marga Arenosa, debido a la presencia mayoritaria de arena y poca presencia de arcilla y limo y por su calor característico en el campo.

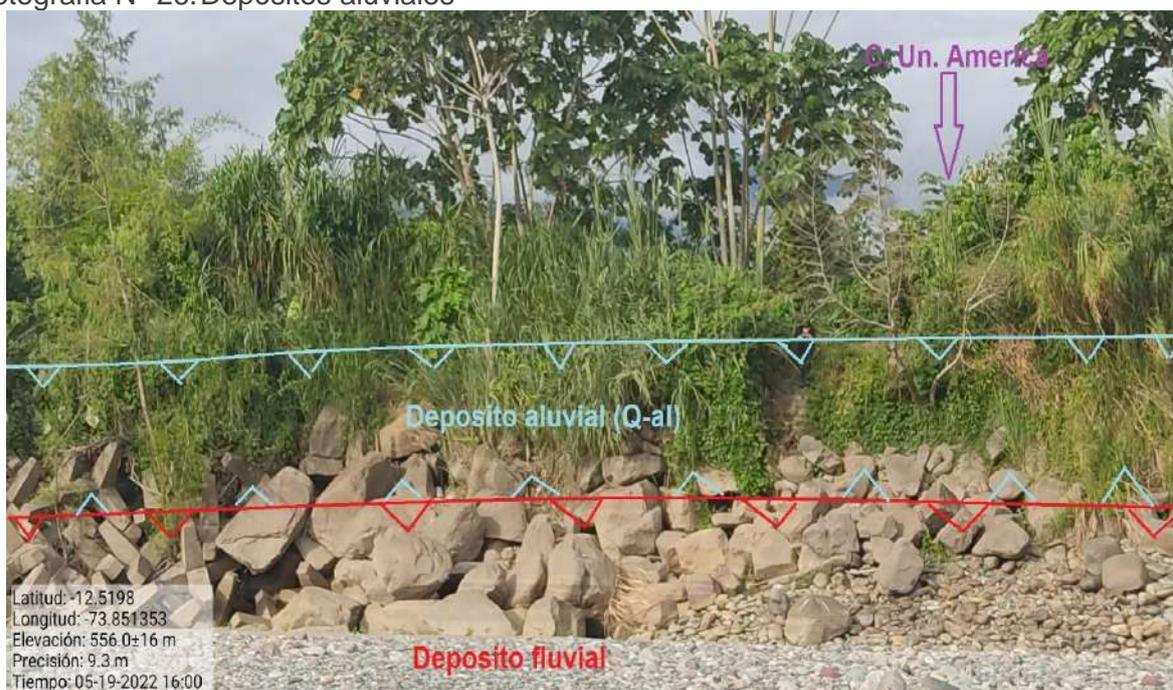
Fotografía N° 26. Depósitos aluviales

Se observa la presencia de depósitos aluviales antiguos donde se encuentra asentada el área de estudio, igualmente se aprecia la presencia de depósitos fluviales en ambos márgenes del río Pichari propios de su dinámica fluvial conformado por cantos en matriz arenosa, suelta a medianamente densa, en algunos casos con intercalaciones de arenas y limos de alta mente compactados, con ubicación en la entre la ribera del río y el limite de la franja marginal a la altura de la comunidad de unión América.

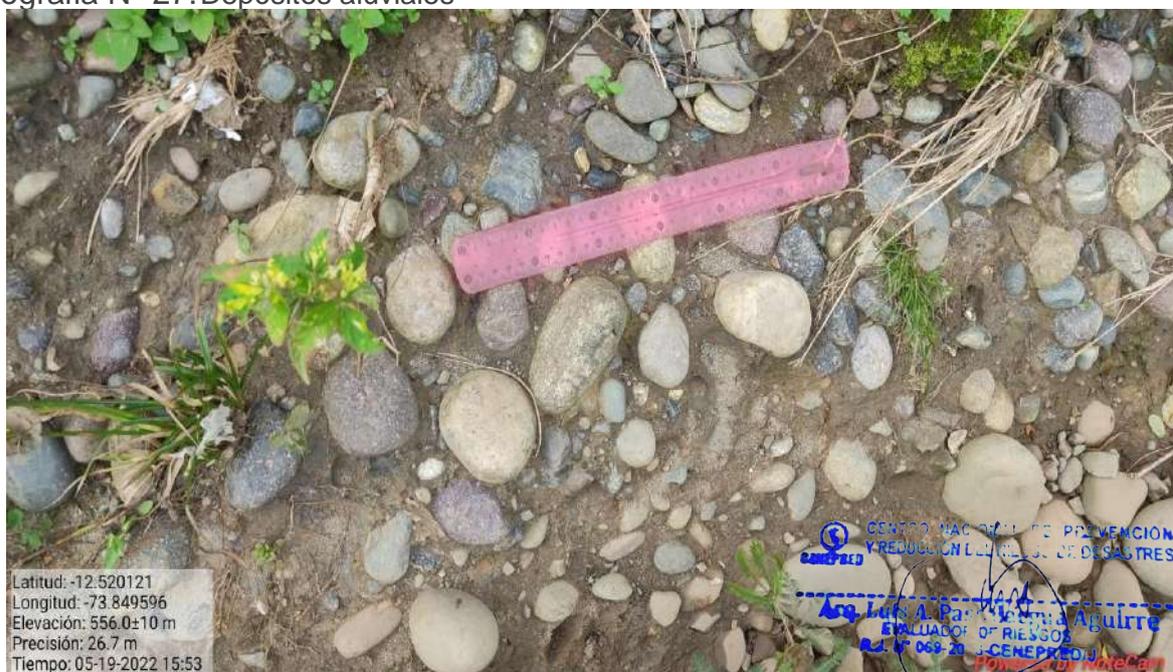
Fotografía N° 27. Depósitos aluviales

Estos depósitos se encuentran distribuidos a lo largo de la riberia de los ríos Apurímac, el ámbito de la comunidad Unión América, está conformada por esta unidad conformado por bloques y grava de forma subangulosa a subredondeada, el material es de diferente tamaño, los bloques llegan a medir hasta 3m.

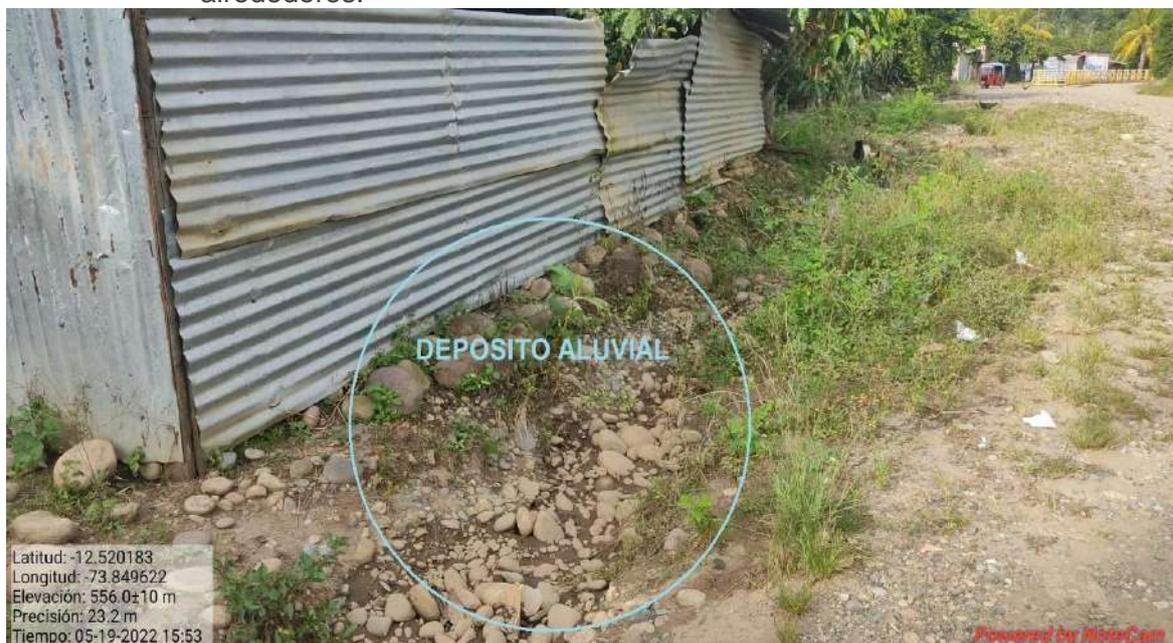
Fotografía N° 28. Se observa depósitos aluviales antiguos en el margen derecho del río Apurímac en varios tramos que abarcan la comunidad Unión América y alrededores.

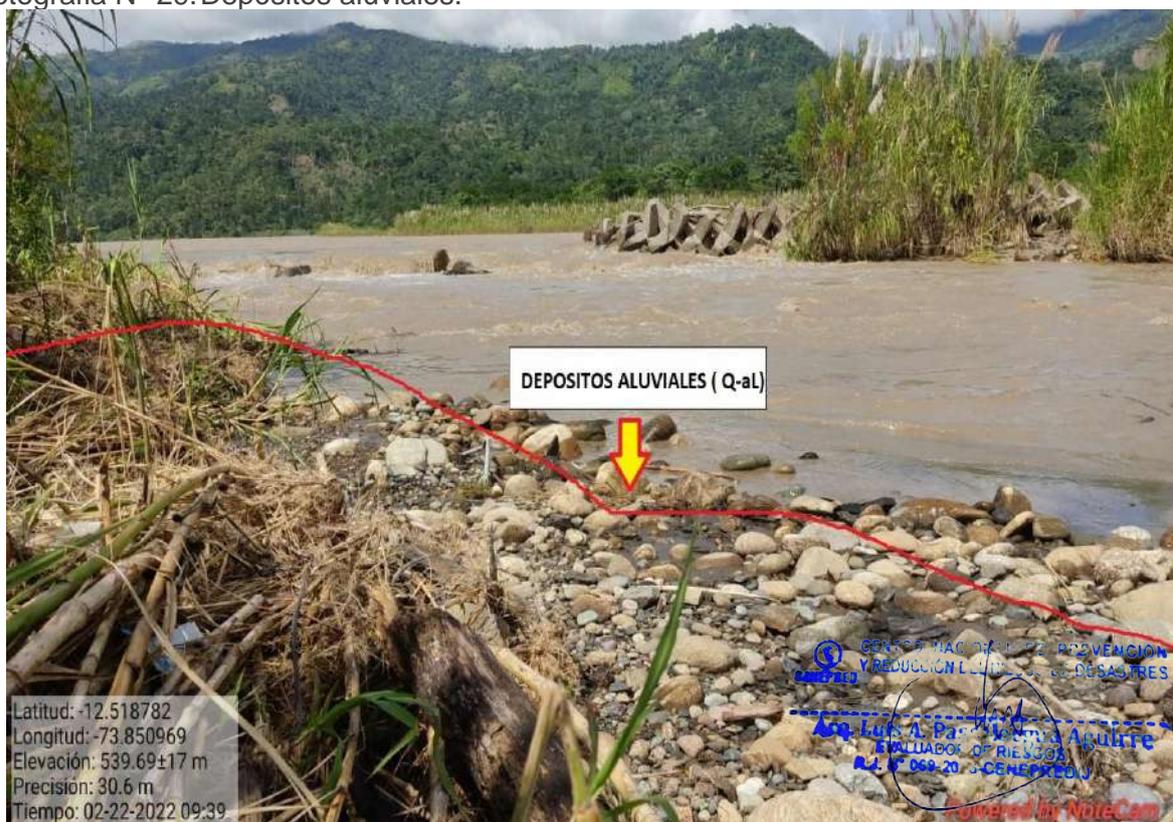
Fotografía N° 29. Depósitos aluviales.

Depósitos aluviales, las diferentes avenidas del río Apurímac, traen material de arrastre conformado por cantos en matriz arenosa, suelta a medianamente densa, en algunos casos con intercalaciones de arenas y limos.

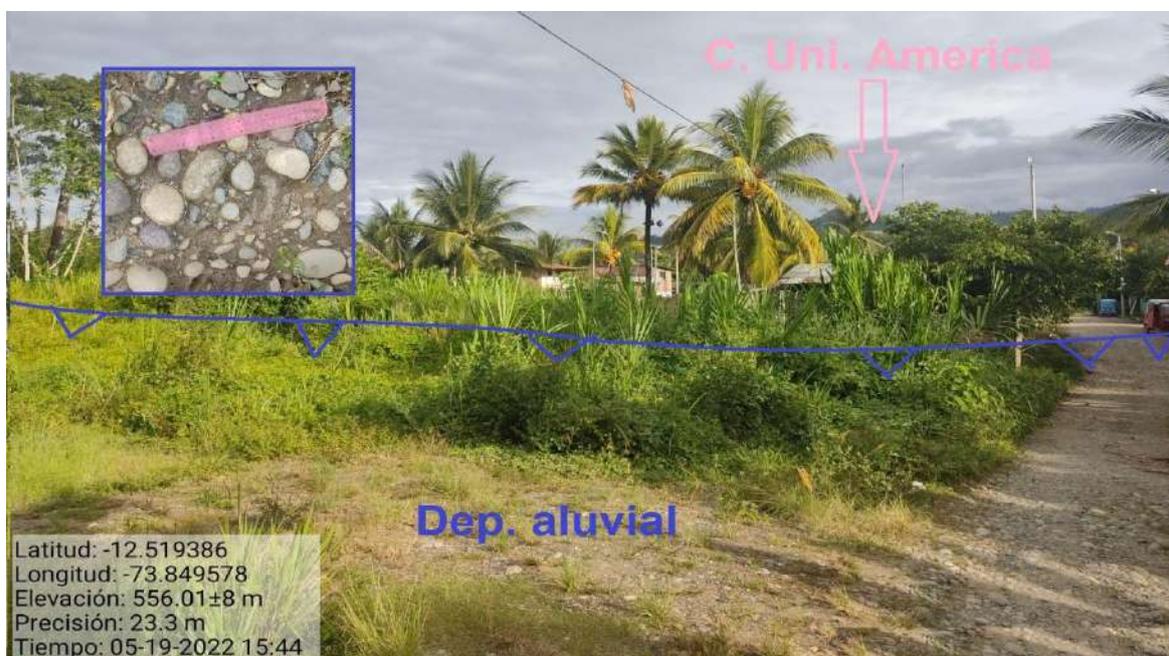
Fotografía N° 31.

Cómo se observa la comunidad está asentada sobre un depósito aluvial con canto redondeados y redondeados entre medidas de 1 a 10cm.

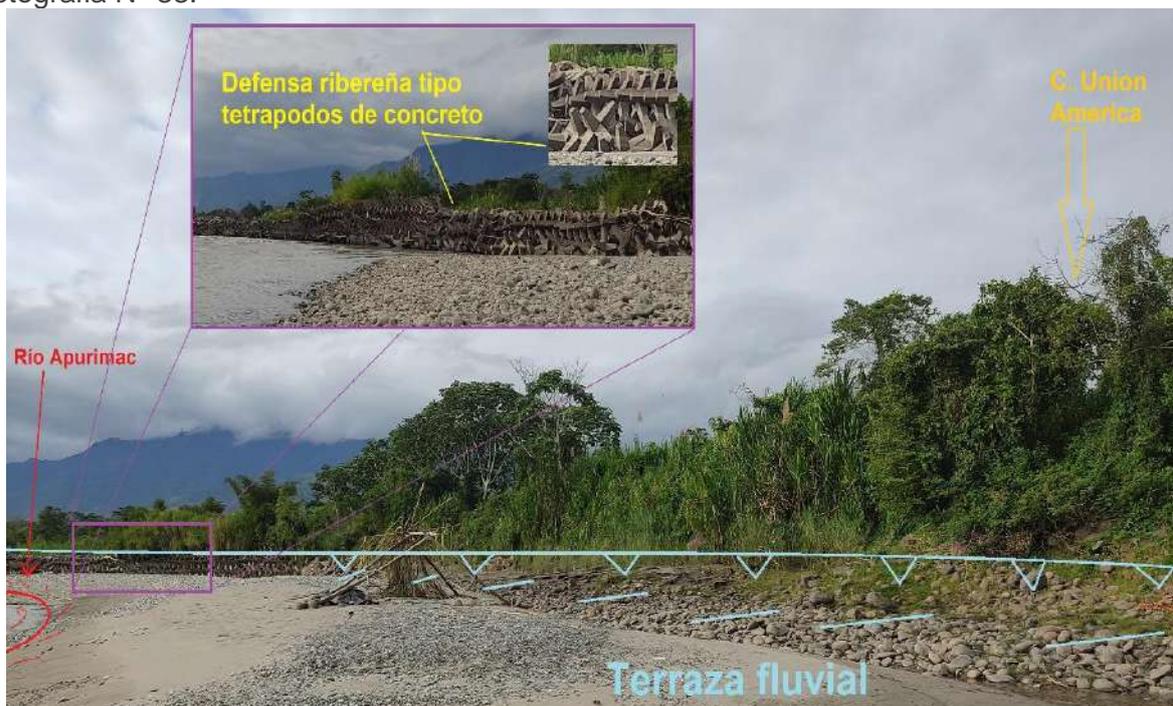
Fotografía N° 33.

Se observa que la comunidad se encuentra a un aproximado de 200 m en dirección noreste de las terrazas fluviales formadas por el río Apurimac en su margen izquierdo.

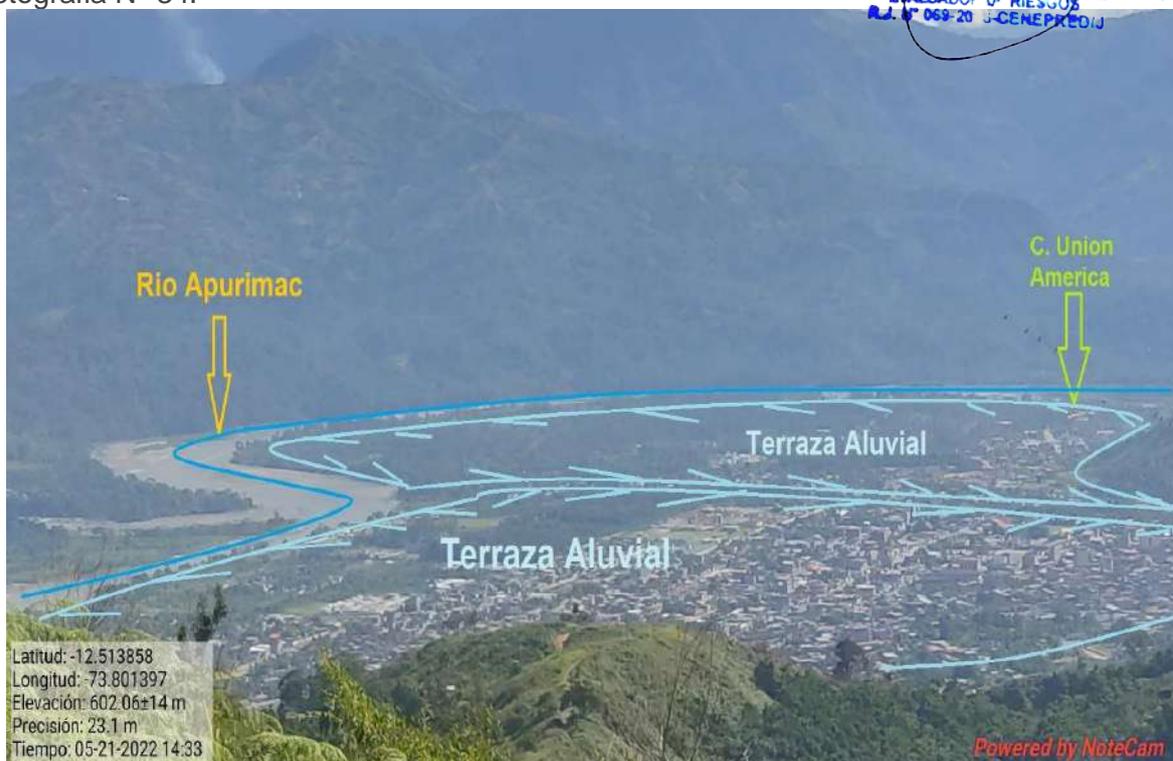
Fotografía N° 34.

La comunidad de unión américa en su totalidad está asentada sobre la terraza aluvial, de igual forma que el distrito de Pichari.

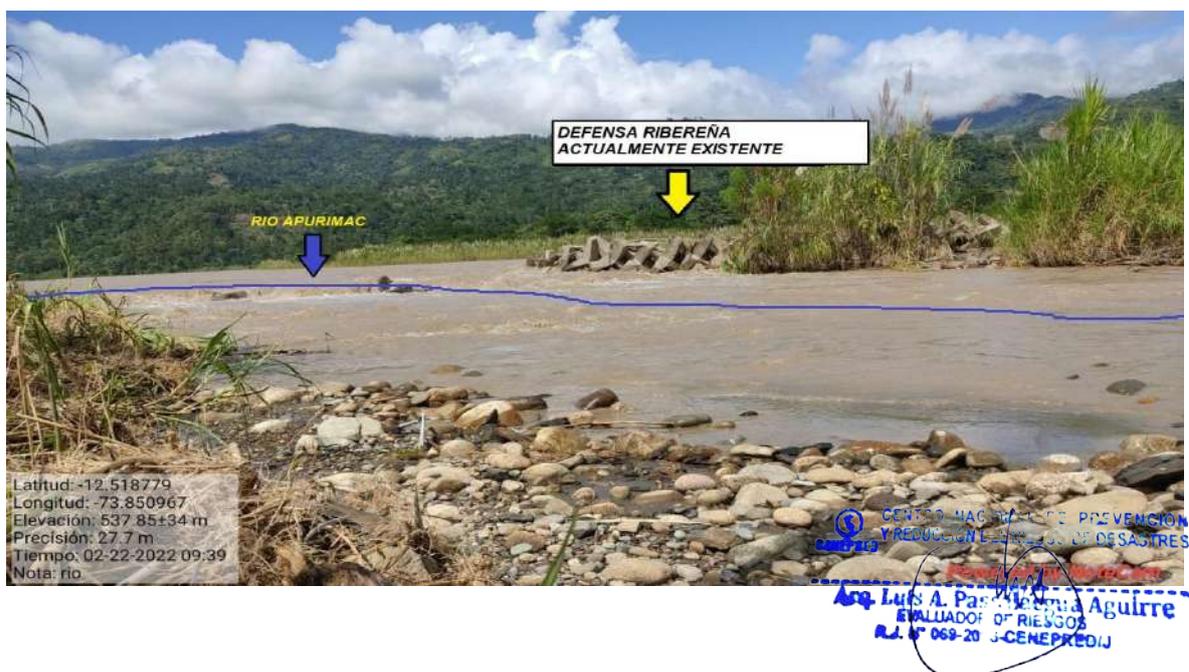
Fotografía N° 44. El cauce del río Apurímac en una de sus máximas crecidas, por efectos de la erosión fluvial las defensas ribereñas tipo hexápodos han sido destruidas parcialmente.

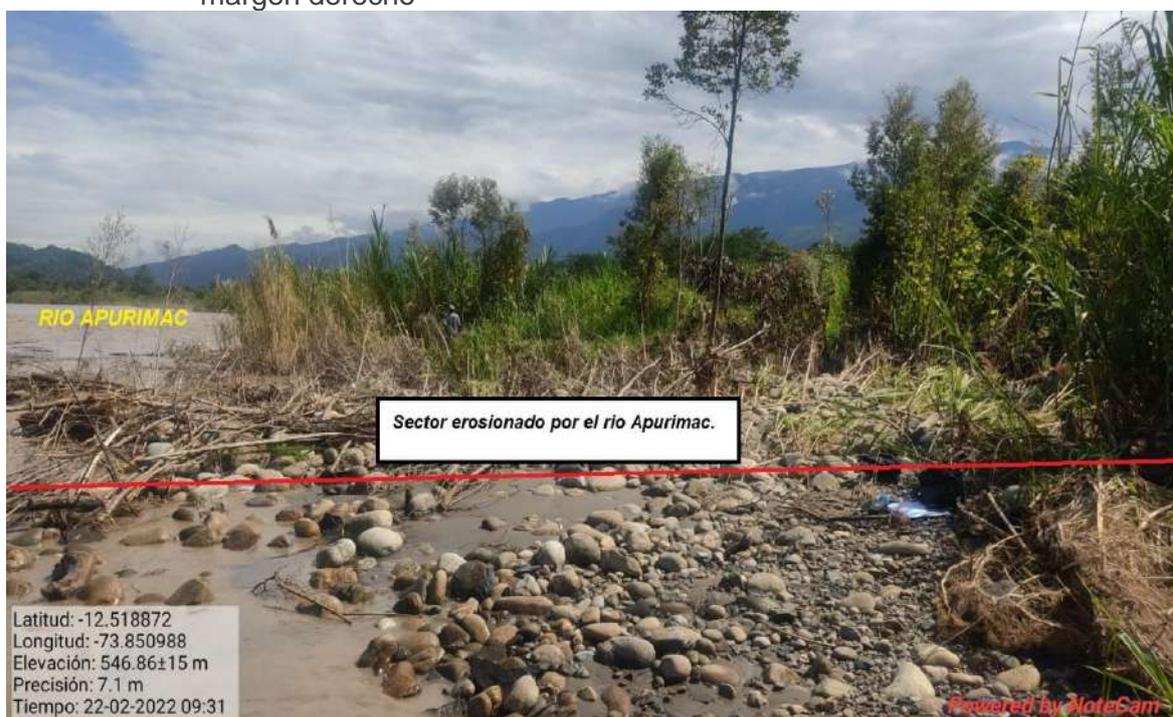
Fotografía N° 45. Sector erosionado por el río Apurímac afectando en varios puntos del margen derecho

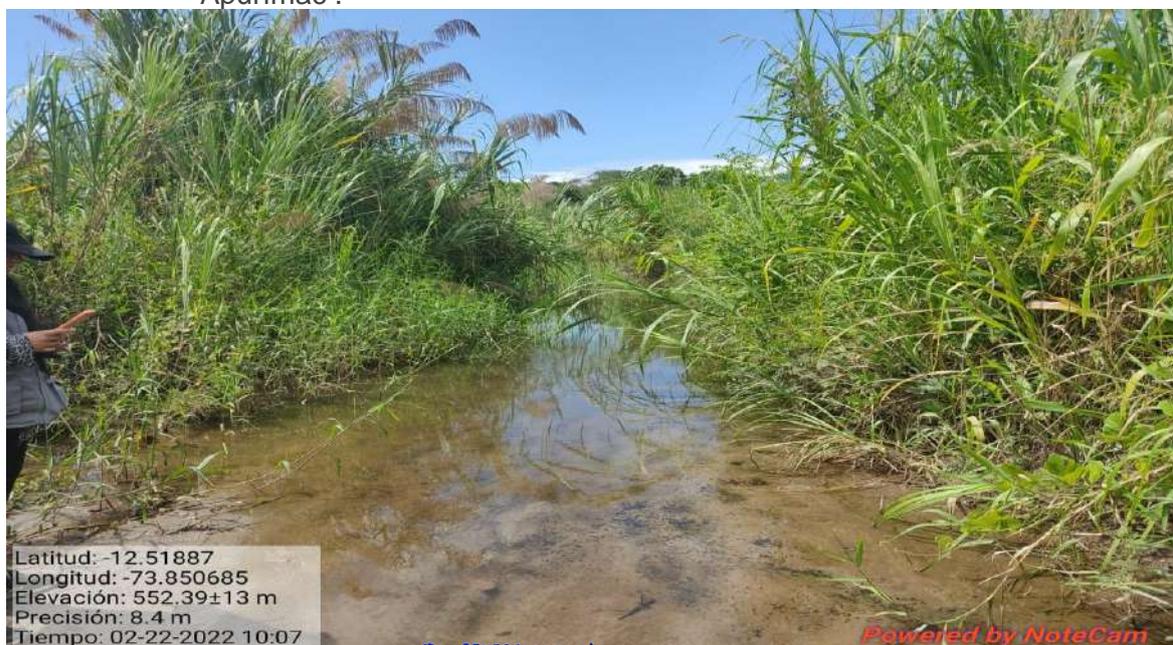
Fotografía N° 47. Carretera puerto Ccatunrumi- sivia, esta es afectada por la filtración del río Apurímac .

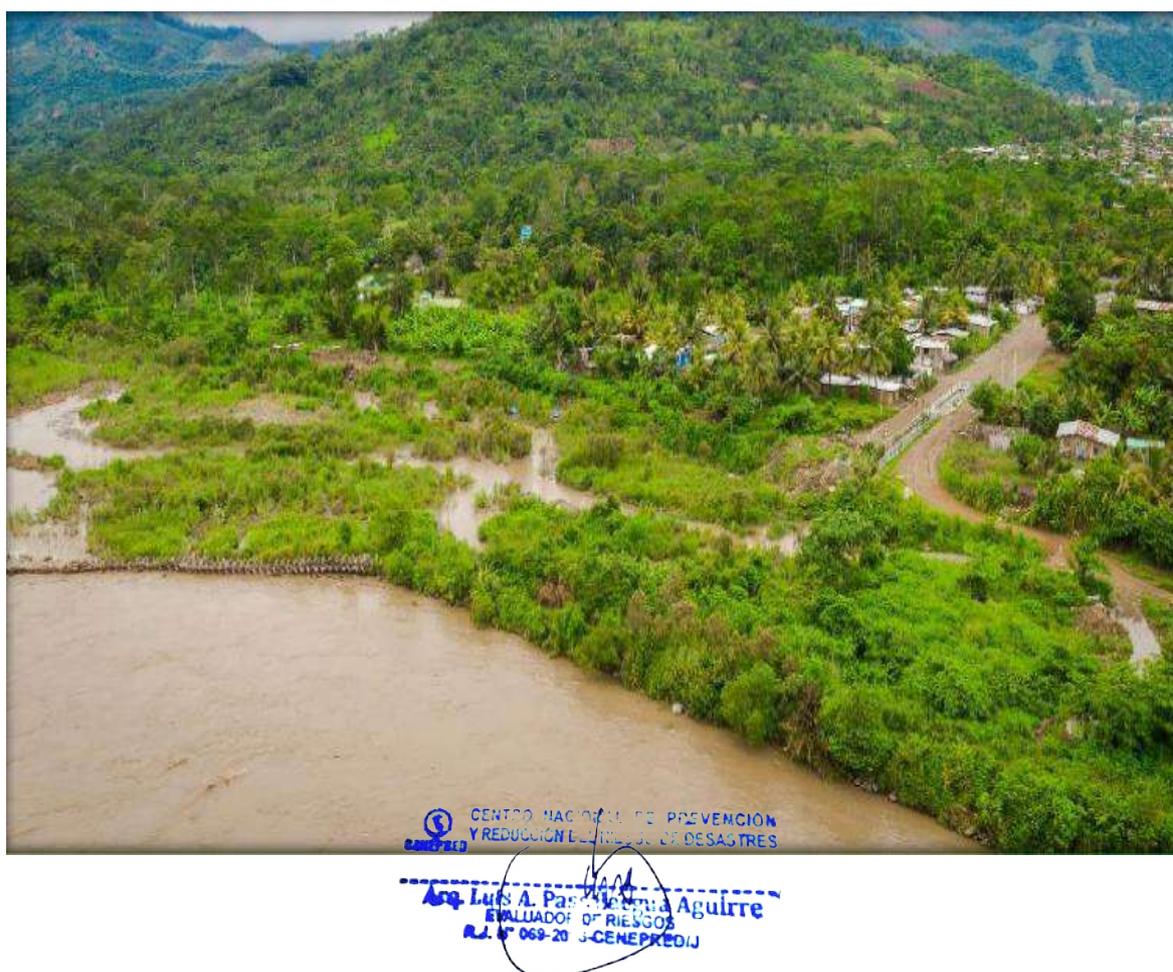
Fotografía N° 50. Vista panorámica de la comunidad Unión América cuando se producen intensas precipitaciones, inundando la vía hacia el puerto de comunicación Ccatunrumi- sivia, esta fotografía tomada el 2019, actualmente el rio Apurímac sobre paso su capacidad de soporte de la defensa ribereña tipo hexápodos.

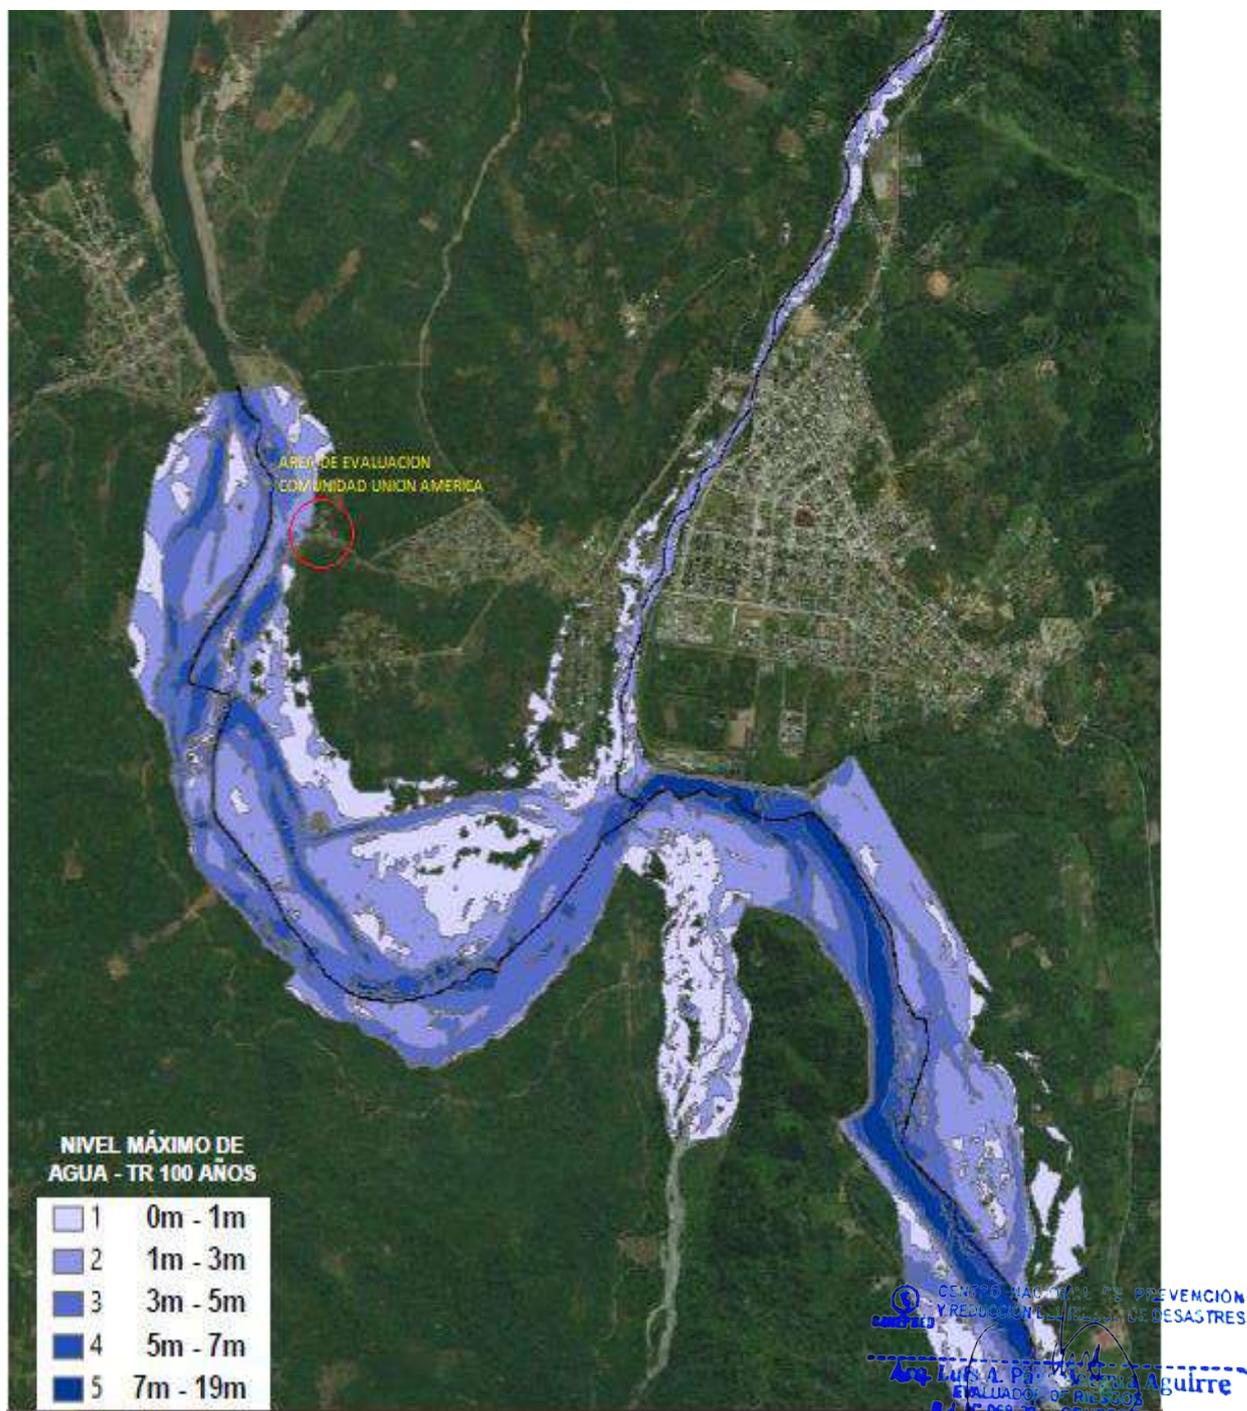
**FIGURA N° 1: RESULTADO DEL MODELO HIDRAULICO EN HECRAS-2D PARA UN
TR 100 AÑOS – MAPA DE TIRANTES MÁXIMOS**

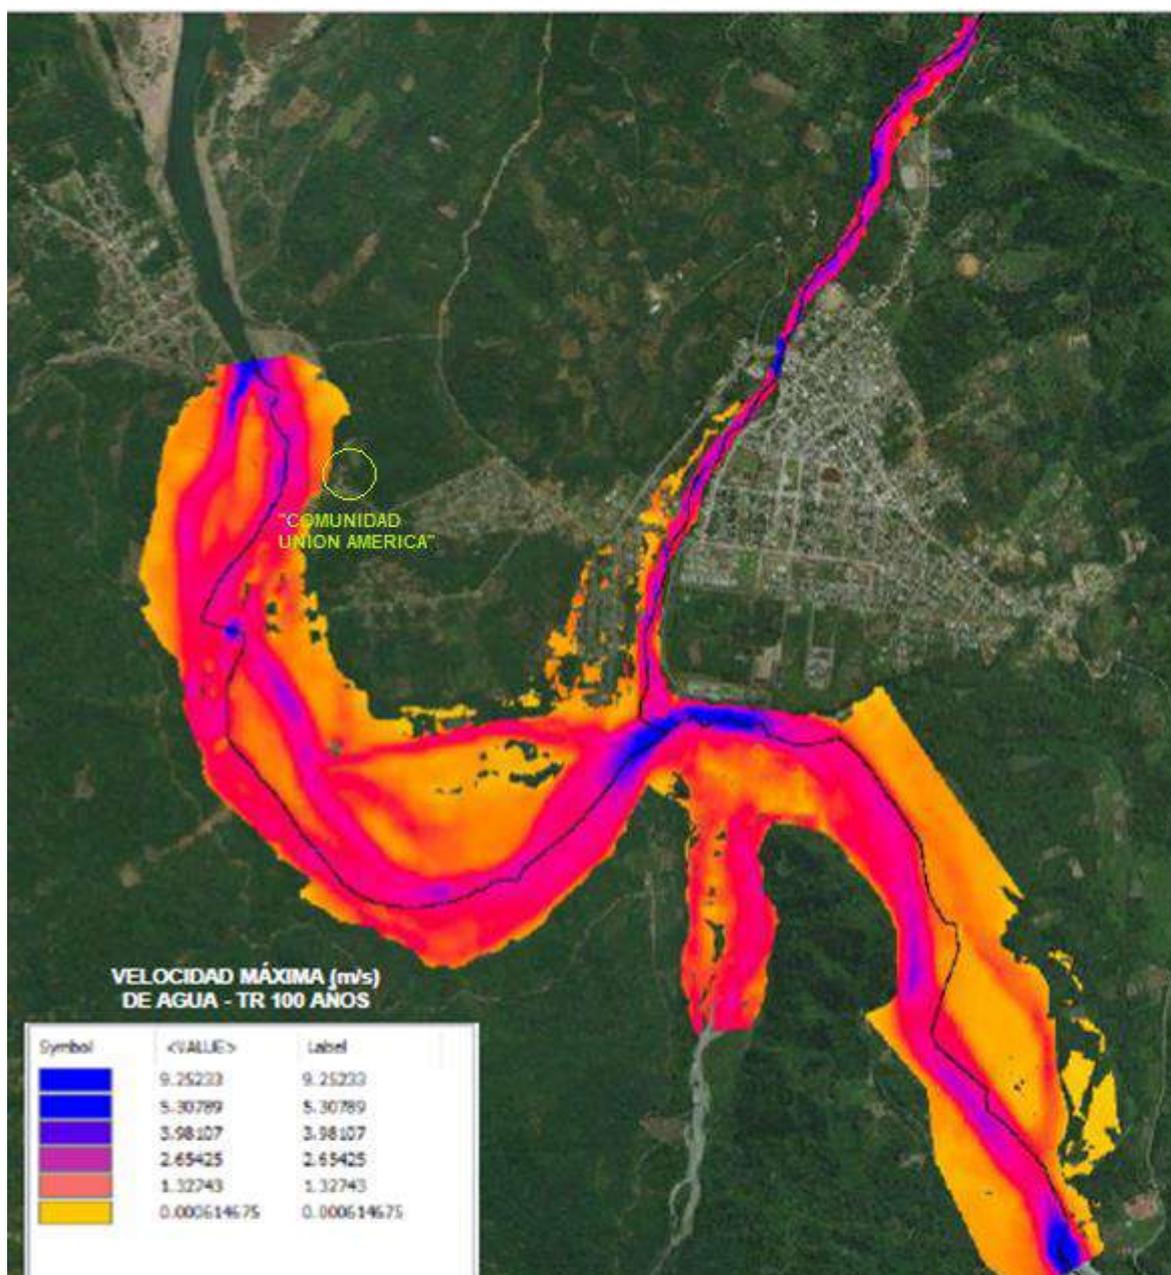
**FIGURA N° 2 : RESULTADO DEL MODELO HIDRÁULICO EN HECRAS-2D PARA UN
TR 100 AÑOS – MAPA DE VELOCIDADES MÁXIMAS**

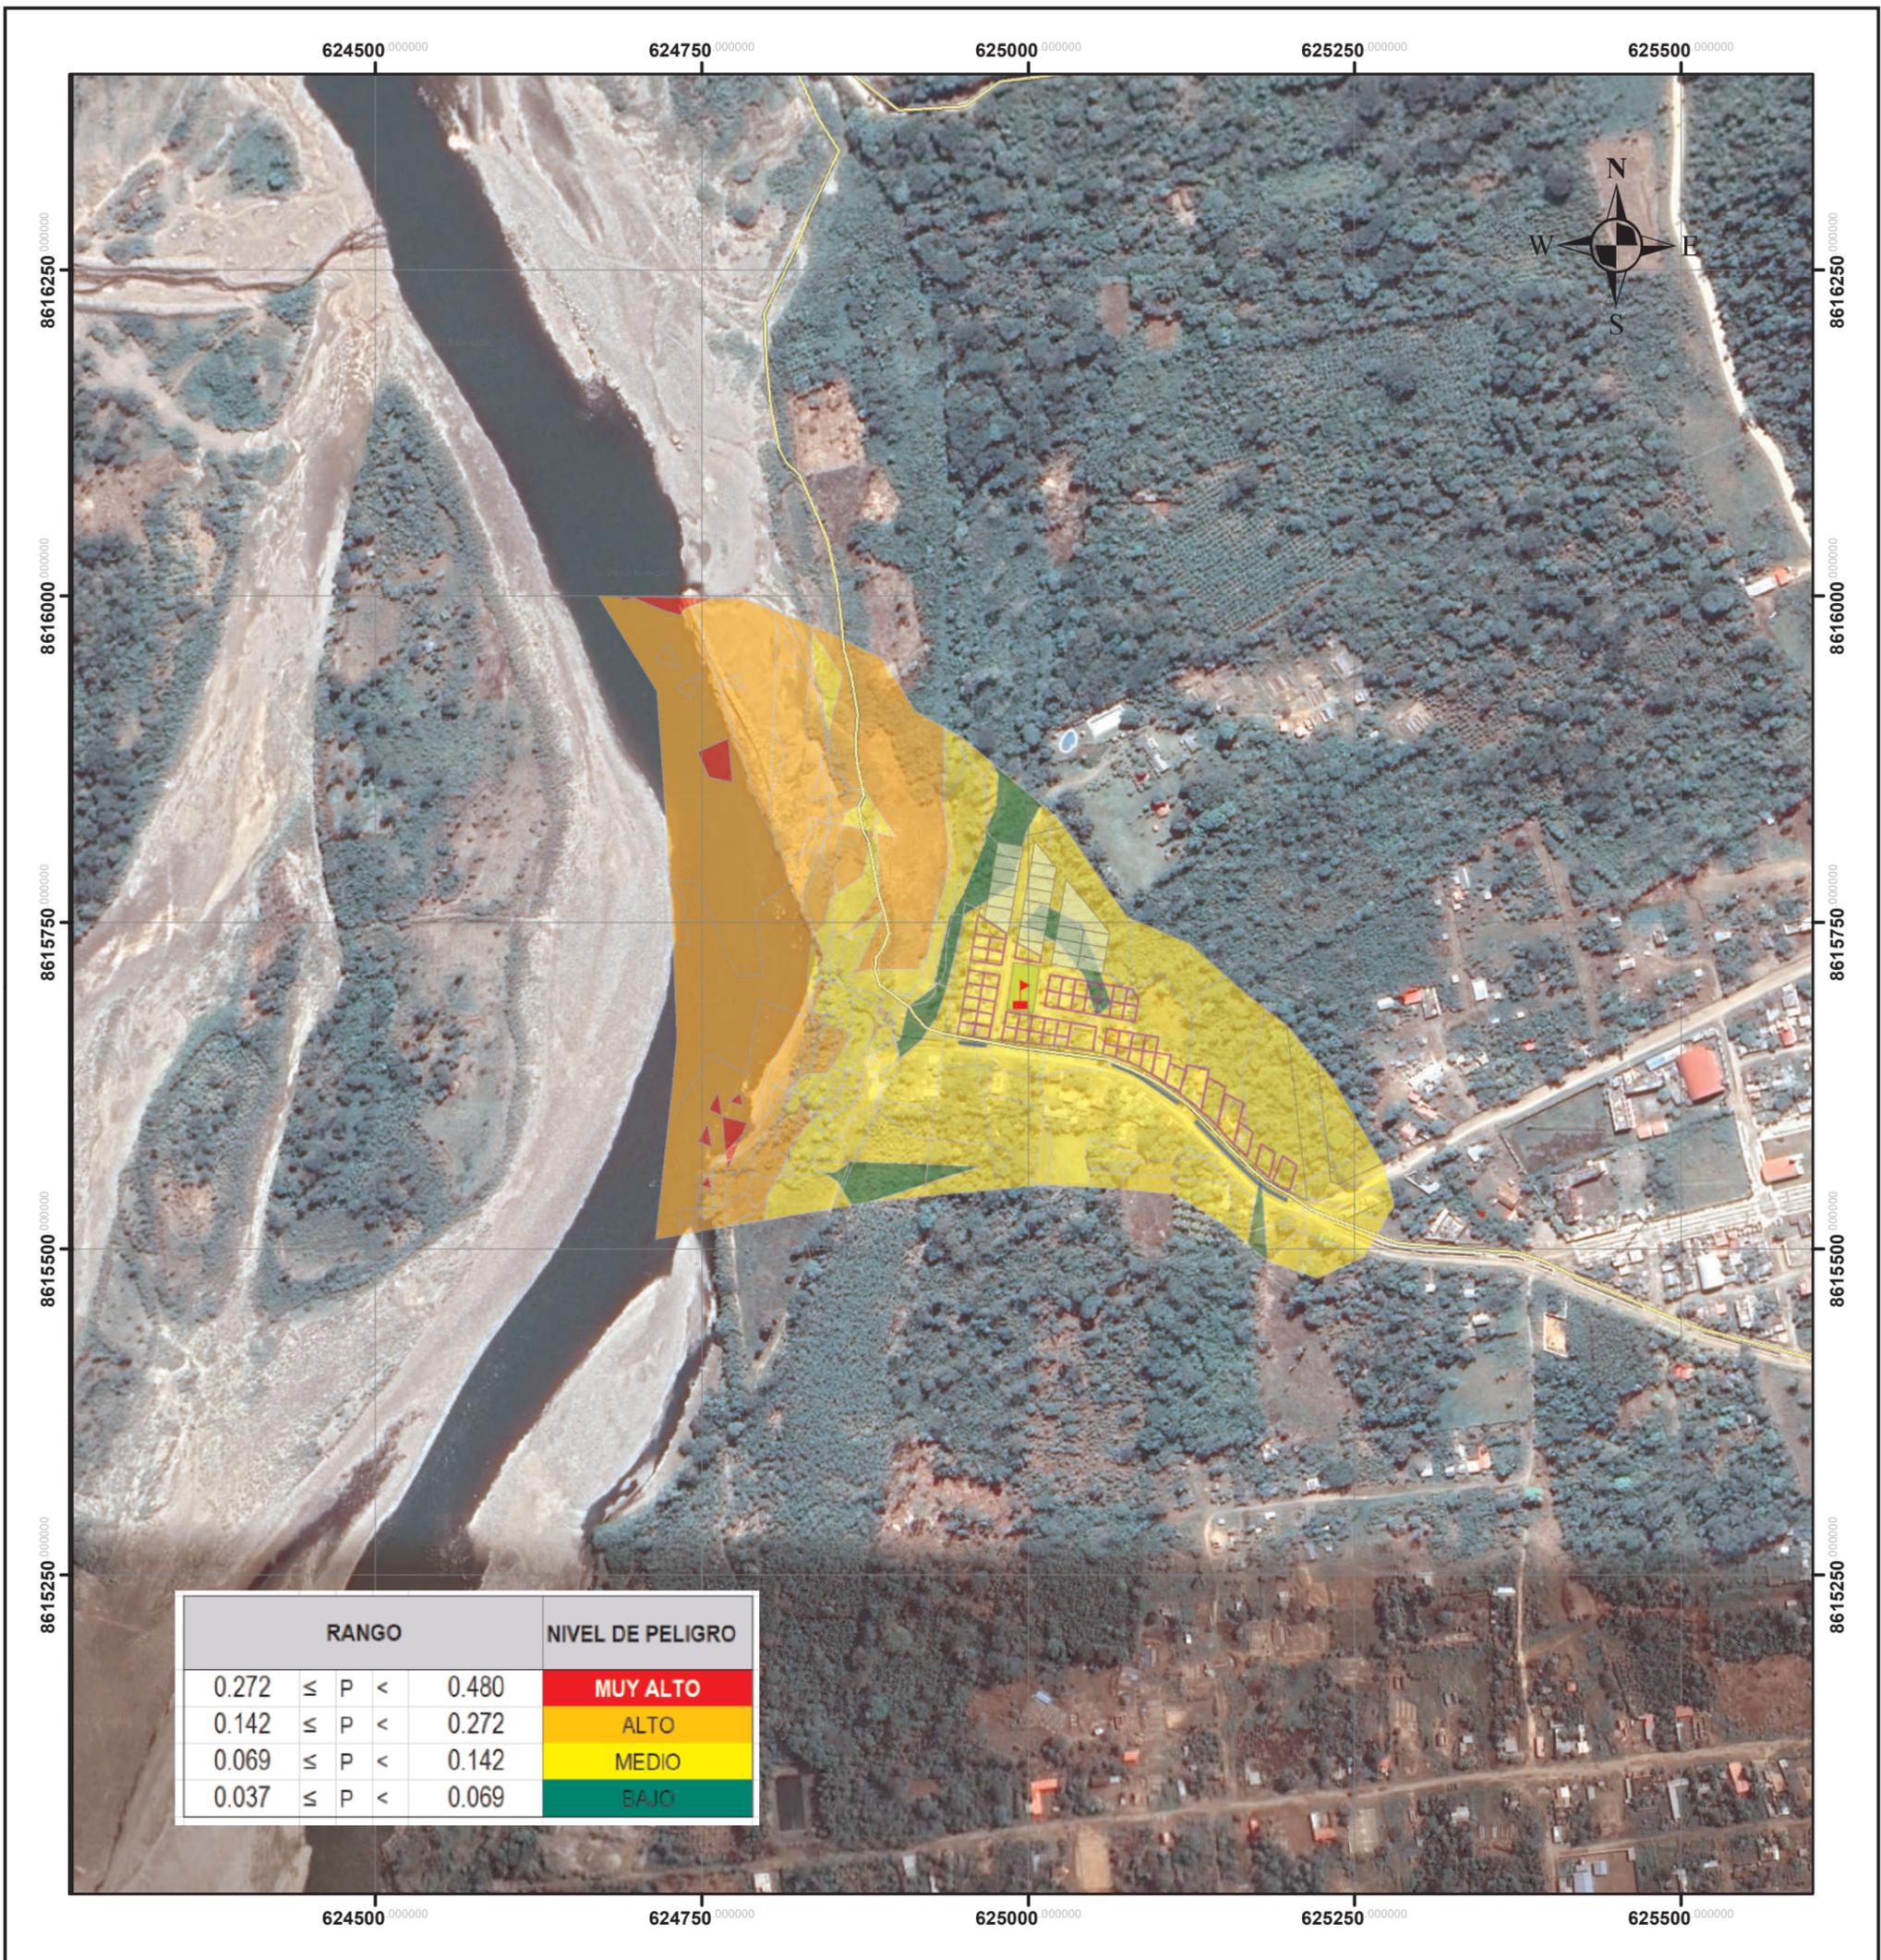
RANGO		NIVEL DE PELIGRO
0.272	≤ P < 0.480	MUY ALTO
0.142	≤ P < 0.272	ALTO
0.069	≤ P < 0.142	MEDIO
0.037	≤ P < 0.069	BAJO
