“ESTUDIO DE EVALUACION DE RIESGOS ORIGINADOS POR FENOMENOS NATURALES: POR INUNDACION FLUVIAL EN EL MARGEN DERECHO DEL RIO APURIMAC EN LA COMUNIDAD DE UNION AMERICA DEL CENTRO POBLADO CCATUNRUMI, EN EL DISTRITO DE PICHARI, PROVINCIA LA CONVENCION, DEPARTAMENTO DE CUSCO”.

MARZO - 2022

ECOINGENIEROS E.I.R.L.

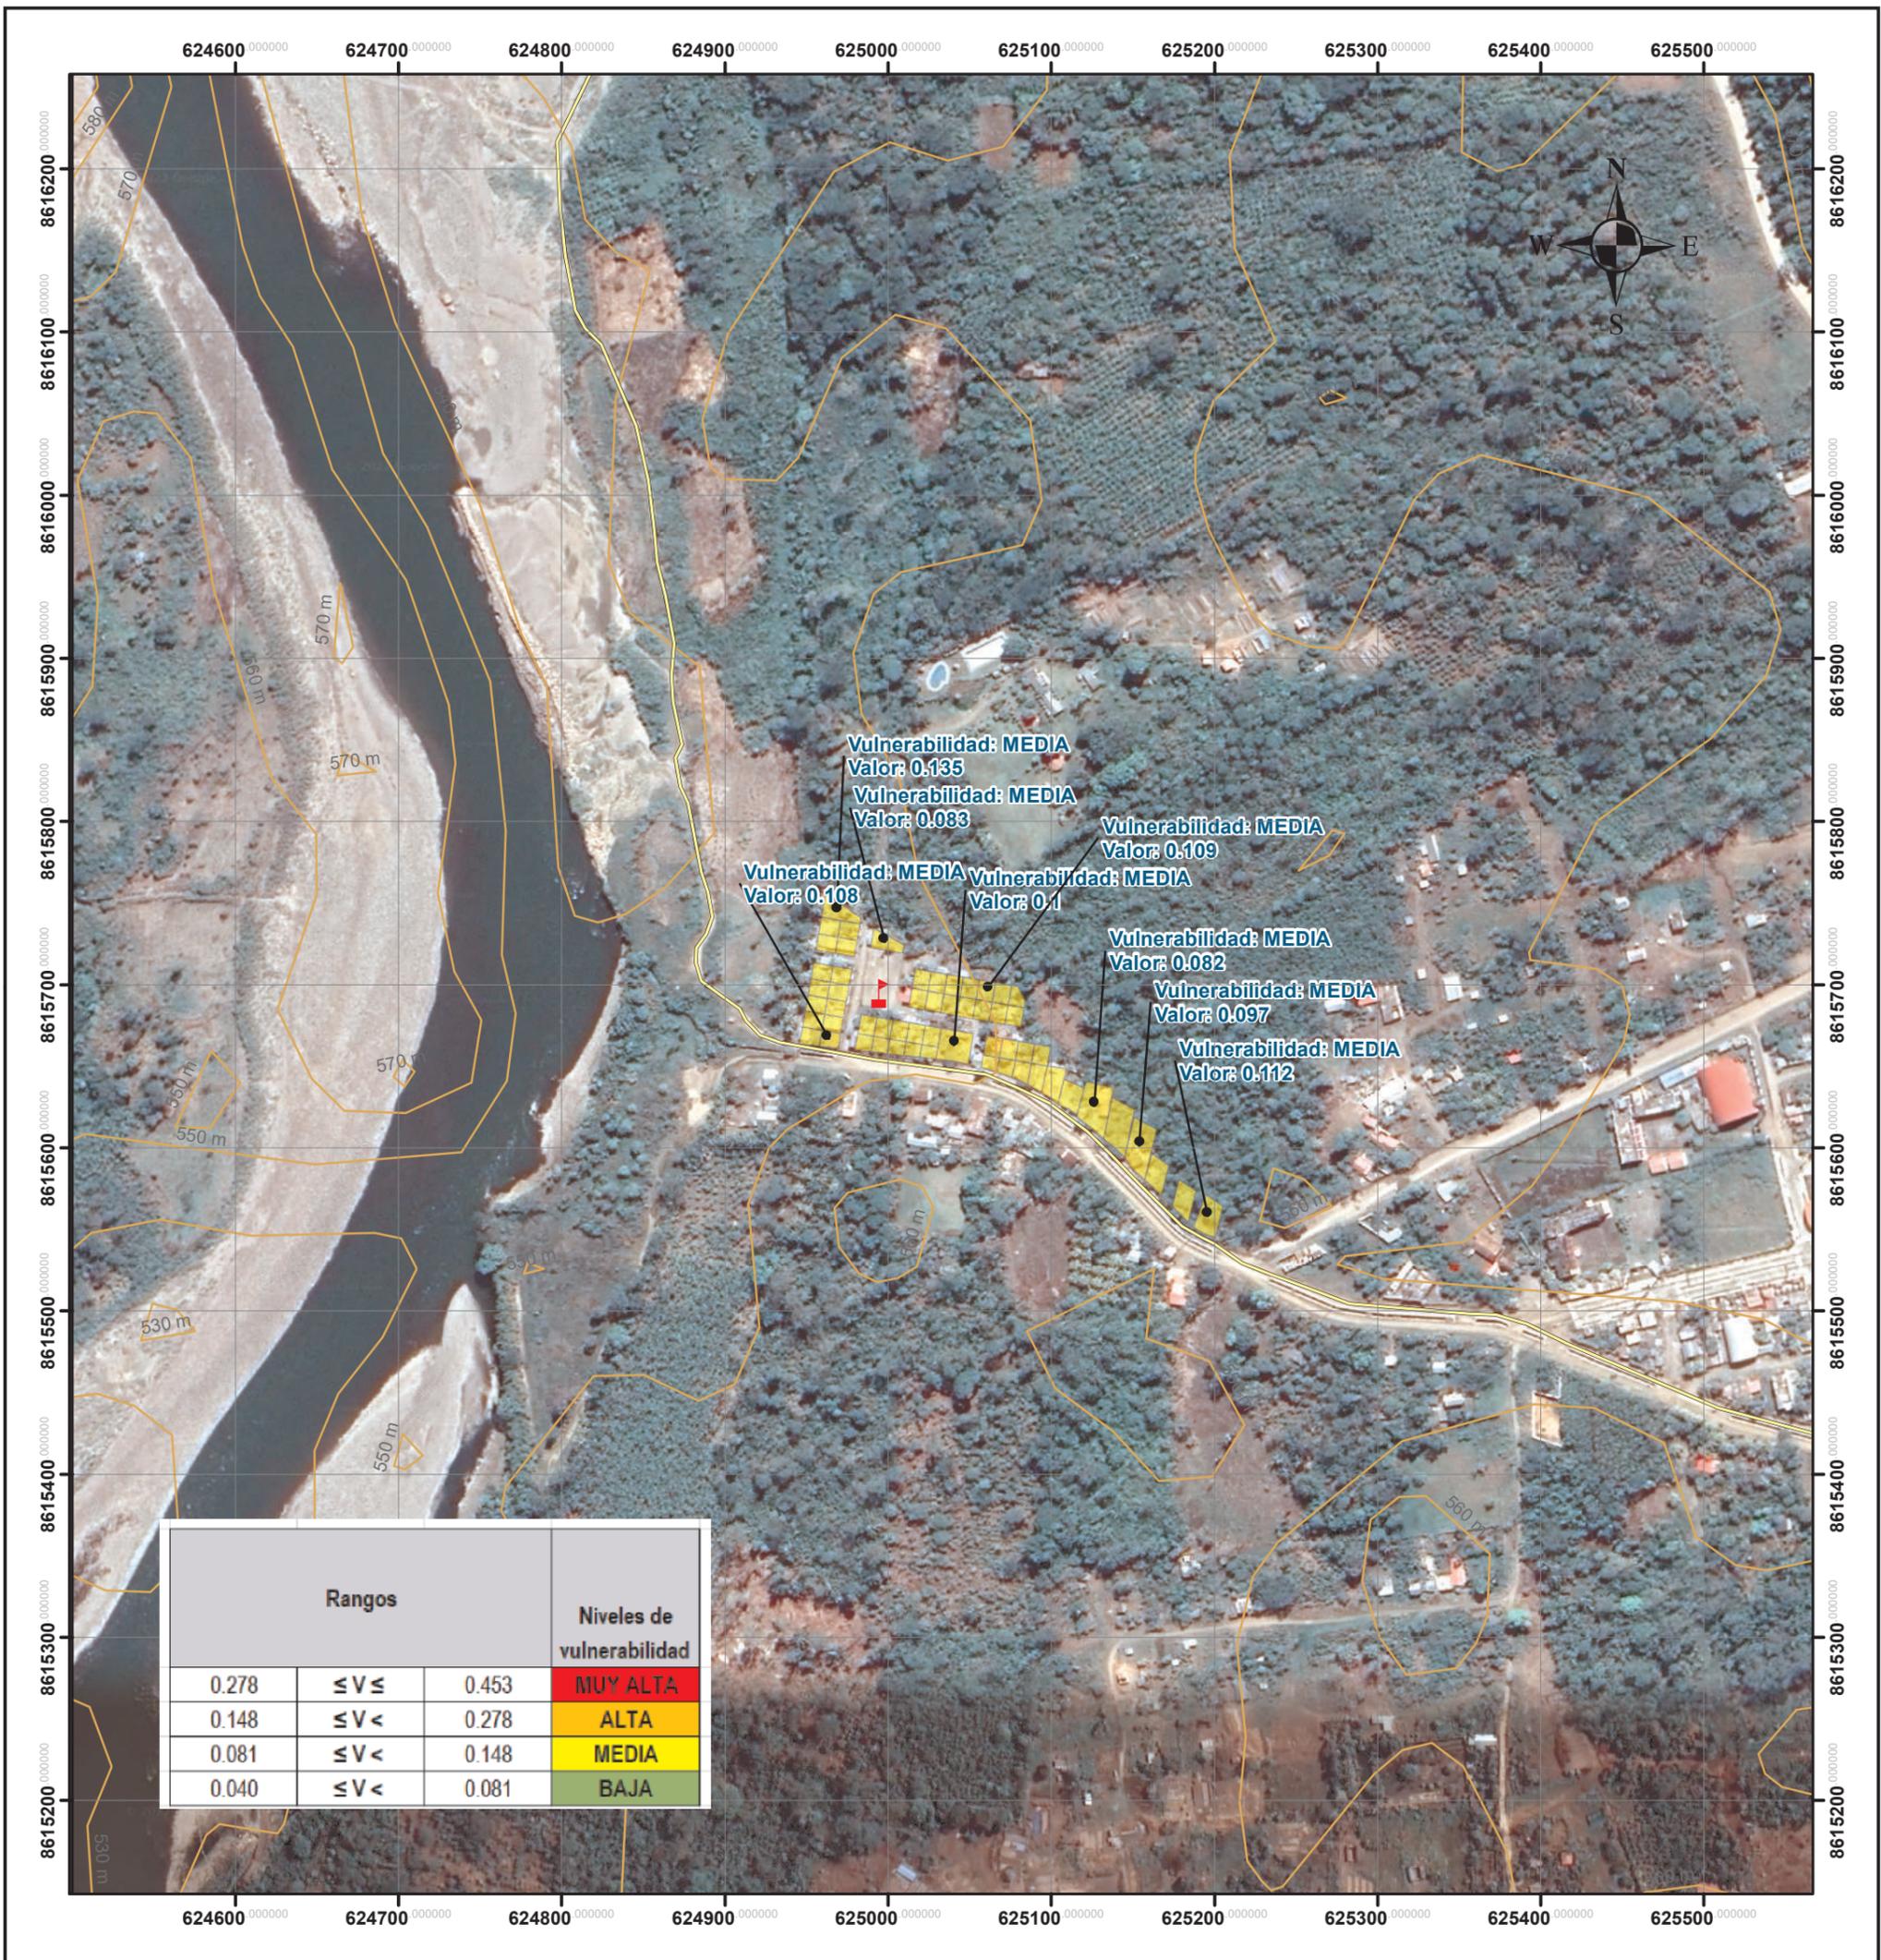
Rangos			Niveles de vulnerabilidad
0.278	$\leq V \leq$	0.453	MUY ALTA
0.148	$\leq V <$	0.278	ALTA
0.081	$\leq V <$	0.148	MEDIA
0.040	$\leq V <$	0.081	BAJA

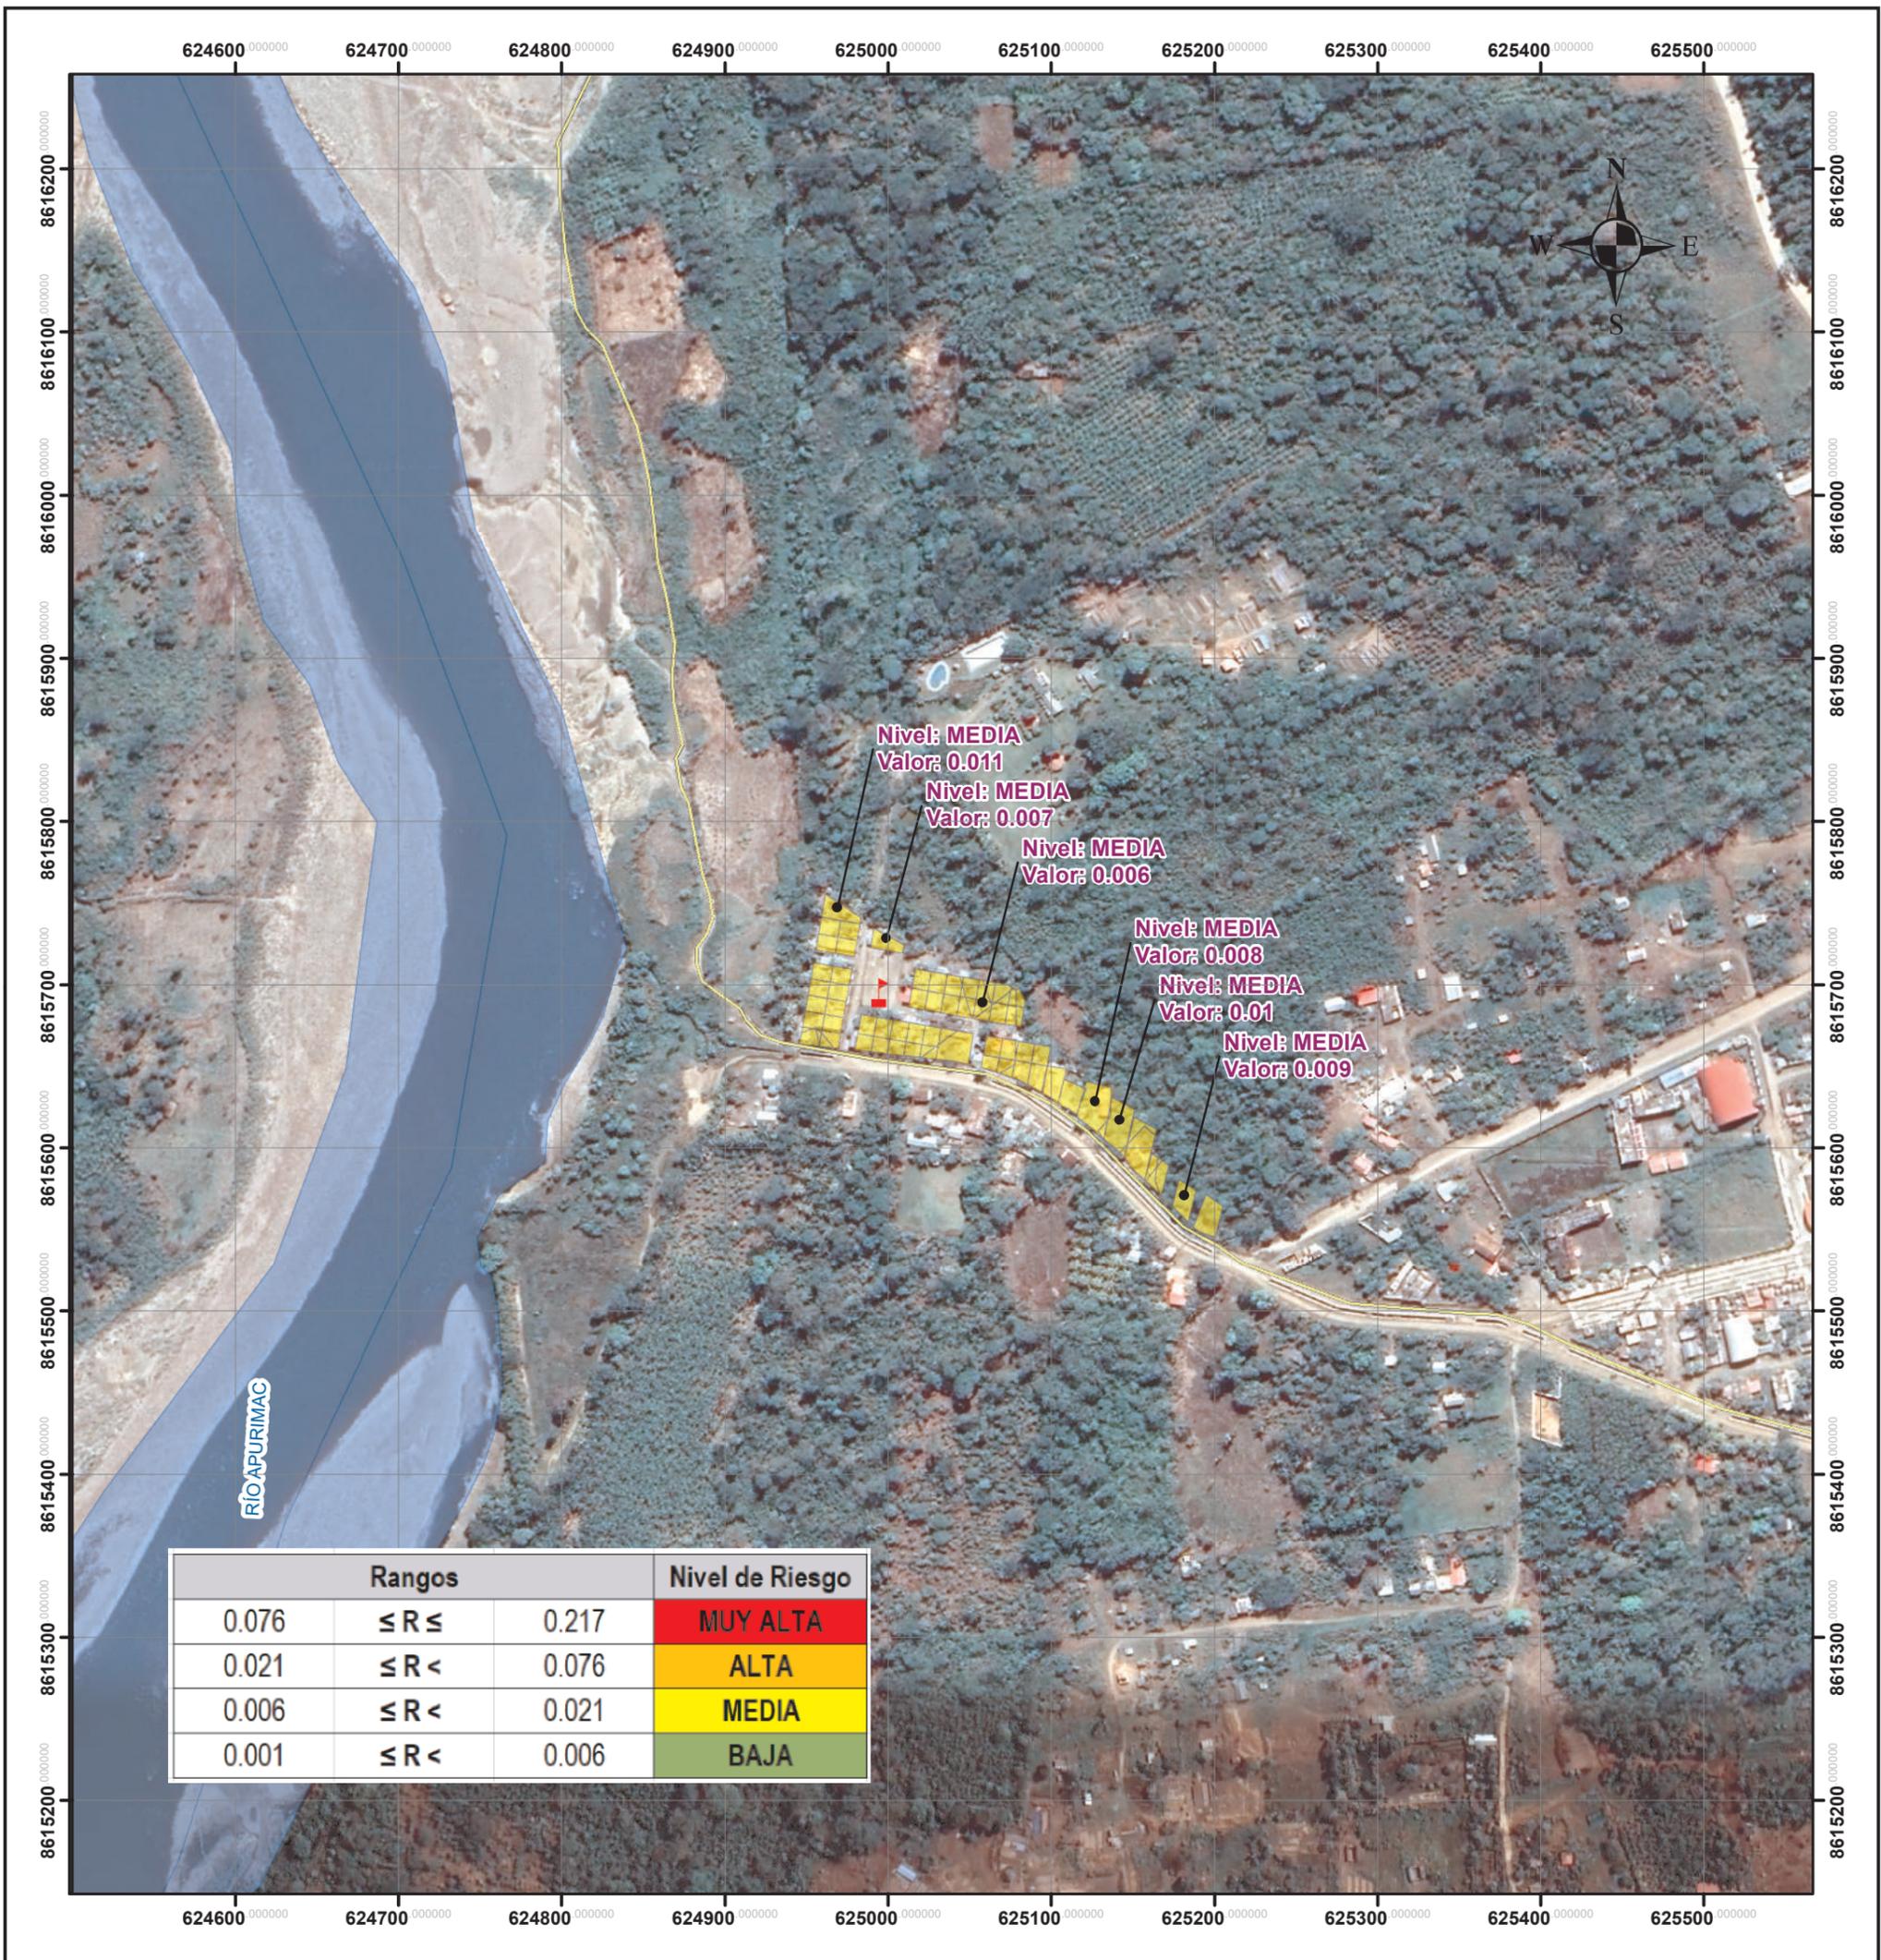
Rangos		Nivel de Riesgo	
0.076	$\leq R \leq$	0.217	MUY ALTA
0.021	$\leq R <$	0.076	ALTA
0.006	$\leq R <$	0.021	MEDIA
0.001	$\leq R <$	0.006	BAJA
