"ESTUDIO DE EVALUACION DE RIESGOS ORIGINADOS POR FENOMENOS NATURALES: POR EL PELIGRO DE MOVIMIENTO DE MASAS- DESLIZAMIENTO ROTACIONAL ORIGINADO POR INFILTACION DE AGUA, EN LA COMUNIDAD LIBERTAD, DEL DISTRITO DE PICHARI, PROVINCIA LA CONVENCION, DEPARTAMENTO DE CUSCO".

MARZO-2022

ECOINGENIEROS E.I.R.L.

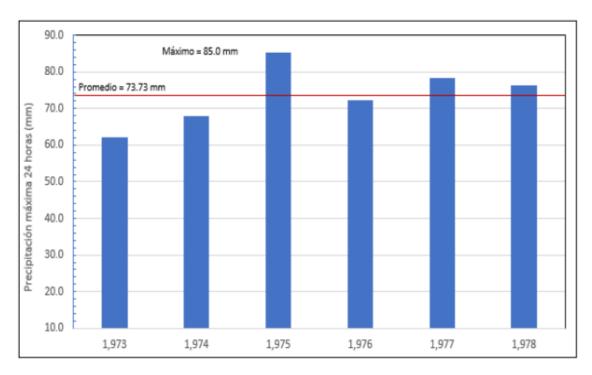
Grafico N° 5. Registro precipitación máxima en 24 horas- estación cirialo

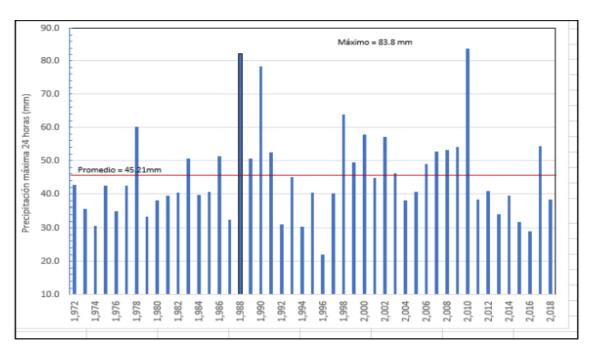
Grafico N° 6. Registro precipitación máxima en 24 horas- estación Quillabamba.

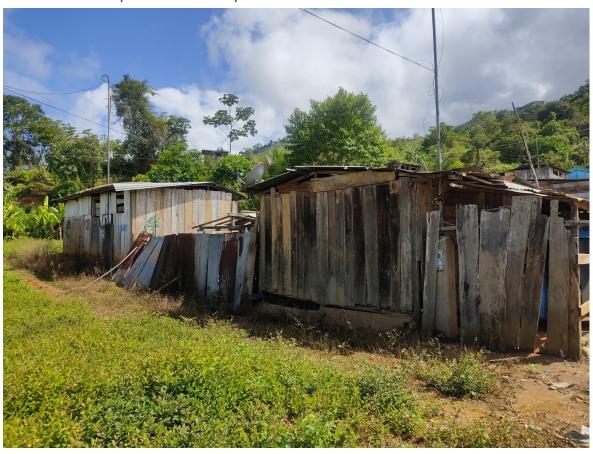
Fotografia N° 7. Vivienda con material de construcción tipo madera y calamina estos son los más predominante en paredes en la comunidad.

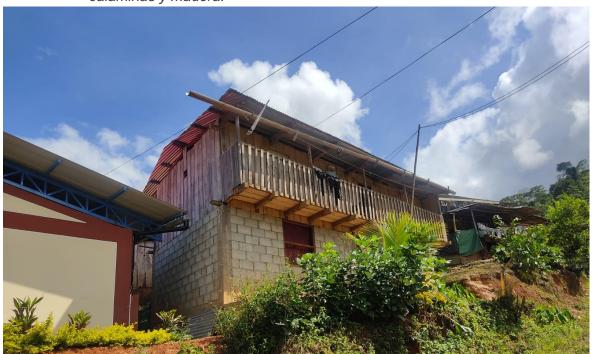
Fotografia N° 10. Se muestra una de las viviendas que tiene este tipo de construcción, en la que tiene el 1° piso construdio de material noble y el segundo piso con calaminas y madera.

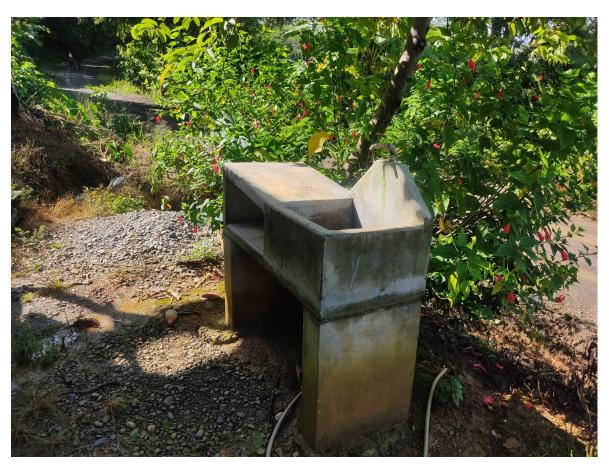
Fotografia N° 12.La comunidad la libertad consume agua de manantial entubada como podemos observar la presencia de uno de los lavaderos usados por las familias de la Comunidad

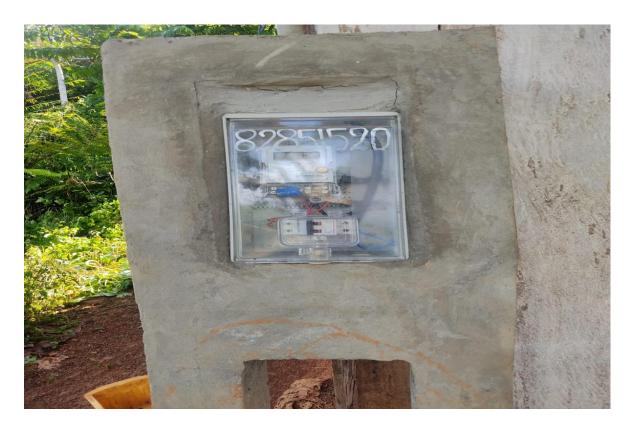
Fotografia N° 13. Caja de medidora del Servicio de Red Eléctrica, el cual valida que las viviendas cuentan con el servicio de Alumbrado de energía convencional.

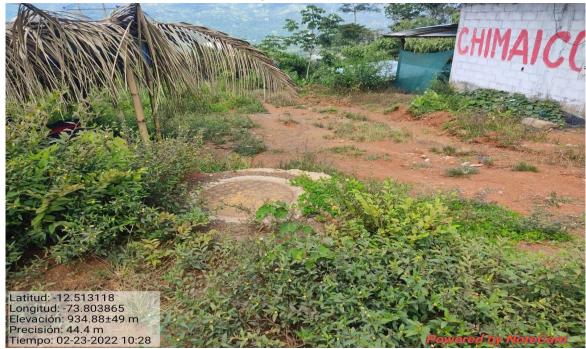
Fotografia N° 14. En la presente Fotografía se muestra que las familias de la comunidad la Libertad cuentan con desagüe por la presencia del buzón de alcantarillado

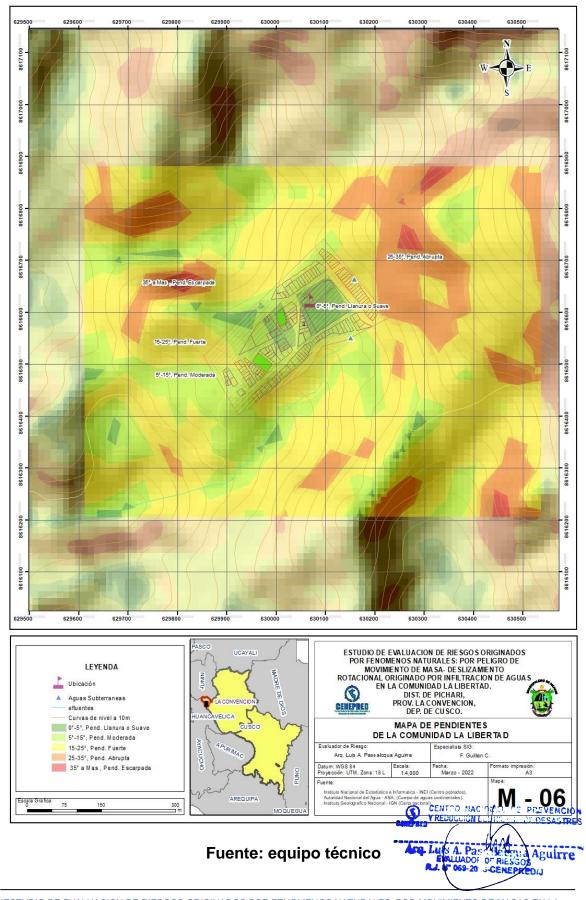
MAPA 6. Mapa de Pendiente

- Pendiente fuerte: Laderas con materiales poco fracturados, moderada a poca meteorización, parcialmente erosionados, no saturados, con pocas discontinuidades favorables, Laderas con algunas zonas de falla, erosión intensa o materiales parcialmente saturados, moderadamente meteorizados, laderas con pendientes entre 15º y 25º, donde han ocurrido algunos movimientos en masa y no existe completa seguridad de que no ocurran movimientos en masa. Estos pueden ser "detonados" por sismos y lluvias excepcionales.

- **Pendiente abrupta:** Laderas que tienen zonas de falla, masas de roca con meteorización alta o moderada, fracturadas con discontinuidades desfavorables; depósitos superficiales inconsolidados, materiales parcialmente a muy saturados, laderas con pendiente entre 25º a 35º donde han ocurrido movimientos en masa o existe la posibilidad de que ocurran.

- Pendiente escarpada: Laderas con zonas de falla, masas de roca intensamente meteorizadas, saturadas y muy fracturadas; con discontinuidades desfavorables, depósitos superficiales inconsolidados, laderas con pondientes perfitre 350 a más novimientos en masa anteriores y/o antiguos. En estos sectores existe alta posibilidad de que ocurran movimientos en masa.

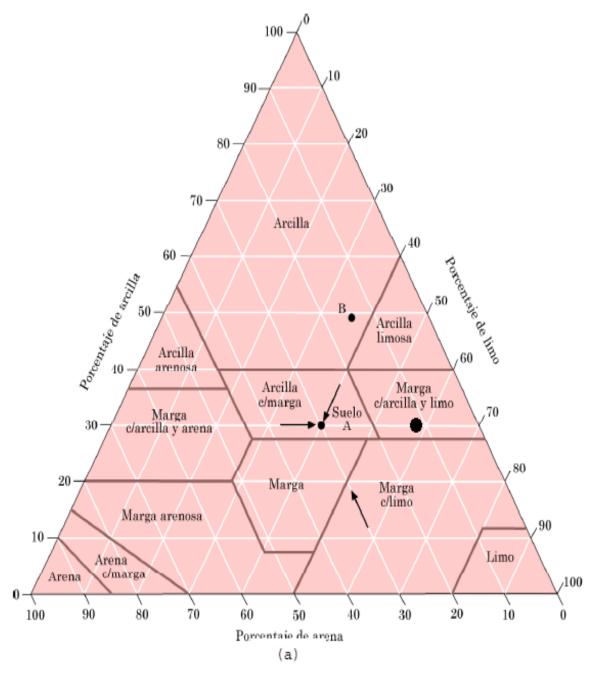
El tipo de suelo por la clasificación de su textura corresponde a un suelo de tipo Marga Arenosa, debido a la presencia mayoritaria de arena y poca presencia de arcilla y limo y por su calor característico en el campo.

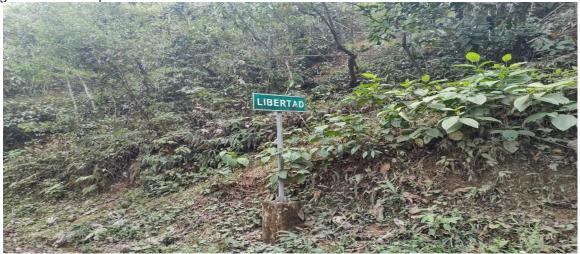
Fotografia N° 20. depositos deluviales en libertad

Estos depósitos son producto de alteraciones fisicoquímicas ocurridas en el área y han sido redepositados en las laderas; su tamaño varía de arenas a arcillas y limos

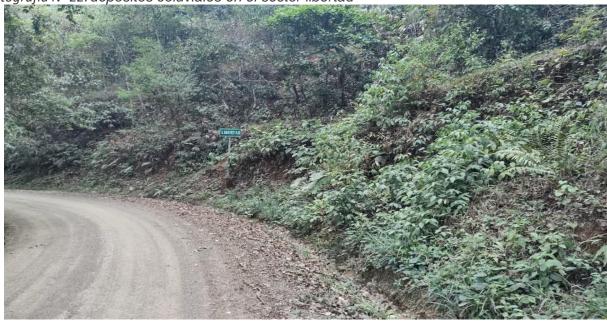
Fotografia N° 22. depósitos coluviales en el sector libertad

Estos depósitos se hallan en las quebradas y los cortes de carretera, están constituidos por material de escombros, los cuales se componen de bloques de grava y guijarros, con clastos de forma subangulosa a angulosa y de matriz arcillo-limosa.

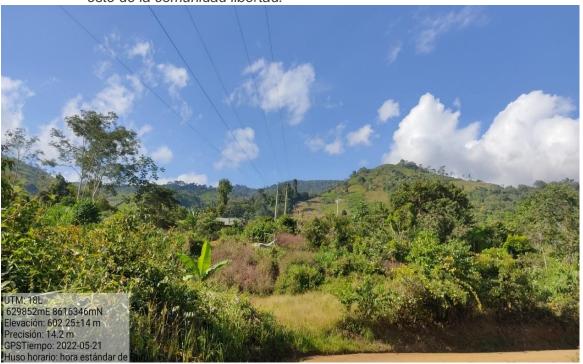
Fotografia N° 24. Se aprecia el depósito de deyección ubicado en la parte baja en dirección sur este de la comunidad libertad.

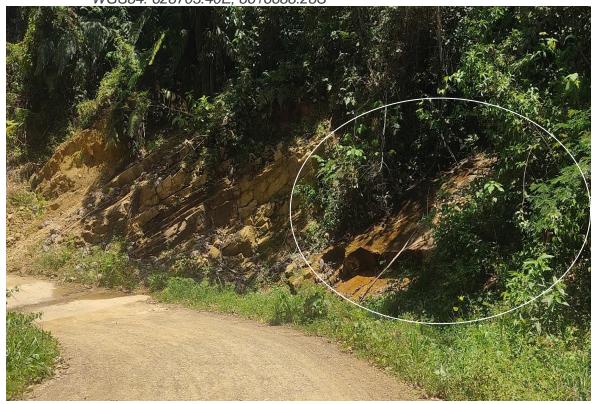
Esta unidad se encuentra compuesta de pizarras, esquistos grises, verdes, negros con pirita diseminada y cristalizadas, micaesquistos, cuarcitas y lutitas bandeadas; El Grupo San José es de edad Paleozoico (Ordovicico inferior - medio). Litológicamente está compuesta por pizarras, lutitas con presencia de fósiles graptolites, trilobites, intercalado con cuarcitas. Las secuencias homogéneas de pizarras, en capas delgadas tabulares, característicamente con laminación interna paralela (fotografía 22), con fuerte fractura miento y que tiene algunos niveles de filitas y con una foliación ligeramente marcada (Monge et al., 1998). Esta secuencia presenta una coloración característicamente oscura, con pátinas de Fe por oxidación (fotografía 25).

Fotografia N° 25. Pizarras en capas medianamente delgadas con laminación paralela, fuertemente fracturada y patinas de Fe por oxidación, Ubicada a 500 m aprox. en la carretera en dirección a la CP. Libertad, en las coordenadas UTM WGS84: 628703.40E; 8616688.28S

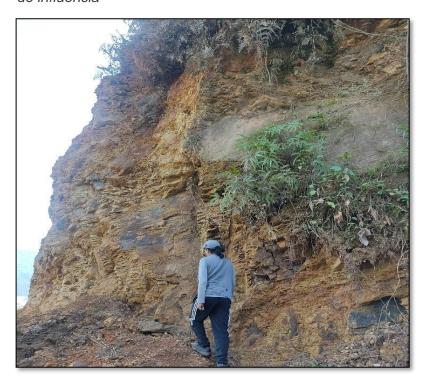
Fotografia N° 26. Se observa un afloramiento de pizarras gris escura con presencia de hierro del grupo San José, en la parte sur oeste de la zona inferior contigua del área de influencia

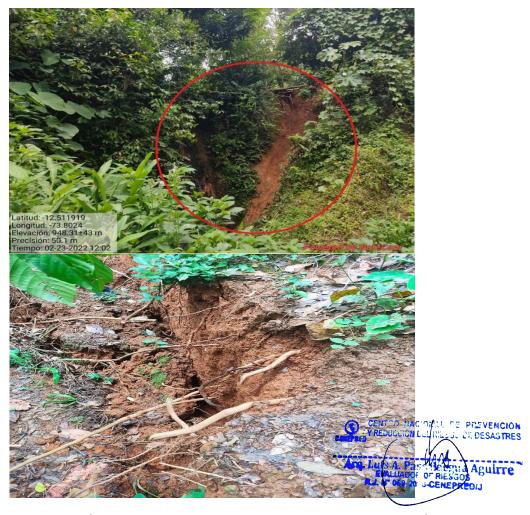
Fotografia N° 40. vista del deslizamiento ocasionado por la erosión pluvial por el mal vertimiento de las aguas usada en la comunidad.

Para la evaluación del volumen de deslizamiento se tomó en consideración los datos obtenidos en campo los cuales son el área del posible deslizamiento ya que a la fecha de evaluación se observó agrietamiento en la parte alta del segundo manante de agua ubicado al lado este de la comunidad Libertad a una distancia aproximada 50 metros de la vivienda más cercana.

También se consideró el ancho promedio y el largo promedio de la posible área de deslizamiento tomando como referencia las partes de agrietamiento ubicados en la parte más alta del terreno y el lugar donde el agua proveniente del almacenamiento del reservorio, esta se encuentra ubicado en la parte alta de la comunidad lo cual genera una erosión del suelo siendo el principal factor de erosión de la parte inferior de la ladera.

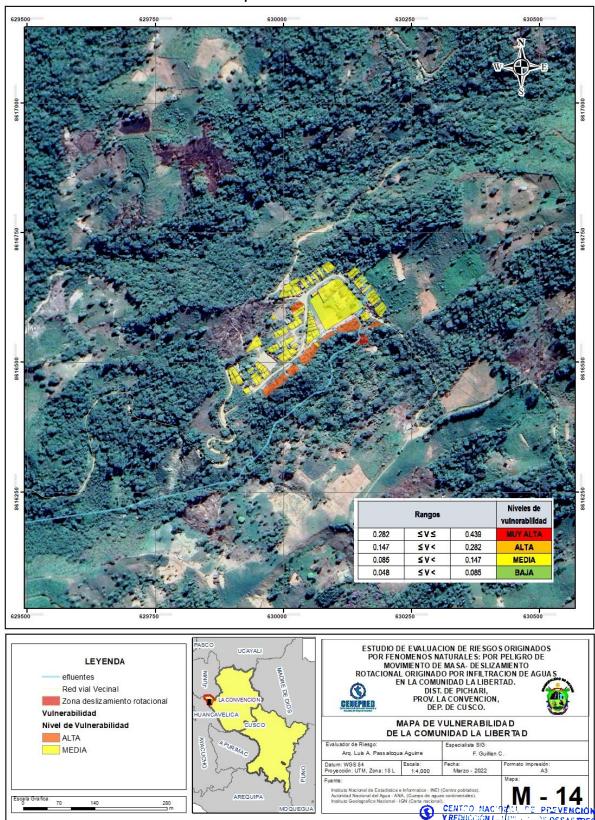
MAPA 14. Mapa de Vulnerabilidad "La Libertad"

Se observa en el mapa de vulnerabilidad en dos niveles alta y medial us A. Pas

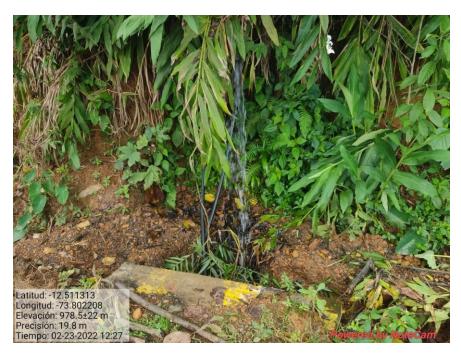
Fotografia N° 41.

Punto donde la tubería se encuentra expuesta produciéndose la filtración del agua

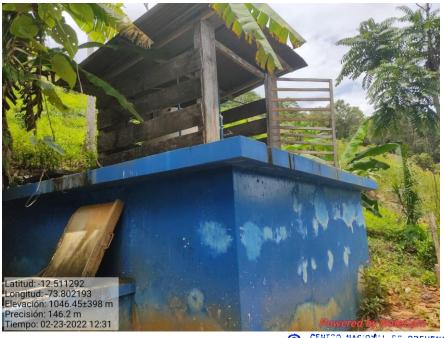
Fotografia N° 42.

Reservorio ubicado en la parte alta de la comunidad "La Libertad"

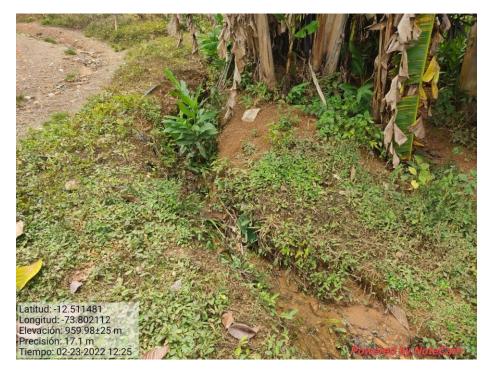
Fotografia N° 43.

Canaletas
temporales que
son formados
por la
socavación del
suelo por
discurrencia del
agua
proveniente del
reservorio

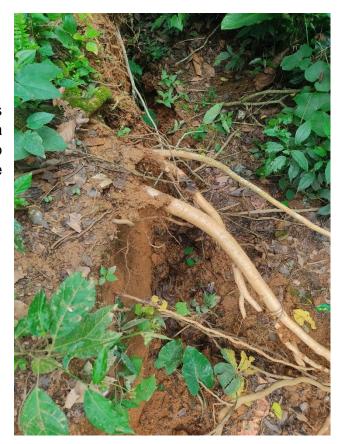
Fotografia N° 44.

Socavación del suelo

De forma natural por acción de las Lluvias, por el que discurre agua juntándose aguas abajo y formando la caída de agua de la siguiente fotografía

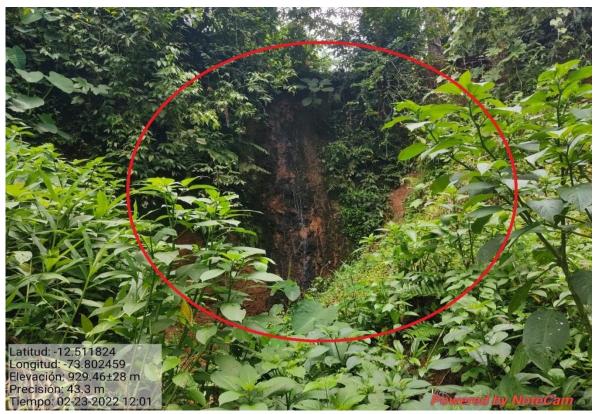
Fotografia N° 45.

Como podemos observar en la siguiente fotografía de la salida de campo para la verificación de los datos "in situ" se muestra el agua excedente que discurre por el junte de diferentes canales provenientes de la Comunidad "La Libertad"

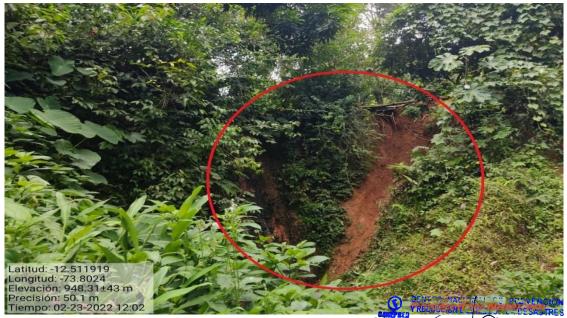
Fotografia N° 46.

Se puede observar el deslizamiento de tierras por acción de la debilitación del suelo por la infiltración del agua.
