FICHA TÉCNICA REFERENCIAL DE IDENTIFICACIÓN DE PUNTO CRÍTICO, EN EL SECTOR CCOLLPANI CHICO, DISTRITO DE MARANURA, PROVINCIA DE LA CONVENCION, DEPARTAMENTO DE CUSCO

PROPUESTA: LIMPIEZA Y DESCOLMATACIÓN DE LA QUEBRADA PINTOBAMBA ALTO, SECTOR CCOLLPANI CHICO, DISTRITO DE MARANURA, PROVINCIA DE LA CONVENCION, DEPARTAMENTO DE CUSCO.

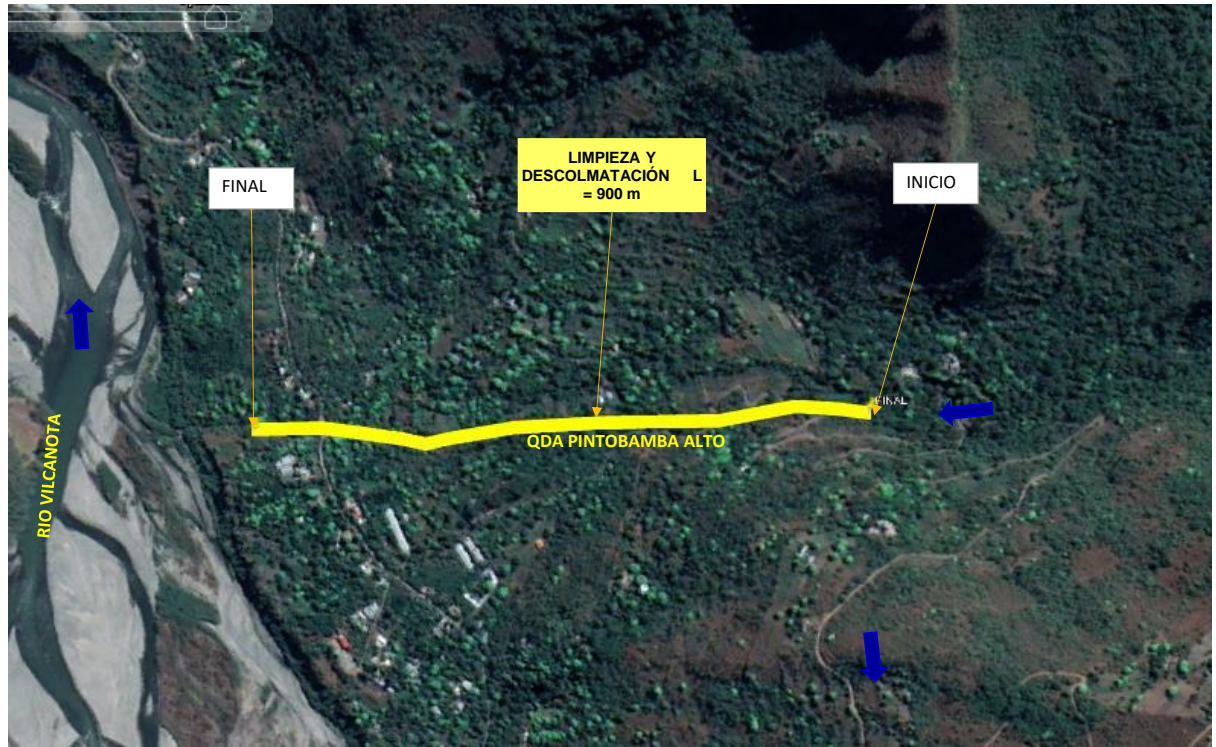
6.1.- VISTA DE PLANTA

- Limpieza y descolmatación del cauce de la quebrada Pintobamba Alto en una longitud de 900.0 m.

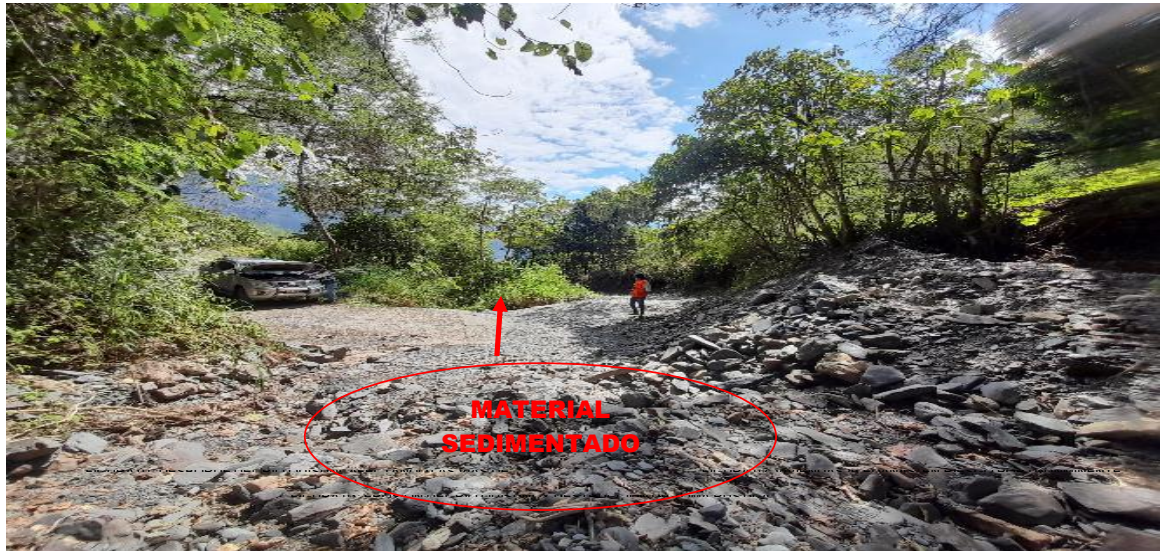
FIGURA N°02: MATERIAL COLMATADO EN EL CAUCE DE LA QUEBRADA, CON UNA PROFUNDIDAD PROMEDIO DE 1.0 M. ESTO PROVOCA QUE DESBORDAMIENTO DEL RÍO SEA MAS INMINENTE.

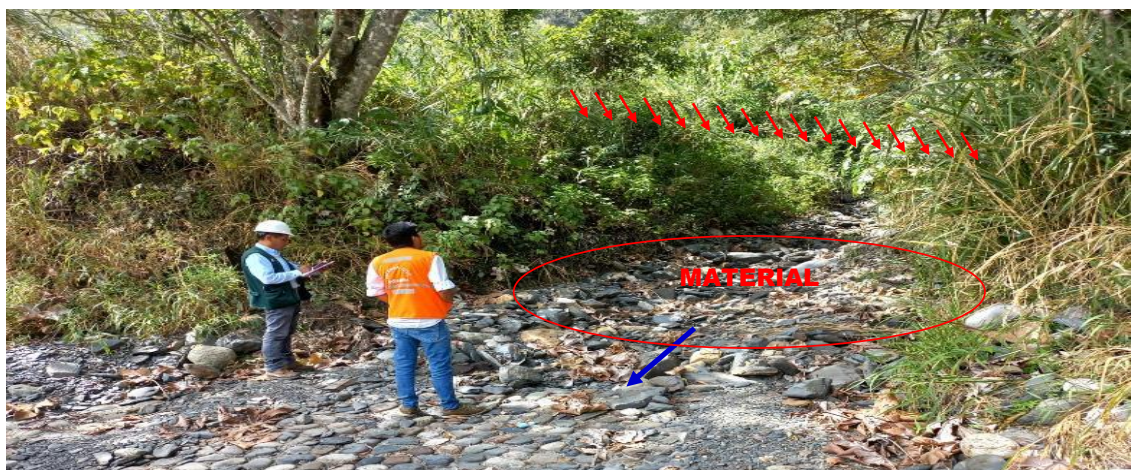
FIGURA N°03: PROFESIONAL DE LA ALA LA CONVENCION OBSERVA EL MATERIAL COLMATADO EN EL CAUCE DE LA QUEBRADA, CON UNA PROFUNDIDAD PROMEDIO DE 0.50 M Y CUBIERTO DE VEGETACION DE LA ZONA. ESTO PROVOCA QUE DESBORDAMIENTO DEL RÍO SEA MAS INMINENTE.
