FICHA TECNICA REFERENCIAL DE IDENTIFICACIÓN DE PUNTO CRÍTICO EN LA LOCALIDAD DE CAPACHARI EN EL RIO CAPACHARI, DISTRITO DE PICHANAQUI, PROVINCIA DE CHANCHAMAYO DEPARTAMENTO DE JUNIN

PROPUESTA: " LIMPIEZA Y DESCOLMATACIÓN DE CAUCE, CONFORMACIÓN DE DIQUE CON MATERIAL PROPIO, EN EL RIO CAPACHARI, SECTOR CAPACHAR, DISTRITO PICHANAQUI, PROVINCIA CHANCHAMAYO, DEPARTAMENTO JUNIN "

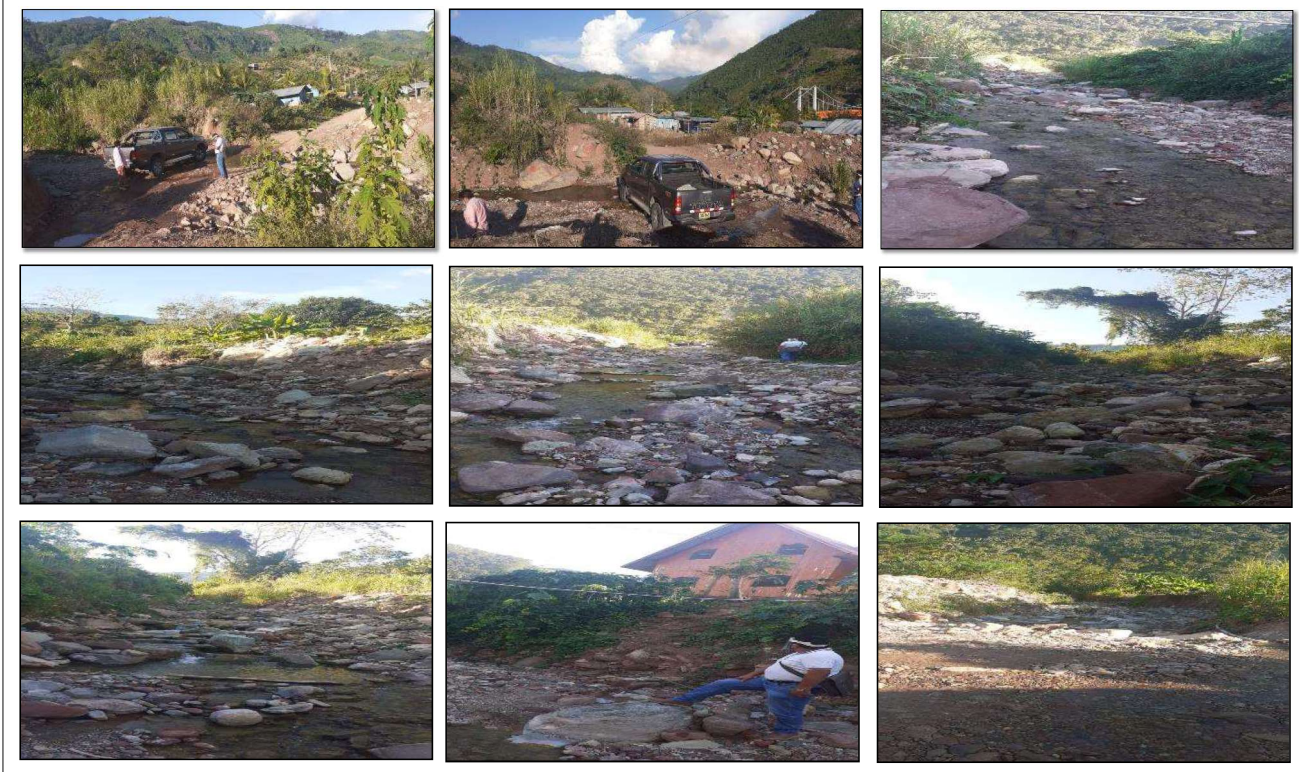
VIII.- PANEL FOTOGRÁFICO DE ZONA VULNERABLE

Con respecto a las inundaciones el distrito de Pichanaqui viene siendo afectado por las intensas lluvias sucedidas en los meses de enero a marzo donde el caudal del río capachari, se vio incrementado, originando su desborde, afectando bases de puentes, infraestructura vial y viviendas de la jurisdicción de Río Capachari. Se advierte que en caso de otra crecida extraordinaria del río podría afectar las viviendas localizadas en la margen izquierda. Las medidas correctivas que se implementaron son: Evitar crecimiento poblacional hacia los bordes de los ríos y en las áreas inundables, asimismo realizar la limpieza del cauce del río.

3.3.- AREAS PRODUCTIVAS:
En el centro poblado de Río Capachari pueden verse afectados 71 viviendas por inundación, restaurantes, un campo deportivo, el puente Capachari, vías bloqueadas con lodo y barro.
