Informe Técnico N° A7352

EVALUACIÓN DE PELIGROS GEOLÓGICOS POR MOVIMIENTOS EN MASA Y EMANACIÓN DE GASES EN EL CENTRO POBLADO SANABAMBA

Departamento Ayacucho
Provincia La Mar
Distrito Samugari

ENERO
2023

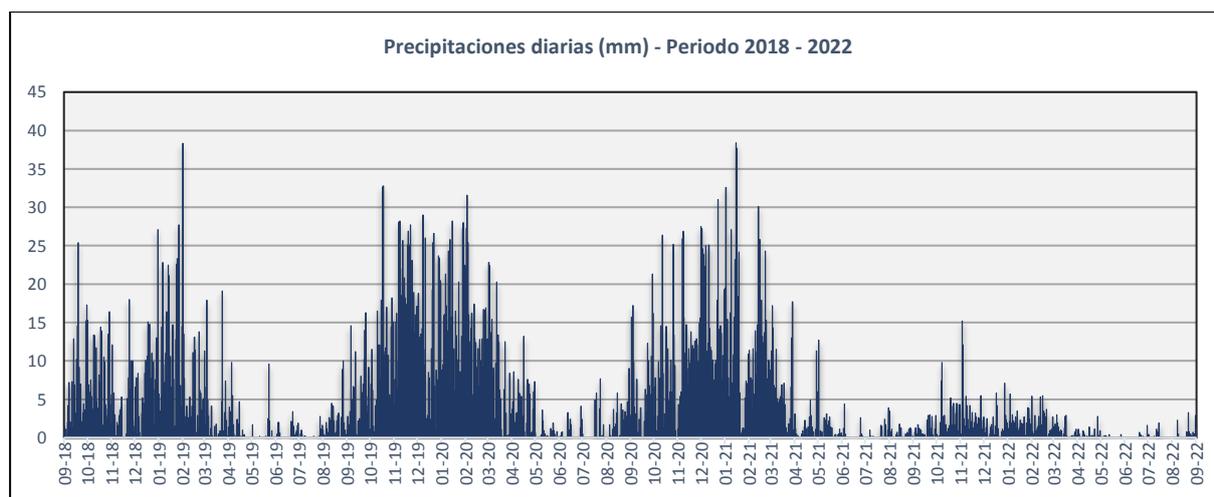
En cuanto a la cantidad de precipitaciones, según datos meteorológicos y pronóstico del tiempo en el servicio de aWhere (que analiza los datos de 2 millones de estaciones meteorológicas virtuales en todo el mundo, combinándolos con datos raster y de satélite), nos muestra una la precipitación máxima registrada en el último periodo 2018-2022, de 38.4 mm, (figura 2). Cabe recalcar que las lluvias son abundantes en todas las estaciones.

Figura 2. Precipitaciones máximas diarias en mm, distribuidas a lo largo del periodo 2018-2022. La figura permite analizar la frecuencia de las anomalías en las precipitaciones pluviales que inducen a la ocurrencia de procesos de movimientos en masa. **Fuente:** Landviewer, disponible en: <https://crop-monitoring.eos.com/weather-history/field/7843428>

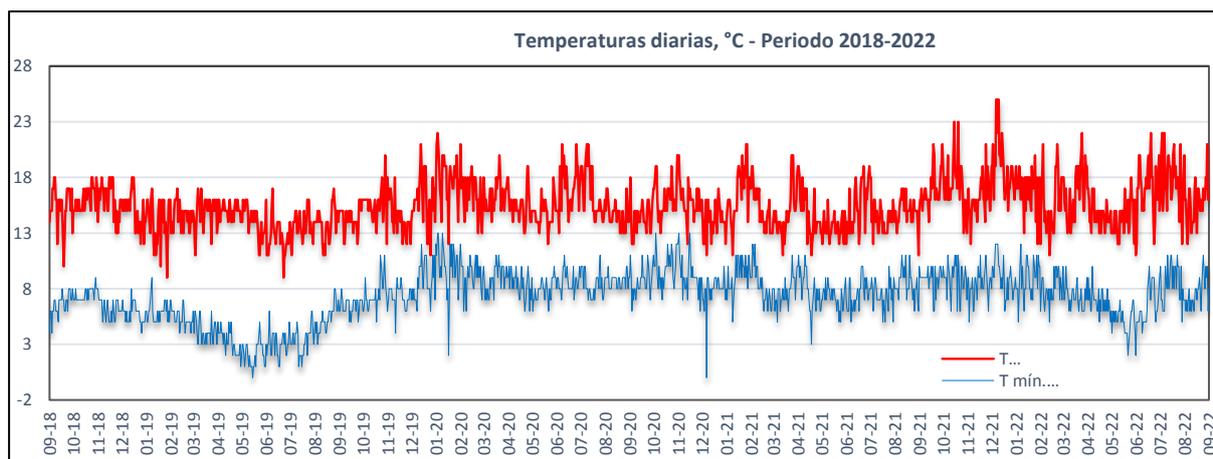
La temperatura oscila entre un máximo de 25 °C en verano y un mínimo de 0 °C en invierno (figura 3), con una humedad promedio de 66.06 % durante casi todo el año, (Servicio aWhere).

Figura 3. Temperaturas máximas y mínimas diarias, distribuidas a lo largo del periodo 2018-2022. La figura permite analizar a partir de datos históricos, la variedad, saltos extremos de temperatura, duración y regularidad.

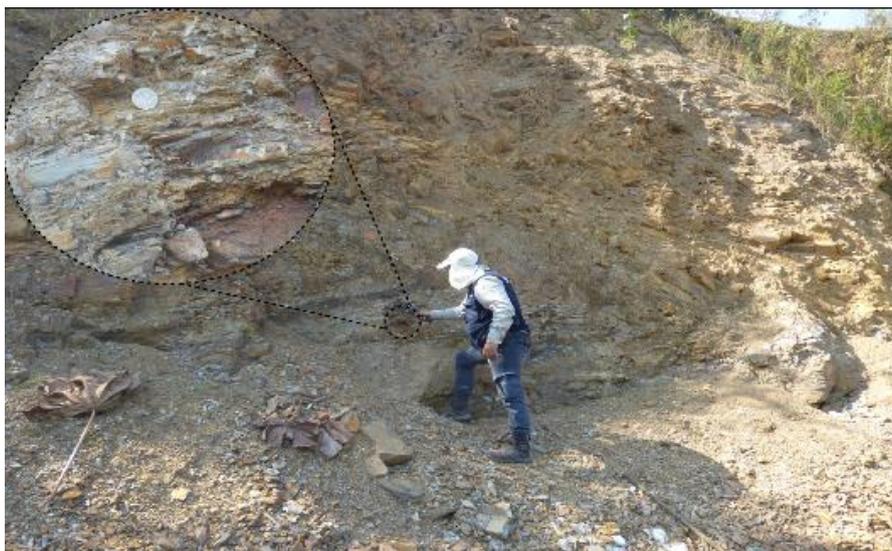
Esta unidad consiste en la intercalación de limoarcillitas gris oscuro a negras ligeramente pizarrosas, con nódulos lutáceos carbonosos, en la secuencia se observa intercalaciones de areniscas de grano medio y lutitas carbonosas, muy fracturadas, con espaciamientos próximas entre sí (0.02-0.20 m), algo abiertas (0.1-1.0 mm) y resistencia muy baja (05-25 Mpa). Superficialmente se encuentran de moderado a fuertemente meteorizadas con niveles de oxidación. (figura 4 y fotografía 1).

Figura 4. Afloramiento del Grupo San José, compuesta por intercalaciones de areniscas de grano medio con limo arcillitas ligeramente pizarrosas.

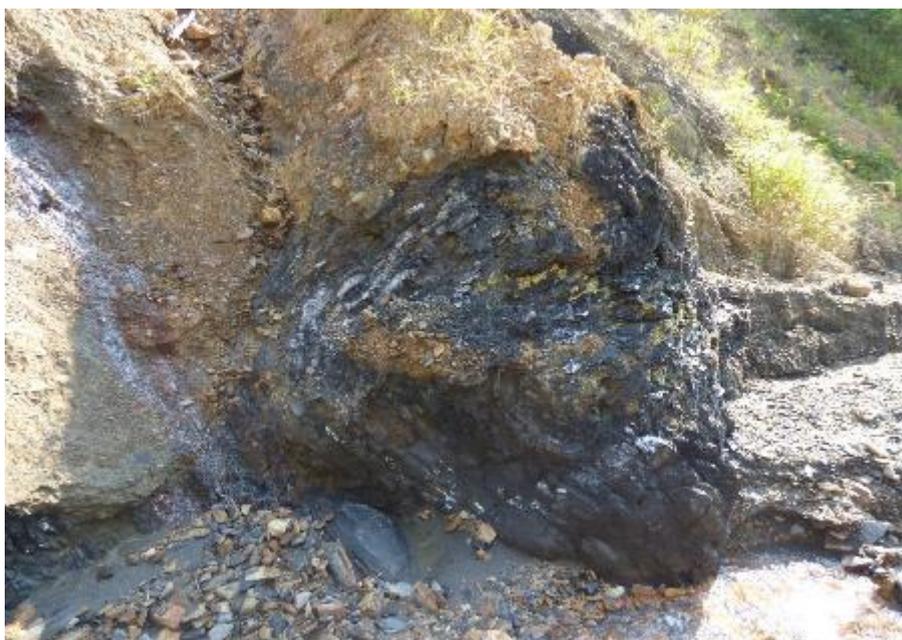
Fotografía 1. Vista del afloramiento de secuencias lutitas carbonosas del Grupo San José, se evidencia fuertemente meteorizadas con niveles de oxidación.

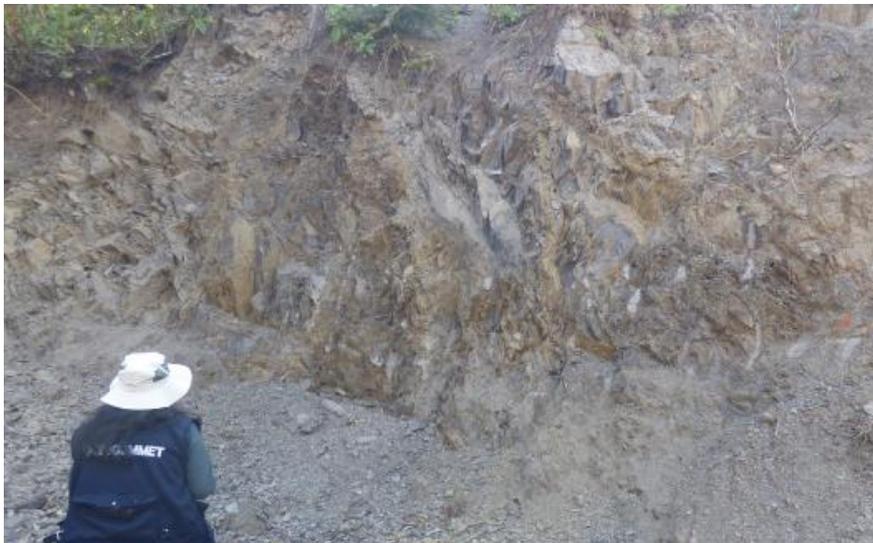
Aflora principalmente en la ladera media de la zona de estudio, compuesta de areniscas de grano fino de color gris blanquecina y limolitas, muy fracturadas muy próximas entre sí (0.07-0.20 m), algo abiertas (0.1-1.0 mm) y ligeramente meteorizada (decoloración en la roca y en fracturas) (fotografía 2).

Fotografía 2. Vista del afloramiento de la Formación Yahuarango (P-y) conformado por areniscas gris blanquecinas y limolitas, muy fracturadas.

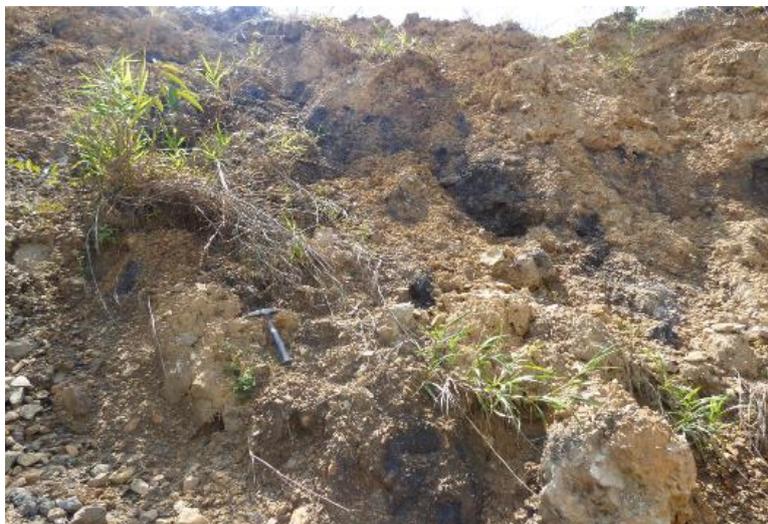
Se origina por los depósitos provenientes de deslizamientos y derrumbes, están compuestos por fragmentos de roca con tamaños comprendidos entre 2 a 20 cm, son de formas angulosos a subangulosos, compuestos por areniscas y lutitas; en matriz limo-arcillosa, poco consolidado. (fotografía 3 y figura 5).

Fotografía 3. Depósitos coluvio-deluviales ubicados en la margen izquierda de la quebrada Chiviatohuayco, con coordenadas UTM (WGS 84): 647024.32 E; 8580219.75 N.

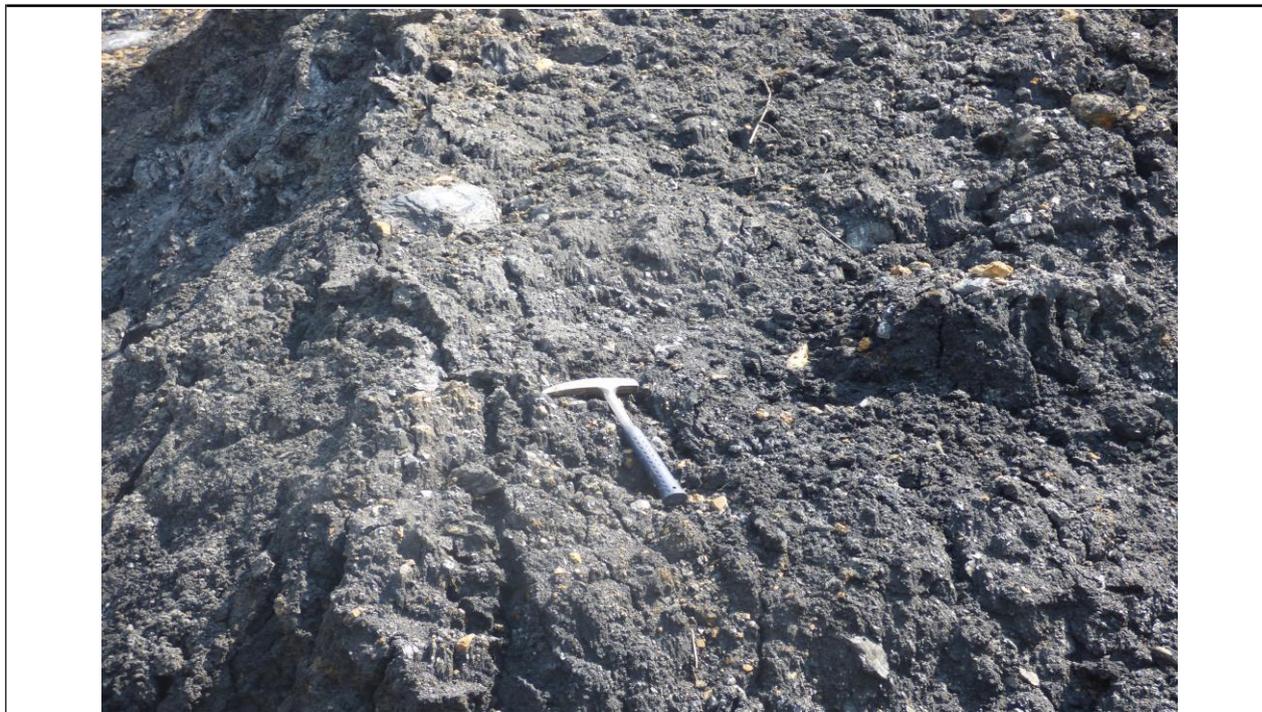
Figura 5. Descripción de formaciones superficiales del depósito coluvio – deluvial (coordenadas UTM: 646,962.318 m E; 8,580,250.831 m N).

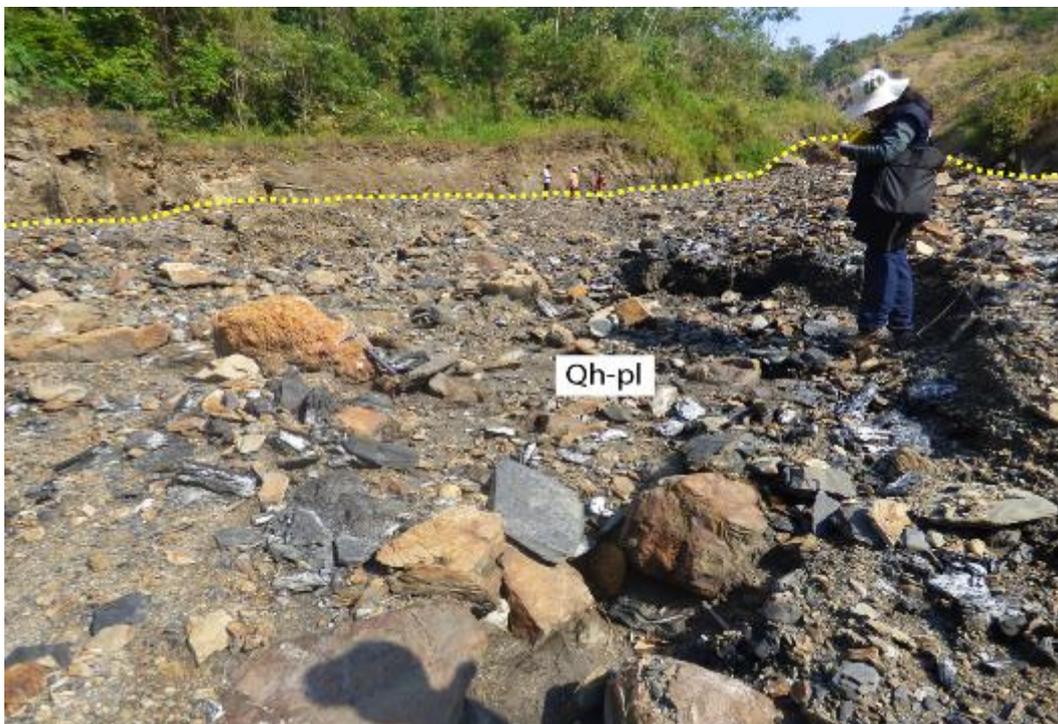
Los depósitos proluviales se originan a partir de los flujos de detritos, generados por el acarreo de material detrítico suelto acumulado, ante precipitaciones pluviales intensas, movilizados como torrentes por las quebradas. El material está conformado por fragmento de rocas con diámetros que varían de 5 cm – 80 cm, son de formas subangulosos a angulosos, envueltos en matriz fina, permeable arenolimoso (figura 6 y 7); se encuentra inconsolidado.

Figura 6. Vista del depósito proluvial (Qh-pl), emplazado en la quebrada de Chiviatohuayco, este es producto del arrastre del material acumulado por el proceso de erosión de laderas, derrumbes y deslizamientos.

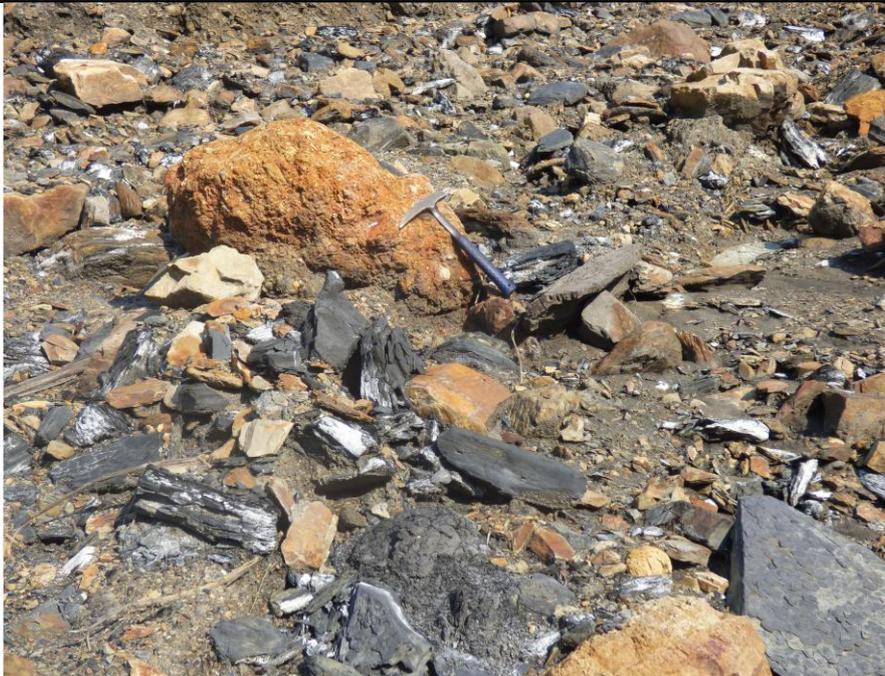
Figura 7. Descripción de formaciones superficiales del depósito proluvial. (coordenadas UTM: 647,089.749 m E; 8,580,105.850 m N)

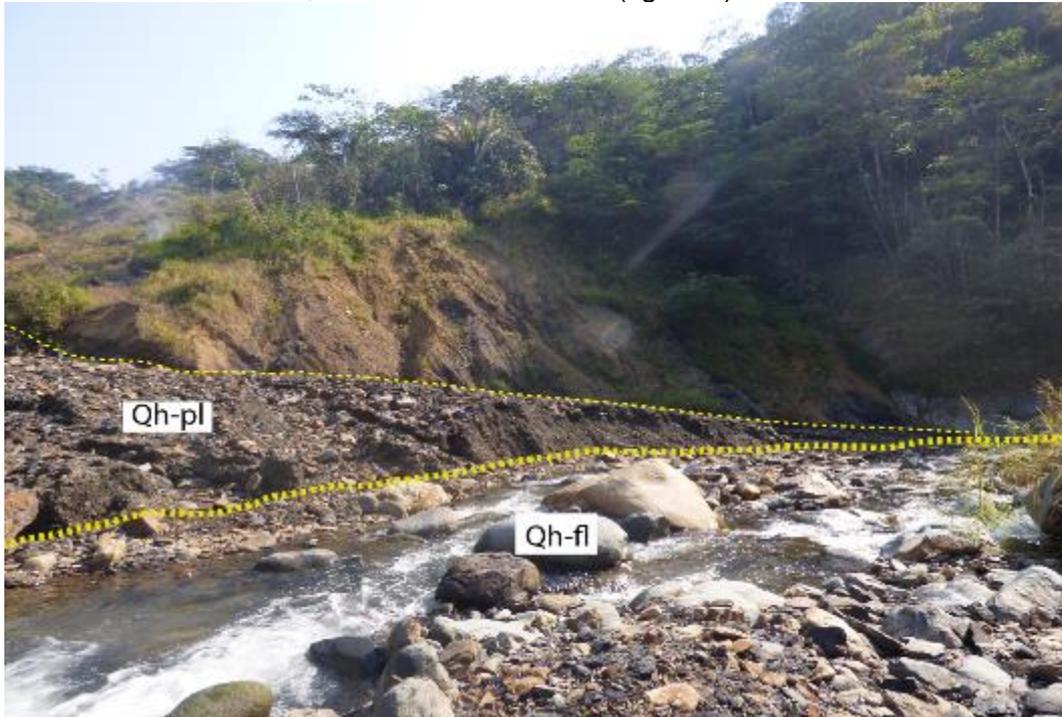
Constituyen los materiales ubicados en el cauce del río Puncumayo. Están constituidos por cantos y gravas subredondeadas a redondeadas en matriz arenosa; son depósitos inconsolidados hasta sueltos, fácilmente removibles (figura 8).

Figura 8. Vista del depósito fluvial (Qh-fl), corresponde al material que se encuentra dentro del cauce del río Puncumayo.

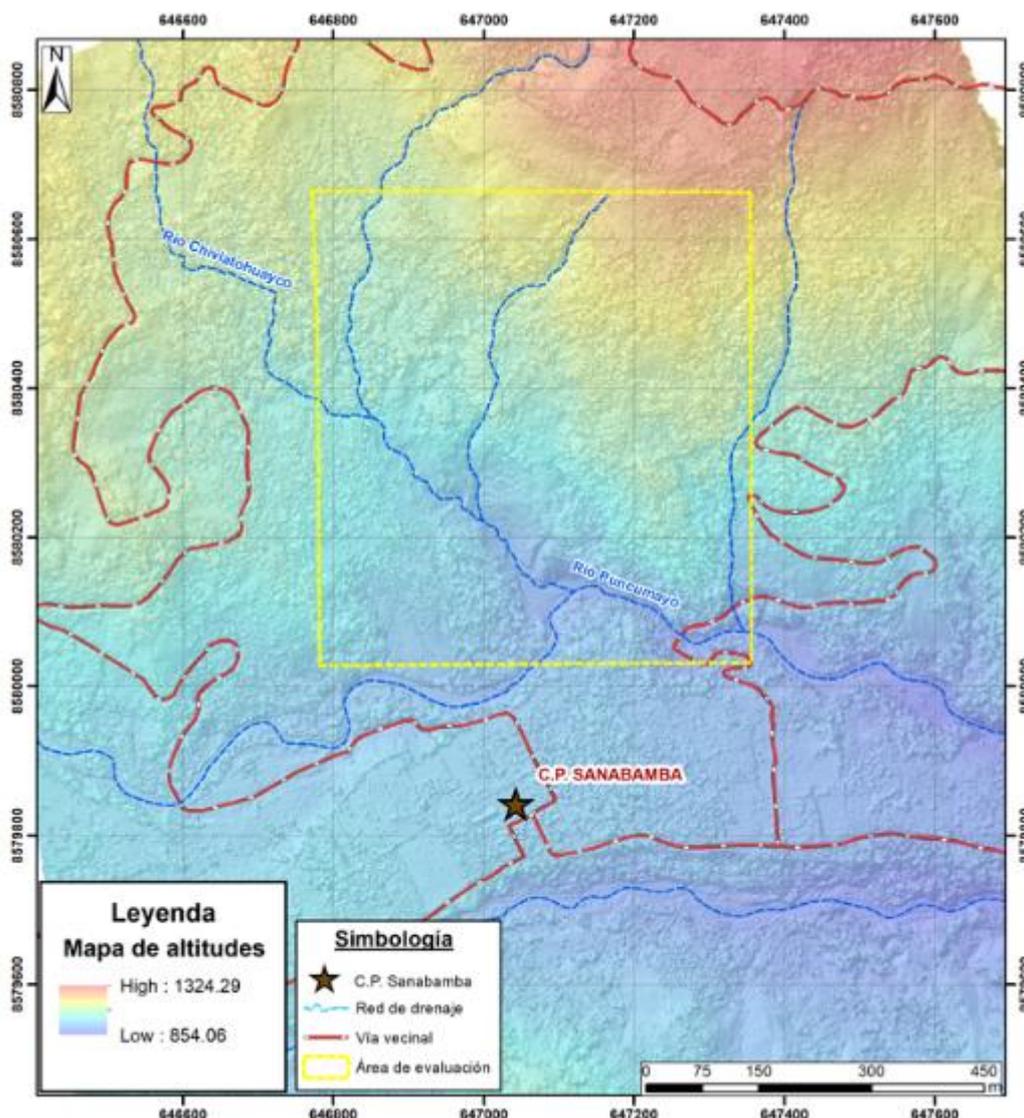
Figura 9. Altitudes del terreno en base al modelo de elevación digital, resultado del levantamiento fotogramétrico con dron.

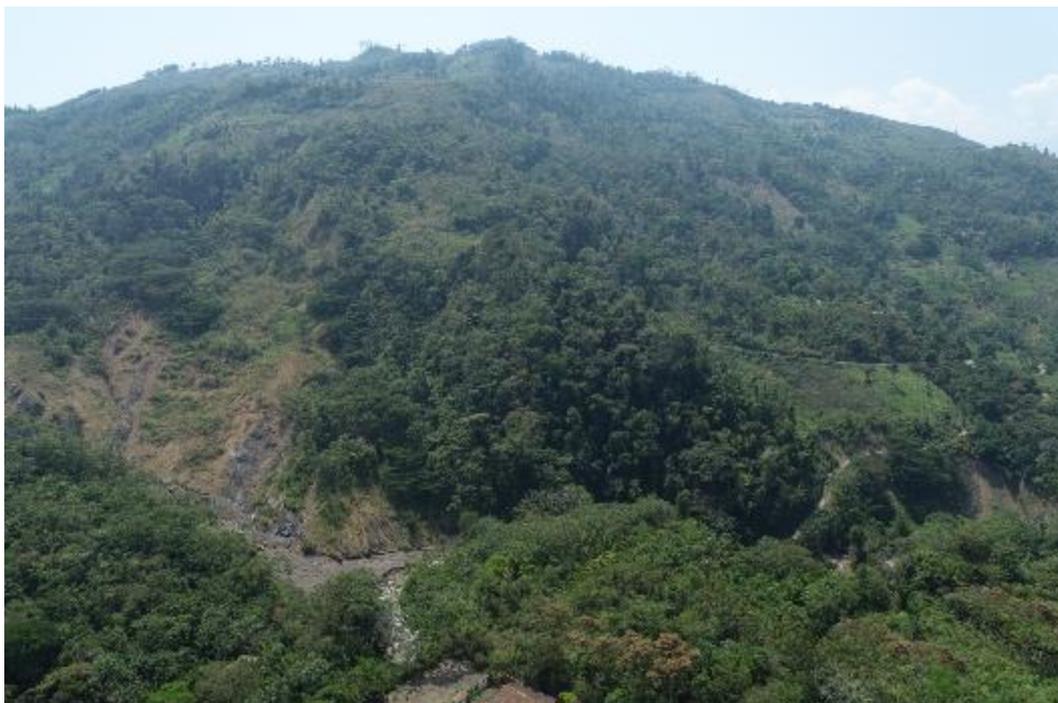
Geodinámicamente condicionan la ocurrencia de movimientos en masa de tipo deslizamiento, derrumbes y erosión en cárcavas (fotografía 4).

Fotografía 4. Subunidades geomorfológicas conformadas por montaña en roca sedimentaria (M-rs).

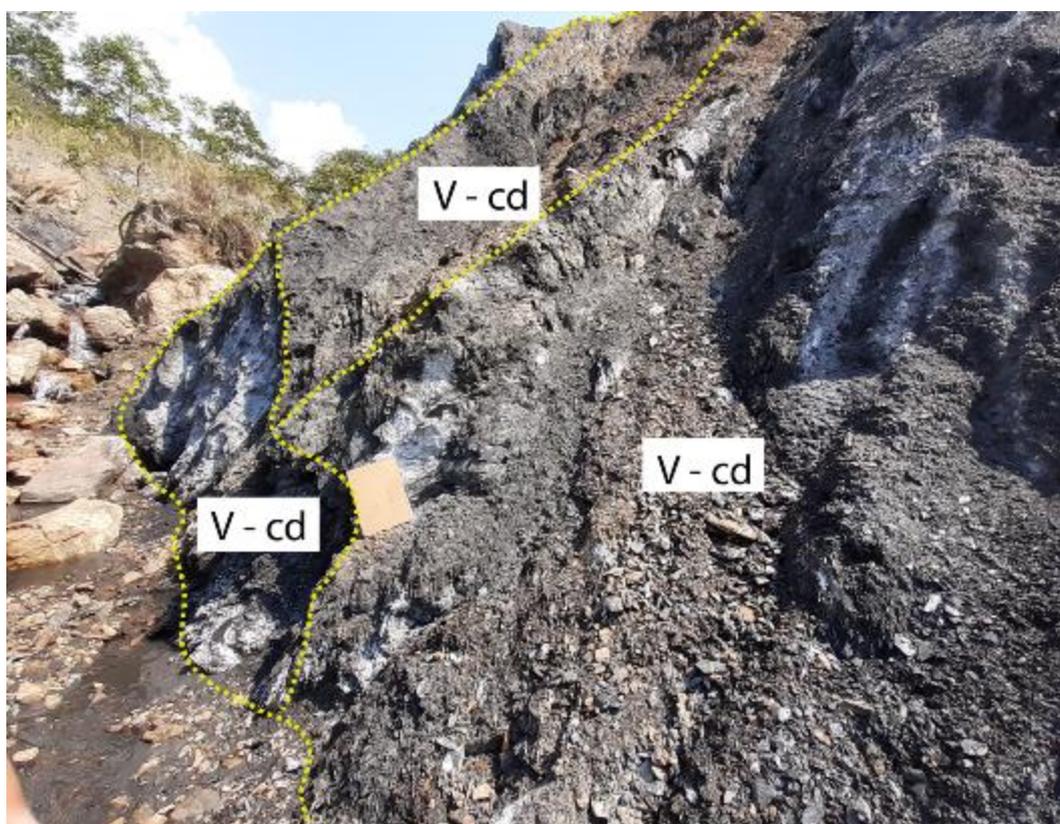
En la figura 10 se muestra estas acumulaciones de ladera originadas por procesos de movimientos en masa antiguos y recientes. Se componen de depósitos inconsolidados a ligeramente consolidados; muestran una composición litológica homogénea, tratándose de depósitos con corto a mediano recorrido, relacionados a laderas superiores adyacentes.

Figura 10. Vista de la subunidad geomorfológica de vertiente coluvio-deluvial (V-cd), distribuidos en la margen derecha e izquierda de la quebrada Chiviatohuayco.

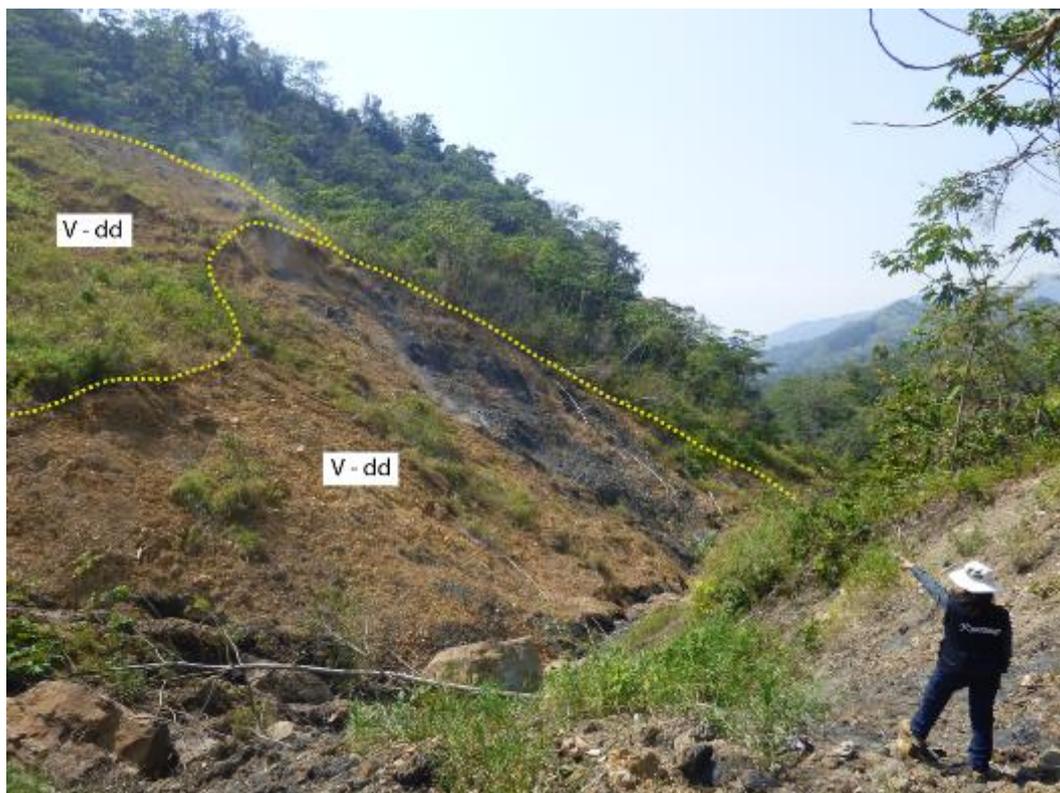
Estas geoformas se observaron como cuerpos de deslizamientos antiguos y reciente en laderas alrededor del Centro Poblado Sanabamba, donde las pendientes van desde fuerte a muy fuerte.

Figura 11. Vista de la subunidad geomorfológica de vertiente con depósito de deslizamiento (V-dd), lugar donde actualmente se evidencian emanaciones de humo.

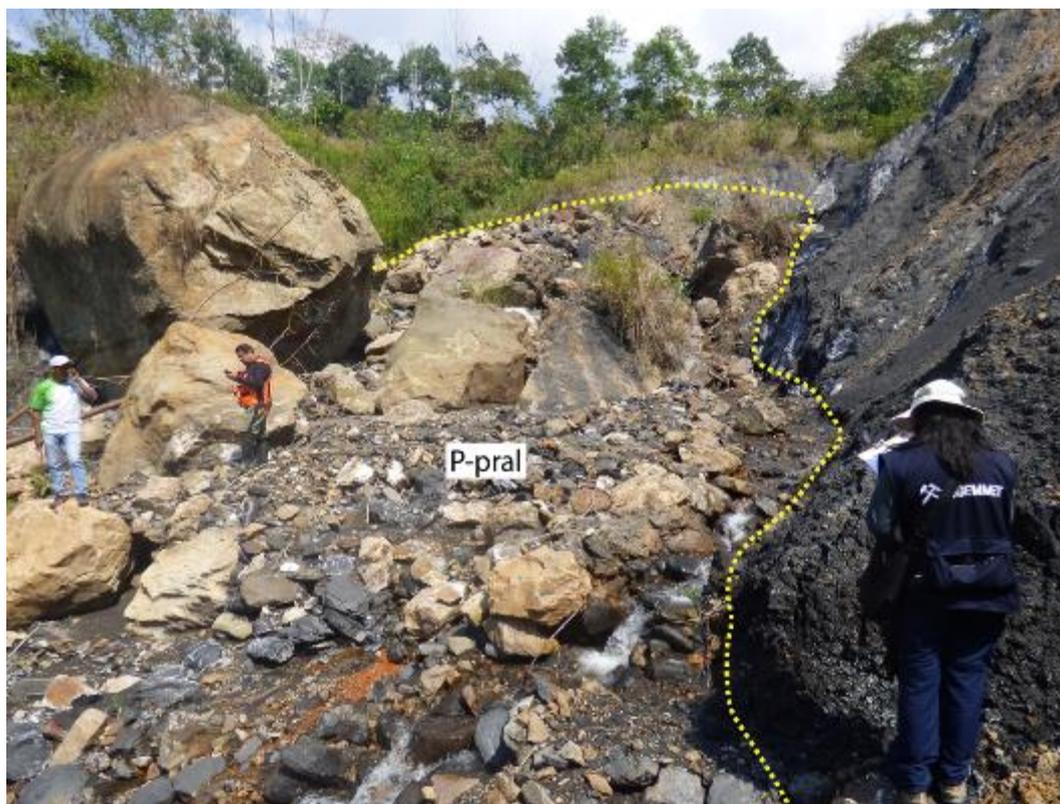
Son el resultado de la acumulación de material movilizado a manera de flujos, modifican localmente la dirección de los cursos de ríos y se ubican en las desembocaduras de quebradas hacia los ríos principales. En la zona de estudio, esta subunidad geomorfológica se ubica dentro de la quebrada Chiviatohuayco, formando un pequeño cono deyectivo en la desembocadura (figura 12).

Figura 12. Vista de la subunidad geomorfológica de piedemonte proluvial o aluviotorrencial (P-pral), el cual se emplaza en el cauce de la quebrada.

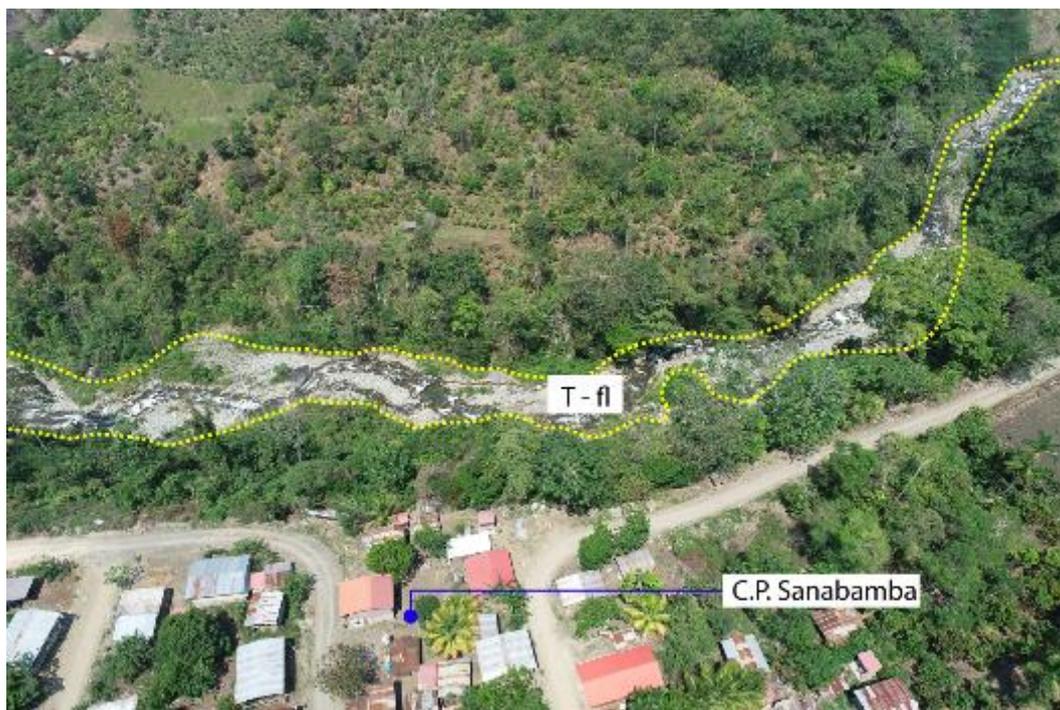
Se ubican en el curso del río Puncumayo. Su composición litológica es resultado de la acumulación de limos, arenas, gravas y arcillas, a grandes distancias, por la acción fluvial, se depositan formando terrazas bajas. (figura 13).

Figura 13. Subunidade geomorfológica conformadas por terraza fluvial (T-fl), emplazado en el río Puncumayo.

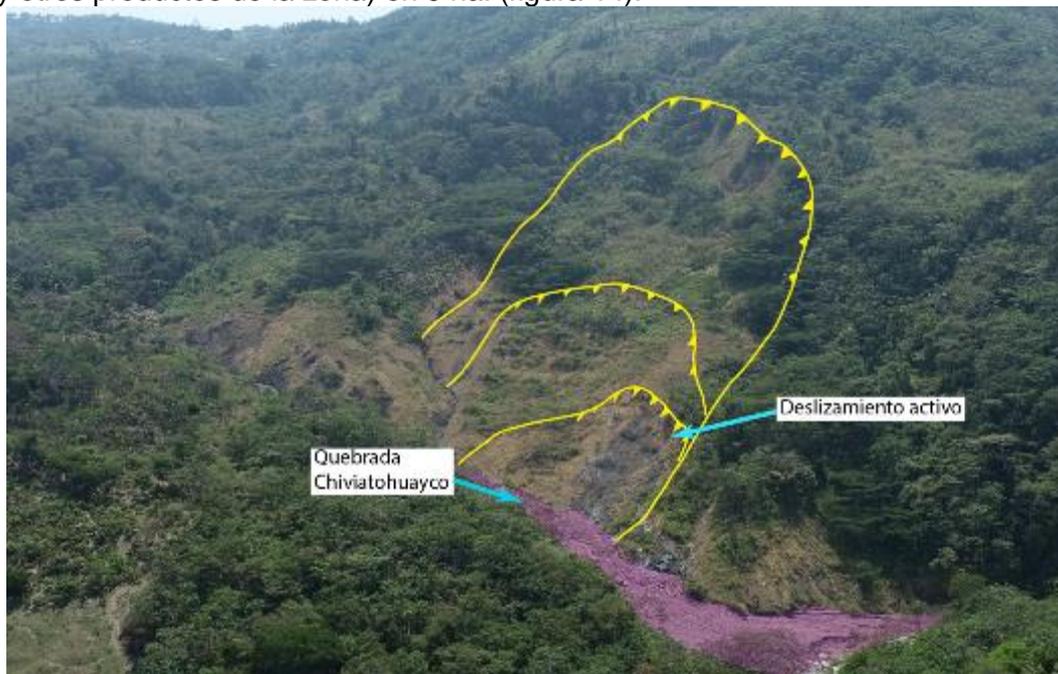
Según el testimonio de los pobladores, este proceso empezó hace más de 5 años presentando movimiento hasta el día de la inspección, afecta hectáreas de terrenos de cultivos (cacao, café y otros productos de la zona) en 9 ha. (figura 14).

Figura 14. Vista del proceso de movimientos en masa de tipo deslizamiento rotacional (enmarcado en líneas amarillas) y flujos de detritos en el cauce de la quebrada (polígono de color morado)

En el cuerpo del deslizamiento se observaron múltiples grietas transversales, es importante mencionar que en el cuerpo del deslizamiento se evidencia grietas transversales, por donde salen emanaciones de humo con olor a azufre y carbón y olores semejante a pólvora.

- Roca muy fracturada y altamente meteorizada, alternancia litológica
- Presencia de aguas superficiales y subterráneas.
- Pendiente del terreno (27°), que permite que la masa inestable se movilice cuesta abajo.
- Deforestación, que permite que el agua de lluvia se infiltre fácilmente al cuerpo de la masa inestable.
- Aumento de peso de la masa inestable, por la infiltración de agua proveniente de la lluvia.

1. Evitar los cultivos de cualquier índole, en áreas aledañas a la zona de emanación de gases por que pueden ser afectados.
2. No talar, ni quemar árboles para ganar terrenos para la agricultura, porque esto facilita la infiltración de las aguas superficiales, provocando la generación de deslizamientos, erosión de laderas y derrumbes en la zona.
3. Realizar un análisis químico del agua que discurre por la quebrada Chiviatohuayco, el cual presenta coloración amarilla, materia lechosa y un fuerte olor a huevo podrido.
4. Es posible que sigan las emanaciones de humo por cierto tiempo, hasta que la materia orgánica contenida en la roca se agote.
5. Sensibilizar a la población a través de talleres o charlas con el objetivo de concientizar en gestión de riesgos para evitar asentamientos de viviendas o infraestructura en zonas de riesgo.

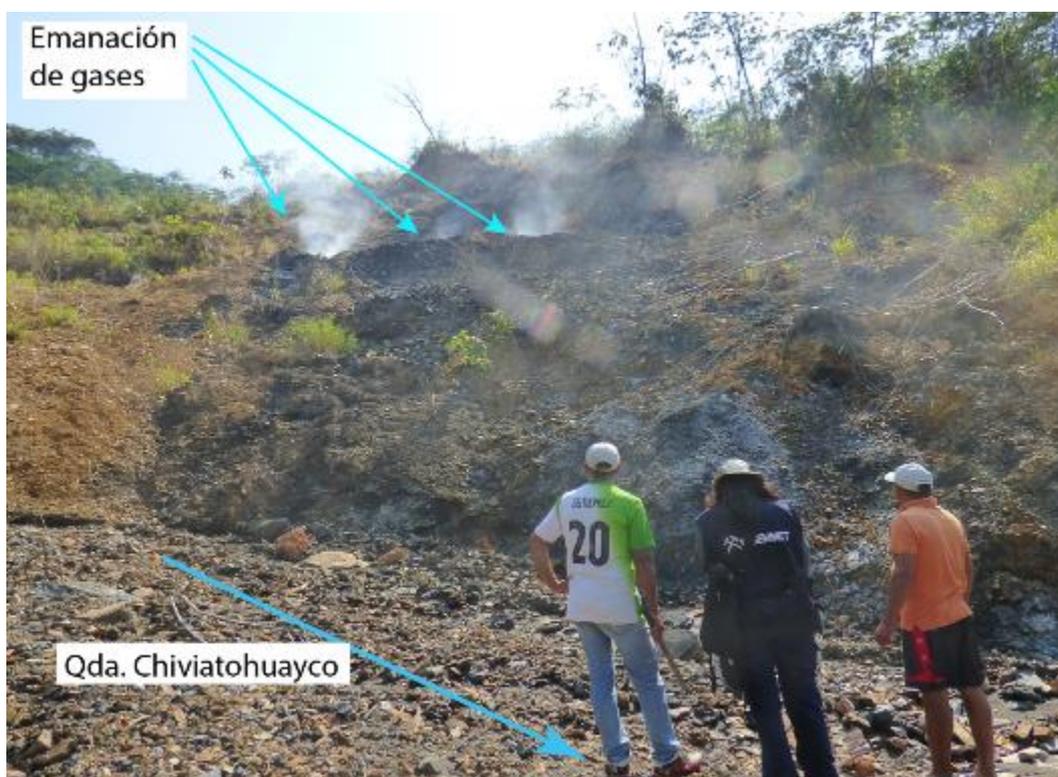
Cabe mencionar que, en la superficie donde emana el humo, se percibe una mayor temperatura que la del ambiente.

Figura 15. Vista de las emanaciones de gases en forma de humo, el cual se ubica en la margen izquierda de la quebrada Chiviatohuayco, estas emanaciones irritan fosas nasales y ojos de los pobladores del C.P. Sanabamba.

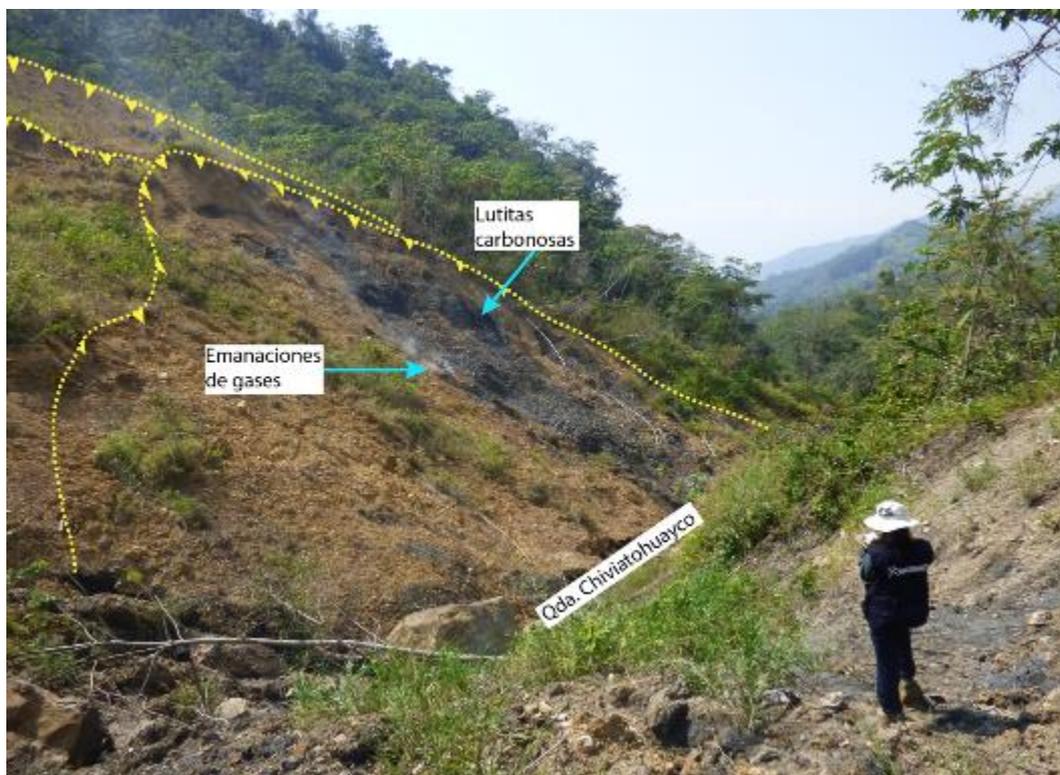
Al producirse el deslizamiento de las lutitas carbonosas con alto contenido de materia orgánica, se produce rozamiento y fricción entre ellas produciéndose la combustión de la materia orgánica con desprendimiento de calor (figura 16).

Figura 16. Vista del del cuerpo del deslizamiento en cuyo cuerpo se puede evidenciar emanaciones de gases por la combustión de las lutitas carbonosas, debido a la fricción del terreno.

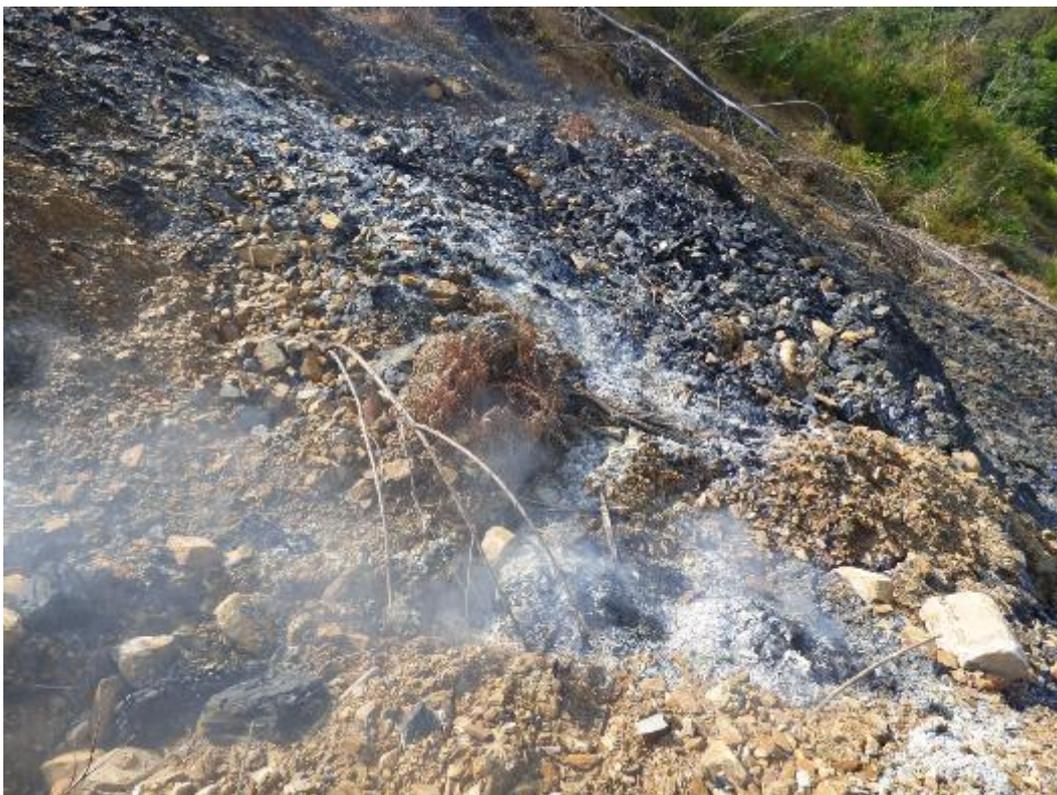
Fotografía 5. Vista de la roca calcinada, dejando como resultado restos de cenizas gris blanquecinas y amarillentas, en ocasiones a las rocas y suelos le proporciona un color rojizo.

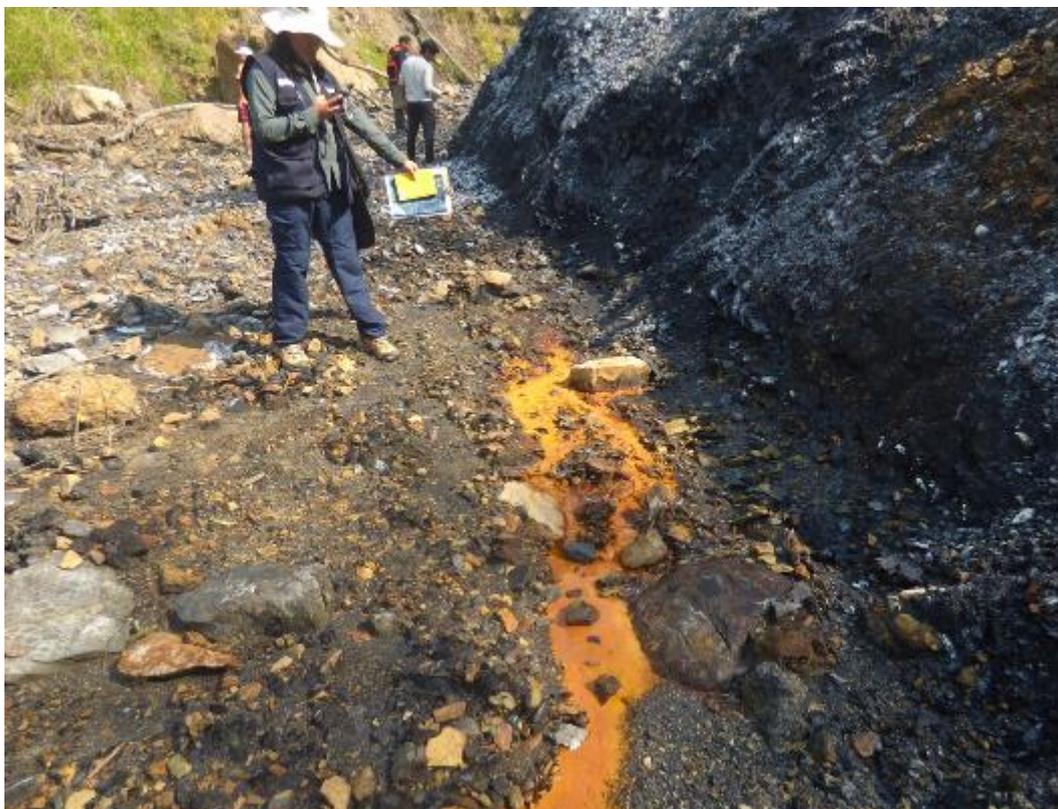
Otro aspecto visible son las surgencias de agua que emergen al pie del deslizamiento, estas presentan coloración amarilla y lechosa, tiene un olor fuerte a huevo podrido.

Fotografía 6. Se evidencia las surgencias de aguas de coloración amarillenta, presentan olor a huevo podrido, con coordenadas UTM (WGS 84): 647064 E; 8580141 N.

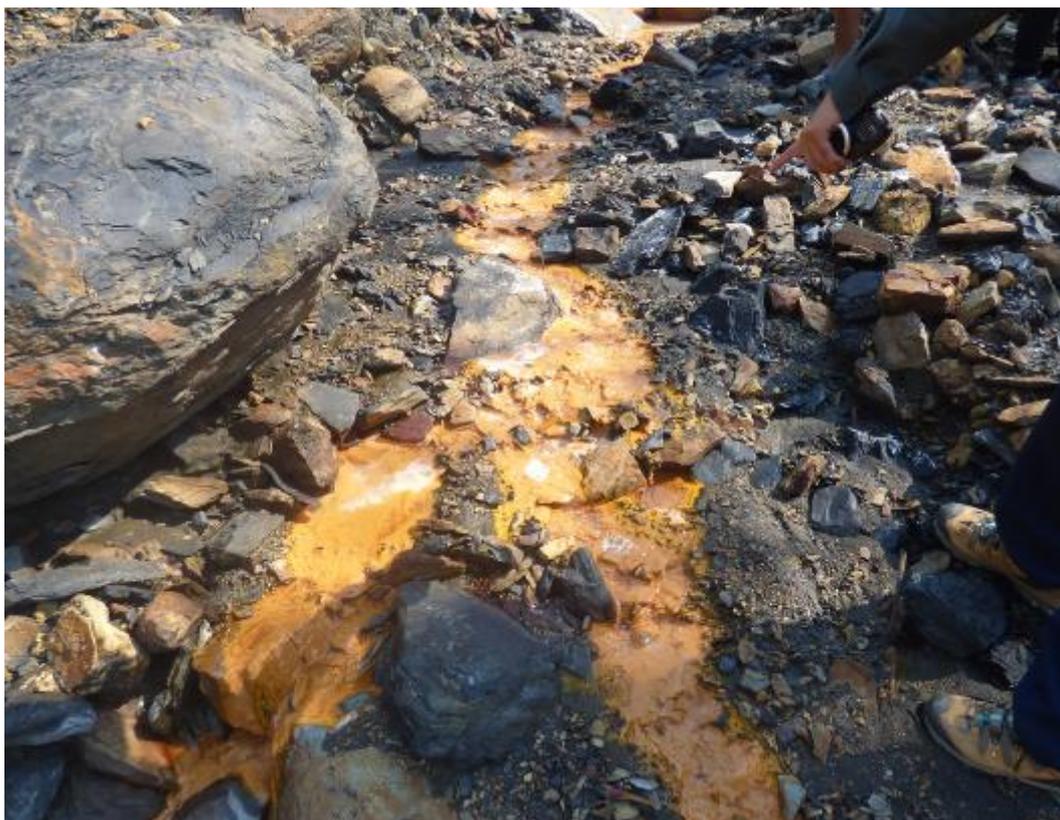
Fotografía 7. Vista de sustancias lechosas que discurre muy cerca del pie del deslizamiento, donde ocurre emanaciones de gases, con coordenadas UTM (WGS 84): 647090 E; 8580133 N.

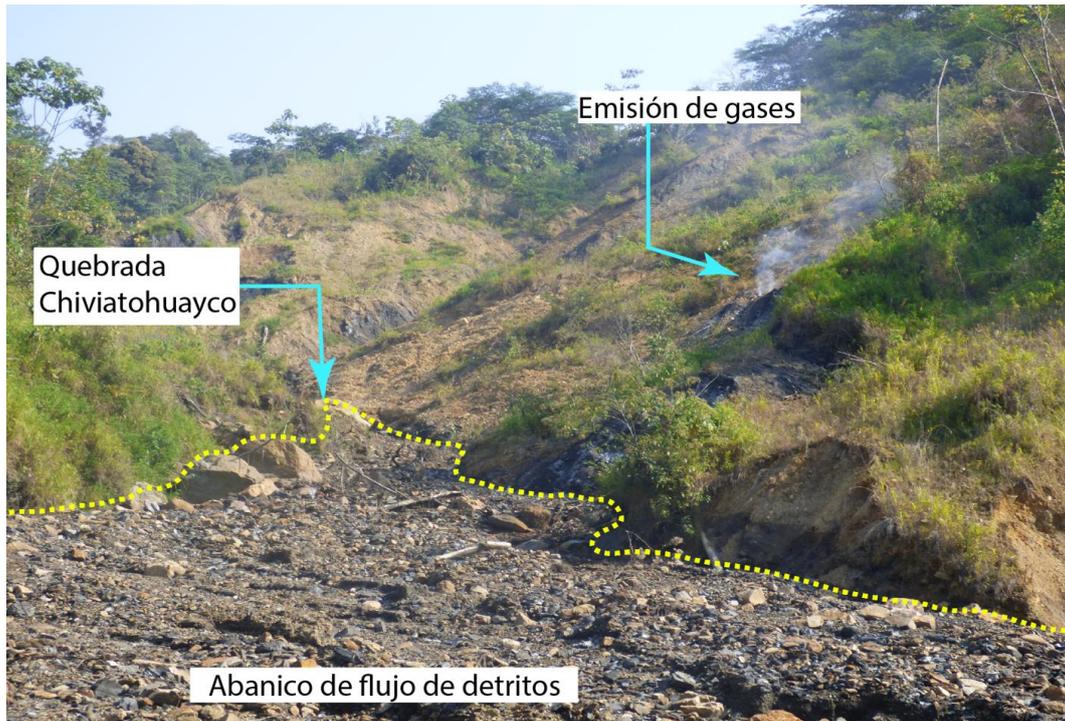
- Estado de la actividad: Activo.
- Depósito: Cono / abanico (figura 17)
- Material: Heterogéneo y heterométrico.
- Flujo de material: canalizado.
- Tamaño de los fragmentos de roca: Bloq/Bol (25%), Gr (35%), Ar/Lim (40%).
- La quebrada presenta múltiples eventos anualmente en temporada de lluvias

Figura 17. Vista del abanico del flujo de detritos, el cual se forma en la desembocadura de la quebrada Chiviatohuayco, en la margen izquierda de la quebrada se observa emanación de gases.

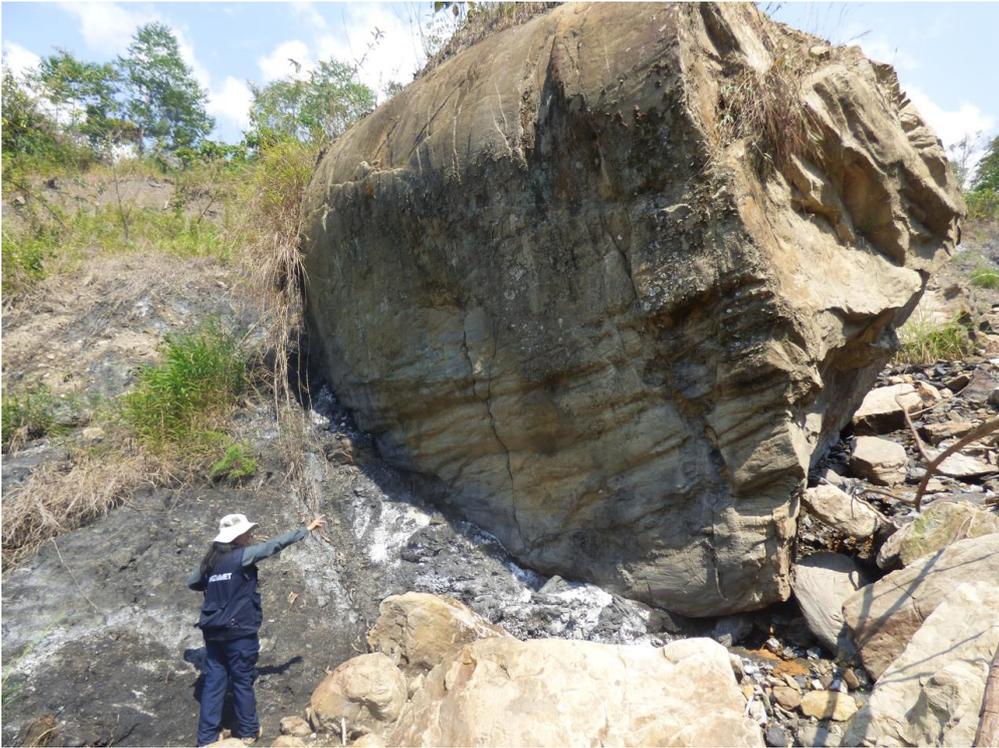
El flujo de detritos corresponde a un material inconsolidados a poco consolidado (depósitos de flujos de detritos antiguos), conformado por bloques de formas sub angulosos a angulosos, con diámetros que varían de 0.10 hasta 0.50 m envueltos en matriz fina (limo arenoso), permeable. Los flujos de detritos antiguos transportaron bloques con diámetro de 1.2 m hasta 6 m, depositados en el cauce de la quebrada (fotografía 8).

Fotografía 8. Vista del bloque con 6 m de diámetro, el cual se encuentra dispuesto en el cauce de la quebrada Chiviatohuayco, esto indica la gran actividad geodinámica que tiene.

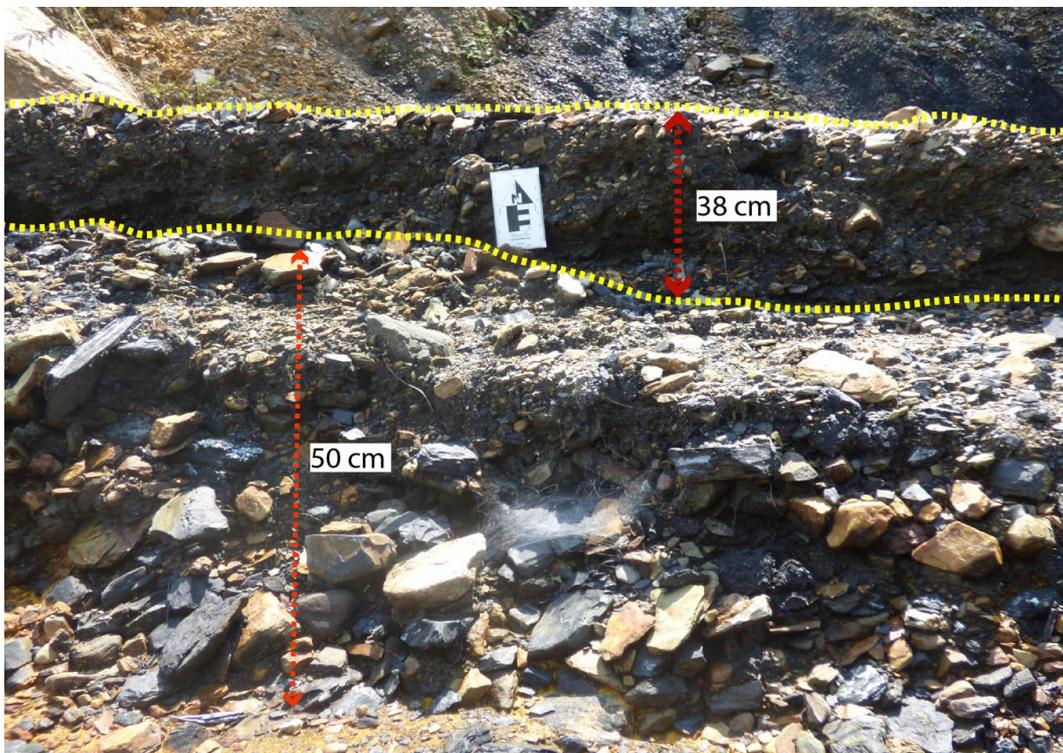
En el depósito de abanico se puede diferenciar dos eventos de flujos de detritos antiguos, el primero con espesor de 50 cm y el segundo con 38 cm, lo cual demuestra la cantidad de material suelto que se encuentra dispuesto en el cauce (figura 18).

Figura 18. Vista del depósito del flujo de detritos, se pudo observar dos grandes avenidas del flujo, el primero con un espesor de 50 cm y el segundo con 38 cm.

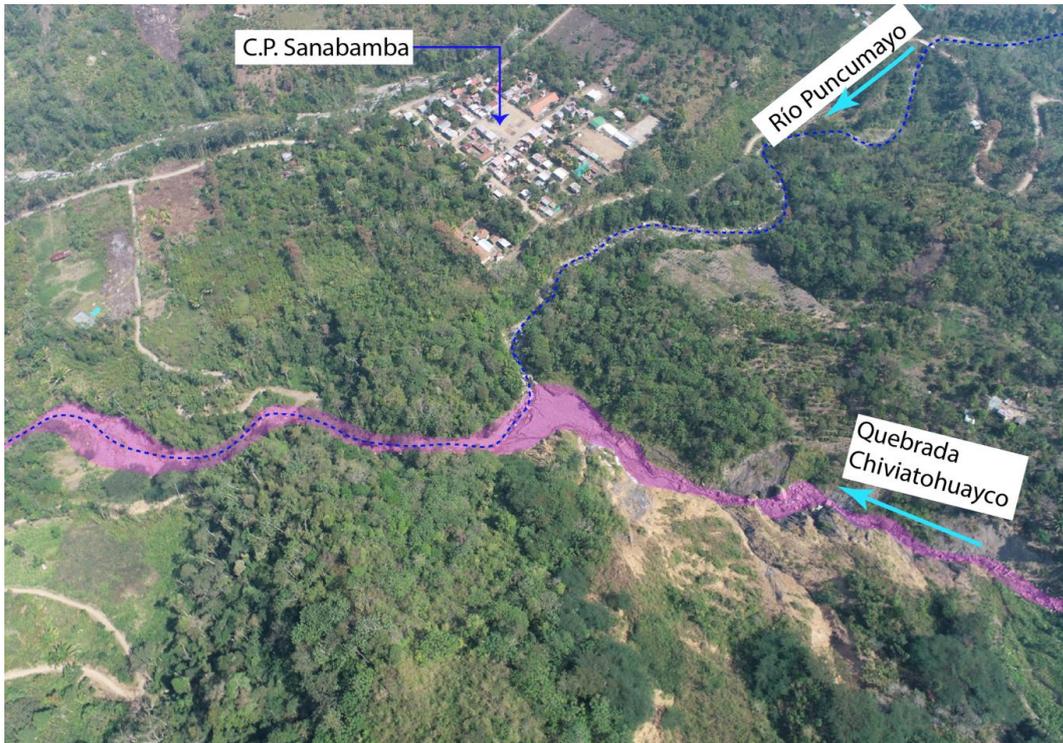
Por la morfología de la zona, este flujo de detritos que ocurre periódicamente en la quebrada Chiviatohuayco, no afecta viviendas del centro poblado de Sanabamba, porque este se asienta sobre una lomada a 30 m sobre la base local. (figura 19).

Figura 19. Se muestra el recorrido del flujo de detritos, el cual no afecta las viviendas del poblado, porque estas se encuentran asentadas sobre una lomada.
