Informe Técnico N° A7352

EVALUACIÓN DE PELIGROS GEOLÓGICOS POR MOVIMIENTOS EN MASA Y EMANACIÓN DE GASES EN EL CENTRO POBLADO SANABAMBA

Departamento Ayacucho
Provincia La Mar
Distrito Samugari

ENERO
2023

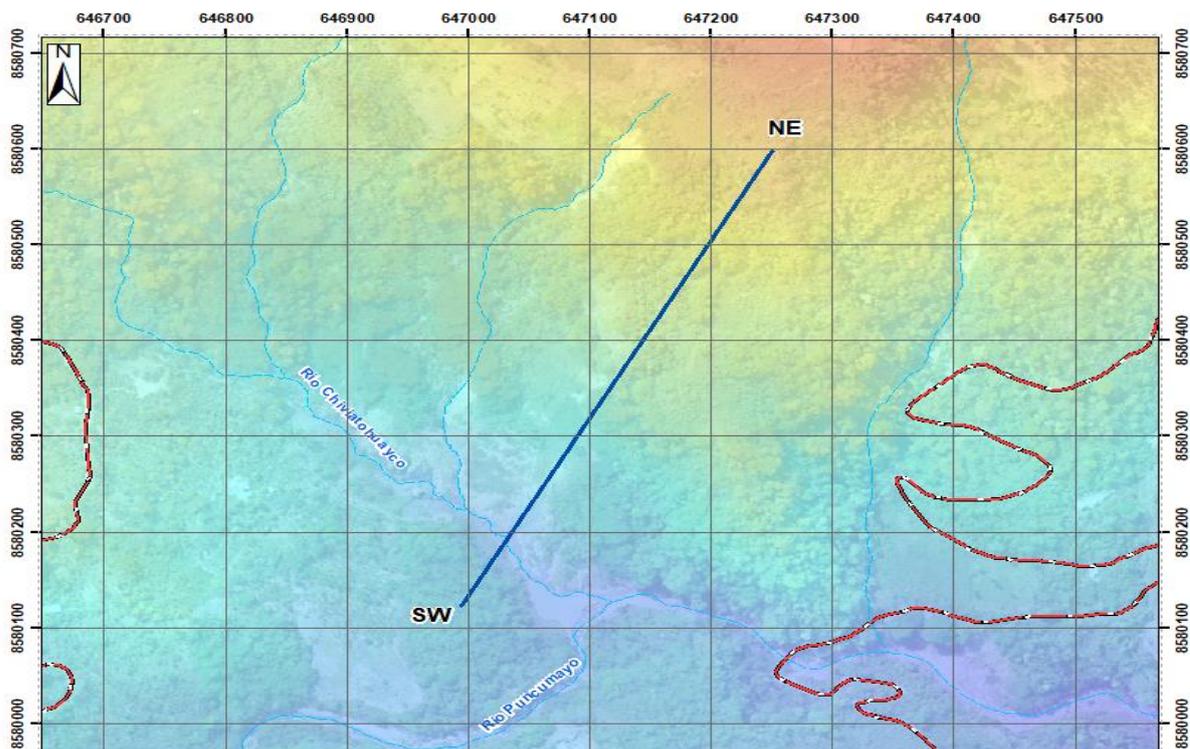
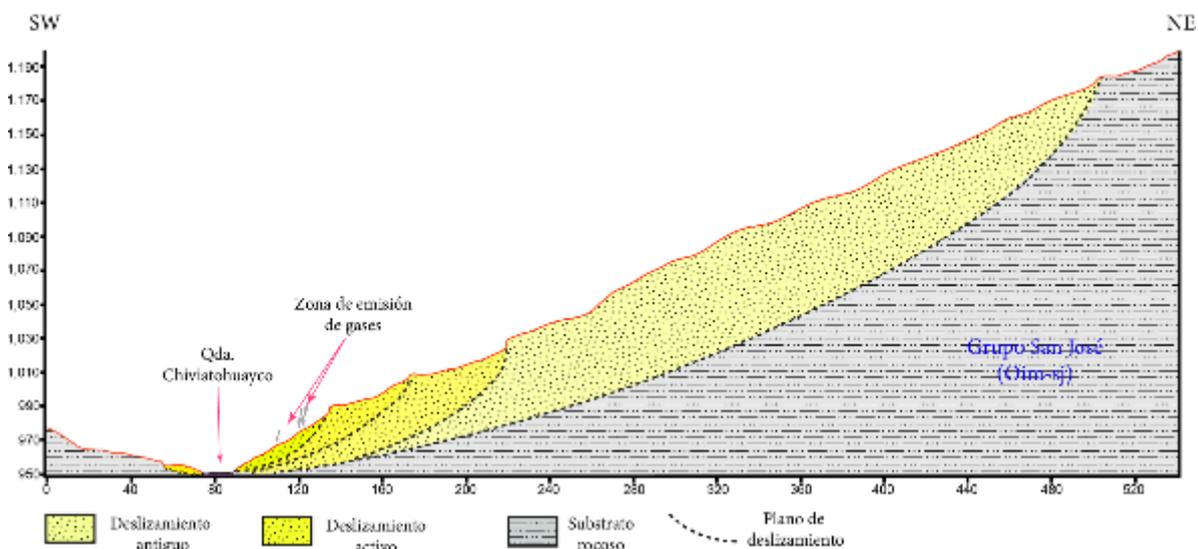
Los deslizamientos activos ubicados en la margen izquierda de la quebrada Chiviatohuayco, muestran desplazamientos con dirección SW, donde se evidencia un salto de hasta 2m, que corresponde al escarpe principal, además, se muestra los planos de rotura inferido (figura 20).

El deslizamiento ocurre en las lutitas carbonosas con alto contenido de materia orgánica, produce rozamiento y fricción entre las rocas, produciéndose la combustión de la materia orgánica, con desprendimiento de calor, generando emanaciones de gases con olor a azufre y carbón, estos gases nocivos que irritan fosas nasales y ojos de los pobladores.

Figura 20. Perfil transversal NE-SW sobre el modelo (MDT), se muestra el perfil de los deslizamientos, las zonas de emisión de humos y las superficies de deslizamiento inferido.

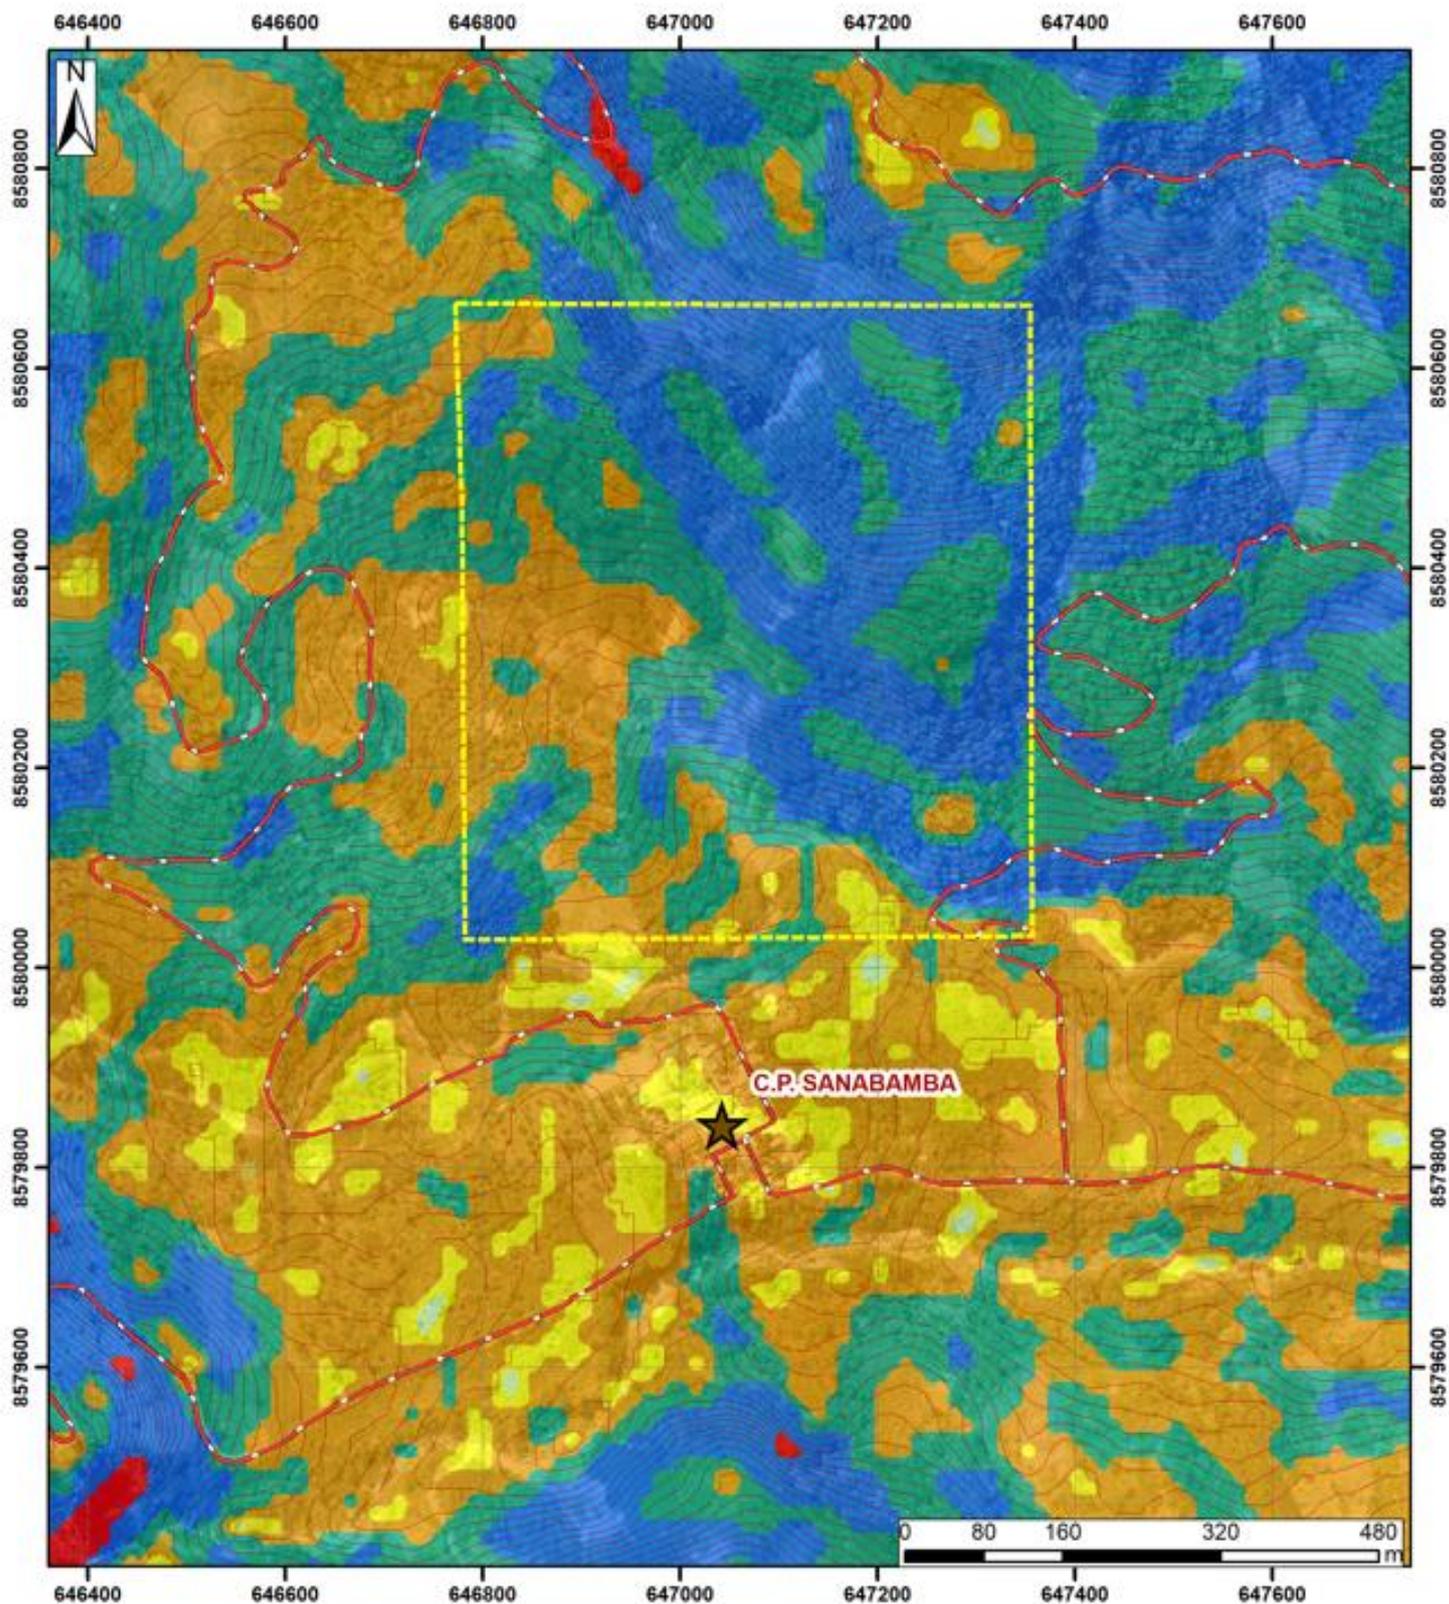
A nivel general, la pendiente del terreno en el área del deslizamiento varía de 20° a 38° , los cuales se categorizan como pendiente fuerte hasta muy fuerte (Mapa 2).
