Informe Técnico N° A7357

EVALUACIÓN DE PELIGRO GEOLÓGICO POR DESLIZAMIENTOS EN EL CENTRO POBLADO SAN LUIS GRANDE

Departamento Cajamarca
Provincia San Pablo
Distrito San Luis

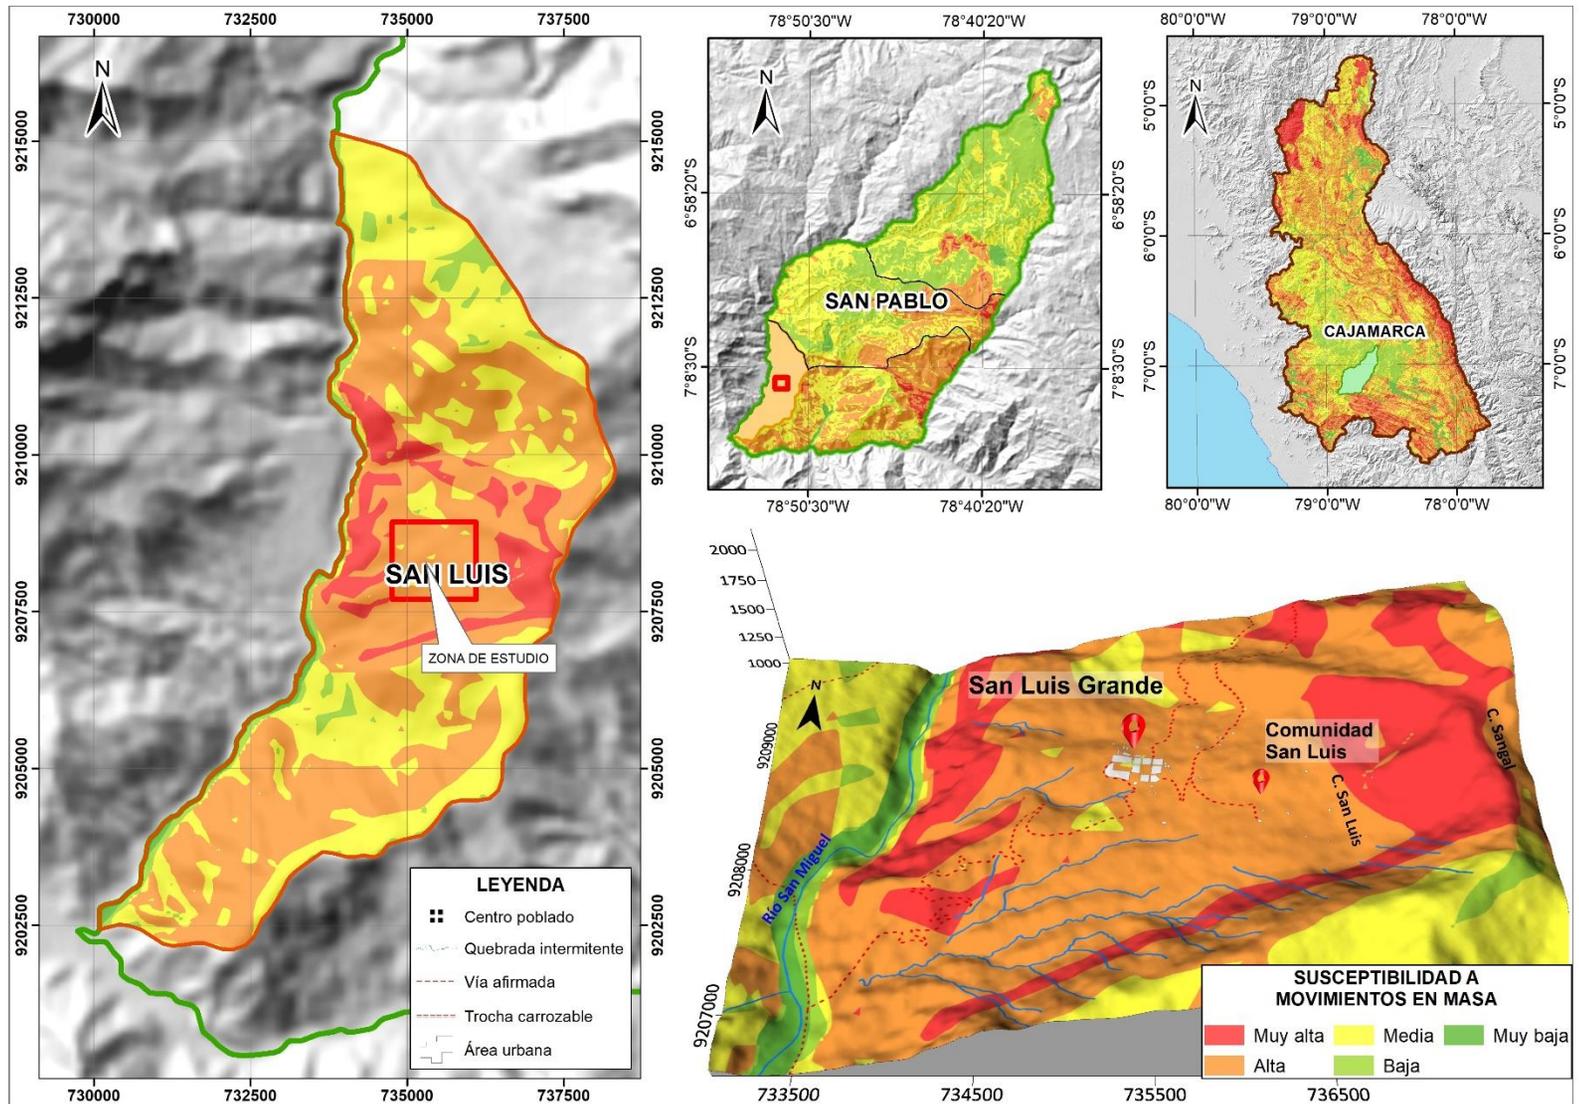
Figura 1. Mapa de susceptibilidad a movimientos en masa a escala 1:250 000 de la zona de evaluación (Zavala et al., 2011).

en masa a escala 1:250 000, mediante la superposición de capas o mapas de factores condicionantes como la litología y las pendientes, mediante un geoprocetamiento en GIS (figura 01). En el mapa se muestra que, el centro poblado San Luis Grande tiene una susceptibilidad alta a muy alta ante la ocurrencia de movimientos en masa.

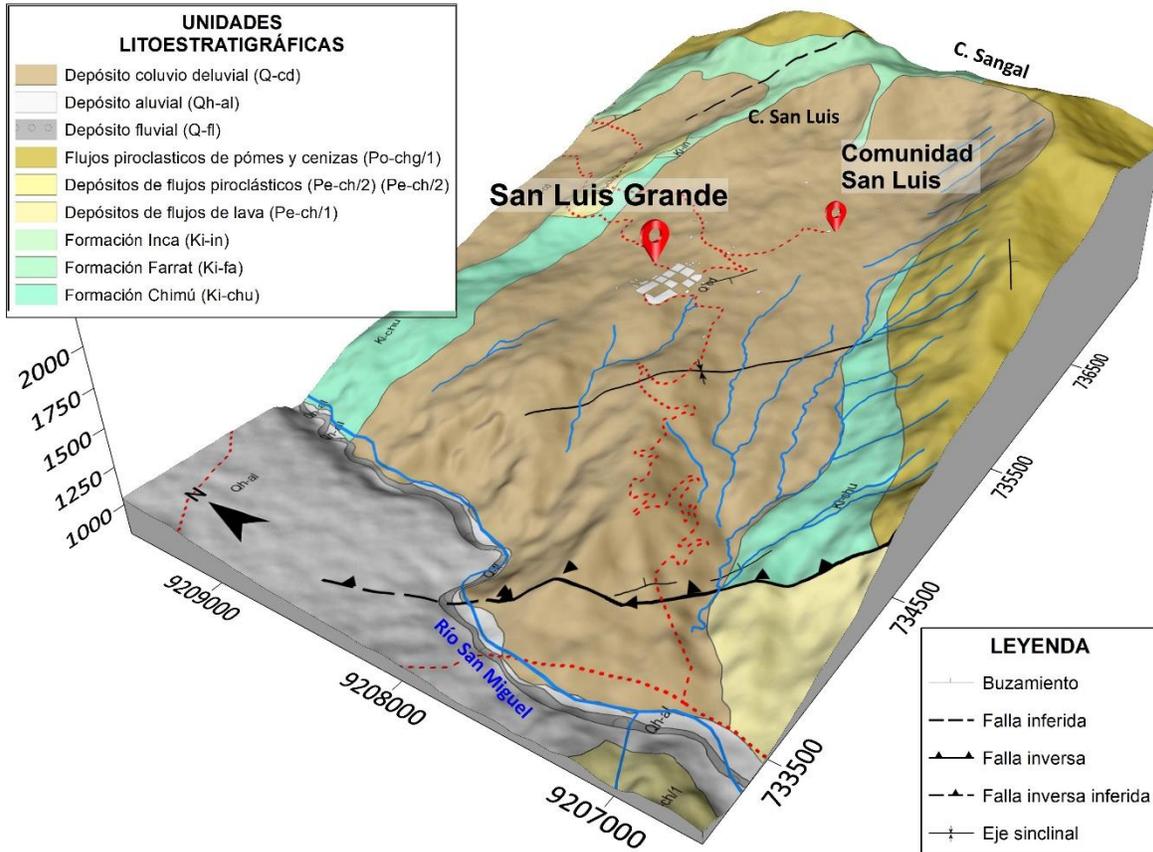
Figura 3. Modelo 3D con los depósitos y afloramientos de rocas identificadas en la zona de evaluación.

Son afloramientos conformados por intercalaciones de limo-arcillitas de grano medio a grueso con areniscas de grano fino, tienen un espesor menor a 50 m y afloran en forma de una franja con dirección noroeste a sureste, limitada al este y oeste por afloramientos de la Formación Farrat y Chimú respectivamente (figura 03).

Los afloramientos descritos se encuentran muy meteorizados, forman coberturas arcillosas que se mezclan con materiales coluvio-deluviales más recientes, estos materiales se encuentran poco consolidados y susceptibles a la ocurrencia de movimientos en masa.

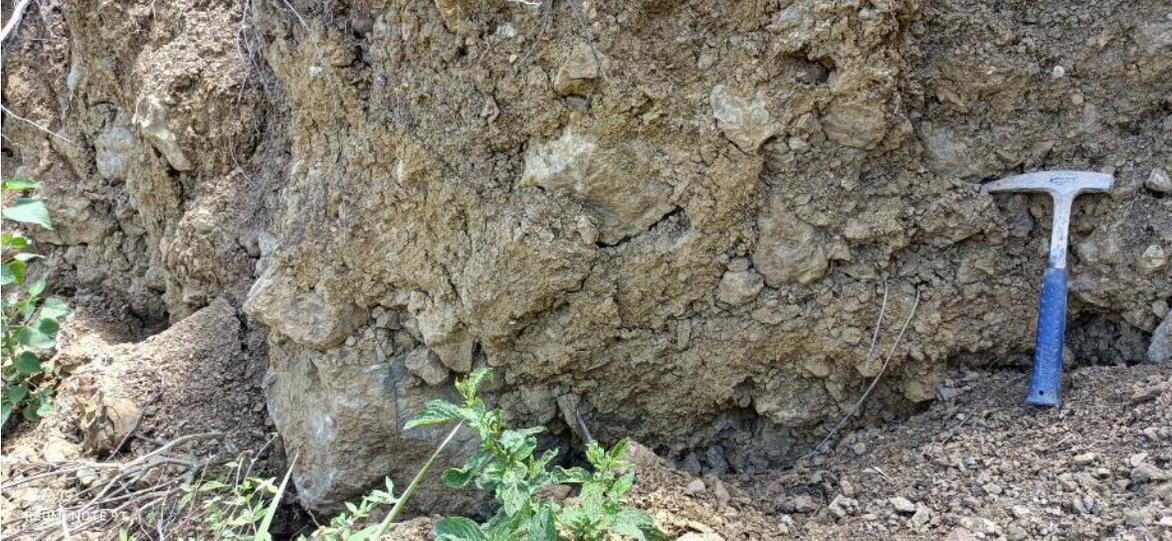
Fotografía 3. Depósito coluvio-deluvial originado por antiguos deslizamientos.

Son aquellos depósitos que se encuentran acumulados al pie de laderas, como material de escombros constituidos por bloques, cantos y gravas subangulosos a angulosos y matriz areno-limosa. Estos depósitos se distribuyen de este a oeste a media ladera en la Comunidad San Luis, sobre este tipo de materiales se desarrollan actividades agrícolas. Estos depósitos conforman los depósitos de movimientos de masa antiguos, como deslizamientos, avalanchas y derrumbes.

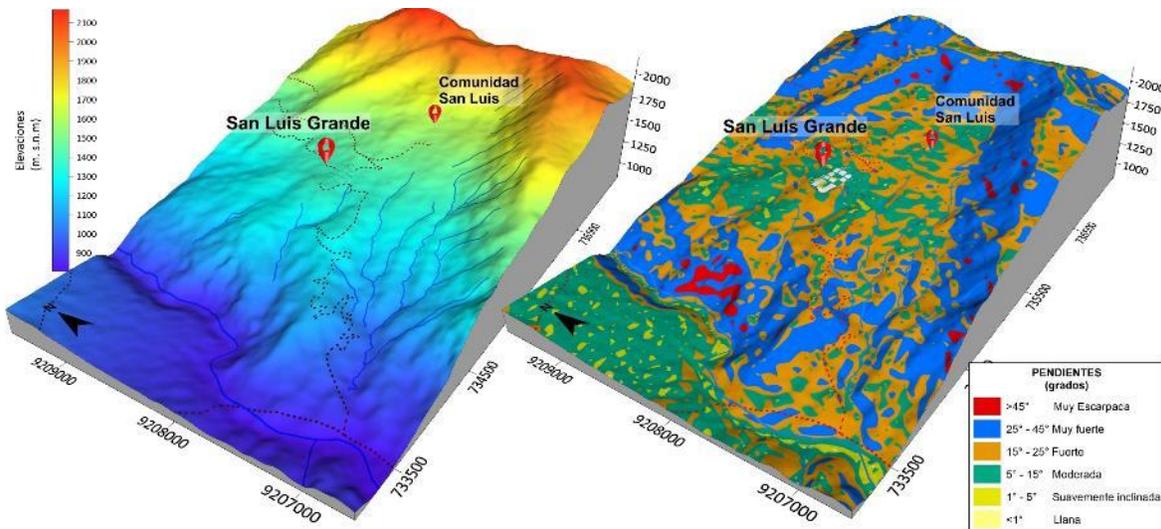
Figura 4. Rangos de elevaciones y pendientes del centro poblado San Luis Grande.

Del análisis, se determinó que, la parte alta del cerro Sangal presenta pendientes escarpadas (25° - 45°) donde se originaron grandes movimientos en masa clasificados como deslizamientos antiguos. Estos procesos originaron relieves con pendientes fuertes a moderadas (5° a 25°), donde se identificaron procesos de remoción en masa recientes. El área urbana del centro poblado San Luis Grande se ubica sobre relieves con pendientes moderadas (5° a 15°) (figura 4).

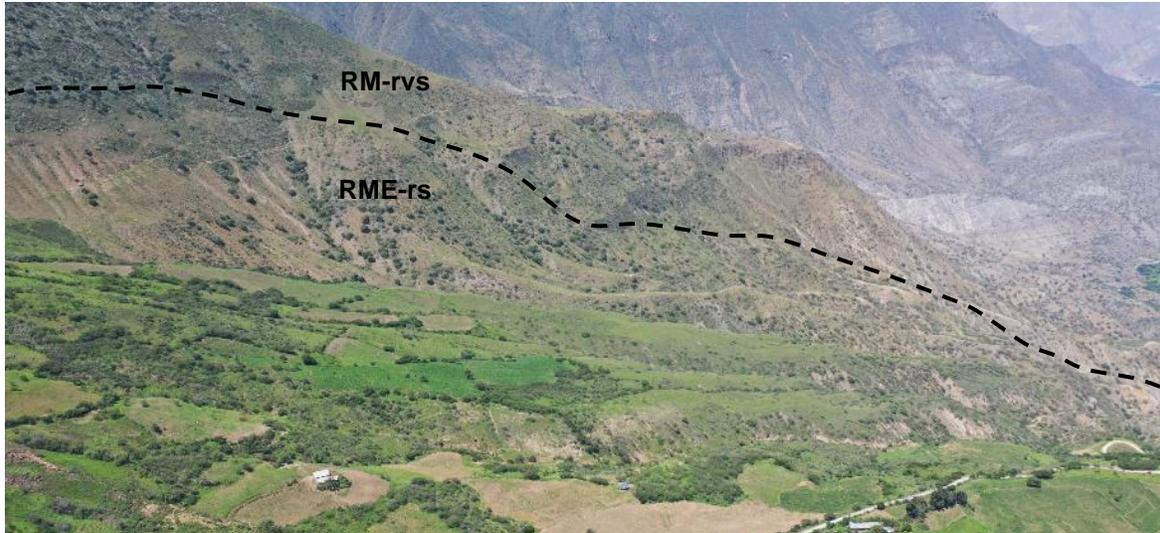
Figura 5. Montaña en roca volcánico-sedimentaria a 12 km al sur de la Comunidad de San Luis.

Subunidad de montaña en roca volcánico-sedimentaria (RM-rvs): Estas geoformas se ubican al sur del centro poblado San Luis Grande y conforman relieves que alcanzan altitudes de hasta 2000 m s.n.m, presentan pendientes fuertes a muy escarpadas en rocas volcánicas conformadas por flujos piroclásticos de composición riolítica (figura 5).

Subunidad de montaña estructural en roca sedimentaria (RME-ri): Las montañas se encuentran conformadas por areniscas blanquecinas intercaladas con lutitas, esta geoforma se distribuye en gran parte del área de evaluación, presenta altitudes comprendidas entre 900 m s.n.m a 2010 m s.n.m, presentan pendientes fuertes a moderadas (5° a 25°) (figura 5).

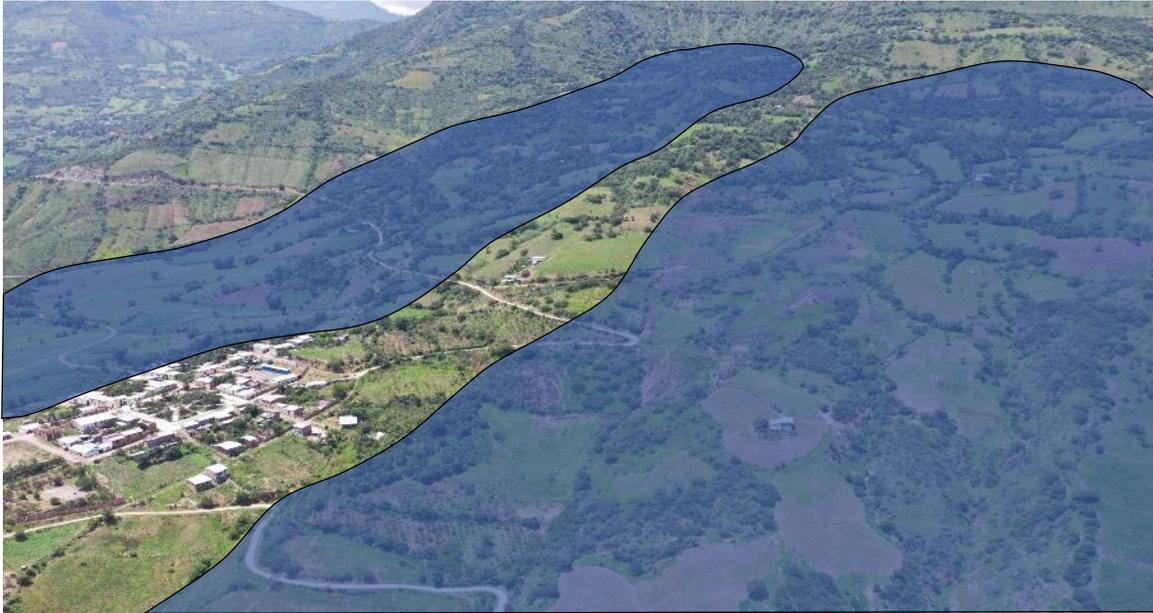
Figura 6. Vista del piedemonte coluvio-deluvial con pendientes fuertes a moderadas.

Subunidad de vertiente o piedemonte coluvio-deluvial (V-cd): Son unidades conformadas por la acumulación intercalada de materiales de origen coluvial y deluvial. Se encuentran interestratificados y no es posible separarlas como unidades individuales: Esta unidad se encuentra depositada al pie de las laderas de montañas o acantilados (Vílchez et al., 2019). Se formó por la acción de movimientos en masa antiguos (gravitacionales y fluvio-gravitacionales), presentan pendientes moderadas a fuertes (5°-25°).

Geodinámicamente, este tipo de depósitos se pueden asociar a la ocurrencia de movimientos en masa de tipo complejos, deslizamientos y flujo de detritos (figura 6).

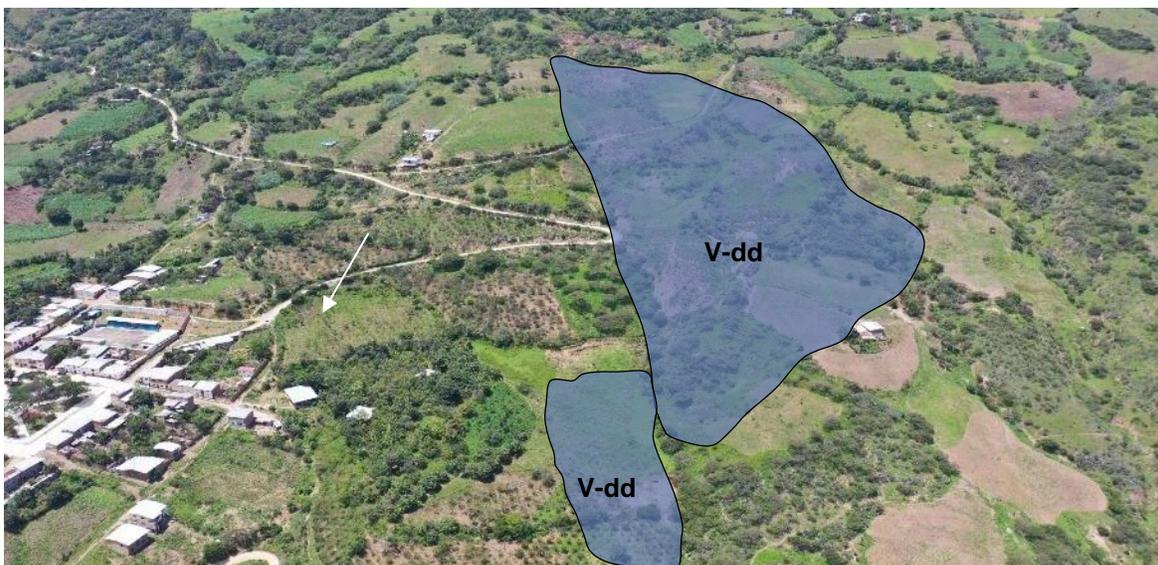
Figura 7. Vertiente con depósito del deslizamiento ocurrido en el mes de junio de 2021.

Subunidad de vertiente con depósito de deslizamiento (V-dd): Esta geoforma es el resultado de la acumulación de materiales originados por procesos de movimientos en masa, antiguos y recientes, que pueden ser del tipo deslizamientos, flujos de detritos y/o movimientos complejos. Son de corto a mediano recorrido, relacionados a las laderas superiores adyacentes. Su morfología es usualmente convexa y su disposición semicircular a elongada en relación con la zona de arranque o despegue del movimiento en masa. El deslizamiento principal se ubica próximo a la Comunidad de San Luis afectando principalmente terrenos de cultivos y una trocha carrozable (figura 7).

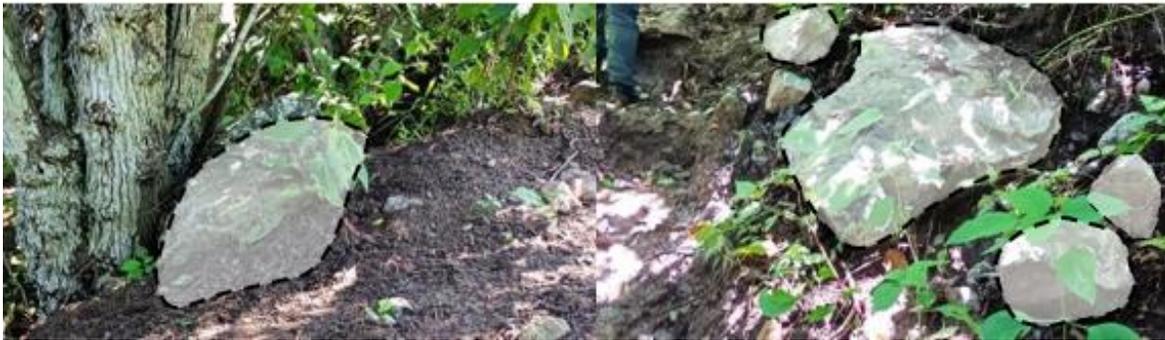
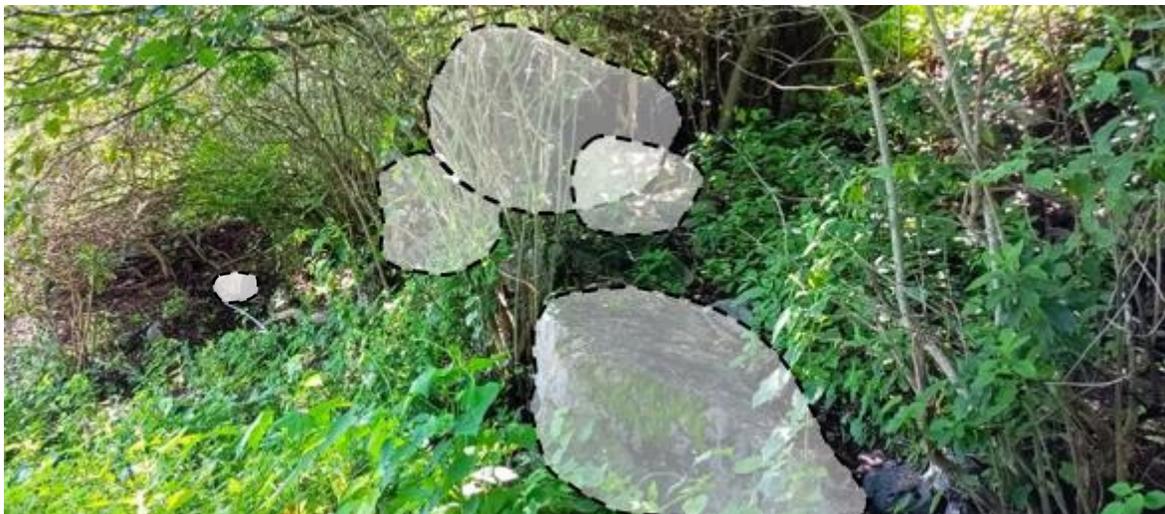
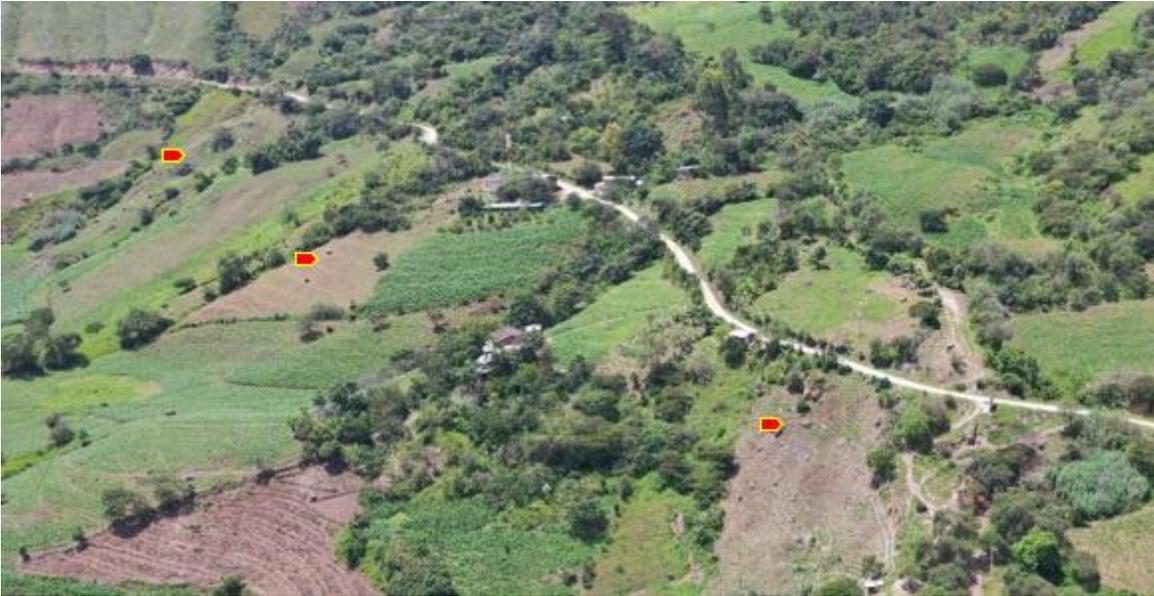
Como evidencias del mismo, en los trabajos de campo, se observaron bloques de arenisca con diámetros de hasta 1 m, distribuidos de forma dispersa en las laderas norte y sur del cerro Sangal. Estos depósitos son propios de antiguos deslizamientos o aluviones, cuyo mecanismo se caracteriza por movilizar materiales de forma caótica afectando grandes extensiones de terreno (figuras 8, 9 y 10).

Figura 8. Bloques de arenisca de hasta 1 m de diámetro en la parte alta del cerro Sangal.

Figura 9. Bloques ubicados en la parte media de la ladera sur del cerro San Luis.

El escarpe principal del deslizamiento antiguo tiene una longitud aproximada de 1.5 km, y cuyo cuerpo de deslizamiento se extiende un largo de hasta 2.5 km y ancho de 1.5 km.

Figura 10. Bloques de rocas ubicados al norte del cerro San Luis hacia la vía de ingreso al centro poblado.

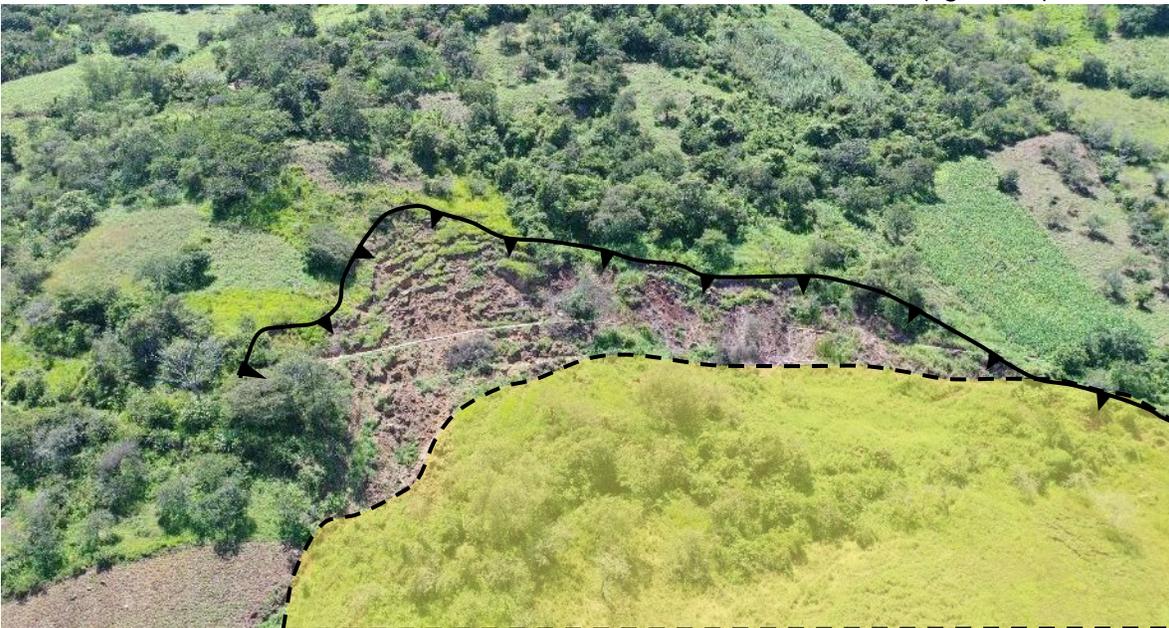
Figura 11. Vista aérea frontal del escarpe principal del deslizamiento reciente 01.

El principal deslizamiento reciente (DR-01) se ubica a 360 m al sur de San Luis Grande y 250 m al noroeste de la Comunidad de San Luis. El escarpe principal tiene forma irregular y continua, el nivel de arranque se ubica a 1537 m s.n.m. y se desplaza a 1411 m s.n.m., con un desnivel entre la corona y el escarpe de 2 m a 4 m de alto, alcanza una longitud total de 609 m afectando la trocha carrozable San Luis Grande-Comunidad (figura 11).

3. Los agrietamientos en la parte superior de la corona del deslizamiento principal, indican procesos retrogresivos que podrían generar nuevos deslizamientos, por lo que se recomienda un monitoreo mediante extensómetros caseros, control topográfico en periodos mensuales y semanales en temporada de lluvia.

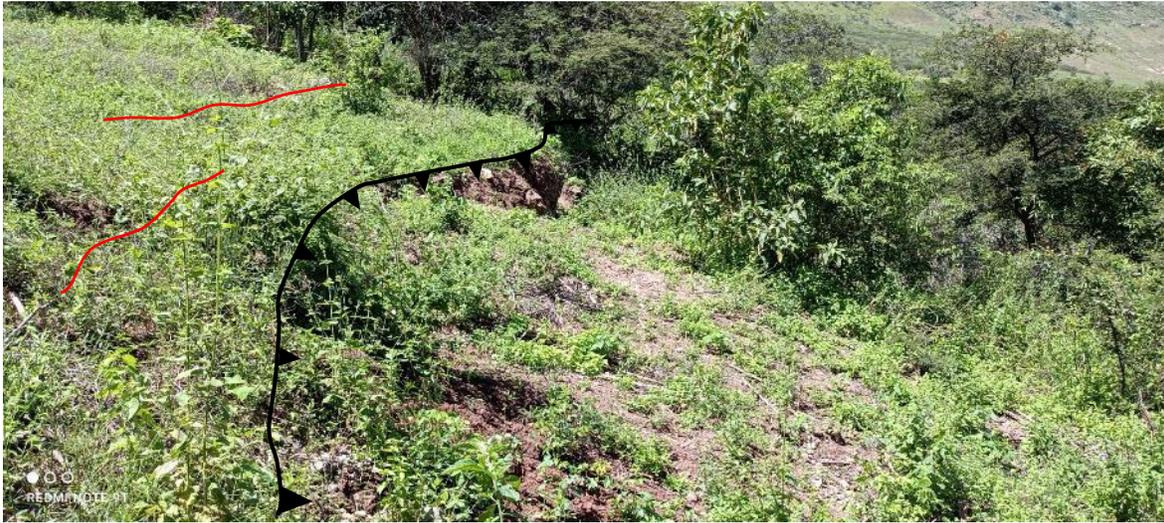
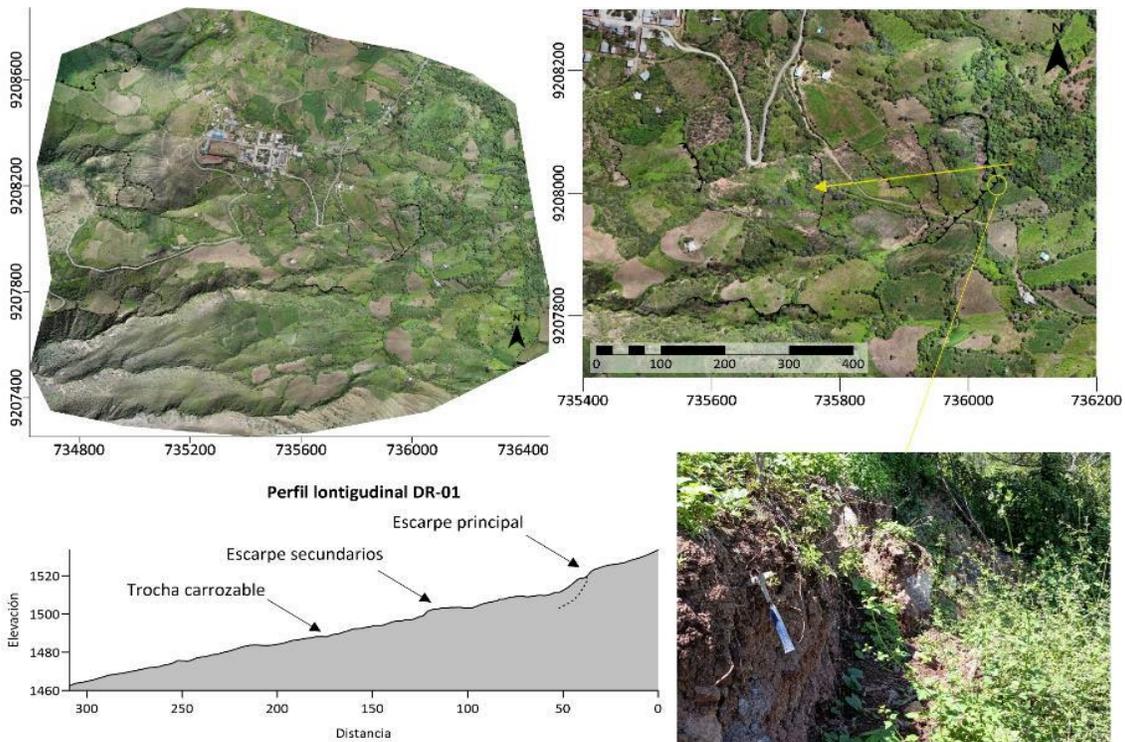
Los perfiles construidos en base al MDT obtenido de la fotogrametría con drone, arrojan saltos de falla con desniveles de 2 a 4 m, estos datos pueden ser verificados en las figuras 12 y 13.

El área total afectada alcanza las 7.3 ha, dejando terrenos de cultivos dañados, 256 m lineales de trocha carrozable deshabilitada. Las zonas y relieves inestables y susceptibles a generar nuevos deslizamientos pueden alcanzar las 10 ha, estimadas en base a los agrietamientos, condiciones geomecánicas de las rocas y tipos de coberturas muy saturadas.

Figura 12. Escarpe principal del deslizamiento reciente 01.

Figura 13. Esquemas planta y perfil longitudinal del deslizamiento reciente 01, estimación de los saltos de falla del escarpe principal y los escarpes secundarios.

5. Terracear y compactar las áreas afectadas por los deslizamientos, así como, las zonas con presencia de grietas, estableciendo un perímetro de intangibilidad donde se prohíba el uso de riego por inundación.

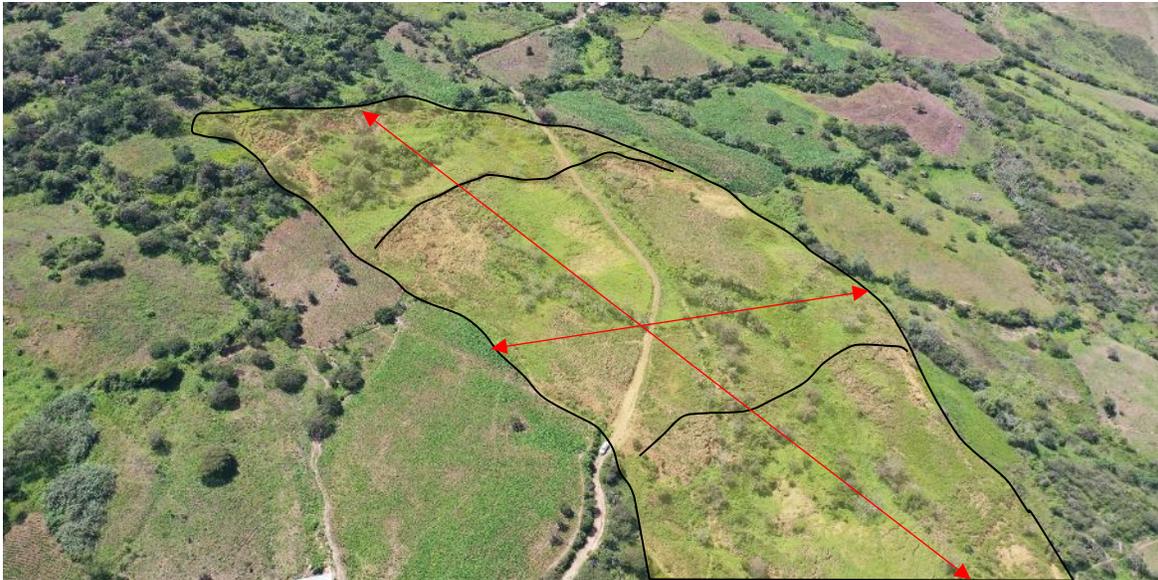
Figura 14. Vista aérea del deslizamiento reciente 01.

Está conformado por el material desplazado de la posición original en la ladera y abarca la masa desplazada y la zona de acumulación. La forma del emplazamiento y transporte está controlada por la geomorfología original de las cuencas de aporte y recepción (figura 14).

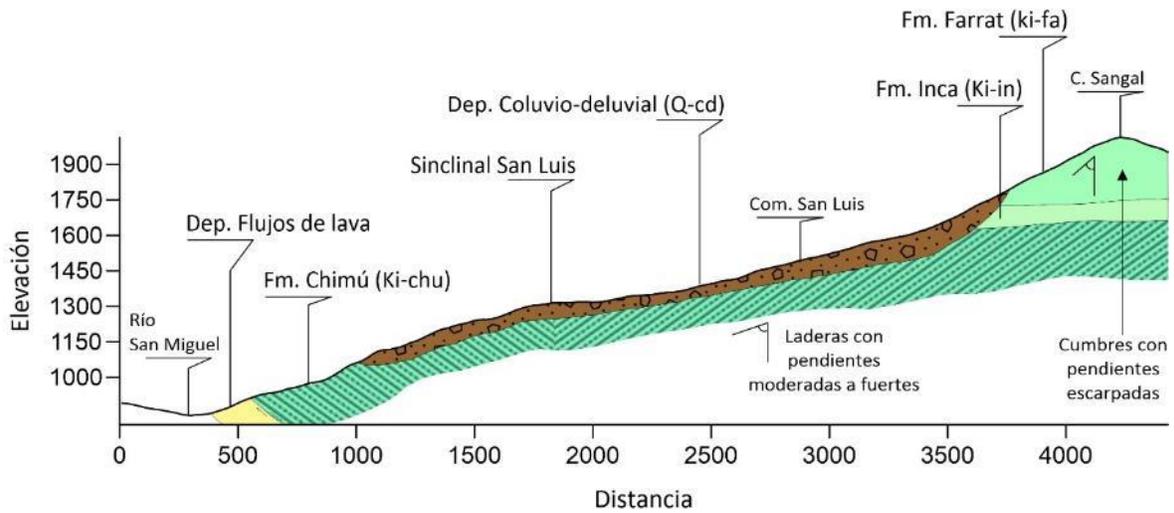
Figura 15. Sección geológica longitudinal de la zona evaluada.

Los flancos de los pliegues que corresponden a las Formaciones Farrat y Chimú, sufrieron la erosión de sus charnelas, originando largas filas de paredes escarpadas y cumbres agudas como las que se pueden observar en la parte alta del cerro Sangal (figura 15).

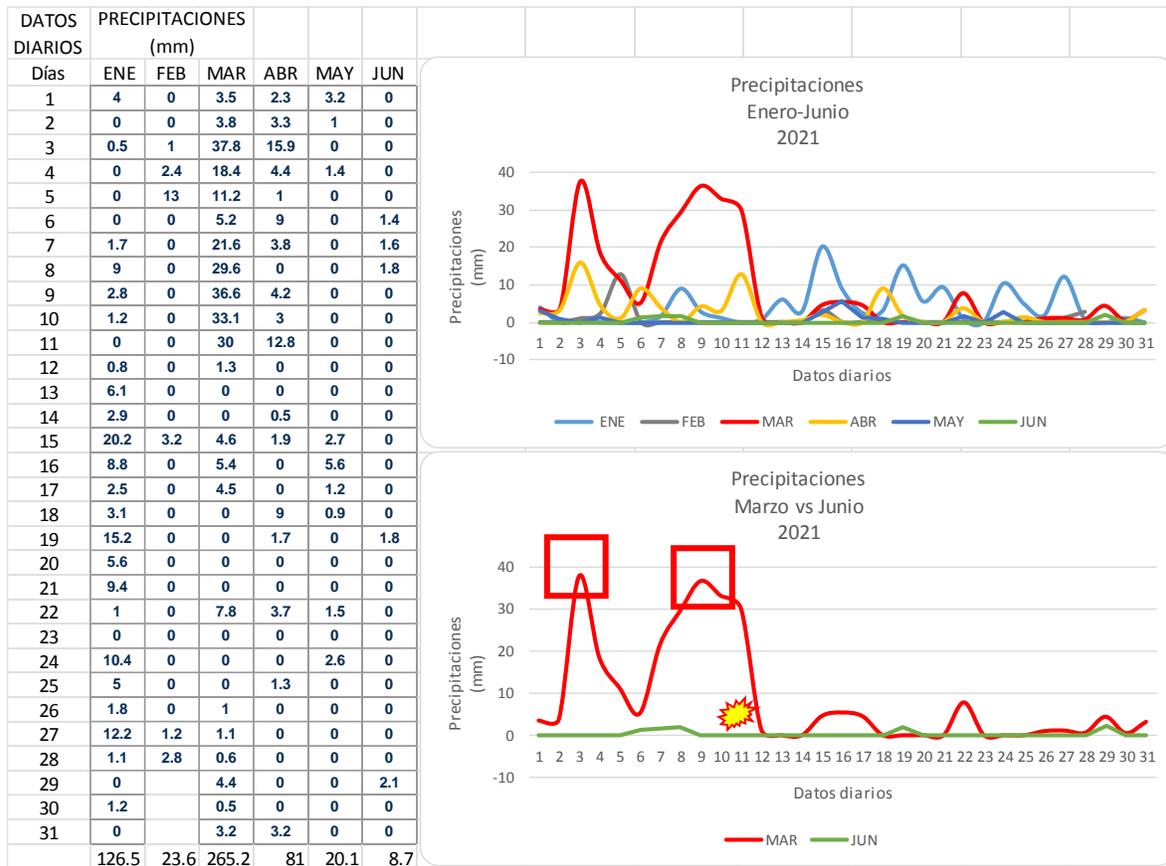
Gráfico 01. Precipitaciones registradas entre enero y junio del 2021.

Dichos picos de precipitación, desestabilizaron de forma gradual la ladera sur donde se produjeron agrietamientos, hundimientos y desplazamientos laterales, afectando una tubería de conducción de agua potable, y que causaron fugas de agua al subsuelo sobresaturando los materiales y sedimentos.

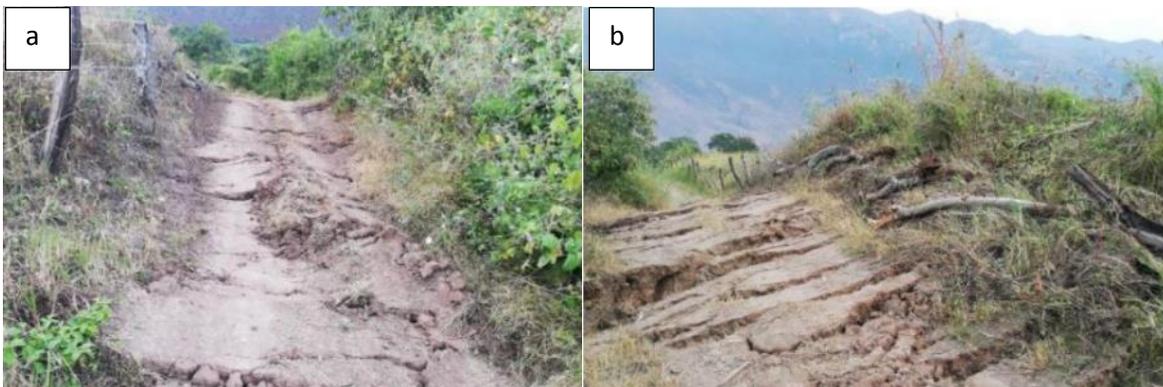
El deslizamiento ha producido daños importantes en un camino rural que conecta el área urbana de San Luis Grande con la Comunidad de San Luis. El tramo afectado alcanza un total de 245 m de largo, y la trocha se desplazó 22 m ladera debajo de este a oeste (fotografía 4)¹.

Fotografía 4a y 4b. Camino rural afectado por deslizamiento (INDECI, 2021).
