Informe Técnico N° A7353

EVALUACIÓN DE PELIGROS GEOLÓGICOS EN LOS SECTORES DE WISHCANA E INDEPENDENCIA

Departamento Áncash
Provincia Yungay
Distrito Ranrahirca

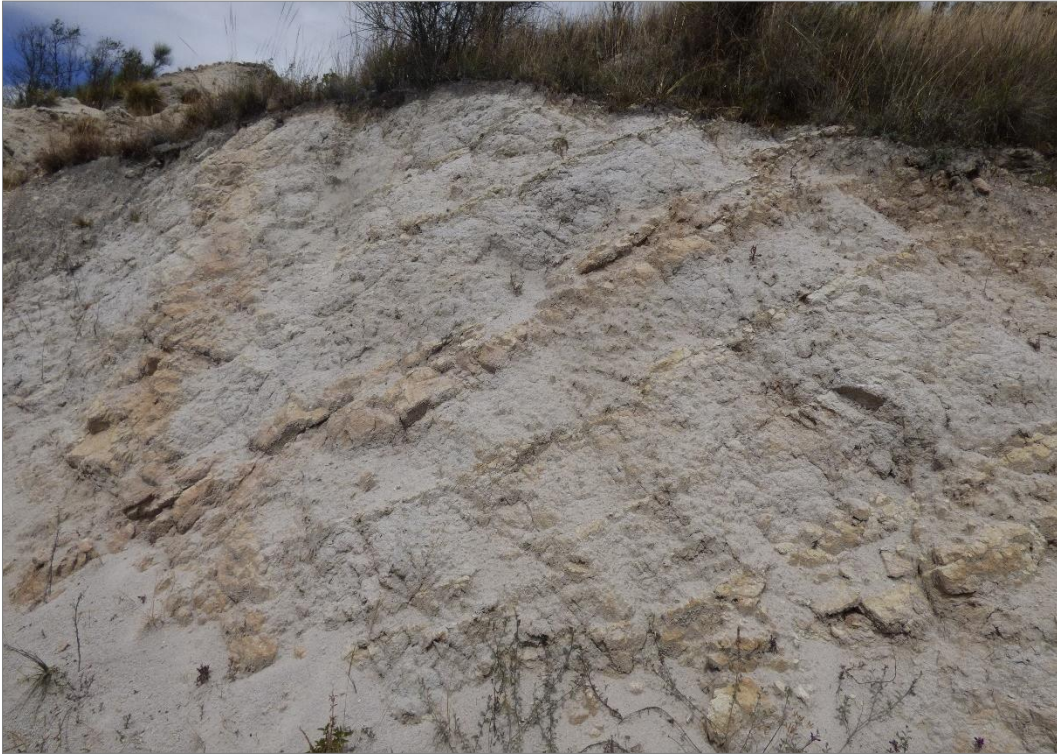
Localmente, el deslizamiento en el cerro Wishcana se produjo sobre arcillitas de color gris oscuro y areniscas limosas altamente meteorizadas y fracturadas en el techo (cuadro 3). Este macizo rocoso se encuentra cubierto por suelos orgánicos aprovechados para la agricultura (Medina, L. 2021).

Fotografía 1. Afloramiento rocoso, conformado por arcillitas de color gris oscuro y areniscas limosas meteorizadas y fracturada en el techo.

Esta unidad está asociada a caída de rocas, derrumbes y deslizamientos. De acuerdo a sus características ingeniero – geológicas, se consideran como rocas de regular calidad geotécnica (fotografía 1).

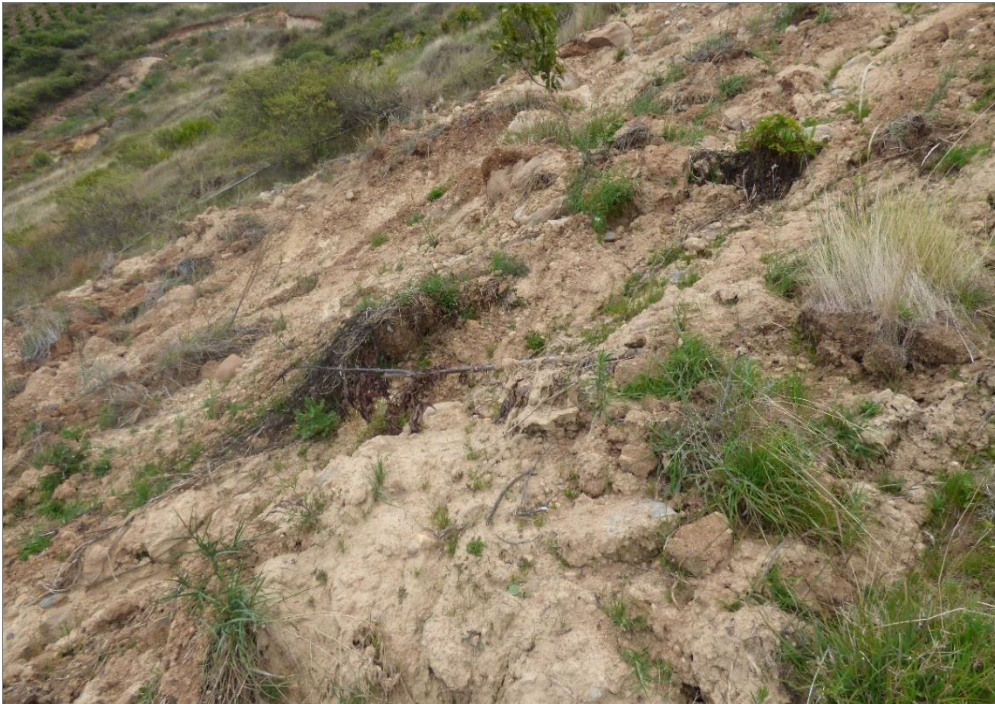
En la zona puntual, estos depósitos se encuentran en el interior de las zonas de carcavamiento y pie del deslizamiento reactivado, están compuestos por material detrítico de arenas, limos - arcillas; de compacidad suelta y medianamente plástico (fotografía 2).

Fotografía 2. Depósitos coluviales, compuestos por material detrítico de bloques arenas, limos - arcillas; de compacidad suelta y medianamente plástico; se tienen algunos bloques con diámetros de hasta 0.6 m.

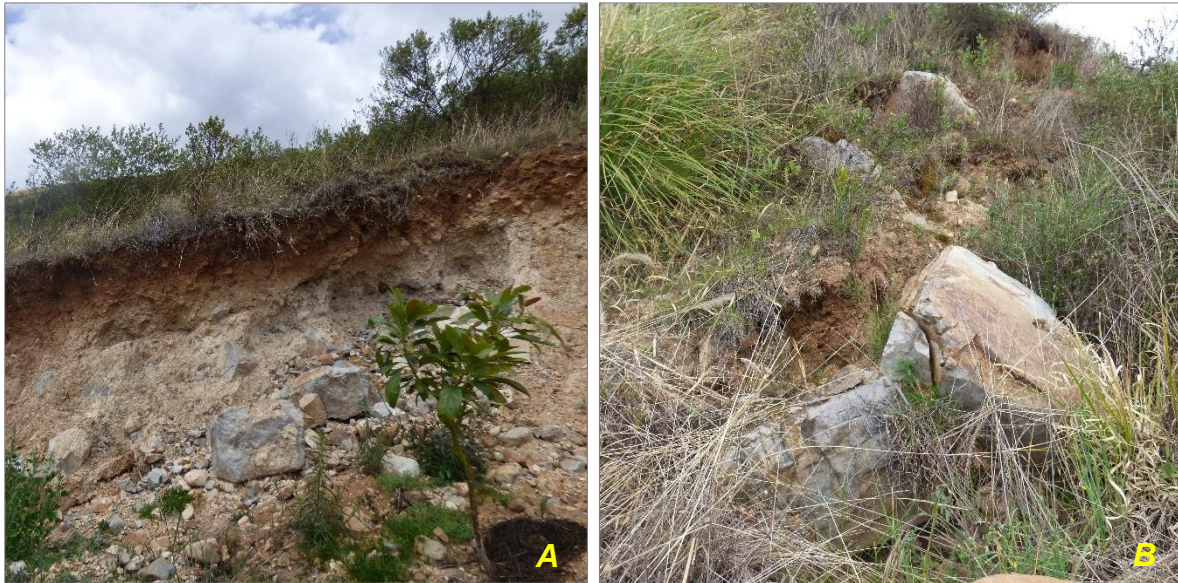
Están compuestos por bloques (3%) de composición sedimentaria y formas angulosas a subangulosas, con diámetro hasta de 0.3 m, gravas (12%) y gravillas (15%) envueltos en una matriz areno limosa (50%), y presencia de arcilla (15%) (figura 4 y cuadro 4).

Figura 4. Depósito coluvial-deluvial, compuestos por bloques de composición sedimentaria, de formas angulosas a subangulosas, con diámetro hasta de 0.60 m, gravas y gravillas envueltos en una matriz areno limosa, y presencia de arcilla

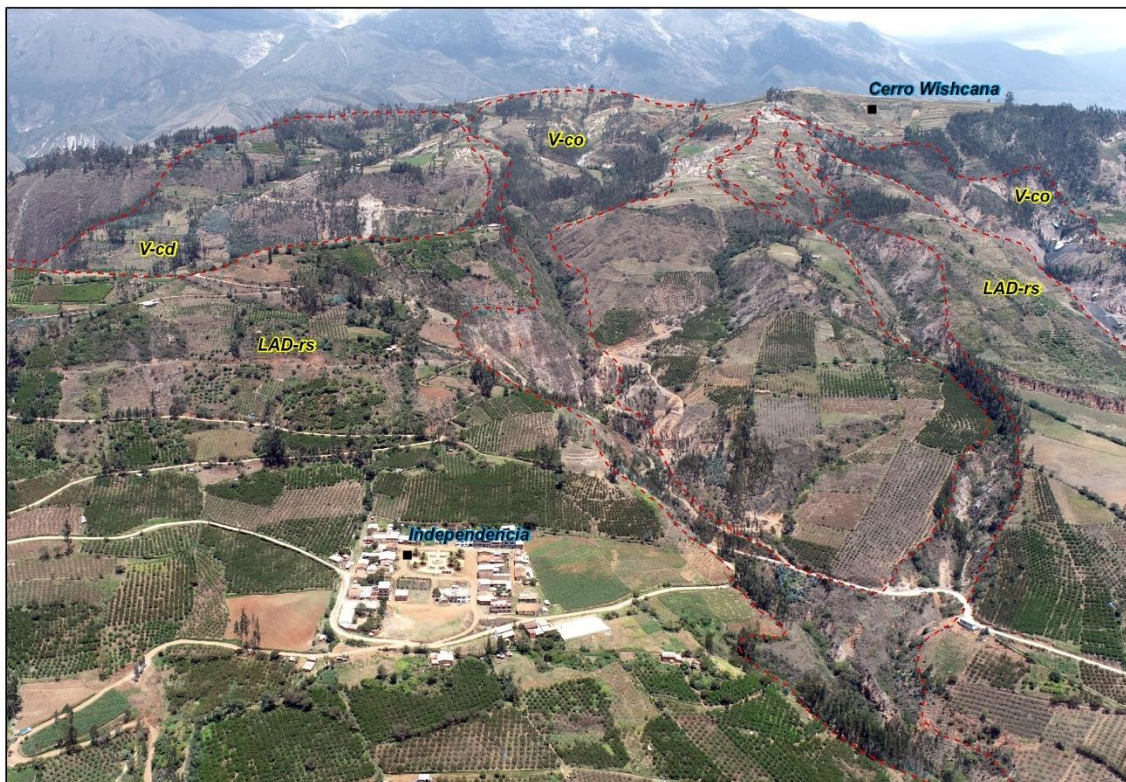
Esta unidad geomorfológica fue identificada en la ladera suroeste del cerro Wishcana, correspondiente al depósito detrítico de un deslizamiento reactivado, y donde se tiene terrenos de cultivo. Esta vertiente de deslizamiento tiene pendientes moderadas a escarpadas. Por su naturaleza es susceptible a presentar nuevas reactivaciones.

Figura 6. Unidades geomorfológicas. LAD-rs: Ladera disectada en roca sedimentaria. V-cd: Vertiente coluvio - deluvial. V-dd: Vertiente con depósito de deslizamiento.

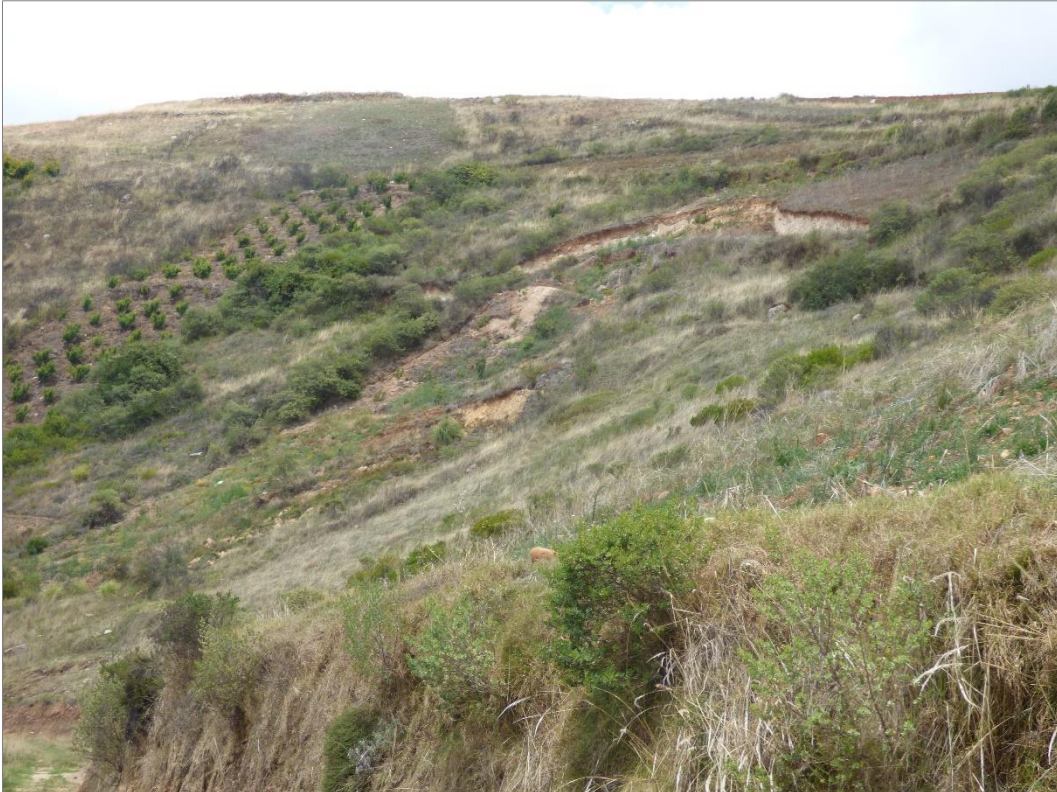
Fotografía 3. Vista del deslizamiento reactivado en la aldea suroeste del cerro Wishcana, con escarpa de forma semicircular y una longitud de 65 m.

4. El 2021, en la ladera suroeste del cerro Wishcana, se reactivó un deslizamiento antiguo rotacional, formó un escarpe de forma semicircular con longitud de 65 m. Además, presenta múltiples desplazamientos, agrietamientos longitudinales y transversales; que afectaron terrenos de cultivo y un tramo carretero de 100 m.

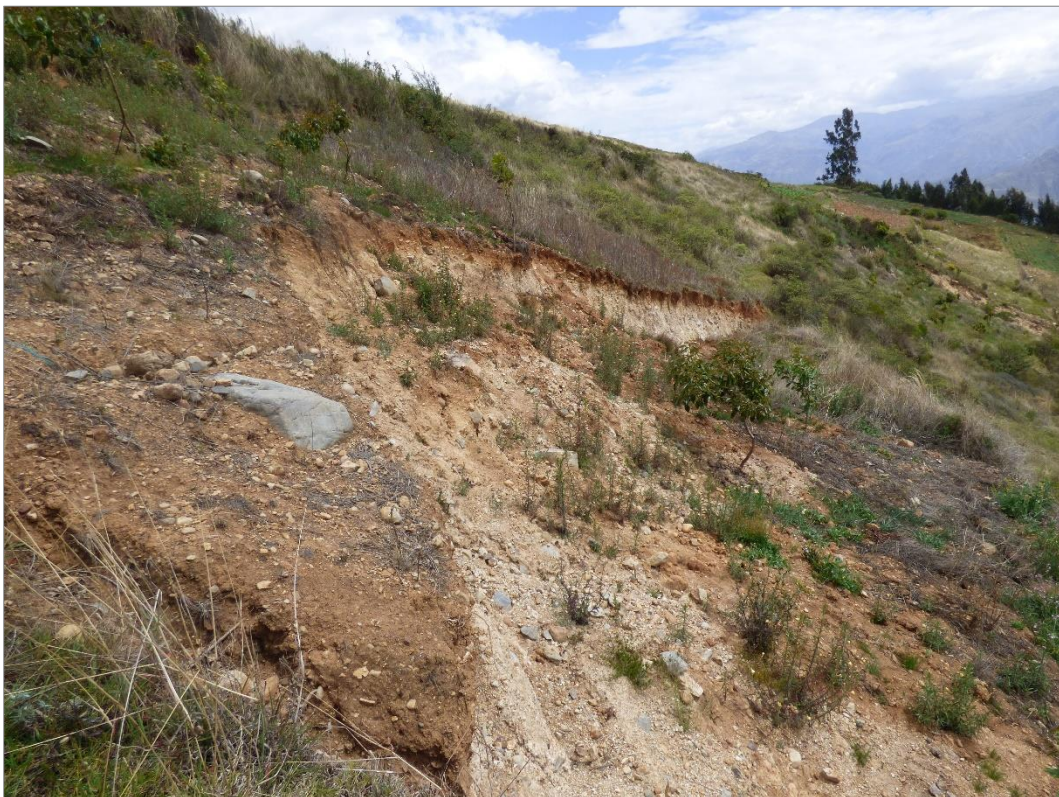
Fotografía 4. Escarpa semicircular del deslizamiento principal, en la zona media de la corona se observa 1 m de salto.

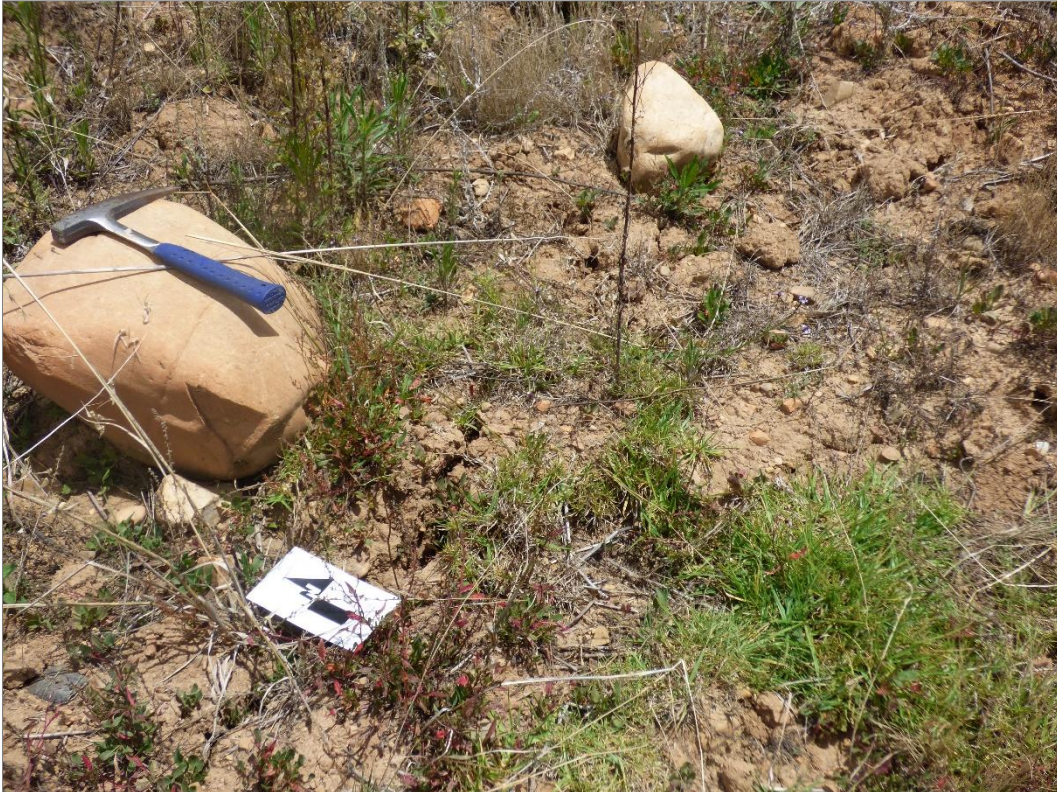
En el cuerpo del deslizamiento se observó agrietamientos transversales y longitudinales que se prolongan en dirección sureste, con aperturas promedio de 20 cm y profundidad visible hasta de 10 cm (fotografía 5). En el flanco izquierdo, se observó un canal sin revestir, sobre el cual discurre agua de riego y lluvia, generando mayor erosión y profundización en dicho flanco.

Fotografía 5. Agrietamientos longitudinales y transversales producidos en el cuerpo del deslizamiento, con aperturas de hasta 20 cm.

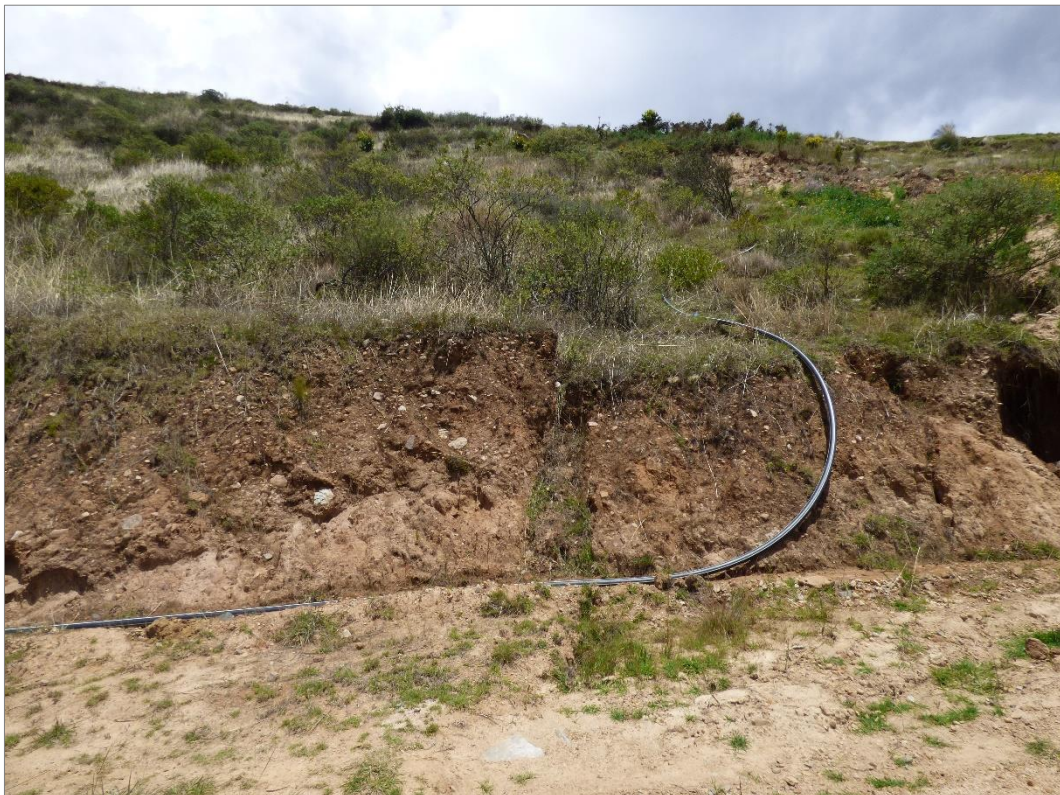
Fotografía 6. Desplazamiento del terreno, en dos bloques, producto de la dinámica del evento, el cual afectó tramo carretero en 100 m aproximadamente.

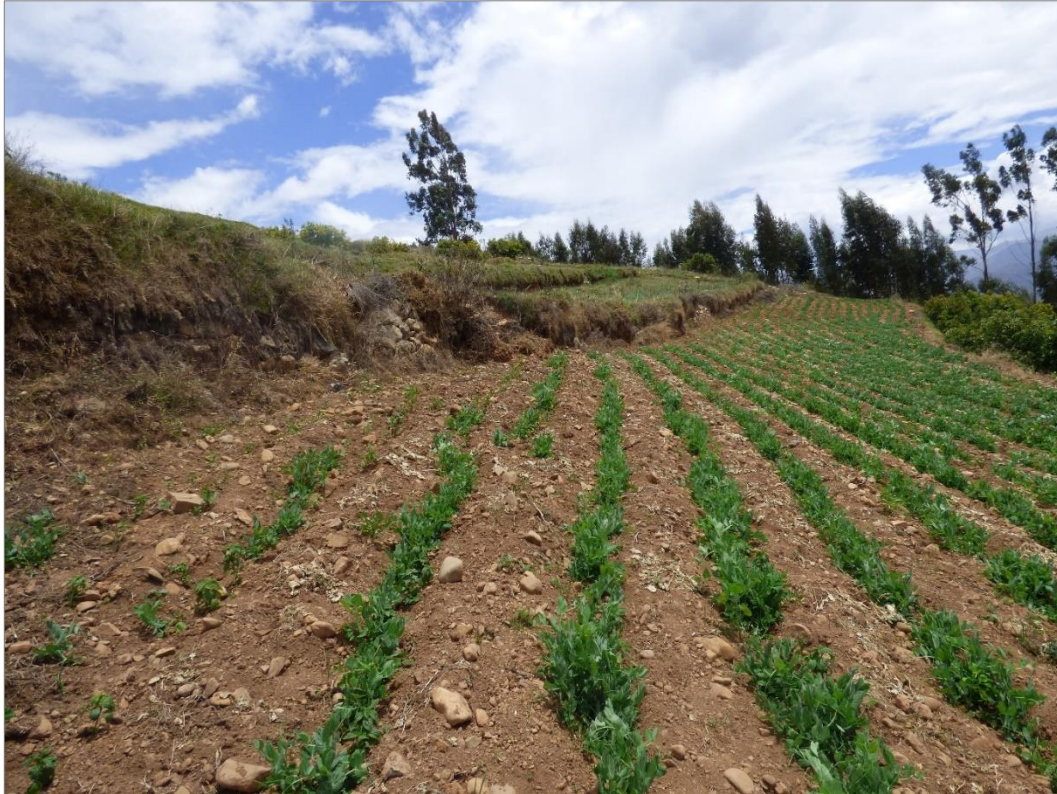
Fotografía 7. Vista de terrenos de cultivo, que son regados por inundación, ello está contribuyendo en la reactivación de deslizamientos y derrumbes.

En ese sentido, se recomienda realizar estudios para reemplazar los cultivos de alfalfa y durazno en la zona, ya que estas plantaciones al requerir mucha agua para su crecimiento, tienden a producir la inestabilidad de las laderas por saturación de los terrenos.

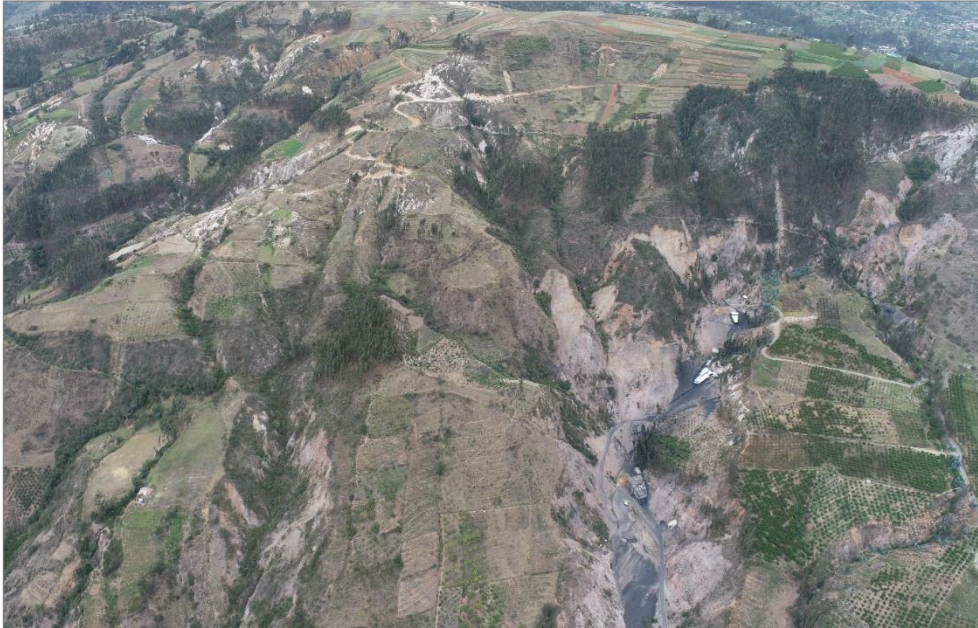
Por otro lado, en la ladera sureste del cerro Wishcana también se produjeron grandes procesos por erosión en cárcavas, formando canales anchos y profundos de hasta 60 m, ya que estas cárcavas funcionan como conductos receptores de las aguas que descienden de los terrenos de cultivo de alfalfa y agua de escorrentía (fotografía 8).

Fotografía 8. Zonas de cárcavamiento en de la ladera suroeste del cerro Wishcana, muestra avance retrogresivo y una profundidad visible de 60 m.

2. Implementar planes de forestación, principalmente en la ladera suroeste del cerro Wishcana y alrededores, con plantaciones nativas, los cuales servirán para reducir o atenuar la y erosión del suelo. Así mismo coadyuvara en la reducción de infiltración de agua pluvial.

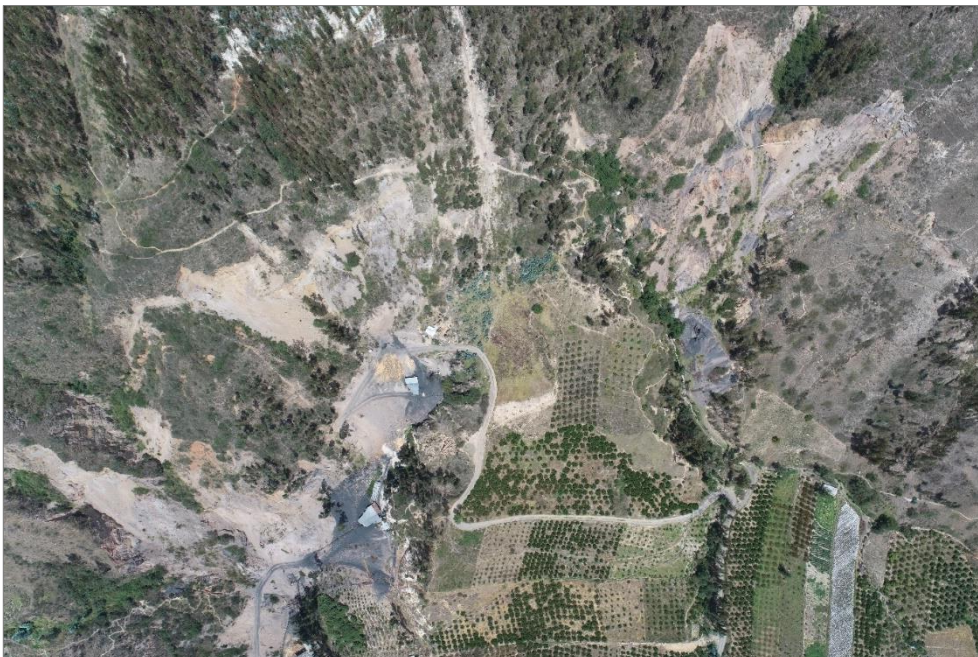
En las paredes subverticalizadas de las cárcavas, se desarrollaron continuos derrumbes (fotografía 9), especialmente a la altura la mina artesanal, ubicado en las coordenadas WGS 84 (203367, 8985487), por la extracción de materiales, desestabilizando las laderas, conformadas por areniscas, intercaladas con lutitas y arcillitas de la Formación Chimú.

Fotografía 9. Vista de derrumbes continuos en el interior de las cárcavas.

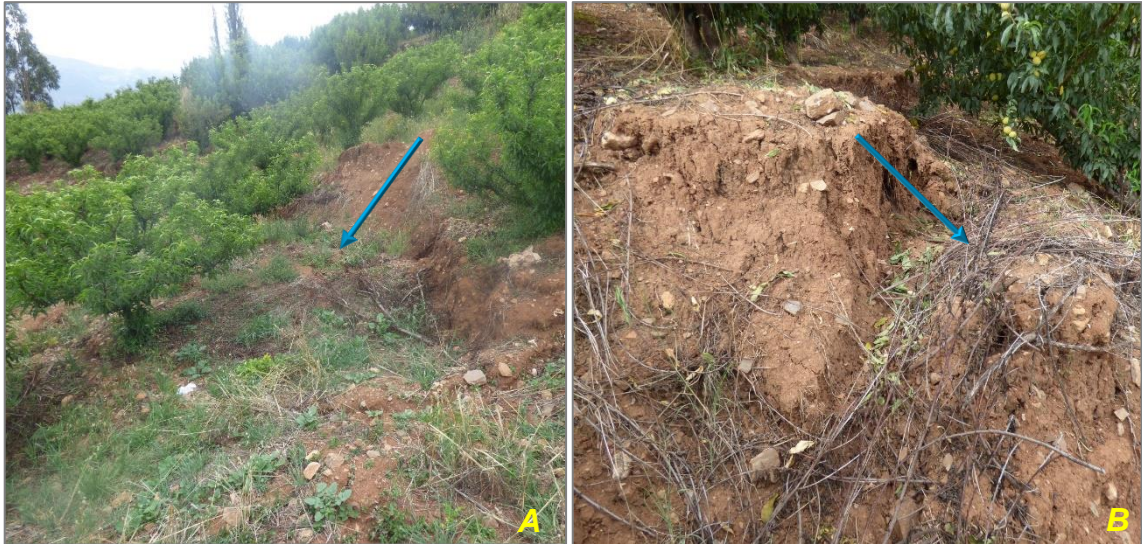
Figura 10. Vista del derrumbe ocurrido en suelos arenos arcillosos, se aprecian terrenos con una inclinación de 28°.

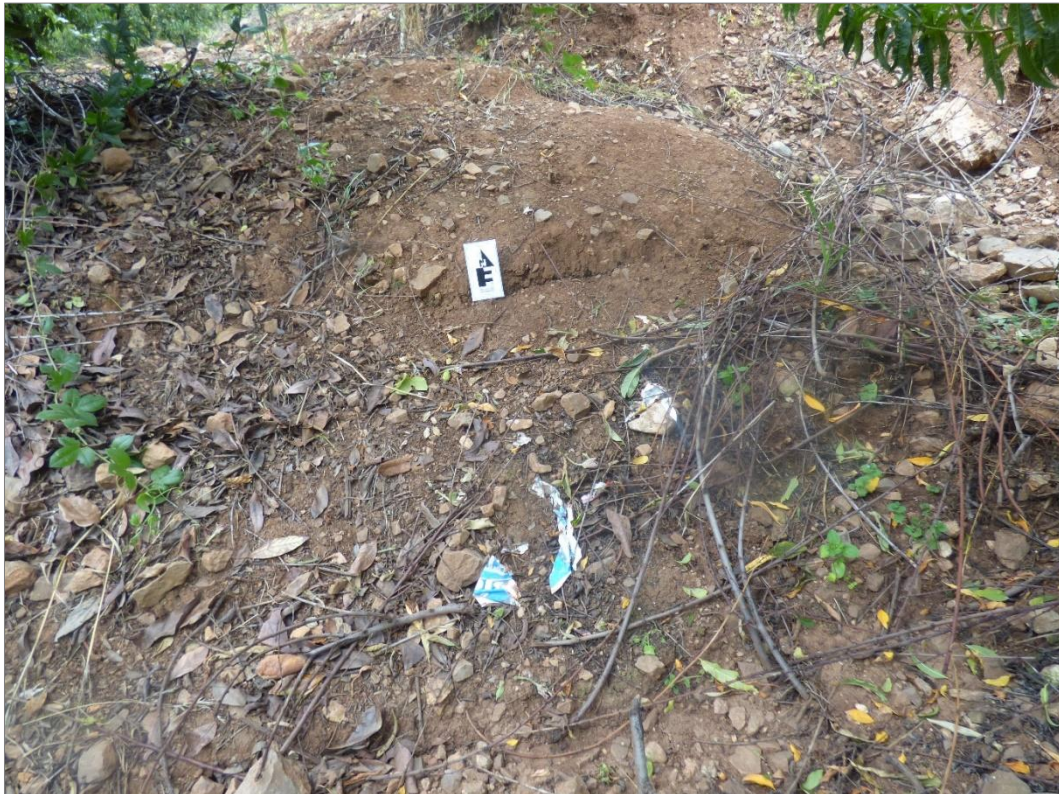
En el cuerpo del derrumbe se formó pequeños agrietamientos longitudinales (fotografía 10), con aperturas milimétricas (0.10 m).

Fotografía 10. Agrietamientos longitudinales, con aperturas milimétricas, en el cuerpo del derrumbe activo.

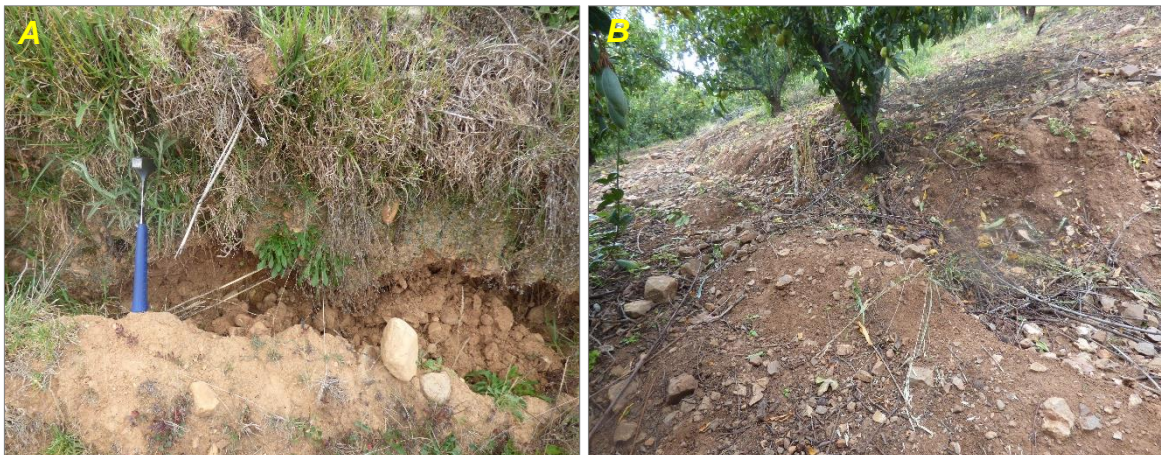
El uso de riego no tecnificado de los terrenos de cultivo de alfalfa, durazno, entre otros (riego por inundación) (figura 11), específicamente en el cuerpo del deslizamiento del cerro Wishcana y el derrumbe activado al noroeste de Independencia, está generando mayor saturación y humedecimiento del terreno. Cabe mencionar que, según AZUD (soluciones agricultura), las necesidades hídricas de la alfalfa, el total del ciclo varía de 700 a 900 mm de agua.

Figura 11. A) Canal de riego situado por encima de la corona del deslizamiento del cerro Wishcana. B) Canal de riego situado en el cuerpo del derrumbe de Independencia.
