**PROYECTO: MEJORAMIENTO DE LOS SERVICIOS DE CONTROL URBANO EN  
LADERAS, QUEBRADAS Y ÁREAS DE RIESGO DE LA ZONA NOR OCCIDENTAL Y ZONA  
NORESTE DEL DISTRITO DE CUSCO.**

**INFORME DE EVALUACIÓN DEL  
RIESGO DE DESASTRES POR  
DESLIZAMIENTO DE SUELOS EN LA  
QUEBRADA AYAHUAYCO DEL DISTRITO  
CUSCO, PROVINCIA DE CUSCO,  
REGION DE CUSCO- 2022**

**EVALUACIÓN DEL RIESGO DE DESASTRES POR DESLIZAMIENTO DE SUELOS EN LA QUEBRADA AYAHUAYCO DEL  
DISTRITO CUSCO, PROVINCIA DE CUSCO, REGION CUSCO - 2022**

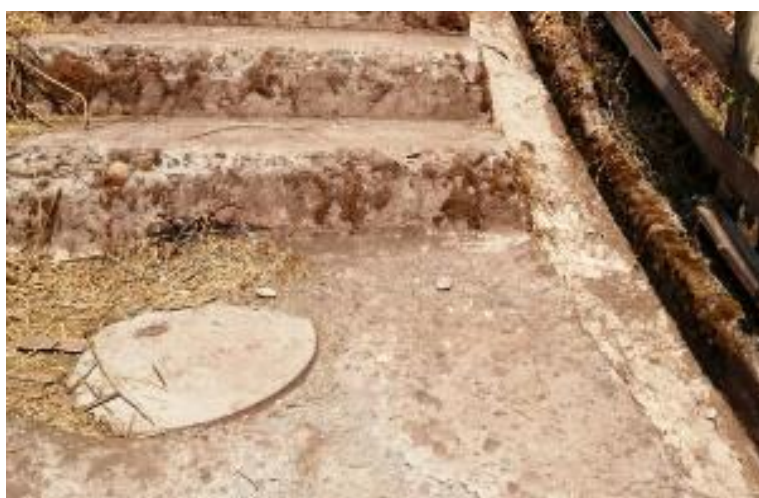
Fotografía 9: Buzón de desagüe en mal estado de conservación – APV San Benito

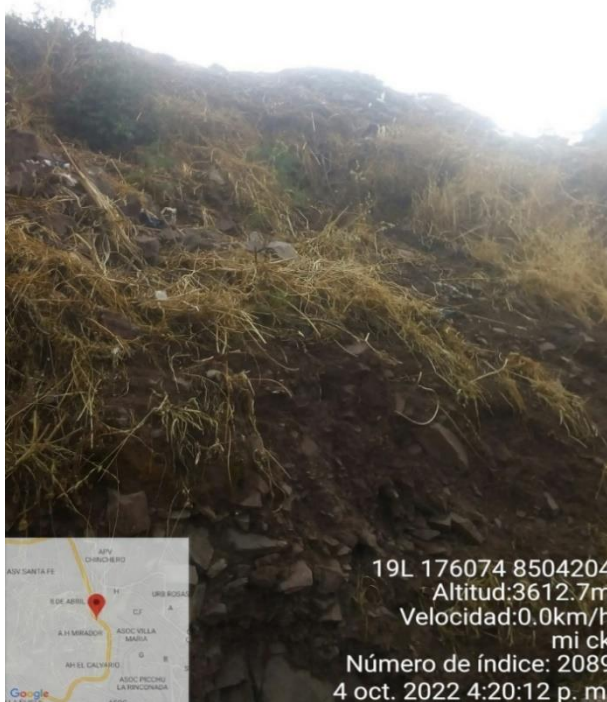
Fotografía 12: Gravas y limos en la parte alta de la quebrada.

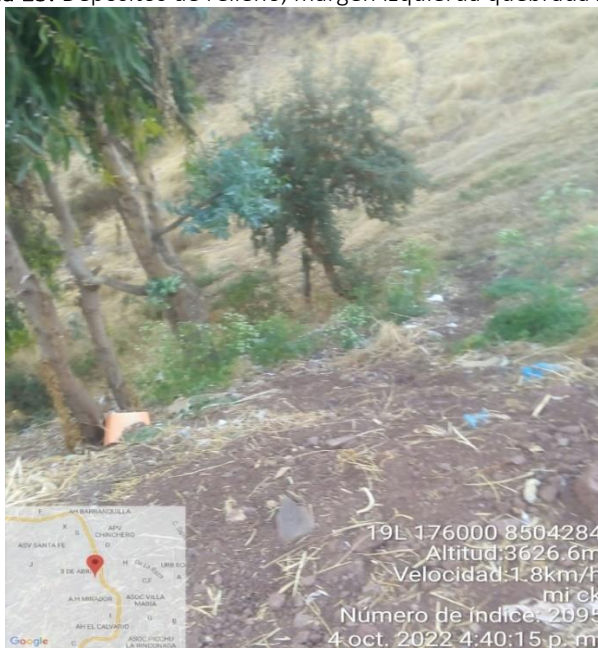
**Depósitos de relleno:** Son depósitos de materiales excedentes compuestos por desmontes o escombros que son acumulados por acción inducida en las laderas y son preponderantes en volumen.

Fotografía 13: Depósitos de relleno, margen izquierda quebrada Ayahuayco

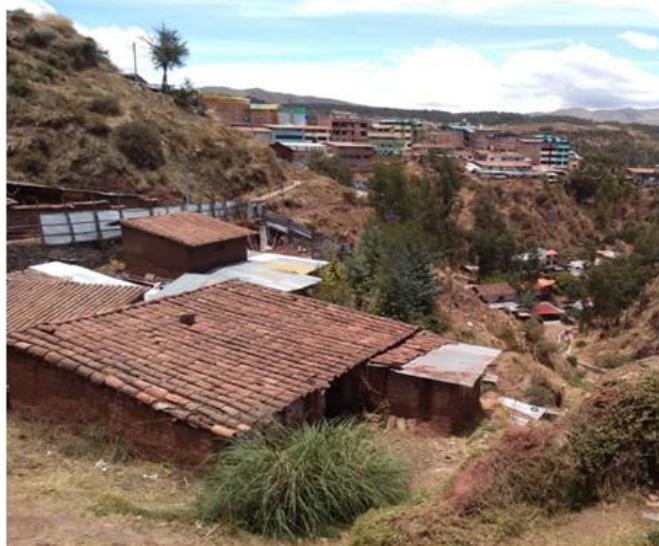
**Fotografía 14:** Depósitos coluviales frente a las viviendas.

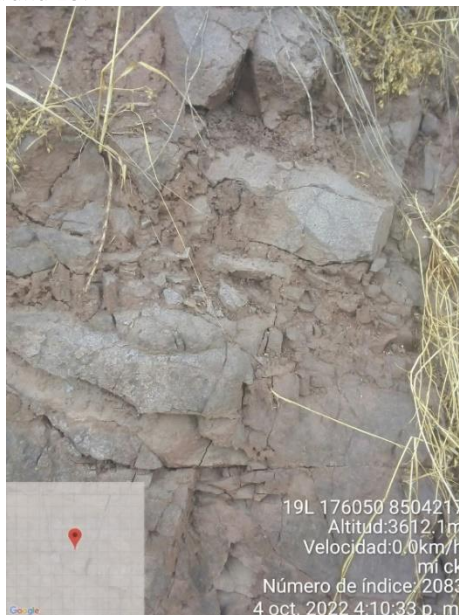
**Rocas areniscas y lutita alteradas:** rocas que corresponden a la Formación Kayra, son secuencias de rocas areniscas y lutitas, que se encuentran en la parte superior se encuentran de manera caótica con intenso diaclasamiento por el intemperismo hacia la parte alta en moderado volumen, se identifica en el PP.JJ Villa María.

**Fotografía 15:** Rocas areniscas con lutitas alteradas.

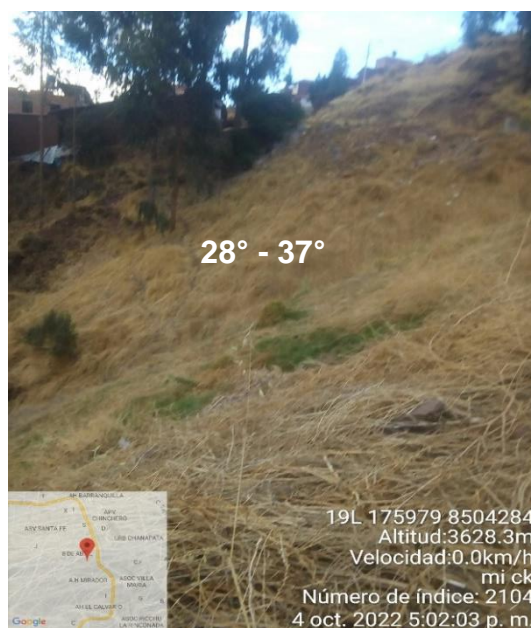
**Fotografía 17:** Pendiente fuertemente empinado

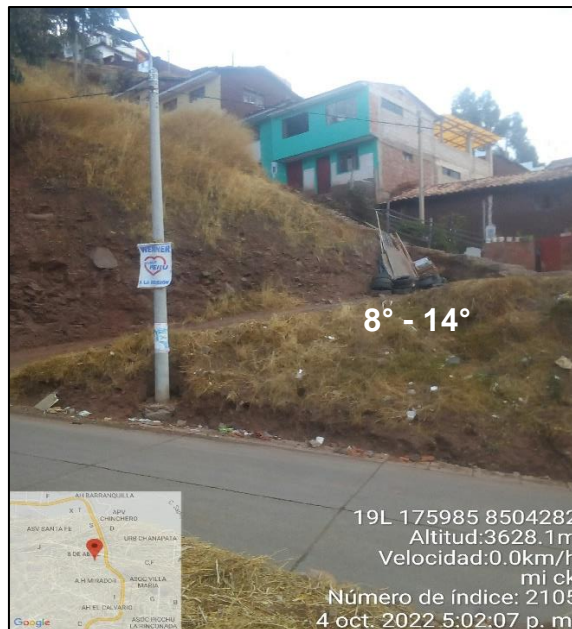
**Fotografía 19:** Pendientes moderadas,  
en las zonas bajas de la quebrada

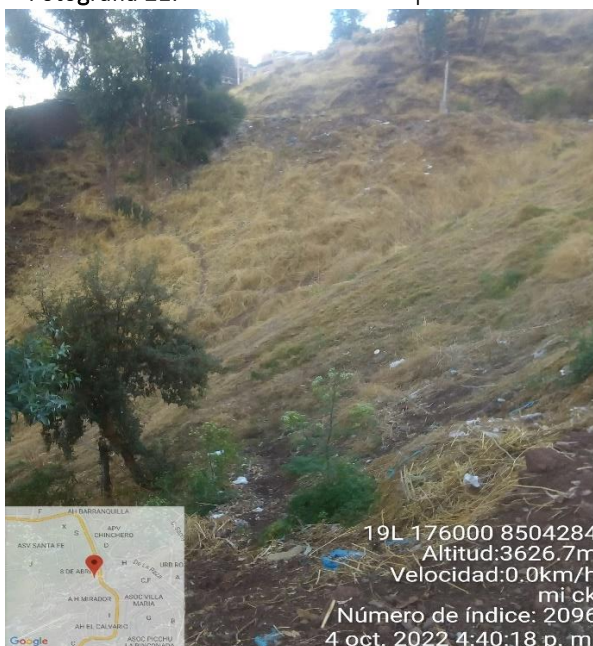
**Escarpa de deslizamientos:** Son los planos de fallas de deslizamientos antiguos y activos, presentan pendientes escarpadas y fuertemente empinadas, se identifica en depósitos cuaternarios compuestos por gravas y limos.

**Fotografía 21:** Formación de escarpes de deslizamientos

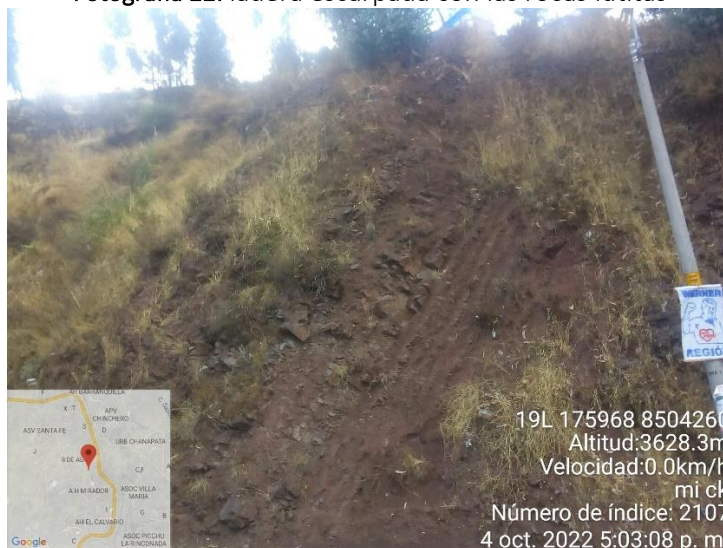
**Laderas escarpadas:** Son geformas que corresponden a laderas de pendientes escarpadas, identificados en los afloramientos rocosas de arenisca y lutitas, se identifican en la ladera derecha y cabecera de la quebrada.

**Fotografía 22:** ladera escarpada con las rocas lutitas

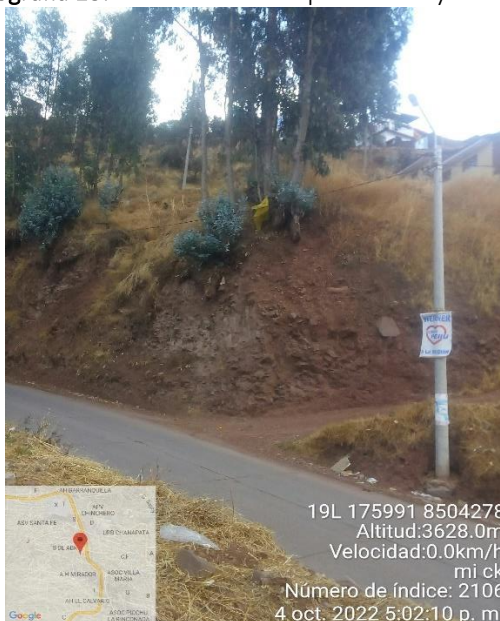
**Laderas fuertemente empinadas:** Se encuentran identificadas en ambas laderas y en la cabecera de la quebrada en pequeñas áreas, como cortes de laderas tipo taludes, formadas en los afloramientos de areniscas, lutitas alteradas y en los depósitos cuaternarios de gravas y limos.

Fotografía 23: Parte alta de la quebrada Ayahuayco

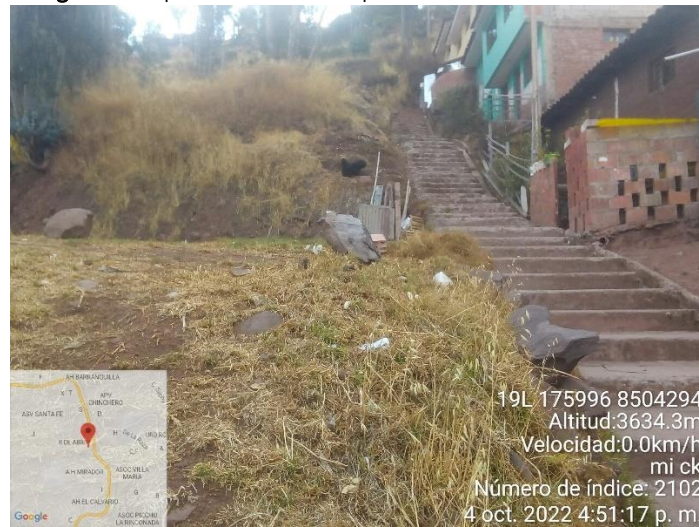
**Plataformas y planicies:** geoformas llanas identificadas en las partes altas en depósitos eluviales y identificadas también en plataformas de infraestructura vial de la línea ferrea.

Fotografía 26: plataformas con pendientes inclinadas a llanas

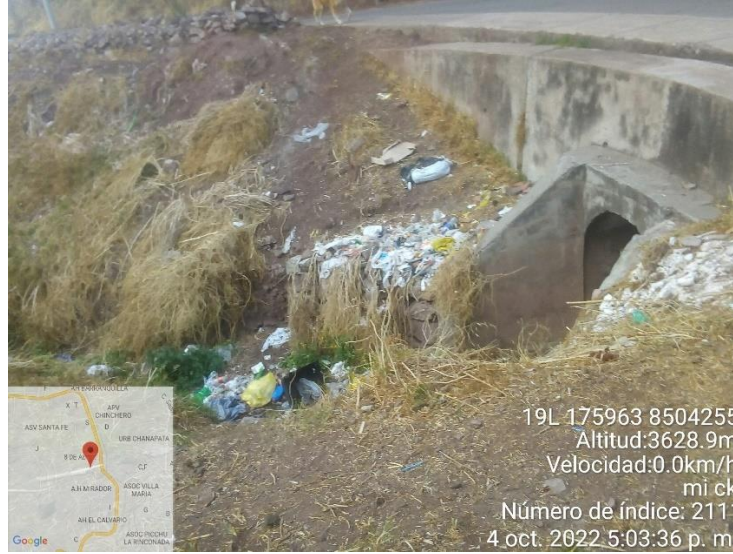
**Cauce natural:** se identifica a lo largo del cauce natural de la quebrada Ayahuayco, se define como una unidad menos critica por encontrarse con tratamiento de canalización, las que condicionan el socavamiento de la parte baja de la quebrada.

Fotografía 27: cauce natural con presencia de residuos

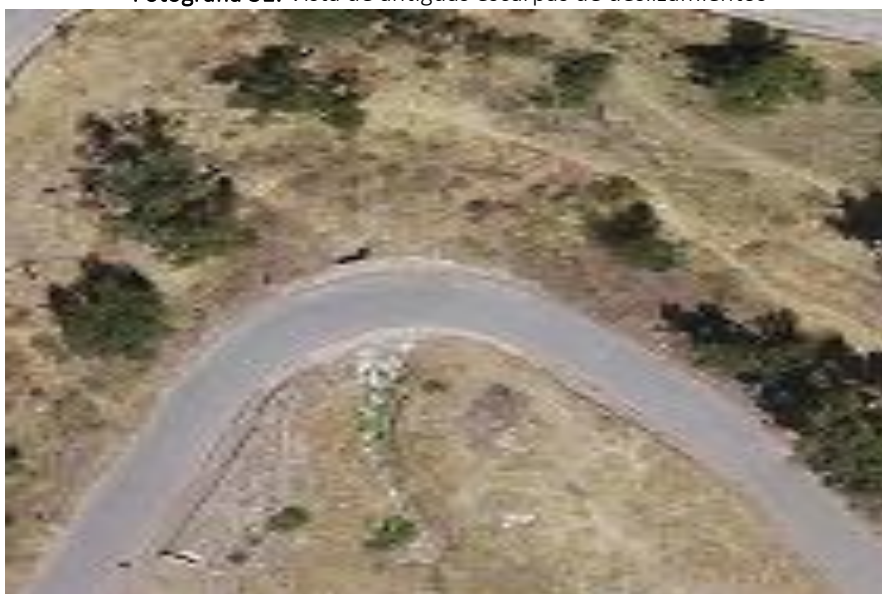
Ese necesario complementar este análisis con estudios más específicos como de refracción sísmica y tomografía eléctrica para determinar la profundidad de los planos de falla de los cuerpos de deslizamientos, así como el nivel freático.

Fotografía 31: Vista de antiguas escarpas de deslizamientos

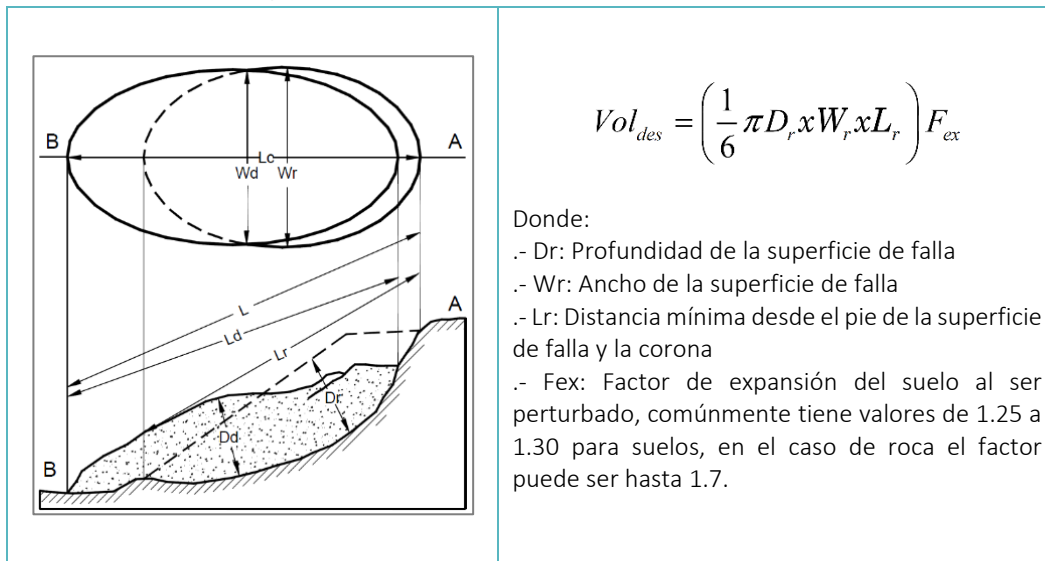
Imagen 16: Modelo conceptual de dimensiones de deslizamientos
