***PROYECTO “EVALUACIÓN DE RIESGO DE DESASTRES  
POR EROSION PLUVIAL EN LA APV.PARAISO DE  
FATIMA DEL DISTRITO DE SAN SEBASTIAN, PROVINCIA  
DE CUSCO –DEPARTAMENTO DE CUSCO”***

**MUNICIPALIDAD DISTRITAL SAN SEBASTIAN**

***CUSCO  
DICIEMBRE 2022***

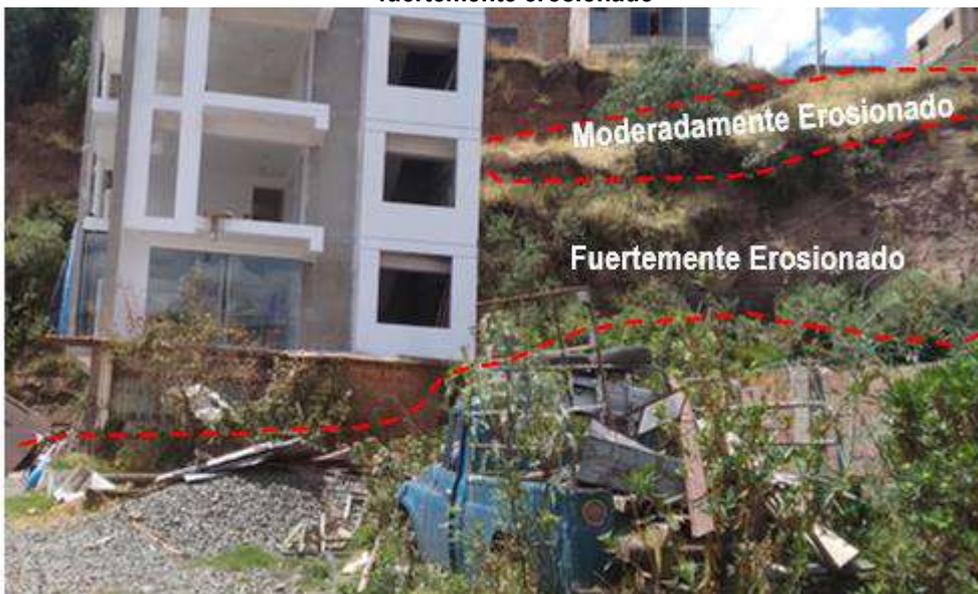
**Imagen N° 14: Grado de afectación de la erosión en la zona como la erosión moderadamente y fuertemente erosionado**

**Moderadamente Erosionado:** Son consideradas las vías de acceso afirmadas de con la perdida de capas delgadas uniformes de suelo en laderas ligeramente inclinadas.

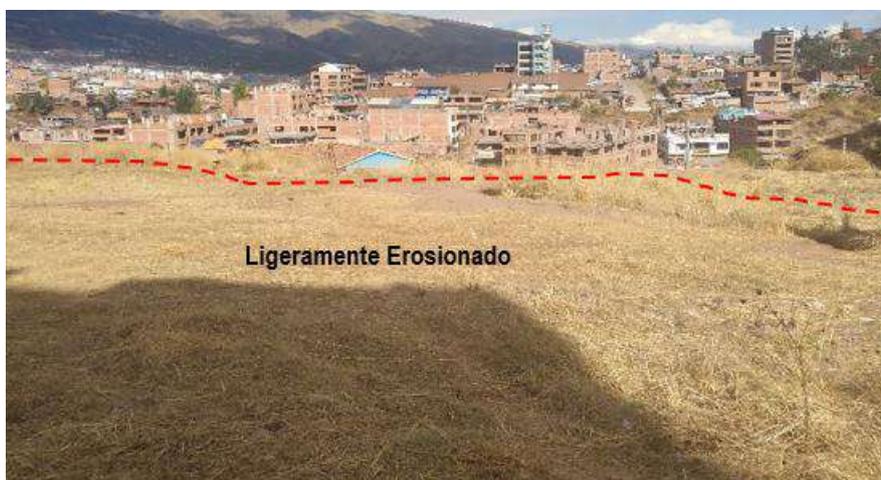
**Imagen N°15: Ligeramente erosionado en la zona de estudio**

**Ligeramente Erosionado:** Se encuentra en las laderas empinadas, la erosión superficial o laminar son el arrastre de partículas superficiales en zonas de cultivos y vegetación ligera en depósitos coluvio aluvial.

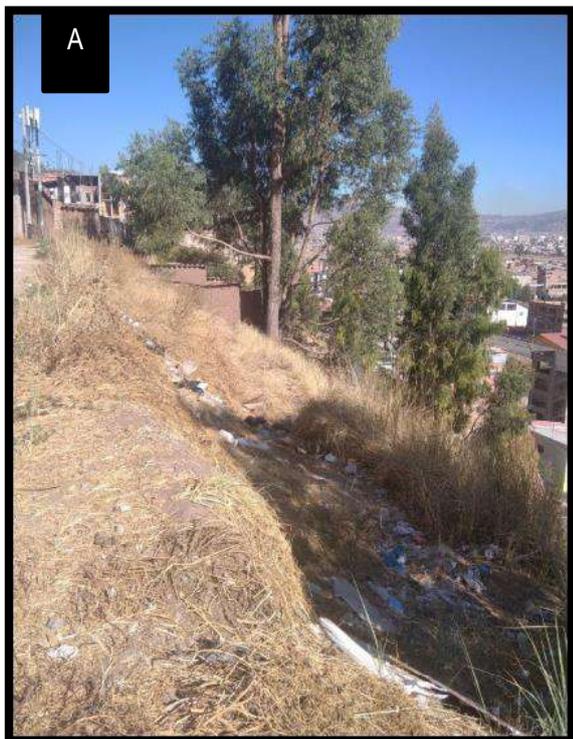
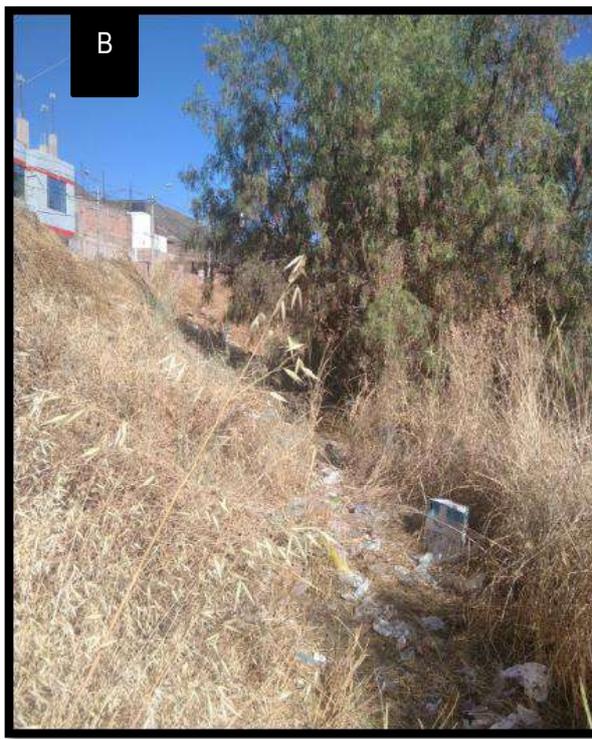
**Imagen N° 18: Contaminación del talud (se puede observar puntos de botaderos en la zona)**

*En ambas imágenes (A y B) se puede observar que en el talud se está botando diferentes tipos de sólidos que afectan a la zona baja ya que en tiempos de precipitación alta estas serán desplazadas a la parte baja de la zona de estudio.*

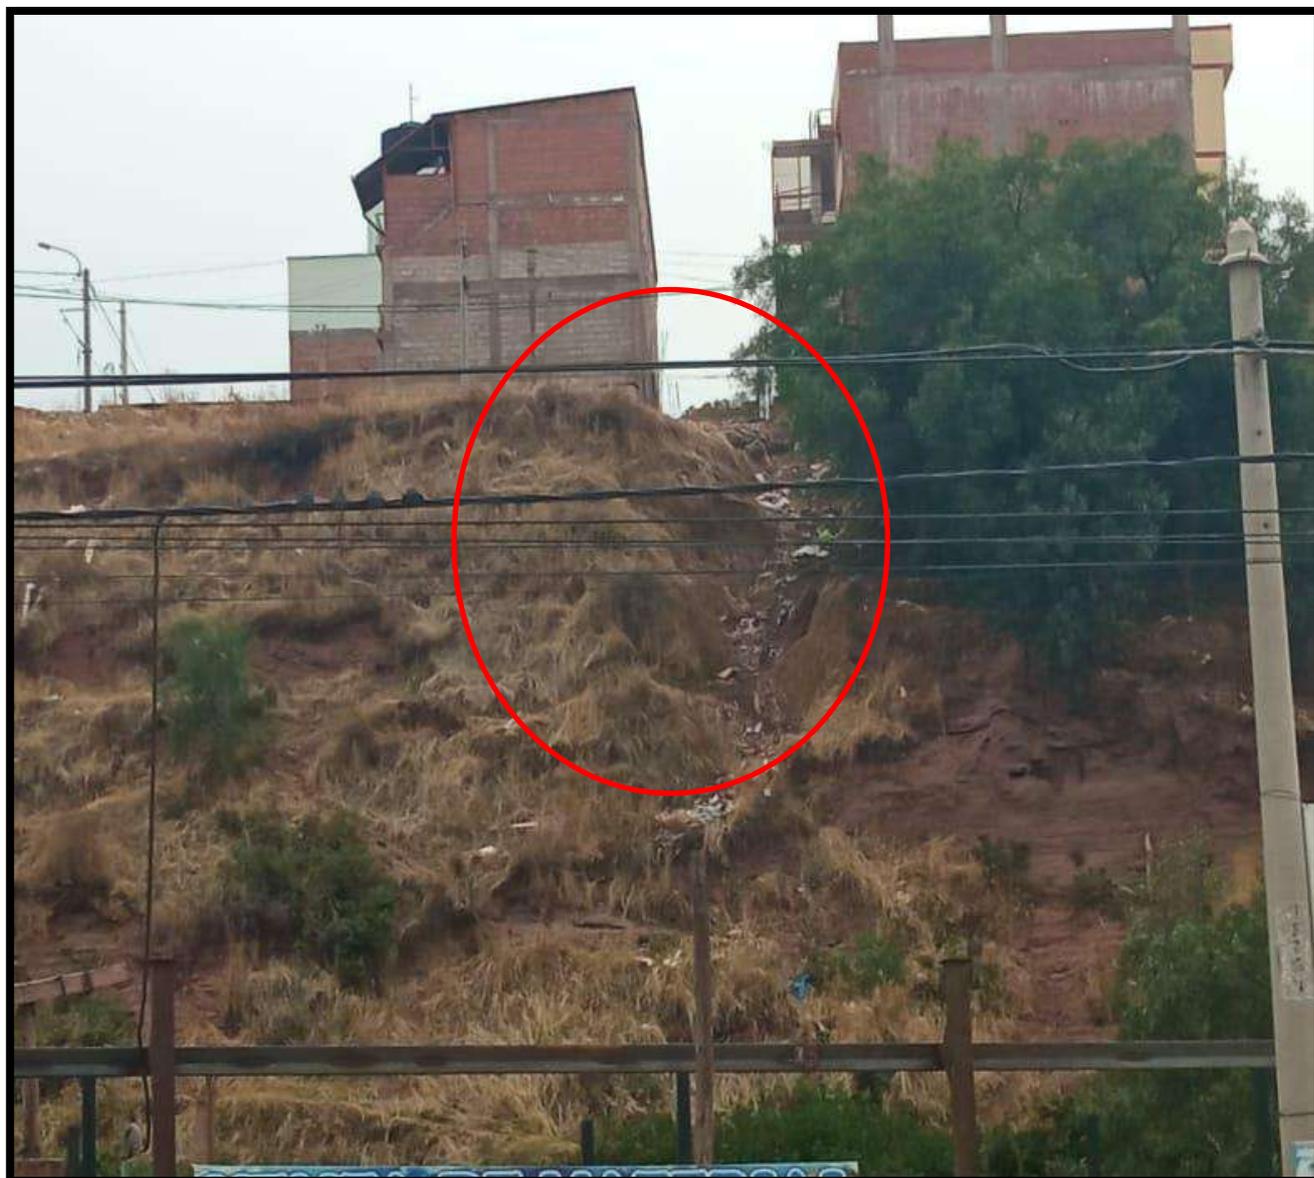
**Imagen N°20: Evidencias de erosión pluvial**

*En la zona de estudio se observa evidencia de erosión pluvial que se están generando debido a temporadas de fuertes precipitaciones y por la contaminación (botadero) sufran arrastre a la parte baja de la zona y en un futuro se generen desastres.*

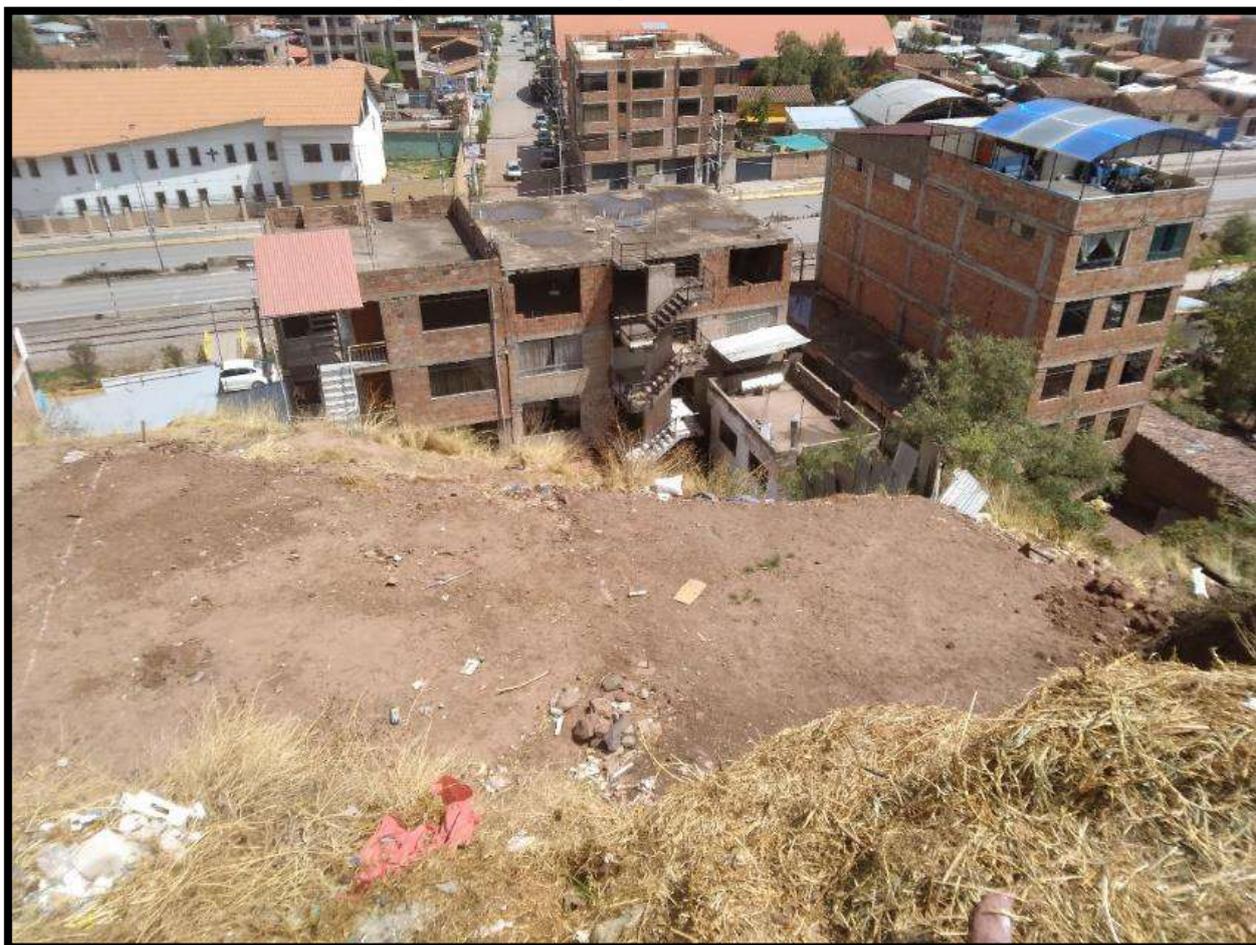
**Imagen N°19: Invasión y lotización del talud**

*En la imagen se puede observar que en una parte del talud está siendo cortado y rellenado para ser lotizado pudiendo originar desastres en la zona por la desestabilización que se generaría en el suelo.*

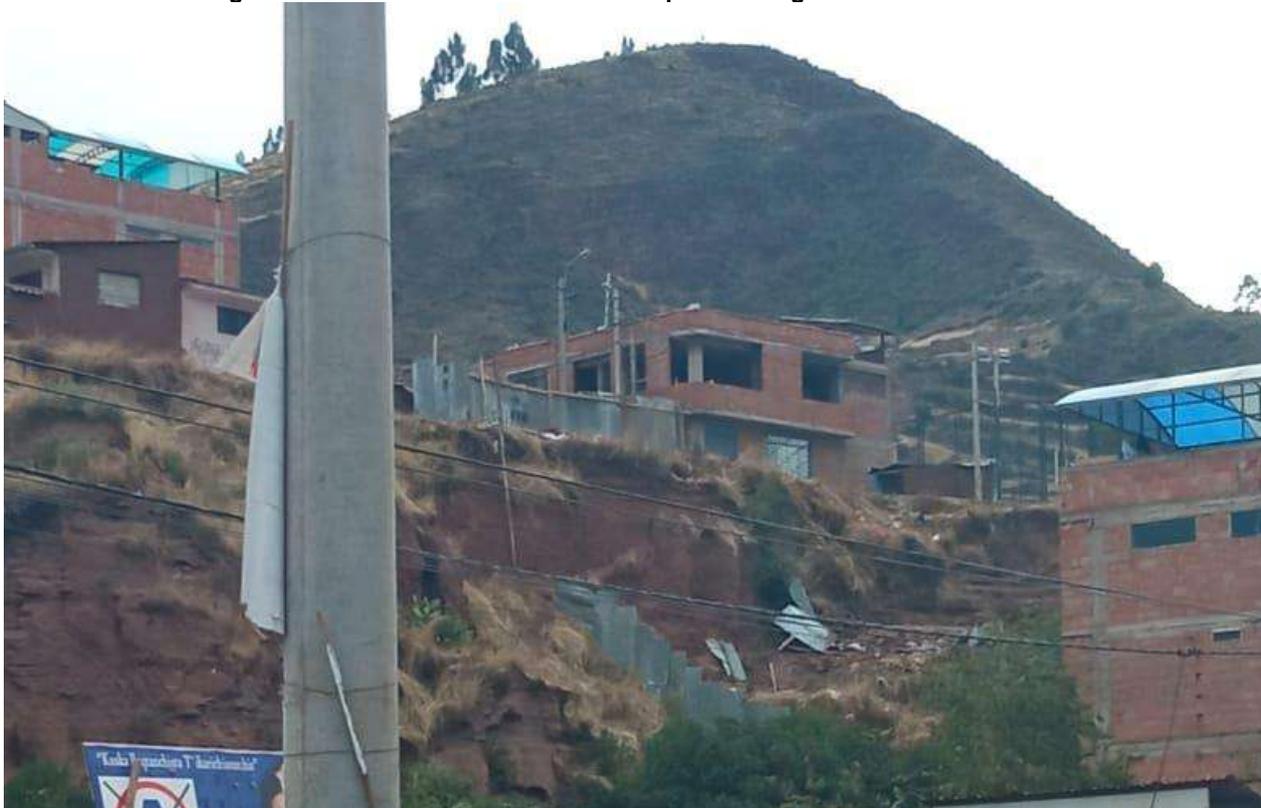
**Imagen N°21: Desestabilización del talud por cortes generados en la zona**

En la zona de estudio se observó que se están generando cortes de terreno generando desestabilización de viviendas afectando a la zona alta y que en un futuro se generen desastres esto debido a la erosión pluvial que lleva consigo material (sedimentos).

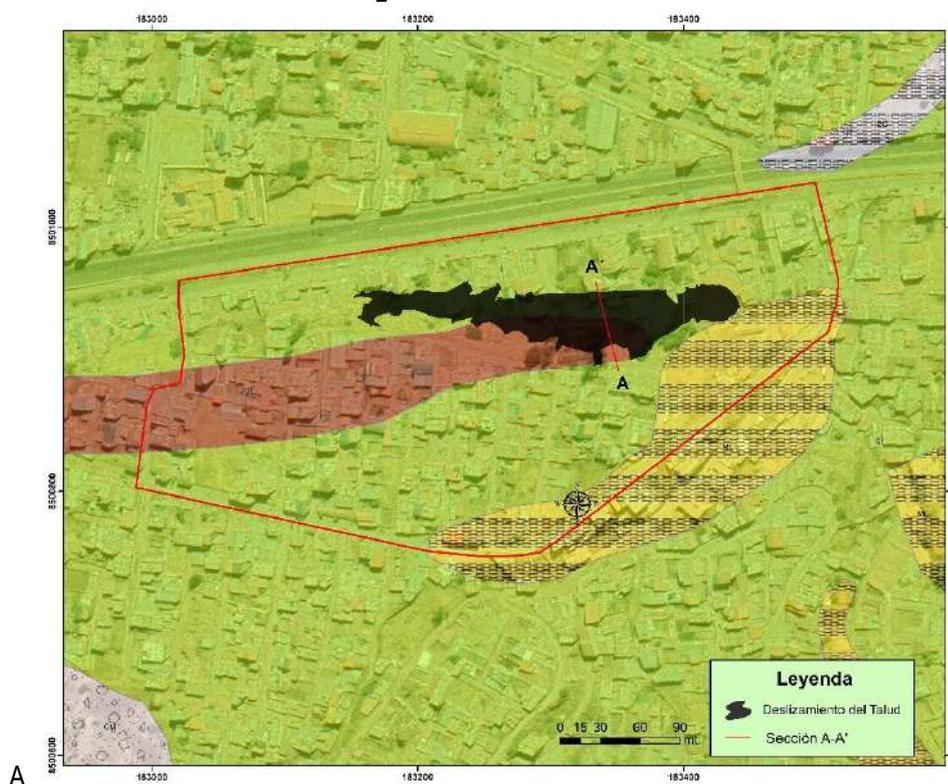
Imagen N°24: Sección A-A'

El perfil se realizó al este de la zona de estudio con una longitud de 70 metros que se ubica atravesando el talud para una mejor visión de un posible deslizamiento.

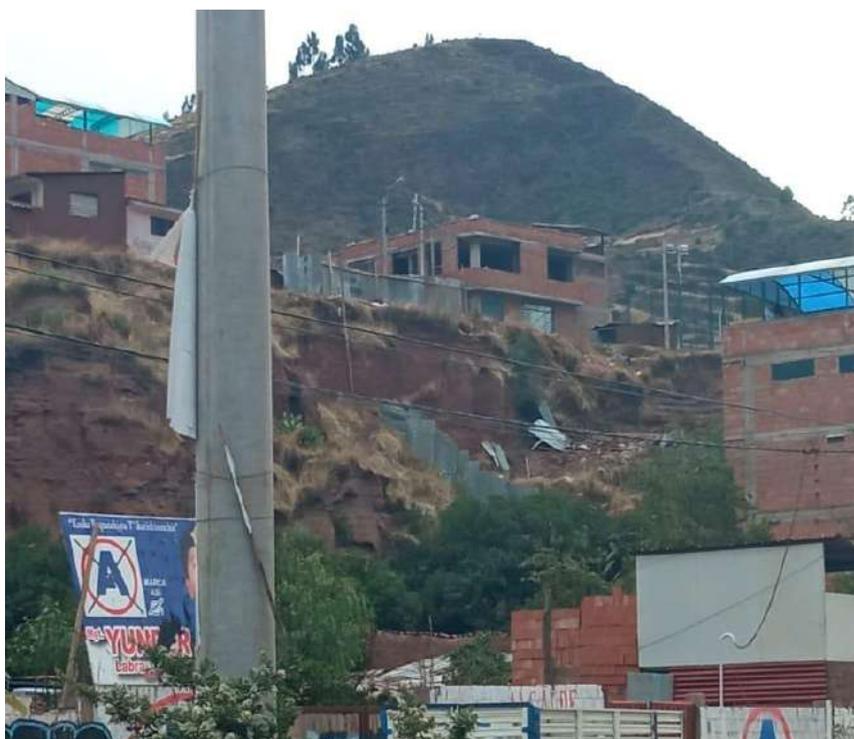
Vista de un talud cortado

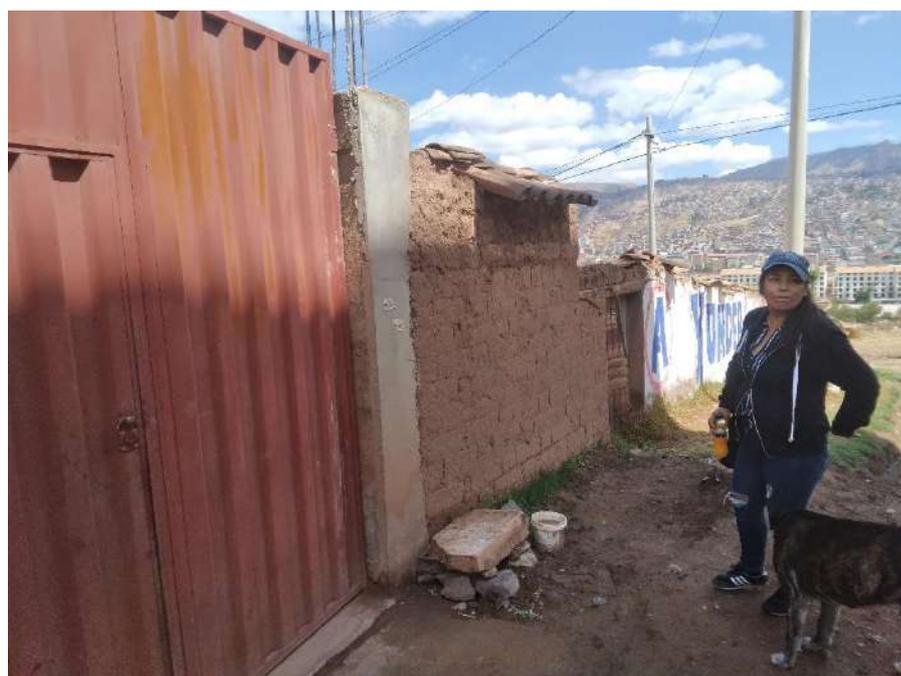
Vista del estado de las viviendas cercanas al talud

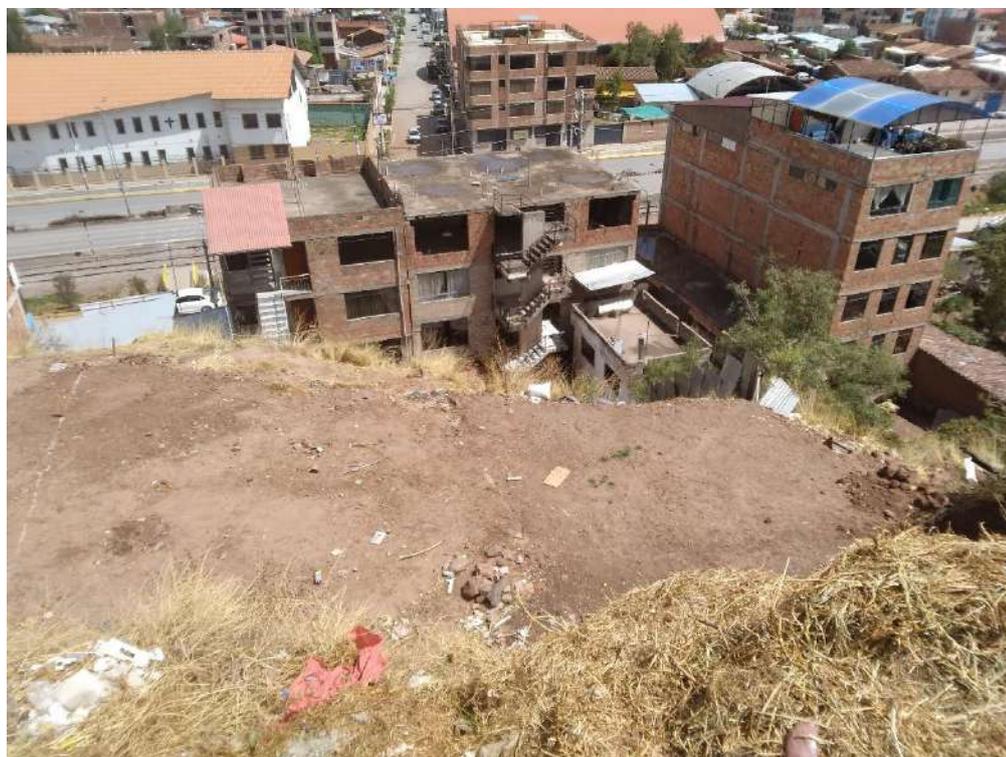
Vista del talud cortado y lotización de este

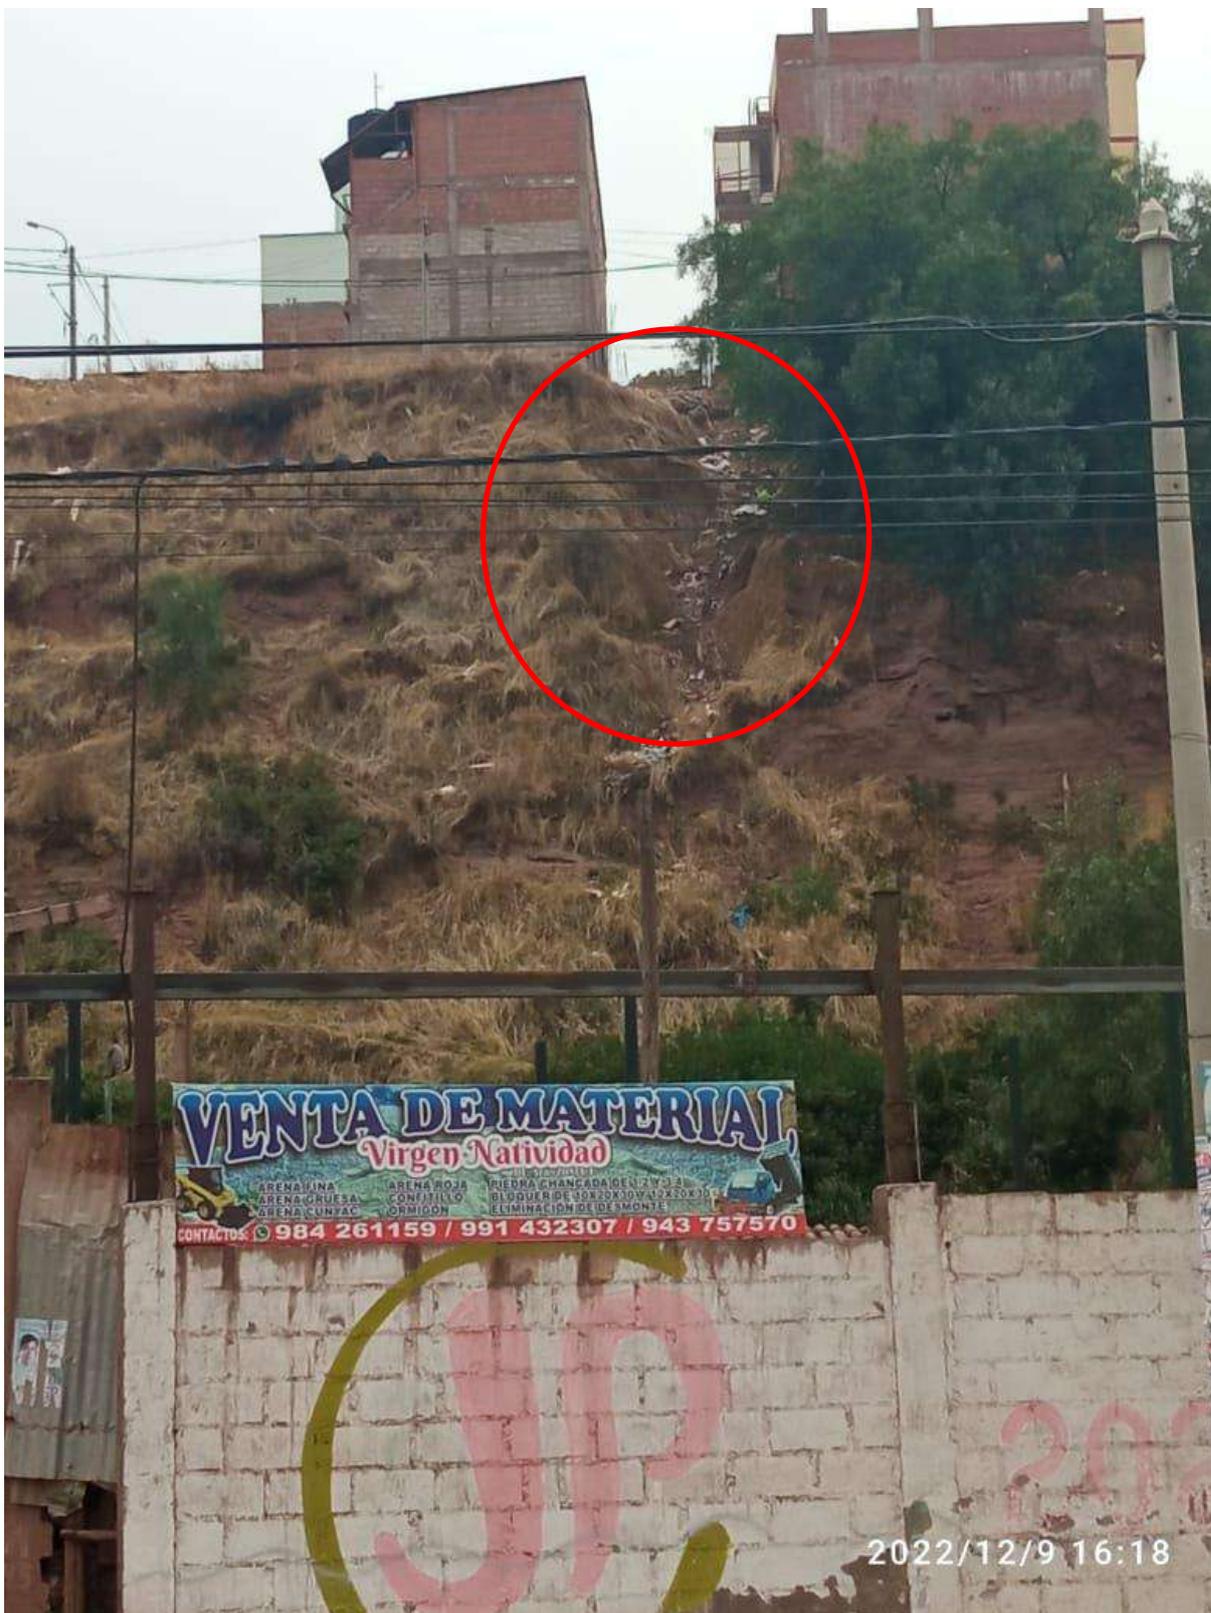
Vista del talud contaminado por un botadero, donde se está generando un cause
