**Informe Técnico N° A7364**

# EVALUACIÓN DE PELIGROS GEOLÓGICOS EN EL CERRO SAN JUAN

Departamento Áncash  
Provincia Huaylas  
Distrito Caraz

MARZO  
2023

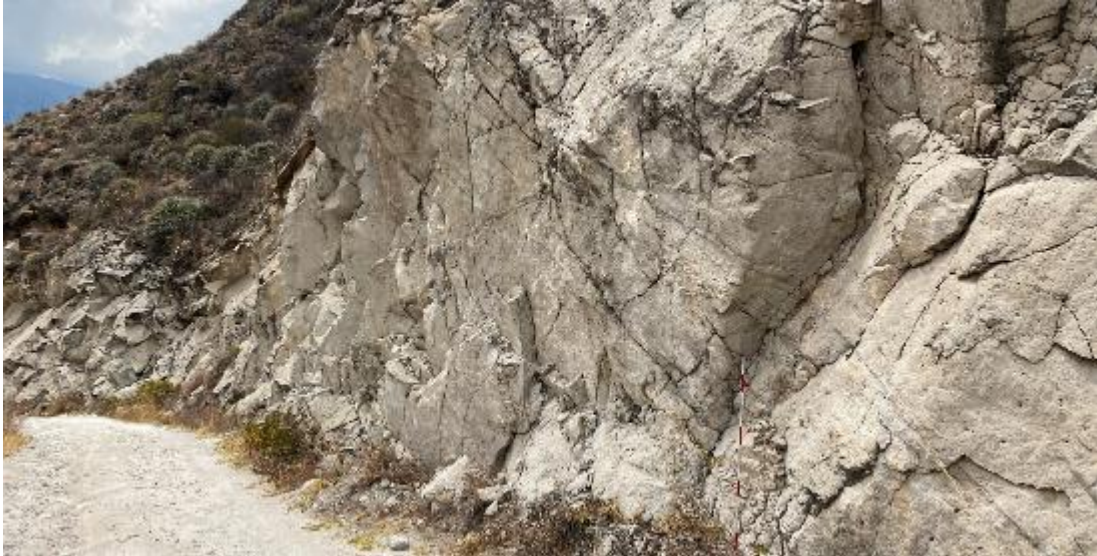
En los cortes de talud de la trocha carrozable hacia el Mirador del Cerro San Juan se ha observado que el sustrato rocoso se encuentra altamente meteorizado (A4) y muy fracturado (F4) (fotografía 2), con fracturas muy próximas entre sí (0.05-0.30 m), aperturas muy abiertas (4.0 a 28.0 mm), sin relleno visible, resistencia media (50-100 MPa); en superficie se encuentran altamente meteorizadas (A4).

**Fotografía 1.** Tobas blanquecinas de la Fm. Yungay, ubicadas en el Cerro San Juan, al NE del distrito de Caraz, a 2500 m s.n.m., las fracturas tienen una dirección principal S36E. Coordenadas referenciales: UTM WGS84 Zona 18S 192156 E, 8999878 N.

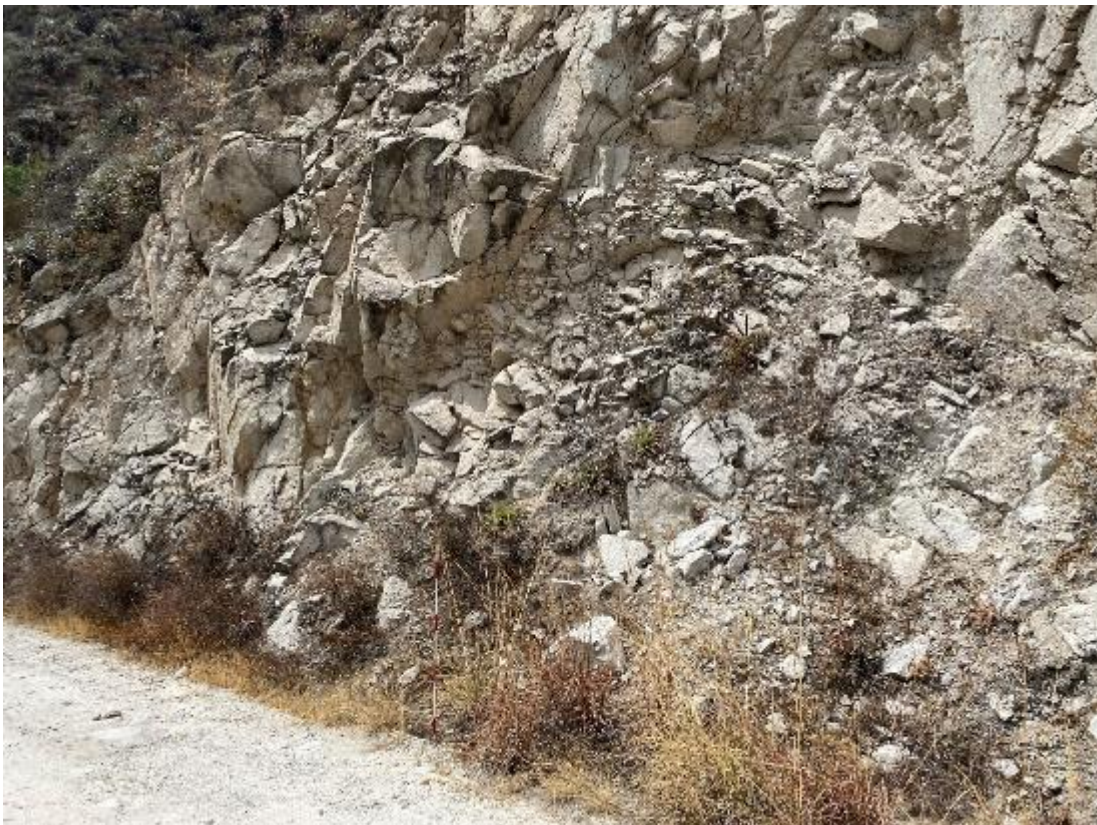
**Fotografía 2.** Tobas blanquecinas de la Fm. Yungay, ubicadas sobre los 2565 m s.n.m., altamente meteorizadas, las fracturas tienen una dirección principal S23E. Coordenadas referenciales: UTM WGS84 Zona 18S 192040 E, 8999856 N.

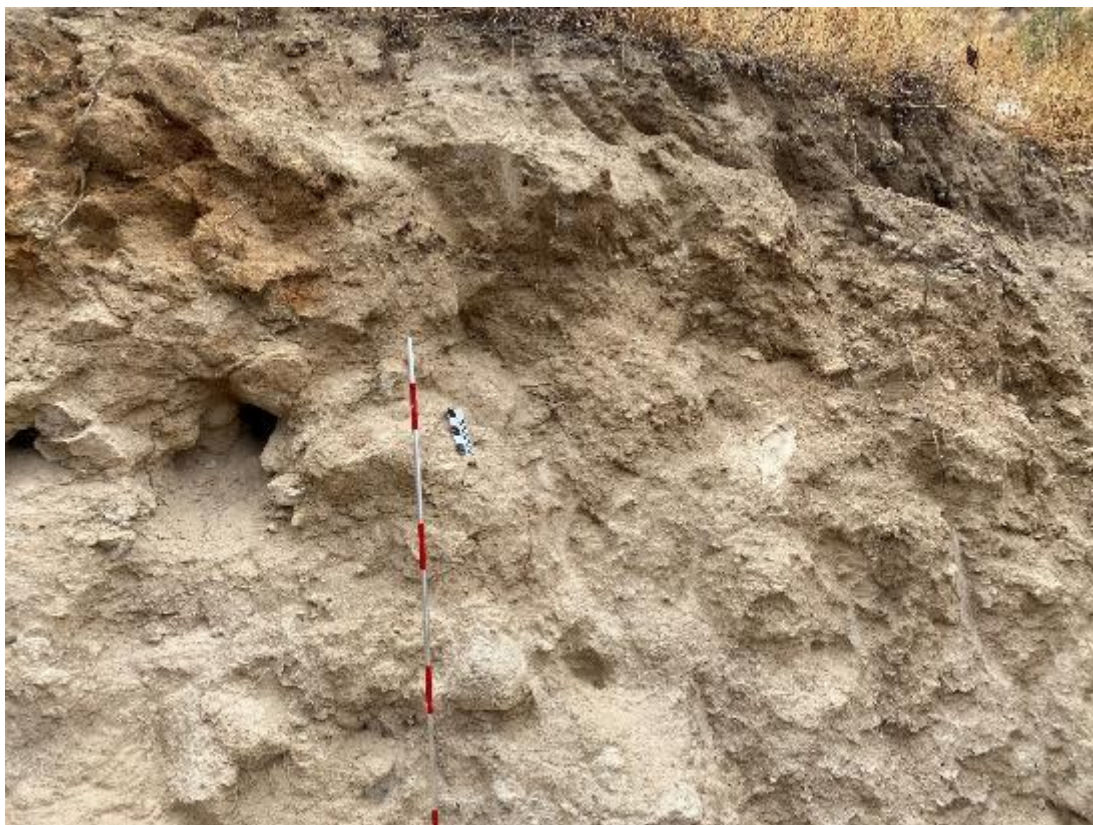
En el área estos depósitos están asociados a eventos aluvionales ocurridos en diferentes épocas y a diferentes niveles sobre el valle principal, y que actualmente están erosionados por el cauce actual del río Lullán. Están compuestos por fragmentos de roca angulosos a subangulosos con diámetros que varían de 0.02 a 0.55 m envueltos en matriz de arenas finas a gruesas, con contenidos de limos y arcillas (fotografía 3).

**Fotografía 3.** Depósito fluvio-glacial asociado a eventos aluvionales compuestos por fragmentos angulosos a subangulosos, heterométricos y envueltos en una matriz de arenas y limos. Coordenadas referenciales: UTM WGS84 Zona 18S 191800 E, 8999985 N.

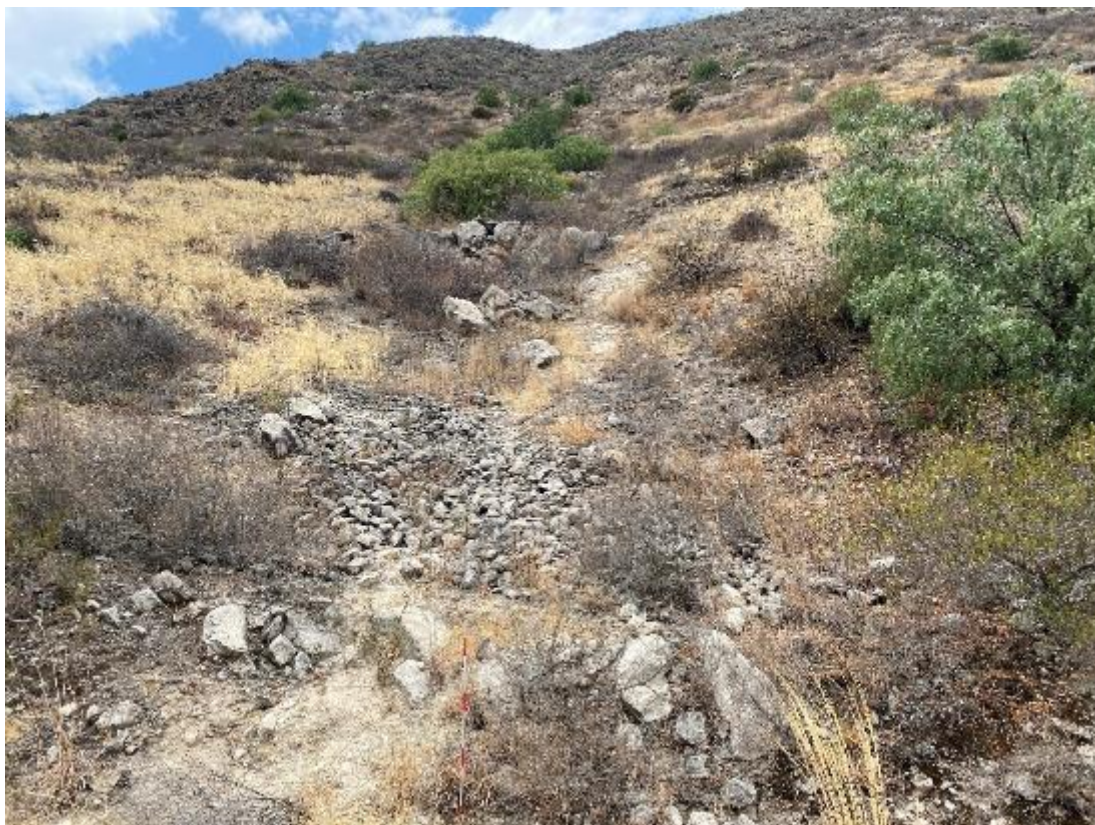
Los depósitos proluviales se originan a partir de los depósitos de los flujos; la existencia de material detrítico suelto acumulado, sumado a la ocurrencia de precipitaciones pluviales intensas, hacen que los materiales se saturen, pierdan su estabilidad y se movilizan torrencialmente abajo por las quebradas o cárcavas. En el área de estudio, el material que los constituye es heterométrico y está mal clasificado, por lo general son subangulosos a angulosos, englobados en una matriz fina, permeables a medianamente consolidados (Fotografía 4).

**Fotografía 4.** Depósito proluvial compuesto por fragmentos de rocas volcánicas subangulosas a angulosas, presentan una matriz de sedimentos finos, la mayoría de los bloques son de composición tobácea. Coordenadas referenciales: UTM WGS84 Zona 18S 192074 E, 8999925 N.

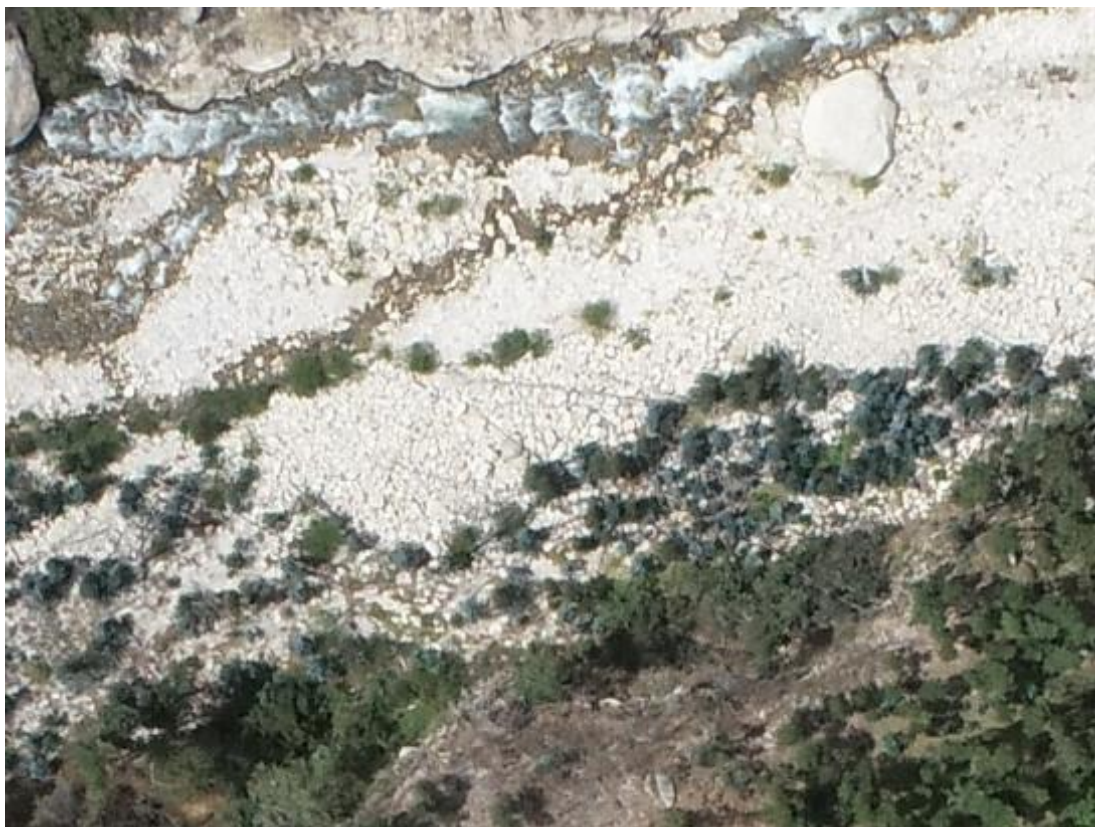
Son los depósitos ubicados en el cauce o lecho del río Lullán, acarreados por las corrientes permanentes del río. Estos depósitos están conformados por cantos subredondeados a redondeados en matriz arena limosa, se encuentran inconsolidados a sueltos, fácilmente removibles en épocas de crecida (Fotografía 5).

**Fotografía 5.** Depósitos fluviales (en el cauce del río, parte superior) y depósitos aluviales (en los márgenes del río, en contraste blanquecino, parte media). Coordenadas referenciales: UTM WGS84 Zona 18S 192420 E, 9000146 N. **Fuente:** foto con Dron.

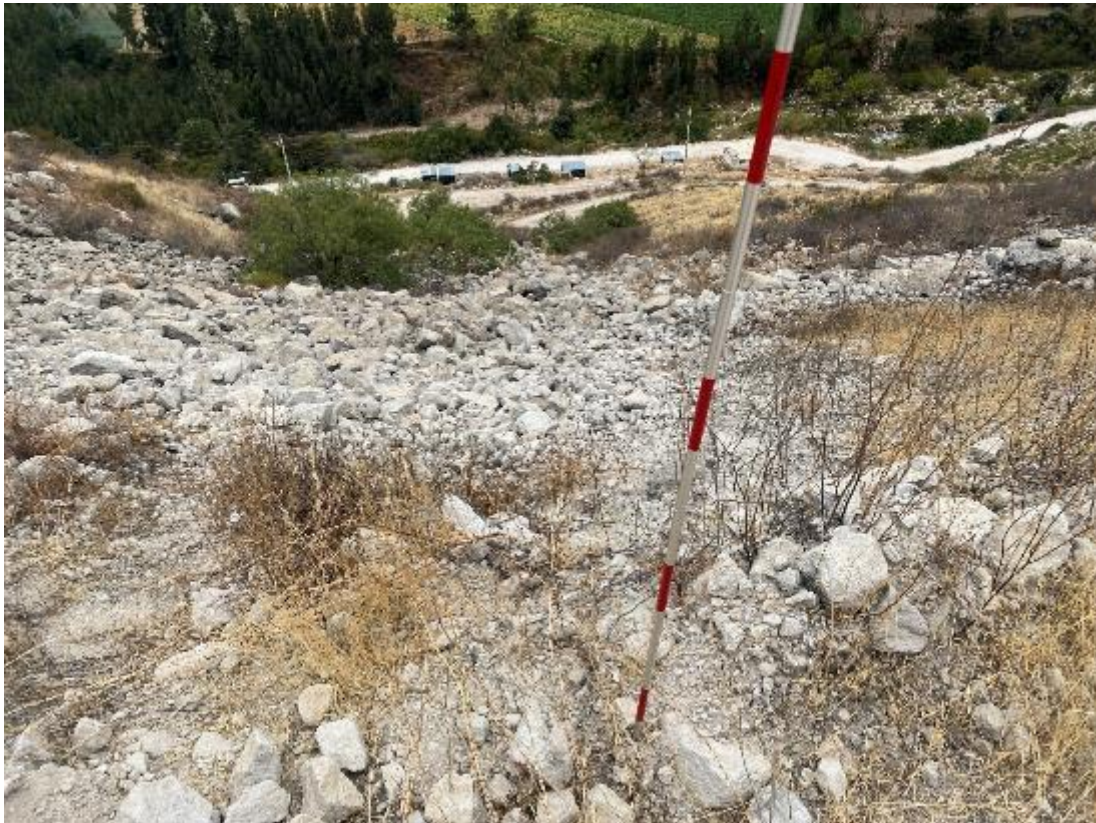
Compuestos principalmente por fragmentos líticos de tobas y abundantes cristales de cuarzo y biotita con diámetros que varían de 0.025 a 0.06 m, angulosos a subangulosos envueltos en una matriz de limos. (fotografía 6). Estas geoformas se encuentran ampliamente desarrolladas en las laderas de las quebradas Paccharure y Punyarure, con pendientes predominantes de muy fuerte a muy escarpado ( $25^{\circ}$ -  $>45^{\circ}$ ) y fáciles de remover.

**Fotografía 6.** Vista de la subunidad coluvio deluvial (V-cd). Coordenadas referenciales: UTM WGS84 Zona 18S 192074 E, 8999925 N.

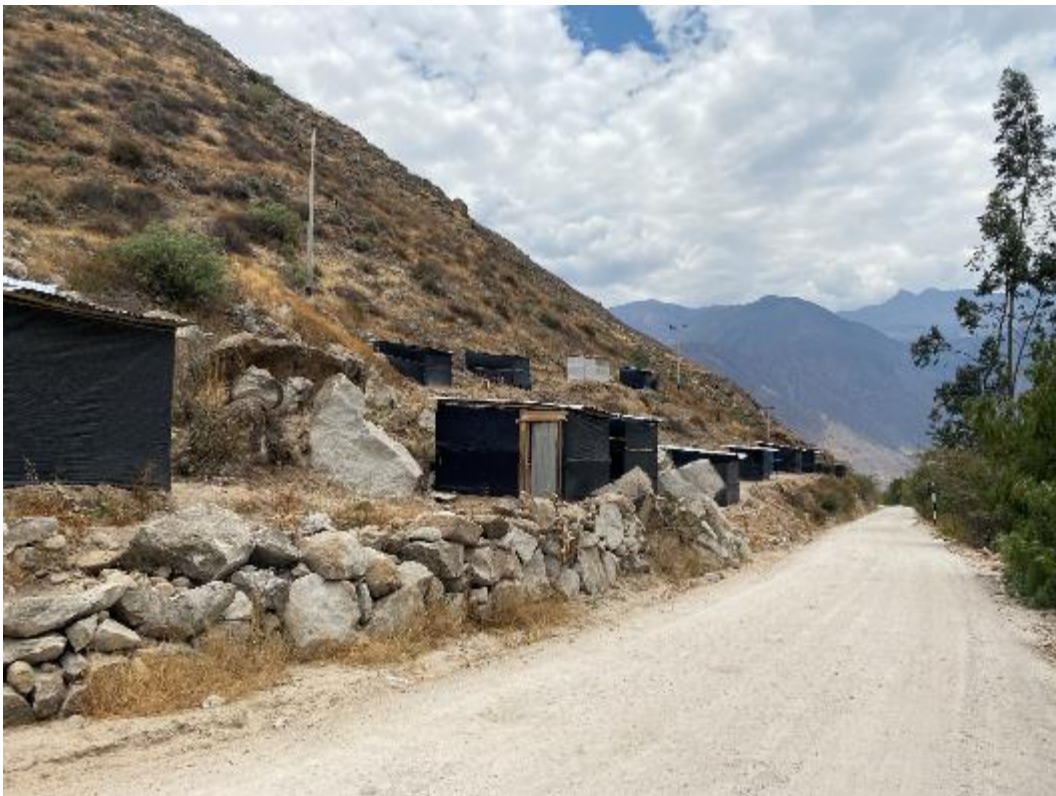
Por el corte de talud de la carretera, el talud se ha desestabilizado, se observa bloques inestables. Se observó cuñas, que forman bloques que pueden ceder.

**Fotografía 7.** Pobladores han invadido la ladera del Cerro San Juan. Se observa fragmentos de roca con diámetros hasta de 2m). Coordenadas referenciales: UTM WGS84 Zona 18S 192067 E, 9000059 N.

- Tipo de rotura: Variado (cuña y vuelco)
- Zona de arranque: ladera
- Forma de zona de arranque: irregular a discontinua
- Características del depósito: bloques aislados de formas angulosas.
- Alcance máximo: 32 metros
- Tamaño de bloques: diámetros entre 0.40 a 2.10 m y aislados
- La pendiente de la ladera: 30° a 45°

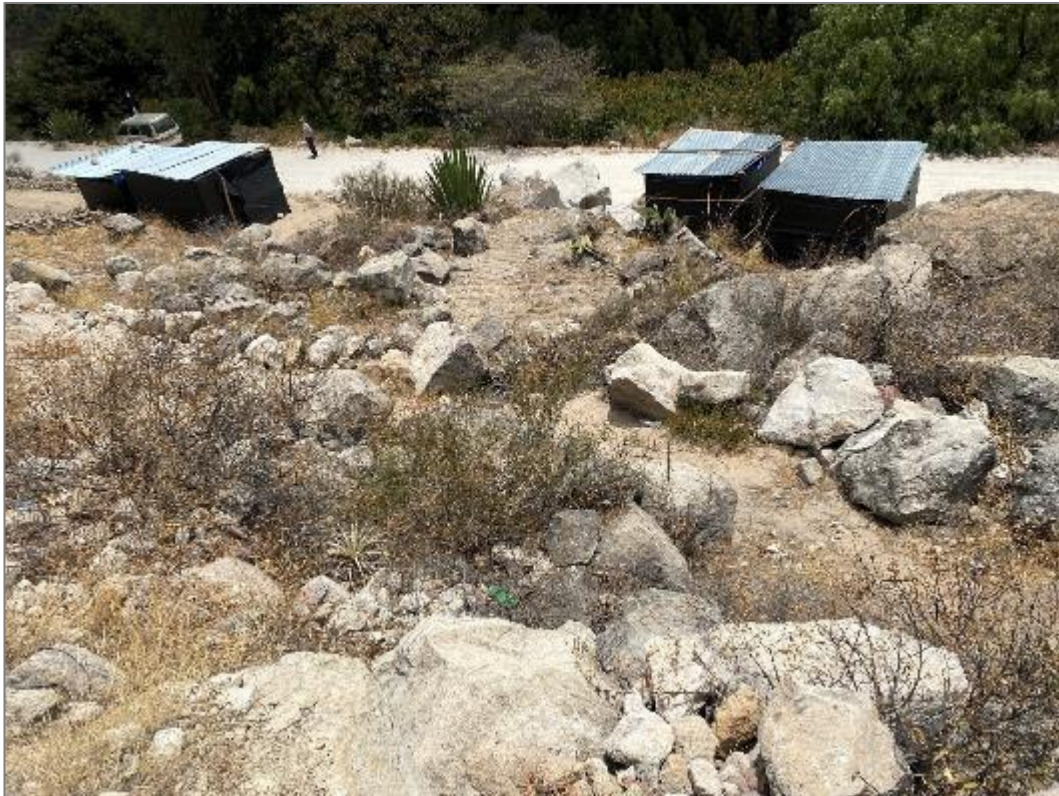
En la ladera donde se encuentran las casas de material rústico, se observó fragmentos de rocas sueltos e inestables, que podrían desprenderse en temporada de lluvias intensas o sismos, lo que afectaría las viviendas de material rústico que se encuentran en la parte baja.

**Fotografía 8.** Ladera con fragmentos de rocas sueltas, aledaña al trazo de la trocha carrozable hacia el mirador del Cerro San Juan. Coordenadas referenciales: UTM WGS84 Zona 18S 192059 E, 9000033 N.

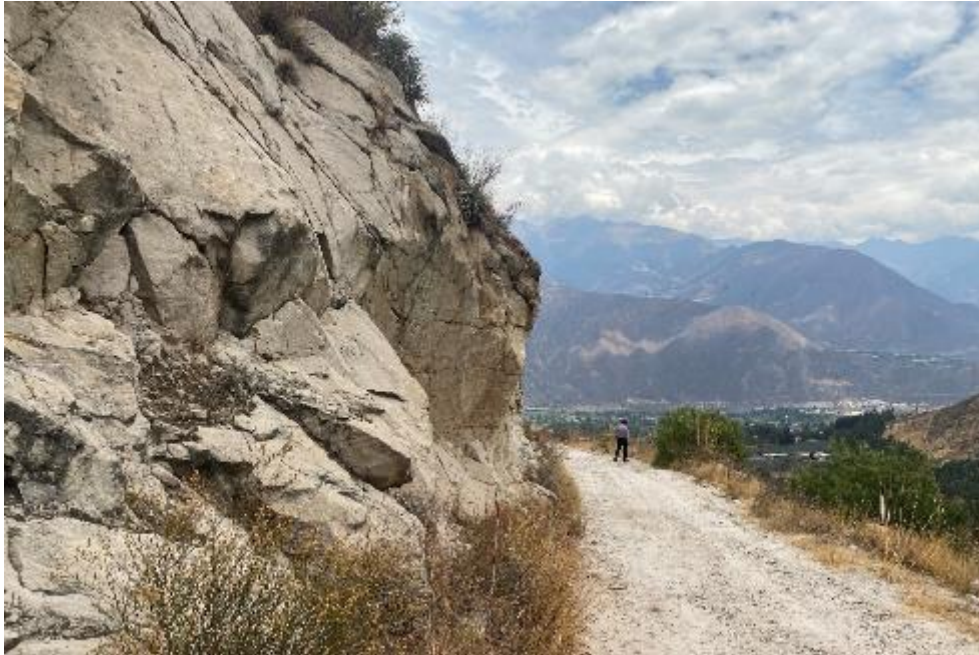
A lo largo de la carretera que va hacia el Mirador del Cerro San Juan, se tienen afloramientos, que muestran rocas fracturadas, propensas a generar derrumbe o caída de roca, este evento afectaría la casas que se encuentran cuesta abajo (fotografías 9 y 10).

La trocha carrozable que conduce al Mirador del Cerro San Juan, por el corte de talud ha desestabilizado la ladera, puede generarse caída de rocas, se aprecian cuñas (fotografía 9).

**Fotografía 9.** Trocha carrozable que conduce hacia el Mirador del Cerro San Juan. Se observa el grado de fracturamiento de la roca, como también la formación de cuñas. Coordenadas referenciales: UTM WGS84 Zona 18S 192173 E, 8999891 N.

A lo largo del trayecto de la trocha carrozable hacia el Mirador del Cerro San Juan, en el corte de talud, se observó bloques sueltos, por lo cual es necesario realizar desquinche o desatar los bloques sueltos, con la finalidad de estabilizar el talud.

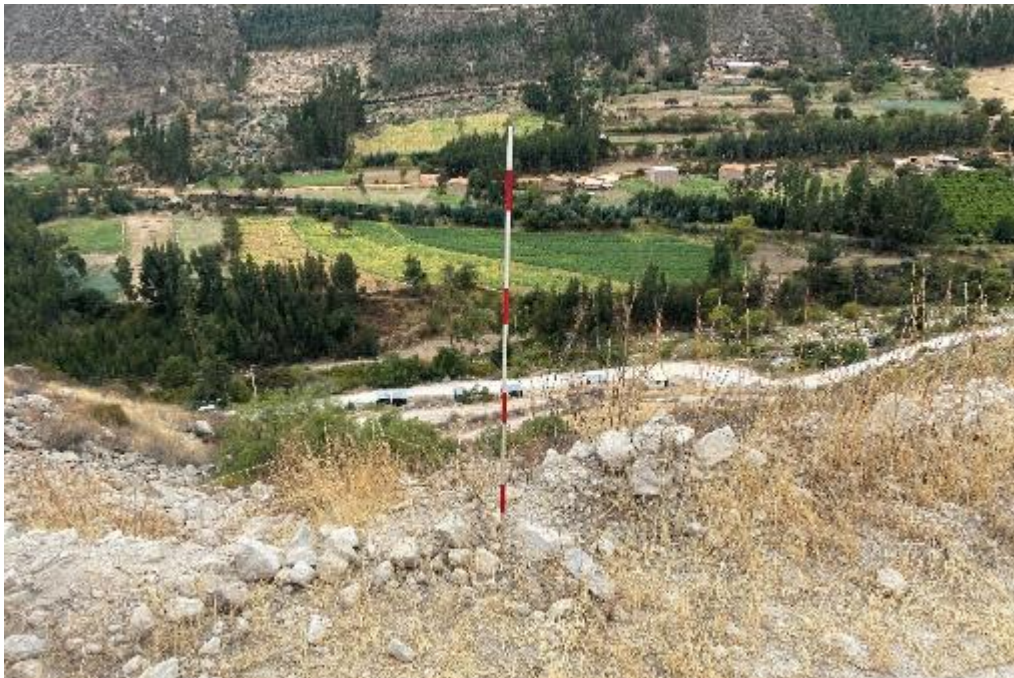
**Fotografía 10.** Bolos y cantos sueltos, que en tiempos de lluvia pueden ceder cuesta abajo y podrían afectar las viviendas que se encuentran cuesta abajo. Coordenadas referenciales: UTM WGS84 Zona 18S 192077 E, 8999924 N.

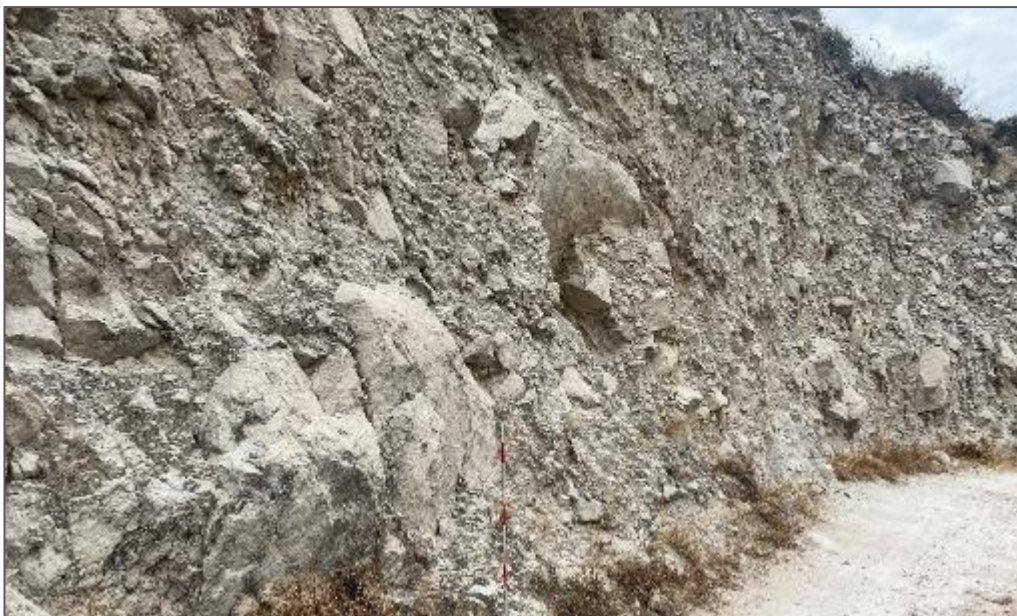
Las rocas tobáceas están muy fracturadas y altamente meteorizadas, por lo cual los hace altamente susceptibles a generar movimientos en masa, para este caso derrumbes y caída de rocas (fotografía 11 y 12).

**Fotografía 11.** Tobas blanquecinas meteorizadas que, ante lluvias intensas o movimientos sísmicos, podrían generar derrumbes o caída de rocas. Coordenadas referenciales: UTM WGS84 Zona 18S 191996 E, 8999916 N.

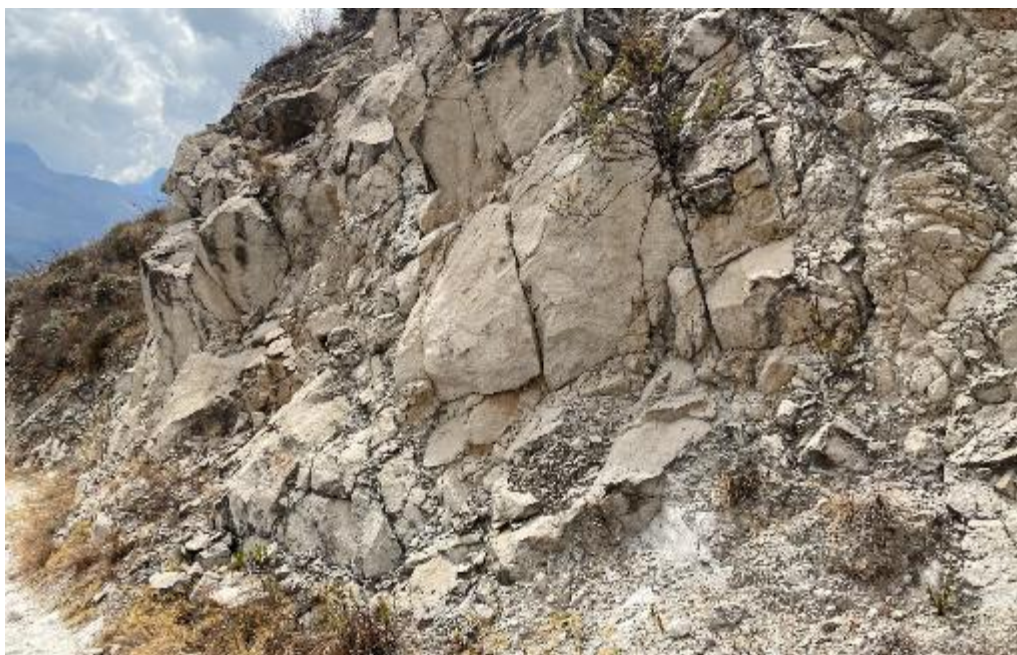
**Fotografía 12.** Corte de talud realizado para la trocha carrozable, se observan un fracturamiento principal con dirección S56E. Coordenadas referenciales: UTM WGS84 Zona 18S 192064 E, 8999851 N.

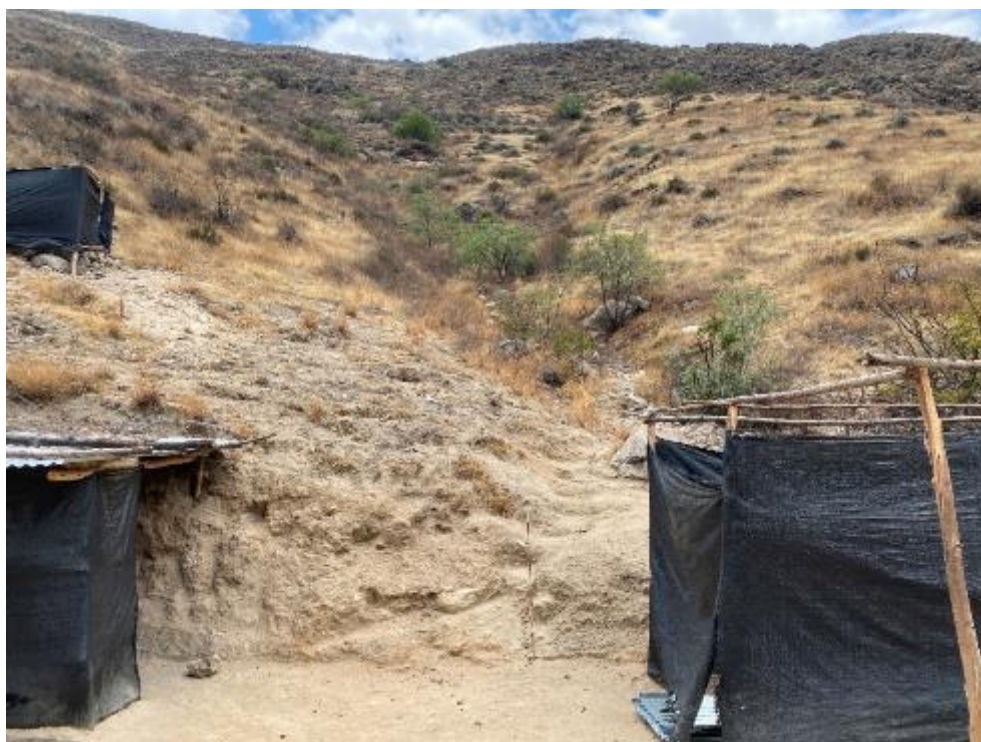
Se evidenció otros sectores propensos a generar procesos de erosiones de ladera (fotografía 13 y 14).

**Fotografía 13.** Vista de casas rústicas, asentadas sobre el cauce de una quebrada insipiente con procesos de erosiones en cárcavas, que podrían activarse en temporada de lluvias intensas, lo cual afectaría a dichas viviendas. Coordenadas referenciales: UTM WGS84 Zona 18S 191787 E, 8999990 N.

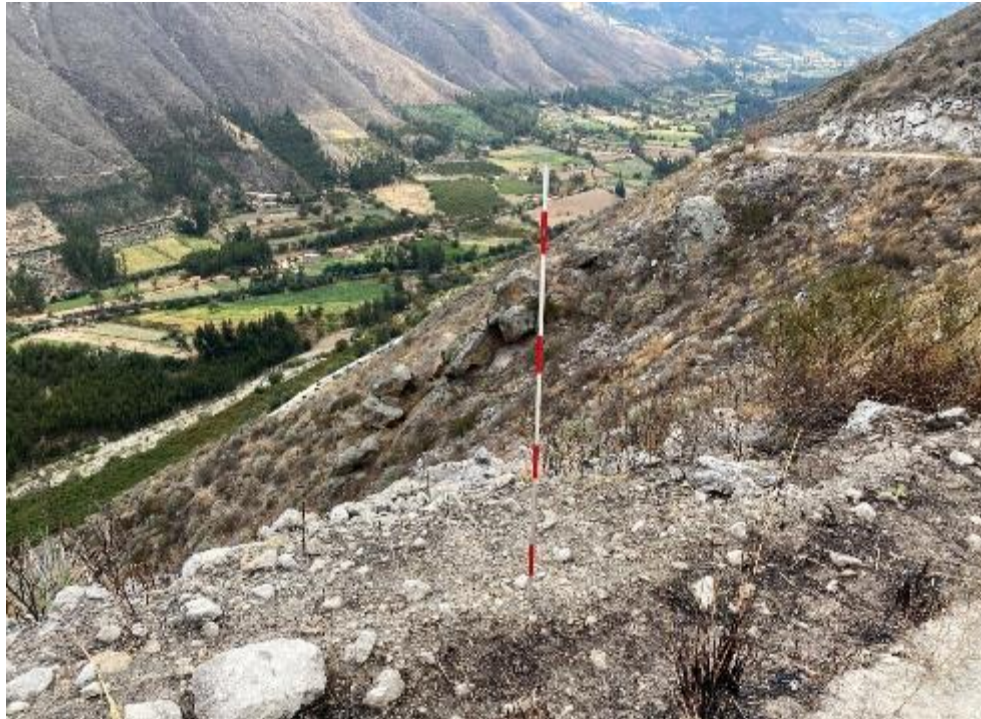
**Fotografía 14.** Material suelto en las laderas del Cerro San Juan, que ante lluvia o sismos pueden desestabilizar y afectar la parte baja. Coordenadas referenciales: UTM WGS84 Zona 18S 191714 E, 8999748 N.

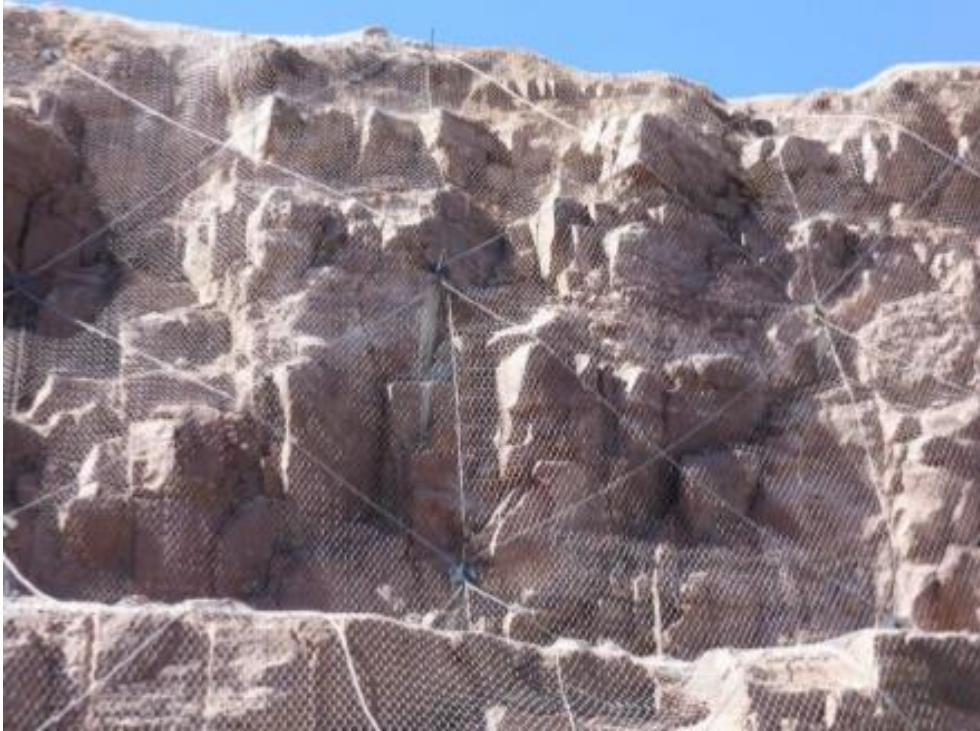
**Mallas ancladas:** es un sistema de protección frente a desprendimientos rocosos o que cubre la superficie afectada del talud/ladera por medio de una malla de alambre de acero galvanizado de triple torsión, reforzada con anclajes cortos dispuestos en una grilla, que además se vinculan diagonal y perimetralmente por los extremos con cables de acero (figura 2). Debe tenerse en cuenta que los anclajes de mallas protegen de la caída de bloques superficiales, pero no representan estabilidad para el caso de fallas de bloques grandes o movimientos de grandes masas de suelo o roca.

**Figura 2.** Control de caída de rocas utilizando mallas ancladas.

Las mantas de malla ancladas pueden utilizarse para impedir el movimiento de bloques pequeños (menos de 0.6 a 1 m de diámetro) o masas subsuperficiales delgadas de roca. Sin embargo, en ocasiones las mallas ayudan a atenuar el movimiento de grandes bloques. En principio la malla anclada actúa como una membrana alrededor de la masa o bloque inestable; a su vez pueden ser reforzadas con cables, los cuales se amarran a los anclajes.

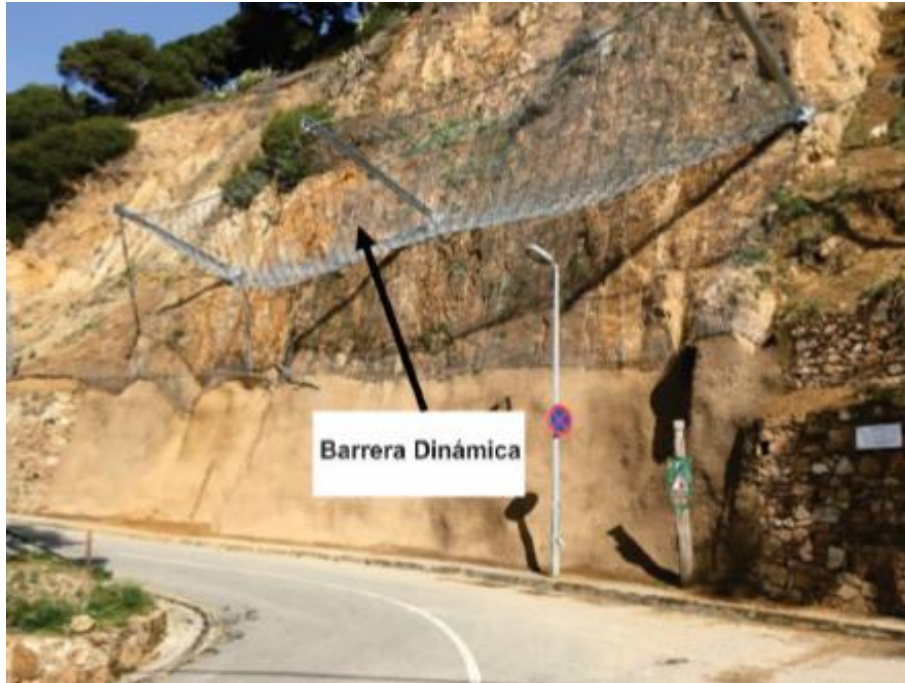
En ciertas situaciones de riesgo de caída de roca, puede que no sea práctico instalar una malla de protección contra cortinas o estabilización de la superficie debido a problemas técnicos, topográficos, de acceso o económicos. En estos casos a menudo se proporciona una solución rentable mediante la instalación de barreras dinámicas de caída de rocas en la cara de la pendiente. Las barreras dinámicas de protección contra desprendimientos se caracterizan por su capacidad de absorción de impactos. Por ello conforman un sistema muy eficaz y seguro para detener la caída de rocas y otras masas. Su configuración varía de acuerdo con la energía requerida en el impacto previsto (figura 3).

**Figura 3.** Ejemplo de barrera dinámica.

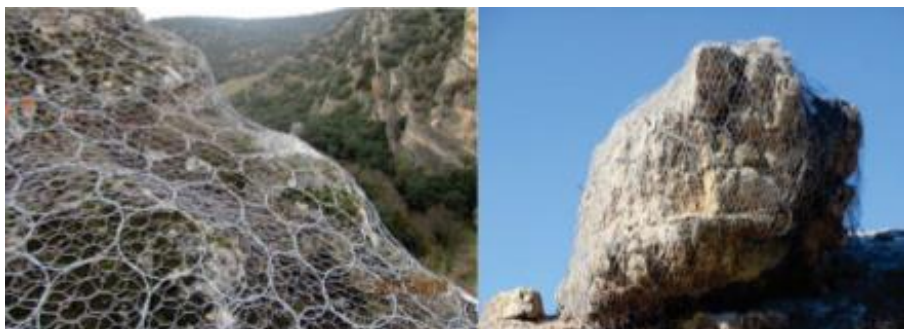
**Red de anillos:** es un sistema de protección utilizado en taludes con riesgo de caída grande rocas, el que, actuando directamente sobre la zona afectada, permita fijar in situ los bloques rocosos inestables, conteniendo los mismos y por tanto eliminando el riesgo de desprendimientos. Está constituida por anillos de acero entrelazados entre sí, sin solución de continuidad y de elevada resistencia. Su configuración permite gran adaptabilidad a la morfología del talud en laderas irregulares. Los anillos trabajan en conjunto en la red, y por ello son ideales para soportar altas cargas e impactos de alta energía ya sea de forma concentrada y distribuida. La red es colocada con anclajes al terreno, conteniendo el macizo fracturado o con riesgo de desprendimiento, la resistencia de la red de anillos es muy elevada (figura 4).

**Figura 4.** Ejemplos de estabilización con red de anillos.
