Informe Técnico N° A7373

EVALUACIÓN DE PELIGROS GEOLÓGICOS POR CAÍDA DE ROCAS EN EL CASERÍO OVERAL

Departamento Piura
Provincia Huancabamba
Distrito Huarmaca

ABRIL
2023

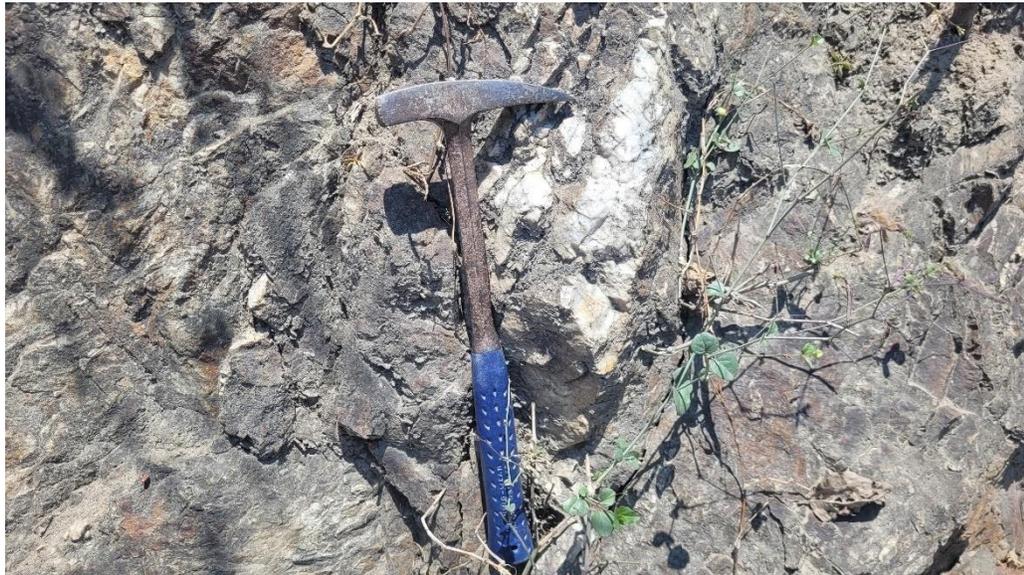
Fotografía 1. Se observa el macizo de la Formación Ñaupe de color gris, medianamente a muy fracturado y ligeramente meteorizado.

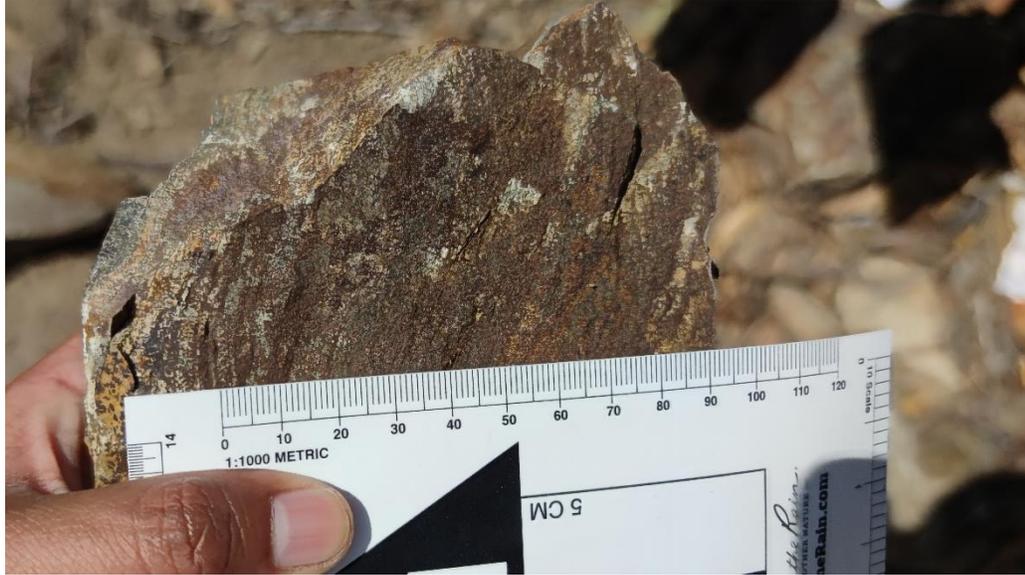
Fotografía 2. Muestra de mano de las cuarcitas de la Formación Ñaupe, donde se aprecian óxidos de hierro rellenando fracturas.

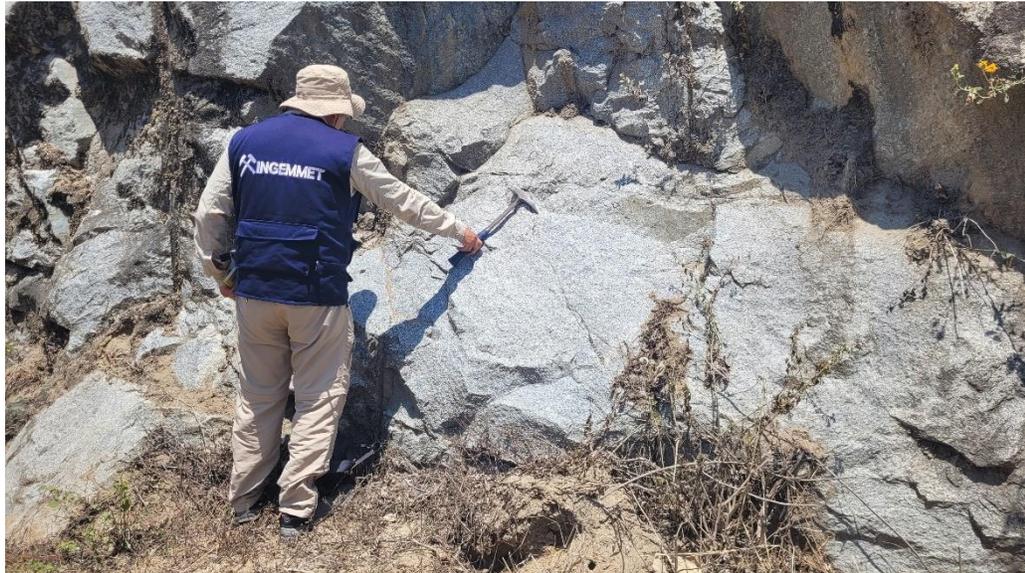
Fotografía 3. Se observa el intrusivo tonalítico – granodiorítico, poco a medianamente fracturado y ligeramente meteorizado.

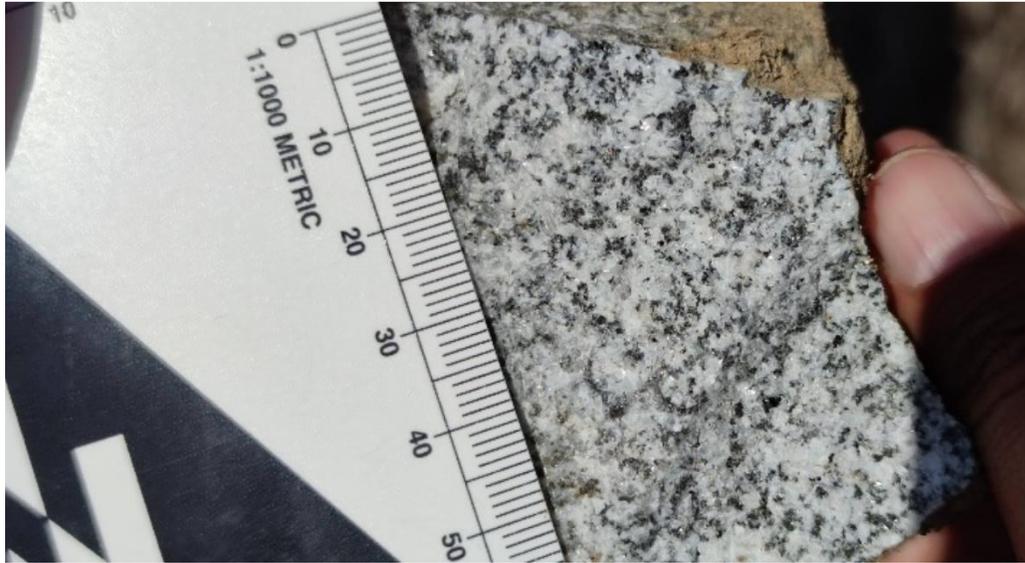
Fotografía 4. Muestra de mano de una tonalita equi-granular, donde se muestran los cristales de color claro (cuarzo y plagioclasa) y oscuros (hornblenda y biotita).

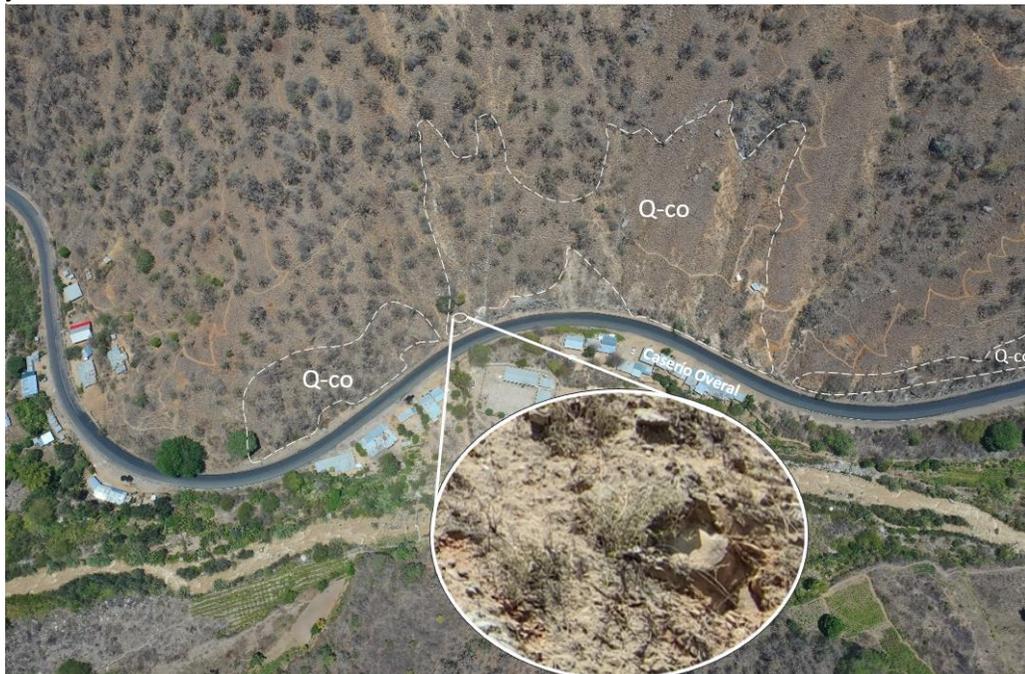
Ficha descriptiva N° 1 - Figura 2

Constituido por bloques y gravas de origen intrusivo y metamórfico, subangulosos con matriz areno - limosa, generado por desprendimiento (caída de rocas), distribuidos de forma caótica y heterométrica, en dirección de norte a sur (hacia la carretera), poco compactos e inestables a la saturación de agua y movimientos sísmicos.

Figura 2. Se observa un depósito coluvio – deluvial, compuesto por bloques y gravas sub angulosas, en matriz limo arcillosa.

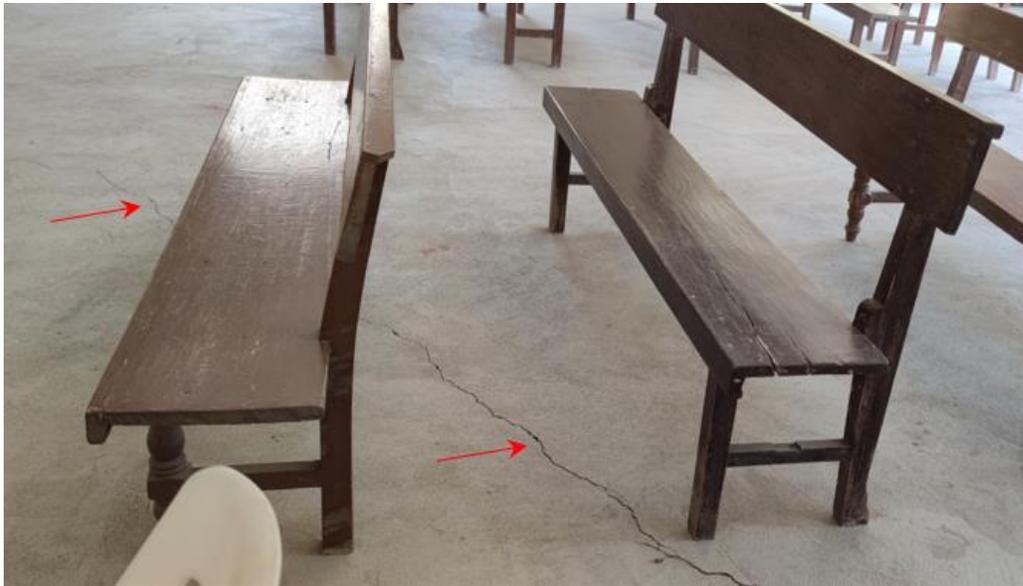
El sismo originó fracturas el piso y las paredes de su templo, esto se debe por encontrándose cimentados sobre un depósito antrópico, material de relleno, arenas y gravas con bajo contenido de arcillas, el cual está medianamente compactado, con fines de construcción, (figura 8, 9 y fotografía 5).

Figura 8. Se observa agrietamientos el piso del templo, estos fueron originados por el sismo.

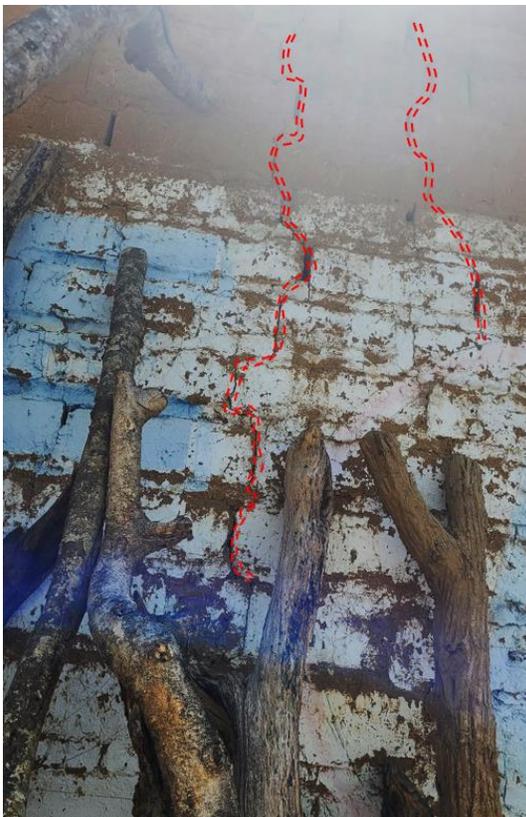
Figura 9. Grietas en pared de vivienda.

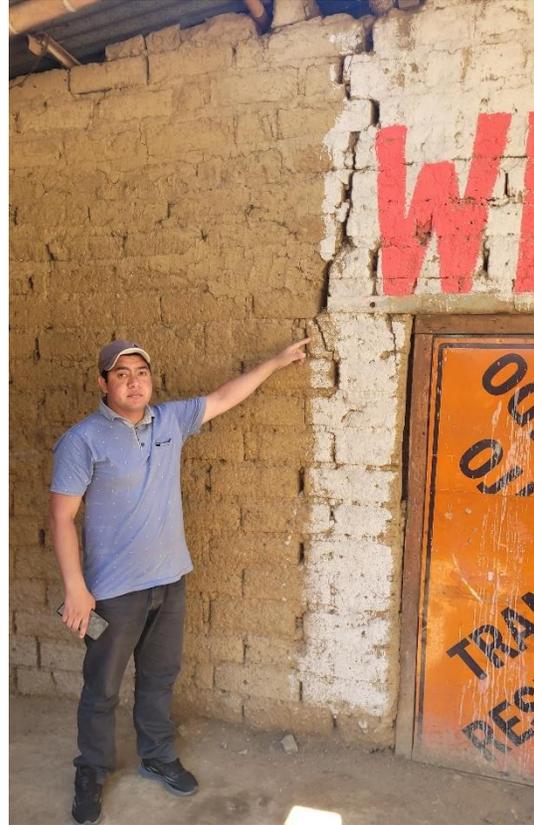
Fotografía 5. Grietas en pared de vivienda.

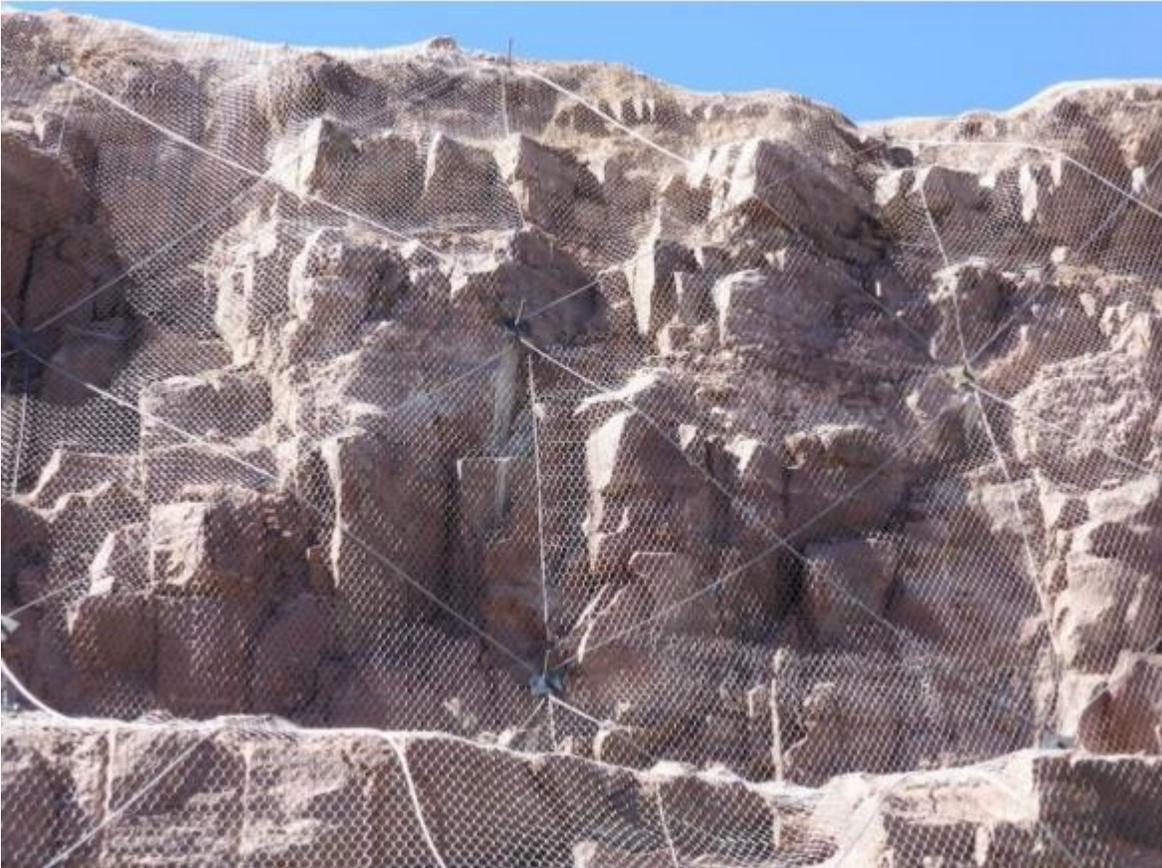
Es un sistema de protección frente a desprendimientos rocosos o que cubre la superficie afectada del talud/ladera por medio de una malla de alambre de acero galvanizado de triple torsión, reforzada con anclajes cortos dispuestos en una grilla, que además se vinculan diagonal y perimetralmente por los extremos con cables de acero (figura A1). Debe tenerse en cuenta que los anclajes de mallas protegen de la caída de bloques superficiales, pero no representan estabilidad para el caso de fallas de bloques grandes o movimientos de

grandes masas de suelo o roca. Todos estos elementos poseen recubrimiento anticorrosivo salvo los elementos de anclaje (bulones intermedios, los anclajes superiores, tuerca y placas de anclaje).

Figura A1. Control de caída de rocas utilizando mallas ancladas.
