**INFORME DE EVALUACIÓN DE RIESGO DE DESASTRES POR SISMO  
EN EL AA.HH. LA PAZ, DISTRITO DE VENTANILLA, PROVINCIA  
CONSTITUCIONAL DEL CALLAO, REGIÓN CALLAO.**

Octubre, 2022

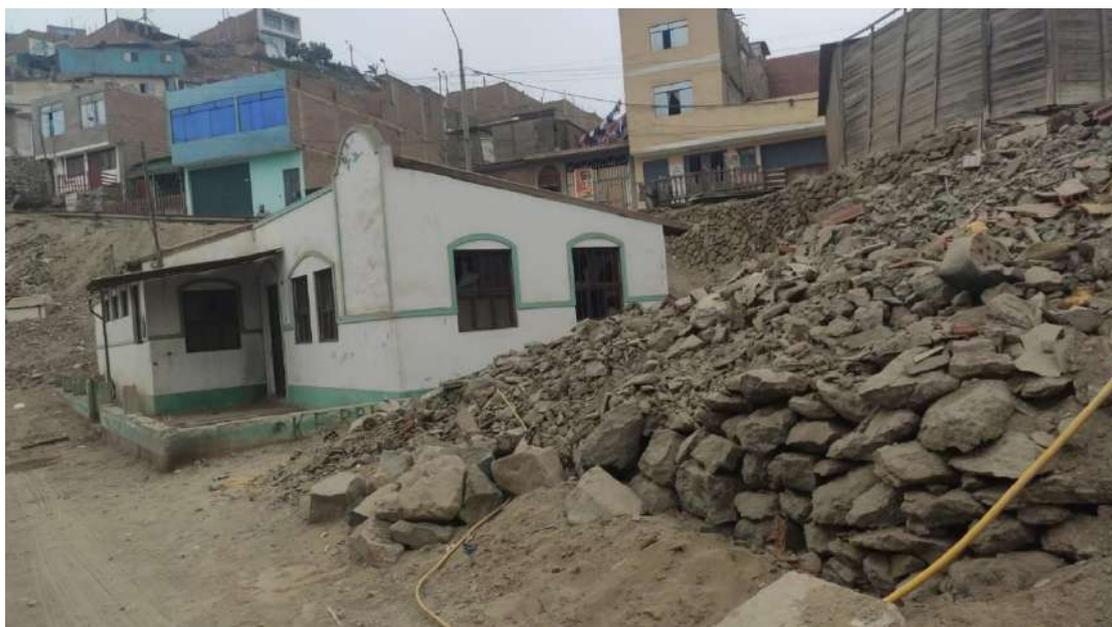
**MANZANA R- LOTE 1**

Condiciones estructurales típicas del AA.HH. La Paz, construcción de ladrillo con techo de calamina, la vivienda no se encuentra ocupada.

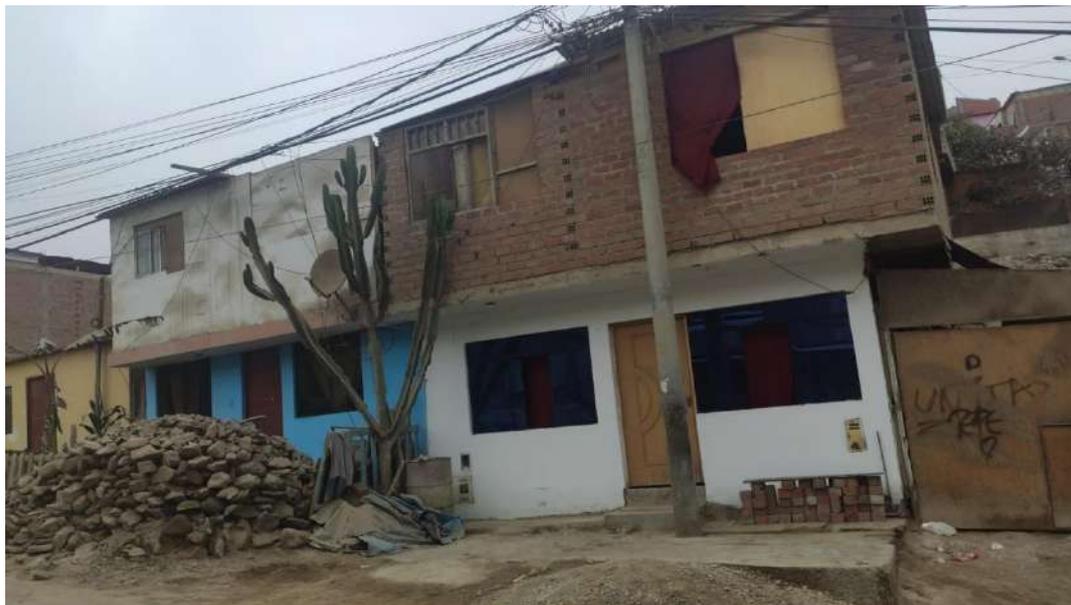
**MANZANA S- LOTE 2**

Condiciones estructurales típicas del AA.HH. La Paz, construcción de ladrillo con techo de losa aligerada en el primer nivel y calamina en el segundo nivel.

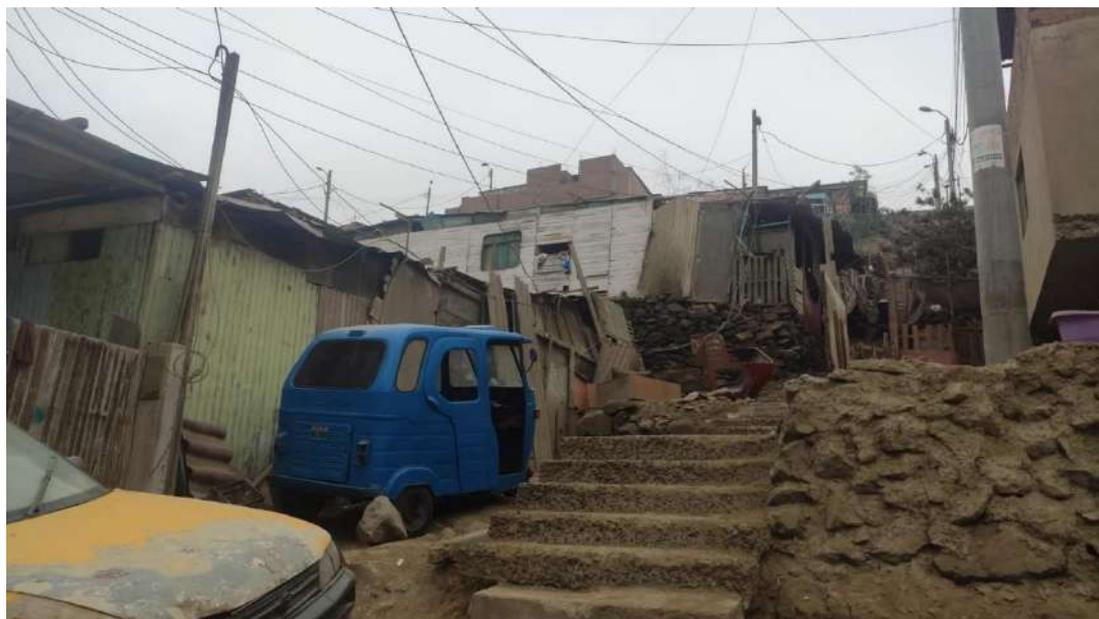
### MANZANA T- LOTE 1

Condiciones estructurales típicas del AA.HH. La Paz, construcción de madera con techo de calamina.

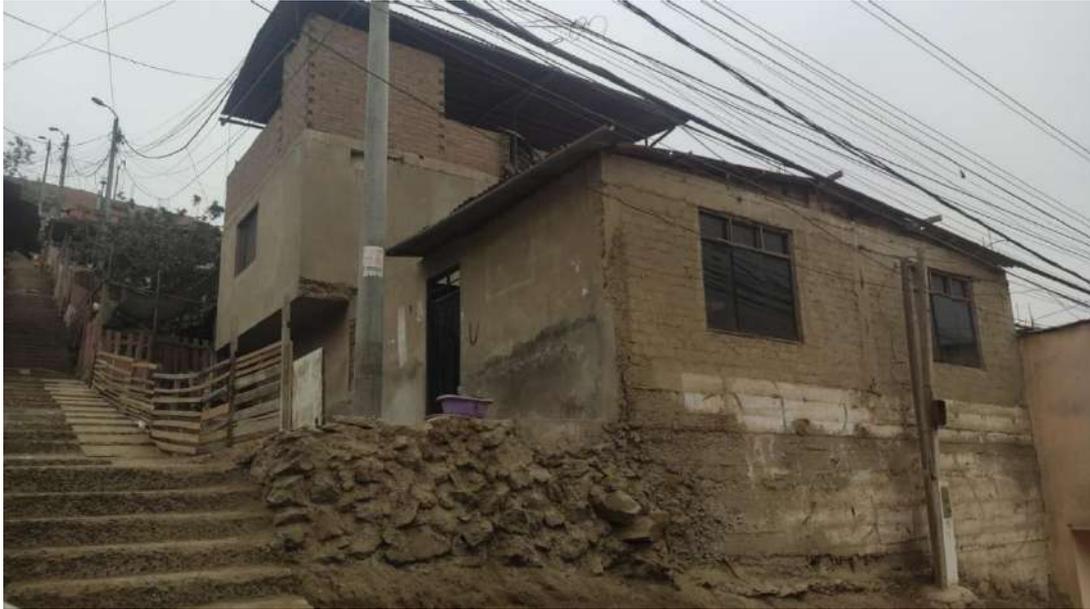
**MANZANA T1- LOTE 3**

Condiciones estructurales típicas del AA.HH. La Paz, construcción de ladrillo con techo de calamina.

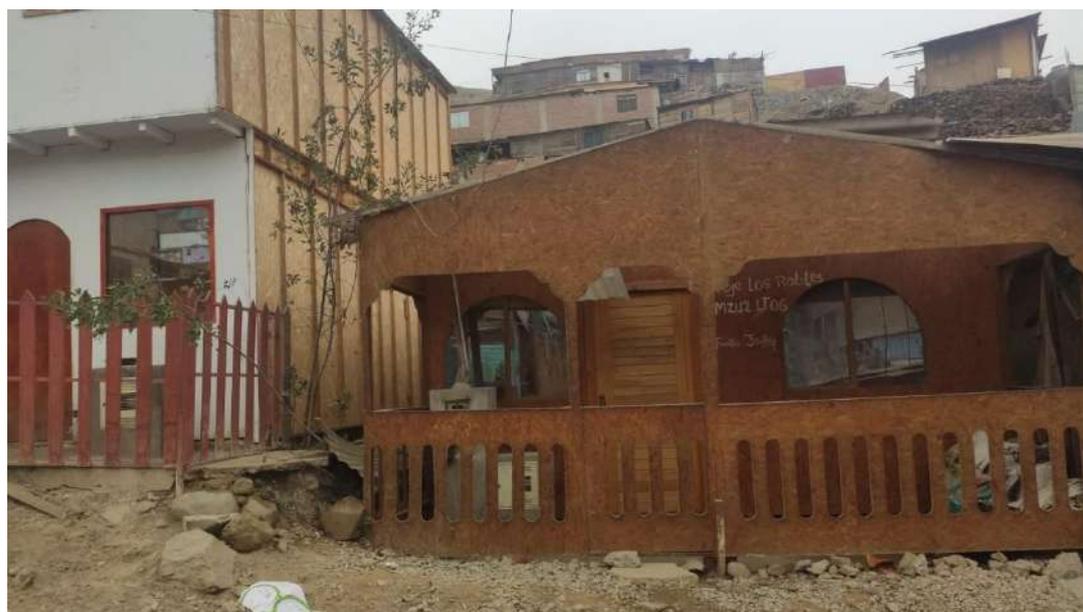
**MANZANA U2- LOTE 6**

Condiciones estructurales típicas del AA.HH. La Paz, construcción de madera con techo de calamina.

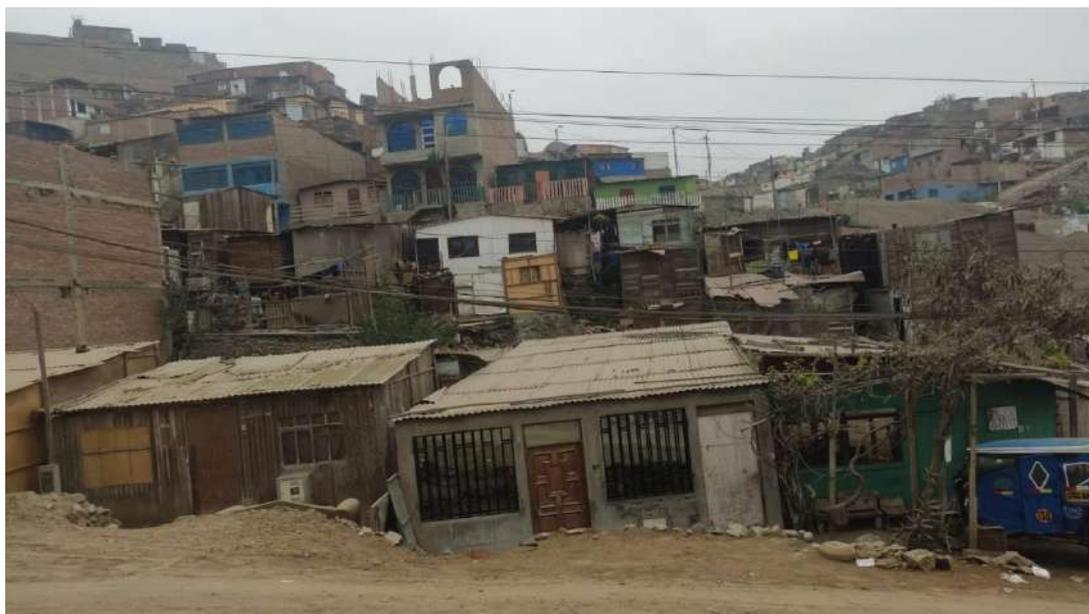
**MANZANA U3- LOTE 9**

Condiciones estructurales típicas del AA.HH. La Paz, construcción de ladrillo con techo de calamina.

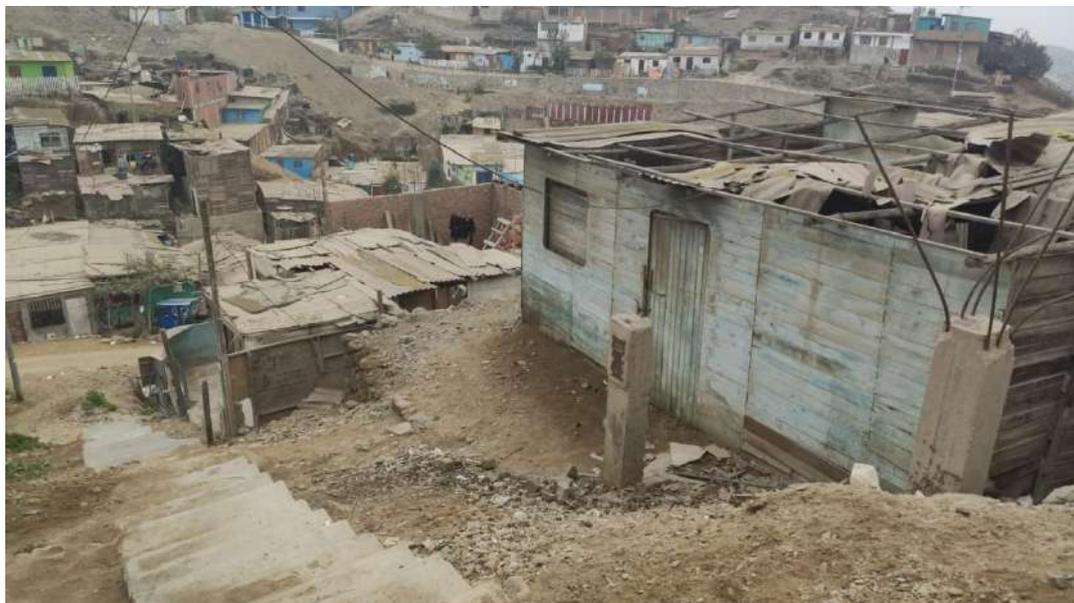
**MANZANA U4- LOTE 18**

Condiciones estructurales típicas del AA.HH. La Paz, construcción de madera con techo de calamina, la vivienda no se encuentra ocupada.

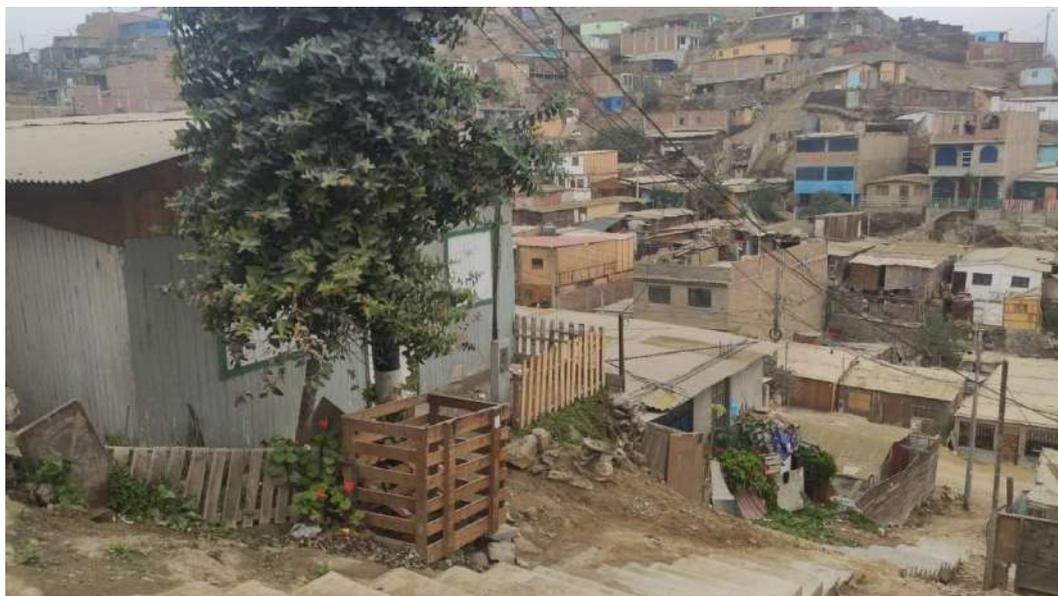
**MANZANA U5- LOTE 6**

Condiciones estructurales típicas del AA.HH. La Paz, construcción de madera con techo de calamina.

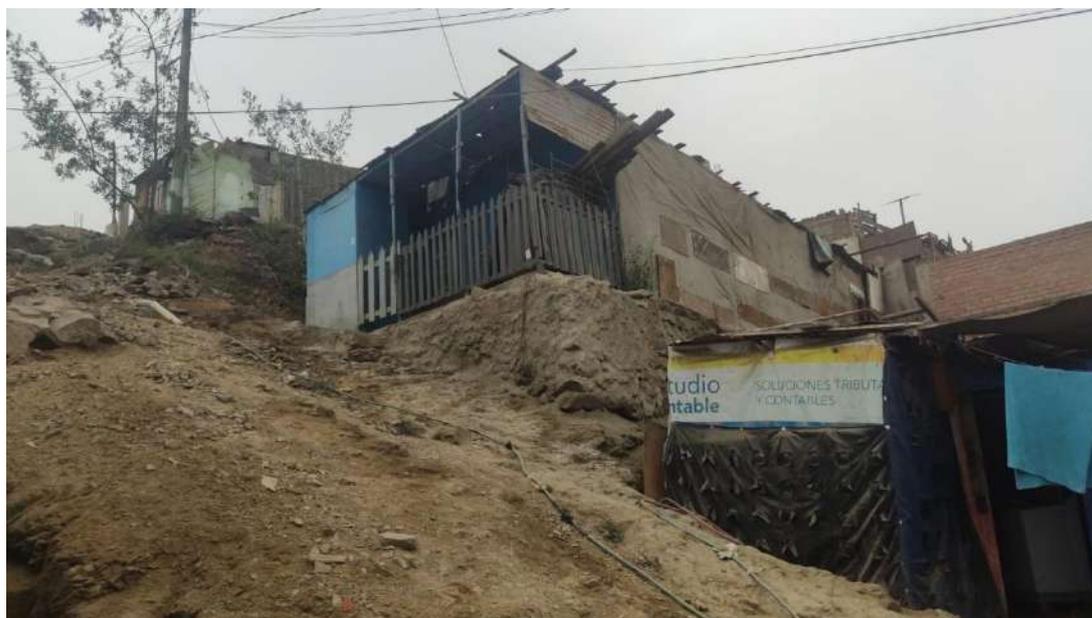
**MANZANA U5- LOTE 9**

Condiciones estructurales típicas del AA.HH. La Paz, construcción de madera con techo de calamina.

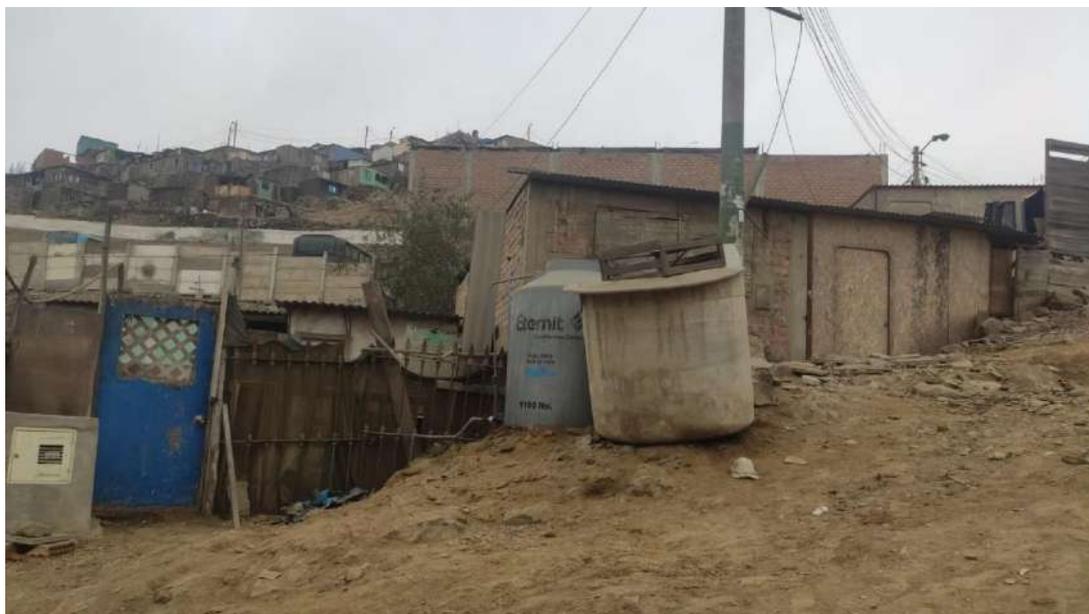
**MANZANA U8- LOTE 3**

Condiciones estructurales típicas del AA.HH. La Paz, construcción de ladrillo con techo de calamina.

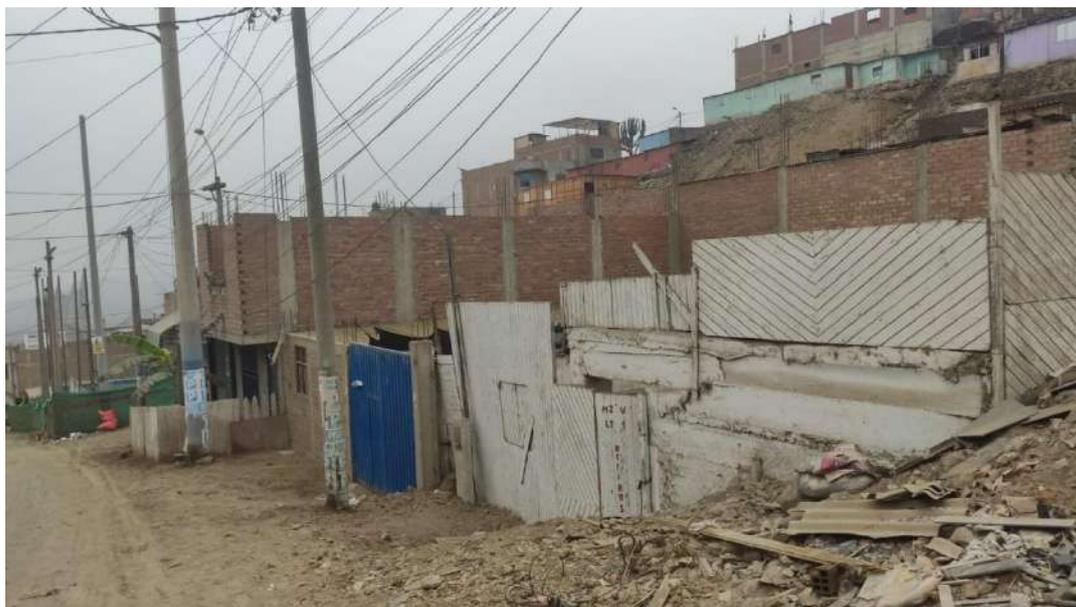
**MANZANA V- LOTE 1**

Condiciones estructurales típicas del AA.HH. La Paz, construcción de madera con techo de calamina.

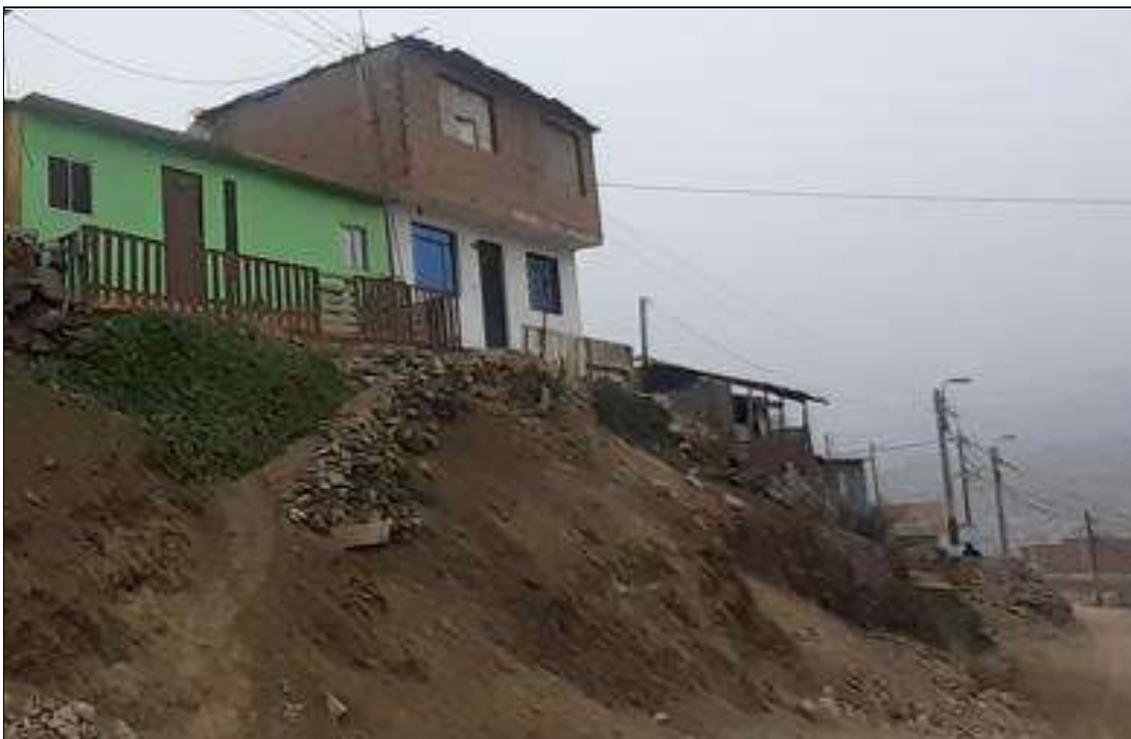
**MANZANA G1 - LOTE 18**

AA. HH LA PAZ - Construcción de adobe o tapia con techo de calamina.

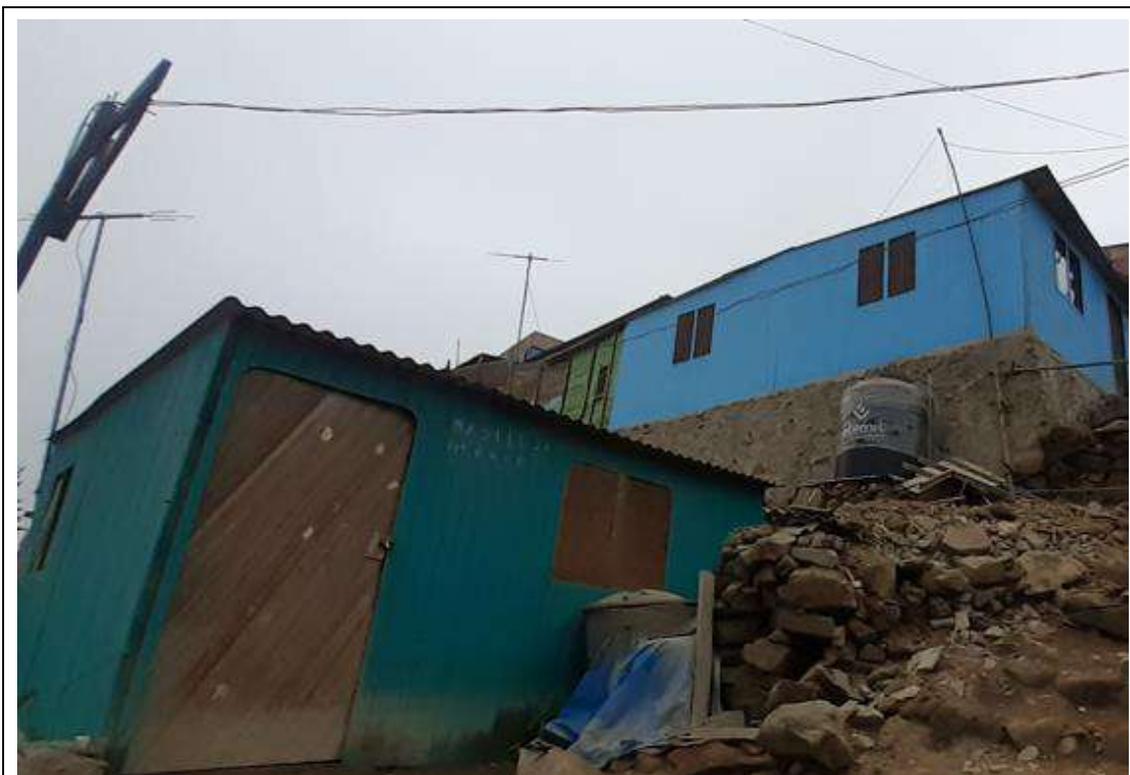
**MANZANA Y9- LOTE 14**

AA. HH LA PAZ - Construcción de madera con techo de calamina.

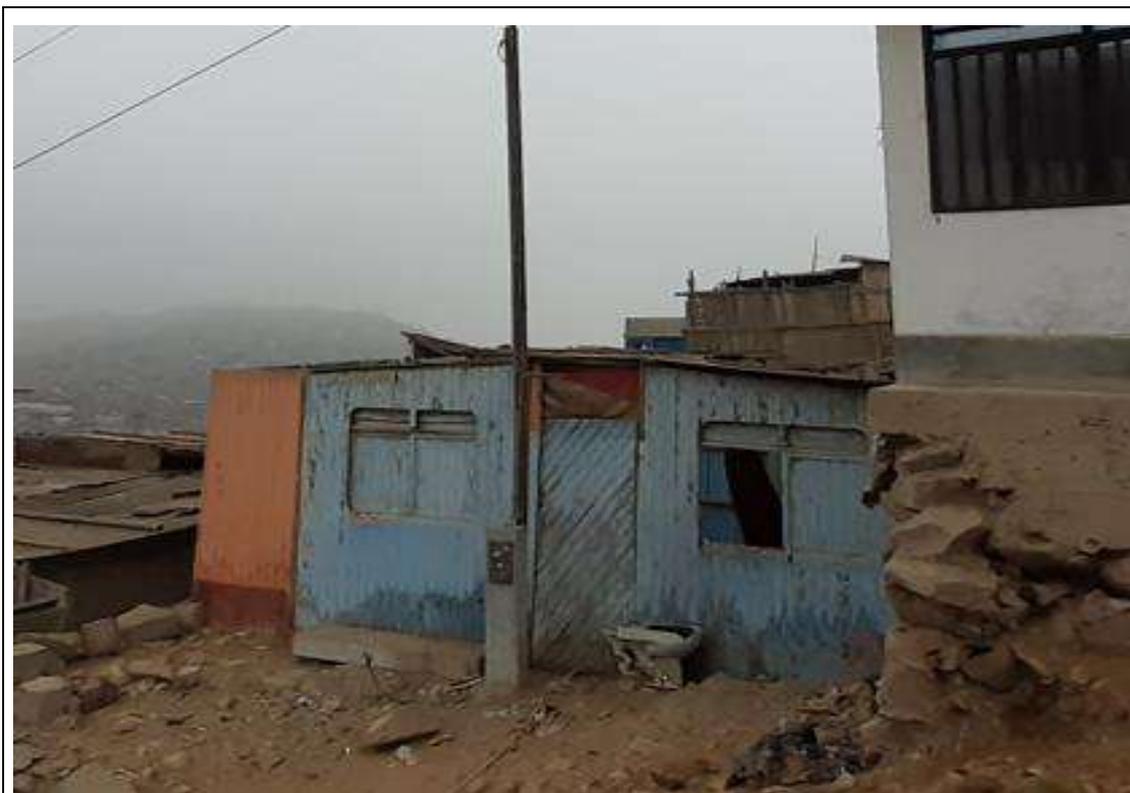
**MANZANA Y7- LOTE 19**

AA. HH LA PAZ - Construcción de madera con techo de calamina

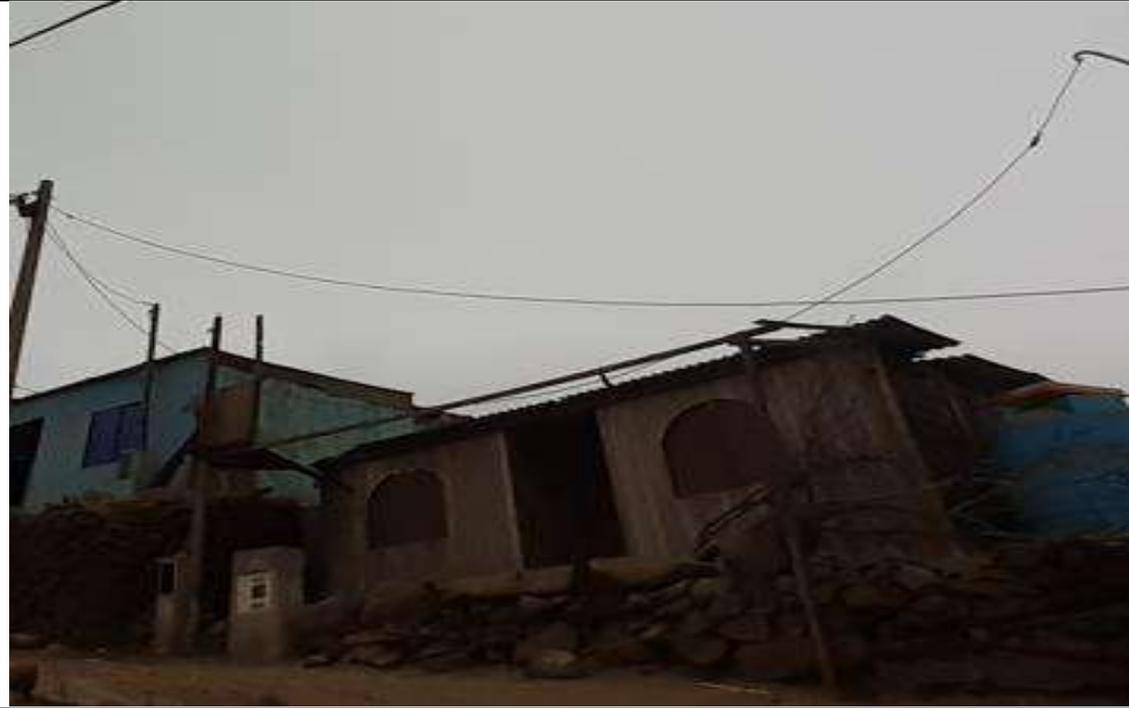
**MANZANA Y3- LOTE 5**

AA. HH LA PAZ - Construcción de concreto armado con techo de calamina.

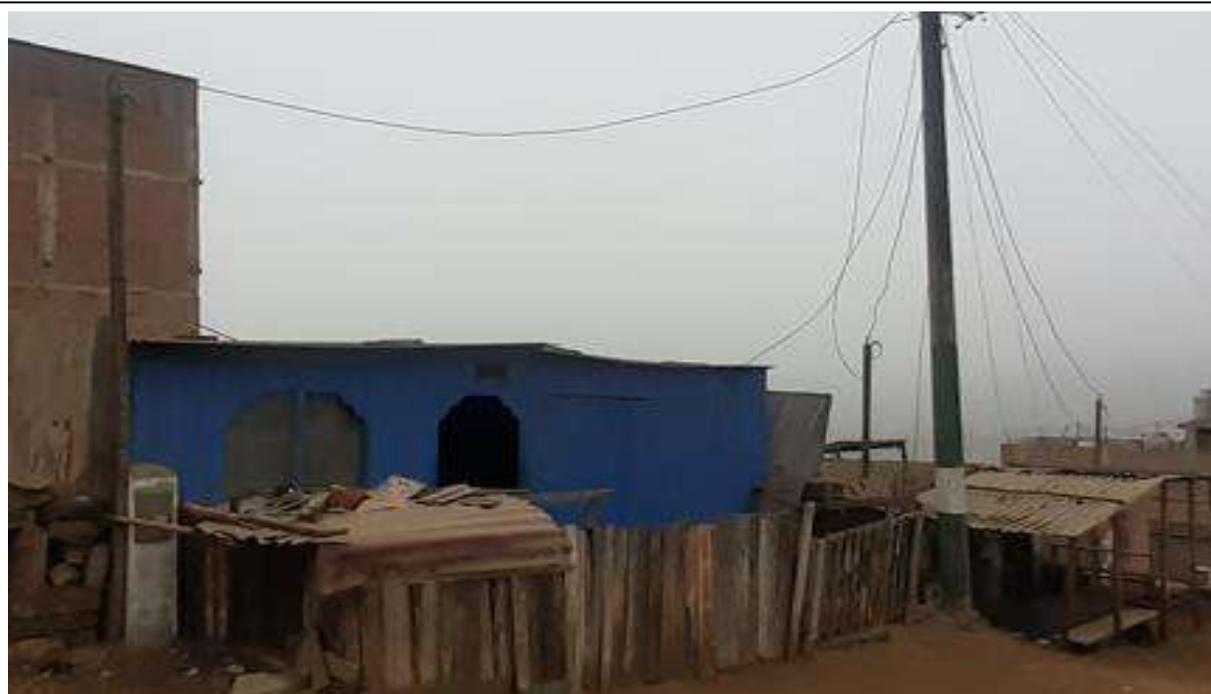
**MANZANA Y12- LOTE 1**

AA. HH LA PAZ - Construcción de madera con techo de calamina.

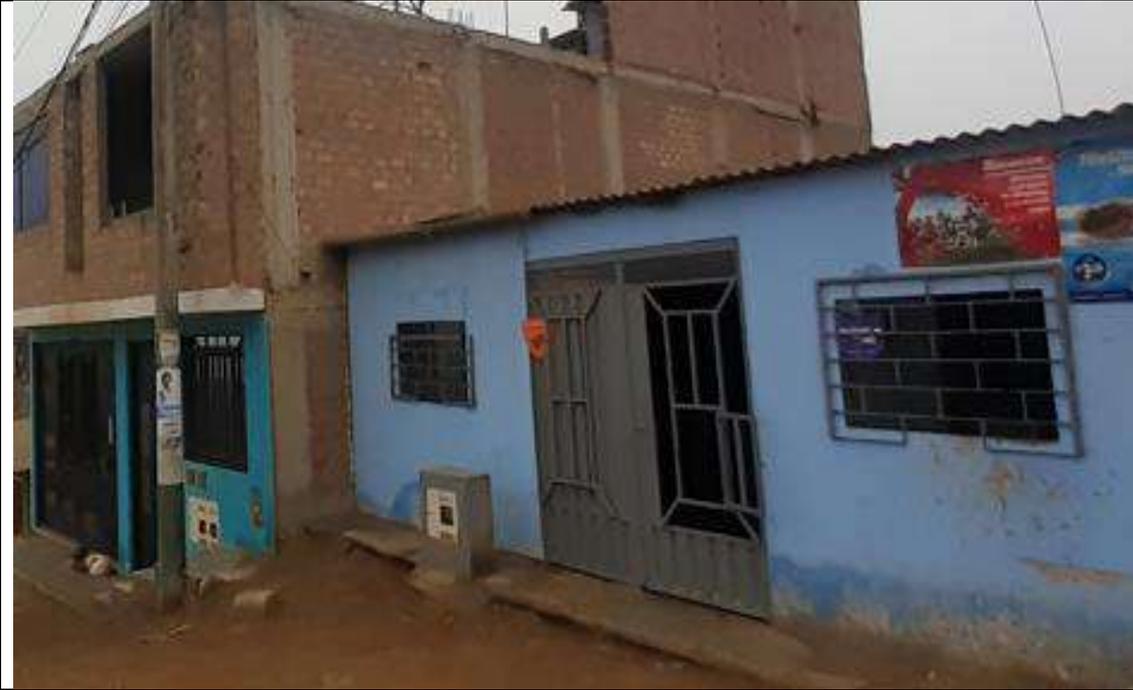
**MANZANA Y14- lote 5**

AA. HH LA PAZ - Construcción de concreto armado con techo de calamina.
