Informe Técnico N° A7380

PELIGROS GEOLÓGICOS Y EVOLUCIÓN DEL RELIEVE ASOCIADO A LA DINÁMICA GLACIAR EN EL VALLE UPISMAYO

Departamento Cusco
Provincia Quispicanchis
Distrito Ocongate

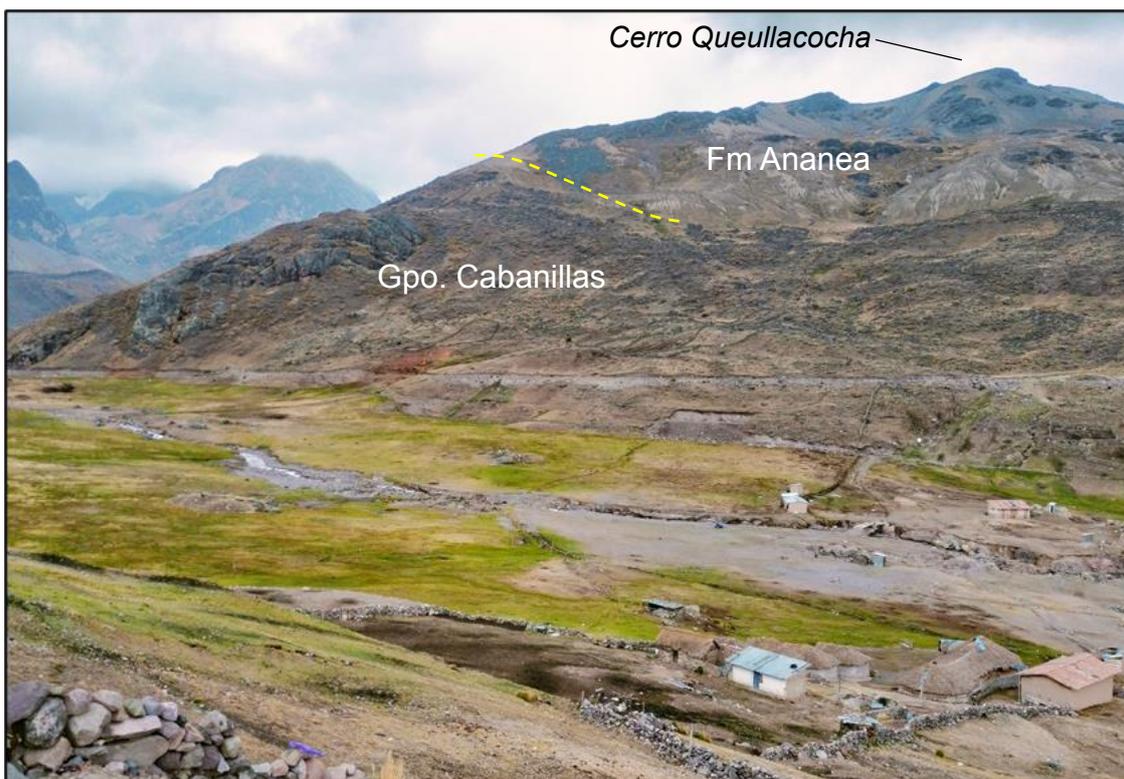
Sobre esta unidad, afloran en discordancia lutitas grises intercaladas con delgadas capas de arenisca cuarzosa y niveles de cuarcita del Grupo Cabanillas del Devónico, afloran también en la margen izquierda del valle Upismayo en la base del cerro Queullacocha (**Figura 5**).

Figura 5. Pizarras negras de la Formación Ananea en la cima del cerro Queullacocha y areniscas cuarzosas del grupo Cabanillas a la base de la montaña (al oeste del campamento Upis).

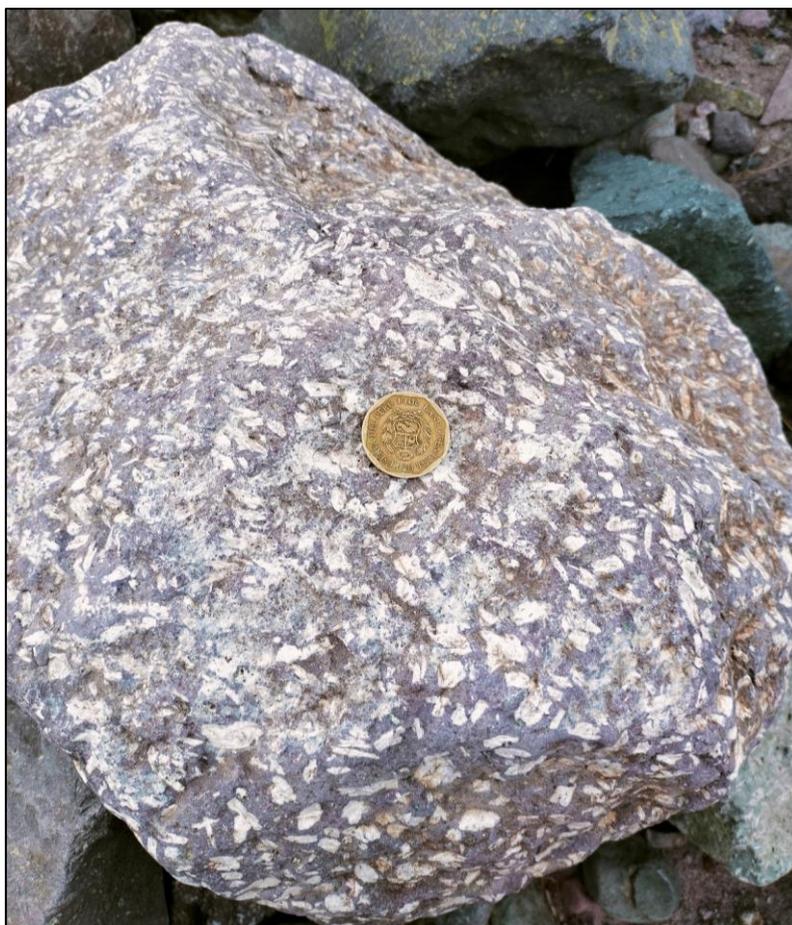
Fotografía 1. Bloque transportado a las orillas de la laguna Upiscocha, de una roca volcánica del grupo Mitu.

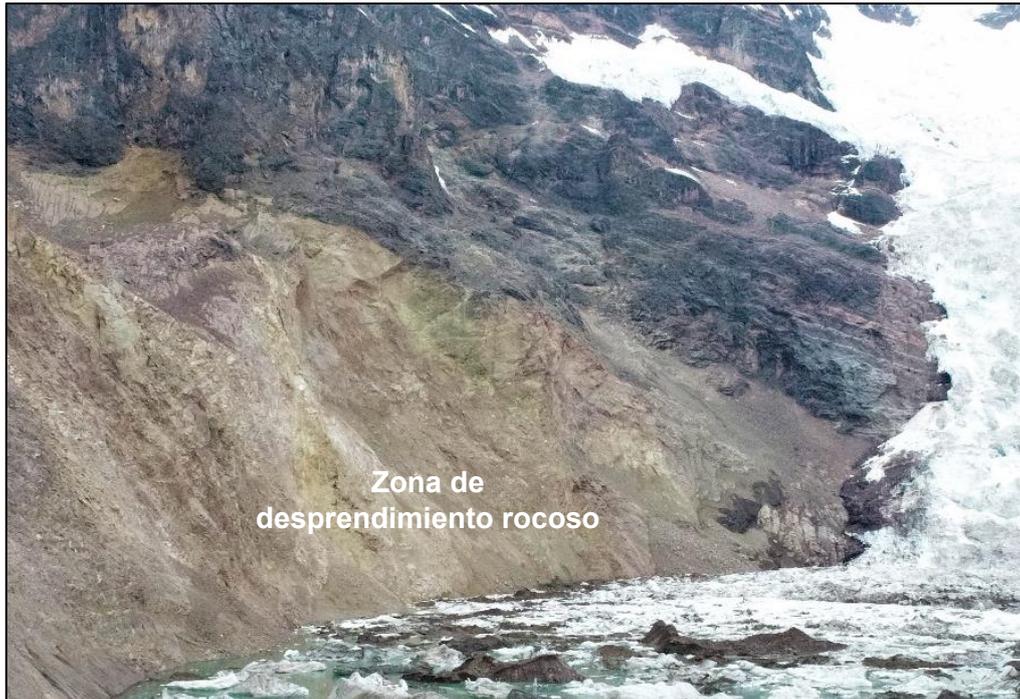
De acuerdo a las observaciones de campo en la cara norte del nevado Ausangate, no se distingue cambios litológicos, debido a la cubierta de nieve y hielo. Sin embargo, el análisis de imágenes y fotografías, sugiere que la zona donde se produjeron los desprendimientos rocosos que originaron los aluviones de mayo y agosto de 2022, podría corresponder a base del Grupo Mitu (areniscas, conglomerados y niveles volcánicos (**Figura 6**).

Figura 6. Afloramientos rocosos del grupo Mitu en la vertiente norte del nevado Ausangate. La zona de desprendimiento rocoso señalada, parece corresponder al miembro inferior del grupo Mitu, compuesto por areniscas feldespáticas.

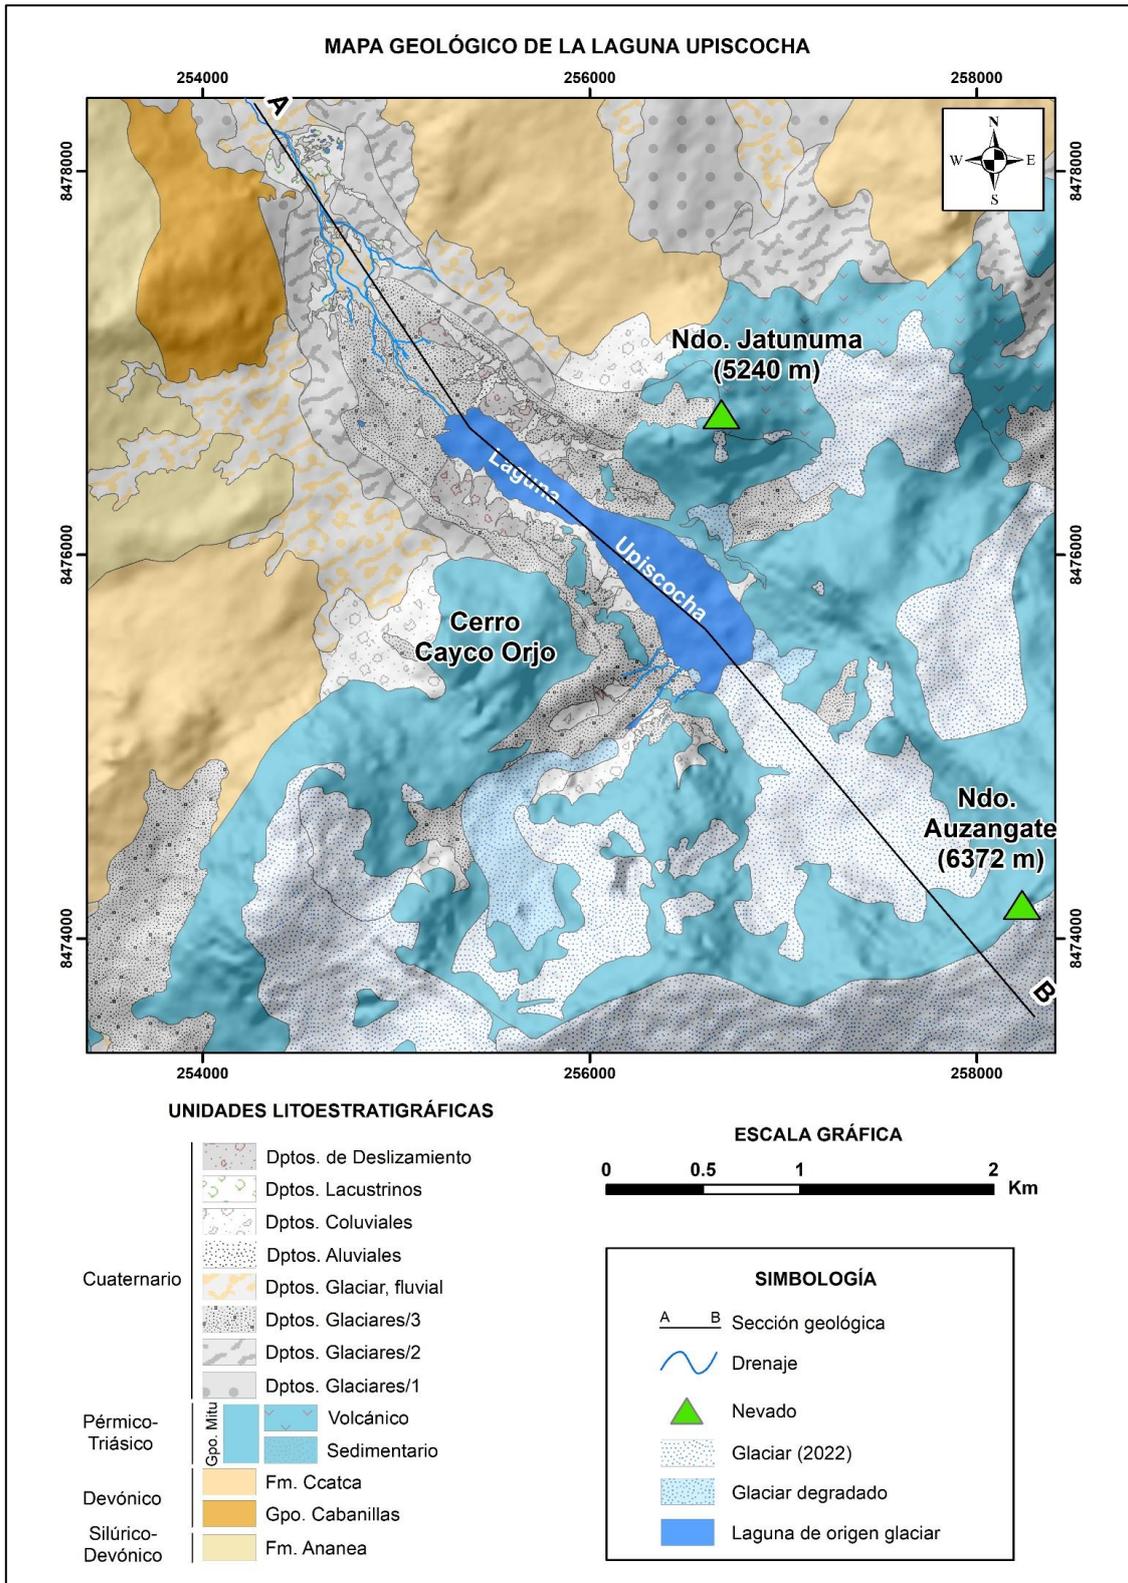
Todas las unidades litoestratigráficas descritas en este apartado, se muestran en las (Figura 7 y Figura 8).

Figura 7. Mapa geológico de la laguna Upisocha y alrededores.

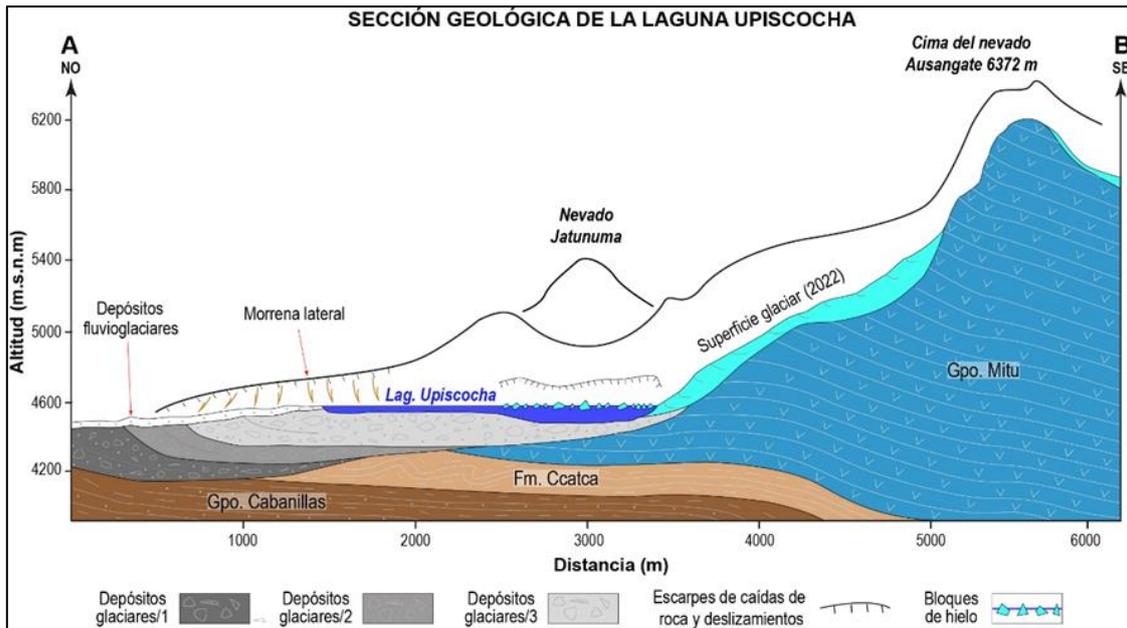
Figura 8. Perfil geológico de la laguna Upiscocha y alrededores.

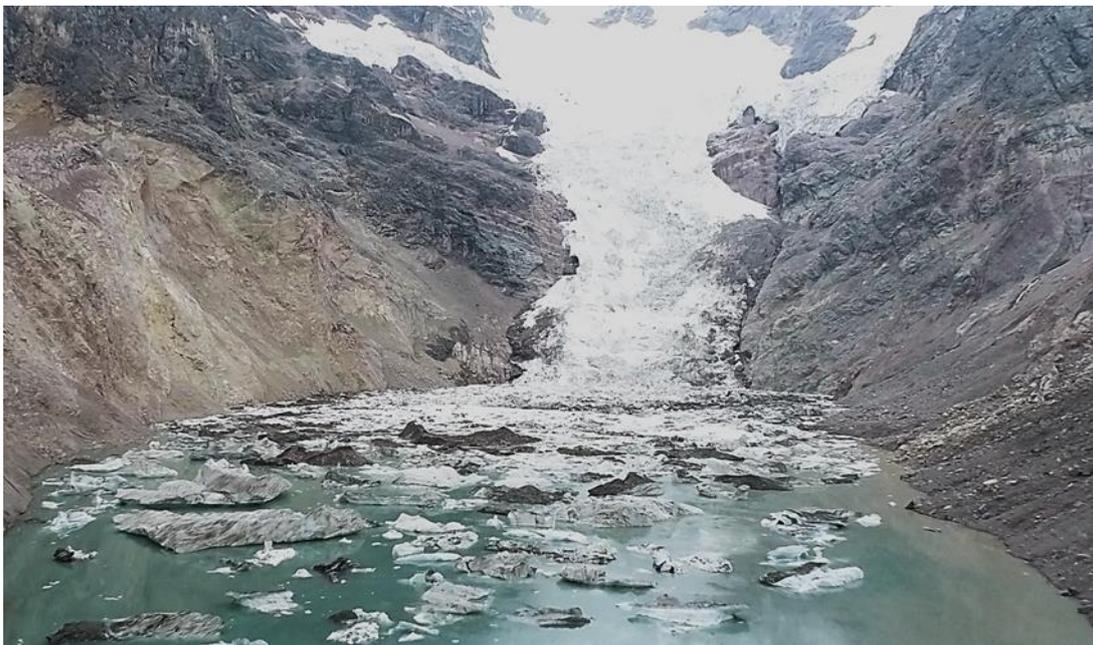
Fotografía 2. Frente glaciar en la vertiente norte del nevado Ausangate, con abundantes bloques de hielo flotando sobre la laguna Upiscocha, a causa de los desprendimientos rocosos producidos en mayo y agosto del 2022.

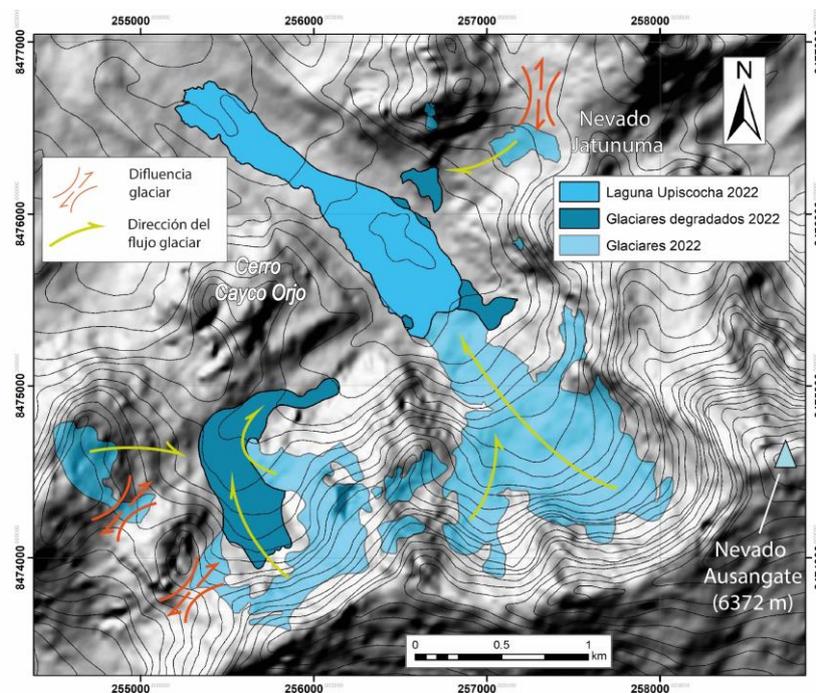
Figura 9. Emplazamiento de glaciares y glaciares degradados en los alrededores de la laguna Upiscocha.

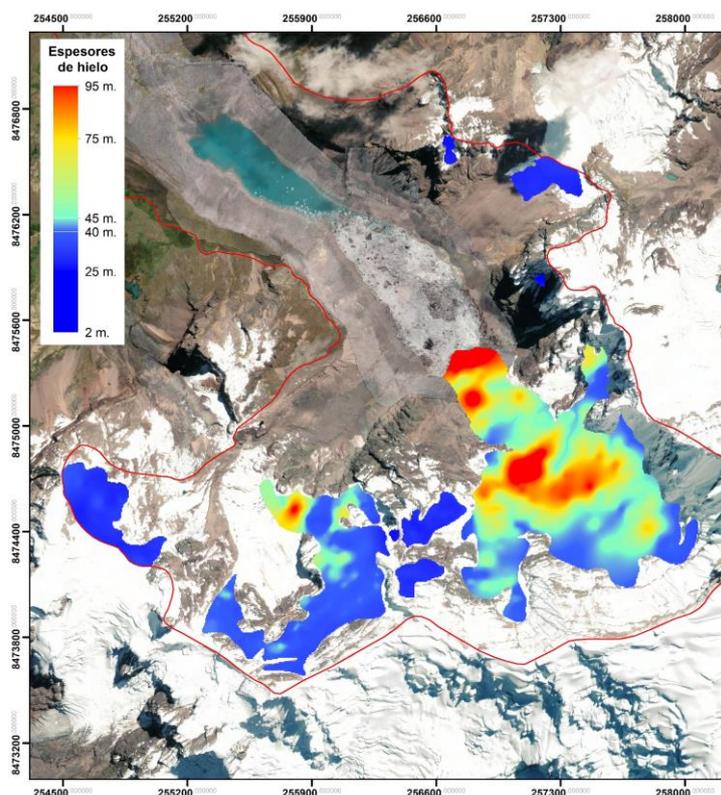
Mediante la metodología GlaBTop (Glacier bed topography), que utiliza modelos numéricos de ecuaciones glaciológicas, se obtuvieron espesores de hielo en una serie de puntos que definen líneas de flujo glaciar (**Figura 9**). Esos puntos se interpolan para obtener un ráster de espesores que se sustrae del modelo de elevación digital de la montaña (DEM montaña- DEM espesores) para obtener la topografía basal del glaciar (Linsbauer et al., 2009, 2012; Paul & Linsbauer, 2012).

Figura 10. Mapa de espesores glaciares en la vertiente norte del nevado Ausangate.

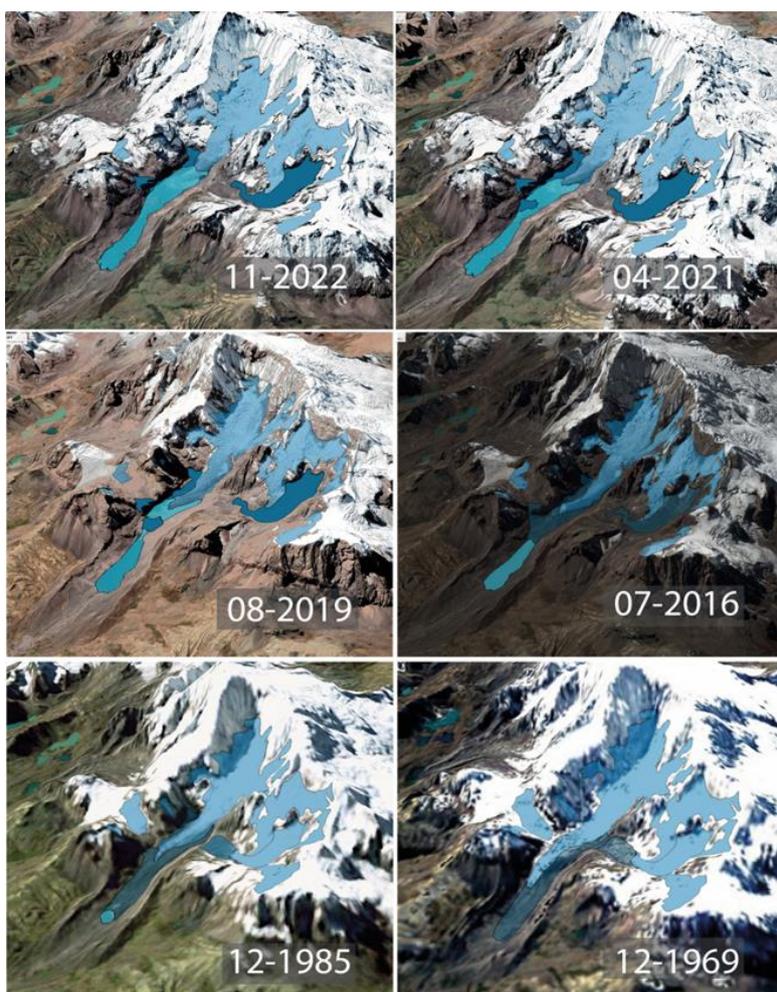
Un análisis multitemporal de los glaciares degradados y su relación con los glaciares y el desarrollo de la laguna Upiscocha, revela una evolución bastante significativa (**Figura 9** y **Figura 10**). Hacia el año 1969, no existía la laguna Upiscocha y toda la depresión flanqueada por morrenas, estaba colmatada de glaciares degradados, en 1985 ya se observa un pequeño espejo lacustre, que hacia el año 2016 tenía un área de casi la mitad de su actual extensión (**Figura 11**).

Durante los años 2019 y 2021, se observa un crecimiento acelerado de la laguna Upiscocha, con sucesivas fragmentaciones del cuerpo principal del glaciar degradado, influenciado por la activación de derrumbes y caídas de roca. Para el año 2022, se observan pequeñas masas en los contornos distales de la lengua glaciar principal. Sin embargo, en las laderas del brazo occidental del nevado Ausangate, se emplaza un importante glaciar degradado de forma elongada, cuyo derretimiento en futuro podría dar origen a una laguna de casi 1 km de longitud.

Figura 11. Evolución en el tiempo de los glaciares degradados y la laguna Upiscocha

1. La **Figura 11** muestra la evolución de los glaciares, glaciares degradados y la laguna Upiscocha en 6 escenarios desde 1969 (año donde no existía

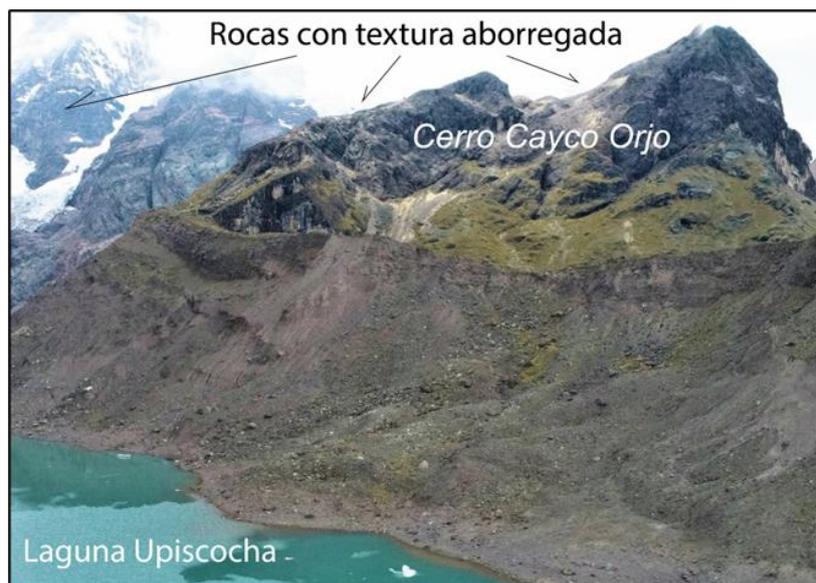
En la zona de estudio, existen amplias superficies con abrasión glaciár en las vertientes de las montañas Ausangate, Jatunuma y Cayco Orjo (**Figura 13**). Esta unidad geomorfológica, no representa un peligro para la ocurrencia y/o desarrollo de movimientos en masa.

Figura 13. Rocas con pulimento glaciár en la margen izquierda del valle Upismayo.

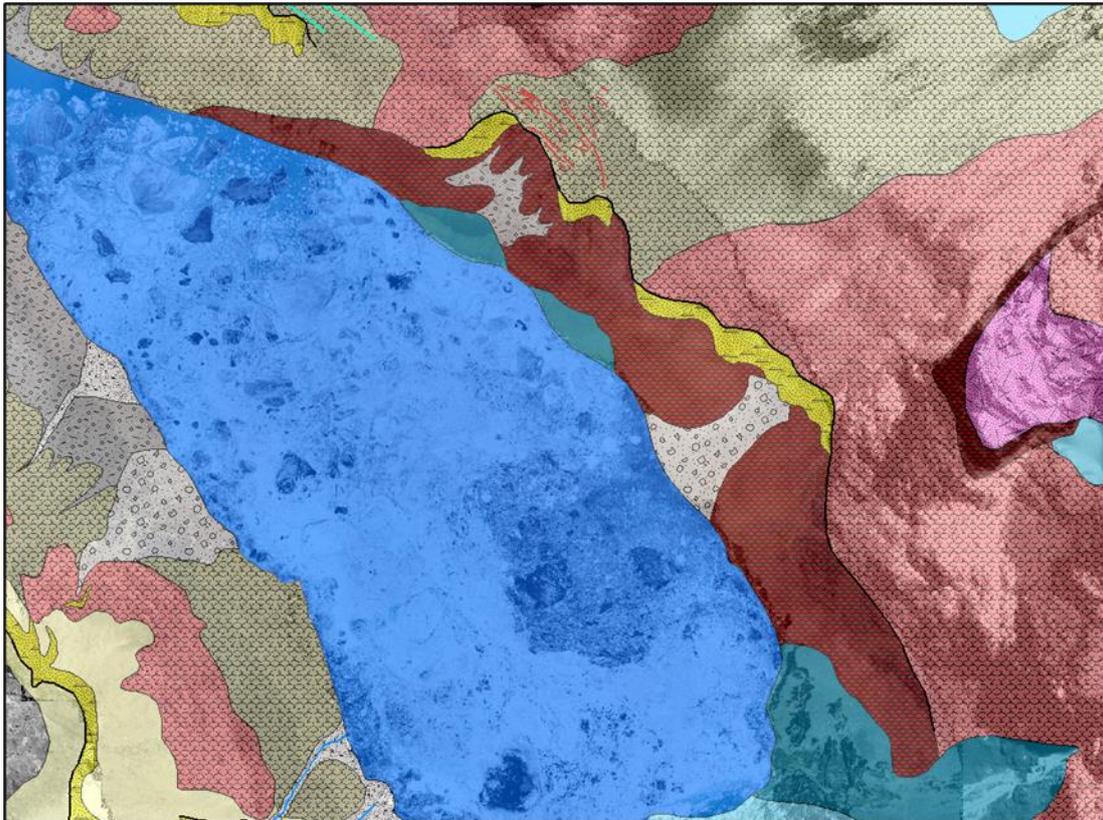
En los alrededores de la laguna Upiscocha se observa una pequeña pero importante franja con sobre-excavación glaciar en su margen derecha. Se trata de una pared vertical que deja expuesta al parecer, areniscas blanquecinas del miembro inferior del grupo Mitu (**Figura 14, 15 y Fotografía 4**).

Figura 14. Extracto del mapa geomorfológico de los alrededores de la laguna Upiscocha. En color rojo, se ha cartografiado una superficie de sobre-excavación glaciar, afectada en su parte superior, por escarpes de caídas de roca (en color amarillo) y en líneas rojas un sistema de grietas tensionales desarrolladas sobre un manto morrénico y que se extiende por debajo hasta alcanzar el afloramiento rocoso.

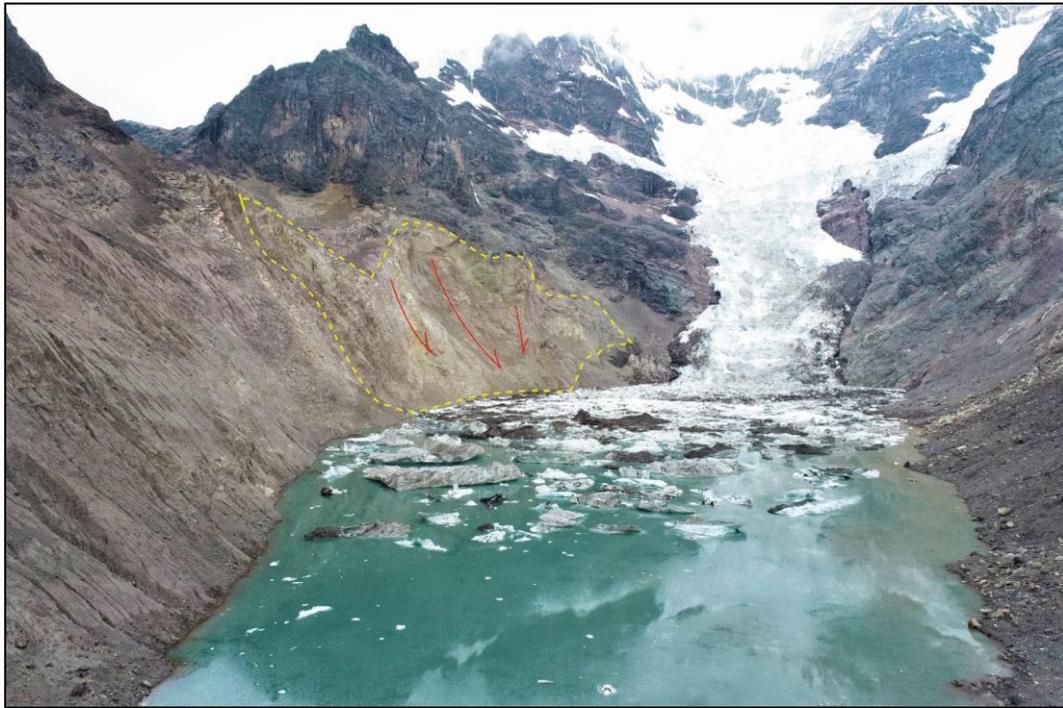
Figura 15. Huellas de desprendimientos rocosos en la margen derecha de la laguna Upiscocha.

En esta unidad geomorfológica se produjeron los desprendimientos rocosos que conllevaron a la ocurrencia de aluviones en los meses de mayo y agosto del 2022 y que descendieron por el río Upismayo. Actualmente se observan cicatrices de desprendimientos rocosos en la parte superior, depósitos de caída en su base y grietas tensionales por detrás de los escarpes principales (a unos 120 m. por encima de la laguna).

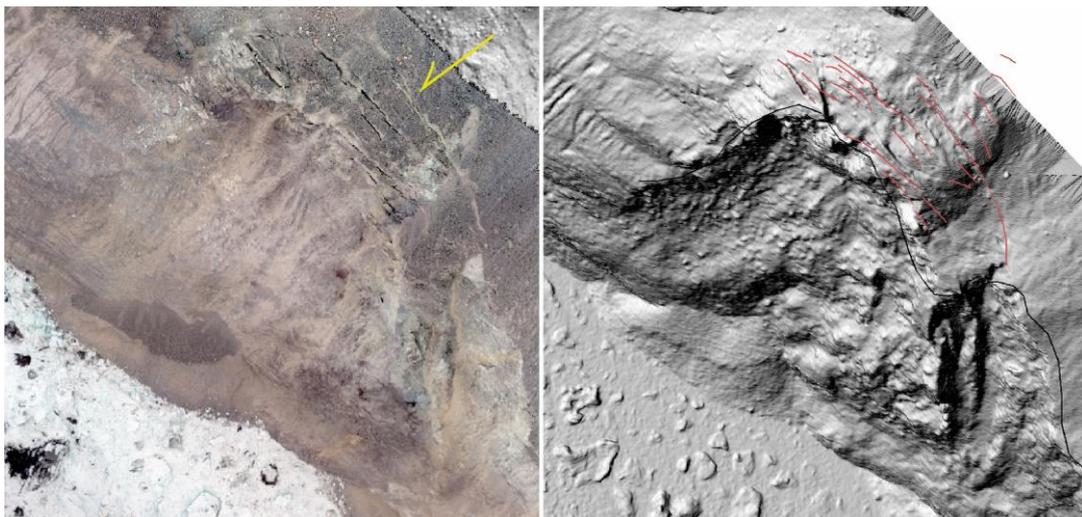
Estos rasgos geomorfológicos (**Figura 16 y 17**), son una clara evidencia de la reactivación de desprendimientos rocosos que pueden precipitarse sobre la laguna Upiscocha y generar nuevos aluviones. Esto convierte al sector como una zona crítica.

Figura 16. Grietas tensionales, ubicadas por encima del escarpe principal desarrollado en una superficie de sobre-excavación glaciar en la margen derecha de la laguna Upisc

2. Por encima de esta superficie de sobreexcavación, se encuentra un valle glaciar “colgado”, cuyos avances pasados fragmentaron el macizo rocoso basal ubicado en la “cornisa” o el borde del barranco, originando que actualmente se observe un sistema de grietas propensas a desprenderse (**Figura 16**).

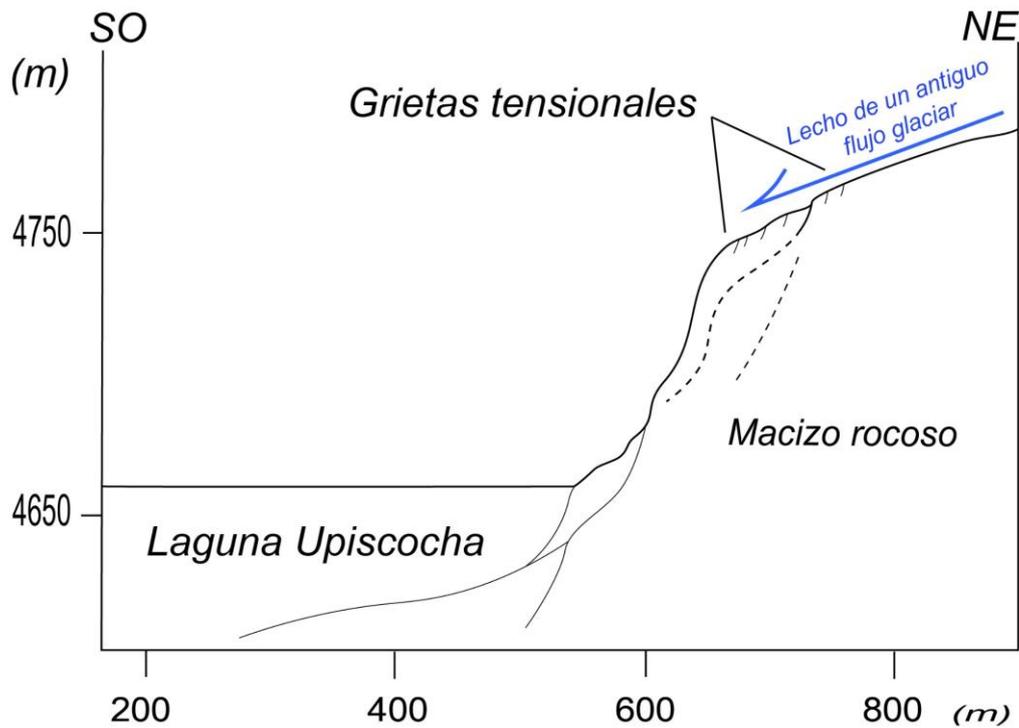
Figura 17. Perfil topográfico de la laguna Upiscocha y su ladera norte

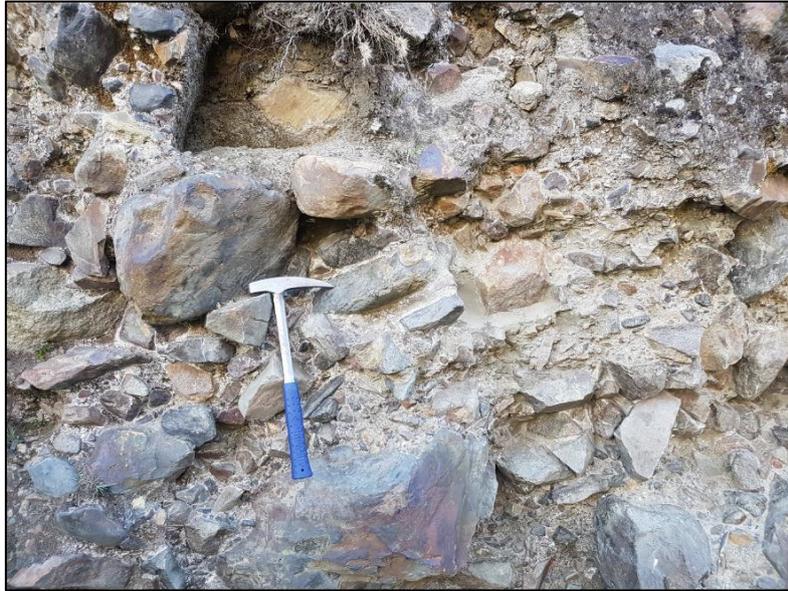
Fotografía 4. Estructura interna de una morrena (Cordillera Blanca). Se observa que el Till, no tiene una clasificación definida y los bloques rocosos y detritos son heterogéneos.

Pese a la trascendencia morfológica que puede alcanzar la actividad erosiva de los glaciares, la función básica de las masas de hielo, es el transporte y la evacuación de sedimentos, detritos y bloque rocosos. Este transporte es complejo y muy diverso, porque los materiales pueden ser trasladados por los flujos de hielo, desde sus márgenes, por debajo de ellos, en suspensión o asimilados dentro del cuerpo congelado (**Figura 18** y **Fotografía 4**).

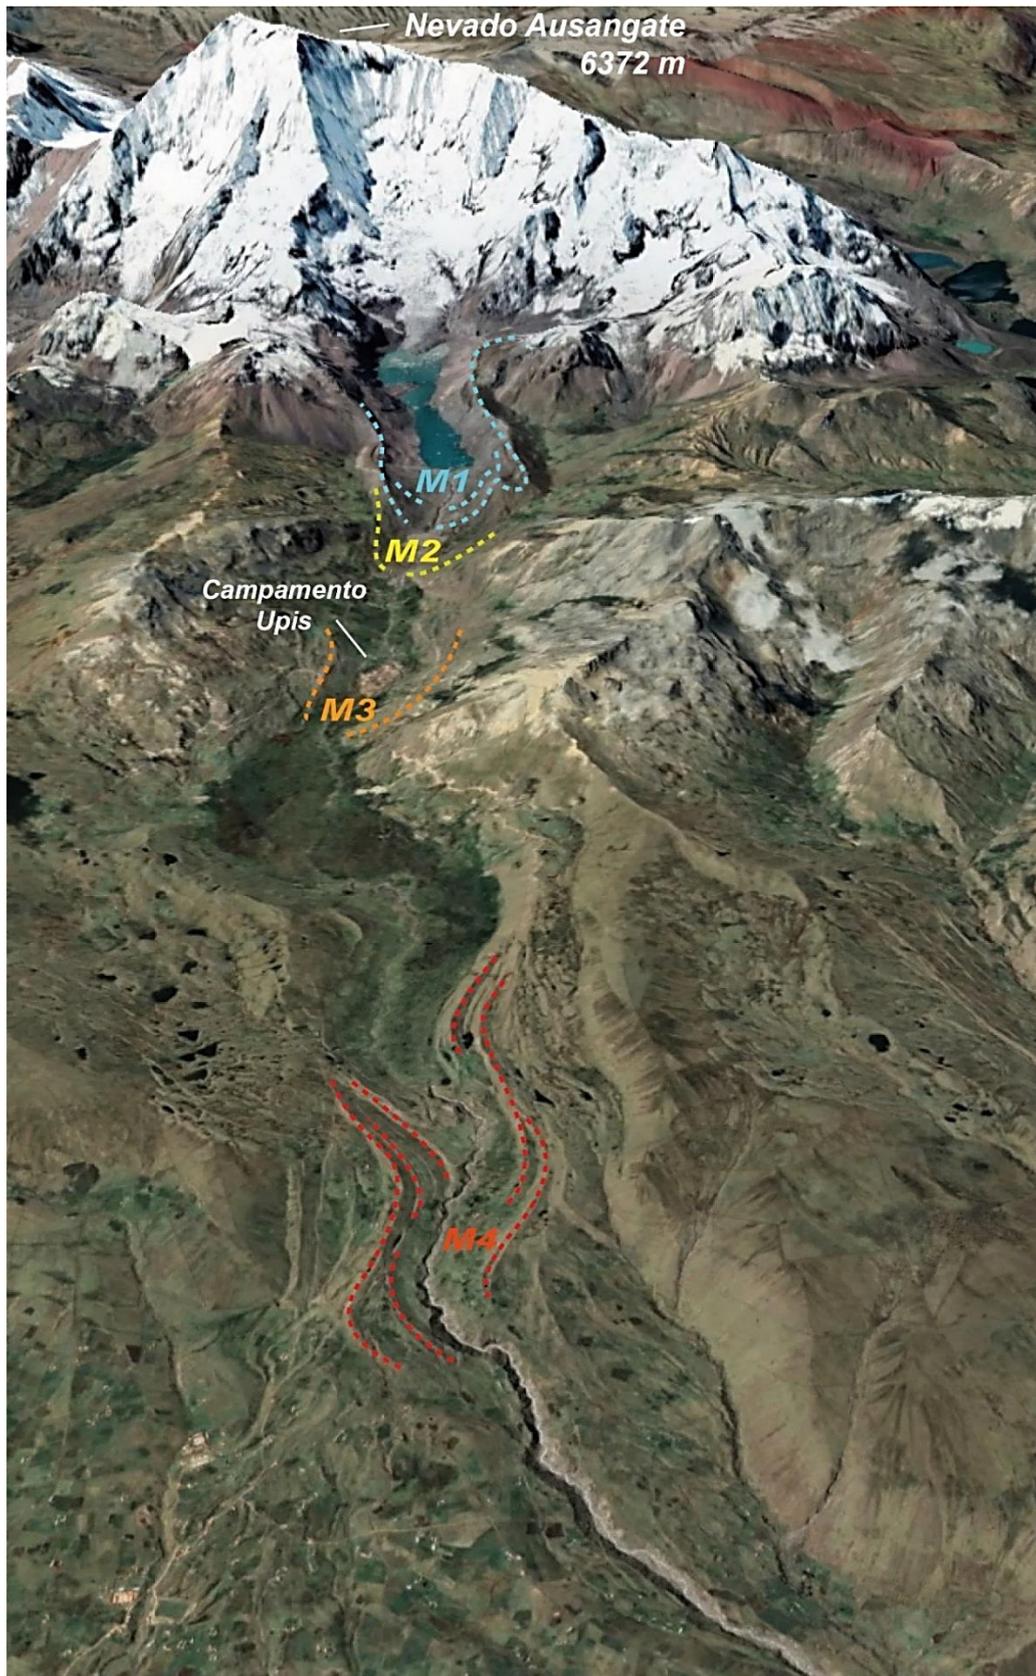
En el valle Upismayo, se identificaron 4 generaciones de morrenas (M1, M2, M3 y M4) dispuestas de manera semi escalonada, siendo el grupo de morrenas más antiguas (M4), las que están más alejadas del área fuente (**Figura 19**).

Figura 19. Vista panorámica del valle Upis con la disposición de los 4 grupos de morrenas.

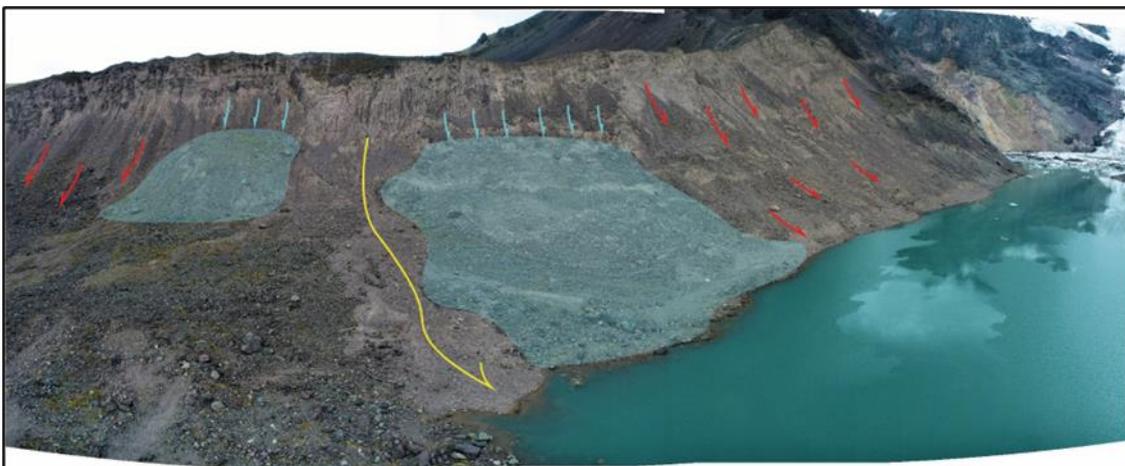
encuentran relativamente intactas, sin embargo, las paredes internas se encuentran fuertemente erosionadas, deformadas y afectadas por una intensa dinámica de laderas. En este contexto, todo el material removido cae sobre la laguna a manera de derrumbes, deslizamientos y flujos de detritos (**Figura 20** y **Figura 21**).

Figura 20. Paredes de la margen derecha de la laguna Upiscocha. Las flechas rojas indican los derrumbes o caída de detritos, las flechas celestes los escarpes de deslizamientos y la flecha amarilla un flujo de detritos.

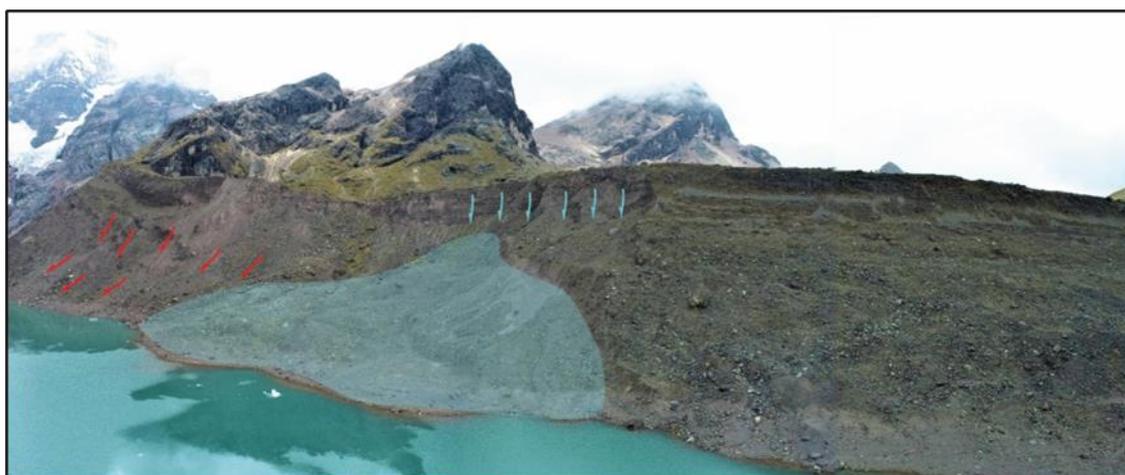
Figura 21. Paredes de la margen izquierda de la laguna Upiscocha. Las flechas rojas indican los derrumbes o caída de detritos y las flechas celestes los escarpes de deslizamientos.

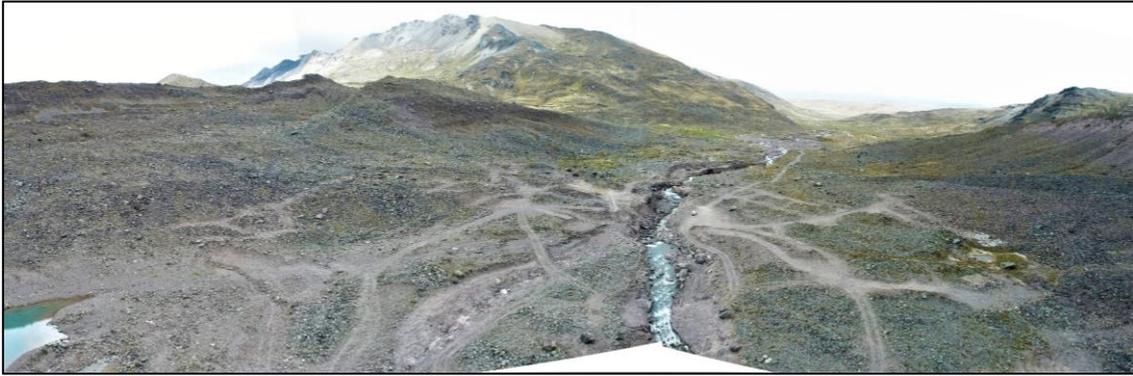
Fotografía 5. Dique frontal de la laguna Upiscocha.

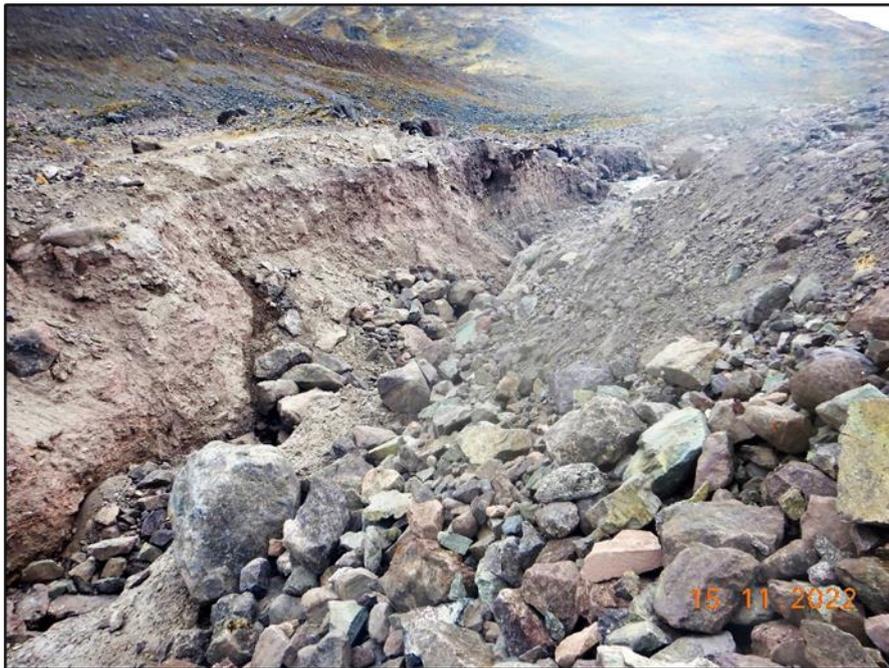
Los desembalses ocurridos en año 2022, pusieron al descubierto intensas huellas de socavación y profundización del lecho, que dejó bastantes materiales sedimentarios sueltos, muy susceptible a ser removido en futuras crecidas fluviales (**Fotografía 6**). Por este motivo se instalaron muros enrocados de protección (**Fotografía 7**).

Fotografía 6. Incisión fluvio-glacial sobre morrenas a la salida de la laguna Upiscocha.

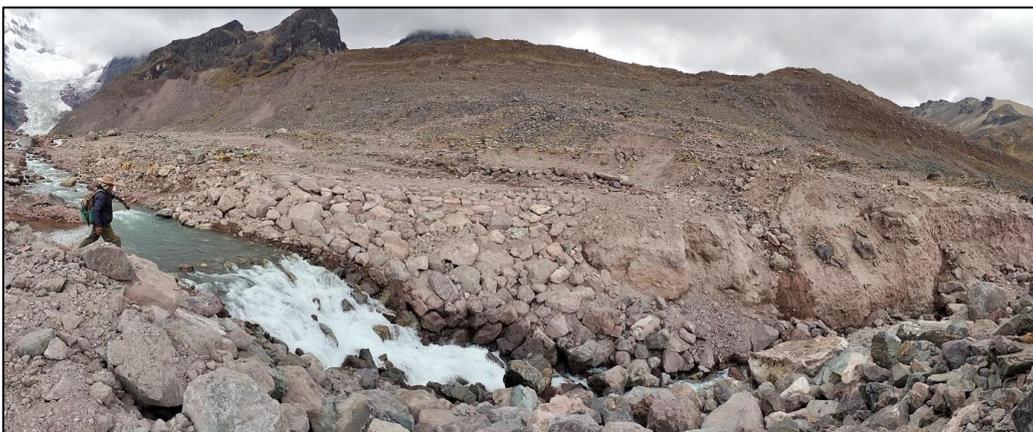
Fotografía 7. Enrocado de protección en el dique morrénico frontal de la laguna Upiscocha.

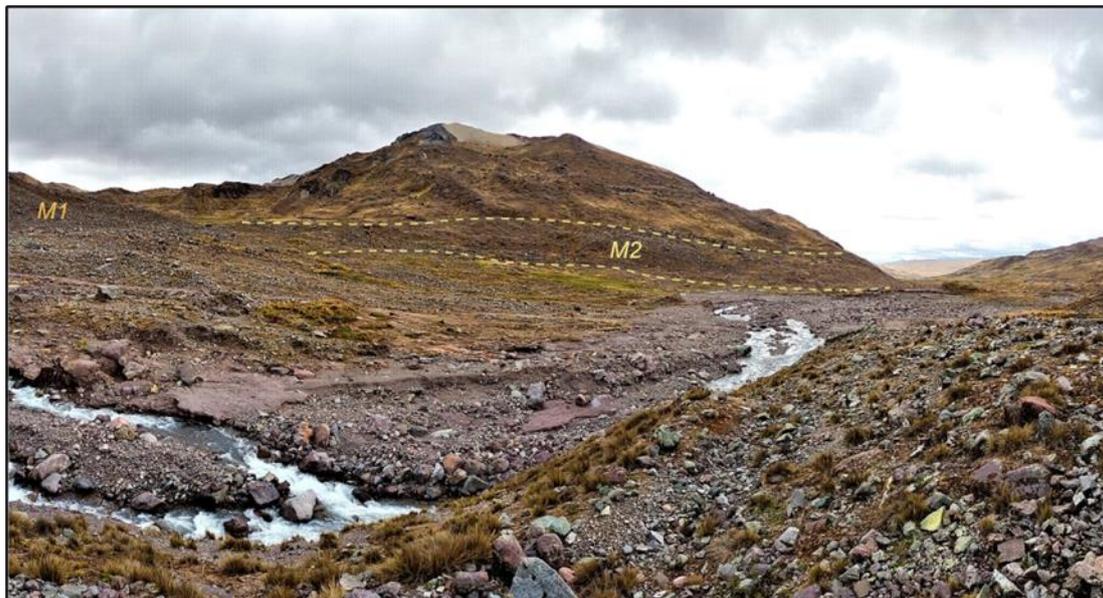
Figura 22. Vista de sur a norte de la primera llanura o disipador natural de energía, ubicada entre las morrenas M1 y M2.

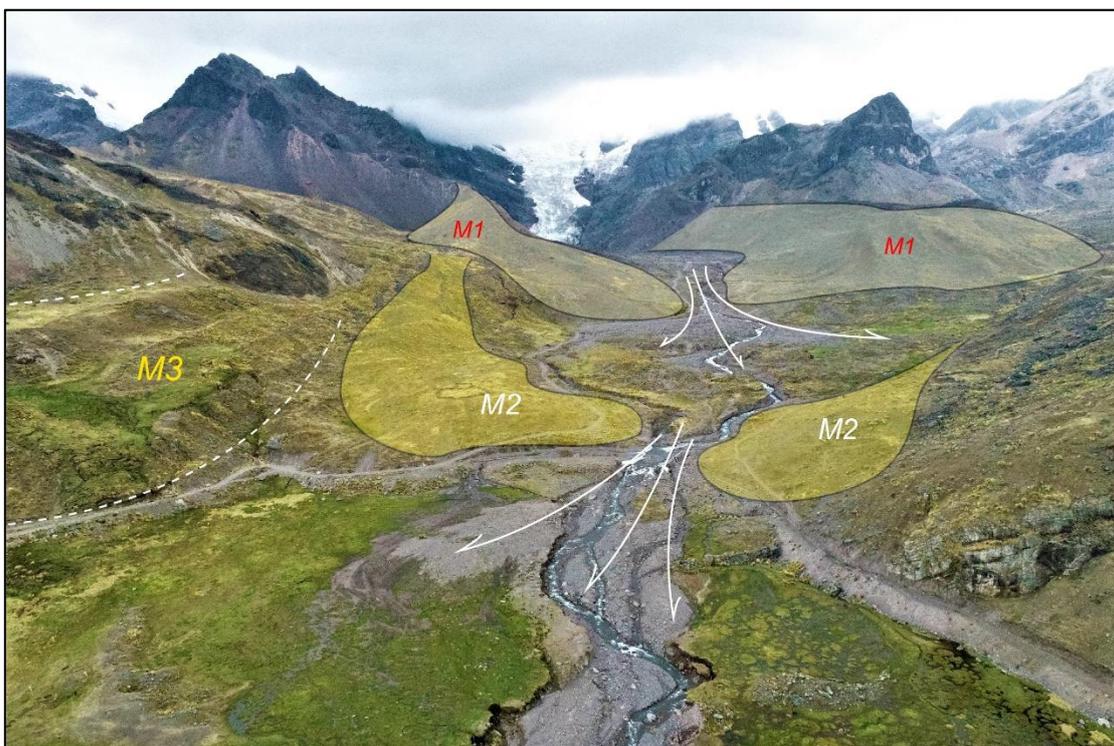
Figura 23. Vista de norte a sur del emplazamiento de las morrenas M1 y M2 y las planicies entre ellas, donde se acumula el material proveniente de los desembalses de la laguna Upiscocha.

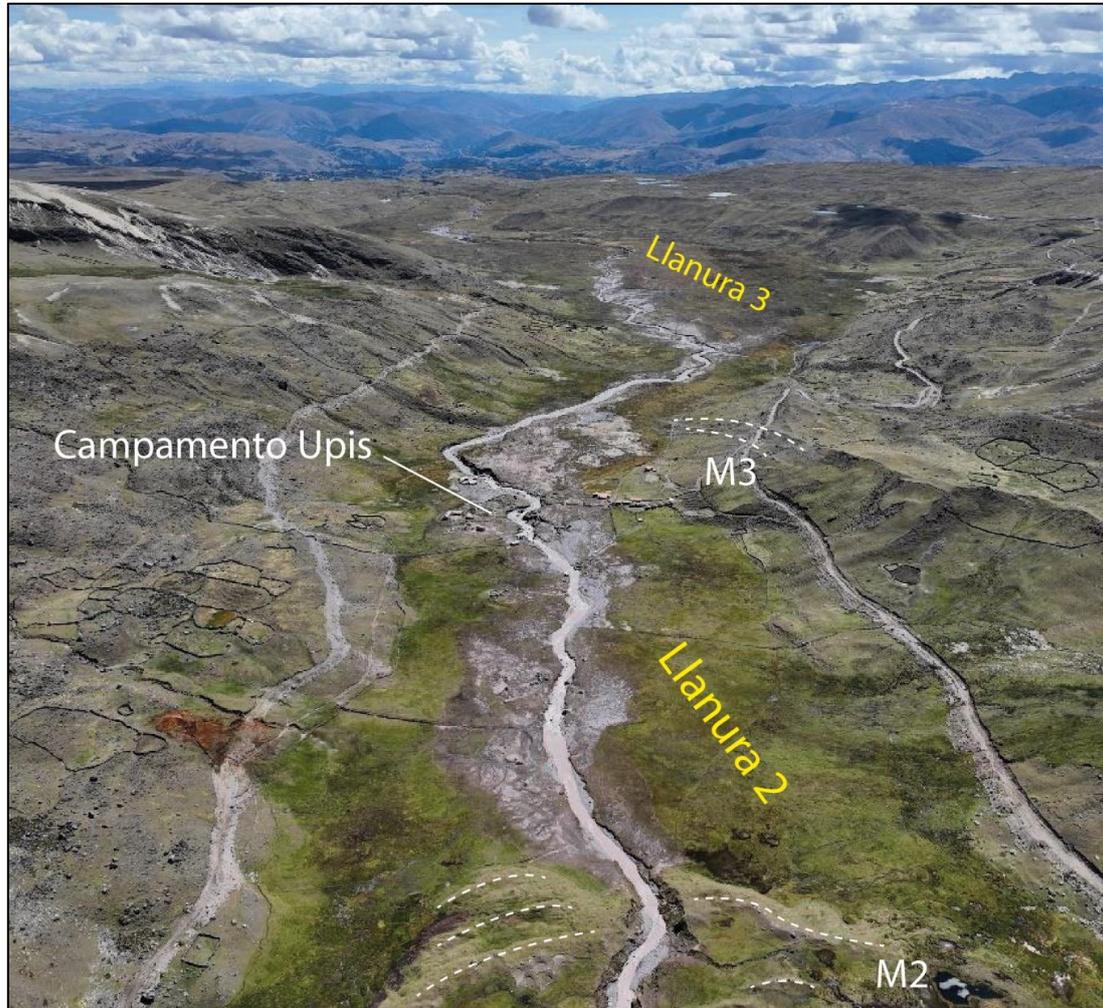
Figura 24. Campamento Upis ubicado en la Llanura 2, entre las morrenas M2 y M3. Fotografía editada de INAIGEM, 2022.

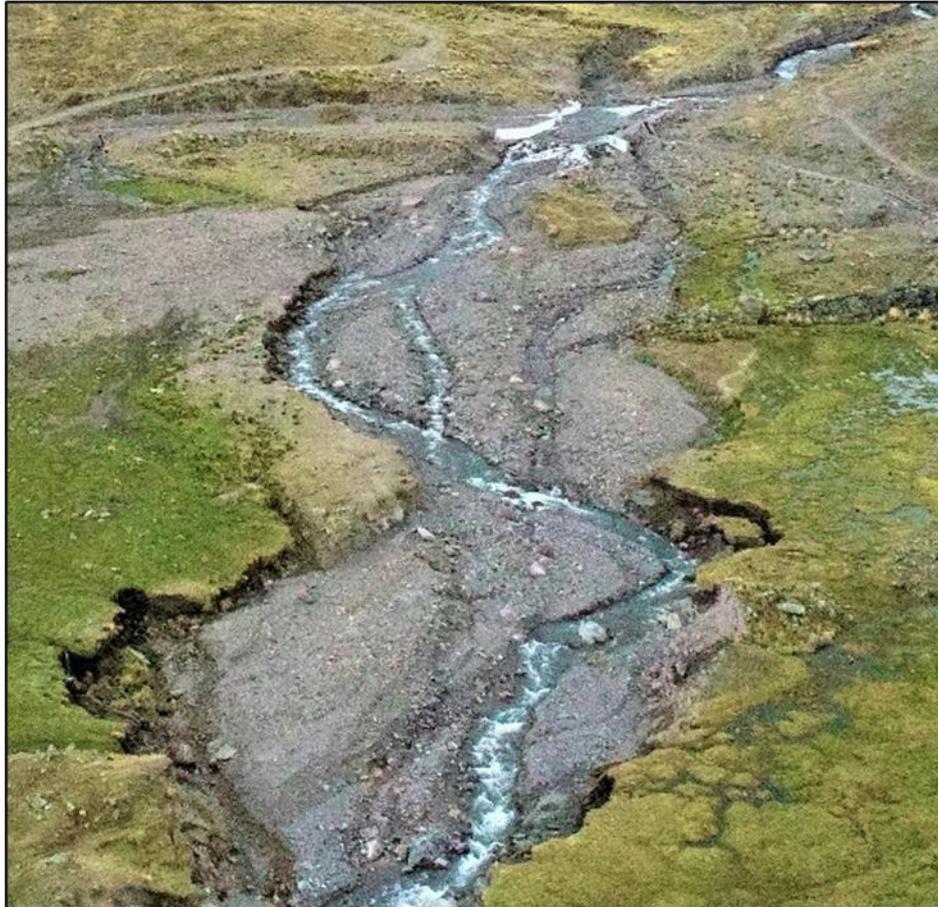
Fotografía 8. Erosión fluvioglacial en el cauce del río Upis (Llanura 2)

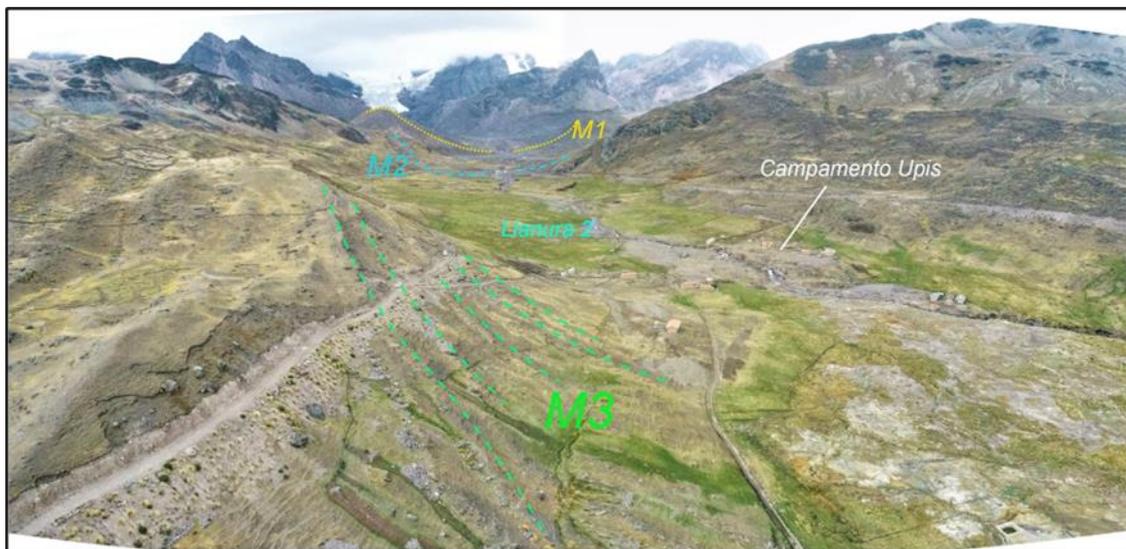
El grupo de morrenas M3, cierra cerca del campamento Upis a unos 7 km de distancia desde la cima del nevado Ausangate. Son morrenas de entre 20 y 50 m de altura emplazadas en ambas márgenes del valle Upismayo (**Figura 25**).

Figura 25. Emplazamiento de las morenas M3 cerca del campamento Upis.

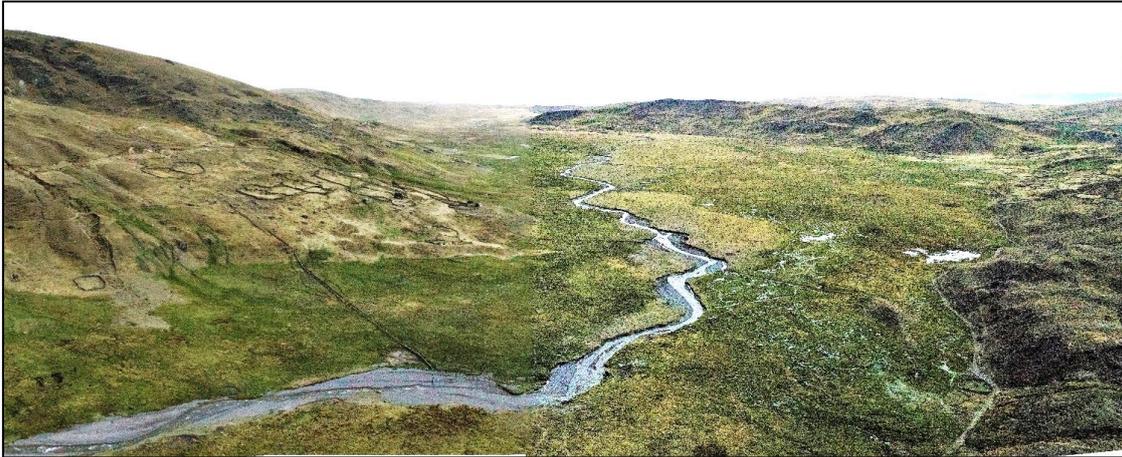
Luego del cierre de las morenas M3, se extiende una extensa llanura de ~3 km de largo y en algunos sectores de 1 km de ancho. Se trata de la Llanura 3, conocida localmente como Upispampa, que es la evidencia geomorfológica de una antigua laguna de origen glaciar (**Fotografía 9**). Sobre ella discurre el río Upis y por su cauce erosionado se ha emplazado el material aluviónico. En la explanada no se observa huellas de aluviones, pero sí de inundaciones.

Fotografía 9. Llanura de Upispampa
