Informe Técnico N° A7380

PELIGROS GEOLÓGICOS Y EVOLUCIÓN DEL RELIEVE ASOCIADO A LA DINÁMICA GLACIAR EN EL VALLE UPISMAYO

Departamento Cusco
Provincia Quispicanchis
Distrito Ocongate

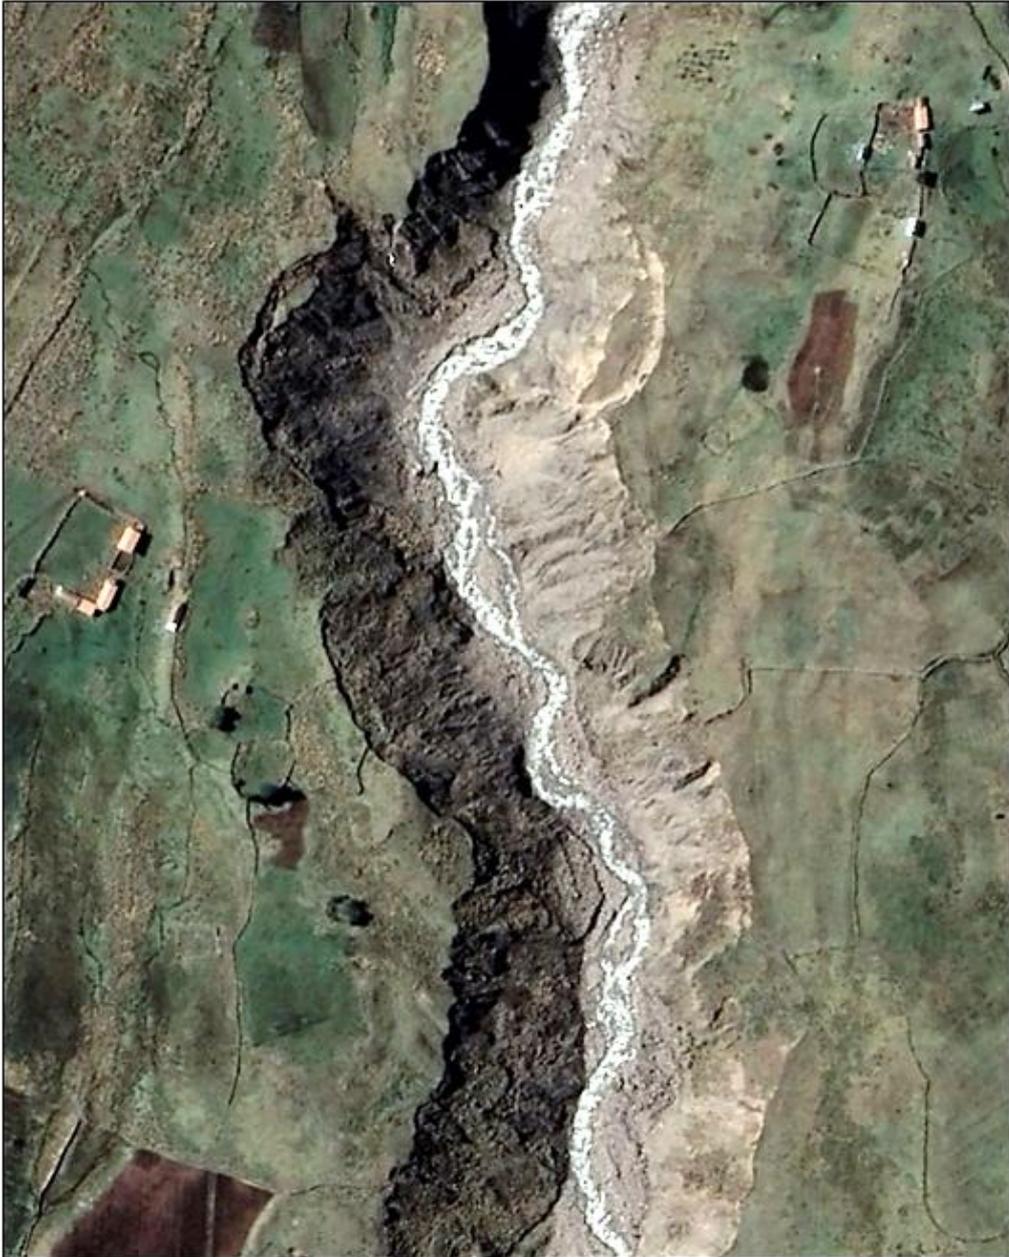
El trayecto en el que el río Upis atraviesa las morrenas frontales, la pendiente del terreno se hace más pronunciada y los materiales del cauce fluvial más susceptibles a la erosión (**ver la figura 19**). Por tanto, se desarrolla un área de intensa incisión y socavamiento fluvial, que en algunos sectores es mayor a 50 m. Durante una crecida extraordinaria del río Upis o un desembale de la laguna Upiscocha, este proceso erosivo arrancaría material sedimentario de esta zona, formando y reactivando deslizamientos y derrumbes (**Figura 26**), los cuales serían transportados río abajo y afectarían la ciudad de Ocongate y otros poblados más bajos (**Fotografía 10**).

Figura 26. Intenso socavamiento basal y lateral en la parte media del valle Upis, que activa deslizamientos y derrumbes.

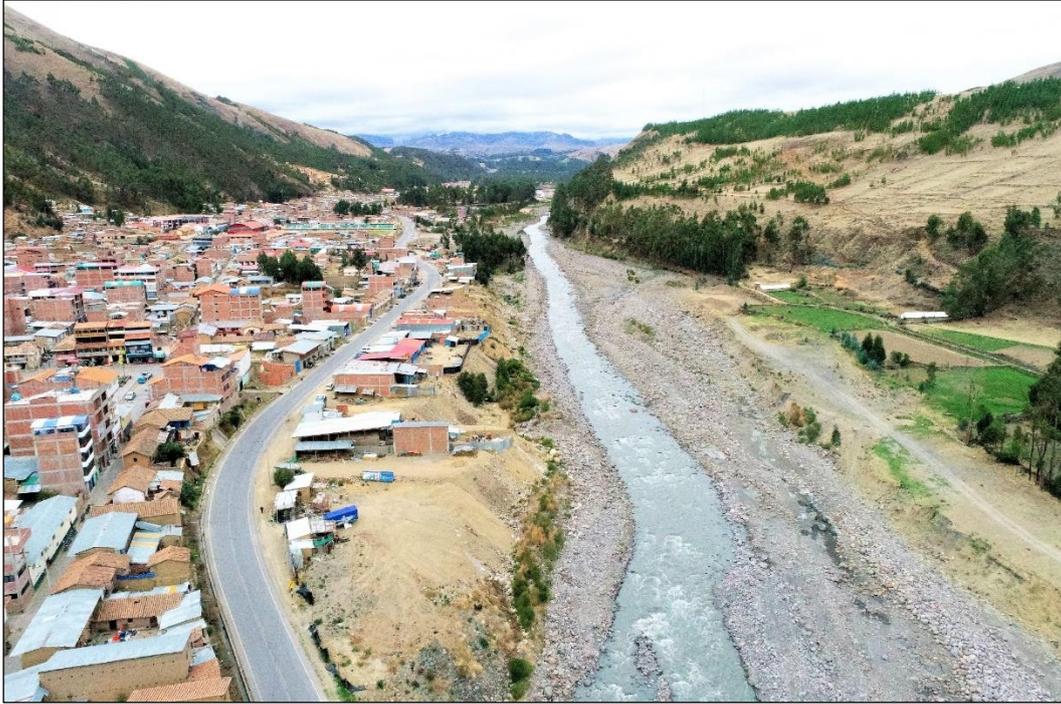
Fotografía 10. Ciudad de Ocongate, con evidencias de aluviones procedentes de la laguna Upiscocha.

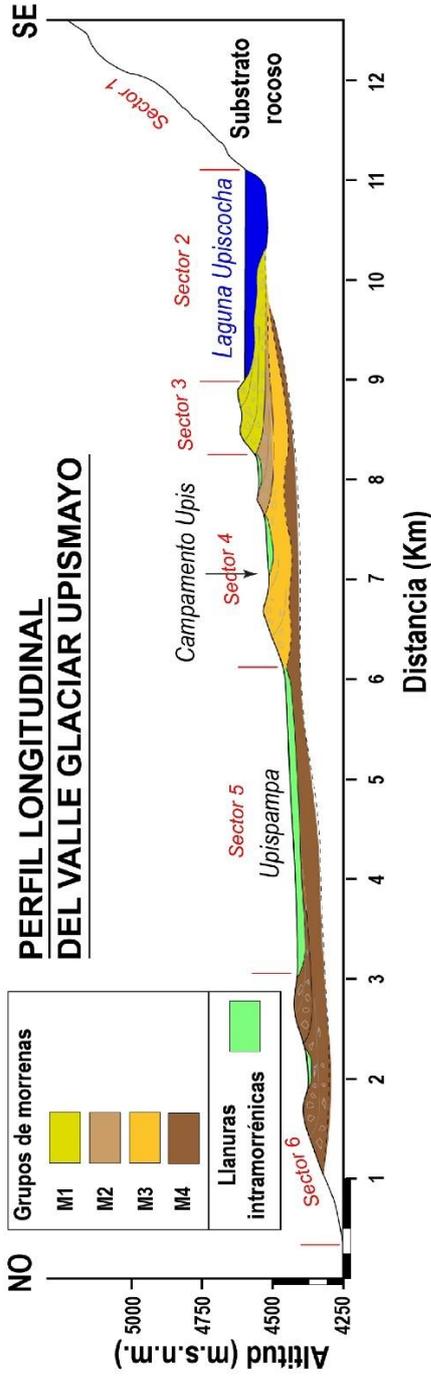
El valle Upismayo tiene diferentes características topográficas y litológicas a lo largo de su recorrido. Estas variaciones topográficas están definidas por el origen de las formas del relieve, es decir, los procesos glaciares del pasado que durante su avance depositaron grandes morrenas y en su retroceso o derretimiento formaron grandes lagunas que tras su desecación formaron extensas planicies. Estas características se muestran en las **Figura 27, 28** y el **Cuadro 3**.

Figura 27. Sección topográfica sectorizada del valle Upismayo.

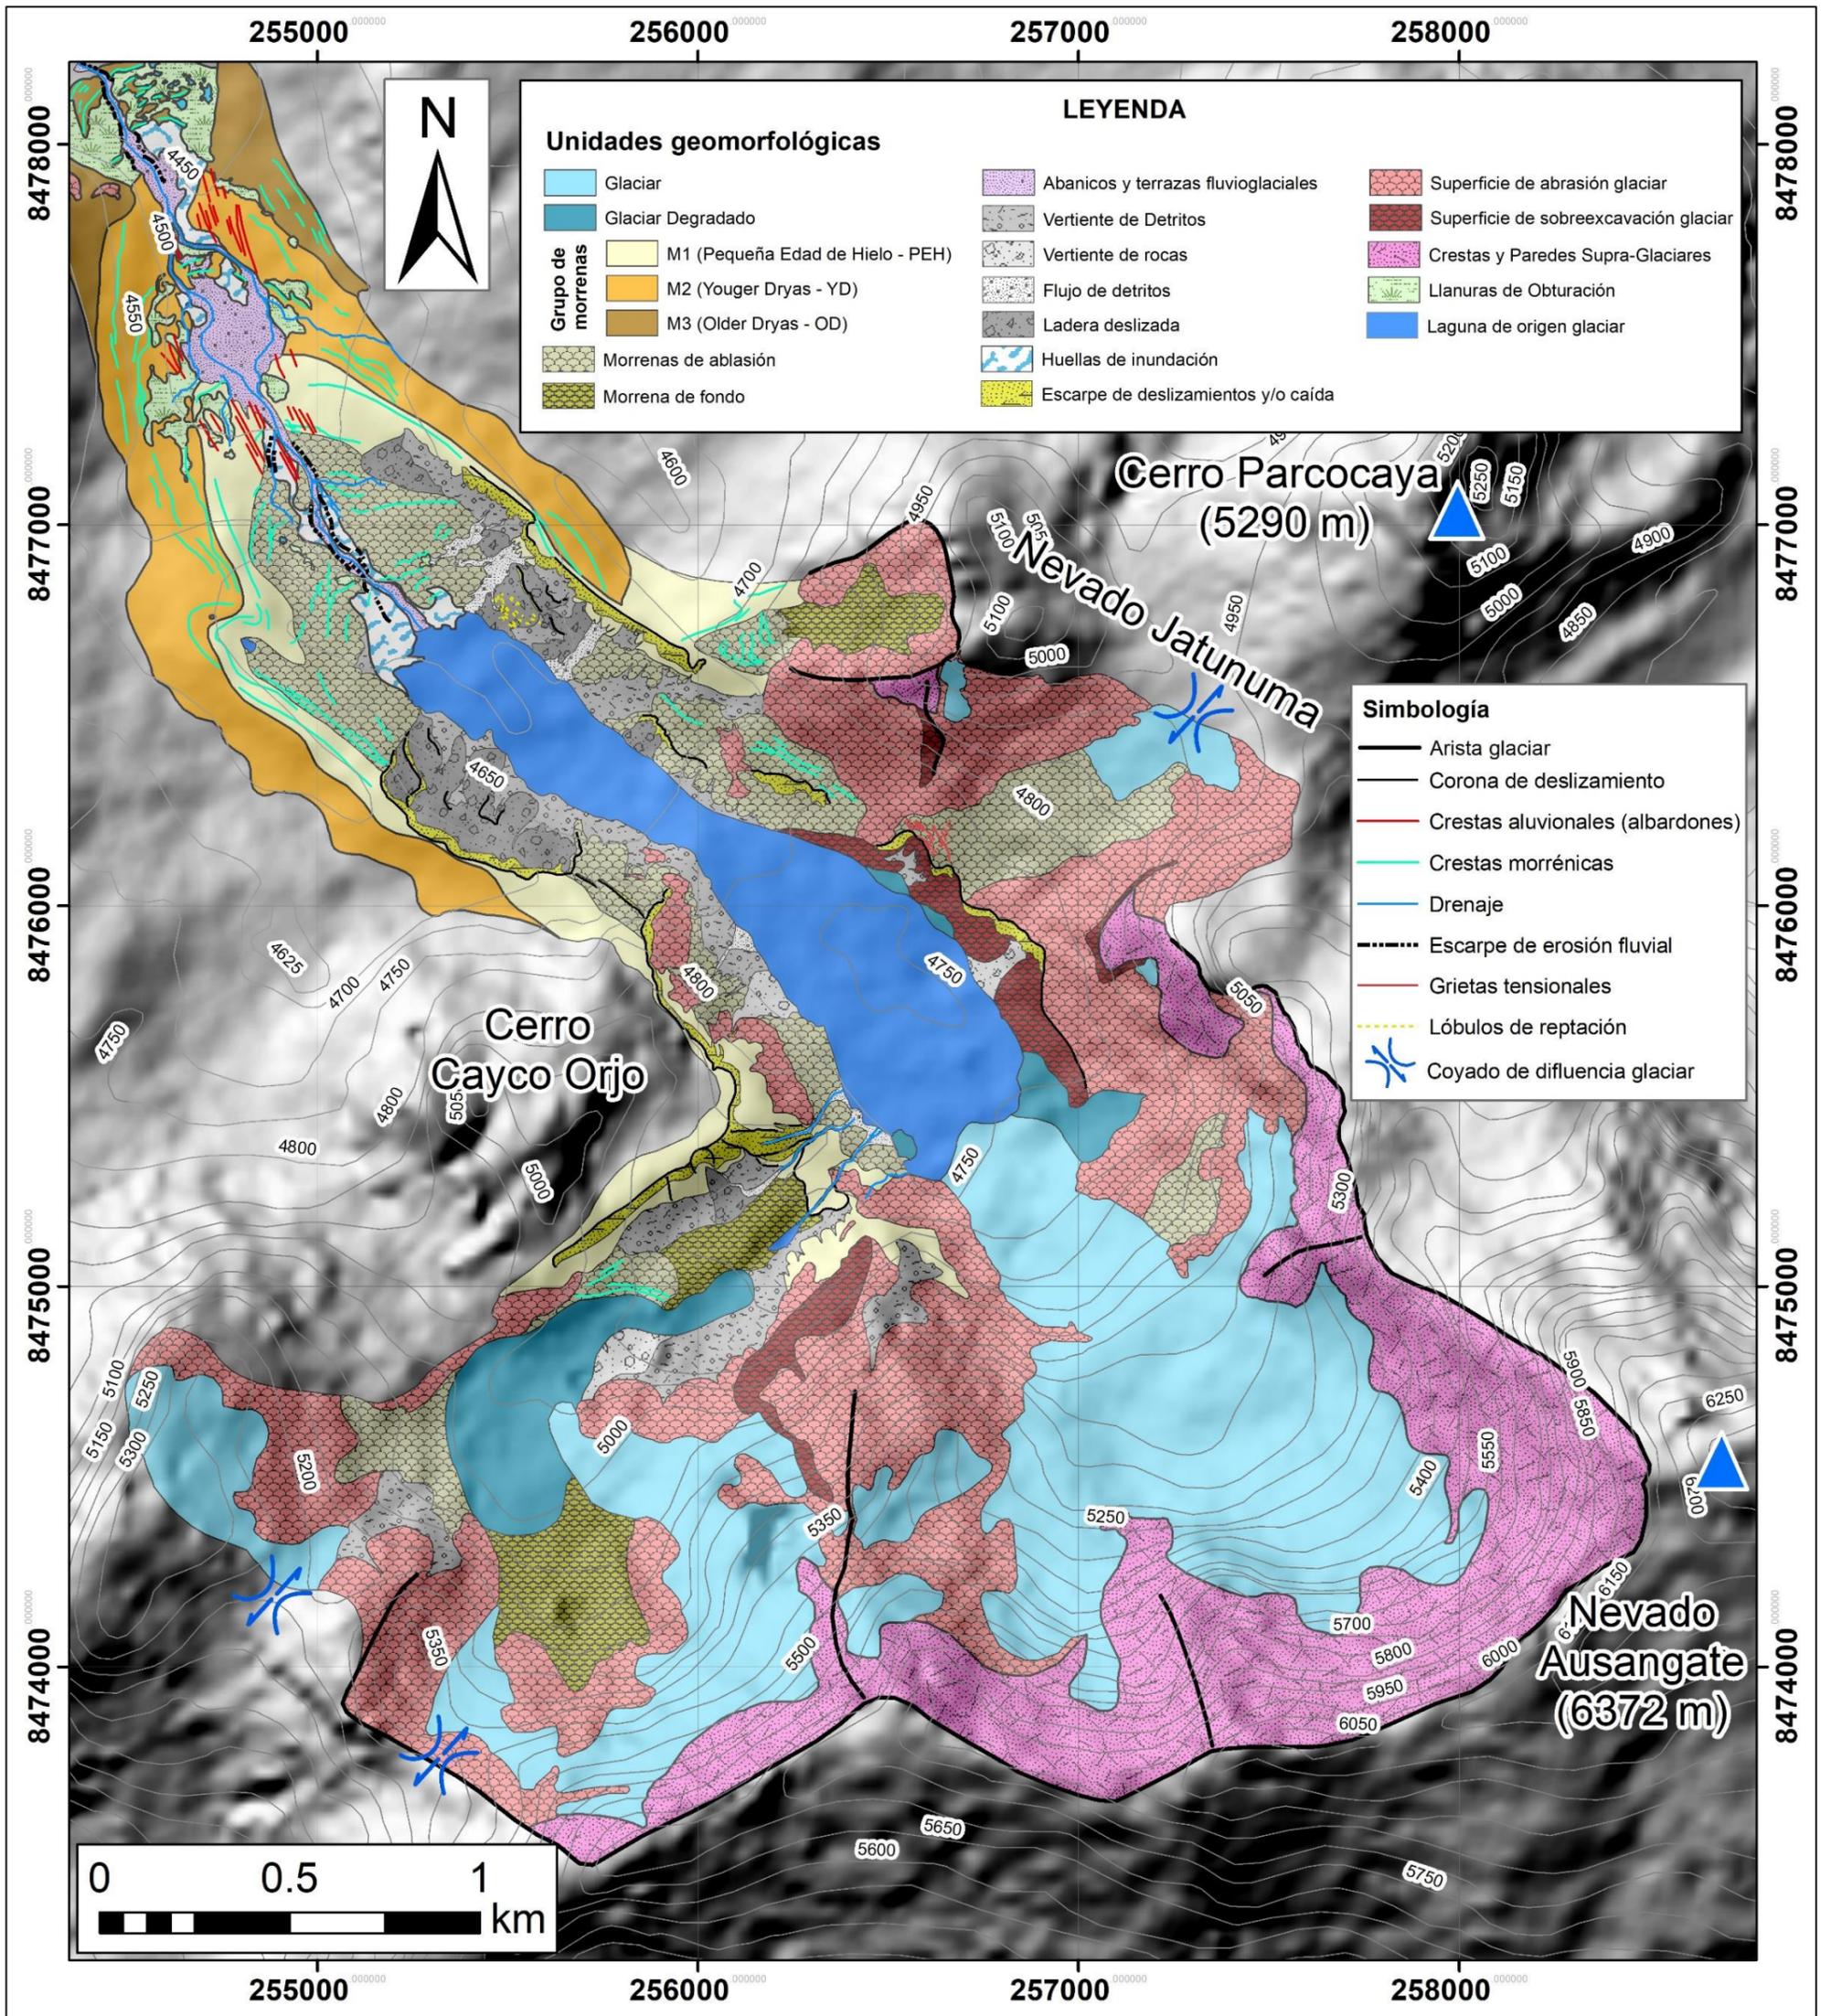
Figura 28. Mapa geomorfológico del Valle Upismayo

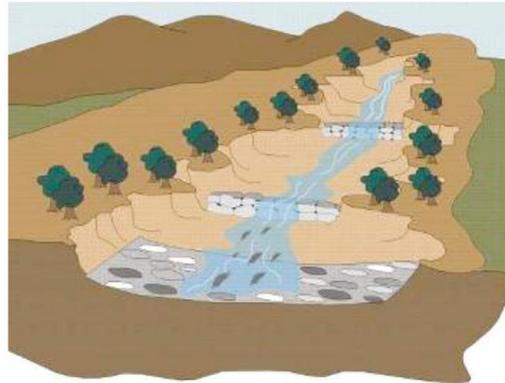
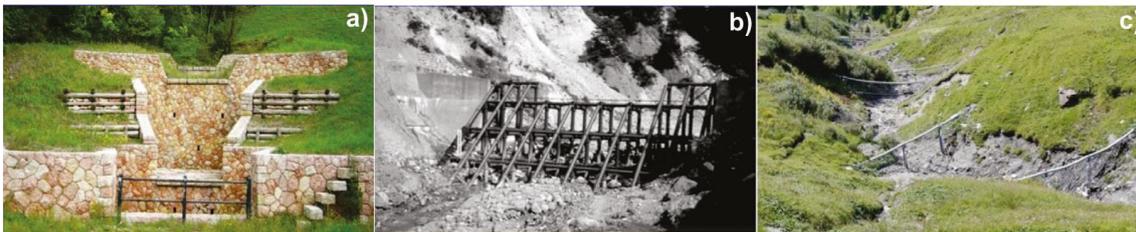
En el valle Upis se producen huaycos periódicos, así lo demuestran los registros históricos y las evidencias geomorfológicas. Estos huaycos o aluviones, alcanzan grandes distancias y transportan grandes volúmenes de material, por este motivo es preciso aplicar medidas de prevención con el propósito de fijar los sedimentos en tránsito y minimizar los posibles daños, para ello se proponen algunas medidas.

Figura 33. Presas de sedimentación escalonada para controlar la fuerza destructiva de los huaicos, tipo SABO (a); tipo rejilla (b); barras flexibles (c).
