Dirección de Geología Ambiental y Riesgo Geológico

Opinión Técnica N° 3-2023

EVALUACIÓN DE PELIGROS GEOLÓGICOS POR DESLIZAMIENTO EN EL BARRIO DE CHUA ALTO

Departamento Áncash
Provincia Huaraz
Distrito Independencia

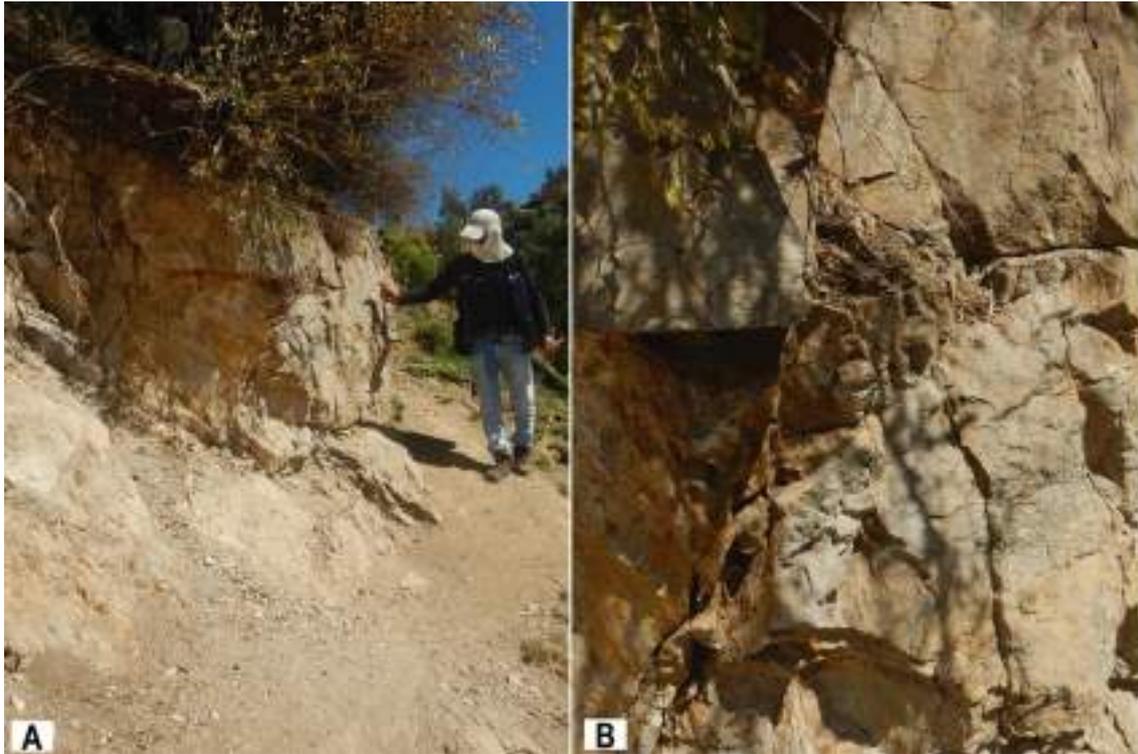
En el área evaluada, hacia el oeste del Barrio de Chua Alto, se tiene rocas piroclásticas de composición andesítica rico en cristales de biotita, hornblenda, cuarzo y abundantes lavas andesíticas e ignimbritas dacíticas del Grupo Calipuy (Cobbing, et al, 1996). Estas rocas presentan una resistencia baja (25-50 Mpa), muy alterada y fuertemente fracturada conformado por bloques de rocas de varias caras angulosos y definida por más de 3 familias principales de discontinuidades, con espaciamentos entre sí que varían entre 10 a 20 cm, aberturas de 4 mm y sin relleno visible, (Sosa & Núñez, 2021). En superficie se encuentran de moderada a altamente meteorizada (figura 2).

Figura 2: A. Sustrato rocoso conformado por rocas piroclásticas de composición andesítica, del Grupo Calipuy. B. Detalle de las rocas piroclásticas las cuales se encuentran muy fracturadas, con espaciamentos muy próximas entre sí (0.05-0.03 m), abiertas (1,0-5,0 mm) y en superficie se presentan muy alterados y altamente meteorizado. Fuente: Núñez & Sosa, 2022.

- 1) Las rocas piroclásticas de composición andesítica del Grupo Calipuy que afloran en los alrededores del área de estudio, son de mala calidad: fuertemente fracturada definida por más de 3 familias principales de discontinuidades, resistencia baja y moderada a altamente meteorizada.

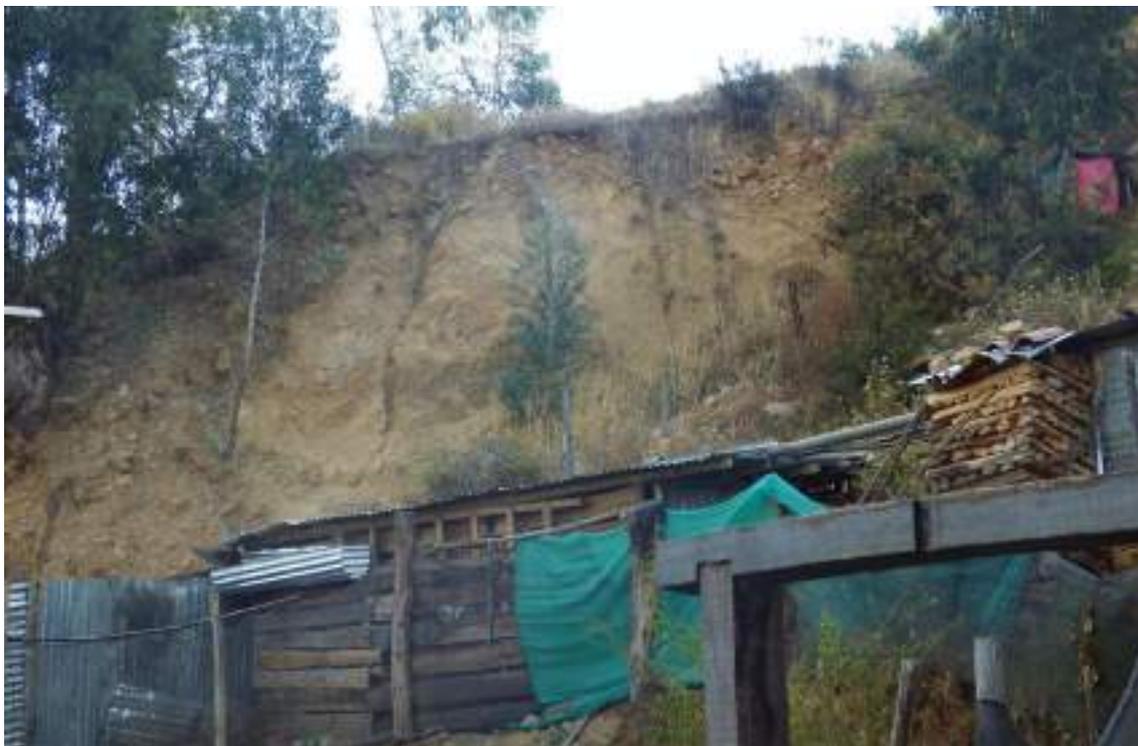
Superficialmente, el terreno se encuentra coberturado por depósitos coluvio-deluviales, poco consolidados, producto de la meteorización de las rocas volcánicas y removidos constantemente por acción de la gravedad y las aguas de escorrentía. Estos depósitos están compuestos por fragmentos líticos, anguloso a subangulosos con diámetros que varían de 0.05 a 0.20 m envueltos en una matriz limo-arcilloso (fotografía 1).

Fotografía 1: Vista del depósito coluvio-deluvial poco consolidado, compuestos por fragmentos de roca angulosos a subangulosos de tamaños variables (0.05 a 0.20 m), envueltos en una matriz limo-arcilloso.

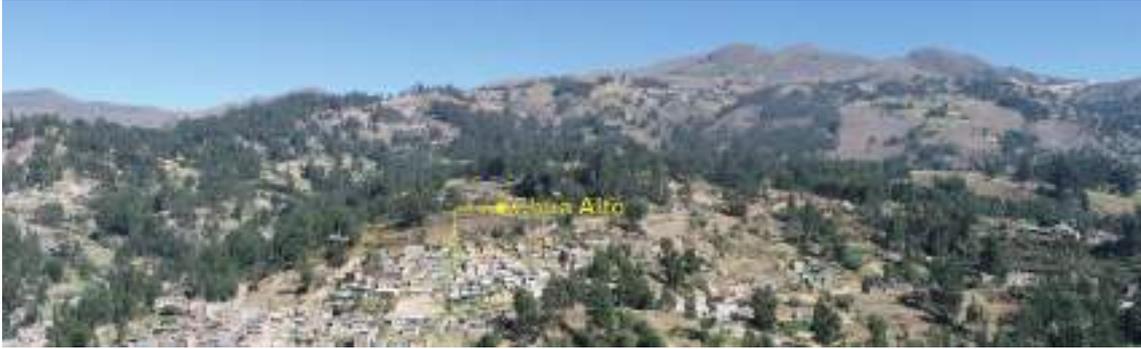
Geomorfológicamente, las zonas altas del área evaluada se encuentran sobre unidades de montañas modeladas en rocas volcánicas cuyas laderas presentan pendientes fuertes (15°-25°) a muy fuertes (25°-45°). Actualmente, las laderas de esta unidad se muestran modificadas por la constante expansión urbana que presenta la ciudad de Huaraz (figura 3).

Figura 3: Vista de la subunidad geomorfológica de montañas modeladas en rocas volcánicas cuyas laderas se muestran modificadas por la constante expansión urbana que presenta la ciudad de Huaraz.

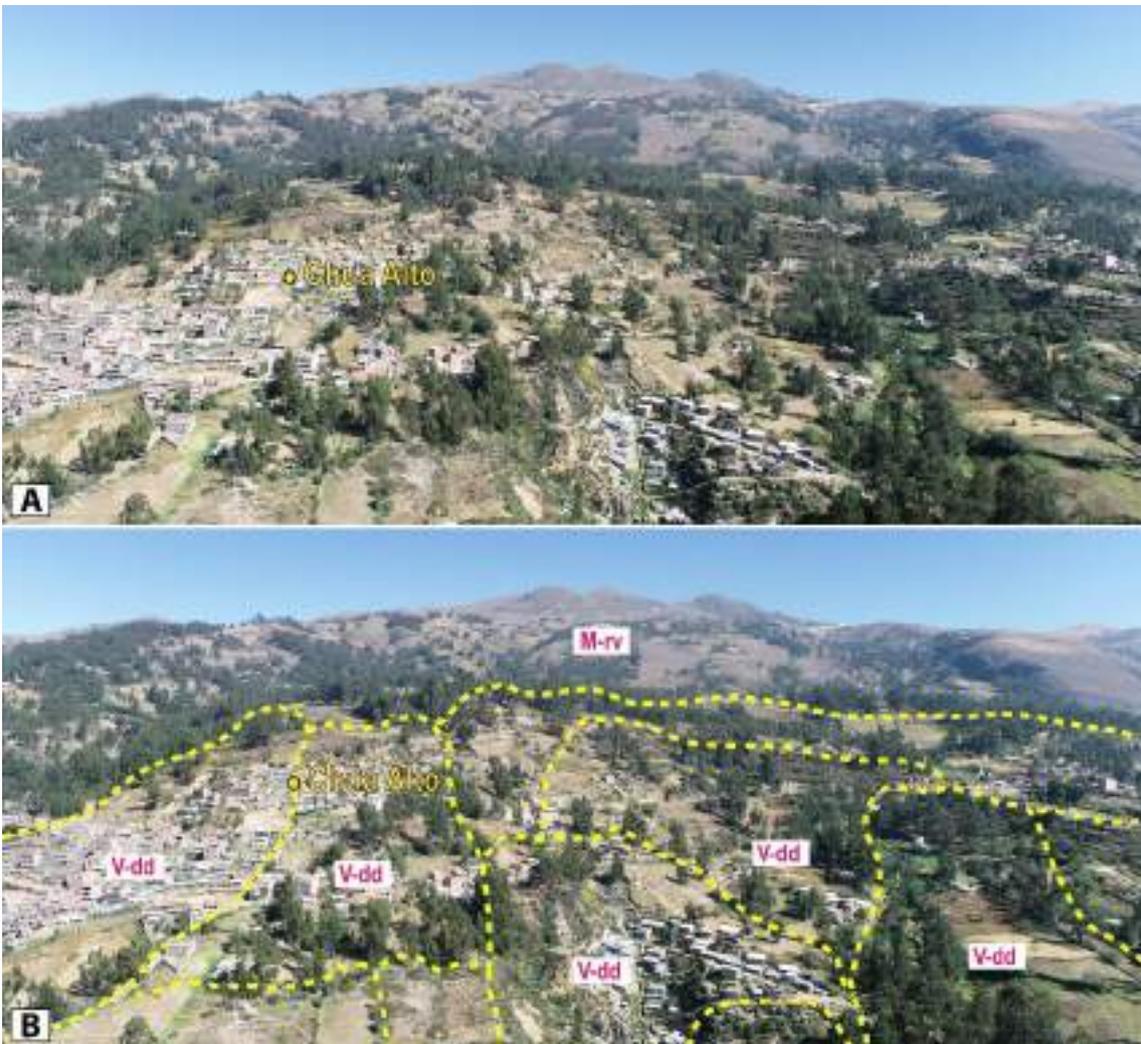
La parte media y baja del área, se localiza sobre vertientes con depósitos de deslizamientos originadas por procesos de movimientos en masa antiguos y sobre la cual se asienta el Barrio de Chua Alto (figura 4). Estas geoformas cubren gran parte de la zona de estudio como cuerpos de deslizamientos antiguos depositadas en las laderas superiores del valle del río Santa, donde las pendientes van de fuerte a muy fuerte (15°-45°).

Figura 4: A. Vista panorámica de la morfología del sector de Chua Alto y alrededores. B. Interpretación geomorfológica donde se distingue las subunidades de montañas modeladas en rocas volcánicas (M-rv) y vertiente con depósito de deslizamiento (V-dd) y sobre la cual se asienta la población de Chua Alto.

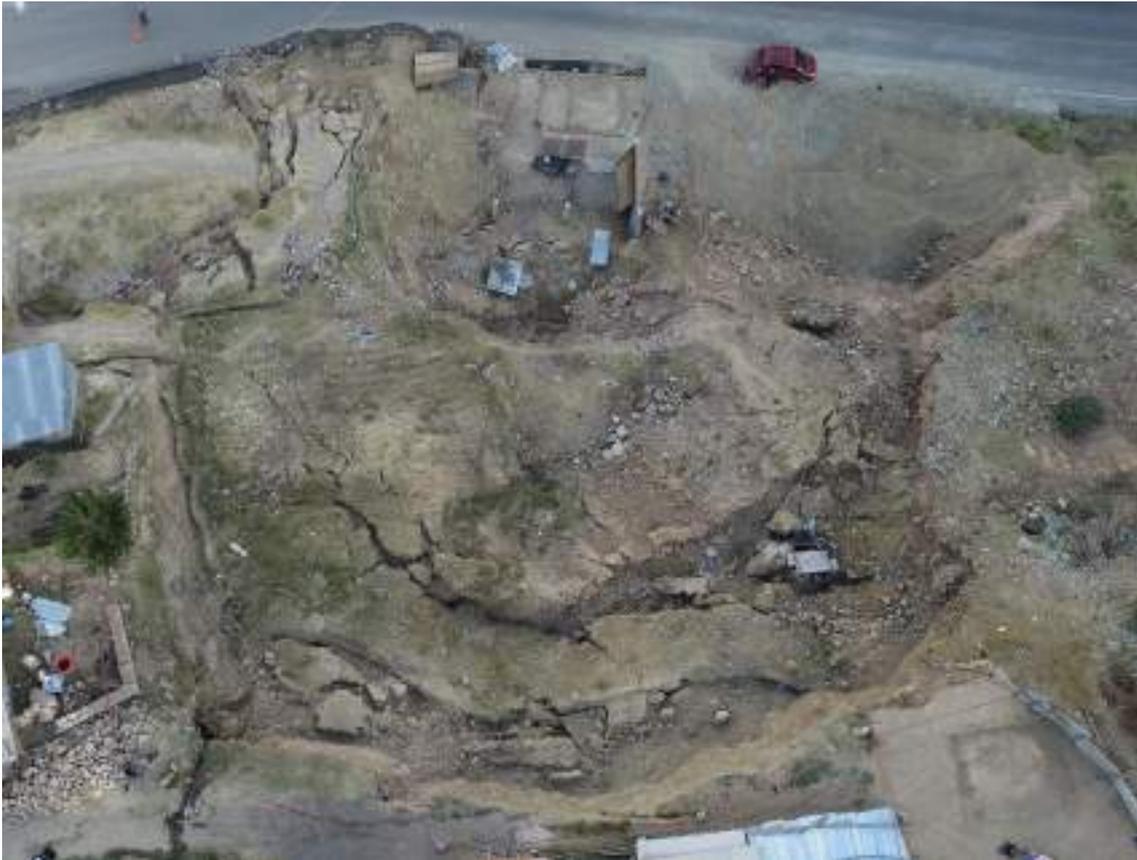
Los trabajos de campo permitieron identificar un deslizamiento de tipo rotacional reactivado el día 29 de julio del 2022, el cual afectó la vía pública, 1 vivienda destruida, pone en riesgo de colapso otras 3, y podría afectar 8 viviendas que se encuentran en el perímetro de la zona afectada (fotografía 2 y 3).

Fotografía 2: Vista del deslizamiento de tipo rotacional reactivado el día 29 de julio del 2022, en el sector del Barrio de Chua Alto y que pone en peligro 11 viviendas ubicadas en los márgenes del evento.

- 7) Se recomienda reubicar las viviendas que se encuentren al borde de la escarpa principal y las aledañas al cuerpo del deslizamiento reactivado.
- 8) Prohibir la construcción de nuevas viviendas, no realizar cortes de talud.

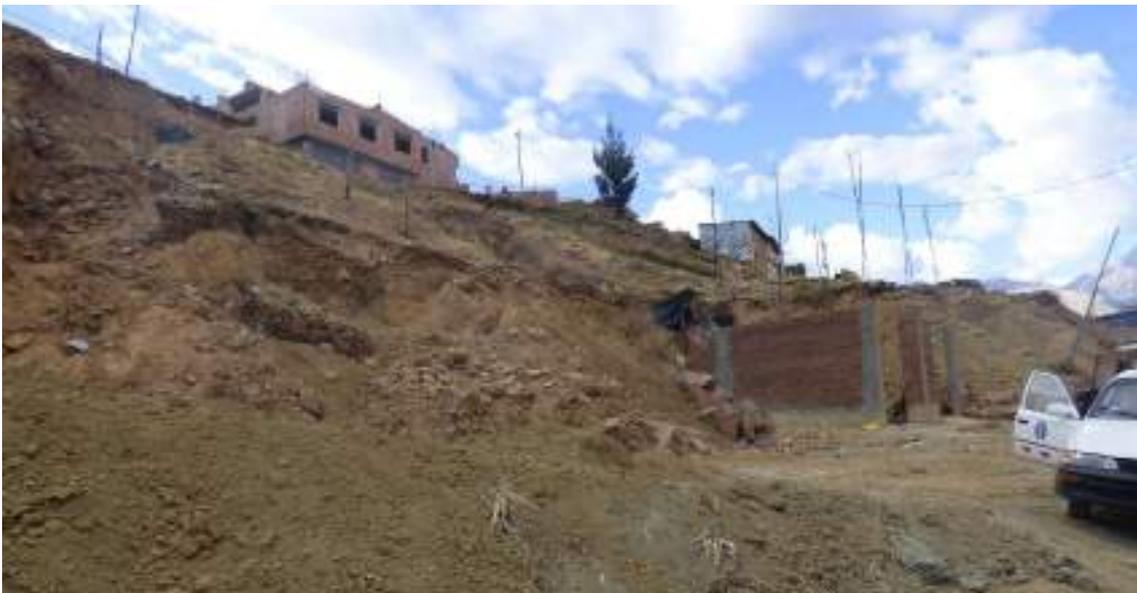
Fotografía 3: Pared de vivienda destruida, la cual se ubicaba al pie del deslizamiento reactivado.

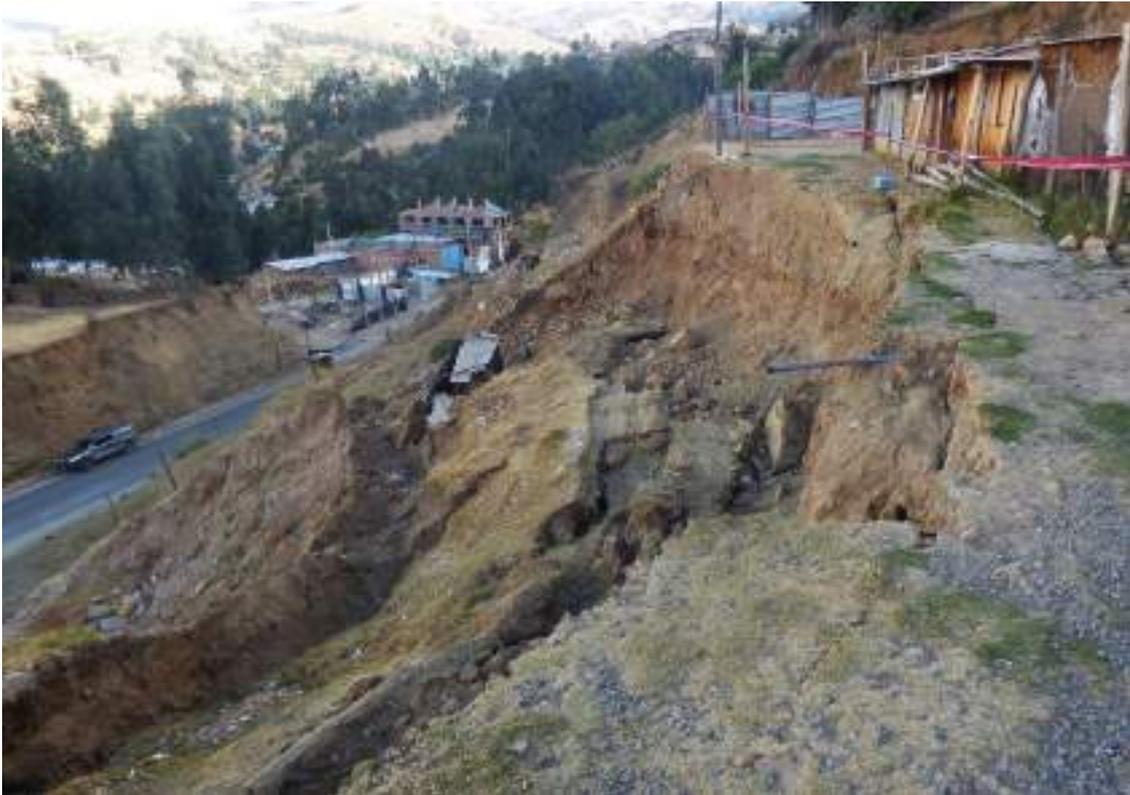
La geometría de la corona del movimiento tiene una forma semicircular e irregular, abierta hacia sus dos extremos, el escarpe principal se muestra de forma irregular y continua con una longitud de 45 m, saltos verticales que varían de 1 a 2.5 m (fotografía 4) y pendientes entre 35° a 55°; así mismo se evidencian varios escarpes secundarios paralelos al escarpe principal, escalonados y de forma discontinua e irregular con longitudes entre 25 a 35 m, saltos verticales que varían entre 1 a 2 m y pendientes entre 55° a 65°.

Fotografía 4: Vista del escarpe principal, de forma irregular y continua con una longitud de 45m y saltos verticales que varían de 1 a 2.5 m, así mismo se muestra la superficie del terreno bastante agrietada.

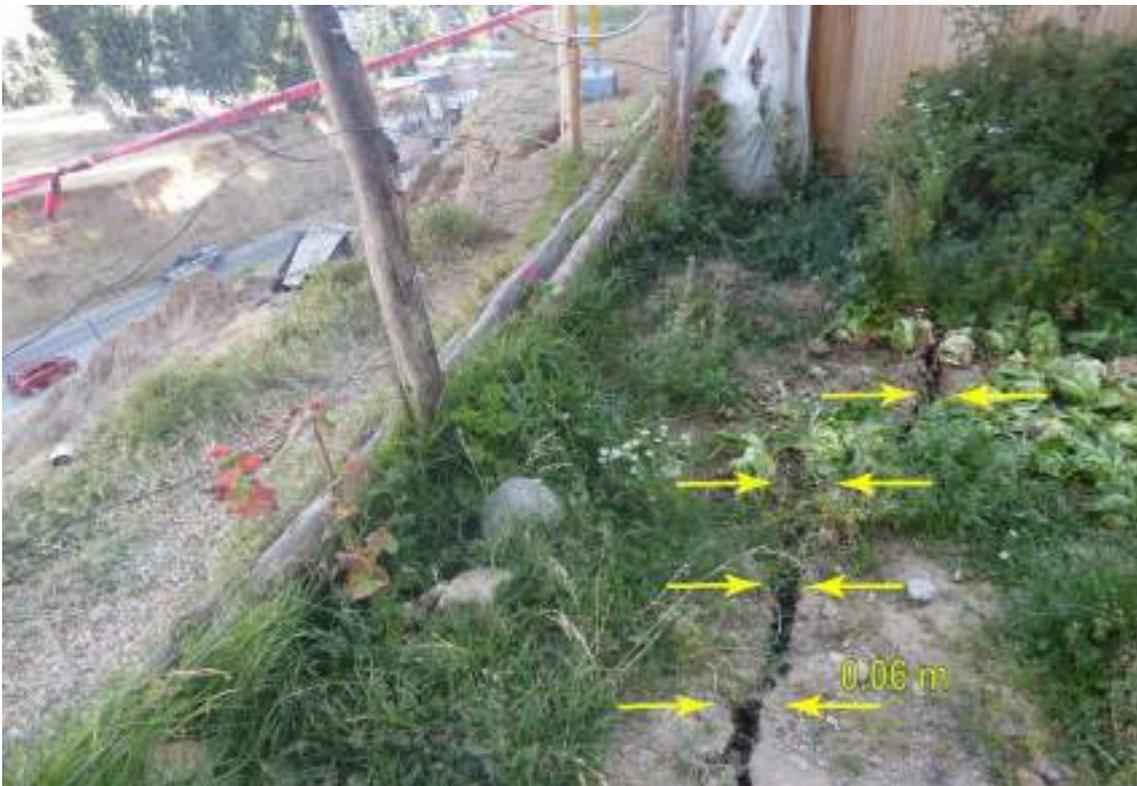
La superficie del terreno presenta múltiples grietas de formas transversales en la cabeza y cuerpo del deslizamiento, con longitudes entre 2.0 a 20.0 m, aperturas que alcanzan hasta los 0.08 m y profundidades visibles que varían entre 0.10 a 0.90 m; así mismo, hacia la corona del deslizamiento se puede visualizar grietas de tracción, en dirección paralela a la escarpa principal con longitudes entre 2.0 a 15.0 m, aberturas entre 0.01 – 0.06 m (figura 5) y profundidades visibles que varían entre los 0.05 a 0.60 m

Figura 5: Grietas de tracción ubicadas por encima del escarpe principal y con aberturas de 0.06m.

- 9) Se debe realizar un monitoreo visual permanente del deslizamiento y áreas aledañas.
- 10) Con apoyo de especialista acreditado, realizar la evaluación del riesgo (EVAR) de desastres por deslizamiento aplicando la normatividad vigente para determinar las áreas de riesgo y tomar las acciones correspondientes.

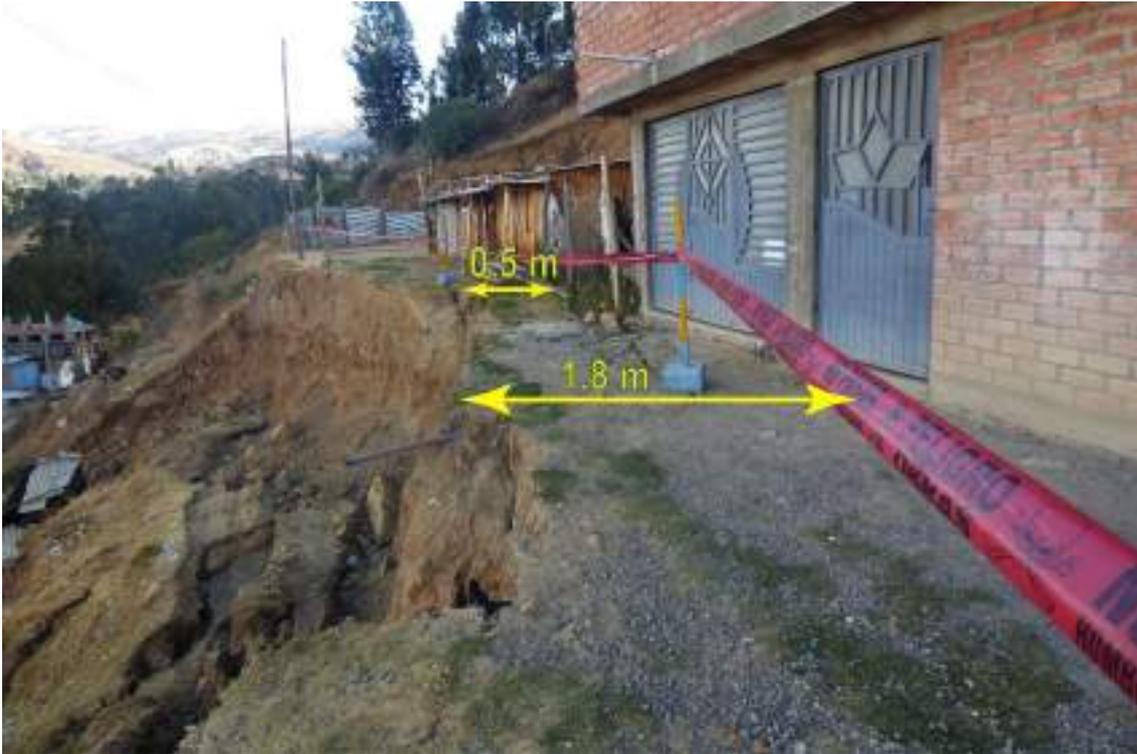
Estas condiciones actuales del terreno son inestables, por lo tanto, las viviendas que se encuentran ubicadas entre 0.5 a 2.0 m (figura 6) del borde de la escarpa principal se encuentran en peligro muy alto; así como las viviendas ubicadas hacia los márgenes del evento principal (2.5 – 6.0 m). Este deslizamiento tiene un avance retrogresivo.

Figura 6: Viviendas ubicadas al borde de la escarpa principal del deslizamiento, las cuales se encuentran entre 0.5 a 1.8 m

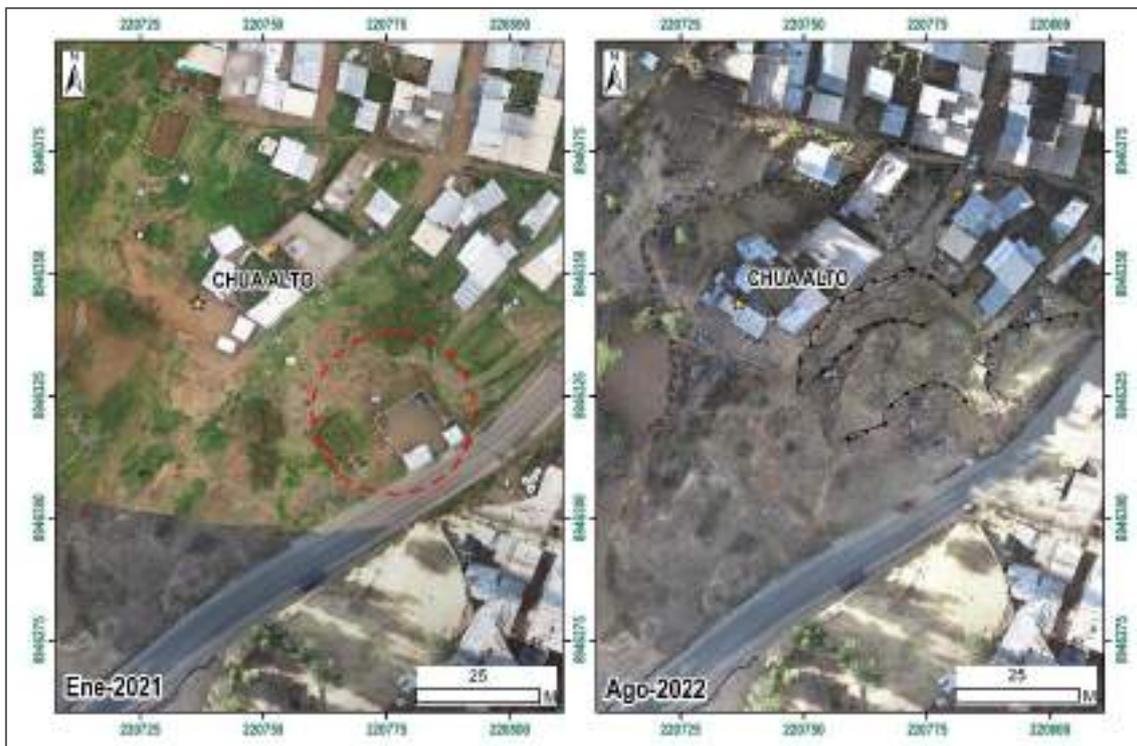
Mediante el mapeo geodinámico y la comparación de fotografías obtenidas con el dron (2021 y 2022), se identificó la delimitación del deslizamiento reactivado, claramente diferenciado por la remoción del material deslizado al pie de la ladera, estimándose un área de influencia en aproximadamente 0.19 Ha (figura 7).

Figura 7: Comparación de imágenes antes del evento (enero 2021) y posterior deslizamiento (agosto, 2022) estimándose un área de afectación de 0.19 ha. Así mismo se puede observar los cortes de talud que se realizaban para la construcción de nuevas viviendas.

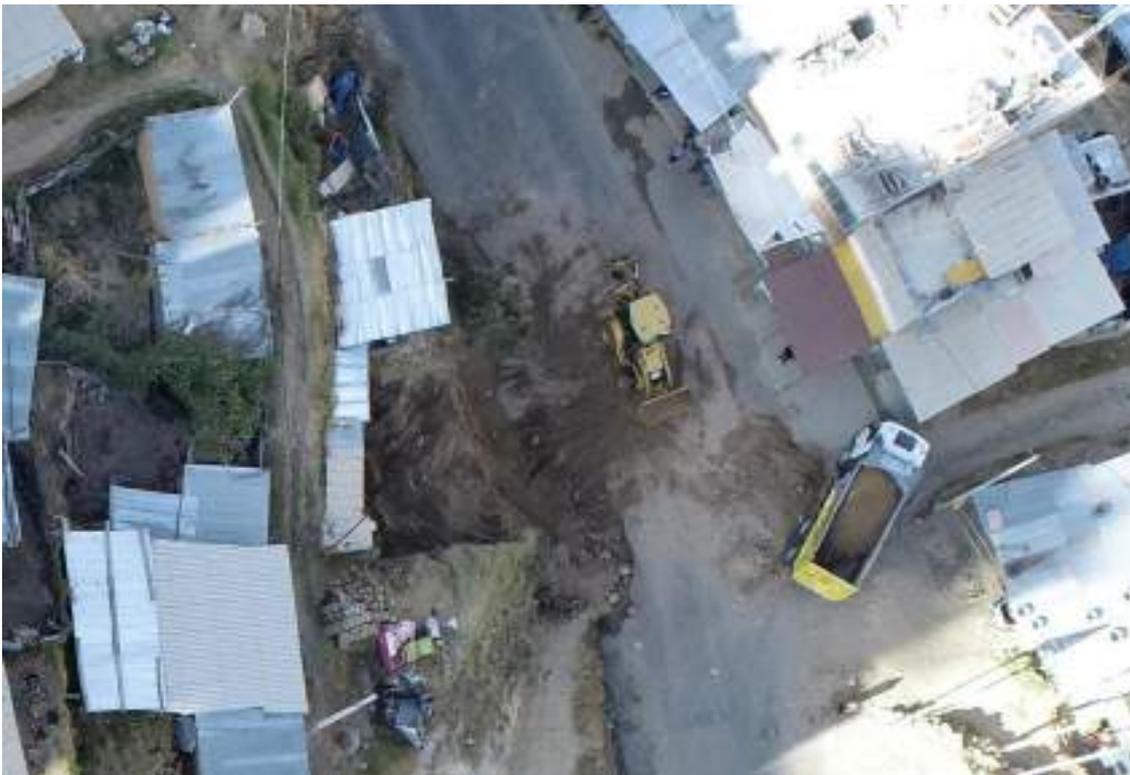
Otra característica muy resaltante del área de estudio, son las constantes modificaciones del terreno, que se ven evidenciadas por los cortes de talud para la construcción de nuevas viviendas y que hasta el momento de la evaluación se seguían realizando (fotografía 5).

Fotografía 5: Cortes de talud con maquinaria (agosto 2022), hacia la margen izquierda del deslizamiento, para la construcción de nuevas viviendas. Estas condiciones inestabilizan la ladera.

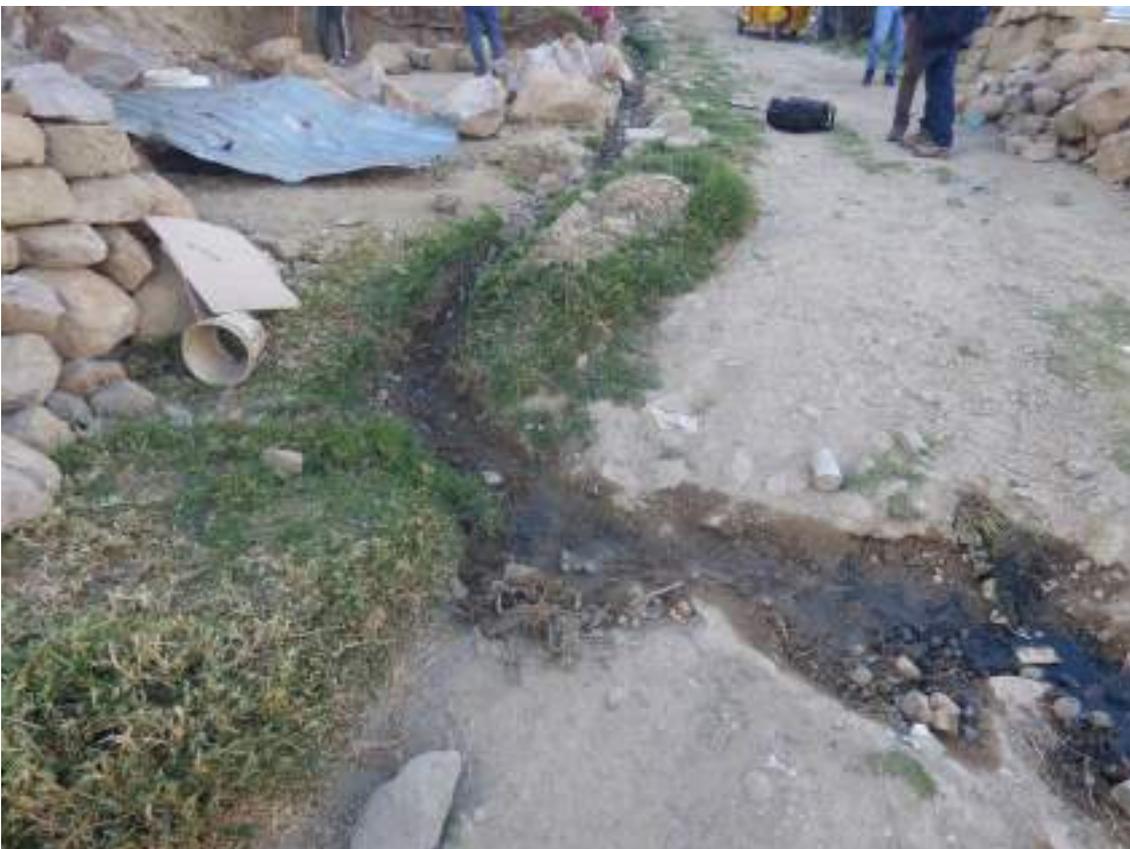
Fotografía 6: Canales de regadío sin revestir, que sobresaturan el terreno.
