FICHA TECNICA REFERENCIAL DE IDENTIFICACIÓN DE PUNTO CRÍTICO EN EL LOS SECTORES PILANCON Y EL TINCO, EN LA QUEBRADA PILANCON , DISTRITO MARISCAL BENAVIDES, PROVINCIA RODRIGUEZ DE MENDOZA, REGIÓN AMAZONAS.

LIMPIEZA Y DESCOLMATACION EN EL CAUCE DE LA QUEBRADA PILANCON, UBICADO EN LOS SECTORES PILANCON Y EL TINCO - DISTRITO DE MARISCAL BENAVIDES - PROVINCIA DE RODRIGUEZ DE MENDOZA - DEPARTAMENTO DE AMAZONAS.

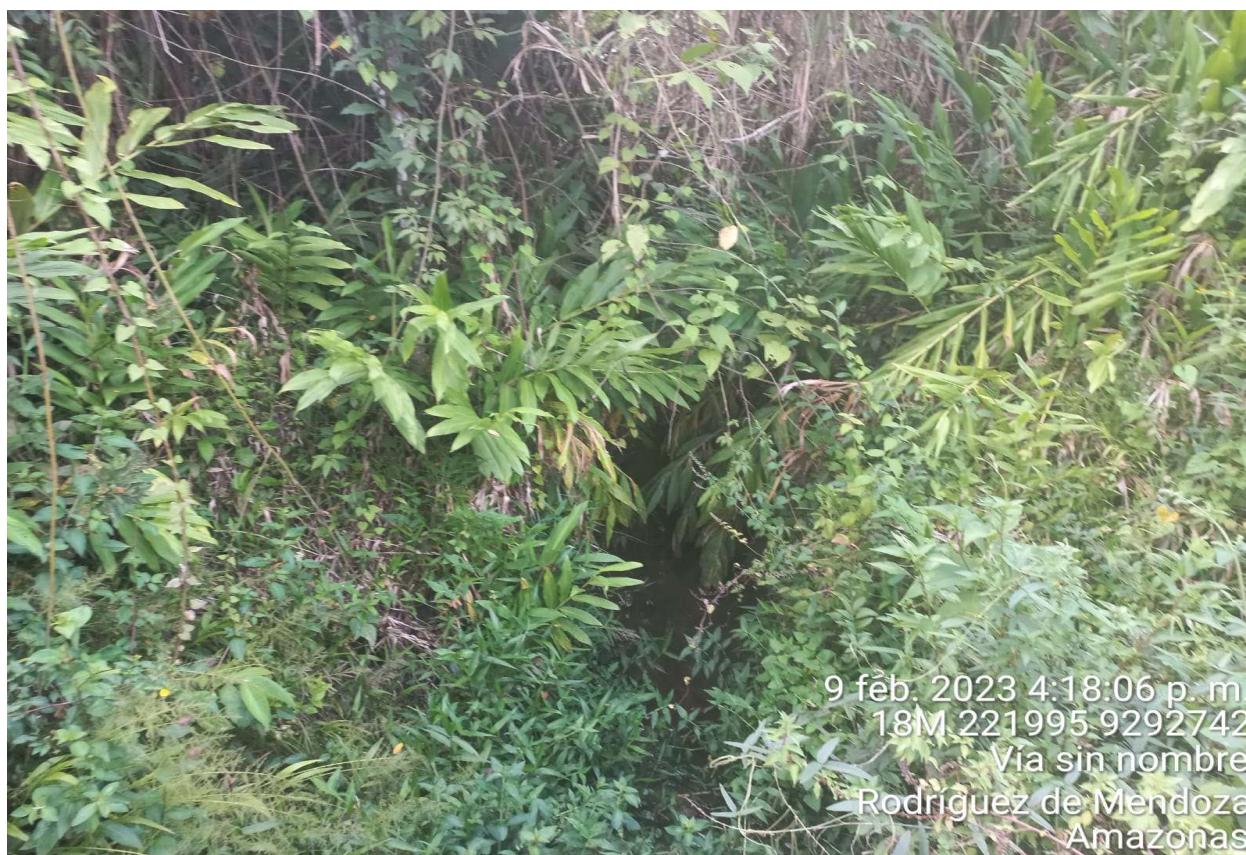
7. PANEL FOTOGRÁFICO DE ZONA VULNERABLE

El lecho fluvial de la quebrada Pilancon se encuentra colmatado y ante el tránsito de avenidas ocurridas en épocas ordinarias de precipitaciones, ocasiona el DESBORDE e INUNDACIONES de áreas agrícolas y zona Urbana, perjudicando a pastizales, áreas instaladas de cultivos cafe, maíz y otros de pan llevar alrededor de 20 hectáreas y la población aledaña, causando daños a la infraestructura social perjudicando a los pobladores alrededor de 30 familias y la PTAR (Laguna Oxidacion) del distrito de Mariscal Benavides.

-Se plantea la limpieza y descolmatacion de la quebrada Pilancos en una longitud de 1 217 metros.
