INSPECCIÓN Y EVALUACIÓN GEODINÁMICA EN EL C.P. OVERAL (Provincia de Huancabamba – Región Piura)

Informe Técnico N°002-2023/IGP CIENCIAS DE LA TIERRA SÓLIDA

Inspección y Evaluación Geodinámica en el C.P. Overal
(Provincia de Huancabamba - Región de Piura)

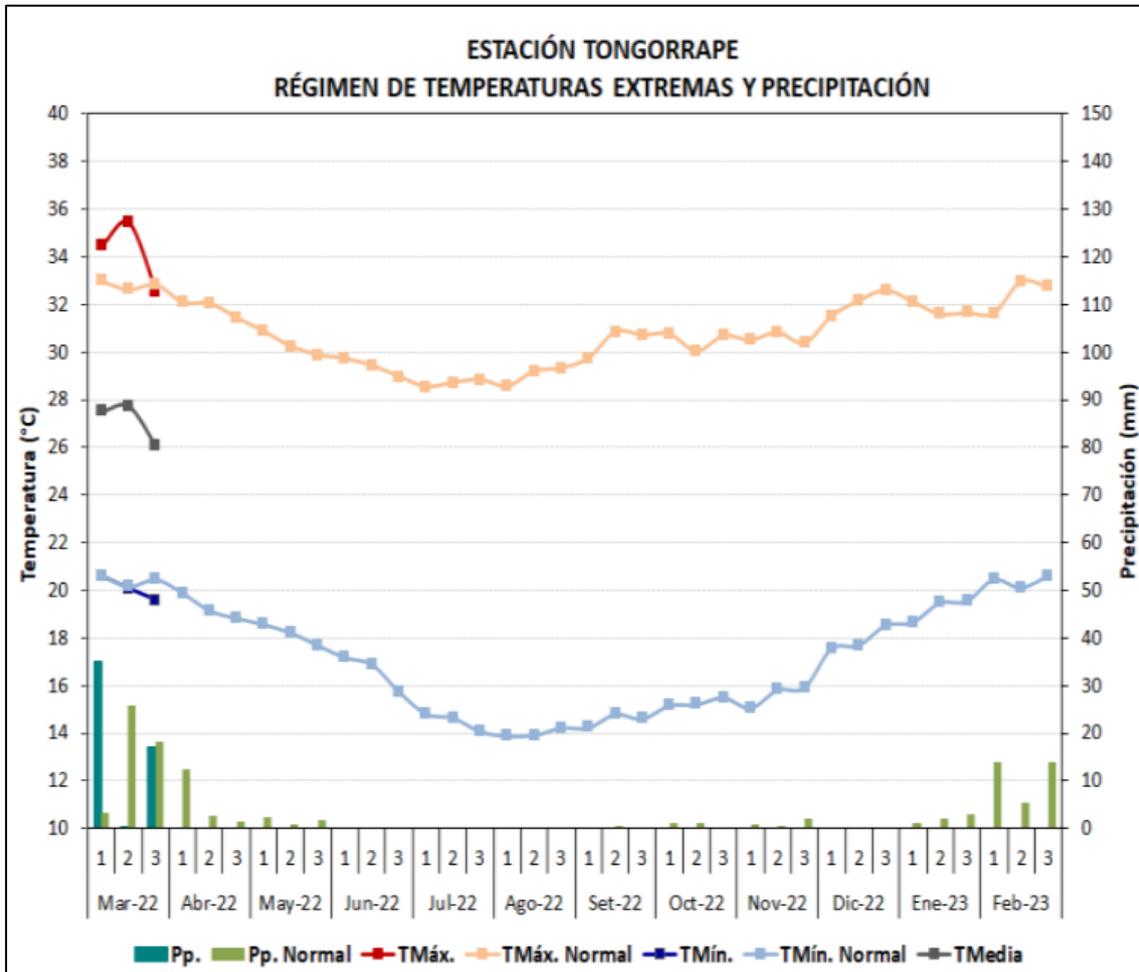
Para determinar las condiciones climáticas del área de estudio, se han tomado los datos referenciales de la web del Servicio Nacional de Meteorología e Hidrología del Perú (SENAMHI) pertenecientes a la estación meteorológica Tongorrape (Latitud: $6^{\circ}4'9''$ S, Longitud: $79^{\circ}40'55.3''$ W, cota 180 m.s.n.m.) que se localiza aproximadamente a 19 km al suroeste del área de estudio. Según la información registrada en esta estación las temperaturas mínimas en el distrito de Huarmaca durante el mes de julio y agosto fluctúan en 14°C , mientras que, las temperaturas máximas se registran de enero a marzo y alcanzan los 34°C , respecto a las

precipitaciones, durante el periodo diciembre – mayo alcanzaron valores aproximados de 19 mm durante el año 2022 (Figura 2).

Figura 2: La estación meteorológica Tongorrape registra información de temperatura y precipitaciones de forma continua (SENAMHI, 2022)

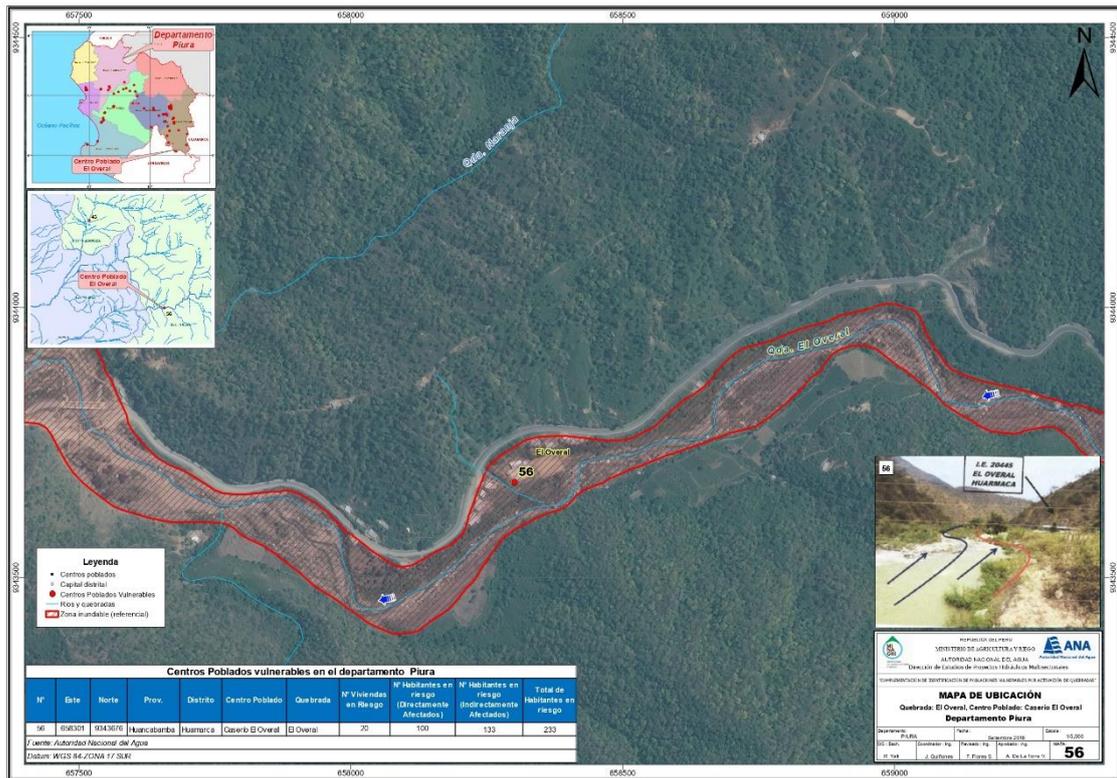
- **Autoridad Nacional del Agua - ANA. (2016):** El mapa de la Figura 3, muestra la distribución de las poblaciones vulnerables por activación de quebradas. Asimismo, se observa la zona referencial susceptible a inundaciones ante el desborde del río Olmos (denominada quebrada Overal), información disponible en el Sistema de Información para la Gestión del Riesgo de Desastres.

Figura 3: Poblaciones vulnerables por activación de quebradas. (ANA, 2016)

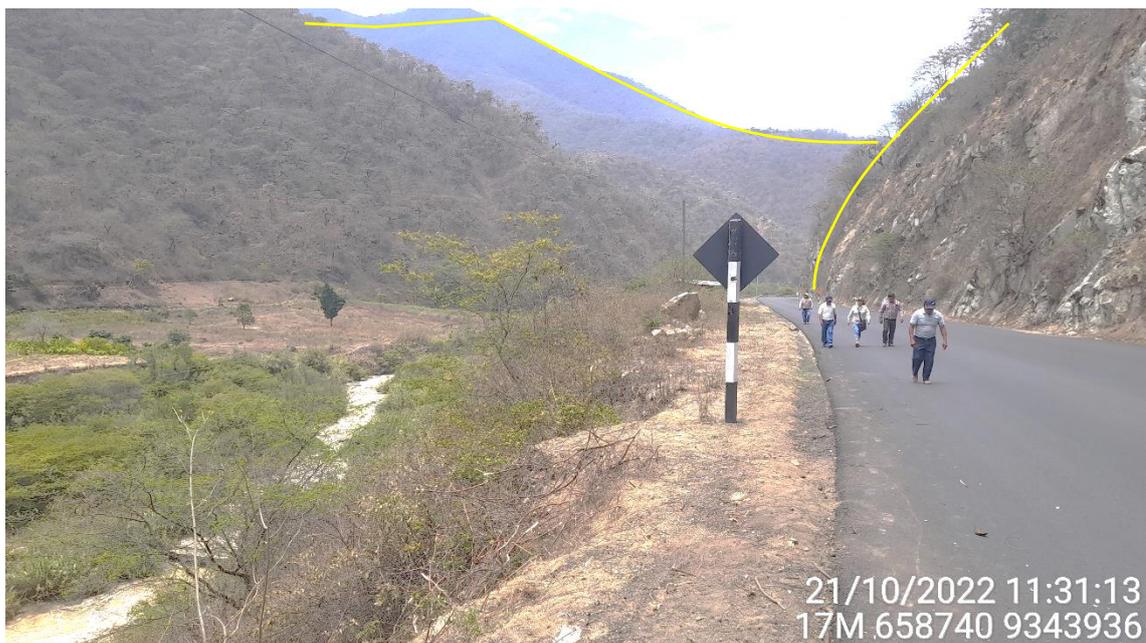
Montaña: Unidad geomorfológica constituida por grandes superficies elevadas (agrupación o cadenas de cerros) que presentan pendiente superior a los 30° de inclinación y han sido reconocidas en ambos márgenes del río Olmos. Esta unidad geomorfológica se ubica en ambos lados del C.P. Overall (Figura 4).

Figura 4.- Montañas (línea amarilla) ubicada en ambos márgenes del río Olmos, presentan pendiente escarpada en el margen derecho del río Olmos

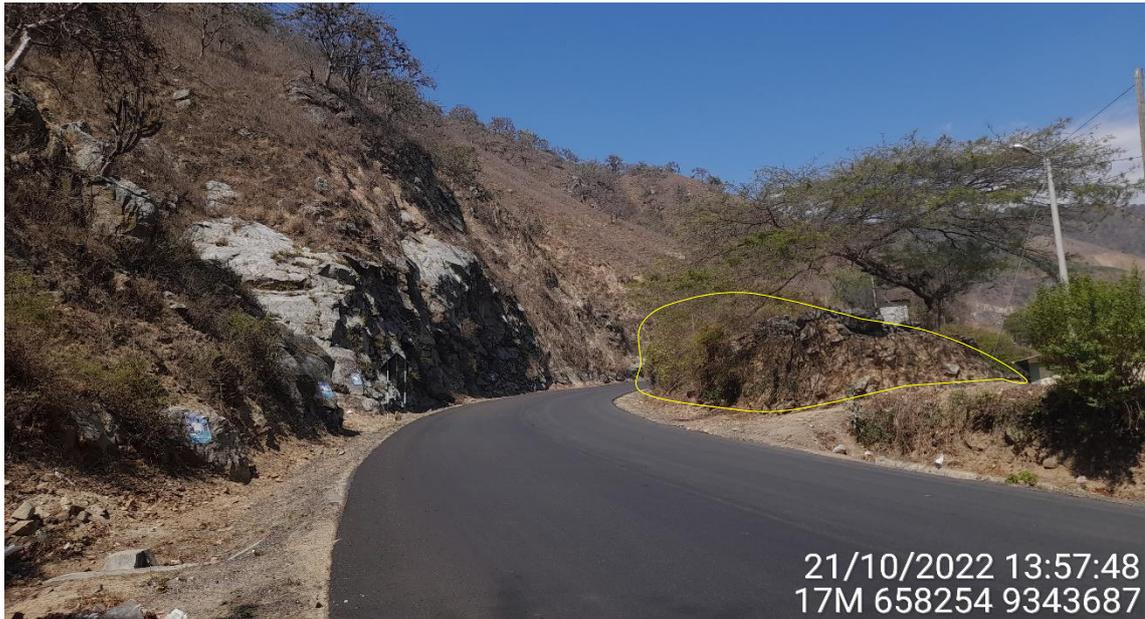
Loma: Unidad geomorfológica constituida por superficies elevadas de forma alargada con pendiente superior a los 15° de inclinación, se ubica contigua a la carretera Fernando Belaúnde Terry, inmediaciones de la I.E. N° 20445 – Overall (Figura 5).

Figura 5.- Loma ubicada en las inmediaciones de la I.E 20445 - Overall

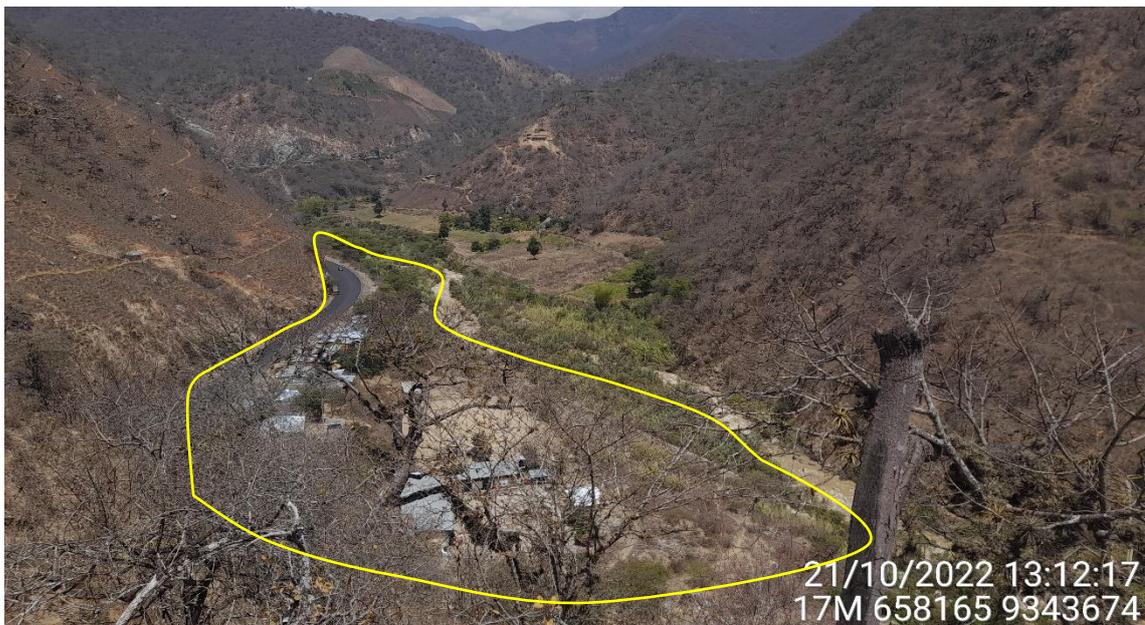
Terraza fluvio aluvial: Superficie llana o plana conformada por la acumulación de materiales que han sido erosionados de rocas preexistentes, transportados a través del cauce de los ríos y quebradas, y finalmente depositados en zonas de baja pendiente (generalmente contiguos al cauce del río), sobre esta unidad geomorfológica se ubica el área urbana del C.P. Overall (Figura 6).

Figura 6.- Terraza fluvio – aluvial (polígono amarillo) sobre la que se asienta la zona urbana del C.P. Overall

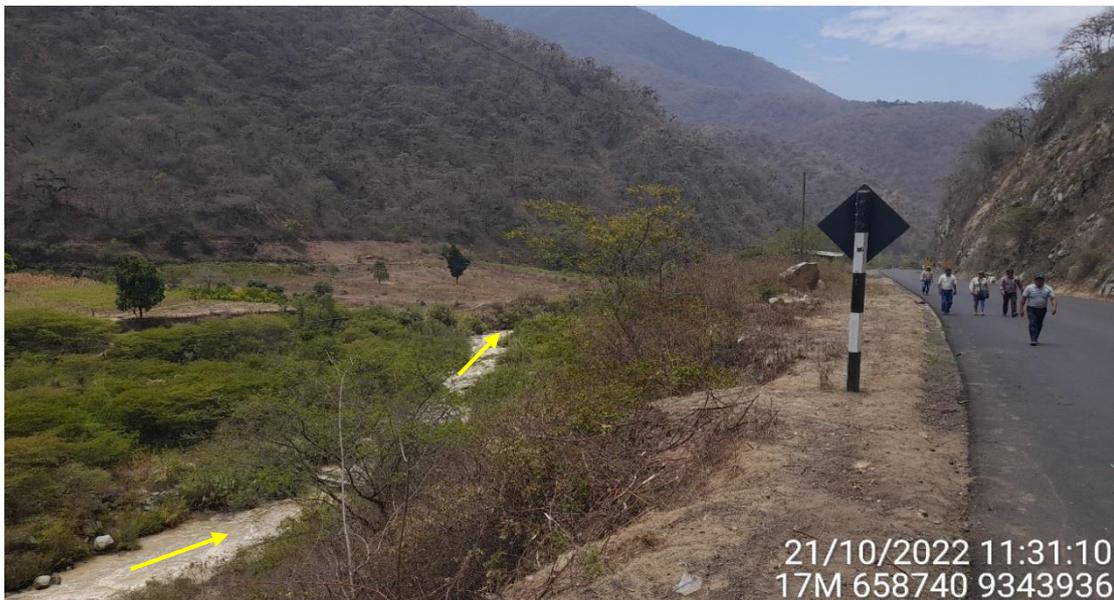
Cauce fluvial o lecho fluvial: es el canal excavado por el flujo de agua de un río y los sedimentos que este transporta. Su morfología depende del caudal, la pendiente, el tamaño de los sedimentos y de lo erosionable que sea el sustrato rocoso, es decir, es producto de un equilibrio dinámico entre la carga de sedimentos y su capacidad de transporte. Esta unidad geomorfológica se encuentra representada por el cauce del río Olmos que discurre en dirección predominante suroeste – noreste. Aquí, la zona urbana del C.P. Overal se sitúa en la margen derecha del río Olmos y en épocas de lluvias intensas incrementa su caudal, sin embargo, los pobladores indican que aún no se han generado afectaciones en las inmediaciones de las viviendas (Figura 7).

Figura 7.- Cauce fluvial (flechas amarillas) ubicado en el extremo sur de las viviendas del C.P. Overal

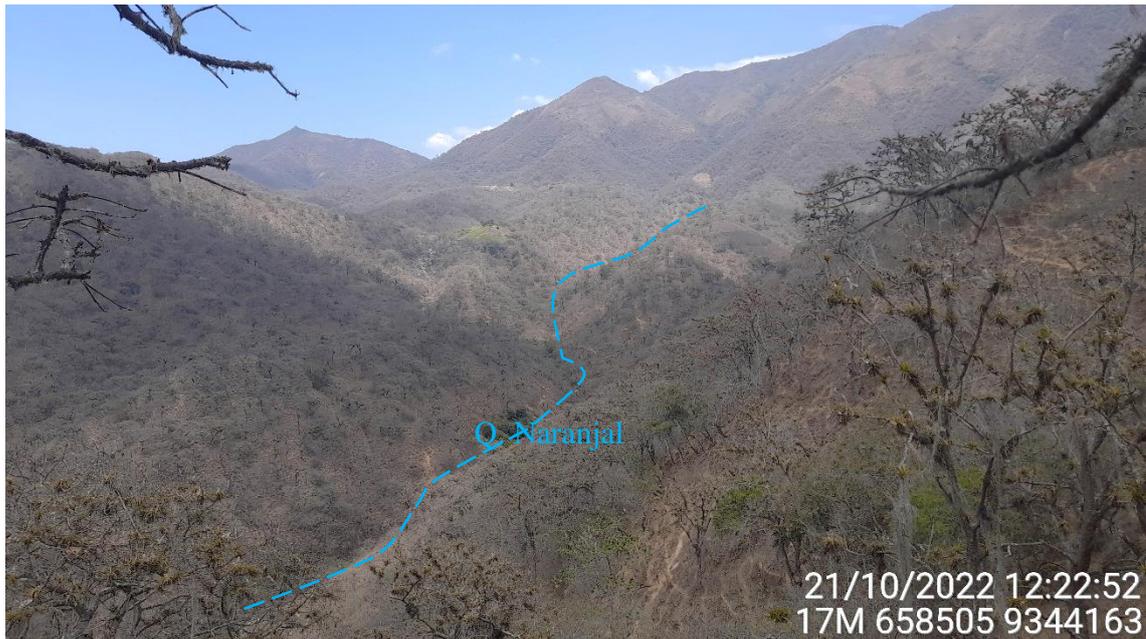
Cauce aluvial: Esta unidad geomorfológica comprende el cauce de las quebradas (canal excavado por el flujo de agua) de régimen temporal, dicha unidad ha sido identificada en los extremos norte y sur del río Olmos (Figura 8).

Figura 8.- Cauce aluvial (línea celeste) ubicada a 630 m al norte del poblado Overal cuyas aguas drenan en sentido noreste-suroeste hasta su desembocadura al río Olmos

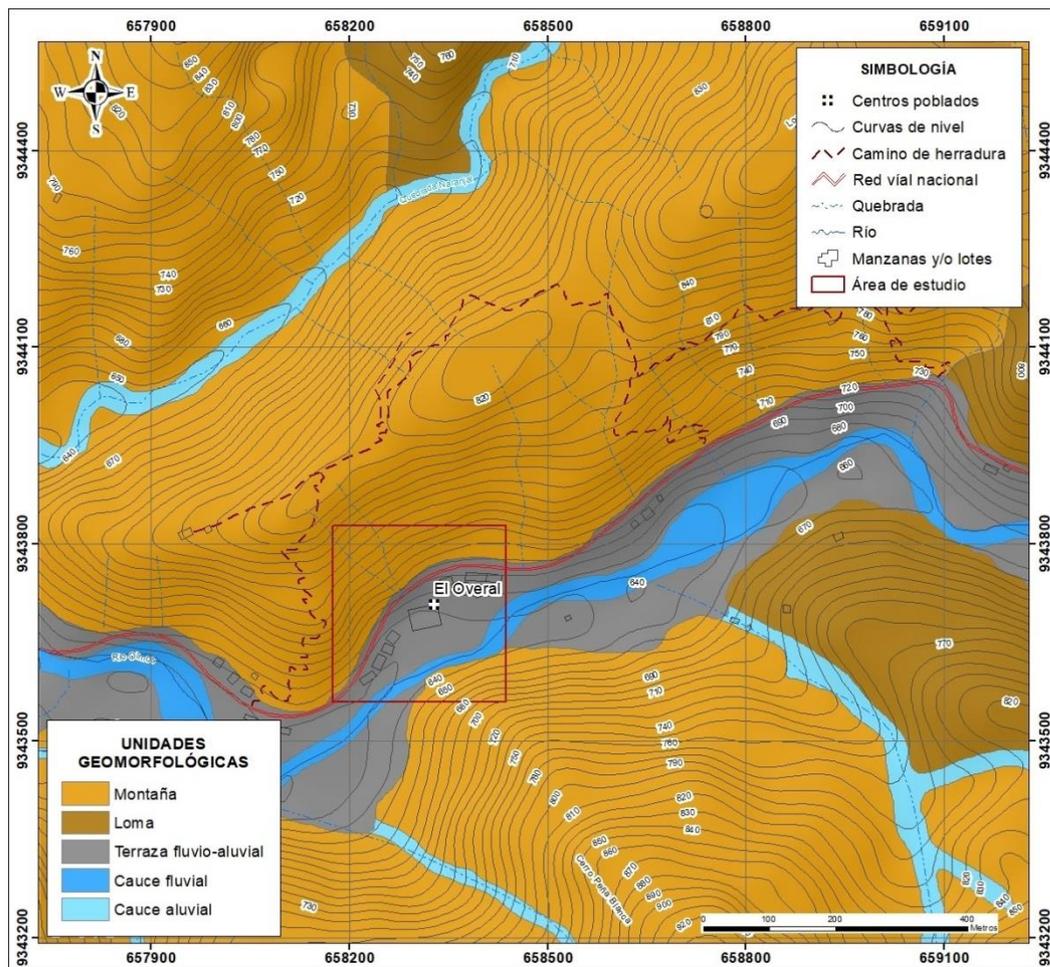
Posterior a los trabajos de cartografía en campo, se realizó el mapa de geomorfología del C.P. Overal y alrededores (Figura 9).

Figura 9.- Mapa geomorfológico del C.P. Overal, donde la población se asienta principalmente sobre la unidad terraza fluvio - aluvial

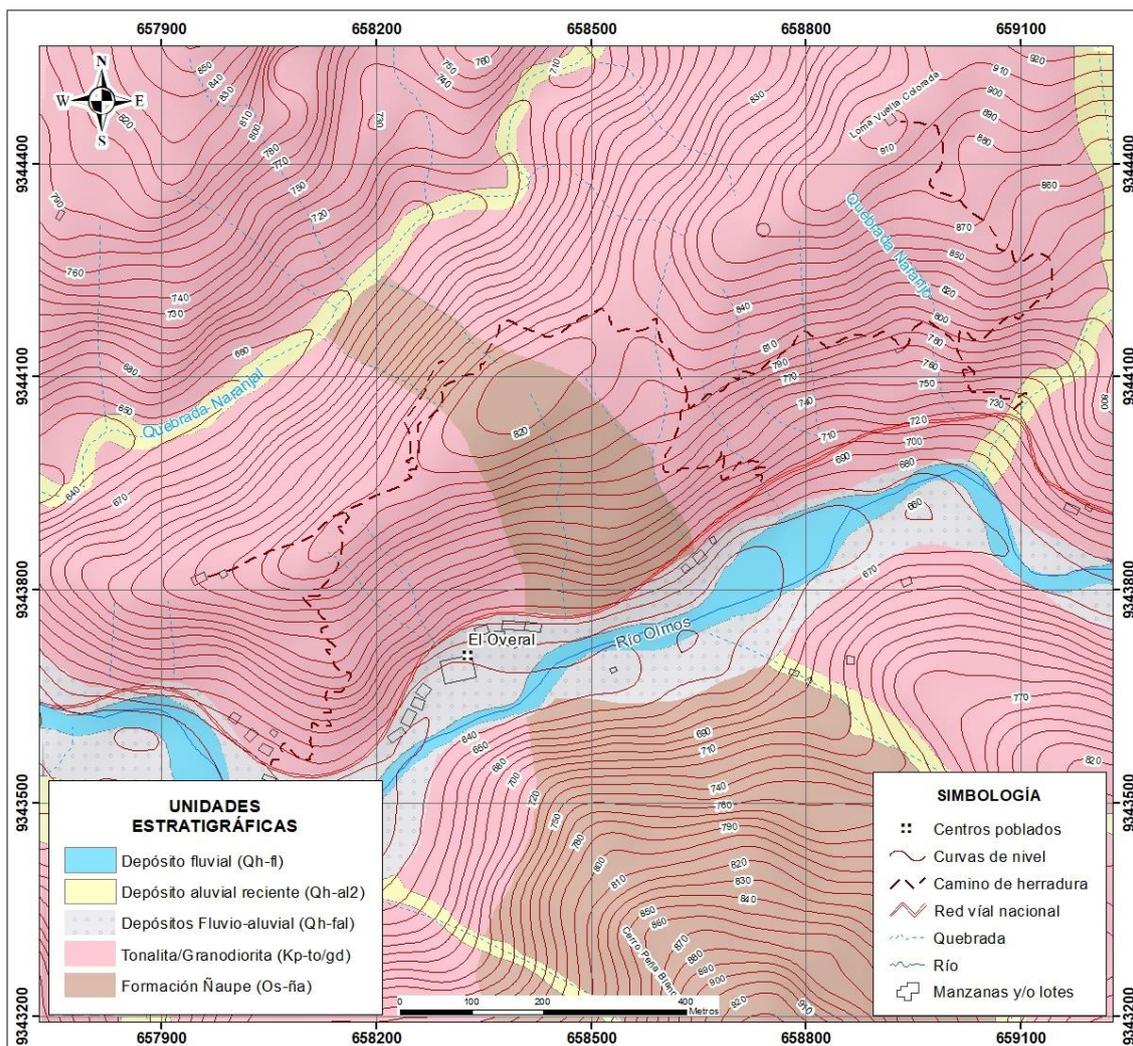
Formación Ñaupe (Os-ña): Consiste en rocas del tipo cuarcitas de edad del Ordovícico Superior que presentan colores blancos y grises, se presentan ligeramente fracturadas. Esta unidad geológica constituye el substrato rocoso del C.P. Overal y afloran en ambos márgenes del río Olmos.

Tonalita - Granodiorita (Kp-to/gd): Conformado por rocas ígneas del tipo tonalitas y granodioritas que afloran en ambos márgenes del río Olmos, laderas contiguas al C.P. Overal, se encuentran meteorizadas y fracturadas.

Consisten en materiales heterogéneos (bloques, clastos angulosos, gravas, arenas y limos) que han sido transportados por antiguos cauces de quebradas y ríos adyacentes hasta ser depositados en zonas de depresión o baja pendiente, actualmente conforman terrazas o zonas llanas, sobre esta unidad geológica se asientan las viviendas del C.P. Overal.

Depósito aluvial reciente (Qh-al2): Consisten en materiales heterogéneos (gravas, arenas y limos) que se encuentran en el cauce de las quebradas y son movilizados pendiente abajo durante el periodo de lluvias intensas.

Depósito fluvial (Qh-fl): Consisten en materiales heterogéneos (gravas, arenas y limos) que han sido transportados a través del cauce de ríos. Esta unidad geológica ha sido identificada a lo largo del cauce del río Olmos.

Figura 10.- Mapa geológico del C.P. Overall

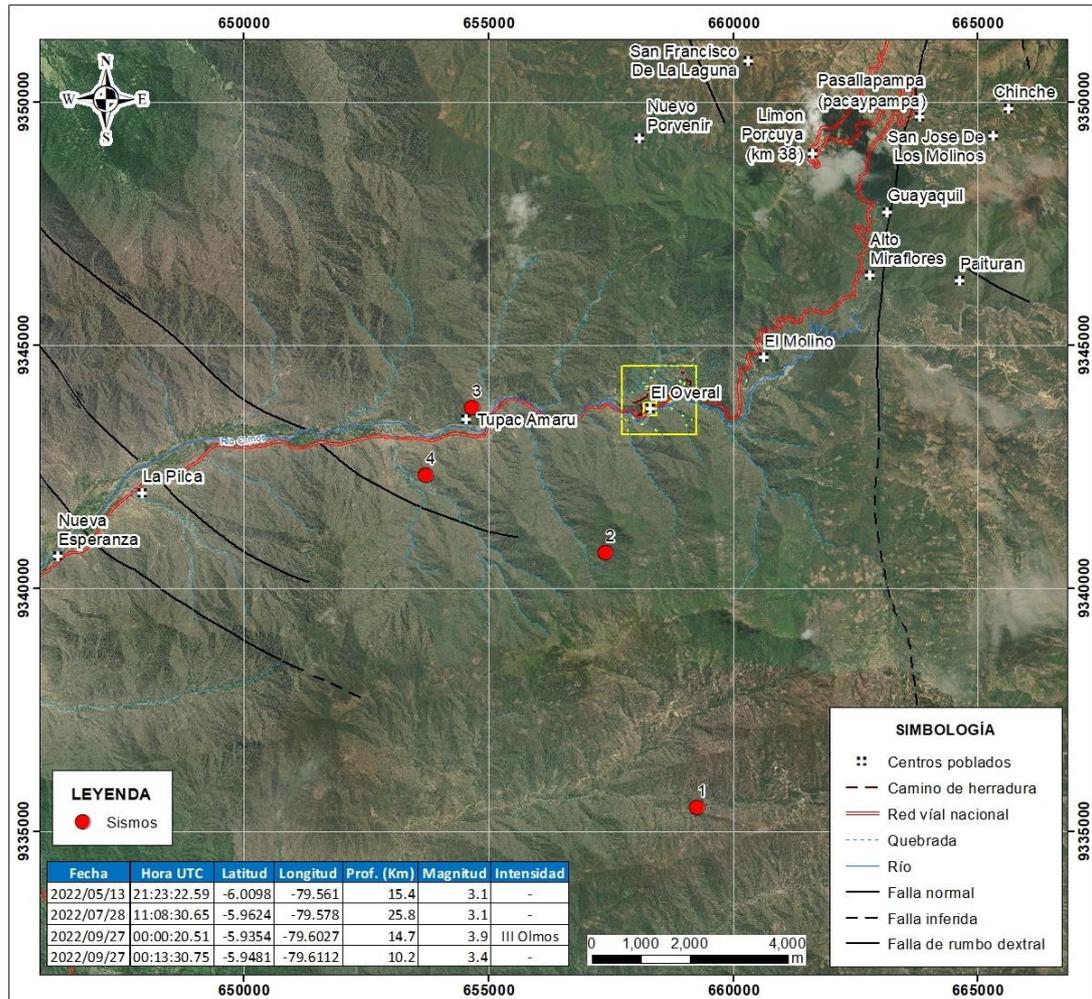
Sismos: Vibración de la tierra producida por una rápida liberación de energía, debido al desplazamiento de la corteza terrestre, a lo largo de un plano de falla (Tavera, 2017). Los registros y reportes de sismos generados por el CENSIS - IGP en las inmediaciones del área de estudio indican la ocurrencia de sismos superficiales (profundidades menores a 60 km) desde el mes de mayo a setiembre del año 2022, siendo el de mayor intensidad (III MM) y magnitud (M3.9), el ocurrido el día 28 de setiembre del año 2022. En la Tabla 1, se presenta relación de sismos ocurrido en el área de estudio y en la Figura 11, su distribución epicentral.

Fecha	Hora UTC	Latitud	Longitud	Prof. (Km)	Magnitud	Intensidad
2022/05/13	21:23:22.59	-6.0098	-79.561	15.4	3.1	
2022/07/28	11:08:30.65	-5.9624	-79.578	25.8	3.1	
2022/09/27	00:00:20.51	-5.9354	-79.6027	14.7	3.9	III Olmos
2022/09/27	00:13:30.75	-5.9481	-79.6112	10.2	3.4

Figura 11.- Eventos sísmicos ocurridos en las inmediaciones del C.P. Overall, entre ellos, el sismo N° 3 que constituye el sismo de mayor magnitud e intensidad, este evento ocurrió el 26 de setiembre a las 19:00 horas (formato UTC 27-09-2023)

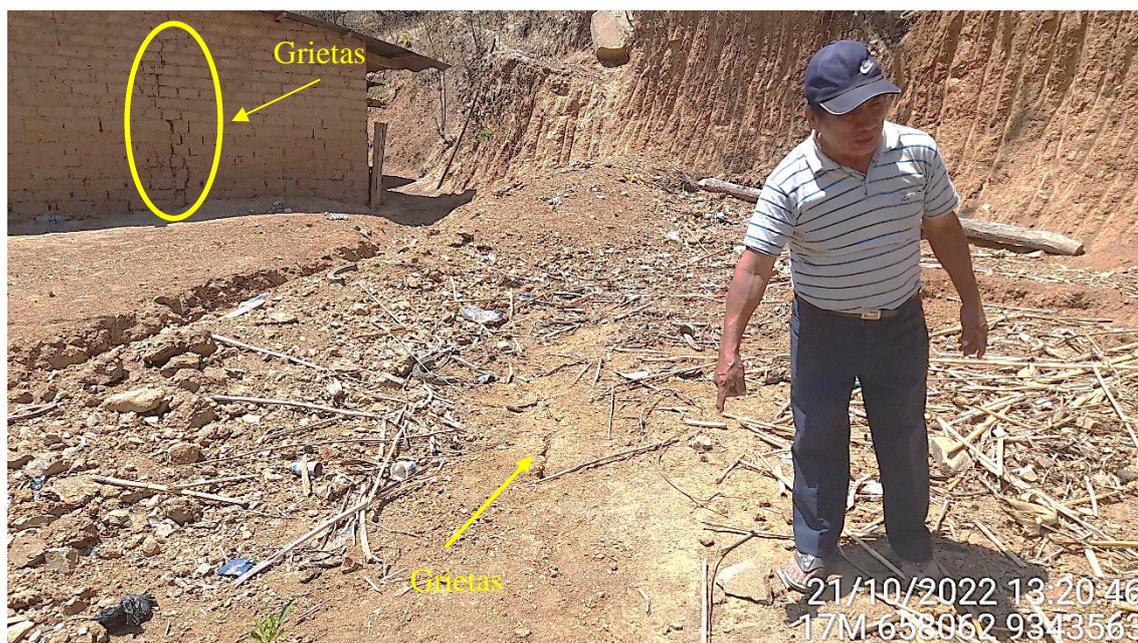
Según información recolectada en campo, el día 26 de setiembre del año 2022 a las 7:00 PM, los pobladores del C.P. Overall percibieron ruidos y vibraciones del subsuelo que concuerdan con el sismo de magnitud M3.9 (intensidad III escala de Mercalli modificada) ocurrido cerca del área de estudio (Tabla 1). Entre los posibles efectos producidos por este sismo se tiene la presencia de grietas en algunas viviendas y en el suelo (Figura 12).

Figura 11.- Grietas generadas en el suelo y pared de vivienda conformada por adobe, ambas presentan anchos comprendidos entre 1 y 3 cm, de acuerdo con el testimonio de los pobladores ocurrieron posterior al sismo del 26 de setiembre

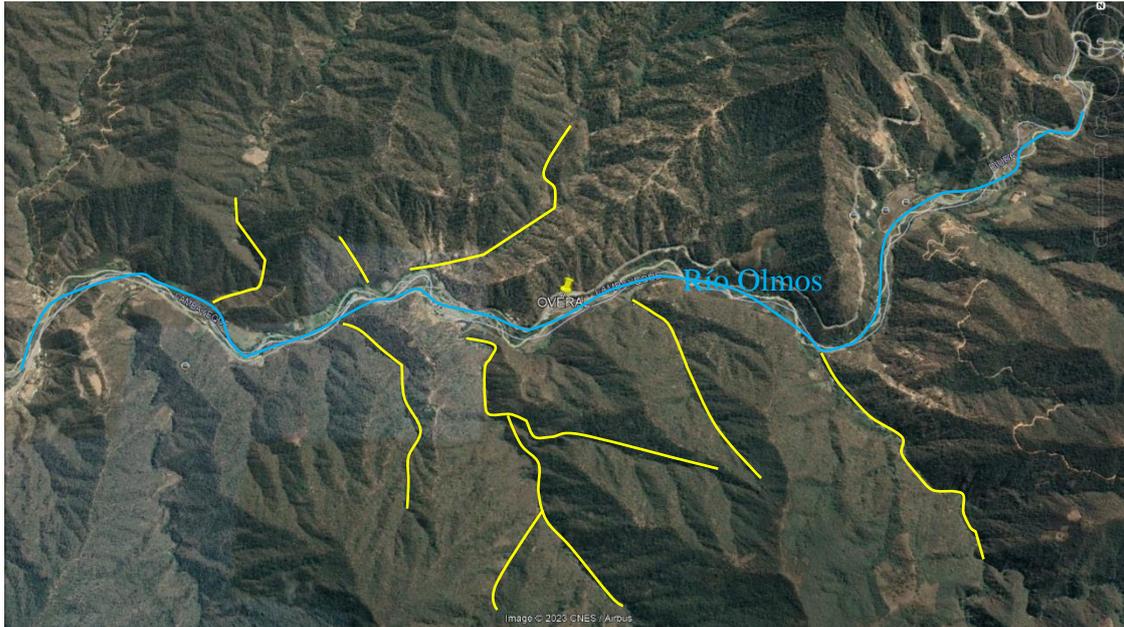
Zonas susceptibles a este tipo de eventos geodinámicos han sido identificadas en las quebradas situadas en ambos márgenes del río Olmos (Figura 13).

Figura 13.- Quebradas (líneas amarillas) situadas en ambos márgenes del río Olmos (línea celeste) susceptibles a la ocurrencia de flujos de detritos

- En el C.P. El Overal, se han reconocido la existencia de quebradas de régimen temporal susceptibles a la ocurrencia de flujos de detritos en un área de 26 Has así como, las laderas susceptibles a la ocurrencia de caída de rocas, tal es el caso en el extremo norte del C.P. Overal, frente a la institución educativa Overal, que podría afectar a transeúntes y vehículos que circulan por la vía Fernando Belaúnde Terry.

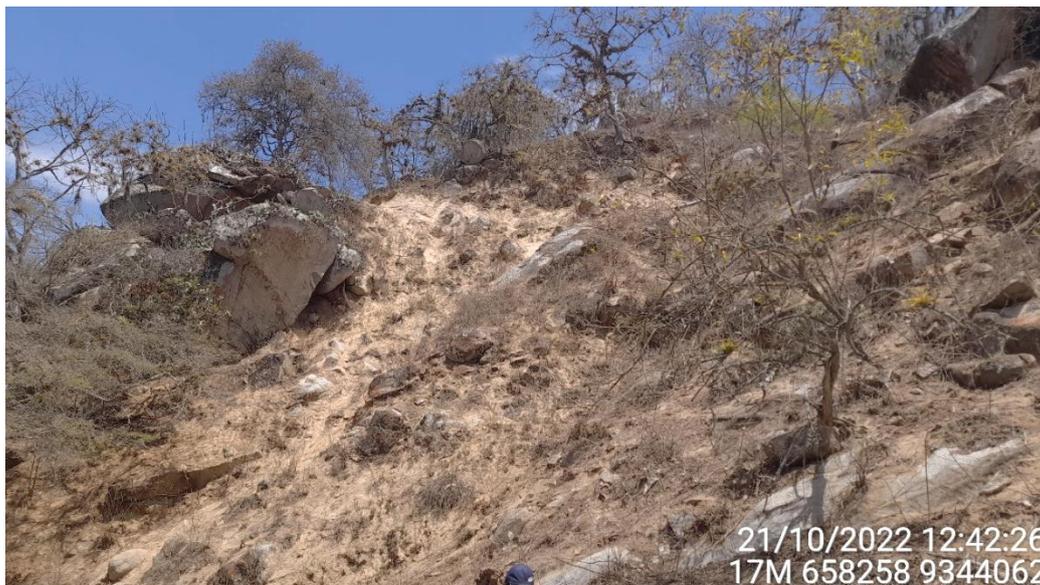
Cabe señalar que, este tipo de evento geodinámico ha sido identificado en una ladera inestable que se ubica a 370 m al norte del C.P. Overall, específicamente en el sector denominado Cueva de Gallinazos, de acuerdo con la manifestación de los pobladores, habría sido desencadenado por el sismo ocurrido el día 26 de septiembre del año 2022, generándose el desplazamiento pendiente debajo de bloques rocosos de aproximadamente 2 a 3 m de diámetro (Figura 14).

Figura 14.- Rocas fracturadas e inestables sobre la ladera del sector Cueva de Gallinazos donde se produjo el evento del tipo caída de rocas como consecuencia del sismo ocurrido el día 26 de septiembre, los bloques movilizados no afectaron población o infraestructura debido a que se encuentra fuera del área donde se asientan las viviendas de este centro poblado.

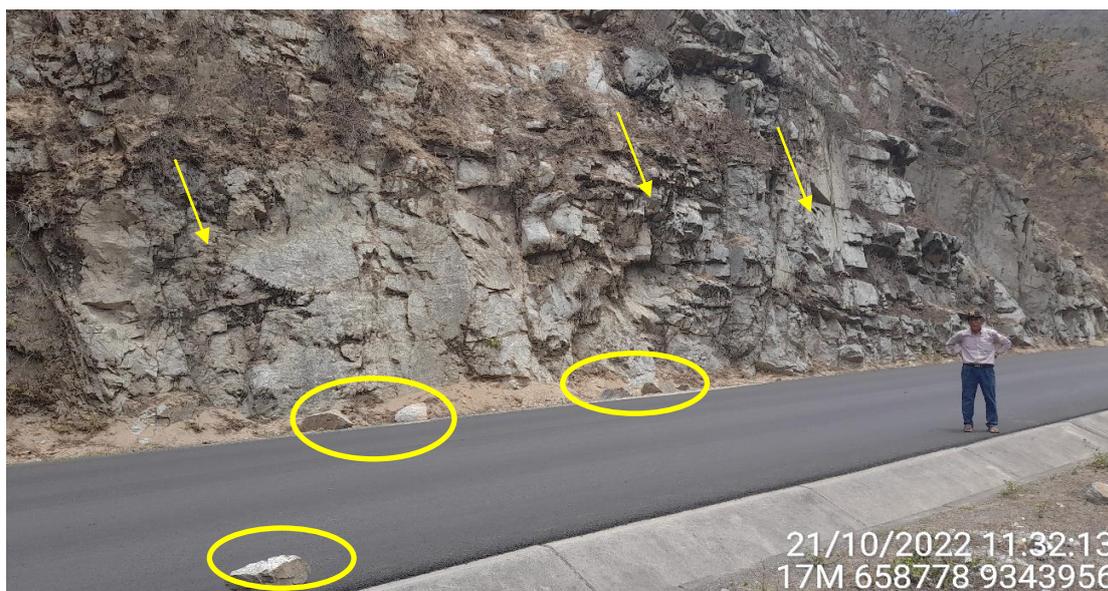
Asimismo, se ha identificado en las inmediaciones de la carretera Fernando Belaúnde bloques de roca sobre la vía asfaltada que se han desprendido desde la ladera inestable que se ubica en el extremo norte del C.P. Overal, (Figura 15).

Figura 15.- Rocas desprendidas (elipse amarilla) desde la ladera inestable (flechas amarillas) ubicada contigua a la carretera Fernando Belaúnde Terry que podrían afectar transeúntes y vehículos

- Evaluar la posibilidad de establecer estructuras de contención en el pie de las laderas ubicada hacia el norte del C.P El Overal para evitar afectaciones en vehículos y transeúntes.

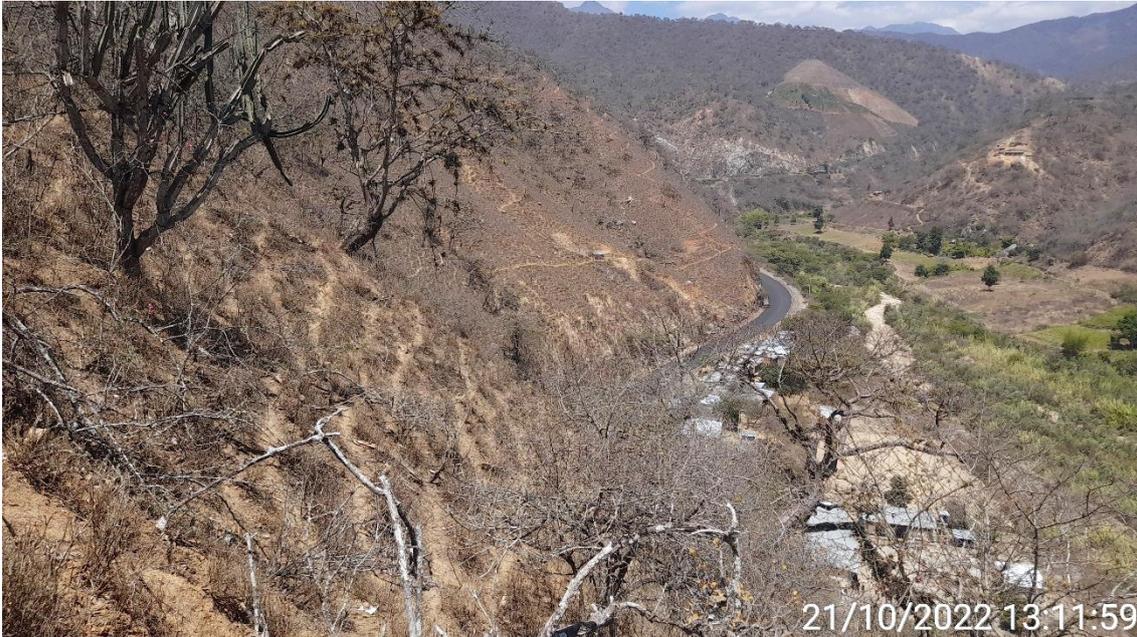
Finalmente, se ha identificado frente a las viviendas del C.P. Overal e institución educativa I.E.P. 20445 Overal, una ladera inestable susceptible al fenómeno caída de rocas, debido a la pendiente (mayor a 35° de inclinación) de la ladera (Figura 16).

Figura 16.- Ladera inestable frente a viviendas del C.P. Overal susceptible al evento caída de rocas.

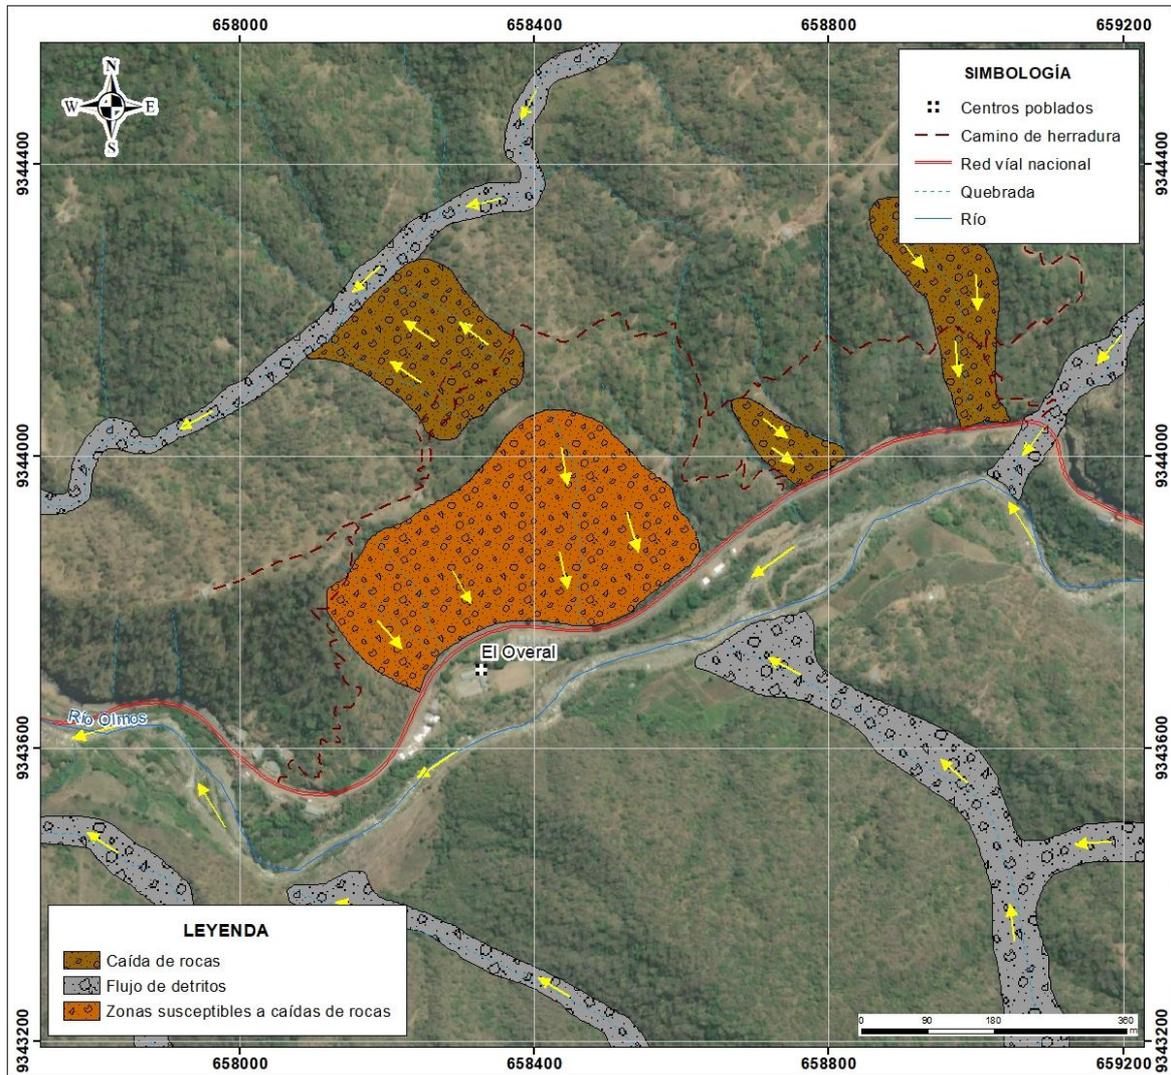
Posterior a los trabajos de cartografiado se elaboró el mapa de geodinámica superficial (Figura 17).

Figura 17.- Eventos geodinámicos reconocidos en las inmediaciones del C.P. El Overall
