EVALUACIÓN DE RIESGO POR DESLIZAMIENTO EN EL CERRO CALVARIO, CENTRAL HIDROELÉCTRICA DE MACHUPICCHU - SUB ESTACIÓN 138 Kv, DISTRITO DE MACHUPICCHU, PROVINCIA DE URUBAMBA

EVALUADORA DE RIESGO

**MACHUPICCHU - URUBAMBA
2023**

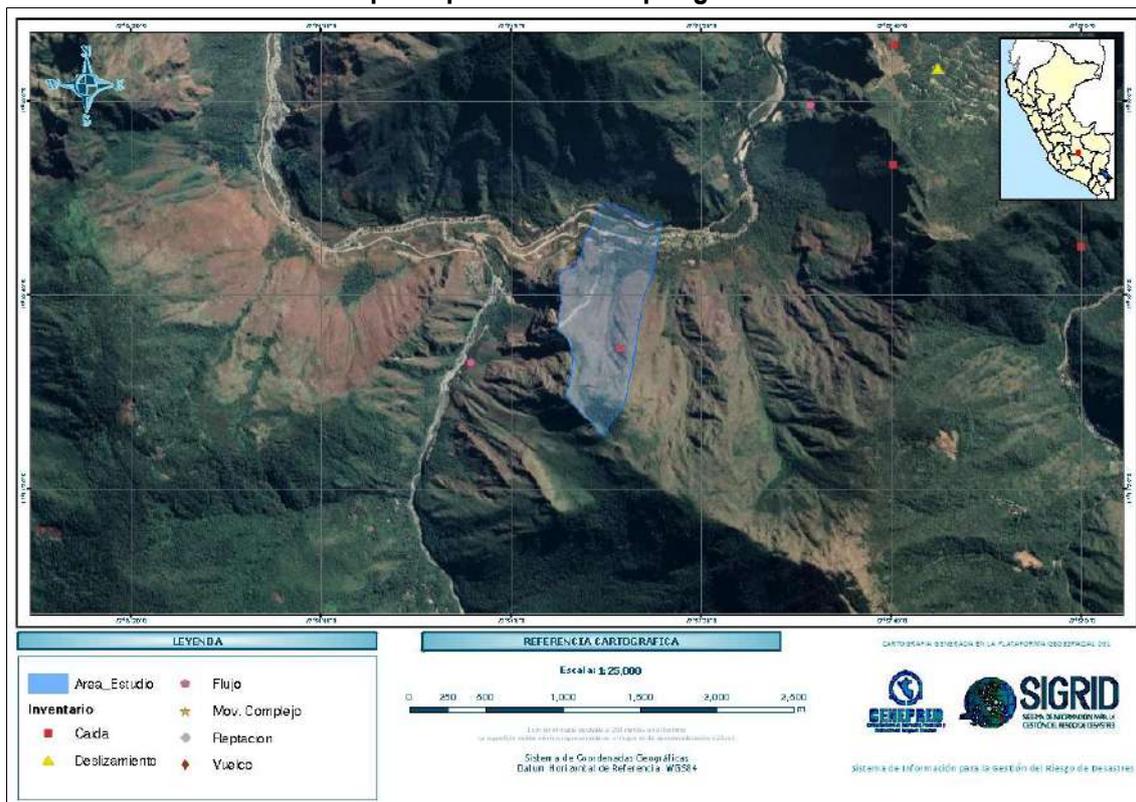
IMAGEN 1. Mapa de puntos críticos por geodinámica externa

Identificados los peligros dentro del ámbito de influencia y según la cartografía proporcionada por el SIGRID se observa que el peligro predominante es movimiento en masa y existe un punto crítico referido a caída de rocas, juntamente con los registros anteriores proporcionados por EGEMSA, se considera para la evaluación de riesgo originado por deslizamiento y consecuentemente eventos de caídas y flujos de detritos.

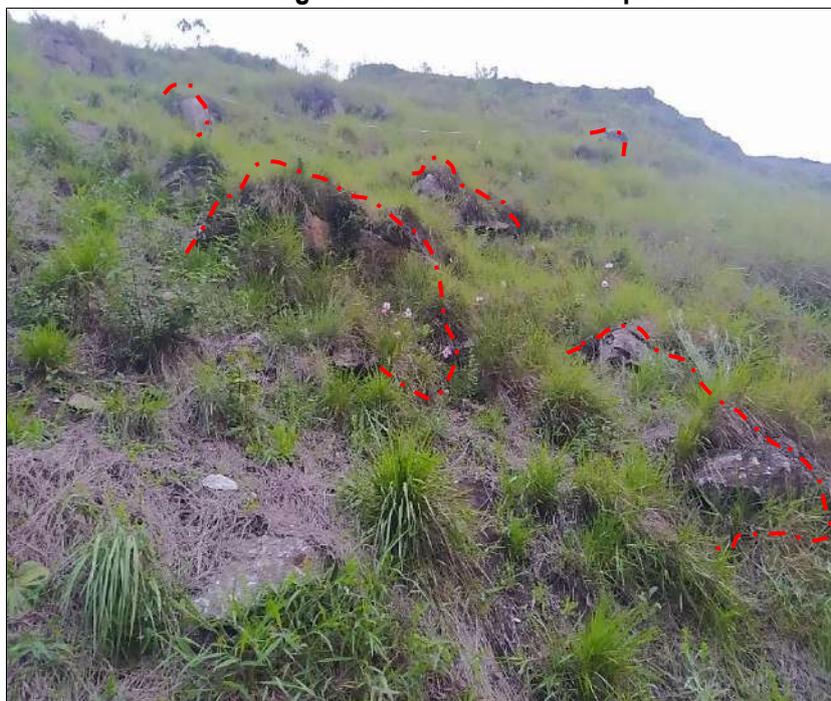
FOTOGRAFÍA 1. Fragmentos de roca sobre deposito coluvial

En el área de influencia está ubicada hacia la parte media a alta, se acumulan, por denudación y/o caída desde el afloramiento rocoso. Es una de las unidades más susceptibles por desprendimiento y caída hacia las cotas más bajas, por acción de la intensa precipitación, intemperismo – meteorización por las altas y bajas temperaturas extremas, el propio peso del material y la Neotectónica, todo ello origina el fracturamiento y alteración de los afloramientos rocosos como gneises de granito observados hacia la cabecera, y monzogranitos y granitos en predominancia.

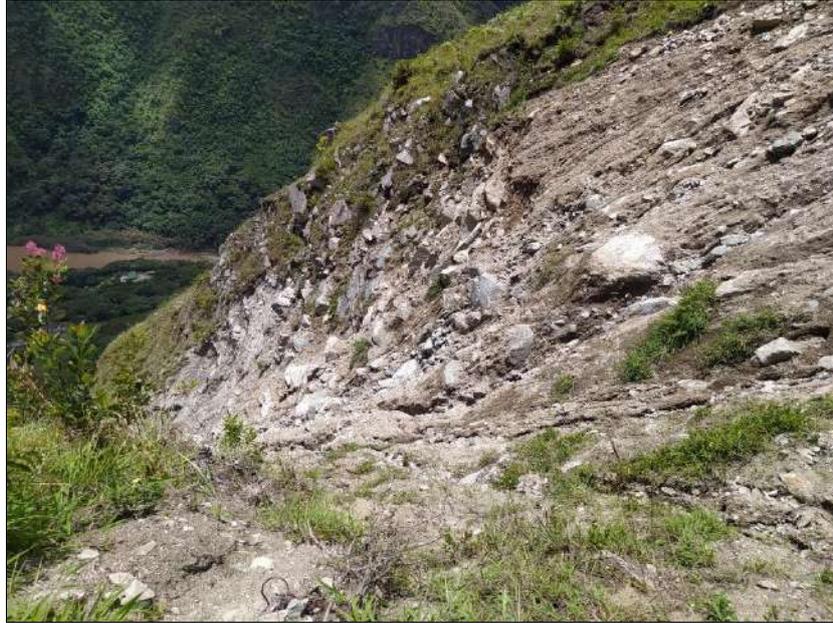
FOTOGRAFÍA 2. Depósitos coluvio aluviales por erosión pluvial

Esta unidad, se ubica bajo un sistema de deslizamientos en diferentes eventos, son unidades de composición areno arcillosa con bloques polimícticos provenientes de fracturamiento y meteorización del macizo rocoso, de coloración clara por su contenido en arcillas, producto de la alteración de plagioclasas y feldespatos que componen las rocas intrusivas, sumados a cuarzo como arenas, estos materiales sumados a las precipitaciones y acción gravitatoria generan flujos de suelo depositando en su recorrido estos materiales coluvio aluviales.

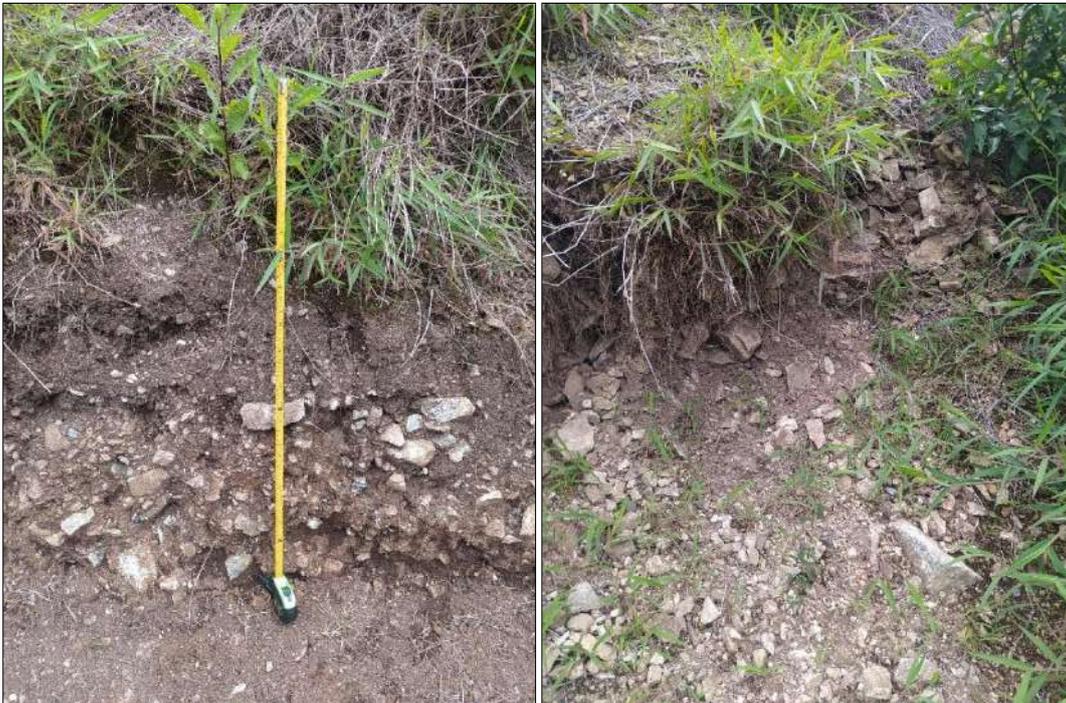
FOTOGRAFÍA 3. Depósitos coluvio deluviales mayores a 1 m de espesor

Materiales acumulados generalmente en las laderas bajas de las montañas como producto del acarreo de sedimentos por la escorrentía superficial, flujos de lodo y las precipitaciones pluviales, están constituidos por bloques y fragmentos angulosos polimícticos de roca intrusiva envueltos en una matriz limosa angulosos con una potencias de 1.00 hasta 2.30 en algunas zonas, son producto de la caída de detritos y bloques de roca pertenecientes al plutón Machupicchu, los cuales se depositan a lo largo de la ladera y en la base de las vertientes.

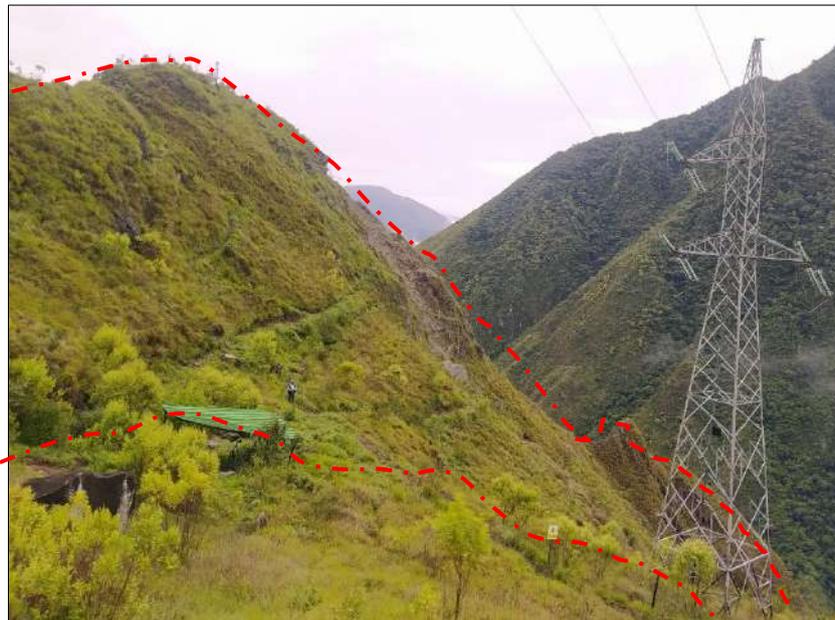
FOTOGRAFÍA 4. Afloramientos rocosos

Esta unidad litológica aflora en áreas denudadas y libres de vegetación y/u otros depósitos recientes. Está formada por rocas de composición granítica, granodiorítica e incluso gneisificada en algunos casos, que superficialmente están alteradas por la presencia del agua, producto de la precipitación, en el que los aluminosilicatos empiezan a albitizarse y convertirse en arcilla; así como los minerales de composición ferromagnesiano se oxidan, todo ello conllevando al fracturamiento y acumulación de materiales recientes alrededor de estos.

Debido al alto grado de fracturamiento y correspondiendo a fallas del tipo cuña y rotacional identificados principalmente, estos bloques se desprenden y mezclados al material limo arcilloso generan flujos de suelo y roca (Derrumbes), así mismo son generadores de caídas de roca.

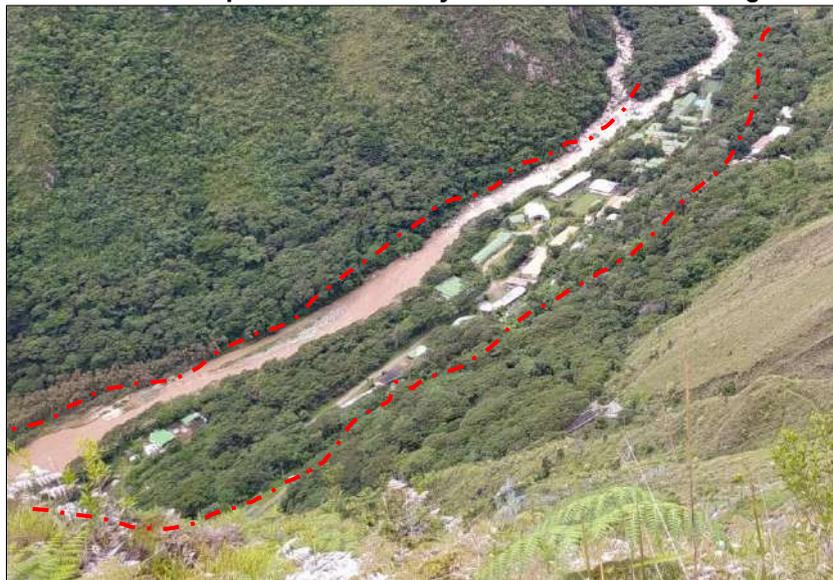
FOTOGRAFÍA 5. Depósitos fluviales y fluvio aluviales en márgenes del río

Depósitos conformados por materiales de antiguos aluviones, a lo largo del cauce del río Urubamba, conformado por bloques de gran tamaño, sobre una matriz limoarcillosa, además conforman las zonas llanas y bajas entre piedemonte y el río Urubamba dentro del área de estudio.

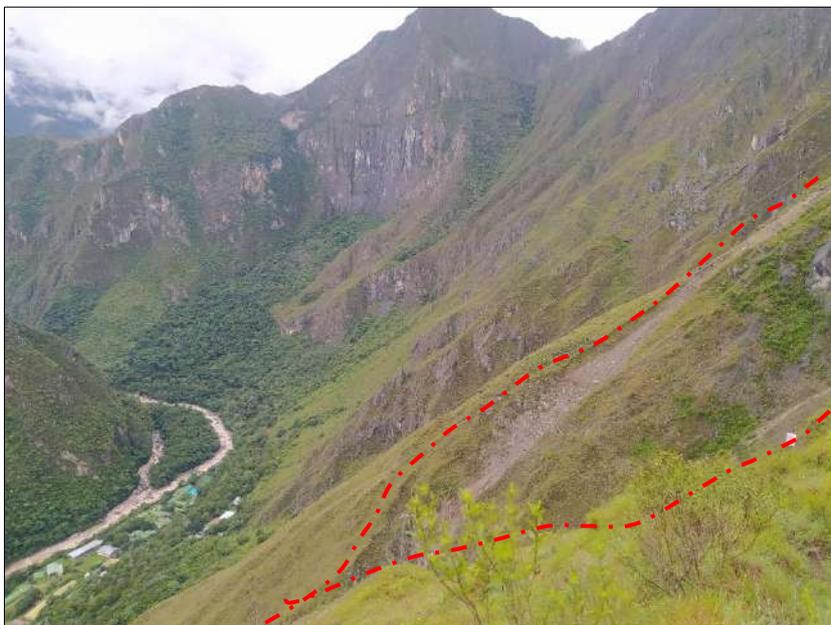
FOTOGRAFÍA 6. Vertiente de deslizamiento al extremo este del ámbito de evaluación

Dentro del área de estudio se identifican dos zonas, la más crítica por sus dimensiones ubicada hacia la margen derecha de cerro El Calvario, y la segunda la cual posee un tratamiento con estructuras de sostenimiento y contención hacia la margen izquierda.

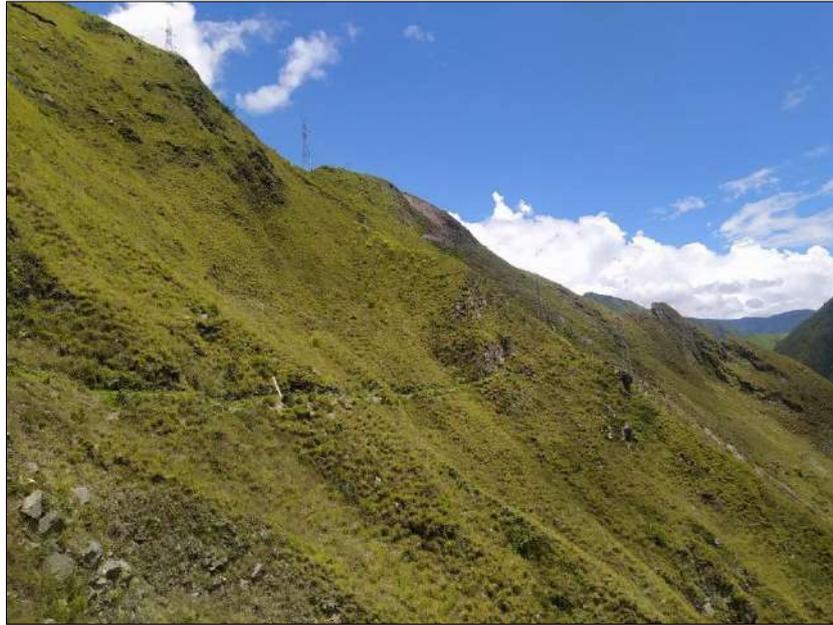
FOTOGRAFÍA 7. Vertiente coluvio - deluvial

Esta unidad es el resultado de la acumulación intercalada de materiales coluviales y deluviales, (Suelos residuales) que se acumulan a lo largo y al pie de ladera. Los materiales coluviales son acarreados y acumulados por efecto de la gravedad, mientras que los materiales deluviales son depositados por flujos o la escorrentía superficial concentrada que erosionan a los materiales sueltos de las laderas. Estos dos tipos de materiales están interestratificados y no pueden ser separados como unidades individuales. Esta unidad se asocia geodinámicamente con la ocurrencia de movimientos en masa, incluyendo movimientos complejos, reptación de suelos, avalanchas de detritos, flujos de derrubios y flujos de bloques rocosos.

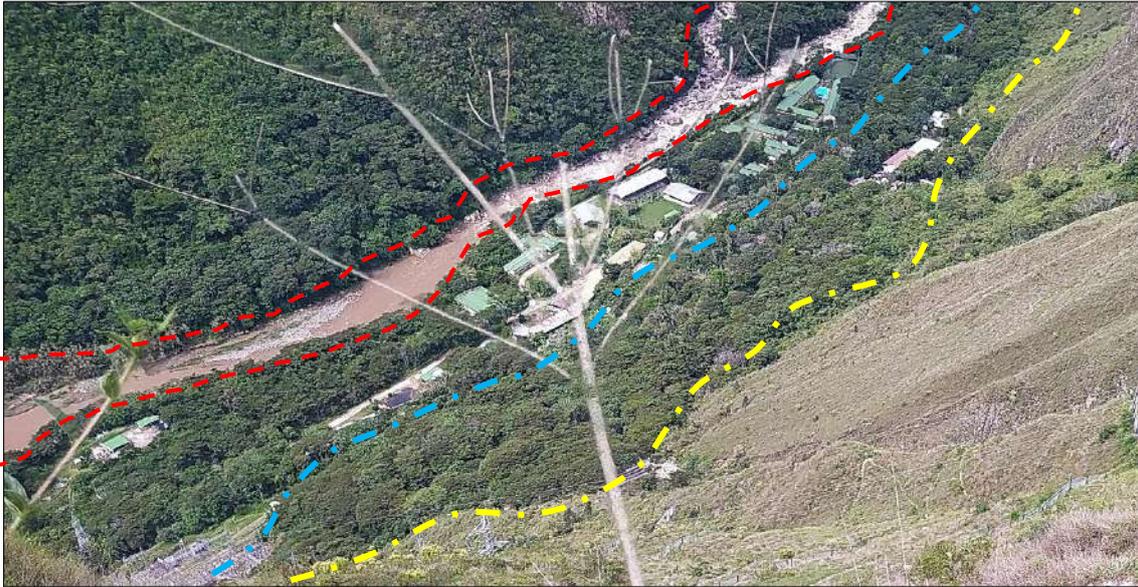
FOTOGRAFÍA 8. Afluente, llanura aluvial y piedemonte

Concierno a la zona de transición entre la vertiente y la llanura, donde se observa un cambio de pendiente hacia la llanura aluvial. El piedemonte se origina debido a la erosión que ocurre en la vertiente, hacia la zona de mayor cota. A medida que la precipitación y otros procesos climáticos erosionan la superficie de las montañas, se van acumulando sedimentos que descienden hacia el pie de la montaña. Estos sedimentos se depositan gradualmente y forman una superficie de moderada pendiente que se extiende desde la base de la montaña hasta la llanura aluvial.

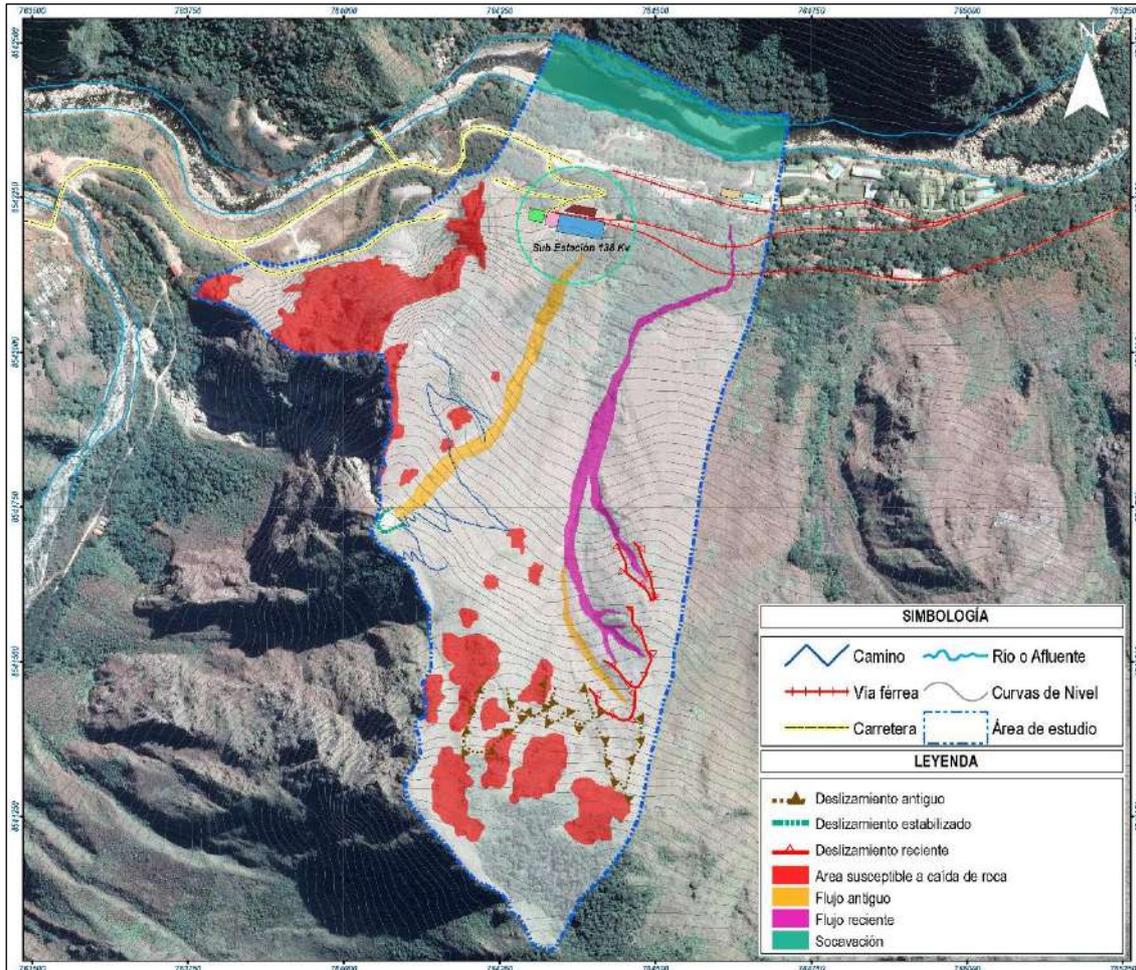
IMAGEN 15. Geodinámica externa

El primer evento son movimiento en masa deslizamientos, observados en el área de influencia, tanto antiguos conformando un sistema, y recientes reactivados originados en primera instancia por la orientación de las diaclasas que afectan el macizo rocoso, en este caso según el análisis cinemático estructural, corresponden a fallas rotacionales y fallas en cuña analizados e interpretados de las características geotécnicas del “Estudio geológico, geodinámico externo y geofísico del cerro El Calvario nivel superior patio de llaves fase I central hidroeléctrica de Machupicchu.” (Zapana, R. L. (2020).

El segundo evento es caída de rocas, desde las zonas más altas hacia la parte inferior, se encuentra la subestación 138Kv. Este proceso es el resultado de la meteorización y la erosión del macizo rocoso granítico, el cual presenta alto grado de fracturamiento. Como resultado, se origina eventos de caída de rocas en tiempos prolongados o muchos años. El tercer evento son los flujos de suelo y roca, generados posteriormente a estos deslizamientos y caídas de roca, los cuales, sumados a la precipitación, el peso específico del material y la fuerza gravitacional, forman esto flujos de comportamiento no newtoniano. Finalmente cabe mencionar la erosión, sedimentación y socavación que genera el flujo del río. **(Ver Lamina MP – 06, Mapas temáticos)**

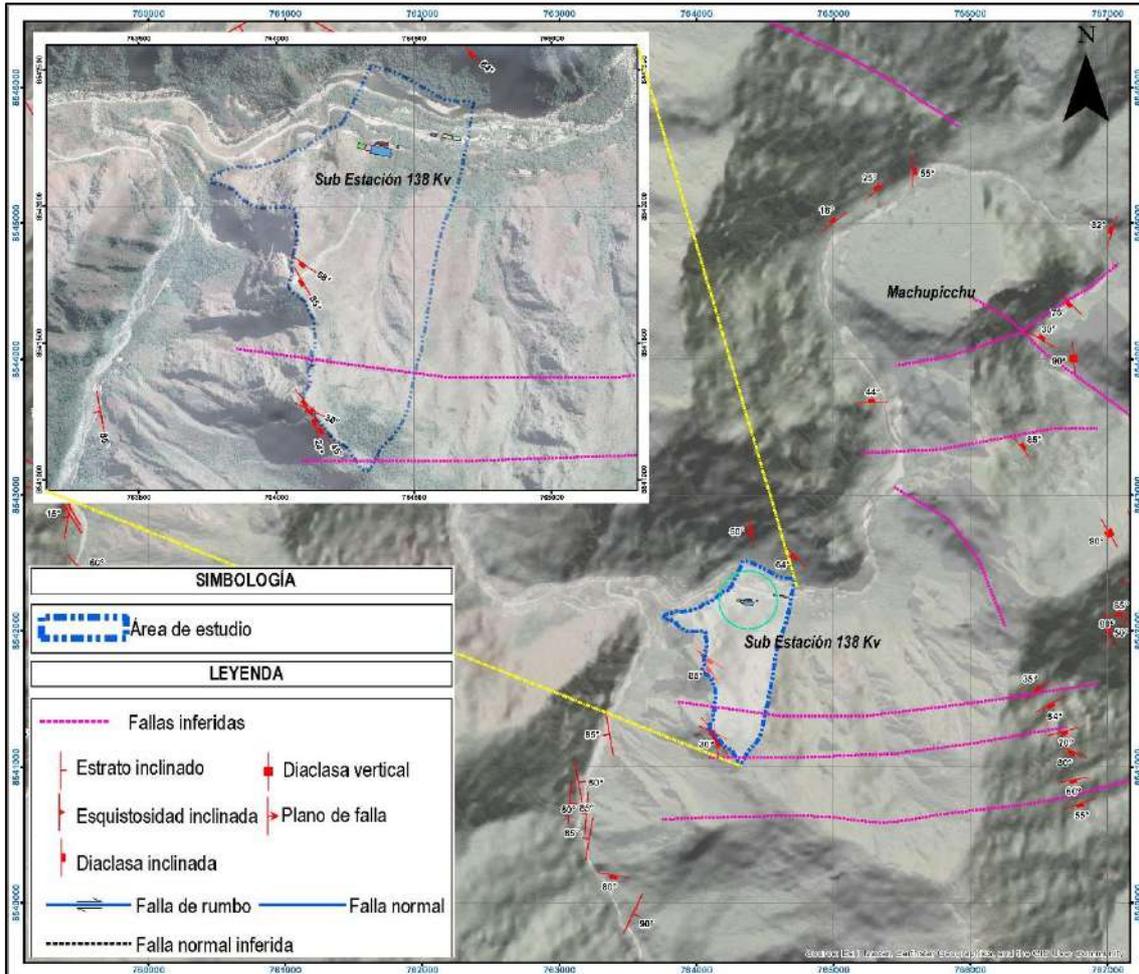
IMAGEN 16. Sistemas de fallas y geología estructural

La imagen 16, muestra estos sistemas en color azul y rojo para la falla Este-Oeste y Norte-Sur, respectivamente. La falla Este-Oeste tiene una zona amplia que se extiende hacia el Cerro el El Calvario a través de la falla principal determinada por líneas de color morado, representando fallas inferidas.

Las fallas NNW-SSE, que son pronunciadas al norte del río Urubamba, son menos evidentes hacia el sur donde se encuentra el Cerro El Calvario, aunque se pueden identificar por los alineamientos indicados, y dirección de diaclasas.

El sistema de fallas y fracturas en la zona presenta direcciones que van desde N100° hasta N110°, con buzamientos hacia el noreste que varían entre 65° y 80°, presenta un alto ángulo. Este sistema se encuentra en el mismo azimut y buzamiento que la pendiente del talud, lo que lo convierte en un factor intrínseco en los movimientos de flujos de detritos.

El sistema principal que se encuentra en el área está relacionado con el sistema WNW-ESE, y ambos sistemas son los responsables de la formación de los acantilados en el Cerro El Calvario. Además, se asocia el sistema NE-SW con estos dos sistemas y los ángulos de inclinación de estas fallas y fracturas se encuentran en un rango de 65° a 78°.

Por otro lado, el sistema principal NNW-SSE presenta fallas y fracturas que se orientan en direcciones entre N165° y N175°, con buzamientos hacia el suroeste que varían entre 30° y 70°. Es decir, este sistema presenta una variedad de inclinaciones, pero en la cima del Cerro El Calvario, las fallas y fracturas suelen tener buzamientos de alto ángulo.

En conclusión, el sistema de fallas y fracturas en la zona se presenta con mayor frecuencia en un patrón Este-Oeste, con ligeras variaciones locales que van desde WNW hasta ESE. También se asocia con otro sistema importante que va en dirección NNW-SSE, con variaciones locales de NW-SE. Estas fallas y fracturas suelen tener un alto ángulo y, en algunos casos, presentan un amplio rango de buzamientos que van desde bajos hasta altos ángulos de pendiente. Ambos sistemas son responsables de la ocurrencia de importantes fenómenos geodinámicos en el área de estudio y se consideran causas intrínsecas de estos procesos.

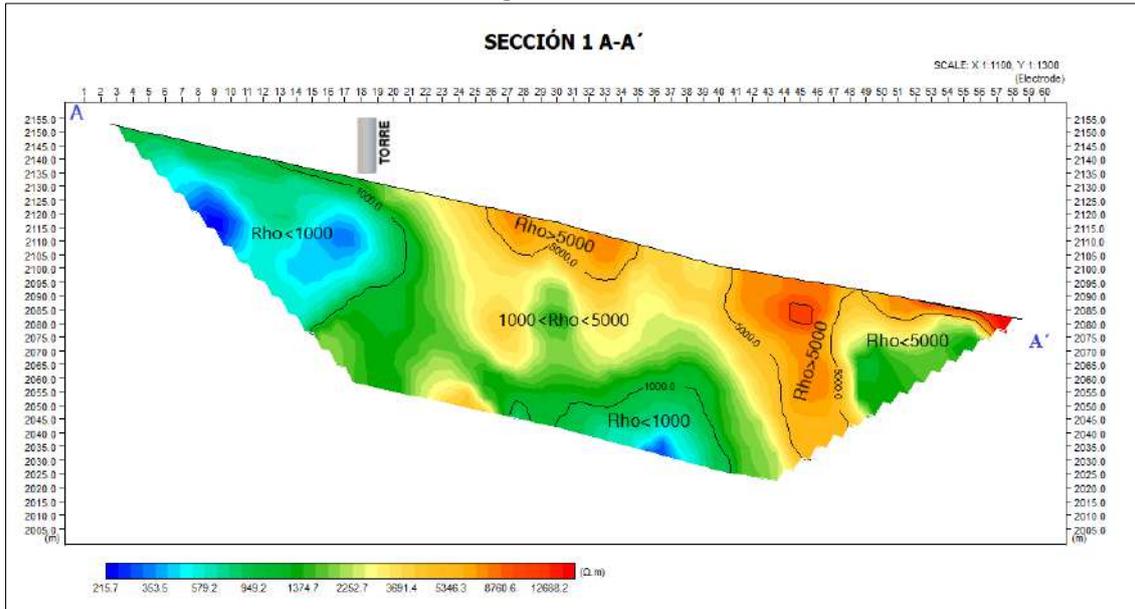
IMAGEN 18. Tomografía eléctrica sección 1 A-A'

La sección 1 A-A' es una línea de 300 metros a lo largo del camino en la parte baja de la ladera del cerro El El Calvario, con resistividades que van desde 215 Ω m a 12688 Ω m y un espesor de 80 m en promedio. En esta sección, se pueden observar zonas de baja, media y alta resistividad. Las zonas de baja resistividad se encuentran predominantemente en el sector extremo izquierdo y en la parte central baja, correspondientes al macizo rocoso afectado por la presencia de humedad o saturación de flujos de agua y a materiales superficiales sueltos o saprolito. Las zonas de media resistividad son las más comunes y corresponden al basamento rocoso alterado con fuerte a mediano grado de fracturamiento, mientras que las zonas de alta resistividad se observan hacia el sector derecho y corresponden al basamento rocoso granítico del batolito de Machupicchu con bajo grado de fracturamiento.

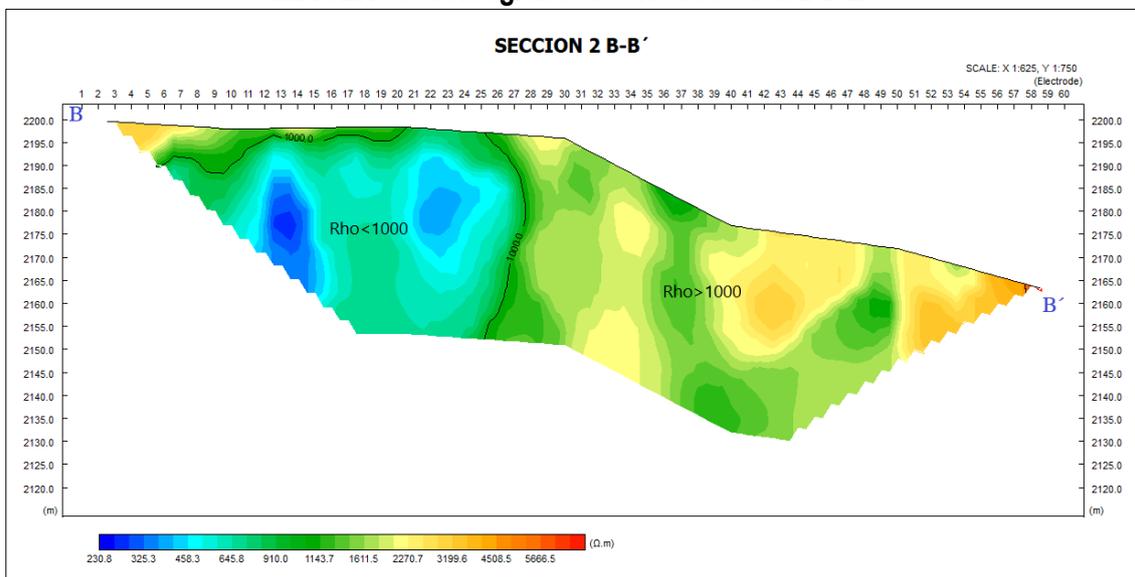
IMAGEN 19. Tomografía eléctrica sección 2 B-B'

La Sección 2 B-B' es una línea de 180 metros de longitud situada en la ladera del cerro El Calvario y muestra resistividades que van desde los 230 Ω m hasta 5667 Ω m con un espesor promedio de 45 m. Las zonas de baja resistividad se encuentran en el sector izquierdo de la figura, con valores inferiores a 1000 Ω m que sugieren la presencia de humedad o saturación de flujos de agua entre fracturas y poros. Las zonas de media resistividad se observan en el sector derecho de la figura con resistividades mayores a 1000 Ω m, correspondientes al basamento rocoso alterado con fuerte a mediano grado de fracturamiento.

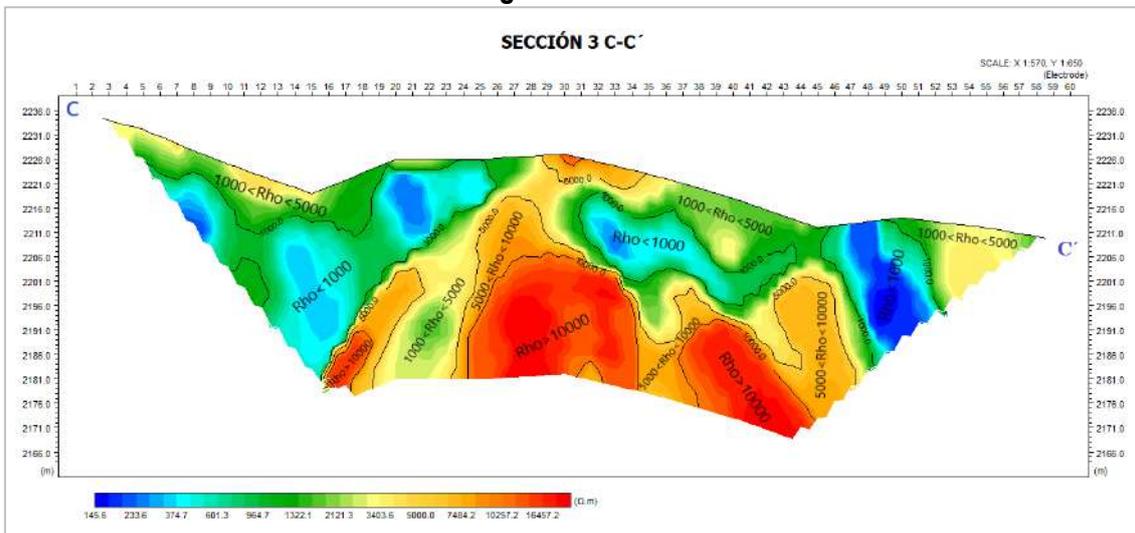
IMAGEN 20. Tomografía eléctrica sección 2 C-C'

La sección 3 C-C' es una línea de 180 metros de longitud en la ladera del cerro El Calvario con resistividades que van desde los 145 Ω m hasta 16457 Ω m. En la zona de baja resistividad se observan valores inferiores a 1000 Ω m que sugieren la presencia de humedad o saturación de flujos de agua, así como materiales superficiales como suelo suelto o saprolito. En la zona de media resistividad se observan valores entre 1000 Ω m y 5000 Ω m, correspondientes al basamento rocoso alterado con fracturamiento. En la zona de alta resistividad, con valores entre 5000 Ω m y 10000 Ω m, se encuentra el basamento rocoso granítico del batolito de Machupicchu

con bajo grado de fracturamiento. Por último, la zona de muy alta resistividad se encuentra en la parte central baja de la figura, con resistividades mayores a 10000 Ω m y correspondientes al basamento rocoso granítico del batolito de Machupicchu en estado de roca sana, donde se observan estructuras alargadas y sub verticales de media y alta resistividad.

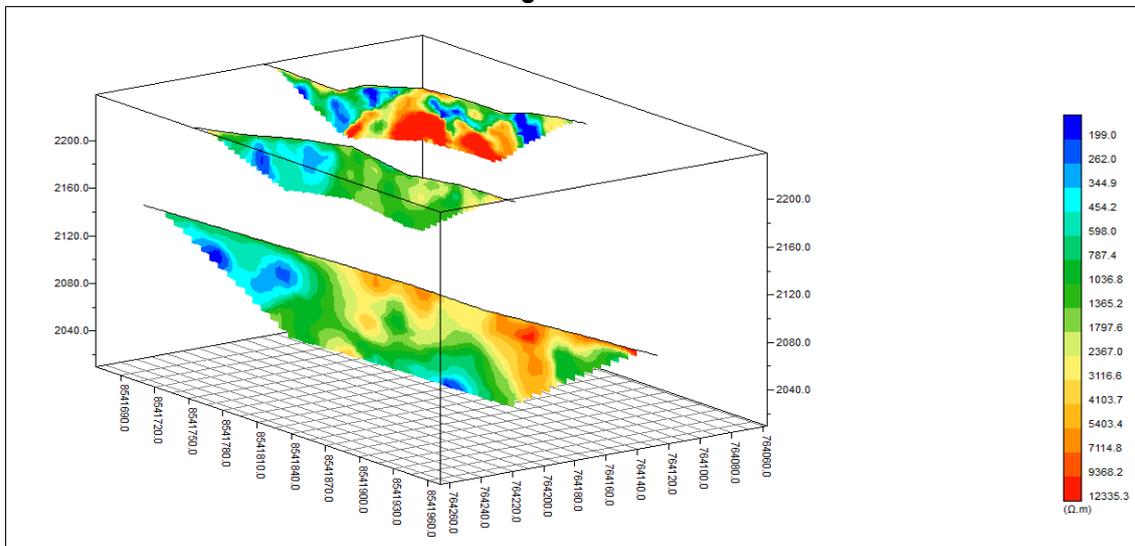
IMAGEN 21. Tomografía eléctrica sección 3D

La sección transversal del cerro El Calvario analizada mediante la técnica de tomografía eléctrica evidencia la presencia de zonas de baja, media, alta y muy alta resistividad. Las zonas de baja resistividad sugieren la presencia de materiales superficiales como suelos sueltos o saprolito afectados por humedad o saturación de flujos de agua, así como macizos rocosos afectados por la presencia de fracturas y poros. Las zonas de media y alta resistividad corresponden a basamento rocoso alterado con fuerte a mediano grado de fracturamiento y basamento rocoso granítico del batolito de Machupicchu con bajo grado de fracturamiento, respectivamente. La zona de muy alta resistividad se relaciona con el basamento rocoso granítico del batolito de Machupicchu en su estado sano y presenta estructuras alargadas y subverticales de media y alta resistividad. Estos resultados permiten entender la distribución de las diferentes formaciones geológicas y su relación con los procesos hidrogeológicos y geotécnicos en la zona de estudio.

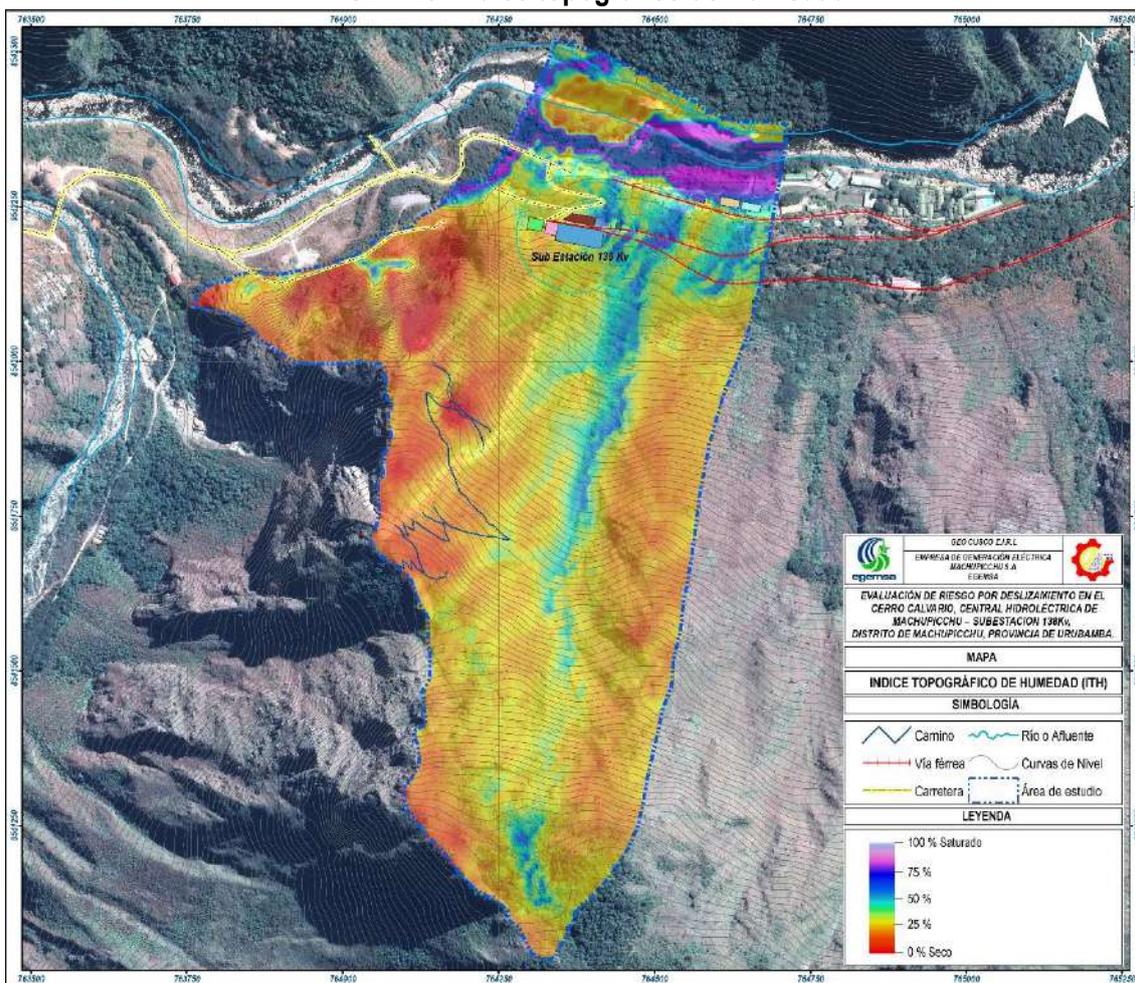
IMAGEN 25. Índice topográfico de Humedad

De acuerdo al análisis del índice topográfico de humedad tiene estrecha relación con las líneas geofísicas de tomografía eléctrica realizadas, se observa en el mapa, hacia la margen derecha existe presencia de agua subterránea o mayor porcentaje de humedad que se incrementa según se acerca al nivel de base el cual corresponde al río, y en menor porcentaje hacia la margen izquierda con coloración más rojiza que también nos da a entender que se trata de la presencia del macizo rocoso ubicado más superficialmente. **(Ver Lamina MP – 05, Mapas temáticos)**

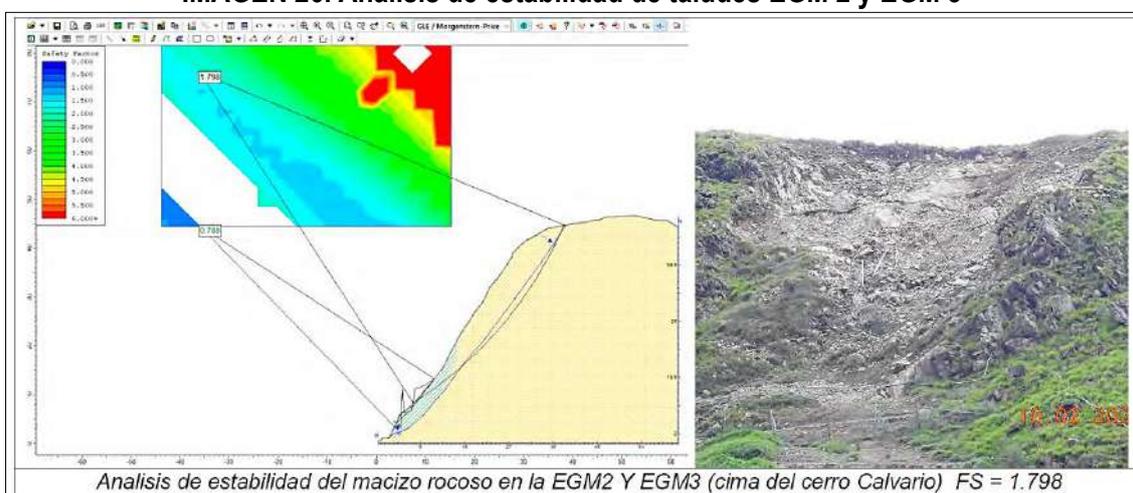
IMAGEN 26. Análisis de estabilidad de taludes EGM 2 y EGM 3

Del estudio de estabilidad de taludes, son relevantes las estaciones geomecánicas EGM 2 y EGM 3 las que fueron analizadas mediante el software Slide 6.0, empleando el criterio de rotura de Hoek y Brown para el macizo rocoso y Morh Coulomb para los suelos. Los resultados indican que, en general, el talud es estable con un factor de seguridad de 1.798. Sin embargo, los suelos tienen

Del análisis anterior, se recomendó realizar sostenimiento en la zona donde se han generado derrumbes periódicos, la cual se caracteriza por la acumulación de rocas muy fracturadas y alteradas, siendo el agua de las precipitaciones el factor desencadenante. Se sugirió también el uso de bulones, cables y enmallado en función de la clase y calidad de la roca, con espaciado de 1.2m para rocas de clase RMR IV y 3m para RMR III. Finalmente, se recomendó evitar la infiltración de agua mediante el uso de geotextiles adecuados y que el sostenimiento debe de cubrir completamente la zona inestable y asegurar un anclaje adecuado.

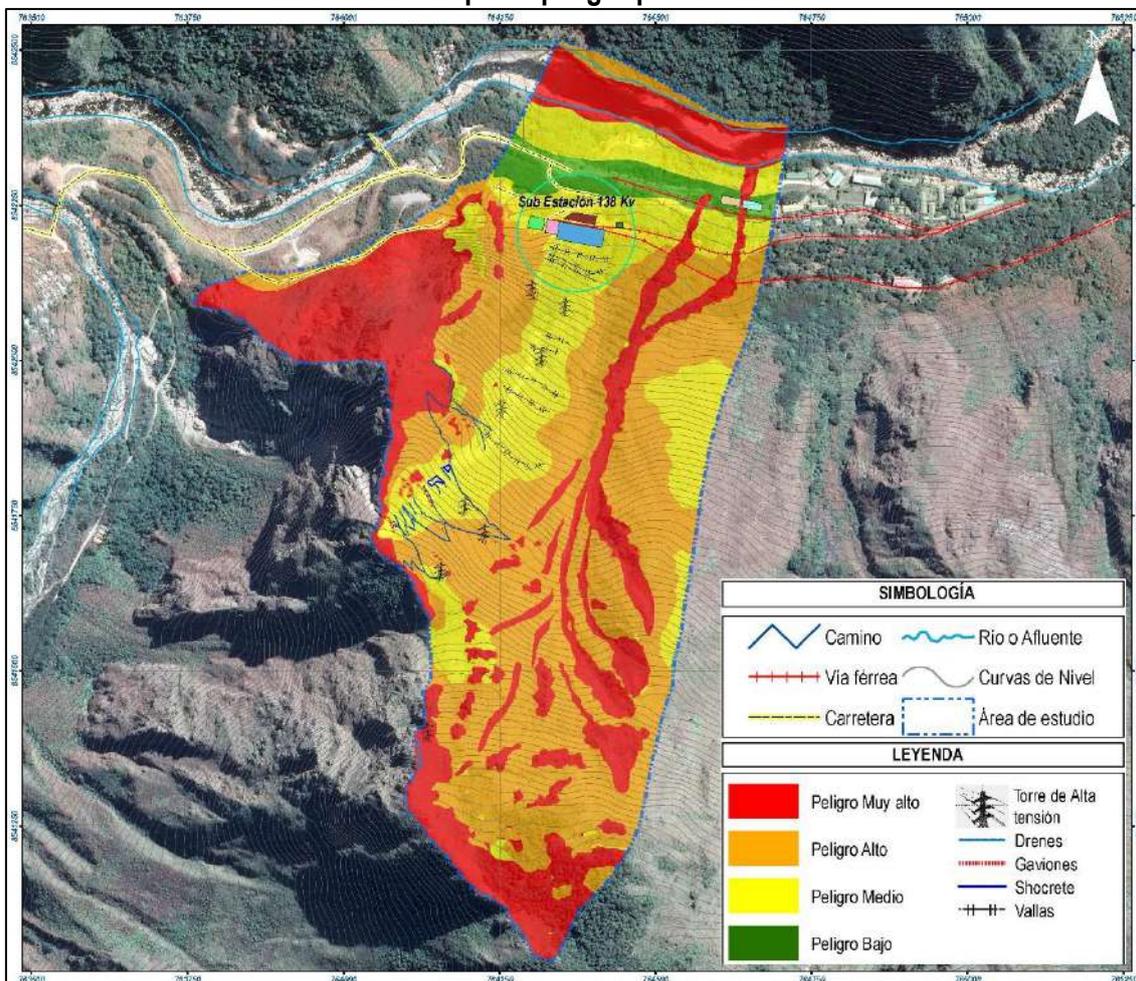
IMAGEN 29. Mapa de peligro por deslizamientos

Se identifica 04 niveles de peligro dentro del ámbito de intervención, los cuales corresponden a nivel Muy alto, alto, medio y bajo, este análisis resulta de la superposición de mapas de los factores condicionantes, desencadenantes y sumado el parámetro de evaluación, se realiza operaciones aritméticas en el software ArcGIS mediante la metodología de Saaty propuesta por CENEPRED, cabe resaltar que para este análisis se considera los elementos estructurales existentes en el ámbito instalados como medias de corrección y reducción de peligros y riesgo respectivamente, los cuales corresponden a estructuras de protección, contención y sostenimiento como gaviones, vallas metálicas, mallas olímpicas, drenes, enmallados, pernos de anclaje, calzadura de roca en mampostería y proyección de concreto (shotcrete).

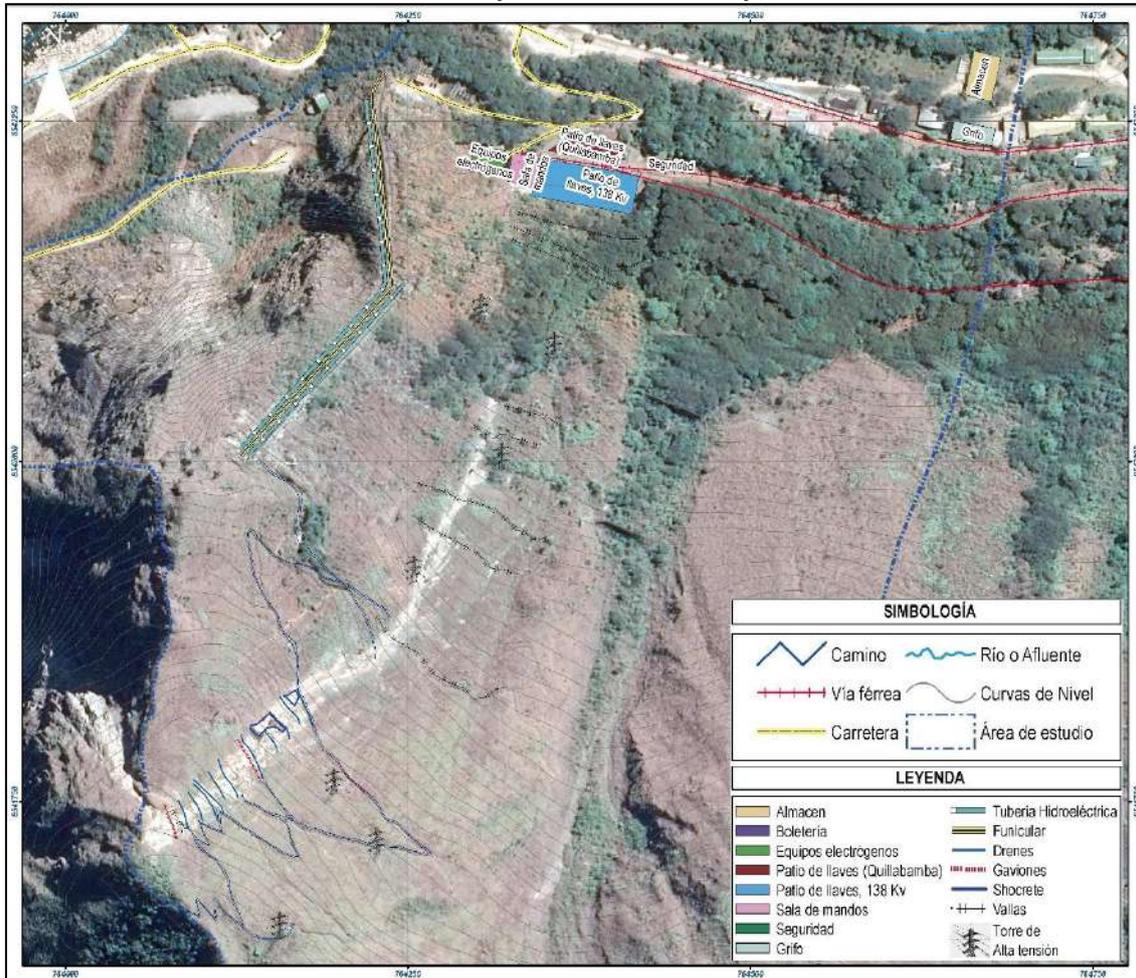
IMAGEN 30. Mapa de Elementos expuestos

En el mapa se observa los elementos expuestos, presentan medidas de reducción de riesgos por deslizamientos y caída de rocas; se considera también las torres de alta tensión, funicular y tuberías como elementos expuestos y principalmente el patio de llaves, Sub Estación 138 Kv el cual es de interés principal para el documento técnico de Evaluación de riesgo, finalmente se considera el almacén y tanque de combustibles ubicados dentro del campamento de EGEMSA. (Ver Lamina MP – 10, Mapas temáticos)

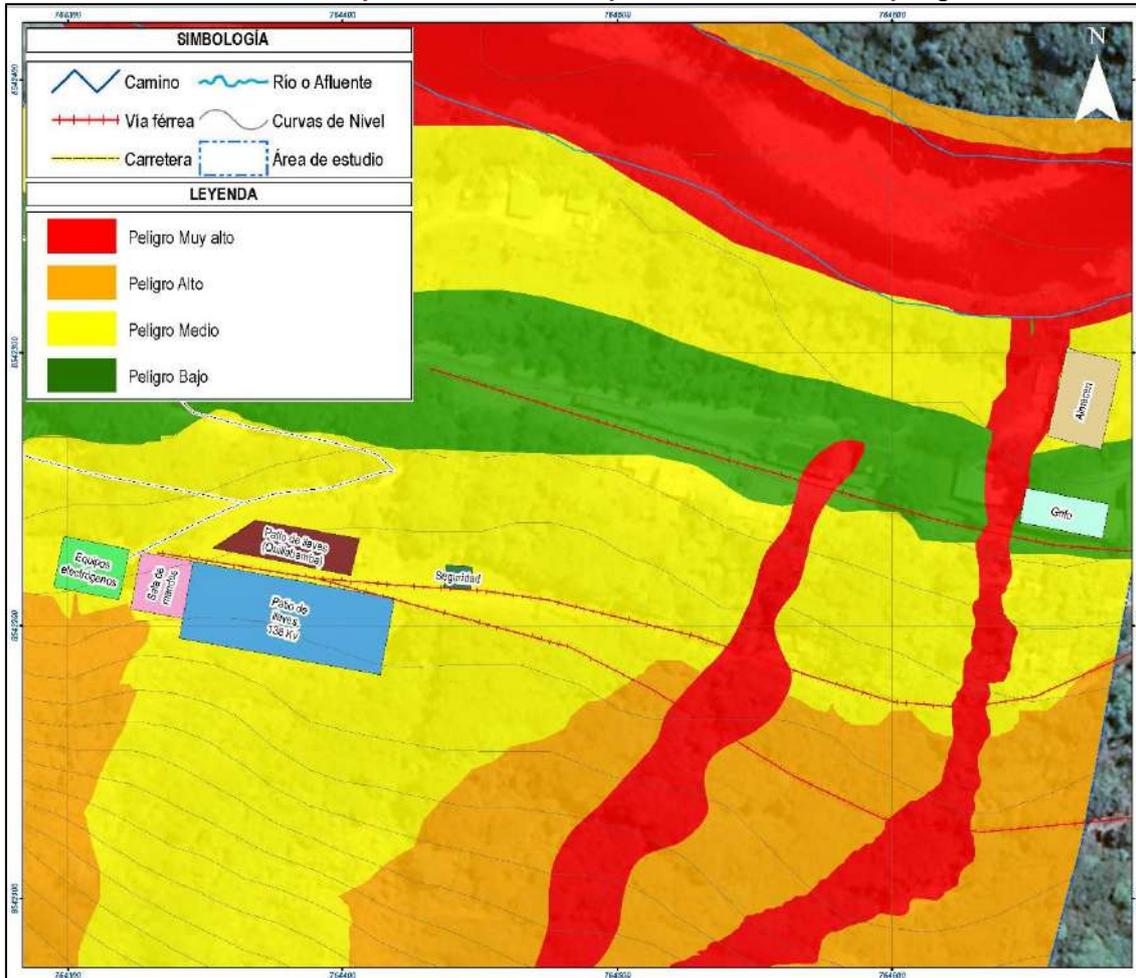
IMAGEN 31. Mapa de Elementos expuestos en niveles de peligro

La imagen 31, correspondiente al mapa de elementos expuestos en los 04 niveles de peligrosidad, además nótese que el patio de llaves Sub estación 138 Kv, la sala de mandos, los equipos eléctricos, el patio de llaves Quillabamba y la caseta de seguridad se ubican sobre nivel de peligro **MEDIO**, es decir que una vez determinado su riesgo este se reduce en gran medida y en cuanto al almacén y depósito de tanques y combustibles se ubican en peligro Muy alto y Bajo, estos dos últimos expuestos a eventos de flujos de suelo. *(Ver Lamina MP – 13, Mapas temáticos)*

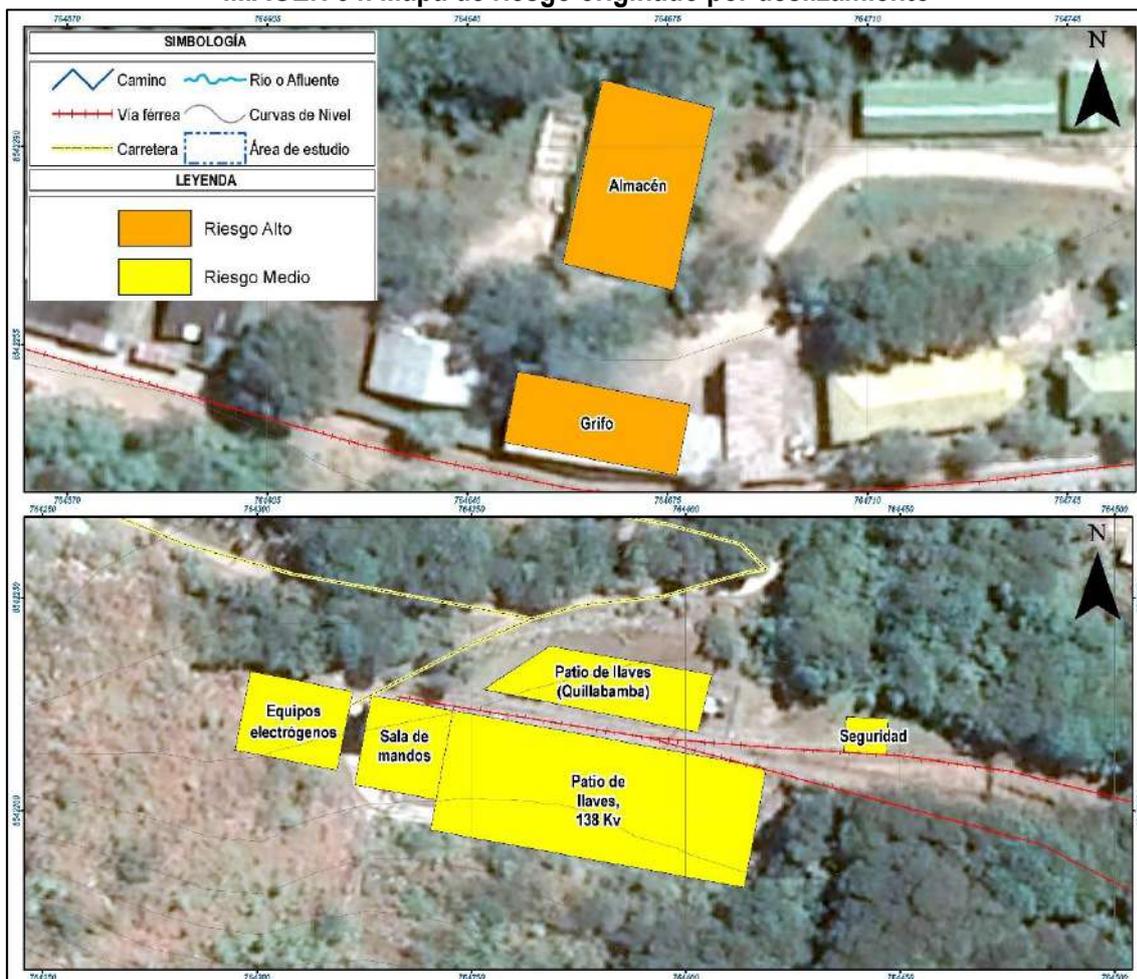
IMAGEN 34. Mapa de riesgo originado por deslizamiento

La imagen 35 muestra el mapa de riesgo, resultante de la interpolación y cálculos estadísticos – aritméticos de los valores de Peligro y de Vulnerabilidad, resultando un nivel de Riesgo medio a Eventos de Deslizamientos y caída de rocas. **(Ver Lamina MP – 15, Mapas temáticos)**

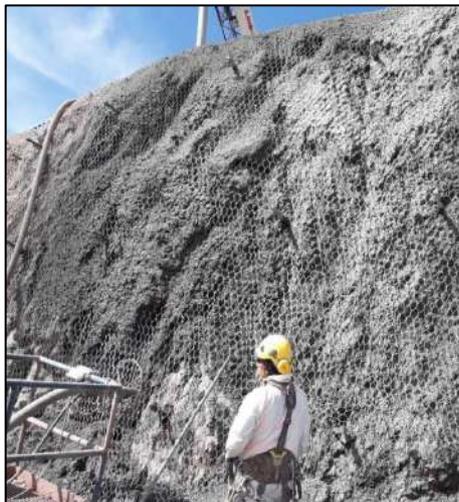
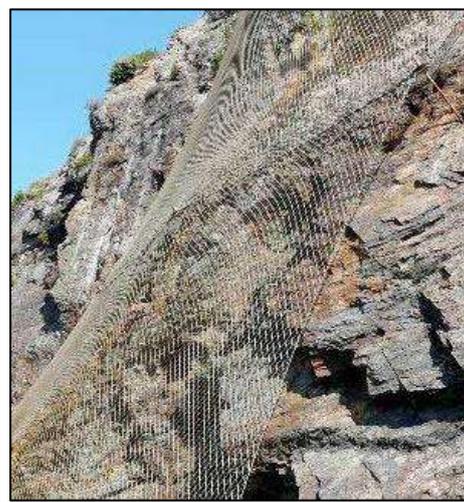
- i. Efectuar la impermeabilización de los afloramientos rocoso ubicados hacia la cabecera del polígono que comprende el área definida para el estudio, zonas donde se originan eventos de Deslizamientos, fracturamiento y posterior caída de rocas y generación de flujos, todo ello a partir de la infiltración del agua proveniente de precipitaciones pluviales, además se propone implementar recubrimientos con shotcrete, lechadas de concreto y recubrimiento con geomallas.

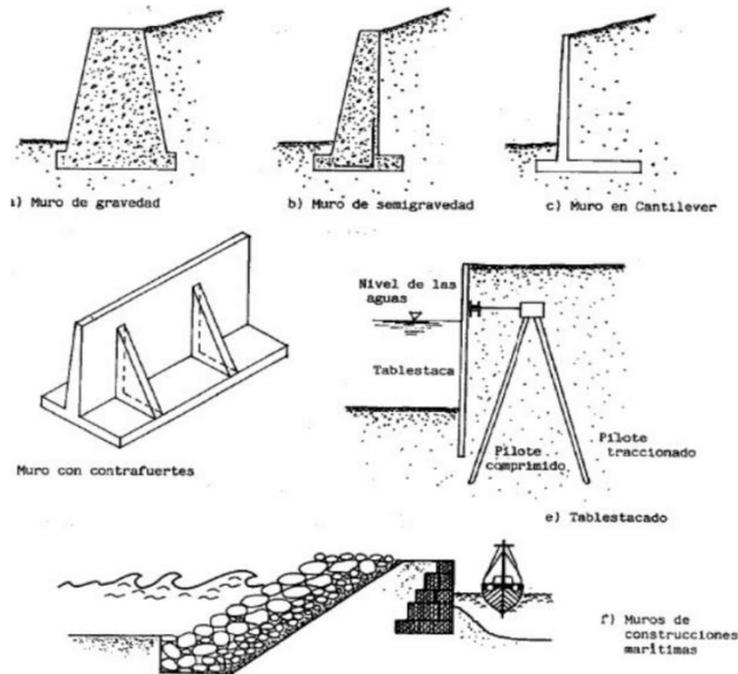
- ii. Implementar proyecto de creación de muro de contención (concreto armado u otro) con una altura superior a la de los componentes principales de la Sub estación 138 Kv, como medida de protección a la estructura.
