INSPECCIÓN GEODINÁMICA EN SAN JUAN BIGOTE (Provincia de Morropón – Región Piura)

Informe Técnico N°010-2023/IGP CIENCIAS DE LA TIERRA SÓLIDA

Inspección Geodinámica en San Juan de Bigote
(Provincia de Morropón - Región de Piura)

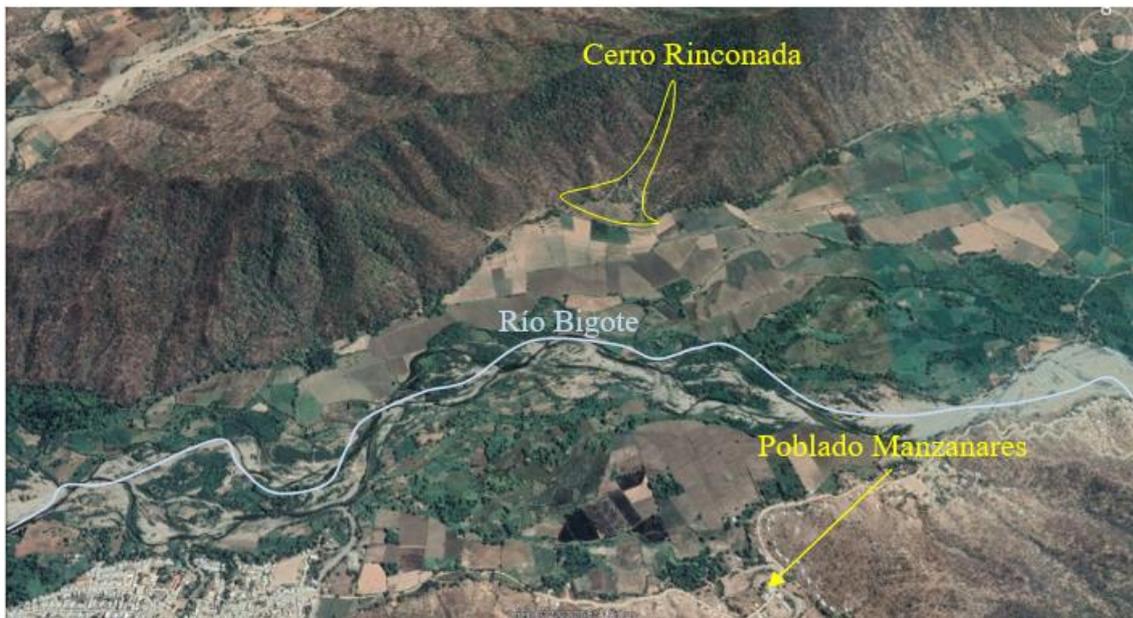
Abanico aluvional: Constituye una superficie inclinada que tiene forma de abanico o cono, resulta de la depositación de materiales que han sido erosionados desde las cabeceras de las subcuencas y han sido transportados pendiente abajo por flujos aluvionales antiguos de las quebradas. Esta unidad geomorfológica ha sido identificada en la parte baja de la quebrada situada en las inmediaciones del cerro Rinconada, específicamente a 1.9 km al norte del poblado Manzanares (Figura 4).

Figura 4.- Abanico aluvional (polígono amarillo) situado en la parte baja de la quebrada del cerro Rinconada.

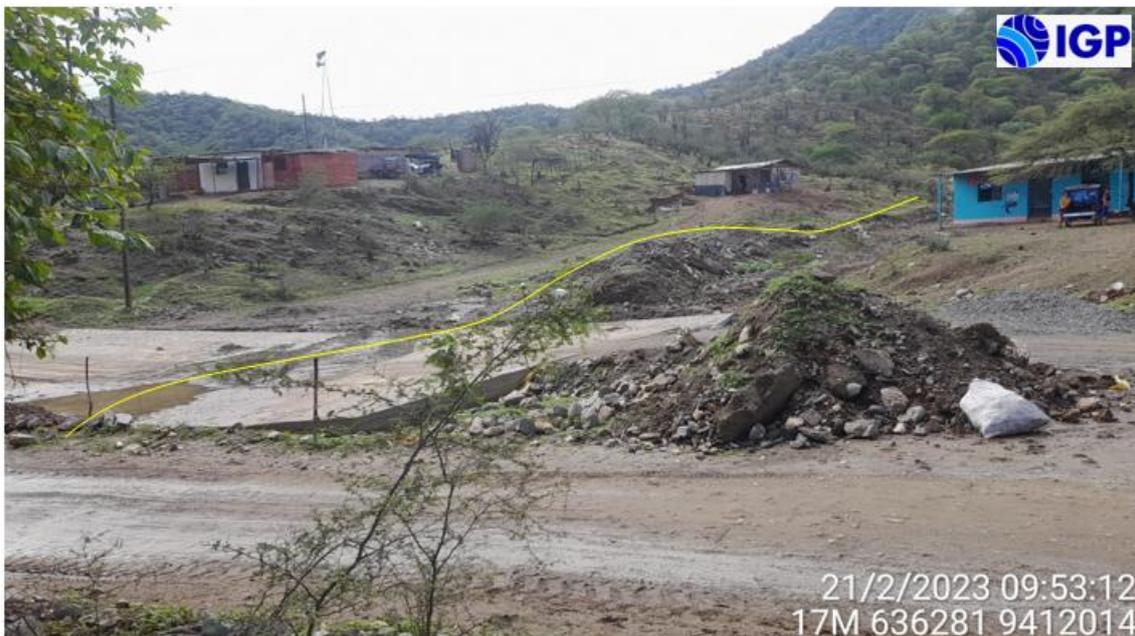
Cabe señalar que, la quebrada San Juan Bautista se ubica al extremo oriental del poblado Manzanares, presenta cauce temporal ante el incremento de las precipitaciones y en ambos márgenes se ubican viviendas, mientras que, en la parte media, el cauce atraviesa un badén que forma parte de la vía principal de acceso desde San Juan de Bigote (Figura 5).

Figura 5.- Cauce aluvial de la quebrada San Juan Bautista (línea amarilla) en las inmediaciones del poblado Manzanares

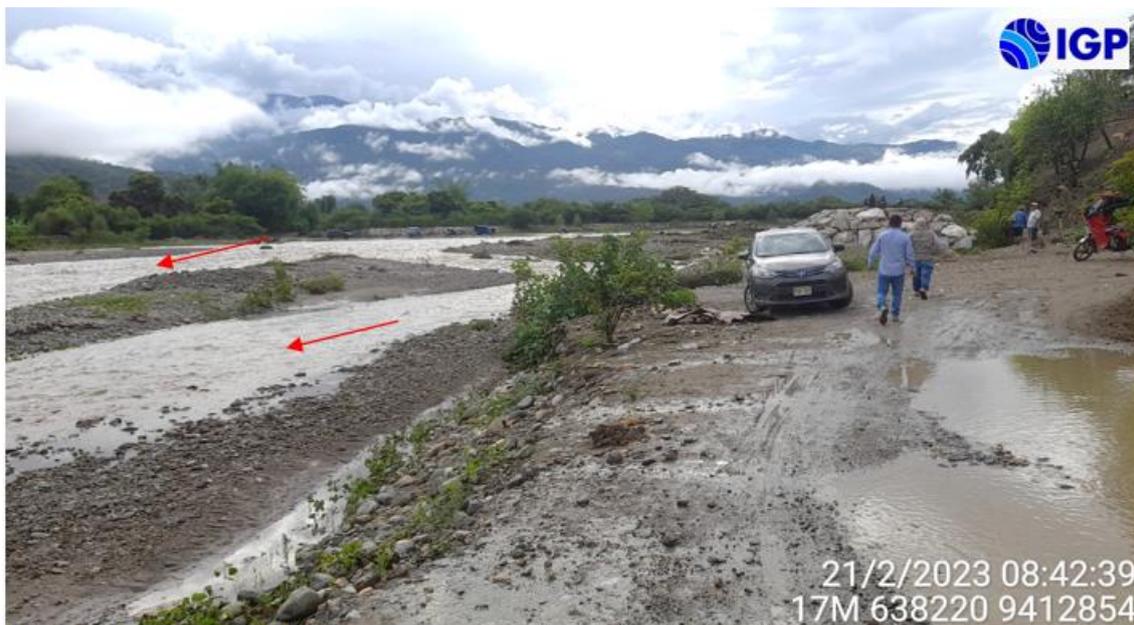
Figura 6.- Lecho fluvial del río Bigote (flechas rojas) situado a 1.2 km al noreste del poblado Bado de Garzas donde se ha implementado un dique de enrocado como defensa ribereña

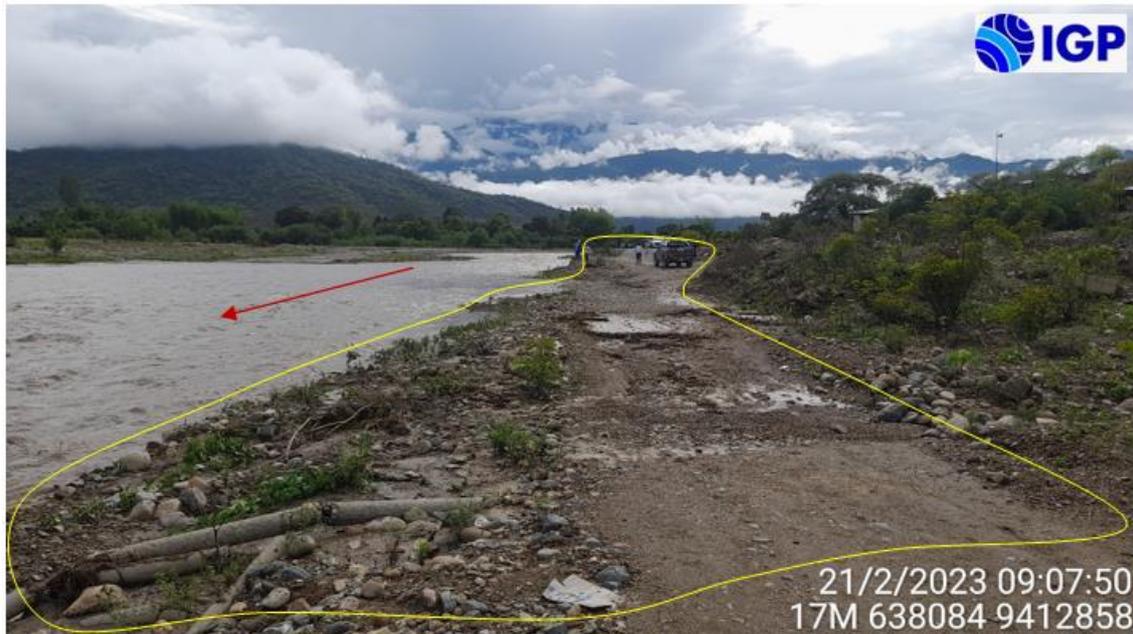
Llanura de inundación: Consiste en una superficie de baja pendiente que se ubica en ambas márgenes del río Bigote y es la zona que comúnmente es inundada, durante los periodos de lluvia intensa (diciembre – abril). En el área de estudio esta unidad ha sido formada por la acción fluvial del río Bigote que erosiona, transporta y deposita grandes volúmenes de sedimentos en la parte media y baja de la cuenca, está conformada por material de origen fluvial (arenas y gravas); esta unidad geomorfológica se ubica a 215 m al norte del poblado Bado de Garzas y a 855 m al norte del poblado Manzanares (Figura 7).

Figura 7.- Llanura de inundación situada en el margen izquierdo del río Bigote (polígono amarillo) situada aproximadamente a 200 m al norte del poblado Bado de Garzas

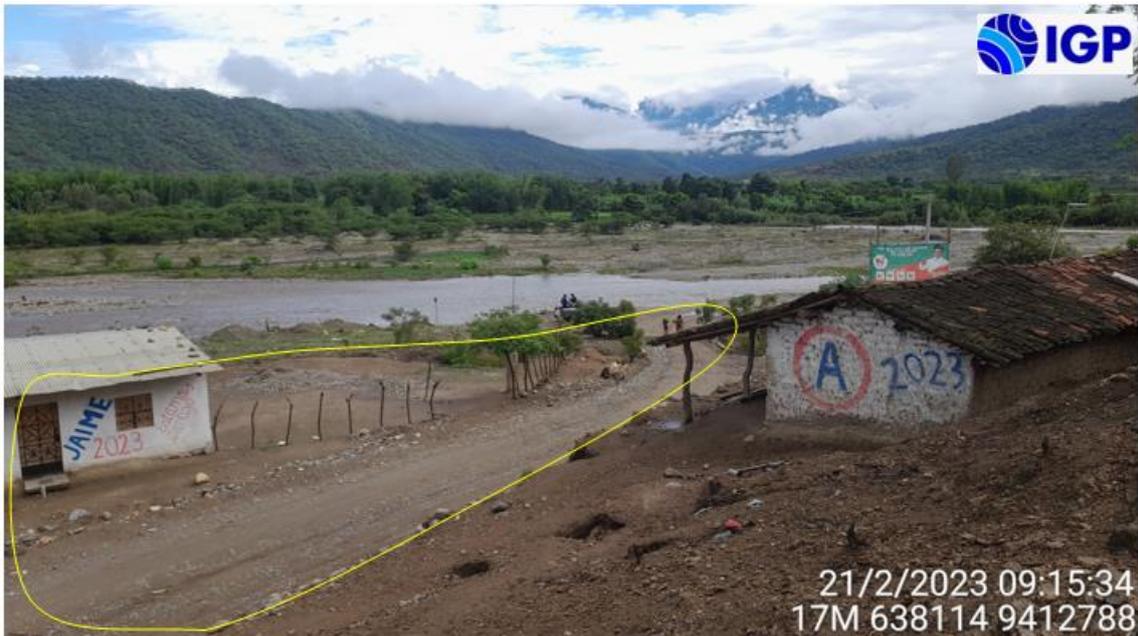
Llanura aluvial: Unidad geomorfológica constituida por superficies horizontales o ligeramente inclinadas con pendientes menores a 15° . Generalmente, se encuentran conformadas por materiales heterogéneos (clastos angulosos a subredondeados, envueltos en una matriz arenosa y/o fina). Cabe señalar que, sobre esta unidad geomorfológica se asienta parte de las viviendas del poblado Bado de Garzas (Figura 8).

Figura 8.- Llanura aluvial (polígono amarillo) situada en la parte baja de los poblados Manzanares y Bado de Garzas

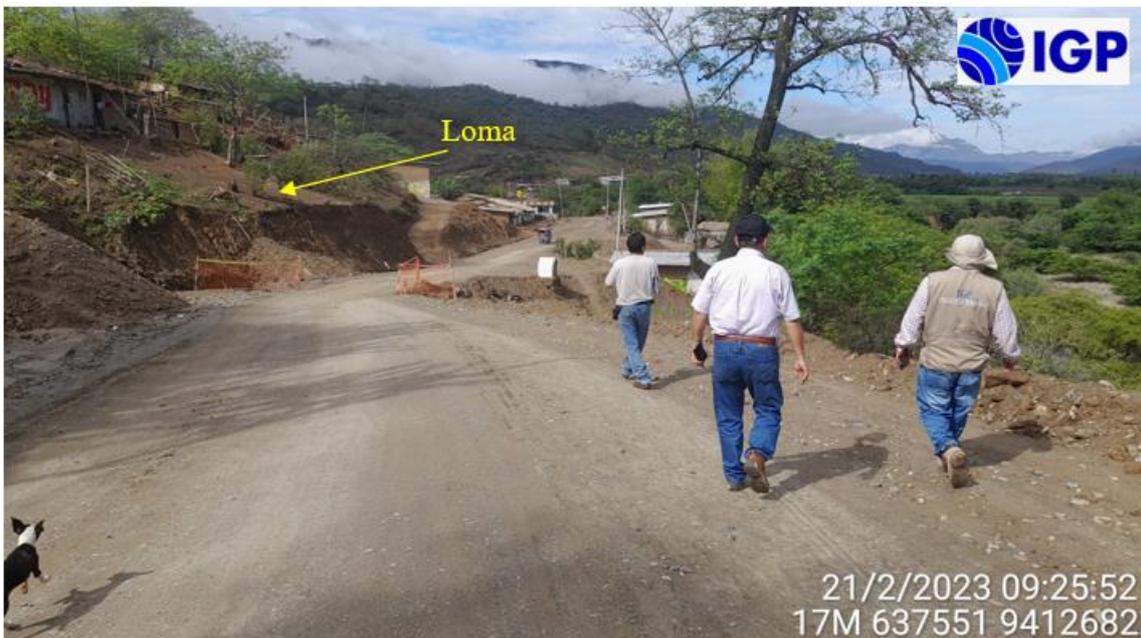
Loma: Unidad geomorfológica constituida por superficies elevadas de forma alargada con pendiente superior a los 15° de inclinación. Sobre esta unidad geomorfológica se ubican los poblados de Manzanares y parte de Bado de Garzas (Figura 9).

Figura 9.- Loma (flecha amarilla) sobre la cual se asienta algunas viviendas de los poblados Manzanares y Bado de Garzas

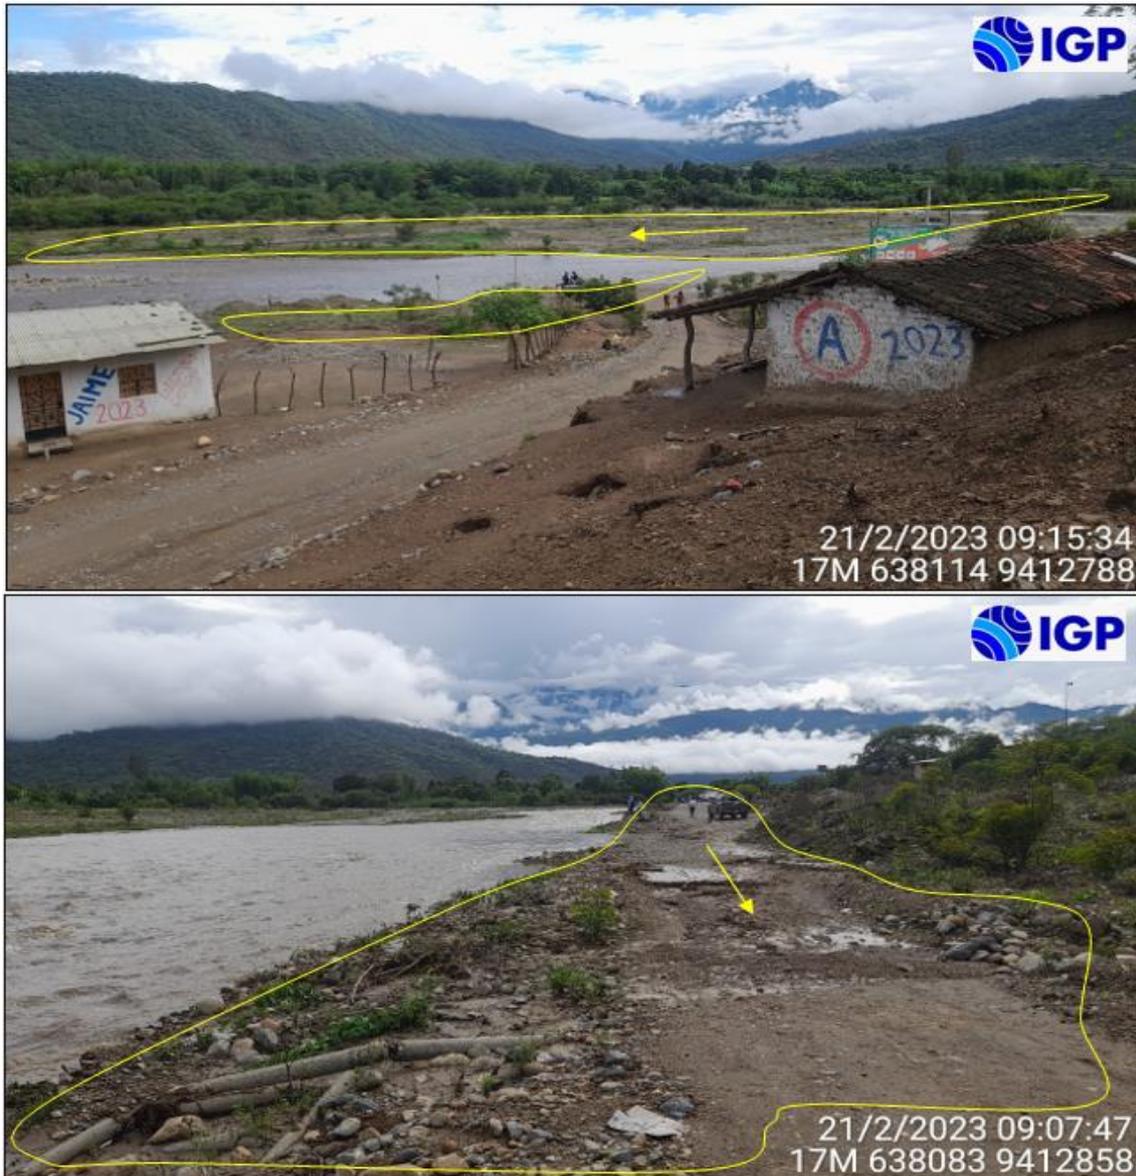
Este tipo de evento se genera por ocurrencia de las lluvias intensas que contribuyen con el incremento del caudal del río Bigote, para luego desbordarse hacia las zonas de menor pendiente (terrazas bajas), principalmente en ambos márgenes del río. Cabe señalar que, la única vía de acceso hacia los poblados La Pareja, Alto San José, Faical y Quemazón que se sitúan en el margen derecho del río Bigote, se realiza a través del cauce del dicho río, por tanto, la población (aproximadamente 2,000 habitantes) se queda aislada (Figuras 12 y 13).

Figura 12.- Zona susceptible a inundaciones fluviales (polígonos amarillos) en ambos márgenes del río Bigote, específicamente en las inmediaciones del poblado Bado de Garzas. La imagen superior muestra la llanura de inundación en ambos márgenes del río Bigote, mientras que, la imagen inferior muestra el margen izquierdo adyacente a las viviendas

- Descolmatación y remoción de los materiales dispuestos en los cauces de las quebradas aledañas a los poblados Bado de Garzas y Manzanares para evitar la generación de flujos de detritos durante la activación de las quebradas en mención.
- Establecer la faja marginal de las quebradas San Juan Bautista, Paude Garza y las aledañas al poblado Bado de Garzas para evitar el asentamiento de viviendas e infraestructura en el área de su influencia.
- Identificar y habilitar una vía de acceso hacia los poblados que se quedan aislados en la temporada de lluvias y que se ubican en el margen derecho del río Bigote, para evitar que los pobladores crucen el cauce del río en épocas de máximas avenidas.

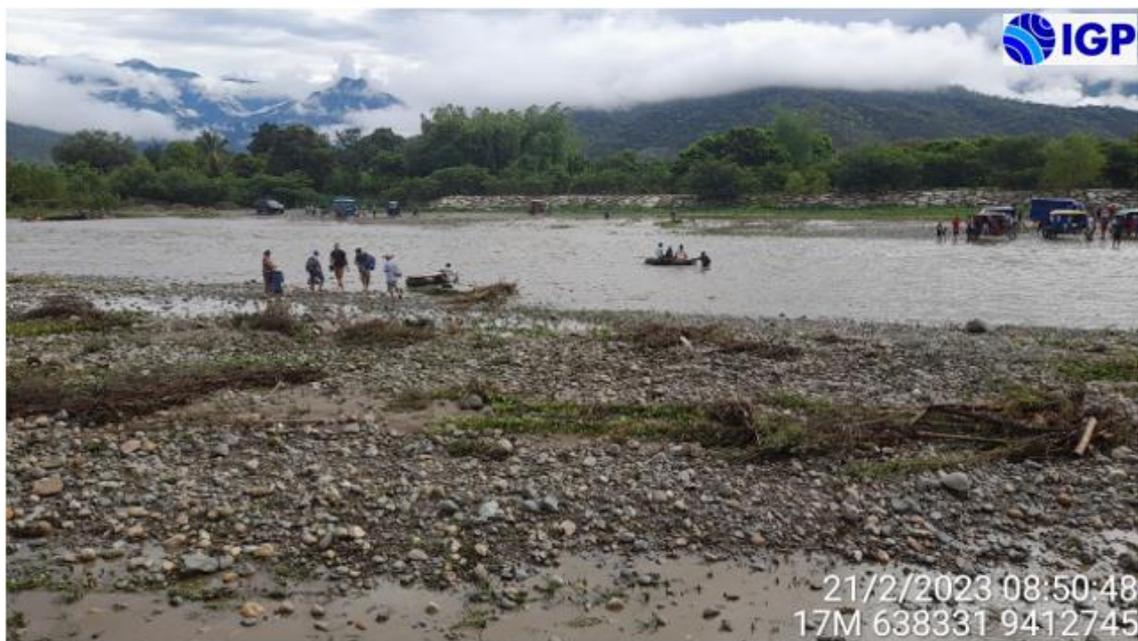
Figura 13.- Los habitantes de los poblados La Pareja, Alto San José, Faical y Quemazón que se sitúan en el margen derecho del río Bigote, ante la crecida del río han quedado aislados y cruzan el cauce del río desde Bado de Garzas en cámaras de llantas o balsas artesanales

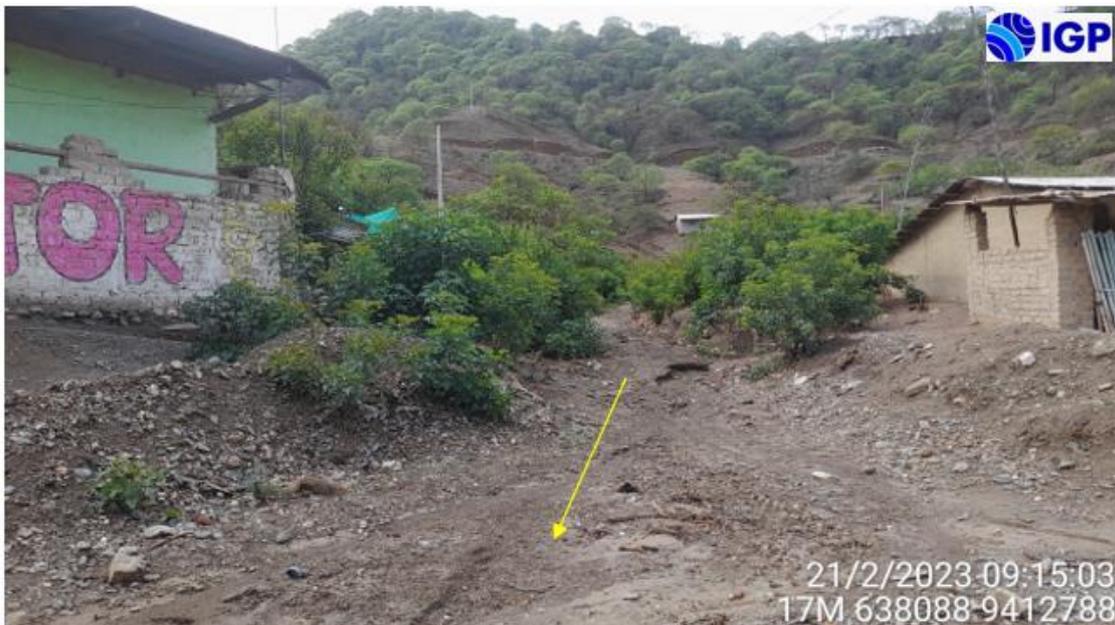
Este tipo de evento geodinámico se ha originado producto de la remoción de los materiales inestables situados en las laderas de los poblados Bado de Garzas y Manzanares, luego, ante el incremento de las precipitaciones pluviales y del caudal de las quebradas adyacentes, se movilizan pendiente abajo, en su trayecto incorporan depósitos coluviales y distintos materiales heterogéneos dispuestos en sus cauces, entre las quebradas susceptibles a este tipo de eventos se identificaron la denominada San Juan Bautista en Manzanares, así como, las situadas en el extremo este del poblado Bado de Garzas (quebrada que desciende del cerro Paude Garza); durante su ocurrencia afectan la vía de acceso principal desde San Juan de Bigote al área de estudio (Figuras 14 y 15).

Figura 14.- Flujo de detritos en las inmediaciones de quebrada situada a 980 m al noreste del poblado Bado de Garzas, los materiales fluyen en dirección sur a norte hasta su desembocadura al río Bigote, encontrándose algunas viviendas contiguas al cauce

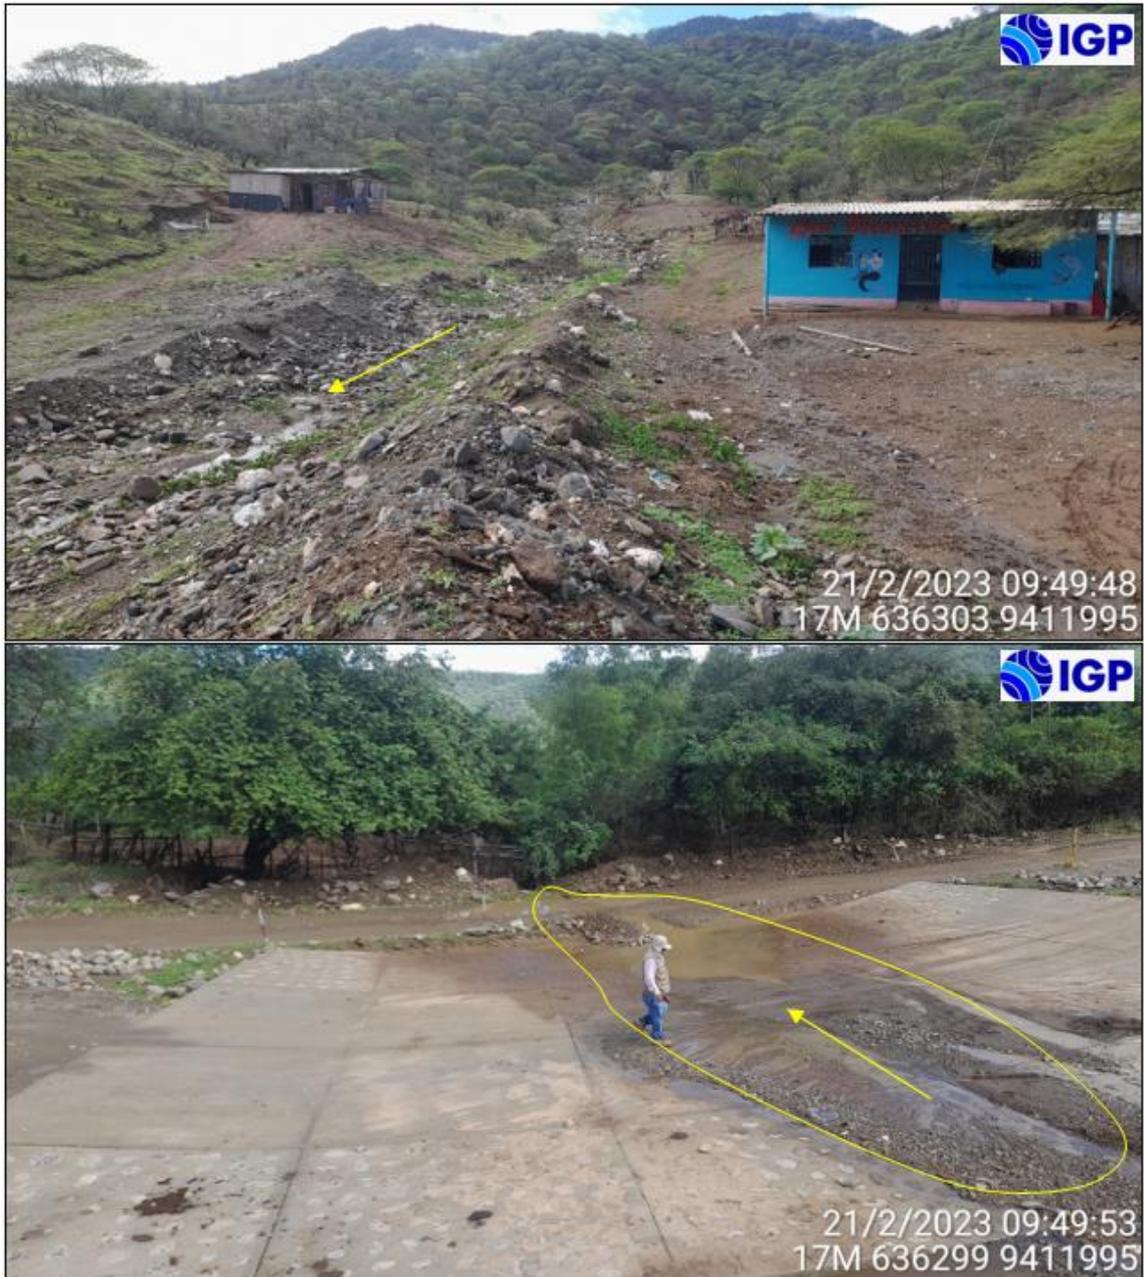
Figura 15.- Flujo de detritos en la quebrada San Juan Bautista, situada hacia el este del poblado Manzanares. En la imagen superior se ve la parte media de la subcuenca, mientras que, la imagen inferior muestra la acumulación de los materiales en un baden de la vía hacia San Juan de Bigote y posteriormente su recorrido hacia zonas agrícolas en el margen izquierdo del río Bigote

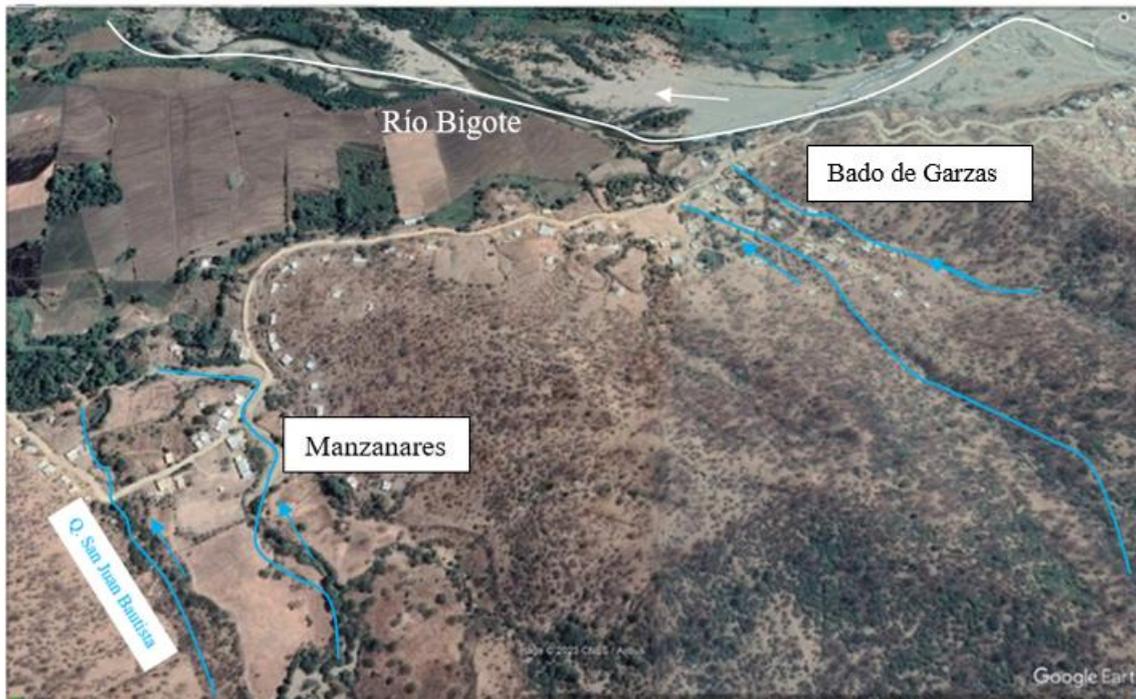
Además, se identificaron como zonas susceptibles a la ocurrencia de flujos de detritos las quebradas situadas a 490 m al noreste del poblado Manzanares, así como, las situadas a 160 y 250 m del poblado Bado de Garzas (Figura 16).

Figura 16.- Vista de quebradas susceptibles a flujo de detritos (líneas celestes) en las inmediaciones de los poblados Manzanares y Bado de Garzas

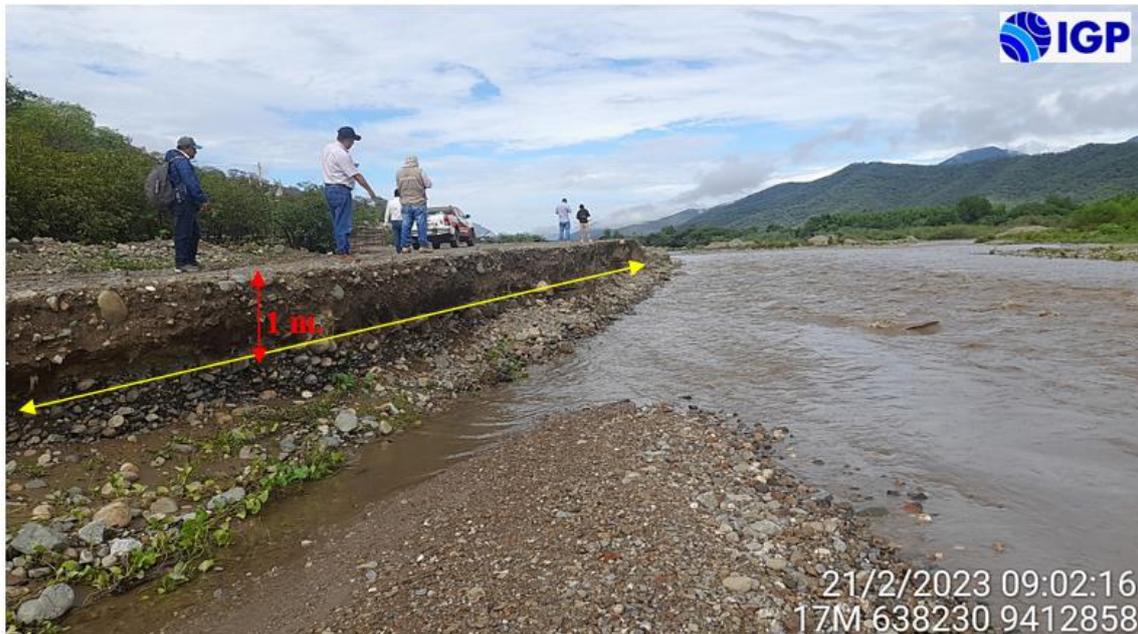
Este fenómeno se ha observado en el margen izquierdo del río Bigote, principalmente en los meandros del río (curvas pronunciadas en el cauce de una quebrada o río) debido a que las corrientes fluviales impactan sobre los suelos (gravas mal graduadas, gravas limosas y arenas limo-arcillosas) que conforman sus márgenes, generando la erosión y socavamiento lateral del río Bigote. Entre los poblados Bado de Garzas y Manzanares se ha estimado, en el margen izquierdo del río Bigote, un tramo de aproximadamente 850 m susceptible a la ocurrencia del fenómeno erosión fluvial, evento que podría afectar el pie de los taludes (conformado por filitas meteorizadas) donde se asienta el canal de irrigación denominado Manzanares que irriga aproximadamente 124 Has de cultivos de frutales y de arroz (Figuras 17, 18 y 19).

Figura 17.- Erosión fluvial (flecha amarilla) en el margen izquierdo del río Bigote donde las corrientes fluviales afectan la terraza aluvial conformado por gravas mal graduadas

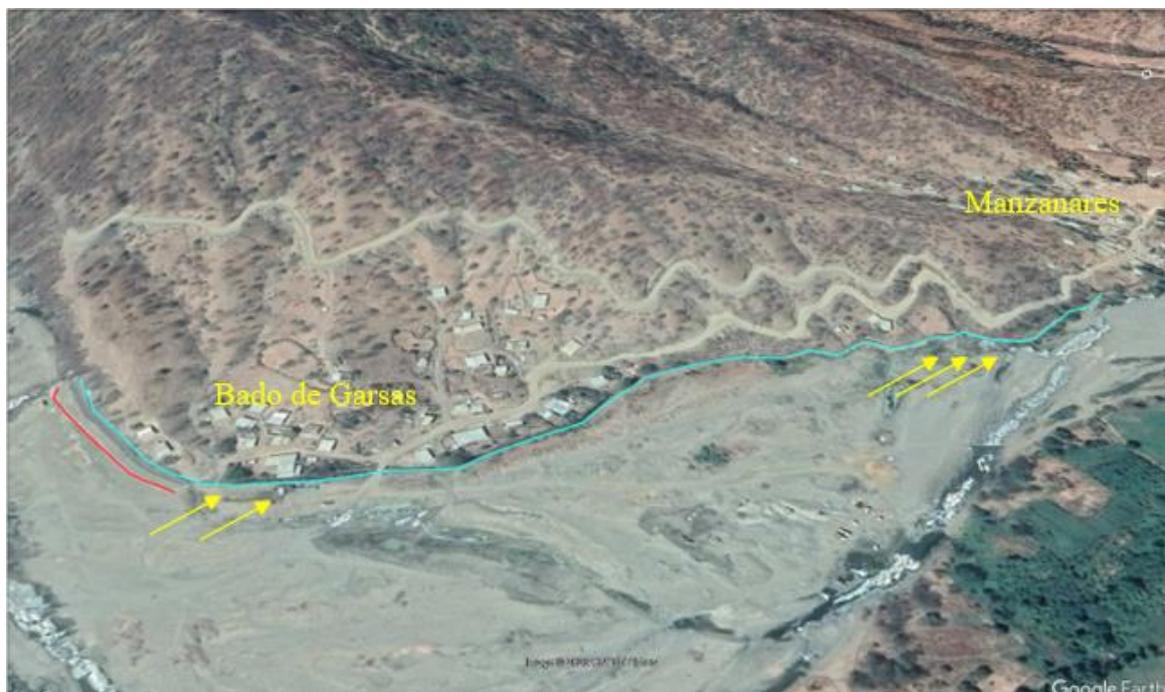
Figura 18.- Canal de irrigación Manzanares (línea celeste) ubicado entre los poblados Bado de Garsas y Manzanares asentado sobre una loma conformada por rocas del tipo filitas meteorizadas que presentan susceptibilidad alta a la ocurrencia de erosión fluvial (flechas amarillas principalmente) en su base (pie) y por tanto la infraestructura se encuentra expuesta a colapsos

- Producto de la erosión fluvial del río Bigote sobre el pie de los taludes que conforman las lomas se podría generar el colapso del canal de irrigación Manzanares, principalmente en las progresivas 0+200, 0+800 y 1+000 m del canal en mención.

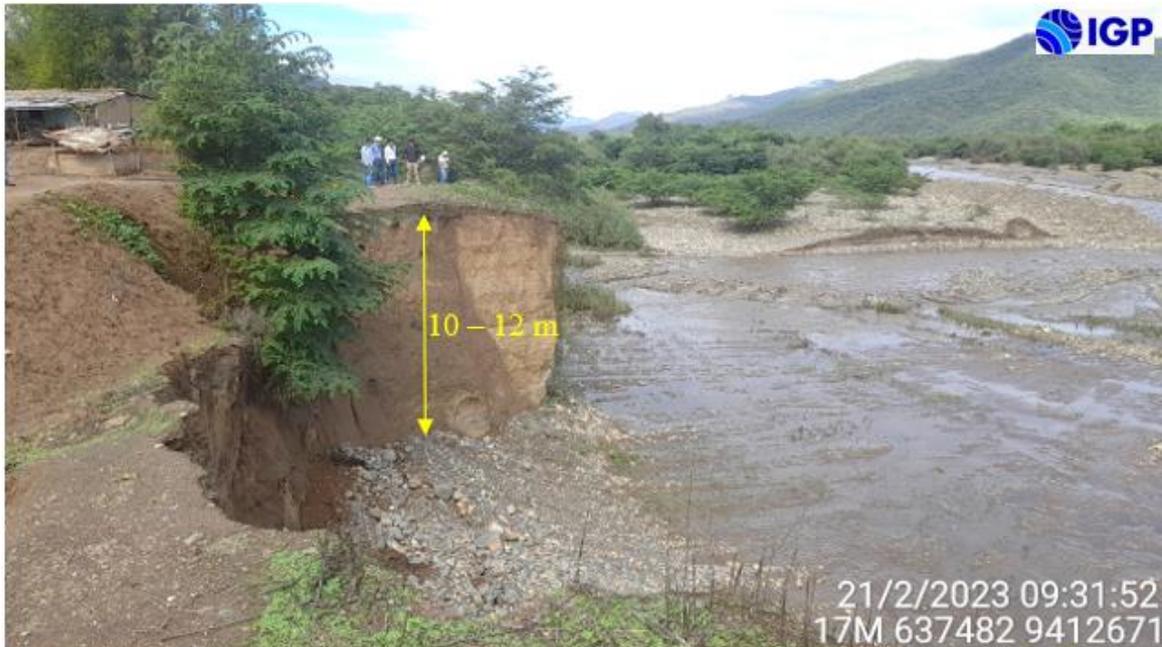
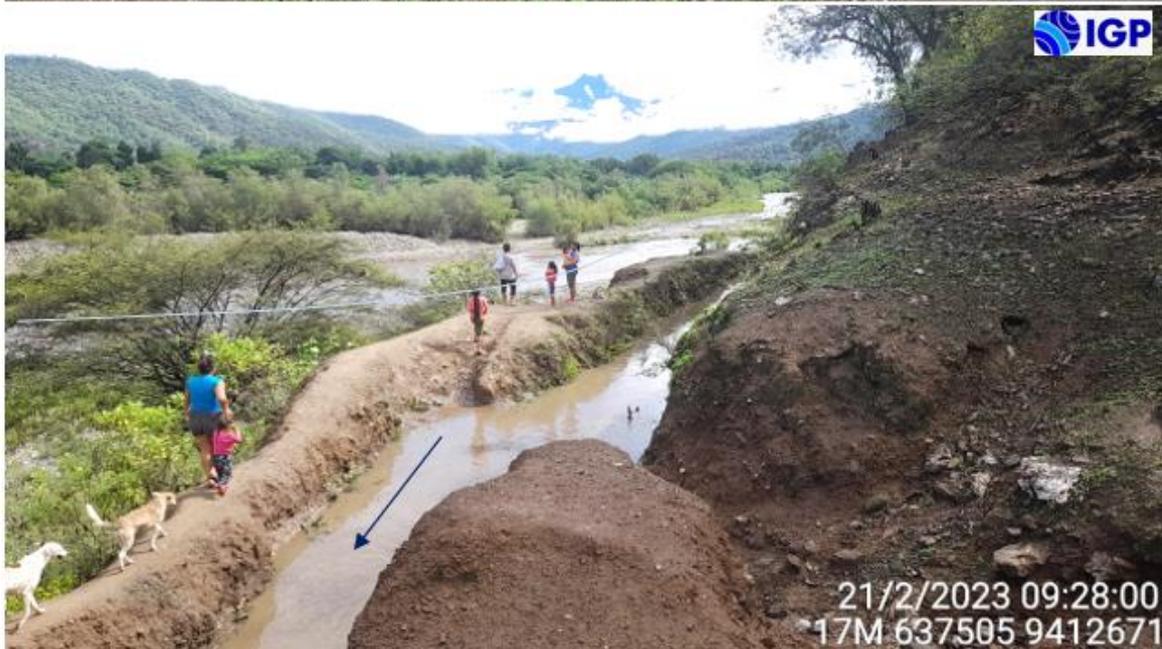
Figura 19.- Erosión fluvial en el margen izquierdo del río Bigote. En la imagen superior se evidencia la erosión del pie del talud situado en Manzanares debido a la dinámica del río Bigote, dicho talud presenta desnivel topográfico superior de 10 – 12 m respecto al cauce del río y en la imagen inferior se evidencia el canal sobre el talud expuesto a colapsos como consecuencia de la erosión fluvial.

- La dinámica de las corrientes fluviales del río Bigote afectan el margen izquierdo, generando el fenómeno erosión fluvial sobre las terrazas conformadas por depósitos aluviales en las zonas llanas y filitas en los taludes de las lomas, principalmente ocurren en los meandros comprendidos entre los poblados Bado de Garzas y Manzanares (tramo susceptible a erosión fluvial de aproximadamente 850 m de longitud), debido la energía de impacto del agua.
