FICHA TÉCNICA REFERENCIAL DE EVALUACIÓN DE QUEBRADAS CON POBLACIONES VULNERABLES Y ALTERNATIVAS DE SOLUCIÓN PARA EL CONTROL DE FLUJO DE DETRITOS (HUAICOS)

IMPLEMENTACIÓN DE BARRERAS DINAMICAS PARA EL CONTROL DE FLUJO DE DETRITOS (HUAYCOS), EN LA QUEBRADA CASHAHUACRA, DISTRITO DE SANTA EULALIA, PROVINCIA DE HUARACHIRI, DEPARTAMENTO DE LIMA

ANA- MIDAGRI

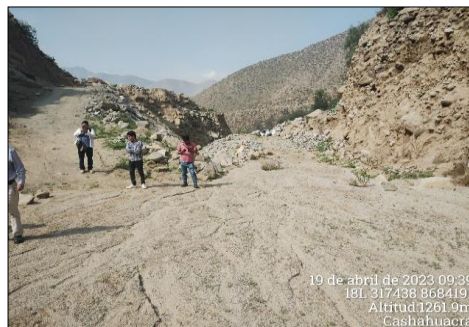
Vista aguas abajo Dique BD-8

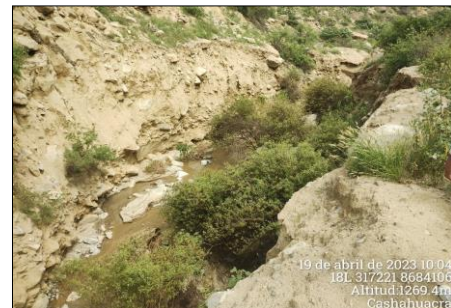
Vista aguas arriba Malla BD-7

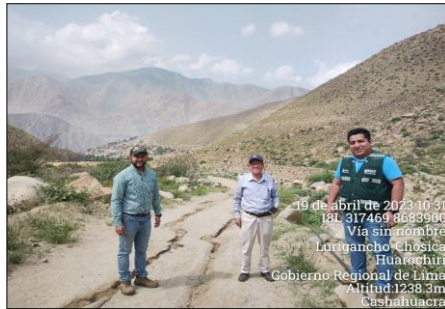
Vista aguas abajo Malla BD-9

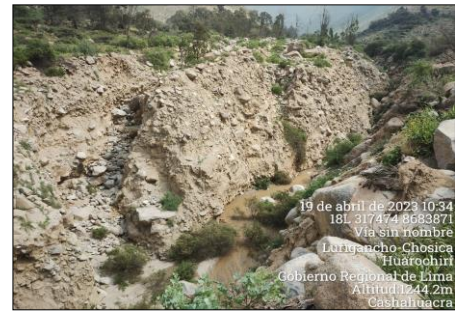
Vista aguas arriba Malla BD-9
