FICHA TÉCNICA REFERENCIAL DE EVALUACIÓN DE QUEBRADAS CON POBLACIONES VULNERABLES Y ALTERNATIVAS DE SOLUCIÓN PARA EL CONTROL DE FLUJO DE DETRITOS (HUAICOS)

I. NOMBRE DE LA FICHA TECNICA REFERENCIAL		
CONSTRUCCIÓN DE DIQUE ENROCADO FRENTE A FLUJO DE DETRITOS EN LAS QUEBRADAS MZ-G, X5-X6, U3 Y P-P1 DISTRITO DE CHACLACAYO, PROVINCIA Y DEPARTAMENTO DE LIMA - AÑO 2023		
II. NOMBRE DE LA ENTIDAD DEL SECTOR PÚBLICO QUE PRESENTA LA PROPUESTA DE LA FICHA TÉCNICA REFERENCIAL		
ANA- MIDAGRI		
III. FINALIDAD PÚBLICA		
La finalidad publica es la formulación de una ficha técnica referencial en la cual se evalúe la quebrada con población vulnerable y alternativas de solución para el control de flujo de detritos (Huaycos) en el distrito de Chaclacayo – Lima.		
IV. JUSTIFICACIÓN		
<p>En las quebradas las variables que determina la ocurrencia de flujo de detritos son: las precipitaciones pluviales, materiales sueltos, escasa cobertura vegetal y las fuertes pendientes. En estas condiciones, las precipitaciones saturan los materiales de la laderas y quebradas produciéndose la remoción de más por gravedad y acción hidráulica. Estos materiales descienden hasta ocupar los lechos de las quebradas, para lu

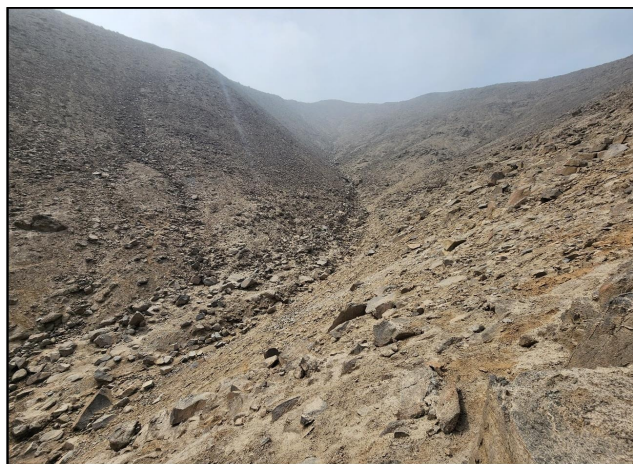
Imagen N° 01: Quebrada Mz-G margen izquierda, vista hacia aguas arriba

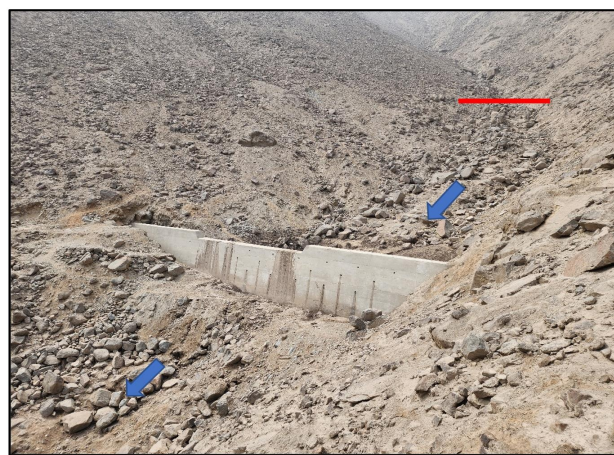
Imagen N° 02: Cauce de la quebrada, vista hacia aguas arriba, se aprecia dique existente y eje de dique proyectado.

- El material predominante en los taludes laterales al eje de estructura, corresponden a depósitos coluviales no consolidado.
- En las quebradas MZ-G, X5-X6, U3 Y P-P1, existen dos diques transversales y en inspección de campo se registró que el material retenido, durante el evento climatológico Yaku, son predominantemente finos y no se evidenció transporte de material grueso.
