FICHA TÉCNICA REFERENCIAL DE EVALUACIÓN DE QUEBRADAS CON POBLACIONES VULNERABLES Y ALTERNATIVAS DE SOLUCIÓN PARA EL CONTROL DE FLUJO DE DETRITOS (HUAICOS)

CONSTRUCCIÓN DE DIQUE ENROCADO FRENTE A FLUJO DE DETRITOS EN LA QUEBRADA CÓNDORES 2, DISTRITO DE CHACLACAYO, PROVINCIA Y DEPARTAMENTO DE LIMA - AÑO 2023

ANA- MIDAGRI

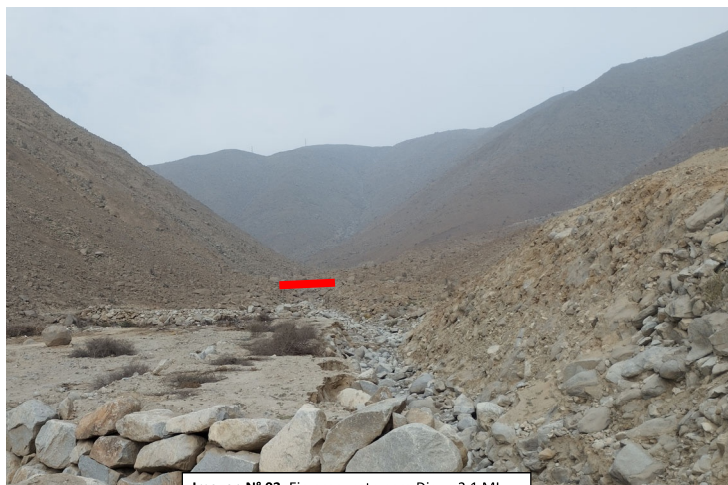
Imagen N° 03: Eje propuesto para Dique 2.1 MI

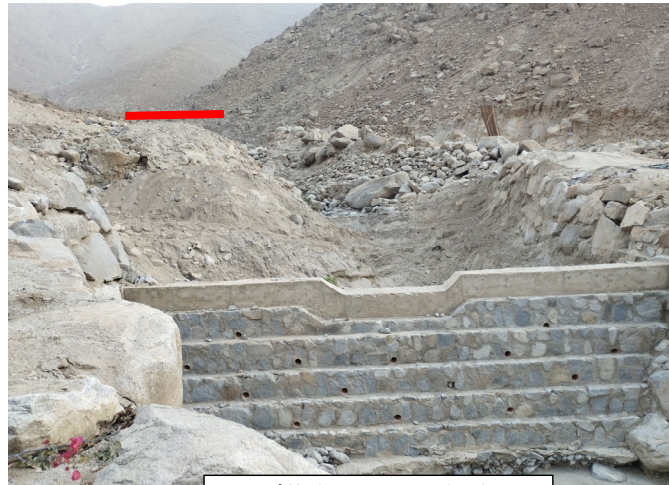
Imagen N° 03: Eje propuesto para Dique 2.1 MI

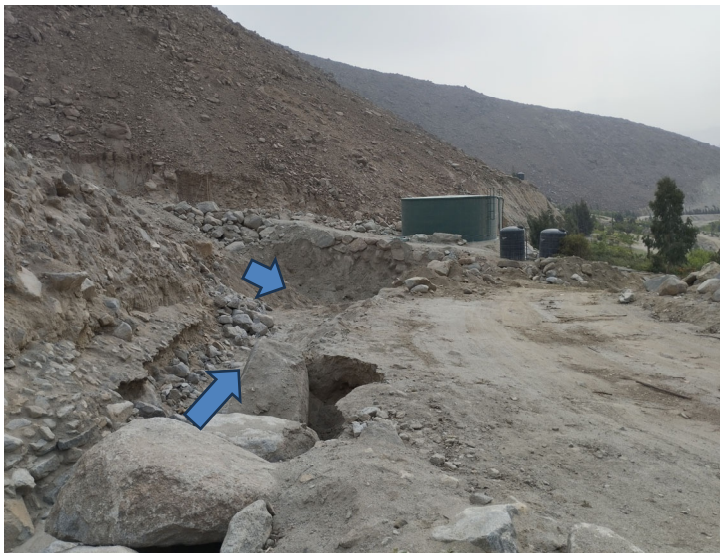
Imagen N° 03: confluencia de qda Cóndores 2.1 y cóndores 2.2

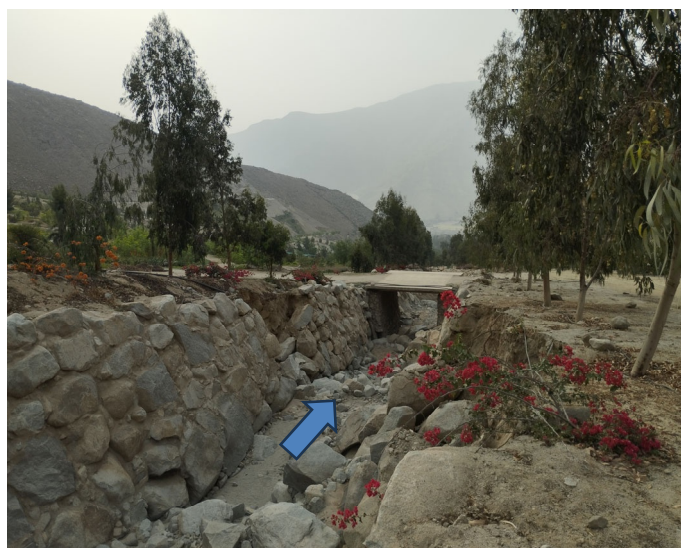
Imagen N° 04: Canalización de quebrada cóndores 2
