Mejoramiento y recuperación de las condiciones de habitabilidad urbana en 41 Zonas de Reglamentación Especial de la provincia del Cusco

INFORME DE EVALUACIÓN DEL RIESGO DE DESASTRES POR SISMOS EN LA ZONA DE REGLAMENTACIÓN ESPECIAL ZRESS01, ZRESS02, ZRESS04, ZRESS05, ZRESS06, ZRESS07, ZRESS08, ZRESS09 SECTOR ALTO QOSQO DEL DISTRITO DE SAN SEBASTIAN, PROVINCIA Y DEPARTAMENTO DE CUSCO – 2022

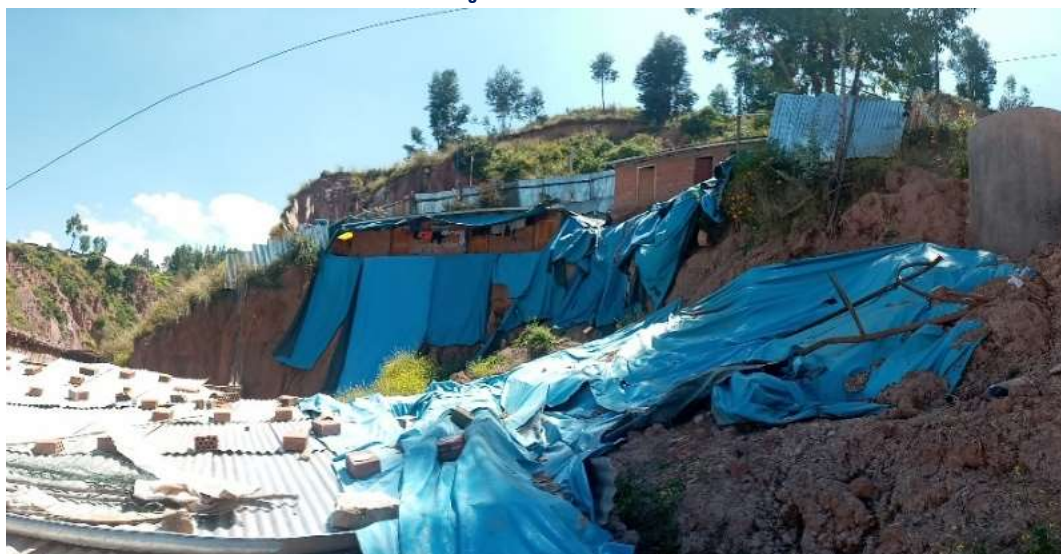
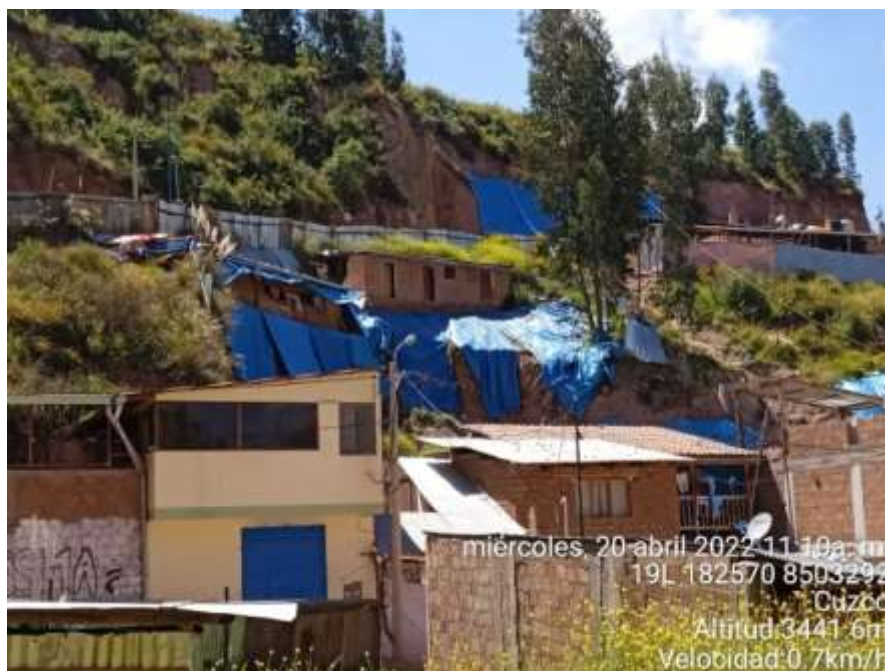
Representa el 2.7% del área de estudios, son taludes de gran altura, con pendientes escarpadas que atraviesan en su mayoría de manera transversal al ámbito de estudio, a lo largo de esta escarpa de falla se desencadenan eventos como caída de suelos y deslizamientos por ser zonas frágiles. Esta zona de falla corresponde al sistema de fallas de Tambomachay

**Imagen N° 11: Viviendas muy cerca a escarpas de fallas, actualmente se encuentran en un nivel riesgo muy alto, APV. Valle Ecológico Las Panacas Reales**

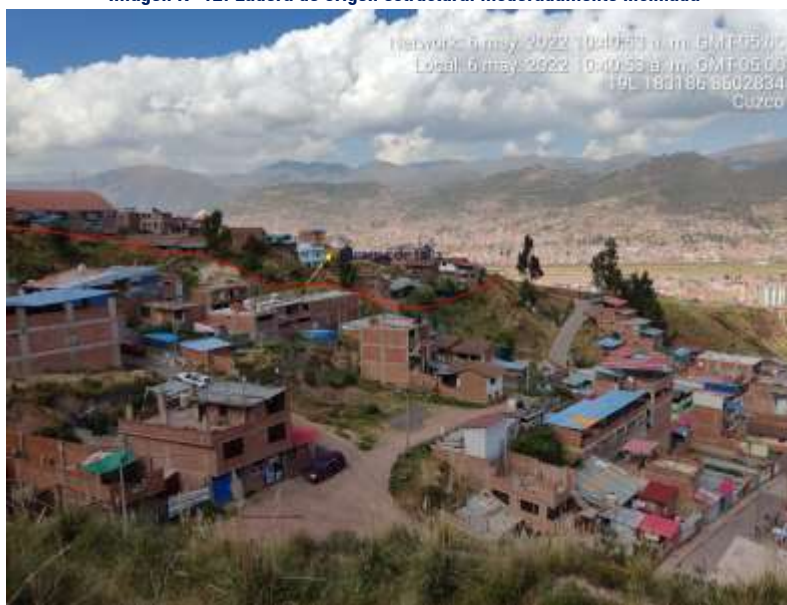
Representa el 3.9% del ámbito de estudio, son laderas moderadamente empinadas producto de deslizamientos antiguos a consecuencia de activamiento de fallas. En esta unidad se encuentran las APVs. Valle Ecológico Panacas Reales, Ciudad Nueva y Unión de Santa Fe.

**Imagen N° 12: Ladera de origen estructural moderadamente inclinada**

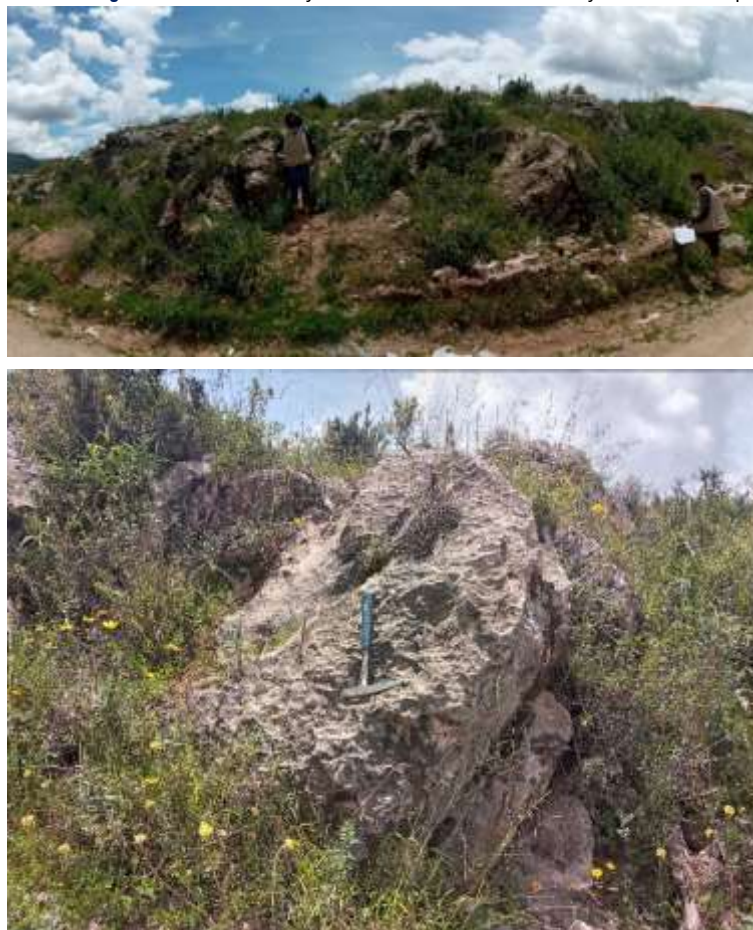
Esta formación corresponde a calizas grises muy fracturadas del tipo mudstone a wackstone de plataforma interna muy poco profunda. Dentro de la zona de estudio, esta subunidad no aflora como una secuencia maciza continua, sino que se encuentra dispersa a manera de enormes bloques al noreste del ámbito de estudio principalmente en la quebrada bosque, asociado a procesos denudativos como caída de rocas.

Imagen N° 16: Formación Ayabaca ZRESS01 en terrazas altas y en laderas escarpadas.

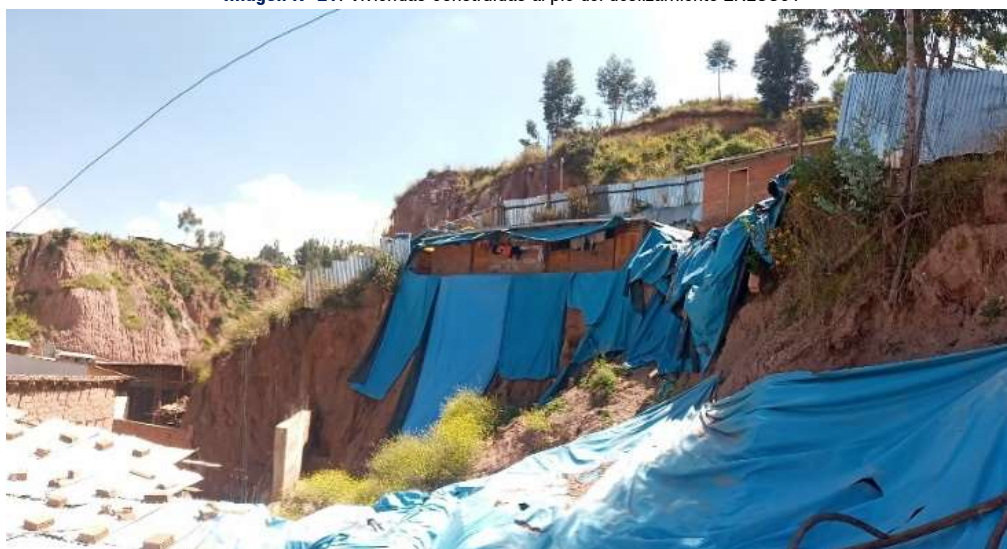
**Imagen N° 21:** Viviendas construidas al pie del deslizamiento ZRESS01

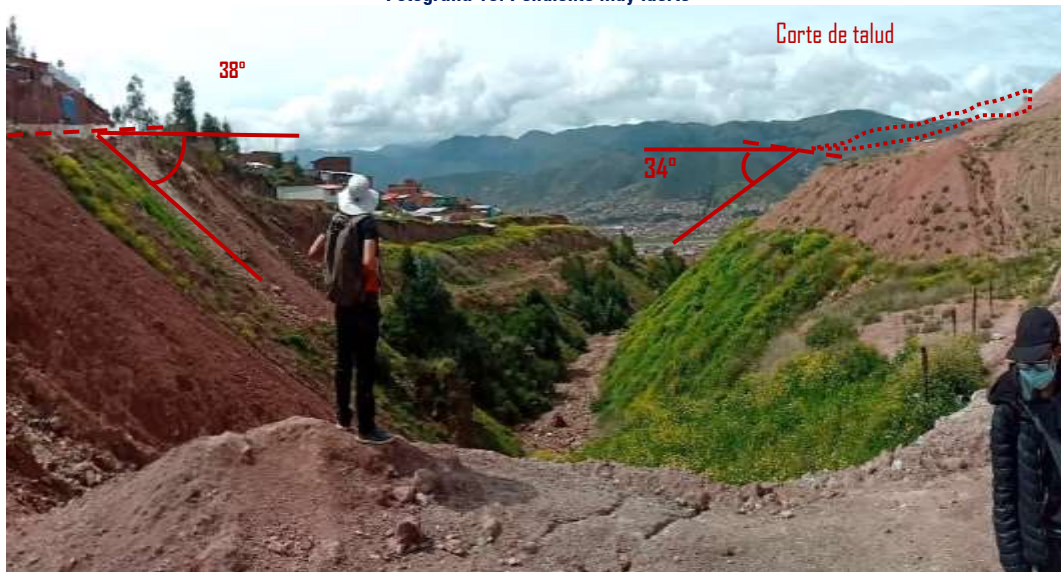
Fotografía 18: Pendiente muy fuerte

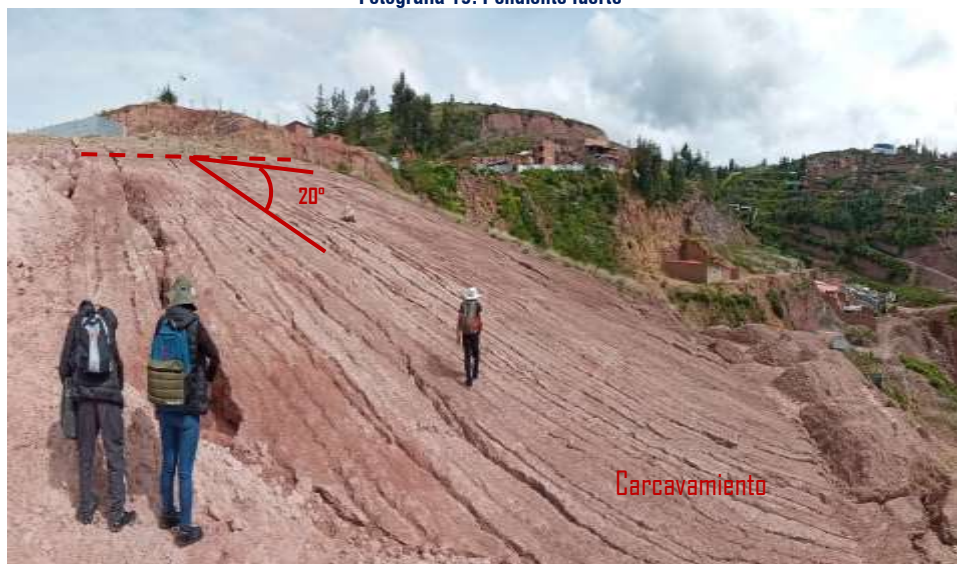
Fotografía 19: Pendiente fuerte

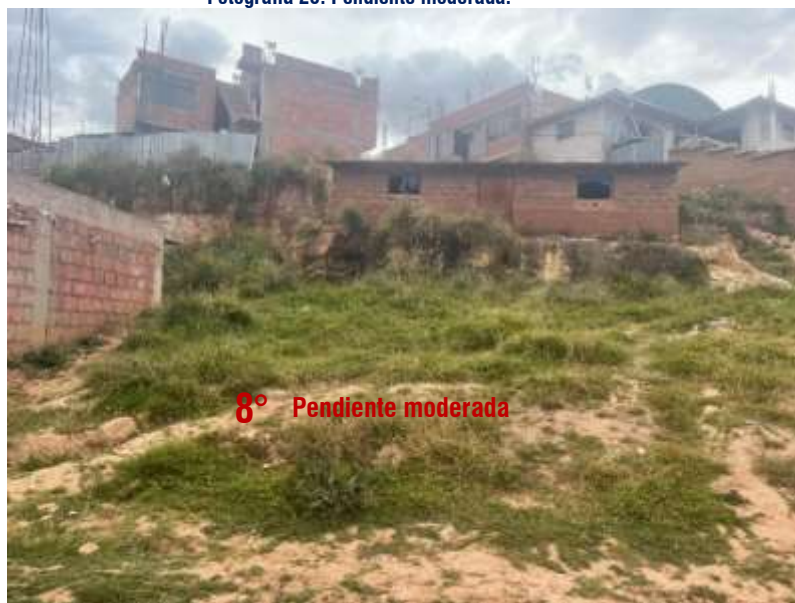
Fotografía 20: Pendiente moderada.

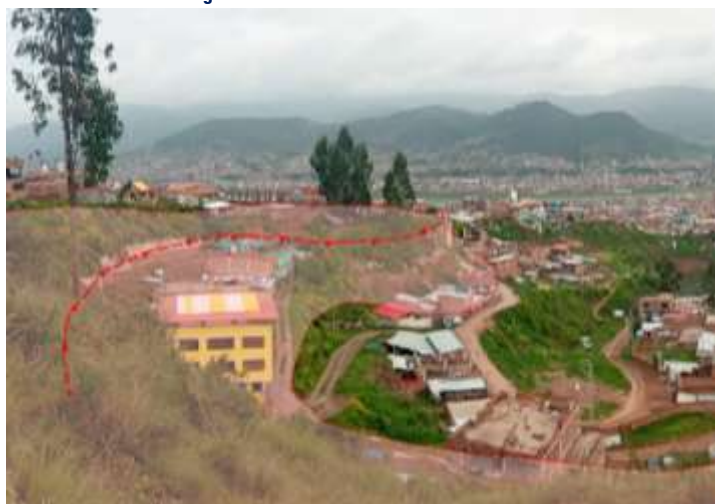
Son áreas que se encuentran pegadas a los escarpes de falla, ninguna estructura de ocupación humana debería ser permitida a través de estas.

Se presume que a esta distancia de los escarpes de las fallas subyacen segmentos activos, ramificaciones de falla.

Imagen N° 24: Zonas ubicadas a menos de 15m de la falla.

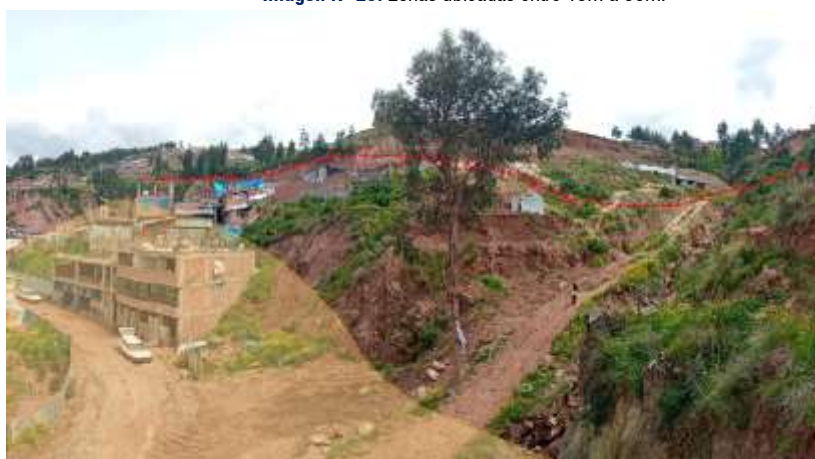
Son áreas que se encuentran entre los 15m y 50m alejados de los escarpes de falla, en esta zona deberá contar con restricciones para su uso de suelo, se establecerá parámetros de diseño y construcción estrictos a fin de minimizar los eventuales daños.

Imagen N° 25: Zonas ubicadas entre 15m a 50m.

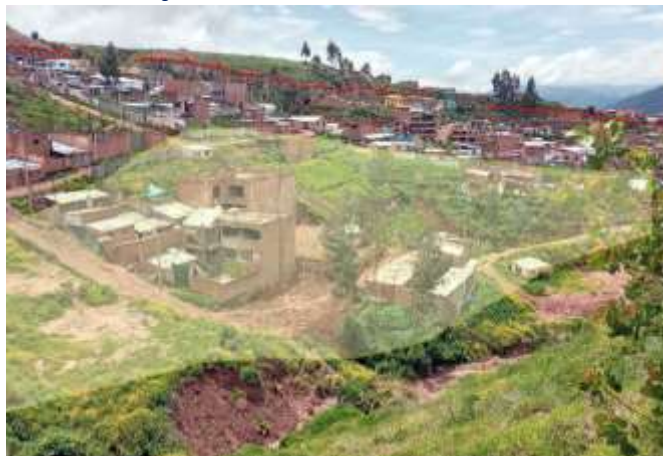
Son áreas que se encuentran entre los 50m y 100m de los escarpes de falla, esta zona deberá contar también con restricciones para su uso de suelo, al igual que el segundo descriptor se establecerán parámetros de diseño y construcción menos estrictos a fin de minimizar eventuales daños.

**Imagen N° 26:** Zonas ubicadas entre 50m a 100m de la falla.

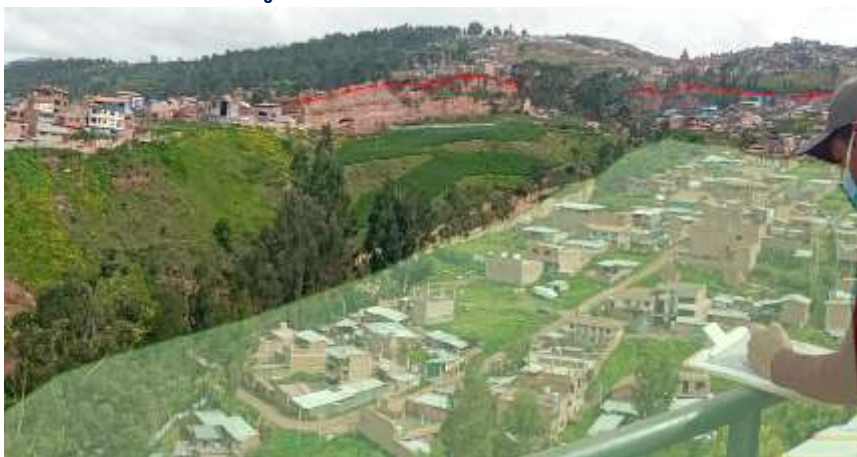
Son áreas que se encuentran entre los 100m y 250m de las fallas identificadas, estas zonas ya son menos susceptibles a ser afectadas por las rupturas superficiales.

**Imagen N° 27:** Zonas ubicadas entre 100m a 250m de la falla.

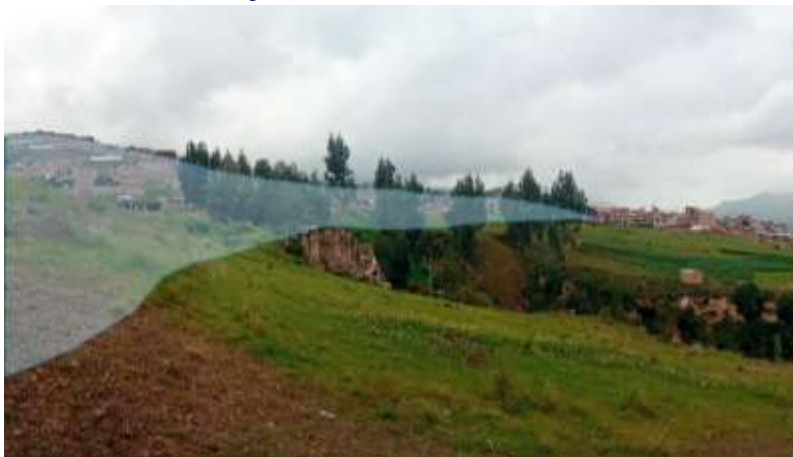
Son áreas que se encuentran más alejadas de los escarpes de falla identificados, estas zonas son las menos susceptibles a ser afectadas por las rupturas superficiales.

**Imagen N° 28:** Zonas ubicadas a más de 250m de la falla.

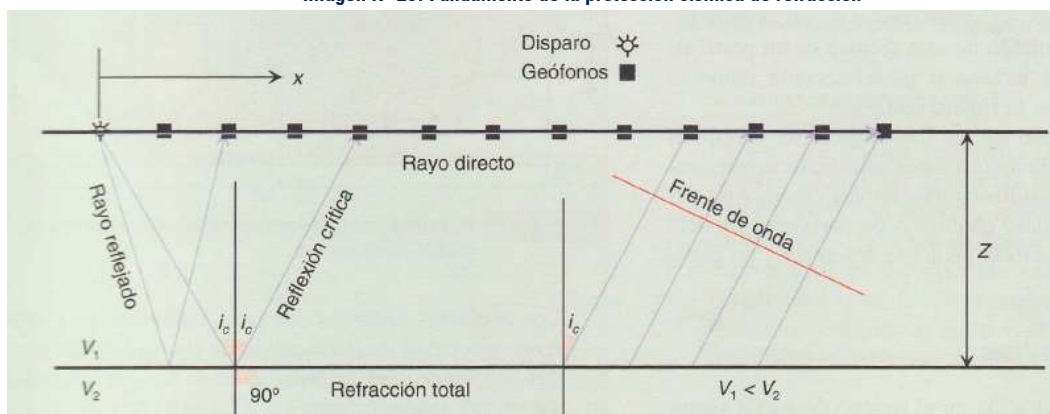
Imagen N° 29: Fundamento de la protección sísmica de refracción

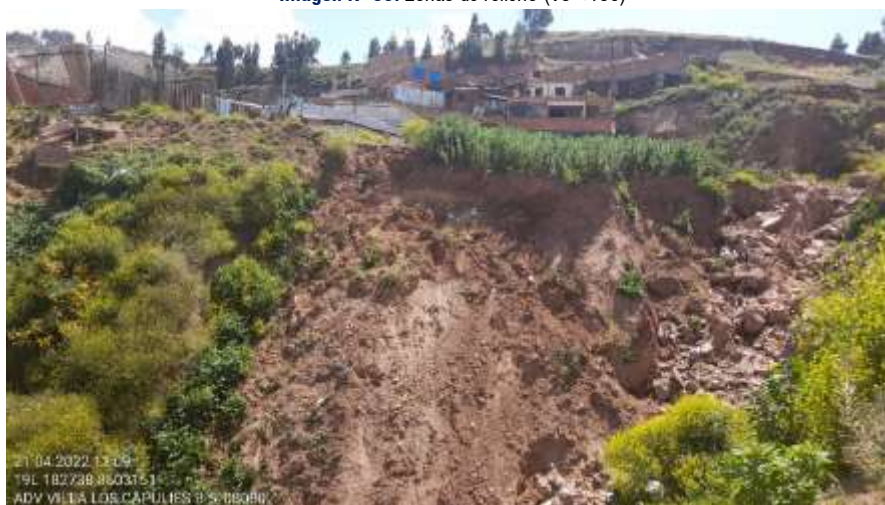
Imagen N° 30: Zonas de relleno ( $V_s < 180$ )

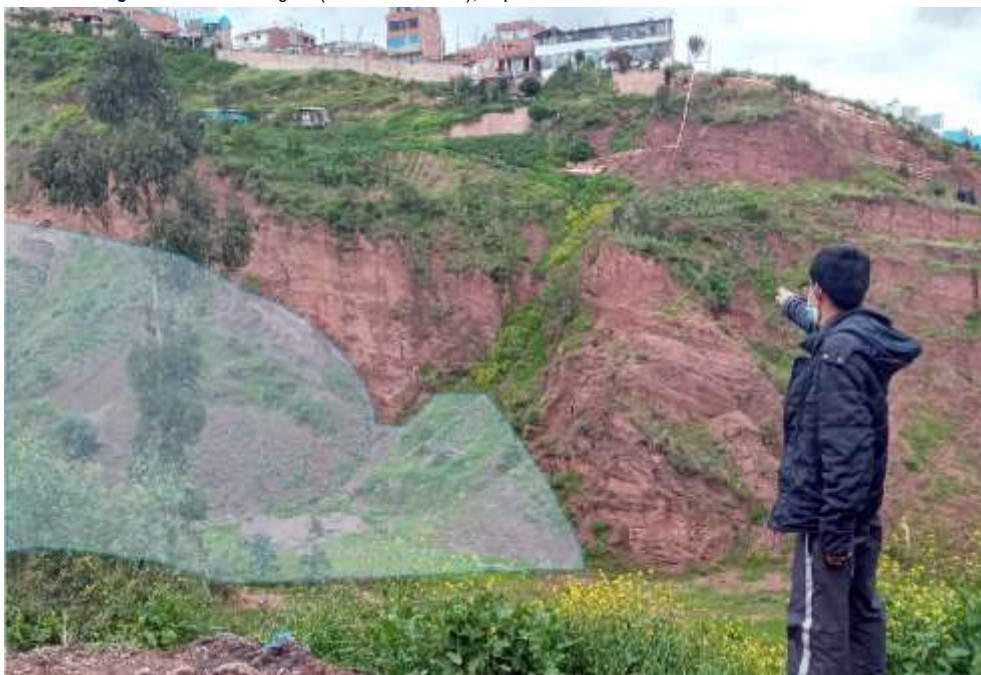
**Imagen N° 31:** Suelo Rígido ( $180 < V_s < 360$ ), depósitos Coluviales de la Formación San Sebastián.

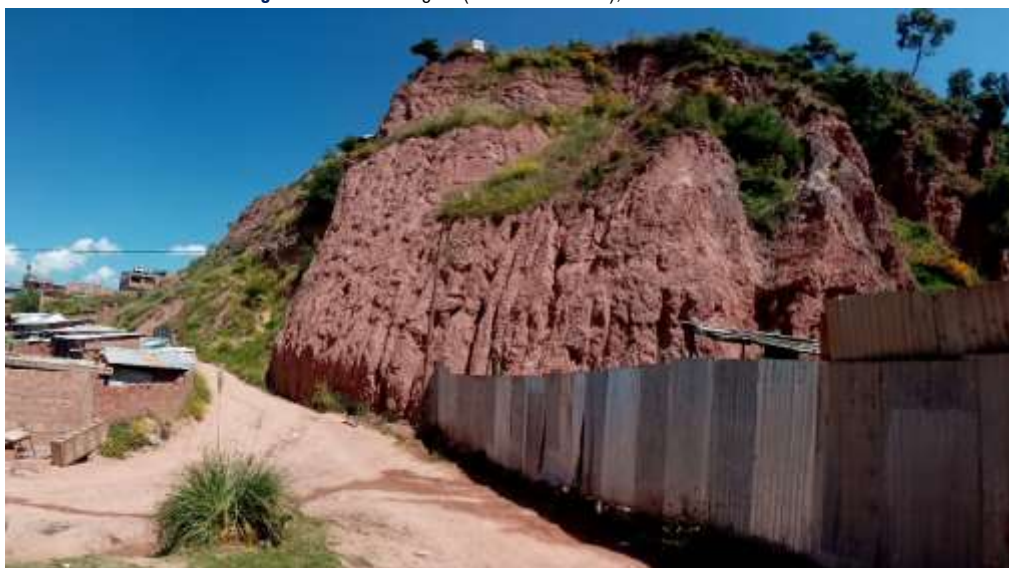
**Imagen N° 32:** Suelo Rígido ( $360 < V_s < 760$ ), Formación Chinchero

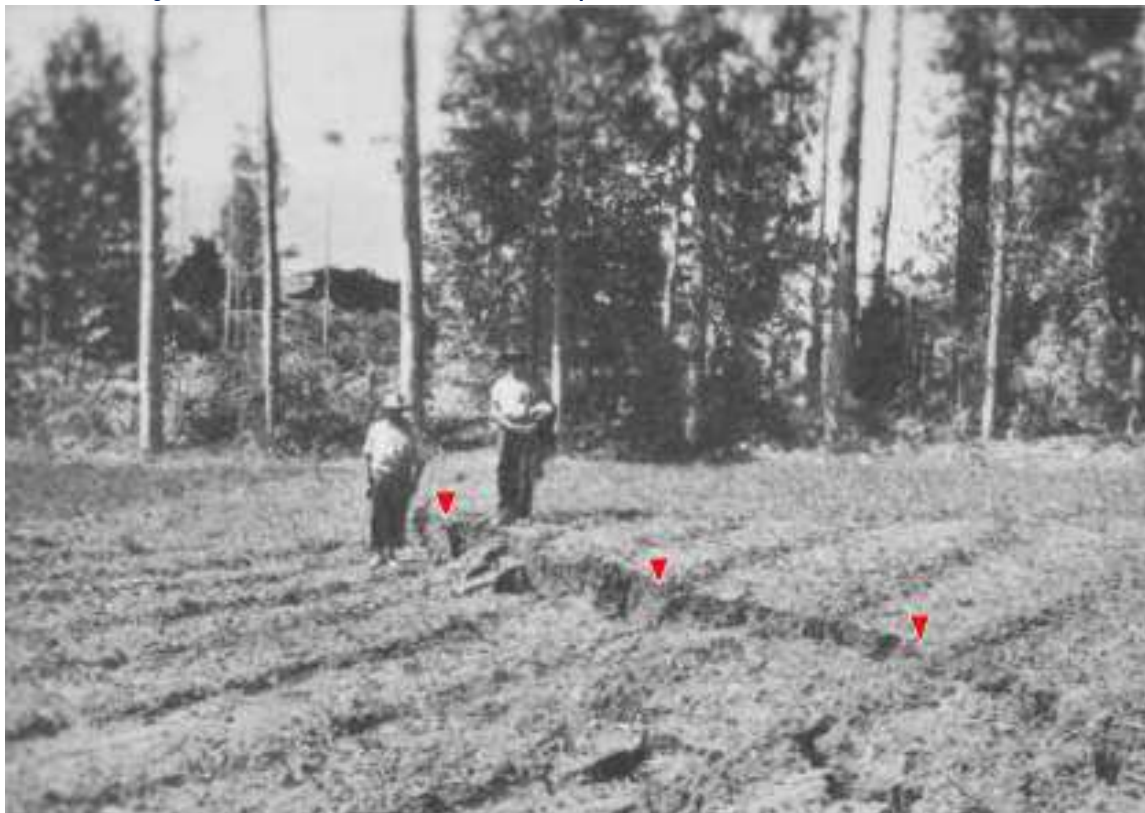
El terremoto fue probablemente de origen tectónico, observaciones post-sismo narran que el lado Sur del valle del Cusco, al SE del pueblo de San Sebastián se observaba una longitud de 10 a 50 km con intensa fisuración, las grietas eran de forma irregular, su apertura variaba de centímetros a metros, y las alturas medían hasta 2 m como máximo (Silgado, 1978; Ericksen et al., 1954).

**Imagen N° 35: Fisura en sedimentos aluviales con desplazamiento de 35 cm, ubicado al suroeste de san Sebastián.**

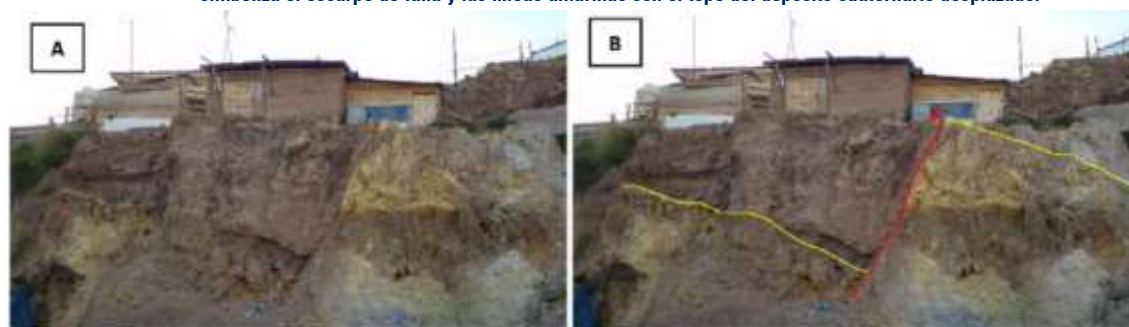
Evidencias de deformación cuaternaria a lo largo de la Falla Tambomachay a partir de fotointerpretación de imágenes del año 1956, fueron apreciadas en varios sectores como por ejemplo en Socorropata – Tambillo, Cerro Auquijamuana, Alto Qosqo, entre otros, muestran las estructuras como los escarpes de falla, que en la actualidad no se observan debido al alto crecimiento urbano y antropización, que fue corroborada en campo, donde se aprecia que la población se ha establecido cerca a los escarpes en zonas de fallamiento activo.

**Imagen N° 36: (A) Evidencia de falla en la zona de Alto Qosqo. (B) Foto interpretada donde la línea roja simboliza el escarpe de falla y las líneas amarillas son el tope del depósito cuaternario desplazado.**

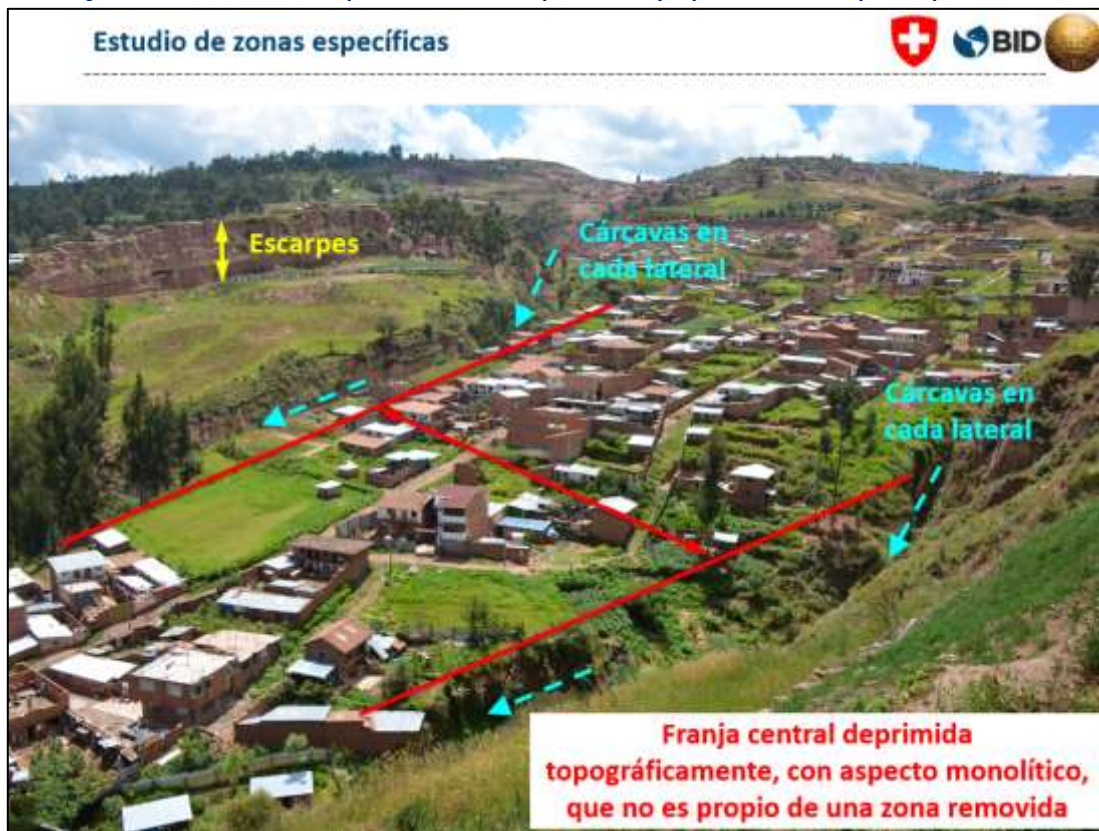
Imagen N° 37: Evidencias de escarpes de falla donde se aprecian altos y bajos estructurales separados por cárcavas

El análisis y la fotointerpretación de imágenes obtenidas por diferentes sensores remotos, permitió determinar para la falla Tambomachay una longitud de ruptura superficial de 43 km. Aprox. A partir de este resultado se calculó una magnitud máxima posible de 7.01 MW.

También, el análisis morfométrico de perfiles de canales permitió calcular el máximo desplazamiento acumulado generado por la actividad de la Falla Tambomachay, siendo este de 226.31m, lo que permite afirmar que la actividad de la falla inició hace 153,952.381 años, es decir en el Pleistoceno medio a superior.

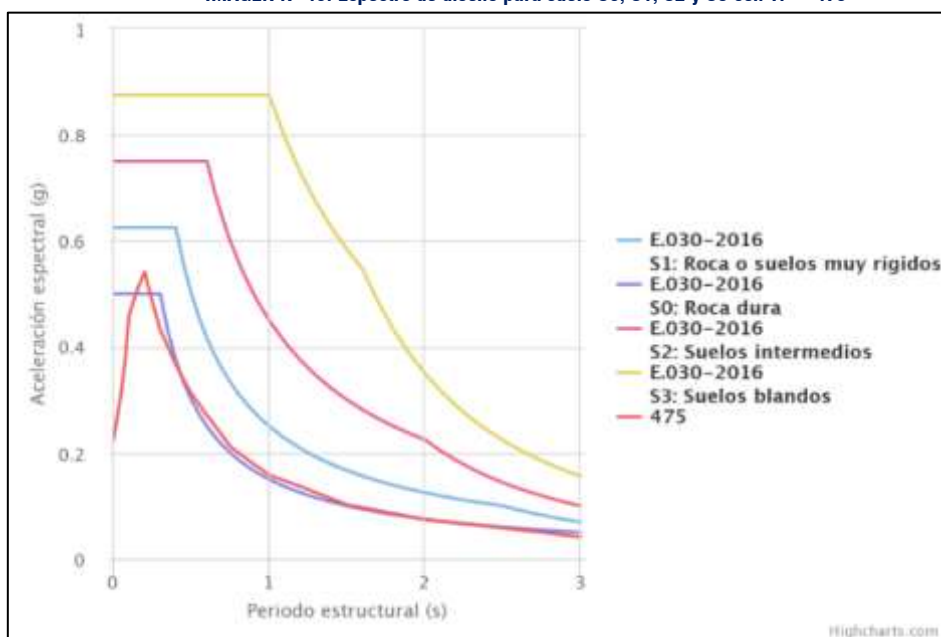
IMAGEN N° 40: Espectro de diseño para suelo S0, S1, S2 y S3 con  $T_r = 475$
