# Resolución de Alcaldía

**150-2023-MPC**

**VISTO:** El Expediente Administrativo n° 5371-2023 de fecha 03 de julio del 2023, se presenta el expediente sobre actualización del plan de prevención y reducción de riesgos de desastres 2023-2023. El acta de reunión ordinaria del grupo de trabajo de la gestión de riesgo de desastres de la municipalidad provincial de Castilla, se APROBÓ la "Actualización del plan de prevención y reducción del Riesgo de Desastres 2023-2024", El informe n° 003-2023-GNCA-STGTGRD/MPC el sub gerente de defensa civil y prevención de desastres señala que ha realizado la revisión técnica y la reunión del grupo de trabajo de gestión del riesgo de desastres de la municipalidad provincial de Castilla, El proveído n° 2017-2023-MPC/ALC se solicita la opinión legal, El informe n° 177-2023-GPP/MPC se informa que se cuenta con la disponibilidad presupuestal por el monto de S/ 15 000.00 soles. y El Informe Nro. 487-2023-GAJ/MPC de la Gerencia de Asesoría Jurídica.

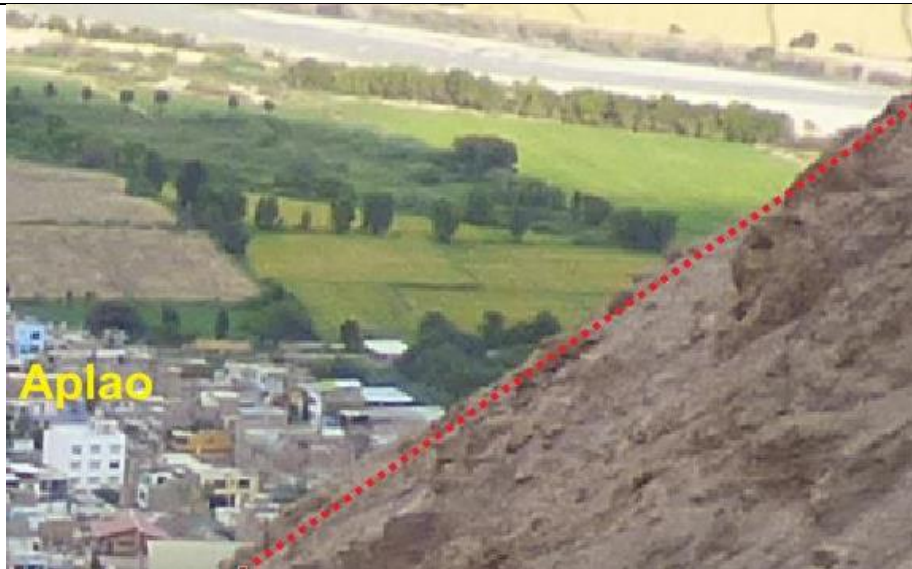
Imagen 25. Pendiente de la ladera del flanco derecho de la microcuenca quebrada Aplao.

La cuenca media presenta forma cónica alargada (imagen 24), las laderas que la limitan tienen pendientes entre 25° a 45° (imagen 25), la parte alta (inicio de la cuenca media) tiene un ancho hasta 70 m y la parte baja hasta 220 m, este sector se caracteriza por tener la mayor cantidad de bloques (imagen 26). Las laderas de ambas márgenes, presentan cicatrices de antiguos movimientos en masa (avalancha de detritos). El cauce de la quebrada presenta pendiente menor a 10°. El cauce actual presenta anchos que varía entre 10 a 20 m.

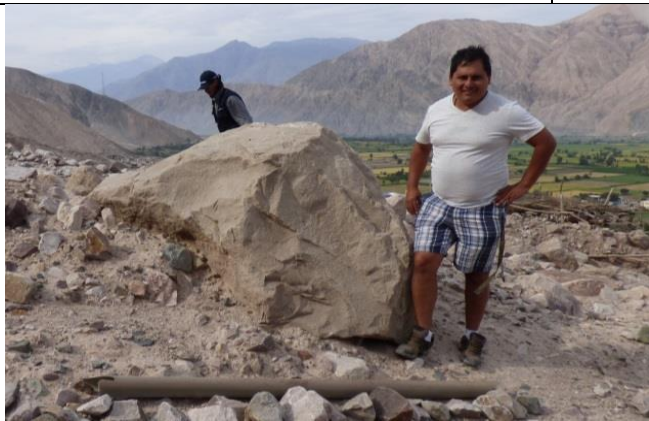
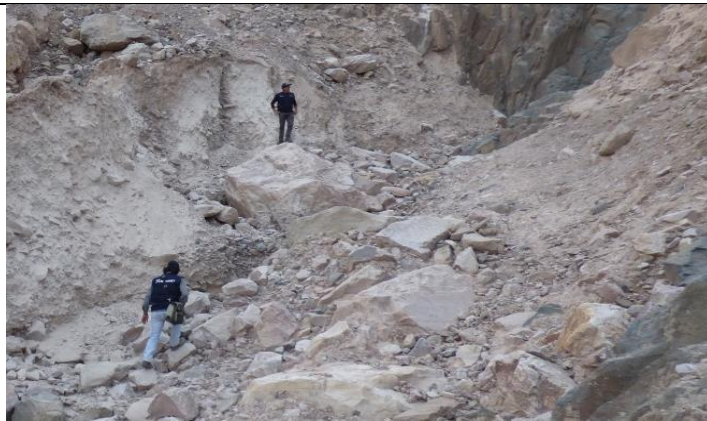
Imagen 26. Izquierda, se observa los tamaños de los bloques en los depósitos de antiguos huaicos. Derecha, afluente de la margen izquierda, se aprecia en el cauce bloques sueltos con tamaños hasta de 2 m.

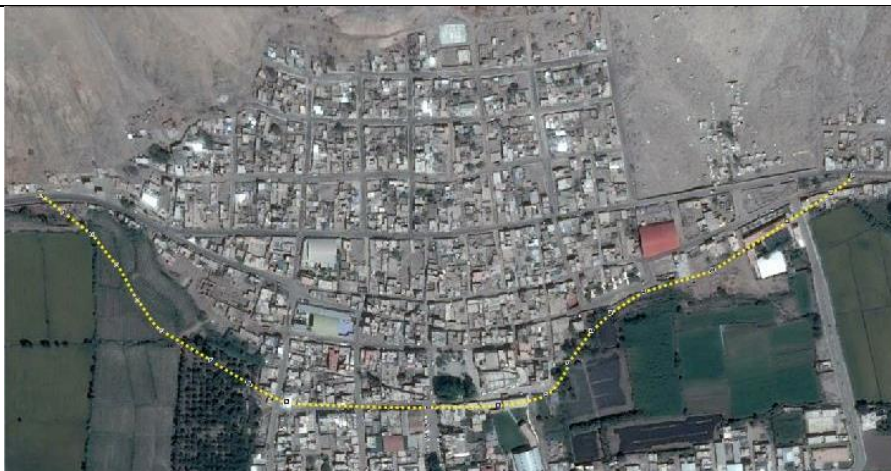
Imagen 27. Vista del Centro Poblado de Aplao, se muestra una forma de abanico (delimitado con línea amarilla).

La cuenca baja termina en forma de abanico con pendiente menor de 5° donde se asienta la localidad de Aplao. Este abanico fue formado por los depósitos proluviales de huaicos antiguos (imagen 27).

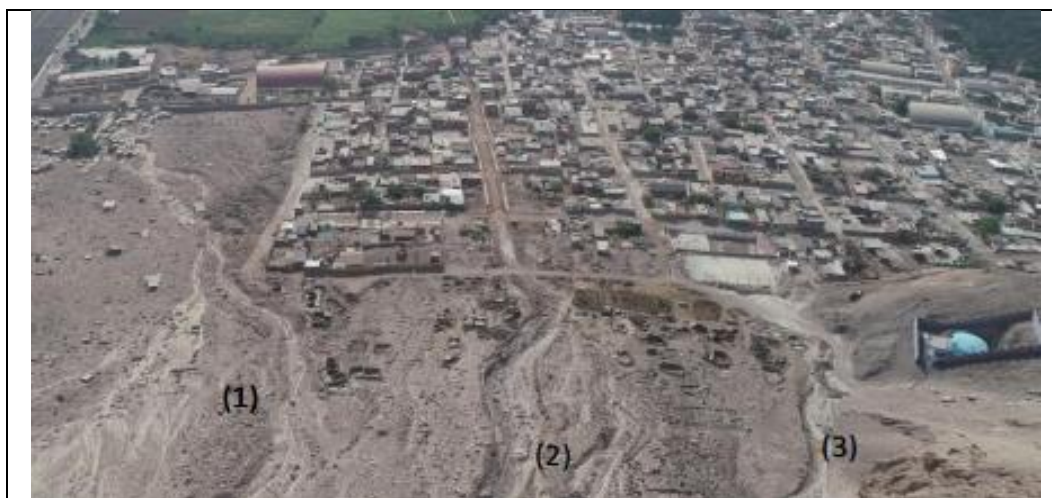
Imagen 28. Imagen tomada con dron, donde se muestra los tres ramales de la quebrada que discurrieron hacia Aplao, aprovechando la pendiente; el cauce central que registró la mayor dinámica del flujo, afectando las viviendas de Aplao.

Por lo observado en campo e imágenes satelitales, el sector medio y bajo de esta microcuenca, presenta tres cauces o ramales, uno por la izquierda, otro a la derecha y un central (imagen 28), este último es el principal afectó severamente al sector de Aplao.

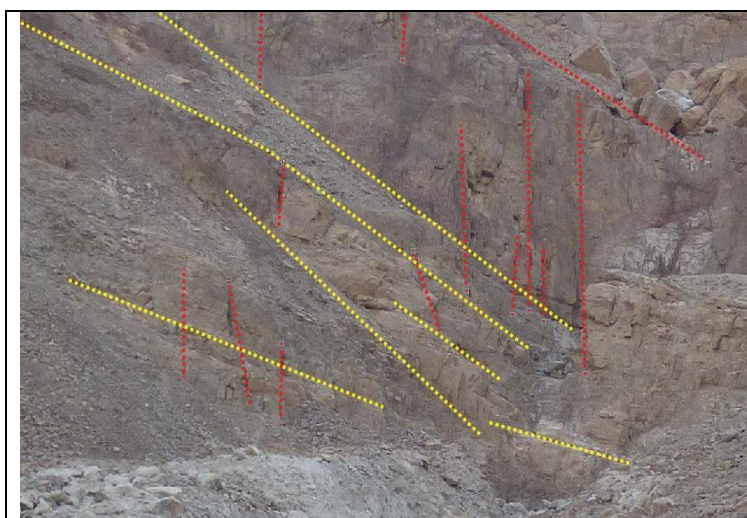
Imagen 29. Se muestran los planos de estratificación en las areniscas (línea amarilla) y el sistema de fracturamiento oblicuo a estas (líneas rojas).

**Imagen N° 29:** Se muestran los planos de estratificación en las areniscas (línea amarilla) y el sistema de fracturamiento oblicuo a estas (líneas rojas).

Litológicamente, en esta segunda microcuenca se presentan areniscas (imagen 29) con estratos de espesores que varían entre 1 a 5 m, con rumbo N60°0, y buzamiento 50°SO, el fracturamiento en la roca es de forma oblicua al rumbo de los estratos con rangos de

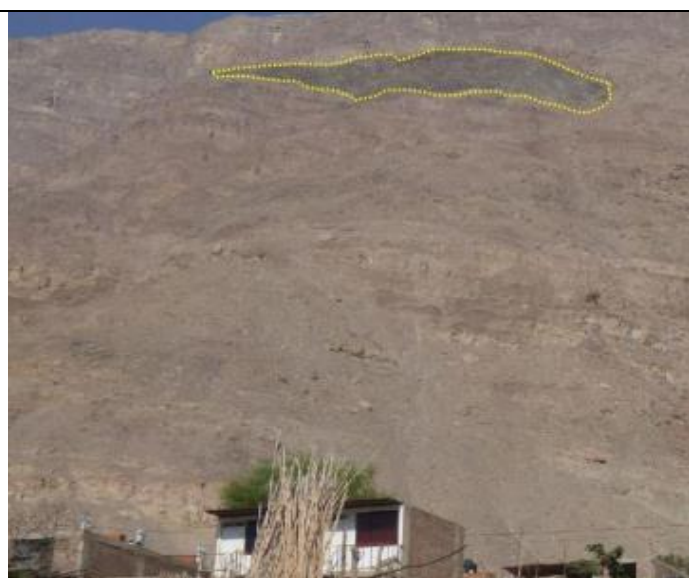
Imagen 30. Se aprecia un cuerpo de andesita (línea amarilla), casi paralelo a la estratificación.

También se apreció diques de andesitas (imagen 30) en forma de diques, presentan fracturamiento perpendicular a la superficie, de disposición vertical. Las fracturas formadas este tipo de roca, se denomina disyunción columnar; formando bloques sueltos comprendidos entre 30 cm a 1m.

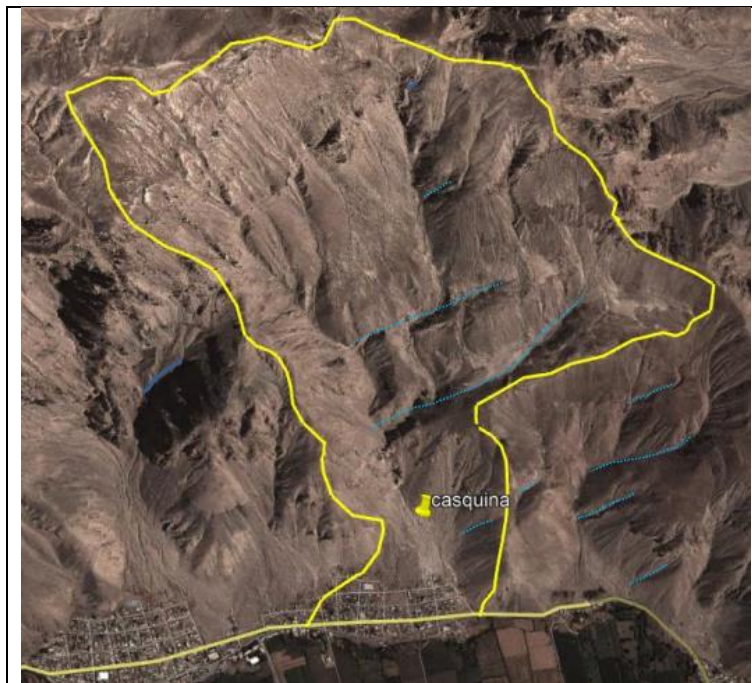
Imagen 31. Imagen satelital donde se muestra la forma de la microcuenca tiene forma irregular, se resalta el poblado de Casquina. Se distingue el control en la red de drenaje (subparalelo) asociado a la estratificación.

El cauce de la quebrada presenta un recorrido de 2100 m. La microcuenca, tiene una forma semicircular a irregular (imagen 31), sobresale su parte alta presenta una longitud máxima de 1700 m, y una diferencia de desnivel de 600 m (altitud máxima de 1500 m s.n.m. y la baja es 900 m s.n.m). Las laderas presentan pendientes 35° hasta 60°. Muestra tres afluentes, distribuidos por la parte derecha, izquierda y central (imagen 31) y un drenaje subparalelo controlado por la estratificación en las areniscas.

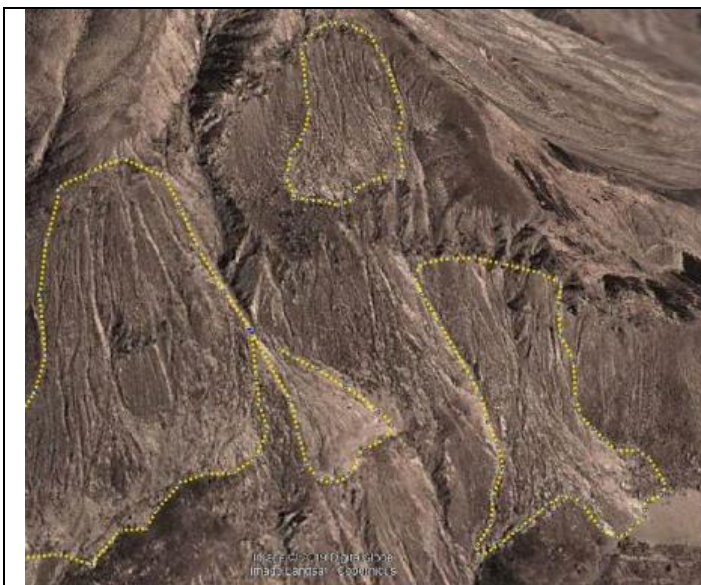
Imagen 32. Procesos de movimientos en masa (avalanchas de detritos) delineados en líneas amarillas, ubicados en la

parte alta de la microcuenca, afluente de la margen izquierda; muestran huellas de escorrentía pluvial.

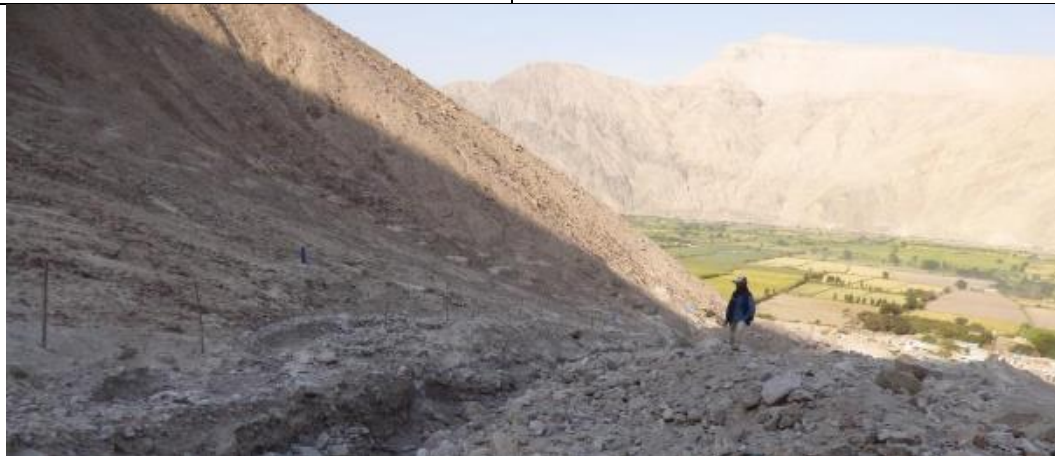
Imagen 34. Sector medio de la microcuenca; se observa la ladera con pendiente de 35° y la acumulación de detritos.

La parte media de esta microcuenca, presenta una forma alargada (imagen 33). En ambas márgenes presenta pendientes en sus laderas entre 25 a 35° (imagen 34) exponiendo depósitos de antiguos movimientos en masa (imagen 35), generalmente coluviales, con acumulación de canchales. El cauce de la quebrada presenta una pendiente menor a los 10°, en su superficie presentan material suelto proveniente de huaicos antiguos cubiertos en sectores por cenizas volcánicas (imagen 36).

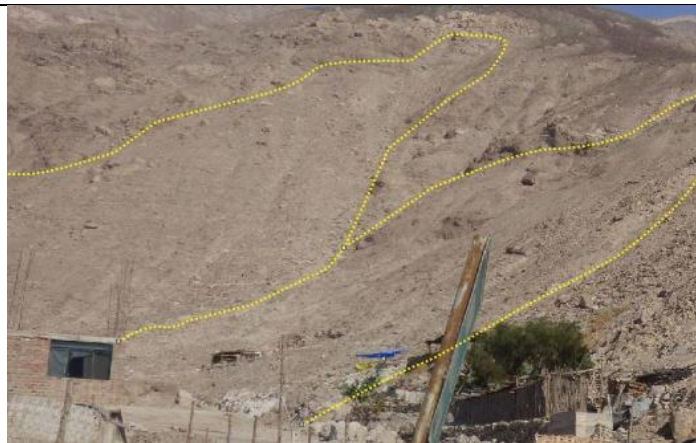
Imagen 35. Evidencias de movimientos en masa antiguos, generalmente por gravedad (con poca influencia de agua de lluvia).

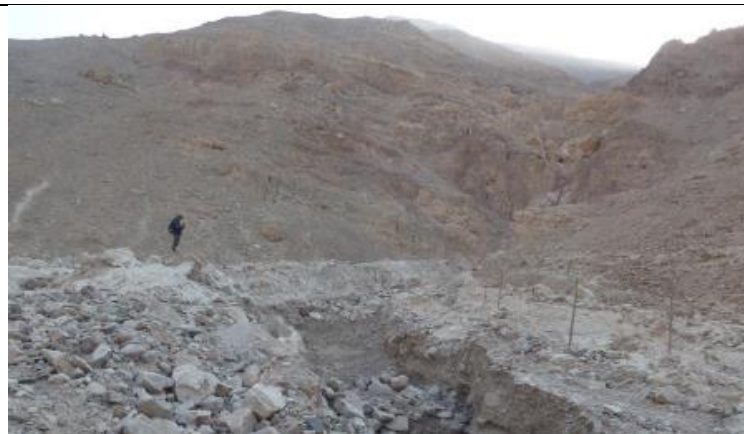
Imagen 36. Bloques de roca dejados por los diferentes eventos, se aprecia además la altura del depósito de huaico. En la superficie se aprecia material de color blanquecino, que corresponde a una capa de cenizas volcánicas. También se observa el socavamiento del cauce de la quebrada.

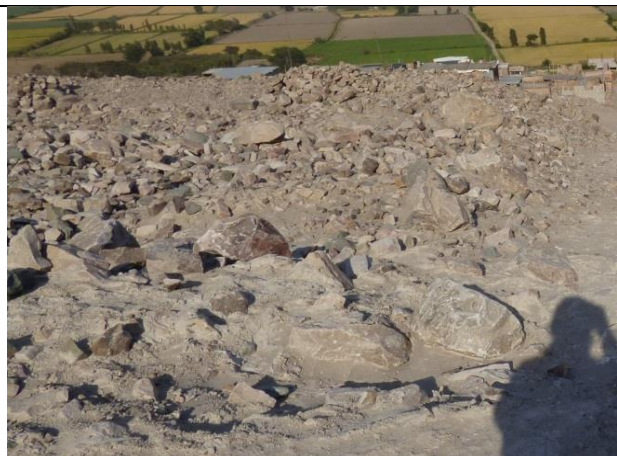
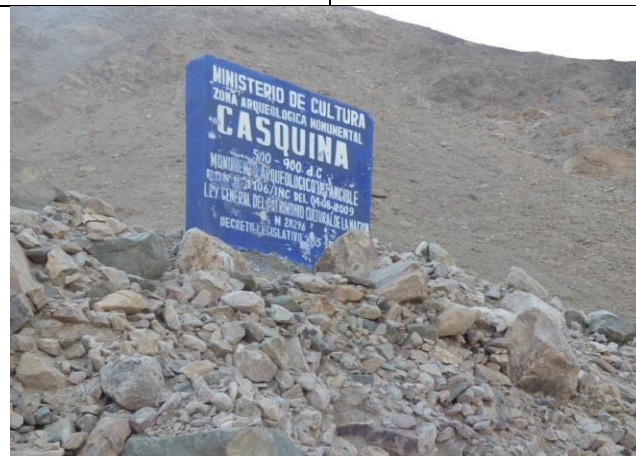
Imagen 38. En la Vista se aprecia los bloques con tamaños de hasta de 2 m de diámetro, son de formas subangulosas.

El cauce de la quebrada en la parte media-baja, muestra depósitos acumulados por de diferentes eventos de huaicos, material de fácil remoción. En Este sector el cauce presenta un ancho hasta 30m, en la parte baja hasta 95m (imagen 37), este sector se caracteriza por tener la mayor cantidad de bloques. (Imagen 38).

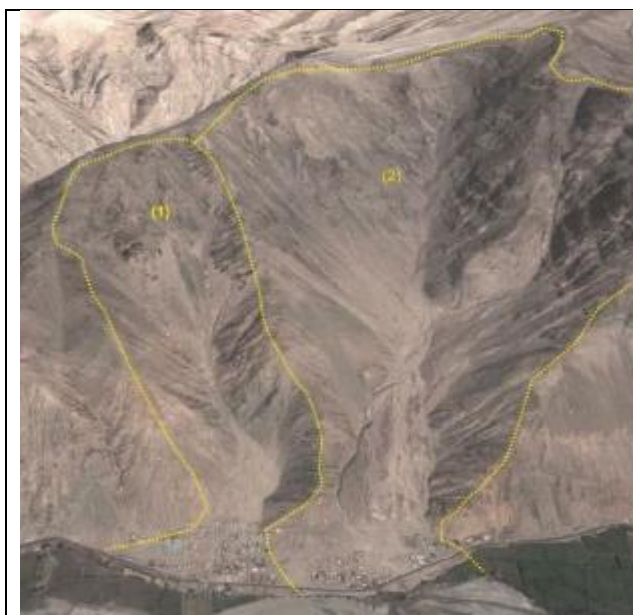
Imagen 40. Vista en la que se observa las microcuencas Caspani (1) y Caspani (2).

El cauce de la quebrada tiene una longitud de 1700 m; en su parte alta recibe el aporte de dos afluentes principales que provienen de las partes laterales. La cabecera de la microcuenca es semicircular alargada (imagen 40), con una longitud máxima de 1360 m, Tiene una altitud máxima de 1500 m s.n.m. y la parte inferior se encuentra en 840 m s.n.m (desnivel de 660m), las laderas presentan pendientes 25° hasta 45°.

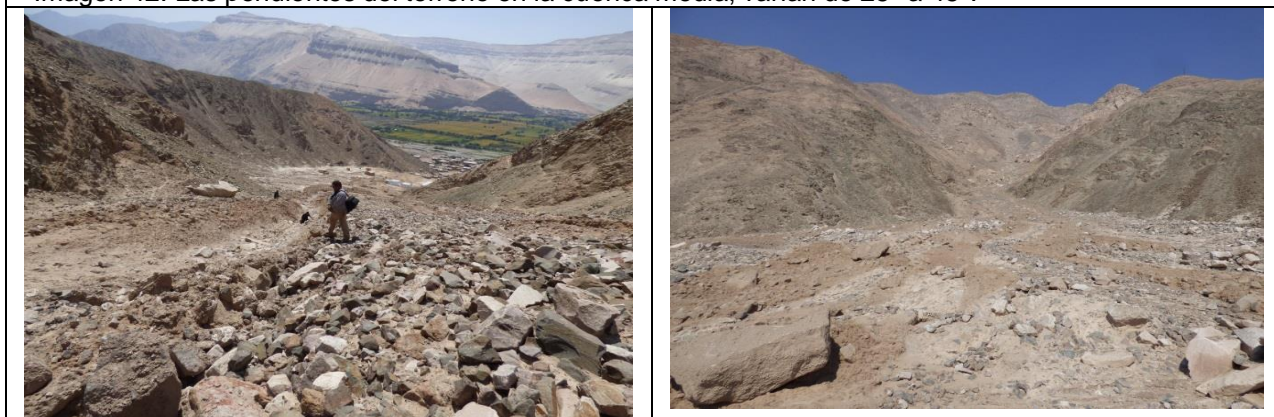
Imagen 43. Bloques encontrados en el cauce de la quebrada con tamaños que alcanzan diámetros de hasta de 2 m.

El sector medio de la microcuenca, tiene forma de cono alargado; con longitud de 600 m, el ancho de su cauce en la parte superior es de 50 m en la parte inferior es 140 m (imagen 41), en la parte central hace un recodo, cambio de dirección importante. En ambas márgenes, las laderas tienen pendientes entre 25° a 45° (imagen 42), muestran depósitos de antiguos movimientos en masa (derrumbes). La pendiente longitudinal en el cauce de la quebrada es inferior a 10°; presenta material suelto proveniente de antiguos huaicos (imagen 43).

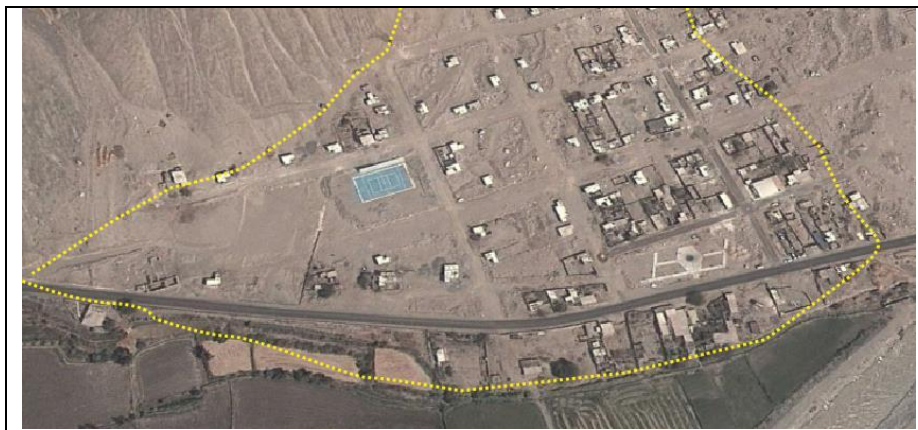
Imagen 44. Parte distal y terminal de la quebrada Caspani 1, abanico alargado, donde está asentado el sector de Casquina.

La parte terminal de la microcuenca donde se asienta parte de la localidad de Caspani, exhibe como resultado de los procesos de flujos antiguos, un abanico alargado. La pendiente del terreno (cauce antiguo de la quebrada) es menor a  $5^\circ$  (imagen 44). Este depósito está compuesto por bloques de hasta un 60%, seguido de 20% de grava y 20% entre arena y limo.

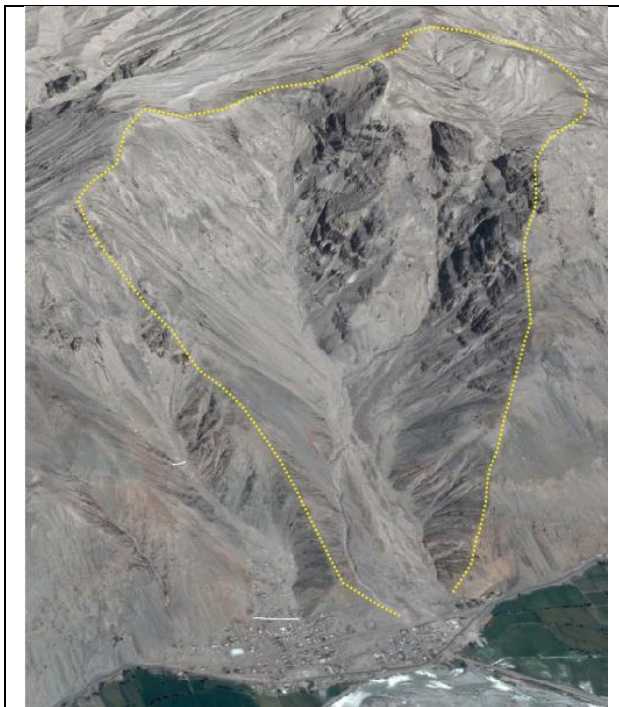
Imagen 46. Microcuenca de la quebrada Caspani 2.

La cabecera de la microcuenca tiene forma semicircular irregular con longitud máxima de 3120 m (imagen 46). Tiene un desnivel de 835 m la altitud máxima de 1670 m.s.n.m. y la inferior es de 845 m.s.n.m. Sus laderas tienen pendientes entre 25° y 45°.

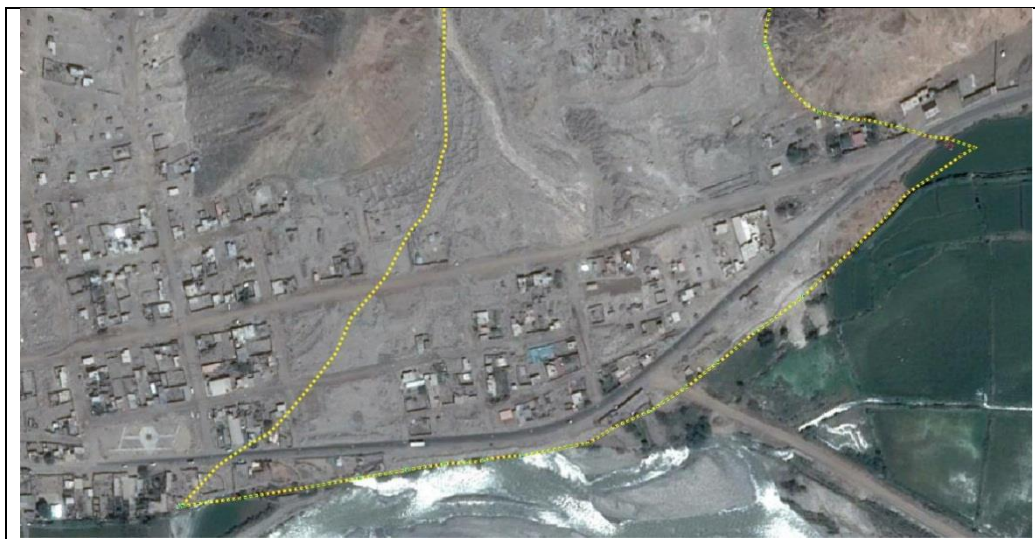
Imagen 49. Desembocadura de la quebrada Caspani 2.

La parte baja de esta microcuenca termina en forma de abanico alargado (imagen 49). Formado por los depósitos dejados por los huaicos antiguos. La pendiente longitudinal en el cauce antiguo de la quebrada es menor a 5°.

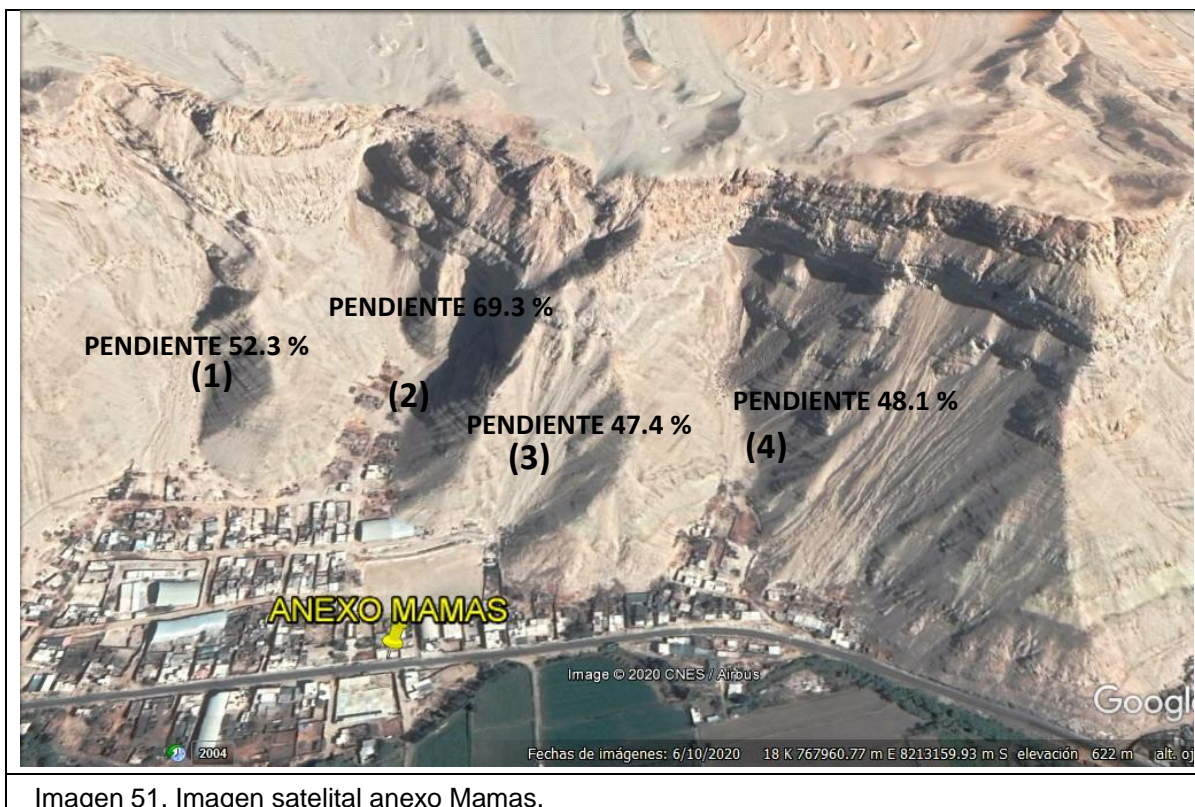
Imagen 51. Imagen satelital anexo Mamas.

Este sector muestra cuatro quebradas bien diferenciadas, se les denominara quebrada Mamas 1, quebrada Mamas 2, quebrada Mamas 3, quebrada Mamas 4. Las pendientes varían entre 47.4% a 69.3%.

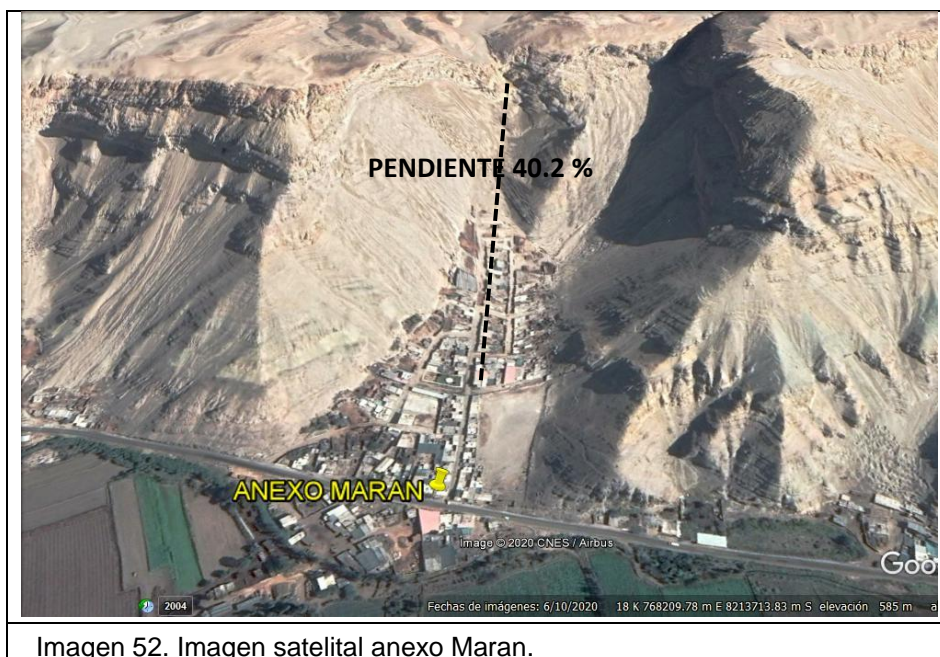
Imagen 52. Imagen satelital anexo Maran.

Este sector muestra una cuenca de forma semicircular, en la parte media de la cuenca se encuentra asentada la localidad de Maran. La pendiente longitudinal en el cauce de la quebrada es a 40.2%.

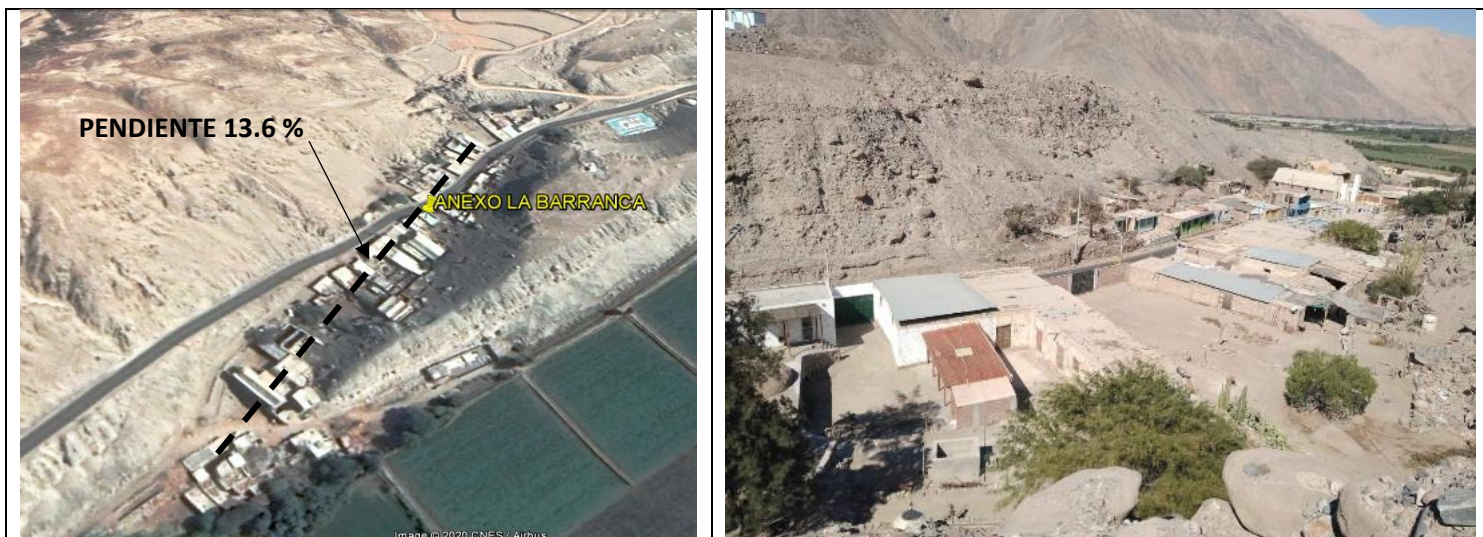
Imagen 57. Imagen satelital anexo La Barranca.

Cauce de la quebrada alargado y estrecho. La pendiente longitudinal en el cauce antiguo de la quebrada es menor a 13.6%.

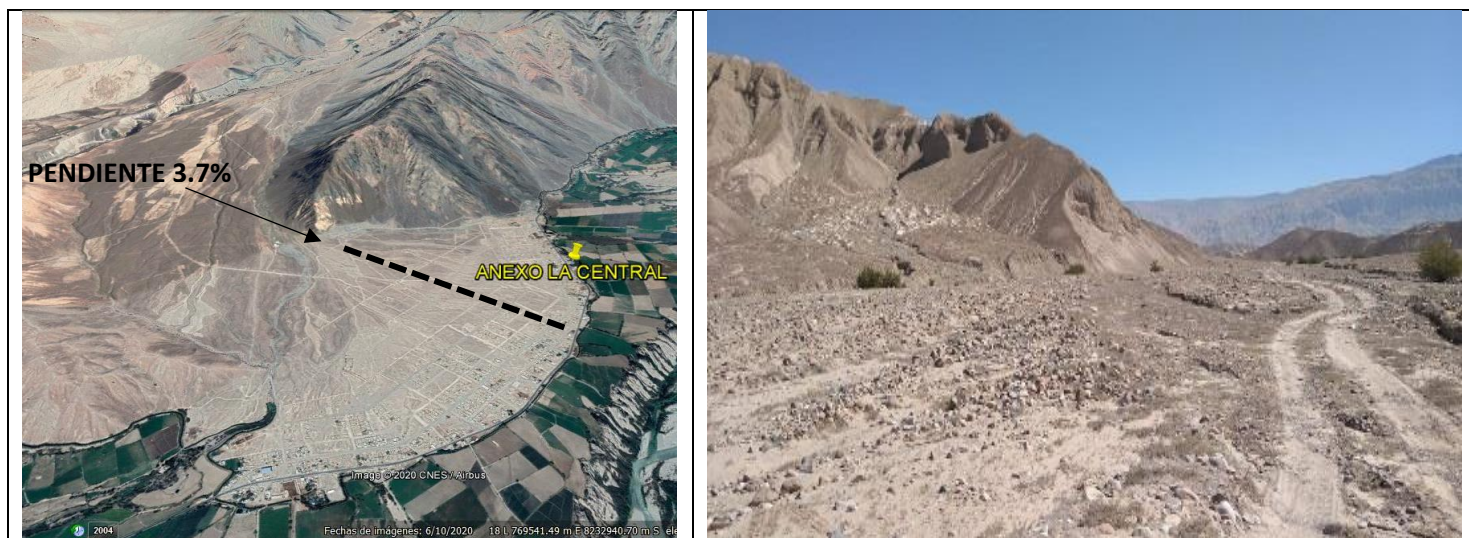
Imagen 61. Imagen satelital anexo La Central.

El cauce de la quebrada muestra depósitos de antiguos flujos con material suelto proveniente de antiguos huaicos. La pendiente longitudinal en el cauce de la quebrada es inferior a 3.7%.

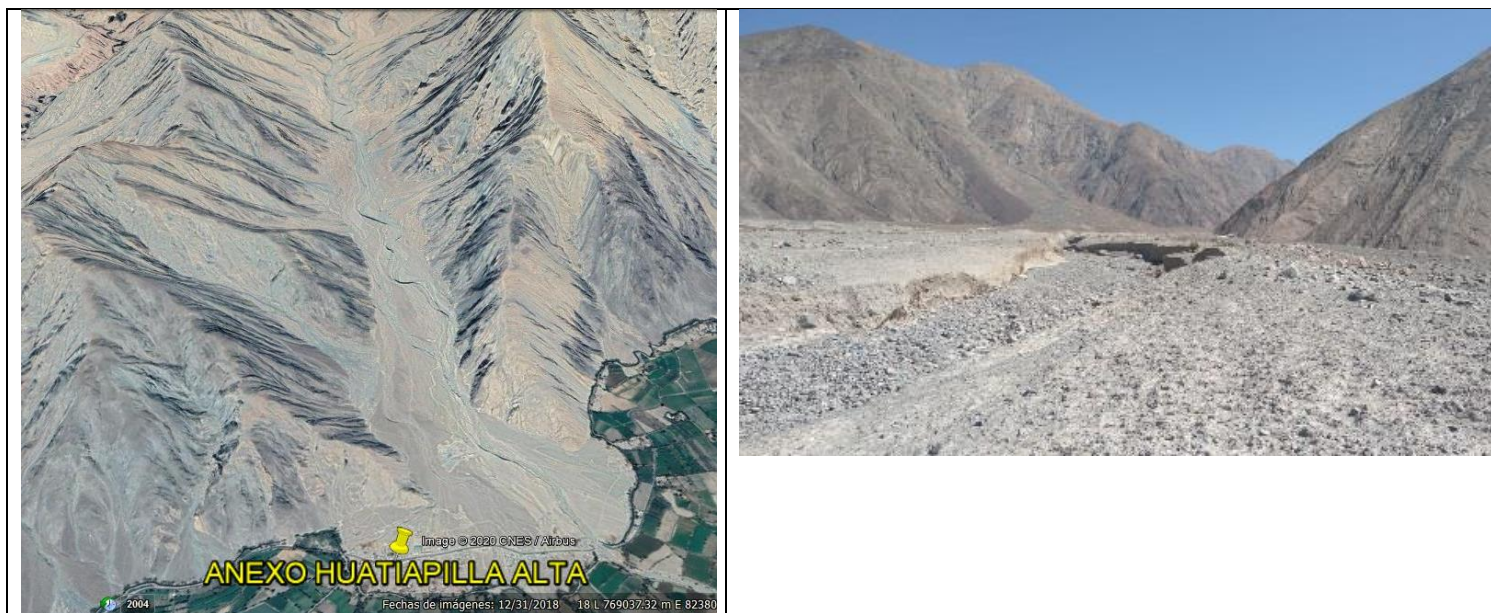
Imagen 62. Imagen satelital anexo Huatiapilla Alta.

El cauce de la quebrada en la parte media-baja, muestra depósitos acumulados por de diferentes eventos de huaicos, material de fácil remoción. Se aprecia además la altura del depósito de huaico. También se observa el socavamiento del cauce de la quebrada.

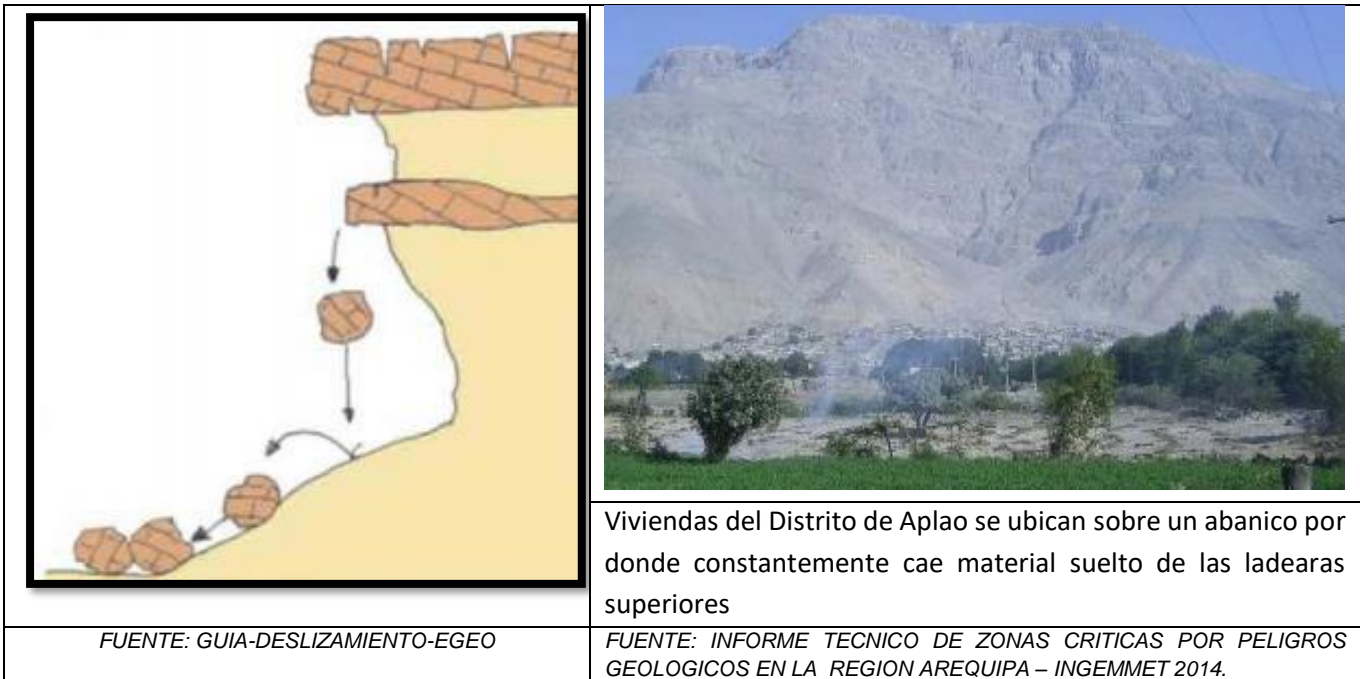
Imagen N° 12: Desprendimiento de rocas

Caída de bloques rocosos en un movimiento rápido casi vertical. Este proceso implica la caída libre de bloques, los rebotes y/o el rodamiento, pudiendo alcanzar grandes distancias. Se originan frecuentemente en taludes de roca muy verticales o en los que se alternan estratos de rocas duras y blandas, pudiendo afectar por rebote y/o rodamiento a zonas lejanas al desprendimiento.

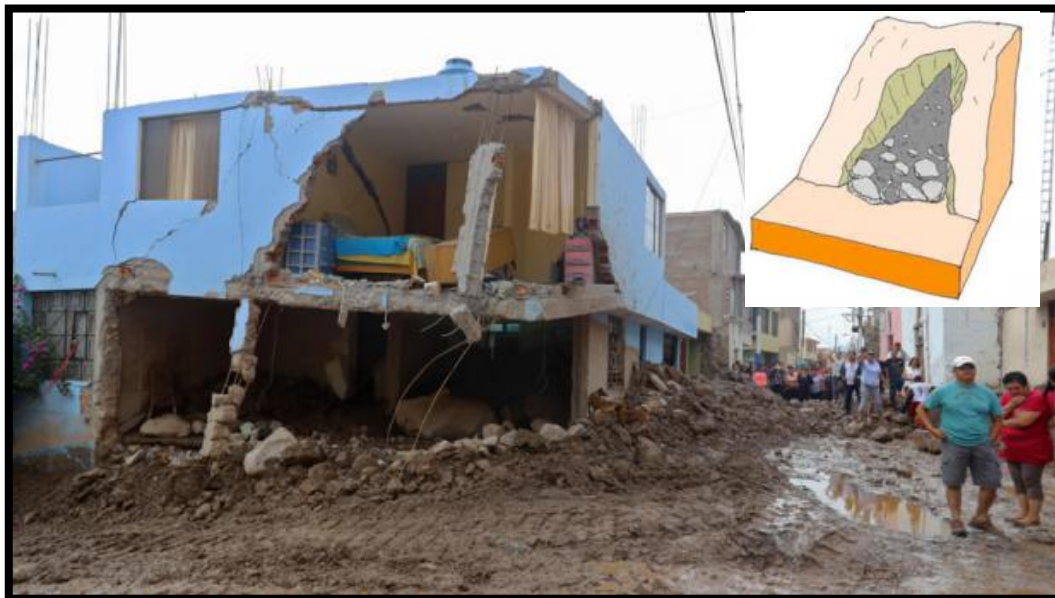
Imagen N° 14: Avalanchas de lodo en el Distrito de Aplao

Las avalanchas son movimientos muy rápidos de masas de tierra, fragmentos de rocas o derrubios, que pueden ir acompañado de lodo. Se producen sobre pendientes fuertes cuando el material se ha acumulado en exceso.

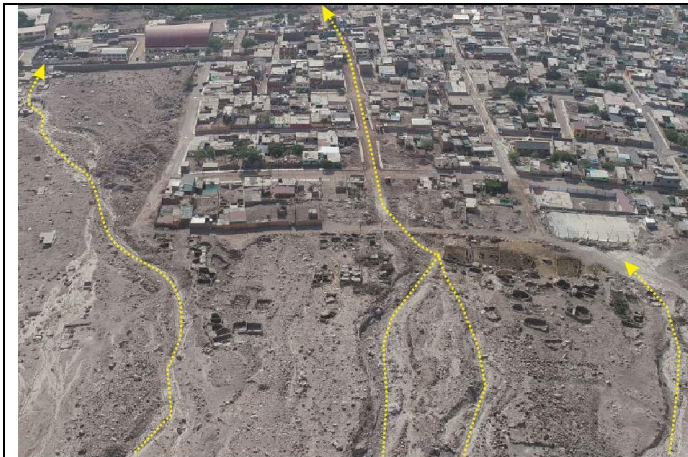
Imagen 65: Se muestra las direcciones que tomaron los flujos de detritos, siendo el evento en la parte central.

El flujo al encausarse por la calle Bolognesi, encontró obstáculos, como son viviendas sobresalidas; estas fueron las que sufrieron mayores daños, por el impacto directo del huaico, sobre ellas (imagen 67) pues acarreó un mayor porcentaje de material grueso y bloques.

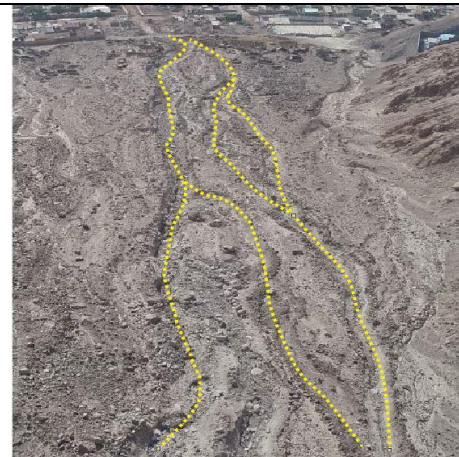
Imagen 66: Ramales de flujos de detritos en la parte central.

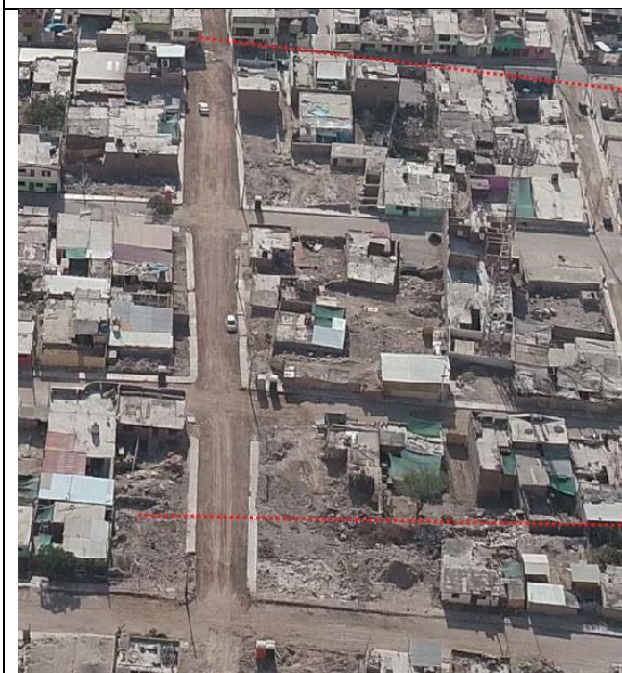
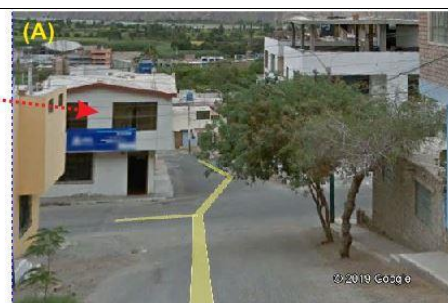
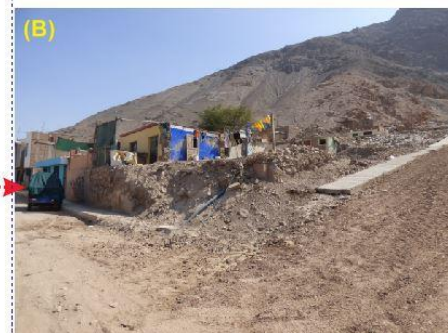
Imagen 67: (A) Se aprecia el estrechamiento de la calle al existir una vivienda que fue un obstáculo para el paso del huico. (B) Vivienda destruida por el flujo de detritos del 07 de febrero del 2019.

Se produjeron tres flujos, dos laterales y uno en la parte central (imagen 65), este último movilizó material grueso que se desplazó lo largo de la calle Bolognesi, en este evento se movilizaron bloques comprendidos entre 50 cm hasta 2 m.

Se constató que el flujo en la parte central, desde su ápice en la parte media de la microcuenca, se bifurca en varios ramales (imagen 66), que se unen en su trayecto, por ello el flujo remueve bloques hasta de 4 m.

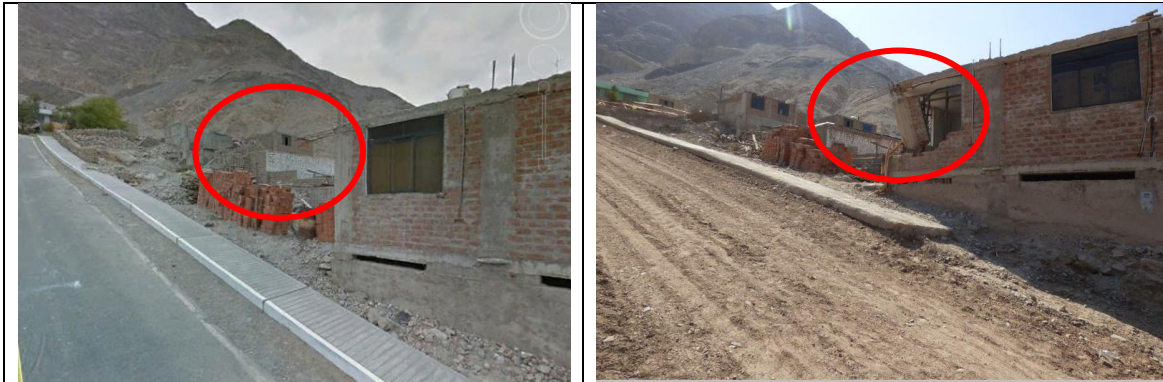
Imagen 68: Vivienda afectada por el flujo de detritos. Izquierda, vista de la derecha correspondiente al año 2014.

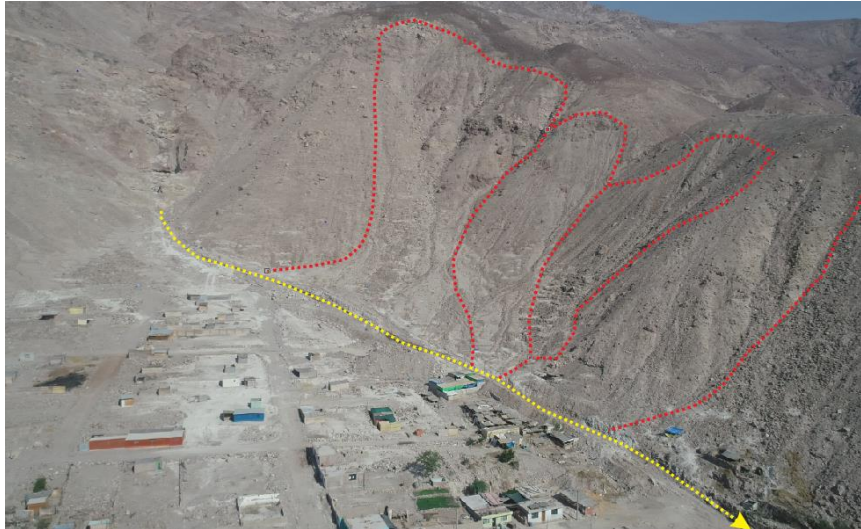
**Imagen N° 69: Trayecto adquirido por flujo de detritos ocasionado recientemente**

En huaico se canalizó por la margen izquierda (imagen 69), en su recorrido afectó corrales de ganado porcino y la vía de acceso Corire-Aplao-Chuquibamba. Según la Municipalidad Provincial de Castilla afectó siete viviendas.

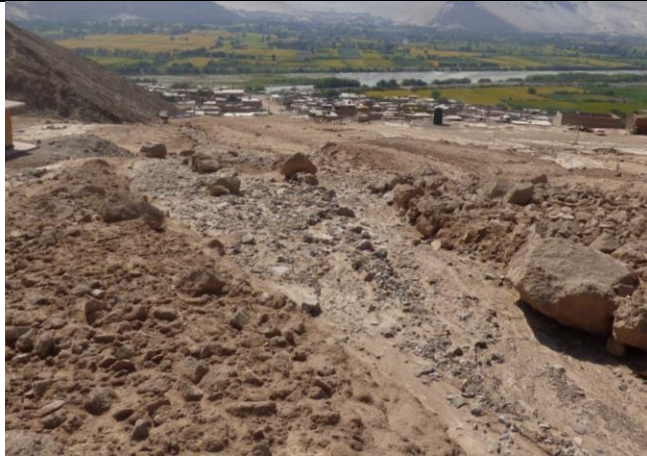
Imagen 70: Se aprecia el paso dejado por flujo y los albardones o levas en ambas margenes.

Al desplazarse el flujo por la parte media de la microcuenca, formó albardones en sus extremos (imagen 70), con alturas comprendidas entre 50 cm a 1 m, conformados por gravas, arena-limo y escasos bloques.

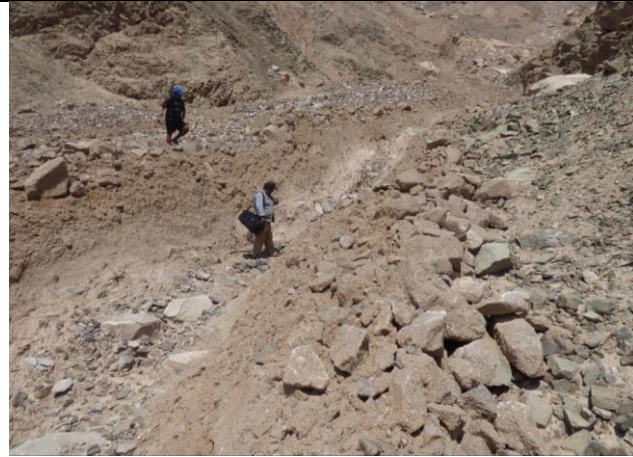
Imagen 71: Se aprecia la altura que alcanzo el flujo (con albardones) y el socavamiento de la quebrada; pequeñas chorreras en la margen derecha.

- Imagen N° 71:** Se aprecia la altura que alcanzó el flujo (con albardones).
- Imagen N° 72:** Se observa un gran bloque de areniscas que fue movilizado por el huaico.

Esta quebrada, en la parte la cuenca media superior fue socaba hasta 2 m (imagen 71).

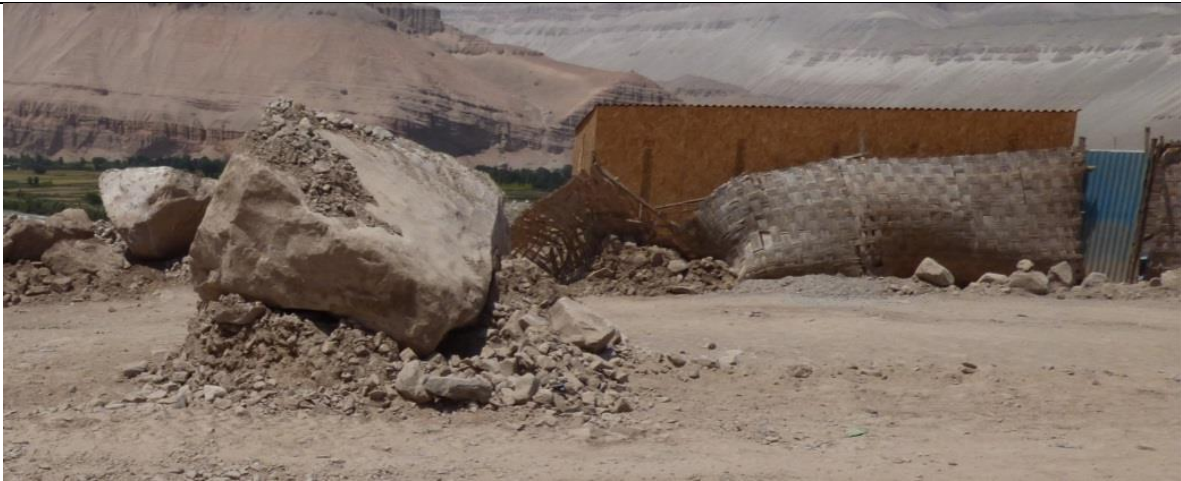
Imagen 72: En la vista se observa un gran bloque de areniscas que fue movilizado por el huaico.

El flujo de detritos movilizó bloques con diámetros de hasta 5 metros (imagen 72). Se apreció que este depósito está compuesto por bloques de hasta un 60% seguido de 20% de grava y 20% entre arena y limo. Los bloques y gravas se caracterizan por ser de formas subangulosas, la mayor cantidad son de naturaleza areniscosa de formas subangulosas.

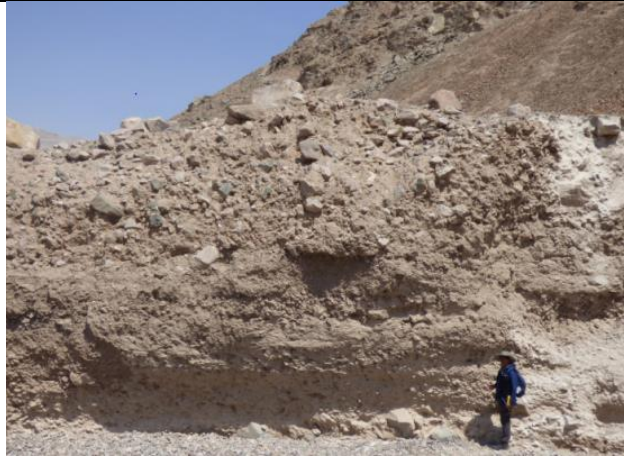
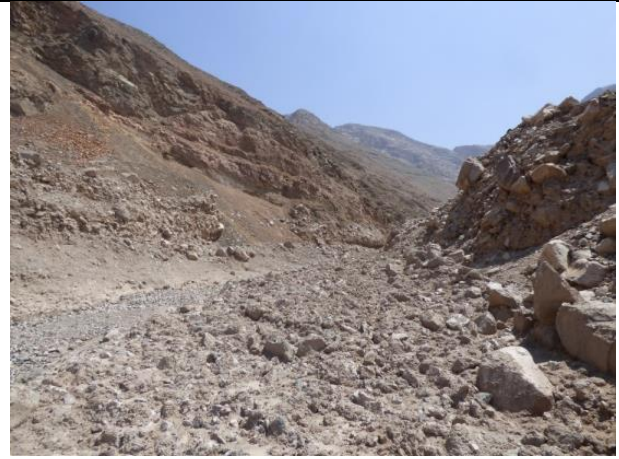
Imagen 73: Se muestra la profundidad de la quebrada.

El cauce de la quebrada tiene una profundidad de hasta 6.8 m, el flujo reciente incrementó la profundidad de la quebrada hasta en 1 m (imagen 73).

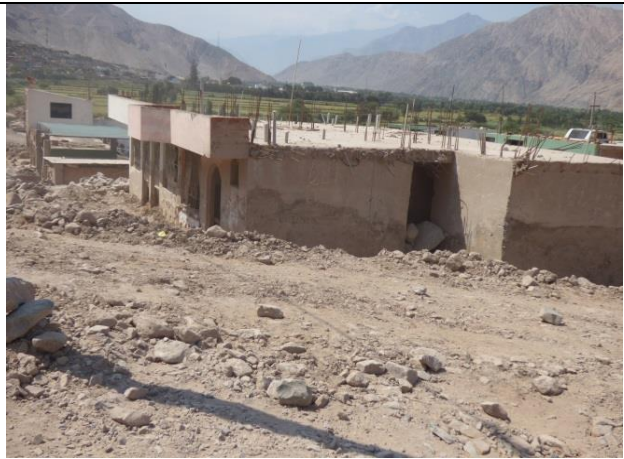
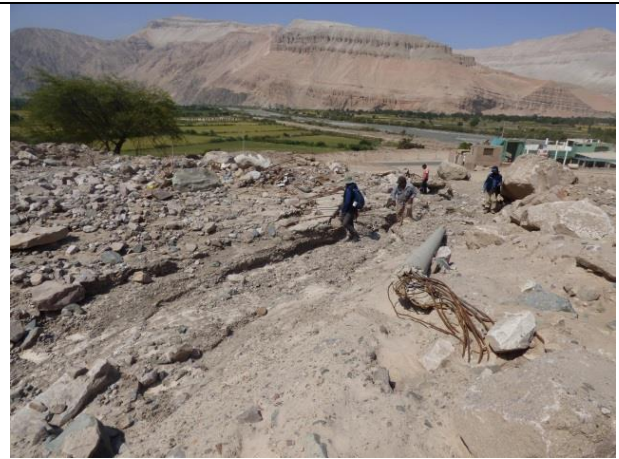
Imagen 74: Izquierda se aprecia una vivienda afectada y parcialmente enterrada por el flujo. Derecha, sector que destruyó viviendas, se aprecian los vestigios de postes de tendido eléctrico y lozas de viviendas.

Los huacos que se presentaron en las dos quebradas afectaron 24 viviendas (imagen 74), (Fuente: municipalidad de Provincial de Castilla), además se observó postes de tendido eléctrico destruidos (imagen 74), también afectó la vía de acceso Corire-Aplao-Chuquibamba.

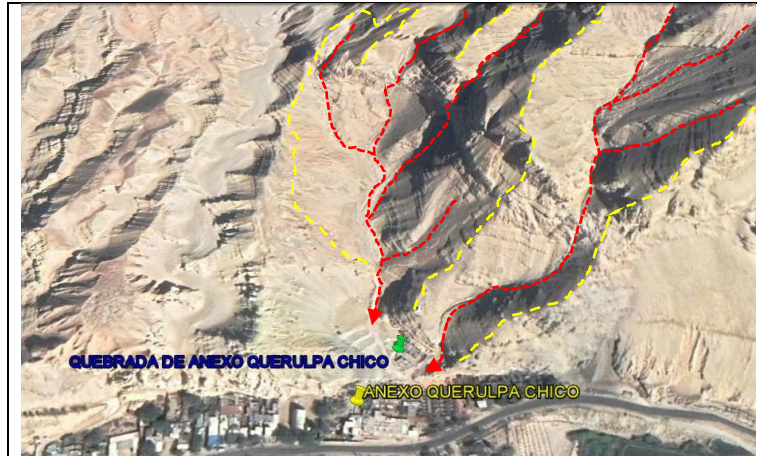
Imagen 75: Imagen satelital anexo Querulpa Chico.

En la parte alta la microcuenca presenta laderas con pendientes que varían entre 32.86% a 43.1%, se apreció material suelto acumulado por antiguos movimientos en masa, que fueron movilizados por las intensas lluvias. Que en la actualidad esta inactiva.

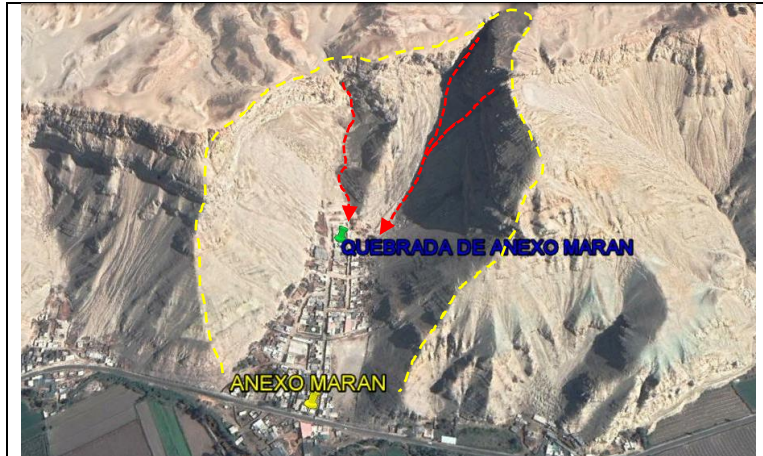
Imagen 77: Imagen satelital anexo Maran.

En el anexo Maran la mayor parte de los bloques removidos son de naturales areniscas y es muy susceptible a la generación de flujos de detritos y lodo, inundaciones de detritos, caída y avalanchas de detritos. Presenta laderas con pendientes que varían entre 44.5% a 62.7%.

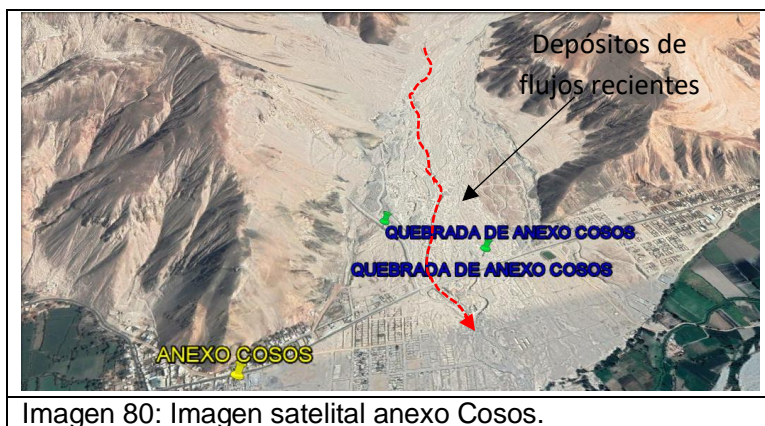
Imagen 80: Imagen satelital anexo Cosos.

EL anexo Cosos es muy susceptible a la generación de flujos de detritos y lodo, está compuesto por bloques, grava, arena y limo. Los bloques y gravas estos se caracterizan por tener formas subangulosas, la mayor cantidad son bloques de areniscas.
