# Resolución de Alcaldía

**150-2023-MPC**

**VISTO:** El Expediente Administrativo n° 5371-2023 de fecha 03 de julio del 2023, se presenta el expediente sobre actualización del plan de prevención y reducción de riesgos de desastres 2023-2023. El acta de reunión ordinaria del grupo de trabajo de la gestión de riesgo de desastres de la municipalidad provincial de Castilla, se APROBÓ la "Actualización del plan de prevención y reducción del Riesgo de Desastres 2023-2024", El informe n° 003-2023-GNCA-STGTGRD/MPC el sub gerente de defensa civil y prevención de desastres señala que ha realizado la revisión técnica y la reunión del grupo de trabajo de gestión del riesgo de desastres de la municipalidad provincial de Castilla, El proveído n° 2017-2023-MPC/ALC se solicita la opinión legal, El informe n° 177-2023-GPP/MPC se informa que se cuenta con la disponibilidad presupuestal por el monto de S/ 15 000.00 soles. y El Informe Nro. 487-2023-GAJ/MPC de la Gerencia de Asesoría Jurídica.

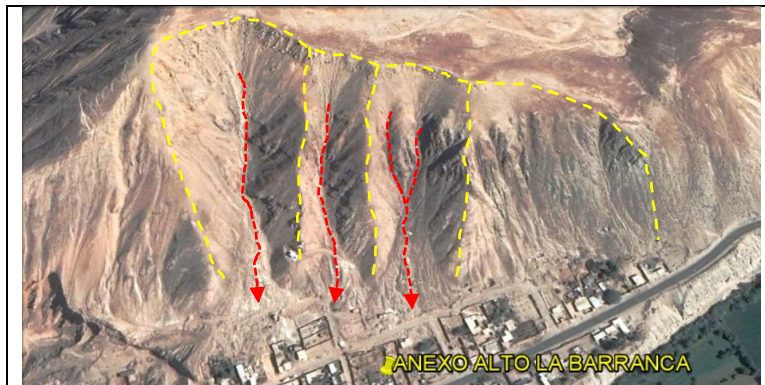
Imagen 81: Imagen satelital anexo Alto La Barranca.

Esta quebrada presenta laderas pronunciadas La mayor parte de los bloques removidos son de naturales areniscosa, dicho anexo es muy susceptible a la generación de flujos de detritos y lodo, avalanchas de detritos. Que en la actualidad esta inactiva.

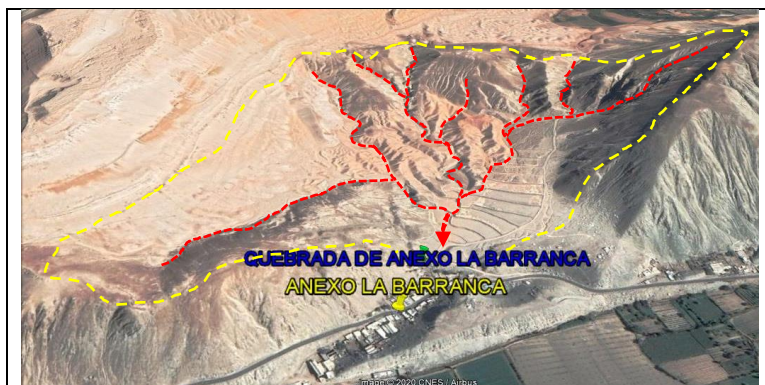
Imagen 82: Imagen satelital anexo La Barranca.

Se constató que el flujo desde su ápice en la parte alta de las quebradas se bifurca en varios ramales, que se unen en su trayecto a consecuencia de la lluvia extraordinaria generaría flujos de detritos y lodo, inundaciones de detritos. Que en la actualidad esta inactiva.

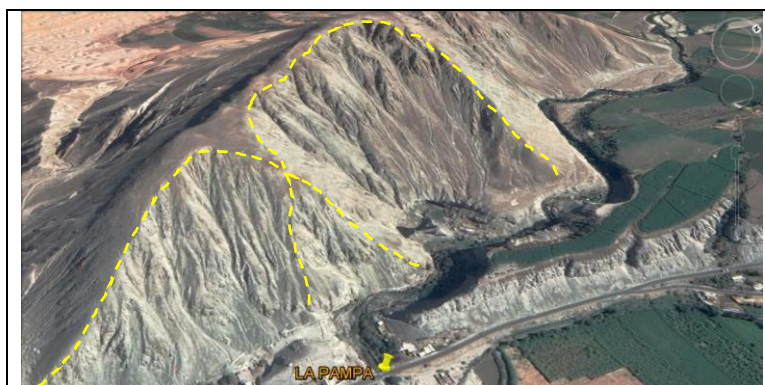
Imagen 83: Imagen satelital anexo La Pampa.

Esta quebrada presenta laderas pronunciadas con corto recorrido. Que en la actualidad esta inactiva.

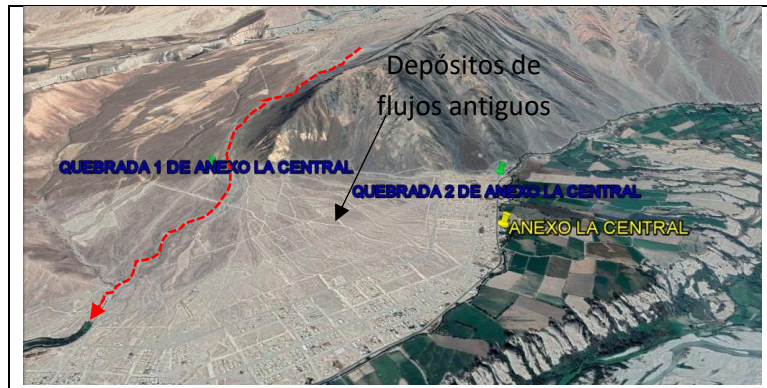
Imagen 84: Imagen satelital anexo La Central.

El cauce de la quebrada se canalizó por margen derecha aguas abajo, en la parte baja de la quebrada se tiene presencia de material suelto provenientes de antiguos flujos de detritos o huaicos, que fueron movilizados por las intensas lluvias. Que en la actualidad esta inactiva.

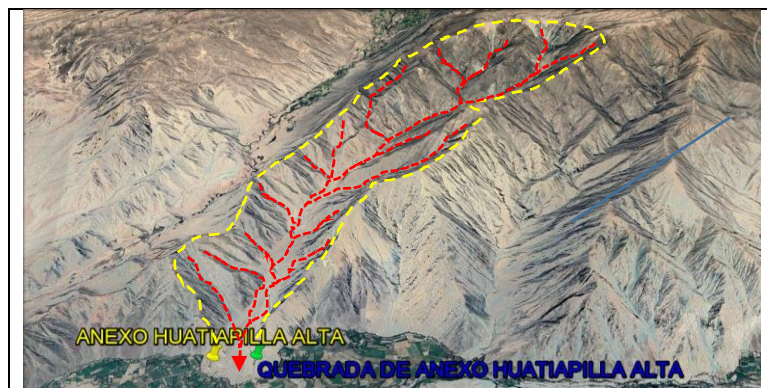
Imagen 84: Imagen satelital anexo Huatiapilla Alta.

Quebrada con pendientes pronunciadas de largo recorrido, el flujo desde su ápice en la parte alta de las quebradas se bifurca en varios ramales, en la parte baja aguas abajo se tiene material suelto proveniente de flujos o huaicos recientes.

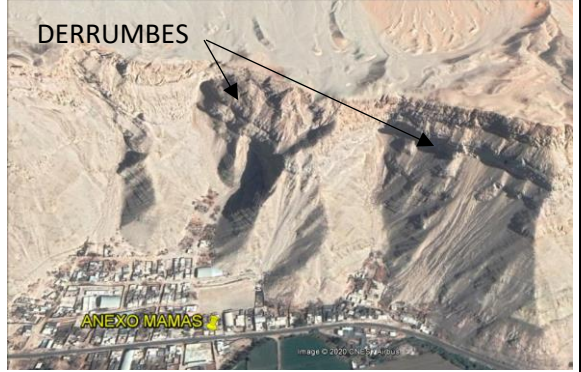
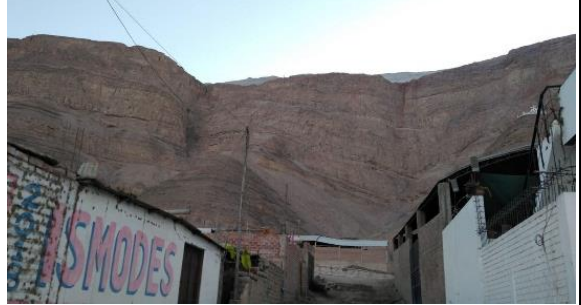
FICHA DE IDENTIFICACION DE ZONAS CRITICAS POR PELIGRO (DERRUMBES, SISMO)				DS - 01
<b>UBICACIÓN GEOGRAFICA</b>				<b>REGISTRO FOTOGRAFICO</b>
<b>Departamento</b>	<b>Provincia</b>	<b>Distrito</b>	<b>Sector/Zona</b>	
Arequipa	Castilla	Aplao	Anexo Mamas.	
<b>Altitud msnm</b>	<b>Datum</b>		<b>Zona</b>	<b>Coordenadas (UTM)</b>
msnm	WGS84		18 S	<b>Norte:</b>
				8213017.34
				<b>Sur:</b>
767841.48				
<b>DATOS GENERALES</b>				
<b>Accesibilidad</b>	<b>Punto de partida:</b>	Municipalidad Provincial de Castilla		
	<b>Acceso:</b>	Carretera Aplao – Chuquibamba.		
	<b>Tiempo:</b>	12 Minutos		
	<b>Distancia:</b>	9.2 Km		
	<b>Medio de Transporte:</b>	Automóvil		
<b>Clasificación de peligro según origen</b>	<b>Fenómeno de origen natural</b>	<b>Inducidos por la acción humana</b>		
	<b>X</b>			
<b>Peligro indicado</b>	<b>Tipo</b>	<b>Peligro por Derrumbe, Sismo</b>		
	<b>Descripción</b>			
	En el anexo de Mamas se encuentran viviendas cimentadas en las faldas de las laderas con pendientes pronunciadas, en la parte más alta se observa presencia de material suelto y en toda la ladera también se aprecian rocas sueltas que podrían provocar derrumbes de presentarse un sismo de gran intensidad.

<b>Elementos expuestos</b>	<b>Vivienda:</b> 65 Unidades.			
	<b>Población:</b> 181 Habitantes.			
	<b>Institución educativa:</b> 03 Unidades.			
	<b>Otros:</b> No se encontró.			
<b>Nivel de peligro</b>	<b>Muy Alto</b>	<b>Alto</b>	<b>Medio</b>	<b>Bajo</b>
		<b>x</b>		
<b>DATOS DEL PROFESIONAL</b>				
<b>Nombre y Apellido:</b>				
Ing. Robert Romel Pilares Hualpa				
<b>Cargo:</b>				
Jefe de Equipo Técnico PPRRD

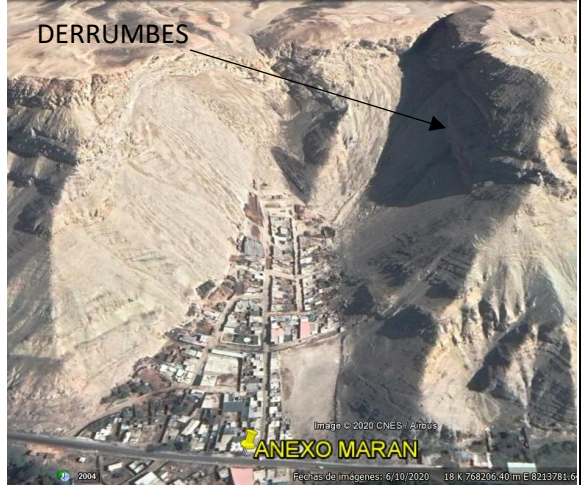
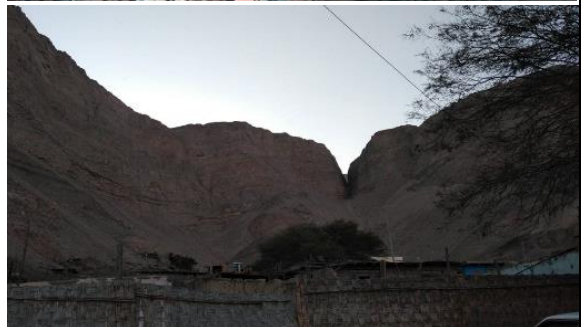
FICHA DE IDENTIFICACION DE ZONAS CRITICAS POR PELIGRO (DERRUMBES, SISMO)				DS - 02
<b>UBICACIÓN GEOGRAFICA</b>				<b>REGISTRO FOTOGRAFICO</b>
<b>Departamento</b>	<b>Provincia</b>	<b>Distrito</b>	<b>Sector/Zona</b>	
Arequipa	Castilla	Aplao	Anexo Maran.	
<b>Altitud msnm</b>	<b>Datum</b>		<b>Zona</b>	<b>Coordenadas (UTM)</b>
msnm	WGS84		18 S	<b>Norte:</b>
				8213959.20
				<b>Sur:</b>
768113.01				
<b>DATOS GENERALES</b>				
<b>Accesibilidad</b>	<b>Punto de partida:</b>	Municipalidad Provincial de Castilla		
	<b>Acceso:</b>	Carretera Aplao – Chuquibamba.		
	<b>Tiempo:</b>	12 Minutos		
	<b>Distancia:</b>	8.5 Km		
	<b>Medio de Transporte:</b>	Automóvil		
<b>Clasificación de peligro según origen</b>	<b>Fenómeno de origen natural</b>	<b>Inducidos por la acción humana</b>		
	X			
<b>Peligro indicado</b>	<b>Tipo</b>	<b>Peligro por Derrumbe, Sismo</b>		
	<b>Descripción</b>			
	En el anexo de Maran se encuentran viviendas cimentadas en las faldas de las laderas con pendientes pronunciadas, en la parte más alta se observa presencia de material suelto y en toda la ladera también se aprecian rocas sueltas que podrían provocar derrumbes de presentarse un sismo de gran intensidad.

<b>Elementos expuestos</b>	<b>Vivienda:</b> 47 Unidades.			
	<b>Población:</b> 137 Habitantes.			
	<b>Institución educativa:</b> No se encontró.			
	<b>Otros:</b> No se encontró.			
<b>Nivel de peligro</b>	<b>Muy Alto</b>	<b>Alto</b>	<b>Medio</b>	<b>Bajo</b>
		X		
<b>DATOS DEL PROFESIONAL</b>				
<b>Nombre y Apellido:</b>				
Ing. Robert Romel Pilares Hualpa				
<b>Cargo:</b>				
Jefe de Equipo Técnico PPRRD - MDA

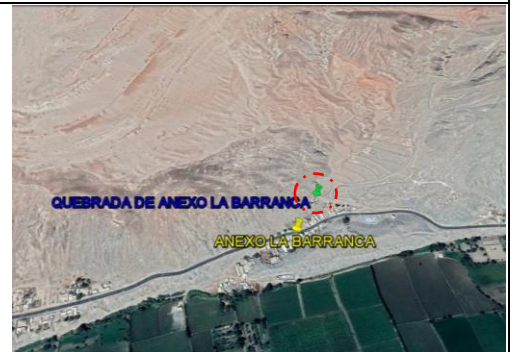
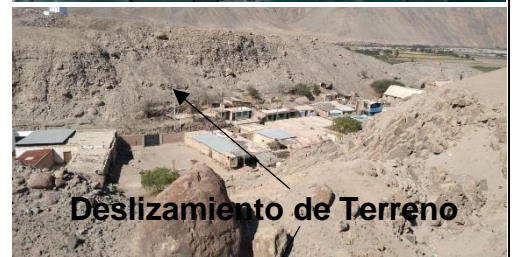
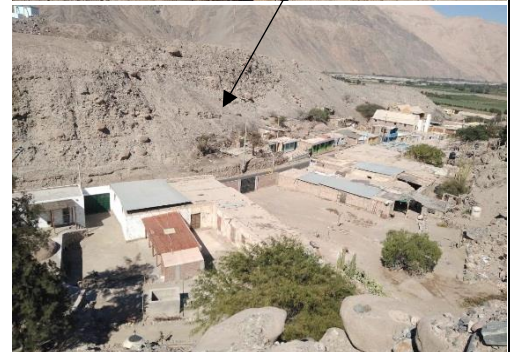
FICHA DE IDENTIFICACION DE ZONAS CRITICAS POR PELIGRO (DESLIZAMIENTO DE TERRENO)					DT - 01
UBICACIÓN GEOGRAFICA				REGISTRO FOTOGRAFICO	
<b>Departamento</b>	<b>Provincia</b>	<b>Distrito</b>	<b>Sector/Zona</b>		
Arequipa	Castilla	Aplao	Anexo La Barranca		
<b>Altitud msnm</b>	<b>Datum</b>		<b>Zona</b>	<b>Coordenadas (UTM)</b>	
msnm	WGS84		18 S	<b>Norte:</b>	
				8225763.00	
				<b>Sur:</b>	
				768376.00	
DATOS GENERALES					
<b>Accesibilidad</b>	<b>Punto de partida:</b>	Municipalidad Provincial de Castilla			
	<b>Acceso:</b>	Carretera Aplao – Chuquibamba.			
	<b>Tiempo:</b>	8 Minutos			
	<b>Distancia:</b>	5.3 Km			
	<b>Medio de Transporte:</b>	Automóvil			
<b>Clasificación de peligro según origen</b>	<b>Fenómeno de origen natural</b>	<b>Inducidos por la acción humana</b>			
	X				
<b>Peligro indicado</b>	<b>Tipo</b>	<b>Peligro por Deslizamiento de terreno.</b>			
	<b>Descripción</b>				
	En la actualidad existe una pendiente considerable que rodea a la población del anexo La Barranca. Las intensas lluvias en los meses de verano provocan deslizamientos de terreno que directamente afectan a las viviendas aledañas, este problema genera preocupación a la población afectada que viven con gran preocupación esto genera viviendas inseguras y vulnerables ante los deslizamientos de terreno es por ello que se considera en peligro.

<b>Elementos expuestos</b>	<b>Vivienda:</b> 07 Unidades.				
	<b>Población:</b> 16 Habitantes.				
	<b>Institución educativa:</b> No se encontró.				
	<b>Otros:</b> No se encontró.				
<b>Nivel de peligro</b>	<b>Muy Alto</b>		<b>Alto</b>	<b>Medio</b>	<b>Bajo</b>
			X		
DATOS DEL PROFESIONAL					
<b>Nombre y Apellido:</b>					
Ing. Robert Romel Pílares Hualpa					
<b>Cargo:</b>					
Jefe de Equipo Técnico PPRRD - MDA

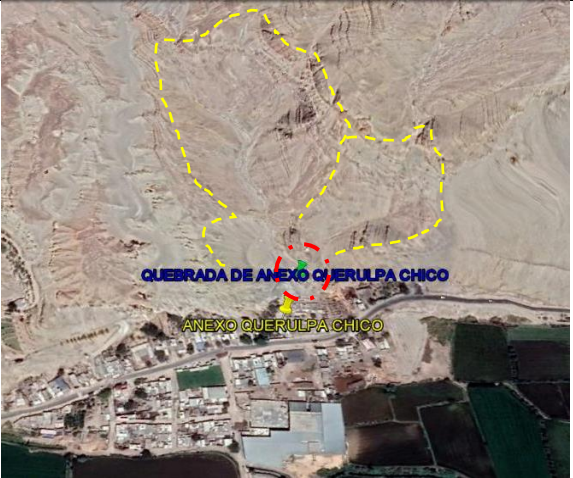
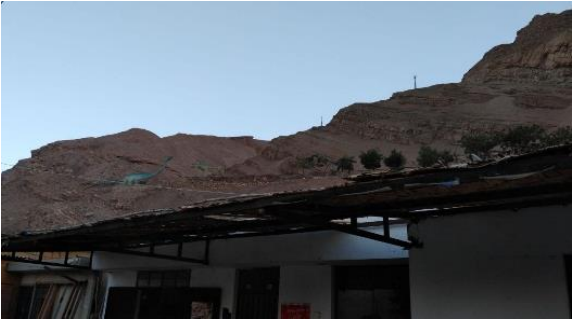
FICHA DE IDENTIFICACION DE ZONAS CRITICAS POR PELIGRO (FLUJO DE DETRITOS)					FD - 01	
<b>UBICACIÓN GEOGRAFICA</b>				<b>REGISTRO FOTOGRAFICO</b>		
<b>Departamento</b>	<b>Provincia</b>	<b>Distrito</b>	<b>Sector/Zona</b>

Arequipa	Castilla	Aplao	Quebrada de Anexo Querulpa Chico			
<b>Altitud msnm</b>	<b>Datum</b>		<b>Zona</b>	<b>Coordenadas (UTM)</b>		
524 msnm	WGS84		18 S	<b>Norte:</b>		
				8211891.00		
				<b>Sur:</b>		
768416.00						
<b>DATOS GENERALES</b>						
<b>Accesibilidad</b>	<b>Punto de partida:</b>	Municipalidad Provincial de Castilla				
	<b>Acceso:</b>	Carretera Aplao – Chuquibamba.				
	<b>Tiempo:</b>	12 Minutos				
	<b>Distancia:</b>	9.9 Km				
	<b>Medio de Transporte:</b>	Automóvil				
<b>Clasificación de peligro según origen</b>	<b>Fenómeno de origen natural</b>	<b>Inducidos por la acción humana</b>				
	X					
<b>Peligro indicado</b>	<b>Tipo</b>	<b>Peligro por flujo de detritos</b>

<b>Descripción</b>					
	En el anexo de Querulpa Chico se encuentran viviendas cimentadas en las faldas de las laderas con fuerte pendiente, en la parte más alta se observa presencia de pequeñas torrenteras con abundante material suelto (detritos) en toda la ladera también se aprecian rocas sueltas que podrían caer ante un evento de flujo de detritos.					
<b>Elementos expuestos</b>	<b>Vivienda:</b> 47 Unidades.					
	<b>Población:</b> 137 Habitantes.					
	<b>Institución educativa:</b> 01 Unidades.					
	<b>Otros:</b> No se encontró.					
<b>Nivel de peligro</b>	<b>Muy Alto</b>	<b>Alto</b>	<b>Medio</b>	<b>Bajo</b>		
	X					
<b>DATOS DEL PROFESIONAL</b>						
<b>Nombre y Apellido:</b>						
Ing. Robert Romel Pílares Hualpa						
<b>Cargo:</b>						
Jefe de Equipo Técnico PPRRD - MDA

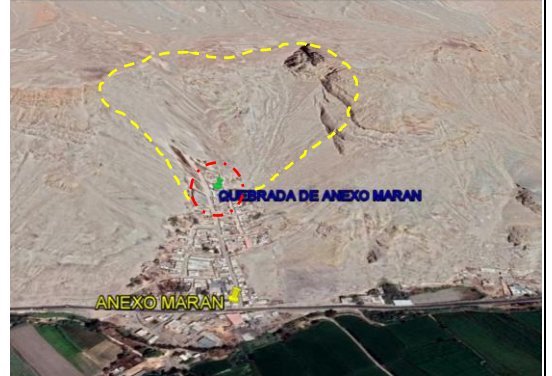
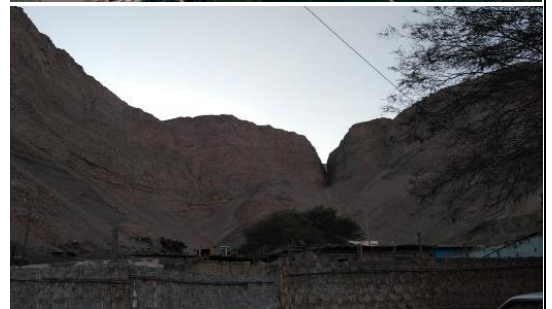
FICHA DE IDENTIFICACION DE ZONAS CRITICAS POR PELIGRO (FLUJO DE DETRITOS)					FD - 04
UBICACIÓN GEOGRAFICA				REGISTRO FOTOGRAFICO	
Departamento	Provincia	Distrito	Sector/Zona		
Arequipa	Castilla	Aplao	Quebrada de anexo Maran		
Altitud msnm	Datum		Zona	Coordenadas (UTM)	
537 msnm	WGS84		18 S	Norte:	
				8213694.00	
				Sur:	
				768139.00	
<b>DATOS GENERALES</b>					
Accesibilidad	Punto de partida:	Municipalidad Provincial de Castilla			
	Acceso:	Carretera Aplao – Chuquibamba.			
	Tiempo:	12 Minutos			
	Distancia:	8.5 Km			
	Medio de Transporte:	Automóvil			
Clasificación de peligro según origen	Fenómeno de origen natural		Inducidos por la acción humana		
	X				
Peligro indicado	Tipo	<b>Peligro por flujo de detritos</b>			
	<b>Descripción</b>				
	En el anexo de Maran en la actualidad existen viviendas cimentadas en su totalidad en pleno cauce de la quebrada, lo cual en la temporada de lluvias se generan flujos de detritos que afectan directamente a la población y a la infraestructura urbana y esto generaría pérdidas humanas y pérdidas económicas. Por lo tanto, es un anexo altamente vulnerable.

Elementos expuestos	<b>Vivienda:</b> 68 Unidades.				
	<b>Población:</b> 227 Habitantes.				
	<b>Institución educativa:</b> No se encontró.				
	<b>Otros:</b> No se encontró.				
Nivel de peligro	<b>Muy Alto</b>	<b>Alto</b>	<b>Medio</b>	<b>Bajo</b>	
	X				
<b>DATOS DEL PROFESIONAL</b>					
<b>Nombre y Apellido:</b>					
Ing. Robert Romel Pilares Hualpa					
<b>Cargo:</b>					
Jefe de Equipo Técnico PPRRD - MDA

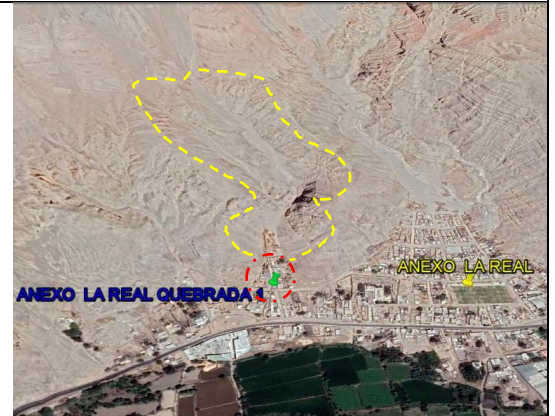
FICHA DE IDENTIFICACION DE ZONAS CRITICAS POR PELIGRO (FLUJO DE DETRITOS)					FD - 05
UBICACIÓN GEOGRAFICA				REGISTRO FOTOGRAFICO	
Departamento	Provincia	Distrito	Sector/Zona		
Arequipa	Castilla	Aplao	Anexo La Real Quebrada 1		
Altitud msnm	Datum		Zona	Coordenadas (UTM)	
msnm	WGS84		18 S	Norte:	
				8215446.00	
				Sur:	
				767967.00	
<b>DATOS GENERALES</b>					
Accesibilidad	Punto de partida:	Municipalidad Provincial de Castilla			
	Acceso:	Carretera Aplao – Chuquibamba.			
	Tiempo:	8 Minutos			
	Distancia:	6.1 Km			
	Medio de Transporte:	Automóvil			
Clasificación de peligro según origen	Fenómeno de origen natural	Inducidos por la acción humana			
	X				
Peligro indicado	Tipo	<b>Peligro por flujo de detritos</b>			
	<b>Descripción</b>				
	En el anexo La Real en la actualidad existen viviendas cimentadas en su totalidad en pleno cauce de las quebradas con fuerte pendiente, que los mismos pobladores construyeron sus viviendas sin tener en cuenta los peligros existentes y en la temporada de intensas lluvias que pueden presentarse en los meses de verano, se proporcionaría flujos de detritos ocasionando pérdidas humanas y económicas.

Elementos expuestos	<b>Vivienda:</b> 9 Unidades.				
	<b>Población:</b> 26 Habitantes.				
	<b>Institución educativa:</b> No se encontró.				
	<b>Otros:</b> No se encontró.				
Nivel de peligro	<b>Muy Alto</b>	<b>Alto</b>	<b>Medio</b>	<b>Bajo</b>	
	X				
<b>DATOS DEL PROFESIONAL</b>					
<b>Nombre y Apellido:</b>					
Ing. Robert Romel Pílares Hualpa					
<b>Cargo:</b>					
Jefe de Equipo Técnico PPRRD - MDA

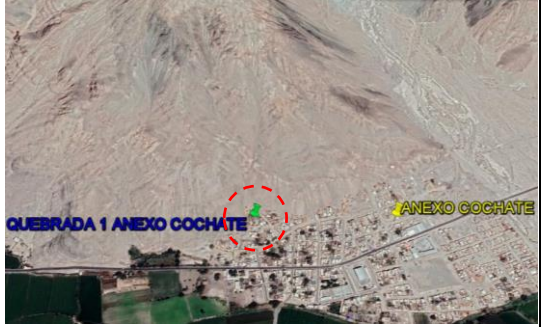
FICHA DE IDENTIFICACION DE ZONAS CRITICAS POR PELIGRO (FLUJO DE DETRITOS)					FD - 08
UBICACIÓN GEOGRAFICA				REGISTRO FOTOGRAFICO	
Departamento	Provincia	Distrito	Sector/Zona		
Arequipa	Castilla	Aplao	Quebrada 1 anexo Cochate		
Altitud msnm	Datum		Zona	Coordenadas (UTM)	
msnm	WGS84		18 S	Norte:	
				8217100.00	
				Sur:	
				768427.00	
<b>DATOS GENERALES</b>					
Accesibilidad	Punto de partida:	Municipalidad Provincial de Castilla			
	Acceso:	Carretera Aplao – Chuquibamba.			
	Tiempo:	7 Minutos			
	Distancia:	4.4 Km			
	Medio de Transporte:	Automóvil			
Clasificación de peligro según origen	Fenómeno de origen natural	Inducidos por la acción humana			
	X				
Peligro indicado	Tipo	<b>Peligro por flujo de detritos</b>			
	<b>Descripción</b>				
	En el anexo Cochate se encuentra construcciones de viviendas cimentadas en un gran número pleno cauce de la quebrada con fuerte pendientes, en la temporada de lluvias dicha zona es afectado por flujo de detritos, poniendo en riesgo a la población y la infraestructura urbana. Por lo tanto, es un anexo altamente vulnerable.

Elementos expuestos	<b>Vivienda:</b> 124 Unidades.				
	<b>Población:</b> 348 Habitantes.				
	<b>Institución educativa:</b> 02 Unidades.				
	<b>Otros:</b> No se encontró.				
Nivel de peligro	<b>Muy Alto</b>	<b>Alto</b>	<b>Medio</b>	<b>Bajo</b>	
		X			
<b>DATOS DEL PROFESIONAL</b>					
<b>Nombre y Apellido:</b>					
Ing. Robert Romel Pílares Hualpa					
<b>Cargo:</b>					
Jefe de Equipo Técnico PPRRD - MDA

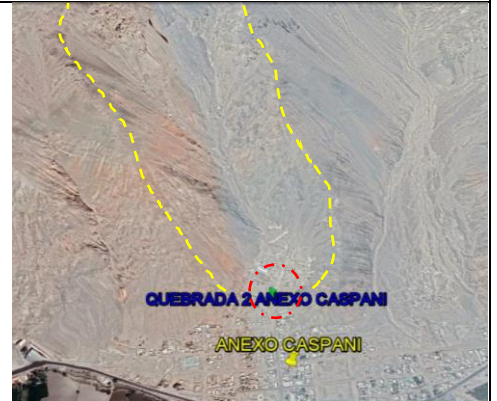
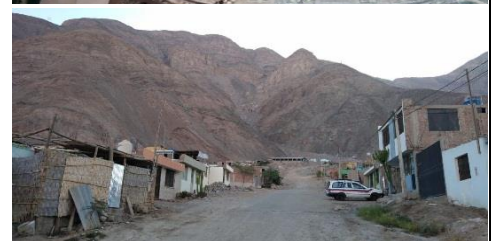
FICHA DE IDENTIFICACION DE ZONAS CRITICAS POR PELIGRO (FLUJO DE DETRITOS)				FD - 10
UBICACIÓN GEOGRAFICA				REGISTRO FOTOGRAFICO
Departamento	Provincia	Distrito	Sector/Zona	
Arequipa	Castilla	Aplao	Quebrada 2 anexo Caspani	
Altitud msnm	Datum		Zona	Coordenadas (UTM)
msnm	WGS84		18 S	Norte:
				8219385.00
				Sur:
767996.00				
DATOS GENERALES				
Accesibilidad	Punto de partida:	Municipalidad Provincial de Castilla		
	Acceso:	Carretera Aplao – Chuquibamba.		
	Tiempo:	5 Minutos		
	Distancia:	2.1 Km		
	Medio de Transporte:	Automóvil		
Clasificación de peligro según origen	Fenómeno de origen natural	Inducidos por la acción humana		
	X			
Peligro indicado	Tipo	Peligro por flujo de detritos		
	Descripción			
	Uno de los problemas principales que afronta todos los años el anexo de Caspani, quebrada 2 en la temporada de intensas lluvias es afectado por la presencia de flujo de detritos, ya que se encuentran construcciones de viviendas cimentadas en un gran número en pleno cauce de dicha quebrada. El otro problema que se observó en toda la ladera es la presencia de rocas sueltas que podrían caer ante un evento de flujo de detritos. Por lo tanto, es un anexo altamente vulnerable.

Elementos expuestos	Vivienda: 229 Unidades.			
	Población: 248 Habitantes.			
	Institución educativa: 02 Unidades.			
	Otros: No se encontró.			
Nivel de peligro	Muy Alto	Alto	Medio	Bajo
		X		
DATOS DEL PROFESIONAL				
Nombre y Apellido:				
Ing. Robert Romel Pilares Hualpa				
Cargo:				
Jefe de Equipo Técnico PPRRD - MDA

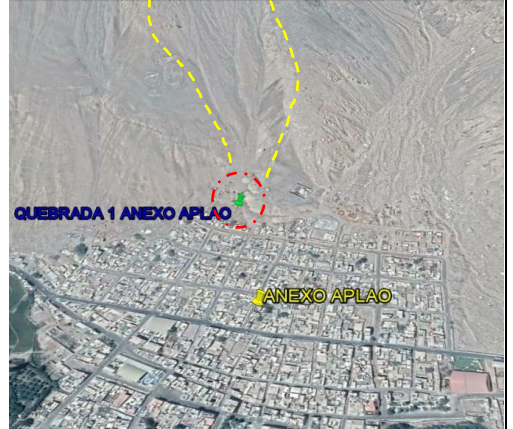
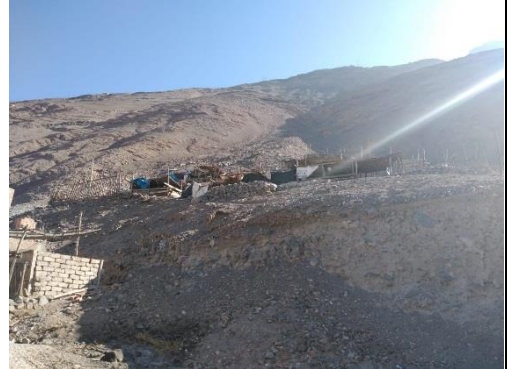
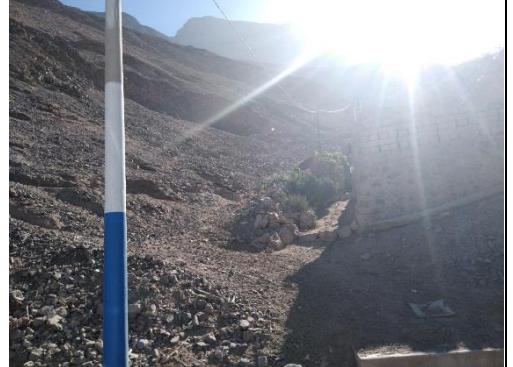
FICHA DE IDENTIFICACION DE ZONAS CRITICAS POR PELIGRO (FLUJO DE DETRITOS)				FD - 12
<b>UBICACIÓN GEOGRAFICA</b>				<b>REGISTRO FOTOGRAFICO</b>
<b>Departamento</b>	<b>Provincia</b>	<b>Distrito</b>	<b>Sector/Zona</b>	
Arequipa	Castilla	Aplao	Quebrada 1 C.P. Aplao	
<b>Altitud msnm</b>	<b>Datum</b>		<b>Zona</b>	<b>Coordenadas (UTM)</b>
msnm	WGS84		18 S	<b>Norte:</b>
				8220894.00
				<b>Sur:</b>
767890.00				
<b>DATOS GENERALES</b>				
<b>Accesibilidad</b>	<b>Punto de partida:</b>	Municipalidad Provincial de Castilla		
	<b>Acceso:</b>	Carretera Aplao – Chuquibamba.		
	<b>Tiempo:</b>	2 Minutos		
	<b>Distancia:</b>	500 m		
	<b>Medio de Transporte:</b>	Automóvil		
<b>Clasificación de peligro según origen</b>	<b>Fenómeno de origen natural</b>	<b>Inducidos por la acción humana</b>		
	X			
<b>Peligro indicado</b>	<b>Tipo</b>	<b>Peligro por flujo de detritos</b>		
	<b>Descripción</b>			
	<p>El Centro Poblado de Aplao en la actualidad presenta una compleja topografía quebradas con fuerte pendientes y en la temporada de intensas lluvias es afectado por flujo de detritos, ya que se encuentran construcciones de viviendas asentadas en un gran número en pleno cauce de dicha quebrada.</p> <p>El otro problema que se observó en toda la ladera es la presencia de rocas sueltas que podrían caer ante un evento de flujo de detritos. Por lo tanto, es un anexo altamente vulnerable.</p>

<b>Elementos expuestos</b>	<b>Vivienda:</b> 201 Unidades.			
	<b>Población:</b> 544 Habitantes.			
	<b>Institución educativa:</b> 03 Unidades.			
	<b>Otros:</b> 02 Unidades Comisarias.			
<b>Nivel de peligro</b>	<b>Muy Alto</b>	<b>Alto</b>	<b>Medio</b>	<b>Bajo</b>
		X		
<b>DATOS DEL PROFESIONAL</b>				
<b>Nombre y Apellido:</b>				
Ing. Robert Romel Pílares Hualpa				
<b>Cargo:</b>				
Jefe de Equipo Técnico PPRD - MDA

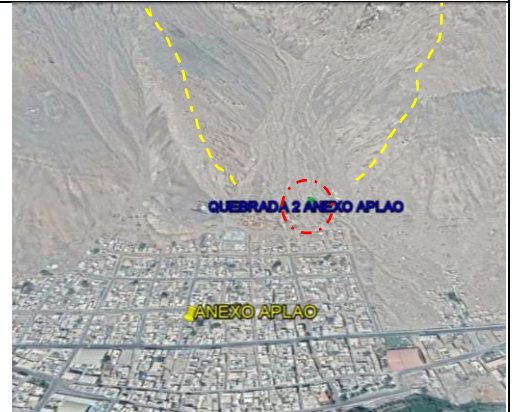
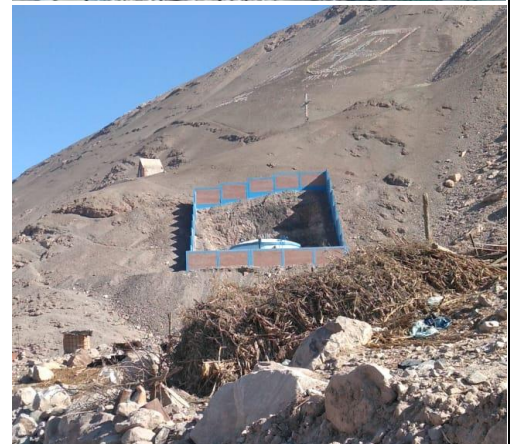
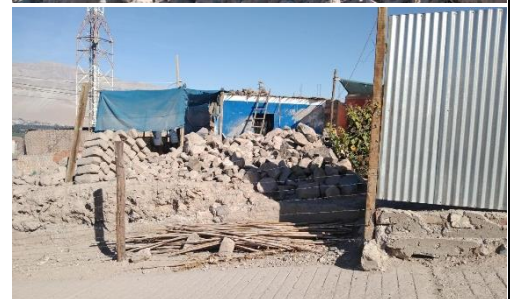
FICHA DE IDENTIFICACION DE ZONAS CRITICAS POR PELIGRO (FLUJO DE DETRITOS)				FD - 13
<b>UBICACIÓN GEOGRAFICA</b>				<b>REGISTRO FOTOGRAFICO</b>
<b>Departamento</b>	<b>Provincia</b>	<b>Distrito</b>	<b>Sector/Zona</b>	
Arequipa	Castilla	Aplao	Quebrada 2 C.P. Aplao	
<b>Altitud msnm</b>	<b>Datum</b>		<b>Zona</b>	<b>Coordenadas (UTM)</b>
msnm	WGS84		18 S	<b>Norte:</b>
				8221159.00
				<b>Sur:</b>
767850.00				
<b>DATOS GENERALES</b>				
<b>Accesibilidad</b>	<b>Punto de partida:</b>	Municipalidad Provincial de Castilla		
	<b>Acceso:</b>	Carretera Aplao – Chuquibamba.		
	<b>Tiempo:</b>	3 Minutos		
	<b>Distancia:</b>	550 m		
	<b>Medio de Transporte:</b>	Automóvil		
<b>Clasificación de peligro según origen</b>	<b>Fenómeno de origen natural</b>	<b>Inducidos por la acción humana</b>		
	X			
<b>Peligro indicado</b>	<b>Tipo</b>	<b>Peligro por flujo de detritos</b>		
	<b>Descripción</b>			
	<p>En la actualidad uno de los problemas principales que afronta todos los años el Centro Poblado de Aplao, es la presencia de flujo de detritos esto se debe a su ubicación geográfica y compleja topografía con fuerte pendiente. En la temporada de intensas lluvias es afectado por flujo de detritos poniendo en riesgo viviendas y la vida de las personas, ya que se encuentran construcciones de viviendas cimentadas en un gran número en pleno cauce de dicha quebrada.</p> <p>El otro problema que se observó en toda la ladera es la presencia de rocas sueltas que podrían caer ante un evento de flujo de detritos.</p>

<b>Elementos expuestos</b>	<b>Vivienda:</b> 414 Unidades.			
	<b>Población:</b> 1087 Habitantes.			
	<b>Institución educativa:</b> 01 Unidades.			
	<b>Otros:</b> 02 Unidades Hospitales.			
<b>Nivel de peligro</b>	<b>Muy Alto</b>	<b>Alto</b>	<b>Medio</b>	<b>Bajo</b>
		X		
<b>DATOS DEL PROFESIONAL</b>				
<b>Nombre y Apellido:</b>				
Ing. Robert Romel Pílares Hualpa				
<b>Cargo:</b>				
Jefe de Equipo Técnico PPRRD - MDA

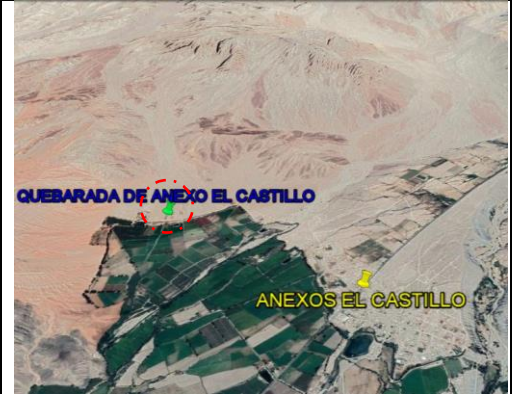
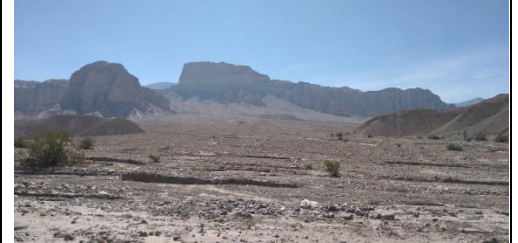
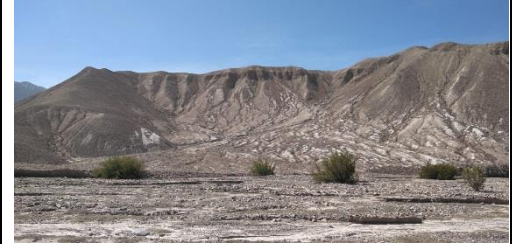
FICHA DE IDENTIFICACION DE ZONAS CRITICAS POR PELIGRO (FLUJO DE DETRITOS)					FD - 16
UBICACIÓN GEOGRAFICA				REGISTRO FOTOGRAFICO	
Departamento	Provincia	Distrito	Sector/Zona		
Arequipa	Castilla	Aplao	Quebrada de anexo El Castillo		
Altitud msnm	Datum		Zona	Coordenadas (UTM)	
msnm	WGS84		18 S	<b>Norte:</b> 8229894.00 <b>Sur:</b> 766203.00	
DATOS GENERALES					
Accesibilidad	Punto de partida:	Municipalidad Provincial de Castilla			
	Acceso:	Carretera Aplao – Chuquibamba.			
	Tiempo:	15 Minutos			
	Distancia:	11.1 Km			
	Medio de Transporte:	Automóvil			
Clasificación de peligro según origen	Fenómeno de origen natural	Inducidos por la acción humana			
	X				
Peligro indicado	Tipo	<b>Peligro por flujo de detritos</b>			
	Descripción				
	En el anexo de Castillo, existe una quebrada con una pendiente considerable y en toda la ladera se aprecia abundante material suelto (detritos), asimismo cabe resaltar que producto de intensas lluvias en los meses de verano el desborde de agua de la quebrada provoca flujos de detritos que provocarían daños en las áreas agrícolas y viviendas ubicadas en las cercanías al cauce.

Elementos expuestos	<b>Vivienda:</b> No se encontró.				
	<b>Población:</b> No se encontró.				
	<b>Institución educativa:</b> No se encontró.				
	<b>Otros:</b> Área Agrícola.				
Nivel de peligro	<b>Muy Alto</b>		<b>Alto</b>		<b>Medio</b>
					X
DATOS DEL PROFESIONAL					
Nombre y Apellido:					
Ing. Robert Romel Pilares Hualpa					
Cargo:					
Jefe de Equipo Técnico PPRRD - MDA

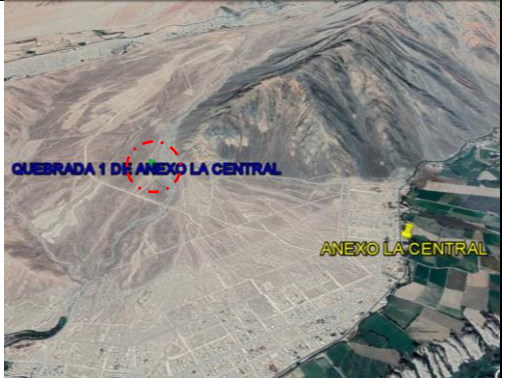
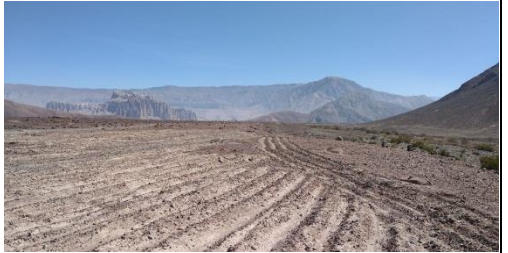
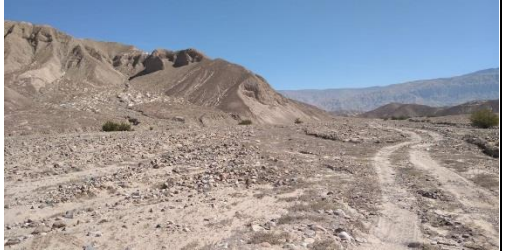
FICHA DE IDENTIFICACION DE ZONAS CRITICAS POR PELIGRO (FLUJO DE DETRITOS)					FD - 17
UBICACIÓN GEOGRAFICA				REGISTRO FOTOGRAFICO	
Departamento	Provincia	Distrito	Sector/Zona		
Arequipa	Castilla	Aplao	Quebrada 1 del Anexo La Central		
Altitud msnm	Datum		Zona	Coordenadas (UTM)	
msnm	WGS84		18 S	<b>Norte:</b>	
				8232514.00	
				<b>Sur:</b>	
				768963.00	
DATOS GENERALES					
Accesibilidad	Punto de partida:	Municipalidad Provincial de Castilla			
	Acceso:	Carretera Aplao			
	Tiempo:	18 Minutos			
	Distancia:	13.8 Km			
	Medio de Transporte:	Automóvil			
Clasificación de peligro según origen	Fenómeno de origen natural		Inducidos por la acción humana		
	X				
Peligro indicado	Tipo	<b>Peligro por flujo de detritos</b>			
	Descripción				
	En la actualidad la quebrada de anexo La Central, presenta una pendiente considerable en donde los pobladores han cimentado viviendas de material precario en pleno cauce, la cual en la temporada de lluvias es afectada por flujo de detritos todos los años. Por lo que se convierte en un anexo de alto riesgo. Por lo cual se propone un EVAR por flujo de detritos.

Elementos expuestos	<b>Vivienda:</b> 261 Unidades.				
	<b>Población:</b> 769 Habitantes.				
	<b>Institución educativa:</b> 03 Unidades.				
	<b>Otros:</b> No se encontró.				
Nivel de peligro	<b>Muy Alto</b>	<b>Alto</b>	<b>Medio</b>	<b>Bajo</b>	
		X			
DATOS DEL PROFESIONAL					
Nombre y Apellido:					
Ing. Robert Romel Pílares Hualpa					
Cargo:					
Jefe de Equipo Técnico PPRRD - MDA

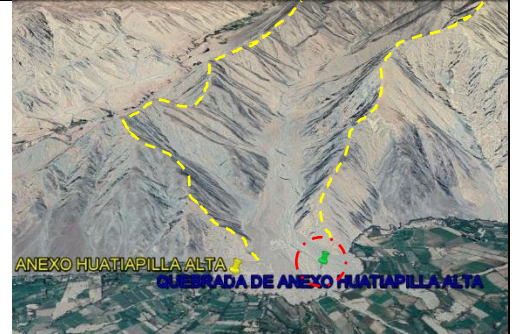
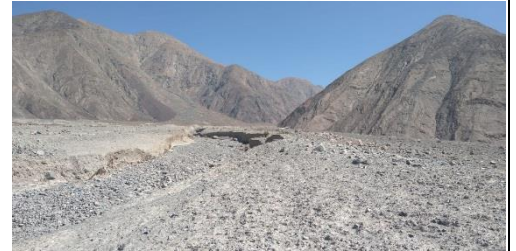
FICHA DE IDENTIFICACION DE ZONAS CRITICAS POR PELIGRO (FLUJO DE DETRITOS)					FD - 19
UBICACIÓN GEOGRAFICA				REGISTRO FOTOGRAFICO	
Departamento	Provincia	Distrito	Sector/Zona		
Arequipa	Castilla	Aplao	Quebrada de anexo Huatiapilla Alta		
Altitud msnm	Datum		Zona	Coordenadas (UTM)	
msnm	WGS84		18 S	Norte:	
				8237581.00	
				Sur:	
				769926.00	
<b>DATOS GENERALES</b>					
Accesibilidad	Punto de partida:	Municipalidad Provincial de Castilla			
	Acceso:	Carretera Aplao			
	Tiempo:	23 Minutos			
	Distancia:	19.6 Km			
	Medio de Transporte:	Automóvil			
Clasificación de peligro según origen	Fenómeno de origen natural	Inducidos por la acción humana			
		X			
Peligro indicado	Tipo	<b>Peligro por flujo de detritos</b>			
	<b>Descripción</b>				
	La Quebrada del anexo Huatiapilla Alta, es considerada como una de las quebradas más grandes y de mayor importancia en el Distrito de Aplao. En la época de lluvias se proporcionan flujos de detritos afectando a viviendas, infraestructura vial y siendo el sector de agricultura el más afectado. Por lo cual se propone un EVAR por flujo de detritos.

Elementos expuestos	<b>Vivienda:</b> 75 Unidades.				
	<b>Población:</b> 253 Habitantes.				
	<b>Institución educativa:</b> 02 Unidades.				
	<b>Otros:</b> 01 Unidad Centro de Salud, Área Agrícola.				
Nivel de peligro	<b>Muy Alto</b>	<b>Alto</b>	<b>Medio</b>	<b>Bajo</b>	
	X				
<b>DATOS DEL PROFESIONAL</b>					
<b>Nombre y Apellido:</b>					
Ing. Robert Romel Pílares Hualpa					
<b>Cargo:</b>					
Jefe de Equipo Técnico PPRRD - MDA

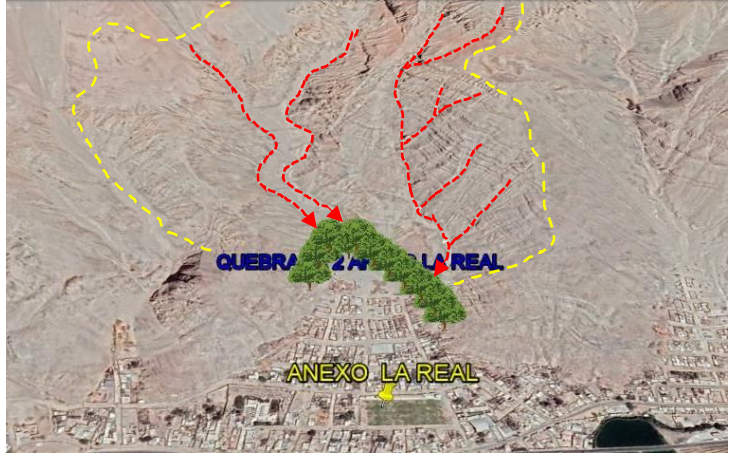
**F - 06**

<b>DENOMINACIÓN DEL PROYECTO</b>	Proyecto integral de forestación con eucalipto y tara para la protección y control de la quebrada 2 del anexo La Real Distrito de Aplao Provincia de Castilla Región Arequipa.			
<b>PROSPECTIVA DE IMAGEN PROYECTO</b>

<b>ZONA DE INTERVENCIÓN</b>	<b>DPTO.</b> Arequipa	<b>PROVINCIA</b> Castilla	<b>DISTRITO</b> Aplao	<b>SECTOR</b> Quebrada 2 anexo La Real
<b>COORDENADAS UTM WGS 84 ZONA 18S</b>	<b>INICIO</b>	<b>ESTE:</b> 767890.00		<b>NORTE:</b> 8215718.00
	<b>FIN</b>	<b>ESTE:</b> 768034.00		<b>NORTE:</b> 8215890.00
<b>DESCRIPCIÓN DEL PROYECTO</b>	Proyecto integral de forestación con eucalipto y tara para la protección y control de la quebrada 2 del anexo La Real Distrito de Aplao Provincia de Castilla Región Arequipa.			
<b>PROBLEMÁTICA A SOLUCIONAR</b>	En el anexo La Real en la actualidad existen viviendas cimentadas en su totalidad en pleno cauce de las quebradas con fuerte pendiente, en la parte más alta se observa presencia de torrenceras con abundante material suelto (detritos) en toda la ladera también se aprecian rocas sueltas que podrían caer ante un evento de flujo de detrutos. Por lo tanto, es un anexo altamente vulnerable.

<b>OBJETIVO GENERAL</b>	Disminuir el riesgo de accidentes por flujo de detrutos en la quebrada 2, anexo La Real.			
<b>OBJETIVO ESPECIFICO</b>	1.- Incremento de confianza y seguridad en la población del anexo La Real.

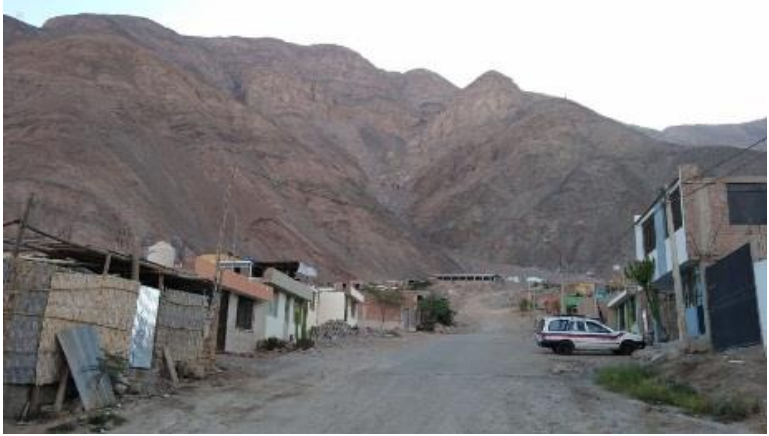
**DENOMINACIÓN DEL PROYECTO** Creación del sistema de control de flujos hiperconcentrados e inundaciones para las quebradas de Caspani en el Anexo de Caspani del distrito de Aplao - Provincia de Castilla - Departamento de Arequipa.

ZONA DE INTERVENCIÓN	DPTO.	PROVINCIA	DISTRITO	SECTOR
	Arequipa	Castilla	Aplao	Quebrada 2 anexo Caspani

**OBJETIVO GENERAL** Minimizar el riesgo de los desastres naturales de daños ante la avenida de huaicos en el tiempo de lluvias en el anexo de Caspani.

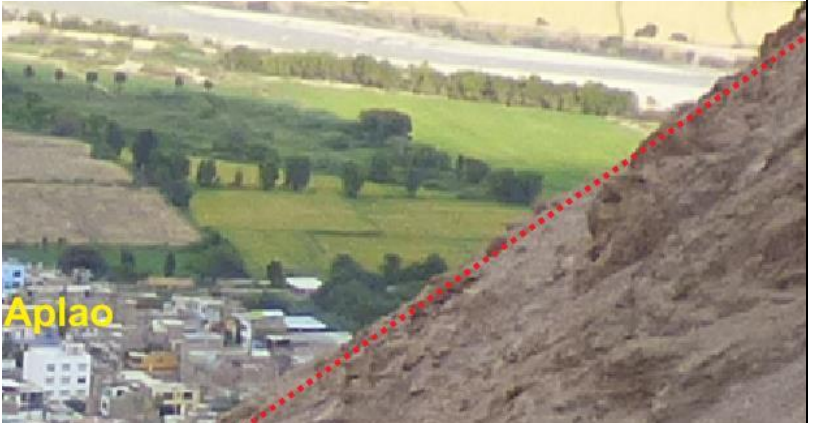
AREQUIPA	
<b>PROVINCIA</b>	
CASTILLA	
<b>DISTRITO</b>	
APLAO	
<b>SECTOR</b>	
Mamas, Maran, Aplao.	
<b>SITUACION O PROBLEMÁTICA</b>	
<b>DESCRIPCION</b>	<b>FOTO</b>
El distrito de Aplao. Se encontraron construcciones cimentadas en las laderas. Como producto de los movimientos sísmicos frecuentes ocasionan derrumbes poniendo en riesgo a la población existente. Se requiere un EVAR en los puntos críticos del distrito de Aplao y así poder evitar pérdidas humanas y económicas en dichos puntos críticos ante un fenómeno natural (Derrumbe).

<b>INTERVENCION</b>	
<b>DESCRIPCION DEL PROYECTO</b>	Elaboración de informe de evaluación de desastres por derrumbes en los puntos críticos del PPRRD-Distrito de APLAO 2020-2022.

<b>OBJETIVOS</b>	
<b>GENERAL</b>	Elaborar informes de EVAR por derrumbes en el distrito de Aplao.
<b>ESPECIFICO</b>	1.- Evaluación de zonas críticas.
	2.- Determinar los niveles de riesgo por derrumbes en los puntos críticos del distrito de Aplao.
<b>BENEFICIARIOS</b>	Viviendas: 313 Unidades.
	Población: 862 habitantes.
	Otros: 16 Unidades Instituciones Educativas, 02 Unidades Comisarias.
<b>AREA RESPONSABLE</b>	Gerencia de desarrollo urbano.
<b>OBSERVACIONES</b>

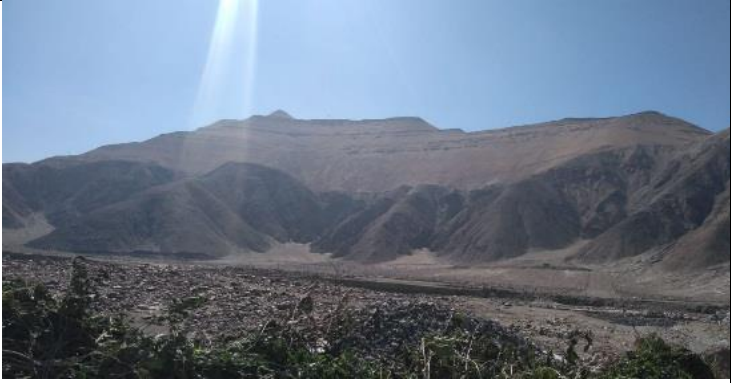
AREQUIPA	
<b>PROVINCIA</b>	
CASTILLA	
<b>DISTRITO</b>	
APLAO	
<b>SECTOR</b>	
Quebrada de anexo Cosos	
<b>SITUACION O PROBLEMÁTICA</b>	
<b>DESCRIPCION</b>	<b>FOTO</b>
El anexo de Cosos es afectado por las intensas precipitaciones pluviales, debido al desordenado crecimiento demográfico en dicho anexo, los márgenes de la quebrada Cosos con alto grado de colmatación han sido invadidos por viviendas y en la temporada de intensas lluvias existe desborde de flujo de detritos en dicha quebrada provocando daños en las viviendas ubicados en las cercanías al cauce y áreas agrícolas. Por lo cual se propone un EVAR por flujo de detritos.

<b>INTERVENCION</b>	
<b>DESCRIPCION DEL PROYECTO</b>	Se propone realizar Evaluaciones de Riesgo (EVAR) en la quebrada de anexo Cosos en convenio con INGEMMET y ANA.
<b>OBJETIVOS</b>	
<b>GENERAL</b>	Desarrollar Evaluaciones de Riesgo de Desastres (EVAR) en la quebrada de Cosos.
<b>ESPECIFICO</b>	1.- Elaborar el mapa de riesgo.
