Informe Técnico N° A7408

EVALUACIÓN DE PELIGRO GEOLÓGICO POR FLUJO DE DETRITOS EN LA URBANIZACIÓN EL CUADRO

Departamento Lima
Provincia Lima
Distrito Chaclacayo

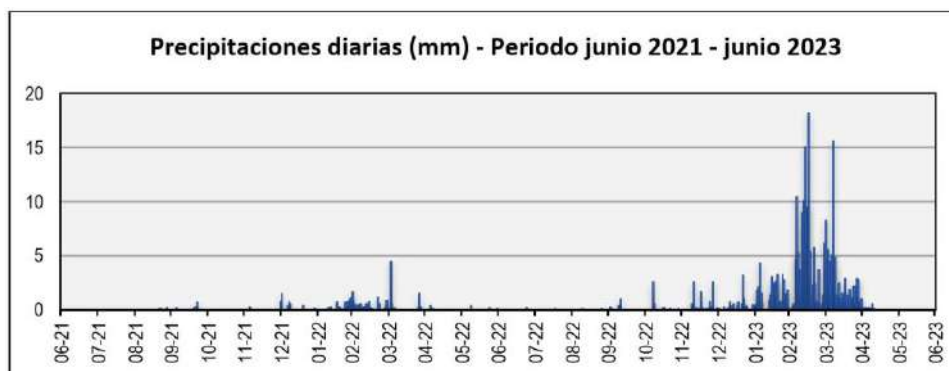
Además, en la figura 2 se muestra la frecuencia de las anomalías de las precipitaciones pluviales que inducen al desarrollo de la erosión del suelo.

Figura 2. Precipitaciones máximas diarias en mm, distribuidas a lo largo del periodo junio 2021- junio 2023.

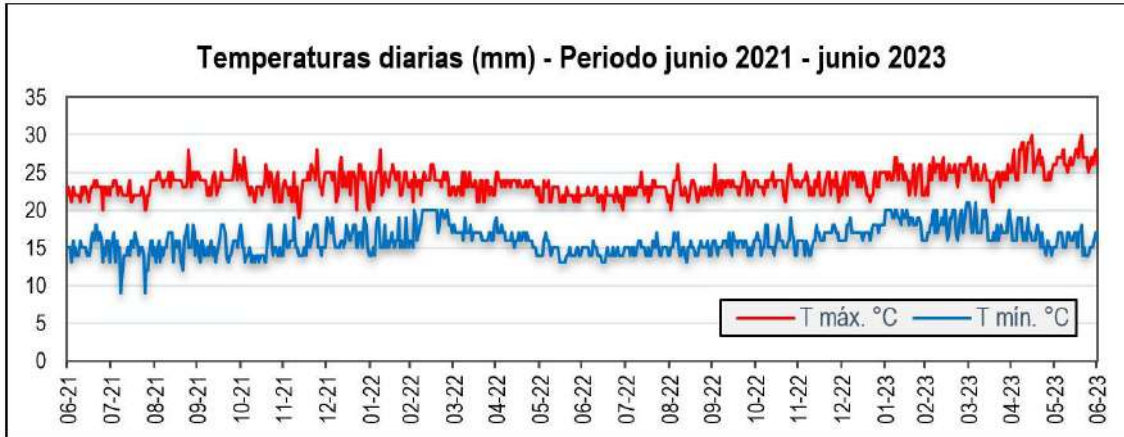
Según la figura 3 donde se analiza los datos históricos, la variedad, saltos extremos de temperatura, duración y regularidad; podemos observar que la temperatura anual oscila entre un máximo de 30.0°C en verano y un mínimo de 9°C en invierno, y la humedad promedio de 65% durante casi todo el año.

Figura 3. Temperaturas máximas y mínimas diarias, distribuidas a lo largo del periodo junio 2021- junio 2023.

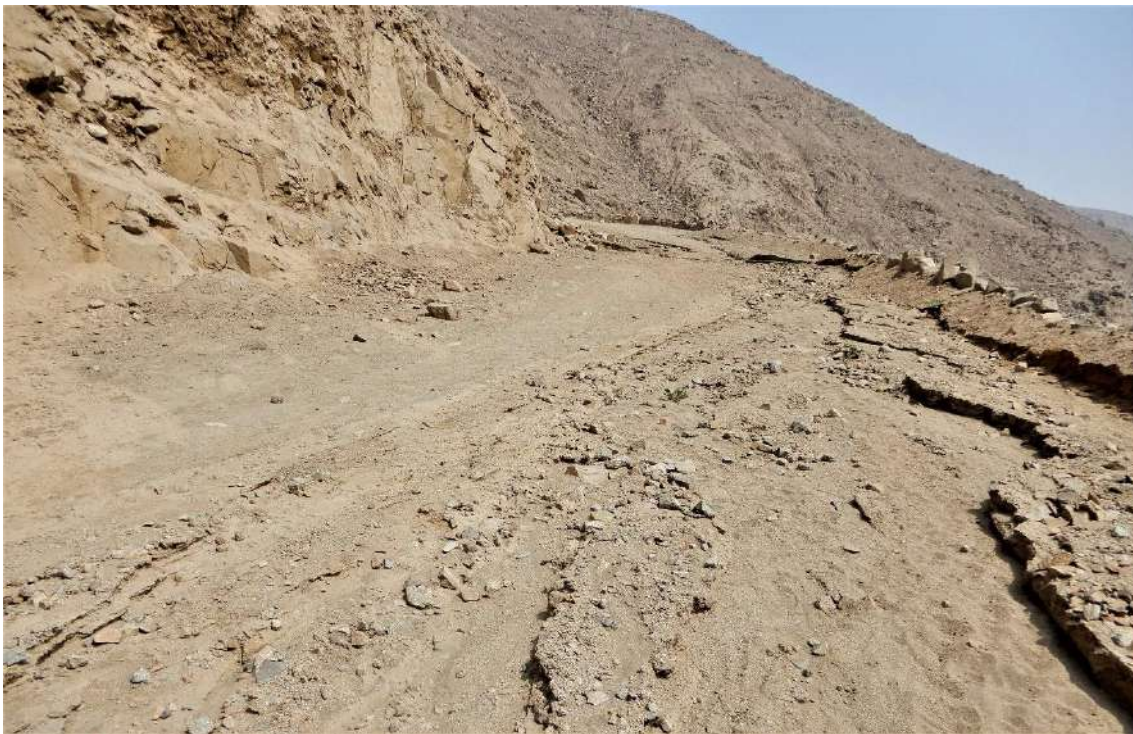
En la fotografía 1, se muestra las huellas dejadas por la caída de precipitaciones pluviales en la quebrada s/n durante el ciclón Yaku del presente año.

Fotografía 1. Huellas de la caída de precipitaciones pluviales ubicado al sureste de la manzana I de la urbanización El Cuadro.

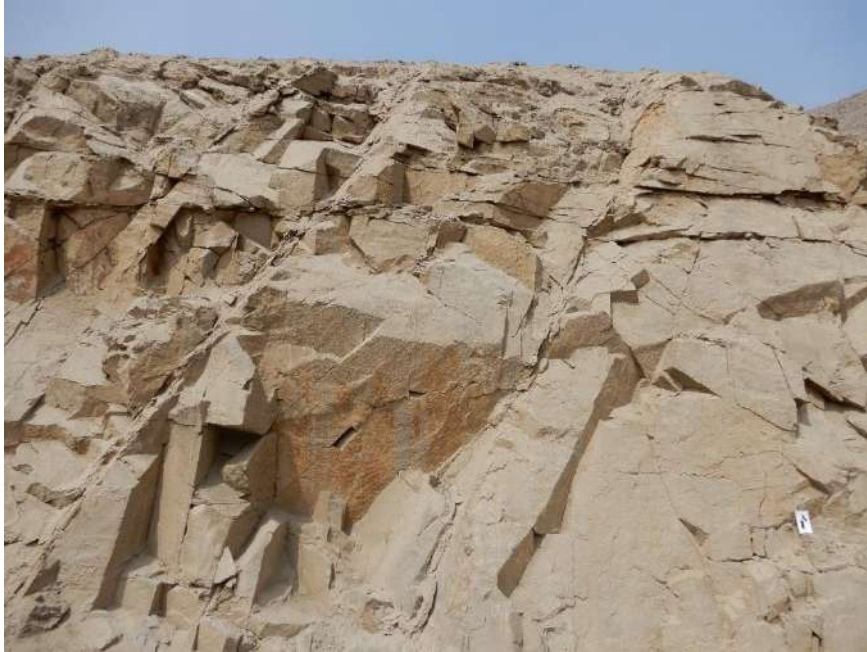
Fotografía 2. Vista del macizo diaclasado compuesto por roca intrusivas que rodea la urbanización El Cuadro.
 Coordenadas UTM: 304518.12 / 8673149.23, Zona 18.

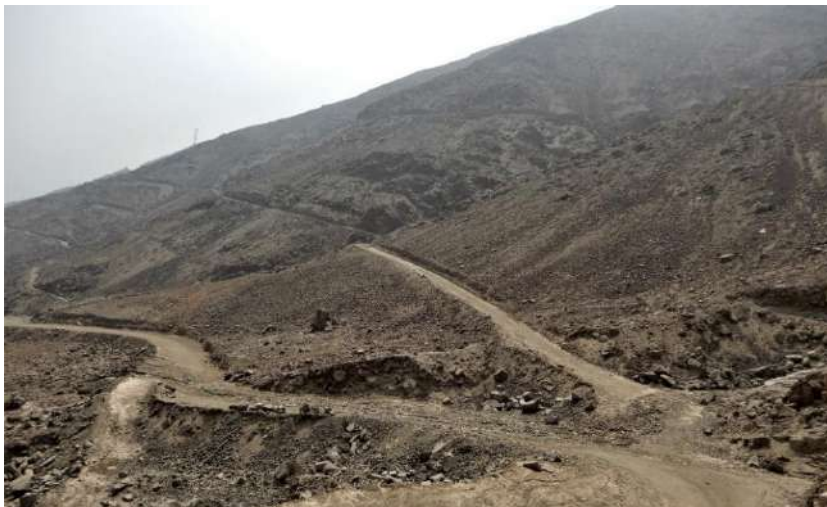
Corresponde al depósito producto de la meteorización mayormente física (caídas de rocas), resultantes principalmente de la acción transportadora de la gravedad (Fotografía 3).

Los depósitos coluviales están conformados por material grueso de naturaleza homogénea, heterométricos, mezclados con materiales finos como limo y arcilla principalmente, además, su distribución es caótica.

Fotografía 3. Vista panorámica de depósito coluvial ubicado al sureste de las Manzanas I y H de la urbanización El Cuadro.
Coordenadas UTM: 304518.12 / 8673149.23, Zona 18.

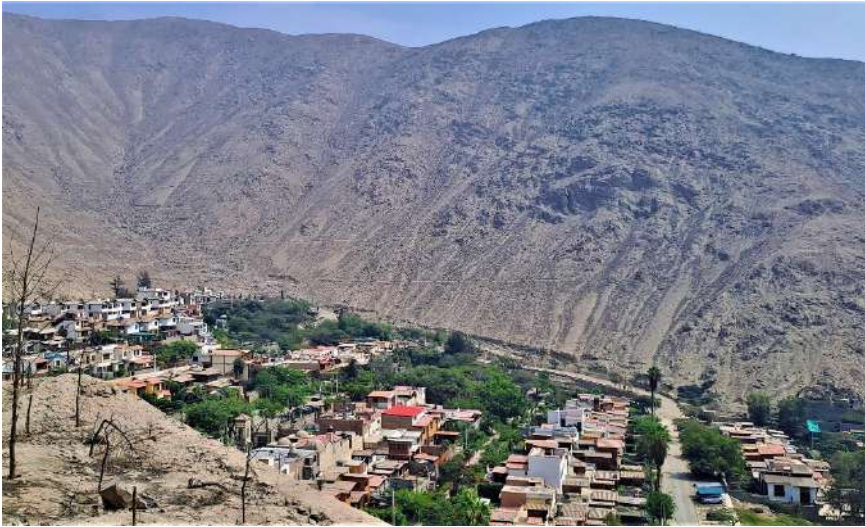
Subunidad geomorfológica modelada en rocas intrusivas de la Super unidad Santa Rosa, las cuales se muestran afectadas por procesos tectónicos y físicos (Fotografía 4). La

pendiente de sus laderas varía entre 25° a 45° caracterizada como muy fuerte a escarpado; también, se observa sectores aislados con pendiente muy escarpada (mayor a 45°) y pendiente moderada a fuerte (5° a 15°) relacionadas a la cima de montaña.

Fotografía 4. Vista panorámica de subunidades geomorfológicas de la urbanización El Cuadro conformado por montañas modeladas en rocas intrusivas y piedemonte proluvial. Coordenadas UTM: 304119.00 / 8673616.00, Zona 18.

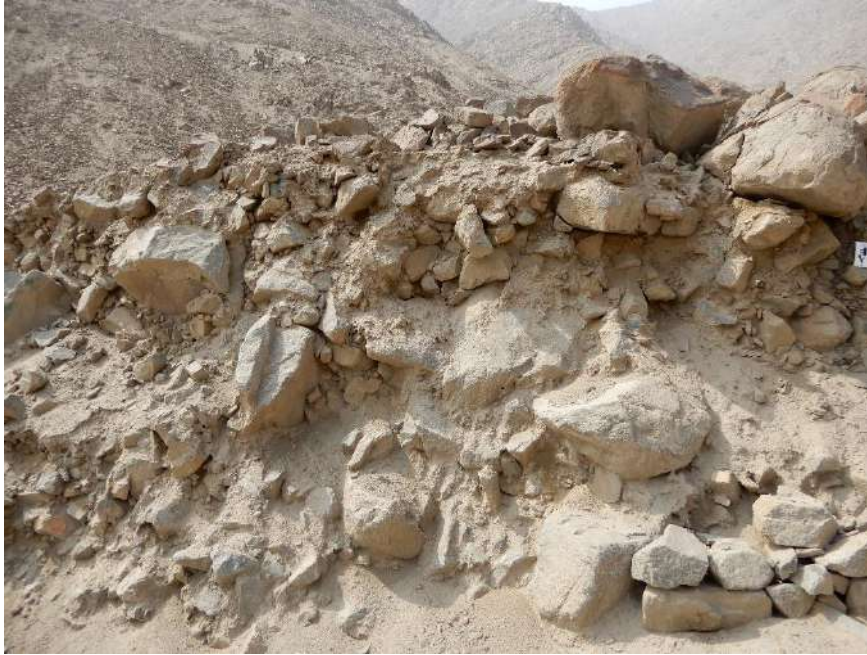
Según las observaciones realizadas en campo, se evidencia que el basamento rocoso intrusivo se encuentra muy fracturada con un notorio grado de meteorización (altamente meteorizadas), estos factores contribuyen a la acumulación de materiales coluviales y en la formación de suelos arenosos; además, estas rocas presentan una erosión peculiar de tipo esferoidal, por lo que tiende a formar en la ladera bloques sueltos subangulosos con diámetros de hasta 1.0 m (Fotografía 5)

Fotografía 5. Bloques sueltos subangulosos con diámetros de hasta 1 m ubicado al sureste de la manzana I de la urbanización El Cuadro.
Coordenadas UTM: 304418.00 / 8673333.00, Zona 18.

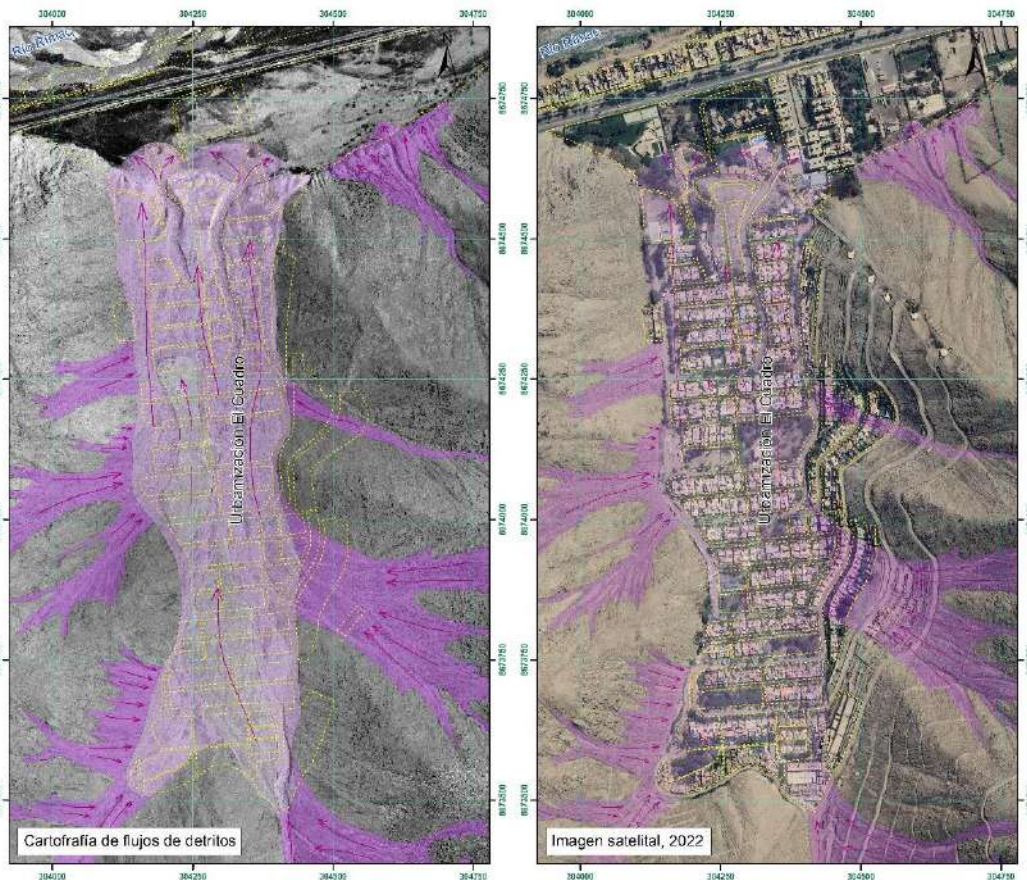
Figura 6. En la ortofoto de 1940 se muestra la cartografía de múltiples ocurrencias de flujos de detrito y en la imagen satelital del 2022 se observa la ocupación de pobladores de la urbanización El Cuadro. Las interlineas amarillas corresponde a las manzanas y las flechas a la dirección de flujos de detritos

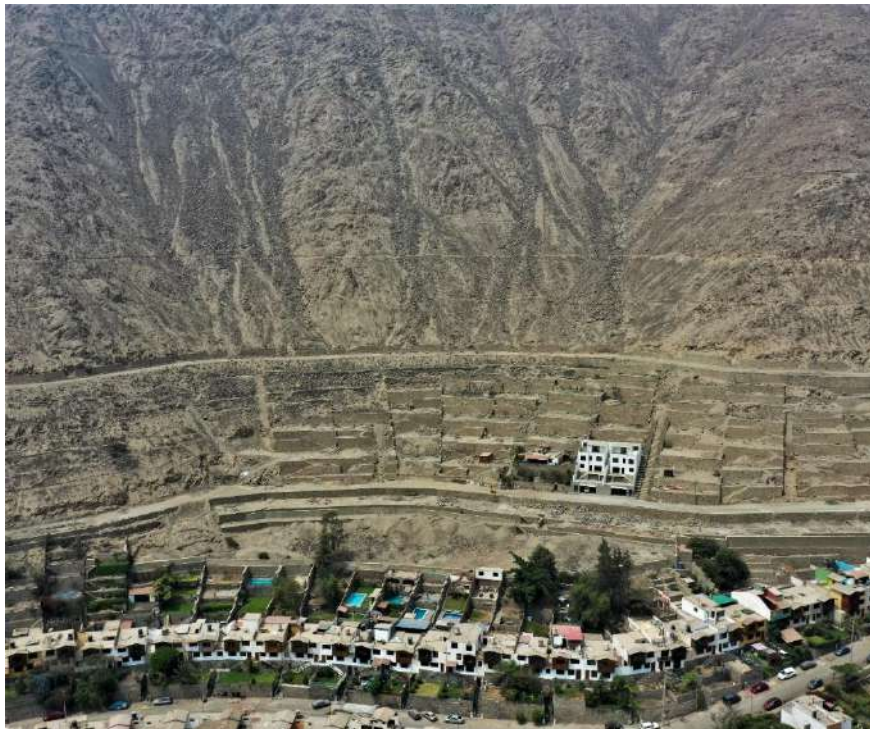
Los depósitos de flujos de detritos ubicados al este de la manzana O (Figura 7 y Fotografía 6), sureste de la manzana I (Figura 8 y Fotografías 7, 8 y 9), suroeste de la manzana I (Figura 9, 10 y Fotografías 10 y 11) y el este de la manzana D (Figura 11 y Fotografía 12) son susceptibles a activarse con lluvias extraordinarias como las que ocurrió en el fenómeno El Niño o el Ciclón Yacu u otros.

Fotografía 6. Vista panorámica de los depósitos de flujos de detritos ubicado en el este de las Manzanas O y E de la urbanización El Cuadro.
Coordenadas UTM: 304537.00 / 8673842.00, Zona 18.

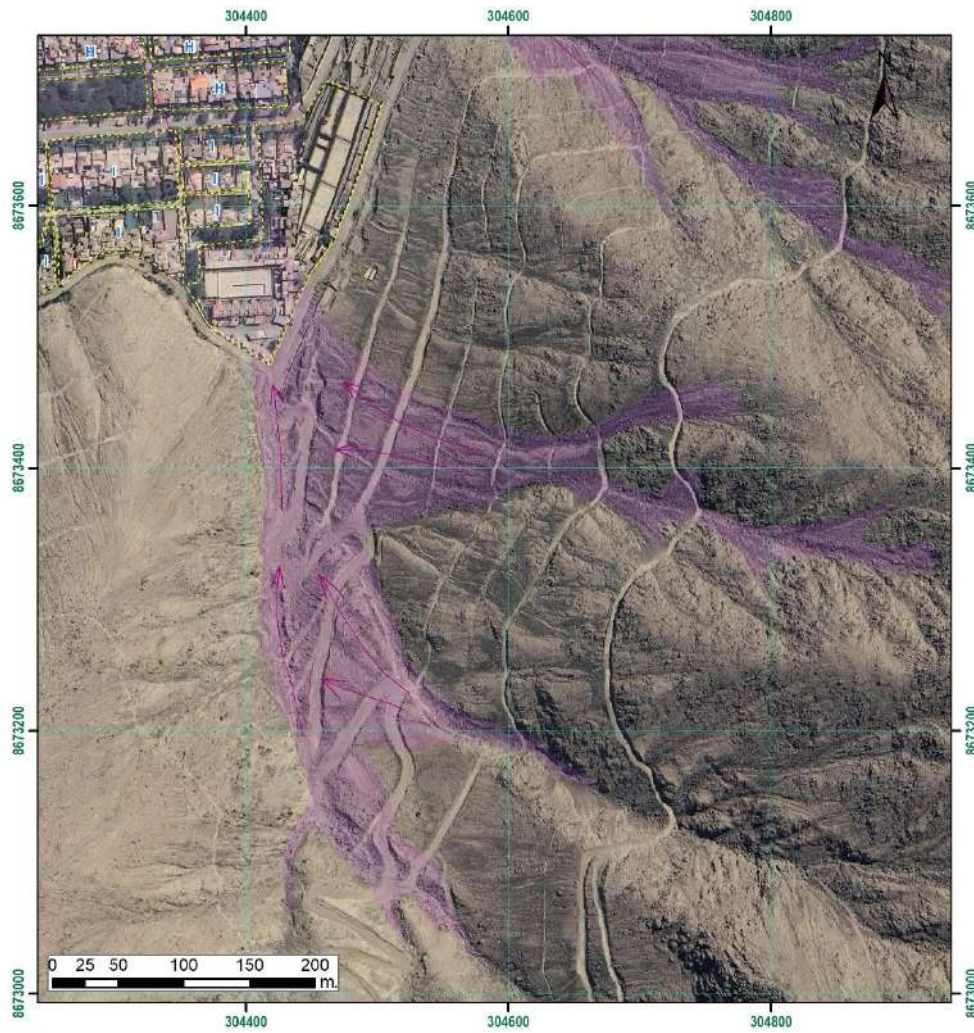
Figura 8. Depósitos de flujos de detritos antiguos ubicado al sureste de las manzanas I y H de la urbanización El Cuadro.

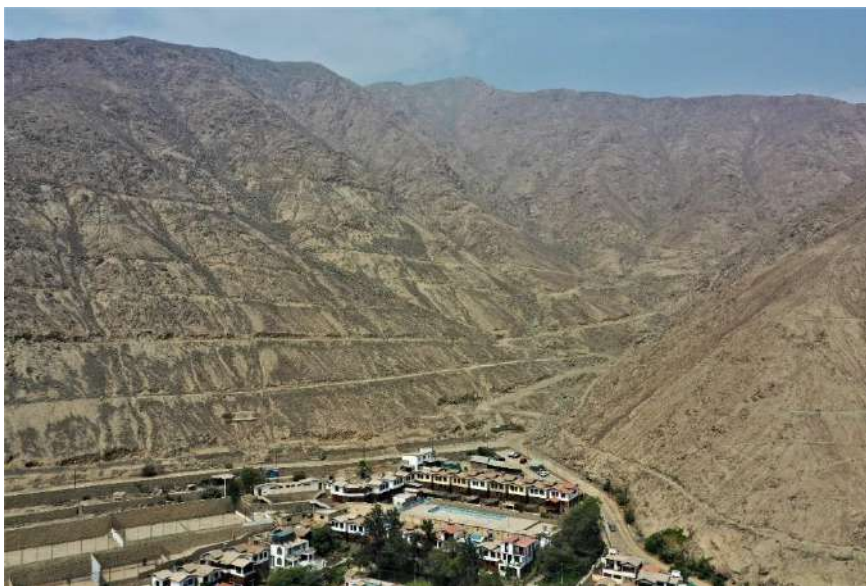
Fotografía 7. Vista panorámica de los depósitos de flujos de detritos ubicado al sureste de las Manzanas I y H de la urbanización El Cuadro.
Coordenadas UTM: 304413.00 / 8673455.00, Zona 18.

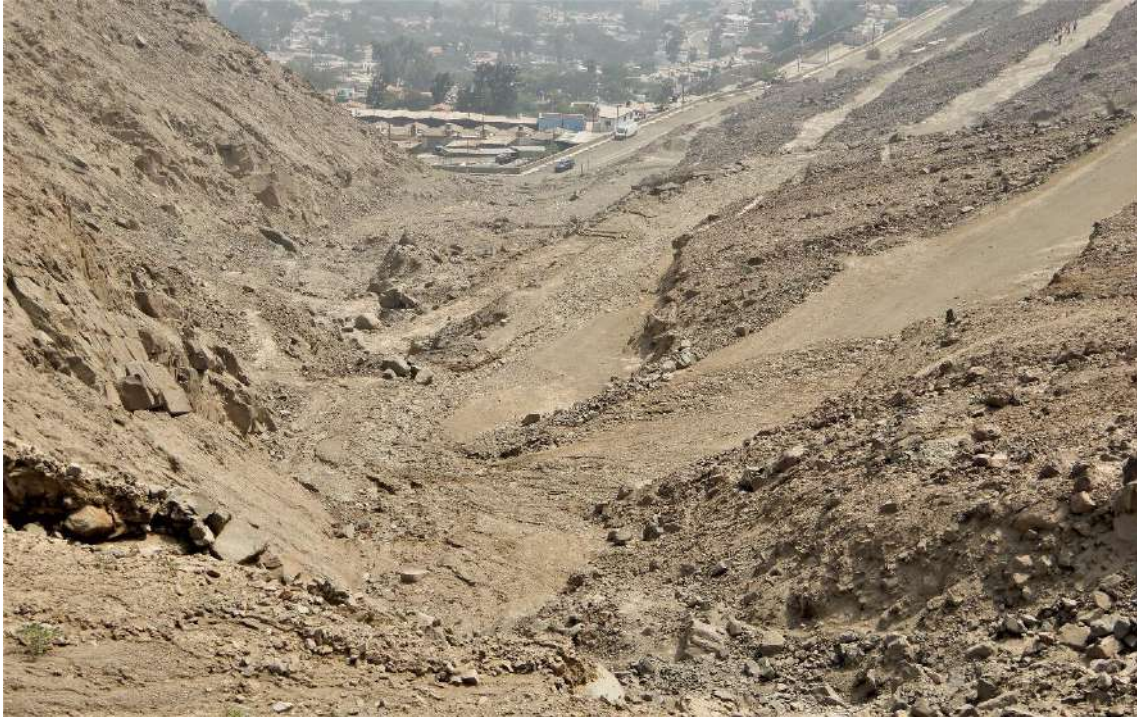
Fotografía 8. Depósitos de flujos de detritos antropizado ubicado al sureste de las Manzanas I y H de la urbanización El Cuadro.
Coordenadas UTM: 304475.00 / 8673096.00, Zona 18.

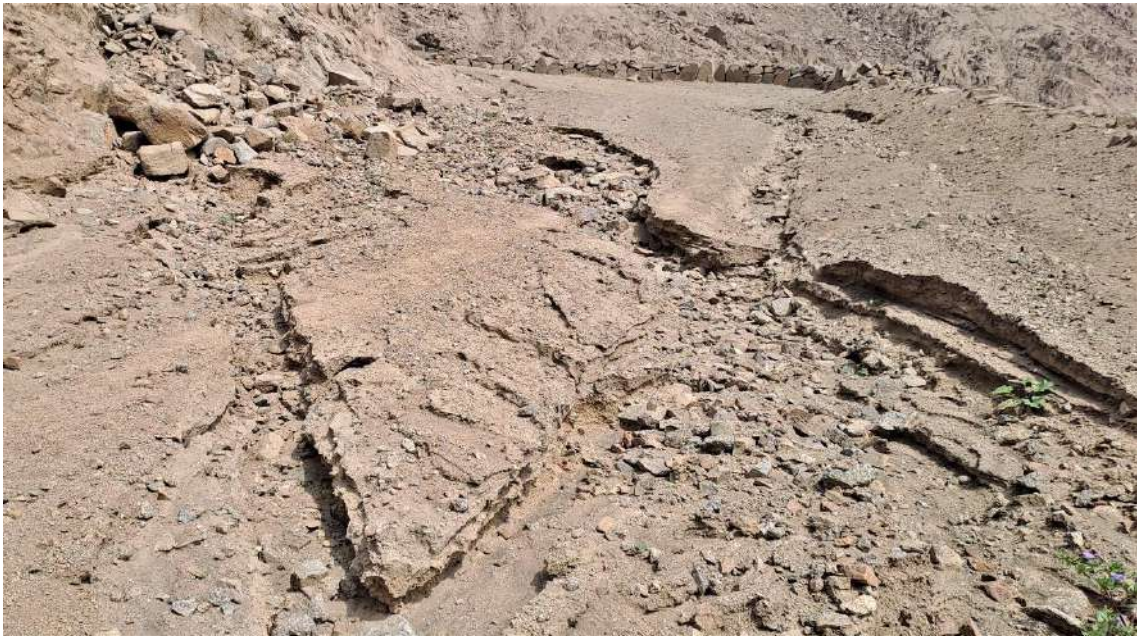
Fotografía 9. Rastros de generación de flujos de detritos durante el ciclón Yacu ubicado al noreste de la manzana I de la urbanización El Cuadro.
Coordenadas UTM: 304513.00 / 8673148.00, Zona 18.

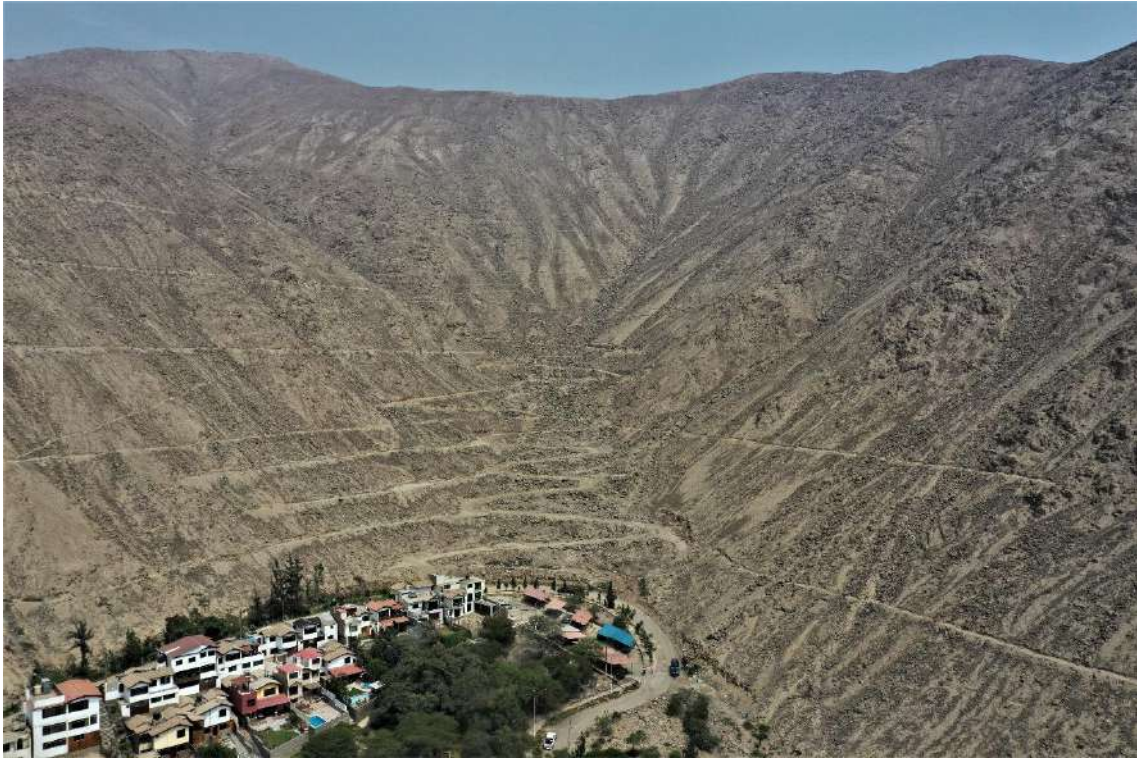
Fotografía 10. Vista panorámica de los depósitos de flujos de detritos ubicados al suroeste de las Manzanas I y H de la urbanización El Cuadro.
Coordenadas UTM: 304056.00 / 8673398.00, Zona 18.

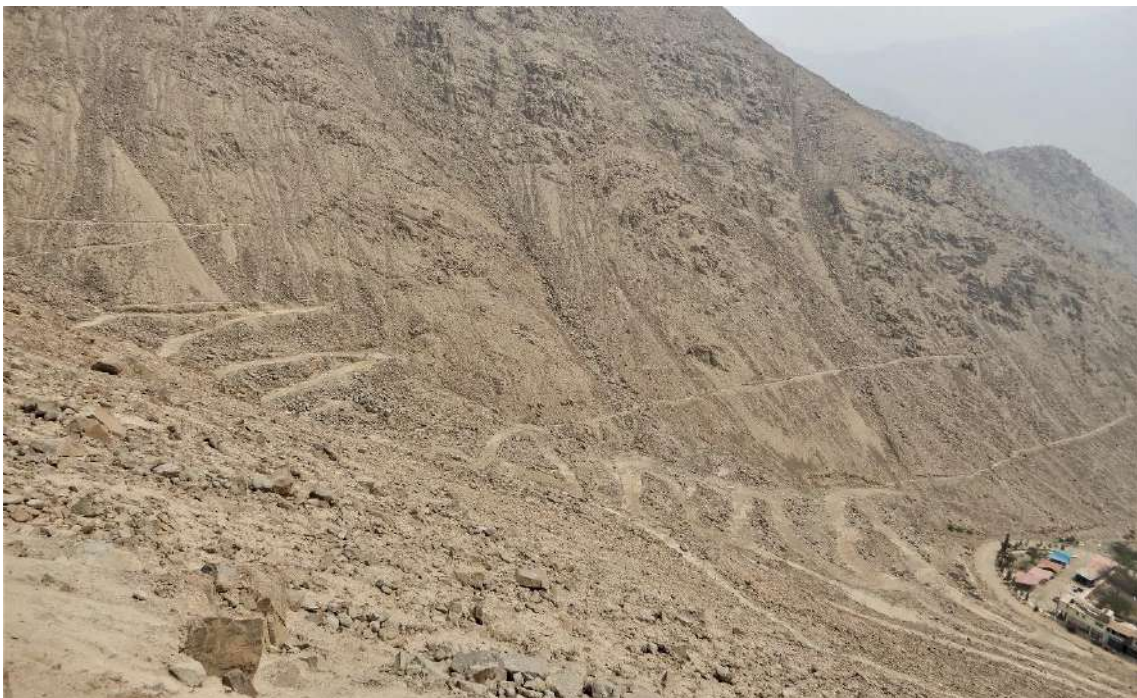
Fotografía 11. Depósitos de flujos de detritos en la quebrada ubicado al suroeste de las Manzanas I de la urbanización El Cuadro.
Coordenadas UTM: 304056.00 / 8673398.00, Zona 18.

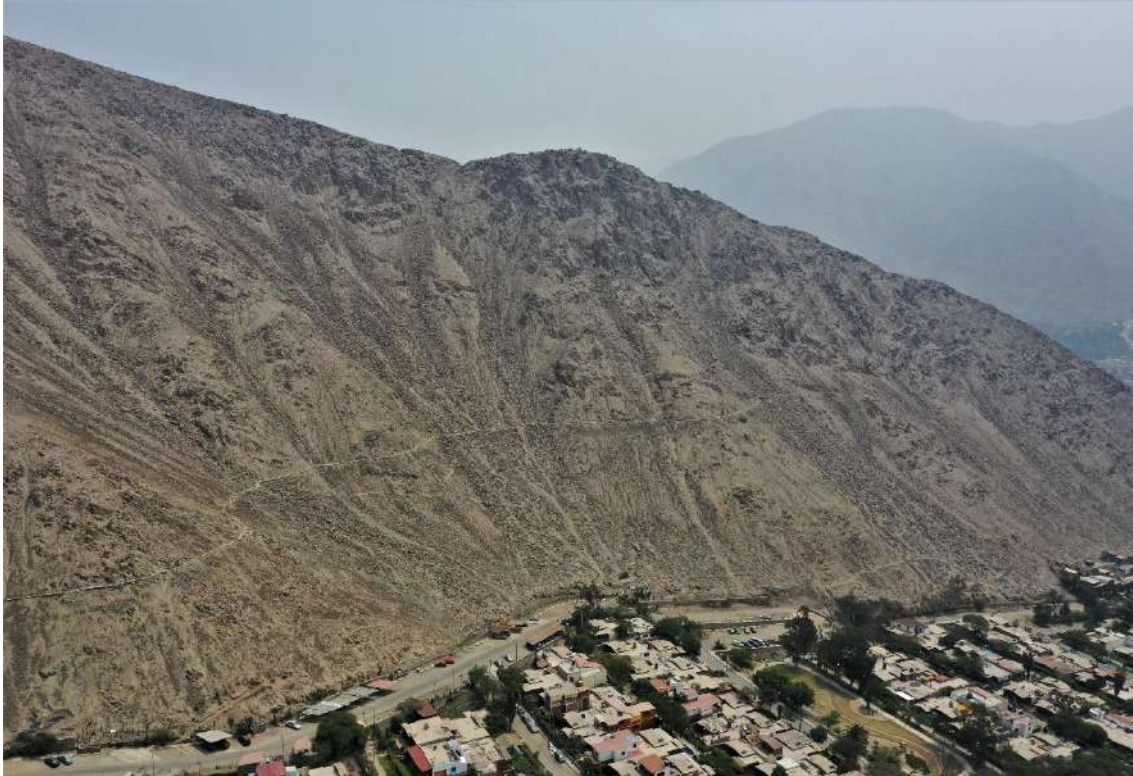
Fotografía 12. Vista panorámica de los depósitos de flujos de detritos ubicado al oeste de las Manzanas D y B de la urbanización El Cuadro.
Coordenadas UTM: 304122.00 / 8674085.00, Zona 18.
