EVALUACIÓN DE RIESGO POR FLUJO DE DETRITOS, EN EL ÁREA DE INFLUENCIA DEL PROYECTO “MEJORAMIENTO DE LOS SERVICIOS EDUCATIVOS EN LA CORPORACION KHIPU, DISTRITO DE SAN SEBASTIAN, PROVINCIA DE CUSCO, DEPARTAMENTO DE CUSCO”

AGOSTO 2023

Ing. Guido Junior Huacac Castillo
Ingeniero Geólogo CIP: 240282

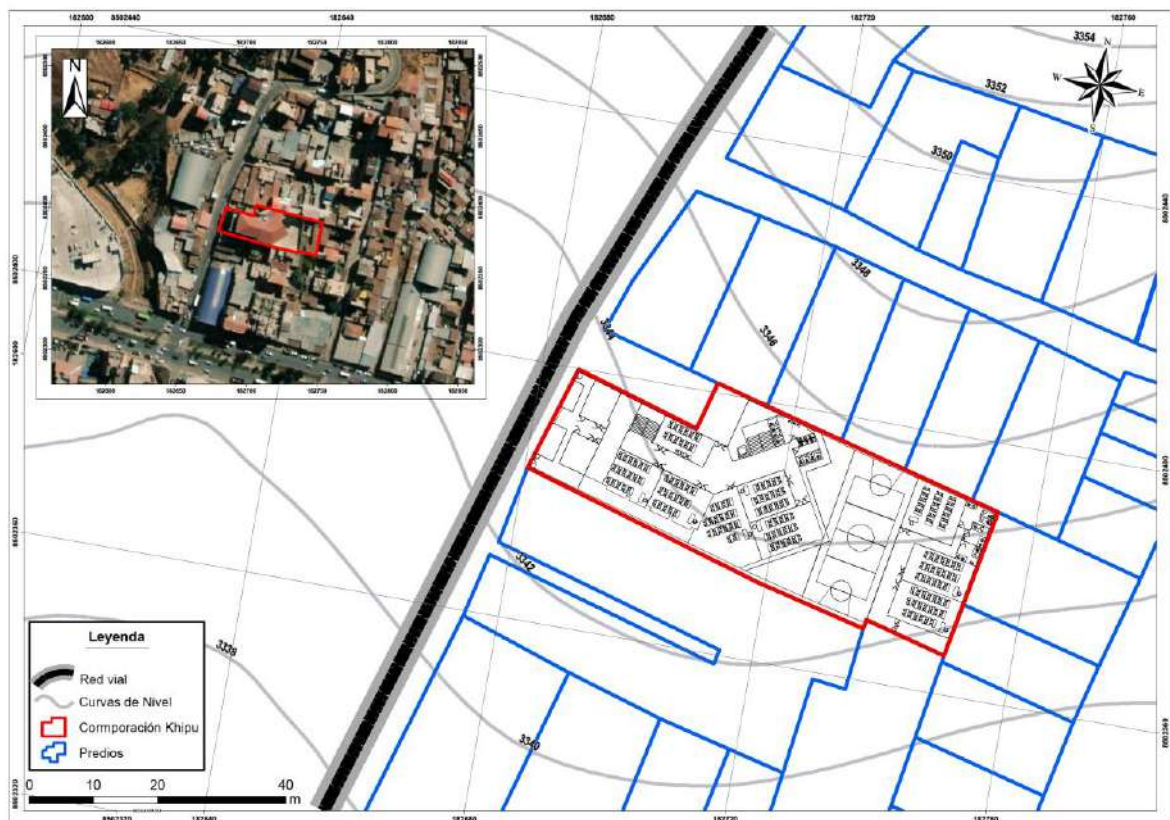
Imagen 3.- Plano topográfico

Espaciamiento de curvas de nivel: Las curvas de nivel tienen un intervalo cada 2 metros.

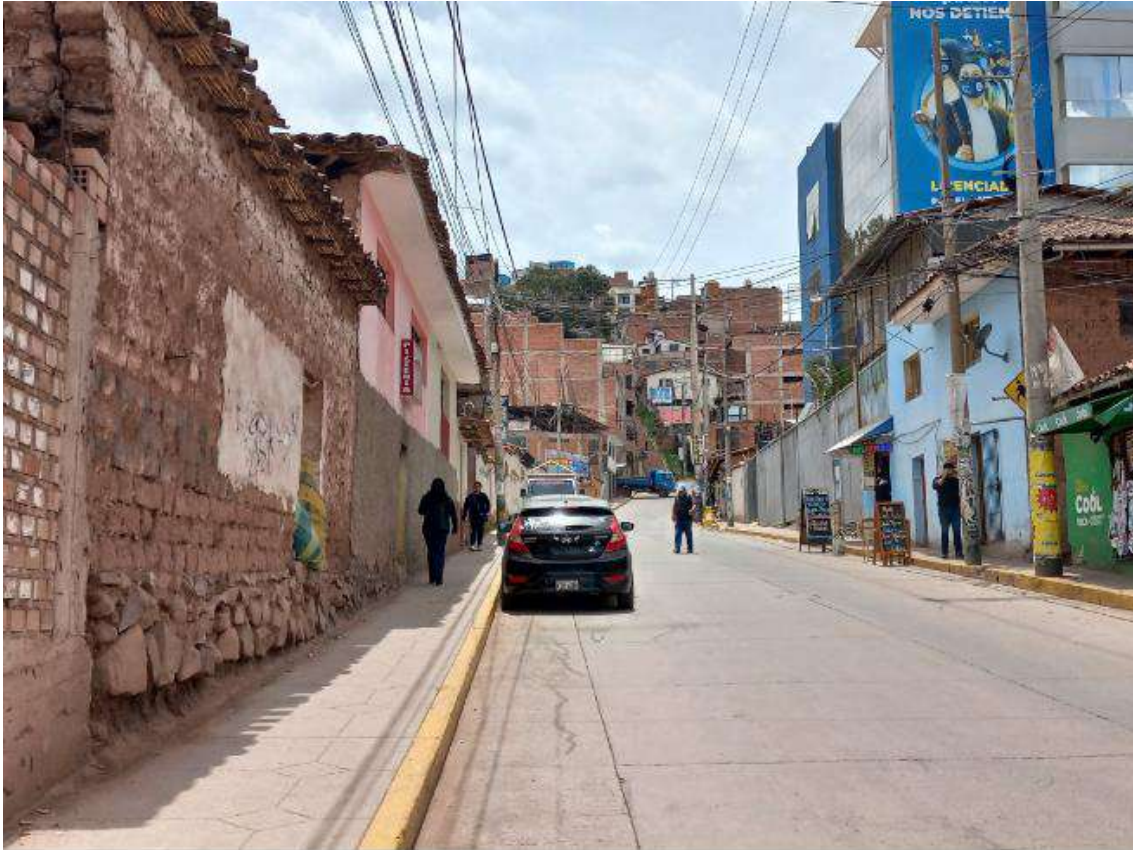
Foto N°1 Vista de viviendas

En el Distrito de San Sebastián, existen 15020 viviendas, siendo el material predominante de las paredes el adobe que representa al 66.4 % del total de viviendas, el 0.7 % de viviendas cuenta con material predominantes de madera, piedra o sillar con cal o cemento, y el 32.9 % de viviendas cuentan con paredes predominantes de ladrillo o bloque de cemento.

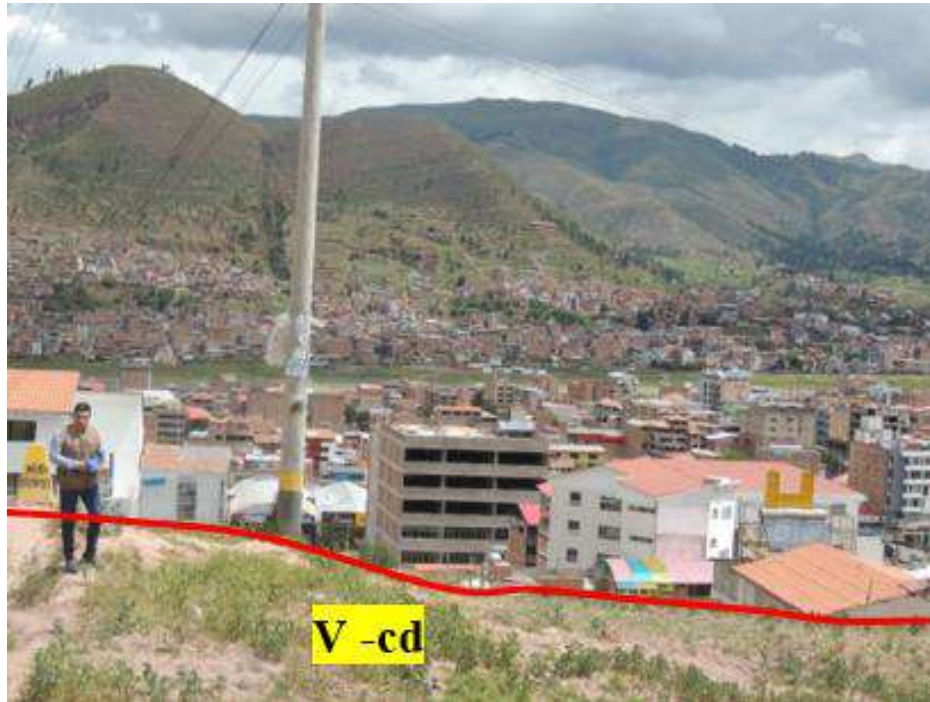
Foto N°3 Vertiente o piedemonte coluvio-deluvial

Acumulación de material fino y detrítico, caído o lavados por escorrentía superficial, que se acumulan sucesivamente al pie de laderas

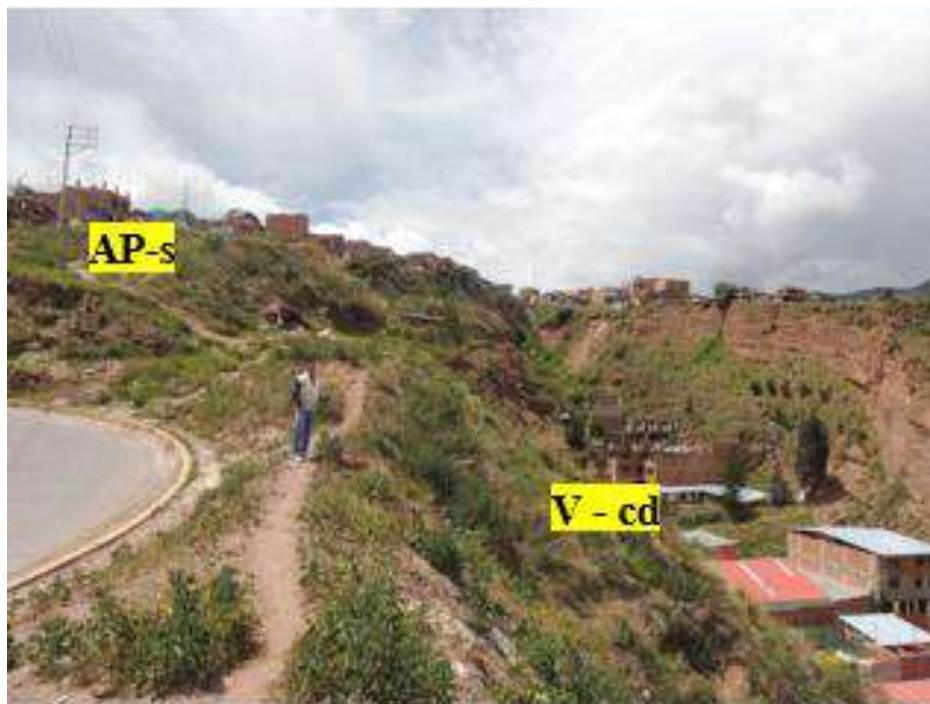
Foto N°4 Altiplanicie sedimentaria y Vertiente o piedemonte coluvio-deluvial.

Es una superficie casi plana con pendiente entre 0° y 5°; se presenta en las alturas tomando el nombre de altiplanicie; en el área de estudio es poco extenso (0.18 % de ocupación de área); presenta material sedimentario semiconsolidado, que fue depositado por el arrastre de las aguas fluviales.

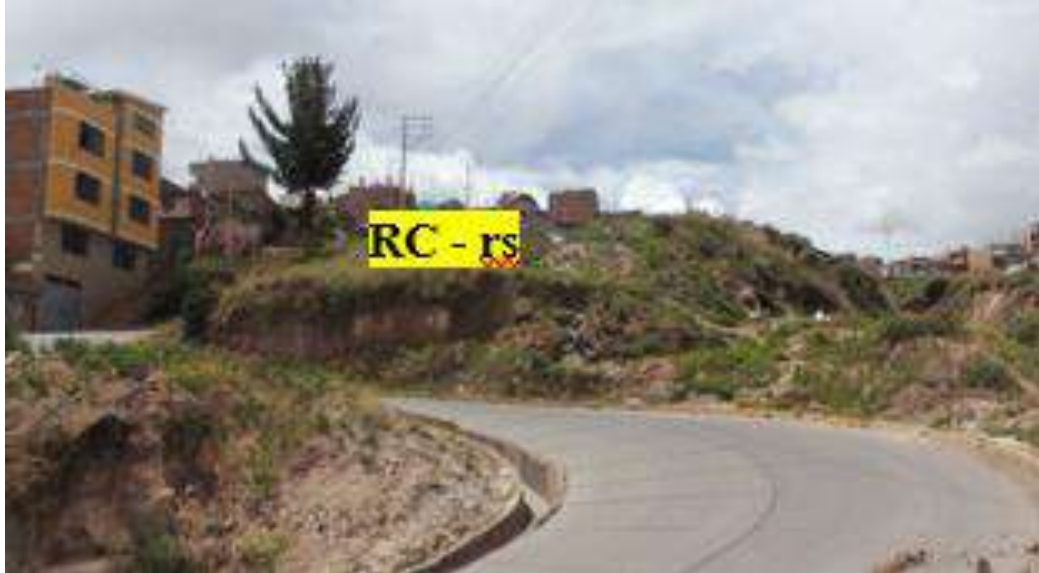
Foto N°5 Colina de roca sedimentaria.

Relieve de colinas modeladas en rocas sedimentarias con diferentes grados de disección; son de menor altura que una montaña (menos de 300 metros desde el nivel de base local). Esta unidad se ubica próxima a la unidad de montañas

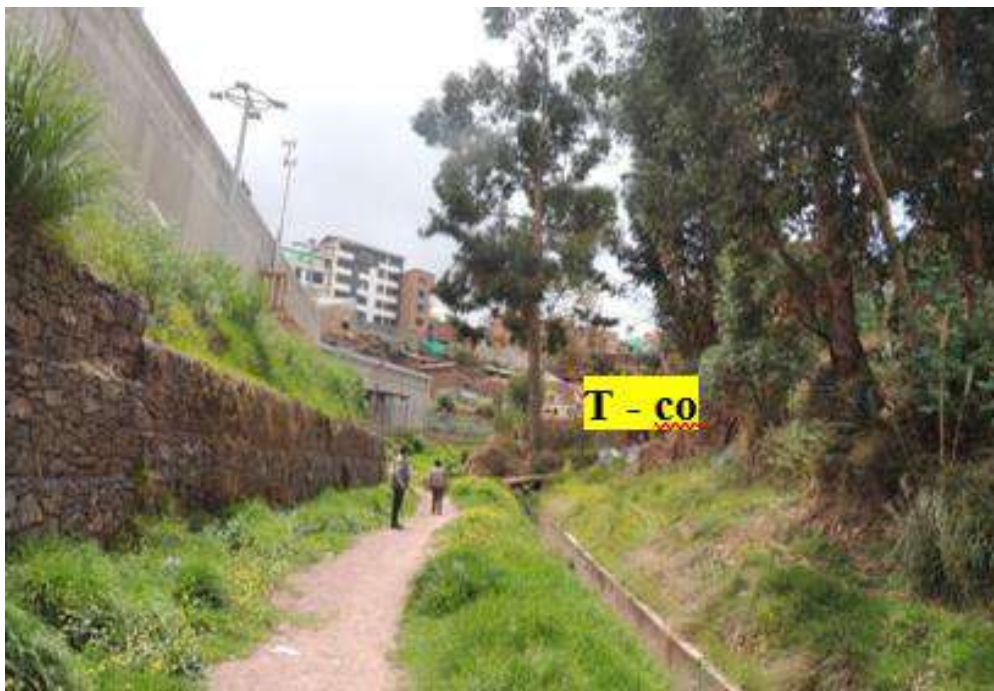
Foto N°6 Terraza Coluvial

- e. **Terraza coluvial (T-cl)** Son producto de la alteración y desprendimiento in situ de los macizos rocosos a lo largo de las laderas. Por lo general, están conformados por masas inestables de gravas (guijarros, cantos y bloques) angulosas transportadas por gravedad y agua bajo la forma de derrubios

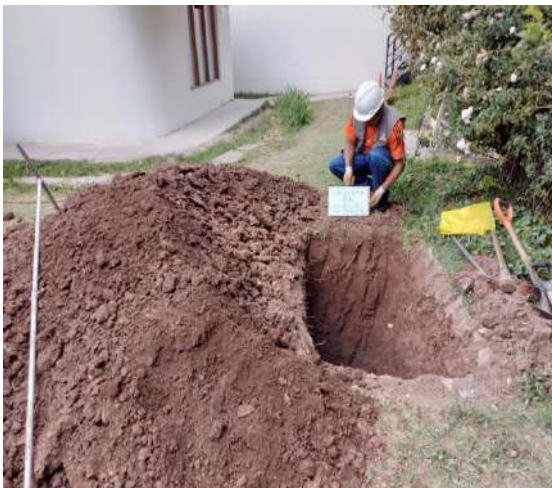
Foto N°7 Calicata 1 de arcilla de plasticidad media arenosa

- Primer Estrato de 0.00 a -1,50 m. corresponde a un relleno antrópico constituido por gravas, arenas, limos y piedras en matriz arcillosa.
- Segundo Estrato de -1,50 m. a -5,00 m. corresponde a un suelo fino identificado como una **ARCILLA DE PLASTICIDAD MEDIA ARENOSA CL**, que presenta u.na consistencia media y color marrón claro.
- No se ha evidenciado nivel freático superficial.

ESC.	LITOLOGIA	DESCRIPCIÓN	COTA I.L.F.	OBSERVACIONES
-0.50				
-1.00				
-1.50		RELLENO ANTROPICO FINO	-1.50	
-2.00				
-2.50		SUELO DE PARTICULAS FINAS		
-3.00		ARCILLA DE MEDIANA PLASTICIDAD CON ARENIA		
-3.50		CL		HUMEDAD
-4.00				
-4.50				
-5.00			-5.00	
-5.50

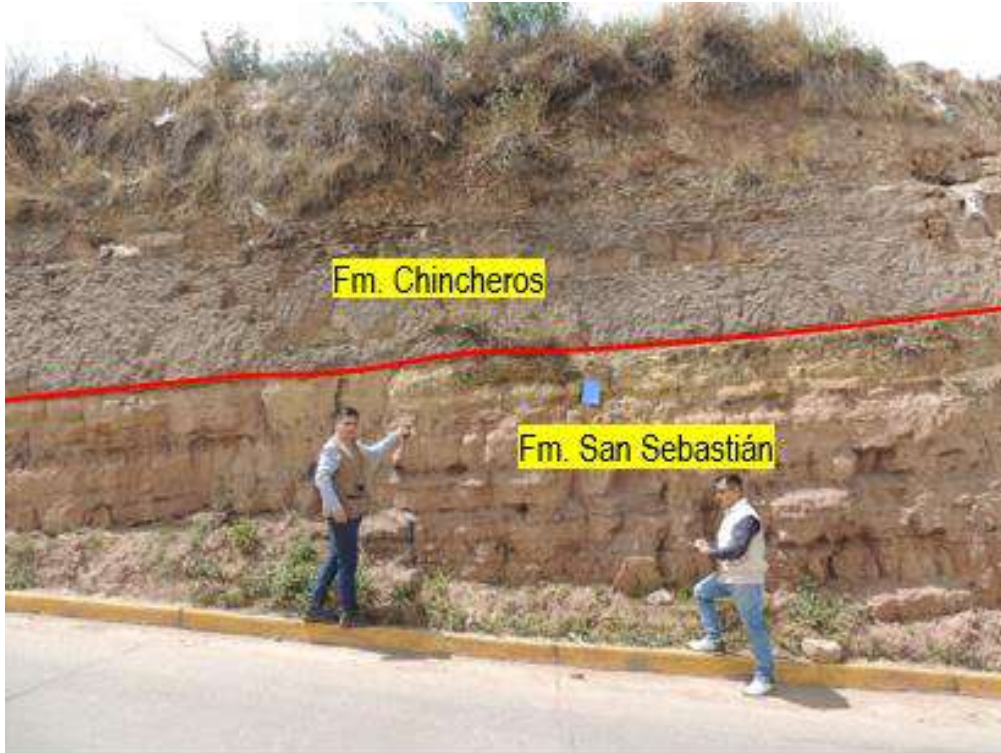
Foto N°10 Contacto entre la formación Chincheros-formación San Sebastián

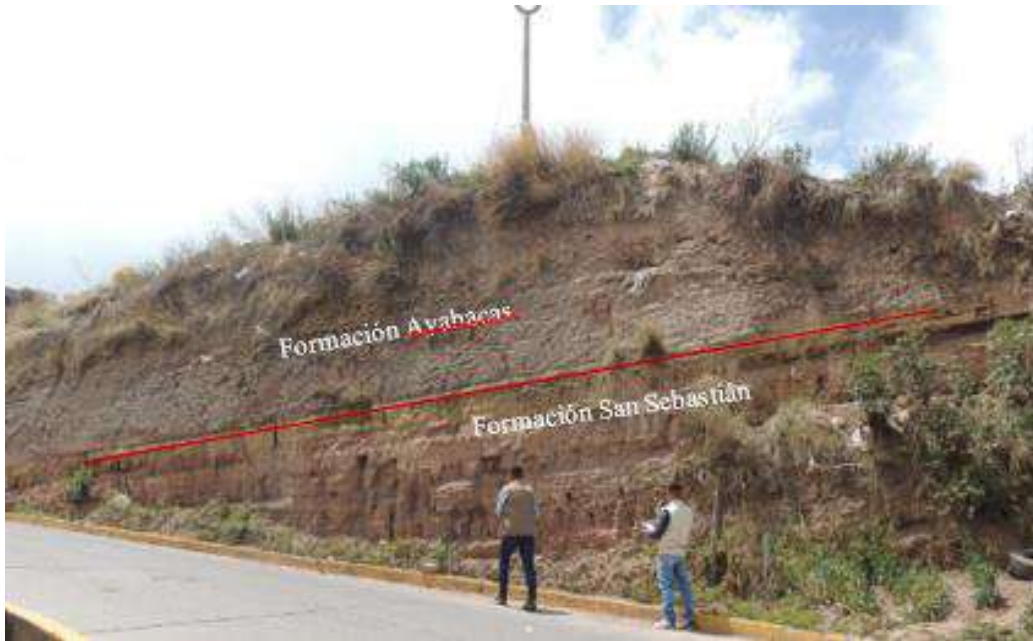
Foto N°11 contacto entre la formación ayabacas – formación San Sebastián

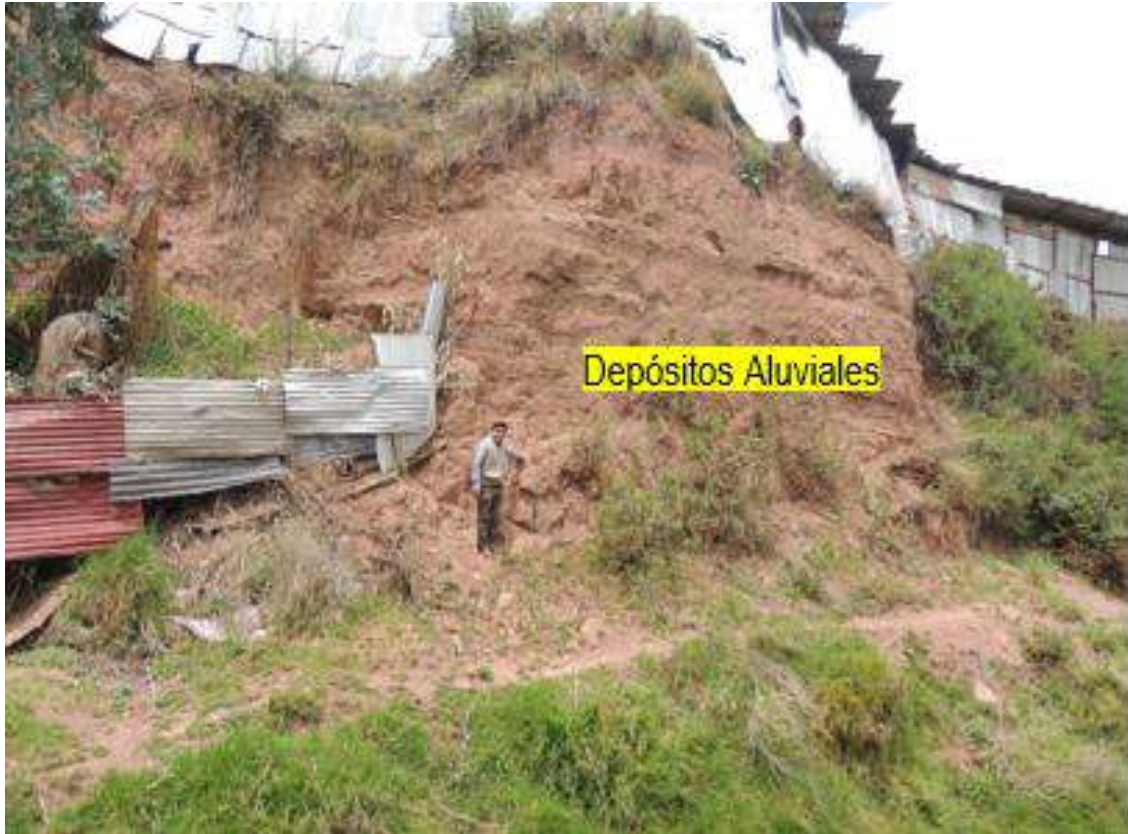
Foto N°13 Depósitos Aluviales

Se ubican en márgenes del río Huatanay, formando terrazas a diferentes niveles. Están conformados por bancos de gravas, arenas y por secuencias de areniscas aluviales.

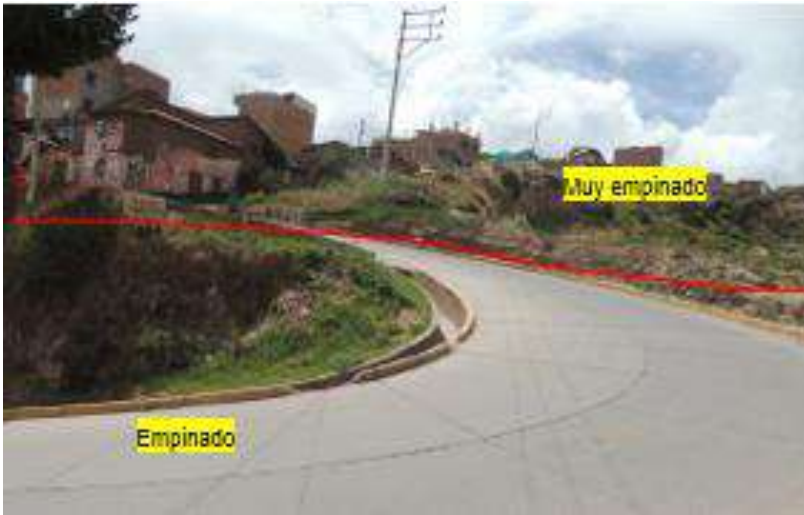
Foto N°14 Pendientes Empinados cercanos al área de influencia

Se encuentran mayormente identificados hacia las partes altas de la montaña, y hacia las laderas de estas. Este tipo de pendientes favorece a que el terreno sea susceptible a deslizarse y otros fenómenos de geodinámica externa.

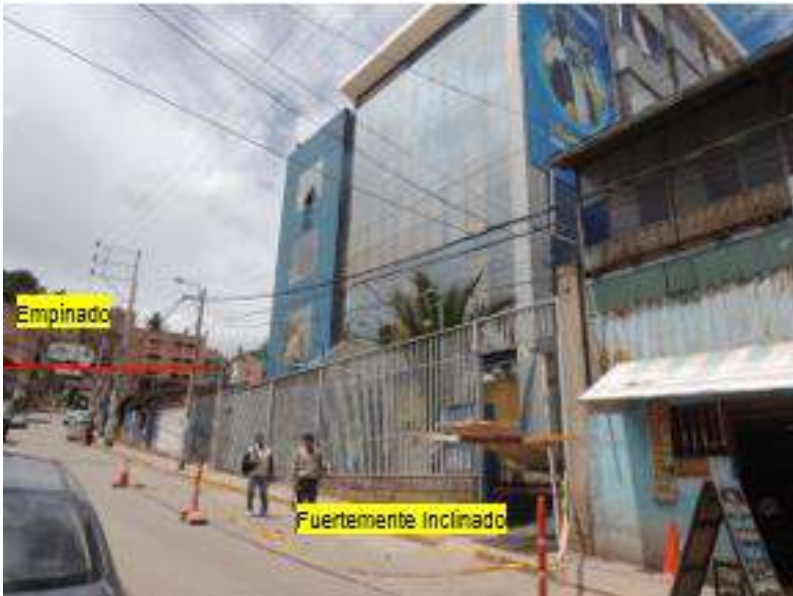
Foto N°15 pendiente fuertemente inclinado- Empinado

Se puede observar este tipo de pendiente en laderas de montañas conformado por depósitos coluviales, como resultado eminentemente de la actividad de los agentes erosivos. Este tipo de pendientes favorece la ocurrencia de flujo de detritos como deslizamientos, derrumbes, reptaciones, etc.

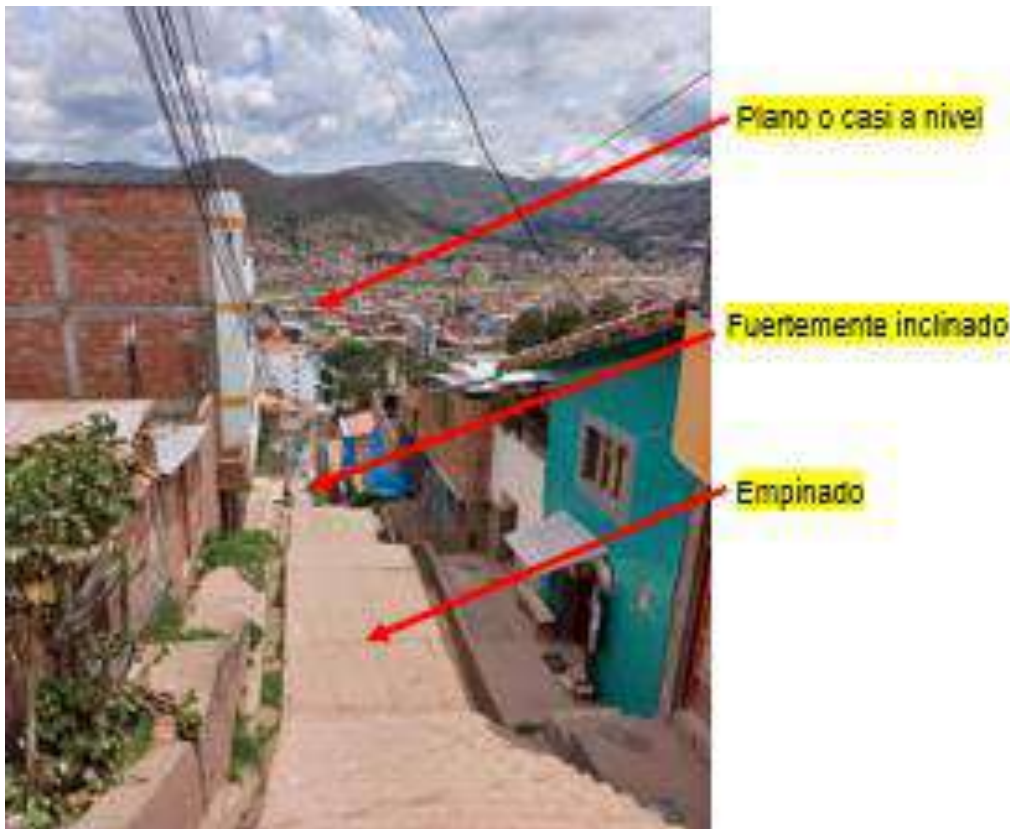
Foto N°16 Pendientes del terreno en el área de estudio

Se encuentran mayormente concentrados en zonas moderadamente elevadas como es el caso de nuestra zona de estudio. Este rango de pendiente corresponde a vertiente coluvio-deluvial donde se encuentra la formación San Sebastián.

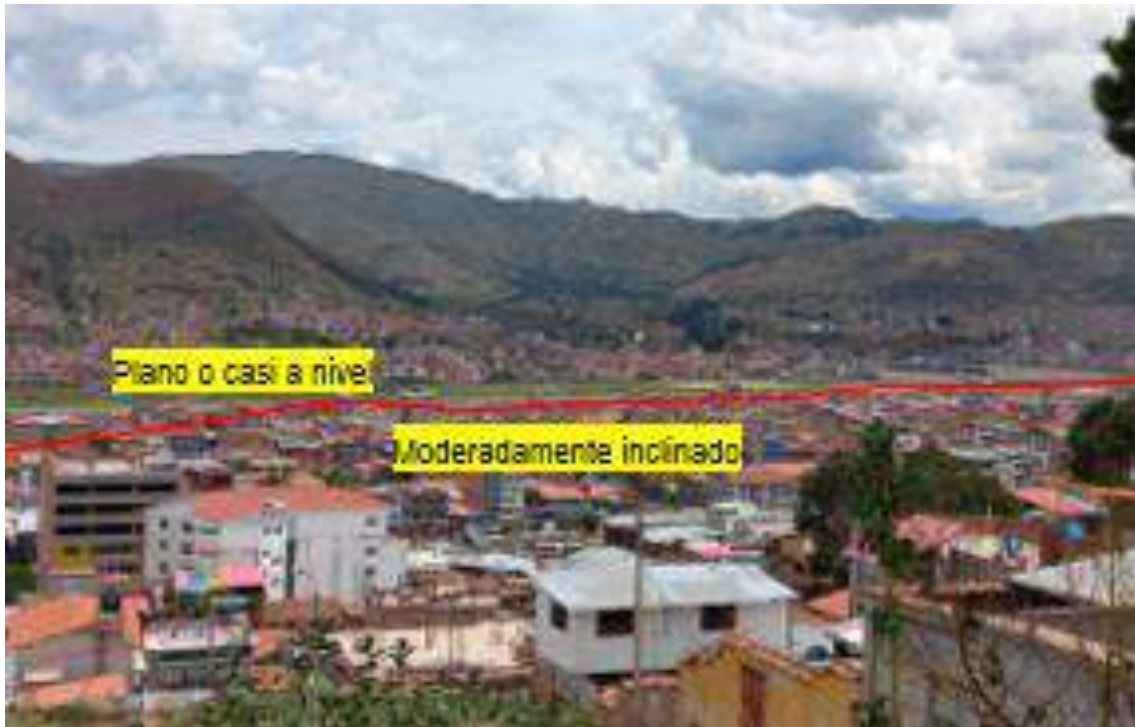
Foto N°17 Vista panorámica del área de influencia

Son topografías estables a aspectos geodinámicos, excelentes para temas constructivos, considerando las precipitaciones de las lluvias, estas superficies se prestan al fácil discurrir de las aguas pluviales.

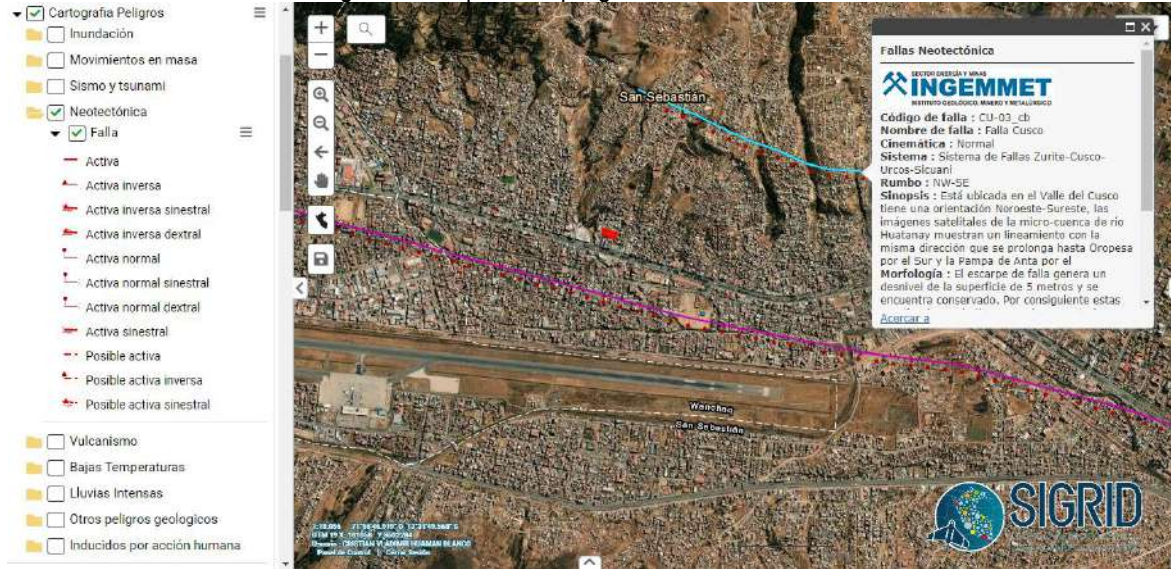
Imagen 19.- Reporte de peligros ante fallas activas.

Se encontraron fallas geológicas cerca de la zona de estudio como la falla Cusco que está ubicada en el Valle del Cusco tiene una orientación Noroeste-Sureste.

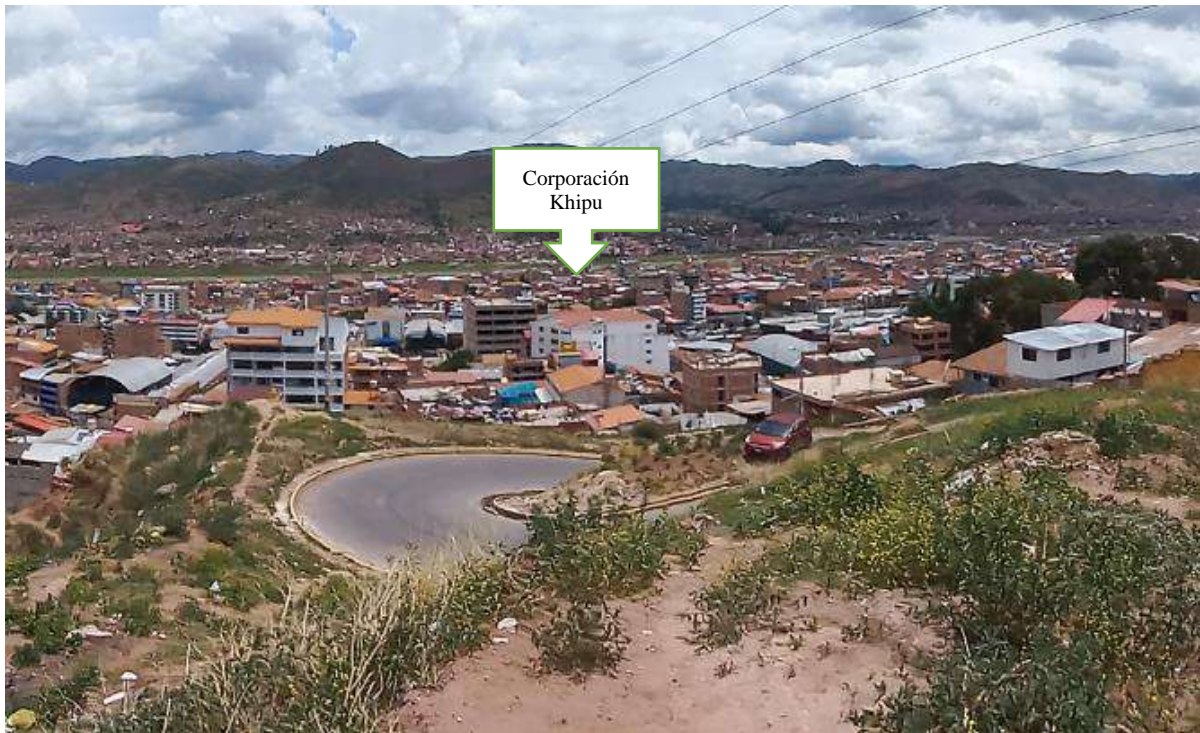
Foto N°19.- Ubicación del área de influencia

Para identificar y seleccionar el peligro a evaluar se ha realizado un trabajo de campo, porque según las plataformas en sistemas de información cartográfica y geográfica de las instituciones técnico científicas, la zona de estudio presenta exposición a peligros, pero con la verificación in situ se pudo evidenciar la exposición ante flujo de detritos, por la presencia de las lluvias y la pendiente

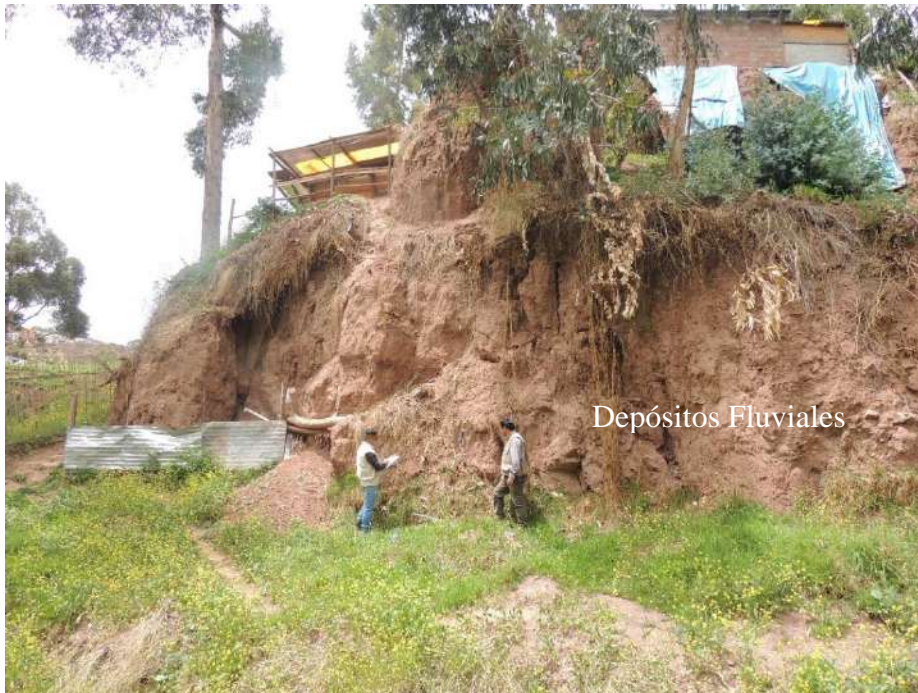
Vista del material cuaternario: Depósitos Fluviales.

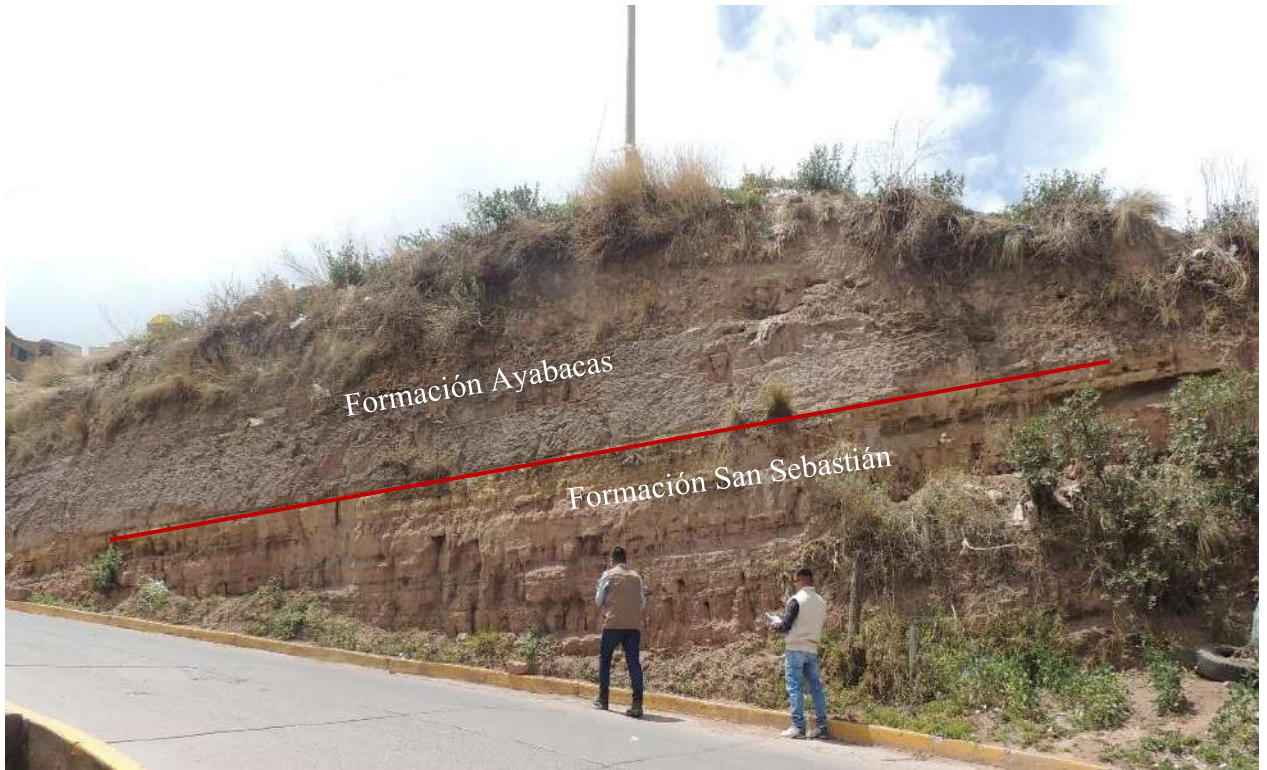
Contacto de la Fm. San Sebastián y la Fm. Ayabacas

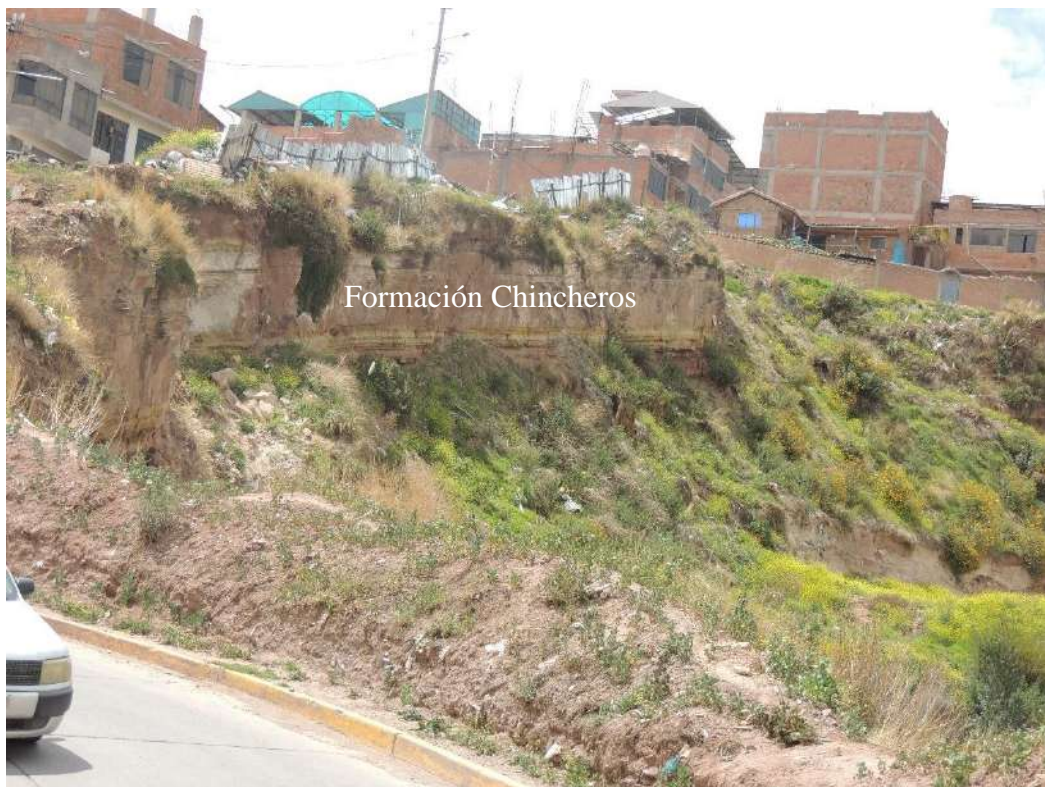
Afloramiento de la Formación San Sebastián

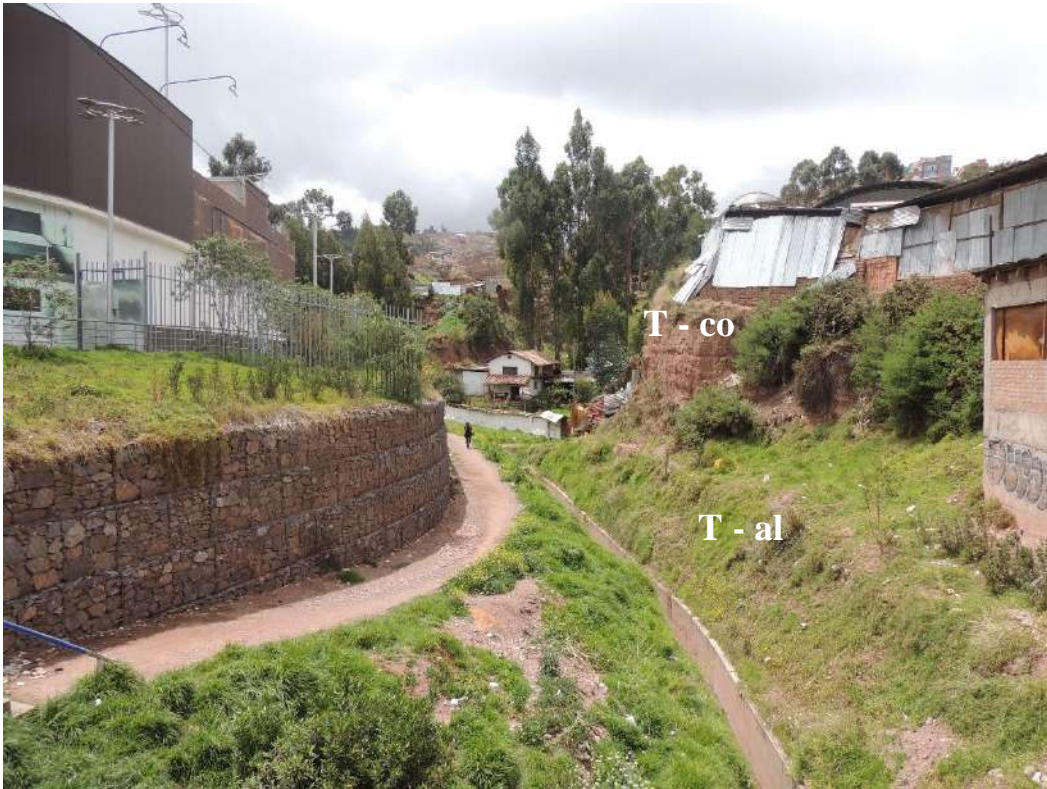
Vista de la unidad geomorfológica: Terraza aluvial y coluvial

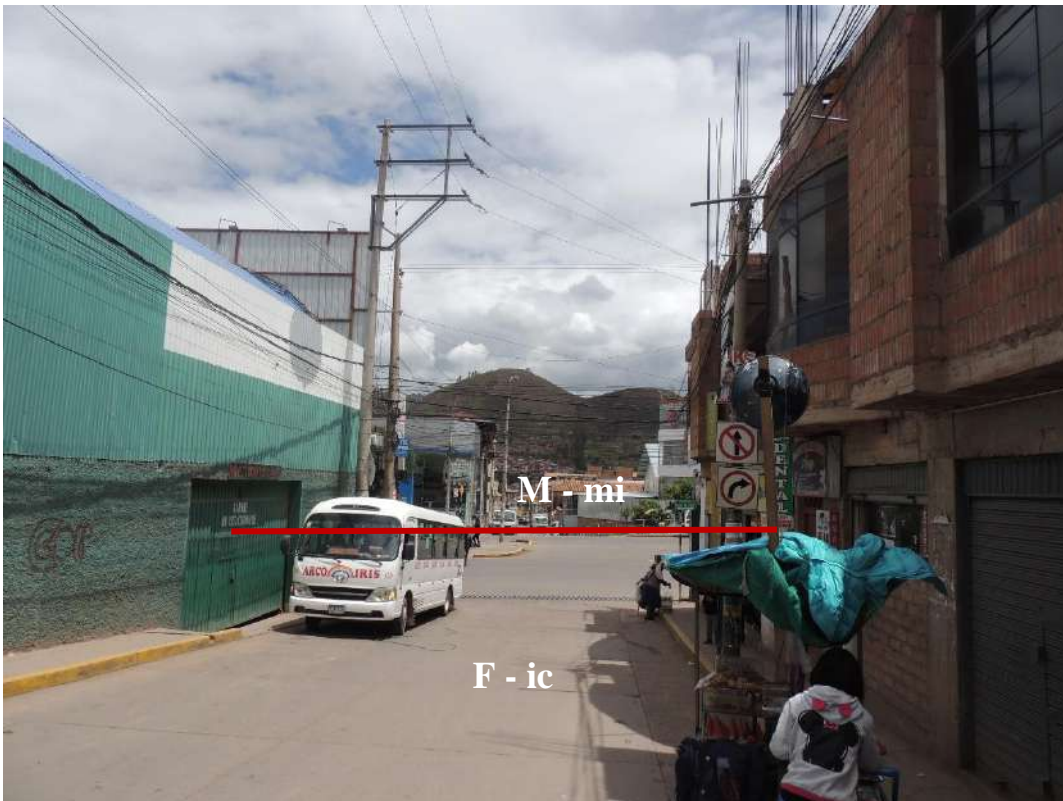
Vista de la pendiente del terreno: Moderadamente inclinado (M – mi) y Fuertemente inclinado (F – ic).

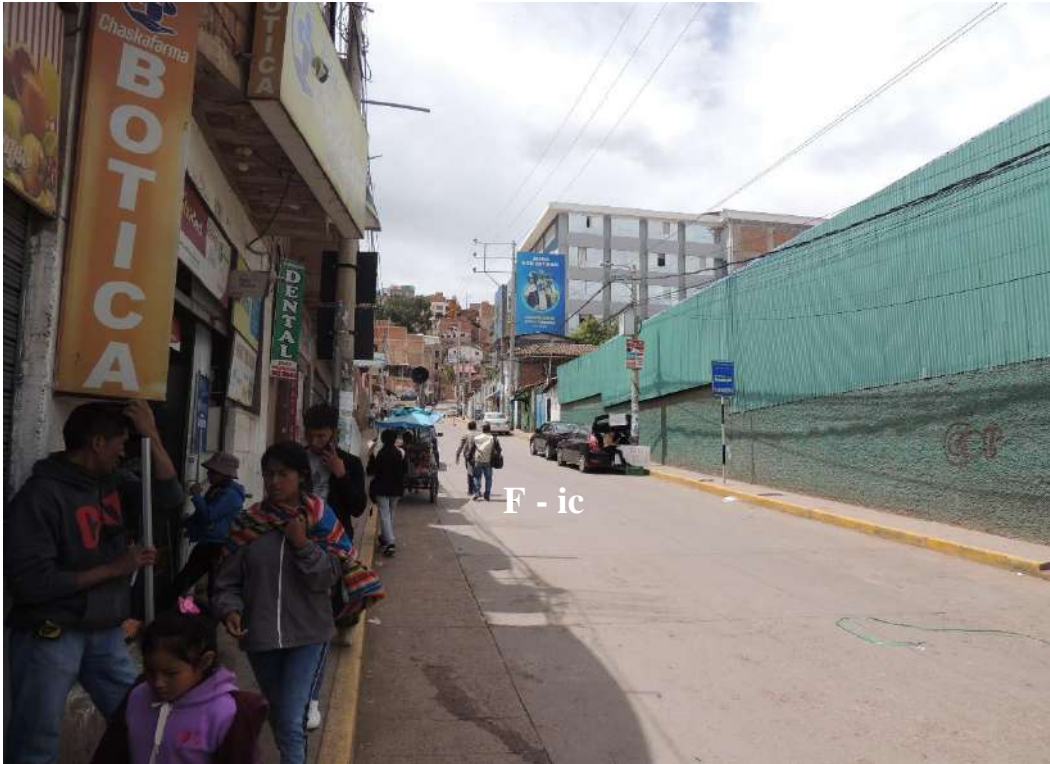
Vista de la pendiente del terreno: Fuertemente inclinado (F – ic).

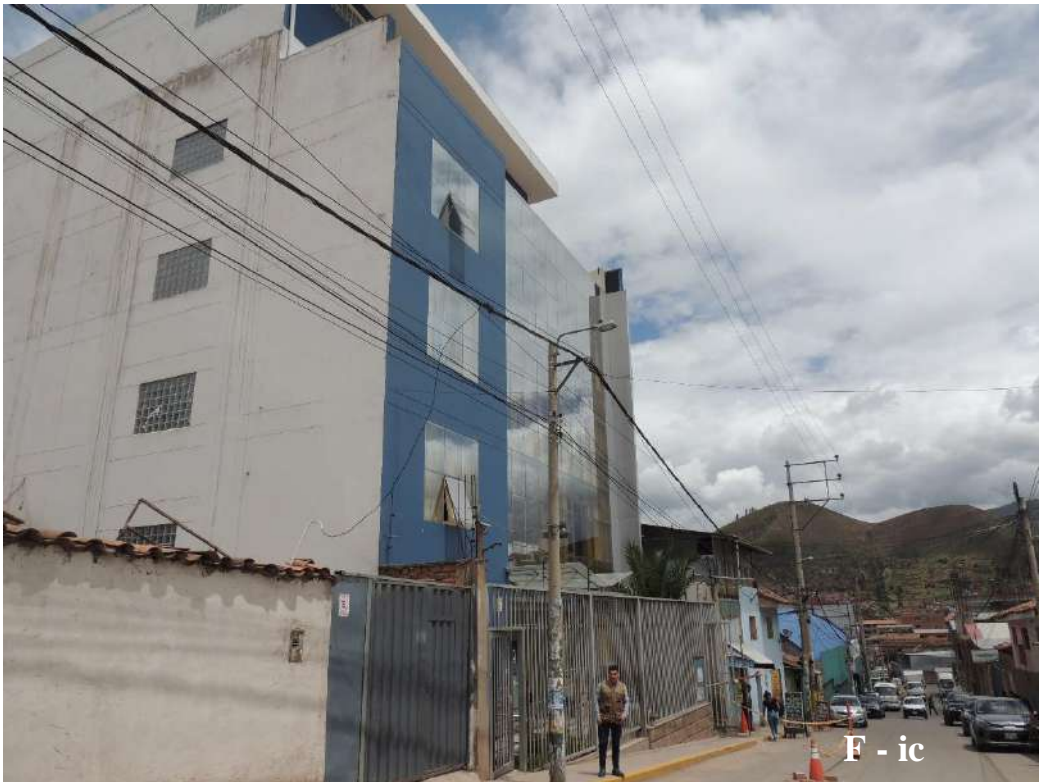
Vista de la pendiente del terreno: Fuertemente inclinado (F – ic).

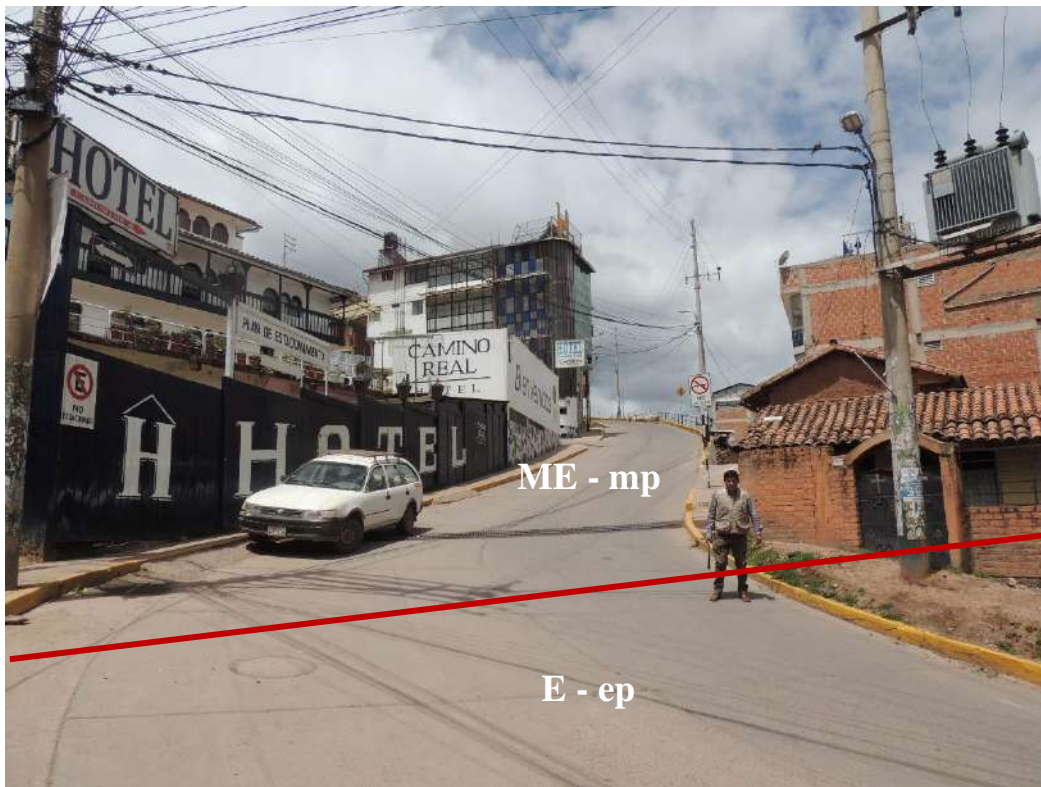
Vista de la pendiente del terreno: Empinado (E – ep)
y Muy empinado (ME – mp)

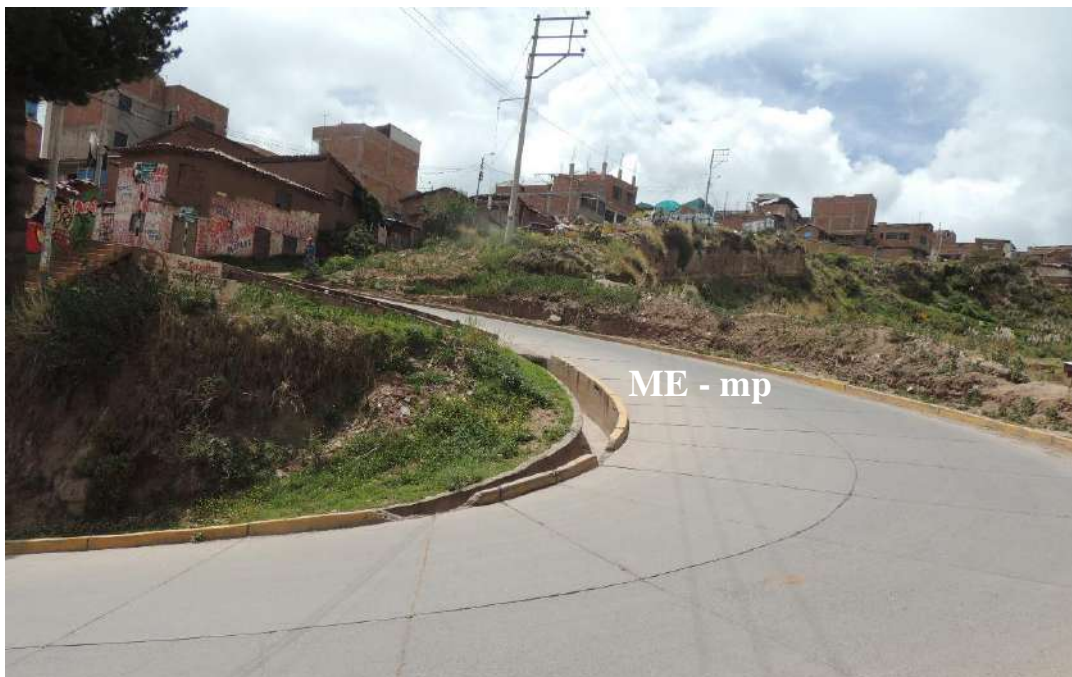
Vista de la pendiente del terreno: Muy empinado (ME – mp)

Se puede observar puntos de botaderos en la zona de estudio

En ambas imágenes (A y B) se puede observar que en la zona de estudio se está botando diferentes tipos de sólidos que afectan a la zona baja ya que en tiempos de precipitación estas serán desplazadas a la parte baja.

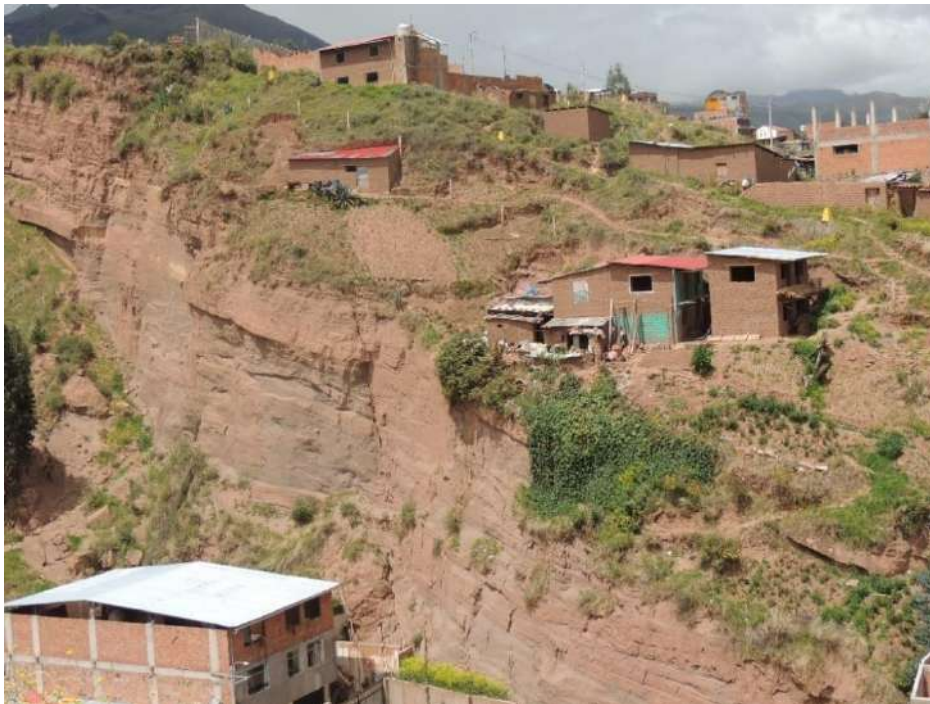
Vista de construcciones cercanas al corte de talud.

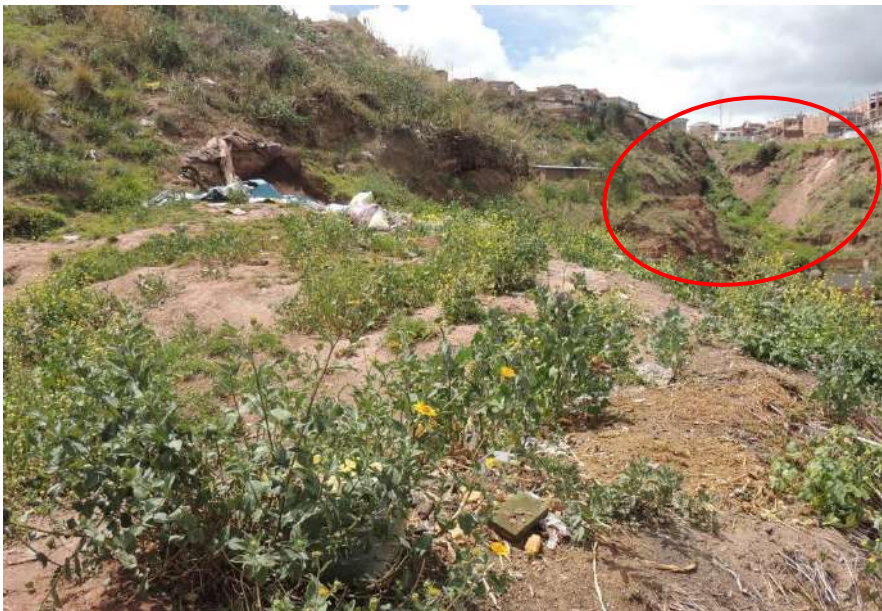
Evidencias de erosión

En la zona de estudio se observa evidencia de erosión que se están generando debido a temporadas de fuertes precipitaciones y por la contaminación (botadero de residuos sólidos).

- Reforestación y construcción de zanjas de infiltración en las zonas altas.

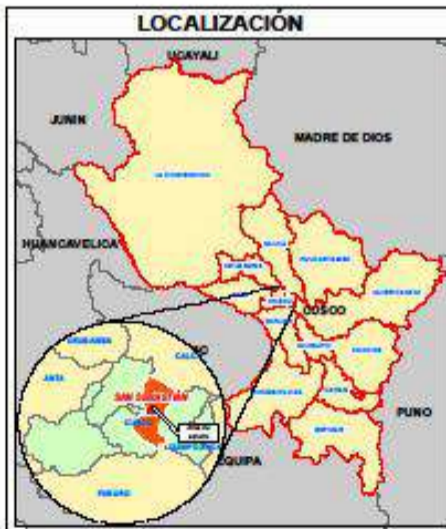
MAPA HIDROLOGICO

- Red hídrica
- Cuenca hidrográfica
- Corporación Khipu

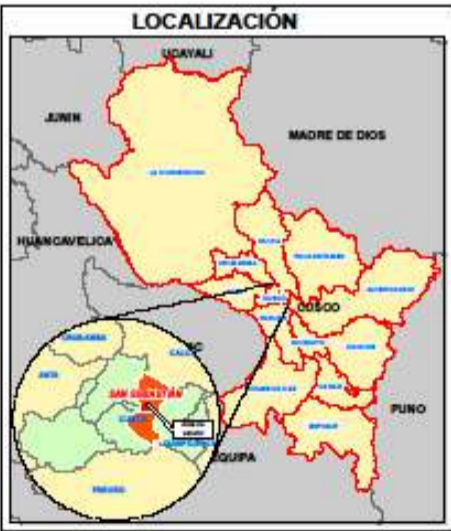
MAPA DE UNIDADES GEOLÓGICAS

- Q - cl Depositos Coluviales
- Q - al Depositos Aluviales
- Np - chin Fm Chincheros
- Kis - ayb Fm. Ayavacas
- Qp - ss Fm. San Sebastian

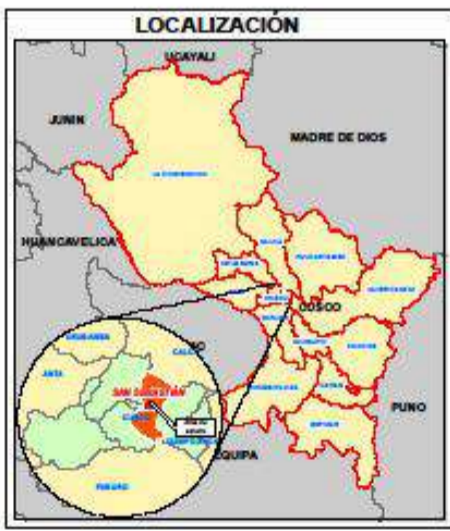
MAPA DE RIESGOS

MEDIO $0.006 \leq R < 0.019$
