MUNICIPALIDAD
PROVINCIAL
DEL CUSCO

Mejoramiento y recuperación de las condiciones de habitabilidad urbana en 41 Zonas de Reglamentación Especial de la provincia del Cusco

INFORME DE EVALUACIÓN DEL RIESGO DE DESASTRES POR LICUEFACCIÓN EN LA ZONA DE REGLAMENTACIÓN ESPECIAL SAN SEBASTIÁN 16 – SECTOR SAN ANTONIO, DISTRITO DE SAN SEBASTIAN, PROVINCIA Y DEPARTAMENTO DE CUSCO-2022

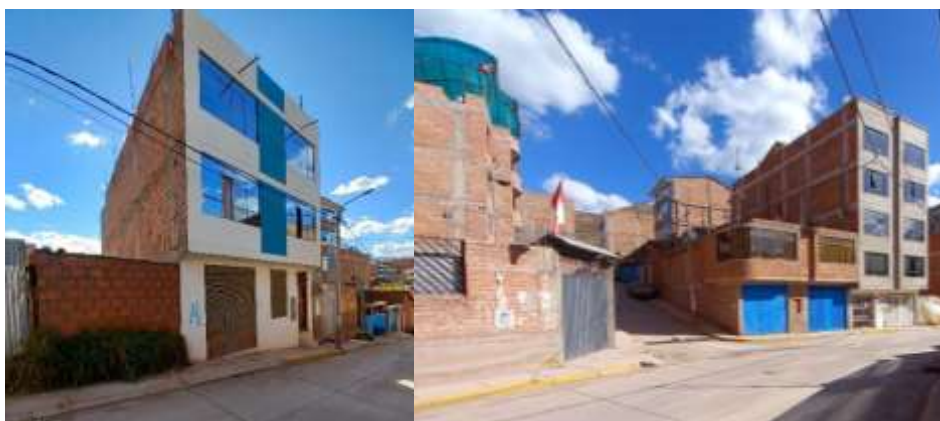
FOTOGRAFÍA 1: REGISTRO FOTOGRÁFICO DE LAS VIVIENDAS DE 3 NIVELES A MÁS QUE CORRESPONDIENTES A LA. A.P.V. RESIDENTES DE YANATILE Y LA CONVENCIÓN.

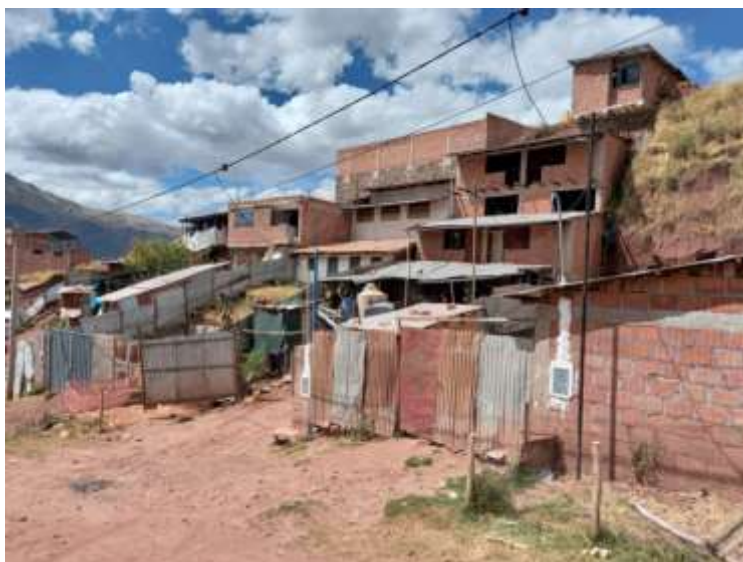
FOTOGRAFÍA 2: REGISTRO FOTOGRÁFICO DE LAS VIVIENDAS DE MATERIAL DE CONCRETO ARMADO, LADRILLO Y ADOBE, QUE CORRESPONDIENTES A LA. A.P.V. NACIÓN SAN ANTONIO.

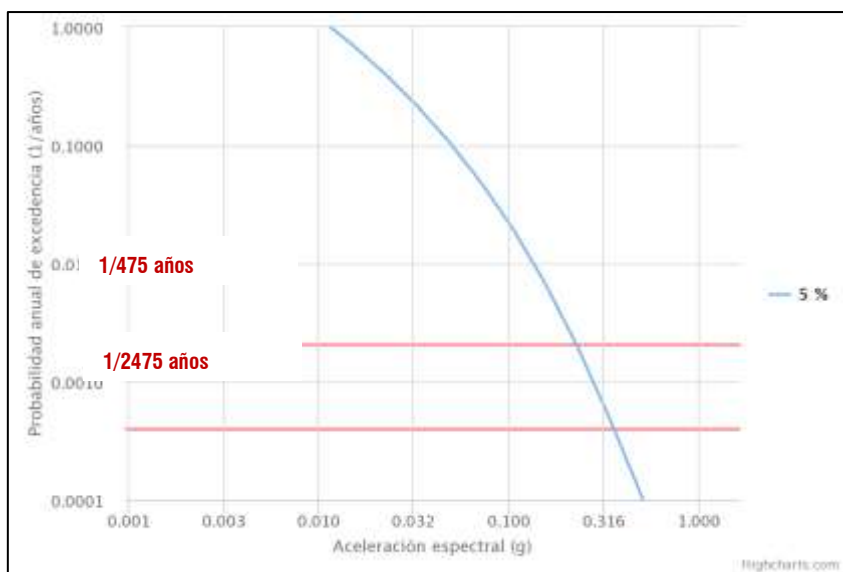
IMAGEN N° 10: CURVA DE PROBABILIDAD ANUAL DE EXCEDENCIA VS ACCELERACIÓN ESPECTRAL, PARA UN AMORTIGUAMIENTO DE 5% Y UN PERIODO DE 0.00 s (PGA) Y PROBABILIDAD DE EXCEDENCIA 1/475, A = 0.45G

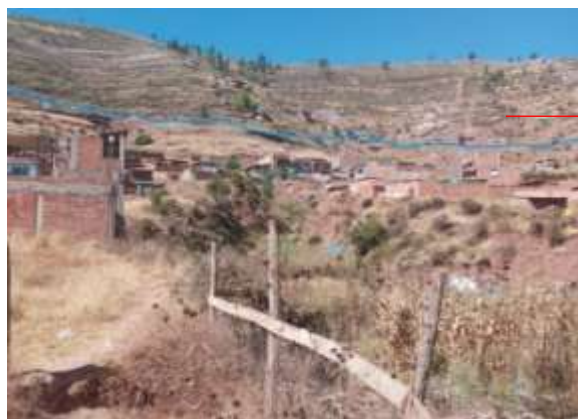
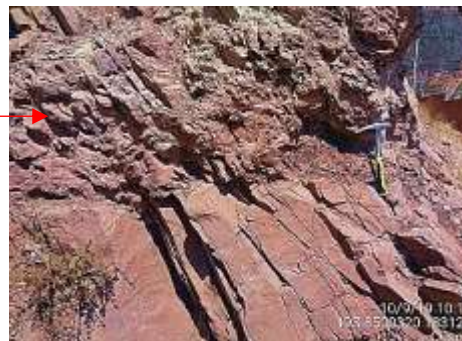
Areniscas que presentan tres familias de discontinuidades, la discontinuidad más representativa con azimut de N87° y buzamiento de 17° SE.

Esta unidad Geológica está constituida por secuencia de arenisca, lutitas rojas, y micro conglomerados, bastante fracturadas en la zona de estudio están ubicadas en pendientes abruptas de la parte alta de la zona de estudio, la estratificación es contra la pendiente (con azimut de N87° y buzamiento de 17° SE) lo que favorece la estabilidad.

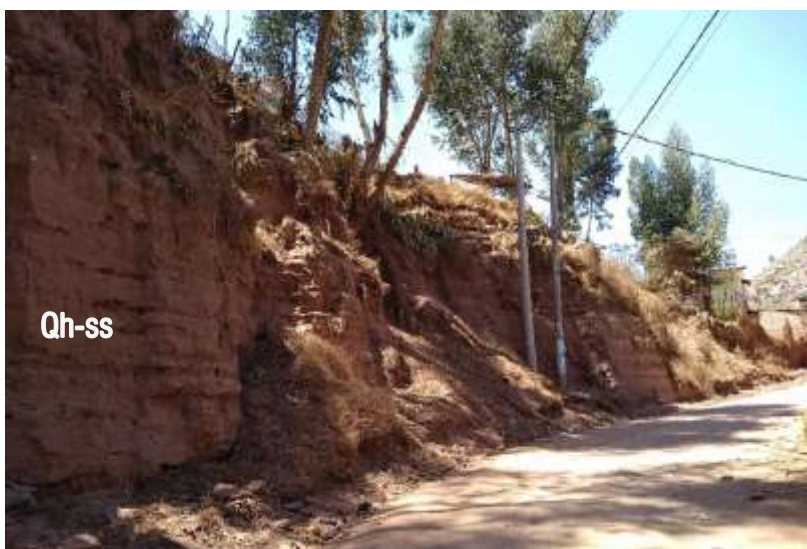
FOTOGRAFÍA 4: VISTA DE SECUENCIAS DE GRAVAS Y LIMOS, FORMACIÓN SAN SEBASTIÁN.

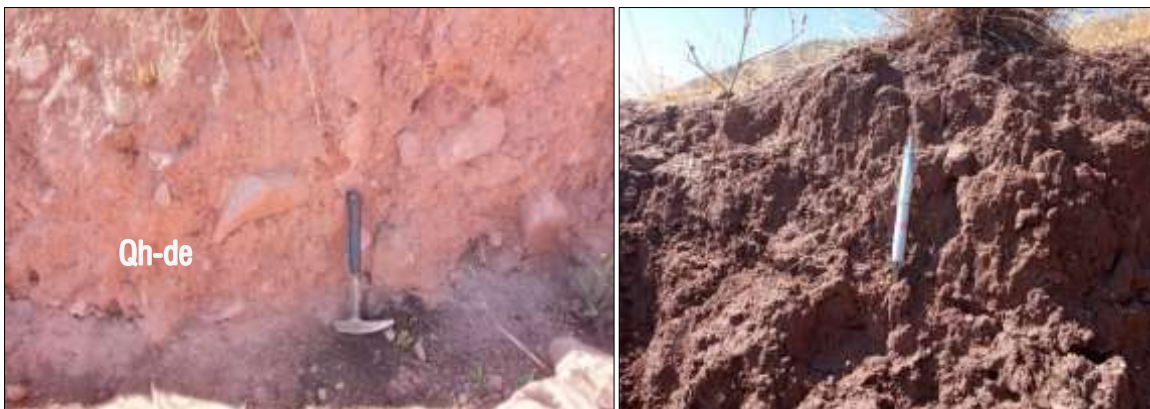
FOTOGRAFÍA 5: DEPÓSITOS DELUVIALES

Esta unidad geologica corresponde a materiales con poco o nada de transporte provenientes de la erosión de la formación Kayra. Compuesta mayormente por materiales finos y bloques angulosos, que presentan diámetros de 35 cm aproximadamente, sobre esta unidad se asientan gran parte de los predios de las Apv. Mosoq Ayllu, Vallecito, San Bernardo.

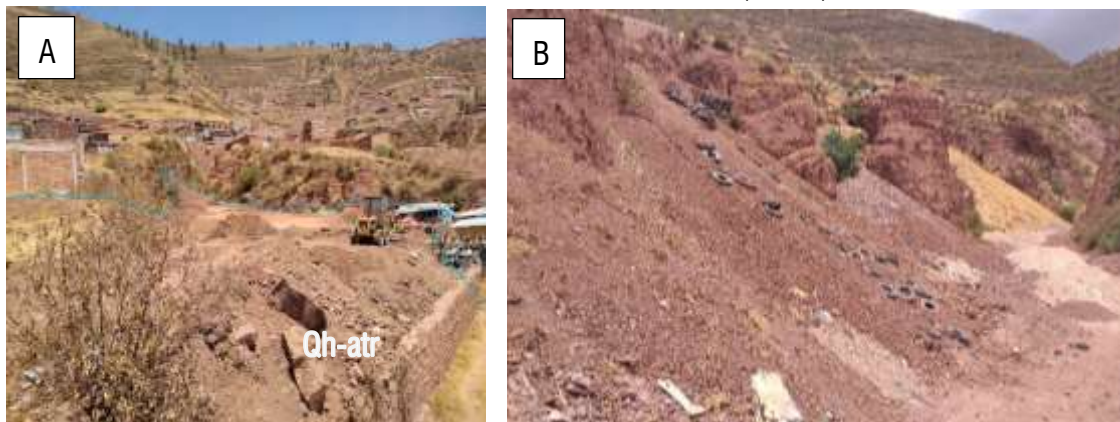
FOTOGRAFÍA 7: FOTOGRAFÍA A: DEPÓSITO ANTRÓPICOS/MATERIAL DE DESMONTE, FOTOGRAFÍA B: VISTA DE DETALLE DE DEPÓSITO RECIENTES VERTIDOS EN LA LADERA DE LA QUEBRADA.

Este depósito es producto del relleno antrópico que está situado mayormente al fondo de las quebradas. en la zona de estudio corresponden a materiales generados por actividad antropica de composición de depósito de acarreo, desmonte recientes someros y mezclados con residuos solidos (RR.SS.).

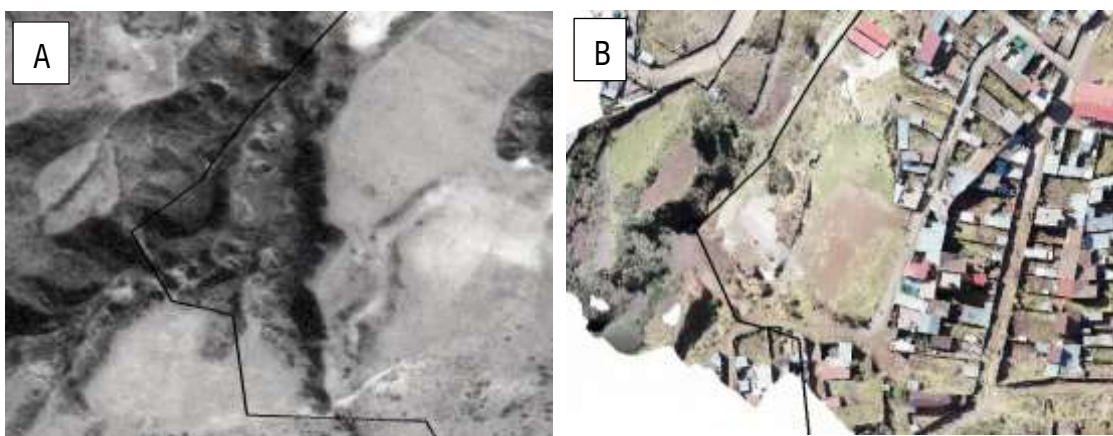
FOTOGRAFÍA 9:

Los espesores de relleno mayores a 3.0 m se encuentran principalmente en los cauces de quebradas antiguas, las cuales han sido rellenas con fines de asentamiento poblacional tal es el caso del área de Aporte de la APV. Satélite. Además, en el ámbito de estudio se verificó inclusive espesores de relleno mayores a 8 metros las cuales corresponde al antiguo relleno sanitario de San Antonio, los espesores dentro del relleno sanitario varían de un punto a otro, esto se ve en los estudios de calicatas y tomografías eléctricas realizadas.

FOTOGRAFÍA A: VISTA DEL AÑO 1984 DE DONDE ACTUALMENTE ESTÁ OCUPADA POR LA APV. SATÉLITE, FOTOGRAFÍA B: VISTA ACTUAL DEL MISMO LUGAR, LA CÁRCAVA FUE RELLENADA COMPLETAMENTE, EN LA ACTUALIDAD ES UN ÁREA DE USO DEPORTIVO.

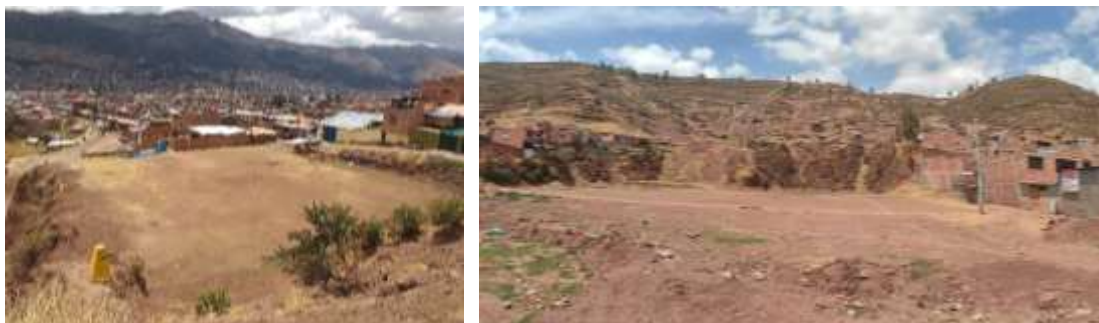
FOTOGRAFÍA 10: VISTA DE MATERIALES DE RELLENO CON PROFUNDIDADES MAYORES A 3M

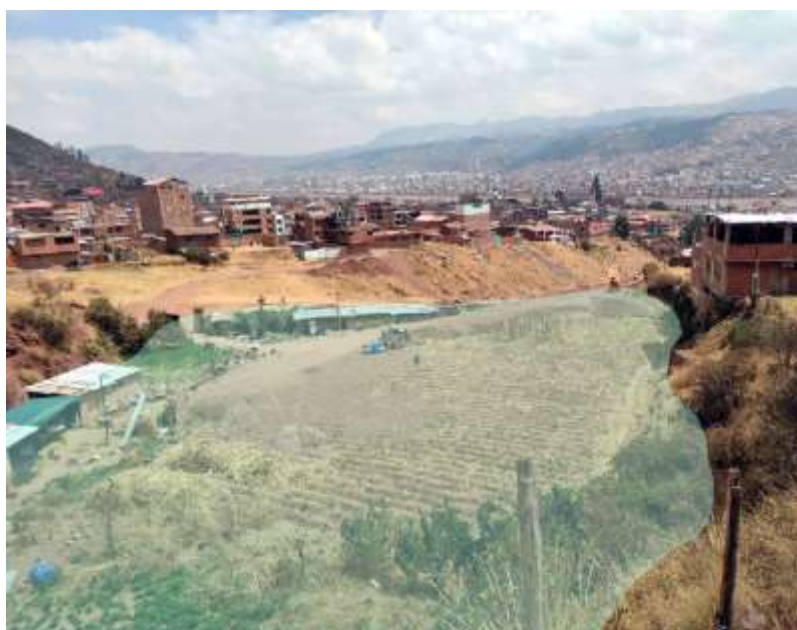
FOTOGRAFÍA 11: VISTA DE MATERIALES DE RELLENO CON PROFUNDIDADES DE 2M A 3M

Los espesores de relleno de 2.0m a 3.0m también se encuentran en los cauces de quebradas antiguas, las cuales han sido ocupadas por asentamiento humanos con fines de vivienda y agricultura.

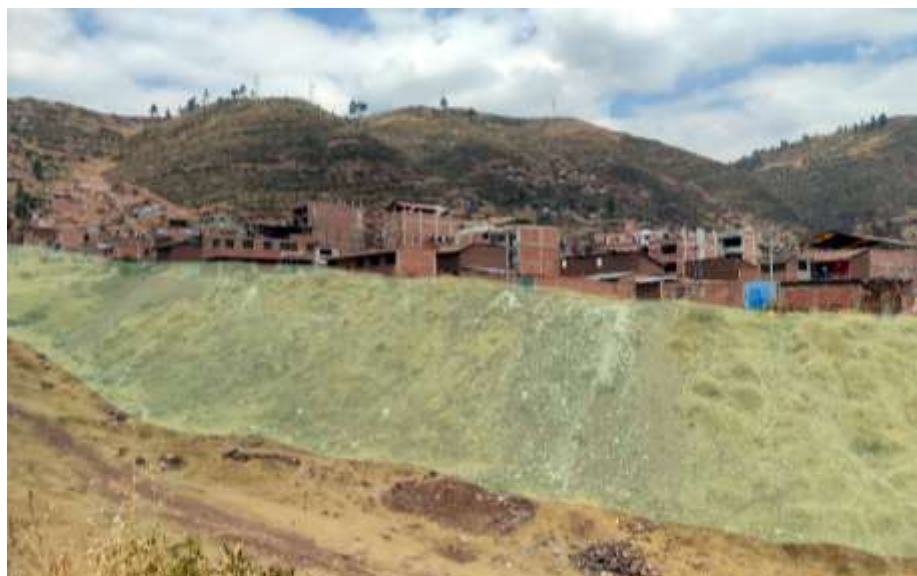
FOTOGRAFÍA 12: LIMITE ESTE DEL ANTIGUO BOTADERO DE SAN ANTONIO, MATERIAL DE RELLENO EN LA LADERA.

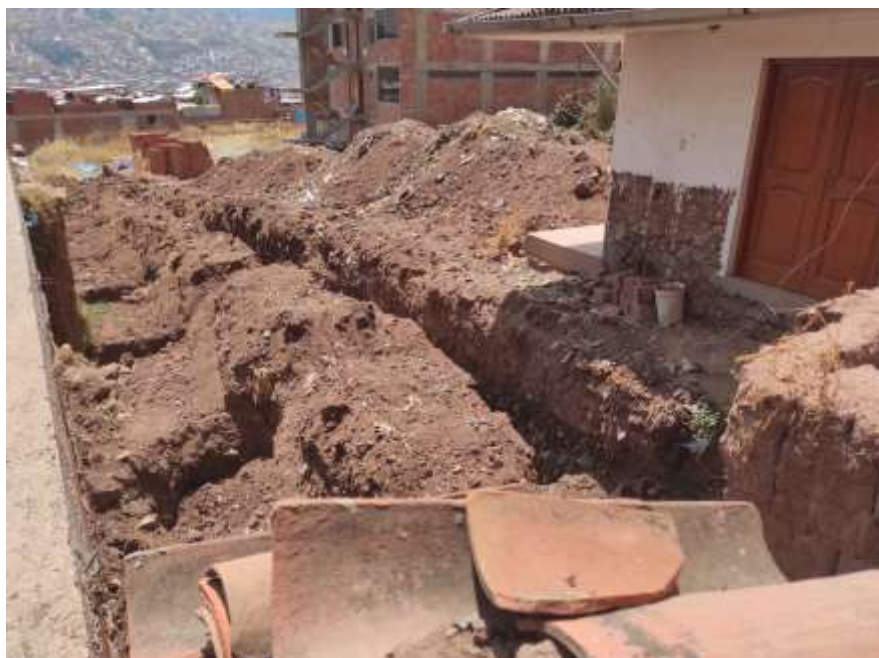
FOTOGRAFÍA 13: ABERTURA DE TERRENO PARA ZAPATAS, SE OBSERVA RELLENOS CON ESPESORES DE 1.0M A 1.5M.

Los espesores de relleno de 1.0m a 1.5m están ubicados hacia el límite oeste del antiguo botadero de San Antonio, sobre estas se asientan algunas viviendas de las APVs. Santa Rita de Casia, Casa Grande y algunas propiedades privadas.

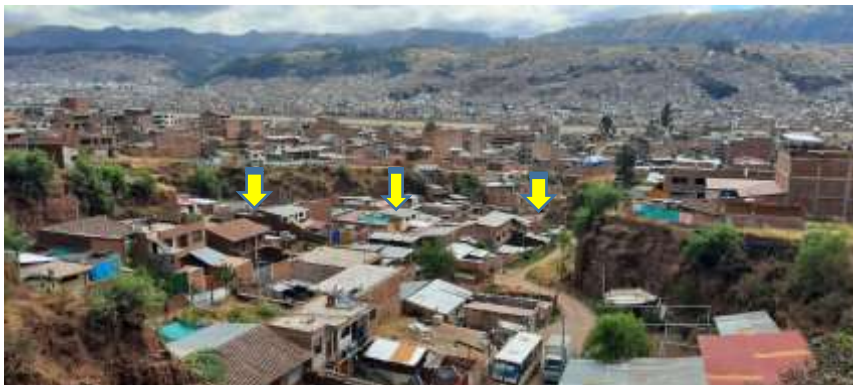
FOTOGRAFÍA 14: POBLACIÓN ASENTADA EN CAUCE DE QUEBRADAS QUE FUERON RELLENADAS CON DESMONTE

Los espesores de relleno menores a 1.0 m están ubicados principalmente en las quebradas la cuales presentan muy poco material de relleno.

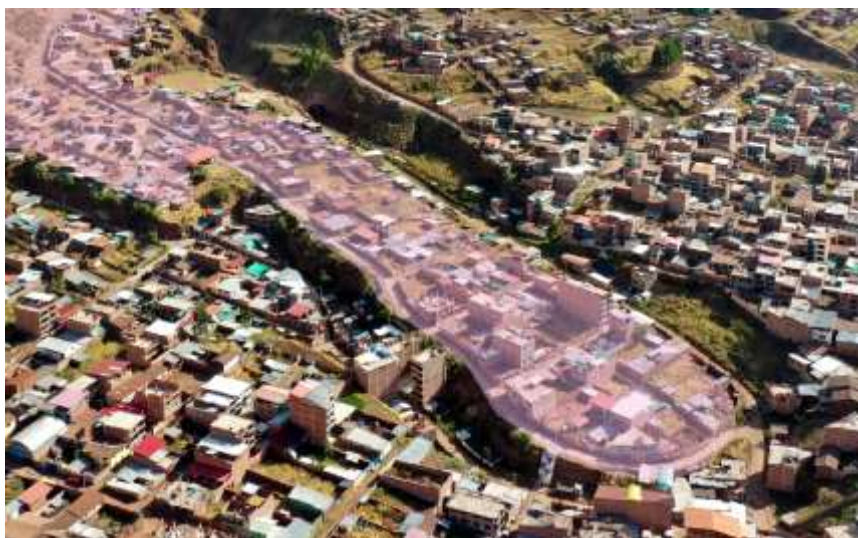
FOTOGRAFÍA 15: ZONAS SIN RELLENO, UBICADAS EN PLATAFORMAS ELEVADAS DE LA FORMACIÓN SAN SEBASTIÁN.

Estas zonas están ubicadas principalmente sobre la formación San Sebastián, son zonas de baja pendiente, se encuentran ubicadas en plataformas elevadas.

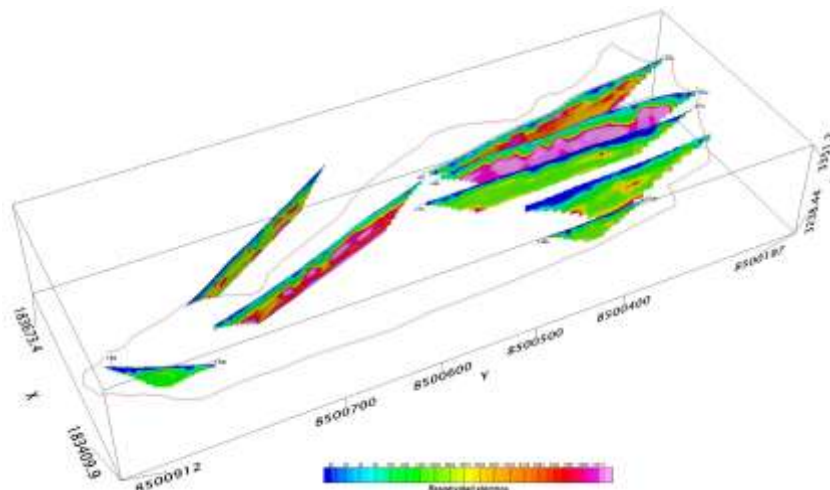
GRÁFICO N° 17 VISTA TRIDIMENSIONAL DE LOS PERFILES DE TOMOGRAFÍA ELÉCTRICA EN DIRECCIÓN W-E.

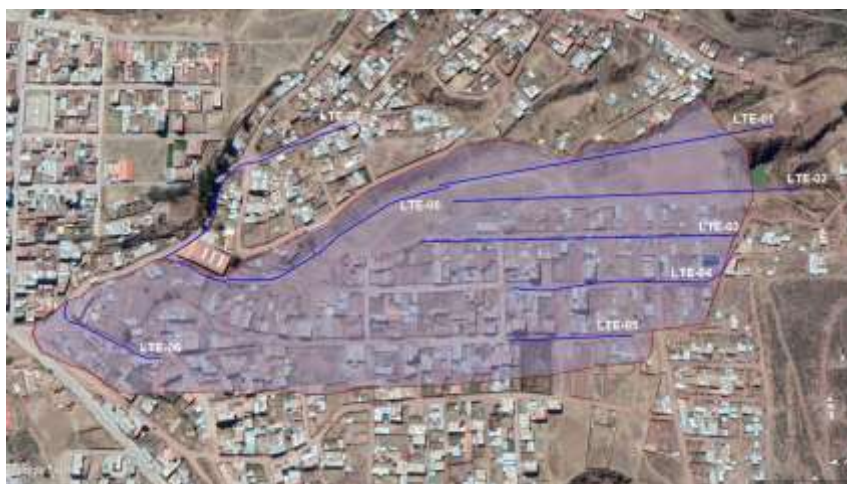
GRÁFICO N° 18 UBICACIÓN DE LOS PERFILES DE TOMOGRAFÍA ELÉCTRICA EN DIRECCIÓN W-E.

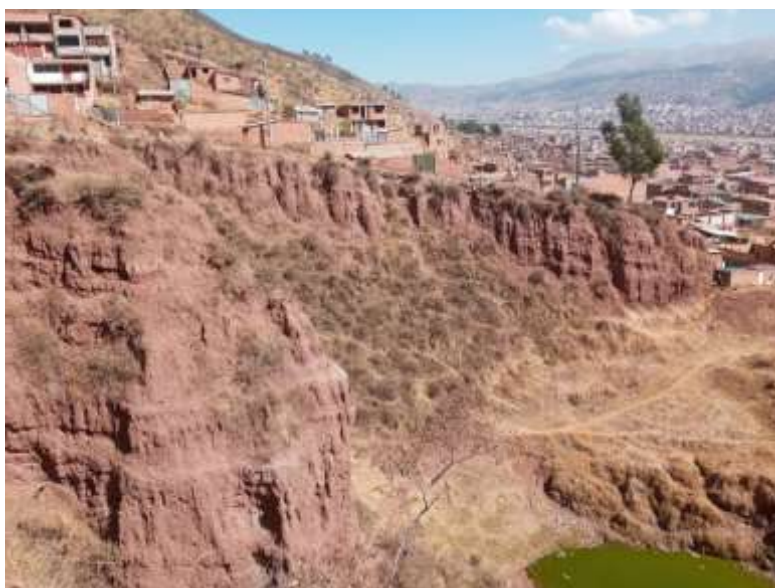
FOTOGRAFÍA 16: VISTA DE LECHO DE QUEBRADA, DONDE APARECE EL NIVEL FREÁTICO EN LA SUPERFICIE

Las profundidades del nivel freático menores a 2 metros están ubicadas principalmente en el cauce de las quebradas y manantes donde aflora el agua subterránea al nivel de superficie.

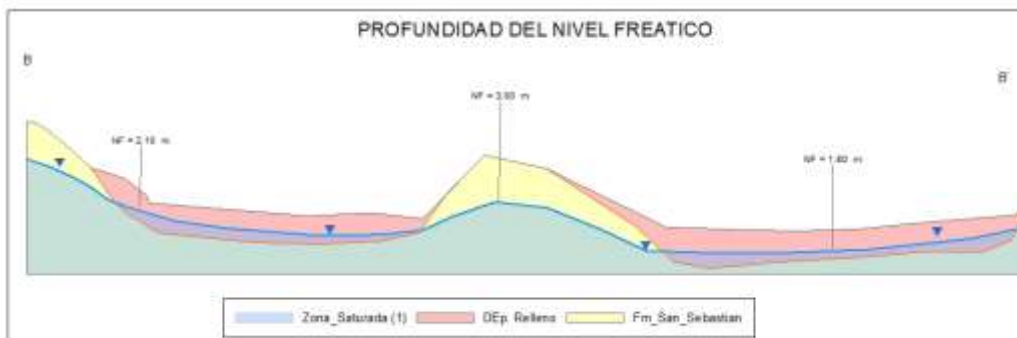
GRÁFICO N° 20 PROFUNDIDAD DEL NIVEL FREÁTICO DE 2.0 M A 4.0 M

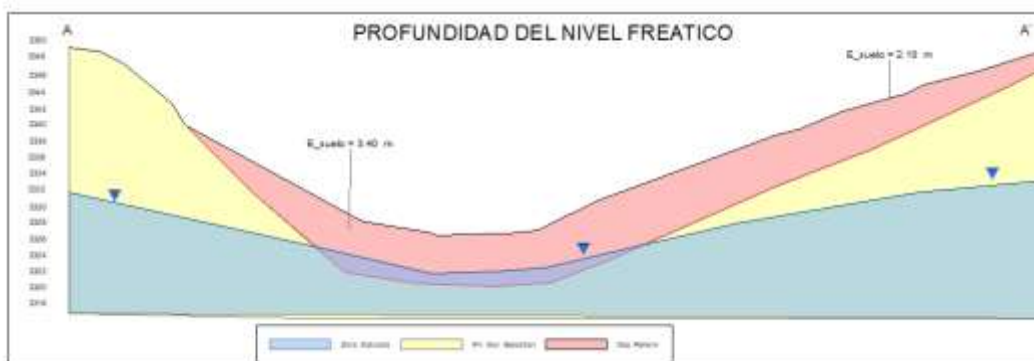
Las profundidades del nivel freático de 4.0 m a 8.0 m están ubicadas principalmente en la formación San Sebastián que se encuentran al inicio de cuenca a intervenir.

GRÁFICO N° 21 PROFUNDIDAD DEL NIVEL FREÁTICO DE 4.0 M A 8.0 M.

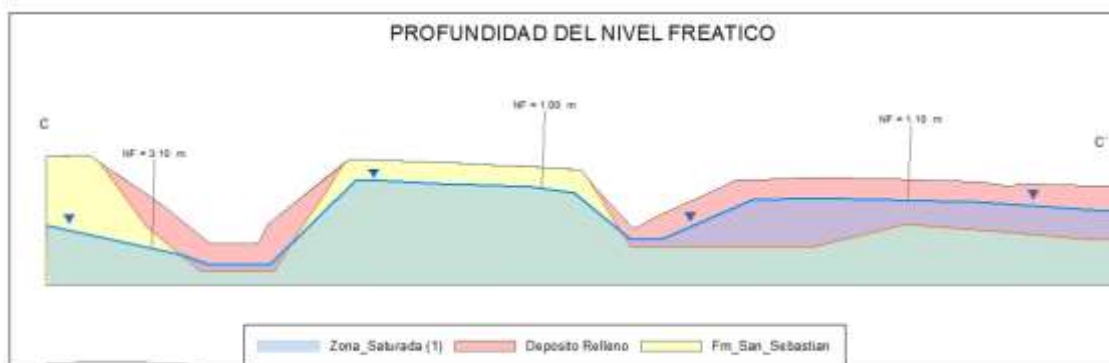
Las profundidades del nivel freático De 8.0 m a 15.0 m están ubicadas principalmente en las laderas empinadas e inclinadas.

GRÁFICO N° 22 PROFUNDIDAD DEL NIVEL FREÁTICO DE 8.0 M A 15.0M

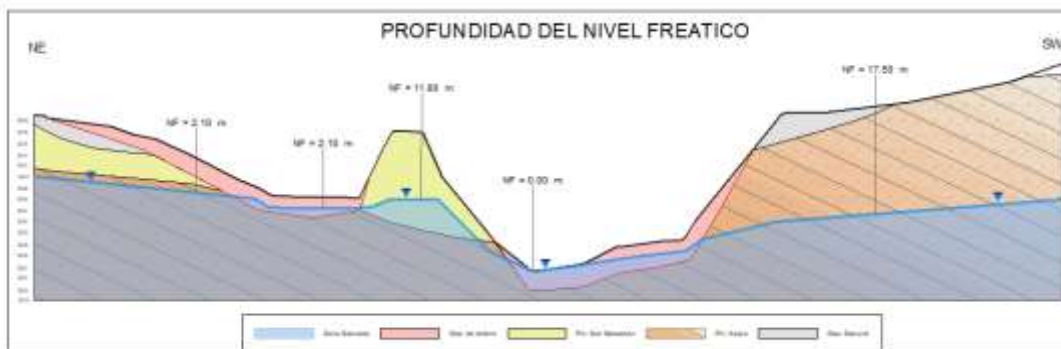
GRÁFICO N° 23 PROFUNDIDAD DEL NIVEL FREÁTICO MAYOR A 15. 0M

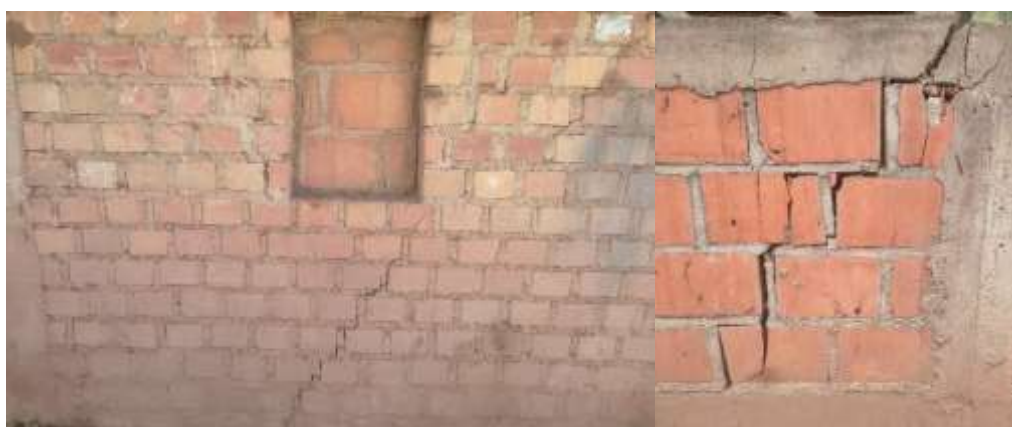
FOTOGRAFÍA 17: AGRIETAMIENTOS DE LAS VIVIENDAS, CONSTRUIDAS SOBRE MATERIAL DE RELLENO. UBICADO EN LA APV. LOS FRUTALES

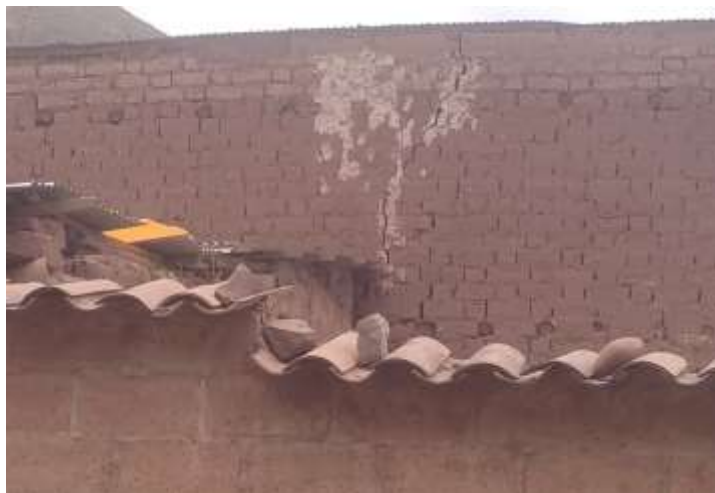
FOTOGRAFÍA 18: AGRIETAMIENTOS DE LAS VIVIENDAS, CONSTRUIDAS SOBRE MATERIAL DE RELLENO. UBICADO EN LA APV. LA FIORI

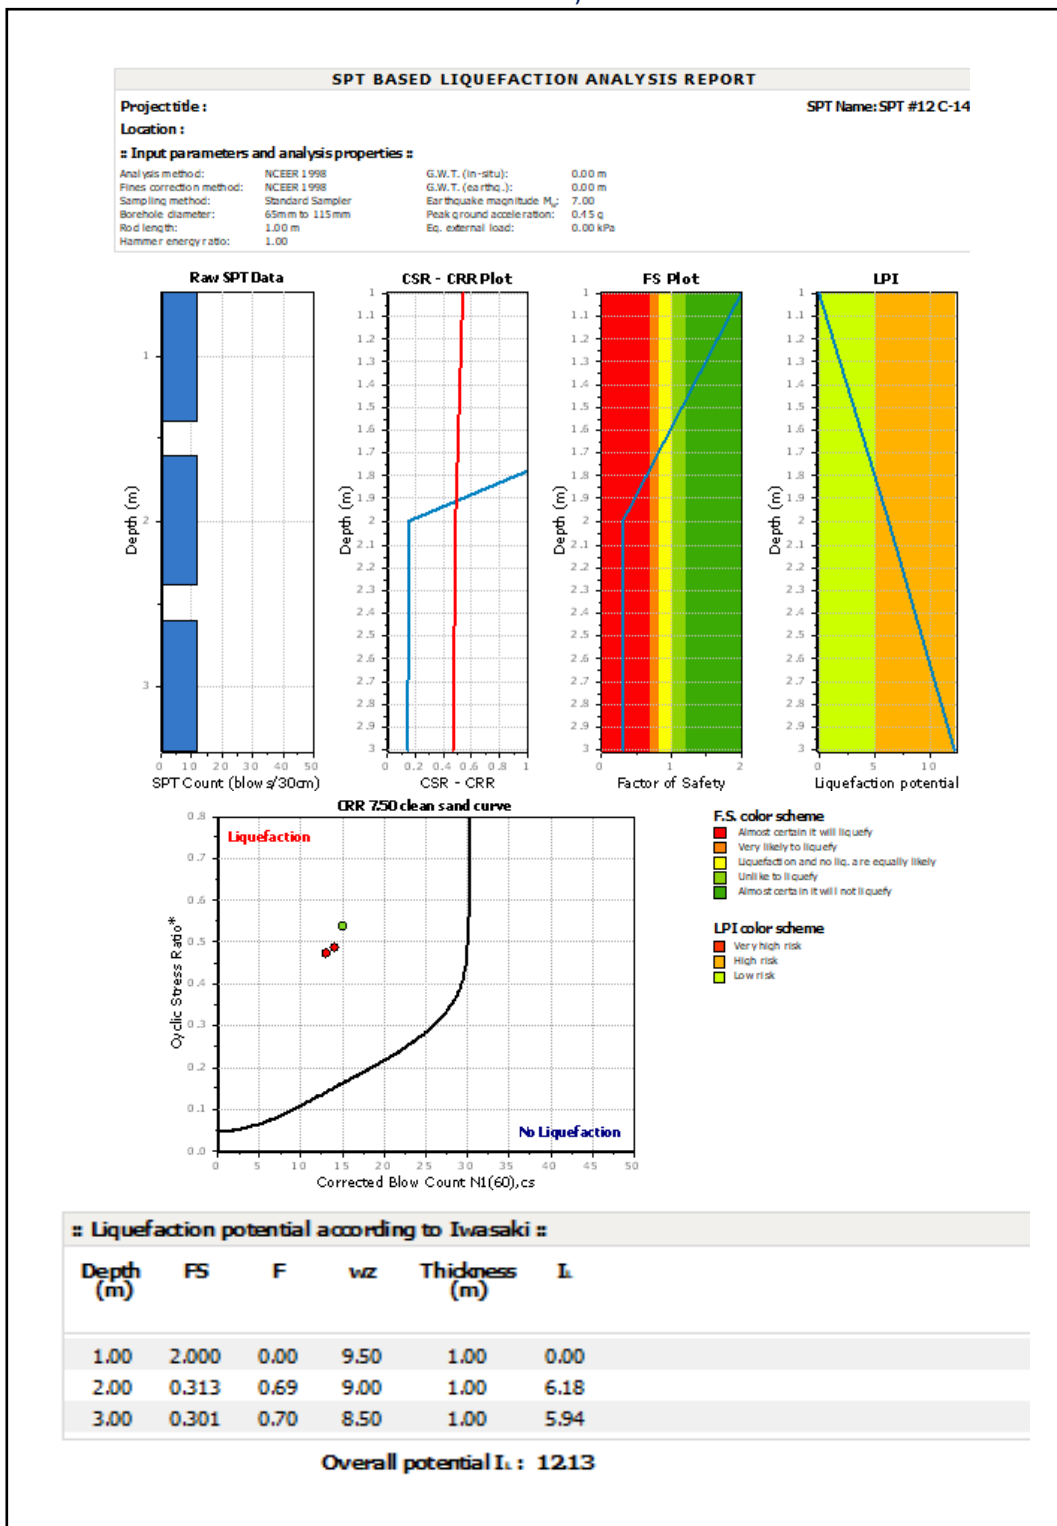
GRÁFICO N° 26 Resultado de Potencial de Licuación más Bajo (12.13%) fue obtenido de la calcata con coordenadas (X: 183412, Y: 8500385)

Para este caso la evaluación del potencial de licuación se realizó utilizando el procedimiento propuesto por Seed & Idriss (1971), modificado según NCEER 1996 y NCEER/NSF 1998 y resumido por Youd & Idriss (2001), el cual es un procedimiento semi empírico basado en el registro del ensayo de penetración normal (SPT).

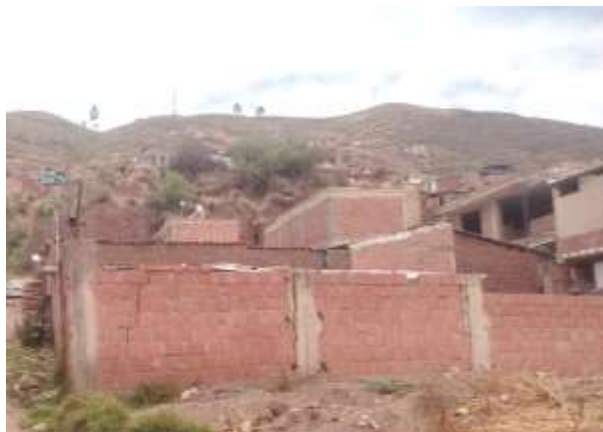
Fotografía N° 1 Vulnerabilidad económica, infraestructura de vivienda sobre rellenos con grietas

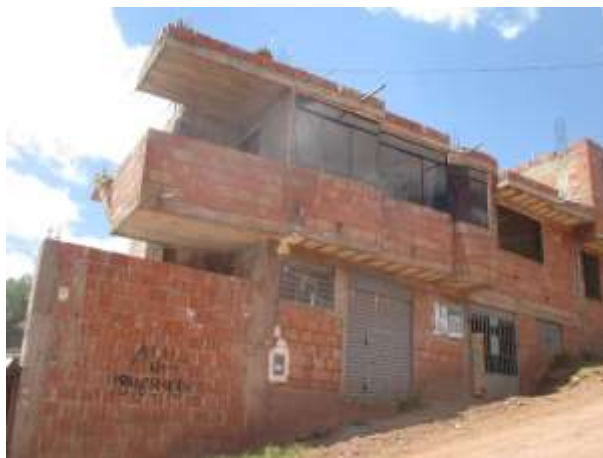
FOTOGRAFÍA 19: EDIFICACIONES DE CONCRETO ARMADO, UBICADAS EN LA APV. HÉROES DE SAN ANTONIO MANZANA A

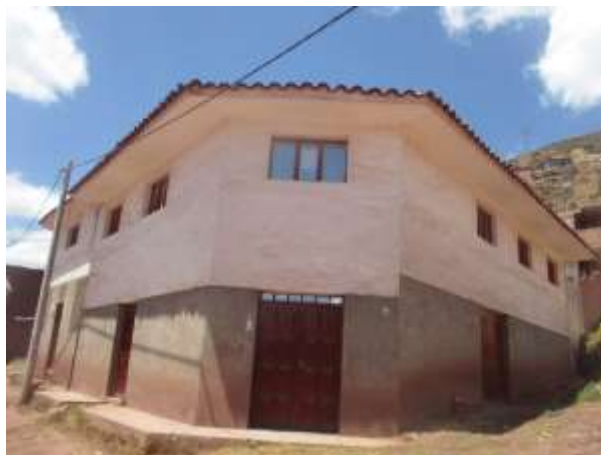
FOTOGRAFÍA 20: EDIFICACIONES DE ADOBE, UBICADAS EN LA APV. HÉROES DE SAN ANTONIO MANZANA A

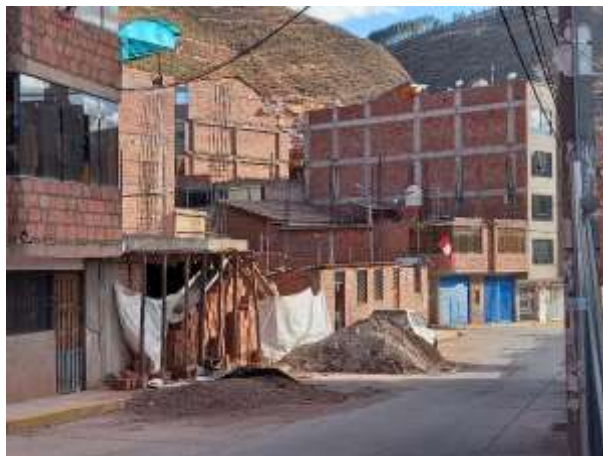
El nivel de edificación es un parámetro importante a evaluar ya que a mayor elevación de las edificaciones mayor será la fragilidad por tanto mayor será la vulnerabilidad.

FOTOGRAFÍA 21: EDIFICACIONES CON 5 NIVELES DE EDIFICACIÓN, UBICADAS EN LA APV. RESIDENTES DE YANATILE Y LA CONVENCION, MANZANA A

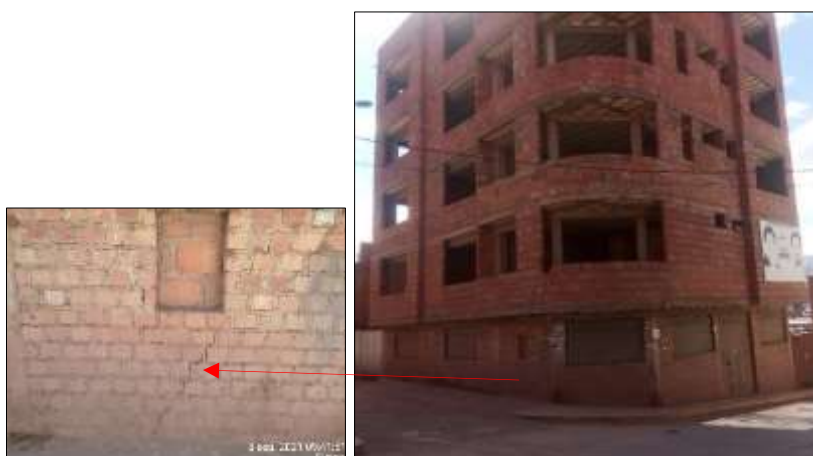
FOTOGRAFÍA 22: CONSTRUCCIONES CON MÁS DE 05 NIVELES DE EDIFICACIÓN, DONDE SE APRECIARON GRIETAS EN EL PRIMER NIVEL. CONSTRUCCIÓN UBICADA EN LA PROPIEDAD PRIVADA 4.

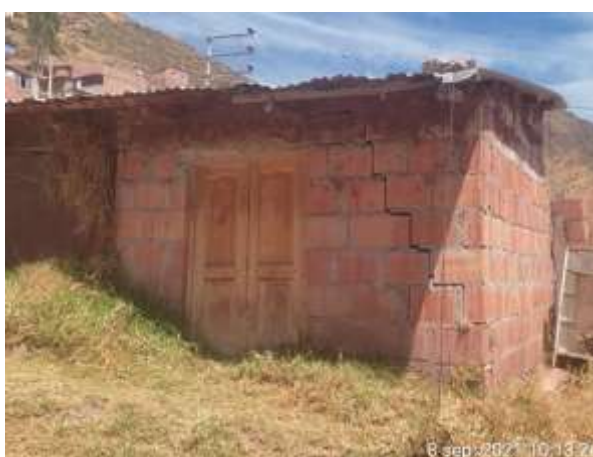
FOTOGRAFÍA 23: LOTES DE CONSTRUCCIÓN PRECARIA EN RIESGO MUY ALTO, LOTE UBICADA EN LA A.P.V. MOSOQ AYLLU

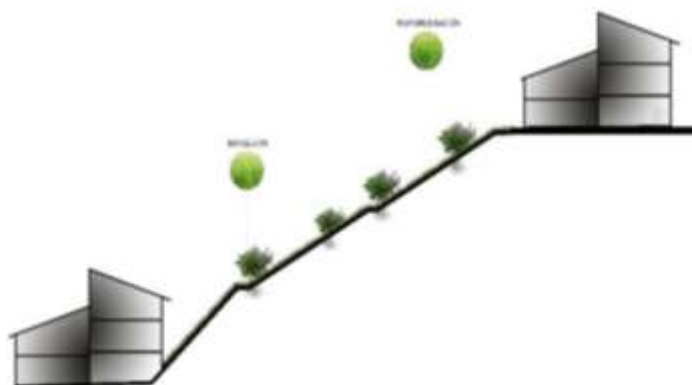
Dicha conformación es para disminuir la pendiente y garantizar un factor de seguridad mayor a 1.5 en el análisis de estabilidad de taludes en condiciones estáticas y su revegetación con rey grass de tamaño arbustivo para reforzar la estabilidad del talud.

IMAGEN N° 25: CONFORMACIÓN DE LA SUPERFICIE DEL TALUD
