MUNICIPALIDAD PROVINCIAL DEL CUSCO

El presente documento corresponde al INFORME DE EVALUACION DEL RIESGO DE DESASTRES POR DESLIZAMIENTO DE SUELOS EN LA QUEBRADA SACRAMAYO DEL DISTRITO CUSCO, PROVINCIA DE CUSCO, REGION CUSCO - 2022.

EVALUACIÓN DEL RIESGO DE DESASTRES POR DESLIZAMIENTO DE SUELOS EN LA QUEBRADA SAQRAMAYO  
DEL DISTRITO CUSCO, PROVINCIA DE CUSCO, REGION CUSCO - 2022

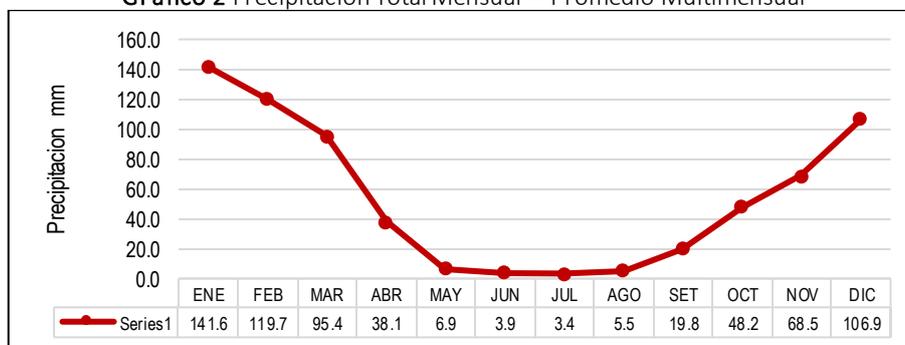
**Gráfico 2** Precipitación Total Mensual – Promedio Multimensual

El gráfico presenta la precipitación promedio anual es 658 mm, así mismo se evidencia los meses con mayor precipitación en los meses de octubre a abril.

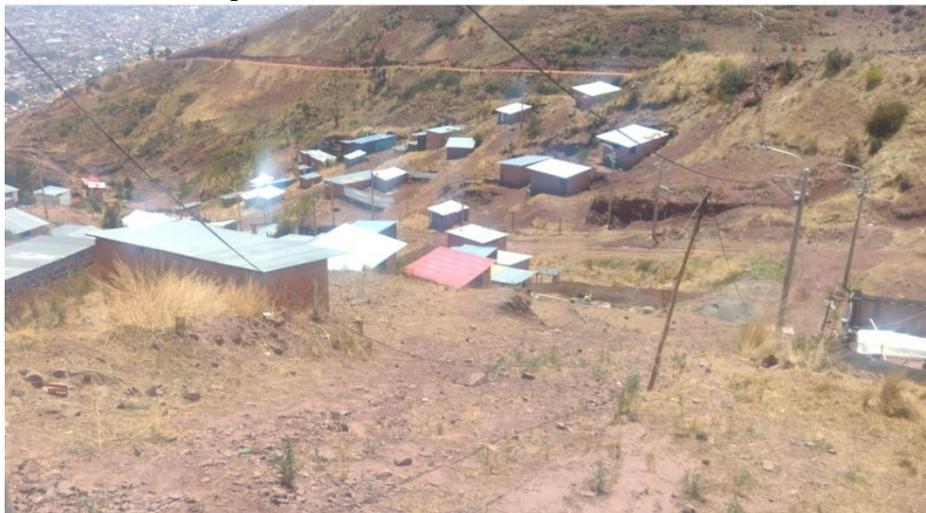
El área de evaluación cuenta con un total de 596 lotes, de los cuales se tiene con edificaciones 24 viviendas que representa al 04%; sin habitar 213 viviendas que representa al 36%; y sin edificación 359 lotes que representa el 60%.

**Fotografía 3:** Vista de las edificaciones APV Buena Vista.

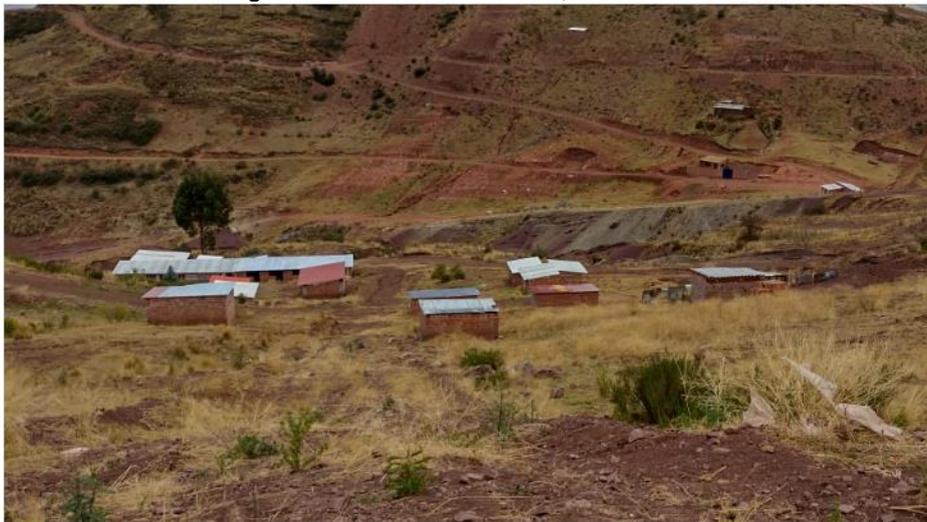
- **Niveles edificados:** Se tiene de 1 nivel 231 viviendas que representa el 39%, 2 niveles 5 viviendas que representan el 0.2%, 01 viviendas que representan el 0.8% y sin edificación 359 viviendas que representa el 60% de lotes.

Fotografía 4: Viviendas de 01 nivel, APV Buenavista.

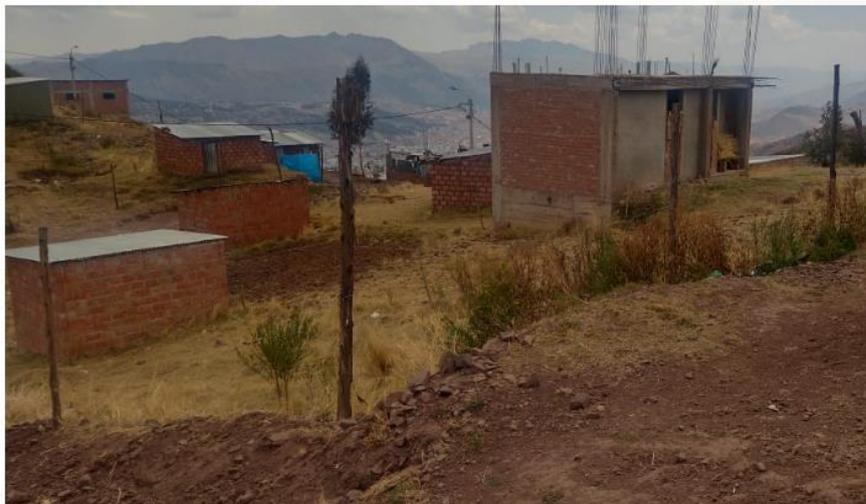
Los materiales utilizados para la edificación de viviendas dentro del área de influencia parte alta de la quebrada Saqramayo, son de diferentes tipos, en algunas edificaciones se observó la combinación de estos (adobe, concreto armado, ladrillo, bloqueta, plásticos, palos, calamina) en el mismo lote; por lo cual, se les calificó por el material edificatorio más predominante en dicho lote.

Fotografía 6: Material constructivo de concreto armado

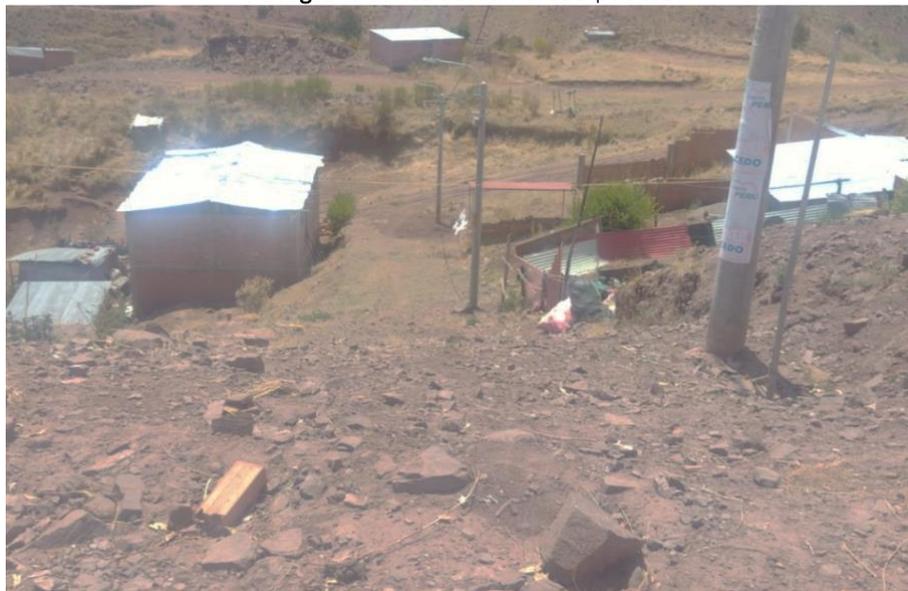
Fotografía 8: Red de Alumbrado público

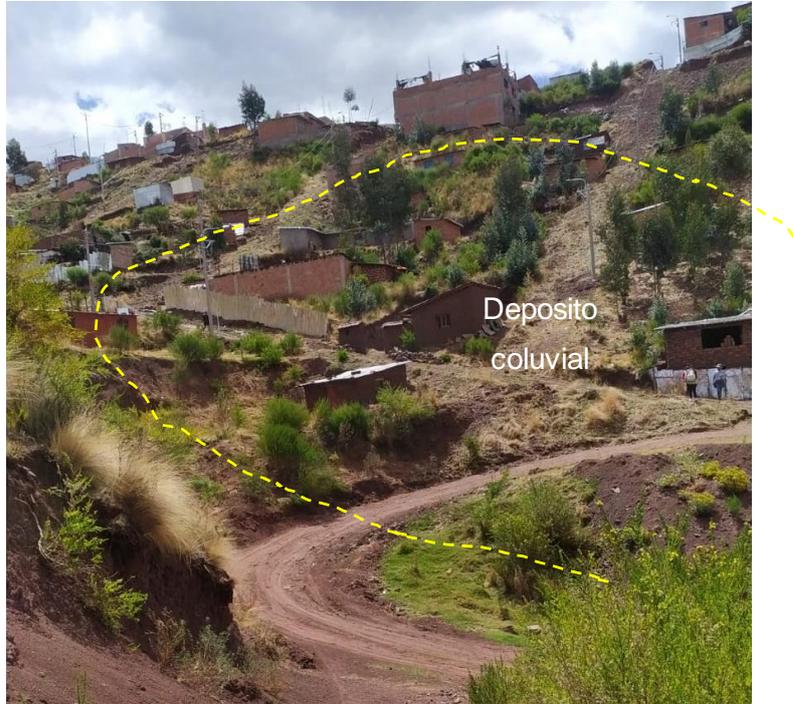
**Fotografía 10:** Depósitos coluviales, margen derecha de la quebrada

**Depósitos Coluviales (Q-co):** Son depósitos no consolidados generados por gravedad emplazados al pie de las laderas, formados por la ocurrencia de deslizamientos y caída de rocas, en la zona de estudio se encuentra en el pie de las laderas en ambas márgenes, hacia la margen derecha se presentan mayores extensiones con deslizamientos activos, al igual que la margen izquierda en menos volumen.

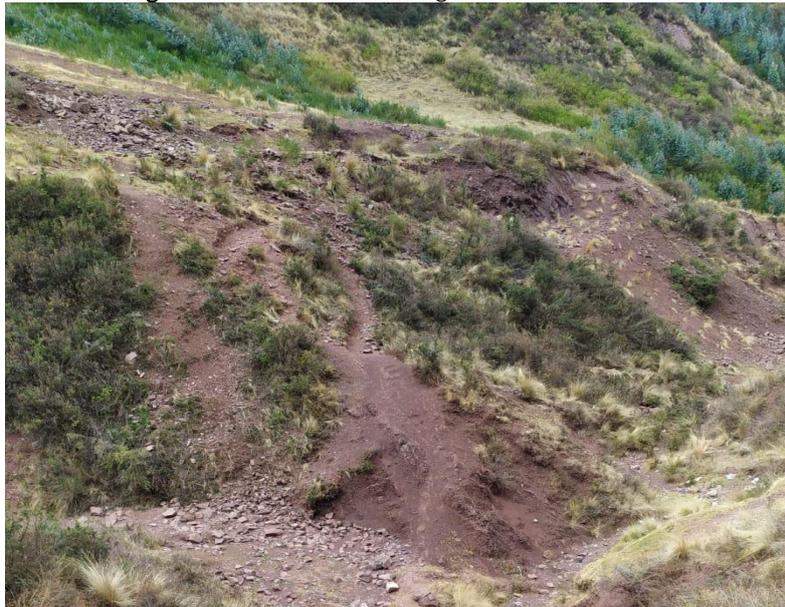
**Fotografía 11:** Aluvión en la margen derecha de la cuenca

**Depósitos aluviales (Q-al):** Están conformados por pequeños fragmentos de areniscas heterométricas en matriz limo arenoso arcilloso de las lutitas, se identifican hacia las laderas altas y bajas próximas al cauce natural; en la parte alta se presenta con espesores menores a 1m y en la confluencia con la quebrada Saqramayo aumenta su espesor y la extensión lateral.

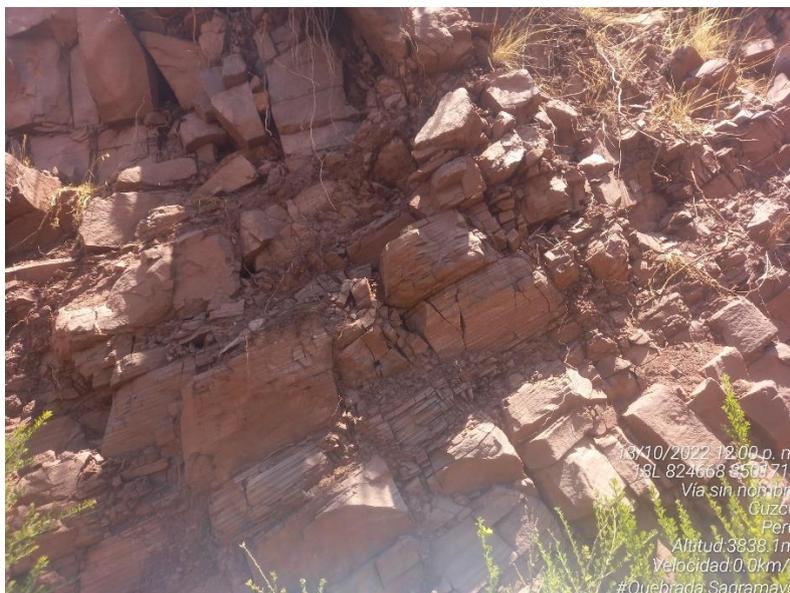
**Fotografía 12:** Afloramiento de lutitas y areniscas, parte alta de la quebrada.

**Formación Puquin.** - Litológicamente está compuesta por intercalación de lutitas y de grano estrato creciente está representado por areniscas feldespáticas de color rojo de origen fluvial, unidad más predominante en la zona de evaluación, se encuentran muy fracturadas

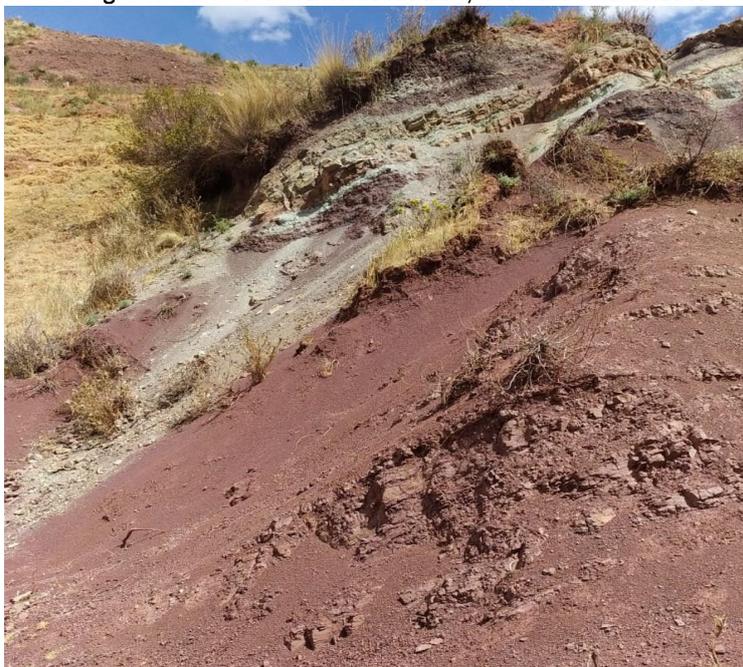
**Fotografía 13:** Afloramiento de lutitas y arenisca intercaladas

**Formación Chilca-Quilque (Paleógeno - Paleoceno) :** Definida por Gregory (1916) y Carlotto (1992), se trata de capas rojas que reposan en discordancia a la Formación Puquin, en el ámbito de influencia litológicamente compuestas por lutitas y limolitas rojo ladrillo con intercalación delgada de yesos y areniscas fluviales pertenecientes a la Formación chilca, lutitas lacustres rojas moradas y areniscas y microconglomerados fluviales de la Formación Quilque, hacia el flanco izquierdo.

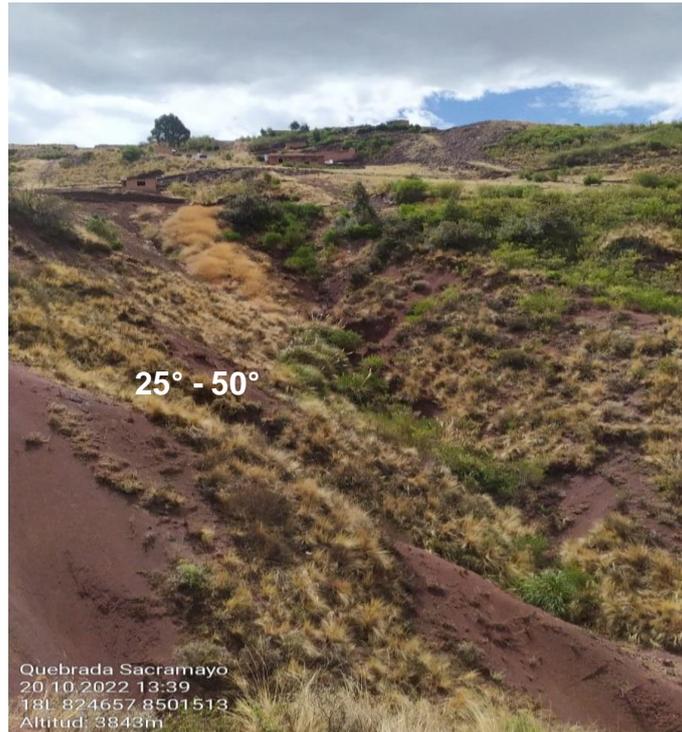
Fotografía 15: Pendientes fuertemente empinado.

### Pendiente fuertemente empinada (25° - 50°)

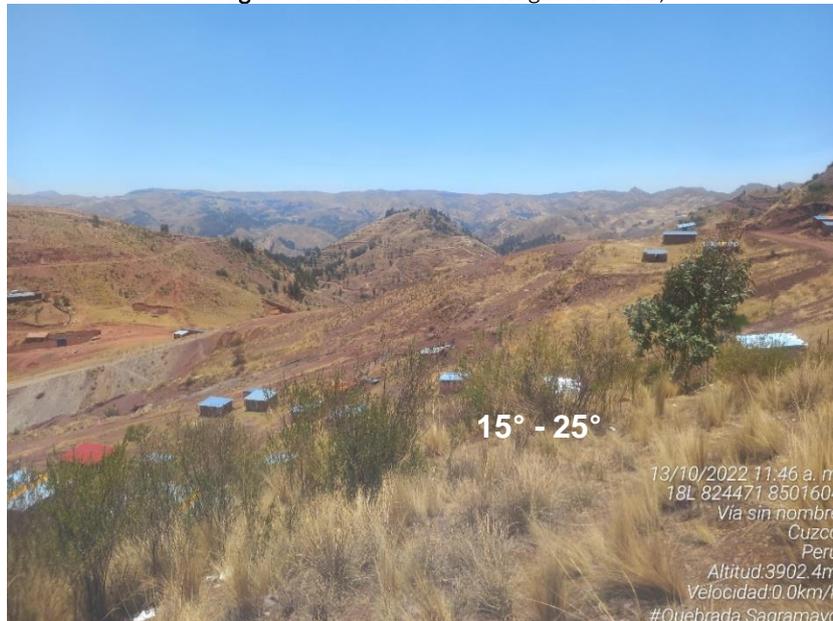
Son relieves con pendientes entre 15° a 25°, se ubica en las laderas de ambas márgenes de la quebrada, se presentan en menor extensión en relación a los demás rangos de pendientes a manera de islas, son zonas de fácil acceso, se asientan algunas viviendas.

Fotografía 16: laderas de la Margen derecha,

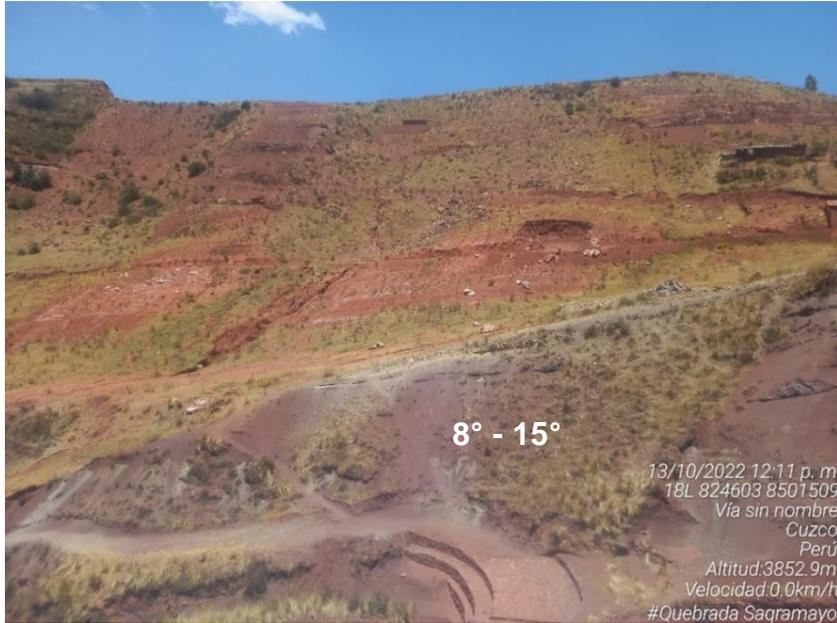
Son relieves con pendientes entre 8° a 15°, se ubica en la parte superior de ambas márgenes de la quebrada y tramos del lecho de la quebrada, son zonas de menor extensión.

**Fotografía 17:** Pendientes moderadas, en las zonas bajas de la quebrada,

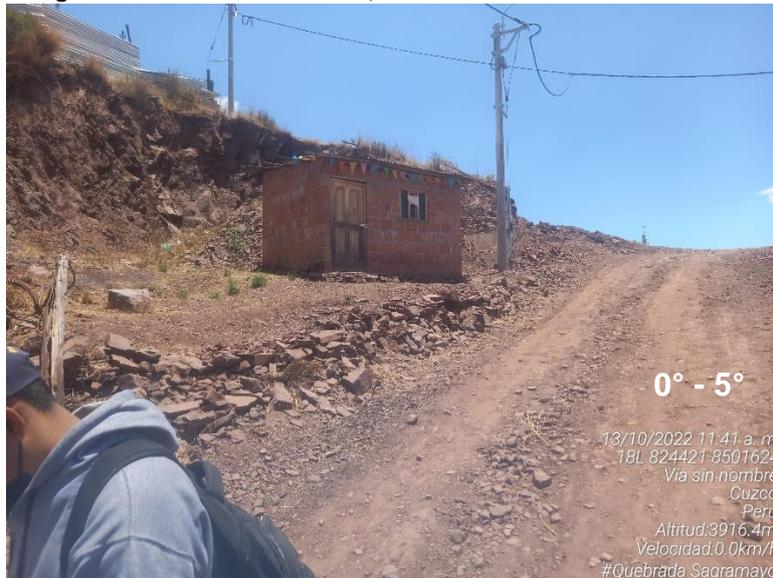
La pendiente llana a inclinadas tiene un rango menor a 8°, áreas que corresponde a las crestas de montaña, para este caso son mayormente áreas con acciones inducidas de cortes de ladera para el asentamiento de vivienda e instalación de la vía carrozable, identificando plataformas como es la vía principal y la instalación de áreas de recreación como canchas deportivas.

**Fotografía 18:** Pendientes llanas, vía carrozable APV. Cielito Serrano

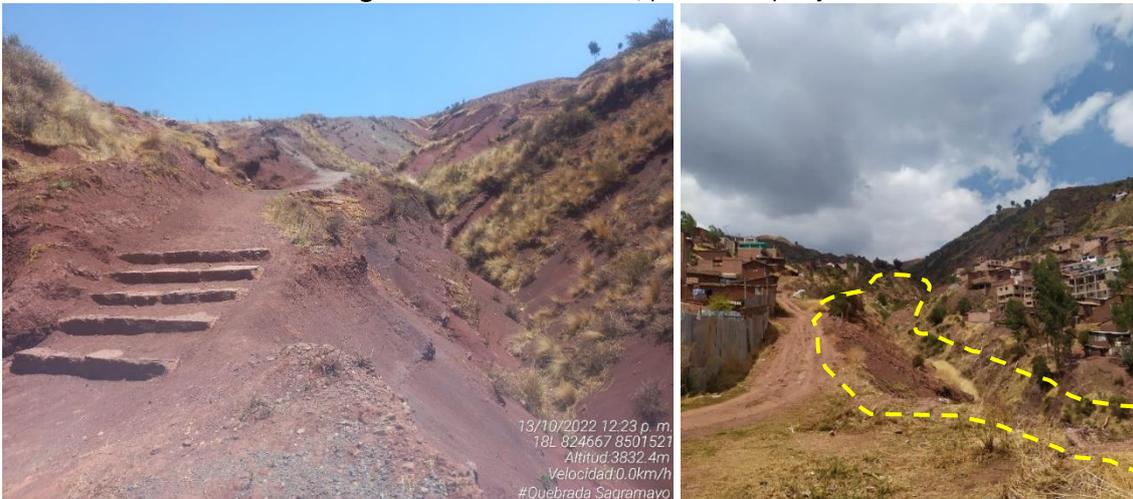
Fotografía 20: Cauce natural, parte alta y baja

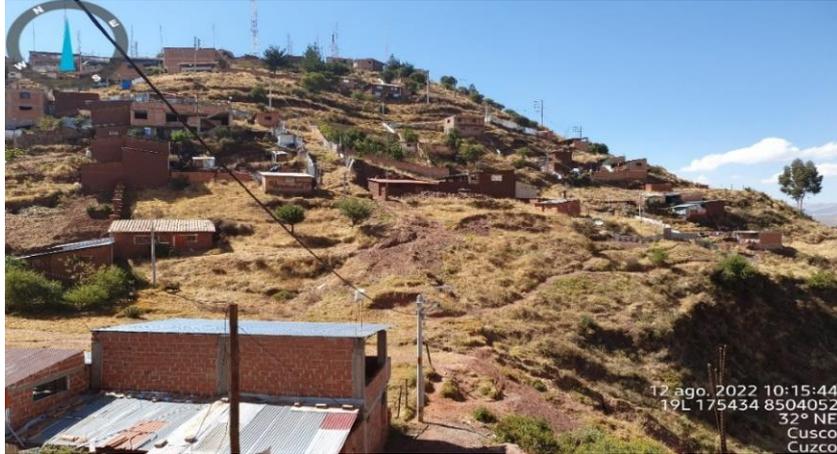
Fotografía 21: laderas fuertemente empinadas con asentamiento de población

Este descriptor se refiere a las laderas fuertemente empinadas ubicadas en esta quebrada, con un rango de inclinación de 25° - 45°, sectores con presencia de material de roca fracturada a muy fracturada, depósitos coluviales que se encuentran en estas laderas, la mayoría de viviendas se encuentran asentadas en estas zonas.

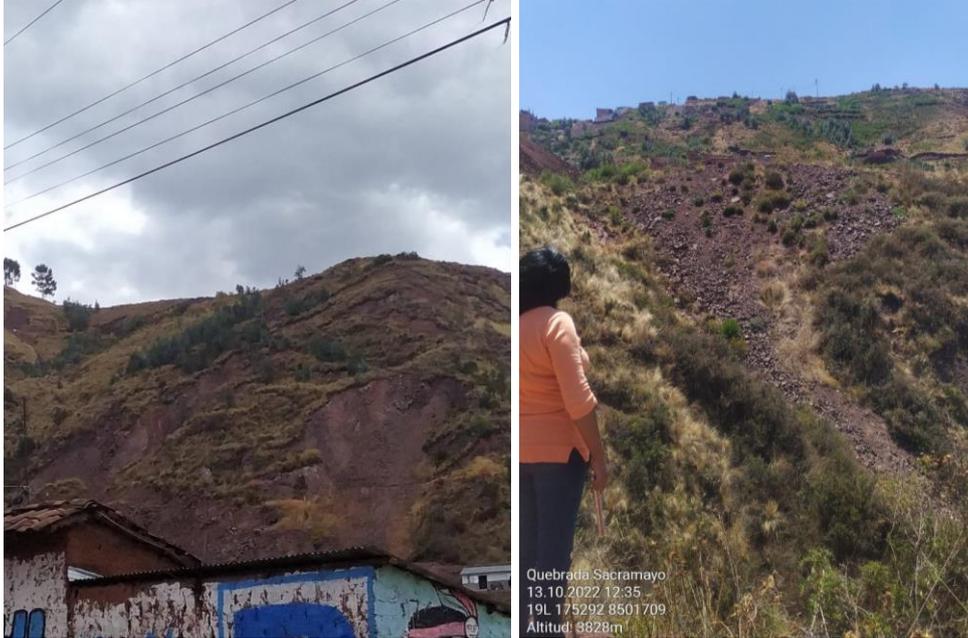
Fotografía 22: Vista de deslizamiento traslacional parte superior, dirección SW-NE

Ese necesario complementar este análisis con estudios más específicos como de refracción sísmica y tomografía eléctrica para determinar la profundidad de los planos de falla de los cuerpos de deslizamientos, así como el nivel freático.

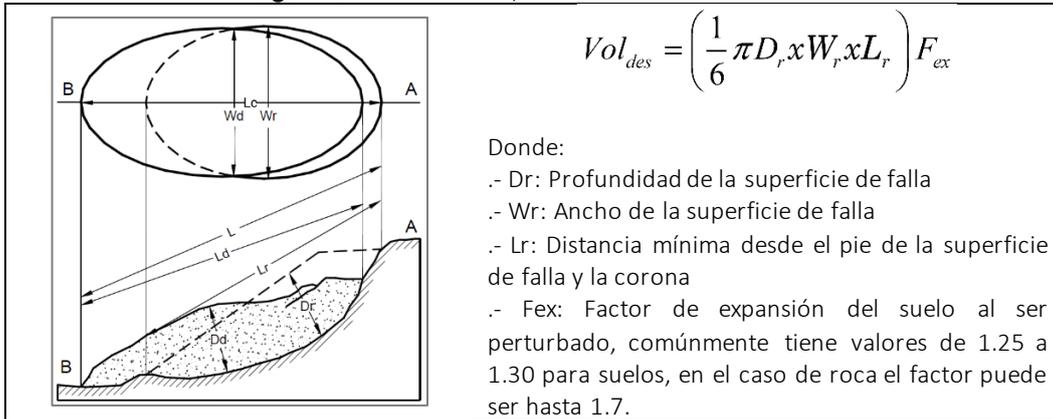
Imagen 13: Modelo conceptual de dimensiones de deslizamientos

- Dr: Profundidad de la superficie de falla
- Wr: Ancho de la superficie de falla
- Lr: Distancia mínima desde el pie de la superficie de falla y la corona
- Fex: Factor de expansión del suelo al ser perturbado, comúnmente tiene valores de 1.25 a 1.30 para suelos, en el caso de roca el factor puede ser hasta 1.7.

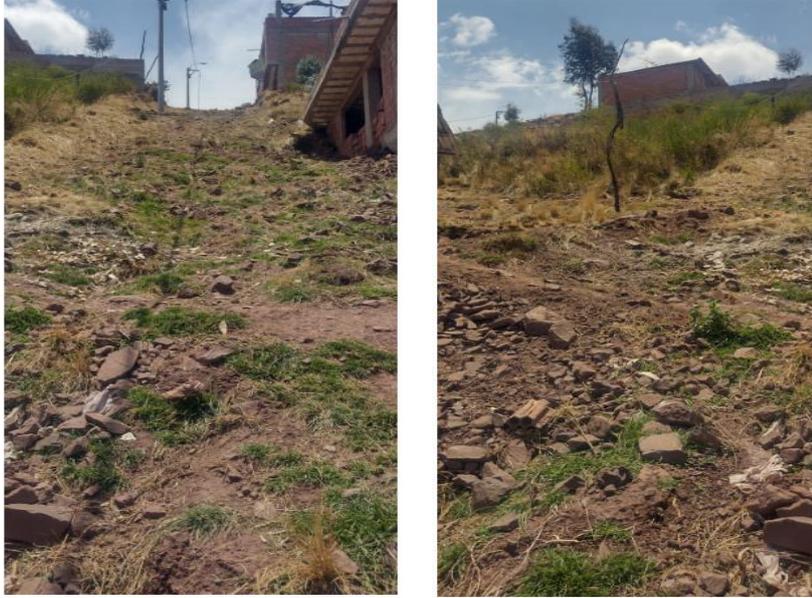
Fotografía 24: Áreas propuestas para construcción de escalinatas en la APV Cielito Serrano
