Informe Técnico N° A7411

EVALUACIÓN DE PELIGROS GEOLÓGICOS POR MOVIMIENTOS EN MASA EN EL C.P. LUCMAPAMPA Y ALREDEDORES

Departamento Cusco
Provincia La Convención
Distrito Santa Teresa

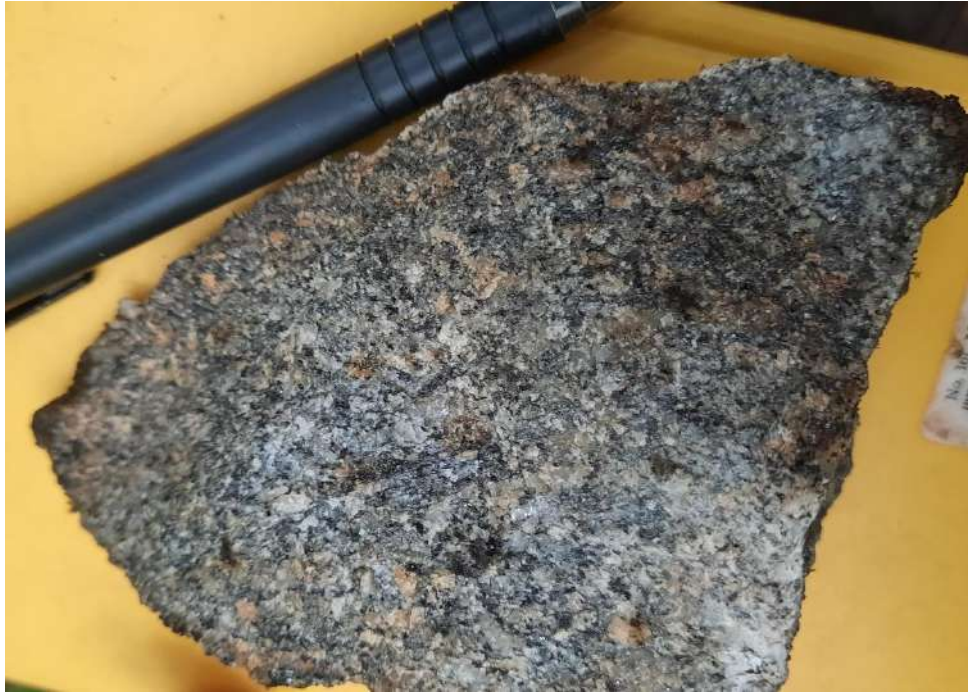
Fotografía 1. Bloque de monzogranito en el flanco derecho de la quebrada Lucmapampa.

Se ha observado bloques de monzogranitos en el flanco derecho sobre depósitos de deslizamiento en el flanco derecho de la quebrada Lucmapampa (Fotografía 1)

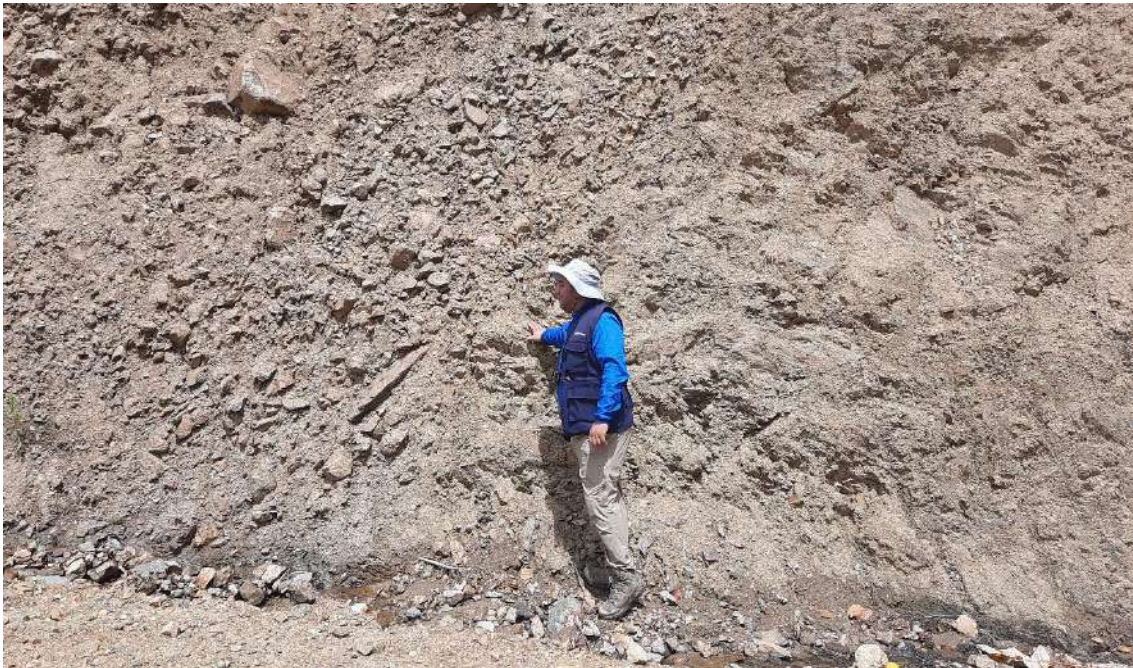
Fotografía 2. Depósitos coluvio-deluviales cerca de afloramientos de la Formación Málaga. Ubicado en las coordenadas UTM 18 L E: 745011 Y S: 8555617.

Algunos depósitos expuestos se observan en un tramo vecinal de la ruta CU-523, al suroeste del centro poblado de Lucmapampa (Fotografía 2).

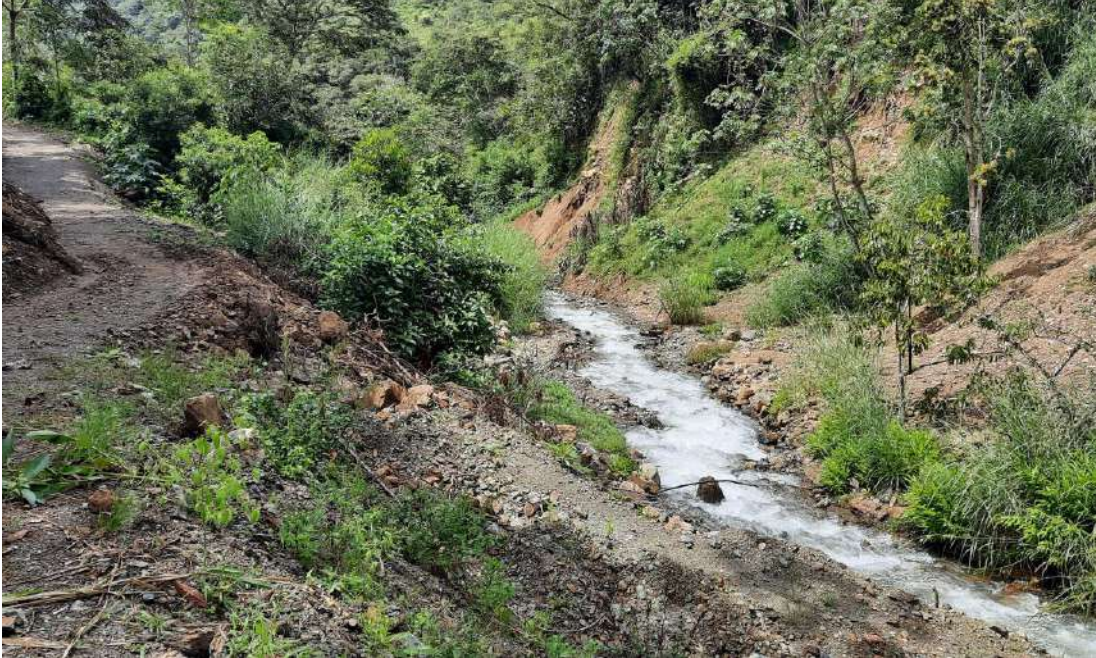
Fotografía 3. Depósitos fluviales en el cauce del río Chaupimayo. Ubicado en las coordenadas UTM 18 L E: 744880 y S: 855564

Son depósitos porosos no consolidados distribuidos en el cauce y márgenes del río Vilcanota, están conformados por gravas y arenas redondeadas y alturas menores a 2 m (Fotografía 3).

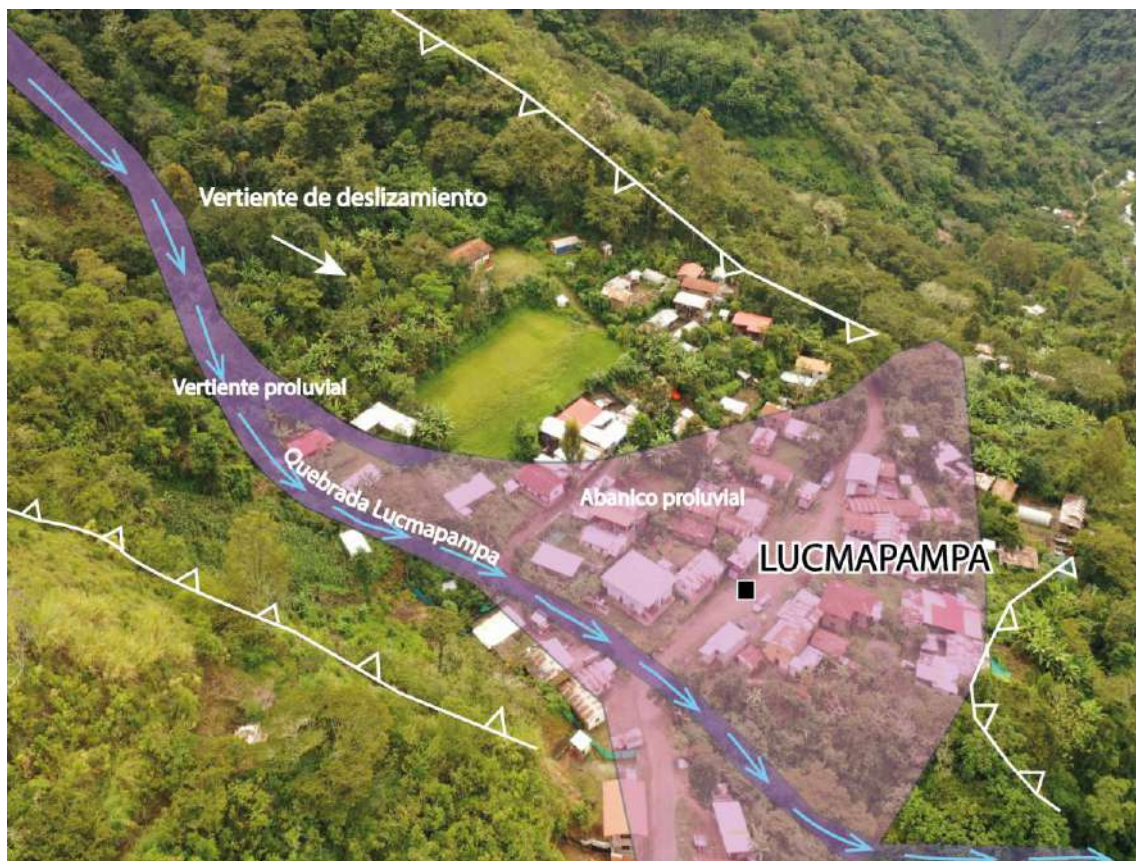
Figura 5. Geformas depositacionales en el centro poblado de Lucmapampa.

Se trata de superficies de pendiente media (5° - 15°) a fuerte (15° a 25°) (Anexo-mapa2), se presentan en la desembocadura de las quebradas en forma de abanicos proluviales. Se ha cartografiados abanicos antiguos en la quebrada Lucmapampa a la altura del C.P. Lucmapampa (Figura 5) y en el río Chaupimayo (Anexo1-mapa3).
