Informe Técnico N° A7423

EVALUACIÓN INGENIERO GEOLÓGICA EN EL CENTRO POBLADO DE NUNUPATA

**Departamento Áncash
Provincia Huari
Distrito Chavín de Huántar**

**SETIEMBRE
2023**

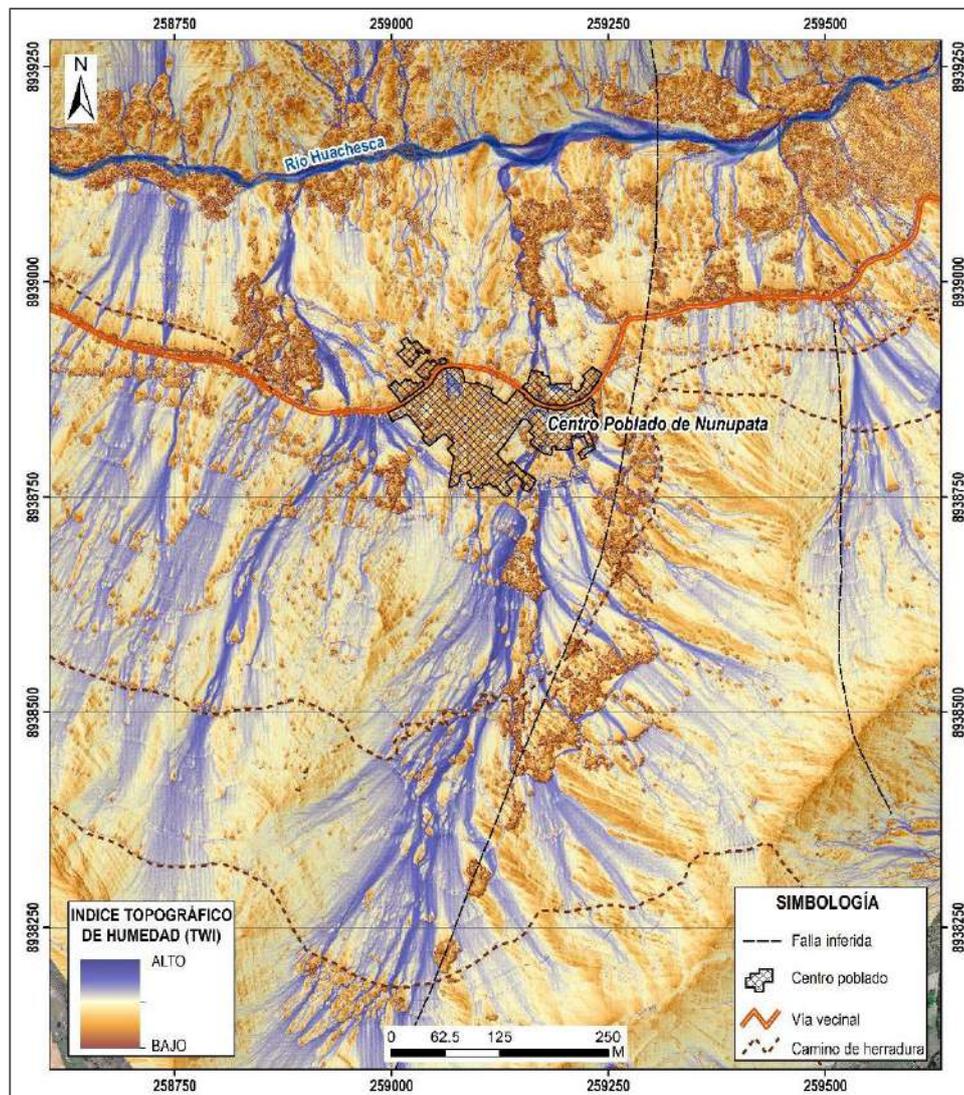
De la misma forma, las zonas superficiales, por encima del centro poblado, muestran una importante cantidad de drenajes, que discurren ladera abajo en temporada de lluvias intensas. Se debe realizar obras de drenajes para evitar que la infiltración genere la reactivación de nuevos deslizamientos en la zona (figura 4).

Figura 4. Mapa de la acumulación de agua (TWI) en el centro poblado de Nunupata y alrededores.

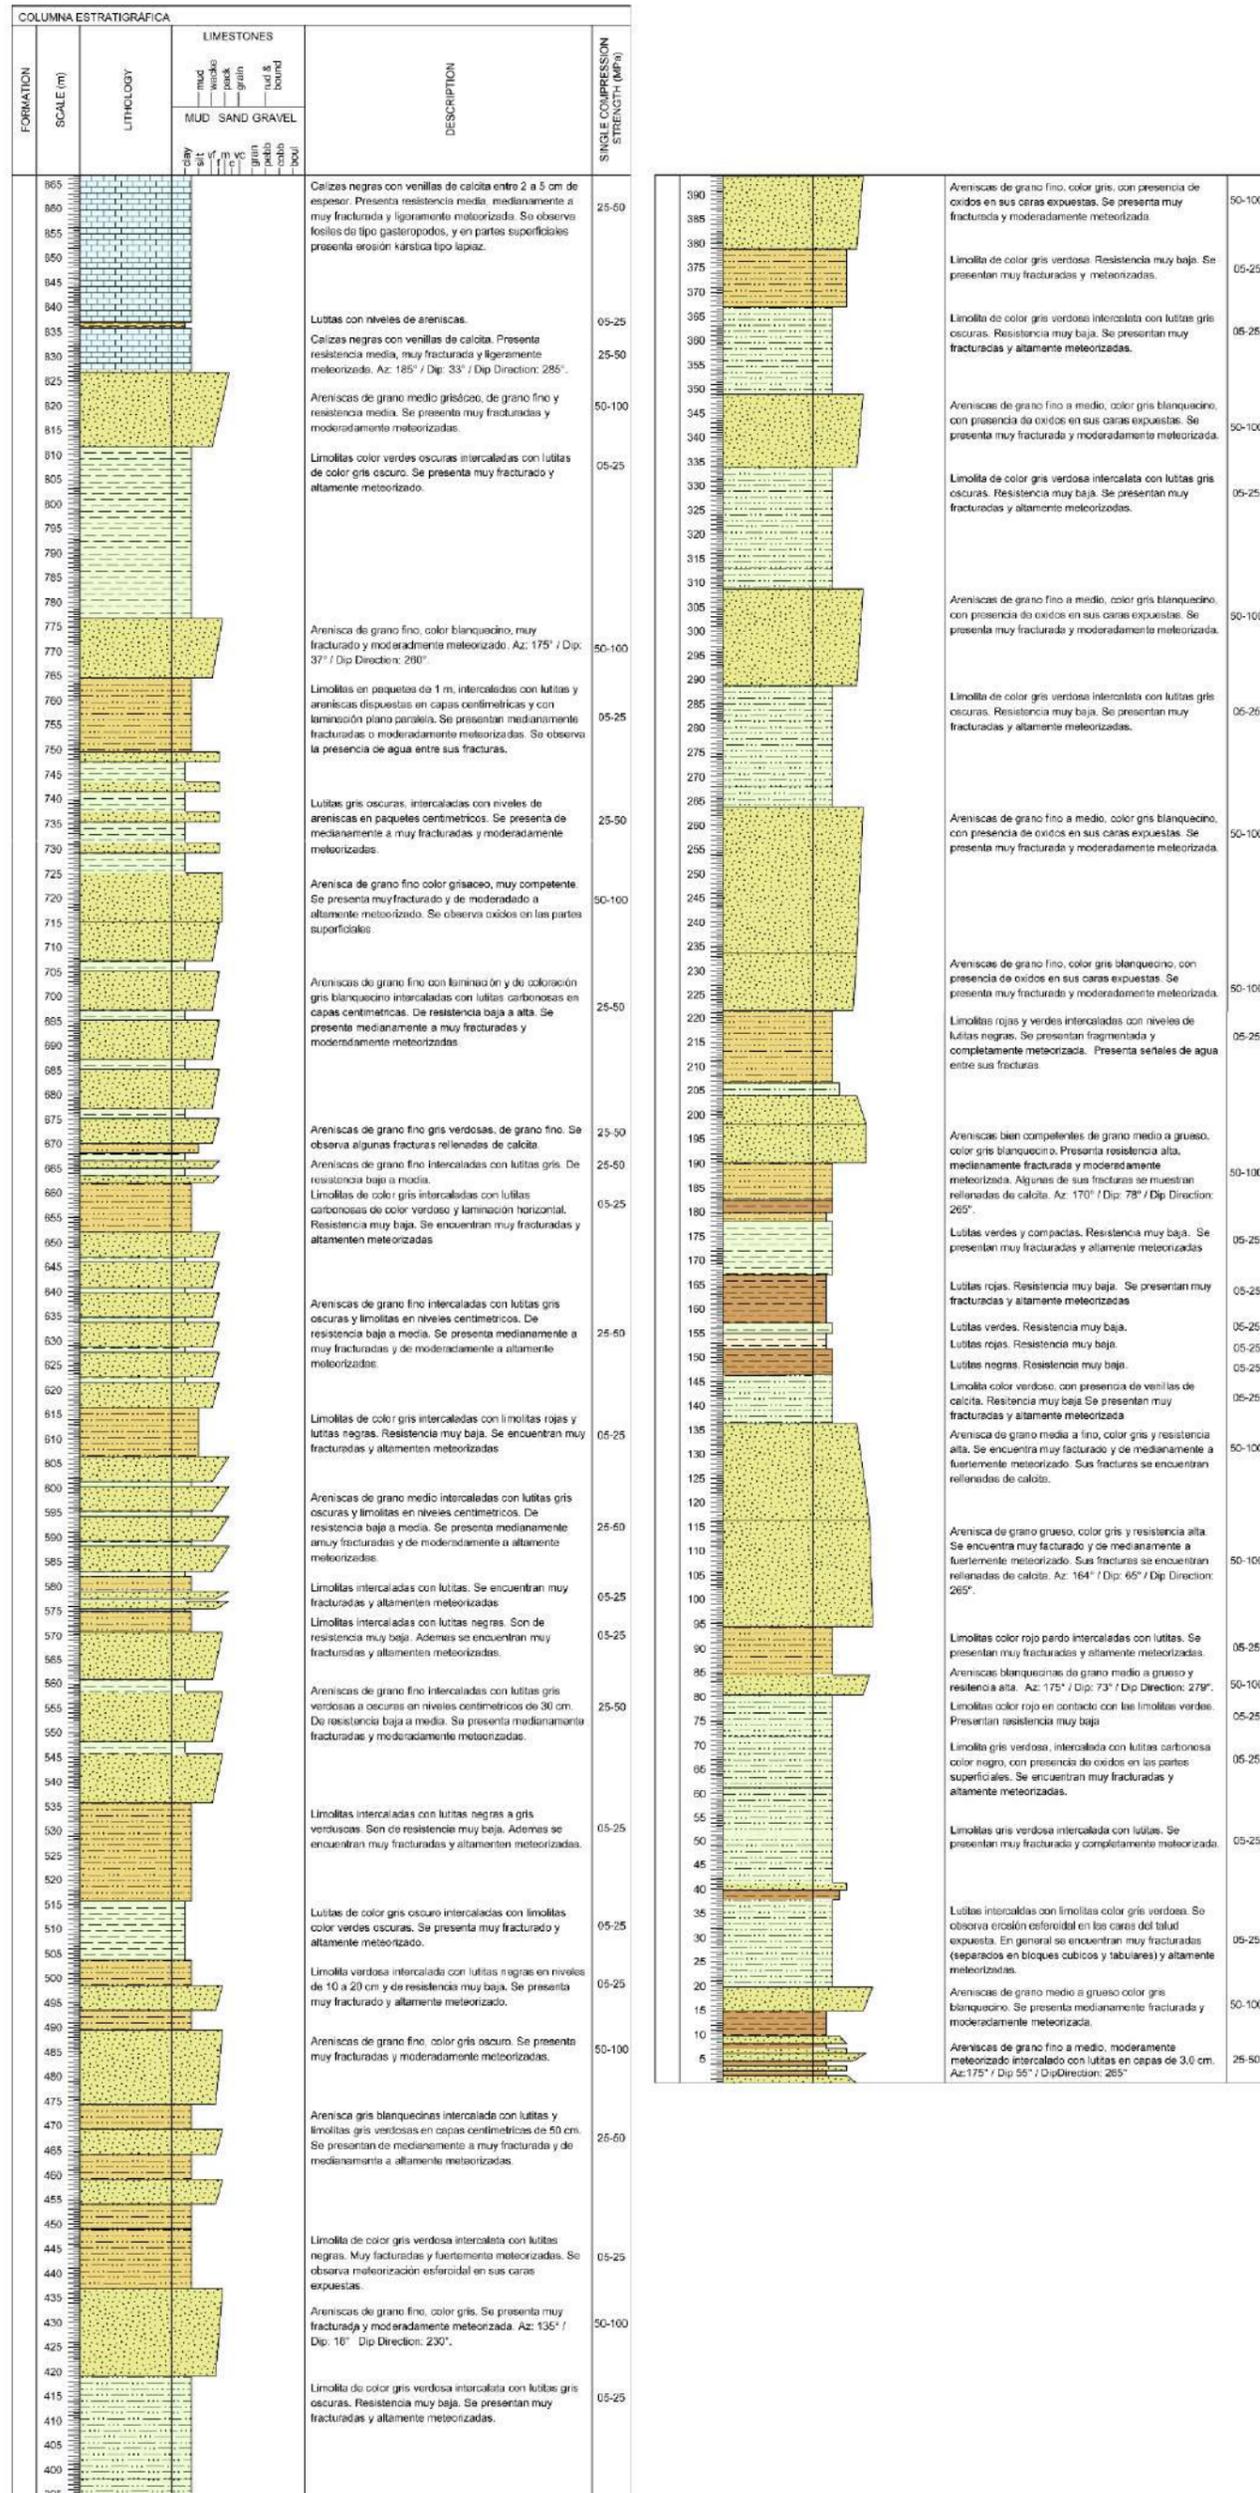
Figura 6. Columnas estratigráficas levantadas en ambos flancos del deslizamiento que delimita el centro poblado de Nunupata.

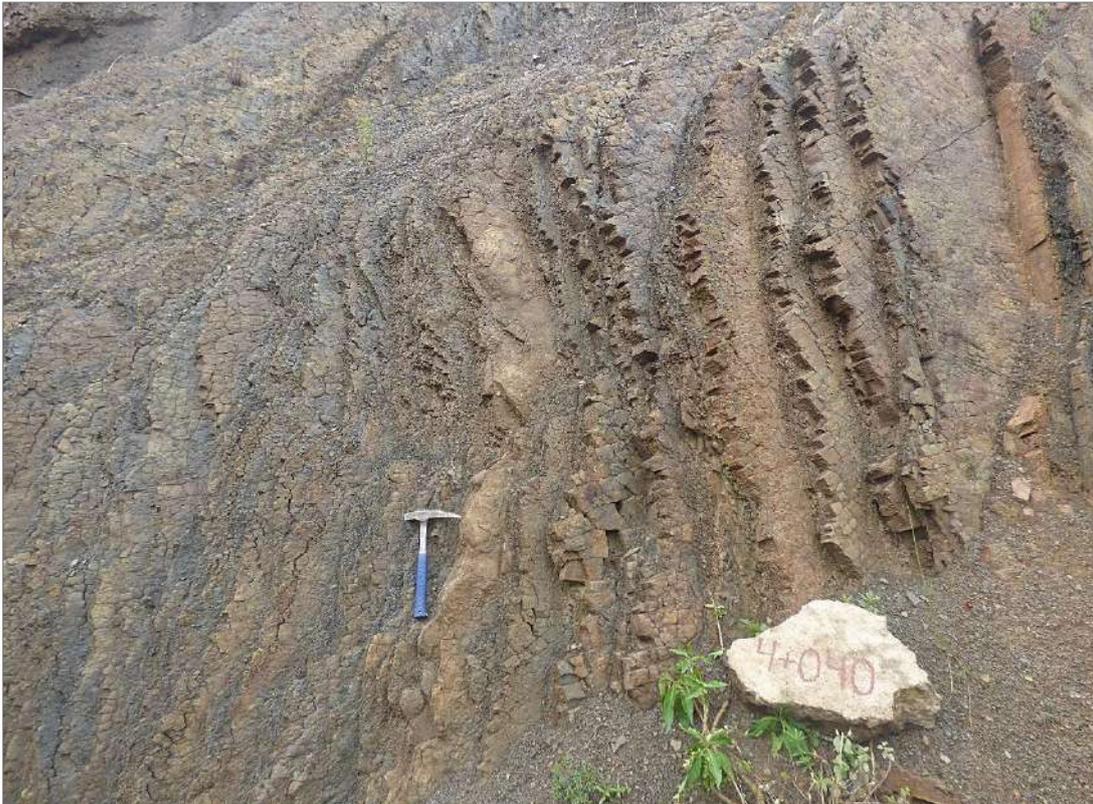
Fotografía 1. Areniscas gris blanquecinas de grano medio a fino, intercalados en estratos centimétricos de lutitas gris oscuras y limolitas gris verdes, característico de la Formación Carhuaz.

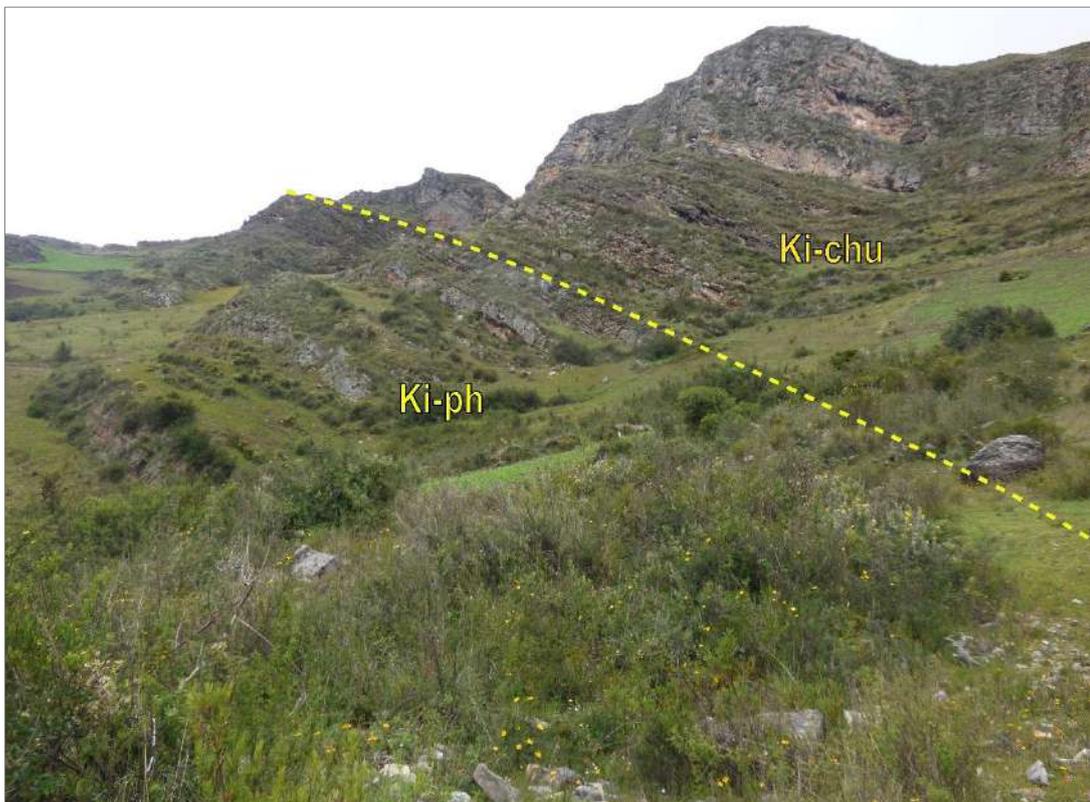
Figura 7. Zona de contacto de entre la Formación Parihuanca (Ki-ph), formadas por la intercalación de areniscas calcáreas y calizas y Formación Chulec (Ki-chu) conformadas por calizas macizas.

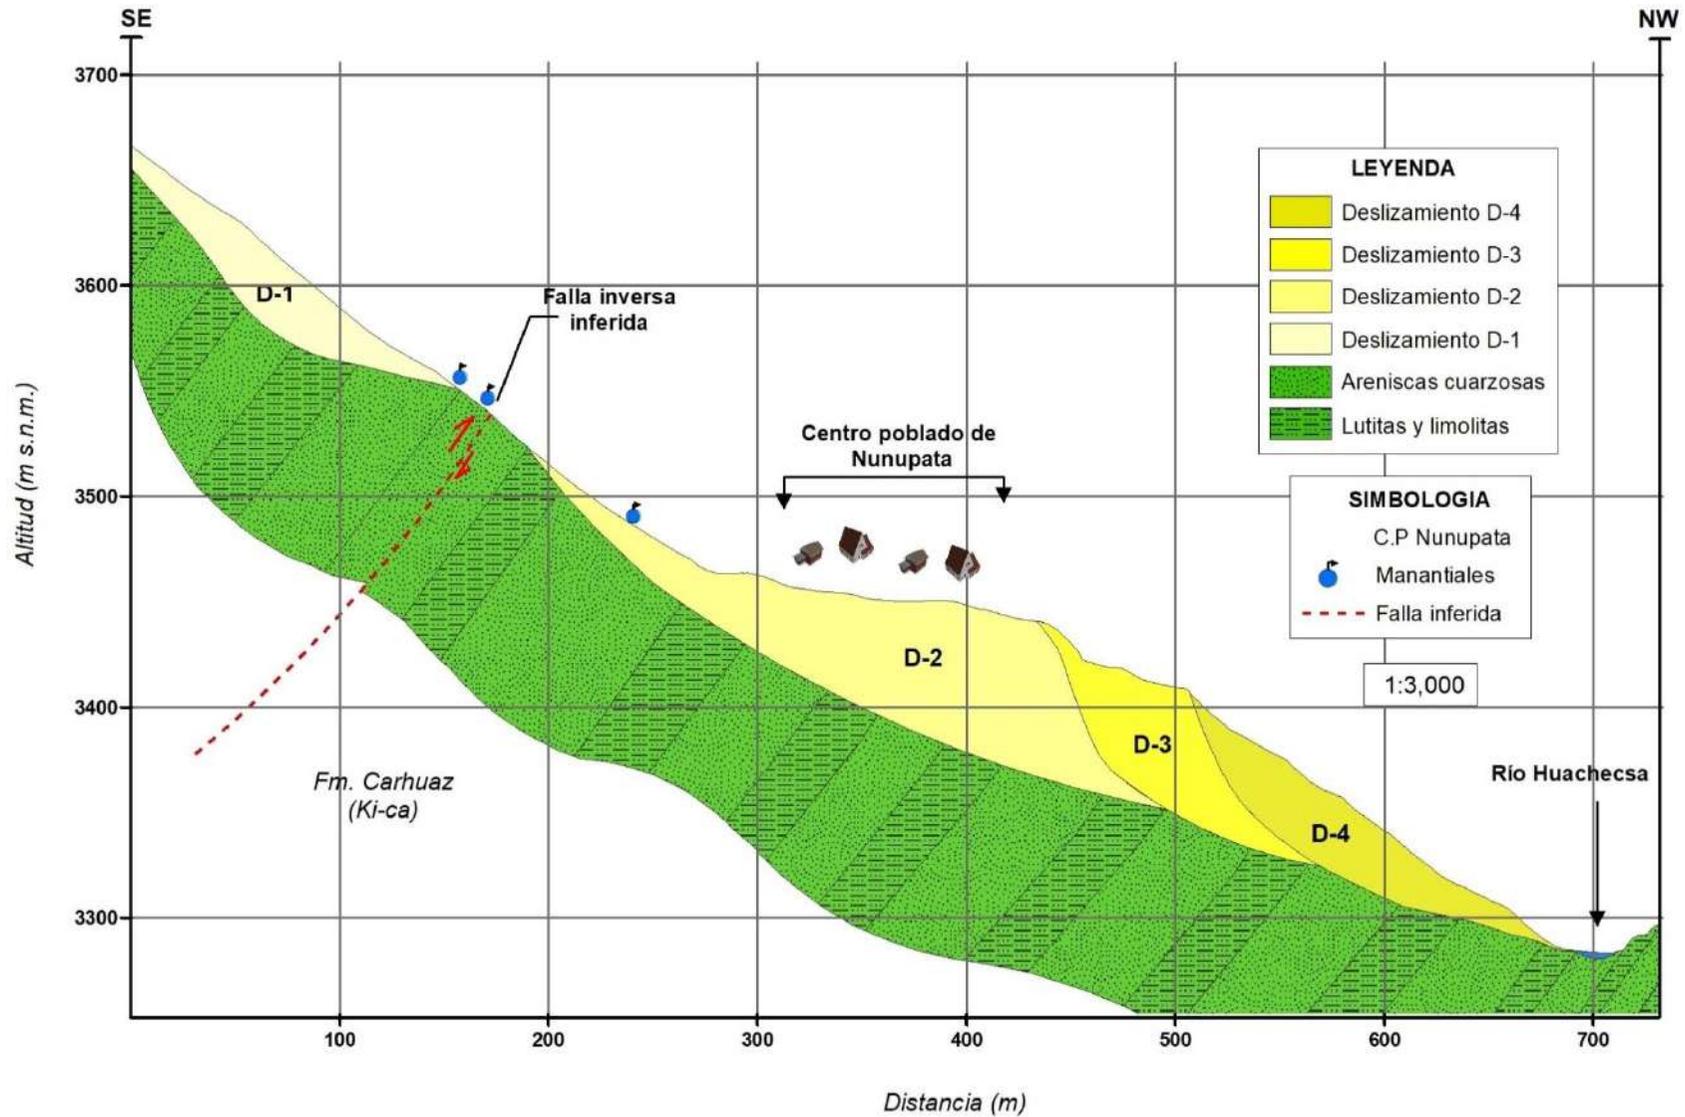
Distribución, espesor y relaciones estratigráficas: Según los ensayos geofísicos se estima un espesor de 35 m.

Figura 8. Perfil geológico, muestra los espesores de los depósitos originados por las reactivaciones de la ladera.

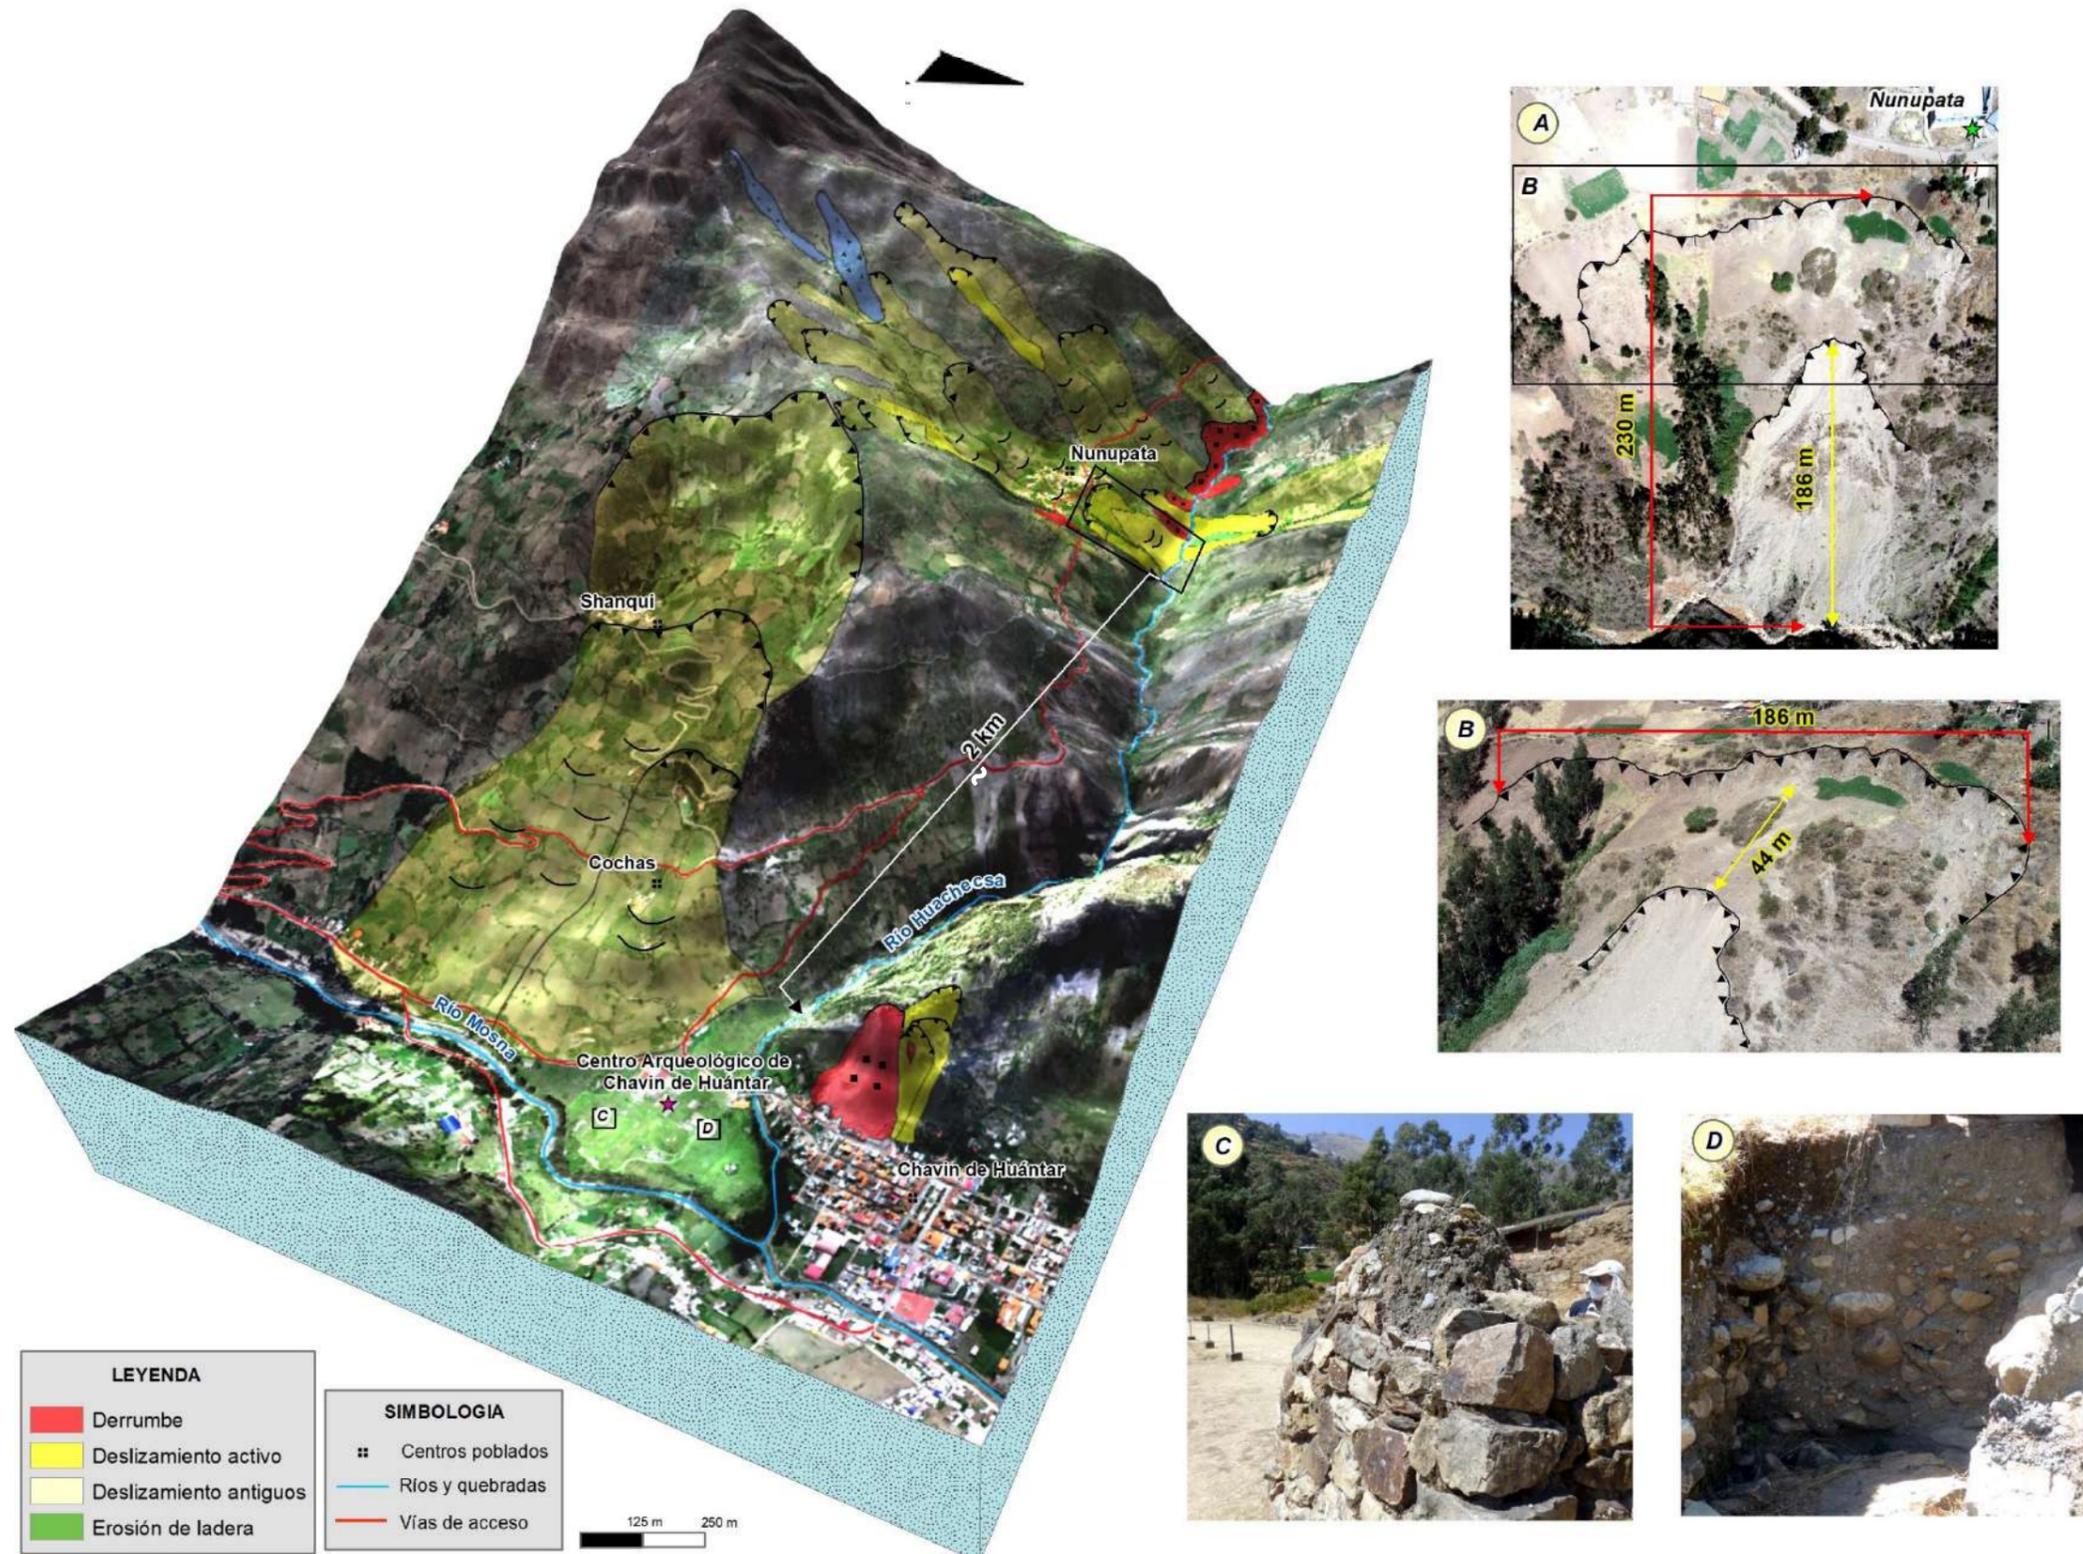
En la actualidad el evento está activo y latente por sectores, muestra de ello son los múltiples agrietamientos longitudinales que se observan en la zona posterior a la corona, con aperturas de 20 cm en promedio y longitudes continuas de hasta 70 cm.

Es importante mencionar, que en el cuerpo del deslizamiento se observan bloques de areniscas y calizas, de formas subangulosas a subredondeadas, con diámetros de hasta 1.7 m producto de caída de rocas de la ladera norte de Nunupata, algunos de ellos llegaron muy próximas a las viviendas del centro poblado referido, sin generar afectación. Así también se pudo observar árboles con ligera inclinación y en contra de la pendiente, típico de movimientos de laderas inestables.

Figura 9. Imagen del deslizamiento reactivado de Nunupata, el cual muestra una corona de forma semicircular – elongada, con longitud de 145 m, un ancho promedio de 100 m en la zona media y una distancia entre la corona y pie del deslizamiento de 186 m.

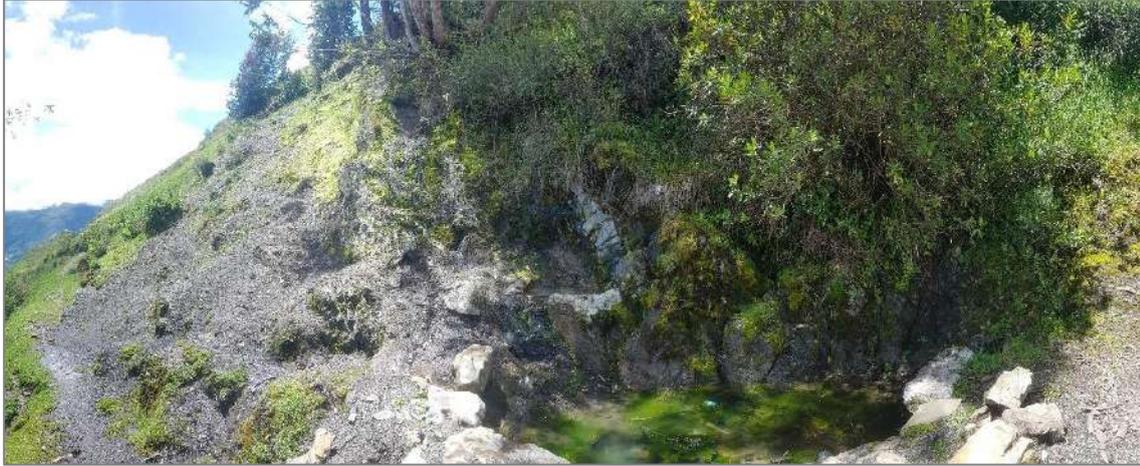
Fotografía 3. Manantial 49899-009.

De los 8 manantiales inventariados, en la fotografía 3 se muestra el manantial 49899-009, el cual tiene un caudal de 0.5 l/s, Ph de 7.32 y C.E. de 217.9, este manantial como se visualiza en la fotografía se evidencia por fisura y contacto entre areniscas y lutitas intercaladas con limolitas, de similar manera se presentan los manantiales 49899-002, 49899-004, 49899-005, 49899-006, 49899-007, 49899-008 y 49899-010.

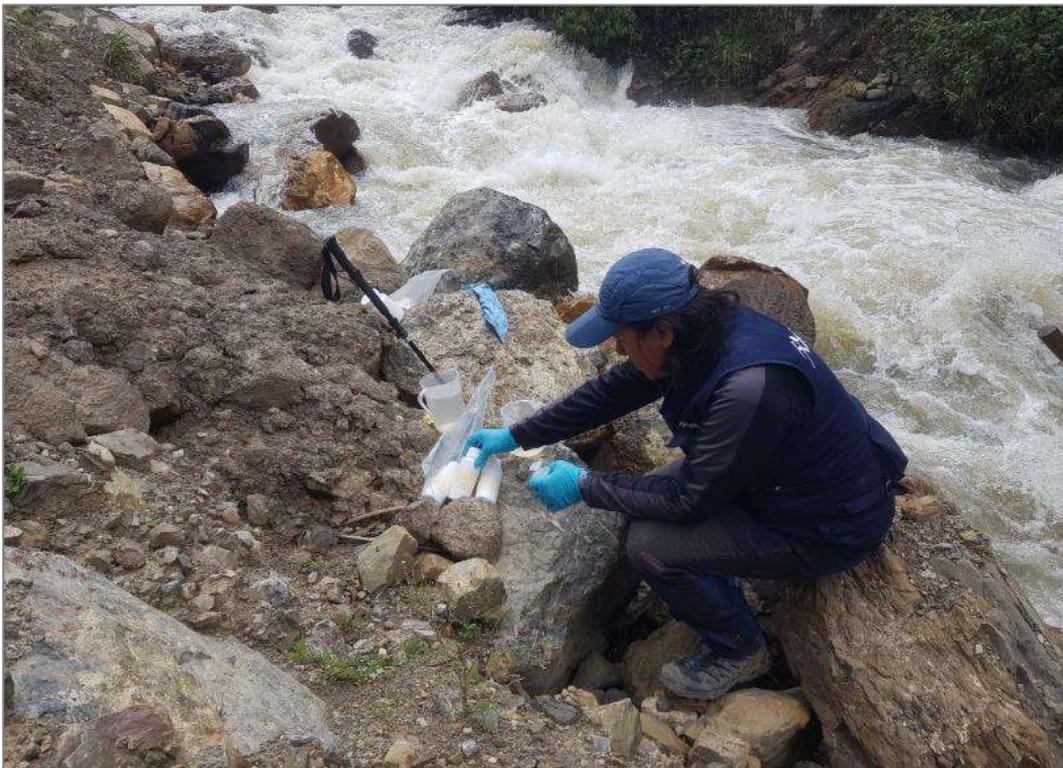
Fotografía 4. Punto de control 49899-003.

La fotografía 4, muestra el punto de control 49899-003 del río Huachecsa, con caudal de más de 200 l/s, pH de 7.99 y CE de 128.5, esto evidencia que el agua que se vierte en el río es de buena calidad, en comparación con los manantiales, que presentan turbidez; tal como muestra en el inventario con punto de control 49899-001 del canal de Nunupata, el cual está proyectado para uso de riego por aspersión.

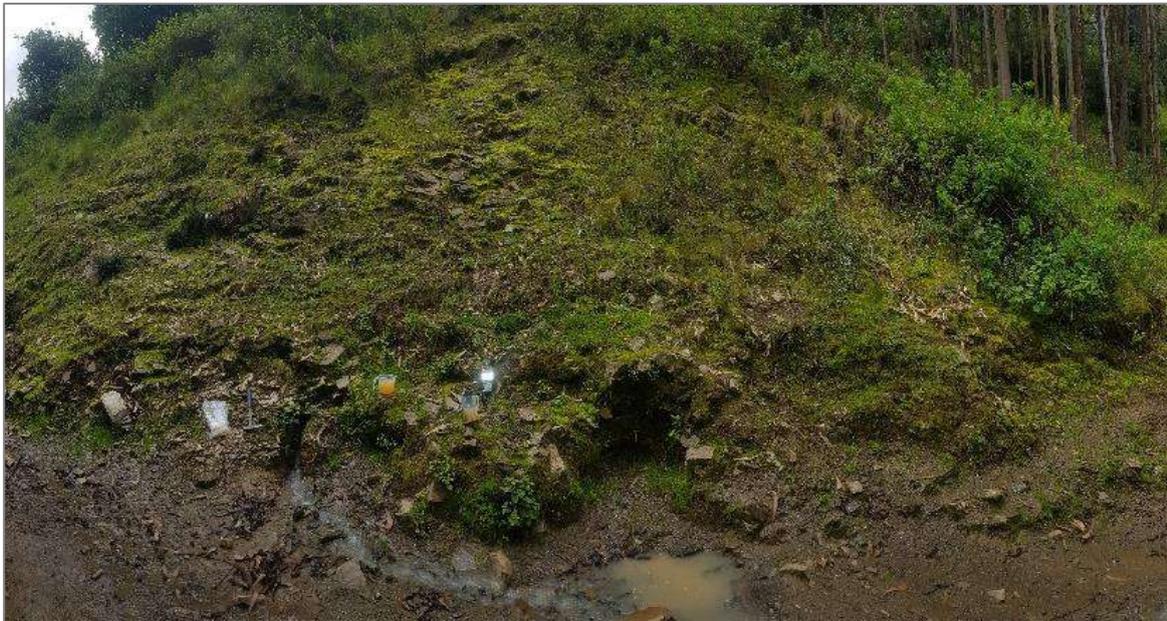
En la fotografía 5 se muestra el manantial con caudal de 0.5 l/s, aflora entre rocas sedimentarias, de areniscas de grano medio a fino. Este manantial presenta turbidez, y por ello es posible que la población no llega a captarla para consumo.

Fotografía 5. se muestra un manantial polisurgente con caudal de 0.5 l/s.

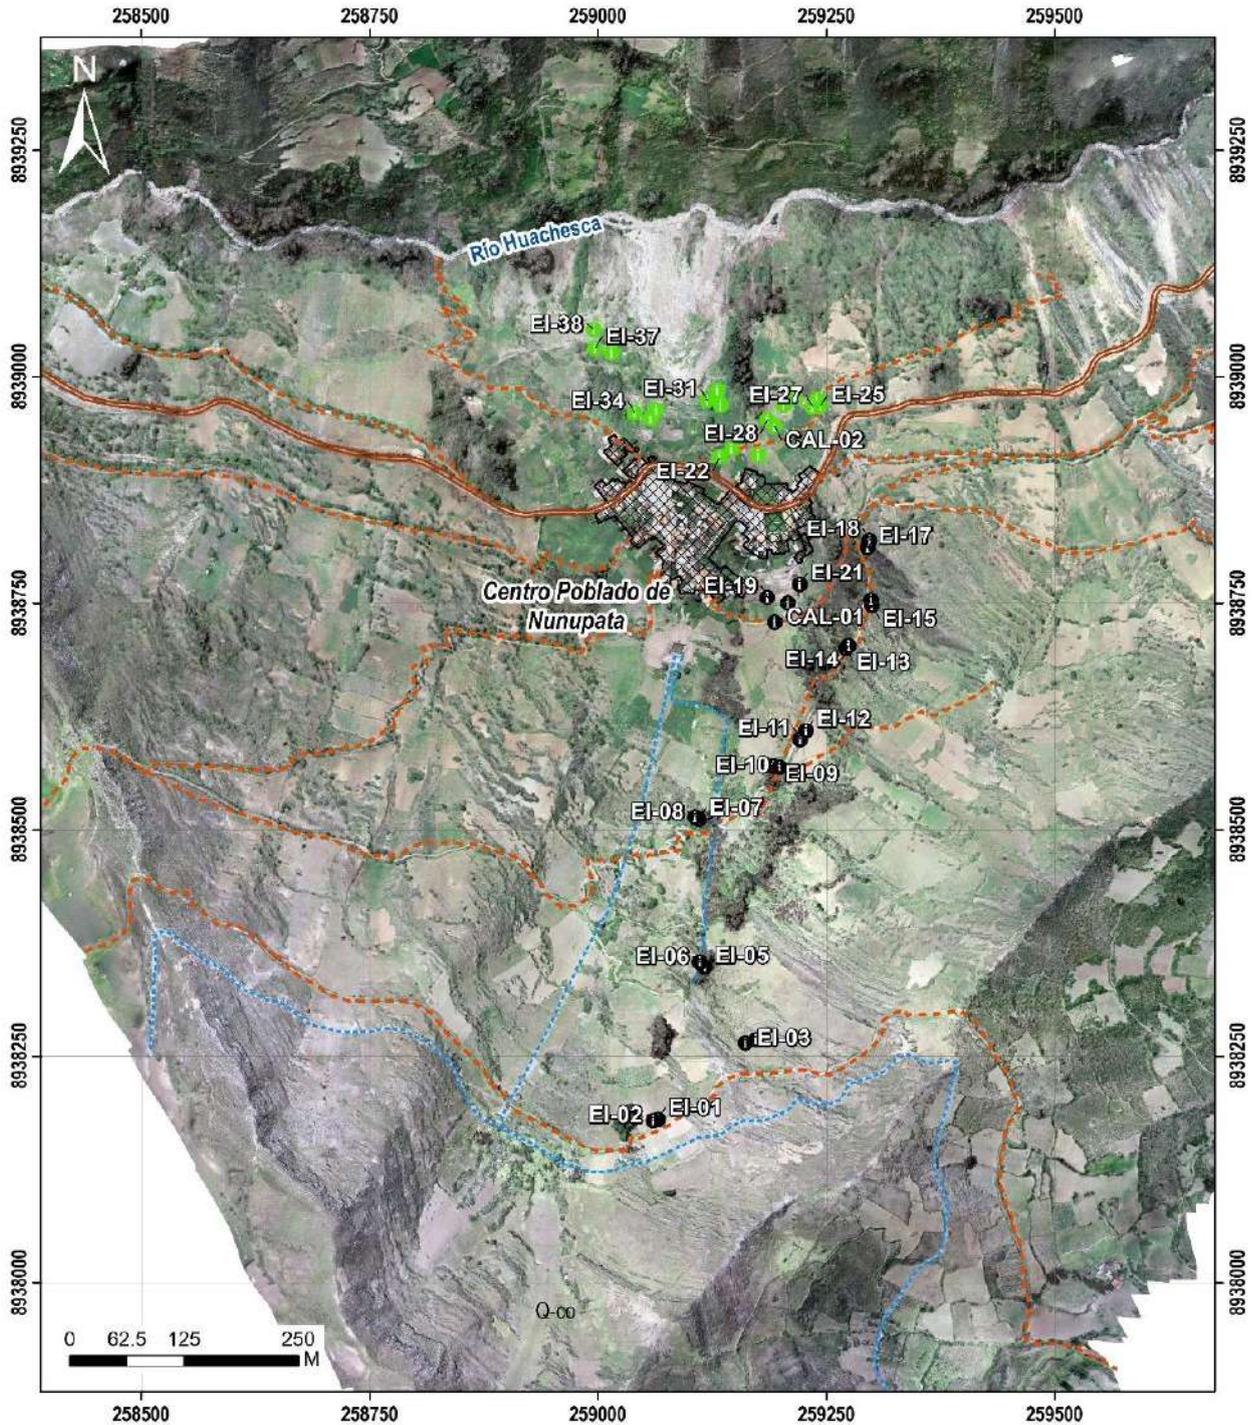
Para el cálculo de permeabilidad se realizó 41 ensayos de infiltración los cuales se presenta en la figura 11, estos ensayos servirán para calcular la conductividad hidráulica en cada una de las diferentes litologías que rodean al área de Nunupata.

Figura 11. Distribución de los ensayos de infiltración.

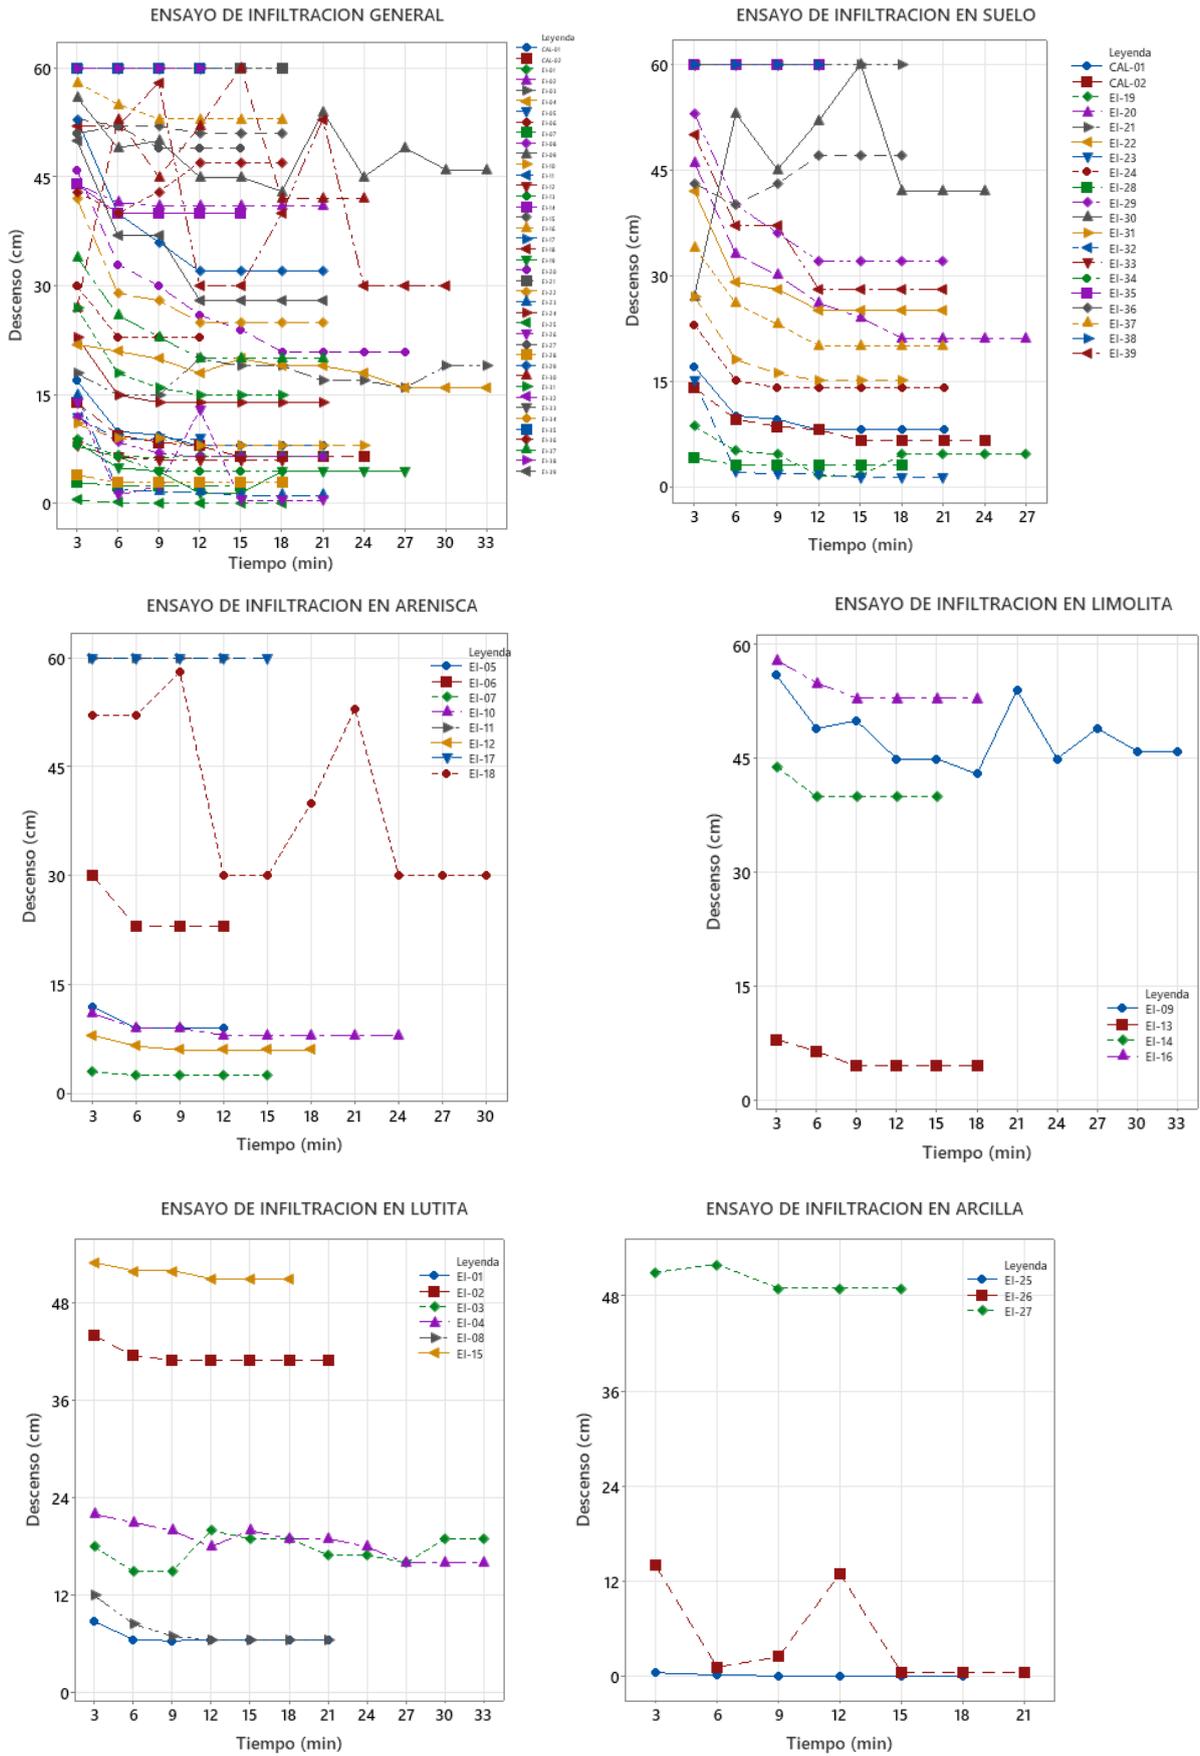
La base de datos de ensayos de infiltración, se asociaron en un análisis estadístico y espacial, esto permitió conocer el coeficiente de permeabilidad vertical y superficial de las fracturas de las rocas, se inicia con el análisis y comparación de descensos y la dinámica de estas se representa en gráficos de doble entrada, en ella se puede apreciar algunos descensos anómalos de los ensayos de infiltración (figura 12).

Figura 12. Análisis de descenso con respecto al tiempo de ensayos de infiltración realizadas en el sector de Nunupata.

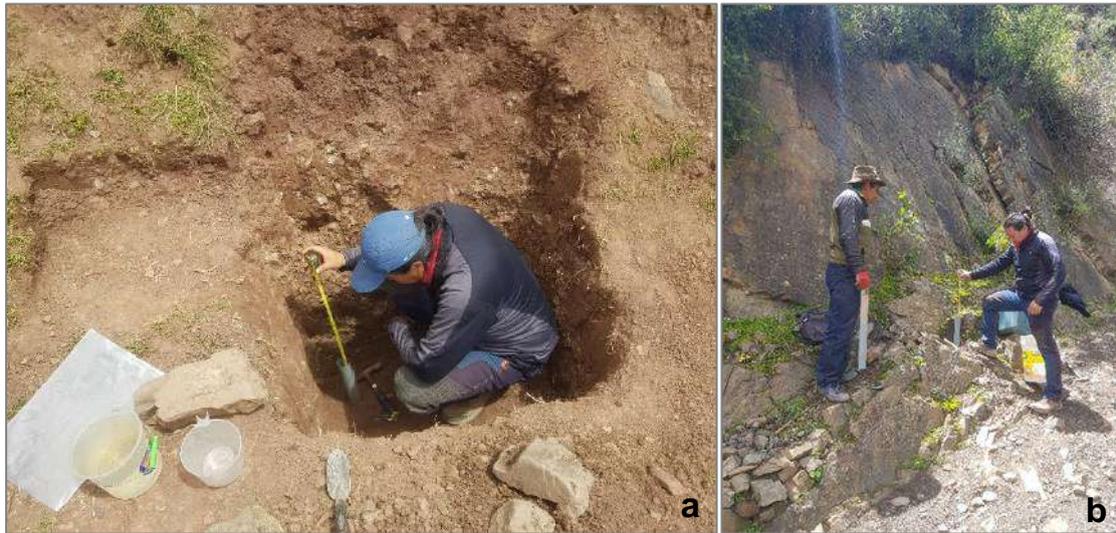
Por los medios fracturados, facilitando el movimiento del agua subterránea, controladas por fallas o estructuras generadas por el sobre escurrimiento existente el mismo que generando una permeabilidad adquirida o secundaria, propia de rocas sedimentarias afectadas por el tectonismo (figura 13b).

Figura 13. a) Ensayo de infiltración en suelo (CAL_01). b) Ensayo de infiltración en arenisca cuarzosa (EI-18).

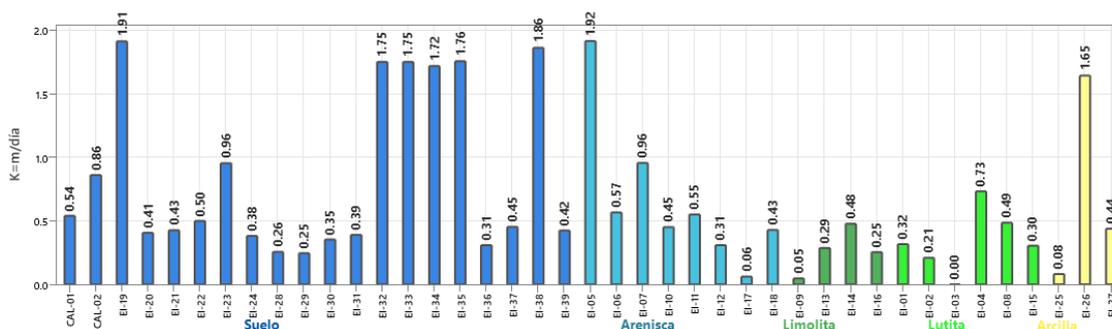
En el gráfico 1 se muestra los descensos muestran comportamientos y dinámicas variadas (ENSAYO DE INFILTRACION GENERAL), por ello que se desglosa y se genera 5 gráficos (suelo, arena, limolita, lutita y arcilla) donde cada una de estas litologías muestran anomalía en los descensos.

Gráfico 1. Barra de conductividad hidráulica clasificada por litologías.

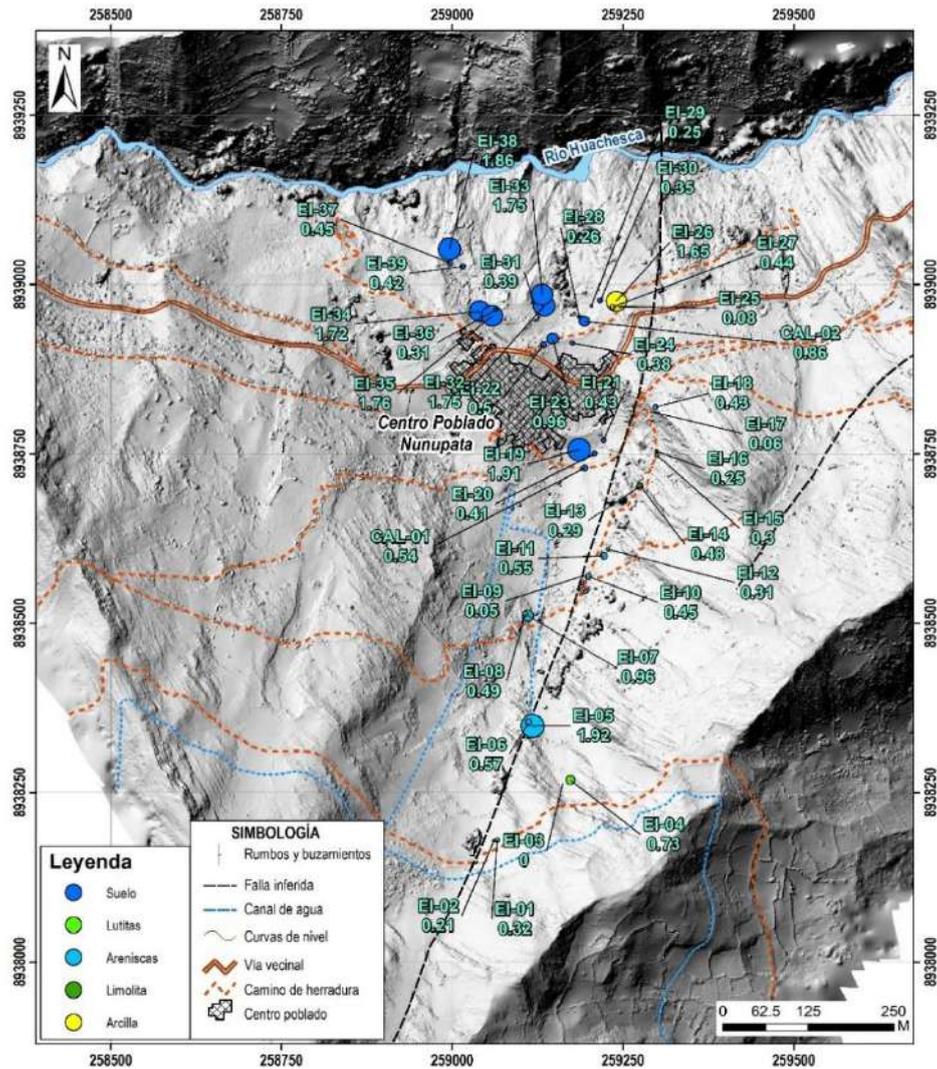
El cálculo de la conductividad hidráulica se realizó utilizando el software Aqtsolv, resultado de estas se muestra en el (figura 14)

Figura 14. Mapa de conductividad hidráulica a los ensayos de infiltración.

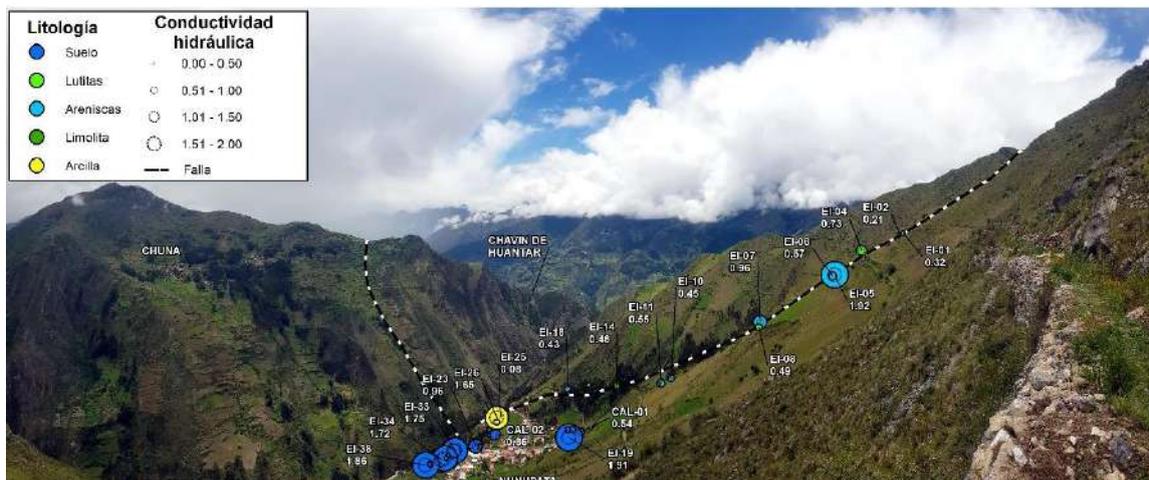
Los resultados de ensayos de infiltración y la geología están muy ligados por sus propiedades de porosidad primaria y permeabilidad, los ensayos de infiltración se han realizado en la Formación Carhuaz y sus diferentes litologías, también en el depósito del deslizamiento y alrededores (figura 15).

Figura 15. Lineamiento de falla.

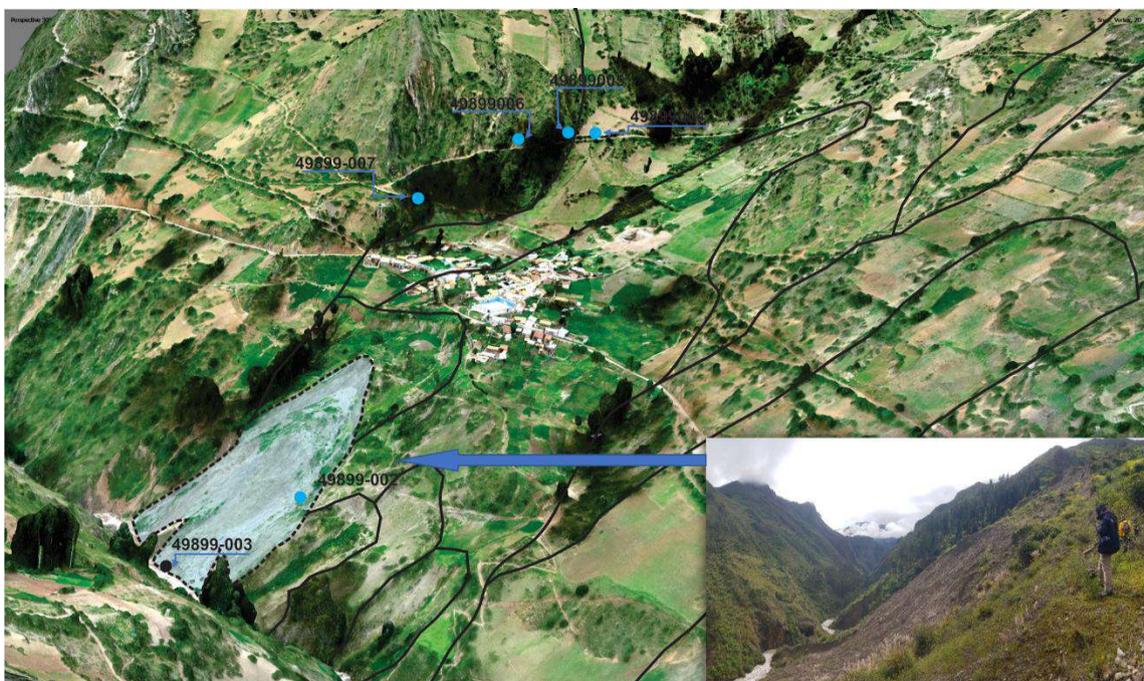
En la zona de estudio el Acuífero poroso no consolidado alcanza un espesor aproximado de 35 m, esta unidad por su capacidad de almacenamiento (saturación), a pesar de no tener un gran espesor se encuentra ubicada en una zona de pendientes pronunciadas por lo que se vuelve más vulnerable para el desarrollo de movimiento de masas (figura 18).

Figura 18. Vista del material removido por el deslizamiento.

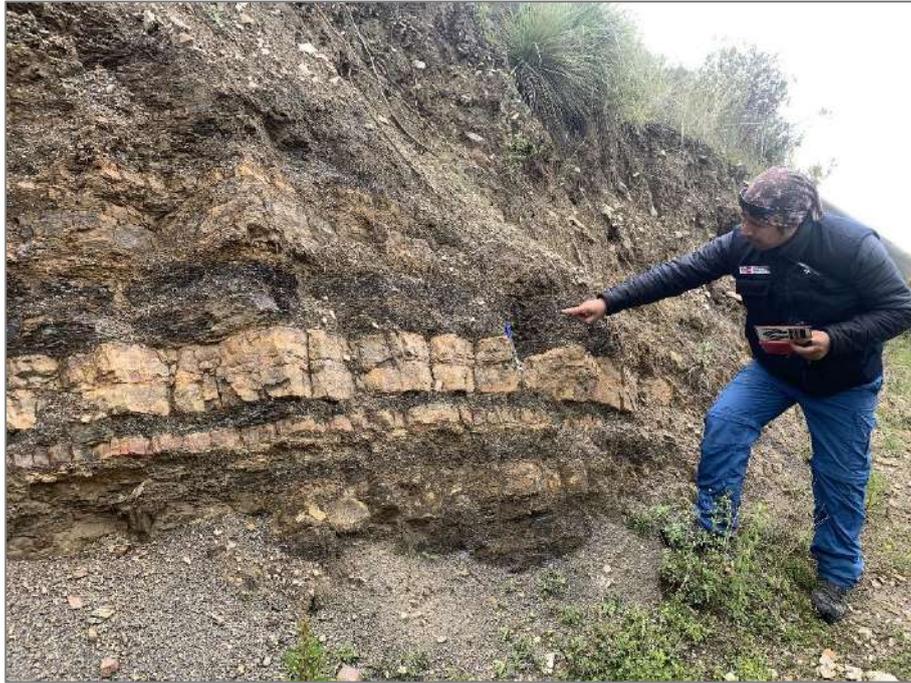
Fotografía 6. Material fino correspondiente al acuitardo sedimentario de la Formación Carhuaz.
