Informe Técnico N° A7423

EVALUACIÓN INGENIERO GEOLÓGICA EN EL CENTRO POBLADO DE NUNUPATA

**Departamento Áncash
Provincia Huari
Distrito Chavín de Huántar**

**SETIEMBRE
2023**

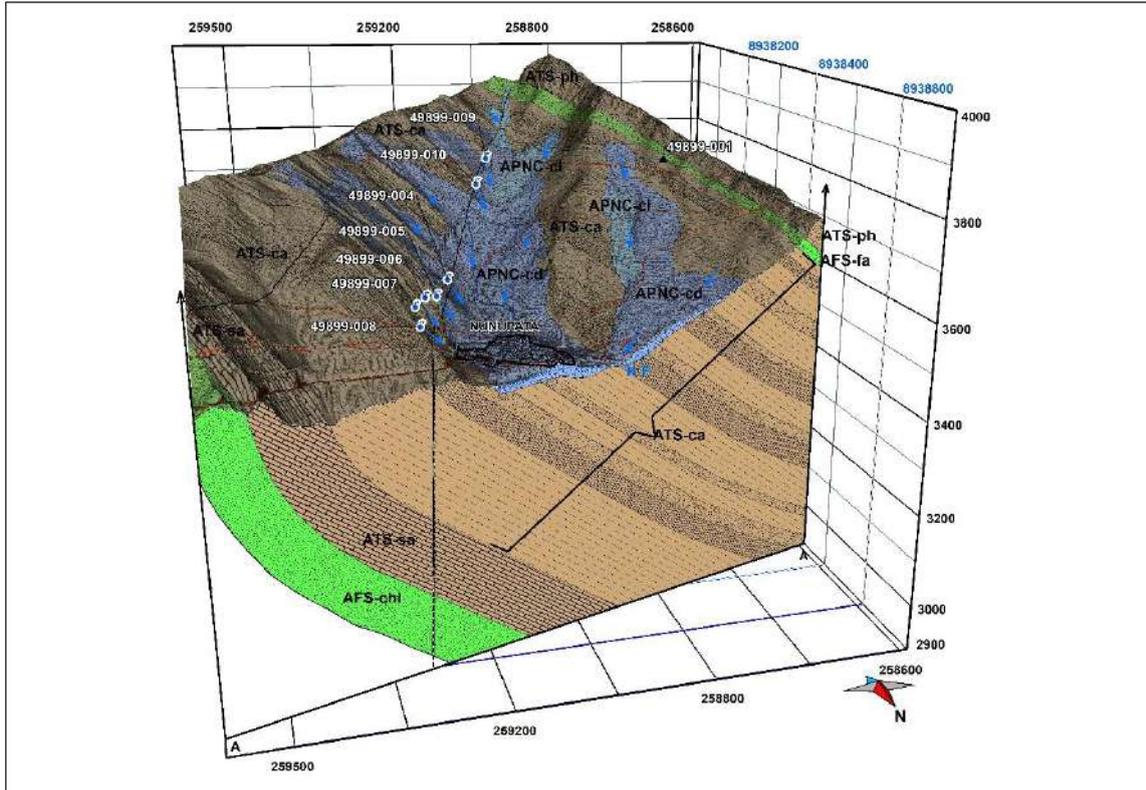
Figura 19. Modelo hidrogeológico conceptual de la sección A – A'.

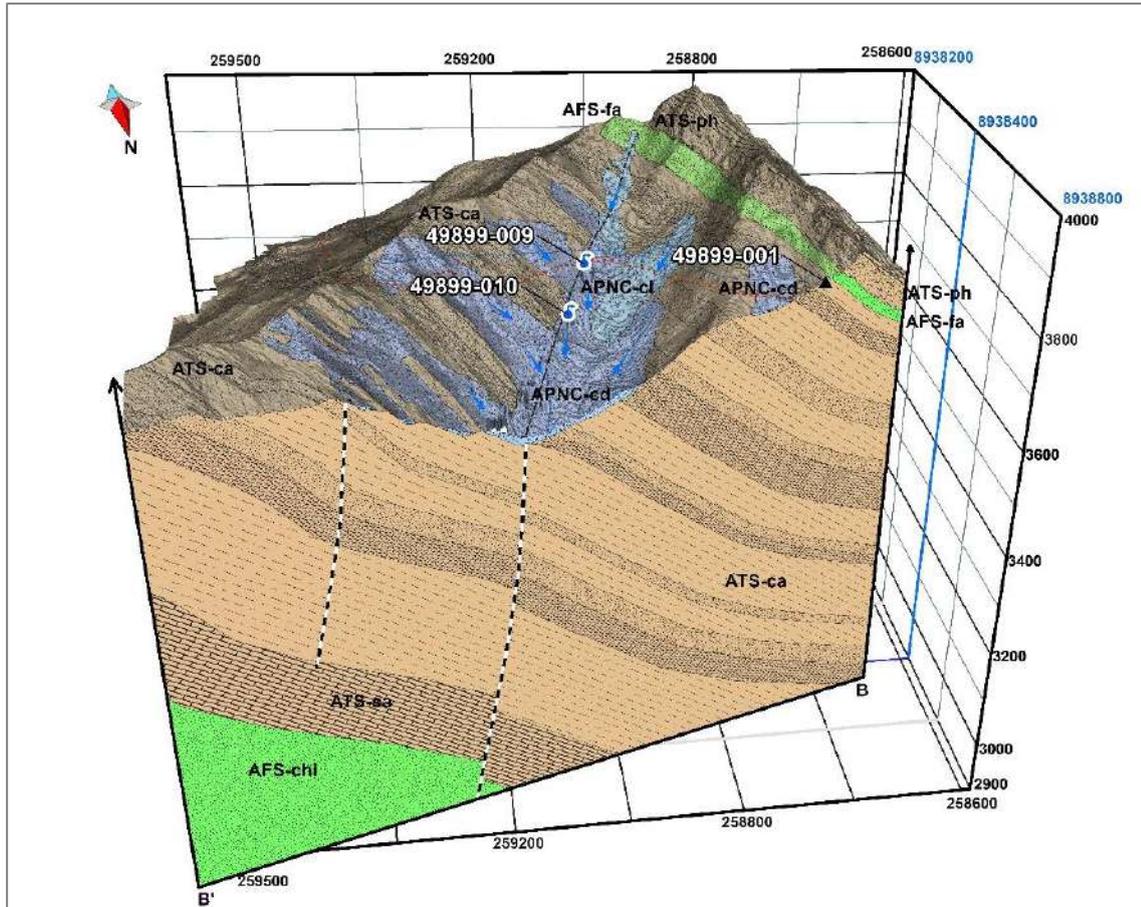
Figura 20. Modelo hidrogeológico conceptual de la sección B – B'.

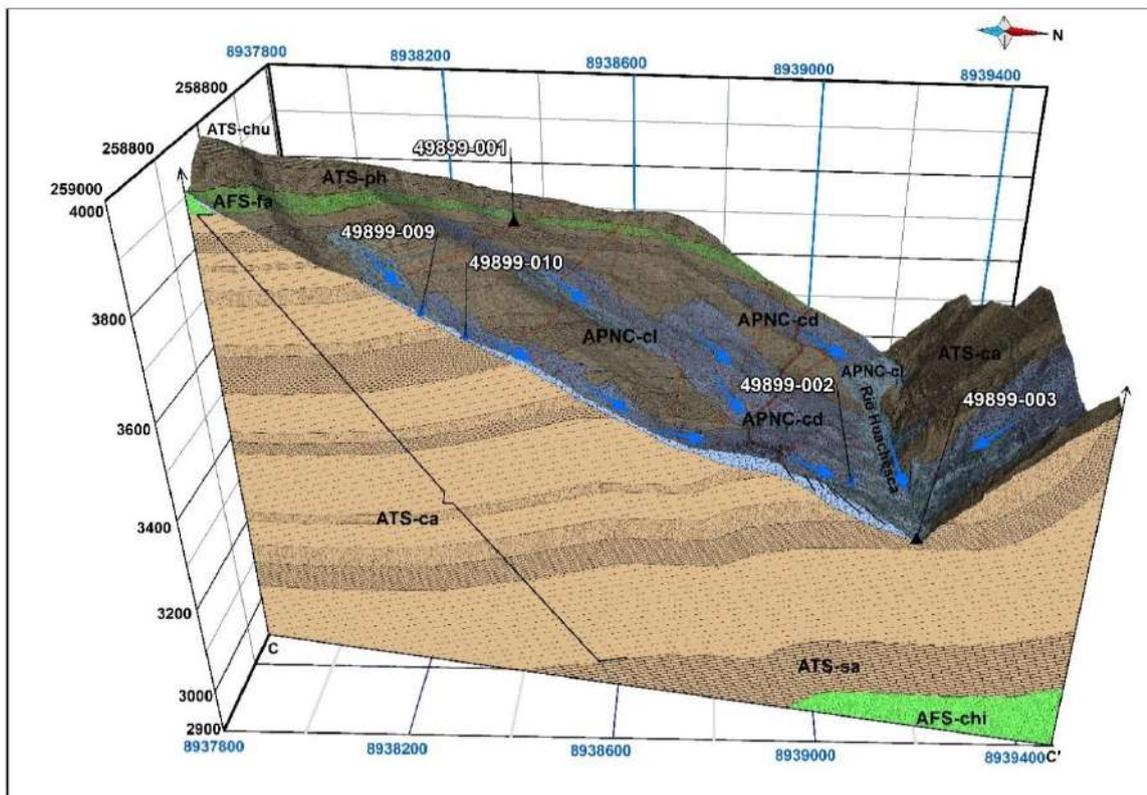
Figura 21. Modelo hidrogeológico conceptual de la sección C - C'.

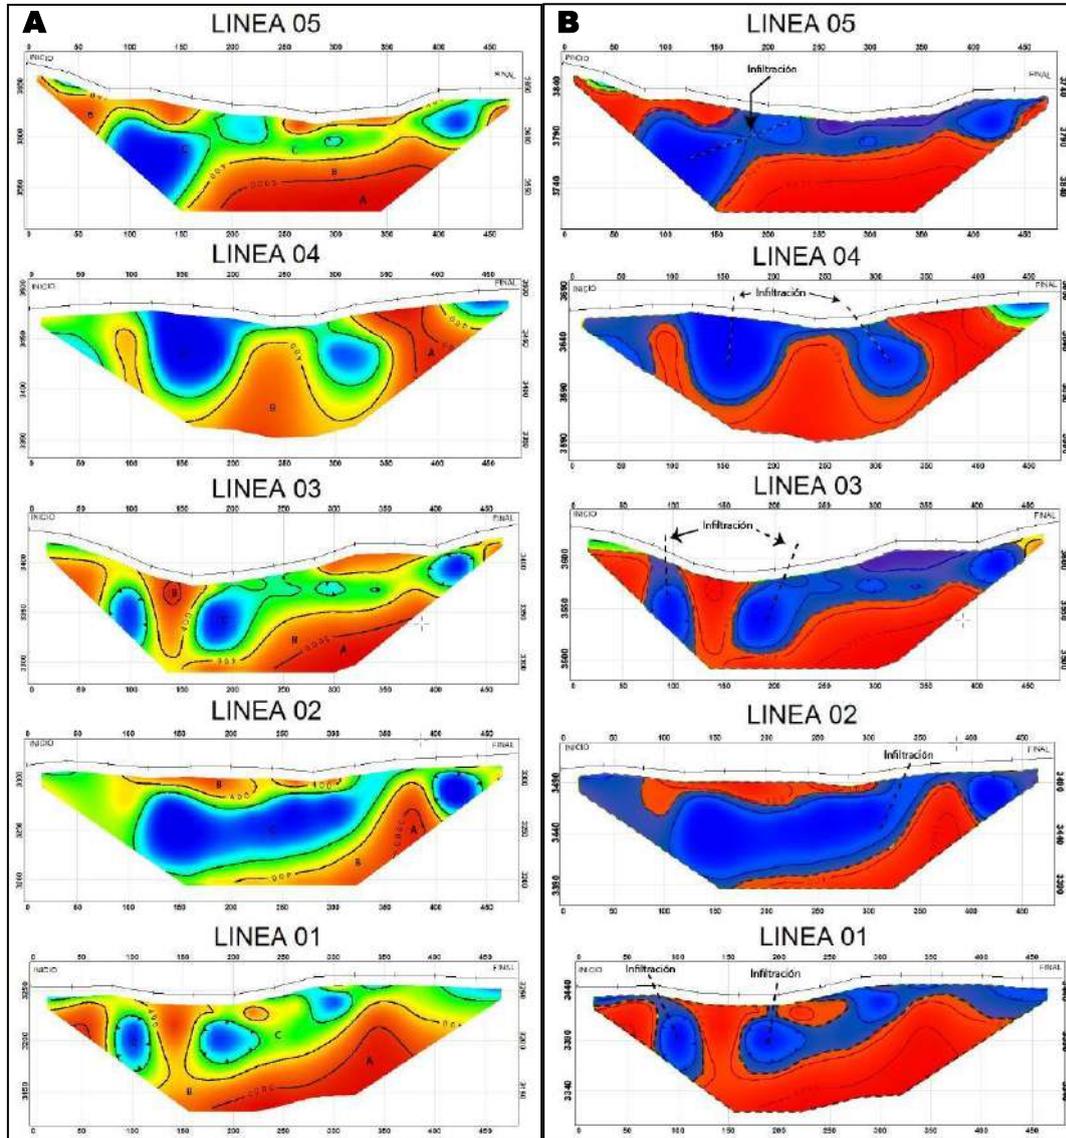
Figura 24. Secciones invertidas de tomografía eléctricas, L01, L02, L03, L04, L05 y Secciones zonificadas de acuerdo a su resistividad.

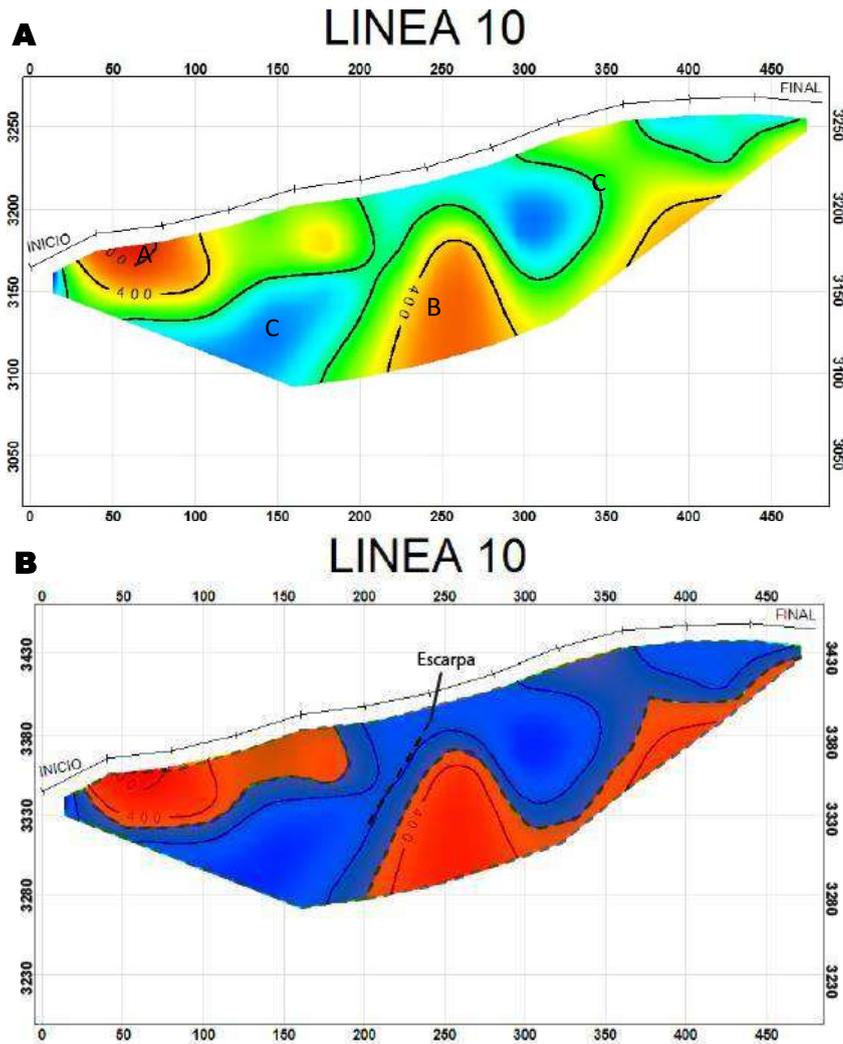
Figura 25. Sección invertida de tomografía eléctricas, L10, NE-SW.

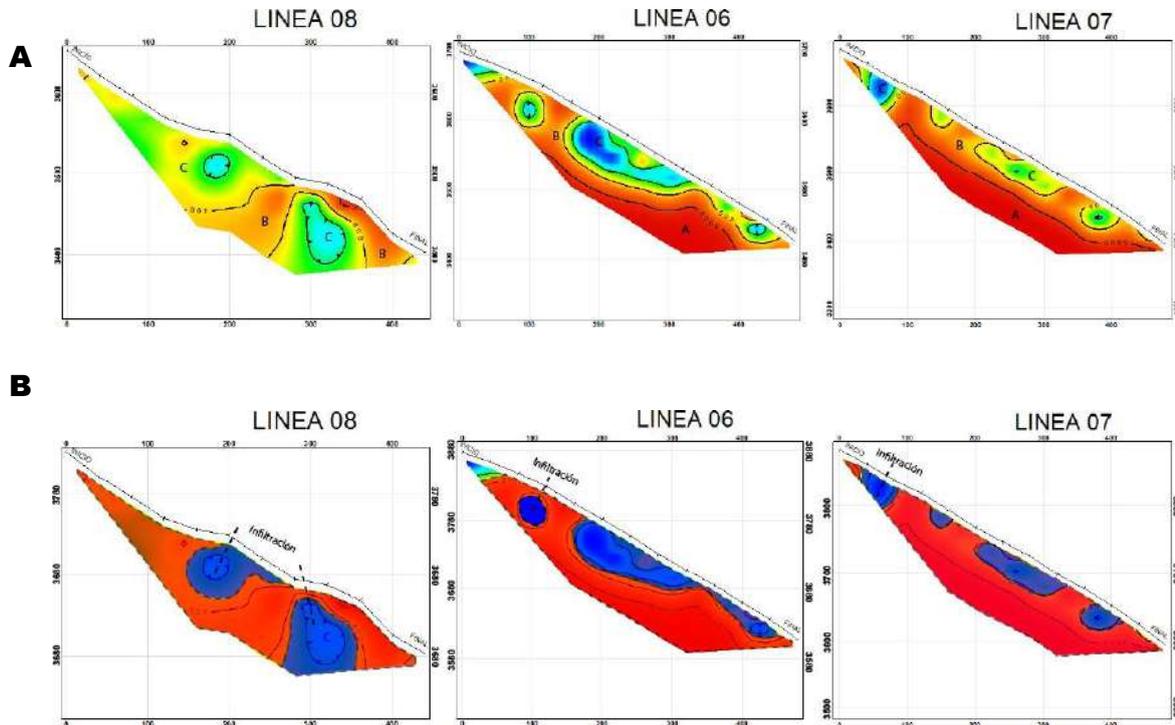
Figura 26. Secciones longitudinales invertidas de tomografía eléctrica, L06, L07 y L08

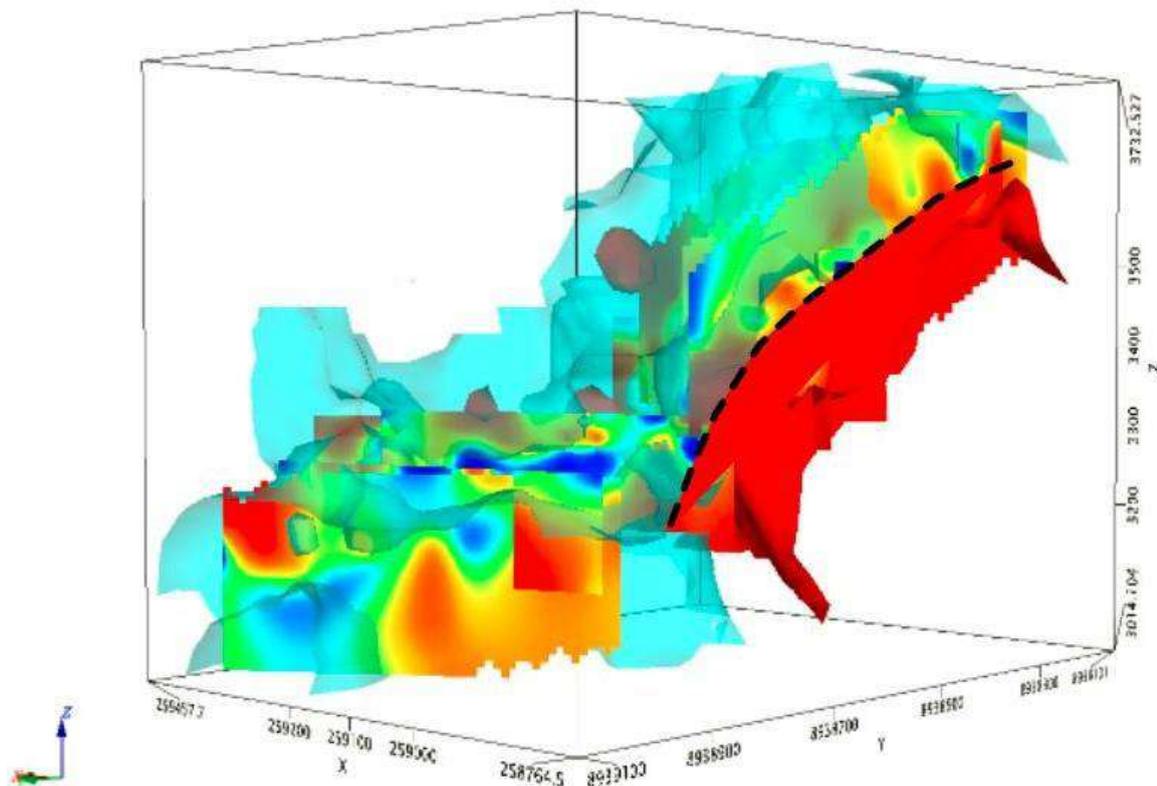
Figura 27. Vista 3D, de secciones en el pueblo de Nunupata.

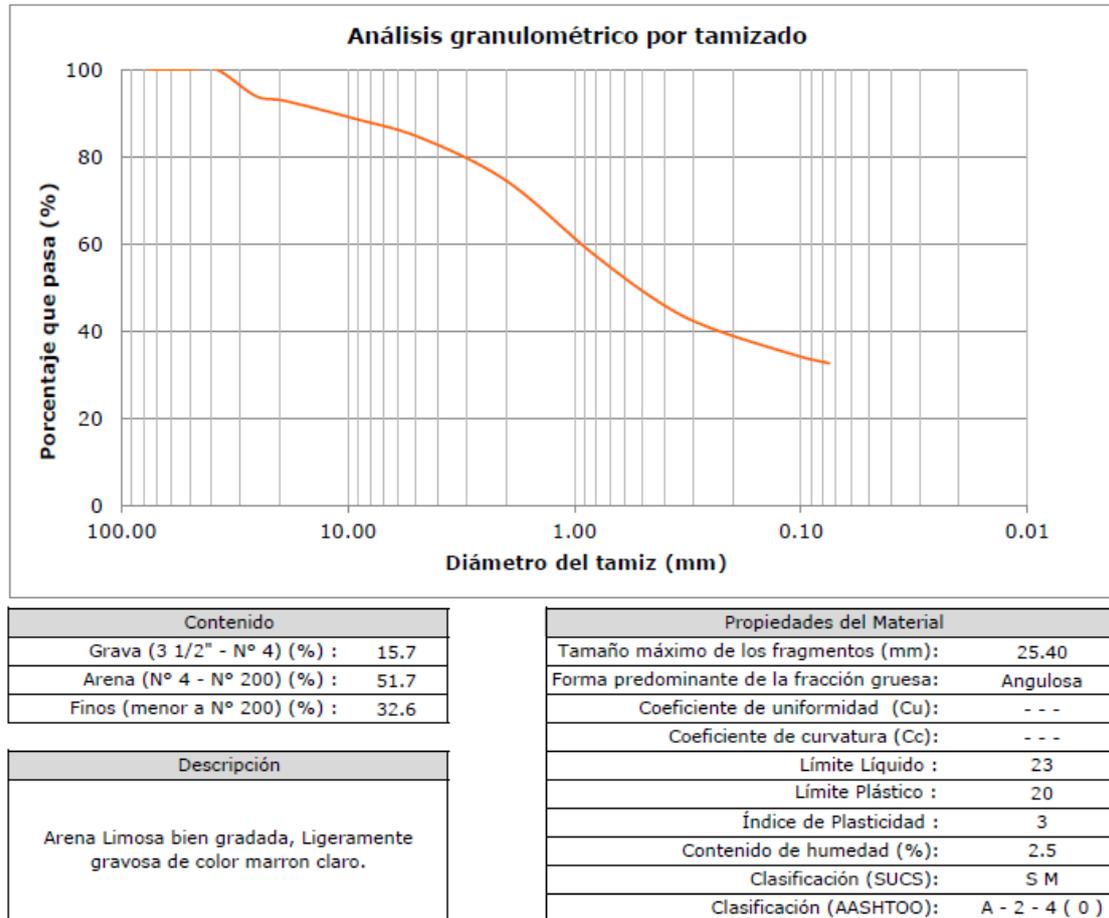
Figura 30. Curva granulométrica, descripción, contenido y propiedades de material.

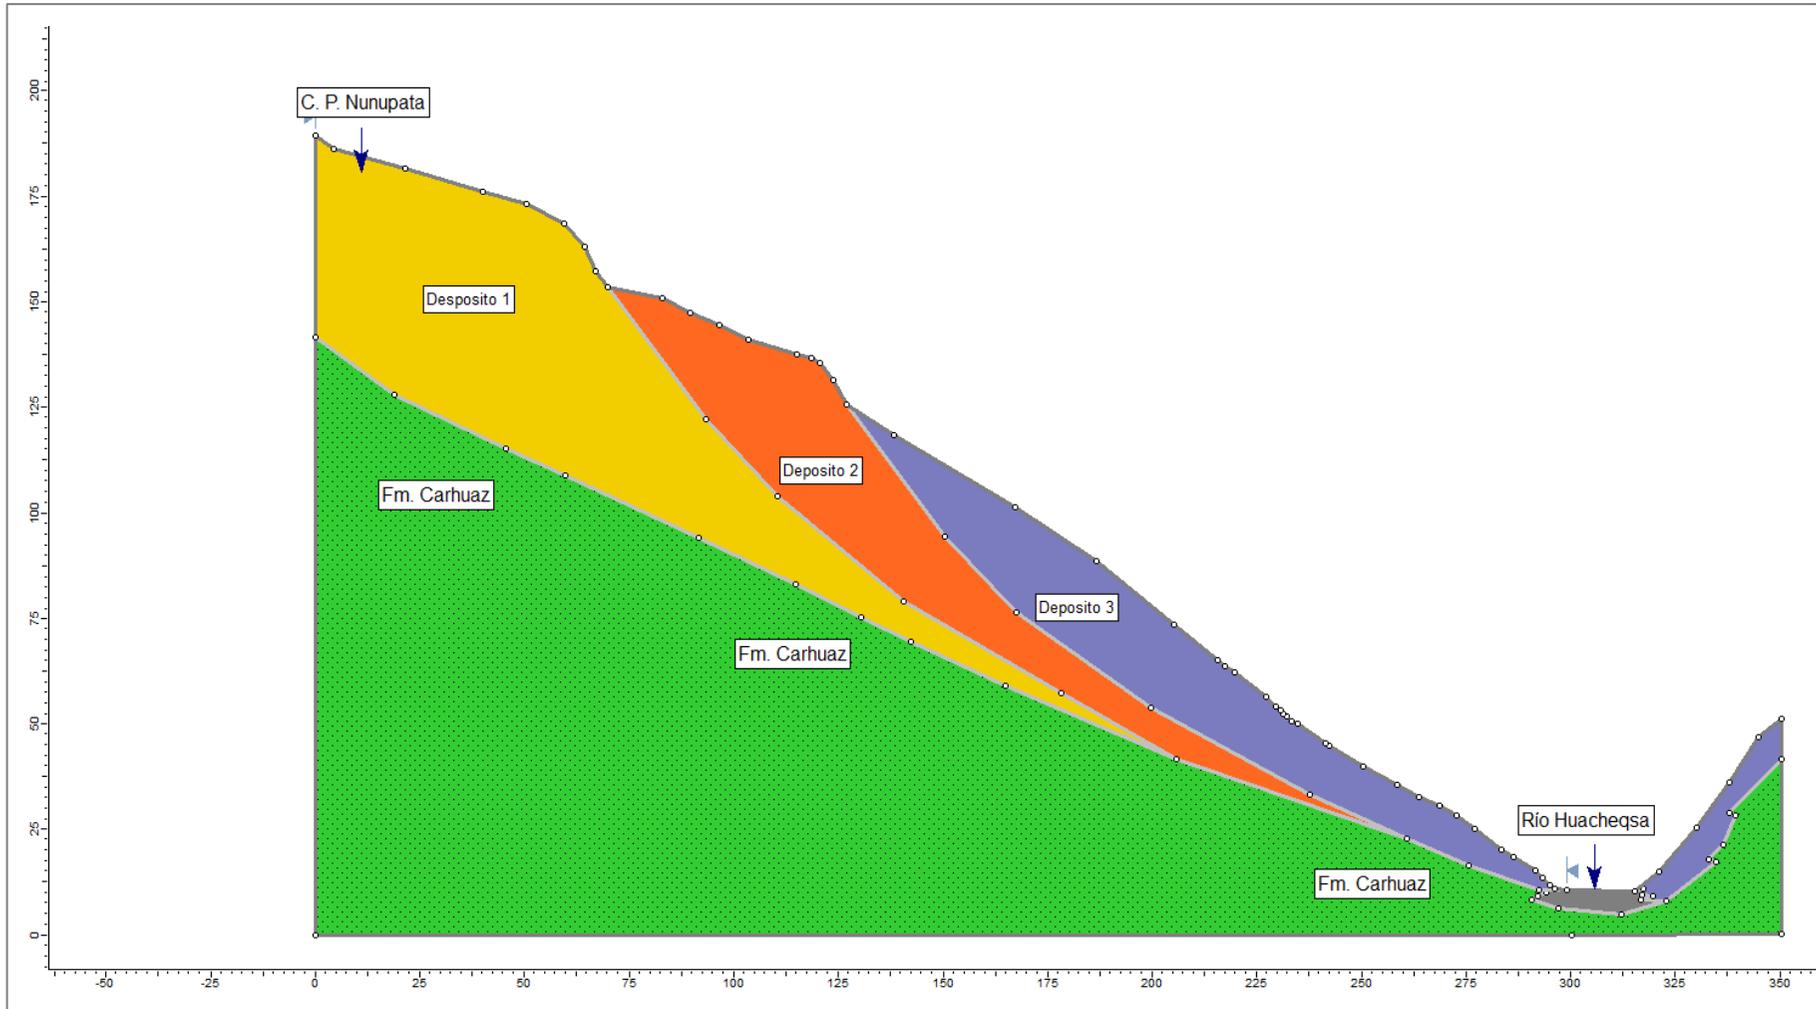
Figura 31. Perfil desde el C.P Nunupata – río Huacheqsa.

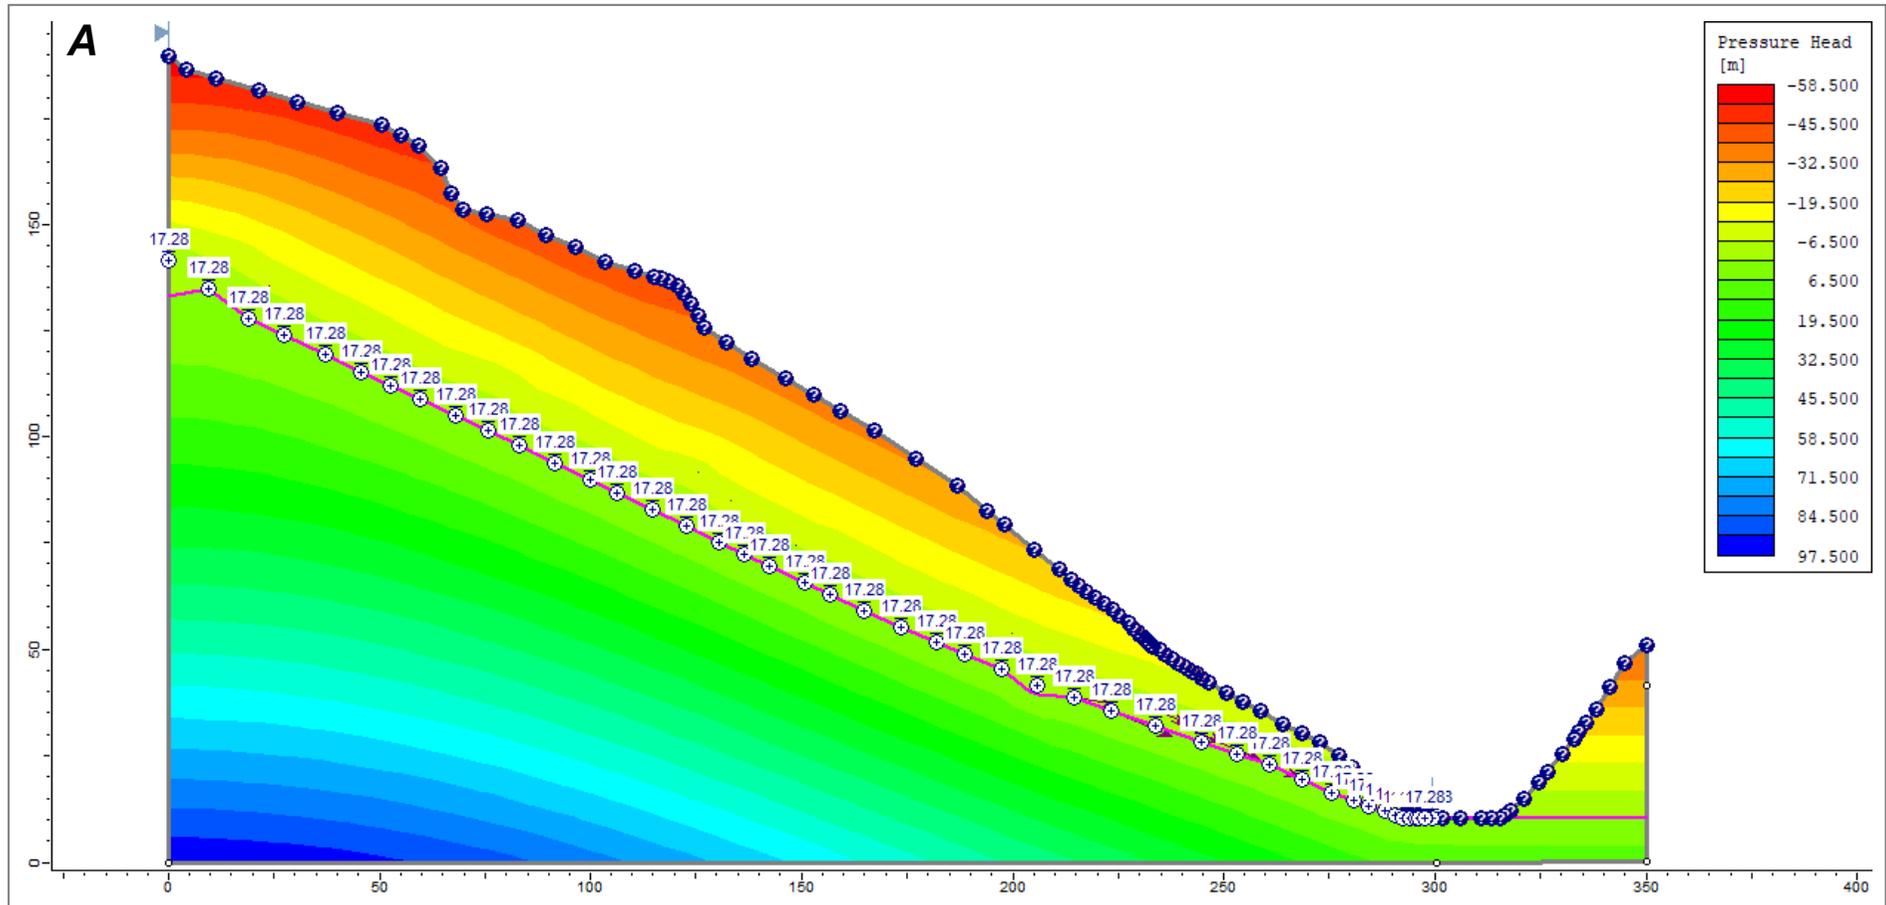
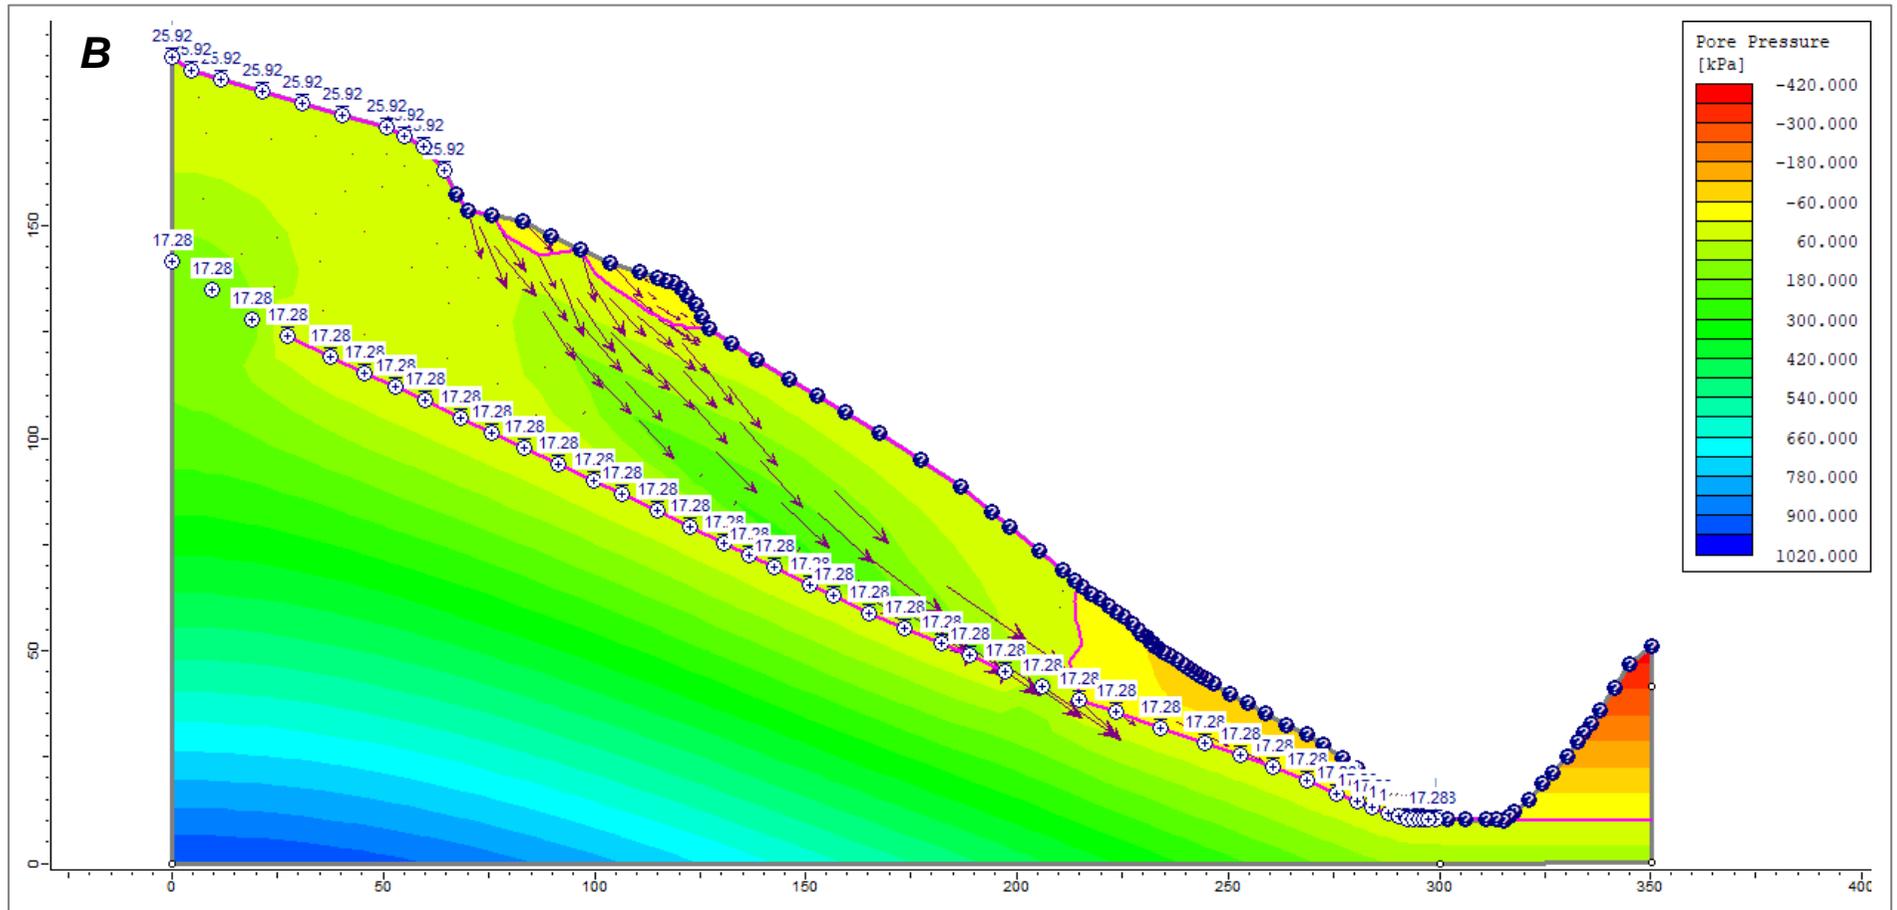
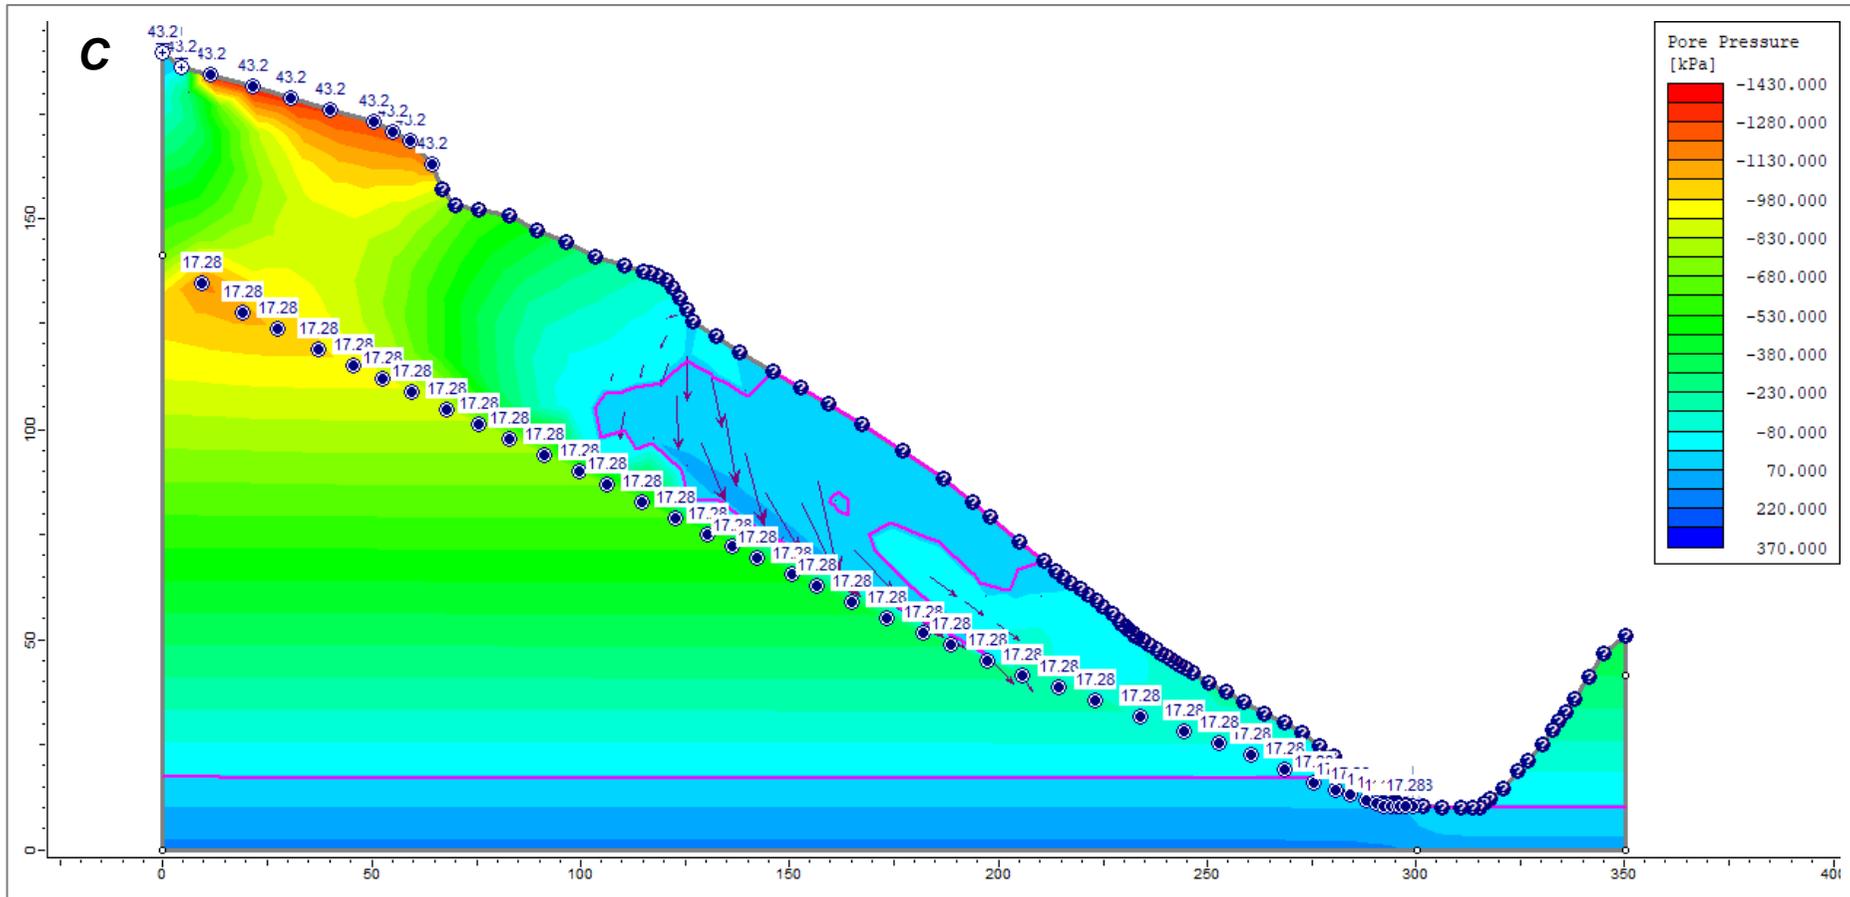
Figura 32. a) Modelo de partida que considera el NF con un caudal de 17,28 m³/día y en superficie condiciones atmosféricas. Este modelo representa las condiciones actuales de la ladera de C.P Nunupata hacia el río Huachecsa. b) Modelo que considera el NF y un caudal de aspersor de 0,3 l/s que equivale a 25,92 m³/día en superficie. c) Modelo que considera el NF y un caudal de aspersor de 0,5 l/s que equivale a 43,2 m³/día en superficie.

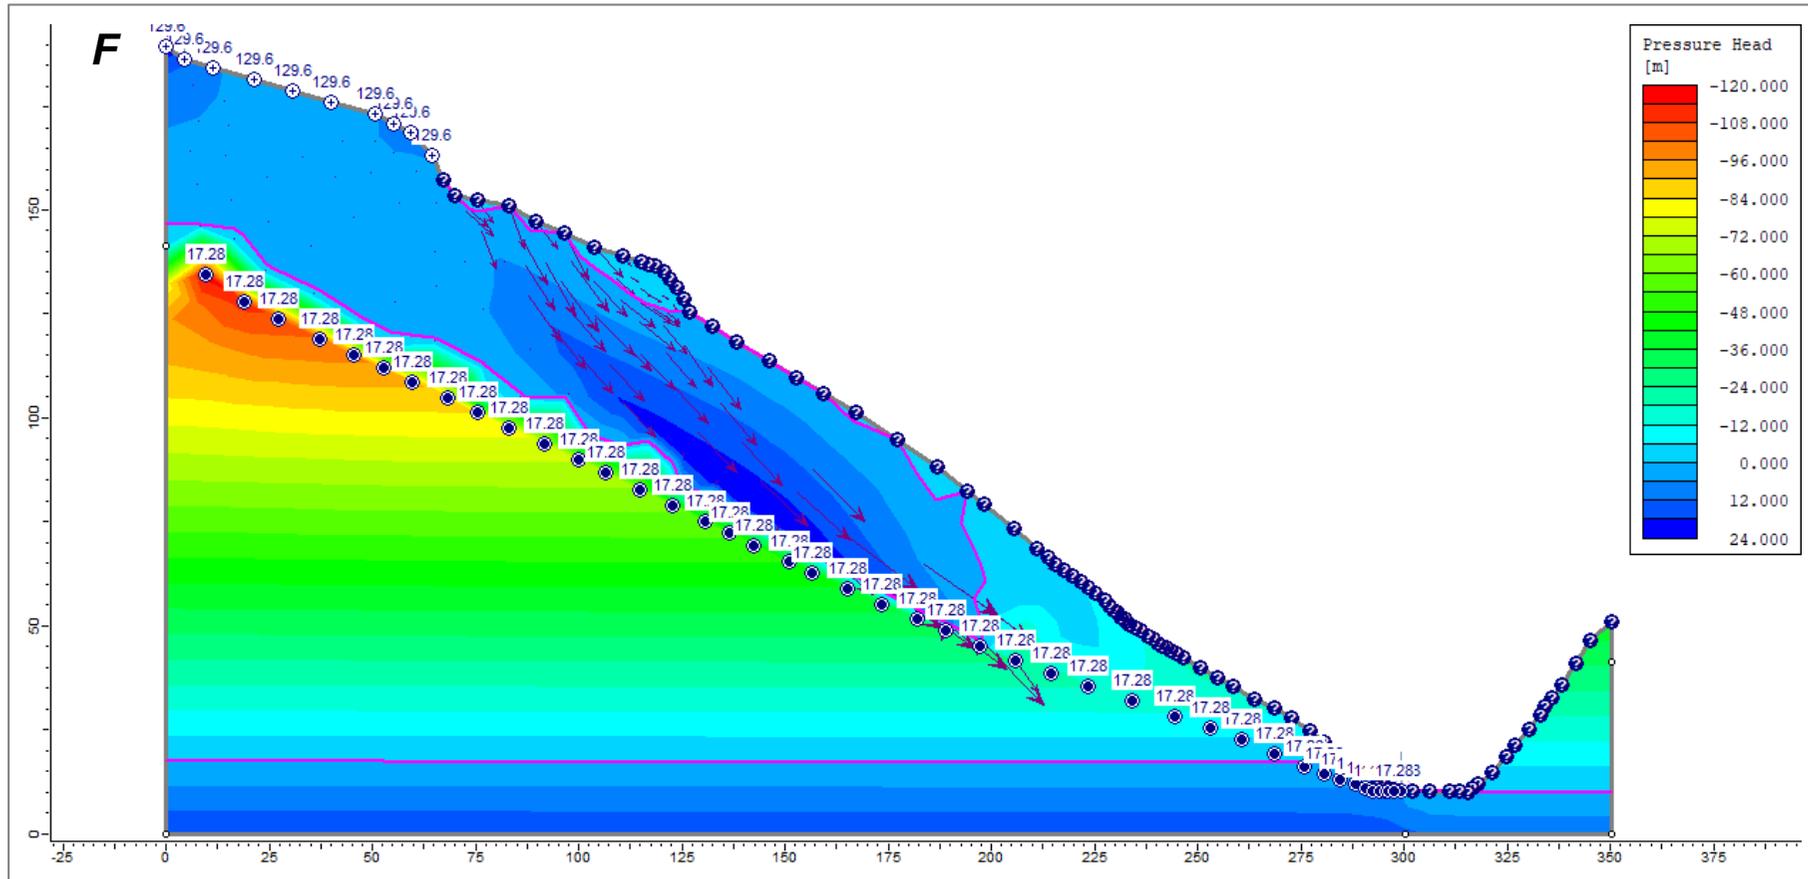
Figura 33. d) Modelo que considera el NF y un caudal de aspersor de 0,8 l/s que equivale a 69,92 m³/día en superficie. e) Modelo que considera el NF y un caudal de aspersor de 1 l/s que equivale a 86,4 m³/día en superficie. f) Modelo que considera el NF y un caudal de aspersor de 1,5 l/s que equivale a 129,6 m³/día en superficie. e y f). Reconstrucción de infiltración al terreno y la evolución de caudales. En líneas de color de color turquesa se aprecia el Nivel Freático (NF), las flechas representan las redes de flujo y a la derecha la escala de presiones de poro en Kpa.

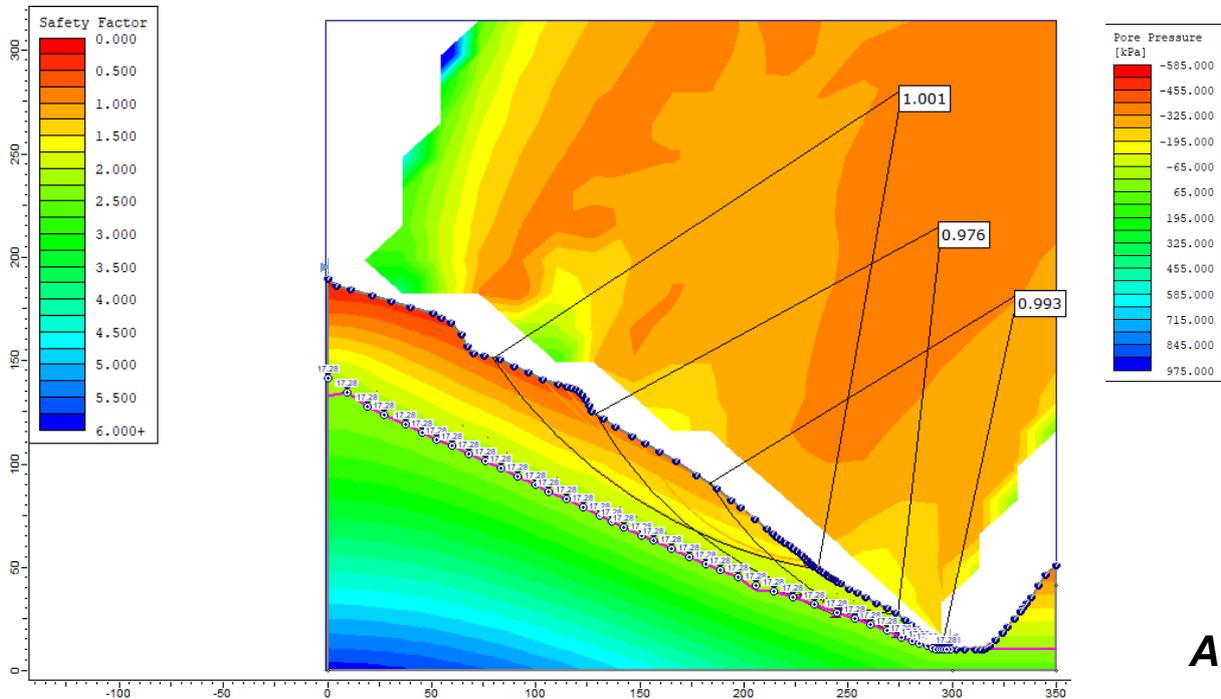
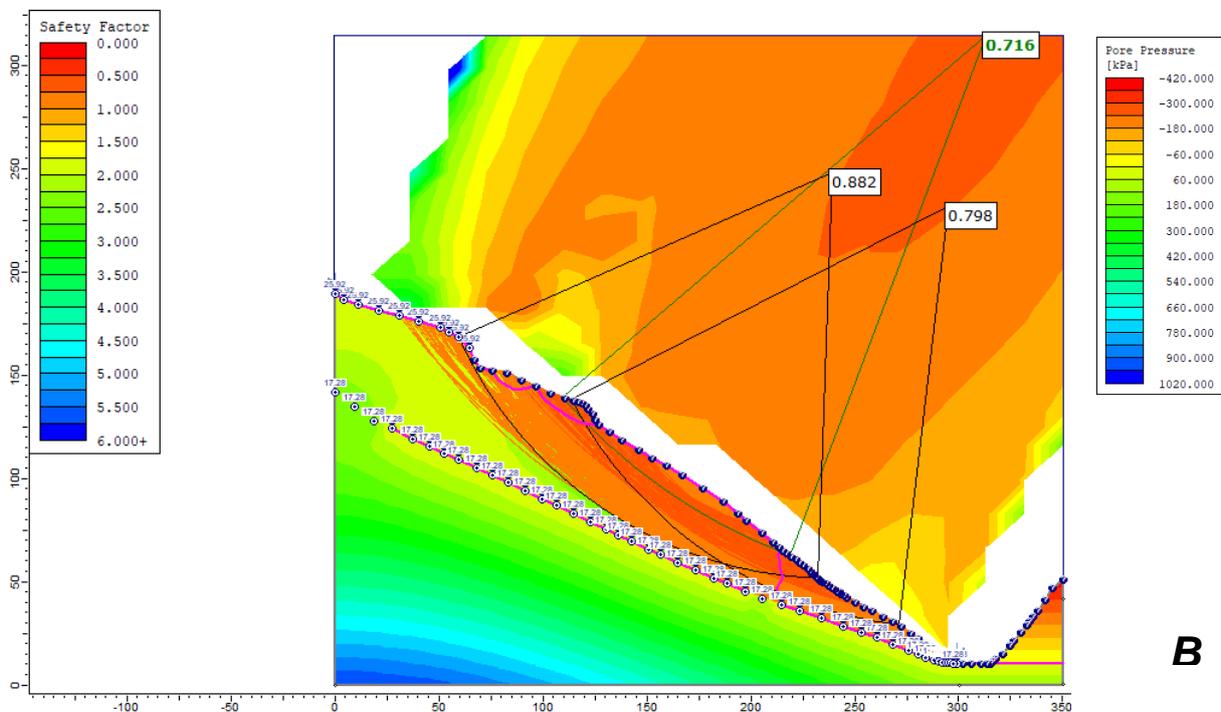
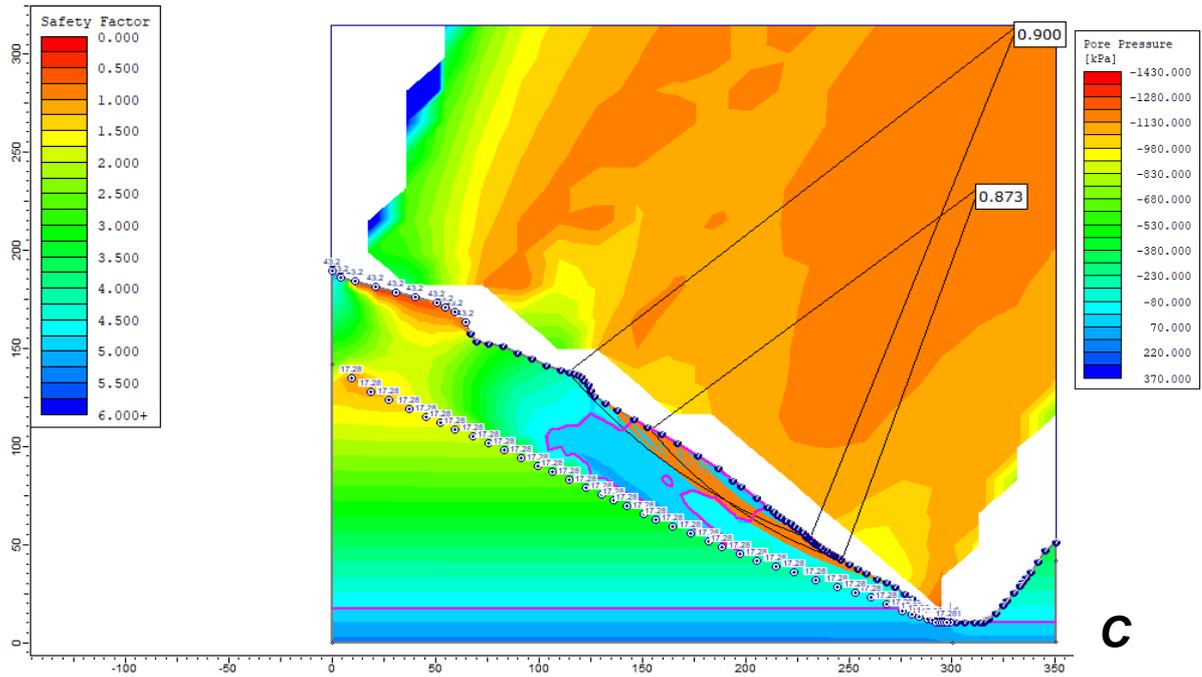
Figura 34 a): Modelo de partida que considera el NF con un caudal de 17,28 m³/día y en superficie condiciones atmosféricas. Este modelo representa las condiciones actuales de la ladera de C.P Nunupata hacia el río Huachecsa. Expone el equilibrio que tiene actualmente la ladera. b): Modelo que considera el NF y un caudal de aspersor de 0,3 l/s que equivale a 25,92 m³/día en superficie. c) Modelo que considera el NF y un caudal de aspersor de 0,5 l/s que equivale a 43,2 m³/día en superficie.

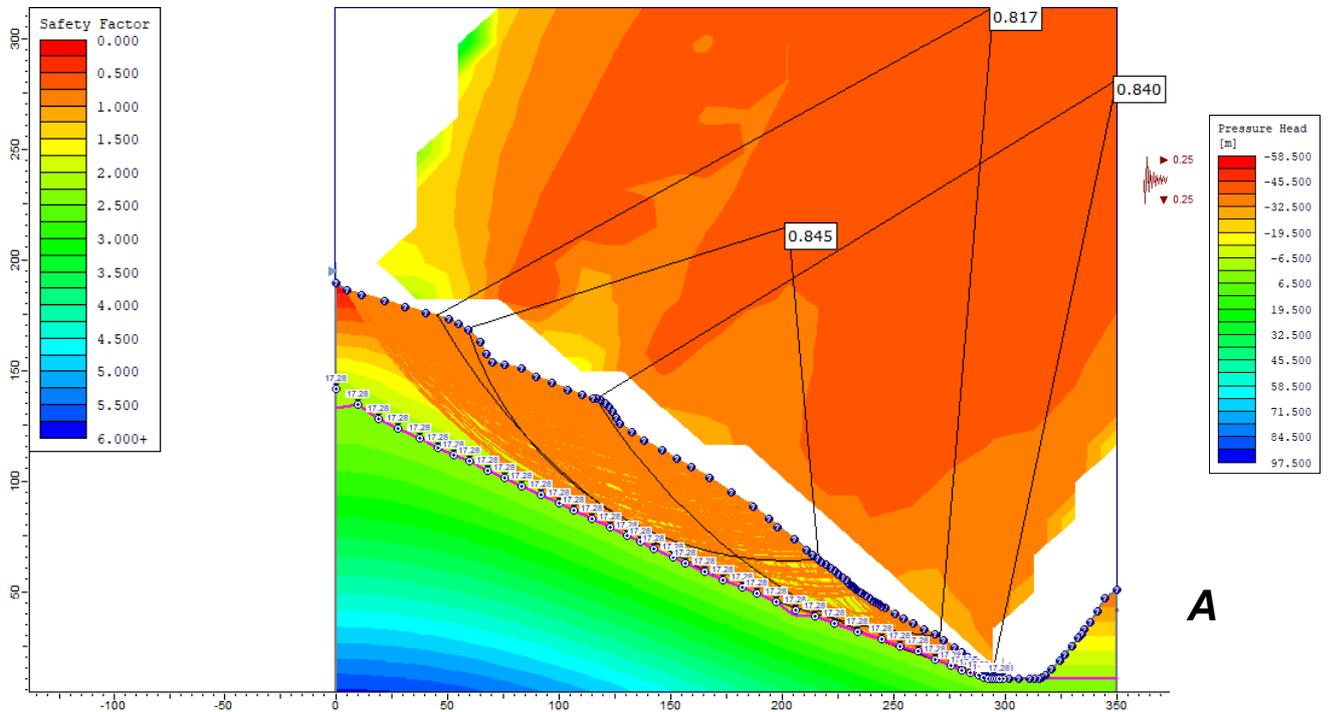
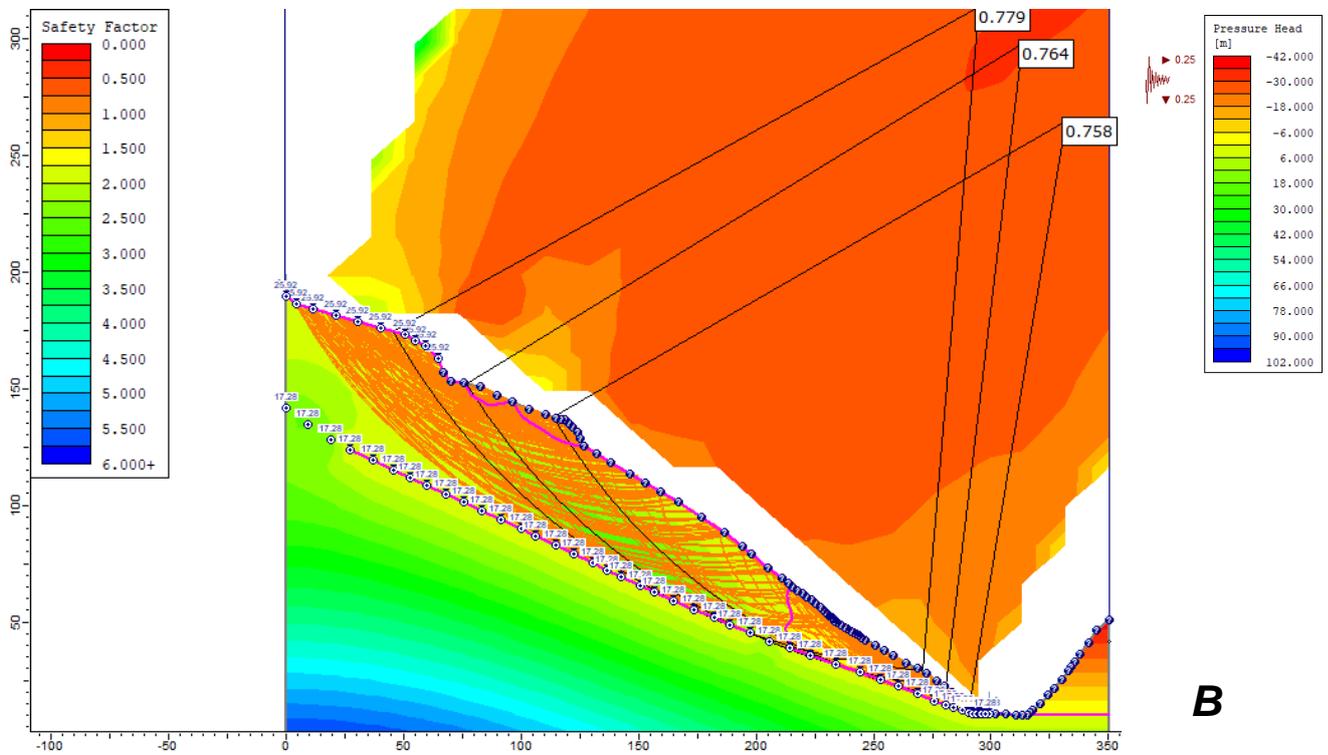
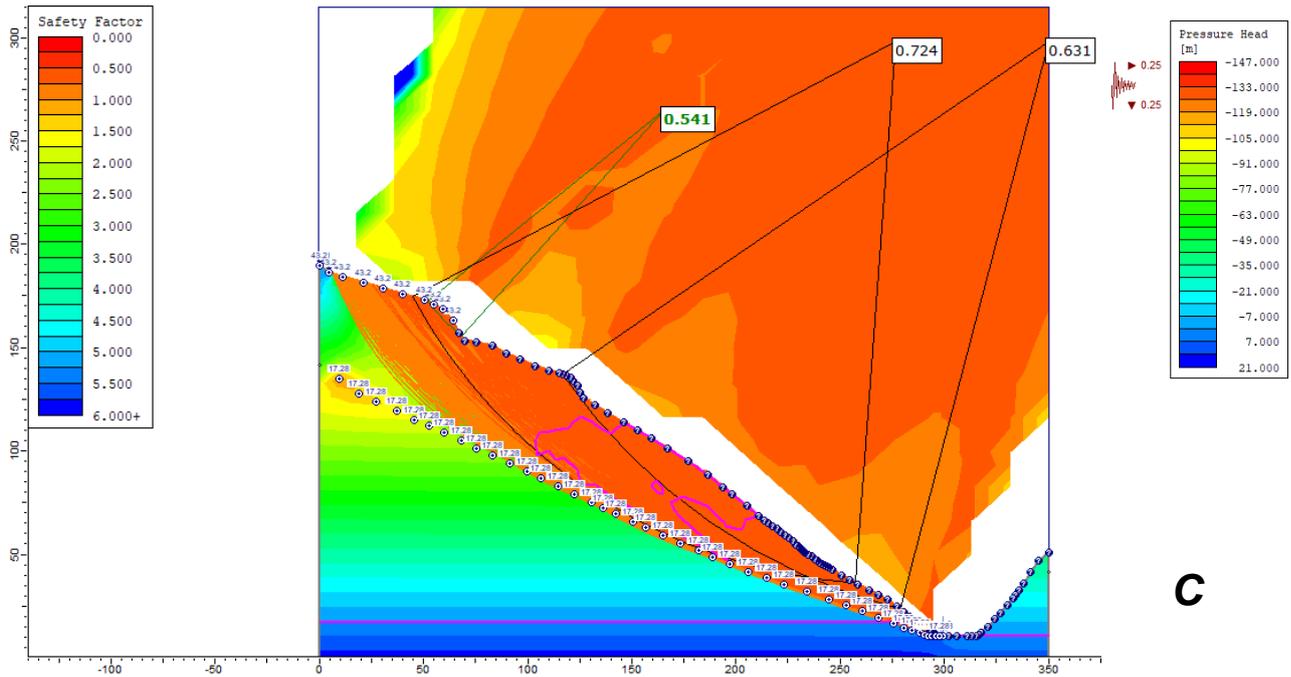
Figura 36. A) Modelo de partida que considera el NF con un caudal de 17,28 m³/día y en superficie condiciones atmosféricas. Este modelo representa las condiciones actuales de la ladera de C.P Nunupata hacia el río Huachecsa. Expone que un terremoto llevaría al colapso de la ladera. B): Modelo que considera el NF y un caudal de aspersor de 0,3 l/s que equivale a 25,92 m³/día en superficie. C) Modelo que considera el NF y un caudal de aspersor de 0,5 l/s que equivale a 43,2 m³/día en superficie
