Informe Técnico N° A7423

EVALUACIÓN INGENIERO GEOLÓGICA EN EL CENTRO POBLADO DE NUNUPATA

**Departamento Áncash
Provincia Huari
Distrito Chavín de Huántar**

**SETIEMBRE
2023**

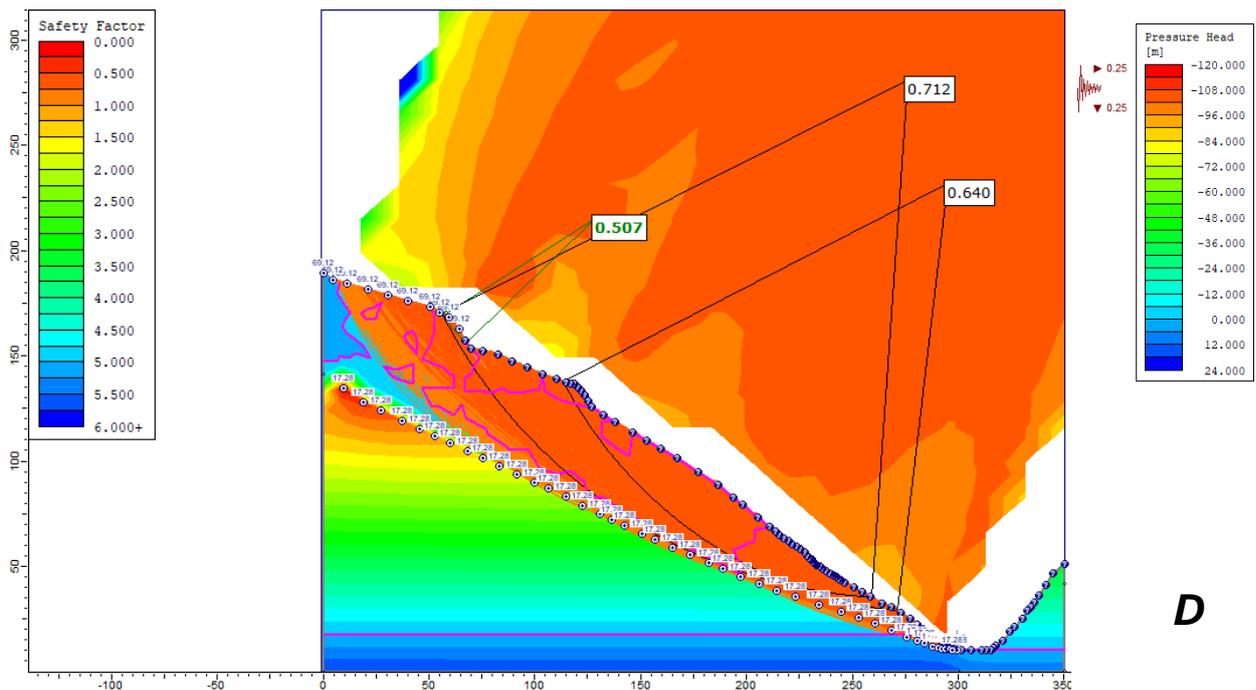
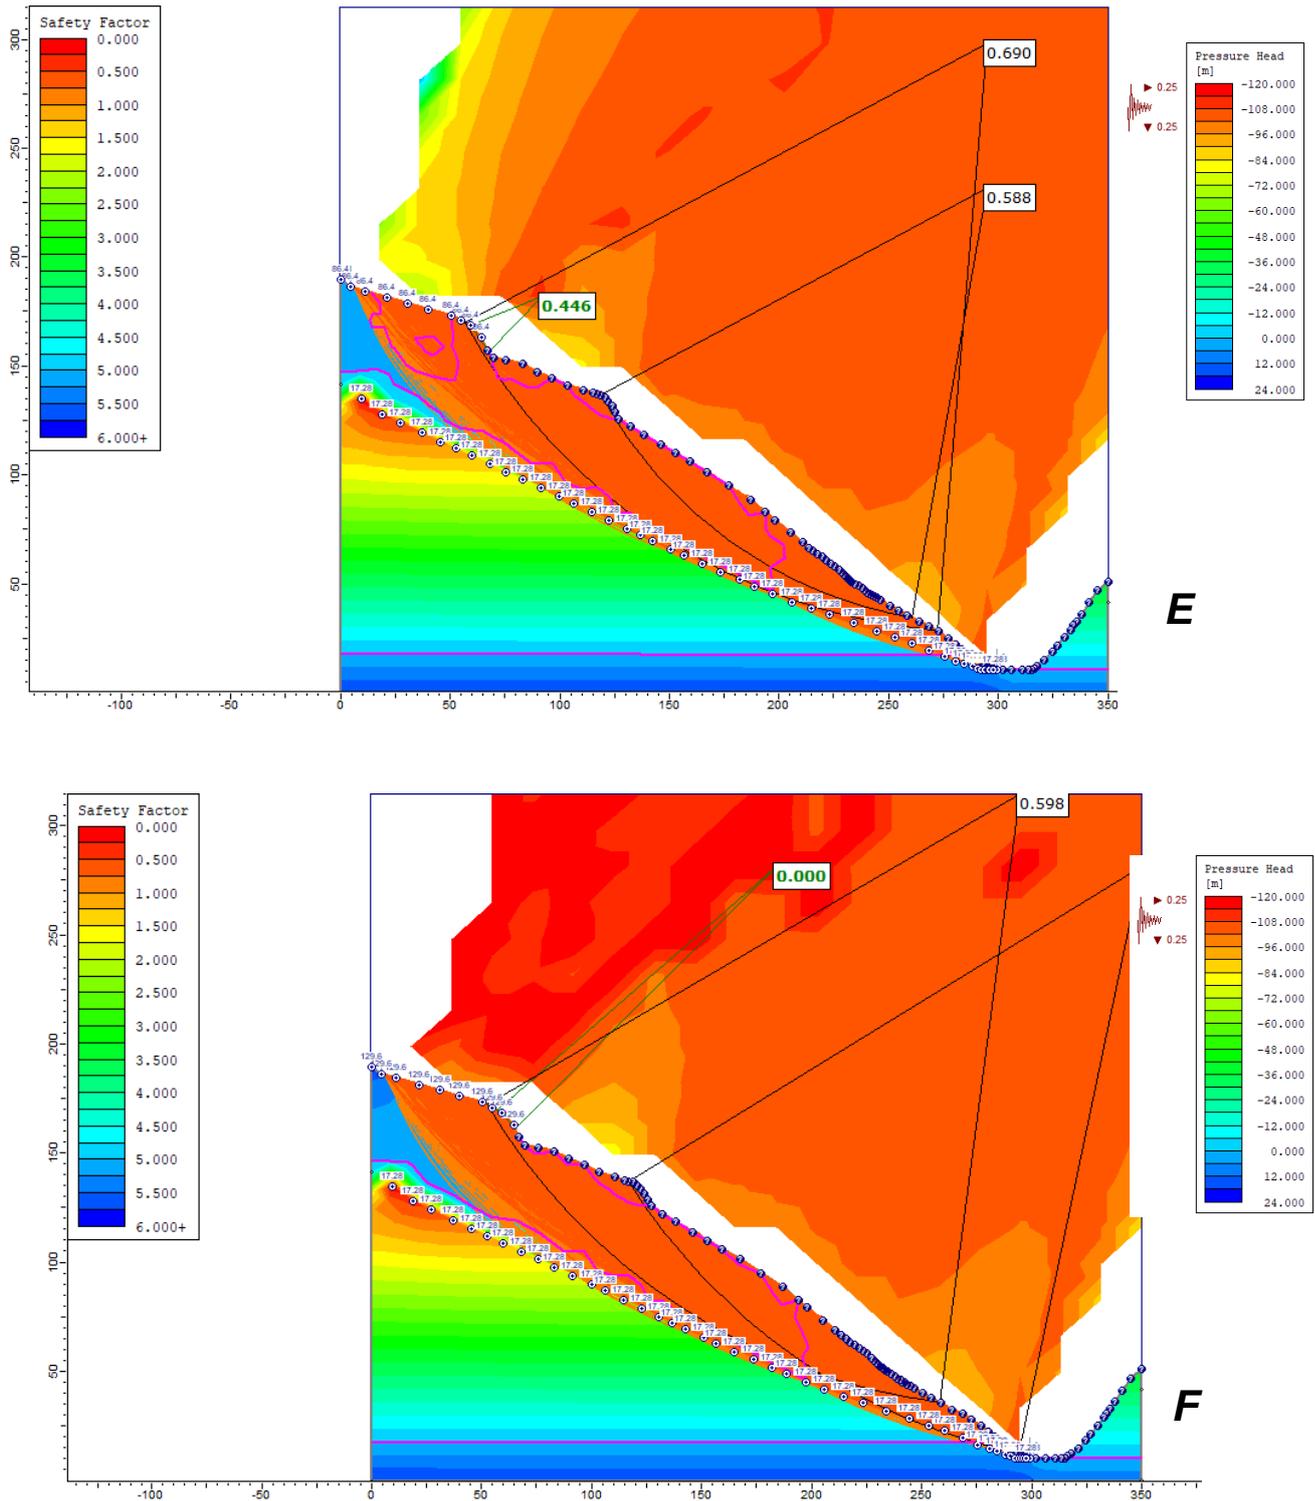
Figura 37. D): Modelo que considera el NF y un caudal de aspersor de 0,8 l/s que equivale a 69,92 m³/día en superficie. Se observa que a medida se infiltra más agua al terreno aumenta la inestabilidad del terreno y por consiguiente el colapso del mismo. E) Modelo que considera el NF y un caudal de aspersor de 1 l/s que equivale a 86,4 m³/día en superficie. F) Modelo que considera el NF y un caudal de aspersor de 1,5 l/s que equivale a 129,6 m³/día en superficie.

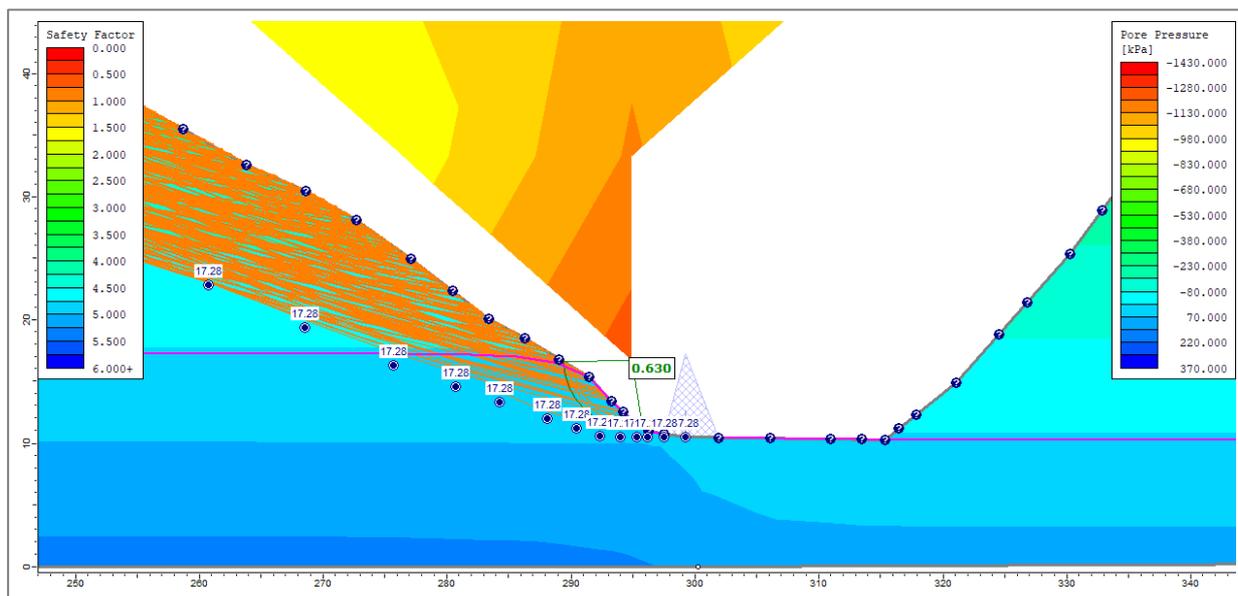
Figura 38. Reconstrucción de infiltración de aguas al terreno. La figura muestra el FS 0.63 en la base de la ladera, lo cual puede representar una pérdida de presión de poros que podría generar el **socavamiento de la base de la ladera, por tubificación² o "cangrejas"**.

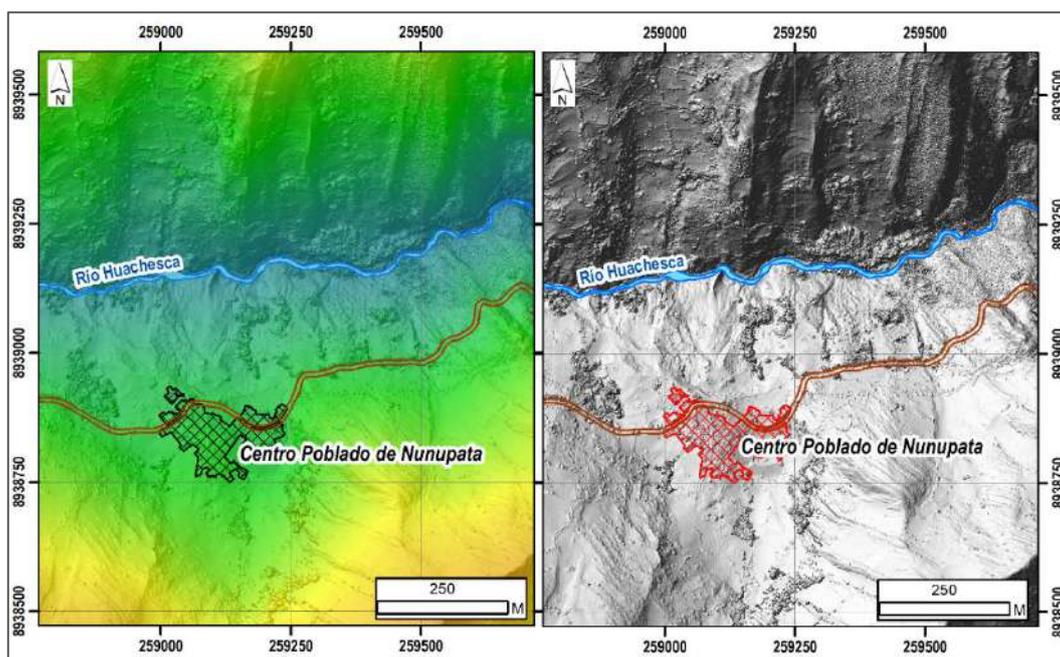
Figura 39. Modelo de elevación digital con una resolución de 0.37 m/px (izquierda) y modelo de sombras (derecha), elaborado a partir de sobrevuelos de dron.

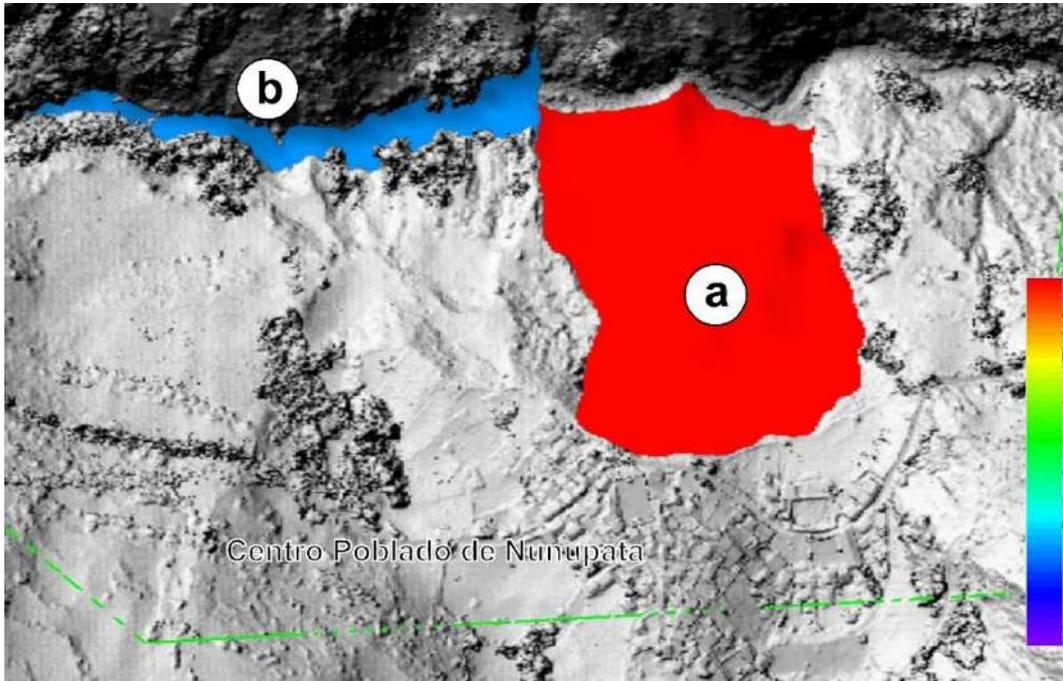
Figura 40. a. Área de liberación del posible desprendimiento del deslizamiento de Nunupata. B. Posible volumen de embalsamiento, que se generaría con un dique de 20 m de altura.

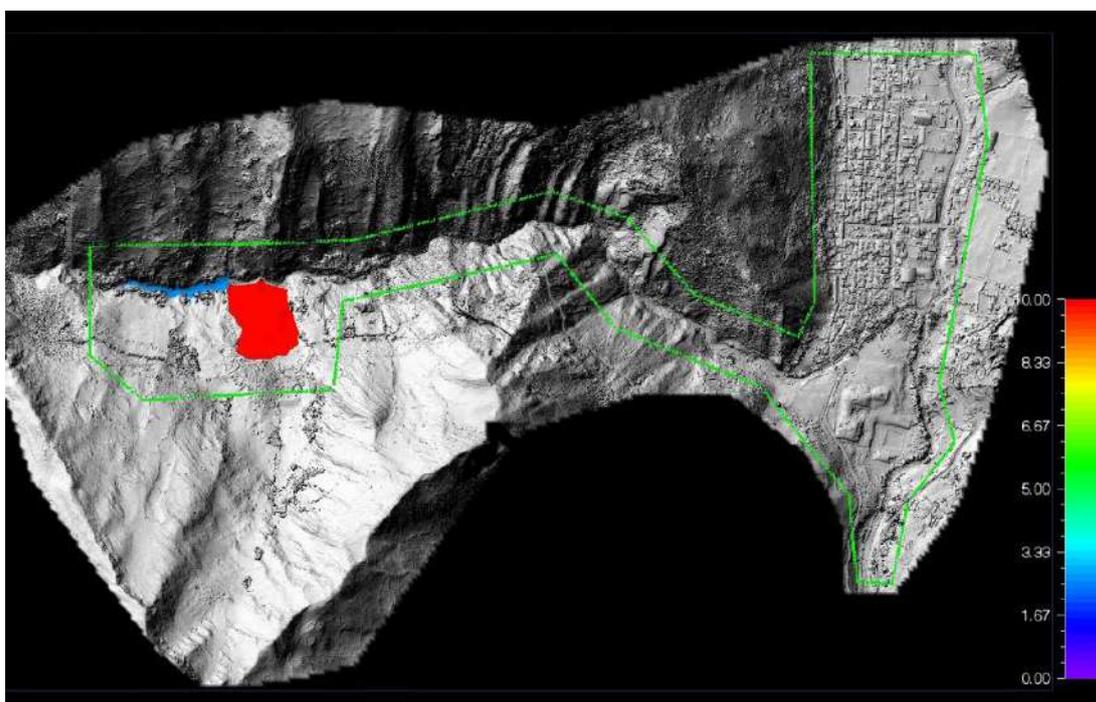
Figura 42. Modelo RAMMS: Debris Flow.

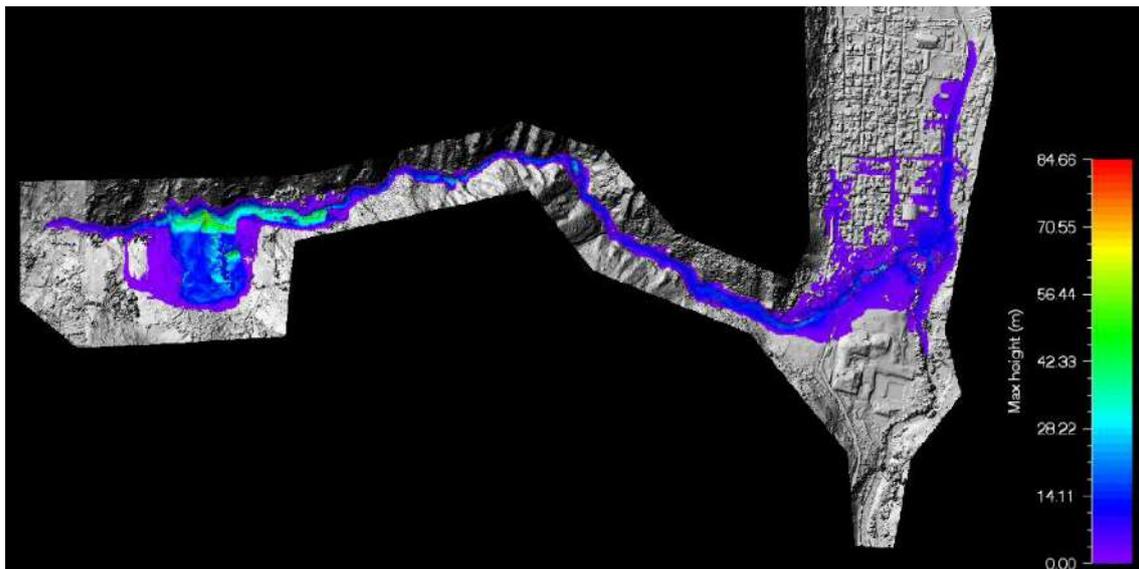
Figura 43. Alturas de flujo reportados por el modelo RAMMS: Debris Flow.

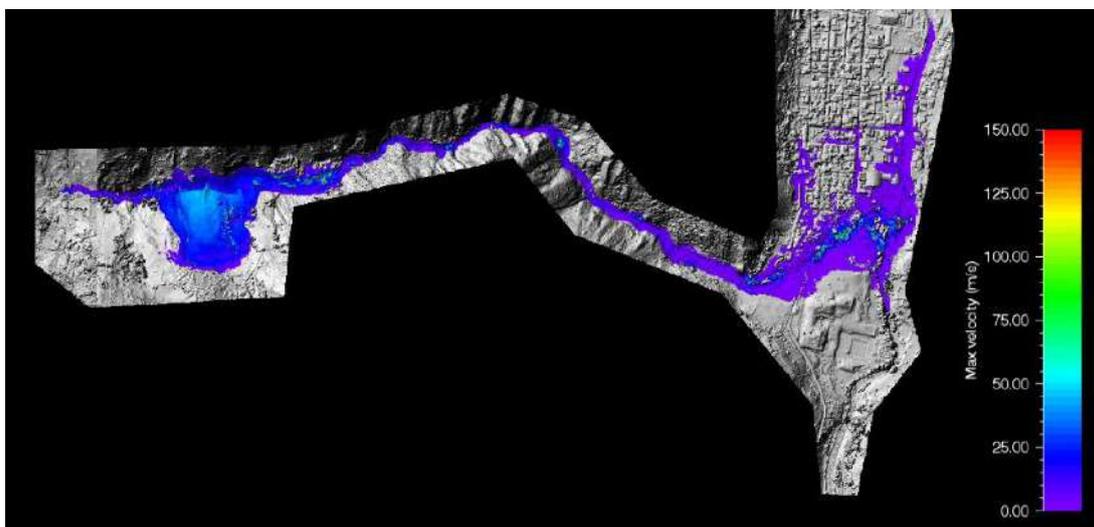
Figura 44. Velocidades de flujo reportados por el modelo RAMMS: Debris Flow.

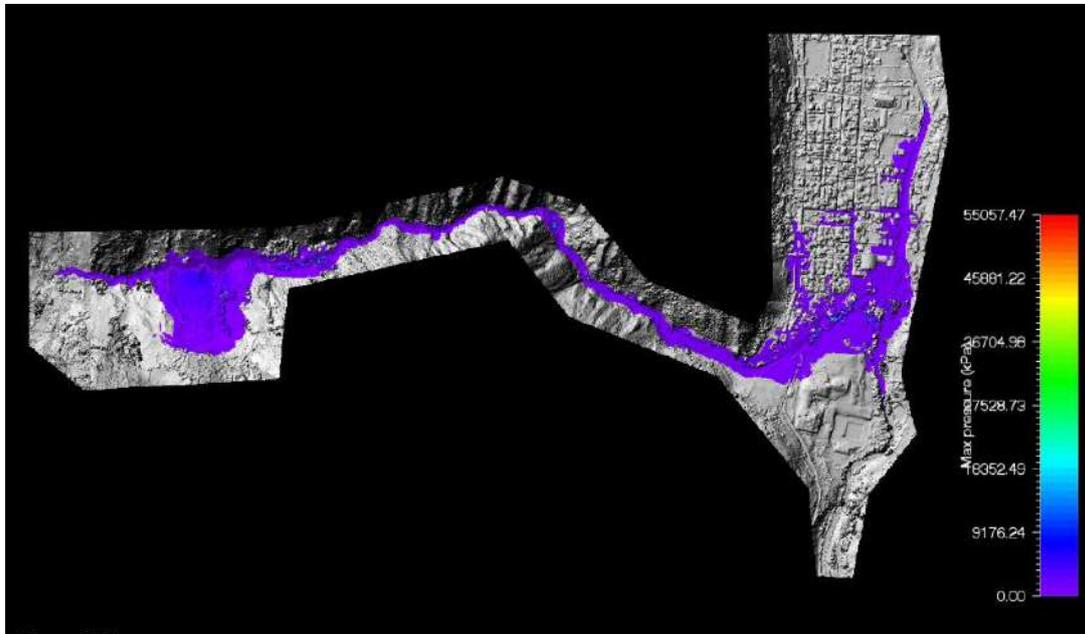
Figura 45. Presiones máximas de flujo reportados por el modelo RAMMS: Debris Flow.
