INFORME TÉCNICO

INSPECCIÓN TÉCNICA DE PELIGROS GEOLÓGICOS POR MOVIMIENTOS EN MASA
PROVINCIAS DE SANCHEZ CARRIÓN Y PATAZ, REGIÓN LA LIBERTAD:
Sectores Chamanacucho, Tayapampa, Retamas, Pataz, Chillona y Sartimbamba

LIMA - PERÚ
Mayo - 2009

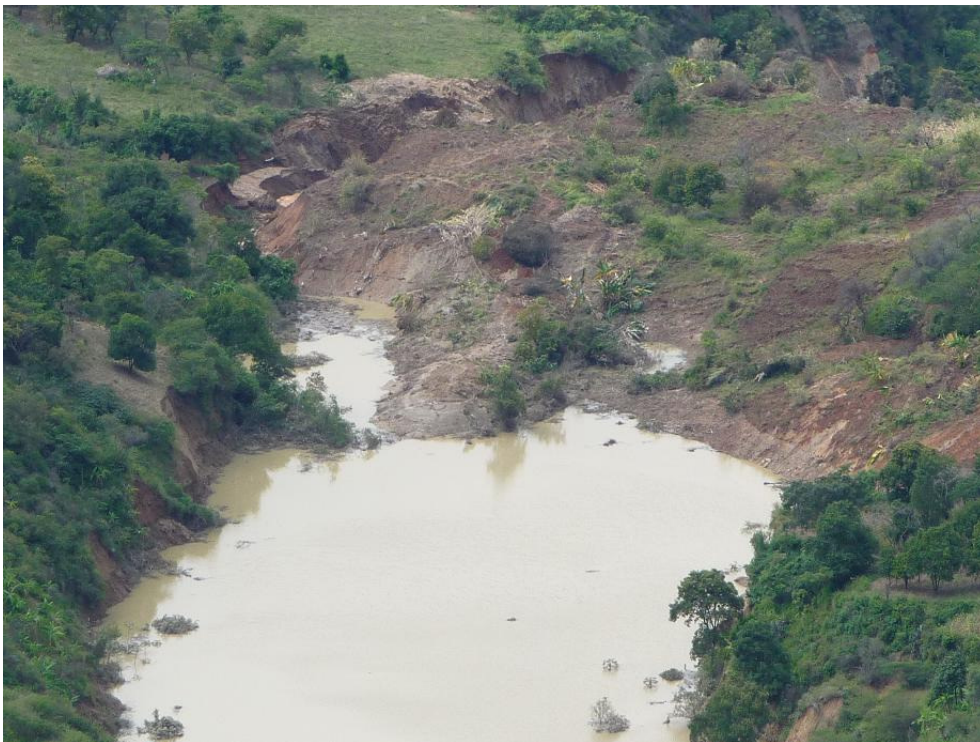
El deslizamiento es de tipo traslacional-escalonado-retrogresivo (Foto N° 01), de velocidad moderada, represando temporalmente la quebrada Pacayhuayco (Foto 2).

Foto N° 2: Laguna formada por el deslizamiento Chamanacucho. Los pobladores de la zona escarbaron una zanja para vaciar el agua.

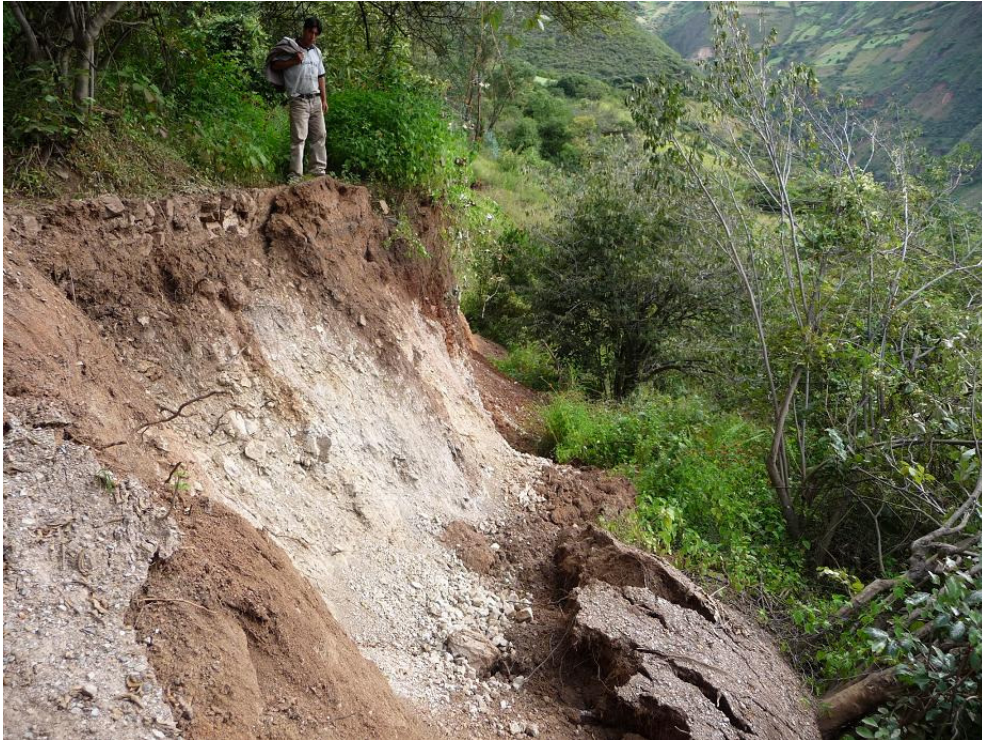
Foto N° 3: Parte de la escarpa del deslizamiento Chamanacucho.

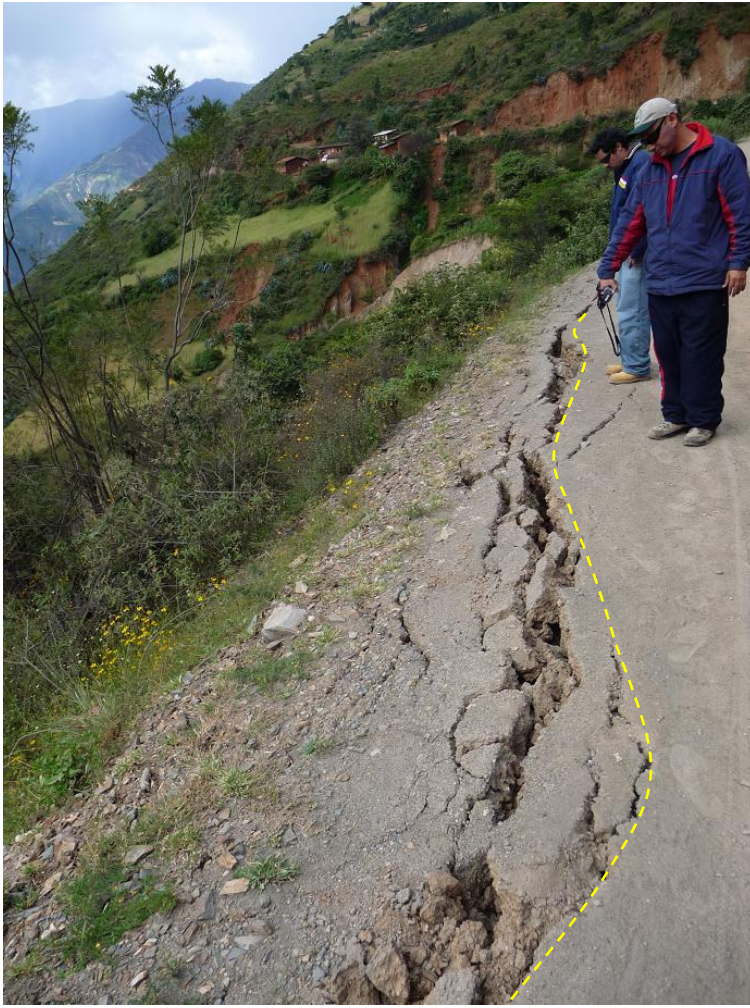
Actualmente en el caserío de Tayapampa y plataforma de la carretera afirmada que pasa por esta zona, se observan agrietamiento paralelos al escarpe del deslizamiento Chamanacucho, con una longitud estimada de 200 m. indicando el carácter retrogesivo del mismo y alto riesgo. Fotos N° 4 y N° 5.

Foto N° 5: Agrietamientos longitudinales paralelos al deslizamiento y carretera de acceso a los pueblos de la Provincia de Pataz.

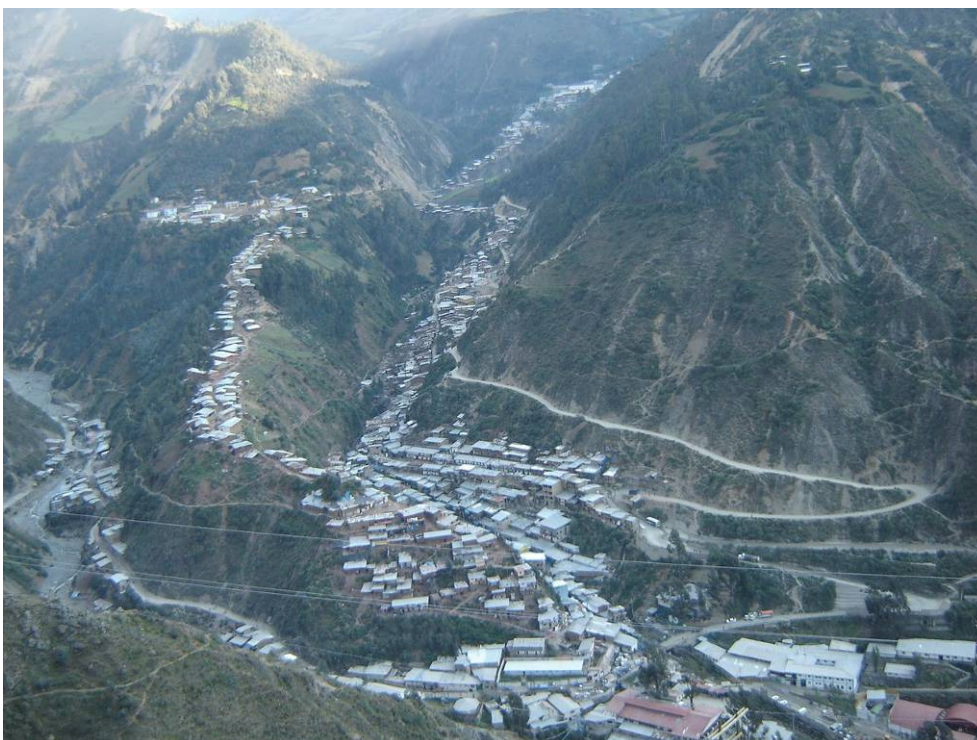
Retamas es una zona minera con pobladores que se asentaron precariamente y sin ningún criterio técnico en el cauce de la quebrada y en las laderas de los cerros (Foto N° 6). En esta zona, de alto riesgo, ocurrieron y ocurren derrumbes, caídas de roca, deslizamientos, flujos, reptaciones de suelos debido al debilitamiento ocasionado por la acción antrópica y las fuertes precipitaciones pluviales. Ver Figura 10.

Foto 6: Vista panorámica de la Zona Minera Retamas.
Foto: Google Heart.

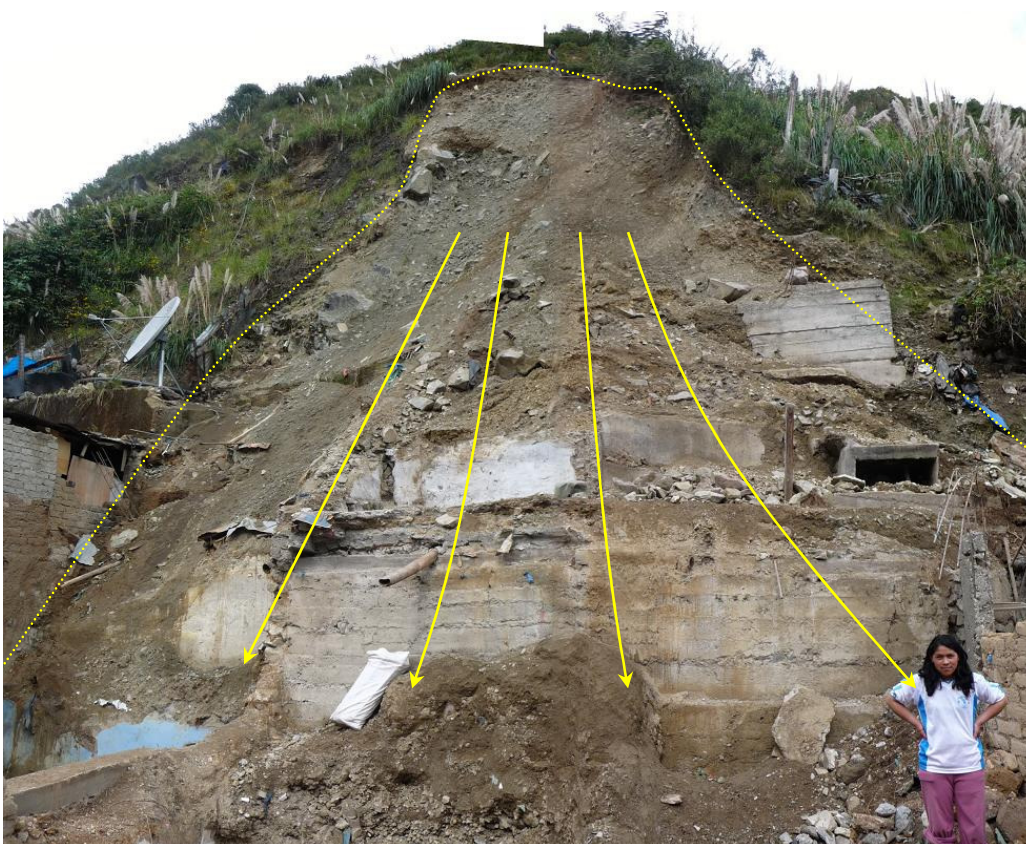
El derrumbe que ocurrió el 12 de abril, es de escarpa continua, con una longitud de arranque de 5 m, altura aproximada 25 m, longitud en el pie 30 m, pendiente de 40° a 50°. Foto N° 7.

Foto 7: Escarpa del Derrumbe Retamas que afectó a 5 viviendas donde fallecieron 9 personas.

Reubicar las viviendas asentadas en las laderas de los cerros.

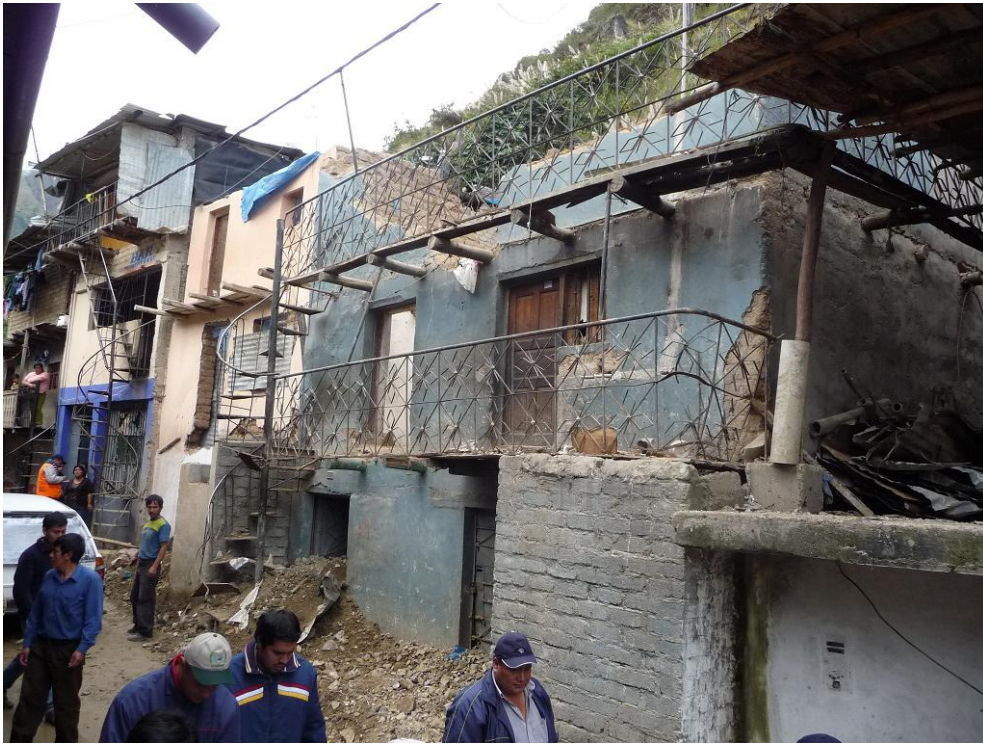
Según el reporte de INDECI, los efectos del derrumbe fueron los siguientes: 25 personas damnificadas, 150 personas afectadas, 09 personas fallecidas y 05 viviendas destruidas. Foto N° 8.

Foto 8: Viviendas destruidas por el derrumbe de Retamas.

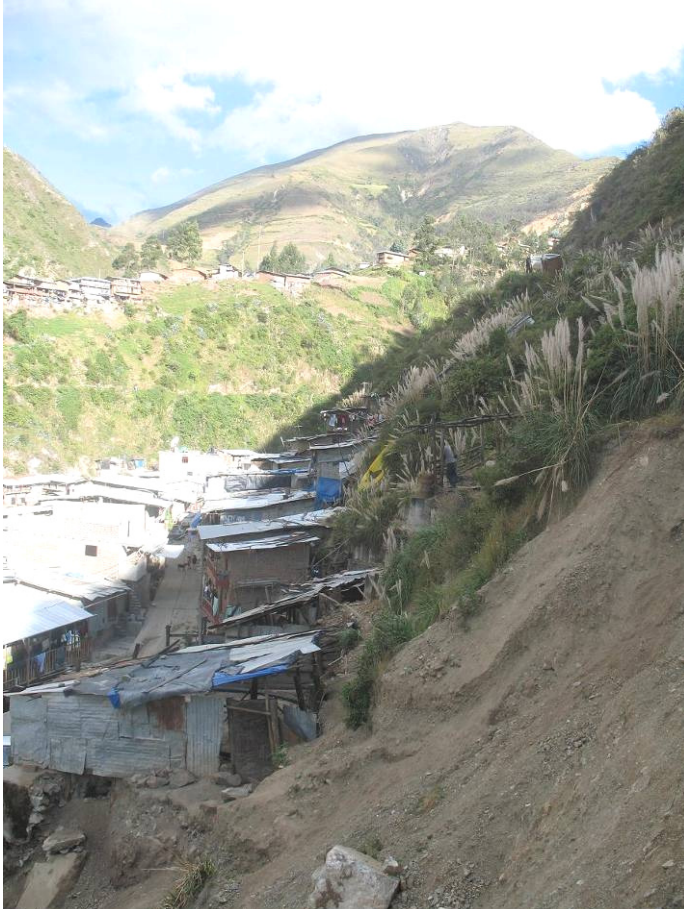
Foto 9: Pendiente del terreno del sector donde ocurrió el derrumbe. Supera los 40°.

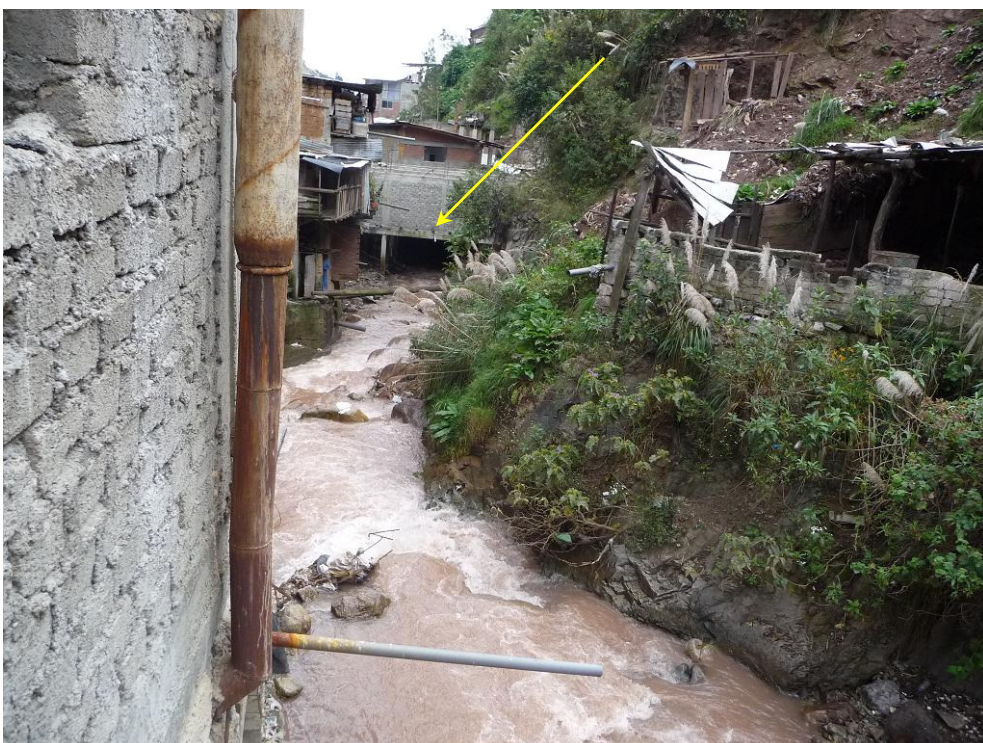
Foto 10: Se observa las viviendas construidas sobre el cauce de la quebrada.

Dejar libre de viviendas el cauce de la quebrada.

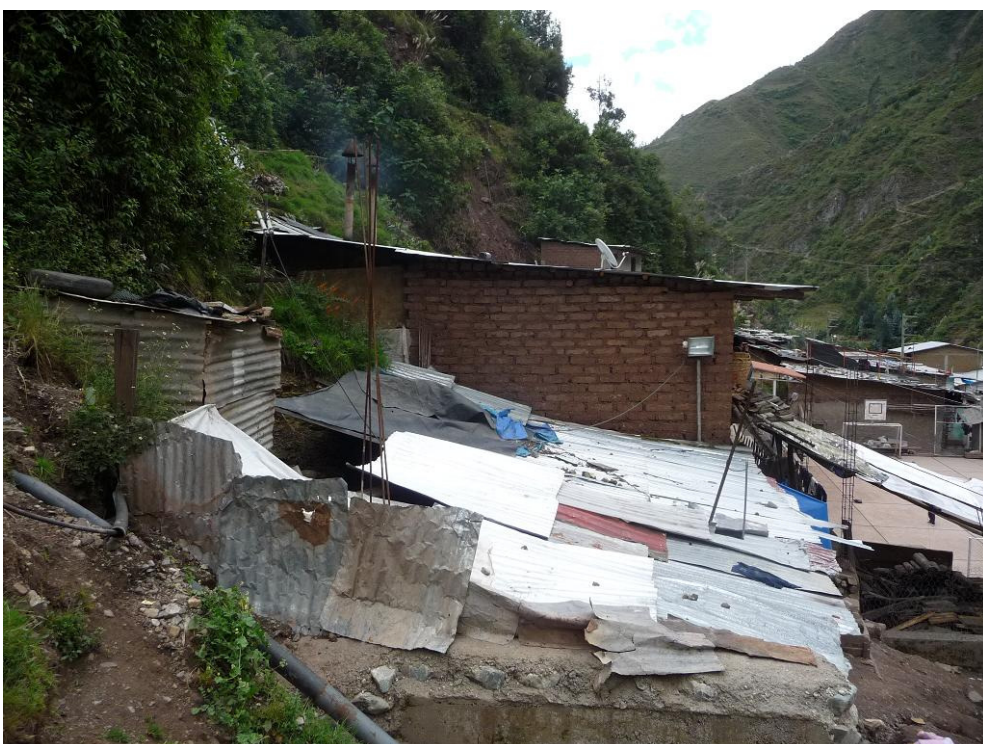
Foto 11: Viviendas construidas pegadas al talud del cerro de fuerte pendiente: Sector Codiciada.

No permitir la expansión urbana en las laderas de los cerros y bordes de los cauces de quebrada.

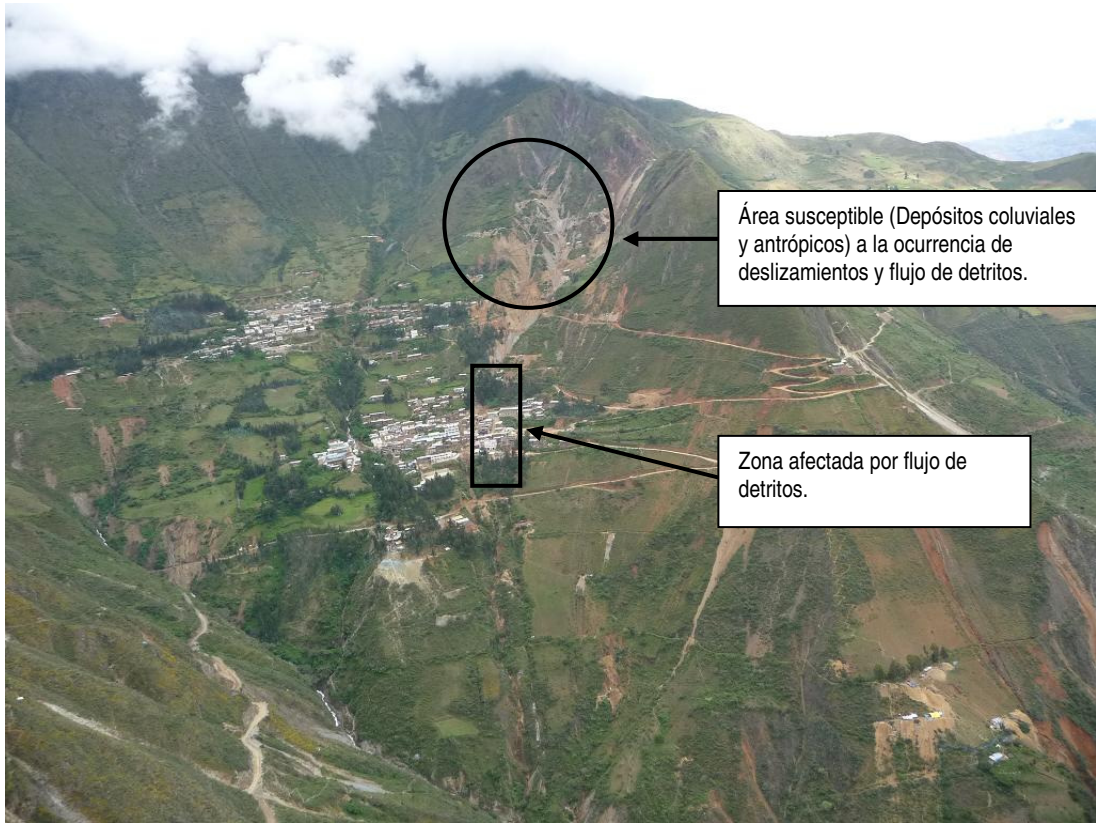
El área afectada por flujos de detritos, se encuentra debajo de los depósitos coluviales y antrópicos de los cerros Chepen y San Francisco (Foto N° 12).

Foto N° 12: Vista panorámica del poblado de Pataz

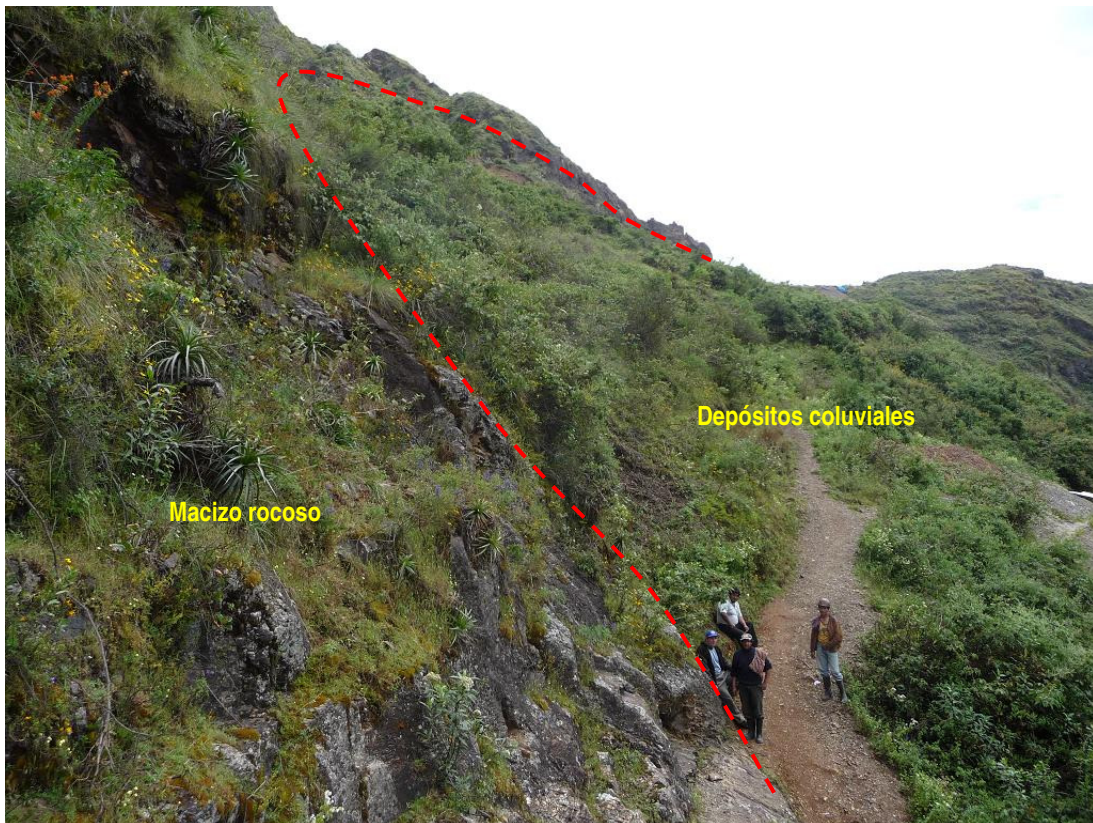
Los depósitos coluviales inconsolidados se encuentran en contacto con roca sedimentaria del tipo metaareniscas y metapelitas (Foto N° 13).

Foto N° 13: Contacto de los depósitos coluviales con macizo.

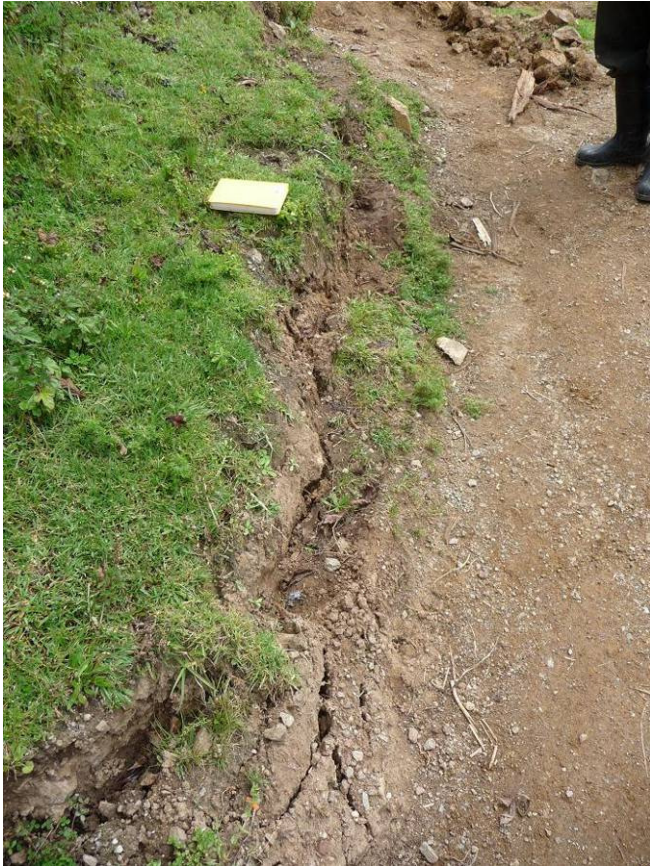
En el cuerpo de los depósitos coluviales se observan pequeñas grietas paralelas al talud de terreno (Foto N° 14), que nos indica inestabilidad del área.

Foto N° 14: Se observa agrietamiento leve en los depósitos coluviales.

- Los depósitos coluviales y antrópicos deben ser estabilizados.
- Se debe respetar el cauce de la quebrada por donde bajó los flujos de detritos (Construir y/o ampliar el canal y reubicar viviendas).
- Elaborar un mapa de peligros geológicos al detalle.
- Detener la expansión urbana.
- Reforestar las laderas con plantas nativas.

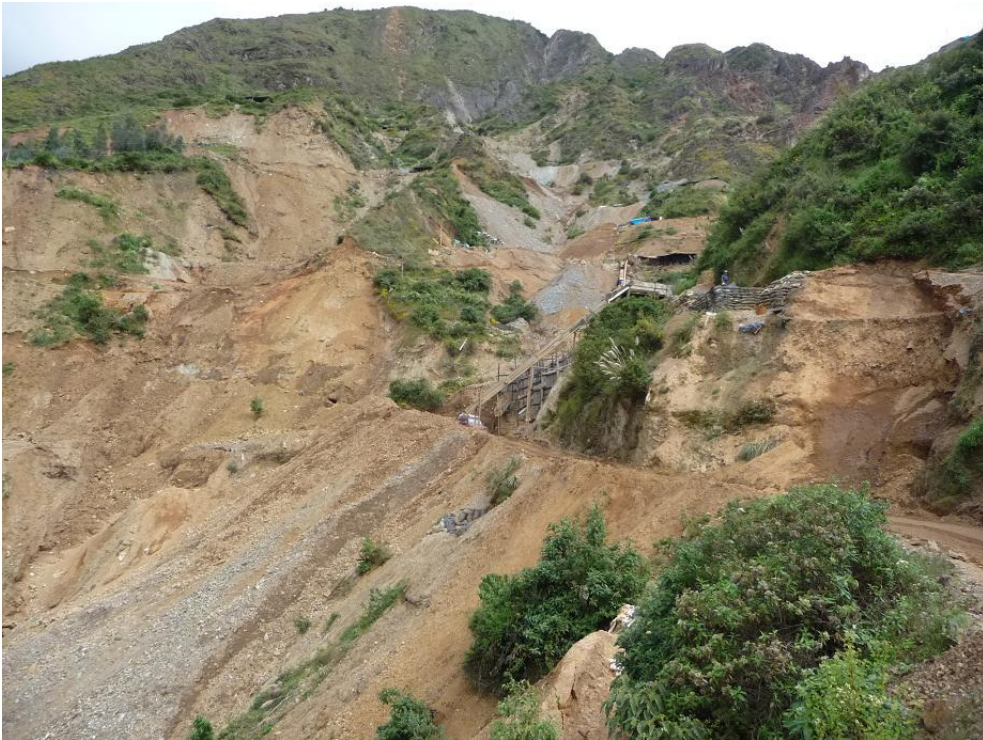
Los flujos de detritos que afectaron a la población de Pataz, son de tipo chorrera, originados en los depósitos antrópicos y coluviales del talud superior del poblado. Foto N° 15.

Foto N° 15: Depósitos antrópicos generados por la actividad minera.

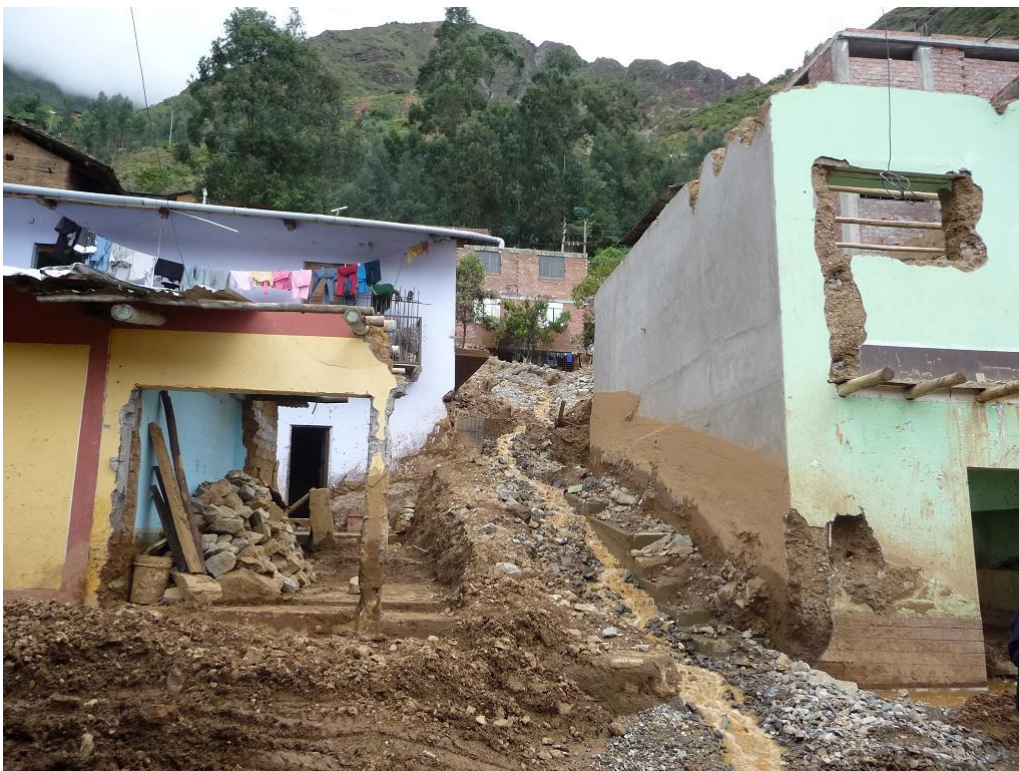
El principal factor detonante de este evento fueron las fuertes precipitaciones, pero estuvo condicionado por el abundante material inconsolidado (depósitos antrópicos y coluviales), la escasa vegetación, la morfología abrupta de la zona, el reducido canal que dejaron los pobladores para el paso de las aguas de escorrentía (ocupación inadecuada del suelo por el hombre). Todo ello contribuyó tanto a la formación, como al transporte y acumulación del flujo de detritos que se precipitó sobre las viviendas del poblado de Pataz. Foto N° 16.

Foto N° 16: Se observa las viviendas afectadas por el flujo y el canal de concreto de 0.50 m.

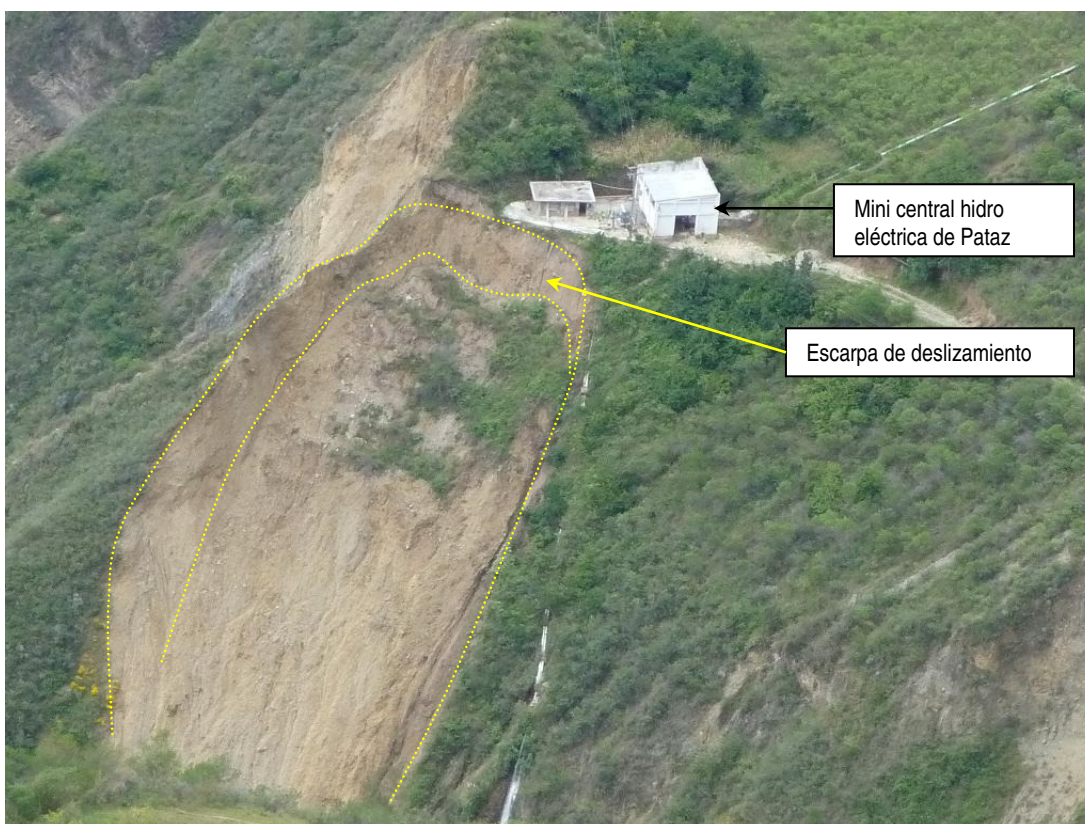
Foto N° 17: Minicentral hidroeléctrica que abastece de energía al poblado de Pataz ubicada en la cresta del deslizamiento activo.

- Al norte de la zona urbana de Pataz, se ubica una minicentral hidroeléctrica que abastece de energía a la zona, y que puede ser afectado por u deslizamiento (alto riesgo). Reubicar la minicentral. Foto N° 17.

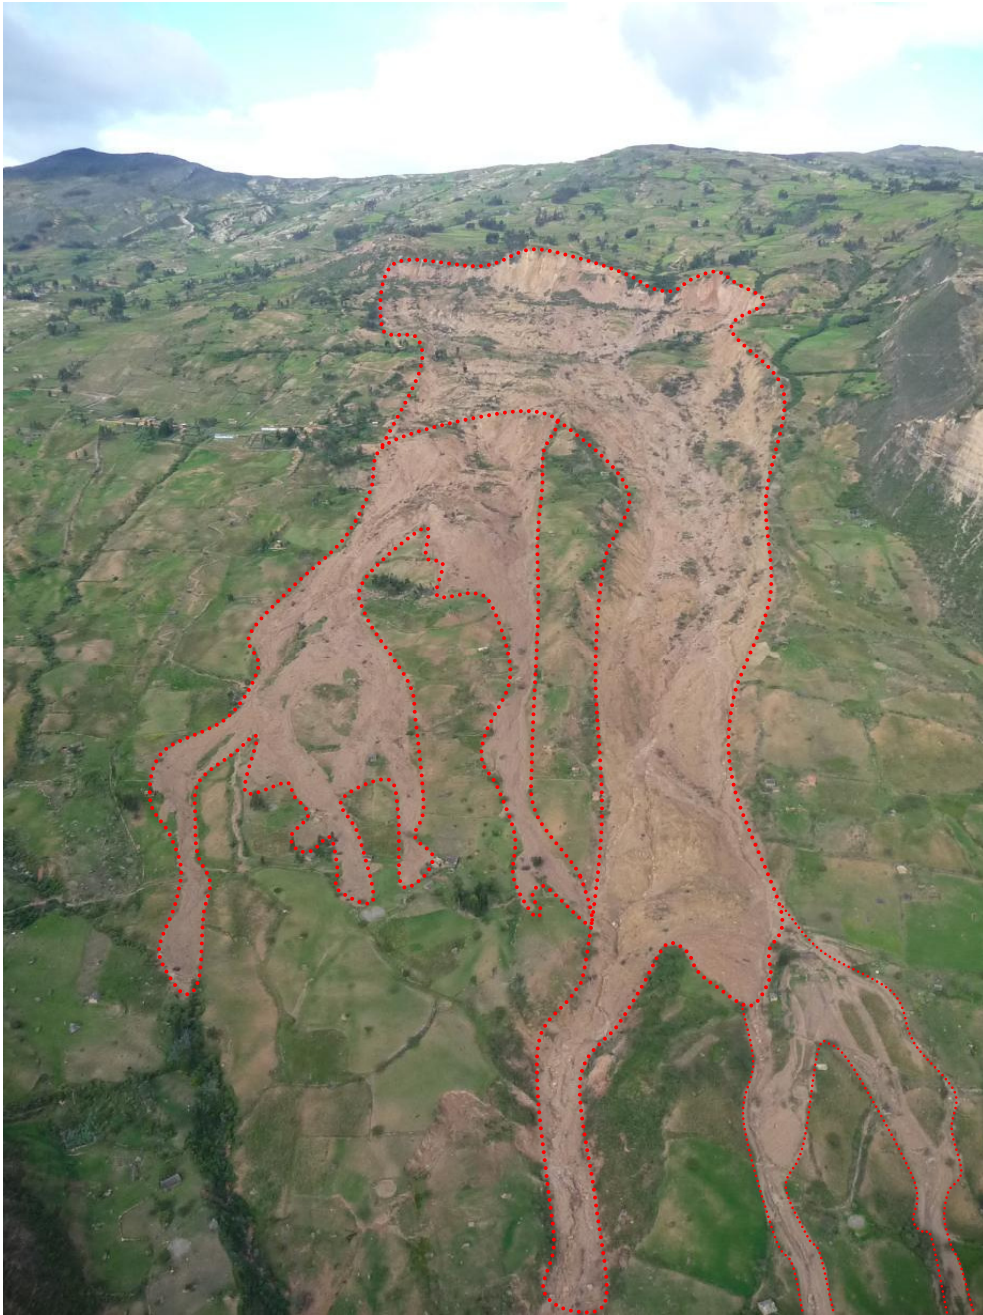
El evento se desarrolló como un movimiento de tipo complejo, por dos deslizamientos contiguos al antiguo deslizamiento, seguidos ambos por flujos de detritos (Foto N° 18). Por las características de la masa deslizada y el tiempo de duración, el movimiento tuvo una velocidad moderada.

Foto N° 18: Vista panorámica del deslizamiento-flujo de Chamanacucho.

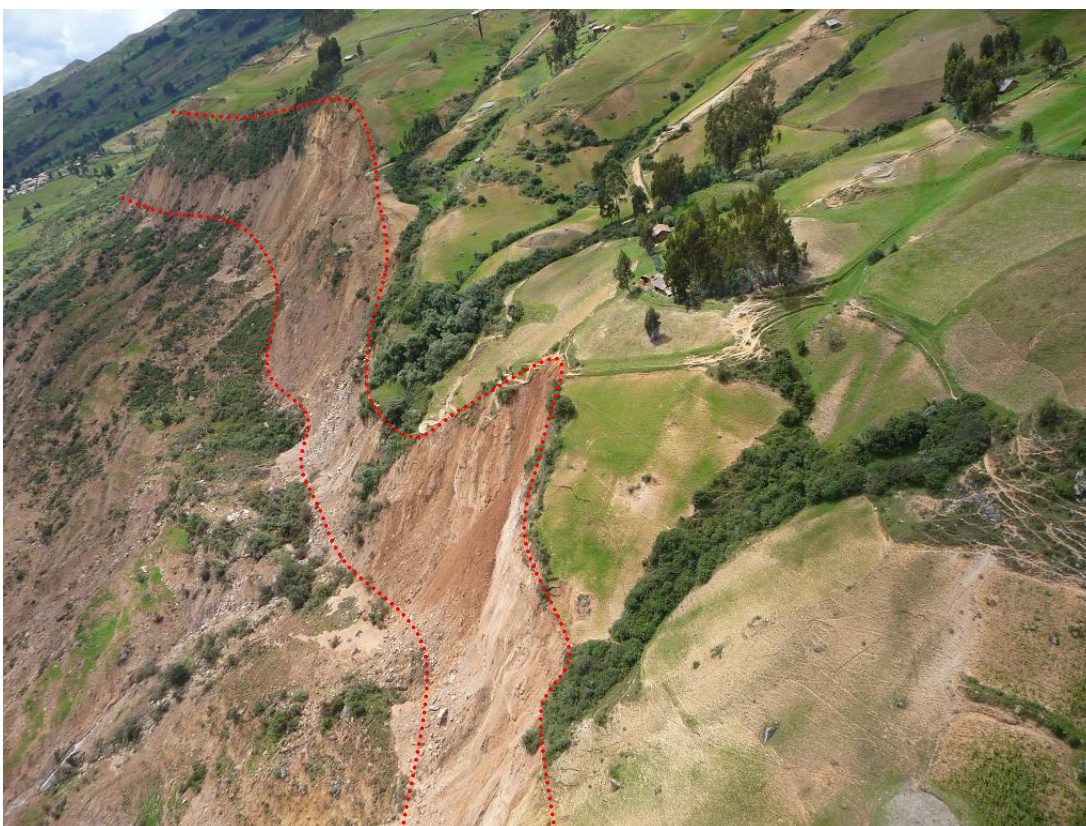
La corona del movimiento, es de forma recta y continua pero con ligeras irregularidades. Mide aproximadamente 650 m (Foto N° 19), y se ensancha hacia la cabeza, luego se reduce y se divide en la base. El escarpe principal tiene una altura de 30 a 40 m, pendiente entre 40 y 50° y algunos escarpes secundarios escalonados.

Foto 19: Escarpa del deslizamiento Collona.

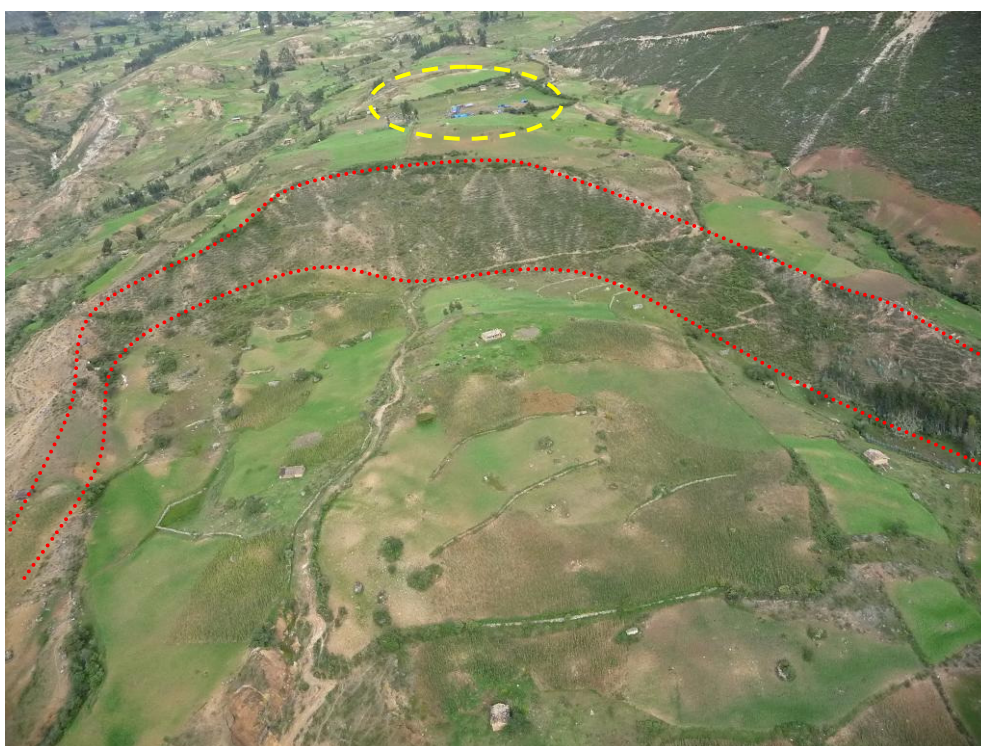
Foto 20: Escarpa de deslizamiento antiguo en el sector de Huacatingo

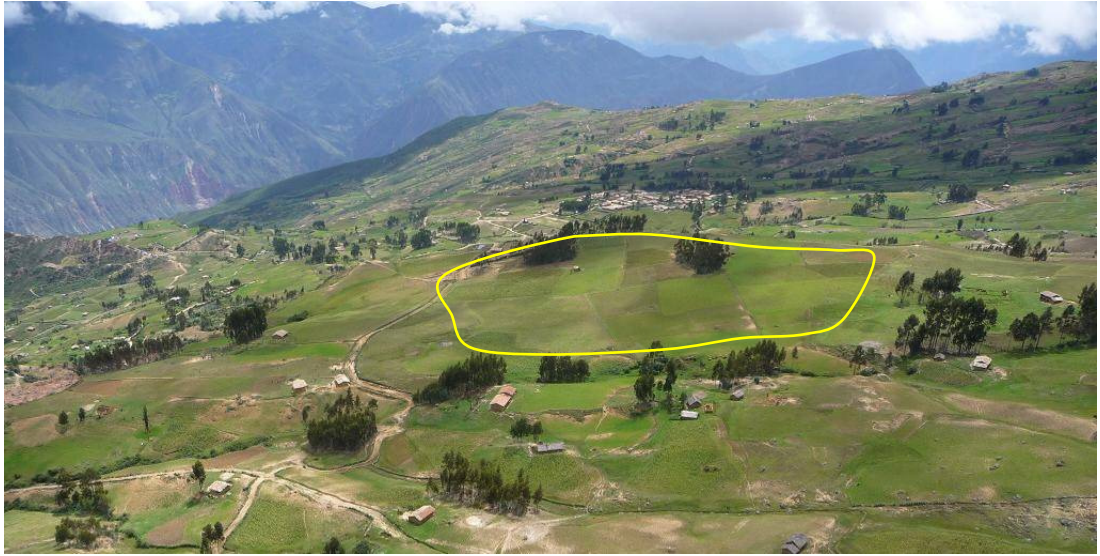
Foto 21: Vista panorámica de Sector Tayango, recomendado para reubicación del caserío de Collona.

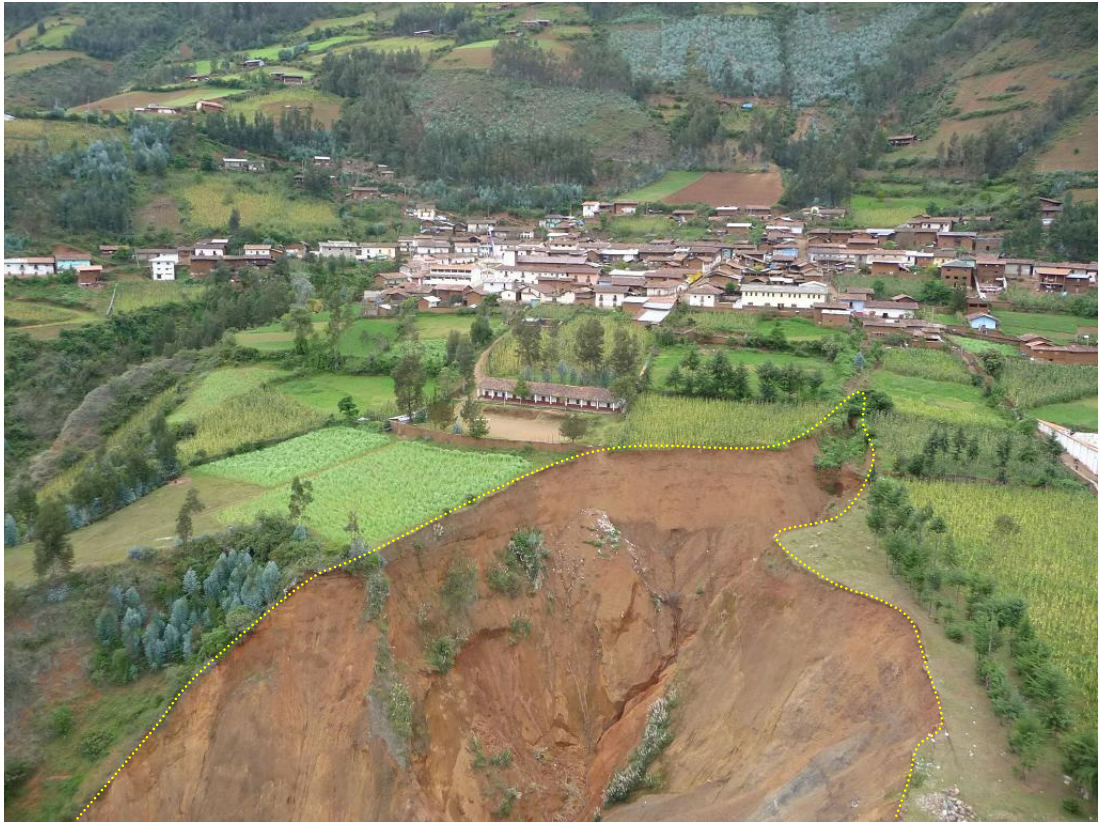
Foto N° 22: Vista panorámica de la erosión de ladera en Sartimbamba

- Construcción de canal de irrigación de concreto $F'c = 140 \text{ Kg/cm}^2$ de sección $0.3\text{m} \times 0.40\text{m}$ y una longitud de 1.00 Km . para los terrenos aledaños con el propósito de disminuir la infiltración y erosión en los terrenos.
- En la parte superior y alrededores al deslizamiento se proyecta reforestar con árboles de eucalipto en un área de 15.00 ha para contribuir a la estabilización de los suelos.
