**Informe Técnico N° A7434**

# EVALUACIÓN DE PELIGROS GEOLÓGICOS EN EL CENTRO POBLADO SANTIAGO DE PACHAS

Departamento Moquegua  
Provincia General Sánchez Cerro  
Distrito Chojata

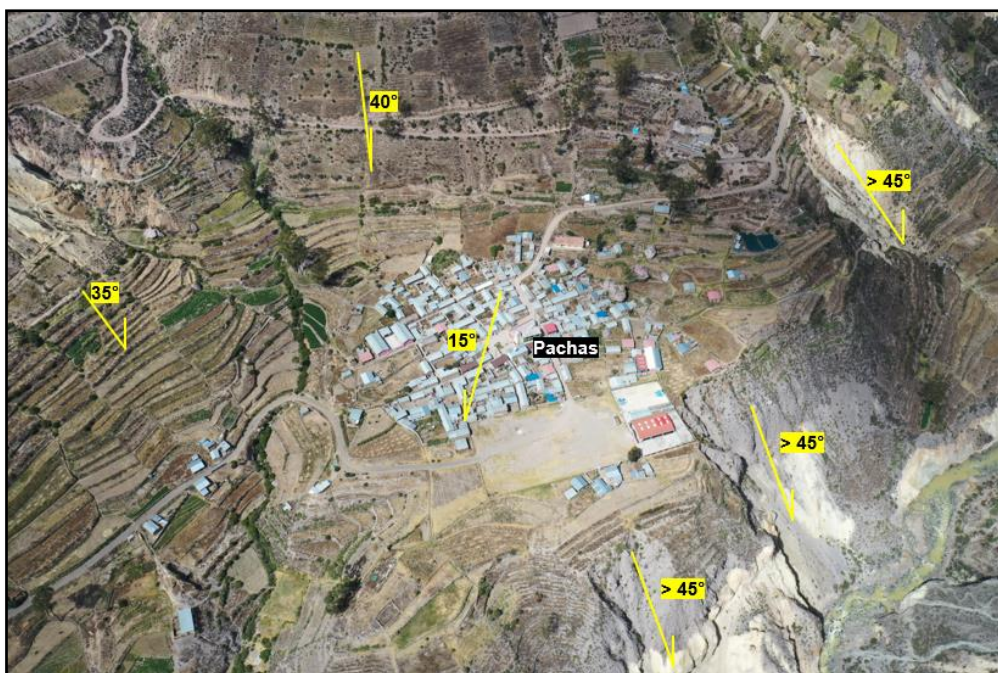
Las pendientes de los terrenos varían de moderado (5°- 15°) a fuerte (15°- 25°), una zona media de las laderas donde se observa cambios del terreno a pendientes muy fuertes (25°- 45°), en sectores encañonados pendientes muy escapados (>45°). (figura 5).

**Figura 5.** Se muestra las pendientes del terreno en el centro poblado Santiago de Pachas

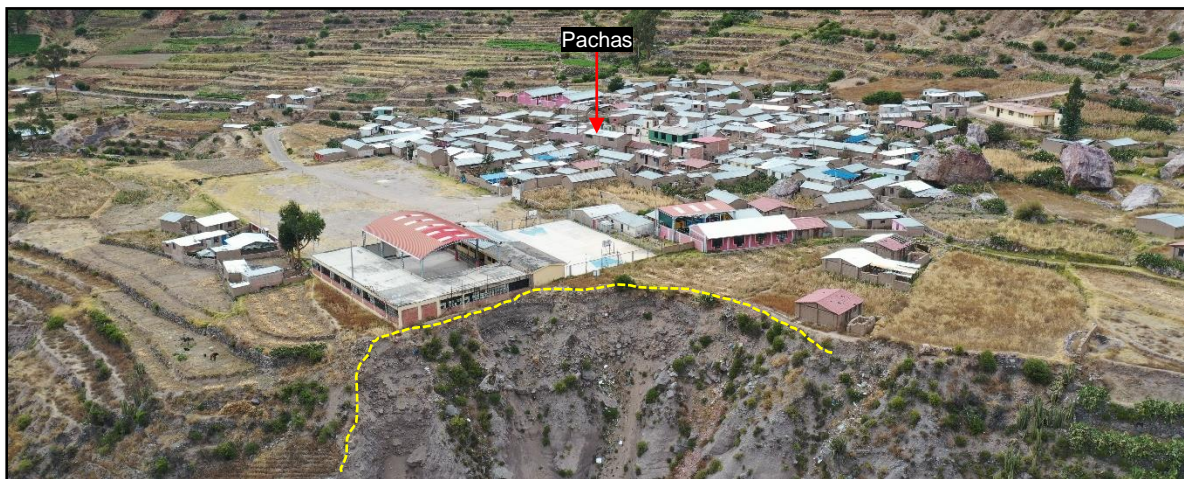
Este tipo de movimientos en masa ocurren en la parte baja de la zona urbana del centro poblado Santiago de Pachas. Sector por el cual cruza el río Coralaque, la incisión y erosión fluvial originado por este, ha desarrollado un contexto geomorfológico de laderas escarpadas con pendientes del terreno mayores a  $45^\circ$ , (figuras 6 y 7).

**Figura 6.** Zona de derrumbes en el centro poblado de Santiago de Pachas

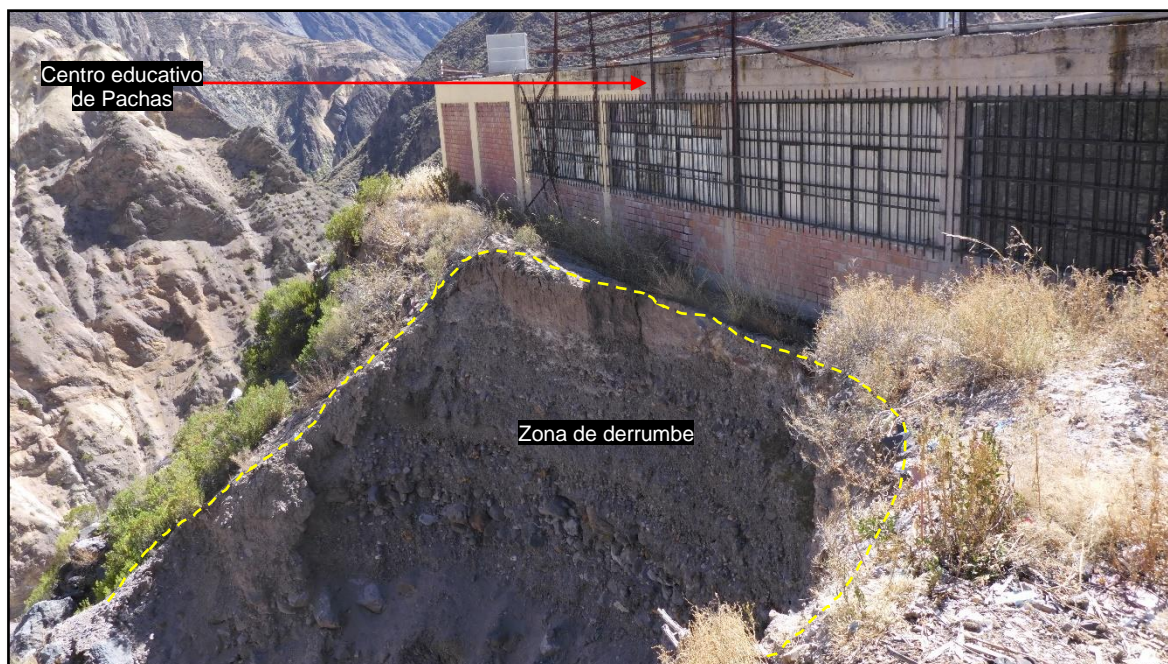
La infraestructura que viene siendo afectada por el derrumbe es el centro educativo de Pachas. Actualmente el colegio sigue funcionando, está expuesta a este tipo peligro (figura 8).

**Figura 8.** Centro de estudio de Pachas, viene siendo afectado por derrumbe.

En el sector se aprecia una cicatriz de arranque con forma irregular, el cual presenta una longitud de aproximadamente 100 m. Los procesos de derrumbes se presentan desde depósitos aluviales, conformado por niveles de cantos y gravas de composición heterogénea, además de arenas y limos. El depósito es poco consolidado.

Finalmente, se brindan recomendaciones importantes, que las autoridades competentes pongan en práctica, como: a) Reubicar el centro educativo de Pachas y viviendas ubicadas próximo a la zona de derrumbe, a un lugar en el que no se observe perturbaciones geológicas e hidrometeorológicas, b) Implementar ordenanzas por parte de las autoridades, para prohibir la construcción de viviendas en zonas de alto peligro por movimientos en masa, c) Implementar señalizaciones para prohibir que las personas se acerquen a la zona del derrumbe; y d) Realizar evaluaciones de riesgos (EVAR). Cuyos estudios deben ser ejecutados por un evaluador de riesgos acreditado.

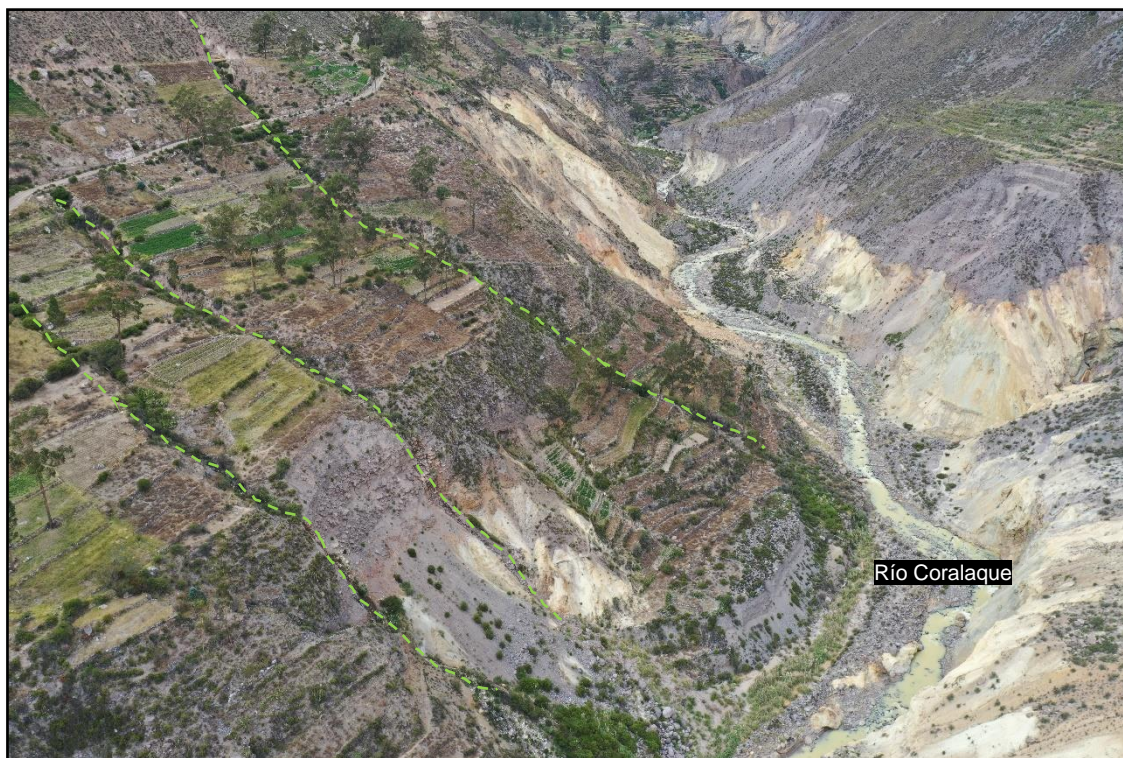
Los procesos de erosión de ladera (cárcavas) se observaron en la parte alta y media de las laderas del cerro Pachas (figura 12).

**Figura 12.** Procesos de erosión de ladera en (cárcava).

Las cárcavas tienen longitudes que varían entre 10 a 600 m, se presentan principalmente en laderas con poca vegetación y con pendientes moderados a fuertes. Las cárcavas identificadas tienen las siguientes características: a) posee una forma de drenaje de tipo dendrítico, b) las dimensiones de las cárcavas van desde 3 a 5 m de ancho y 1 a 2 metros de profundidad, c) poseen avance retrogresión lento, no controlado y d) en su desembocadura forman pequeños conos de deyección.
