Informe Técnico N° A7421

EVALUACIÓN DE PELIGROS GEOLÓGICOS EN EL CENTRO POBLADO DE PARIACANCHA

Departamento Áncash
Provincia Huari
Distrito Uco

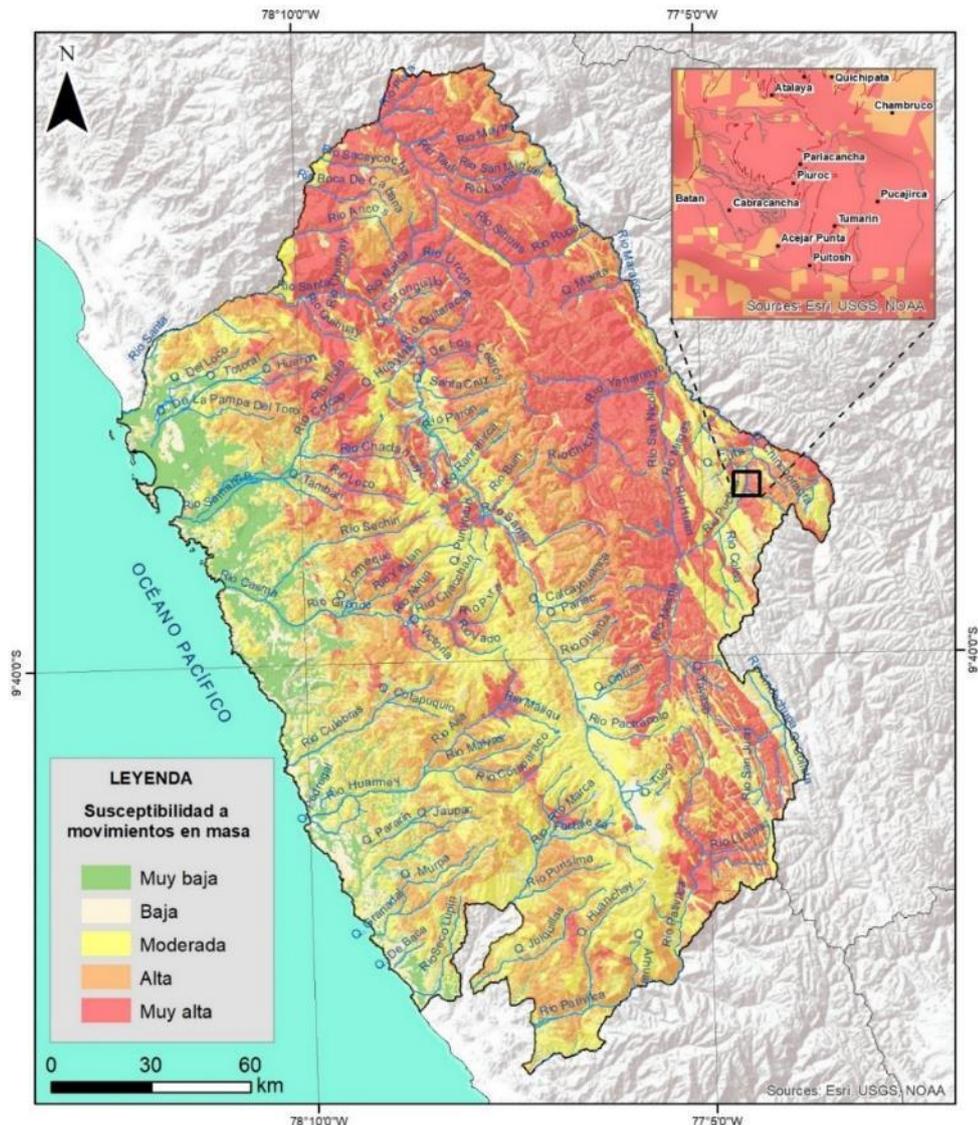
Figura 1. Mapa de susceptibilidad a movimientos en masa de la región Áncash. Fuente Zavala, 2012.

- A. Boletín N° 38, serie C: Riesgos Geológicos en la Región Áncash, realizado por Zavala, B. et al 2009; realiza un análisis de susceptibilidad a movimientos en masa presentado en un mapa a escala 1: 250 000, donde el centro poblado de Pariacancha, se encuentran en zona de **susceptibilidad Alta a Muy Alta**. Entendiéndose, la susceptibilidad a movimientos en masa como la propensión que tiene una determinada zona a ser afectada por un determinado proceso geológico (movimiento en masa), expresado en grados cualitativos y relativos.

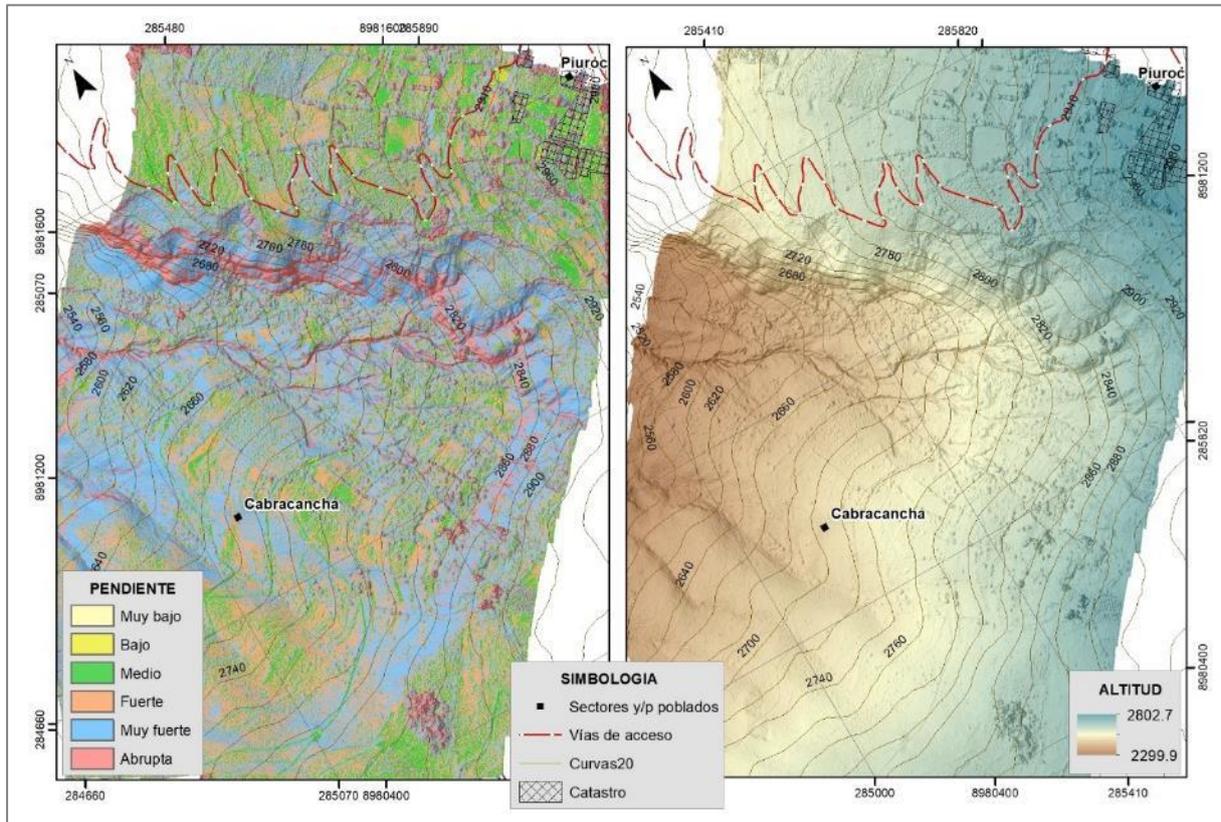
Figura 3 A) Pendientes del centro poblado Pariacancha. B) Mapa de elevaciones de Pariacancha.

En la figura 3A, de forma muy local, se muestra el mapa de pendientes del actual relieve de la parte media – baja del centro poblado Pariacancha, elaborado en base al modelo de elevación digital de 0.40 m de resolución, obtenido a través de fotogrametría (Dron), específicamente, donde se desarrollaron procesos de erosión de ladera en cárcavas.

Los terrenos subverticalizados de las cárcavas presentan pendientes abruptas (>45°), originando derrumbes y deslizamientos; así también, las zonas de deslizamiento reactivado, en dirección noroeste, poseen pendiente muy fuerte (25°-45°), con cambio a pendiente moderada (5°-15°) en los caseríos de Pariahuanca, Piuroc y alrededores.

En la figura 3B, se presenta el mapa de alturas de la ladera media de Pariacancha, clasificados en tres niveles altitudinales, con la finalidad de visualizar la extensión con respecto a la diferencia de elevaciones. Se observa que el deslizamiento reactivado inicia a una altura de 2940 m s.n.m. y finaliza en la cota 2268 m s.n.m. Este deslizamiento se encuentra disectados por procesos de erosión de ladera en cárcavas, dentro del cual se desarrollan derrumbes y deslizamientos de actividad retrogresiva. Actualmente se ha desarrollado hasta la cota 2900 m s.n.m (figura 4).

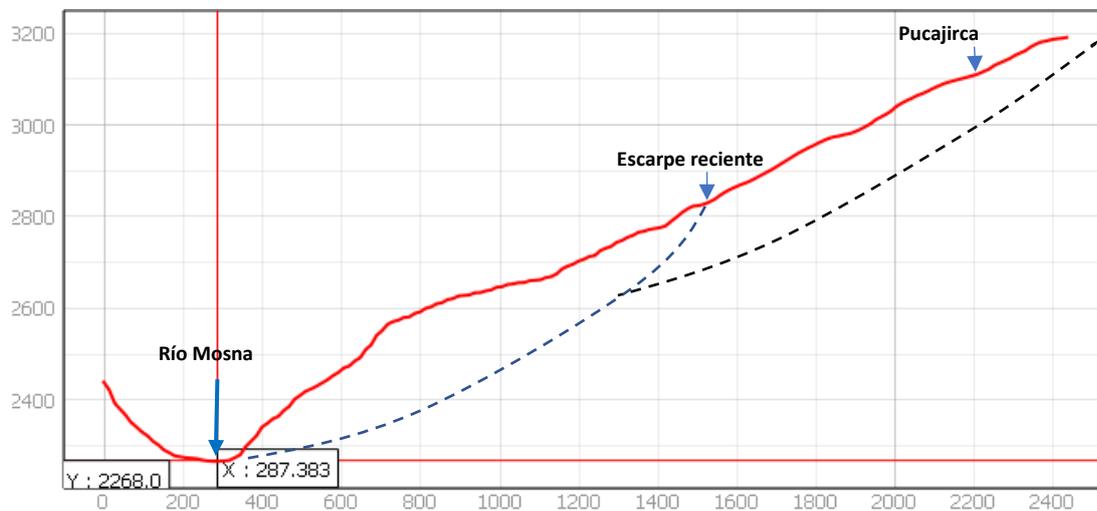
Figura 4. Perfil longitudinal, muestra la morfología ondulada, ladera arriba, desde el río Puchca hasta el caserío Pucajirca, donde se aprecia el salto del deslizamiento reactivado.

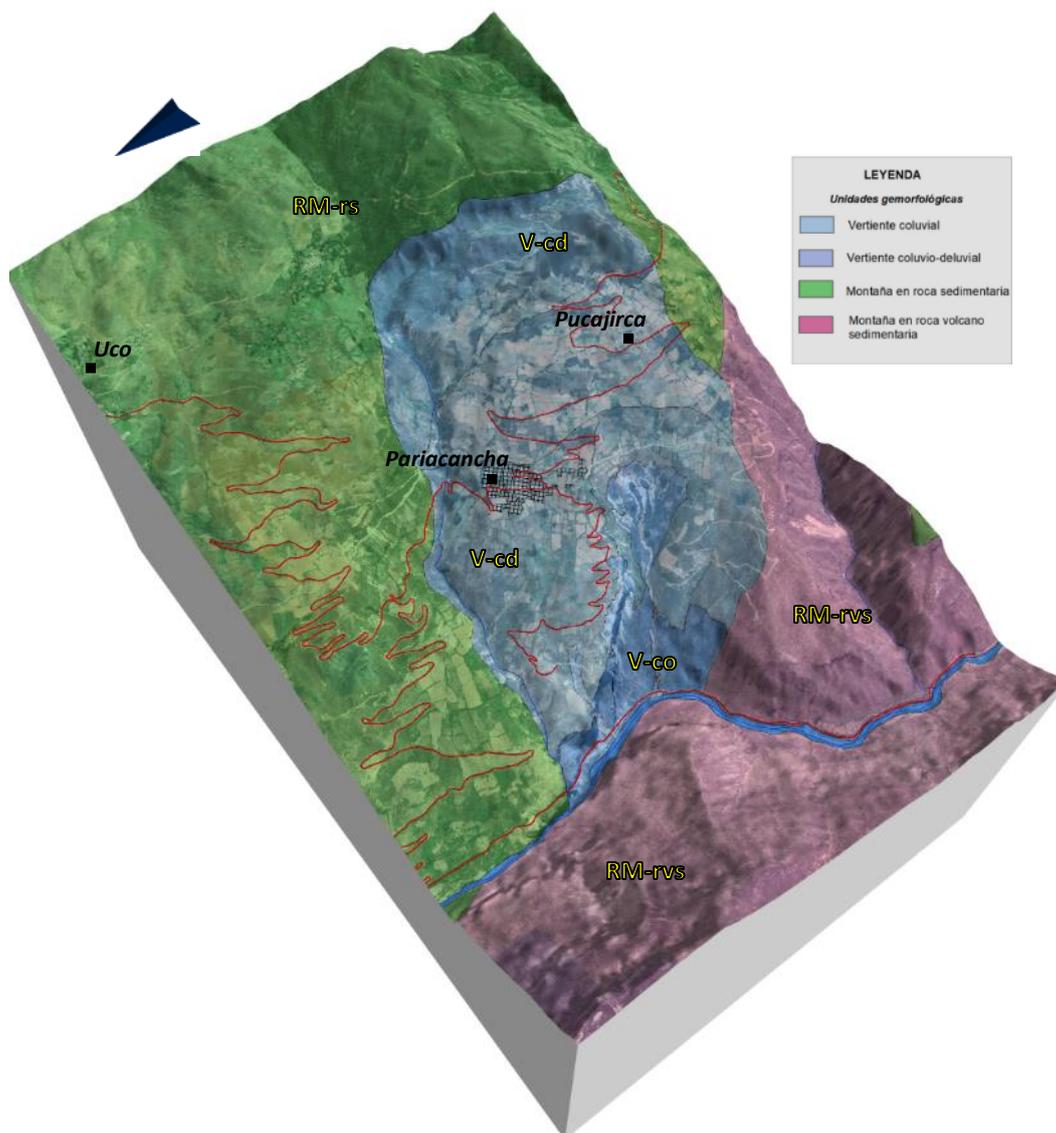
Figura 5. Sub unidades geomorfológicas identificadas en el centro poblado de Pariacancha. RM-rs: Montaña modelada en roca sedimentaria, RM-rvs: Montaña modelada en rocas vulcano-sedimentarias, V-cd: Vertiente coluvio deluvial y V-co: Vertiente coluvial.

En el Mapa 3 (Anexo 1) se presentan las subunidades geomorfológicas identificadas en el área de estudio. Del mismo modo, en la figura 5, muestra de forma local y detallada, las cuatro subunidades identificadas en campo, las cuales se detallan a continuación.

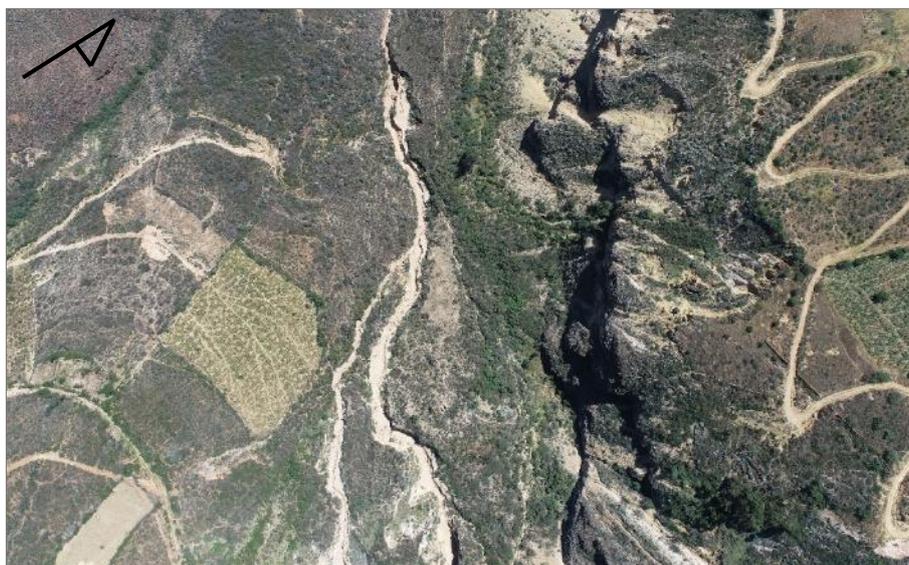
Fotografía 1. Vista de erosión de ladera en cárcavas, con pendientes fuertes a muy fuertes, así también se observa pendientes abruptas hacia el noreste.

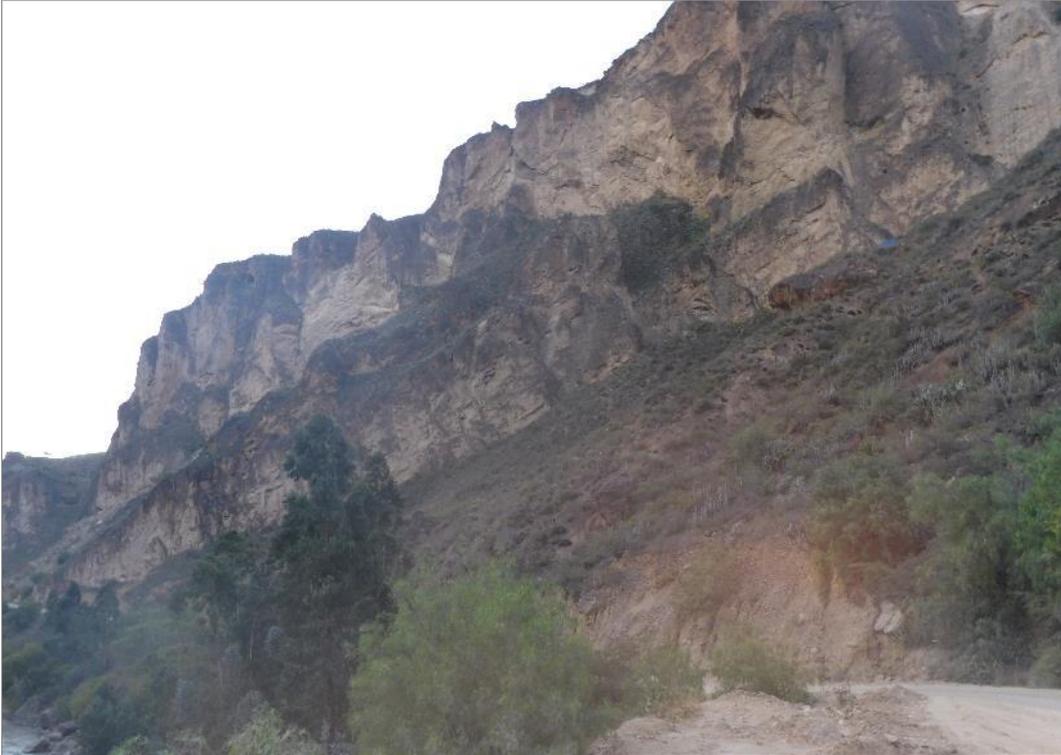
Fotografía 1: Areniscas cuarzosas de grano medio a fino, se presentan poco fracturadas y ligeramente meteorizadas.

El deslizamiento antiguo de Pariacancha se produjo sobre esta unidad, se observa areniscas muy meteorizadas, disgregadas a detritos color blanquecino. Hacia el flanco derecho del deslizamiento se tiene un estrato potente de arenisca poco fracturadas y ligeramente meteorizada (fotografía 1).

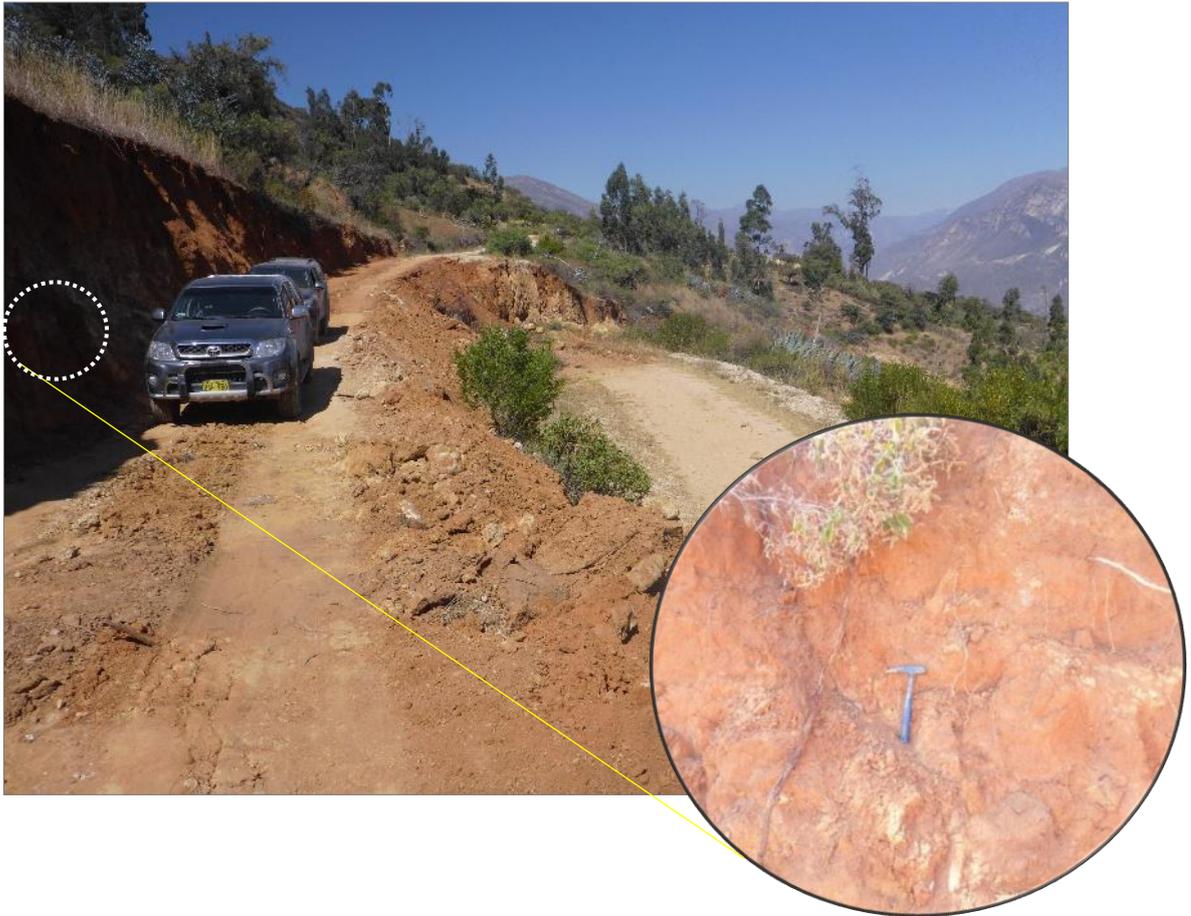
Figura 6. Vista de la ladera media del centro poblado Pariacancha, se observa depósito coluvio - deluvial, compuesto por fragmentos de bloques sedimentarios, inmersos en matriz arenas, limos y arcillas.

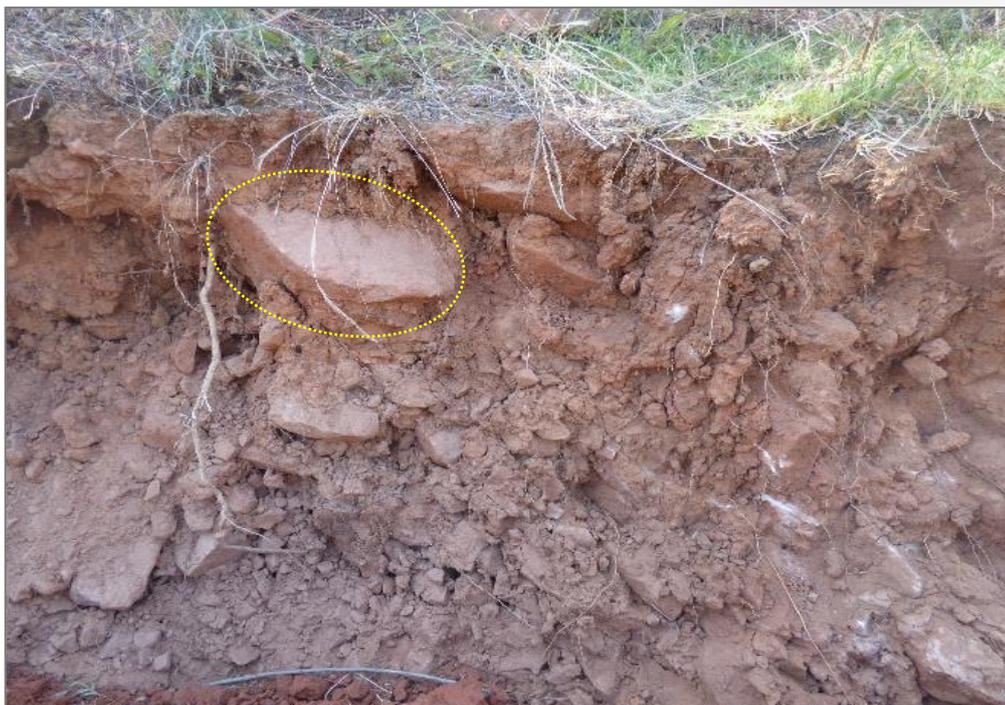
Figura 7. Depósito coluvial, compuesto por bloques angulosos, gravas arenas y limos, de compacidad medianamente suelta. En este corte, se tiene tamaño máximo de bloque 30 cm

Se encuentran en la ladera media- baja del centro poblado Pariacancha, compuestos por bloques y gravas, heterométricas y angulosas de origen sedimentario (areniscas cuarzosas, limoarcillitas y calizas); también se tienen fragmentos de roca metamórfica, de tipo gneis y esquistos. Son inestables, presentan malas características geotécnicas y se consideran no competentes, susceptibles a la generación de nuevos movimientos en masa como caída de rocas y derrumbes. Por las evidencias de campo se cataloga como zona inestable (figura 7).

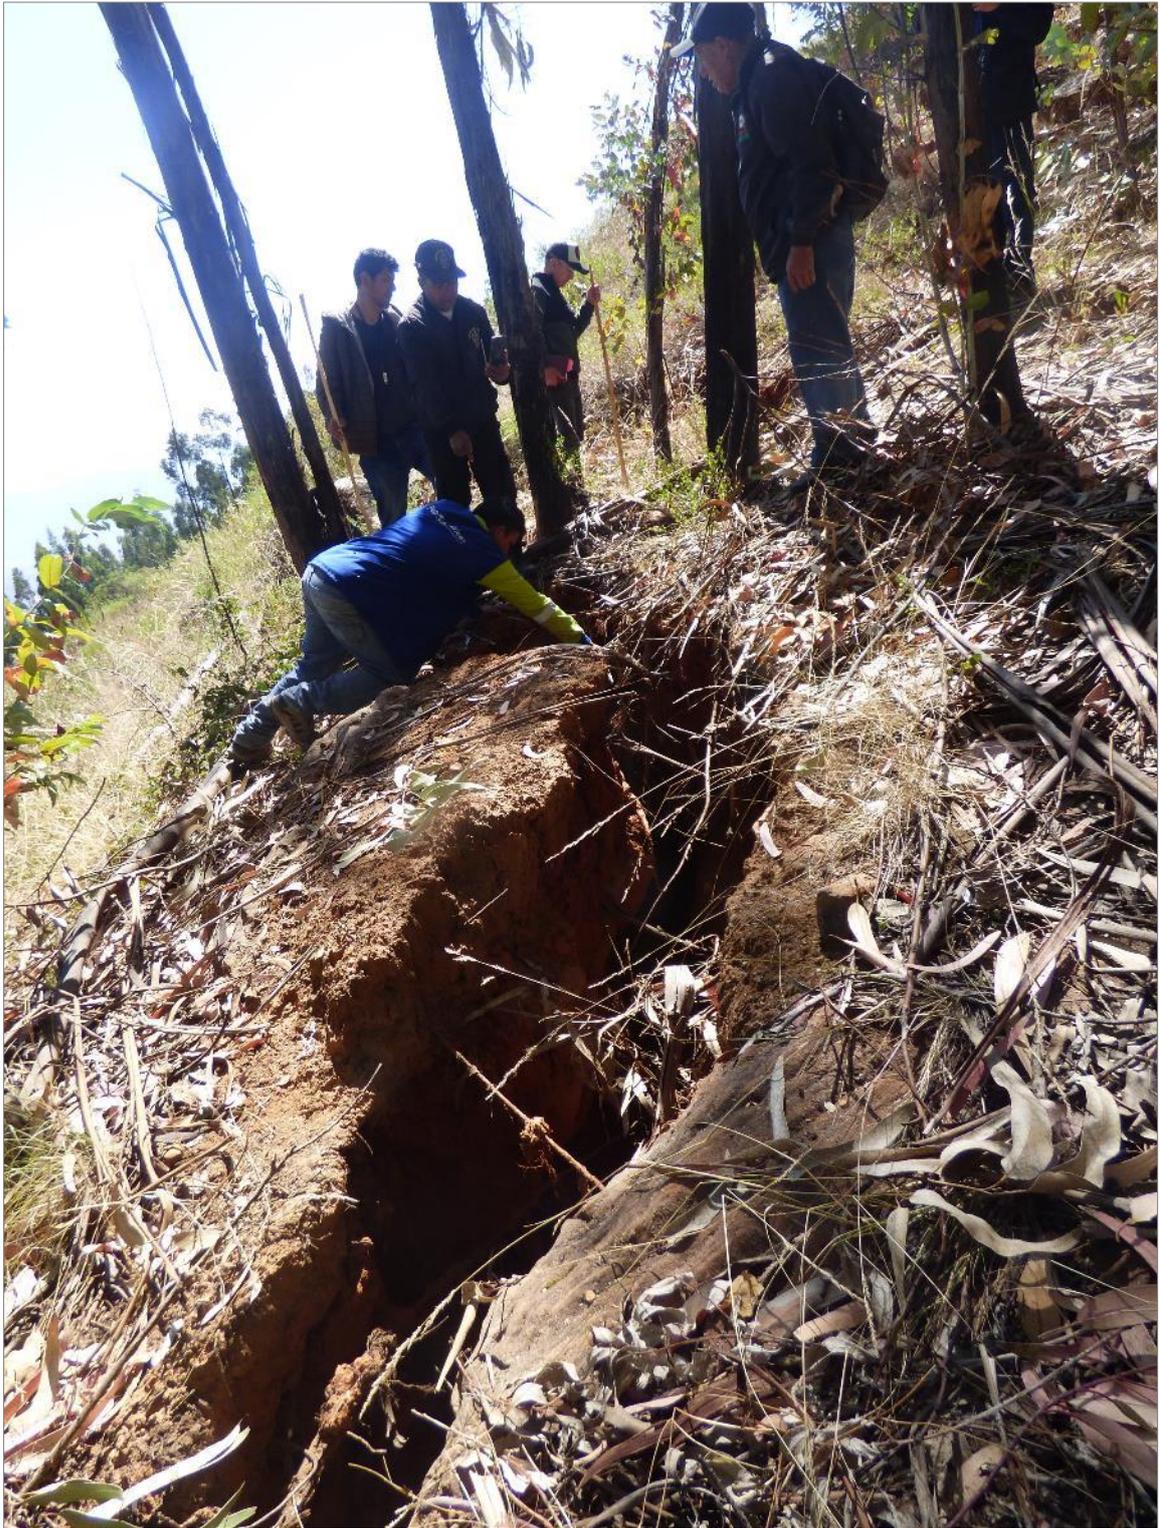
Fotografía 2. Vista de la corona del deslizamiento reactivado, con plano de falla rotacional y una profundidad de aproximadamente 10 m. Longitud calculada a partir de la longitud de un tronco de árbol.

El año 2022, el deslizamiento de Pariacancha inició nuevamente el proceso de reactivación, afectando un área aproximada de 95 Ha. La corona principal presenta forma semicircular – elongada y una longitud de 145 m; inicia a una altura 3002 m, con un plano de falla rotacional, un escarpe principal de 10 m de altura (fotografía 2) y un ancho promedio de 225 m en la zona media (figura 8). El evento continúa activo y latente, muestra de ello son los múltiples agrietamientos longitudinales producidos en la zona posterior a la corona, con aperturas centimétricas (20 cm en promedio) en una longitud continua de 70 cm aproximadamente (figura 9).

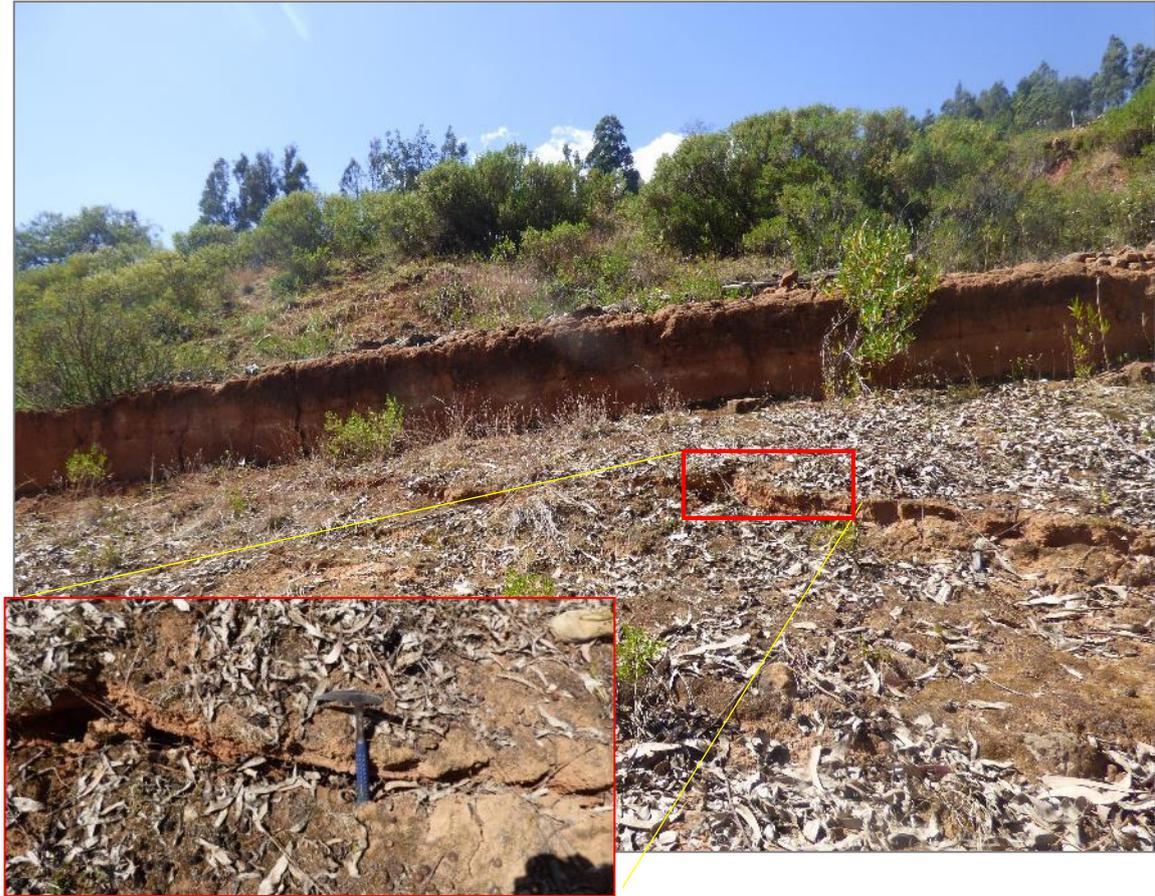
Figura 9. Vista del desplazamiento en la parte alta del sector Pucajirca, que afecta terrenos de cultivo de maíz.

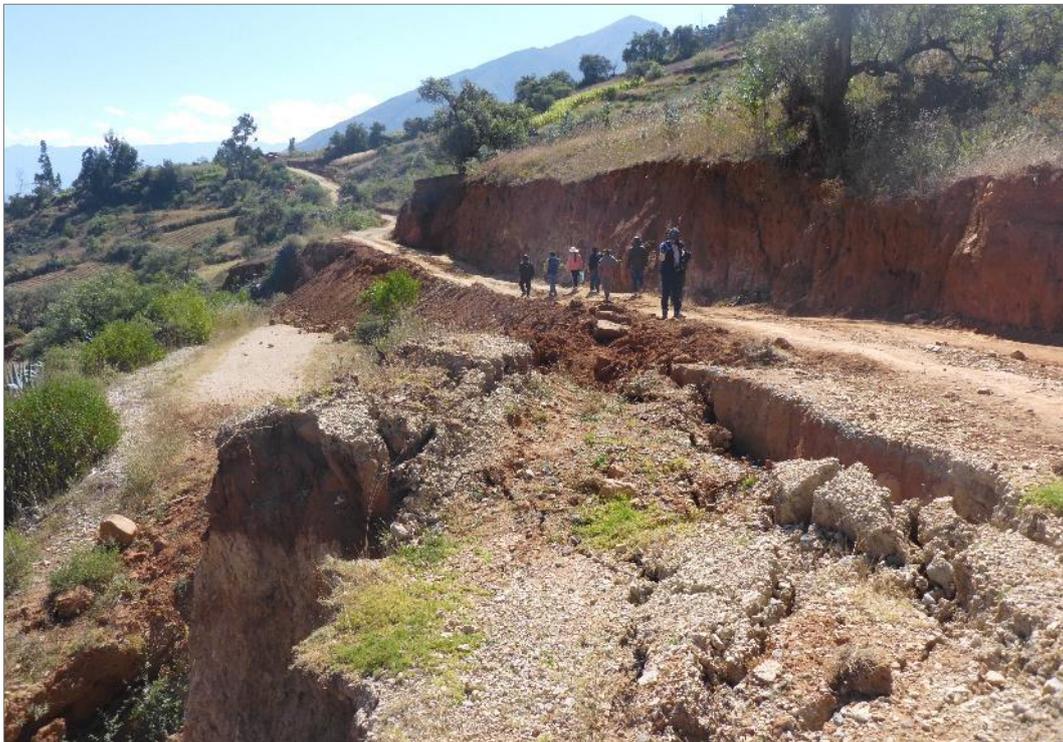
Fotografía 3. Escarpa del deslizamiento reactivado, que afectó tramo carretero que conduce a pueblos aledaños.

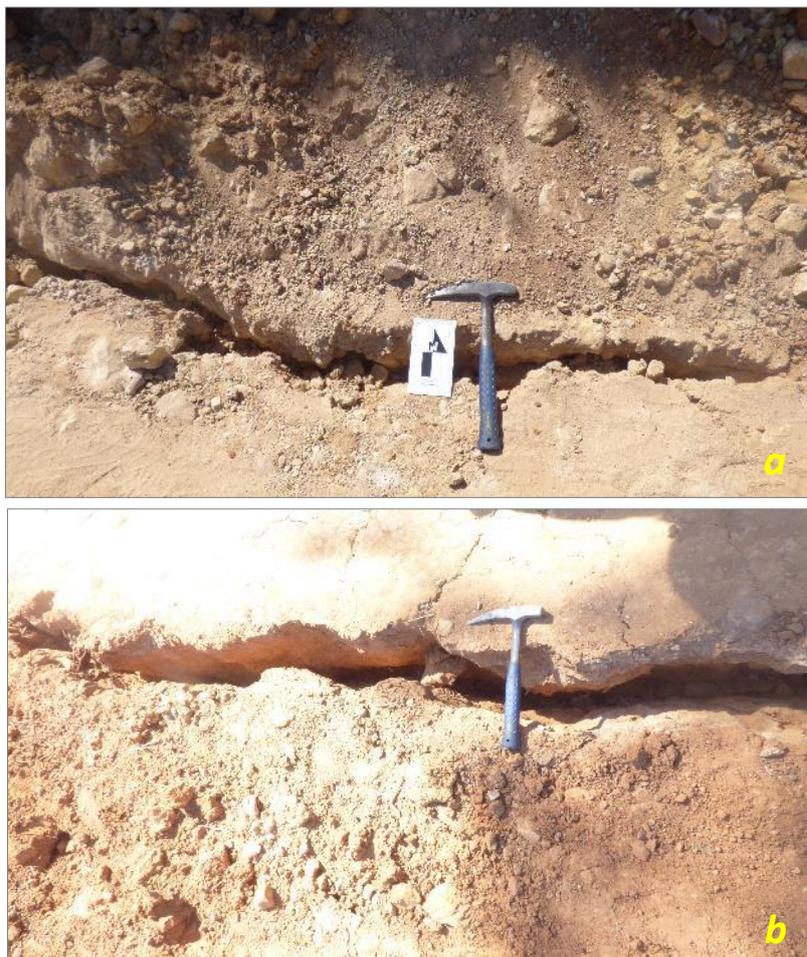
Figura 10. Escarpa del deslizamiento de aproximadamente 30 cm, en la ladera de Pariacancha.

La segunda corona de deslizamiento reactivado, en dirección noroeste, poseen pendiente muy fuerte (25°-45°), con cambio a pendiente moderada (5°-15°) en el sector Pariahuanca y alrededores. Este evento, inicia a una altura de 3953 m, formando una corona de forma discontinua, Posee un salto de aproximadamente 6 m. Afectó un tramo de 175 m de la trocha carrozable (fotografía 3) que conduce a pueblos aledaños. Así mismo, los pobladores mencionan que, el material de relleno que colocaron en este tramo carretero nuevamente se está deslizando, lo cual nos muestra el continuo movimiento (figura 10 y fotografía 4).

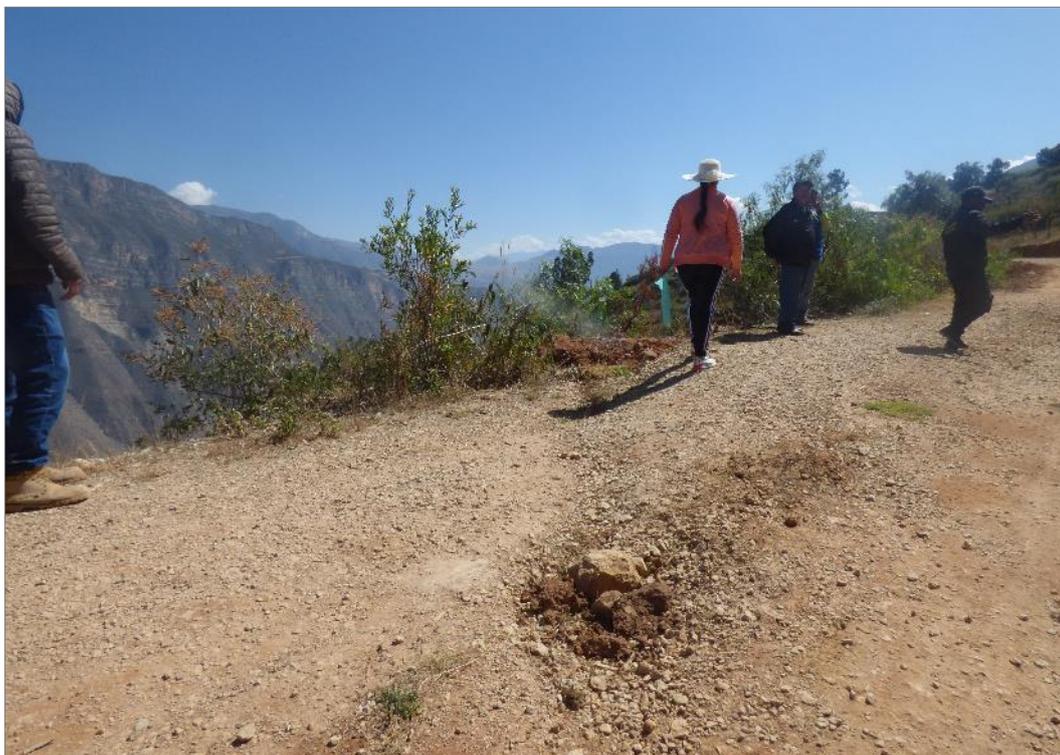
Fotografía 4. Vista de asentamiento en la trocha carrozable que conduce a sectores del centro poblado Pariacancha.

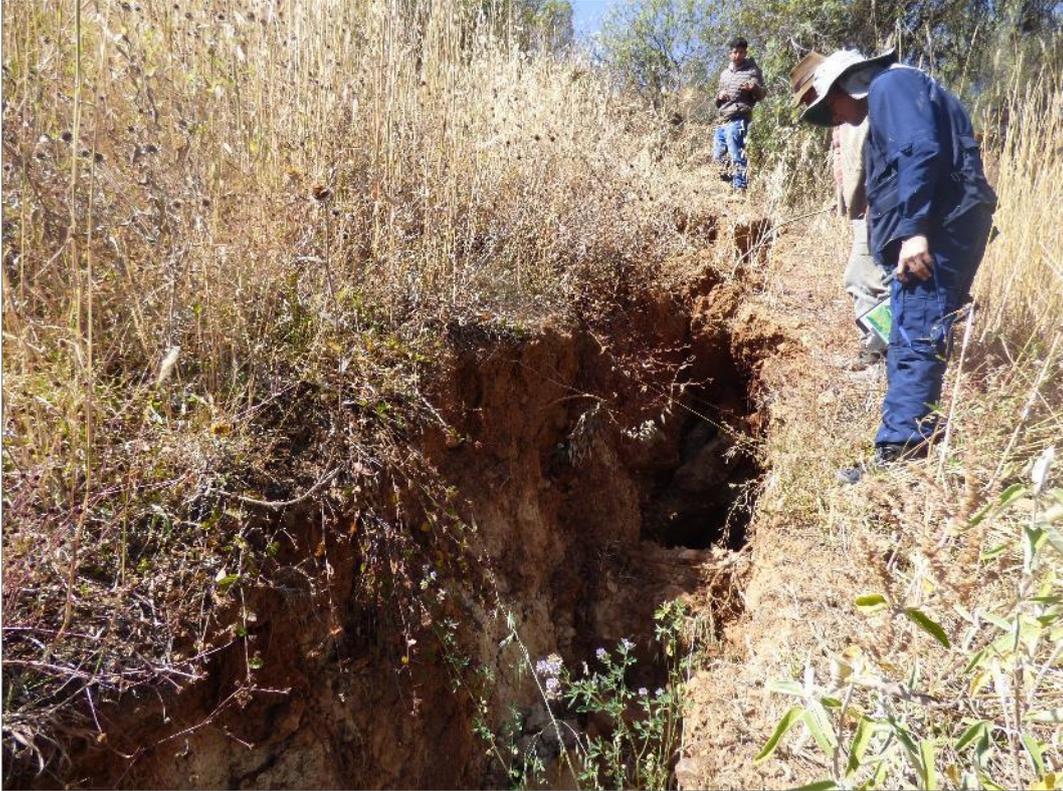
Fotografía 5. Vista del flanco derecho del deslizamiento reactivado, muestra un desplazamiento de hasta 5 m.

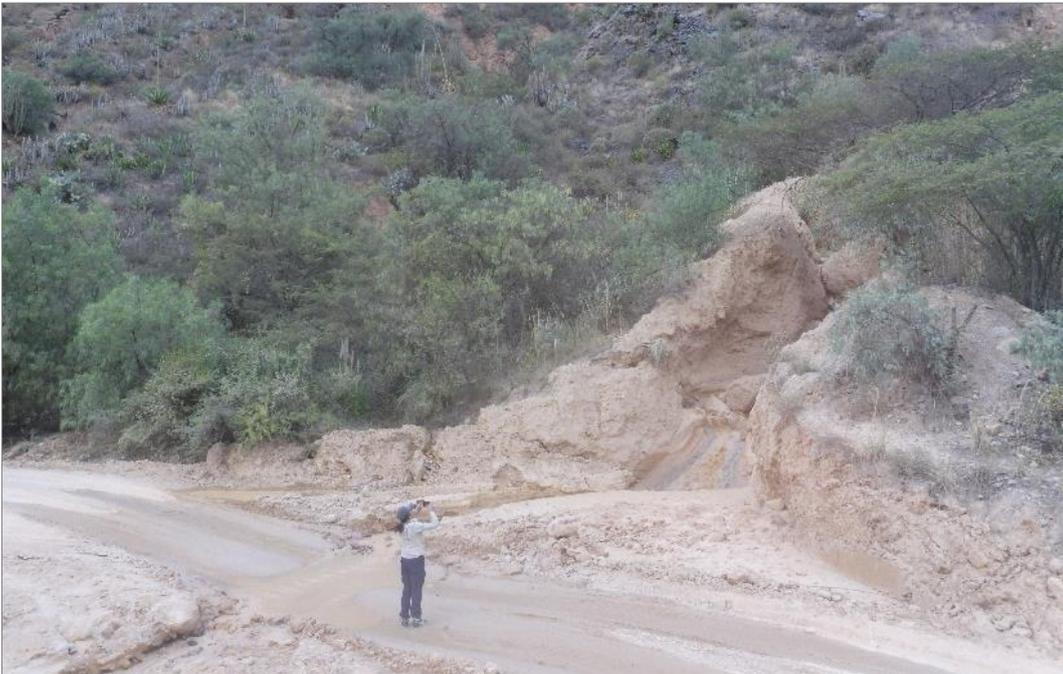
Fotografía 6. Vista del material desplazado cuesta abajo por medio de los canales que formó las cárcavas, desembocando en la carretera que conduce a Huánuco, hasta la confluencia al río Puchca.

Cabe mencionar, que el material que desciende a través de estos canales podría represar el cauce del río Puchca, cuyo desembalse afectaría los sectores ubicados aguas abajo. Así mismo podría interrumpir el pase vehicular de la carretera que conduce a ciudad de Huánuco (fotografía 6).

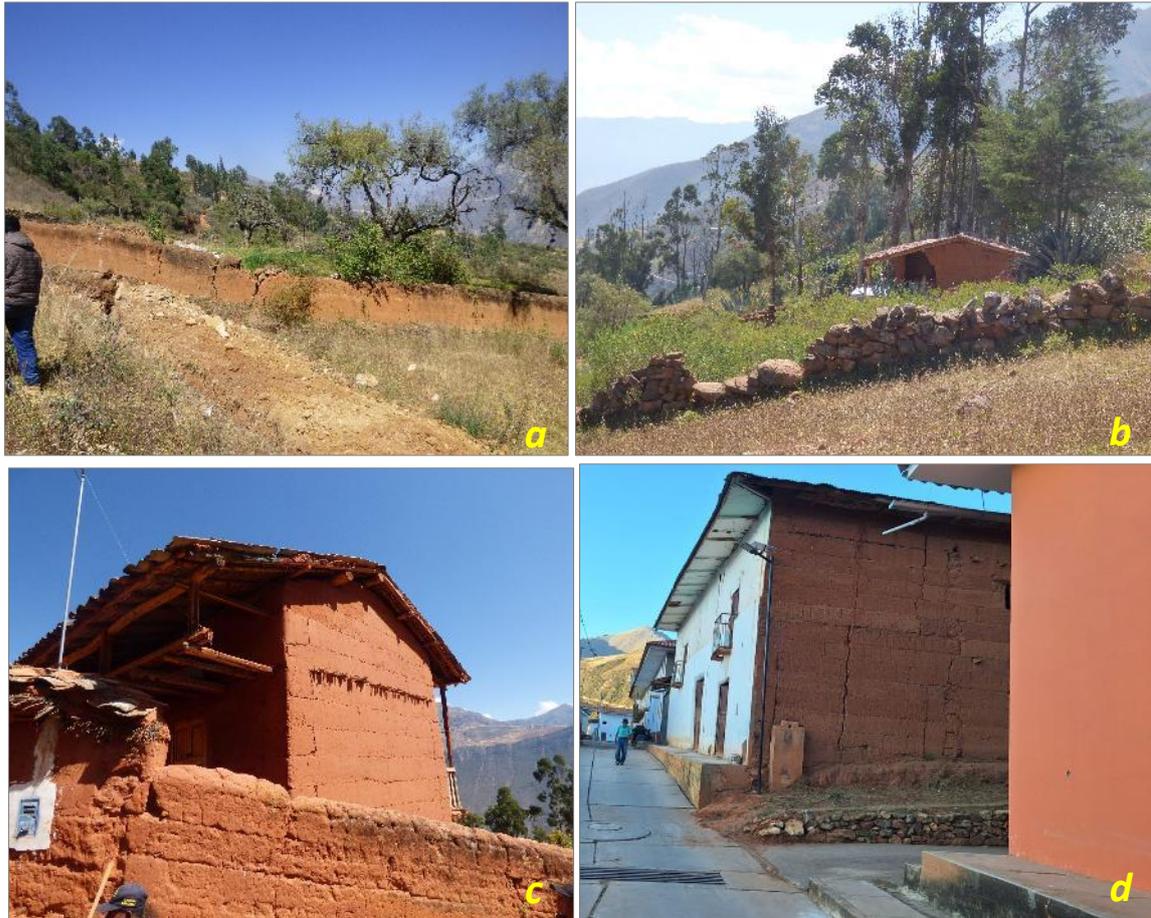
Figura 11. Vista de viviendas afectadas, evidenciado por las paredes agrietadas y muros que circundan los terrenos de cultivo.

Se detalla los principales factores que podrían condicionar la ocurrencia de peligros geológicos y otros peligros, así como, las manifestaciones de estos eventos a través de las paredes agrietadas en las viviendas.
