Informe Técnico N° A7428

EVALUACIÓN DE PELIGROS GEOLÓGICOS POR MOVIMIENTOS EN MASA EN LA LADERA SUROESTE DEL CERRO CHACHAS, PARTE BAJA DEL CENTRO POBLADO PUEBLO LIBRE

Departamento La Libertad
Provincia Pataz
Distrito Huancaspata

SETIEMBRE
2023

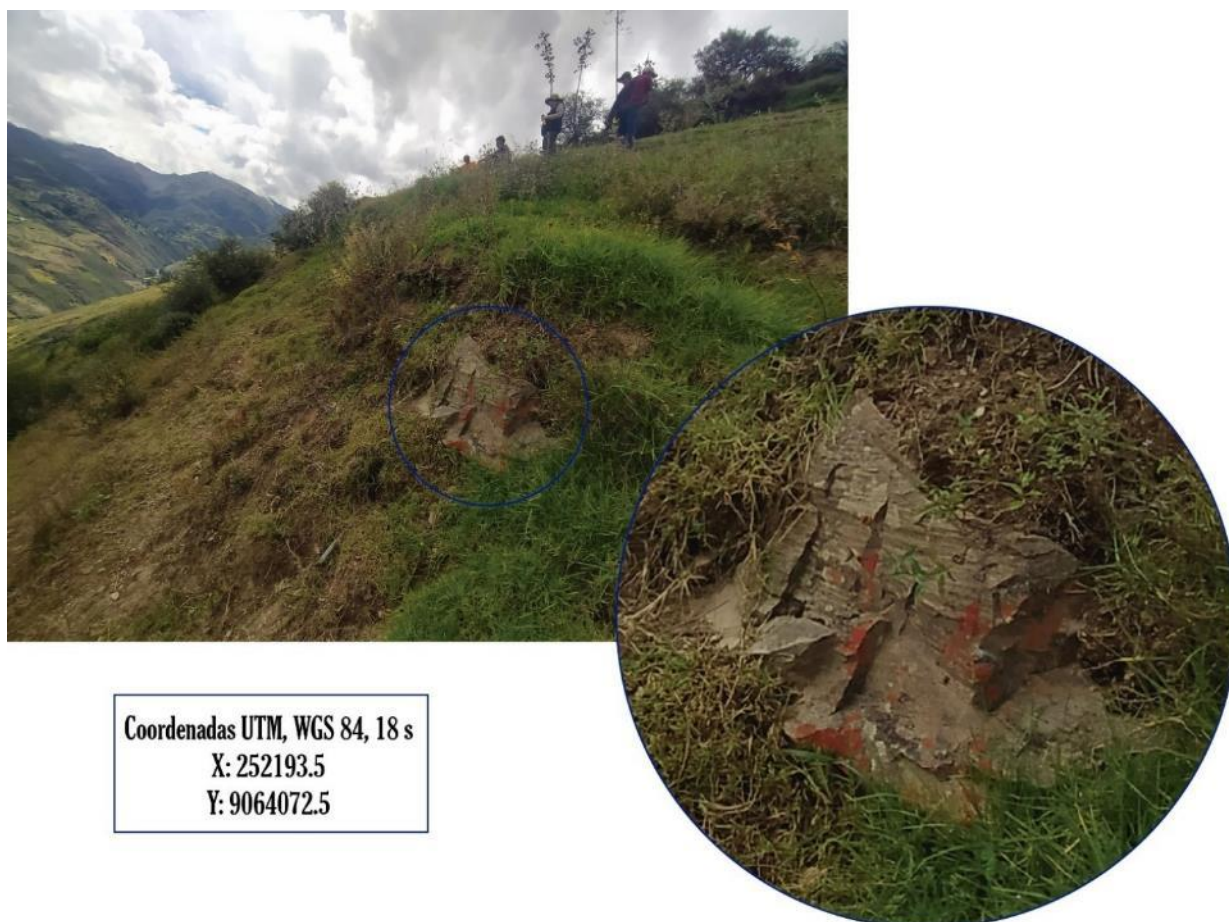
Figura 4. Obsérvense afloramientos del Complejo Marañón (filitas), cubiertas por depósitos proluviales en la ladera suroeste del cerro Chachas debajo del C.P. Pueblo libre.

Localmente se observaron filitas grises cubiertas por depósitos Cuaternarios (figura 4), estas con grado de fracturamiento mediano y meteorización entre moderado (parte alta de la ladera) y completo (parte baja de la ladera), ver figura 5, tablas 2 y 3.

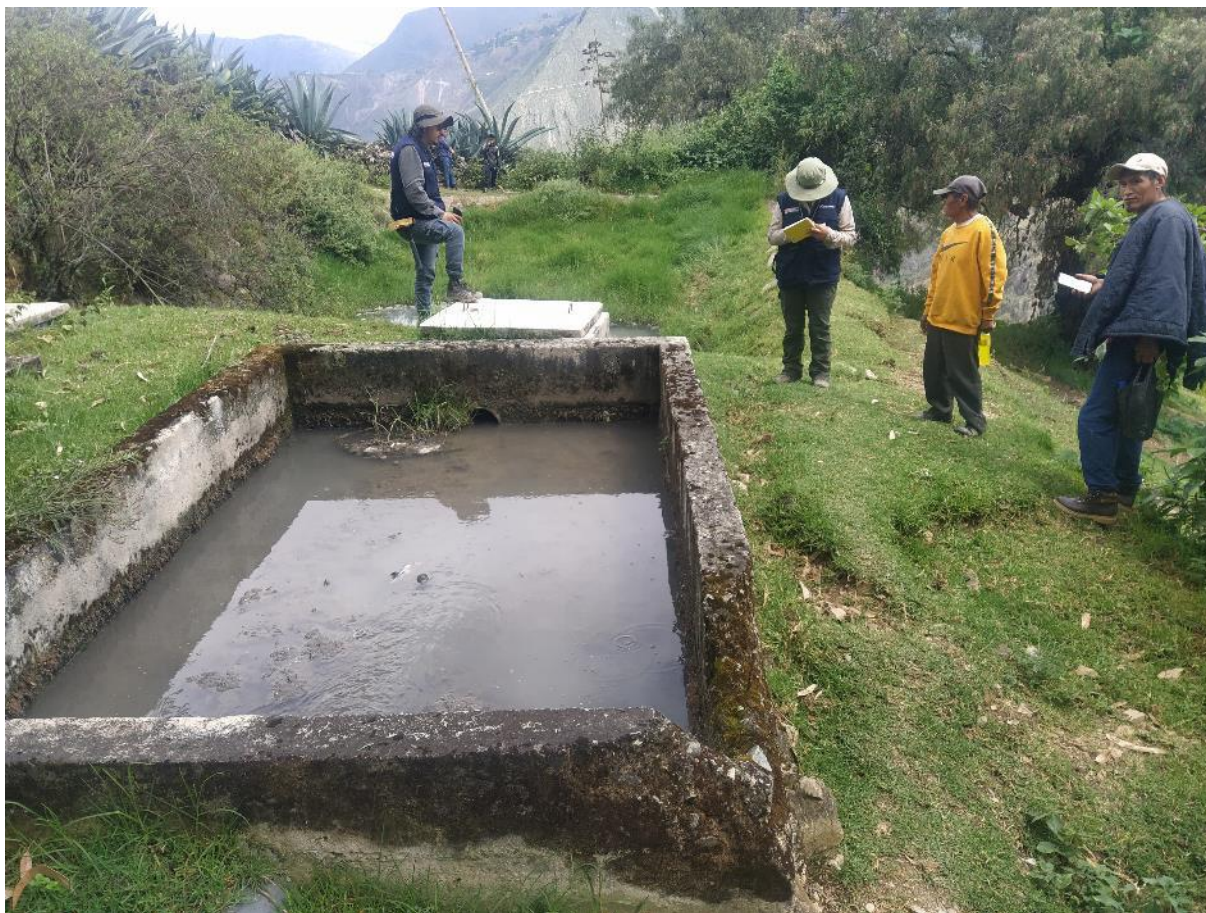
Cabe resaltar que sobre este depósito existe una poza de oxidación que es una forma básica de tratamiento de aguas residuales que utiliza procesos de oxidación y descomposición biológica para tratar los desechos orgánicos presentes en el agua residual del C.P. de Pueblo Libre, esta consiste en una excavación poco profunda, generalmente impermeabilizada, donde se deposita el agua residual. El objetivo principal de esta es permitir que los microorganismos presentes en el agua residual descompongan la materia orgánica, reduciendo así su carga contaminante antes de que el agua sea liberada al medio ambiente. Sin embargo, esta poza se observa deteriorada y con evidencias de infiltraciones al depósito coluvio-deluvial lo que incide en la humedad y saturación de esta.

Fotografía 1. Pozo de oxidación ubicado en las coordenadas UTM, WGS 84, 18 s, siguientes X: 251799.41 & Y: 90642008.86.

1. Dado que la poza de oxidación actual se encuentra en mal estado y se evidencia la infiltración de sus aguas a la ladera, provocando la saturación del terreno y posible generación de movimientos en masa, es recomendable tomar medidas para reubicarla, teniendo en cuenta:
 - Realizar una evaluación exhaustiva de posibles sitios alternativos para reubicar la poza de oxidación. Buscando áreas que cumplan con los criterios ambientales y de salud necesarios para el tratamiento adecuado de los residuos.

- Una vez seleccionado un sitio adecuado, diseñar y construir una nueva poza de oxidación siguiendo las normas y regulaciones ambientales y sanitarias correspondientes (Mientras se lleva a cabo la reubicación, es importante asegurarse de que la poza de oxidación existente esté siendo gestionada de manera adecuada. Esto implica realizar mantenimiento regular, monitorear los niveles de agua y evitar el desbordamiento o infiltración no controlada.).

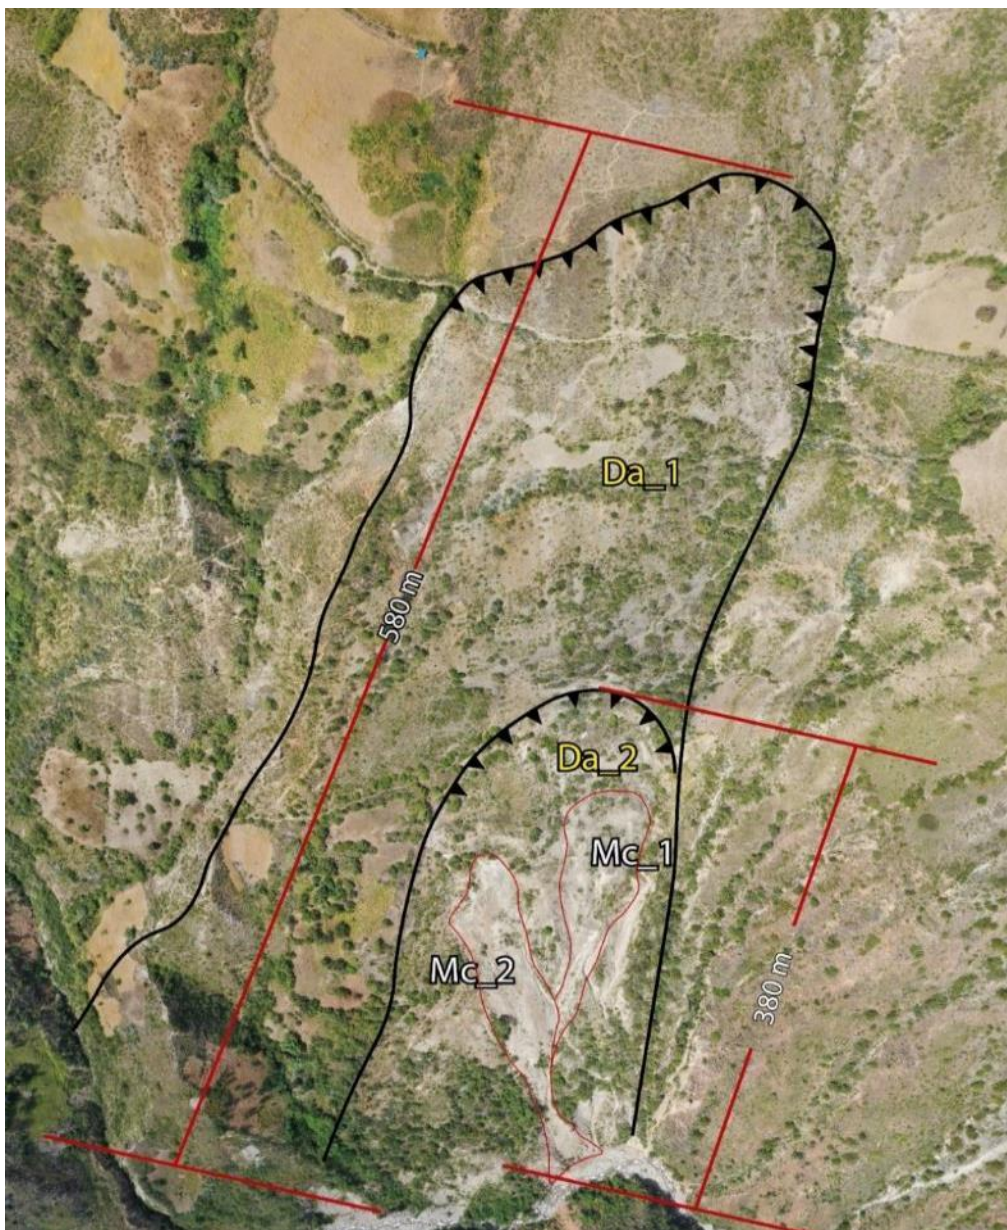
En el caso del deslizamiento rotacional (Da_1) ubicado en ladera con reactivación en su mismo cuerpo (Da_2) (figura 10), representa un alto peligro para el Centro Poblado situado encima de ellos (ubicados longitudinalmente a 465 m lineales del C.P. Pueblo Libre y a una diferencia de alturas de 174 m) del mismo. Por las siguientes razones:

- La reactivación en el mismo cuerpo del deslizamiento rotacional indica que el movimiento aún está en curso y puede aumentar su magnitud con el tiempo. Esto implica que la ladera continúa siendo inestable y puede experimentar desplazamientos adicionales, lo que representa un peligro constante para el CP ubicado en la parte alta, si este empieza a tomar un comportamiento retrogresivo.
- Las filtraciones de agua provenientes de una poza de oxidación pueden infiltrarse en el suelo y/o la roca de la ladera y acumularse en su interior. A medida que se acumula agua, la presión hidrostática aumenta, lo que puede reducir la resistencia efectiva del suelo y aumentar la posibilidad de un deslizamiento que afecte áreas de cultivo y caminos vecinales.

Figura 10. Muestra los deslizamientos activos Da_1 y Da_2, ubicados longitudinalmente a 465 m lineales del C.P Pueblo Libre y a una diferencia de alturas de 174 m entre el poblado y la corona principal.

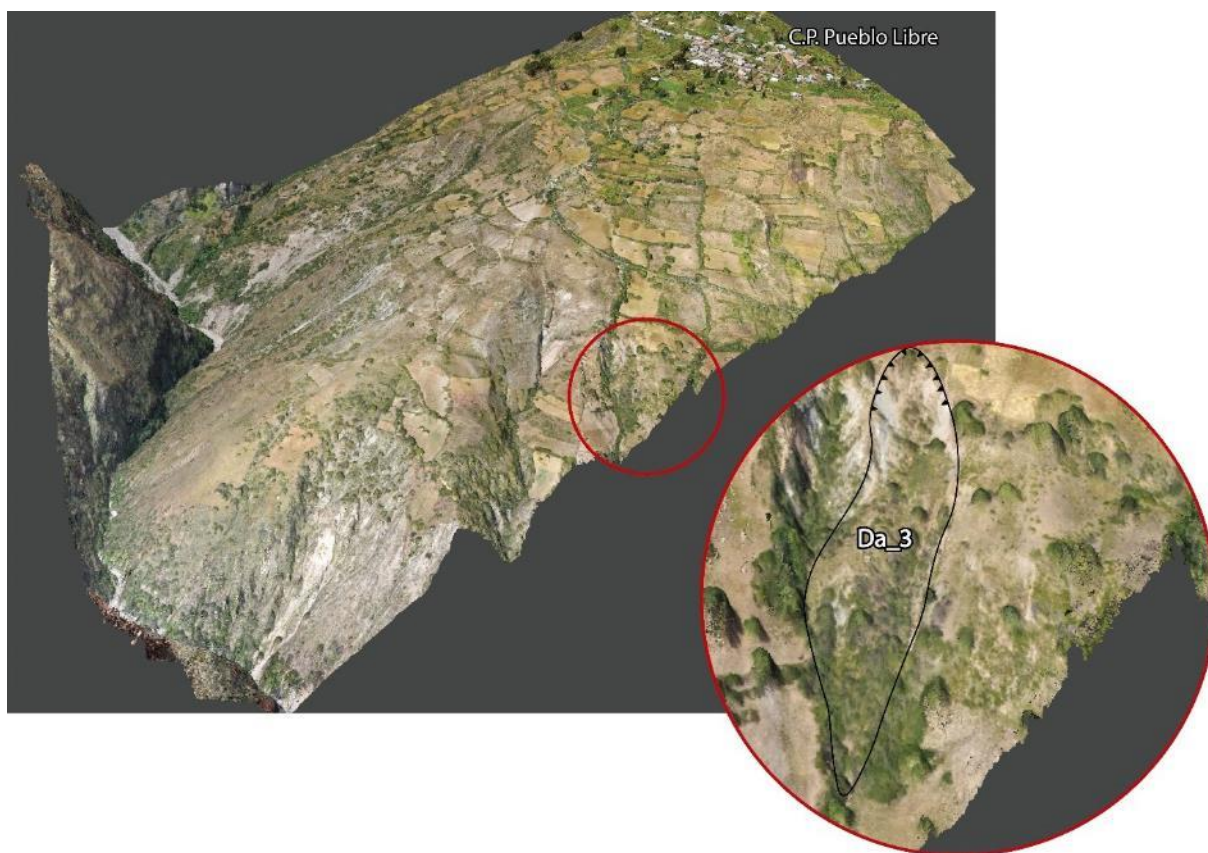
- La corona superior se encuentra en la cota: 2660 m s.n.m.
- Longitud del escarpe: 50 m
- Salto del escarpe principal: varía de un máximo de 3 m aprox.
- El pie de avance del deslizamiento se encuentra en la cota: 2560 m s.n.m.
- La diferencia entre la cota de la corona y pie de avance es de: 100 m
- La longitud del deslizamiento es de: 154 m.
- El ancho promedio del deslizamiento es: 38 m.
- Área del deslizamiento: 0.5 ha.

Este deslizamiento se ubica a 645 m lineales del C.P. Pueblo Libre y a una diferencia altitudinal de 290 m.

Figura 11. Muestra el deslizamiento Da_3 ubicados longitudinalmente a 645 m lineales del C.P Pueblo Libre y a una diferencia de alturas de 290 m de este.

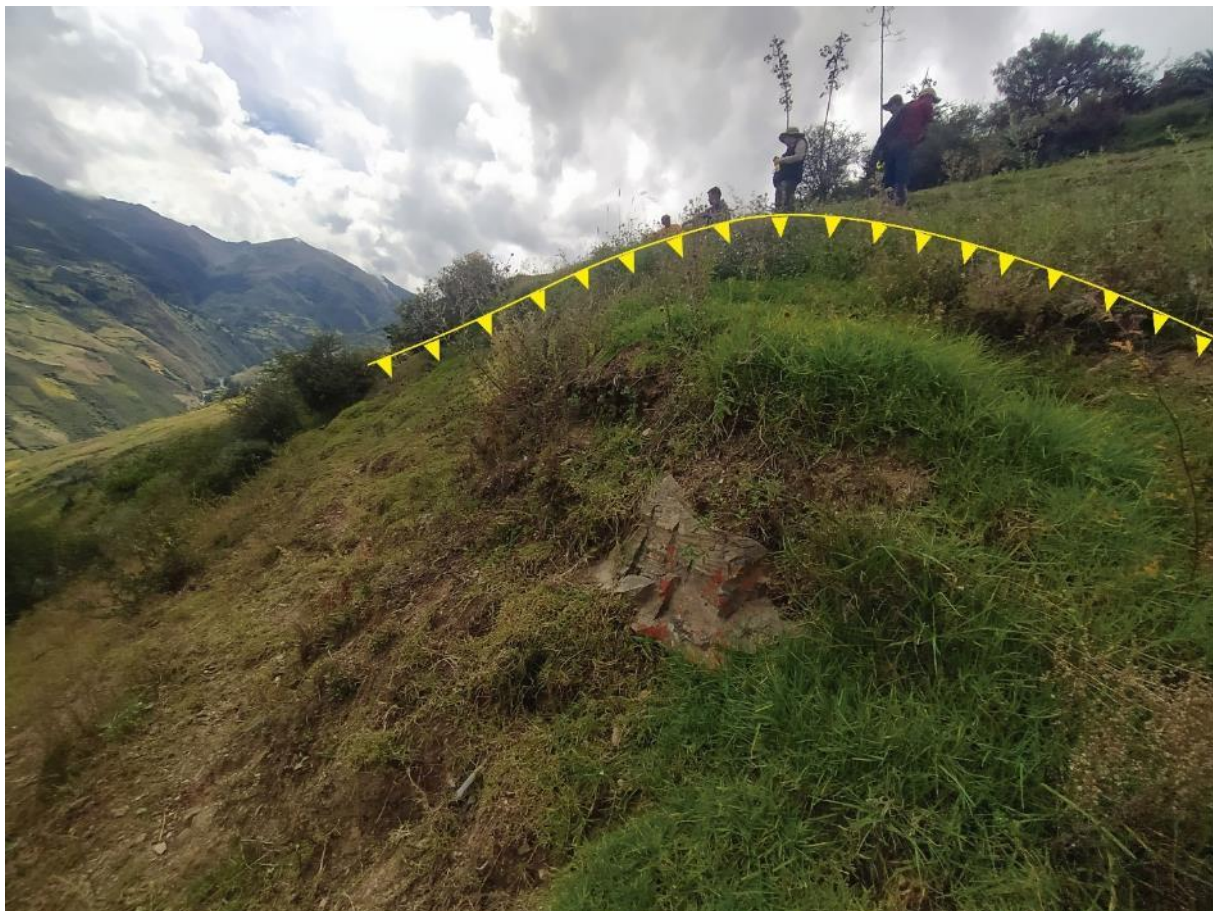
- La corona superior se encuentra en la cota: 2876 m s.n.m.
- Longitud del escarpe: 500 m (escarpe erosionado).
- Salto del escarpe principal: varia de un máximo de 15 m aprox.
- El pie de avance del deslizamiento se encuentra en la cota: 2384 m s.n.m.
- La diferencia entre la cota de la corona y pie de avance es de: 492 m
- La longitud del deslizamiento es de: 714 m.
- El ancho promedio del deslizamiento es: 211 m.
- Área del deslizamiento: 14.4 ha.

Figura 12. Muestra el escarpe del deslizamiento rotacional suspendido Ds_1, ubicado por debajo del C.P. Pueblo Libre.

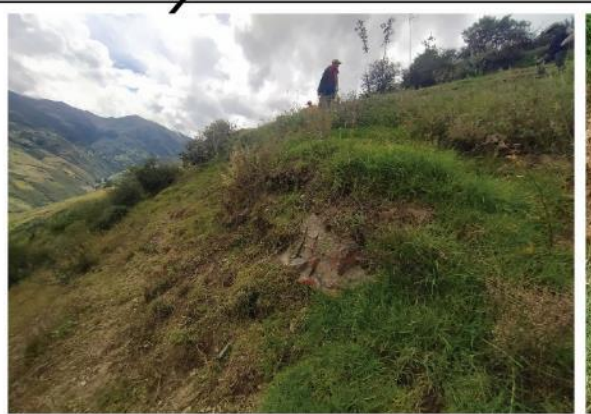
Escarpa del deslizamiento Ds_1

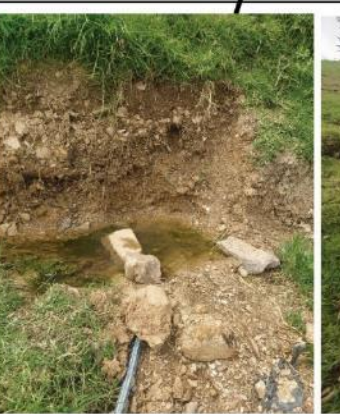
Filtraciones

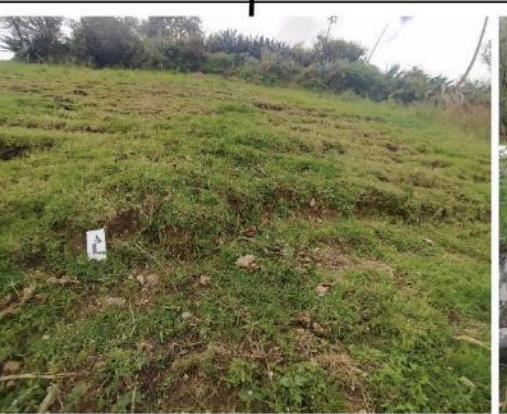
Escalonamientos detras de la escarpa principal Ds_1

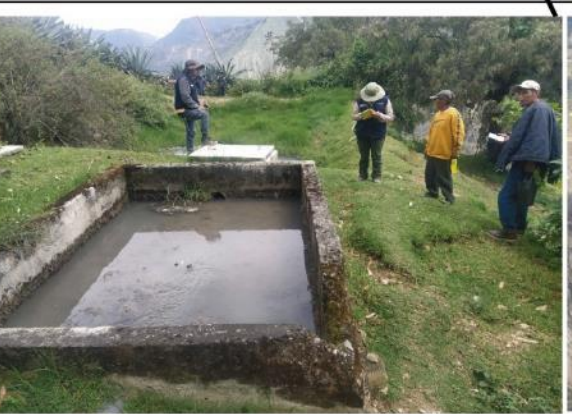
Pozas cépticas

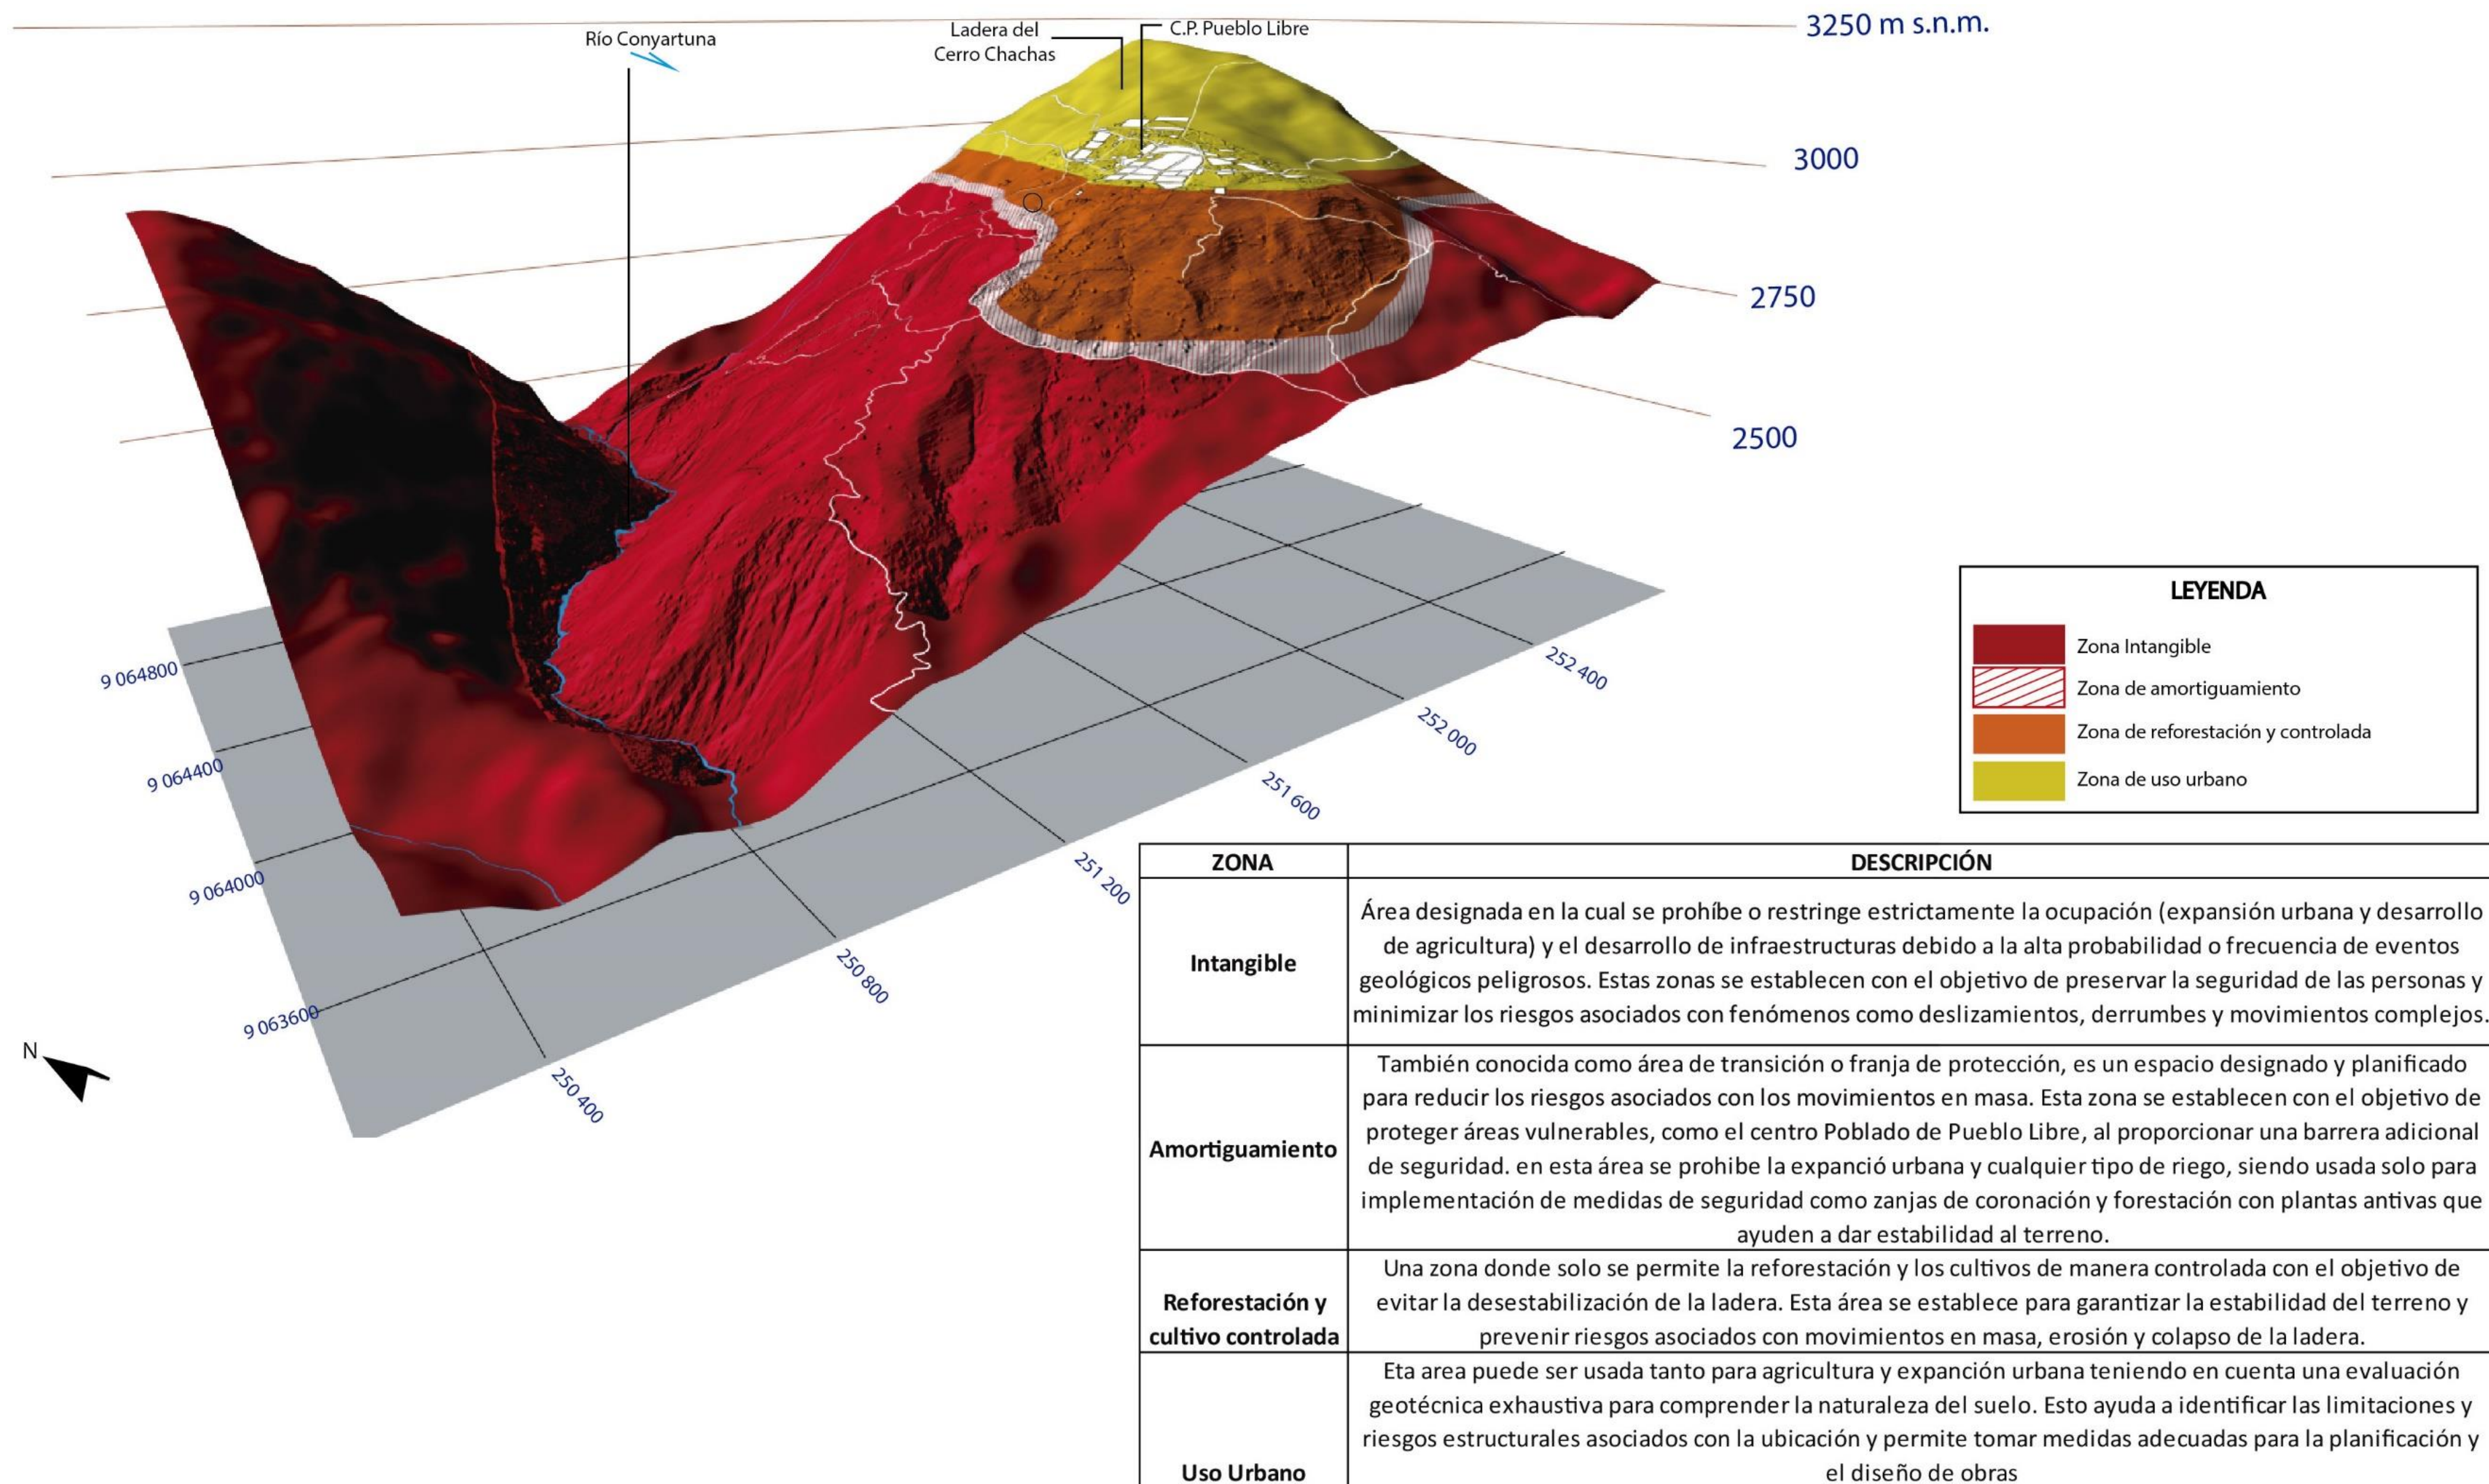
MAPA 04

Mapa 3D – de delimitaciones de uso urbano, según los peligros identificados en la aldera oeste del cerrp Chachas..
