**Informe Técnico N° A7436**

# EVALUACIÓN DEL PELIGRO GEOHIDROLÓGICO POR INUNDACIÓN FLUVIAL EN EL SECTOR DE CHUNCHUQUILLO

Departamento Cajamarca  
Provincia Jaén  
Distrito Colasay

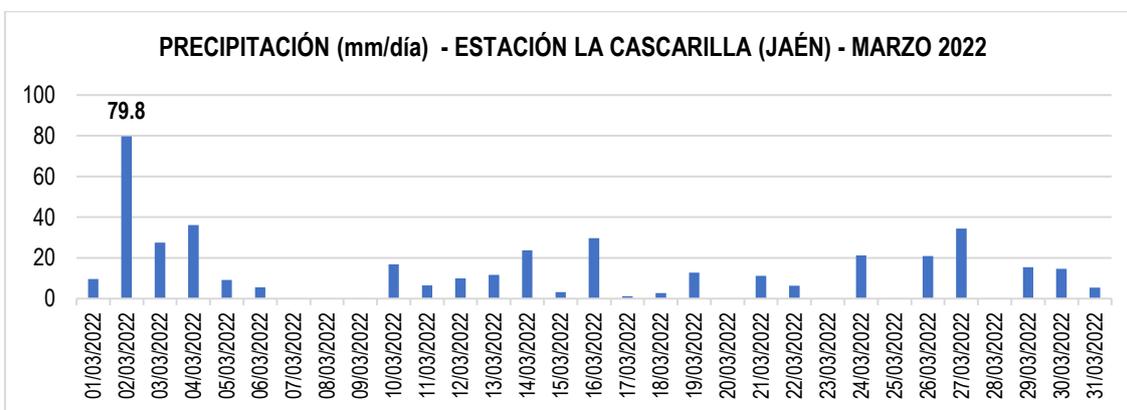
Figura 3. Precipitación diaria durante marzo del 2022 en la Estación La Cascarilla (Jaén). Fuente: Senamhi.

Durante el mes de marzo del 2022, el sector evaluado percibió precipitaciones de hasta 79.8 mm/día (Figura 3) considerados por el Senamhi como Extremadamente Lluvioso, para la provincia de Jaén (Senamhi, 2014).

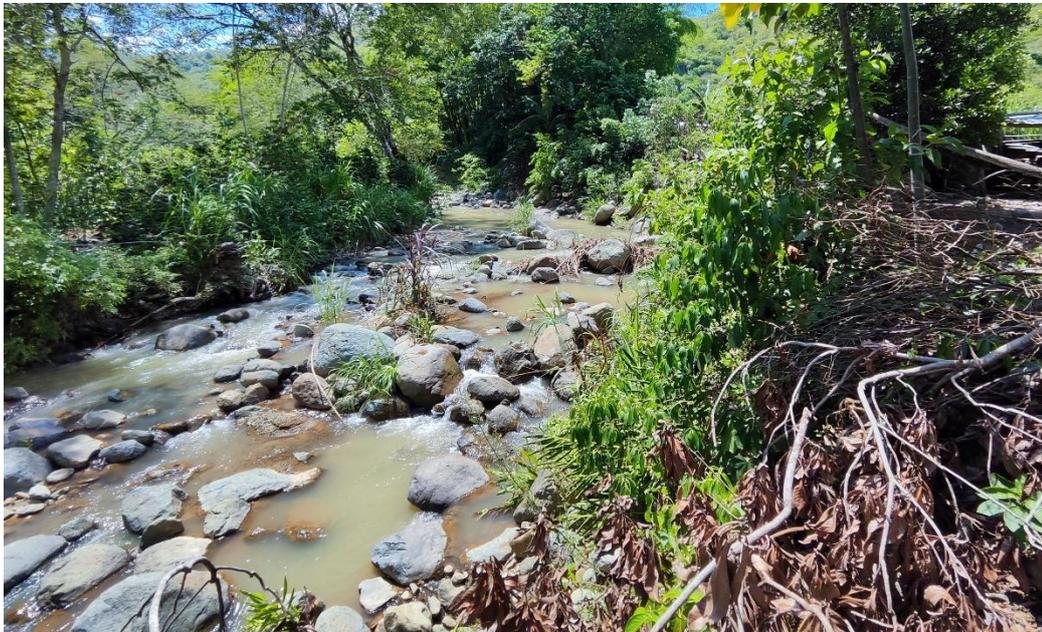
**Fotografía 1.** Vista del cauce de la quebrada Bomboca, donde se han depositado depósitos proluviales.

Son acumulaciones de suelos de gravas mal graduadas (GP) ubicadas en los cauces y en sus cercanías de quebradas recientes, como la quebrada Bomboca; compuestos por bloques (25%), cantos (15%), gravas (20%), gránulos (15%), arenas (15%), limos y arcillas (3%); son de formas subredondeadas a redondeada, producto de avenidas torrenciales estacionales; en la zona los encontramos en el cauce de la quebrada Bomboca (Fotografía 1).

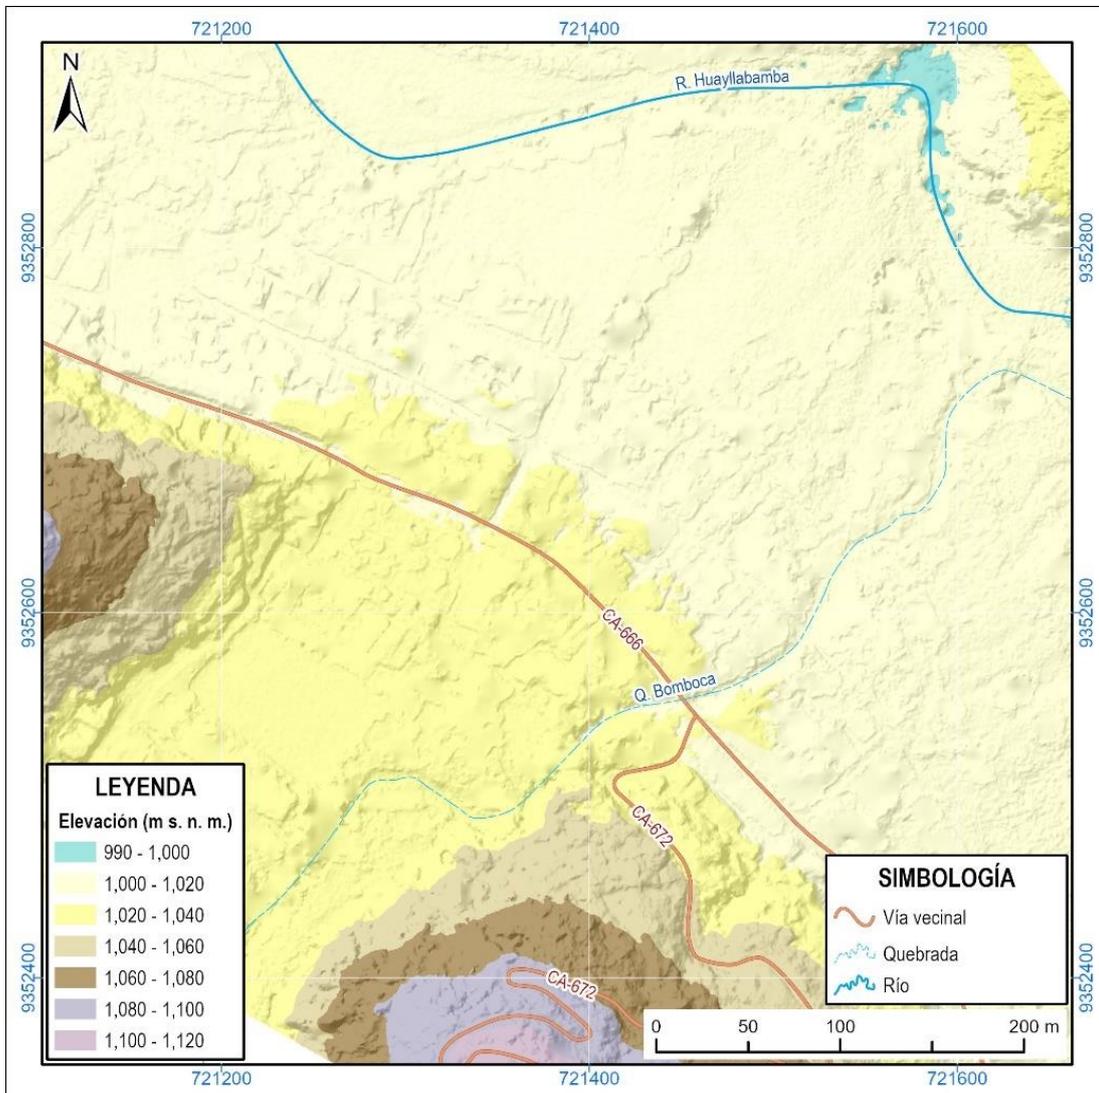
Figura 4. Modelo digital de elevaciones de la zona evaluada.

La zona evaluada presenta elevaciones que van desde los 990 m hasta los 1 120 m, en los cuales se distinguen siete niveles altitudinales (Figura 4), visualizando la extensión con respecto a la diferencia de alturas; el área con menor pendiente corresponde a terrenos entre altitudes 1 000 y 1 040 m, con pendiente promedio de llana a suave pendiente (<5°) correspondiente a depósitos aluviales y a una geoforma de terraza aluvial.

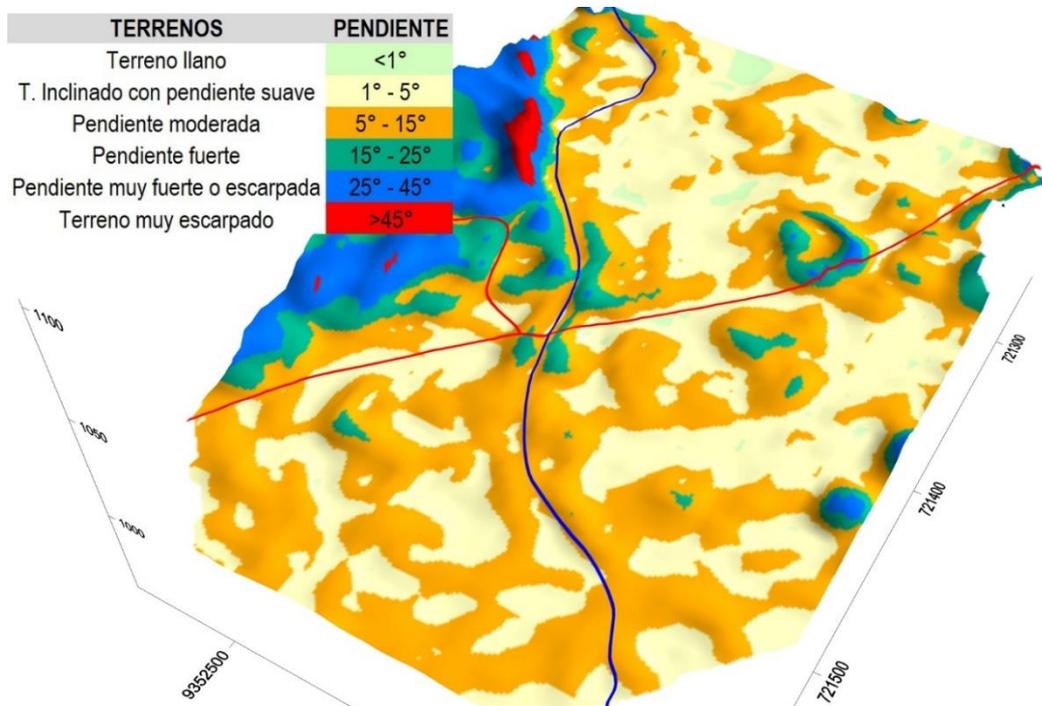
**Figura 5.** Modelo 3D de las pendientes del centro poblado Chunchuquillo; las vías se muestran en línea roja y la quebrada Bomboca en azul.

El centro poblado Chunchuquillo presenta terrenos con pendientes que varía de llana (<1°) a suave (1°-5°), formando piedemontes proluviales, muy susceptibles a inundación fluvial debido al posible desborde de la quebrada Bomboca (Figura 5, Mapa 2).

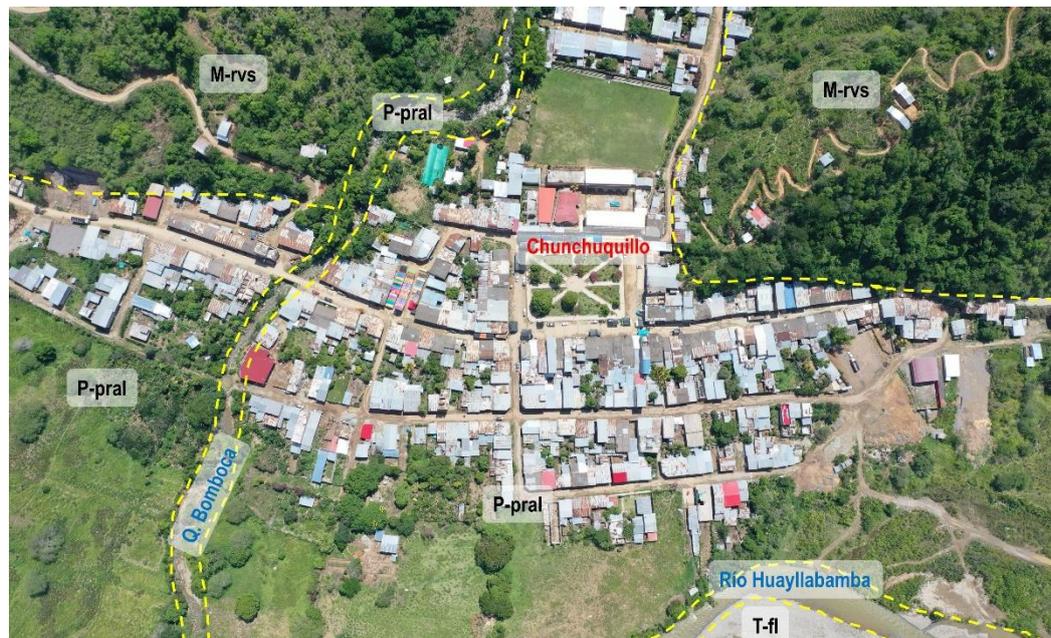
Figura 6. Vista de las geformas del centro poblado Chunchuquillo.

De acuerdo a su origen, se distinguen geoformas tanto de carácter tectónico degradacional y erosional (montaña en roca volcánico-sedimentaria), como de carácter deposicional y agradacional (piedemonte fluvial, terraza aluvial y terraza fluvial); las geoformas se grafican en la figura 6 y en el Mapa 3.

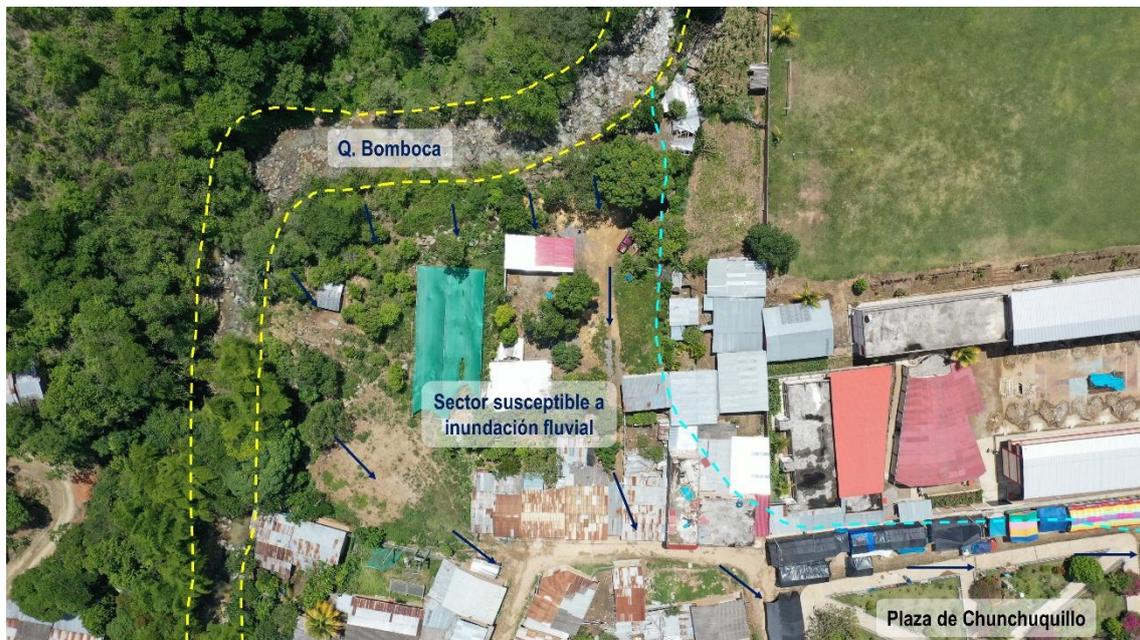
**Figura 7.** Vista de la curvatura crítica de la quebrada Bomboca por donde son constantes los episodios de inundación fluvial.

La Quebrada Bomboca es lugar de constantes episodios de flujos de detritos que colmatan su cauce, ocasionando el desborde y la consecuente inundación fluvial de varias viviendas del centro poblado Chunchuquillo (Figura 7). El fuerte ángulo del cauce de la quebrada y la ausencia de una defensa ribereña definitiva (Figura 8) condicionan que el peligro siga latente.

Históricamente, la quebrada Bomboca ha generado diversos episodios de desborde debido a la colmatación de la quebrada en el sector sur de la ciudad, donde el cauce toma una curva cerrada; estos materiales acarreados por la quebrada corresponden a bloques y gravas con una matriz de arenas.

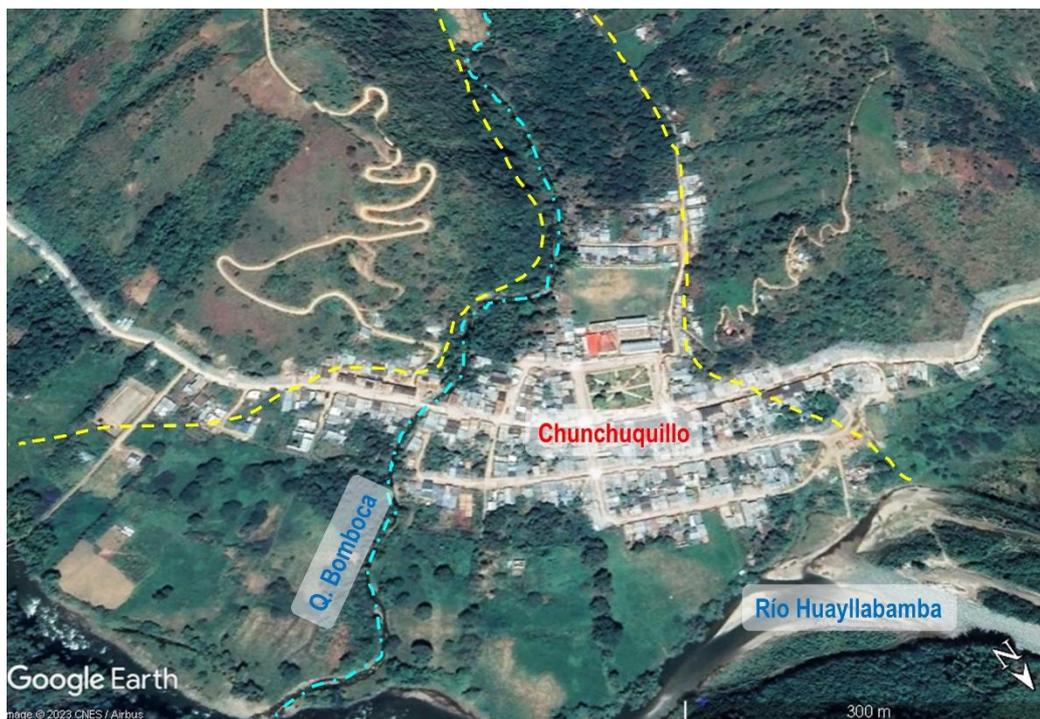
**Figura 9.** Delimitación (en línea amarilla) del antiguo cono aluvial generado por la quebrada Bomboca en su desembocadura en el Río Huayllabamba, y que actualmente es usado para el asentamiento del centro poblado Chunchuquillo.

El centro poblado Chunchuquillo está asentado en un antiguo abanico aluvial formado por la constante acumulación de suelos transportados por la quebrada Bomboca hasta su desembocadura en el Río Huayllabamba (Figura 9).

Este antiguo abanico aluvial conforma terrenos con pendiente de llana a suave (<math><5^\circ</math>) y son muy susceptibles a inundación fluvial; tiene un ancho de 500 m; el material que la conforma son bloques (25%), cantos (15%), gravas (20%), gránulos (15%), arenas (15%) y limos y arcillas (10%) (Tabla 3).

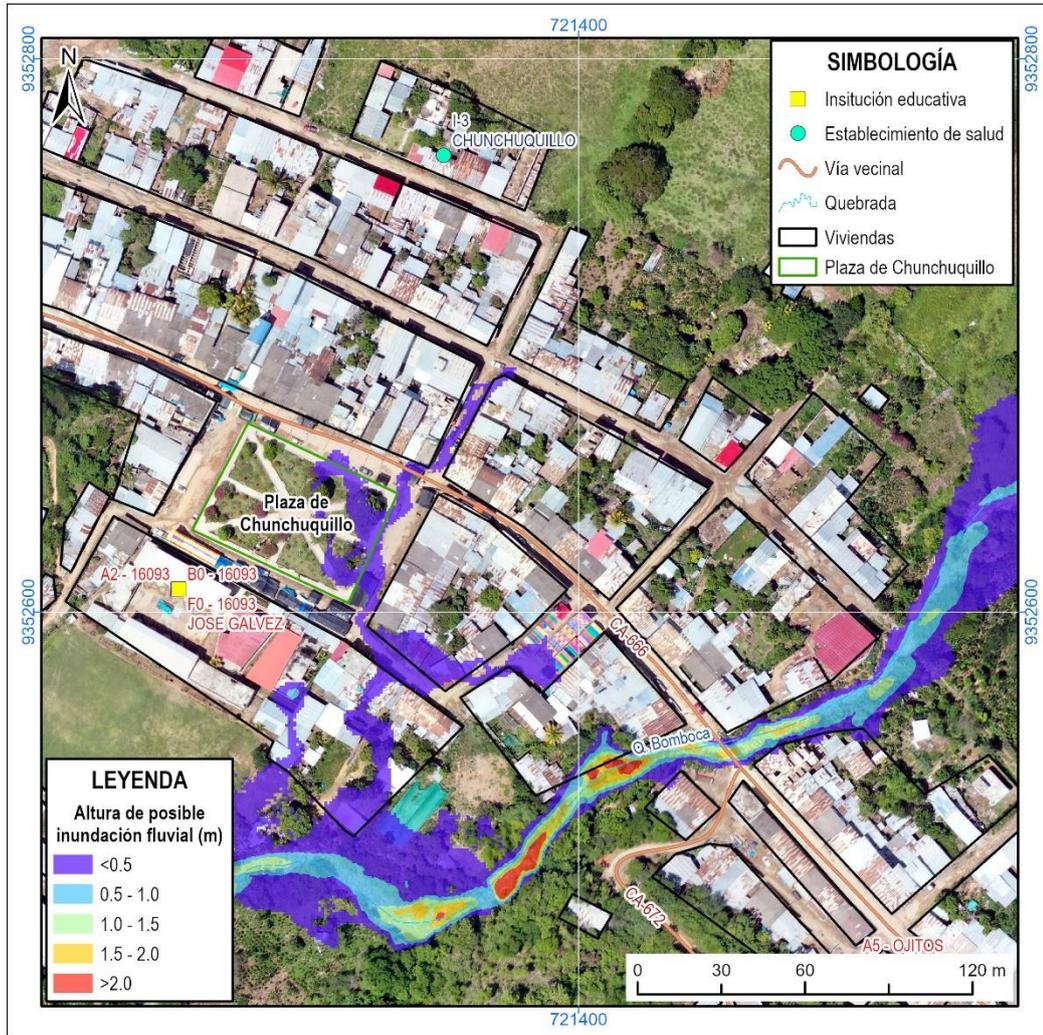
**Figura 10.** Análisis de una posible inundación fluvial en el área evaluada con el programa informático IBER, en base al modelo digital de elevaciones obtenido con dron.

Para poder visualizar un posible episodio de desborde e inundación de la quebrada Bomboca, se ha utilizado un modelo computacional con el programa IBER (Figura 10), que muestra el resultado de un análisis de inundaciones fluviales, mostrando que las aguas de la Quebrada Bomboca afectarían a gran parte de las viviendas, instituciones públicas, vías y demás infraestructuras del centro poblado Chunchuquillo, a falta de medidas de control definitivas.

- Área de la quebrada Bomboca: 5 831 m<sup>2</sup>
- Área de posible afectación por inundación fluvial: 8.6 ha
- Longitud del cauce de la quebrada evaluado: 400 m
- Pendiente del terreno (promedio): 4°
- Dirección del flujo: N35°
- Ancho del área de posible afectación: 190 m
- Altura máxima de inundación probable: 3 m
