**EVALUACIÓN DE RIESGOS POR MOVIMIENTOS
EN MASA (DESLIZAMIENTOS) DEL ANEXO
CALLACUNCA C.C. PATASACHAC Y
LLACTASACHAC, DISTRITO DE QUIQUIJANA,
PROVINCIA DE QUISPICANCHI**

NOVIEMBRE – 2022

EVALUADOR DE RIESGO DE DESASTRES
ORIGINALDOS POR FENOMENOS NATURALES
R.J. N° 038-2020- CENEPREDIJ

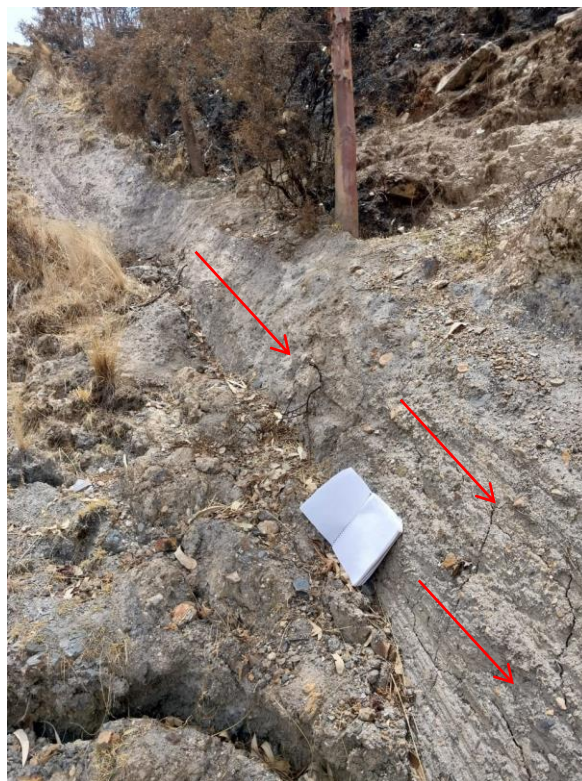
Foto 1 Estrías mostrando la dirección de deslizamiento y los movimientos violentos recientes que vienen ocurriendo en la parte inferior de Callacunca

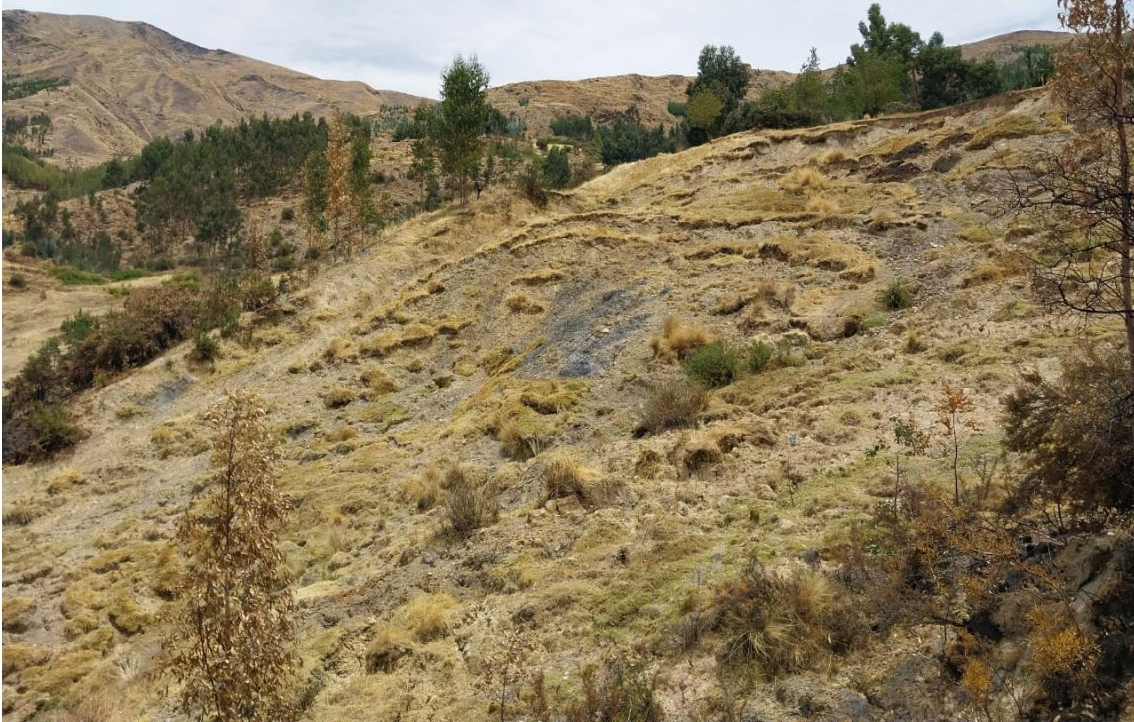
Foto 2 Zona muy inestable ubicada en el "sector inferior Callacunca" (UTM: 229870E/8469410N), se pueden observar escarpas de deslizamientos muy activos que afectan a terrenos.

Por las características de geodinámica externa que presenta esta área, ya no se puede dar ningún tipo de uso, existiendo una alta susceptibilidad a continuar deslizándose.

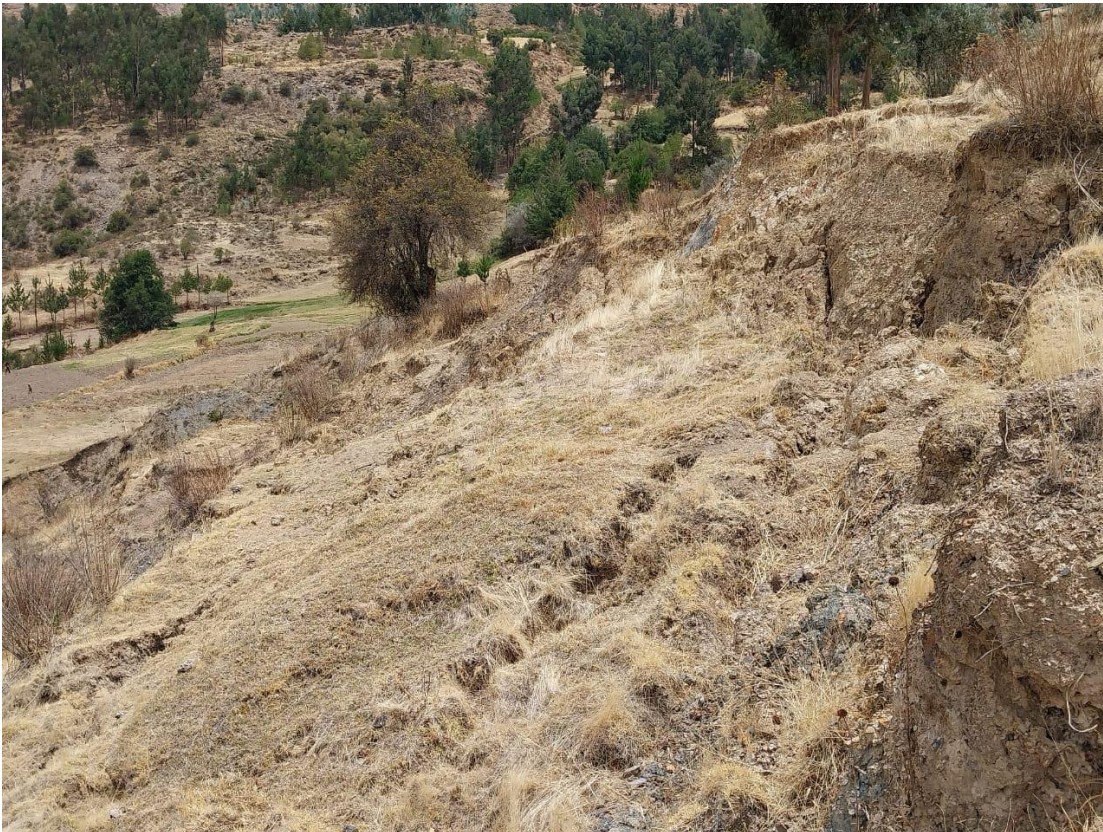
Foto 3 Escarpas de deslizamientos muy activos en el "sector inferior Callacunca" (UTM: 229870E/8469410N)

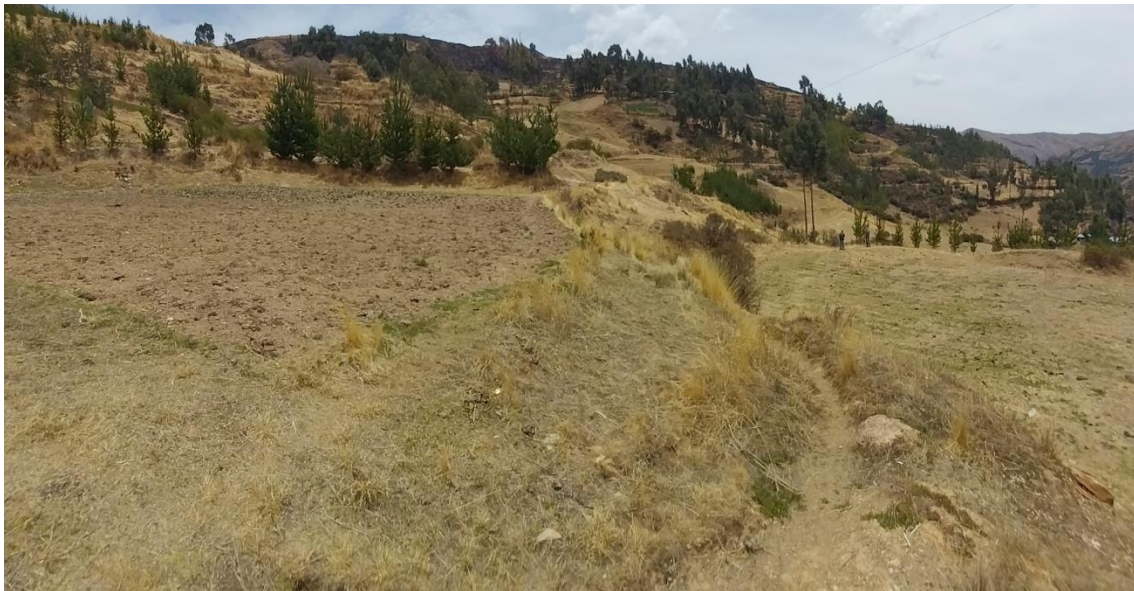
Foto 4 Terrazas formadas por terreno inestable, deslizamientos activos ubicados en “sector superior Callacunca”

Si bien es cierto, este sector de deslizamiento activo es menos agresivo que la parte inferior del deslizamiento, por las características que tiene, no se recomienda la edificación de viviendas, sin embargo, con trabajos controlados se puede seguir utilizando como terrenos agrícolas.

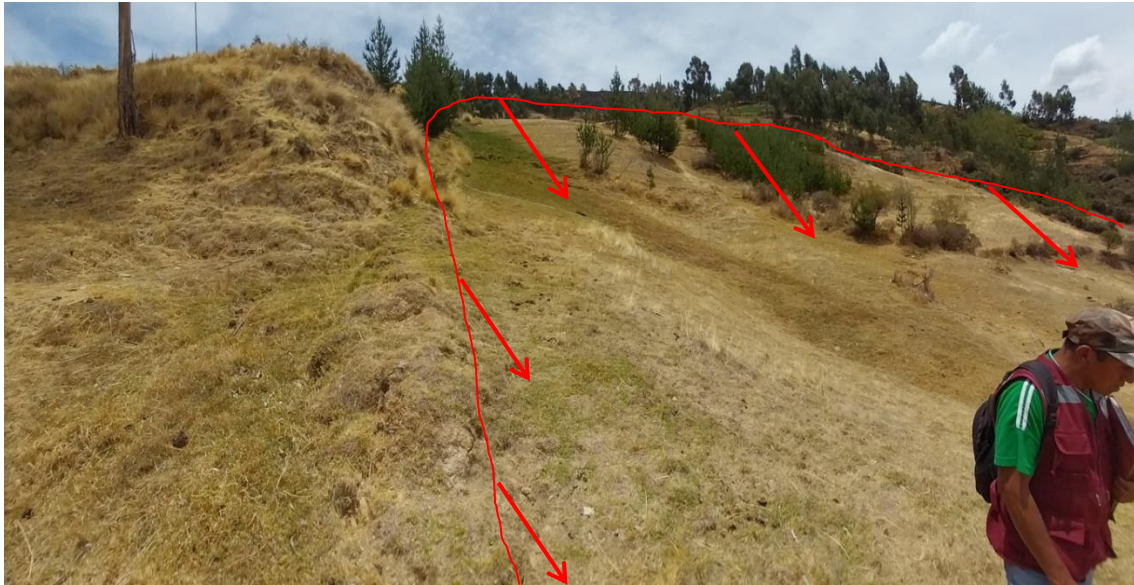
Foto 5 Cabecera de deslizamiento activo, se puede observar el contacto entre afloramiento de rocas y material que se viene deslizando, "sector superior Callacunca"

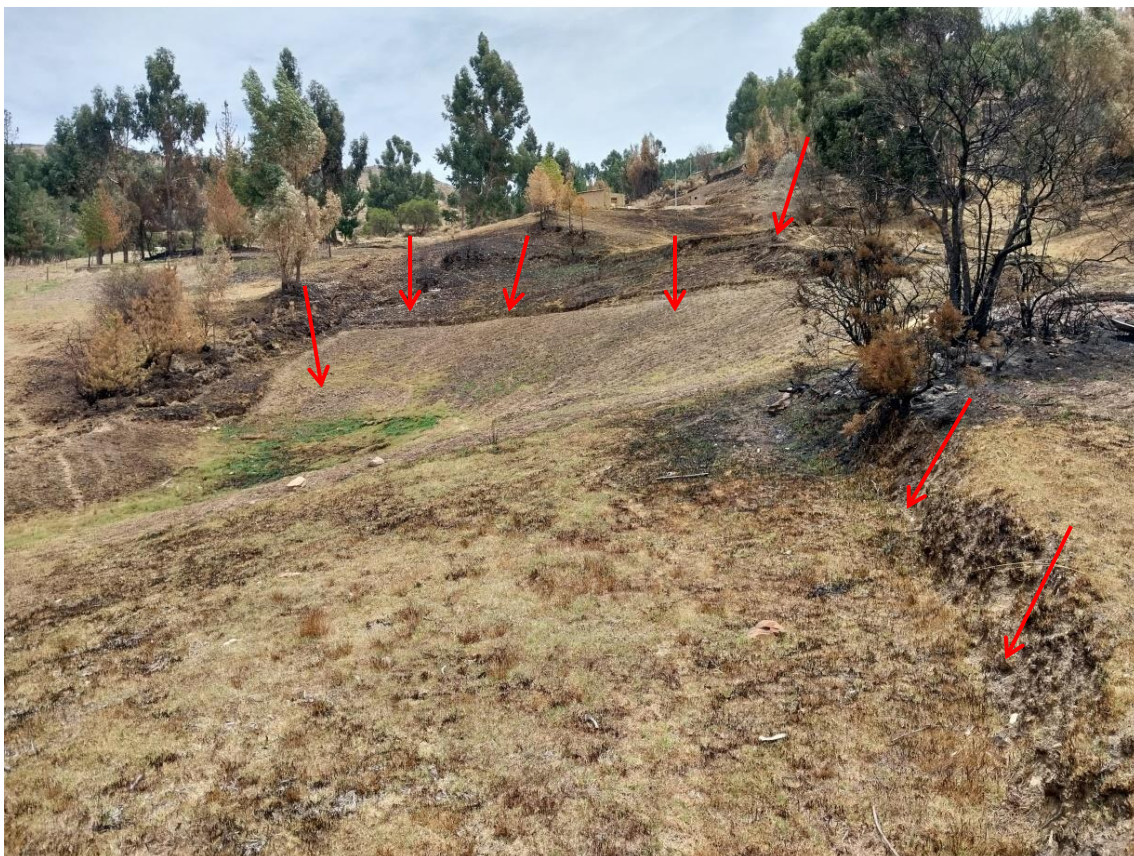
Foto 6 Deslizamiento activo sector "superior Callacunca" (UTM: 229640E/8469310N), se puede observar el asentamiento con escarpas que están produciendo la actividad geodinámica externa muy activa

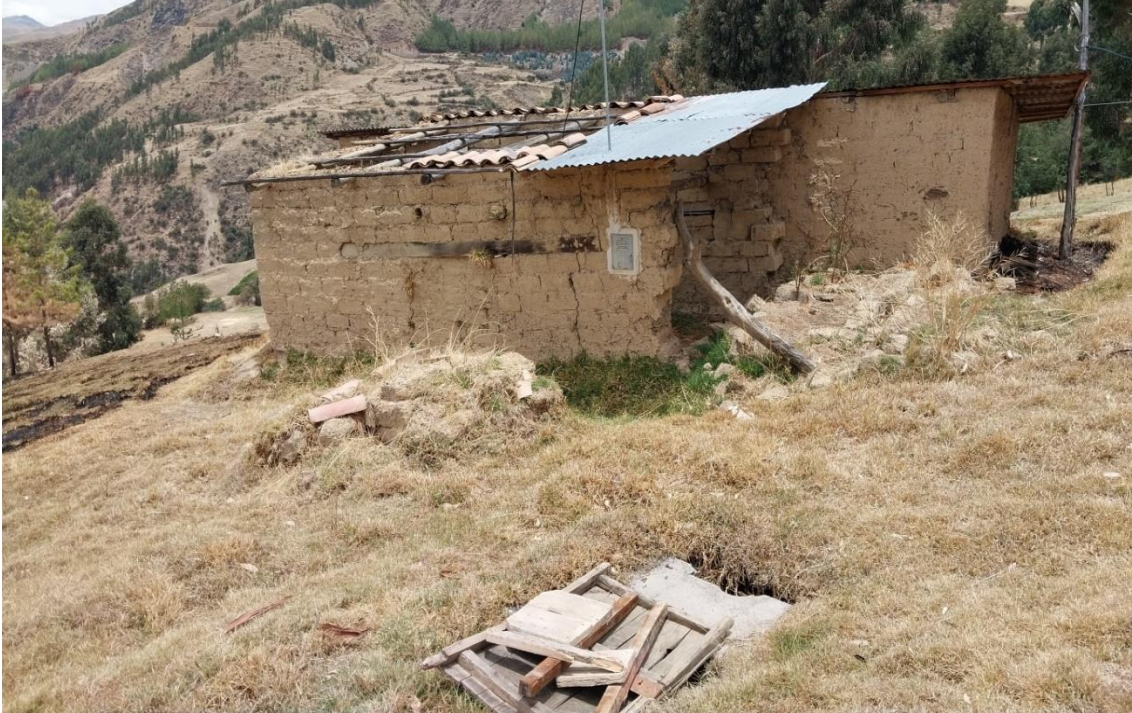
Foto 7 Estructura colapsada ubicada en zona "superior Callacunca" propiedad de José Cáceres.

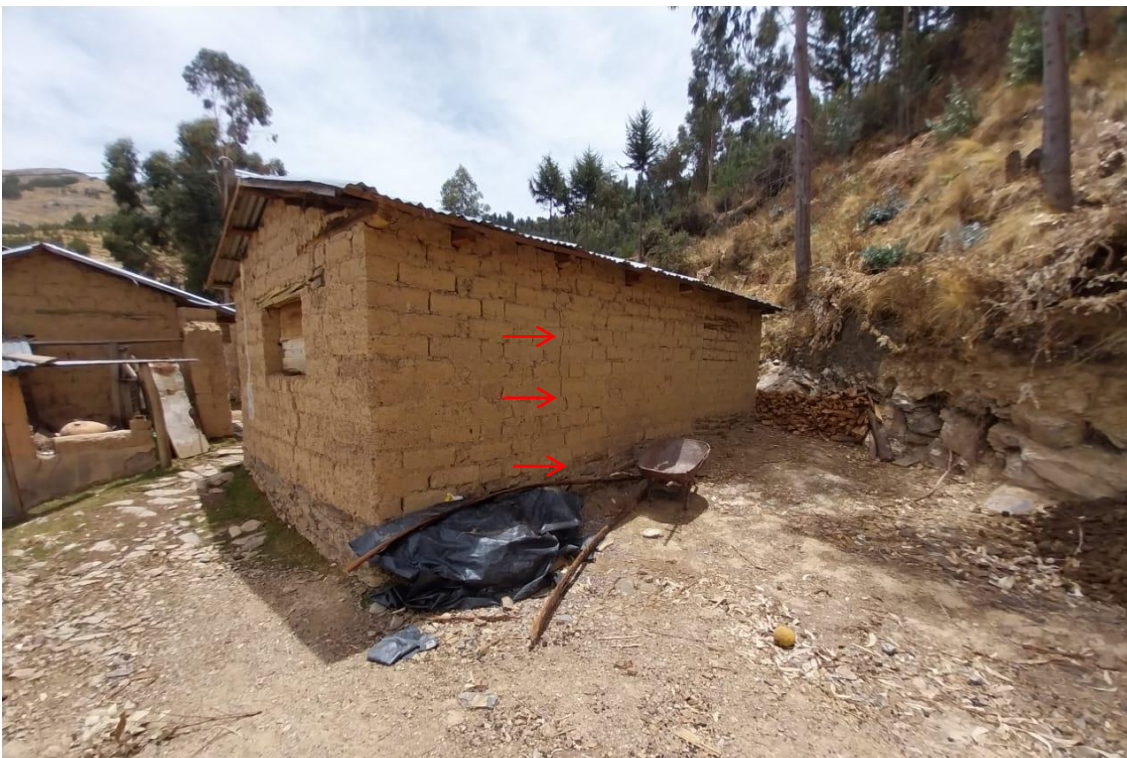
Foto 8 Estructura con agrietamientos ubicada en contacto entre material cuaternario y afloramiento de pizarras, propiedad de Benancio Pacco Calcina.

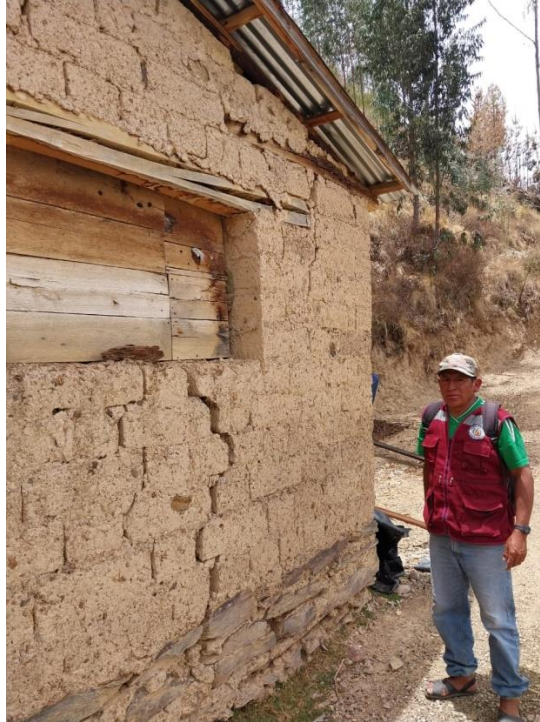
Foto 9 Estructura con agrietamientos ubicada en contacto entre material cuaternario y afloramiento de pizarras, propiedad de Benancio Pacco Calcina.

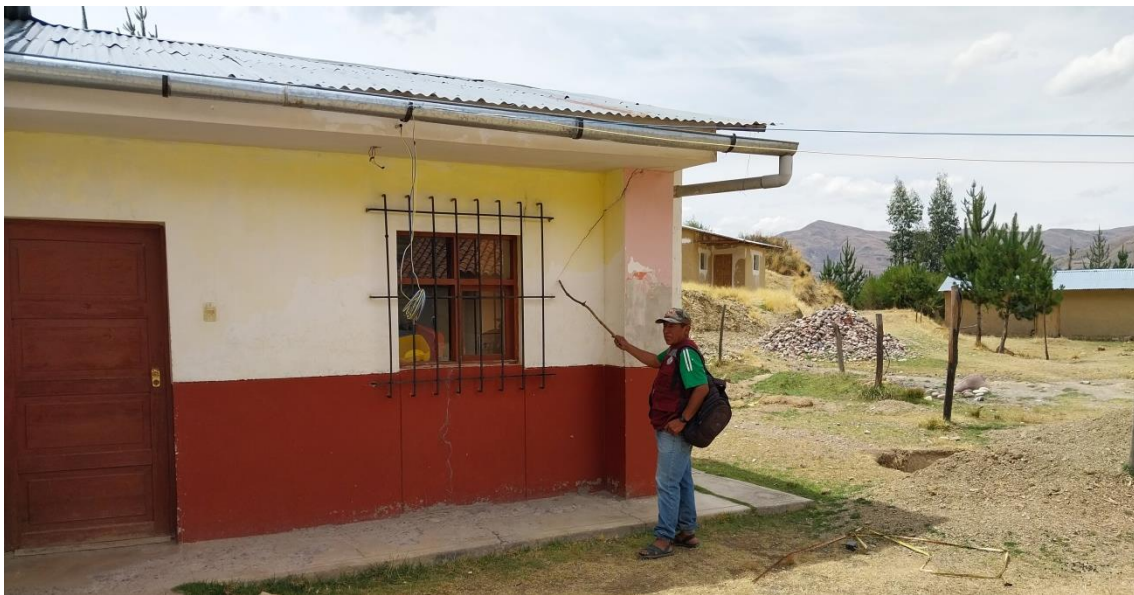
Otro fenómeno de geodinámica externa que ocurre en Callacunca es el asentamiento de suelos movimiento descendente vertical del terreno (subsistencia) debido a la aplicación de cargas que causan cambios en las tensiones dentro del terreno, esto se da por el tipo de material que está compuesto en substrato, tratándose de pizarras muy fracturadas que hacen que la capacidad portante del terreno sea muy bajo.

Foto 11 Fracturas en infraestructura de Pronoi Callacunca producido por asentamiento de suelo, ubicado en parte plana del centro poblado Callacunca (UTM: 229505E/8468804N; cota: 3813 msnm)

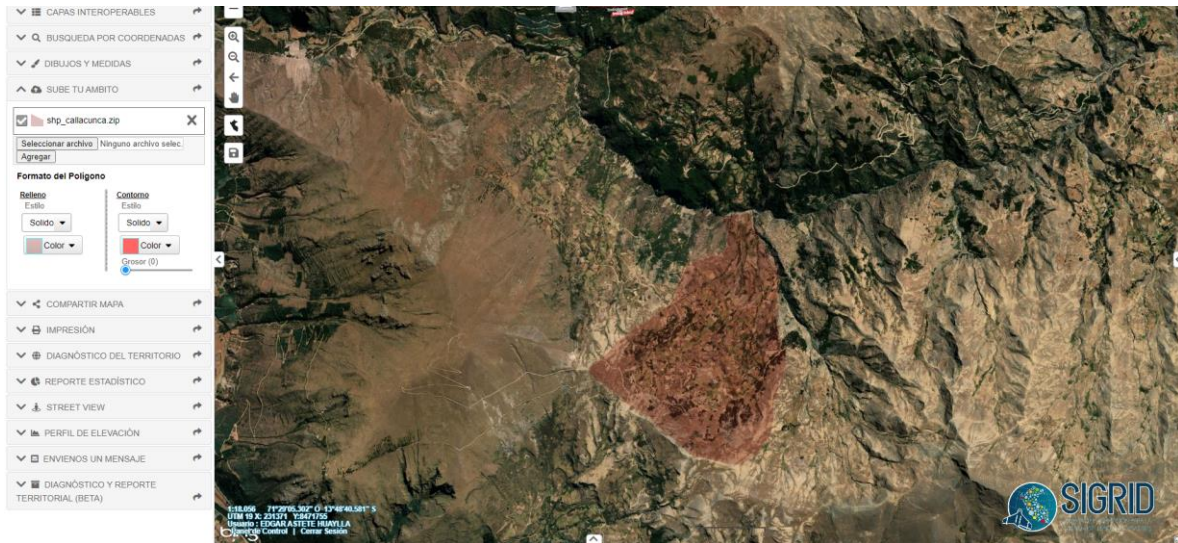
ILUSTRACIÓN 16. CONSULTA DE EVENTOS DE PELIGROS EN EL ANEXO CALACUNCA

Así mismo, se hizo las consultas en las páginas del *GEOCATMIN* (<https://geocatmin.ingemmet.gob.pe/geocatmin/>) administrado por el INGEMMET y de la plataforma del SIGRID que es administrado por el CENEPRED <http://sigrid.cenepred.gob.pe/sigridv3/mapa> y de la página del SINPAD <http://sinpad.indeci.gob.pe/PortalSINPAD/>

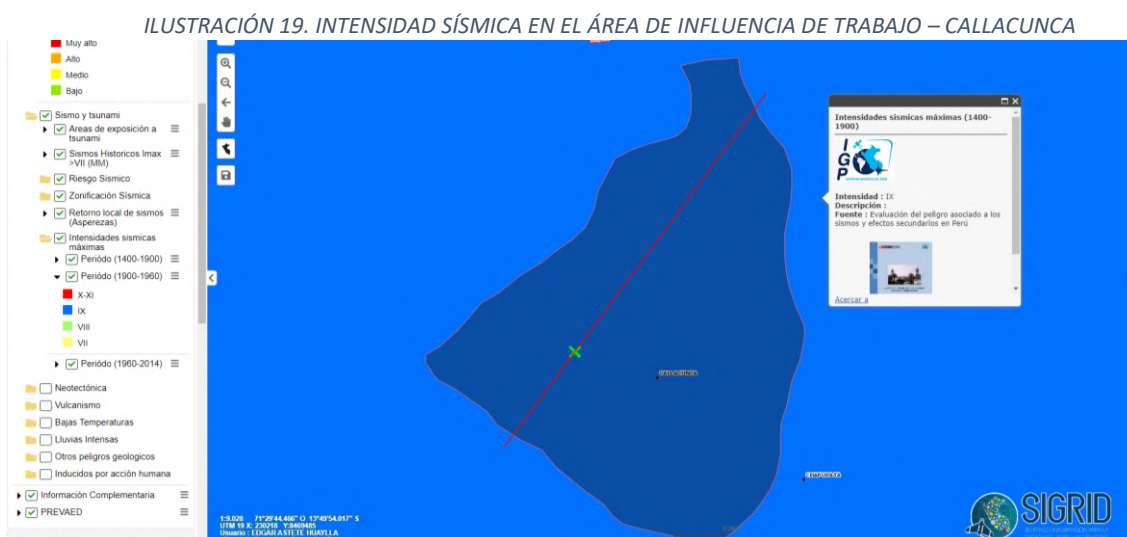
Las intensidades máximas en el área de trabajo, de acuerdo a la información del SIGRID, es IX lo que estaría indicando que la intensidad sísmica es alta.

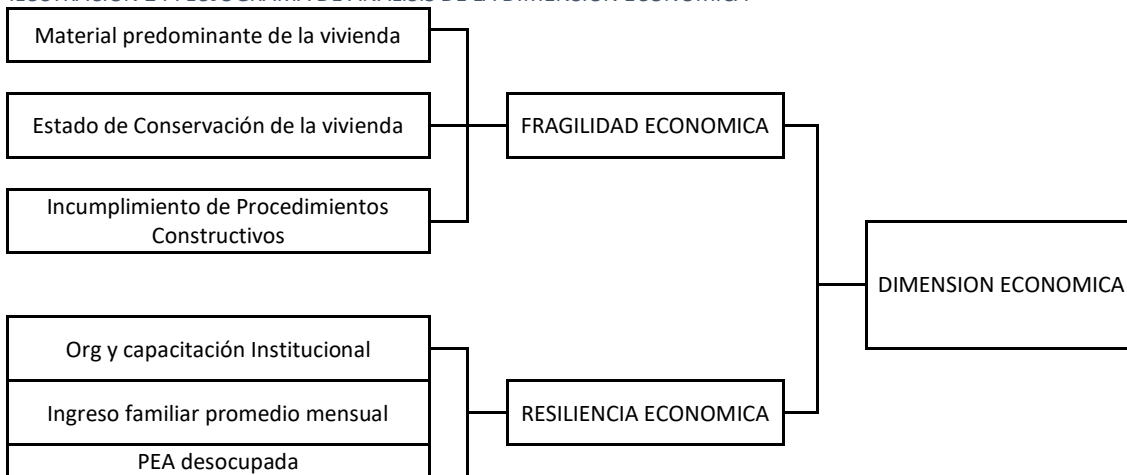
ILUSTRACIÓN 24 FLUJOGRAMA DE ANÁLISIS DE LA DIMENSIÓN ECONOMICA

Para el análisis de la dimensión económica se consideró los parámetros referidos a la fragilidad, donde se estableció las características físicas de las estructuras edificadas, el estado de conservación, cumplimiento de las normas técnicas de edificación y los riesgos de los cultivos, forestación y reforestación al constituir una actividad directa que influye en la canasta familiar. El componente de la resiliencia está vinculado a la organización y el ingreso familiar promedio.

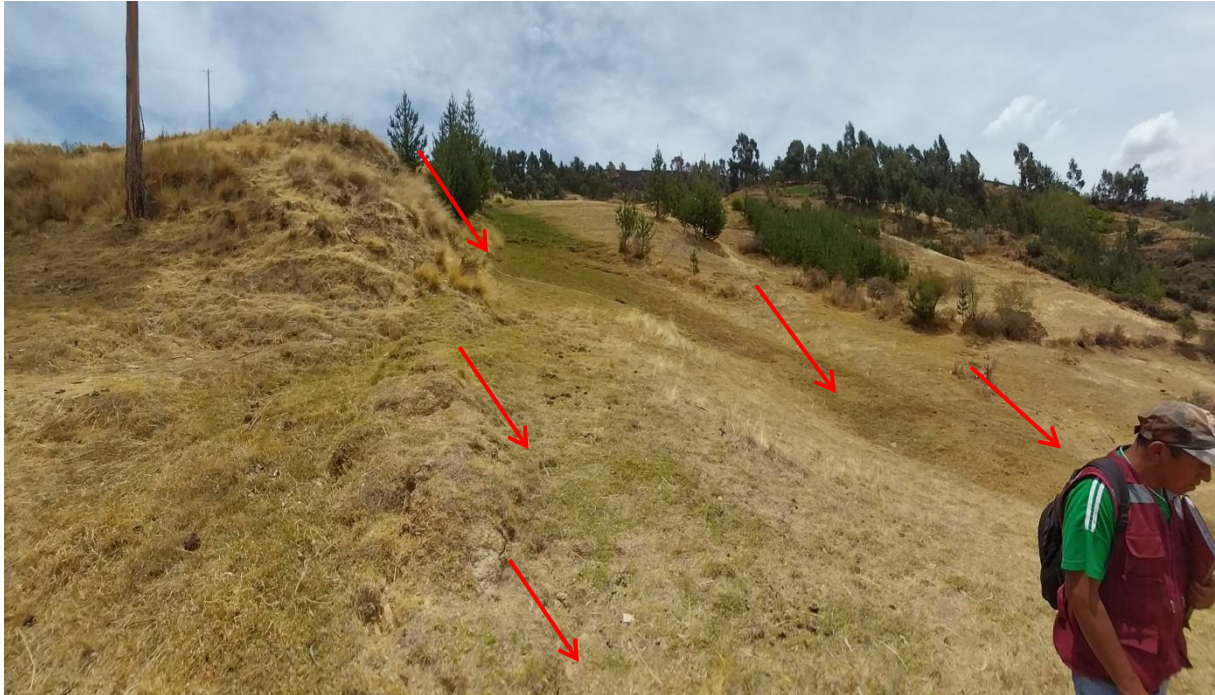
Cabecera de deslizamiento activo, se puede observar el contacto entre afloramiento de rocas y material que se viene deslizando

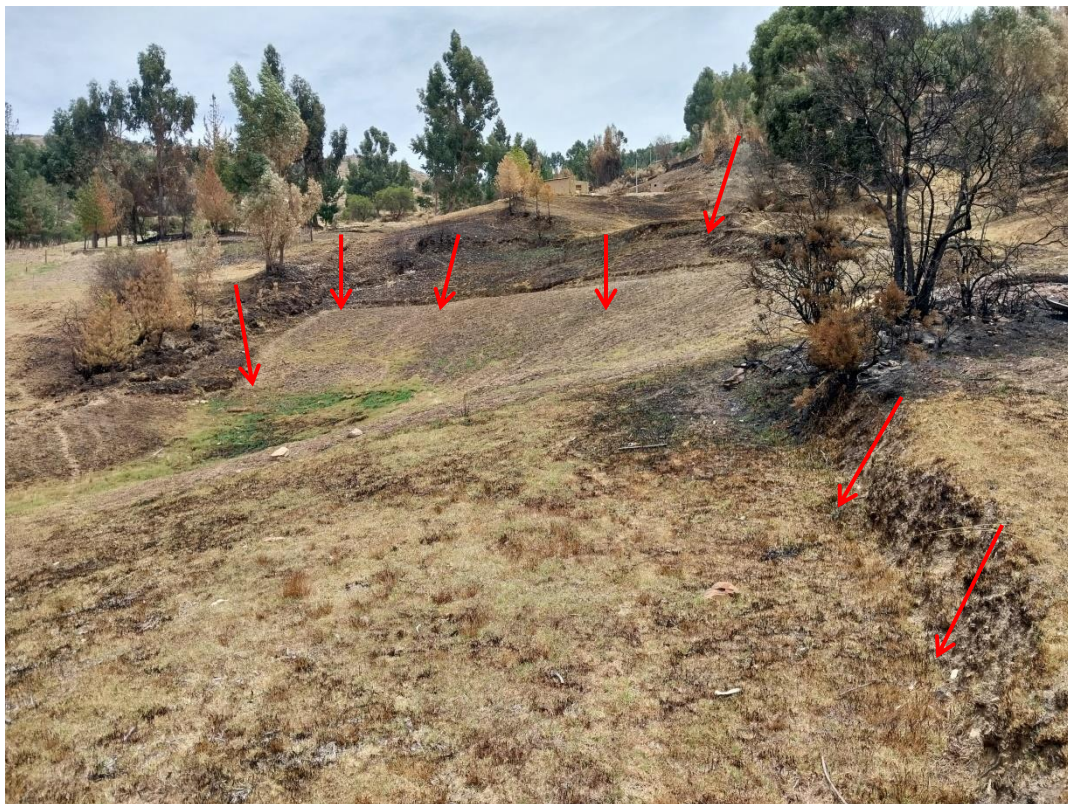
Deslizamiento activo en la parte media (UTM: 229640E/8469310N), se puede observar el asentamiento con escarpas que están produciendo la actividad geodinámica externa muy activa

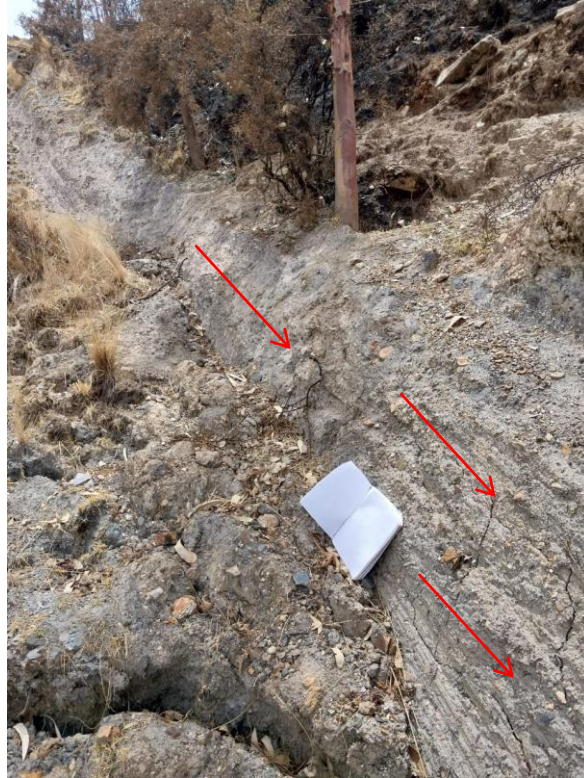
Estrías mostrando la dirección de deslizamiento y los movimientos violentos recientes que vienen ocurriendo

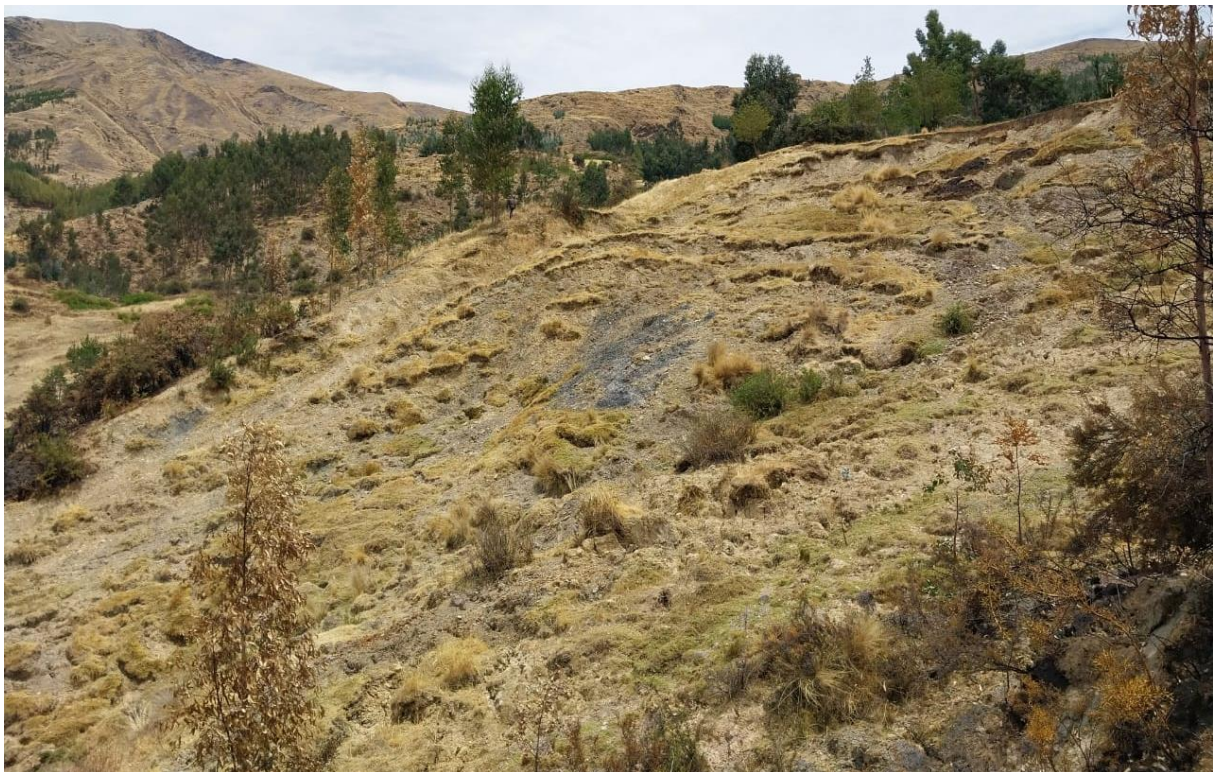
Zona muy inestable ubicada en la parte media baja de la cuenca Callacunca (UTM: 229870E/8469410N), se pueden observar escarpas de deslizamientos muy activos que afectan a terrenos.

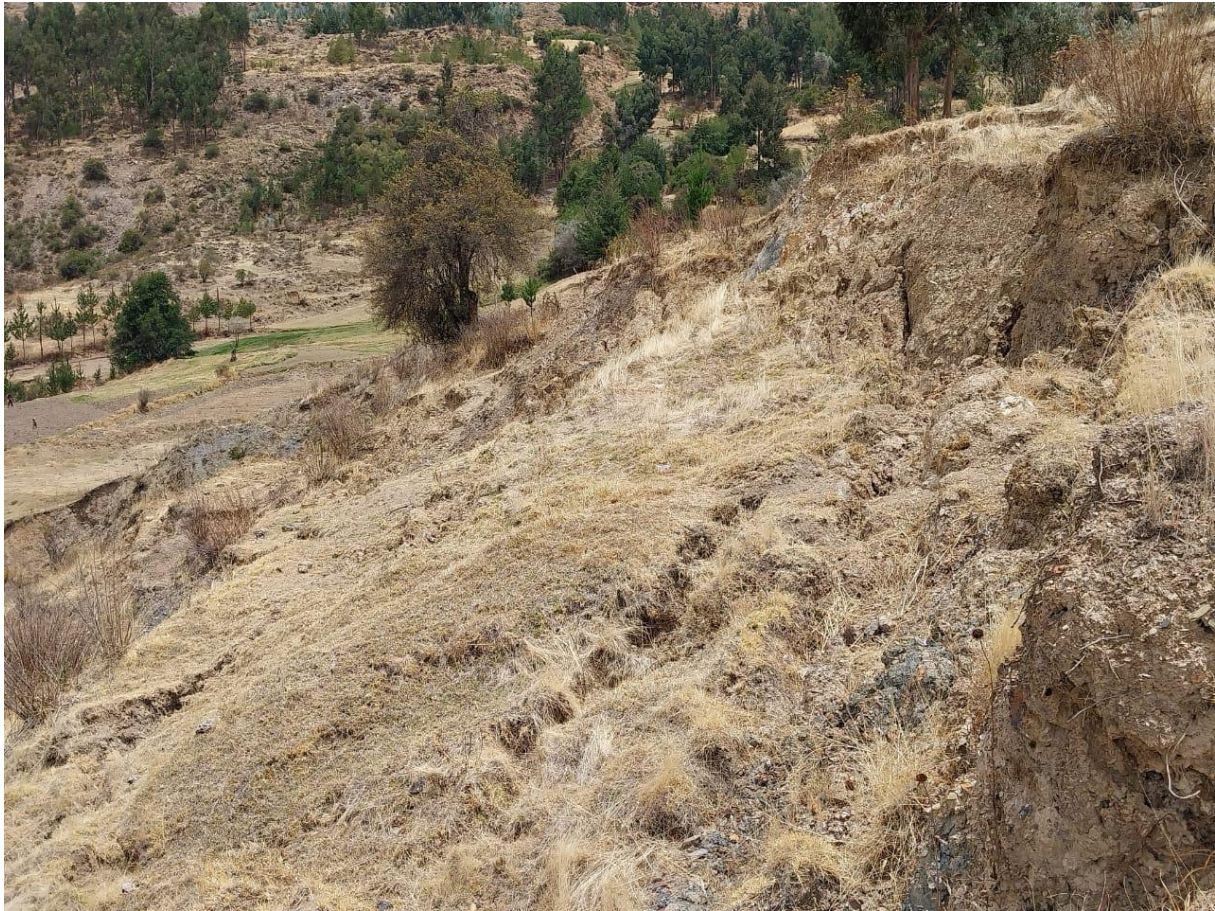
Escarpas de deslizamientos muy activos en la parte media baja de la cuenca Callacunca (UTM: 229870E/8469410N)

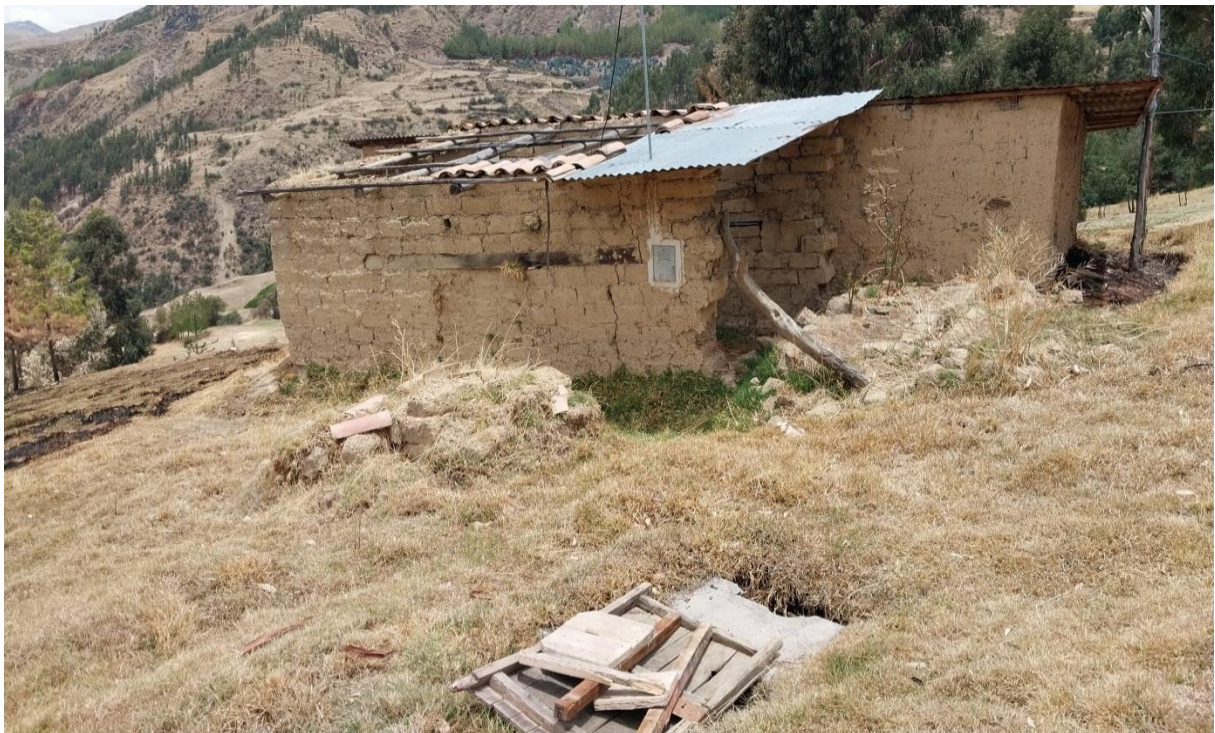
Estructura colapsada ubicada en zona de deslizamiento activo propiedad de José Cáceres.

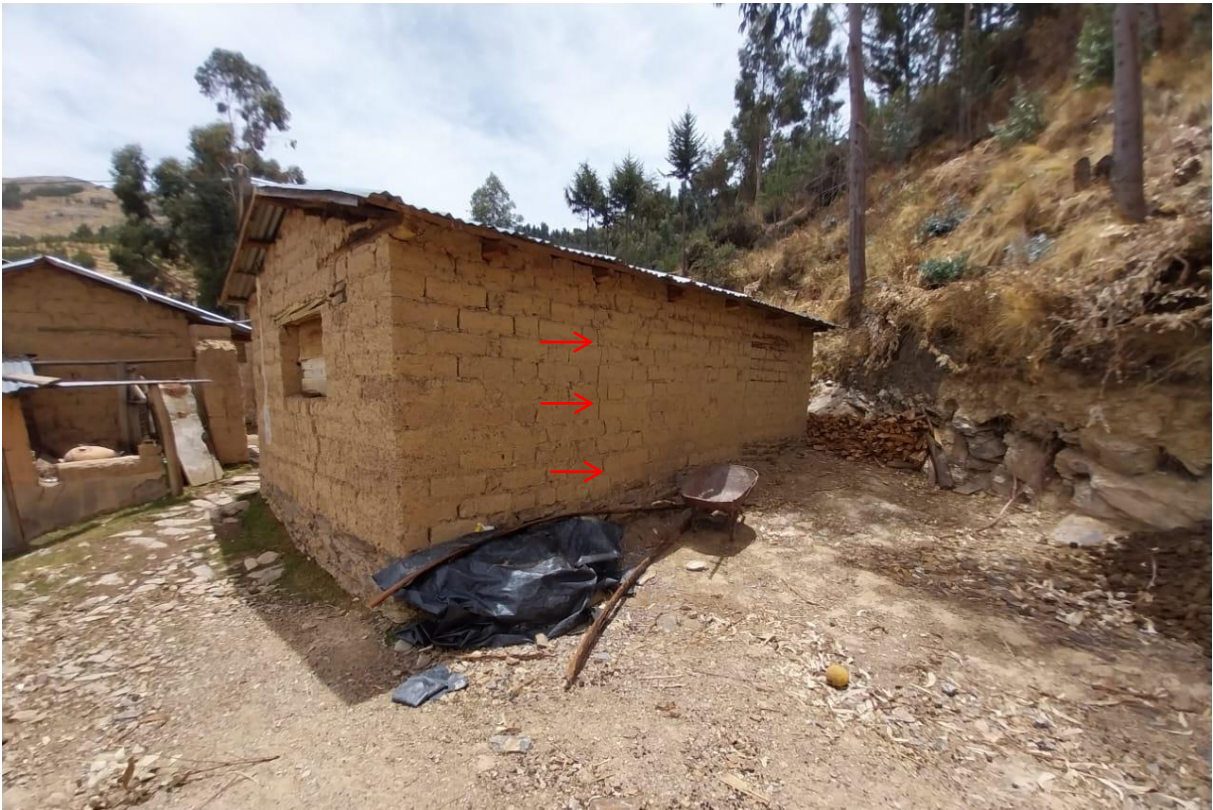
Estructura con agrietamientos ubicada en contacto entre material cuaternario y afloramiento de pizarras, propiedad de Benancio Pacco Calcina.

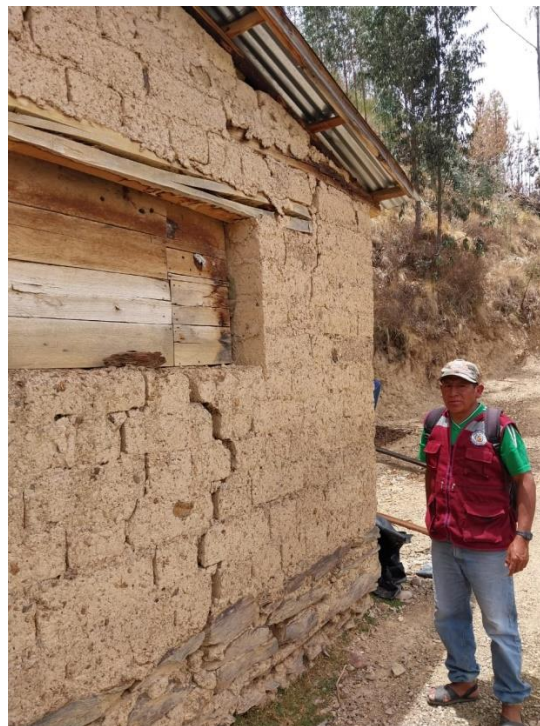
Estructura con agrietamientos ubicada en contacto entre material cuaternario y afloramiento de pizarras, propiedad de Benancio Pacco Calcina.

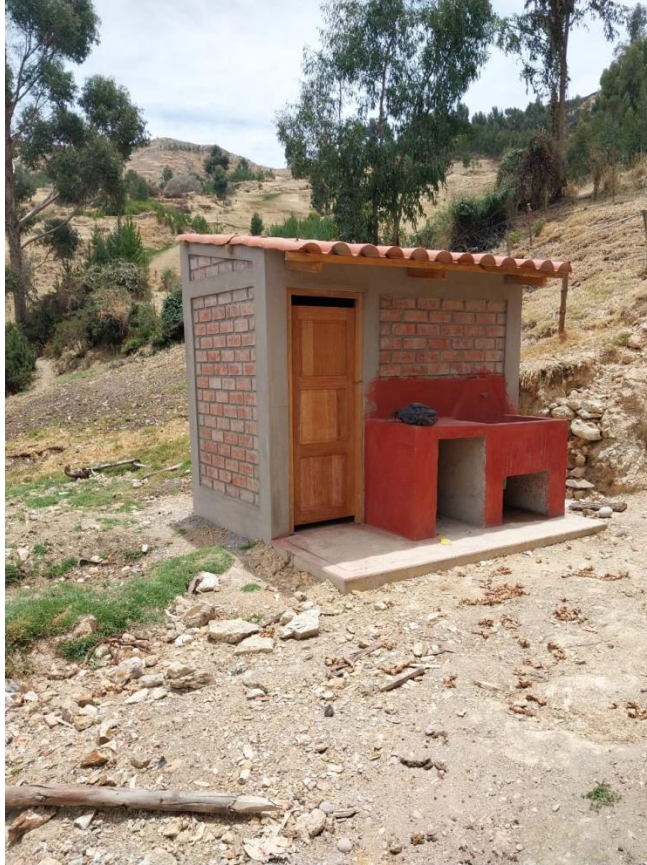
Programa de saneamiento básico, construcción de baños con sistema de arrastre para los pobladores de Callacunca
