Informe Técnico N° A7448

EVALUACIÓN DEL PELIGRO GEOLÓGICO POR MOVIMIENTOS EN MASA EN LA LOCALIDAD EL TRIUNFO

Departamento Amazonas
Provincia Utcubamba
Distrito Cajaruro

NOVIEMBRE
2023

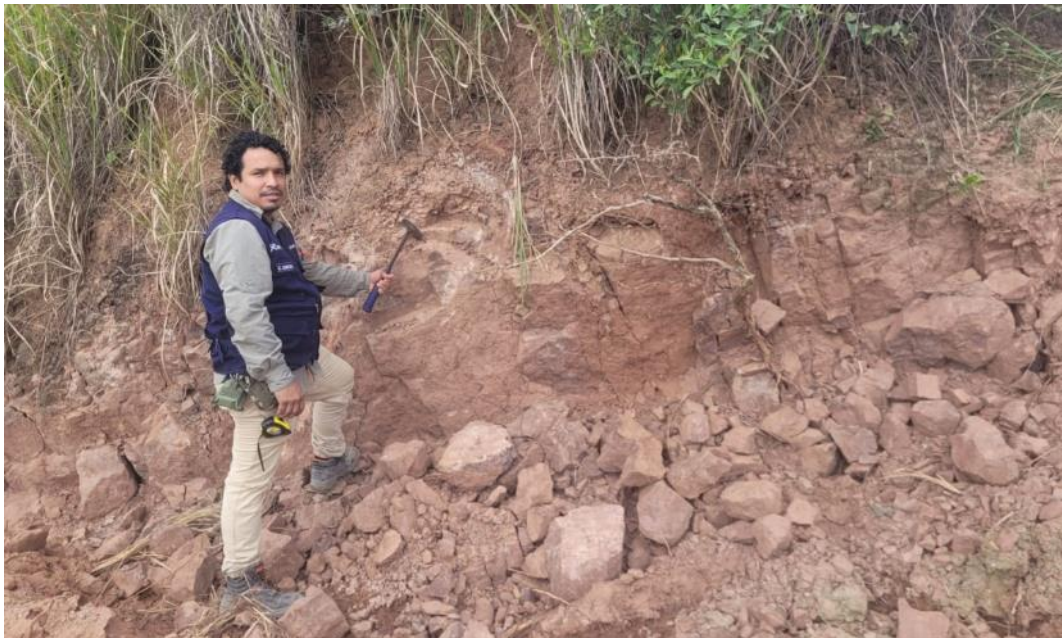
Conformado por areniscas intercaladas con lutitas, margas y limolitas rojas, además de microconglomerados. Conglomerados y areniscas conglomerádicas. En el sector evaluado el afloramiento se encuentra medianamente fracturada y moderadamente meteorizada (Fotografía 1).

Fotografía 1. Areniscas de grano medio a grueso de la formación Chota.

Coordenadas: E: 806661, N: 9357412.

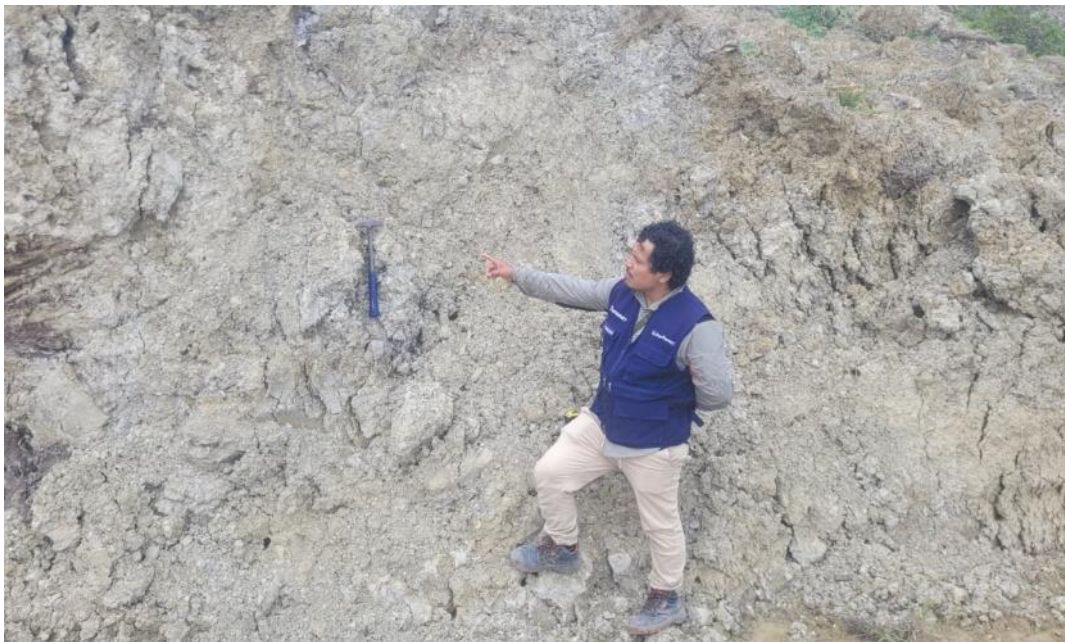
Fotografía 2. Depósito coluvio deluvial, originado por el movimiento complejo.
 Coordenadas: E: 806661, N: 9357412.

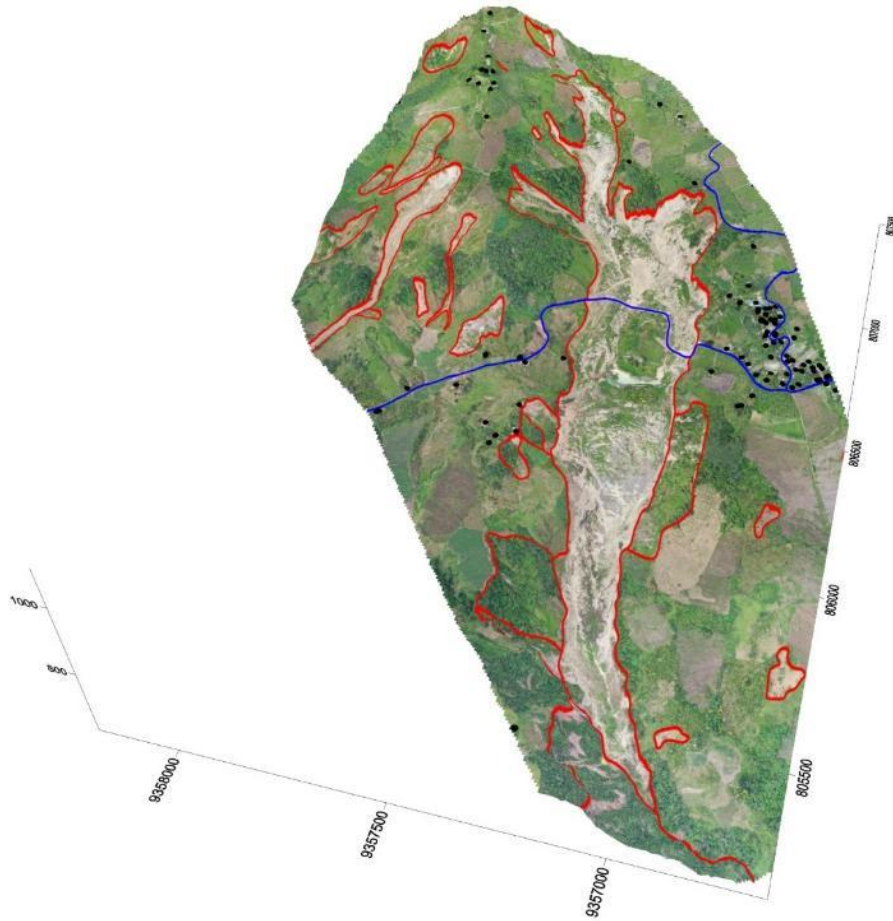
En el sector evaluado identificamos un movimiento complejo tipo deslizamiento – flujo, deslizamientos, flujo de detritos y derrumbes, en orientación de la pendiente del terreno, en dirección este, ocurridos en el mes de abril 2023 (Figura 4); a 170 m de distancia ubicamos el área poblada de la localidad El Triunfo (Figura 5), y a 360 metros al noreste del movimiento ubicamos a la localidad Nueva Esperanza (Figura 6).

Figura 4. Modelo 3D de imagen aérea de la localidad El Triunfo; los movimientos activos están delimitados en línea roja, la vía vecinal afirmada representada en línea azul, las viviendas con puntos azul oscuro.

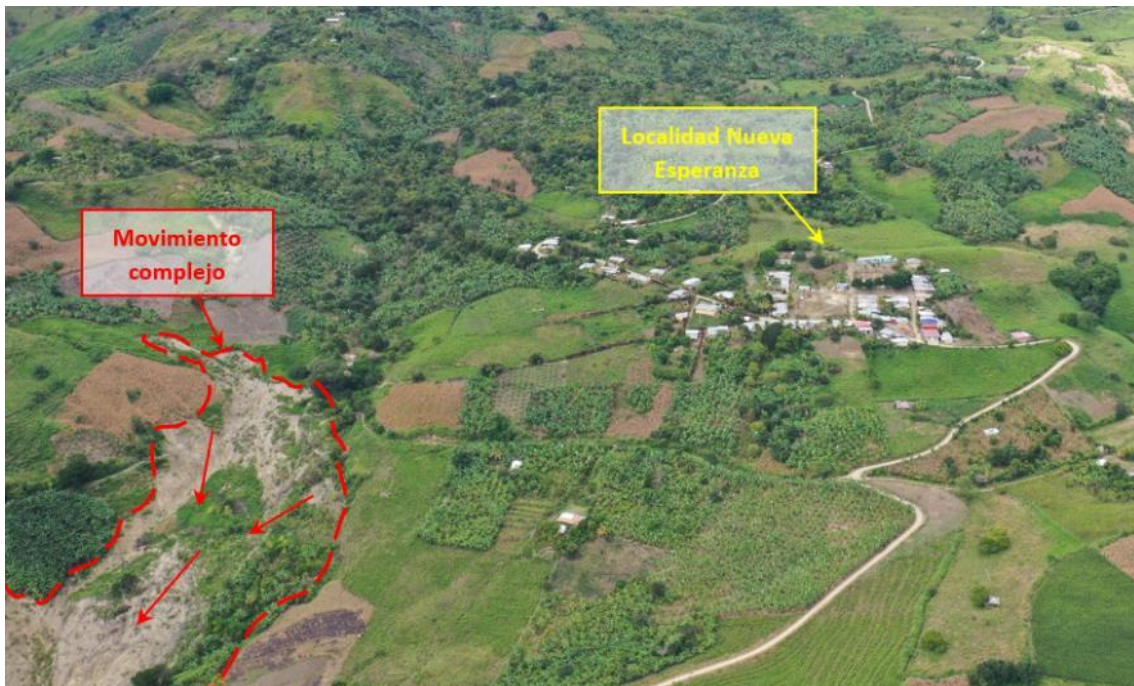
Figura 5. Localidad Nueva Esperanza, ubicada a 360 metros, al sureste del movimiento complejo.

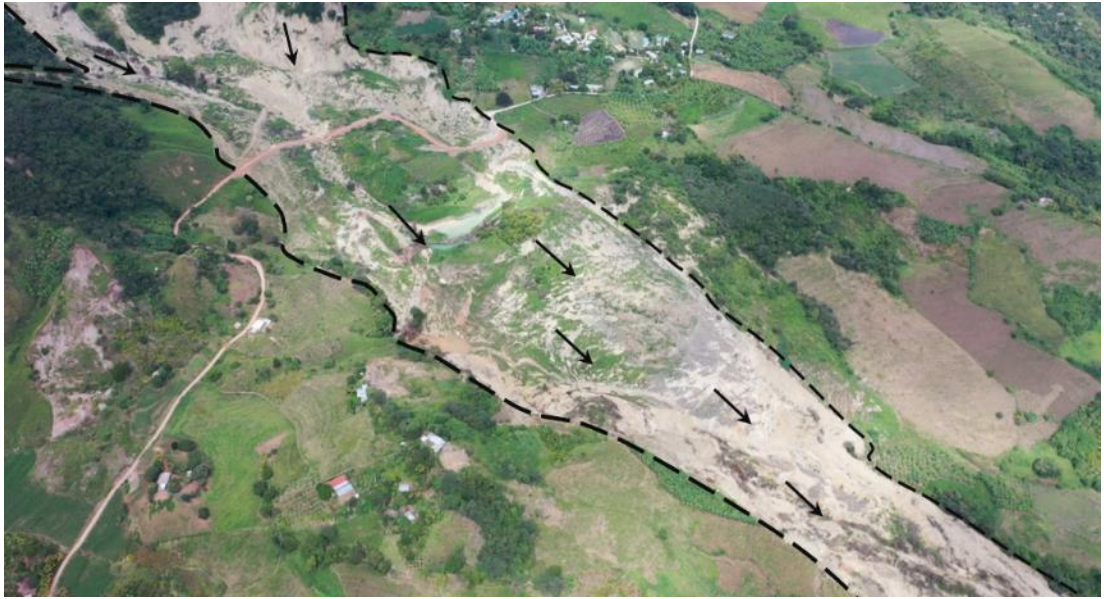
El movimiento ha generado escarpes y agrietamientos en la parte alta del terreno, además de desplazamiento de un flujo ladera abajo que afectó 23 hectáreas de cultivos de arroz (Figura 7), se identificó 9 viviendas inhabitables (Figura 8) y 421 metros de vía vecinal afirmada afectados (Figura 9).

Figura 7. Terrenos con cultivos de arroz afectados por el movimiento complejo.
Coordenadas: E: 806719; N: 9357251.

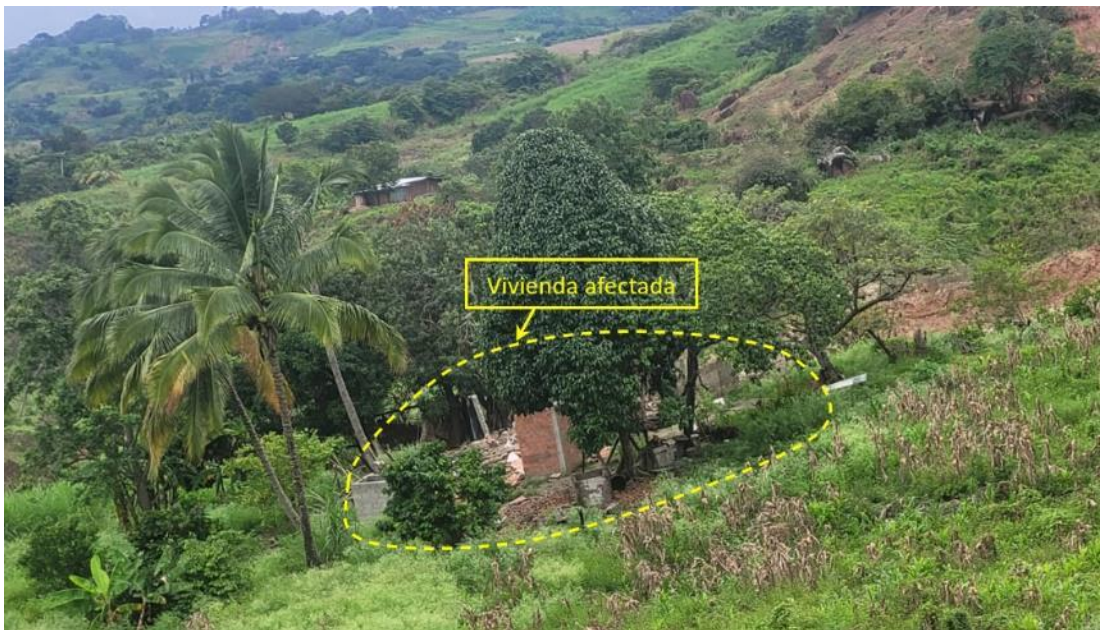
Figura 8. Vivienda inhabitable, dentro del cuerpo del movimiento complejo.
Coordenadas: E: 806492, N: 9357224.

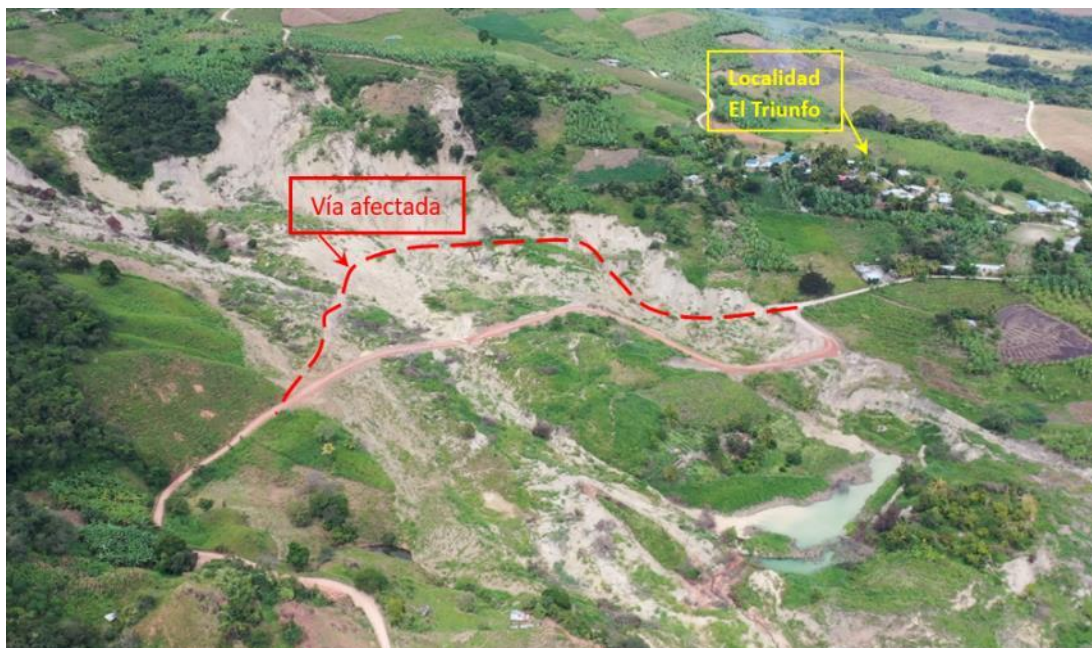
Figura 9. Vía vecinal afirmada (líneas rojas discontinuas), afectada en tramo de 410 metros.
Coordenadas: E: 806652, N: 9357383.

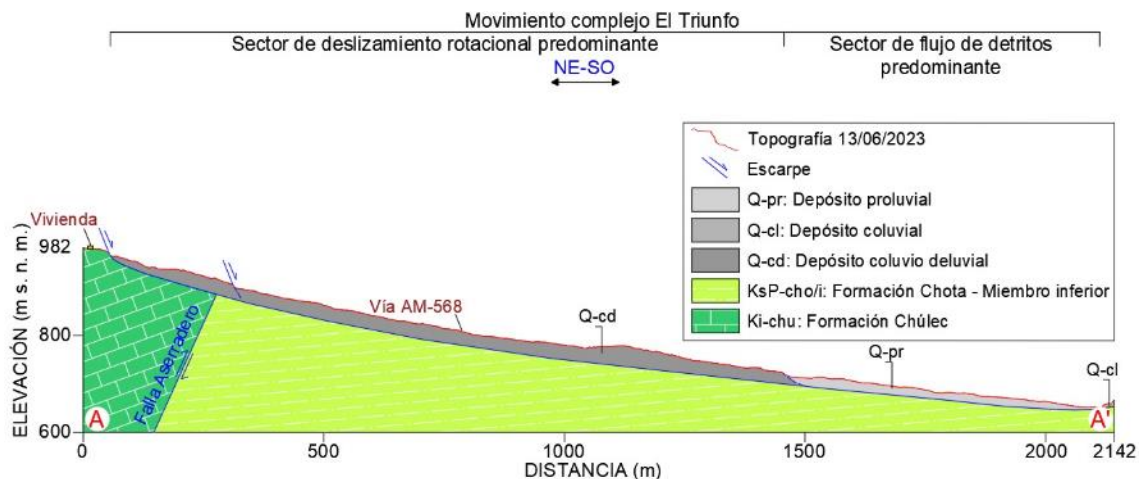
En el perfil longitudinal A-A' (Figura 10) se aprecia la distribución de los materiales geológicos (Formación Chota miembro inferior, Formación Chúlec y depósitos de origen coluvio – deluvial, coluvial y proluvial) y la ubicación de la vía vecinal AM-568.

Figura 10. Perfil longitudinal A-A' que representa la distribución de los materiales geológicos, escarpes y elementos expuestos a daños.

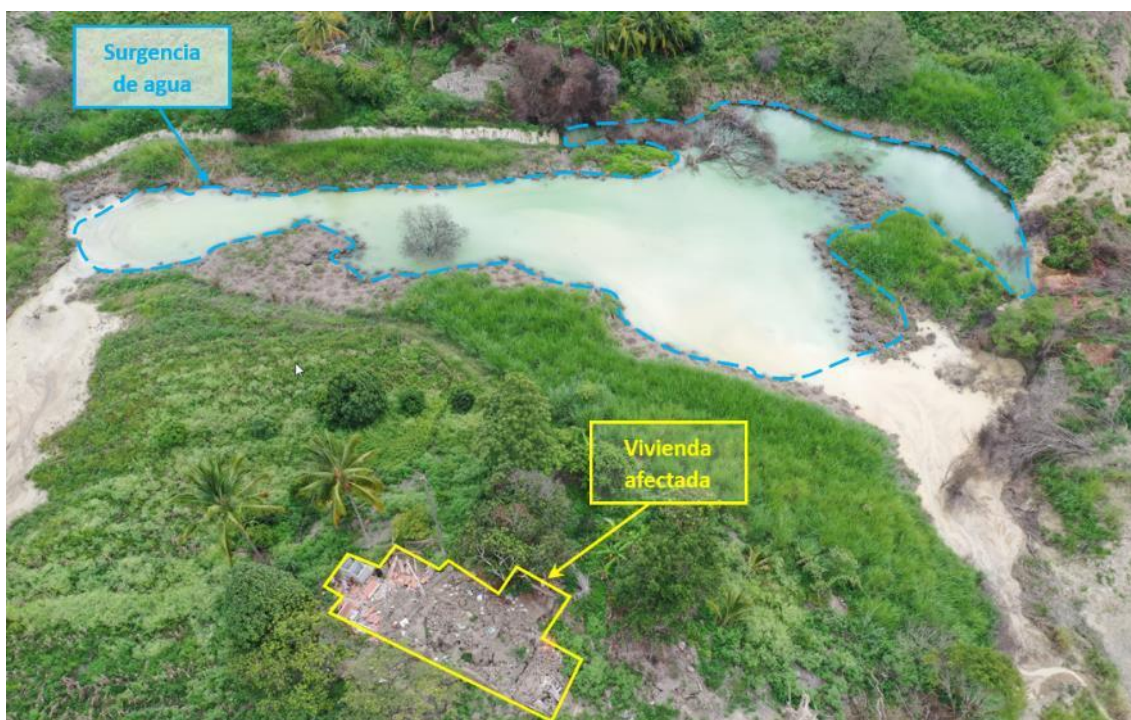
Dentro del cuerpo del movimiento complejo se identificó, varias zonas con espejos de agua (Figura 12, 13 y 14), lo que nos indica que el terreno se encuentra muy saturado, debido al riego por inundación con agua permanente en los cultivos de arroz.

Figura 12. Vista de espejos de agua (línea celeste discontinua), en la parte media inferior, dentro del cuerpo del movimiento complejo, y vivienda afectada (línea amarilla continua).
Coordenadas: E: 806427, N: 9357227.

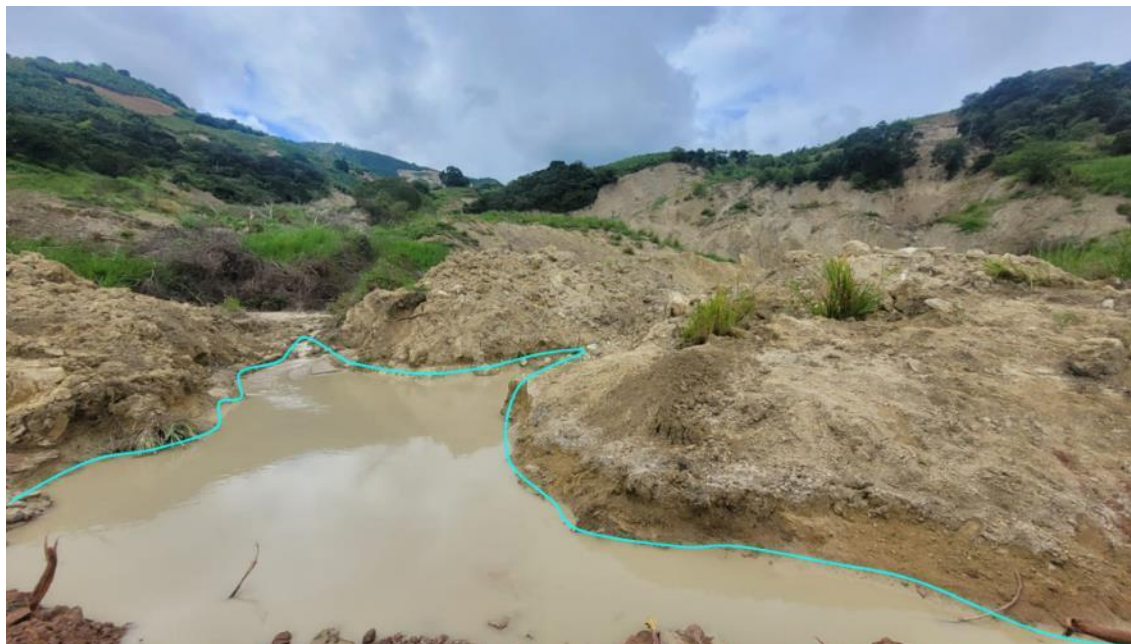
Figura 13. Vista de espejo de agua dentro del cuerpo de deslizamiento (línea celeste), indicador de terrenos saturados.

Coordenadas: E: 806681, N: 9357298.

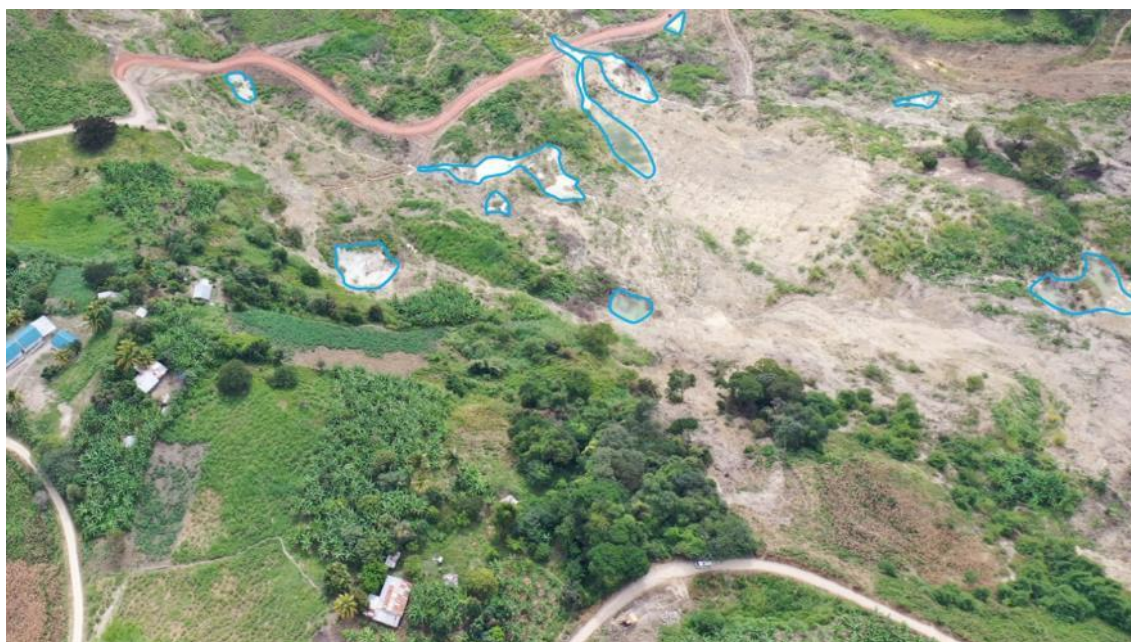
Figura 14. Vista de varios puntos en la parte media superior, donde se identificó surgencia de agua (líneas celestes), dentro del movimiento complejo.

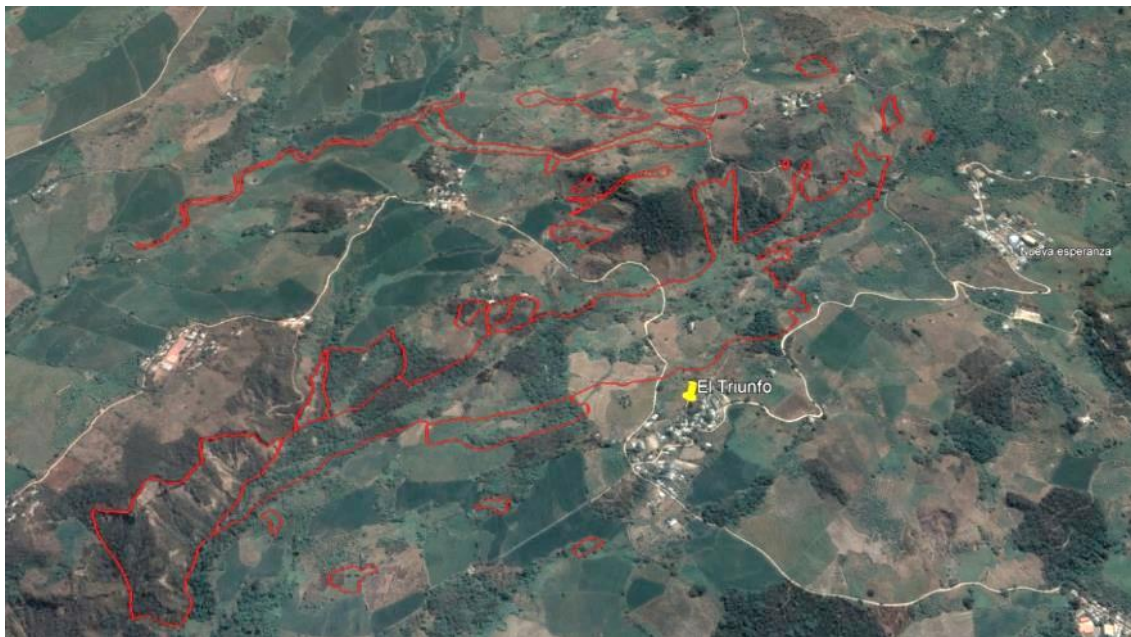
- Riego permanente por inundación en cultivos de arroz (Figura 15).

Figura 15. Los sectores afectados por movimientos en masa (polígonos en líneas rojas), estaban ocupados por cultivos agrícolas con riego por inundación y con agua permanente como el cultivo de arroz, factor detonante del movimiento.

- c) Prohibir el riego permanente y por inundación en los terrenos aledaños a movimientos en masa. Esto permitirá que el terreno no se sature, por lo tanto, su estabilidad mejorara.

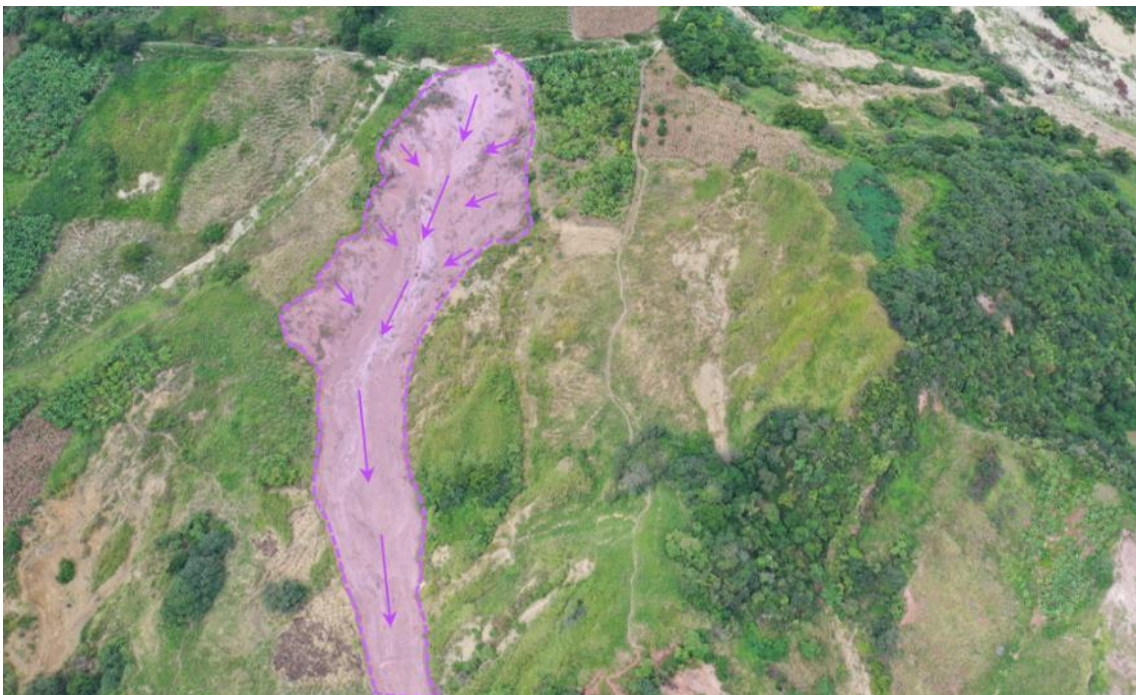
En la parte superior de los flujos se han originado cárcavas que se han formado por la incisión de las laderas (Figura 16); si se presentan lluvias excepcionales e intensas, el flujo arrastrarían gran volumen de sólidos de material granular, lodo, gravas y bloques de diferentes tamaños, constituyendo una amenaza frecuente para las viviendas ubicadas en la parte baja, la seguridad de sus habitantes y vías de acceso (Figura 17).

Figura 16. En la parte superior del flujo de detritos se aprecia la formación de cárcavas por la incisión de la ladera.

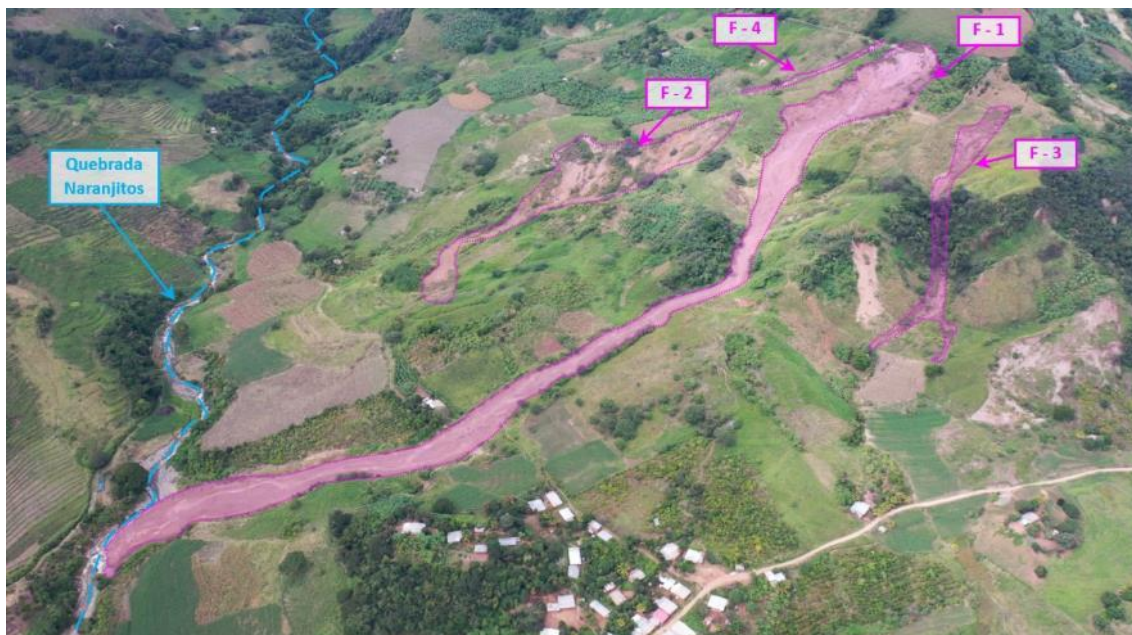
Figura 17. Vista aérea de los flujos de detritos en dirección a la quebrada Naranjitos y viviendas expuestas en la parte baja del flujo de detritos.

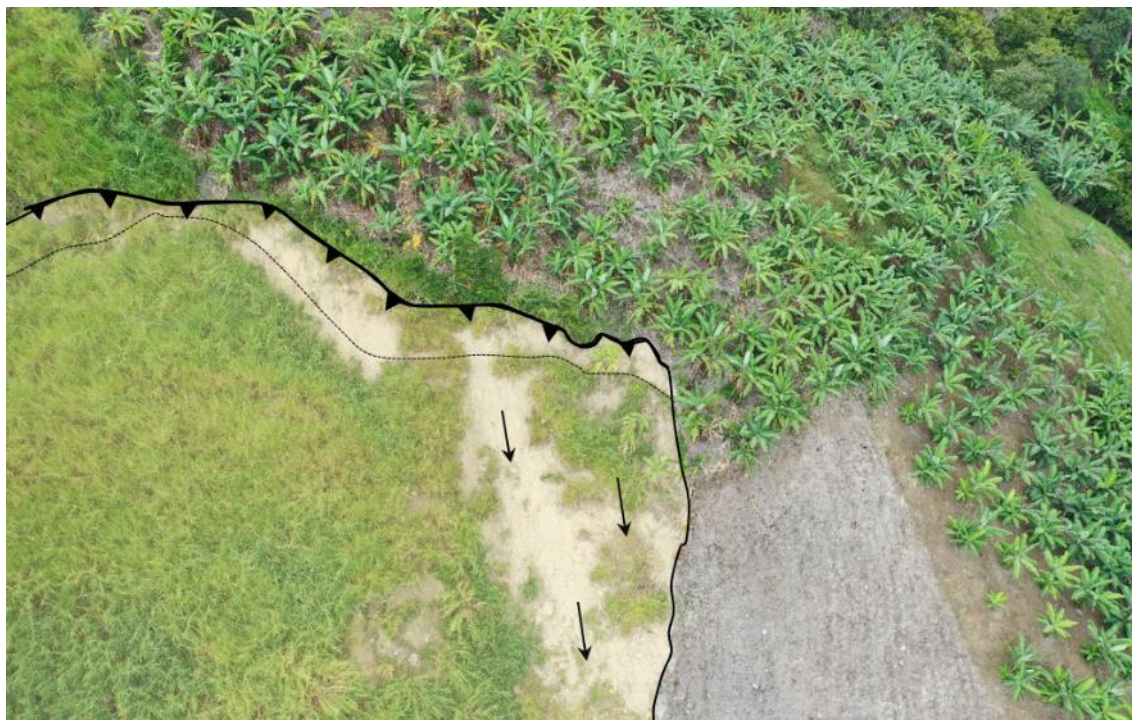
En el sector evaluado se identificaron seis deslizamientos activos los cuales han afectado árboles, vegetación autóctona y cultivos agrícolas (**¡Error! No se encuentra el origen de la referencia.** 18 y 19), los cuales ocupan terrenos de pendiente muy fuerte (25° a 45°), sujetos a incrementar sus dimensiones si no se aplican medidas de control adecuadas; tres de estos movimientos van en dirección hacia el movimiento complejo, trasportando material al mismo.

Figura 18. Deslizamiento que afectó 3866 m^2 de cultivos agrícolas
Coordenadas: E: 807466, N: 9357743.

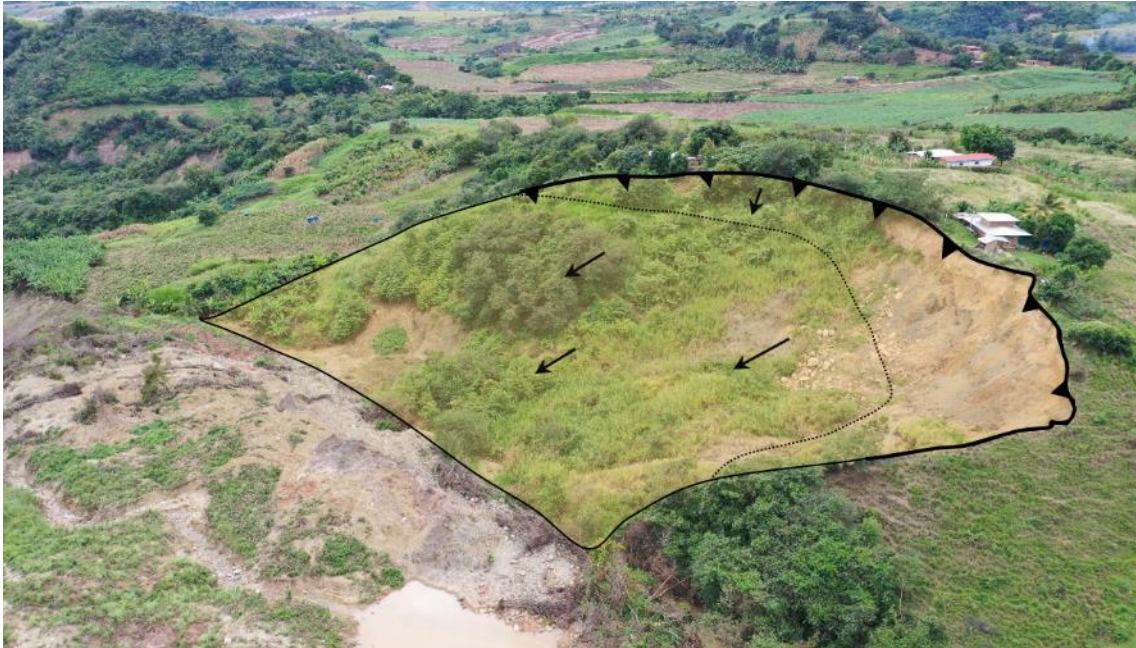
Figura 19. Deslizamiento que afectó 3.7 hectáreas, ocupadas con de cultivos agrícolas, pastos naturales y vegetación nativa.
Coordenadas: E: 806224, N: 9357060.

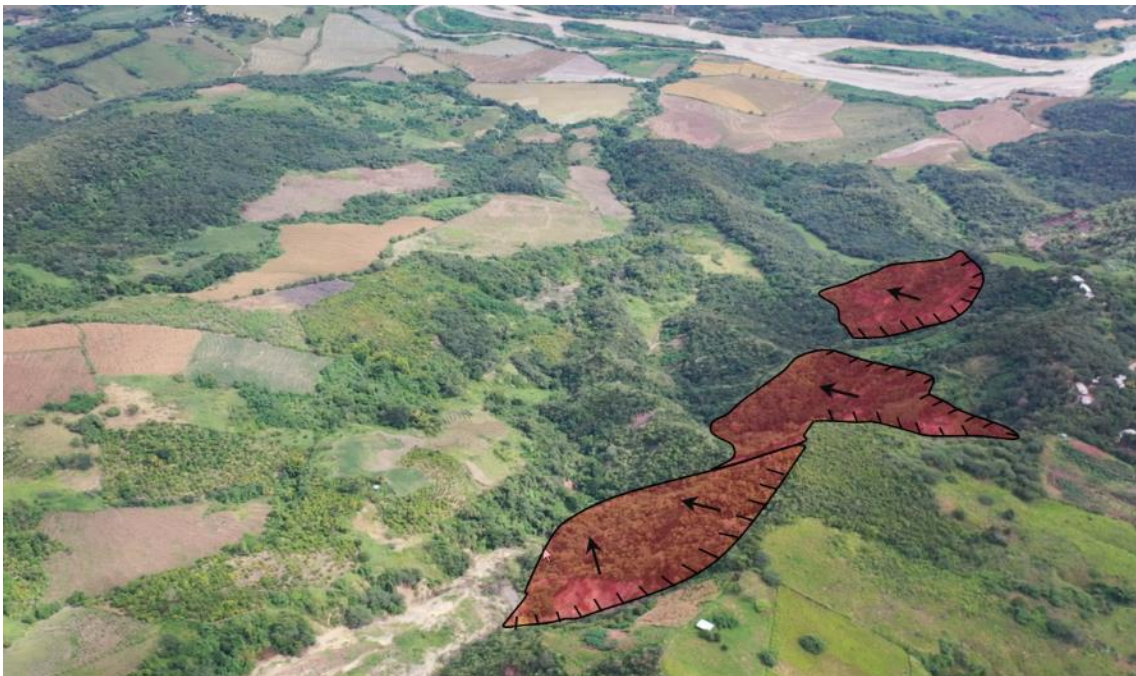
En el sector evaluado se identificaron derrumbes activos los cuales afectaron vegetación nativa, y confluyen en dirección hacia el movimiento complejo, aportando material al mismo (Figura 20).

Figura 20. Derrumbe afectó 9.6 hectáreas, ocupadas con vegetación nativa.
Coordenadas: E: 805300, N: 9357014.
