INFORME DE EVALUACIÓN DE RIESGO ORIGINADOS POR INUNDACIÓN FLUVIAL POR DESBORDE DEL RÍO PAUCARTAMBO DE LA LOCALIDAD DE PUENTE PAUCARTAMBO, DISTRITO DE VILLA RICA, PROVINCIA DE OXAPAMPA, DEPARTAMENTO DE PASCO

GOBIERNO REGIONAL DE PASCO

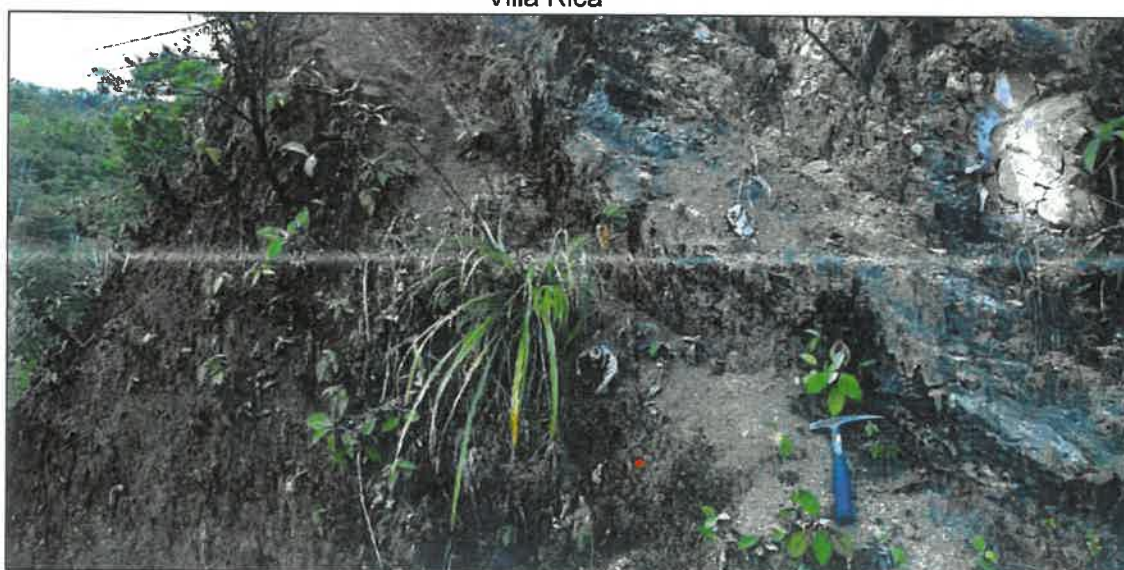
Imagen 3: Afloramientos de la Fm. Chonta en el tramo carretero Puente Paucartambo, Villa Rica

El grupo Oriente lo conforma un conjunto de areniscas cuarzosas conglomerádicas y areniscas de grano grueso en estratos tabulares (Monge et al., 1996). Se observan afloramientos en el talud norte del tramo carretero Puente – Río la Sal. Las rocas se presentan medianamente fracturadas, y con meteorización de moderada a alta. Se observan roturas por cuñas, con bloques hasta de 50cm (Nuñez & Albinez 2018).

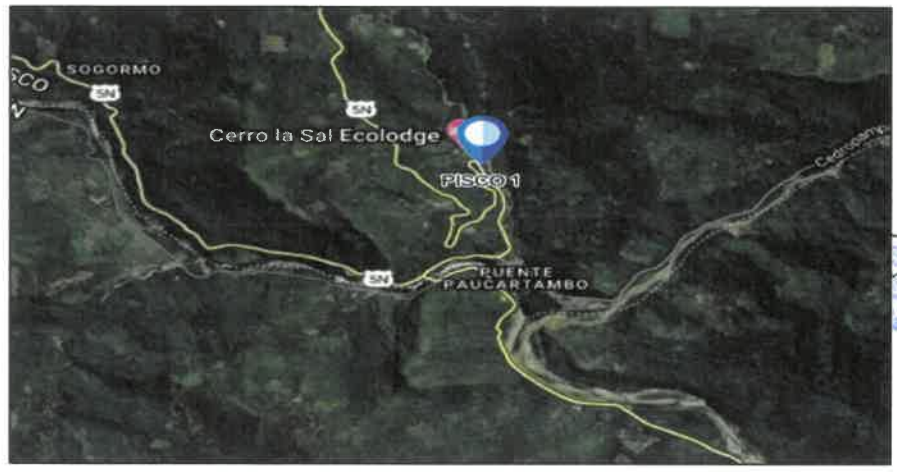
Figura 6: Ubicación de la Estación Meteorológica Pisco 1

Según los datos históricos del servidor Nacional de Información de Recursos Hídricos (SNIRH) del ANA que se encuentran en la herramienta Análisis de Datos y Recursos Estadísticos del Agua (ANDREA) de los años 1981 – 2019 se tiene precipitaciones anuales, obteniendo niveles extraordinarios los meses de enero, febrero, marzo y diciembre, recolectados de la Estación Meteorológica Pisco 1.

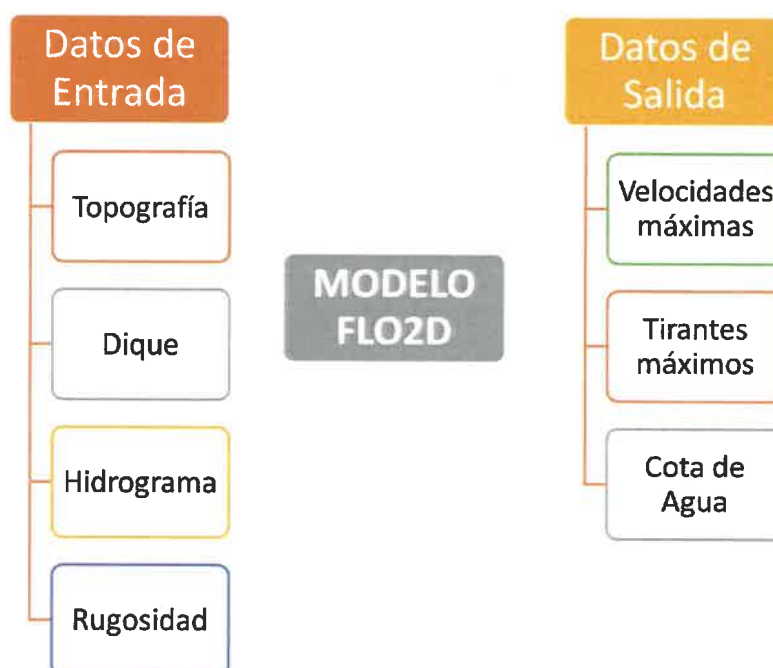
A continuación, en la Figura 3, se muestra un esquema de ingreso y salida de datos a partir del uso del software de modelamiento numerico FLO2D.

Figura 3.- Esquema del flujo de datos y resultados en el modelamiento numérico de las inundaciones utilizando FLO2D

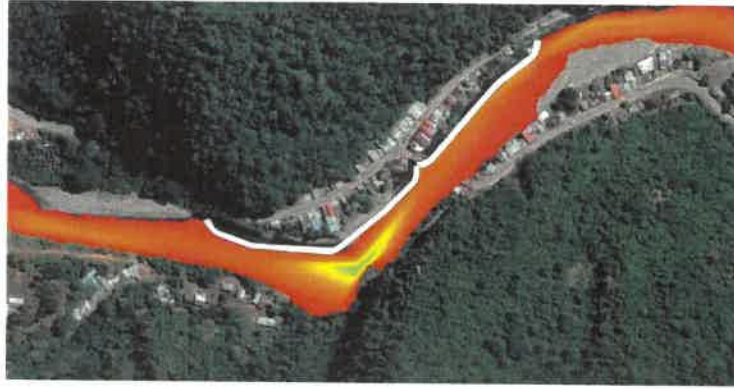
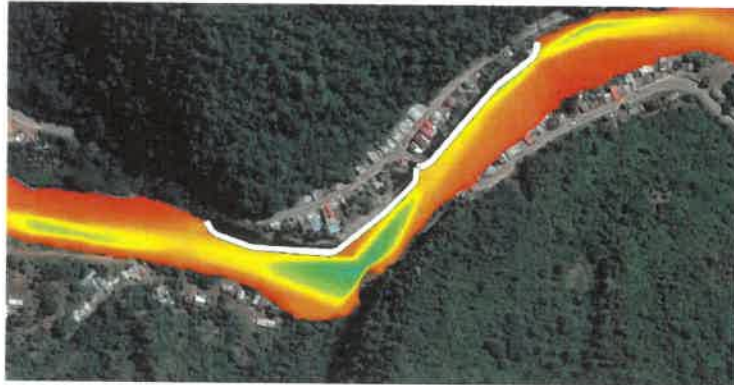
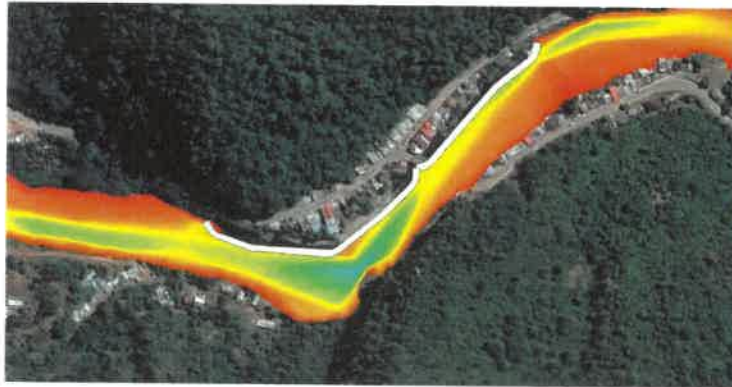
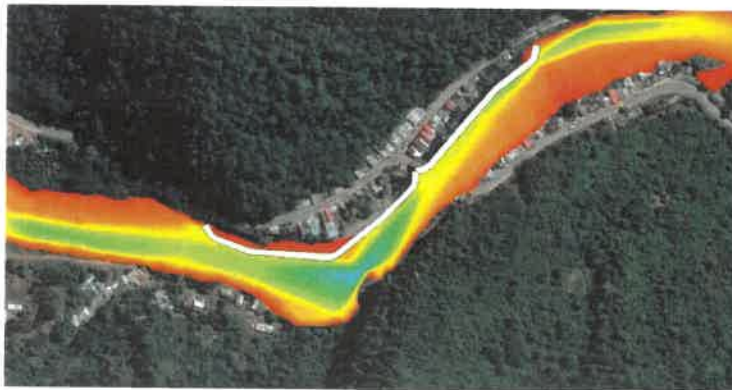
Figura 11.- Evolución en el tiempo de la dinámica del flujo alrededor de los diques 1-2, propuestos. Se observa como el flujo bordea el dique para continuar su trayectoria.

Según la simulación hidráulica presentada en el presente informe los diques propuestos no mitigan por completo una posible inundación, esto podría deberse a la ubicación de estos y las dimensiones, dado que, se proponen diques de entre 2.5 y 3 metros; sin embargo, en la Figura 12, donde se muestra un corte transversal de las cotas de agua y elevaciones del terreno con y sin proyecto, se presentan alturas de flujo de hasta 5 metros.

- La propuesta de 2.5 a 3 metros de altura de los diques no es la adecuada para mitigar el peligro de inundaciones en el área de estudio. Las simulaciones hidráulicas realizadas para el proyecto muestran que las alturas de las inundaciones pueden alcanzar hasta 6 metros alrededor de los diques. Además, la ubicación de los diques, con un espacio entre ellos y la carretera, desviará el flujo de agua, lo que permitirá que bordee los diques y cause inundaciones en las áreas cercanas.
