**ESTUDIO DE EVALUACIÓN DEL RIESGO  
“MEJORAMIENTO Y AMPLIACIÓN DE LOS SERVICIOS  
DE PROTECCIÓN EN RIBERAS DE RÍOS  
VULNERABLES ANTE EL PELIGRO EN EL RÍO  
HUANCAPI, DISTRITO DE COLCA – PROVINCIA DE  
VICTOR FAJARDO - DEPARTAMENTO DE AYACUCHO”**

**INFORME DE EVALUACIÓN DEL RIESGO  
POR INUNDACIÓN FLUVIAL DEL CENTRO  
POBLADO DE SAN JOSE – TIO CUCHO, DEL  
DISTRITO DE COLCA, PROVINCIA DE  
VICTOR FAJARDO, DEPARTAMENTO DE  
AYACUCHO.**

Setiembre, 2023

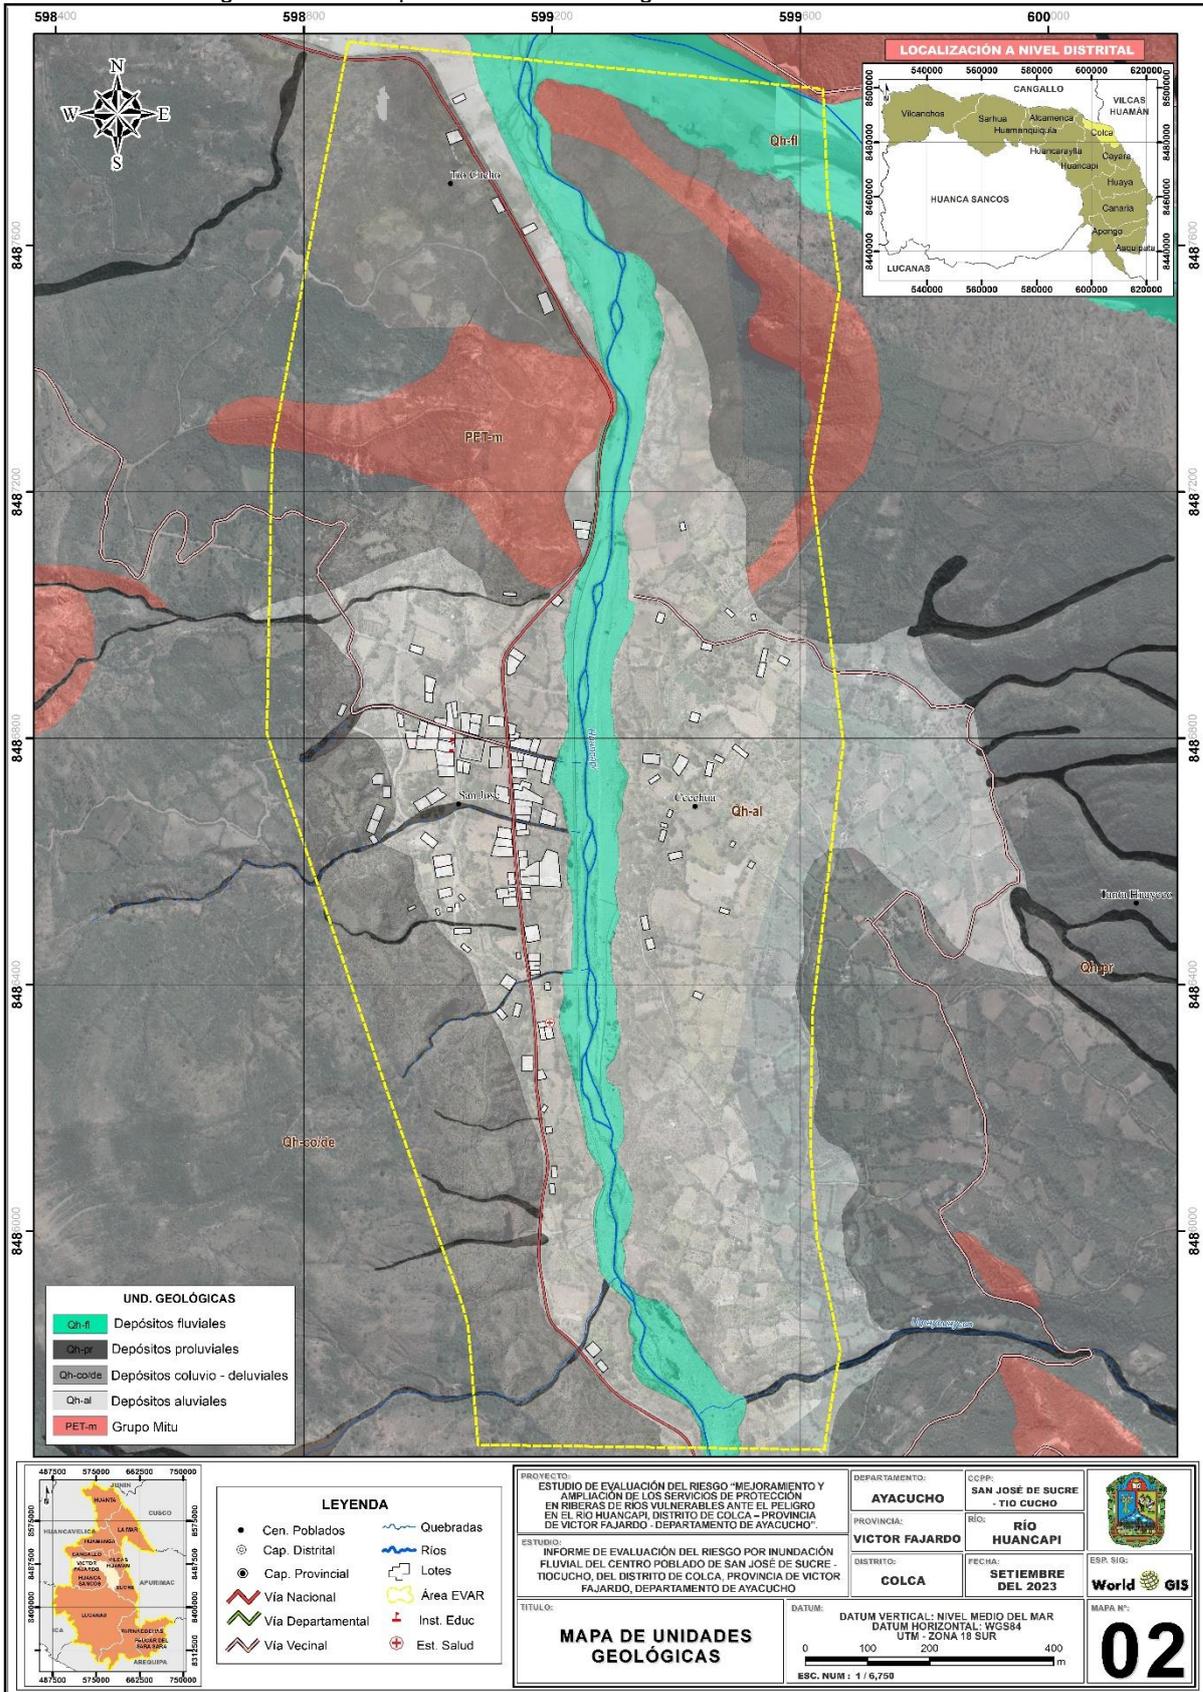
Figura N° 014: Mapa de Unidades Geológicas del área en evaluación

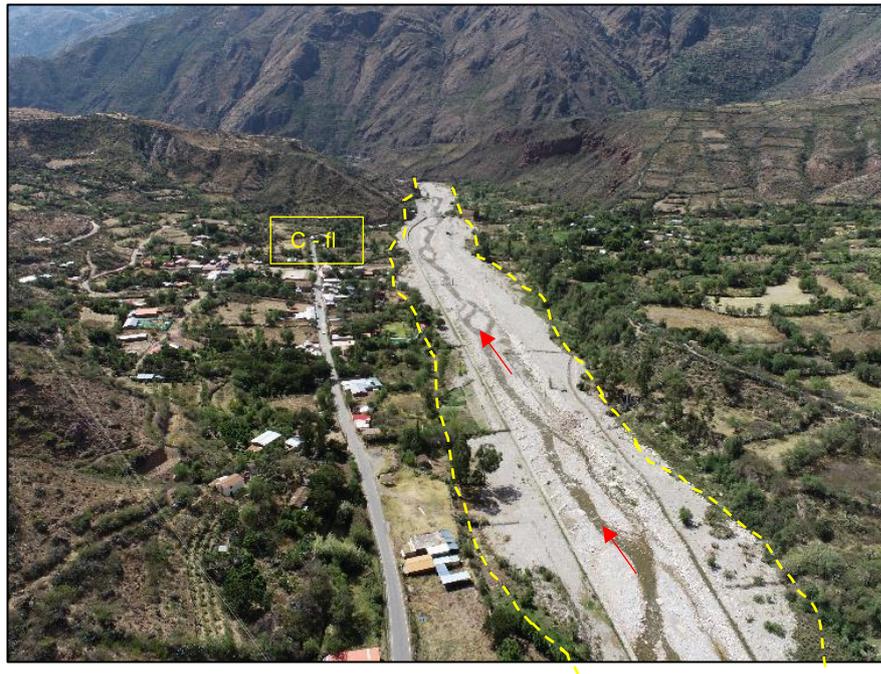
Figura N° 015. Vista del cauce fluvial del río Huancapi.

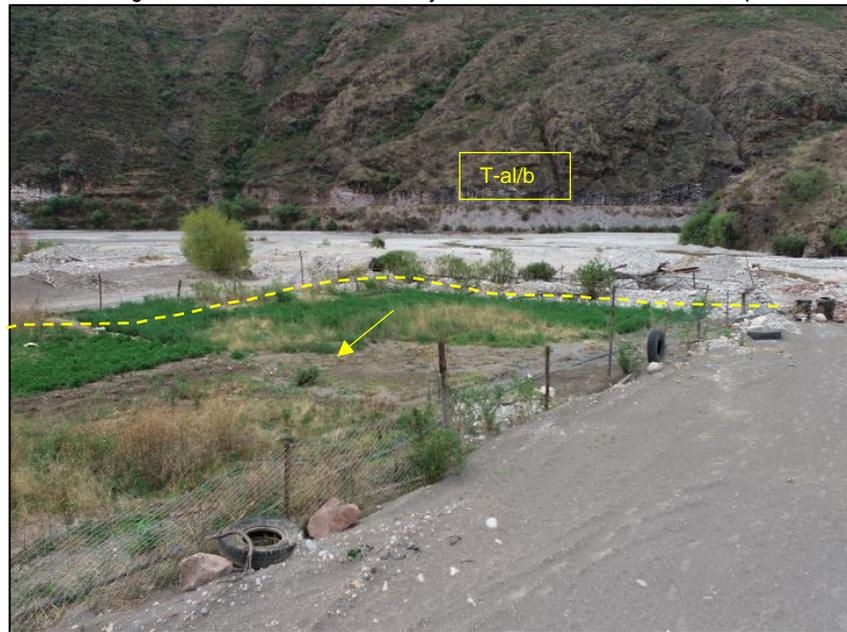
Figura N° 016. Terraza aluvial baja, aledaña al cauce del río Pampas.

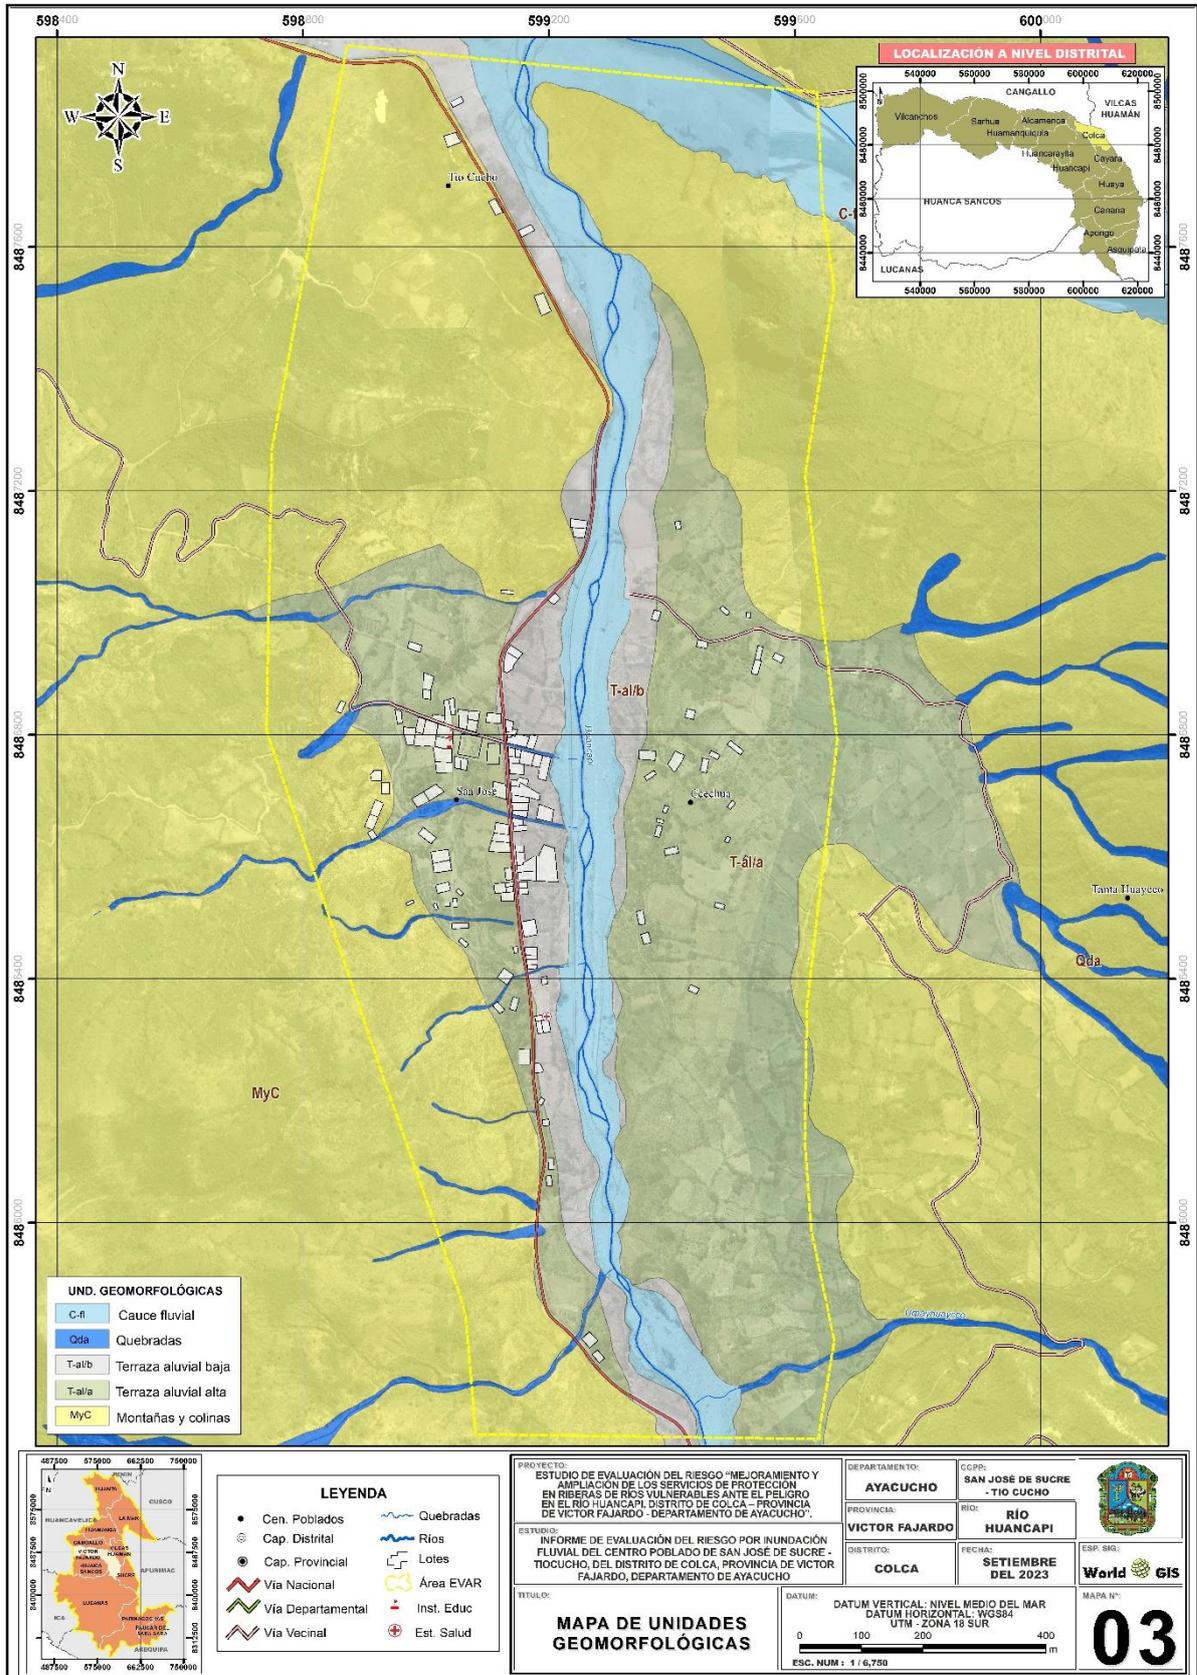
Figura N° 019: Mapa de Unidades Geomorfológicas del área en evaluación

En el área de estudio se han observado unidades geomorfológicas de carácter tectónico degradacional y de carácter deposicional o agradacional. La geoforma de mayor predominancia corresponde a montañas seguida de terrazas aluviales altas y bajas.

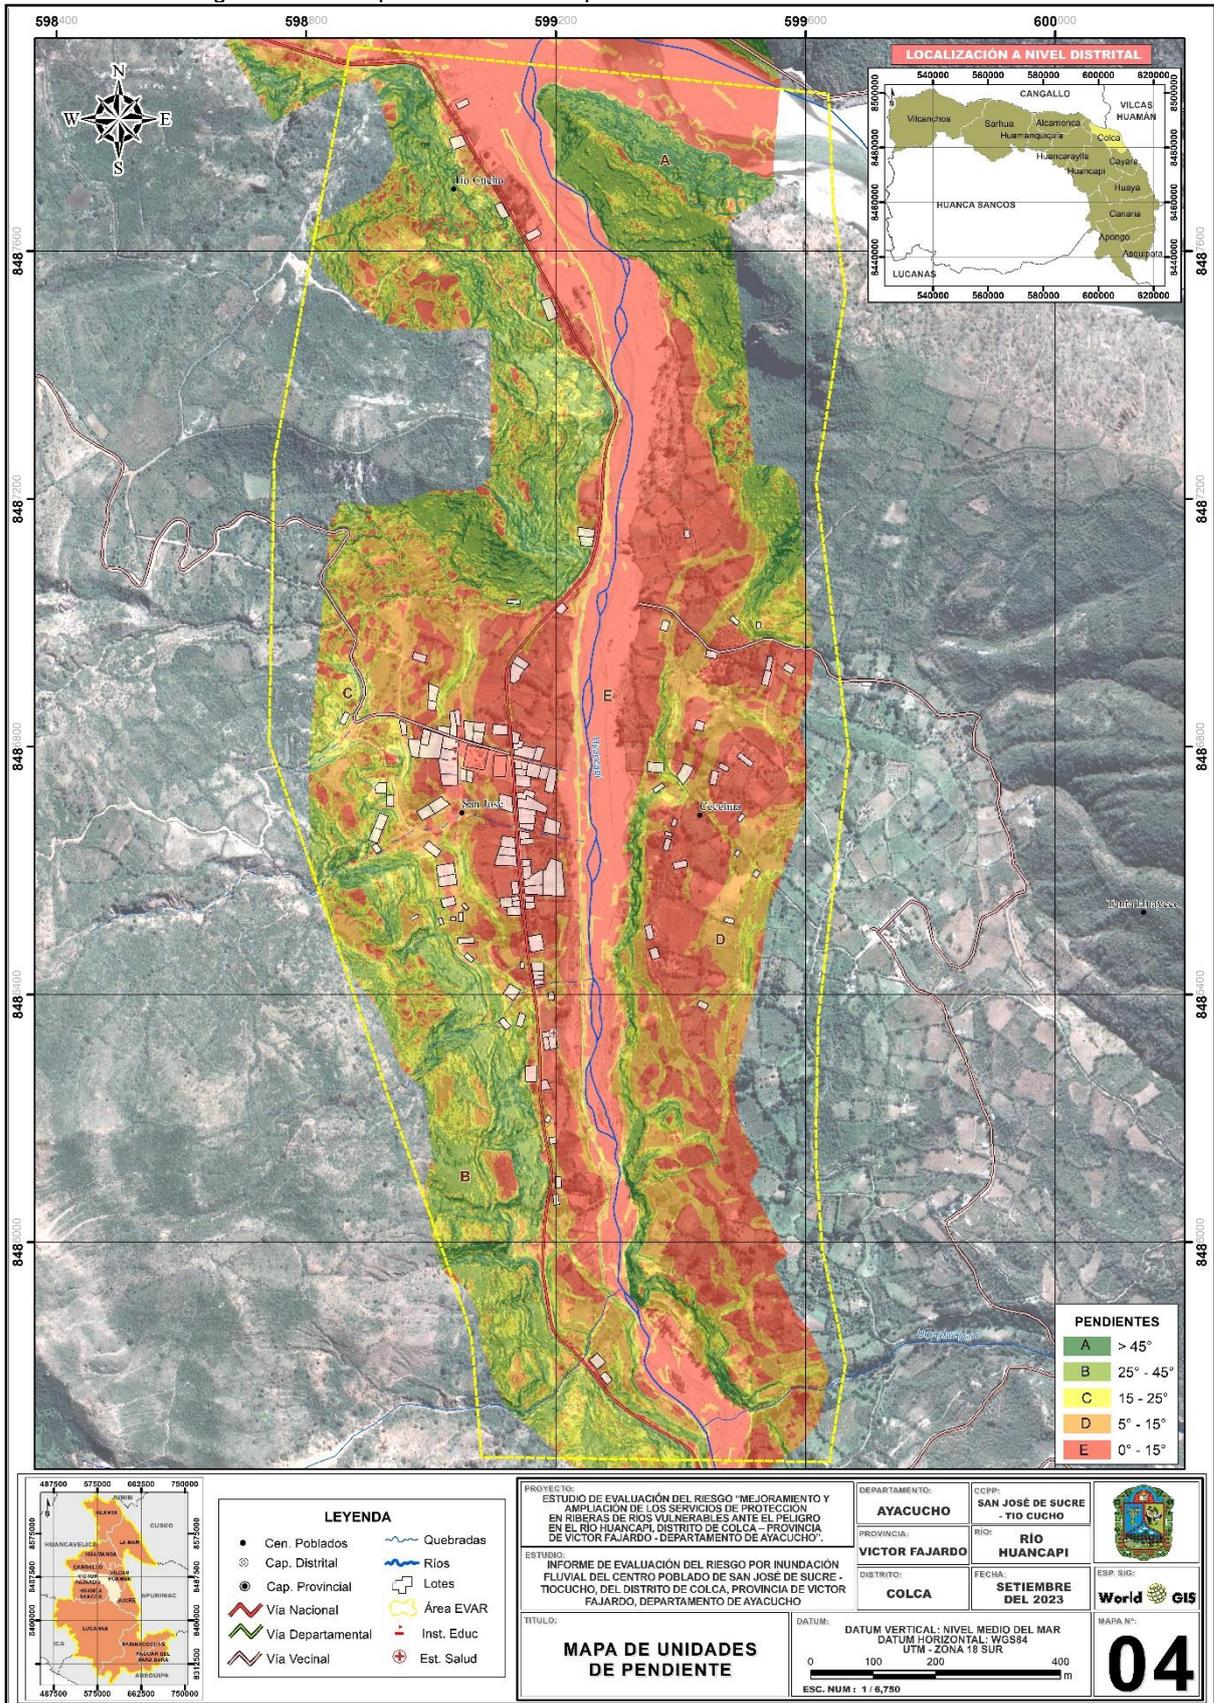
Figura N° 23: Mapa de unidades de pendientes del área en evaluación

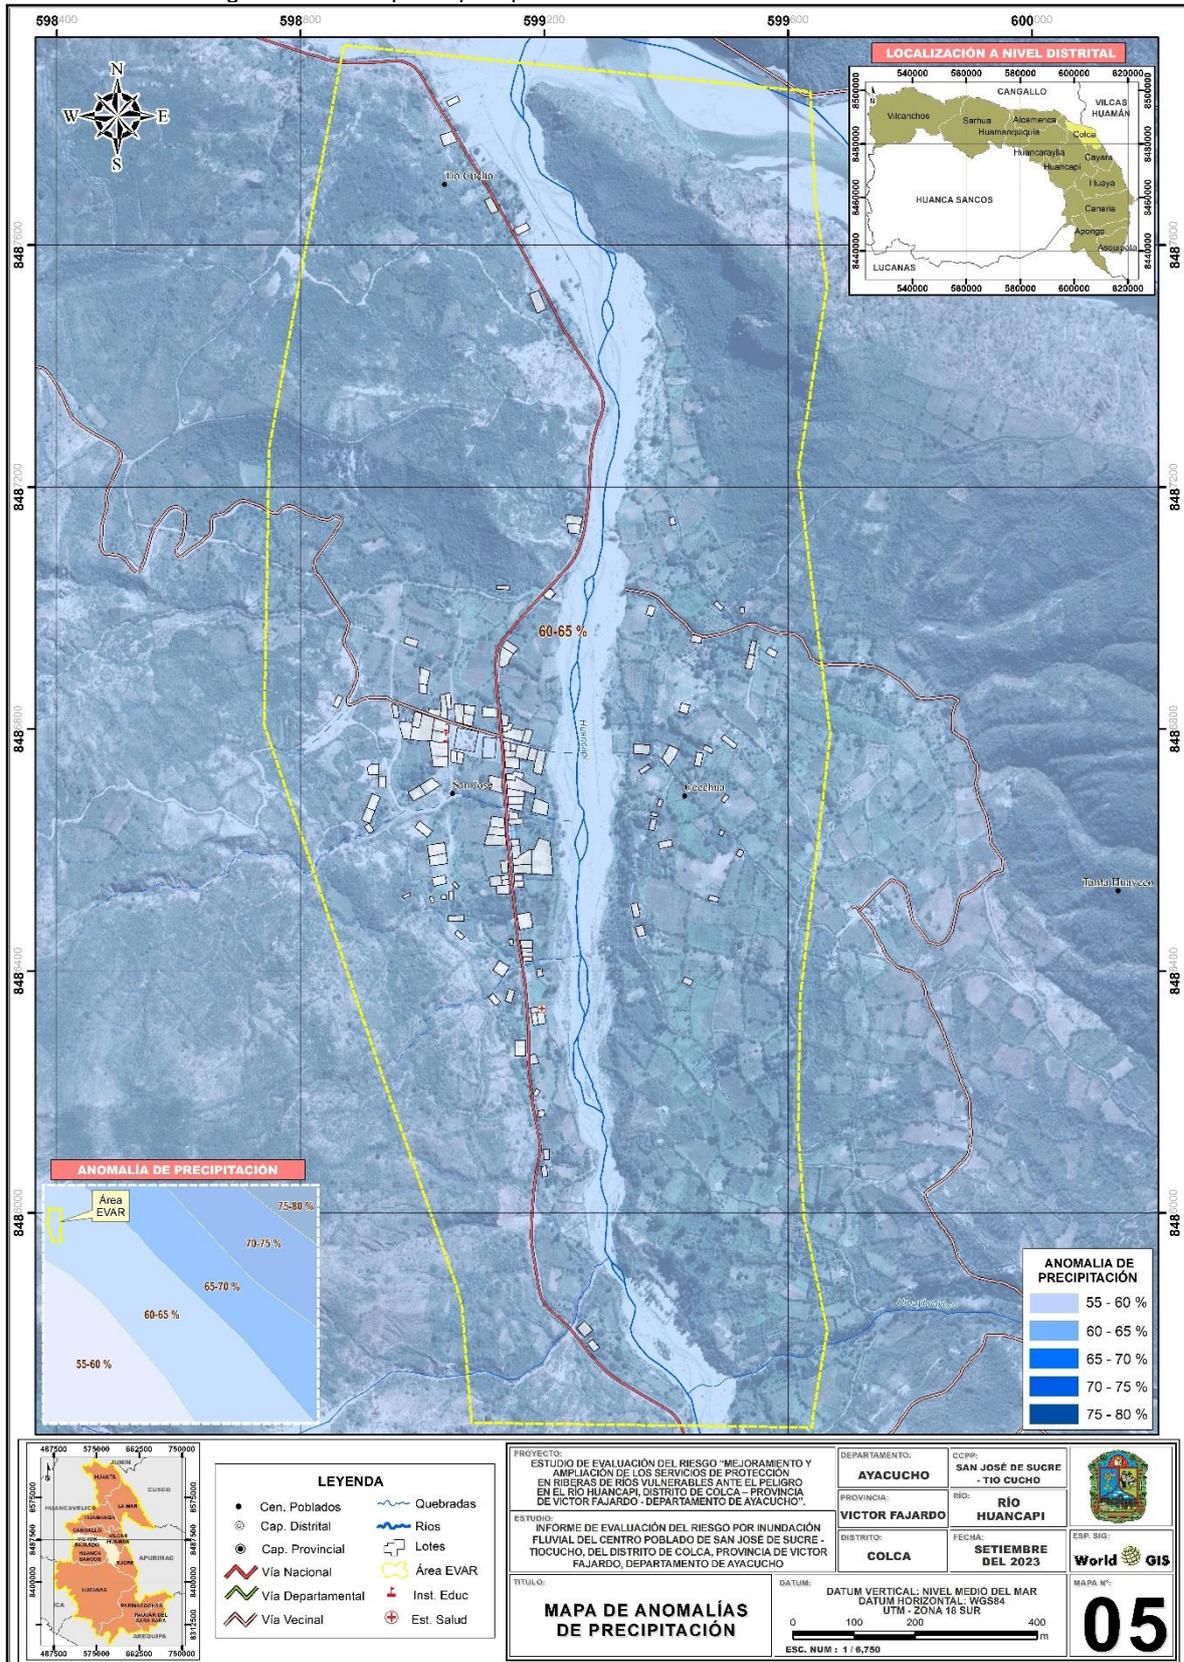
Figura N° 26: Mapa de precipitación anómala del área en evaluación

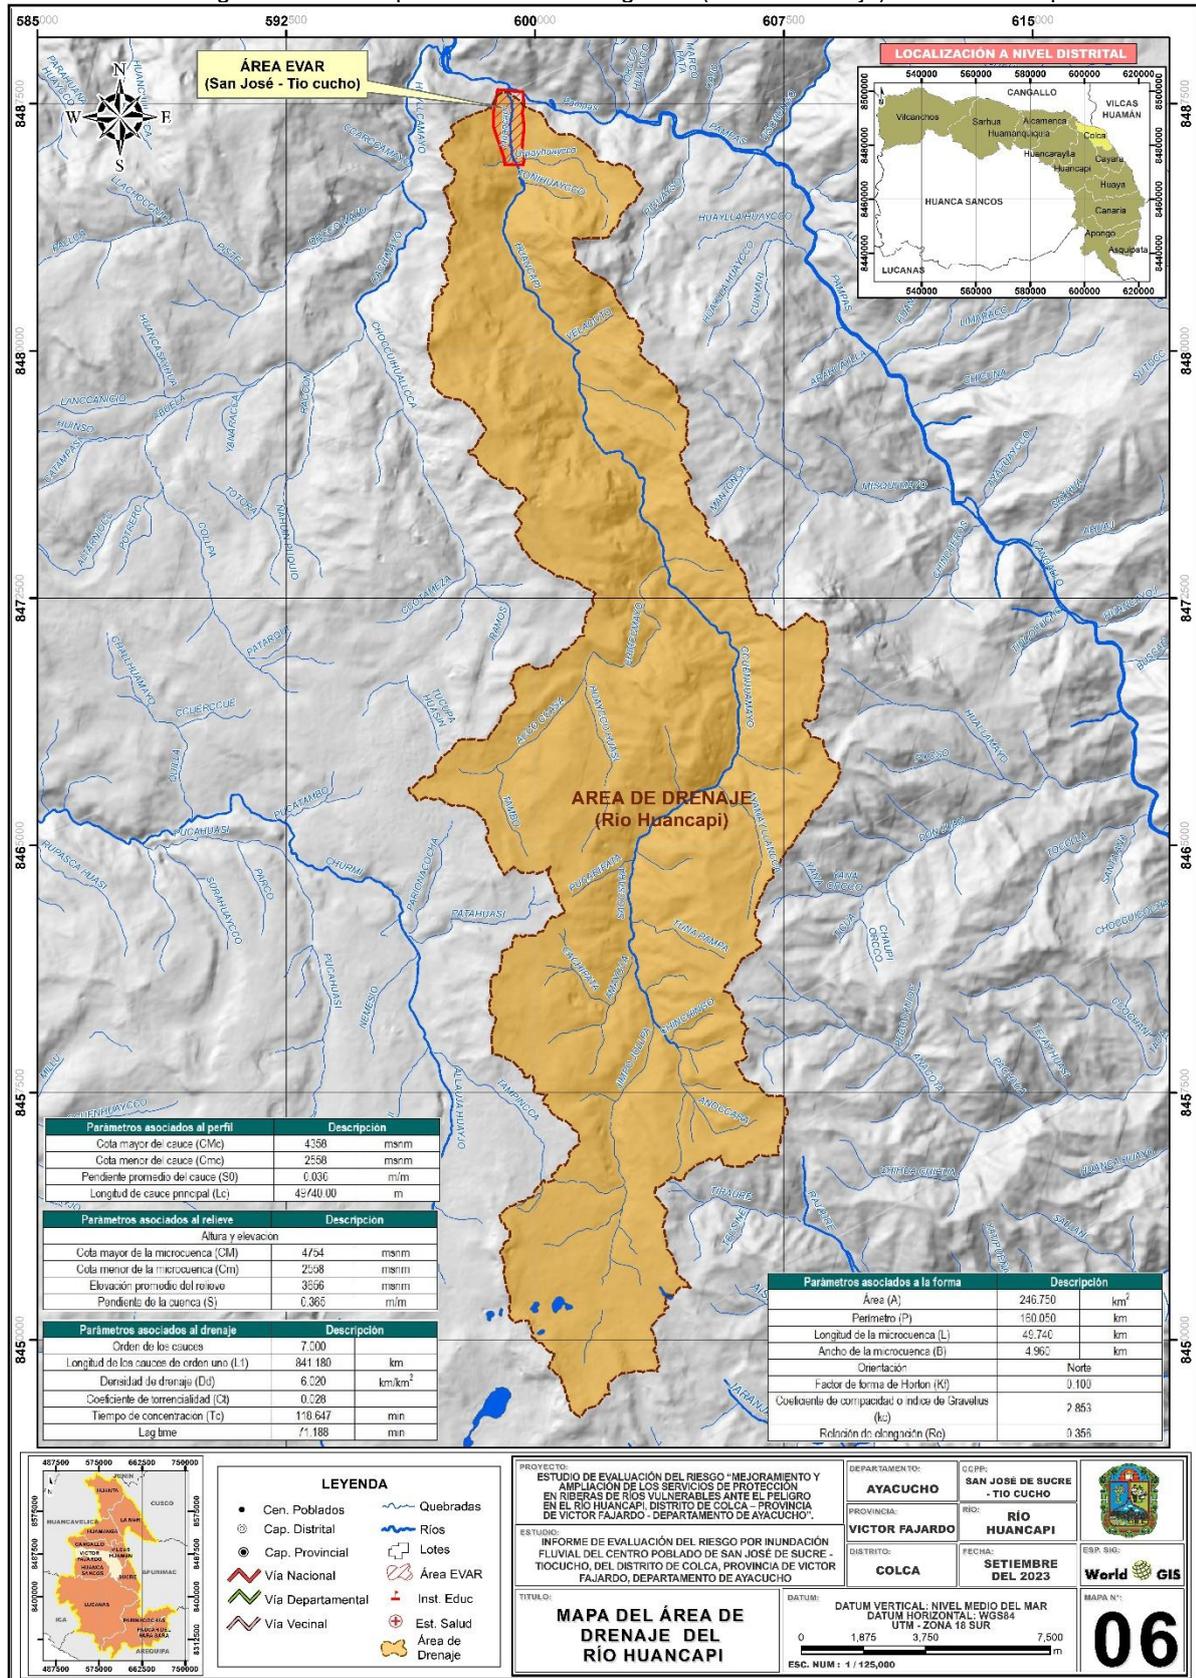
Figura N° 027. Mapa de la unidad hidrográfica (área de drenaje) del río Huancapi

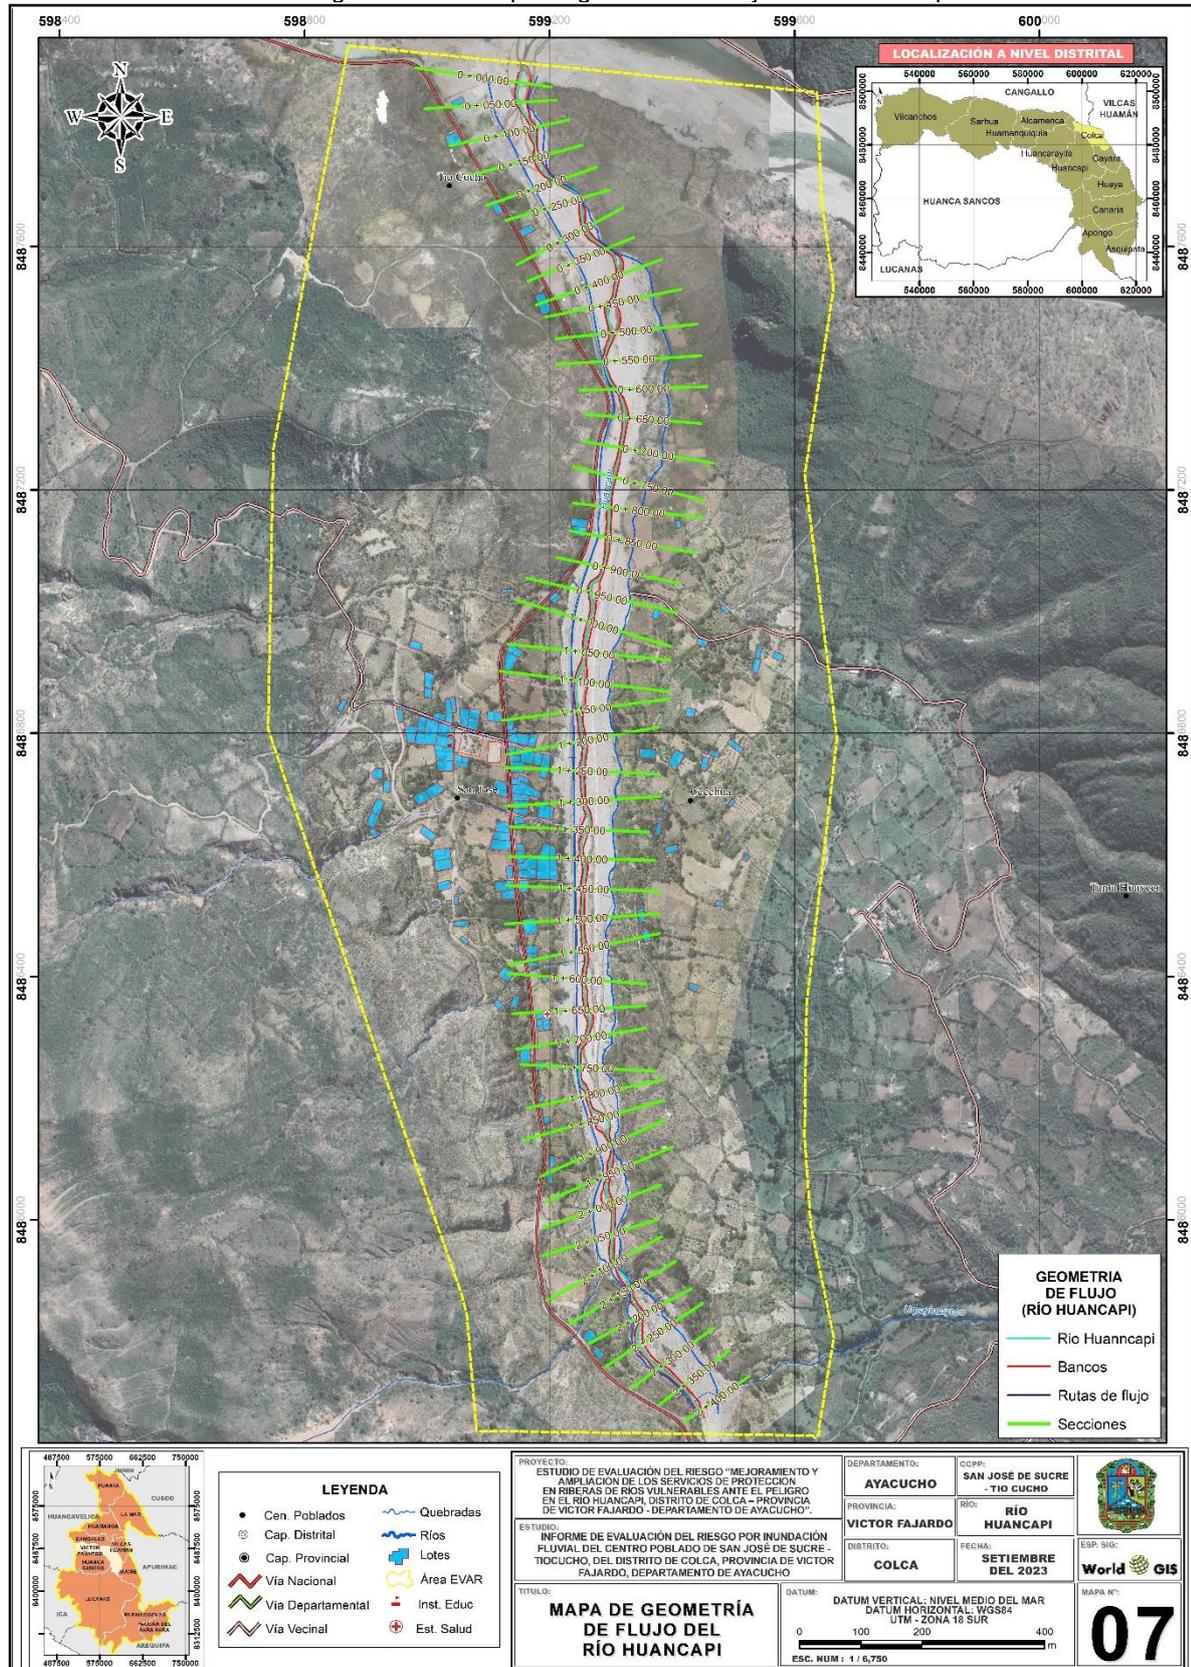
Figura N° 031. Mapa de geometría de flujo del río Huancapi

Posterior a la generación de la geometría, toda la información fue exportada al Software HEC – RAS, donde se realizó el modelamiento hidráulico, para lo cual se requiere información de pendiente promedio del cauce, en este caso para el área en evaluación del río Huancapi es de **0.026**, también se requiere los caudales calculados para los distintos periodos de retorno y el coeficiente de rugosidad de Manning (n).

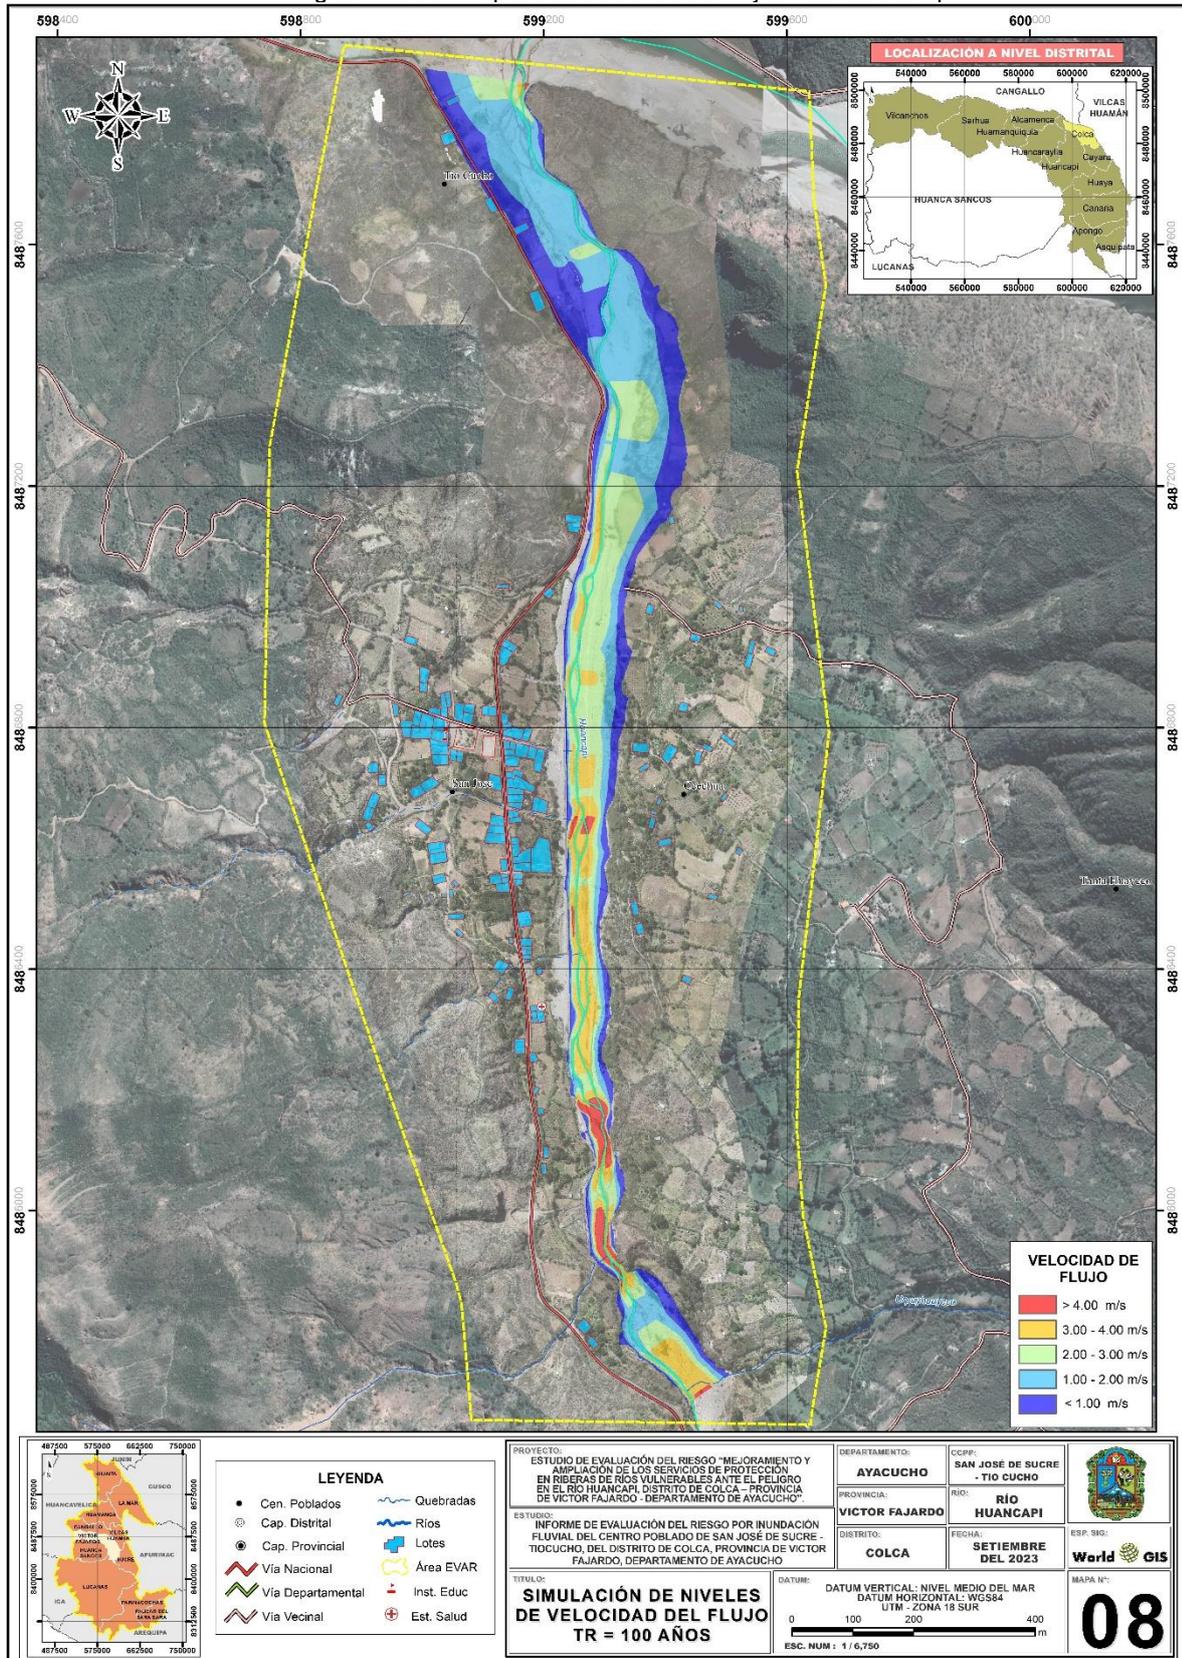
Figura N° 032. Mapa de velocidades de flujo del río Huancapi

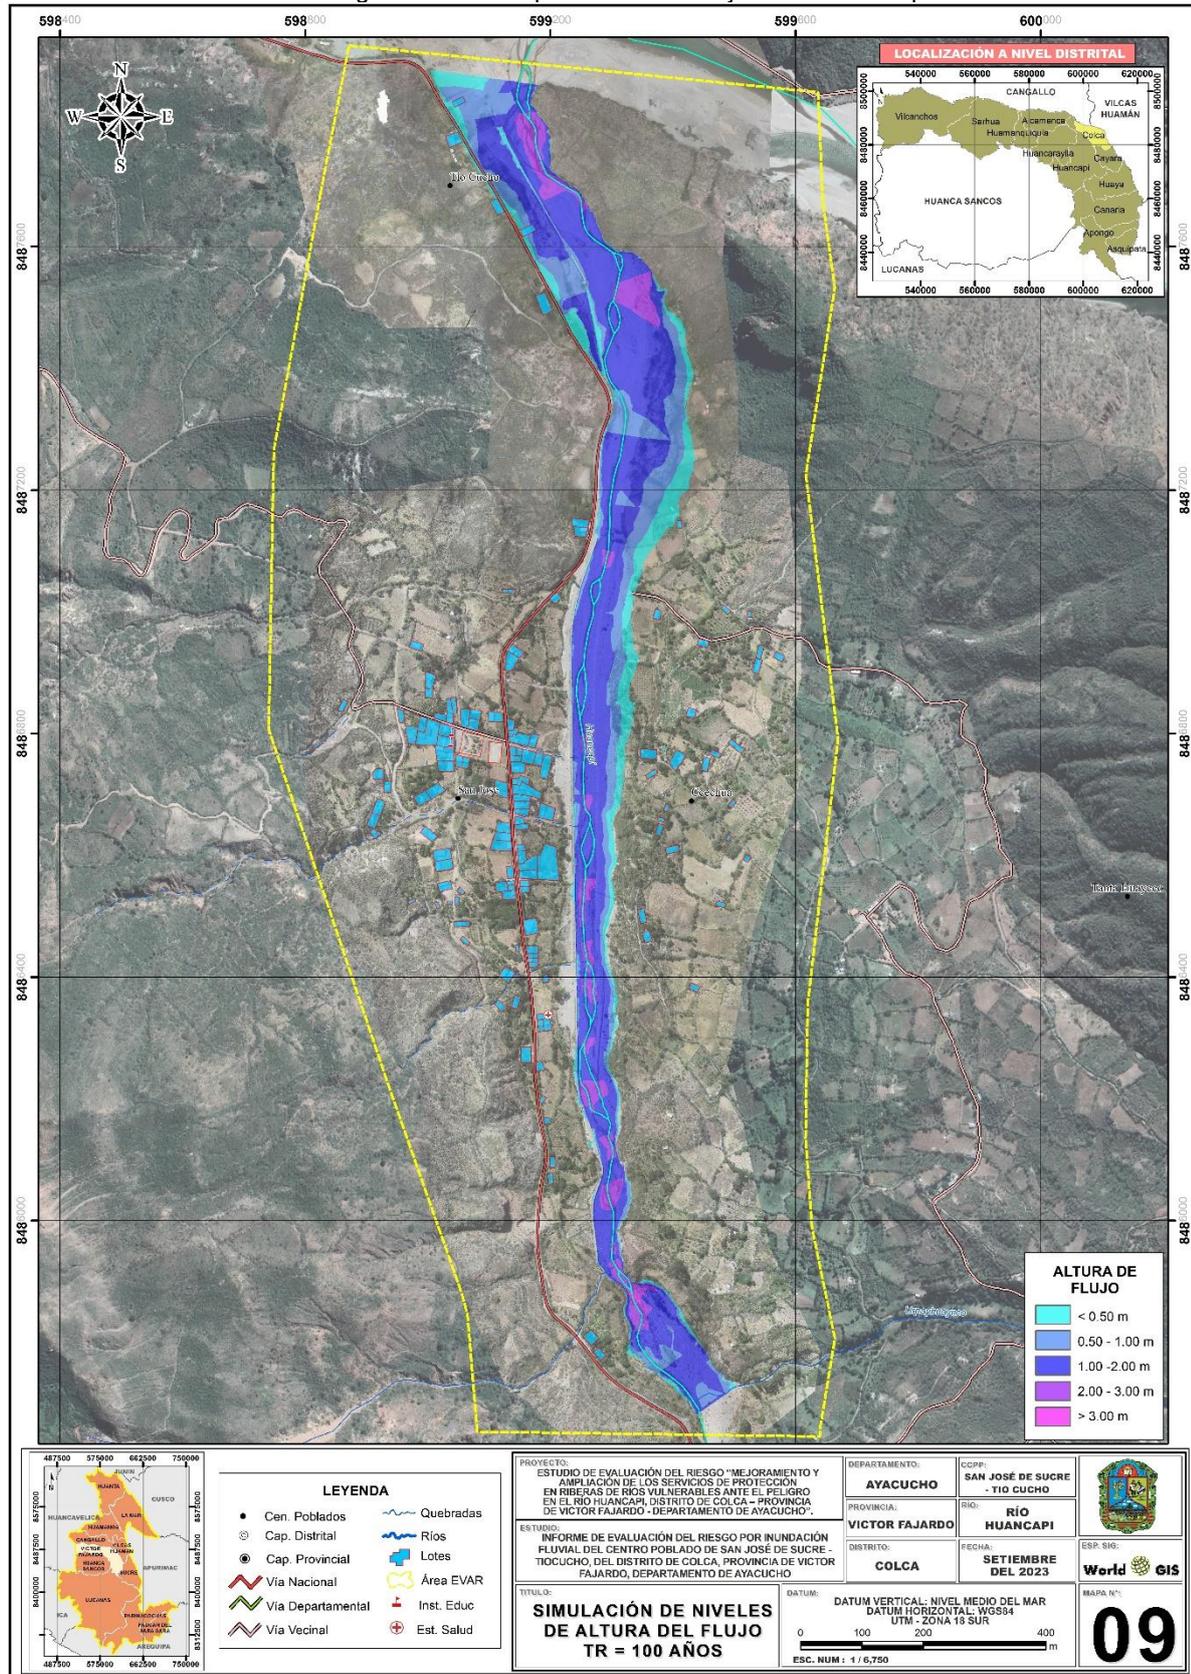
Figura N° 033. Mapa de altura de flujo del río Huancapi

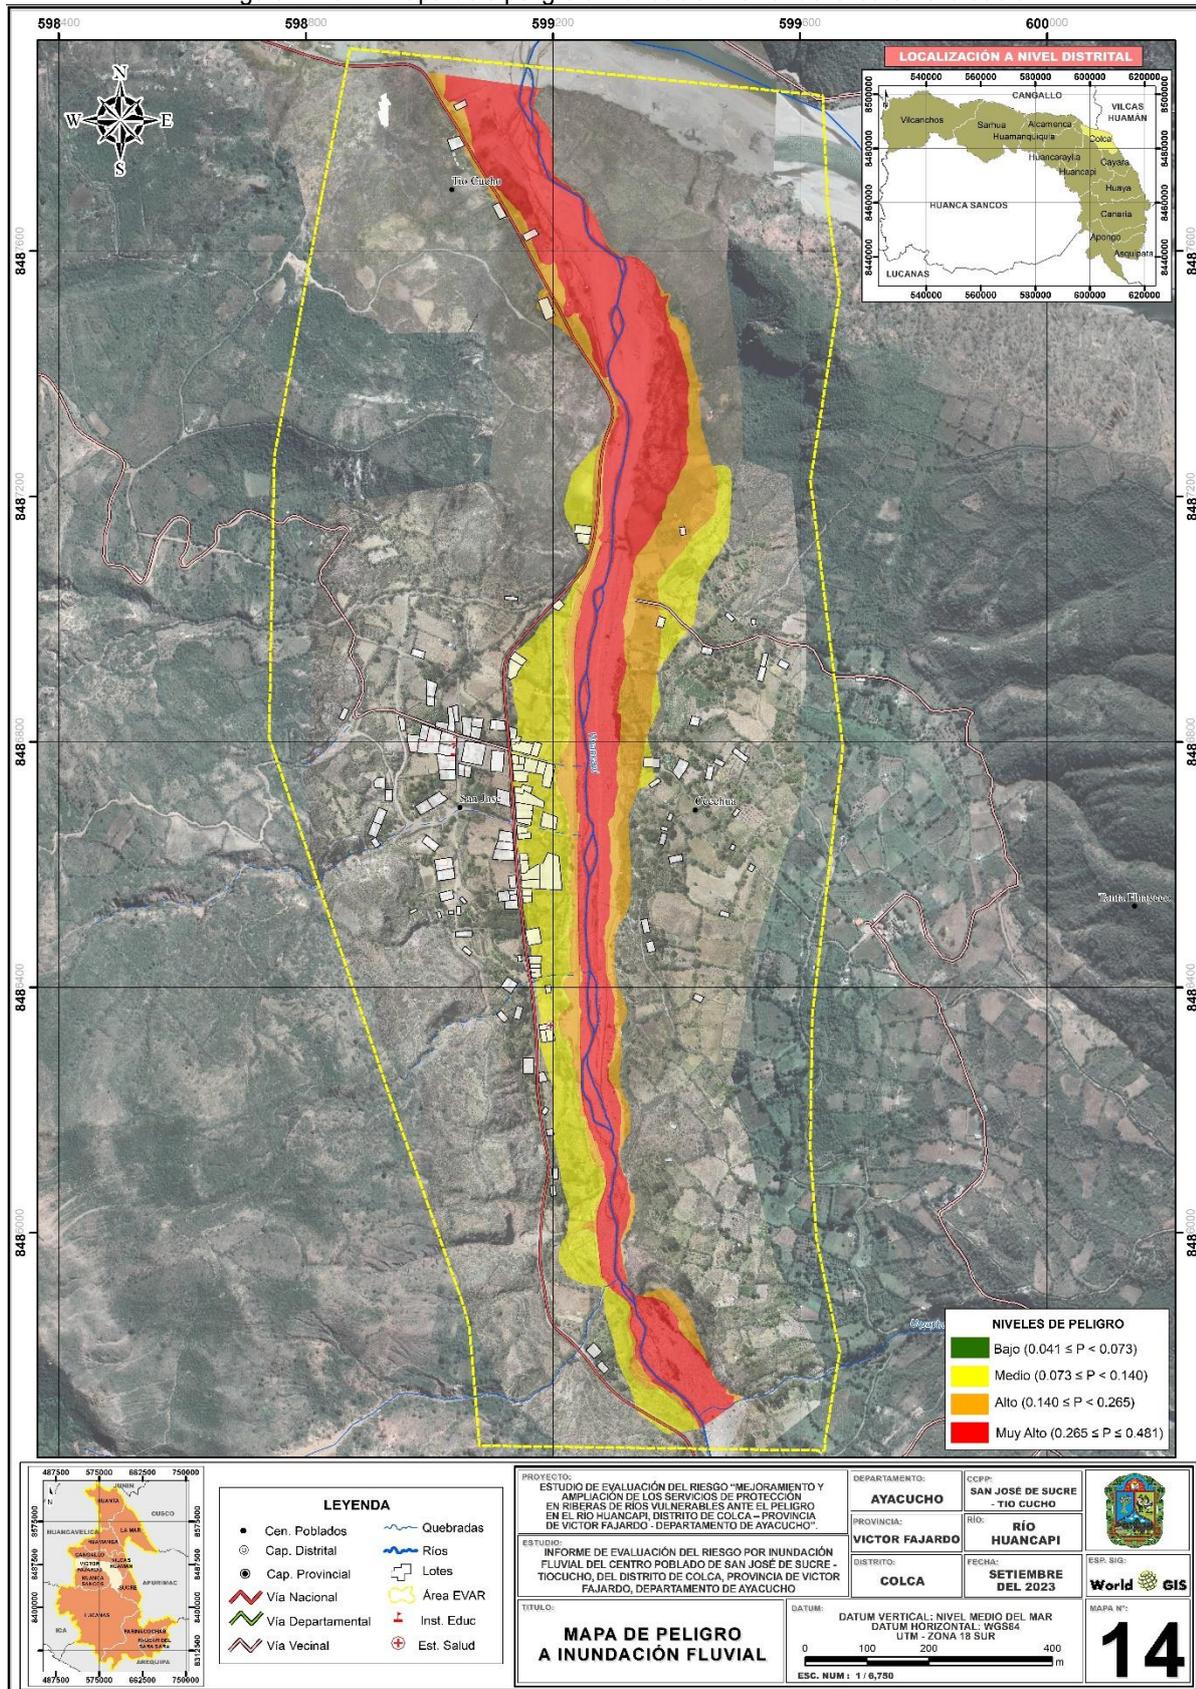
Figura N° 044. Mapa de peligro a inundación fluvial del área en evaluación.

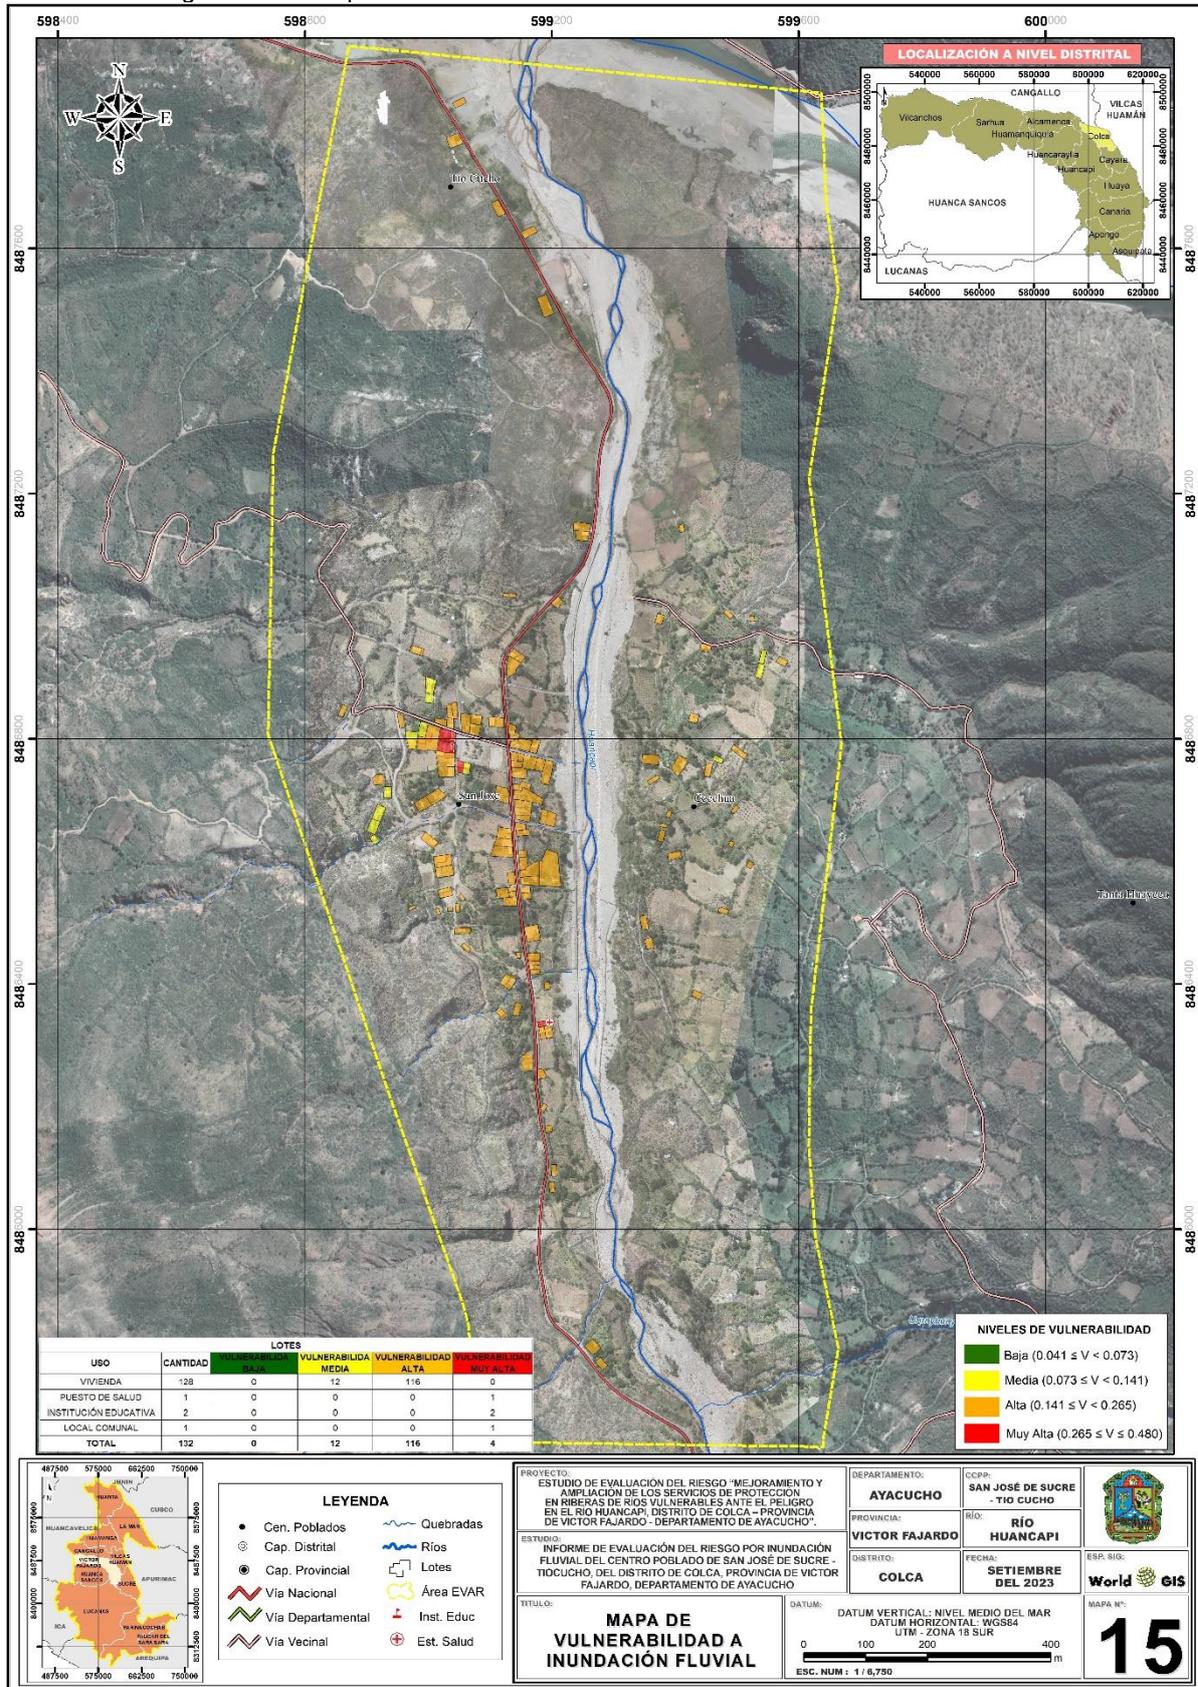
Figura N° 45: Mapa de vulnerabilidad a inundación fluvial del área en evaluación
