**ESTUDIO DE EVALUACIÓN DEL RIESGO  
“MEJORAMIENTO Y AMPLIACIÓN DE LOS SERVICIOS  
DE PROTECCIÓN EN RIBERAS DE RÍOS  
VULNERABLES ANTE EL PELIGRO EN EL RÍO  
HUANCAPI, DISTRITO DE COLCA – PROVINCIA DE  
VICTOR FAJARDO - DEPARTAMENTO DE AYACUCHO”**

**INFORME DE EVALUACIÓN DEL RIESGO  
POR INUNDACIÓN FLUVIAL DEL CENTRO  
POBLADO DE SAN JOSE – TIO CUCHO, DEL  
DISTRITO DE COLCA, PROVINCIA DE  
VICTOR FAJARDO, DEPARTAMENTO DE  
AYACUCHO.**

Setiembre, 2023

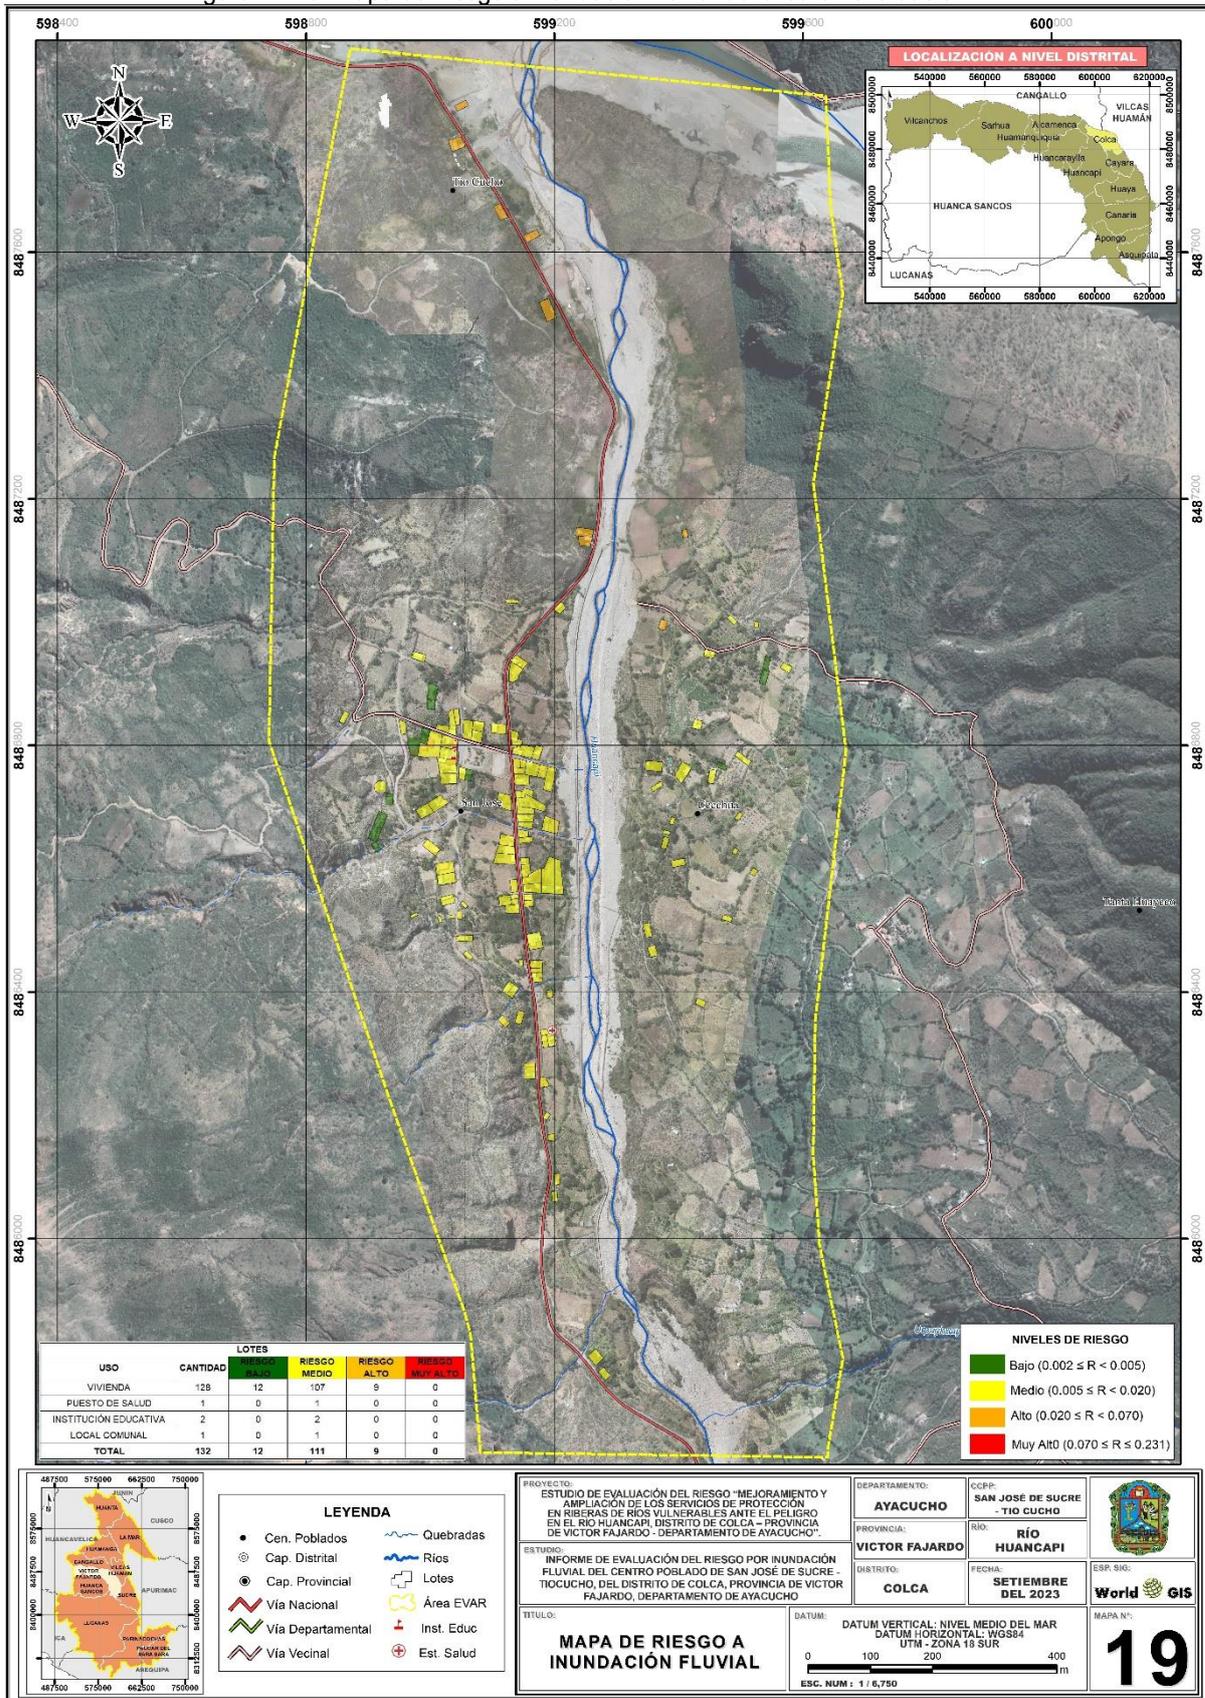
Figura N° 49: Mapa del riesgo a inundación fluvial del área en evaluación

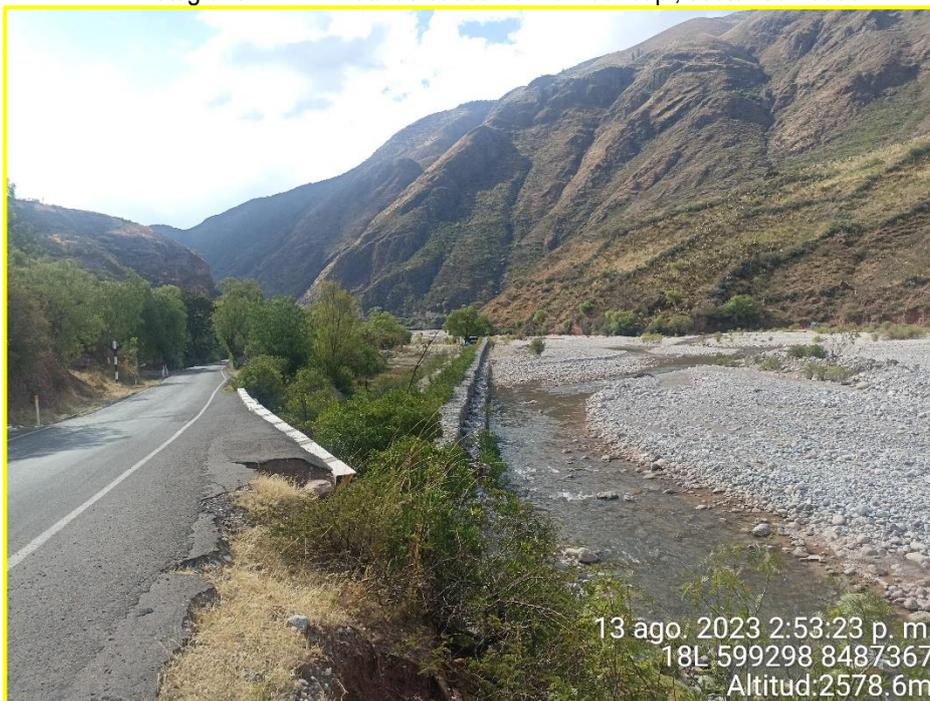
Fotografía N° 11: Vista de cauce del río Huancapi, sector San José
